**MARDİN ÇARŞISININ SÜRDÜRÜLEBİLİR KORUMA  
YAKLAŞIMLARI BAĞLAMINDA DEĞERLENDİRİLMESİ**

**YÜKSEK LİSANS TEZİ**

**GAZİANTEP – 2023**

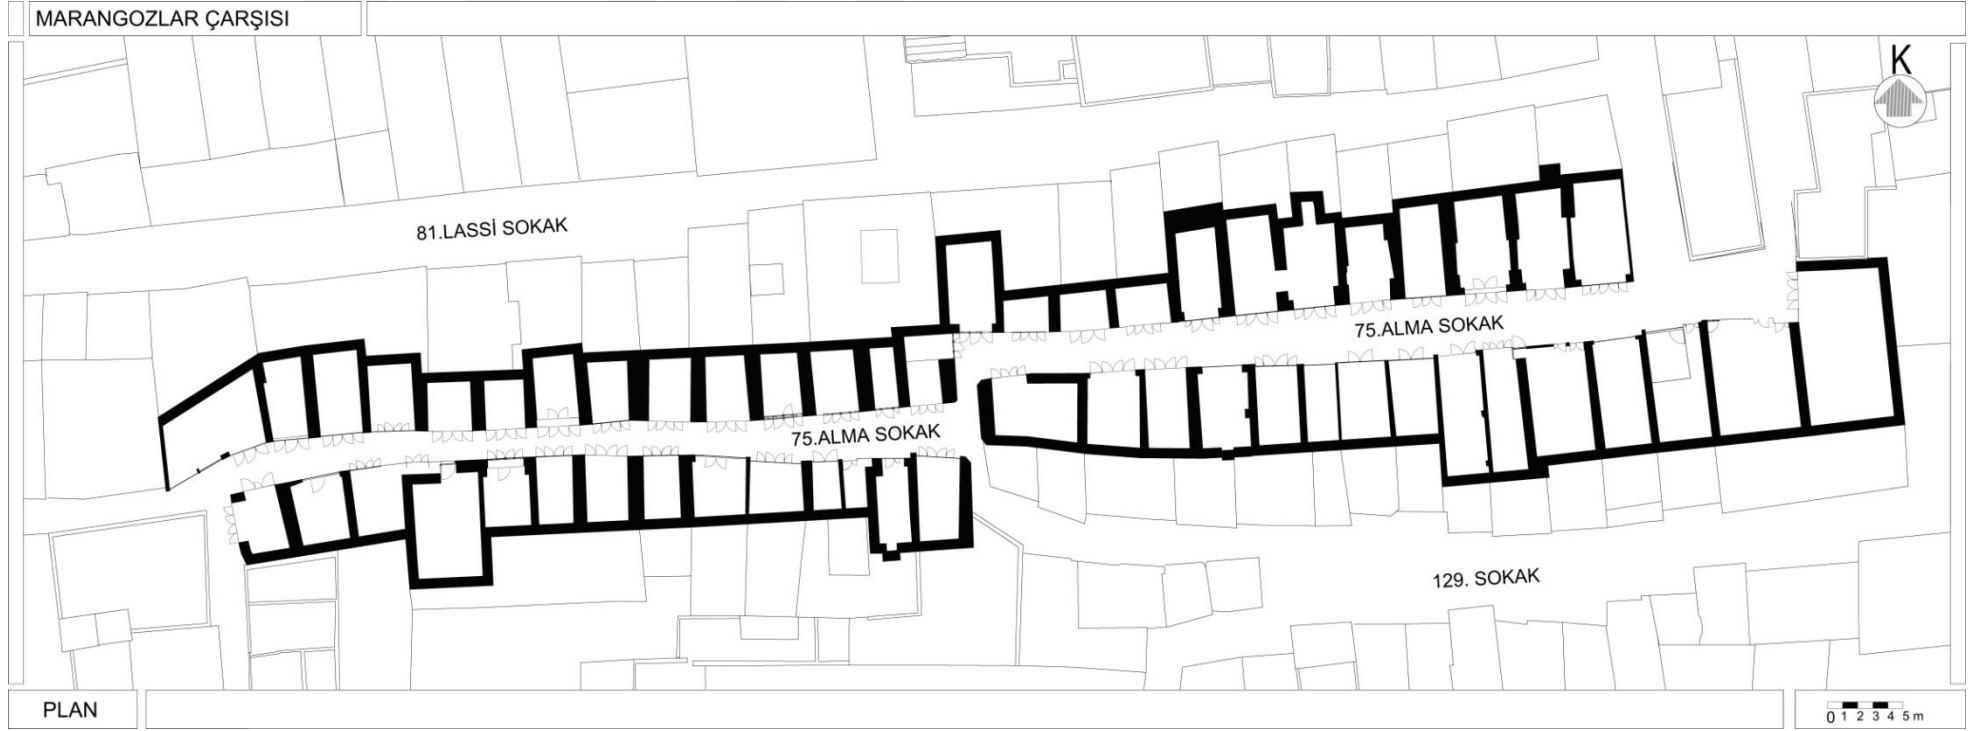
Şekil 4. 26. Marangozlar Çarşısı Şematik Planı (Duyan,2018) (Mardin Kudeb'ten alınan projelere işlenerek)

Çarşıda kat ilaveleri sonucu cephe gabarisi bakımından çarşı özgün dokusunu büyük oranda kaybetmiştir. Çarşayı oluşturan 75. Alma Sokak'ta 19 adet tek katlı, 12 adet iki katlı, 14 adet üç katlı, 4 adet dört katlı, 5 adet beş katlı ve 4 adet altı katlı yapılaşma görülmektedir (Şekil 4.27). Bu bakımdan çarşının önemli oranda tahribata uğradığını söylemek mümkündür. Çarşının yapım sistemi yığma yapım sisteminde olup, çarşıda betonarme dükkanlar ya da betonarme eklentili dükkanlar da görülmektedir. Çarşının temel yapı malzemesi olarak düzgün kesme taş olup dolgu malzemesi olarak moloz taş kullanılmıştır. Ancak yapılan müdahaleler sonucu dükkanlar da betonarme yapı malzemesi de görülmektedir. Dükkanların kapı ve pencere doğramaları ahşap malzemeden yapılmış olup, demir malzemeden yapılan kapılar da bulunmaktadır. Bunun yanı sıra özgün yapısını korumuş dükkanların girişleri sivri ve yarım daire kemerlidir (Şekil 4.27 ). Bazı dükkanların girişleri müdahaleler sonucu kemerli yapısını kaybedip betonarme lentoya dönüştürülmüştür. Dükkan kapıları, otomatik açılıp kapanabilen kepenk ya da özgün halinde olduğu gibi ahşap kepenkle kapatılabilmektedir. Dükkanların iç kısımları düz tavan, bazıları da özgün yapısını korumuş olup çapraz ya da beşik tonoz şeklindedir (Şekil 4.28).

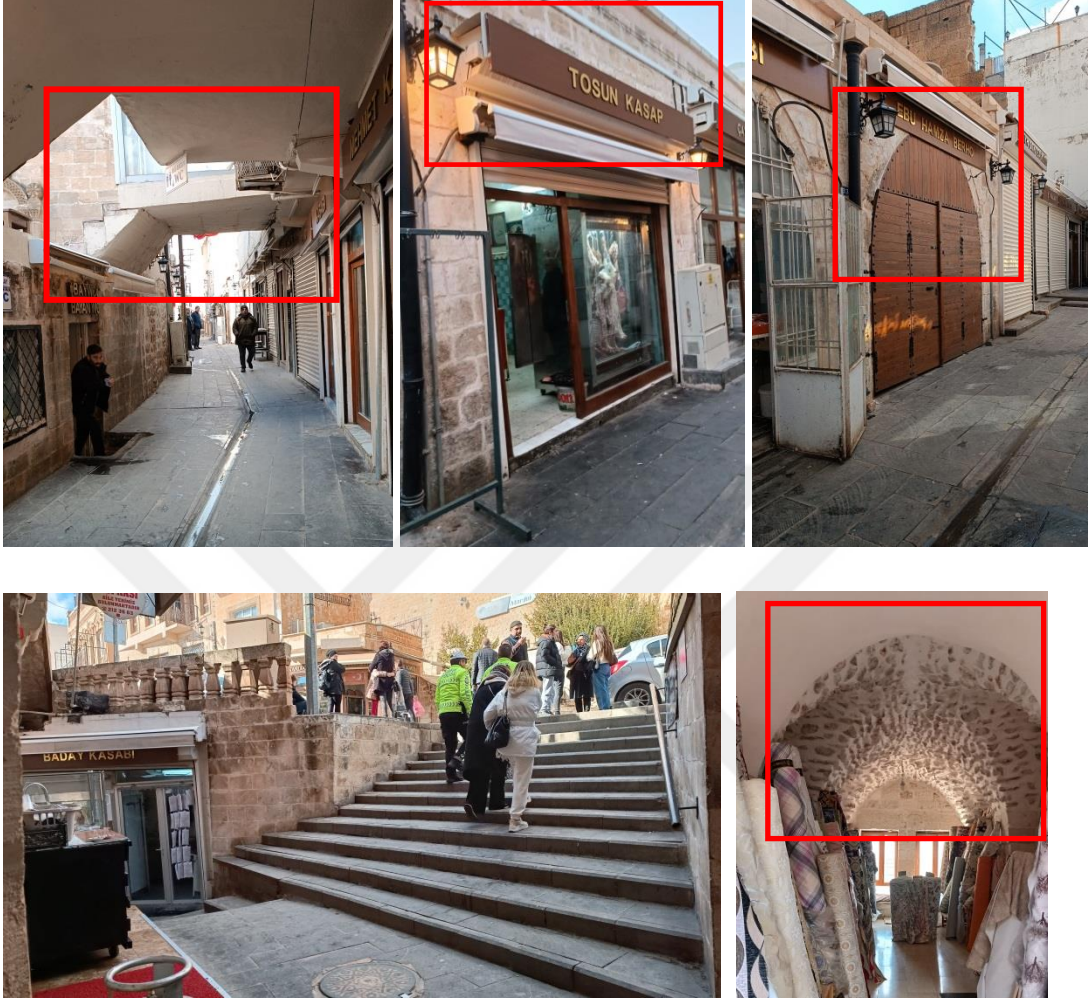
**Şekil 4. 32.** Betonarme bağlantı (üstten soldaki ), Lento Girişli Kapı (üstten ortadaki), Kemer Girişli Kapı (Üstten sağdaki), Batı Ucundaki Teraslamalar (Altan soldaki), Çapraz Tonozlu üst Örtü (Altan sağdaki) (2022)

(Şekil 4.32). Bunun yanı sıra çarşının batıdan ikinci ile üçüncü dükkana karşılık gelen alanda çarşı sokağının üzeri, çarşının güney kolu ile kuzey kolu arasında betonarme yapım sistemli köprü şeklinde bir bağlantı bulunmaktadır (Şekil 4.31). 81.Lassi Sokak'ta gelişim gösteren çarşı sokağının genişlikleri çarşı boyunca değişiklik göstermektedir. Çarşayı oluşturan sokağın dar yeri 1.66 metre, geniş yeri 5.66 metredir. Çarşı sokağının üzeri açık olması sebebiyle 'Üstü Açık Çarşı' özelliği göstermektedir. Sokak malzemesi bazalt taştır. Sokaklarda yağmur suyunu tahliye etmek amacıyla yağmur olukları ve rögar kapaklarının olduğu tespit edilmiştir. Bunun yanı sıra çarşıda çoğunlukla tek katlı yapılaşma görülmektedir. Ancak tarihsel süreç içerisinde yapılan müdahaleler sonucu kat ilaveleri olduğu gözlenmiştir. Günümüzde çarşıdaki yapılaşma 27 adet tek katlı, 16 adet iki katlı, 6 adet üç katlı, 3 adet dört katlı şeklindedir. Bu bakımından değerlendirildiğinde yüksek katlı yapılaşmanın çarşı bütününe yayılmamış olması çarşının bina gabarisinin özgünlüğünü kısmen koruduğu söylenebilir. Çarşıda cepheler sade bir tasarıma sahiptir. Ancak çarşının batı ucunda güney kolundaki üçüncü dükkanın cephesi kemerli yapıda bitkisel motiflerle süslenmiştir. Dükkan girişlerine bakıldığında ise özgün dokusunu korumuş dükkan girişleri sivri veya yarım daire kemerlidir. Betonarme lento girişli dükkanlar ise müdahaleler sonucu kemerli giriş özelliğini kaybetmiştir. Özgün dokusunu korumuş dükkanlar çapraz veya beşik tonoz, yapılan müdahaleler sonucu bazı dükkanlarda düz tavan olduğu tespit edilmiştir (Şekil 4.32). Plan şeması bakımından değerlendirildiğinde dükkanlar dikdörtgen plan şeması özelliği göstermektedir. Çarşıda dükkanlar yığma yapım sistemindedir. Ancak bazı dükkanlar tamamen betonarmeye dönüştürülmüş ya da dükkanlarda sıva, lento gibi betonarme eklentiler görülmektedir. Kapı pencere doğramalarının özgün malzemesi ahşap olup yapılan müdahaleler sonucu pvc, alüminyum ve demir malzeme şeklinde örnekleri de bulunmaktadır. Dükkan kapıları, otomatik açılıp kapanabilen kepenkle kapatılabilmektedir.

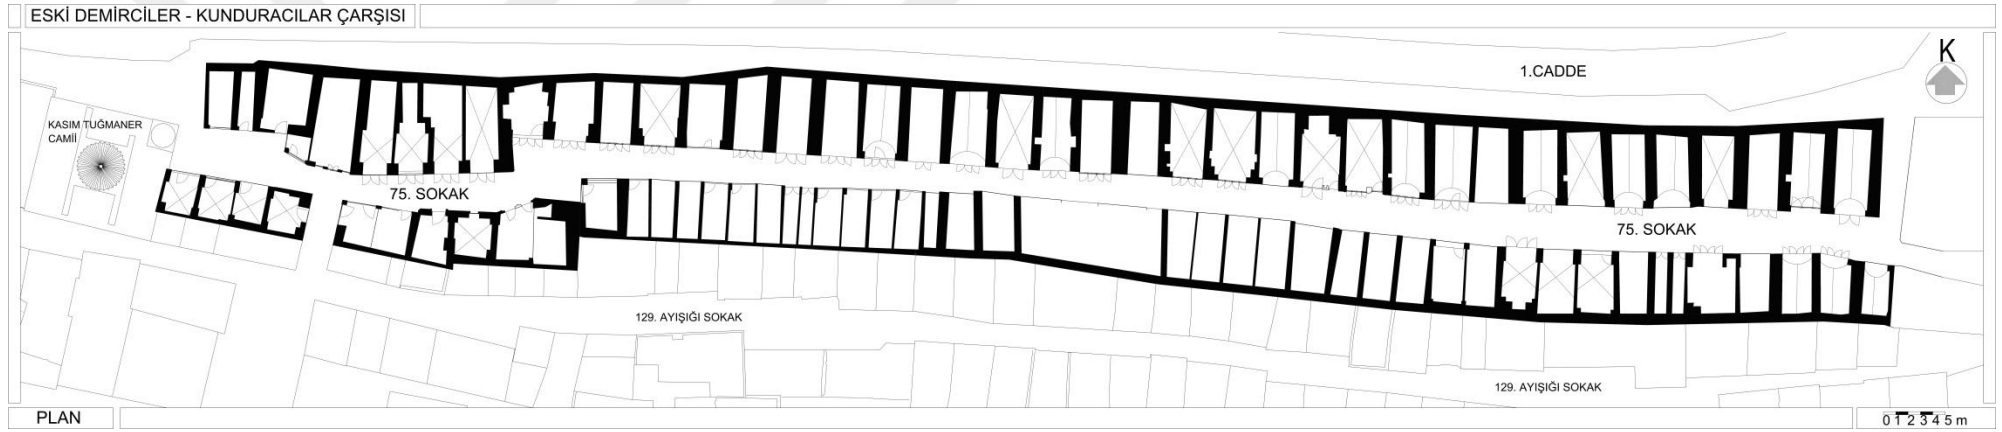
Şekil 4. 37. Eski Demirciler-Kunduracılar Çarşısı Şematik Planı (Duyan,2018) (Mardin Kudeb'ten alınan projeler üzerine işlenerek)

katlı, 26 adet iki katlı, 10 adet üç katlı, 34 adet dört katlı, 1 adet beş katlı yapılaşma görülmektedir (Şekil 4.39). Bu bakımdan çarşının özgün halini büyük oranda kaybettiğini söylemek mümkündür. Çarşının kuzey ve güney kolunu meydana getiren dükkanların üzerindeki yüksek katlı yapılaşma sokağa günışığının geçişini engelleyecek şekilde yakın mesafede inşa edilmiştir. Çarşayı oluşturan dükkanlar dikdörtgen plan şeması şeklindedir. Çarşının yapım sistemine bakıldığında ise yığma yapım sistemi ile betonarme yapım sistemli dükkanlar görülmektedir. Çarşının temel yapı malzemesi kalker taşı, dolgu malzemesi ise moloz taştır. Yığma yapım sistemindeki dükkanlar ağırlıklı olarak sokağın kuzey kolunda bulunmaktadır. Güney kolundaki dükkanlar betonarme ya da betonarme eklentili yığma yapım sistemindedir. Kapı pencere malzemesi ahşap ya da sacdan oluşmaktadır. Çarşının dükkan girişleri geniş açıklıklı, sivri ve yarım daire kemerli olarak inşa edilmiştir (Şekil 4.40). Bazı dükkanların girişleri betonarme lentoya dönüştürülmüştür. Özgün yapısını korumuş dükkanların iç kısımlarında çapraz, beşik tonoz ya da asmolen döşeme görülmektedir.

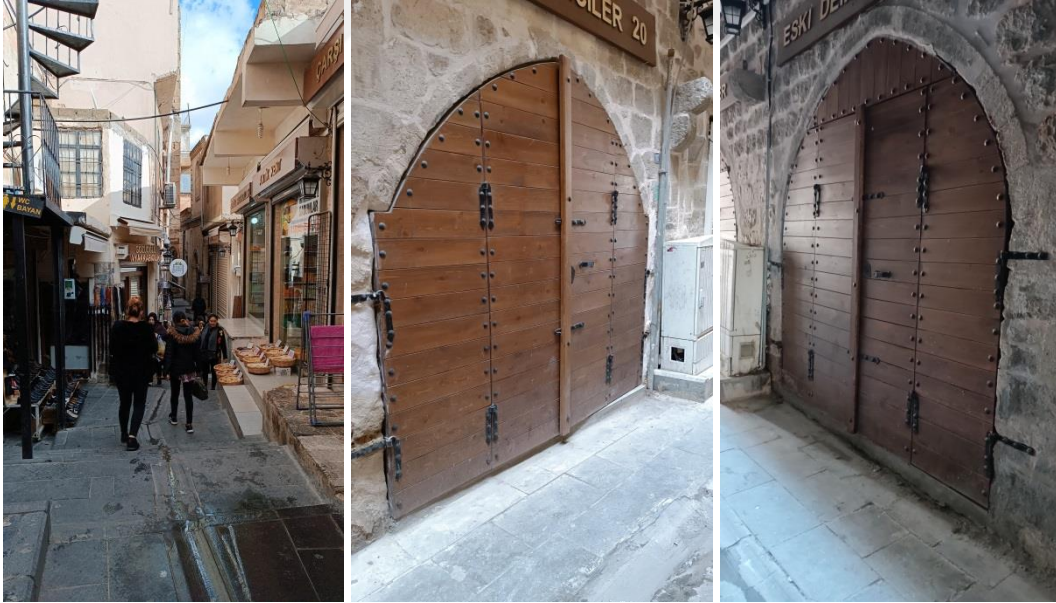
**Şekil 4. 40.** (Soldaki) Ayakkabıcılar Çarşısı Sokağa Bakış Batı Ucu (2022), (Ortadaki) Sivri Basık Kemerli, (Sağdaki) Yarım Daire Kemerli Dükkan Girişi (2022)

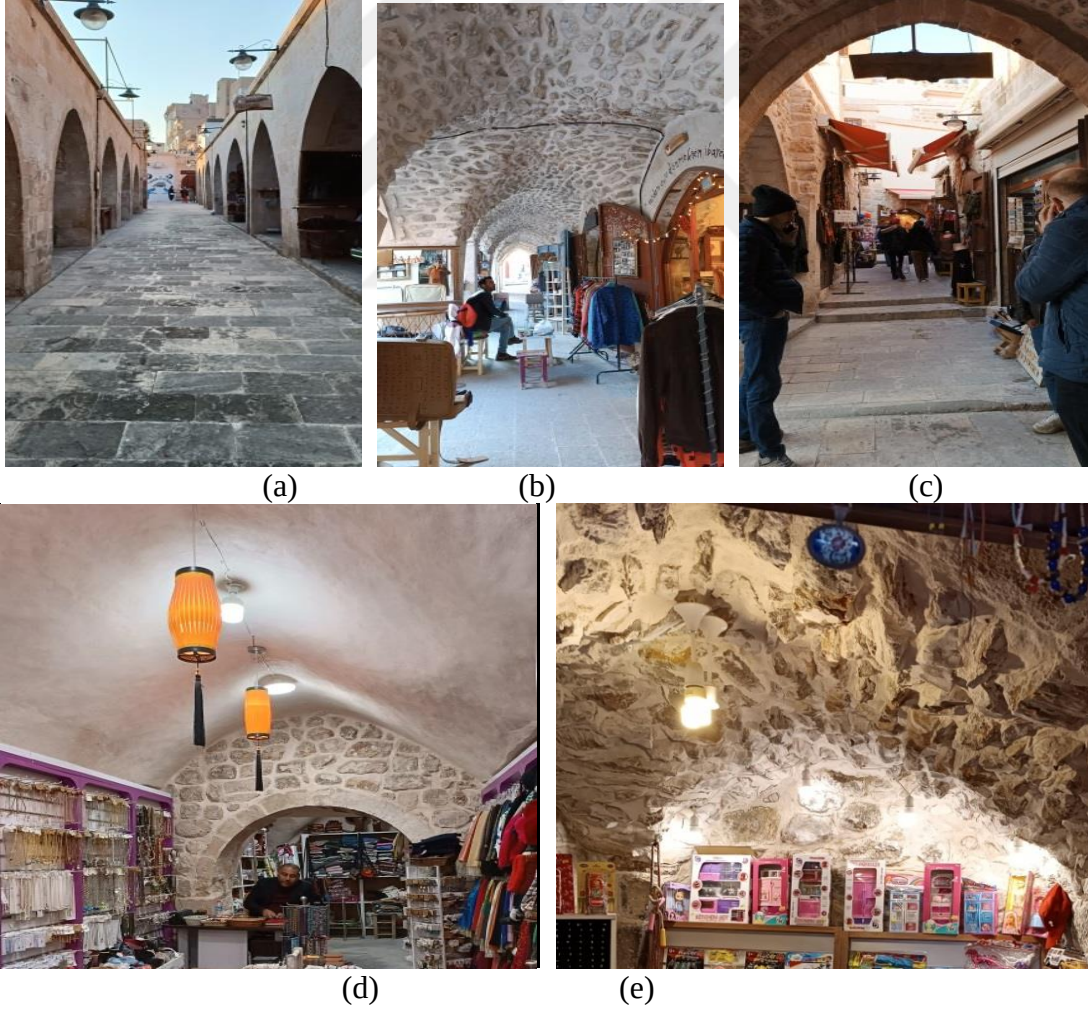
**Şekil 4. 63.** (a) Revaklı Çarşı Ortadaki Yol, (b) Revaklı Kısımın Üst Örtüsü, (c) Hasan Ammar Çarşısı Bağlantı Noktası, (d), (e) İç mekan Üst Örtü Beşik Tonoz / Çapraz Tonoz(2022)

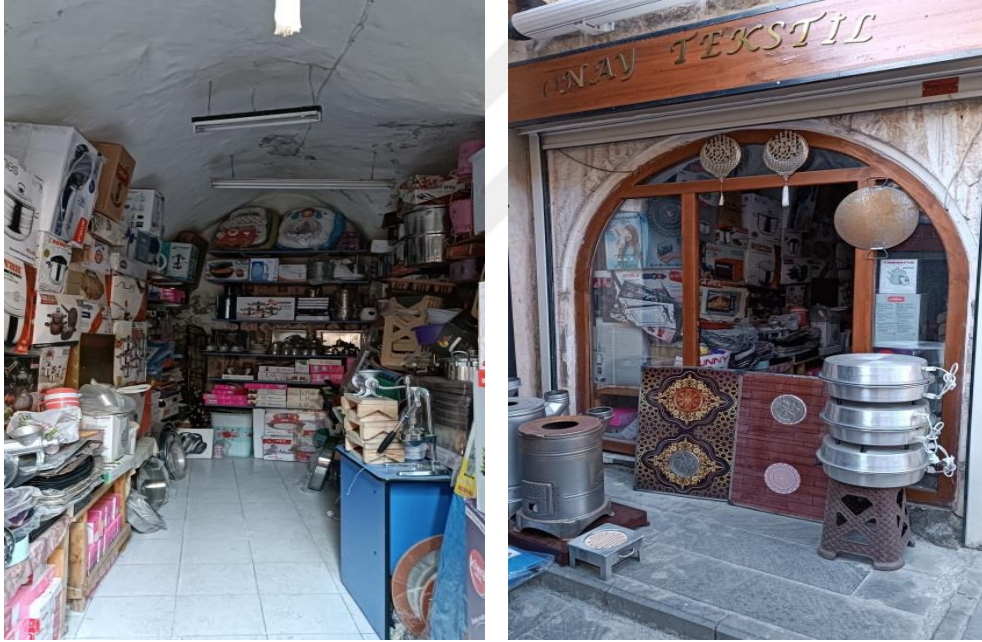
**Şekil 4. 92.** Leblebiciler Çarşısı Çapraz Tono (2022), Leblebiciler Çarşısı Yarım Daire Kemerli (2022)

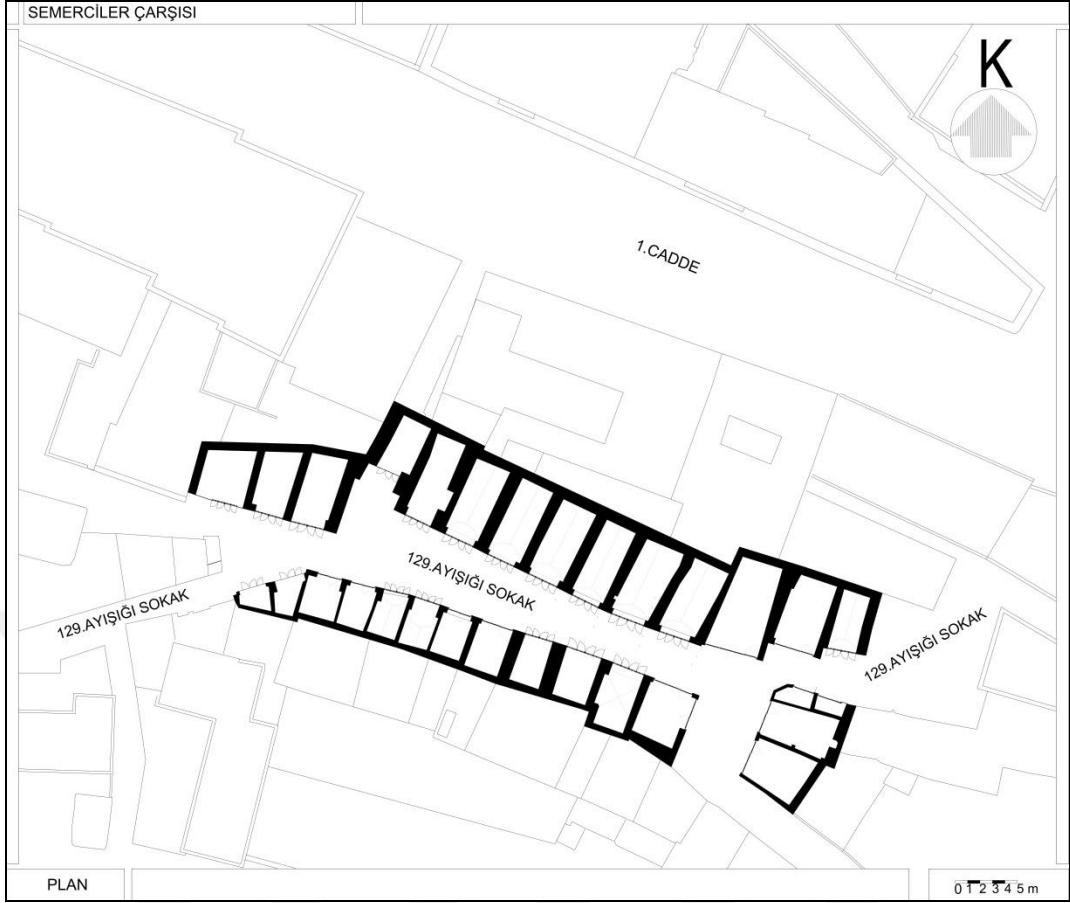
**Şekil 4. 95.** Semerciler Çarşısı Şematik Planı (Duyan,2018) (Mardin Kudeb'ten alınan projelere işlenerek)

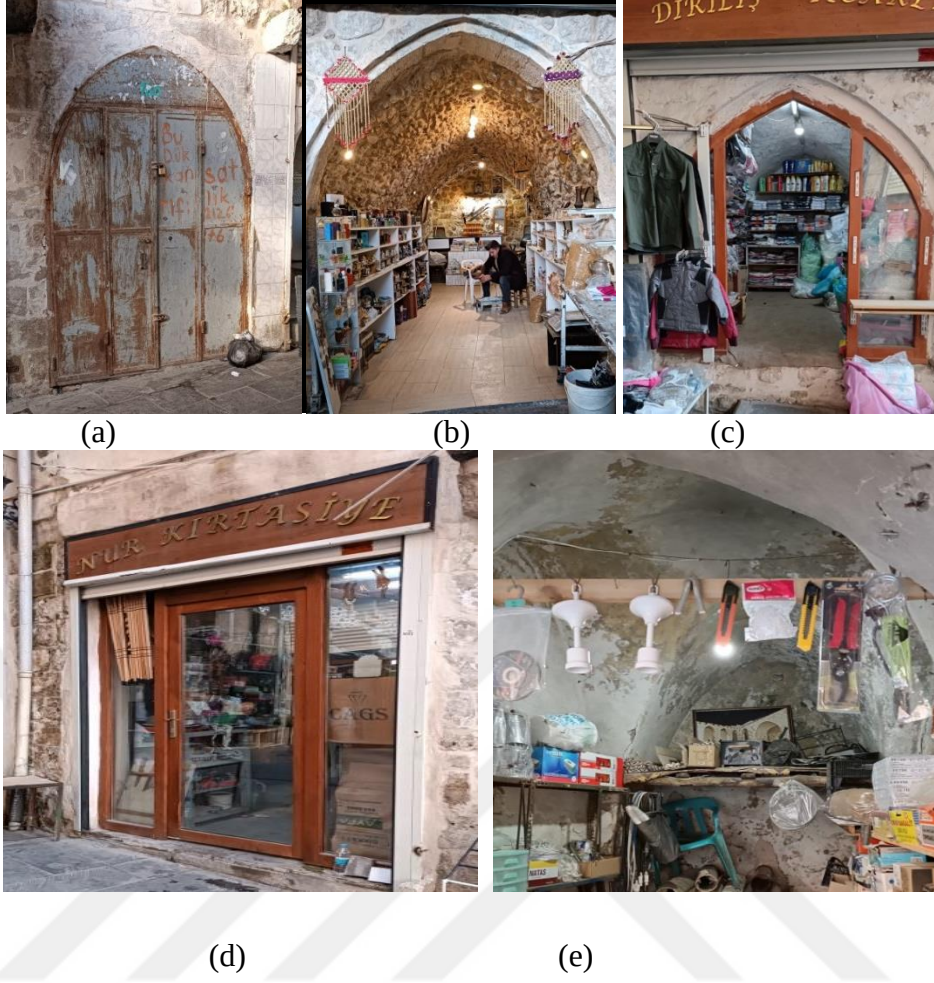
**Şekil 4. 97.** (a) Yarım Daire Girişli, (b) Beşik Tonz, (c) Sivri Basık Kemer Girişli, (d) Betonarme Lento Girişli, (e) Çapraz Tonz Üst Örtü (2022)

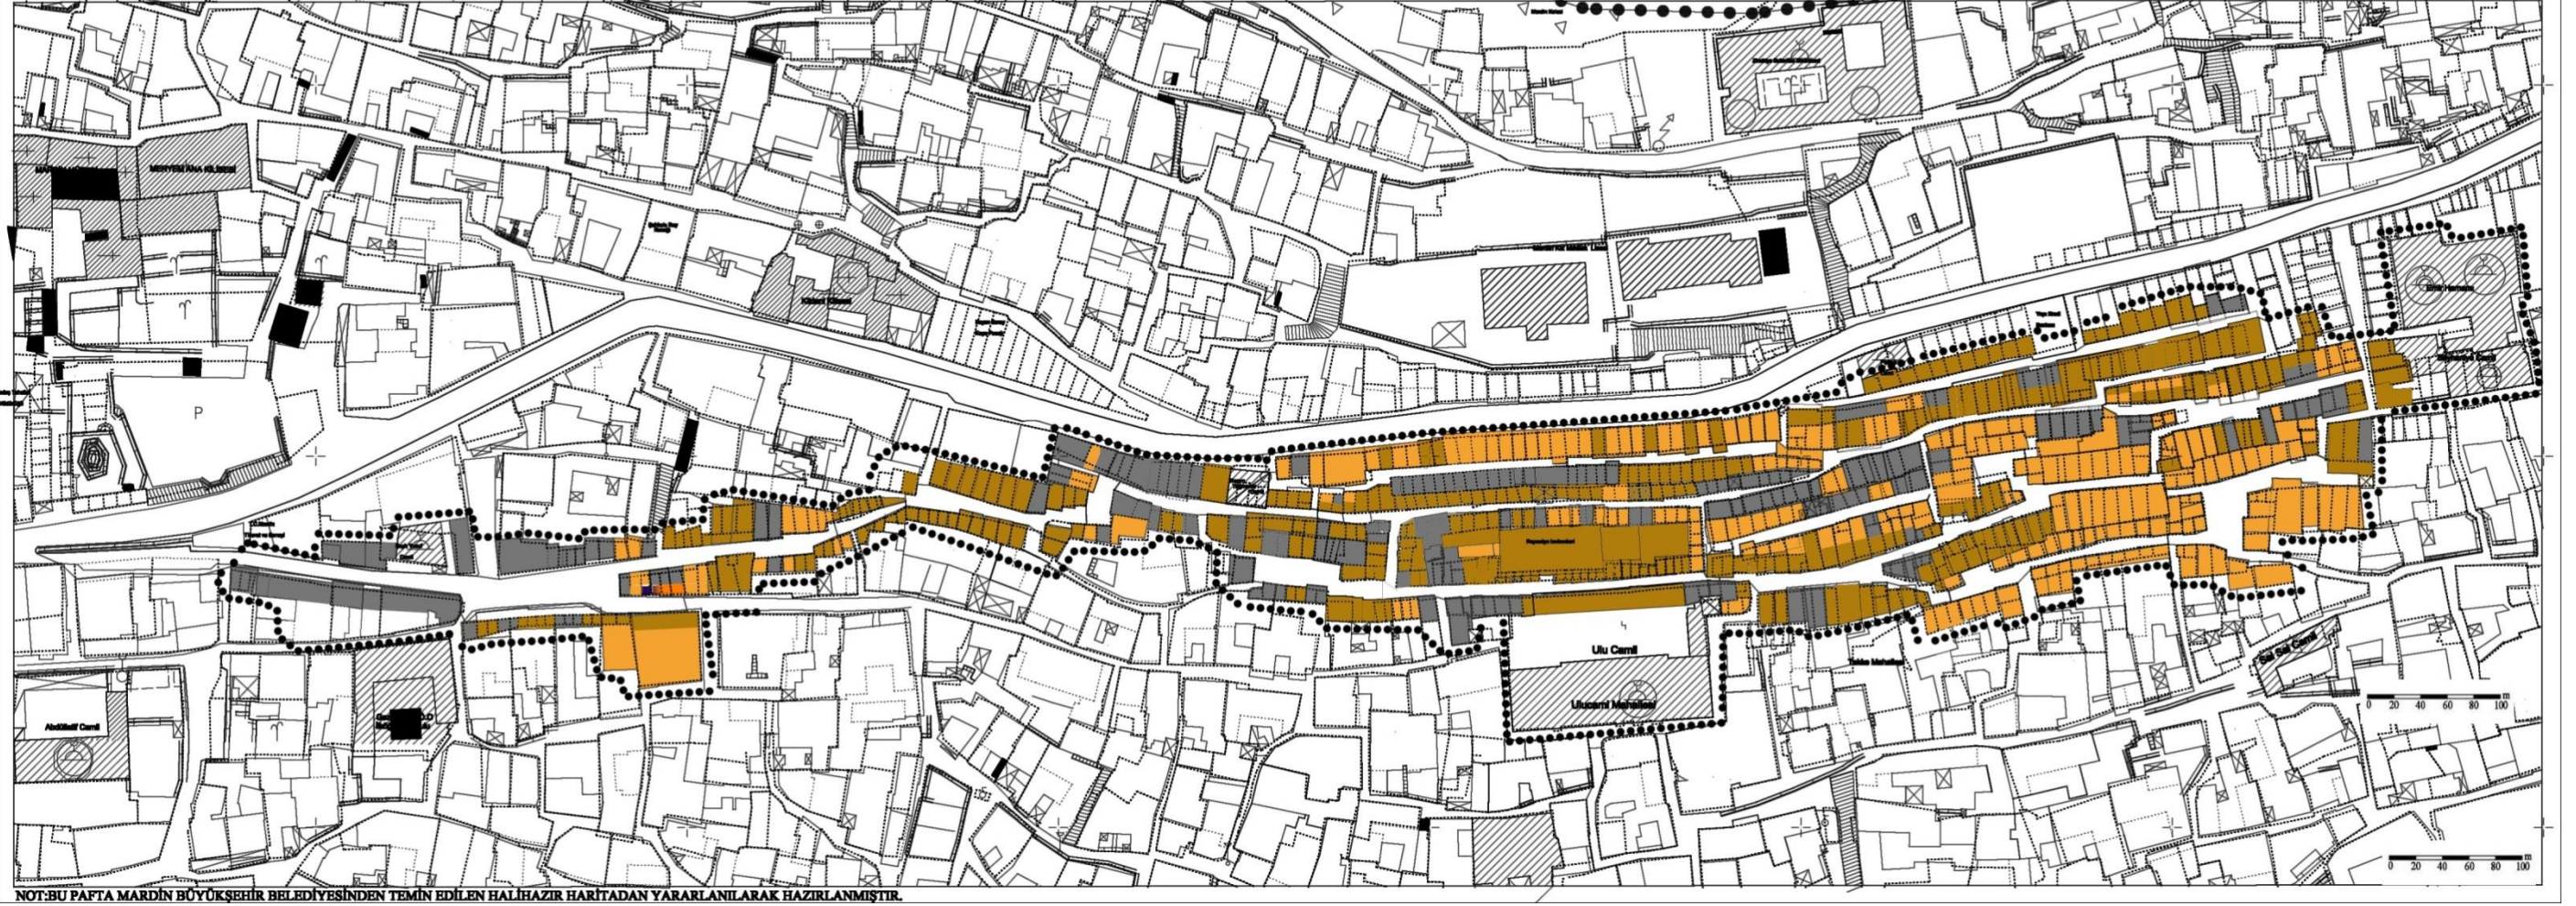
Şekil 4. 136. Yapım Tekniği Analizi Paftası
