**MARDİN MOR EFREM MANASTIRI  
KİLİSESİ KORUMA VE RESTORASYON ÖNERİSİ**

**YÜKSEK LİSANS TEZİ**

**MİMARLIK ANA BİLİM DALI**

**Haziran - 2019**

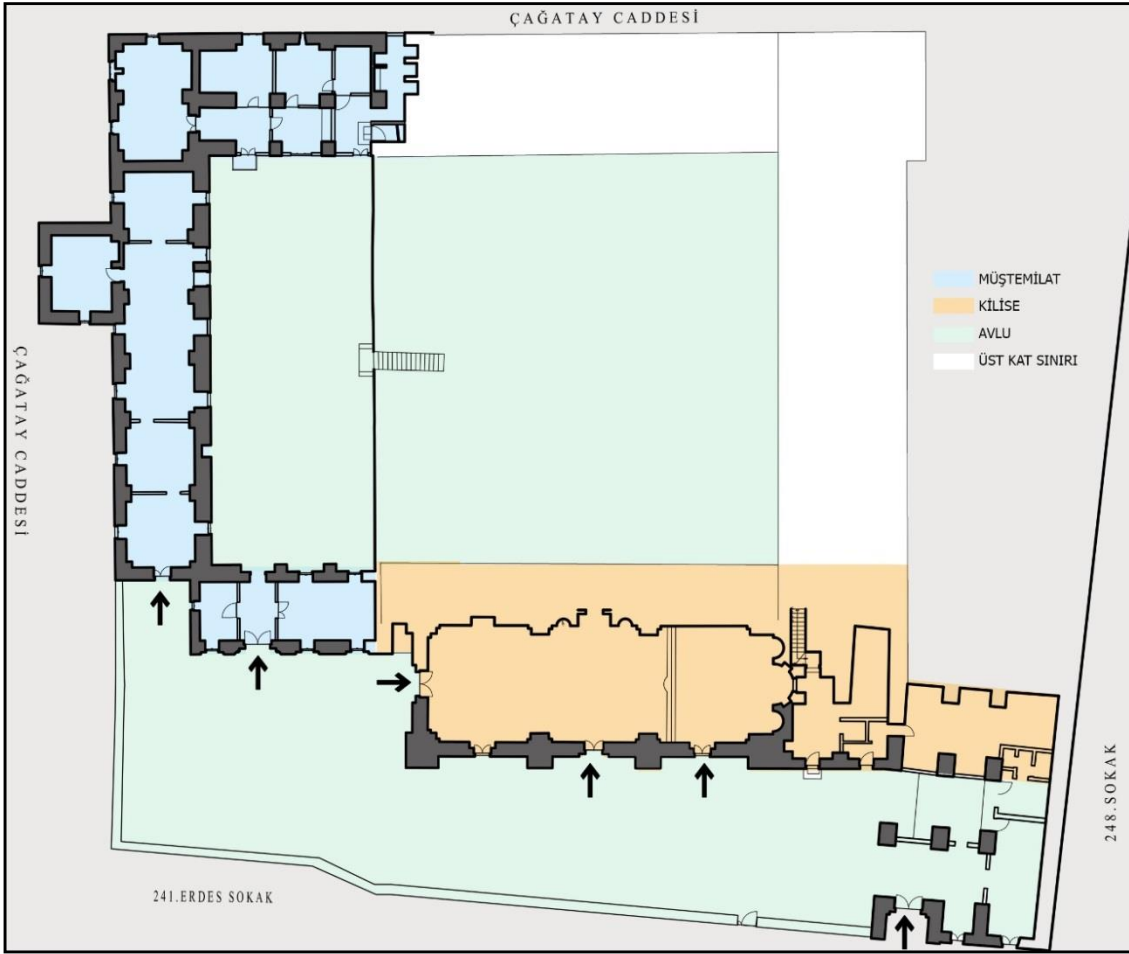
Şekil 4.6. Mor Efrem Manastırı Zemin Kat Planı

Manastırı oluşturan yapılardan müstemilat kısmı, küçük bir merdivenle birbirine geçiş veren revaklı iç avlu çevresinde toplanmıştır.

Eğim kullanılarak bodrum, zemin ve 1.kat olarak çözülen yapının müştemilatı merkezi avlunun etrafına konumlandırılan sivri kemerli revaklı mekanlardan meydana gelmektedir.

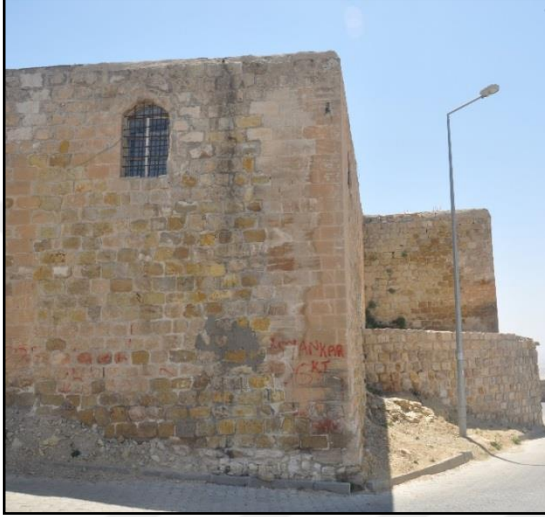
Şekil 4.9. Kuzey ve Batı Duvarı (Kaba Yonu)

Yapının dış duvarları kaba yonu taştan yapılmıştır. Ancak kaba yonu taştan yapılan duvarlar kuzey, doğu ve batı yönlerine bakan duvarlardır (Şekil 4.9). Güney duvar ise düzgün kesme taştan yapılmıştır (Şekil 4.10). Söz konusu duvarların geç dönemlerde geçirdiği onarımlarda kaba yonu taşı kullanıldığı görülmektedir. Çünkü bu cephelerde yer yer düzgün kesme taşın olduğu ve kalan yerlerin onarımla aynı evreyi taşımadığı gözlenmektedir.

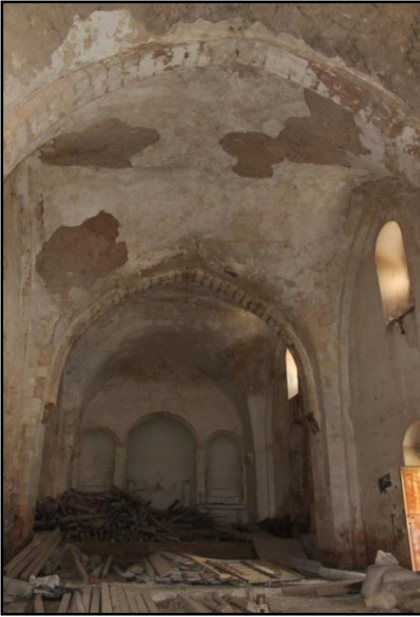
Şekil 4.15. Naos Doğu Alanı

Kiliselerde halka açık ibadet alanı olarak tanımlanan naos; 8x16 m boyutlarında, dikdörtgen planlıdır (Ahunbay 2008). Avluyla aynı kotta yer almaktadır. Naos bölümünün yan duvarlarını destekleyen karşılıklı ikişer sivri kemer bulunmaktadır.

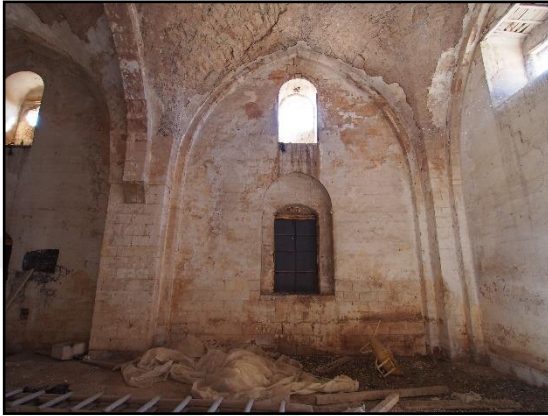
Şekil 4.17. Güney Duvarında Yer Alan Pencereler

Güney duvarında dört niş vardır. Nişlerden ilki 170 cm eninde, içinde 110 cm genişliğinde başka bir niş barındıran pencere açıklığının olduğu basık kemerli niştir. Bu nişin üzerinde 100 cm genişliğinde ve 70 cm derinliğinde tepe penceresi barındıran ikinci niş vardır. Nişlerden diğeri kilisenin güney girişinin olduğu basık kemerli niştir. Bu nişin üzerinde de tepe penceresinin yer aldığı nişin ikizi yer almaktadır.

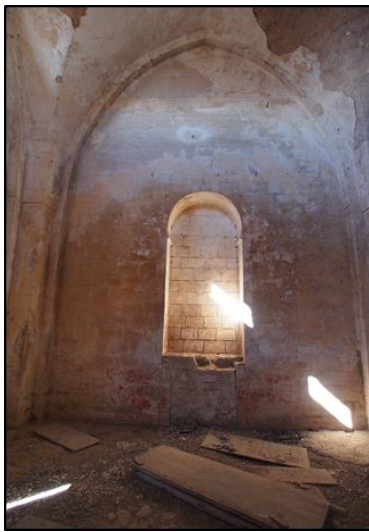
Şekil 4.19. Kuzey Duvarı Sağır Niş

Kuzey duvarında, güneyde pencere açıklığı barındıran nişin karşısında aynı ölçülerde sağır bir niş vardır (Şekil 4.19). Güney girişinin karşısında ise üç nişli apsidiol yer almaktadır (Şekil 4.20).

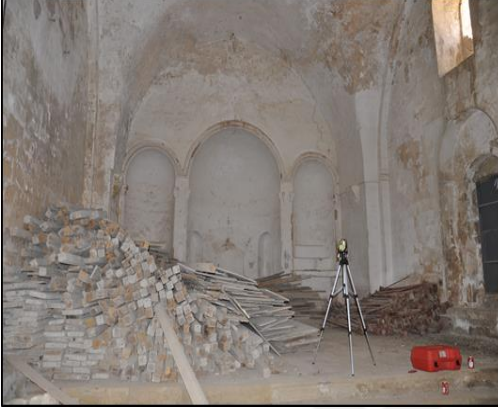
Şekil 4.22. Apsis

Kutsal mekan olarak kabul edilen apsis yarım daire planlıdır (Şekil 4.22). Apsisin yarım daire yayı cephede görünmemektedir. Apsis yayının yarıçapı 135 cm olarak ölçülmektedir. Apsisin iki yanında yarım daire planlı ve 65 cm yarıçaplı iki niş vardır. Apsis üzerinde ortadakinde geçiş bulunan üç niş yer almaktadır (Şekil 4.23)

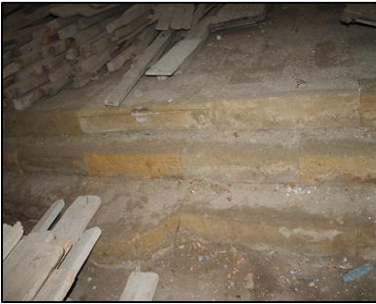
Şekil 4.24. Bema Basamakları

Apsisin önündeki bulunan ve din adamlarının yer aldığı kutsal bölüm bema; 620x760 ölçülerindedir. Bema ve apsis naostan 60 cm yüksektir. Döşeme farkı üç basamaklı merdivenle geçilmektedir (Şekil 4.24). Bemanın yan duvarında bu alana geçiş veren ve önünde üç basamak bulunan üst kotta kapı yer almaktadır. Diğer giriş kapılarında olduğu gibi bu kapının üzerinde de tepe penceresi vardır (Şekil 4.25). Kapı ve tepe penceresi birer niş içinde yer almaktadır. Bemanın diğer yan duvarı sivri sağır bir kemerle desteklenmektedir (Şekil 4.26).

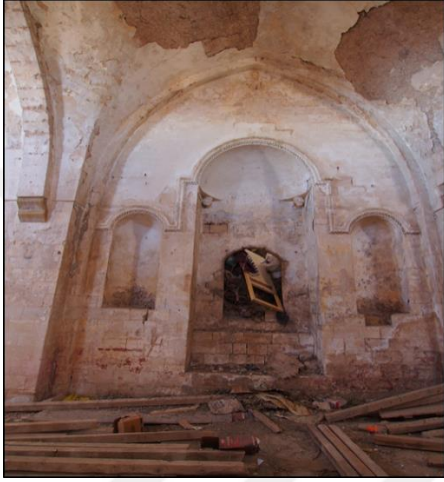
Şekil 4.27. Apsidiol

Kilise'nin güney girişinin tam karşısında, naosun kuzey duvarında bulunan apsiol, ortadaki büyük olmak üzere üç nişten oluşmaktadır (Şekil 4.27). Nişler yarım daire formunda dış bezemeli kemerlerle çevrilmiştir. Küçük nişler 45 cm derinliğinde iken büyük niş 80 cm derinliktedir. Ortadaki büyük niş üzerinde müstemilat kısmına geçiş veren bir kapı açıklığı vardır.

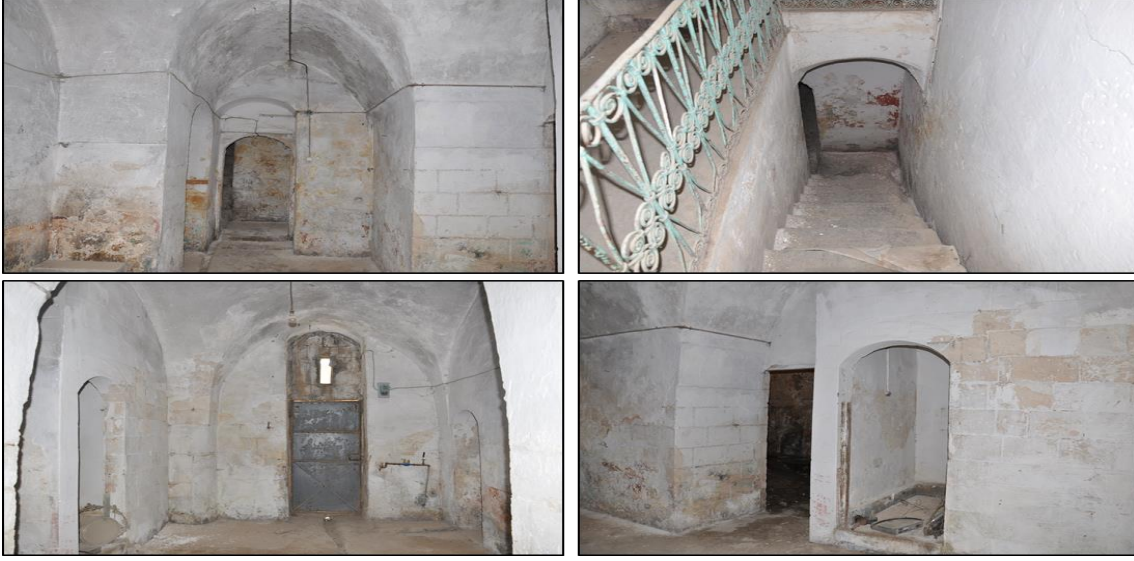
Şekil 4.29. Diakonikon ve Papaz Odasına Bağlantı Noktaları

Dört farklı alandan geçiş yapılabilen ve kilisenin güneyinde bulunan alanın diakonikon ve papaz odası olduğu düşünülmektedir. Diakonikon; apsinin güneyinde yer alan ve din adamlarının mekan ihtiyaçlarını karşılayan kilise bölümüdür (Ahunbay 2008). Mekanın Kilise ile bağlantısı apsinin orta nişinden sağlanmaktadır. Merdivenle üst avludaki müstemilat geçiş varken güney avludan bir kapı ile bu alana girilmektedir. Manastır'ın ana girişinin olduğu fil ayaklarıyla desteklenen ana girişten bağlantısı vardır (Şekil 4.29).

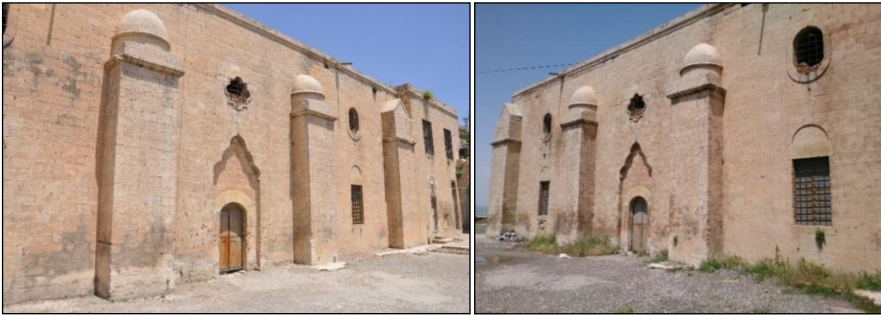
Şekil 4.30. Mor Efrem Manastırı Kilisesi Güney Cephesi

Mor Efrem Kilisesi'nin güney cephesi duvarları düz kesme taşlarla örülmüştür. Cephe diakonikon olduğu düşünülen mekan hizasından 75 cm dış yaparak devam etmektedir. İki üçgen ikisi yarım kubbe silmeli dört payanda ile desteklenmektedir. İlk ve son payanda sivri kemer başlıklı, ortadakiler yarım kubbe başlıklıdır (Şekil 4.30).

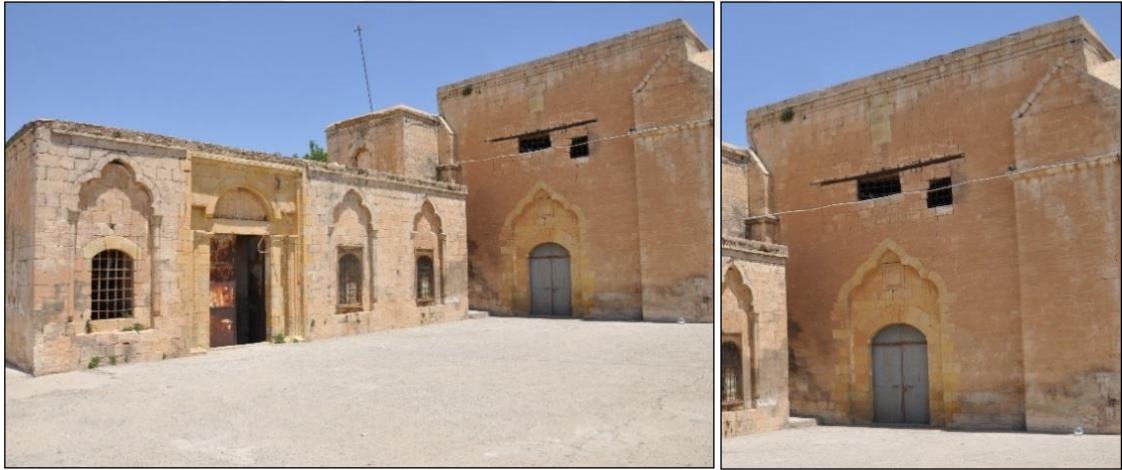
Şekil 4.31. Mor Efrem Manastırı Kilisesi Batı Cephesi

Mor Efrem Kilisesi'nin batı cephesi Manastır'ın merkezi avlusuna bakmaktadır. Aynı avluya bakan Manastır'ın müştemilat kapıları da vardır. Batı cephesini iki köşesinde üçgen silmeli payandalar vardır. Ancak cephenin güney tarafındaki payanda tam olarak görülebiliyorken kuzey taraftaki payandanın sadece bir kısmı görülmektedir.

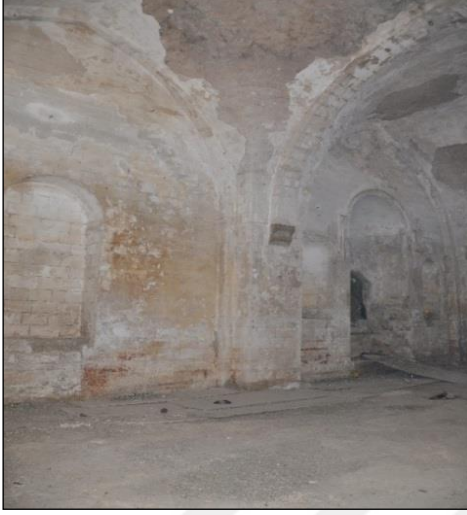
Şekil 4.32. Taşıyıcı Payandalar ve Duvarlar

Mor Efrem Kilisesi'nin düşey taşıyıcıları duvar ve payelerdir (Şekil 4.32). Kilise'nin temeliyle ilgili kesin bir bilgi bulunmamakla beraber bağlı olduğu manastırın müstemilat kısmının duvarlarında ana kaya hizası görülmektedir (Şekil 4.33).

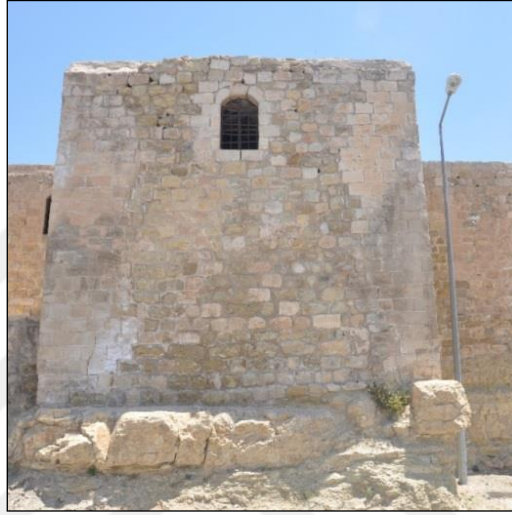
Şekil 4.33. Müstemilat Duvarı

Kilise'nin dış duvar kalınlığı 90 cm iken kilisenin arkasında yer alan mekanlarda biçimsel değişiklikler sebebiyle duvar kalınlığı 60 cm ile 70 cm arasında değişen kalınlıklarda örülmüştür. Kilise duvarlarında düzgün kesme taş kullanılmıştır.

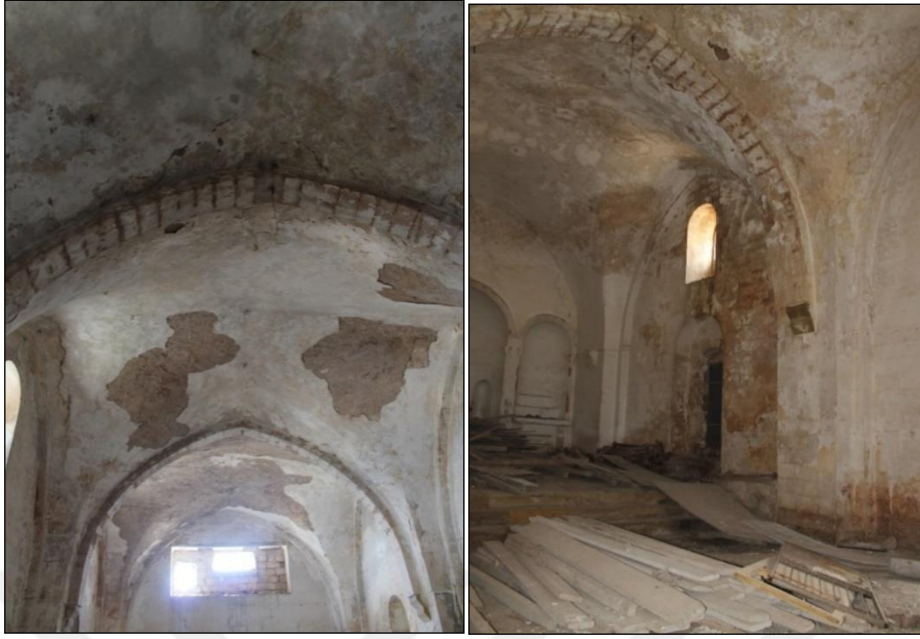
Şekil 4.34. Kilise Çatı Örtüsü

Mor Efrem Kilisesi üç eş çapraz tonozla geçilmiştir. Çapraz tonozlar 650 x650 cm ölçülerinde kare alanları örtmektedir. Tonozların yüksekliği ise 791 cm'dir. Tonozlar arasında sivri kemerler yer almaktadır. Sivri kemerler payelere oturmaktadır.

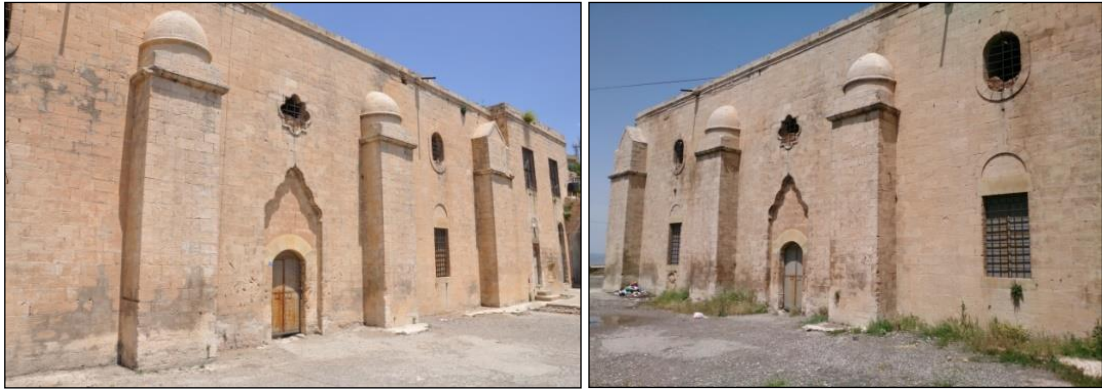
Şekil 4.35. Mor Efrem Manastırı Kilisesi Güney Cephesi

Kuzey ve batı cephesinde açıklık olmayan Mor Efrem Kilisesi pencereleri güney ve batı cephelerinde toplanmıştır. Kilise'nin ana ışık kaynağı olan güney cephesinde dört farklı tipte pencere yer almaktadır.

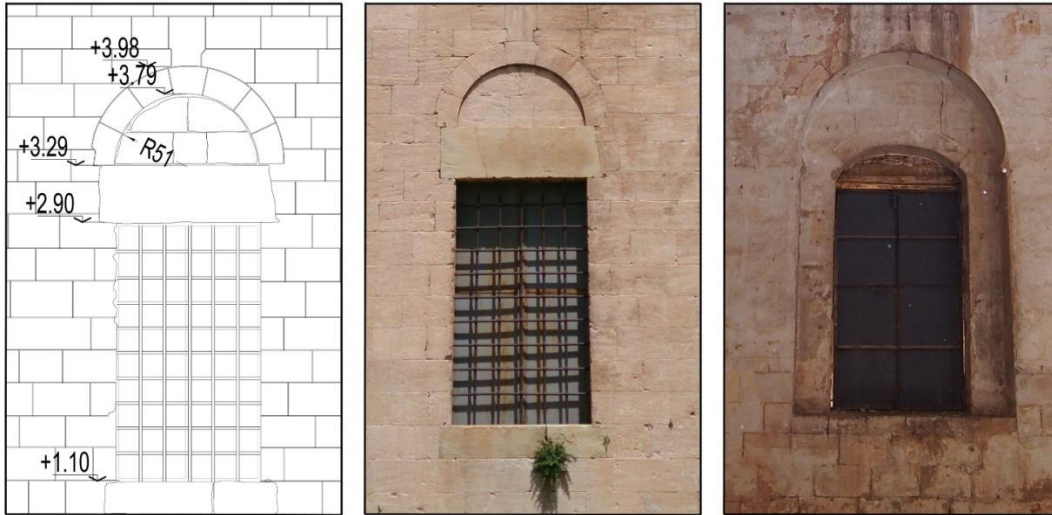
Şekil 4.37. Güney Cephesi Penceresi Tip-2

Kilise'nin ana aydınlık kaynağı olan aynı özellikteki iki pencerenin dış cepheleri yarım daire kemer içine alınmış lentolu ve lokma parmaklıklıdır. Pencere yükseklikleri 180 cm genişlikleri ise 100 cm'dir. Pencerelelerin Kilise içi cepheleri yarım daire başlıklı dikdörtgen niş içine alınmış basık kemer lentoludur.

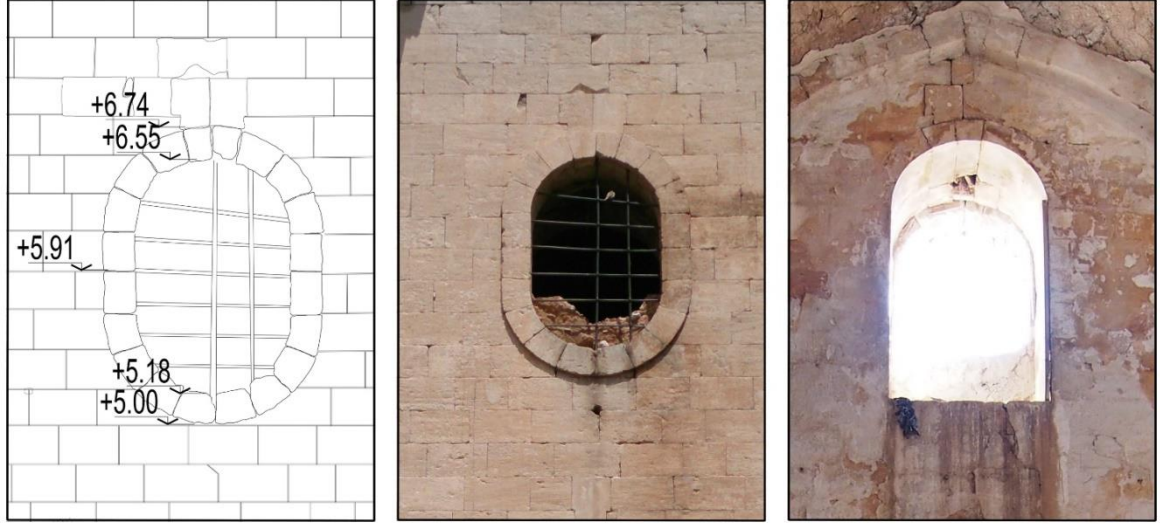
Şekil 4.38. Güney Cephesi Pencere Tip-3

oval formudur ve yine oval formda lento ile çevrilidir. Pencereilerin Kilise içi cepheleri yarım daire kemer lentolu dikdörtgen niş içindedir.

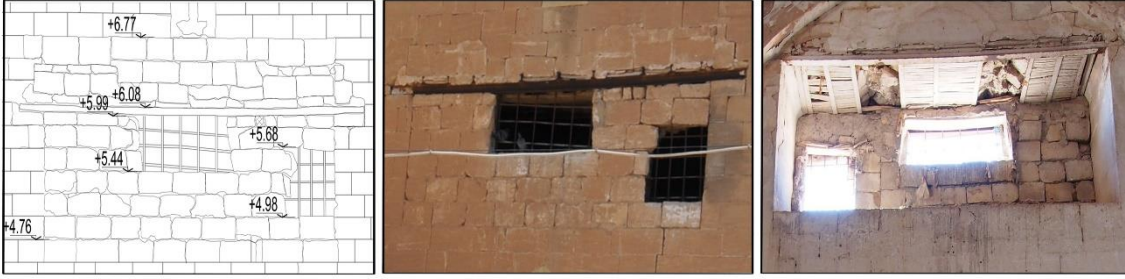
Şekil 4.40. Doğu Cephesi Pencere Tip-5

Kilise doğu cephesi giriş kapısının üstünde konumlanmış tepe penceresi dikdörtgen formdadır. Yüksekliği 101 cm olan pencerenin genişliği 114 cm'dir. Tepe penceresinin Kilise içi cephesi dikdörtgen niş içerisinde yer almaktadır.

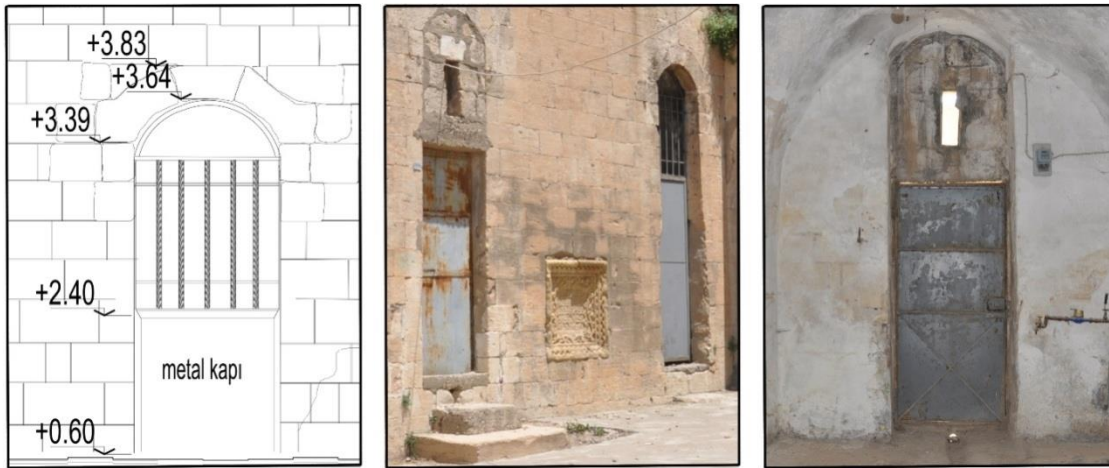
Şekil 4.41. Güney Cephesi Kapı Tip-1

Güney cephesinde yer alan iki tip kapı Kilise'nin arkasında yer alan daikanikon ve papaz odası olduğu düşünülen alana geçiş sağlamaktadır. Kapılar yarım daire başlıklı dikdörtgen bir niş içinde yer almaktadır. Kapı genişlikleri 84 cm'dir

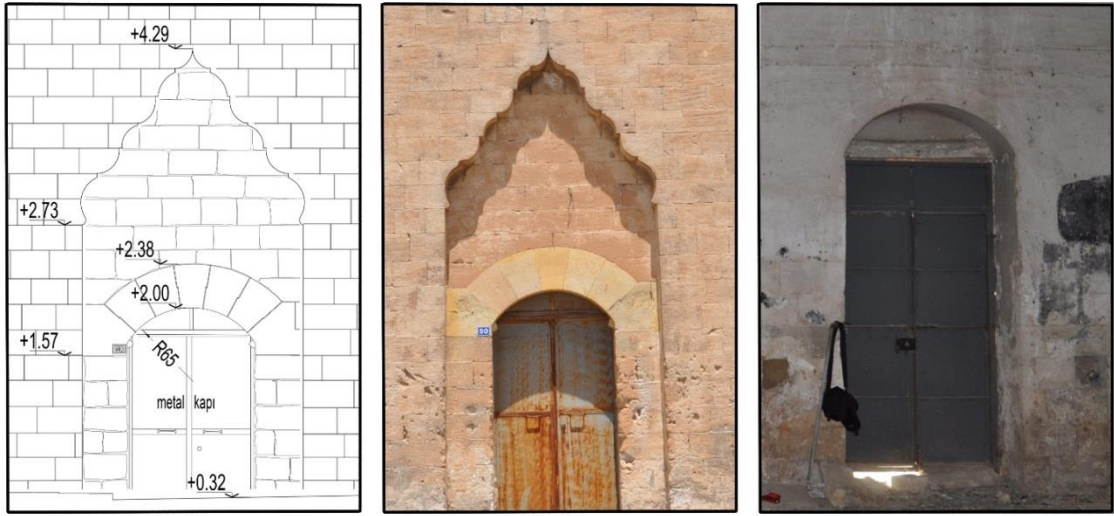
Şekil 4.42. Güney Cephesi Kapı Tip-2

Kiliseye giriş sağlayan iki kapıdan bir güney cephesinde yer almaktadır. Apsidiolün tam karşısında yer alan kapı naosun ortasına açılmaktadır. Basık kemerli dikdörtgen bir niş içinde yer almaktadır. Kapının yer aldığı nişi çevreleyen bitkisel formulu başlığa sahip başka bir niş vardır. Kapı Kilise içinde de basık kemerli dikdörtgen niş içindedir. Kapı genişliği 111 cm'dir.

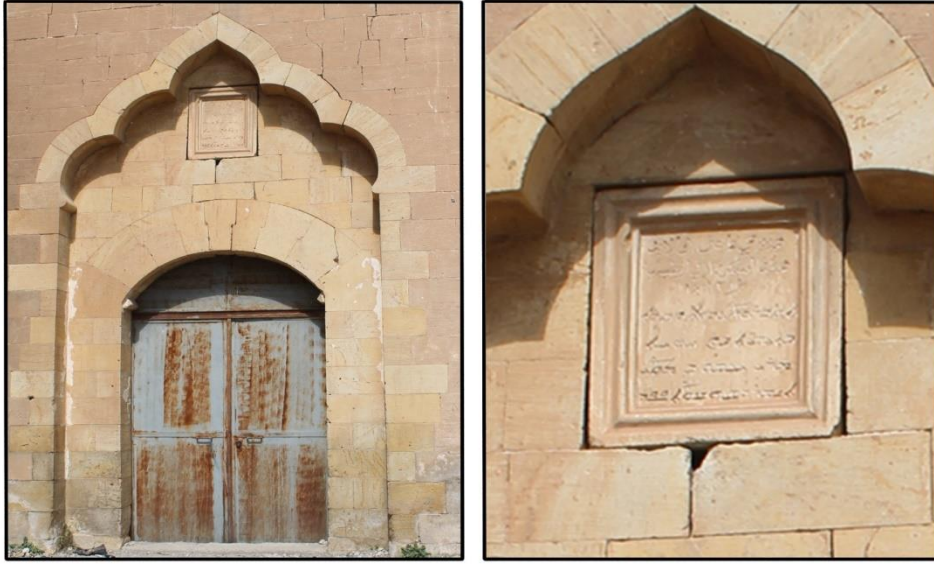
Şekil 4.46. Batı Cephesi Kitabe

Batı cephesindeki kitabe giriş kapısının üzerinde konumlanmıştır. Kitabe dikdörtgen çerçeve içerisindedir. Batı cephesindeki bu kitabede Arapça ve Süryanice yazılar vardır.

Süryanice tercümesi; “Bu Kilise ve Manastır, saygıdeğer Metropolit Mor Yakup Matay Ahmar- Dakno tarafından M.S.1884 yılında takdis edilmiştir” olarak ifade edilmiştir.

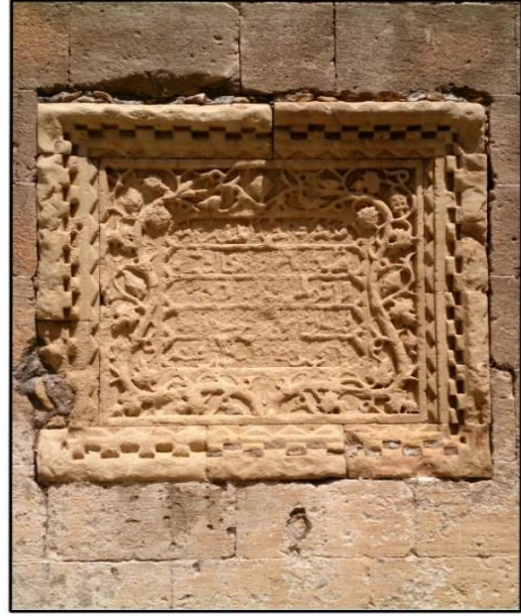
Güney cephesinde yer alan kitabelerin birindeki aşınma çerçevesindeki bezemelerin zarar görmesine sebep olurken diğer kitabede yazılarda oluşan hasar kitabenin okunmasını engellemiştir (Şekil 4.49).

Şekil 4.48. Kitabenin Çerçevesinde Zarar Gören Bezemeler

Şekil 4.49. Aşınmadan Okunamayan Kitabe

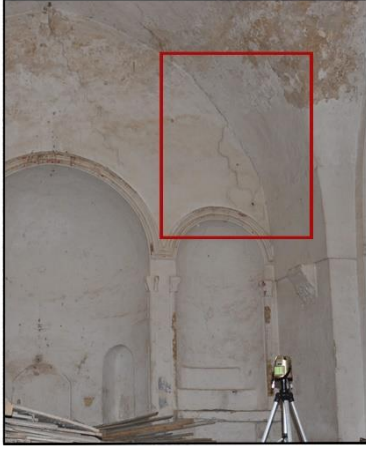
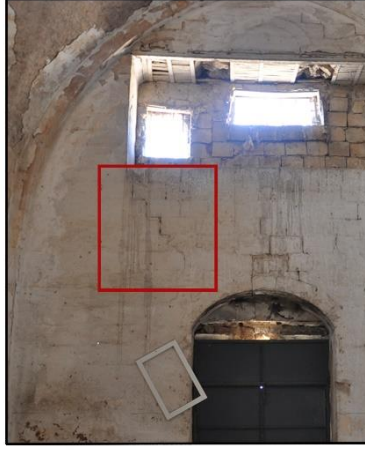
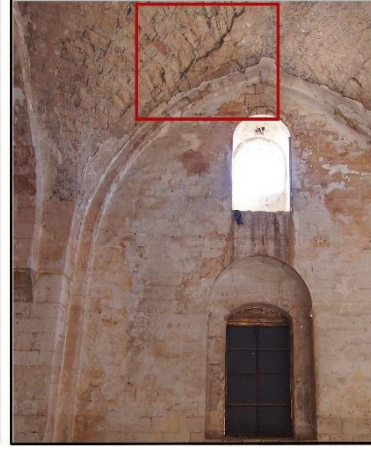
Mor Efrem Kilisesi'nde yapıdaki oturmalar ve çatıya sonradan eklenen betonarme yük sebebiyle bölgesel çatlaklar oluşmuştur. Bu çatlaklara apsis duvarında, apsisin karşısındaki batı kapısının olduğu duvarda ve tavanda belli bölgelerde rastlanmaktadır (Şekil 4.50).

Şekil 4.50. Apsis Duvarındaki Çatlak

Şekil 4.51. Batı Duvarı Çatlak

Şekil 4.52. Tavandaki Çatlak

Hasar analizinde yer verilen çatlaklar kenetlerle güçlendirilmelidir. Taş duvarlarda bağlayıcılığı zayıflamış derzlerin temizlenerek derzlerin yeniden özgün harca yakın bir harçla doldurulması gerekmektedir.

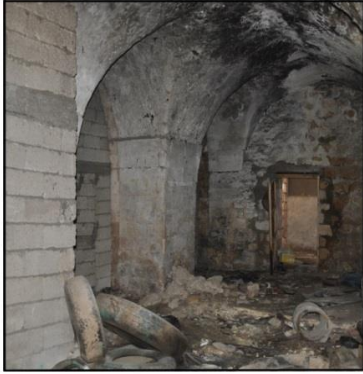
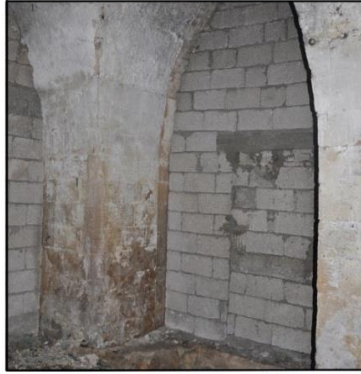
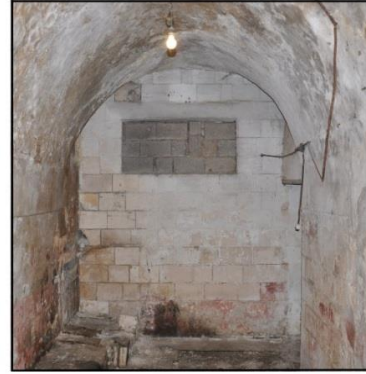
Şekil 4.53. Tuğla Duvar Örümü İle Plan Müdahalesi

Mor Efrem Kilisesi'ndeki kullanıcı müdahalelerinin farklı işlevler aldığı dönemlerde yapıldığı düşünülmektedir. Kilise'nin arka bölümünde yer alan papaz odası ve daikanikon alanlarında tuğla duvar örülerek mekan bölümlere ayrılmış ve plan bazında müdahaleler yapılmıştır (Şekil 4.53).

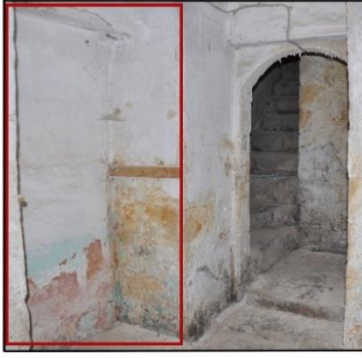
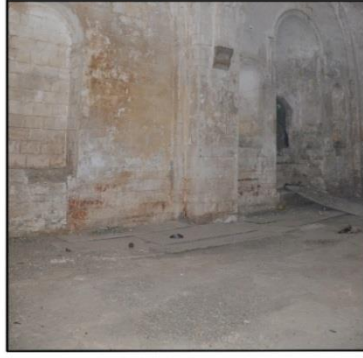
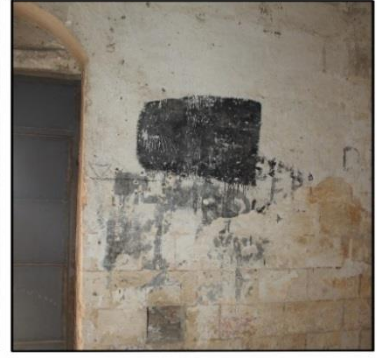
Şekil 4.54. Apsise açılan kapı    Şekil 4.55. Döşemedeki beton şap    Şekil 4.56. Duvardaki boya izleri

Kilise ile papaz odası arasında bağlantıyı sağlayan apsis üzerindeki geçiş tuğla duvar ile kapatılmıştır. Kilise döşemesi beton şap ile kaplanmıştır ve Kilisenin duvarlarında yer yer boya lekeleri görülmüştür (Şekil 4.54).

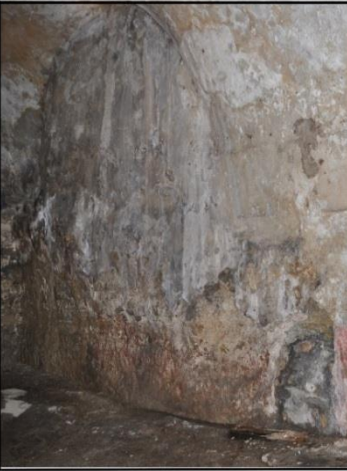
Mor Efrem Kilisesi'ne en büyük zararı zeminden gelen nem vermiştir. Yapının bulunduğu sokakta drenaj sisteminin olmayışı yağmur ve şebeke sularının yapıya zarar vermesine sebep olmuştur. Yapı genelinde taş renginde değişime ve lekelenmelere sebep olurken Kilise içinde derz boşalmalarına ve sıva dökülmesine, papaz odası ve daikanikonda küflenmeye ve cephelerde çiçeklenmeye yol açmıştır.

Şekil 4.58. Papaz Odası Nem

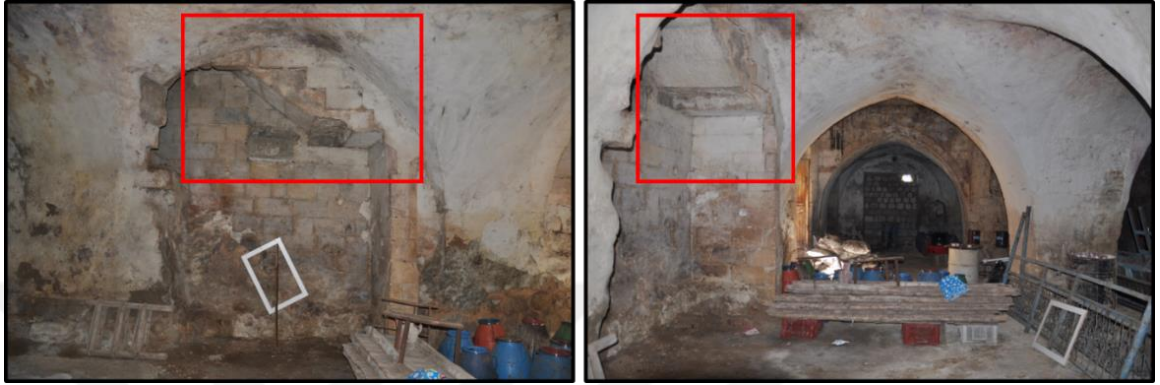
Şekil 4.60. Bodrum Kat Merdiven İzleri

**-Varlığı yapıdan gelen izlerle bilinenler;** yapı üzerinde izi olan ancak zamanla yok olan yapı elemanlarını kapsamaktadır. Kilise'nin avlusundan bodruma geçiş sağlayan kapak ve bodruma iniş merdiveninin izleri tespit edilmiştir. Bu izlerden yola çıkılarak merdivenin restitüsyon çizimlerine merdiven ve avluya çıkış eklenmiştir(Şekil 4.60)

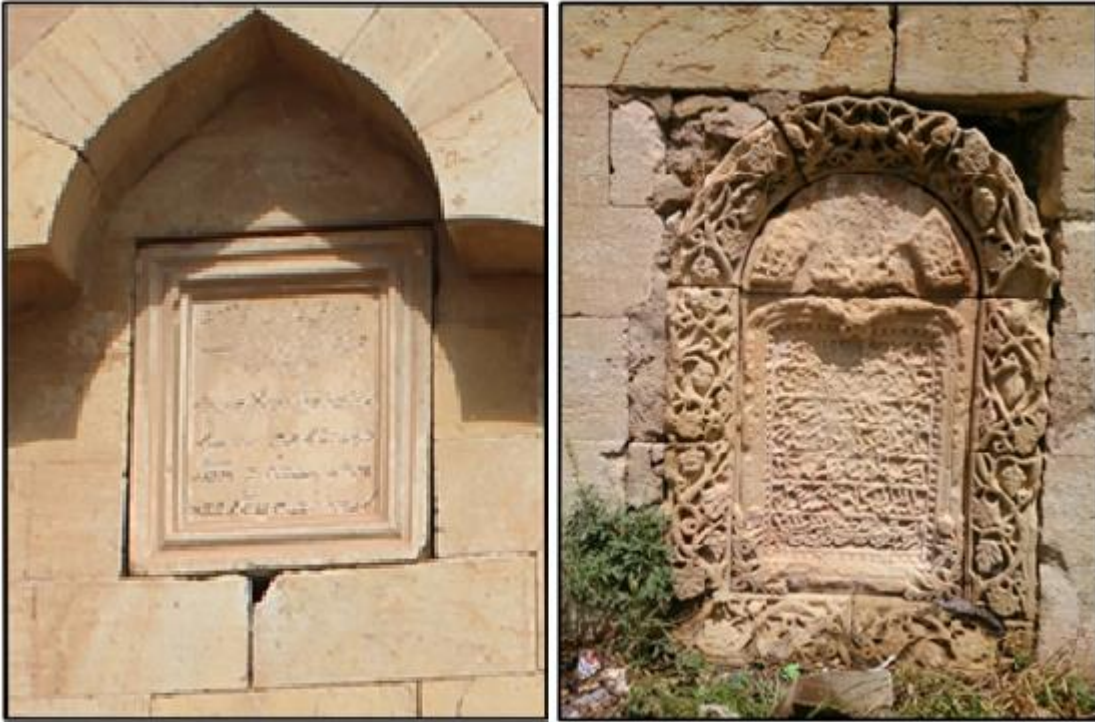
Şekil 4.62. Çevirisi Yapılan Kitabeler

**“Bu Kilise ve Manastır, saygıdeğer Metropolit Mor Yakup Matay Ahmar-Dakno tarafından M.S.1884 yılında takdis edilmiştir”**
