MEHMET AĞA KÜLLİYESİ

RESTORASYON PROJESİ

YÜKSEK LİSANS TEZİ

Mimar. Merih BAHÇEKAPILI

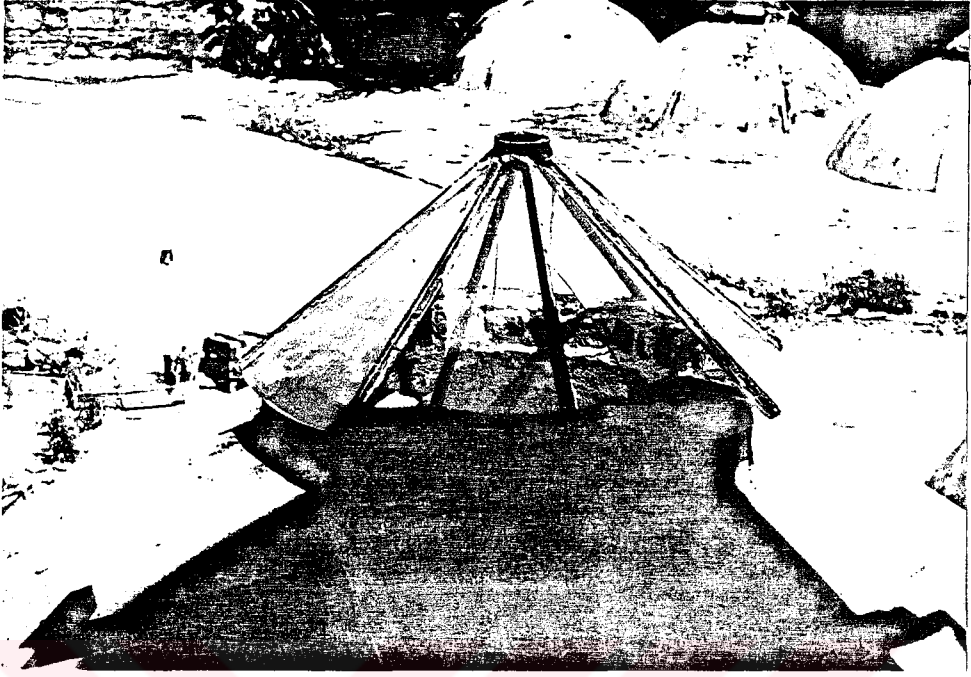
Foto: 25. Hücre Kubbelerinin Tepe Işıklıkları  
Detayı.

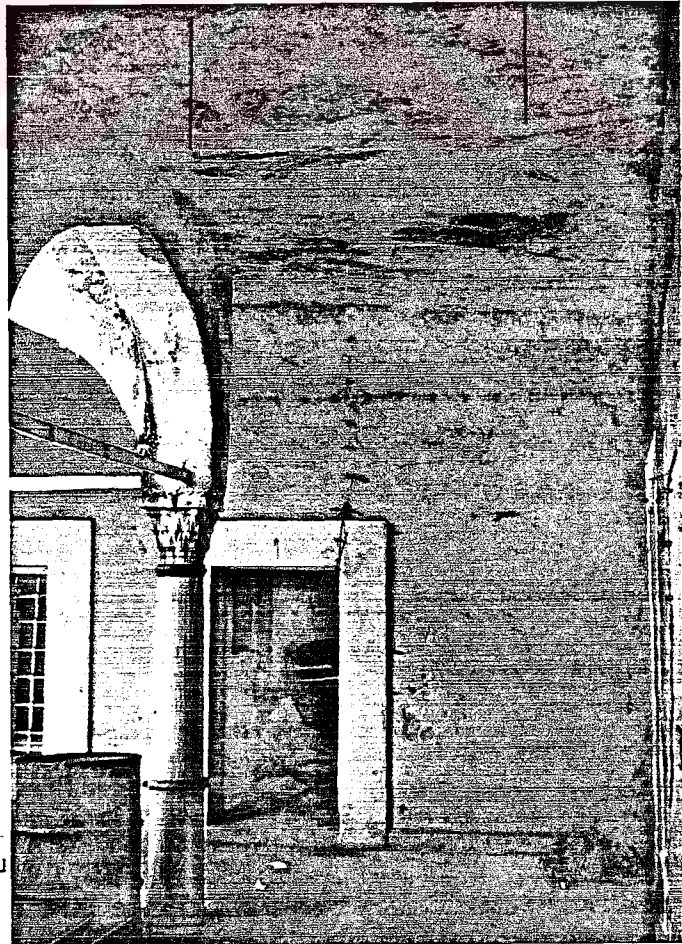
Foto: 34. Güneybatı Revak Kolu

Duvarlarda ve kubbelerde yapılan sıvalarda çatlak ve kabartmalar, dökülmeler vardır. Bu nedenle rutubet yapıya fazlasıyla zarar vermektedir (Foto 33,34,77,78).

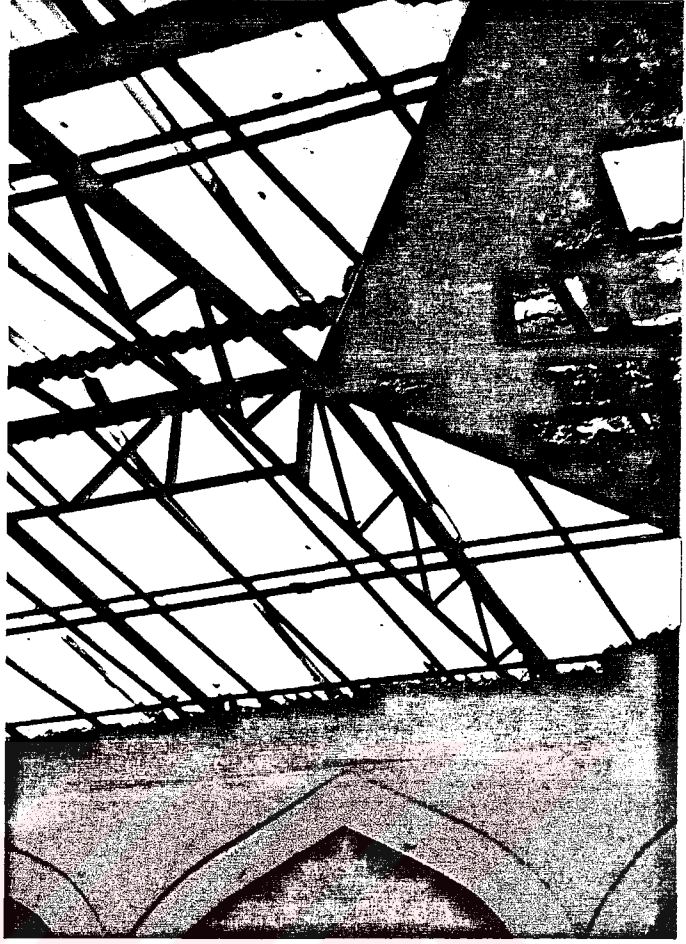
Foto: 69. Avlu Örtüsünün Çelik  
Konstrüksüyon Detayı.

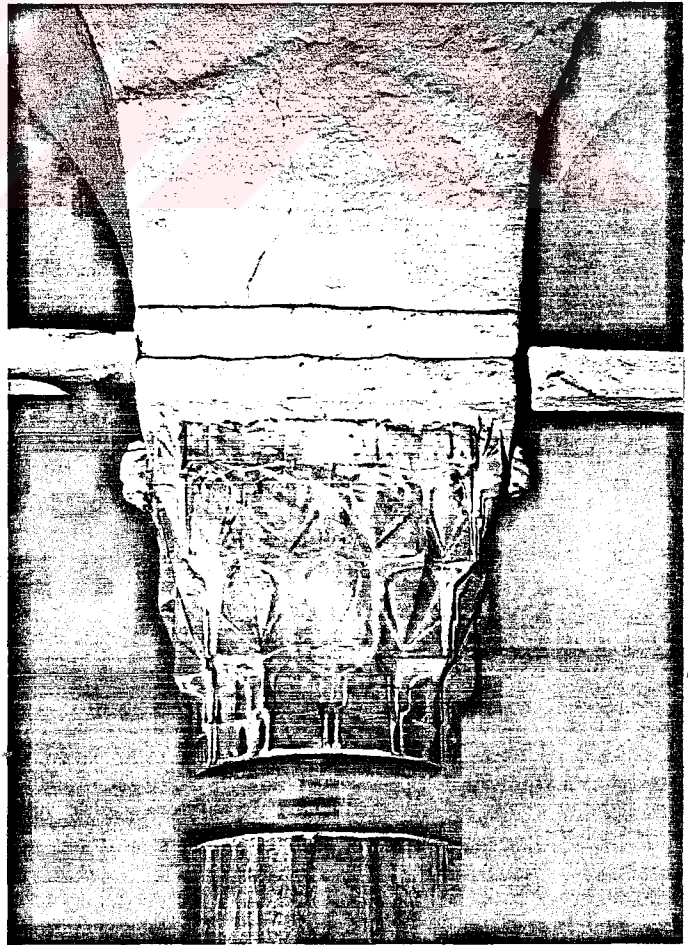
Foto: 72. Revak Sütun Başlığı.

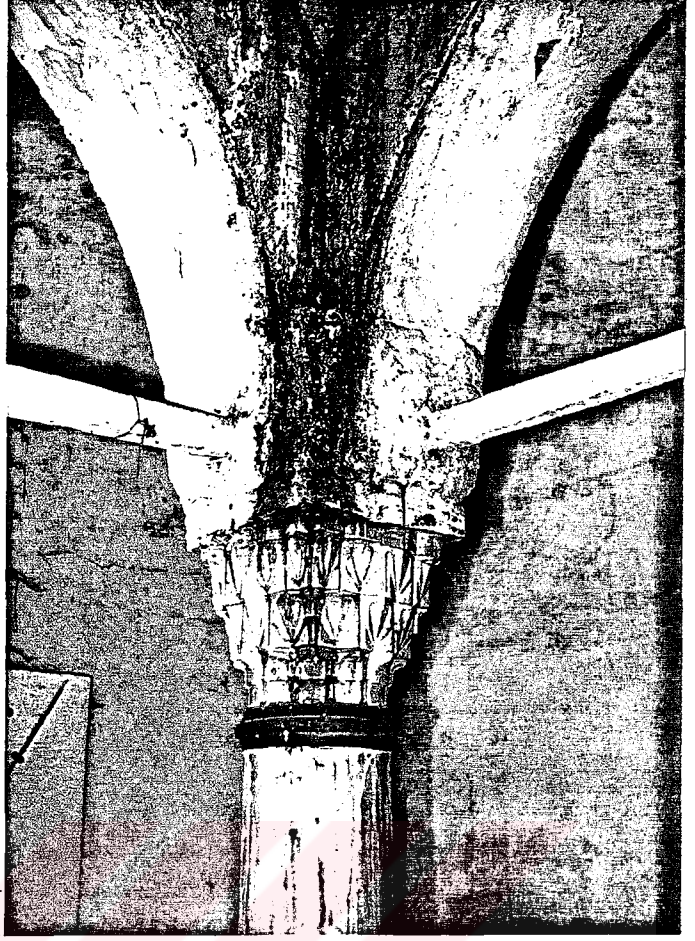
Foto: 73. Küşe Sütun Başlığı.

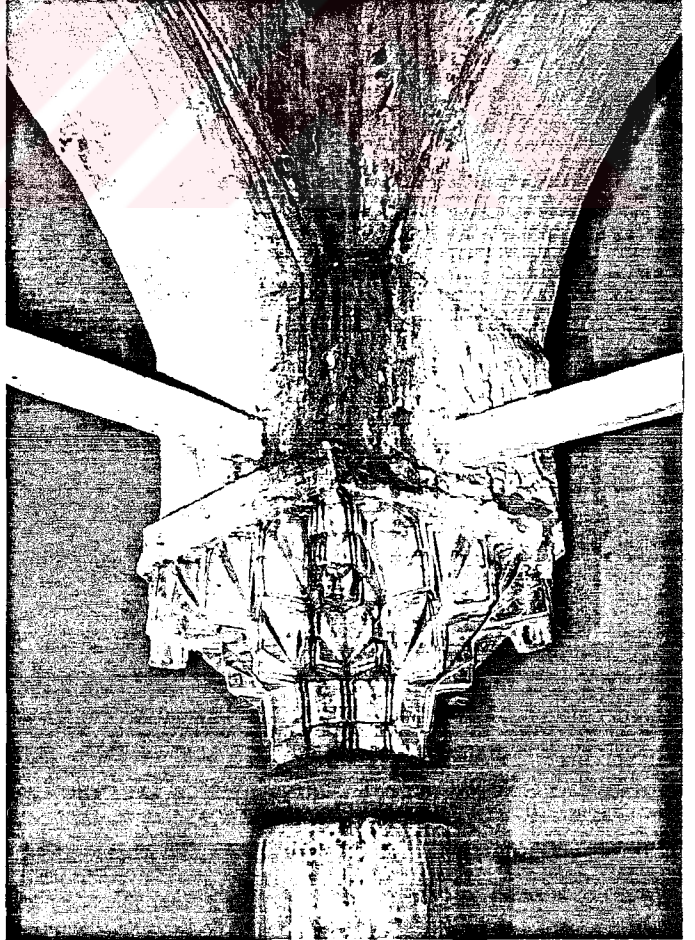
Foto: 74. Tek Bir Köşede Kalmış  
Farklı Sütun Başlığı.

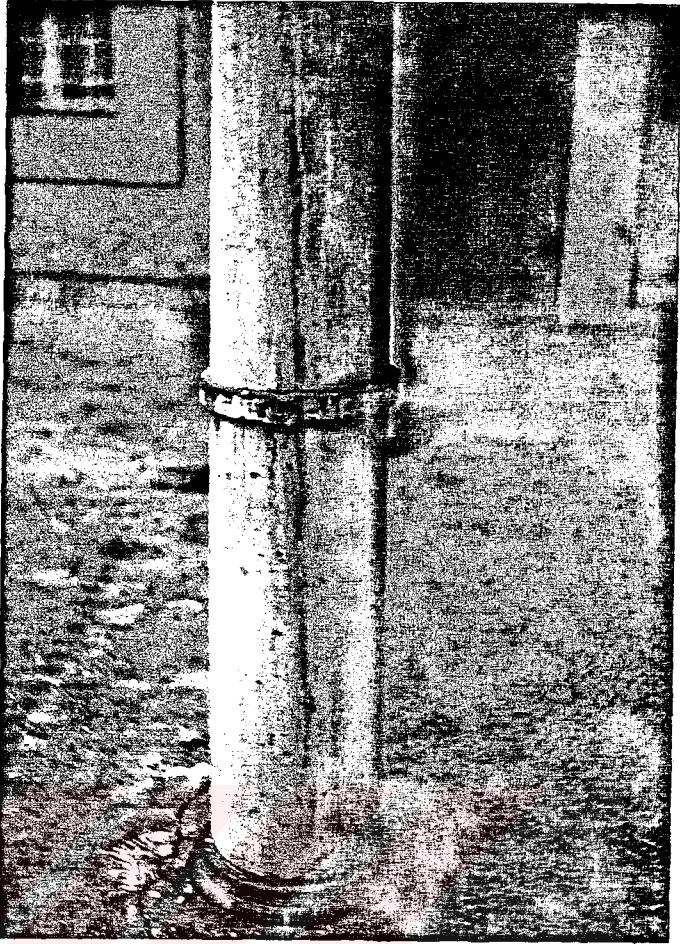
Foto: 76. Sütunlardaki  
Enine Çatlaklar.

Revak sütunlarının bazılarında çatlaklar vardır.  
Mermerdeki bu çatlakların artmaması için 5 tanesine  
demir bilezik takılmıştır (Foto 75-76).

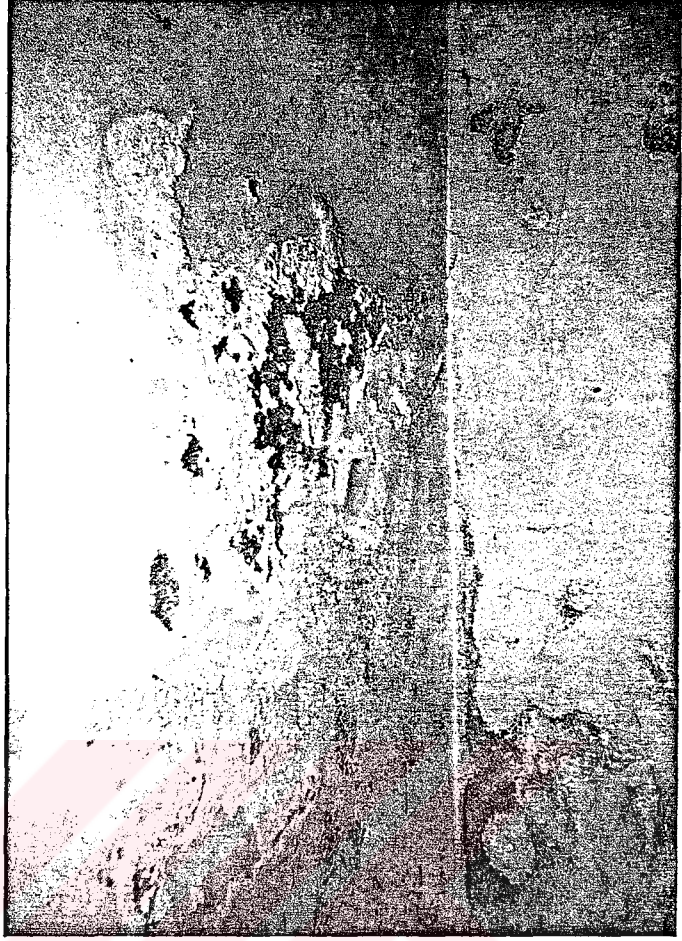
Foto: 77. Duvardaki Bozulmalar.

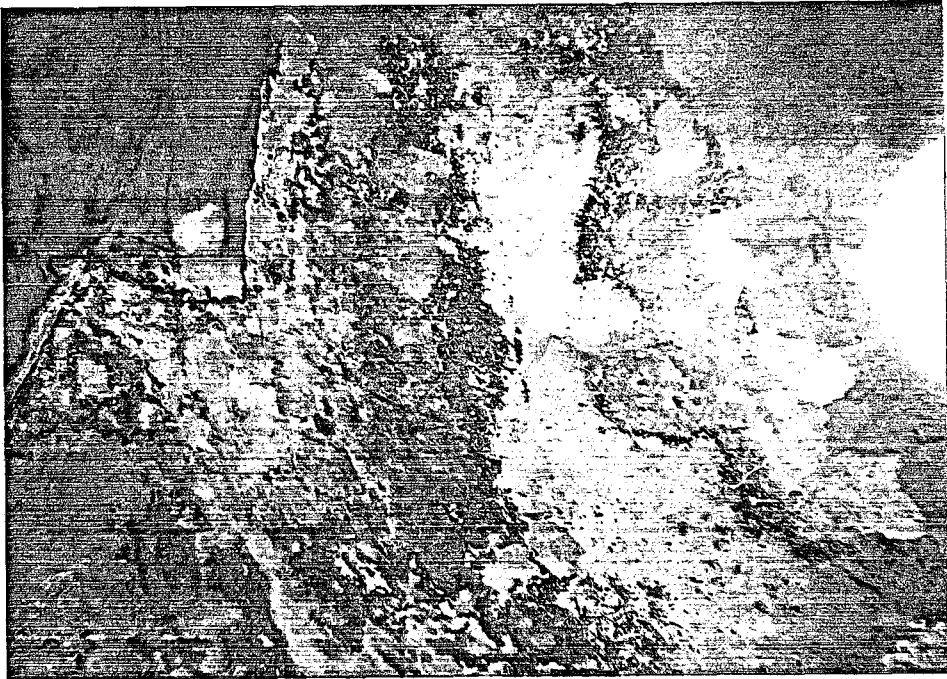
Foto: 78. Kubbe Duvarlarındaki Bozulmalar.

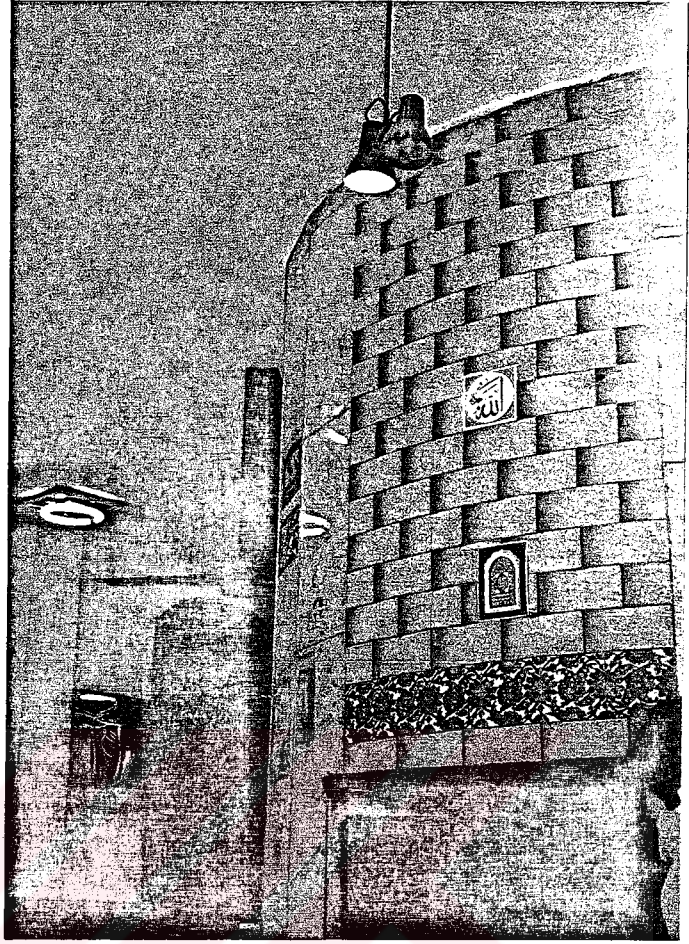
Foto: 81. Sebile Eklenen Pizza Fırını.
