**MERMERLERİN VAKUMLA SERT LEHİMLENMİŞ  
ELMAS KAPLAMALI FREZE TAKIMLARLA  
İŞLENMESİNİN OPTİMİZASYONU**

DOKTORA TEZİ

MADEN MÜHENDİSLİĞİ ANABİLİM DALI

Şubat 2025

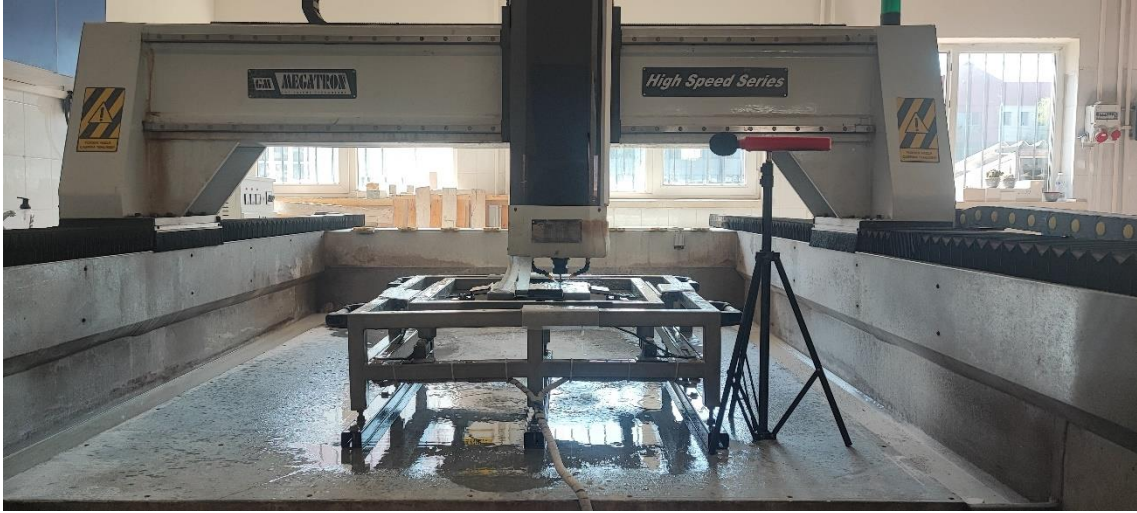
Bu çalışmada, Afyon Kocatepe Üniversitesi Mühendislik Fakültesi Maden Mühendisliği Bölümü bünyesindeki doğal taş sektöründe yaygın olarak kullanılan Megatron Marka 4 Eksenli Doğal Taş Dikey İşleme Makinesi kullanılmıştır. İşleme makinesine ait görsel Resim 3.1’de, verilmiştir. CNC makinesi 9 kW’lık motor gücüne, 24000 dev/dk motor devrine sahiptir. İşleme alanı 2000x3000x600 mm ebatlarındadır.

**Resim 3.1** Doğal Taş Dikey İşleme Makinesi.

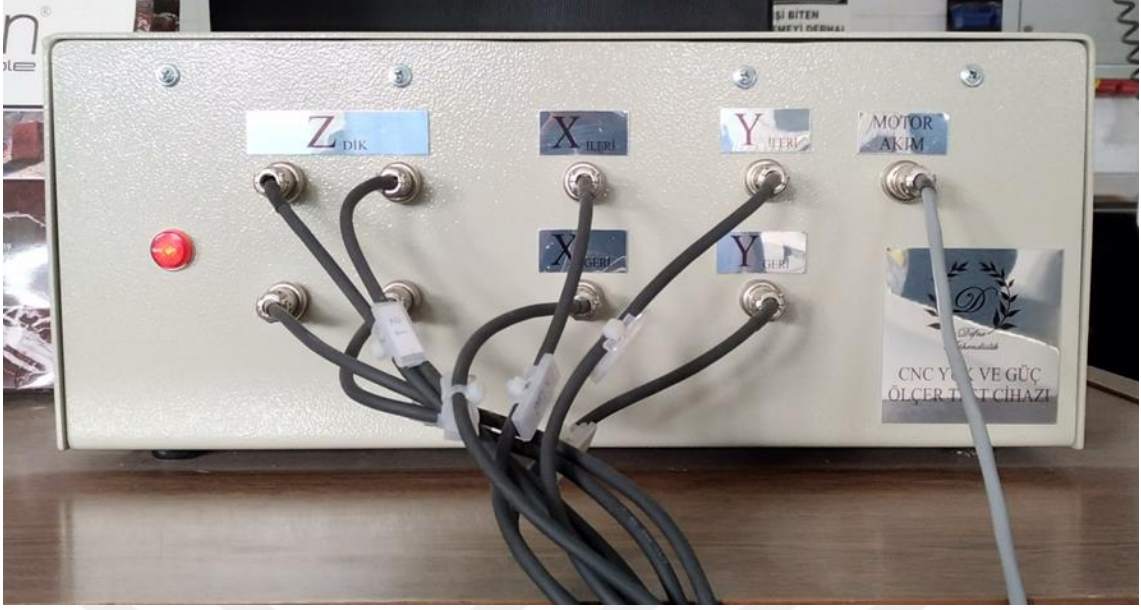
yük hücreleri ve veri toplama cihazı (Resim 3.4) ile Defne Lab Soft programından oluşmaktadır.

**Resim 3.4** Yük ölçen veri toplama PLC cihazı.

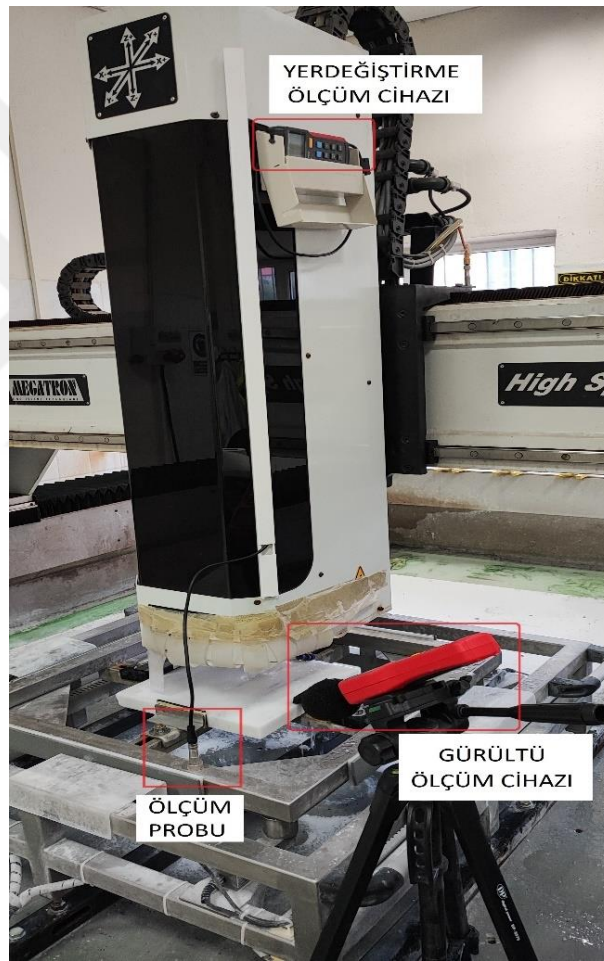
UNIT UT 352 ses seviyesi ölçer cihaz ile sürekli olarak dB cinsinden ses seviyesi ölçümü yapılabilmesi için işleme sehpasına sabit bir noktada konumlandırılmıştır ve veri kaydı alınmıştır. Deneyler boyunca yer değiştirme ve gürültü ölçümleri sürekli kaydedilmiştir.

**Resim 3.8** Unit UT315A titreşim ve Unit UT 352 gürültü ölçüm cihazları.

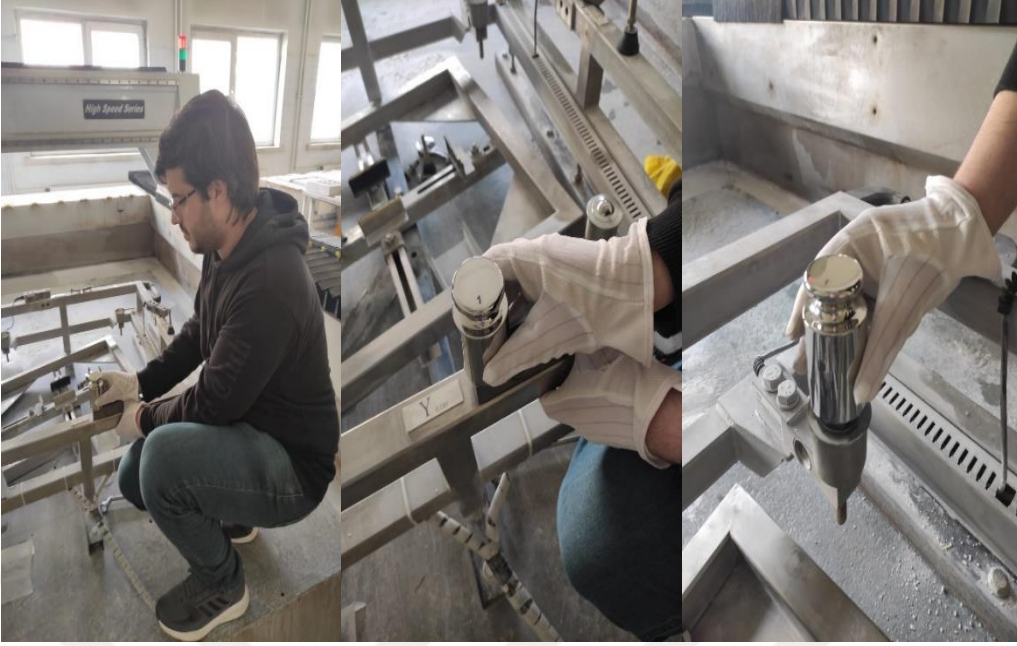
Test cihazında 4 tane Z eksenindeki kuvvetlerin ölçülmesi, 4 tane de X ve Y eksenlerindeki kuvvetlerin ölçülmesi için kullanılan tüm yük hücreleri kalibrasyonlu ağırlık setleri ile 10 kg 20 kg ve 30 kg'lık ağırlıklar kullanılarak hücrelerin ölçüm hassasiyetlerinin doğruluğu tespit edilmeye çalışılmıştır. X ileri, X geri, Y ileri, Y geri ve Z eksenlerindeki hücrelerin ayrı ayrı kontrolleri yapılarak hücrelerin (N) ölçüm doğrulukları yapılmıştır (Resim 3.14).

**Resim 3.14** Yk hcrelerinin lm doęruluklarının kontrollerine ait grseller.

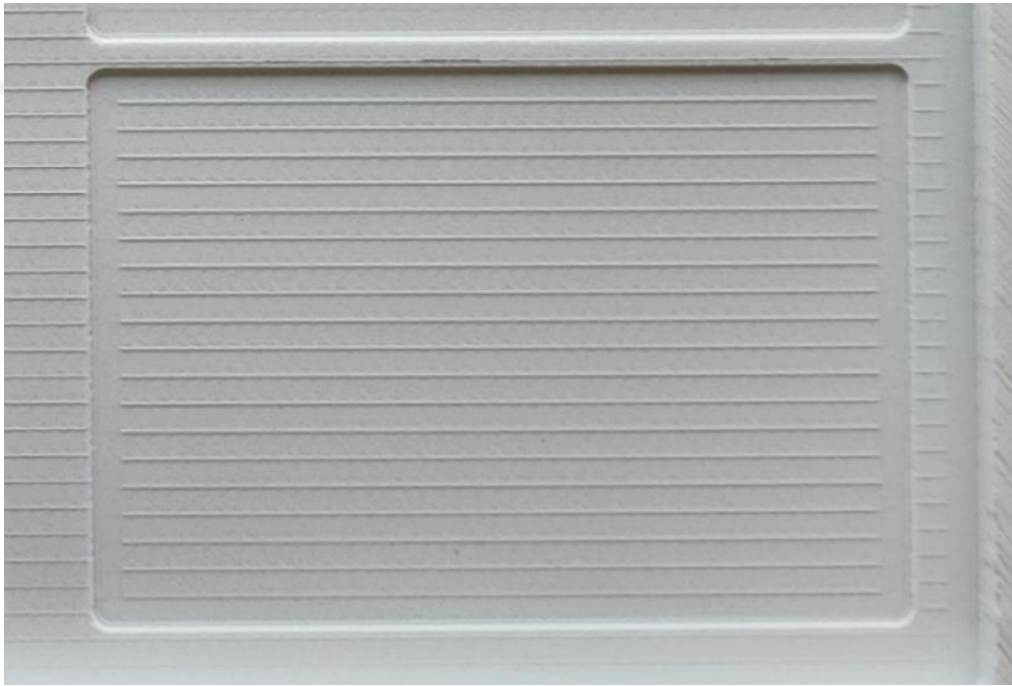
**Resim 4.1** Tam kesim ile frezelenmiş yüzey.

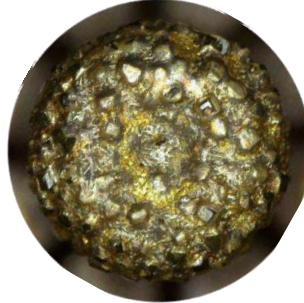
| Aşamalar (AB) | 1 m <sup>2</sup> | 3 m <sup>2</sup> | 5 m <sup>2</sup> | 7 m <sup>2</sup> | | | | | |
|---|---|---|---|---|---|---|---|---|---|
| Aşınan elmas türleri ve görselleri | <br>Kenar köşe aşınması | <br>Kırılma | <br>Kenar köşe aşınması | <br>Kırılma | <br>Kenar köşe aşınması | <br>Kırılma | <br>Parçalanma | <br>Kırılma | <br>Parçalanma |

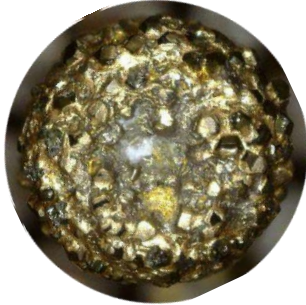
| Aşamalar (MUB) | 1 m <sup>2</sup> | | | 3 m <sup>2</sup> | | 5 m <sup>2</sup> | | 7 m <sup>2</sup> | |
|---|---|---|---|---|---|---|---|---|---|
| | Kenar köşe aşınması | Kırılma | Parçalanma | Kırılma | Parçalanma | Kırılma | Parçalanma | Kırılma | Parçalanma |

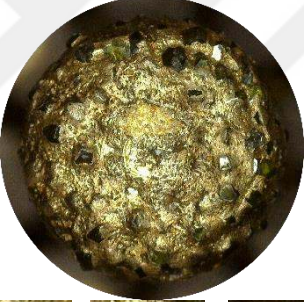
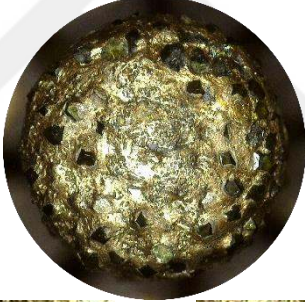
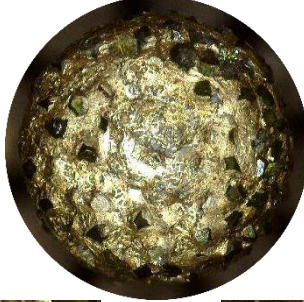
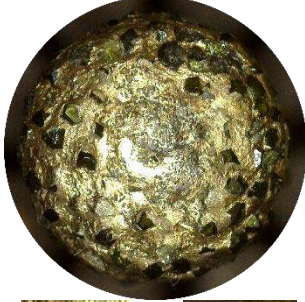
**Çizelge 6.20** AG için ROP sonucu aşınma görüntüleri ve ölçümleri.

| Aşamalar<br>(AG) | 1 m <sup>2</sup> | | | 3 m <sup>2</sup> | | 5 m <sup>2</sup> | | 7 m <sup>2</sup> | |
|---|---|---|---|---|---|---|---|---|---|
| Mikroskop görüntüleri | | | | | | | | | |
| | Kenar köşe aşınması | Kırılma | Parçalanma | Kırılma | Parçalanma | Kırılma | Parçalanma | Kırılma | Parçalanma |
