**MERZİFON AMERİKAN BOARD  
MİSYONER YERLEŞKESİNDE YER ALAN  
YAPILARIN DEĞİŞİM ANALİZ VE  
DEĞERLENDİRMESİ**

**Yüksek Lisans Tezi**

**Mimarlık Anabilim Dalı**  
**Danışman: Doç. Dr. Hicran Hanım HALAÇ**

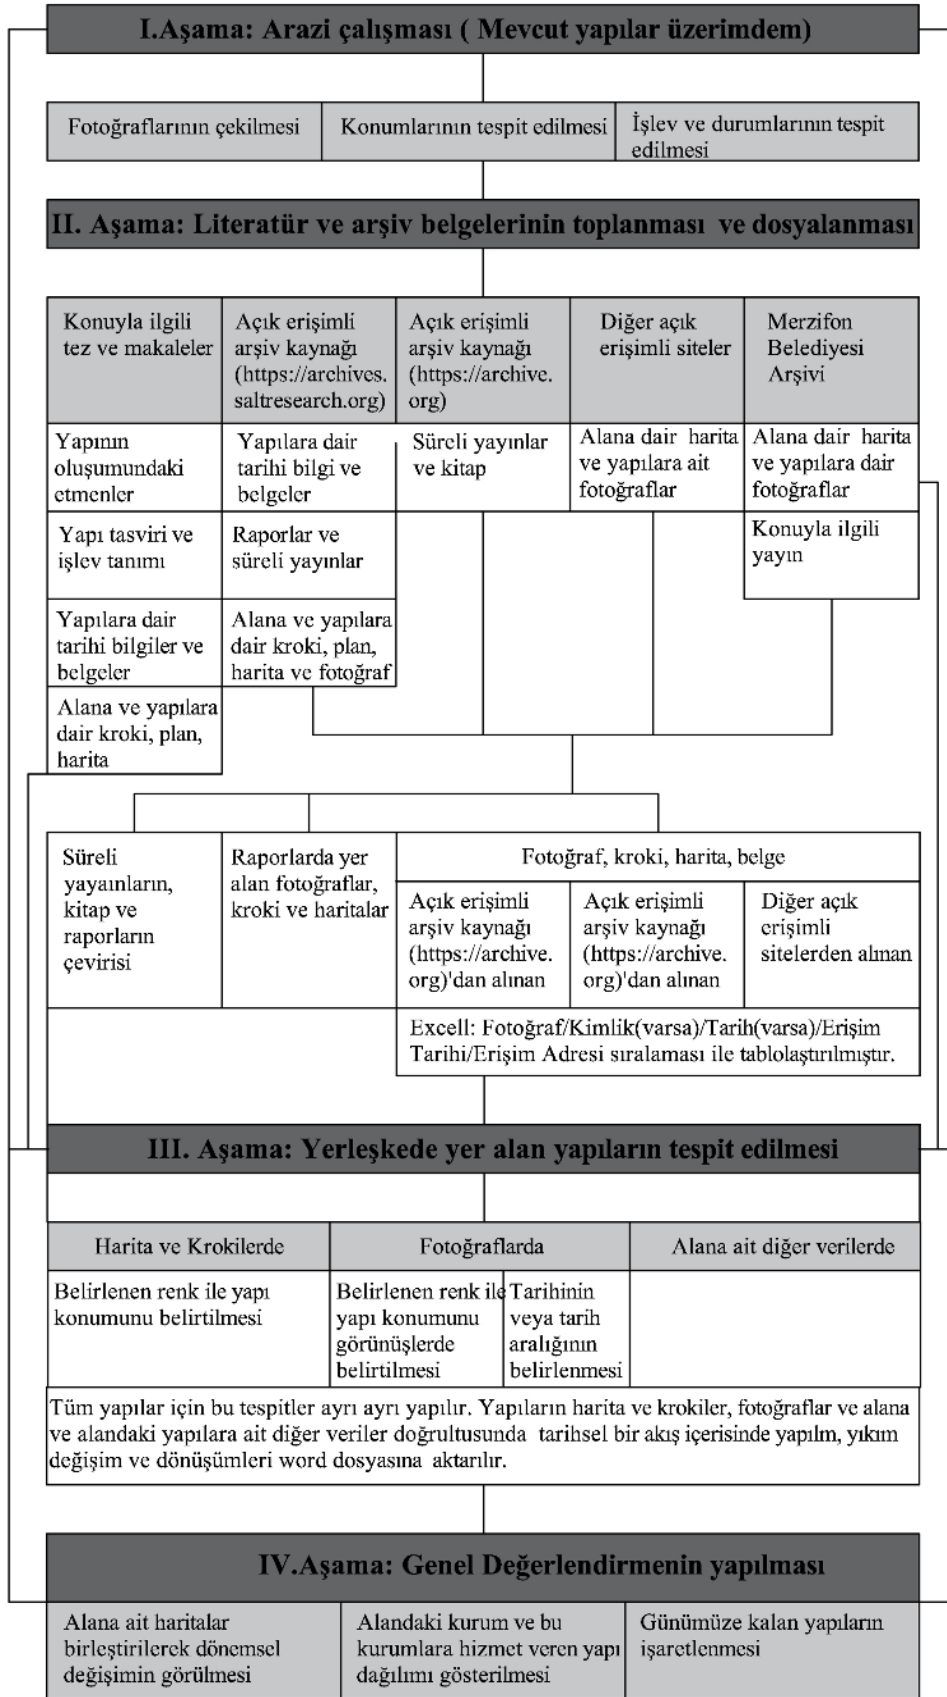
**Şekil 2.1. Çalışmada izlenen yöntem basamakları**

Son aşama olan dördüncü aşamada ise alana ait genel değerlendirme yapılmıştır. Alana ait krokilerden misyonerlerin en fazla yapıya ve alana sahip olduğu kroki altlık olarak kullanılmıştır. Ayrıca bu krokide yapılara ait kodlar da bulunmaktadır. Bu kroki ile bu krokiden önceki ve sonraki krokiler karşılaştırılmıştır. Bu karşılaştırma sonrasında hangi yapıların hangi dönemde var olduğu, yapısal olarak ne gibi ekler aldığı anlaşılmıştır. Ayrıca yerleşke alanında misyonerlere ait pek çok kurum bulunmaktadır. Bu kurumlar ve kurumlara bağlı olan yapı ve yapı grupları da ayrıştırılmıştır. Günümüze kalan yapılarda bu haritada farklı bir tarama kullanılarak belli edilmiştir (Bkz. Şekil 2.1).

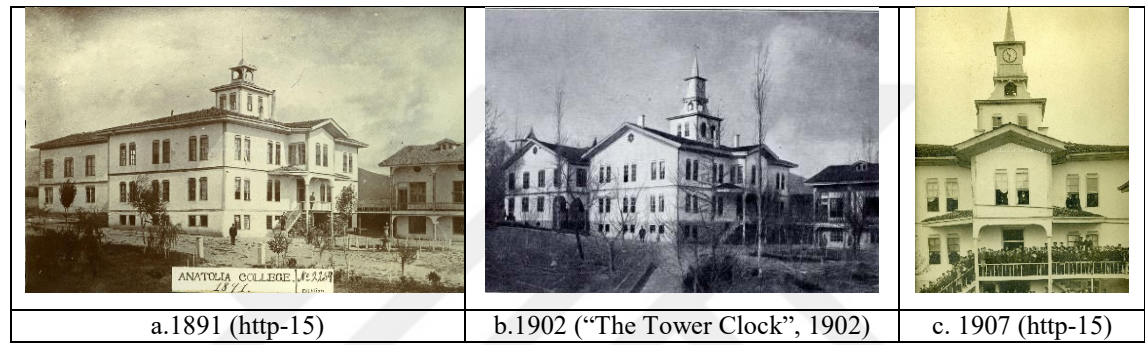
**Tablo 3.24.** Ana binanın batı ve güney cepheleri

Tablo 3.24’de yer alan fotoğraflarda da yapının diğer yapının bitim hizasına kadar uzatıp genişletildiği görülmektedir. Batı cephesinin hemen yüzeyinde yerden çatıya kadar çıkan kulelerin sayısı yapı genişletmesinden sonra bu cephe yüzeyinin artmasıyla ikiye çıkartılıp yüksekliği arttırılmıştır ve bitiş formu değiştirilmiştir (Bkz. Tablo 3.24).

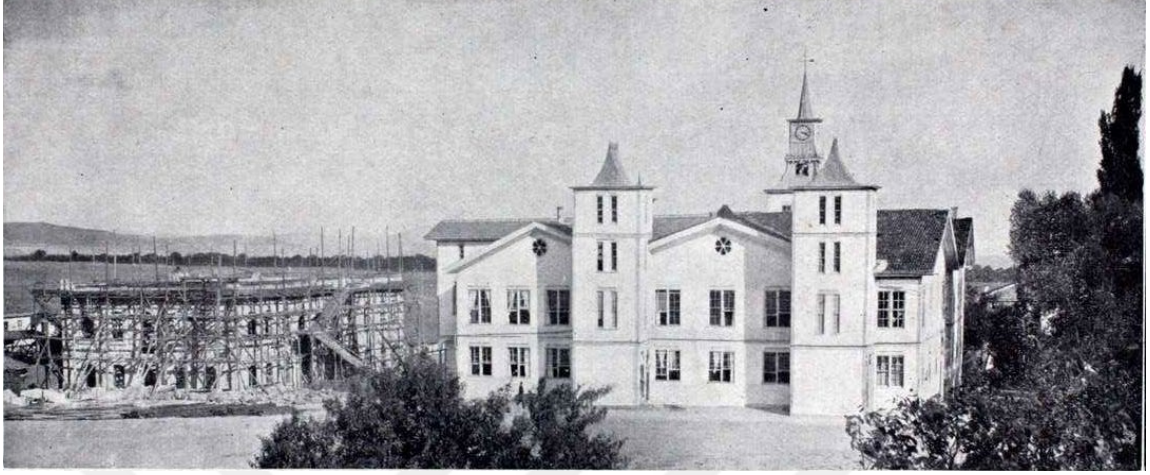
Şekil 3.9’de yer alan fotoğrafta ana binanın yanında inşa edilen Kuzey Koleji’nin iki katının tamamlandığı görülmektedir.

Şekil 3.9. Ana bina yanında yer alan Kuzey Koleji Binası inşası (“Broader Plans”, 1911-12)

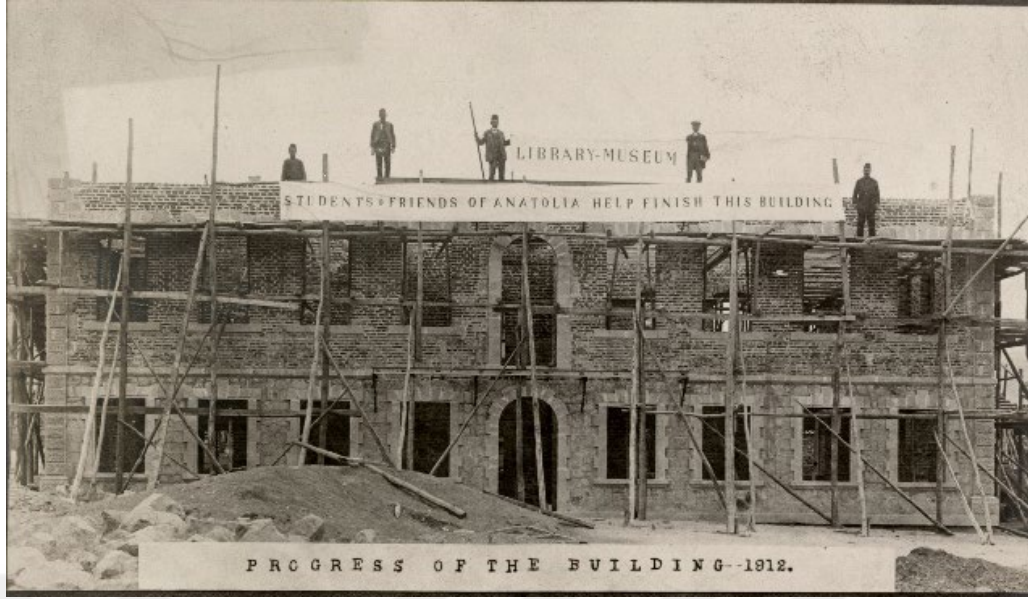
**Şekil 3.14.** 1912, binanın inşası (<http-29>)

Şekil 3.14'de yer alan fotoğrafta Kütüphane- Müze Binası inşaatının üstünde pankart açılarak, binanın Anadolu öğrencileri ve arkadaşlarının yardımı ile bitirildiği ifade edilmiştir. Yapının 1912 yılında zemin ve birinci katı tamamlanmıştır. Zemin katının taş, birinci katının ise tuğla ile yapıldığı görülmektedir. Kapı, pencere kenarlarında ve binanın köşelerinde taş kullanılmıştır. Pencere boşlukları dikdörtgen formdadır. Zemin ve birinci katın ortasından giriş kapı boşluğu verilmiştir. Kapı boşlukları kemerli olarak yapılmıştır.

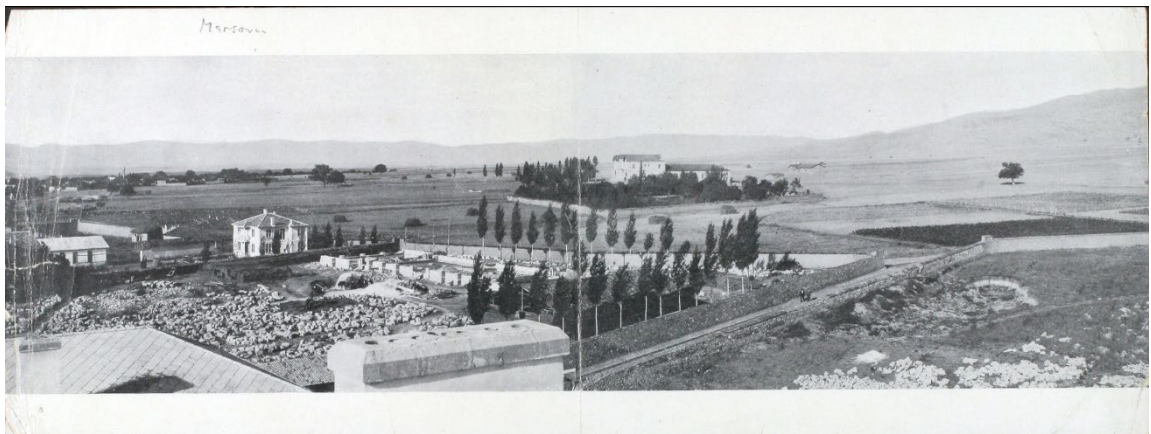
**Şekil 3.17.** *Birlik Binası temeli (http-33)*

Şekil 3.17’deki fotoğrafta Birlik Binası’nın temelleri görülmektedir. Tablo 3. 40-a’da yer alan yerleşkedeki konumun eşleştirilmesi ile bu temelin Birlik Binası’na ait olduğu anlaşılmaktadır. Temelin en solunda yer alan yapı ise Seminer Evi olarak adlandırılan profesörlere ve öğretmenlere ait olan evlerden biridir. Sağında, ağaçların hemen bitişiğinde yer alan yapının ise konumundan dolayı George Hills White Binası’na ait olduğu düşünülmektedir (Bkz. Şekil 3.17).

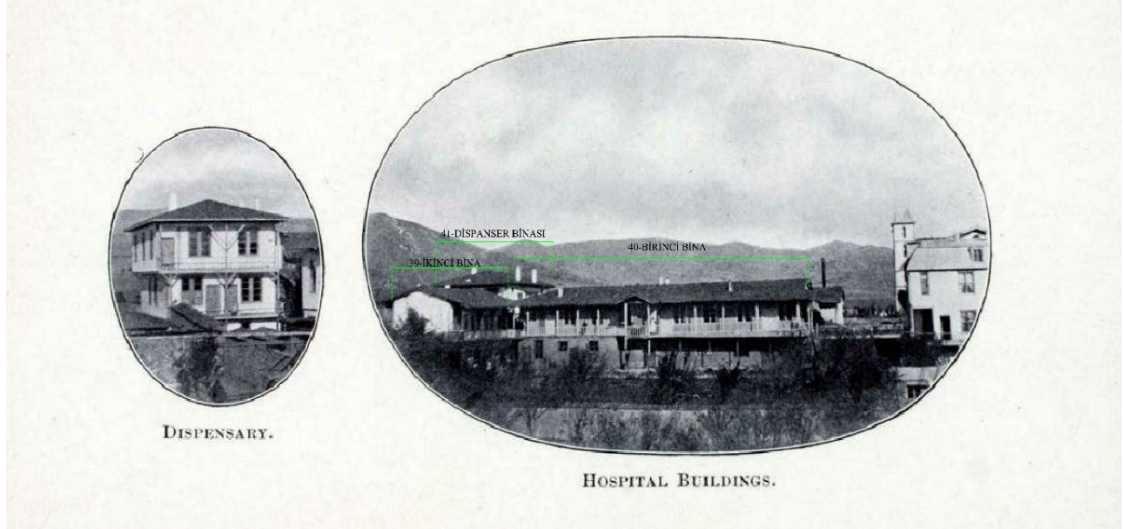
Şekil 3.19. Hastane binaları ("Hospital Report", 1902)

balkonu ve çatı saçağı taşıyan kolonlar yer almaktadır. İki bina arasında balkonlardan geçiş sağlanmıştır. Dispanser Binası'nın çatısı, bu iki binanın arasından görülmektedir. Hastane binalarının hemen sağında ise yine köprü ile geçiş sağlanan Dr. Carrington'un marsad çatılı evi görülmektedir (Bkz. Şekil 3.19).

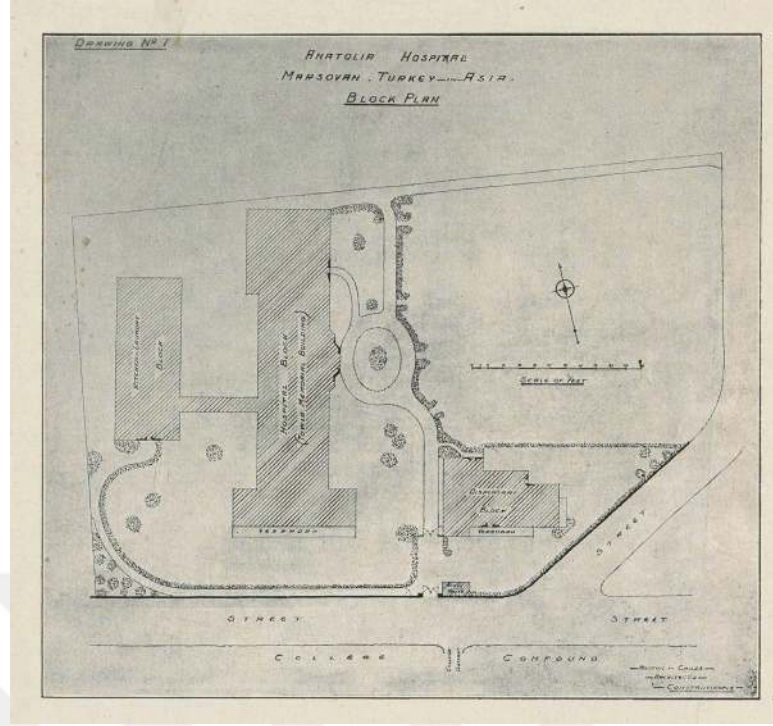
Şekil 3.22. Anadolu Hastanesi binaları vaziyet planı (“The New Anatolia Hospital”, 1911, s.11)

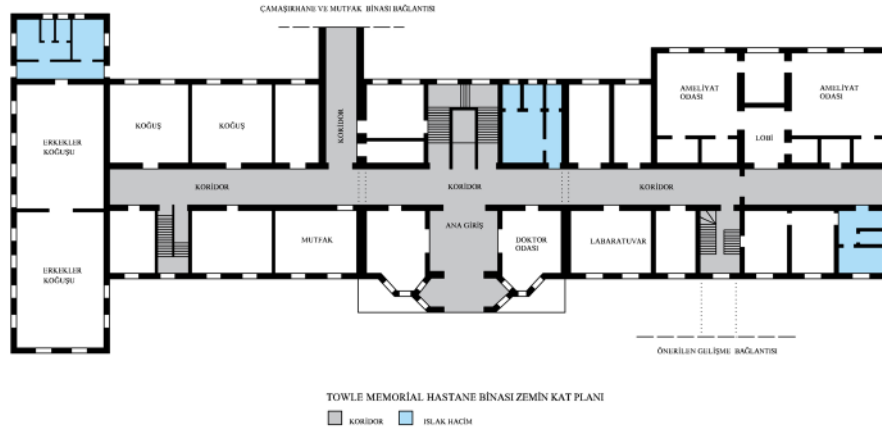
**Şekil 3.23.** Towle Memorial Binası zemin kat planı ("The New Anatolia Hospital", 1911, s.12'den alınan planlar sadeleştirilerek yeniden çizilmiştir)

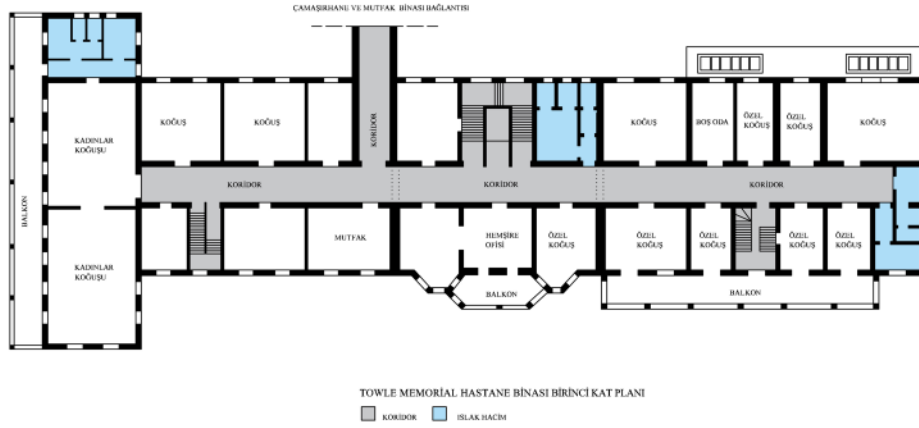
**Şekil 3.24.** Towle Memorial Binası birinci kat planı (“The New Anatolia Hospital”, 1911, s.12’den alınan planlar sadeleştirilerek yeniden çizilmiştir)

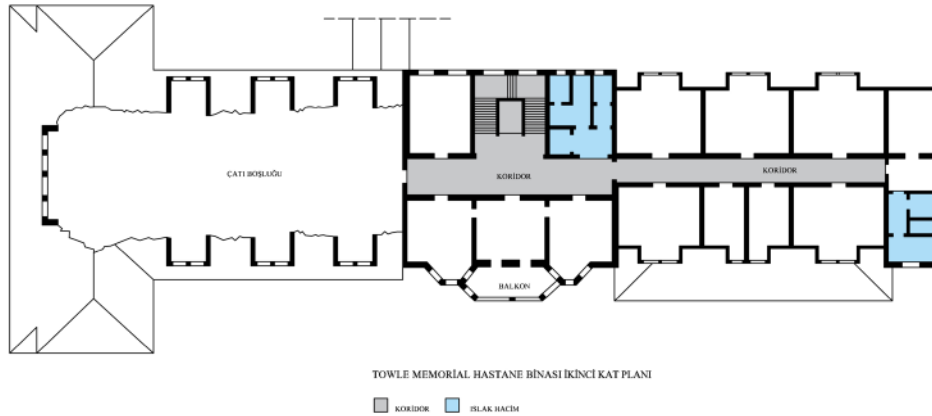
**Şekil 3.25.** Towle Memorial Binası ikinci kat planı (“The New Anatolia Hospital”, 1911, s.12’den alınan planlar sadeleştirilerek yeniden çizilmiştir)

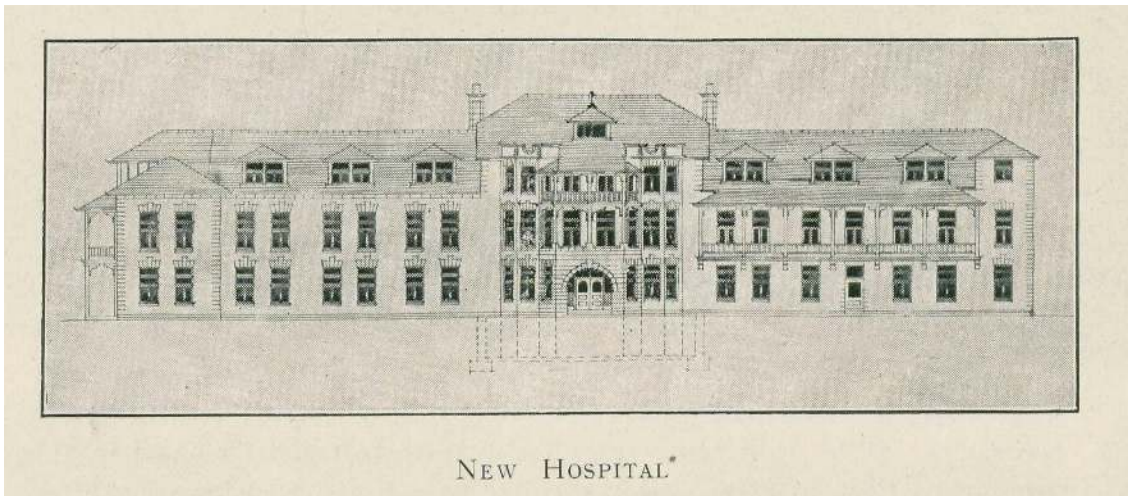
**Şekil 3.27.** Towle Memorial Binası giriş cephe çizimi (*“The New Anatolia Hospital”, 1911, s.6*)

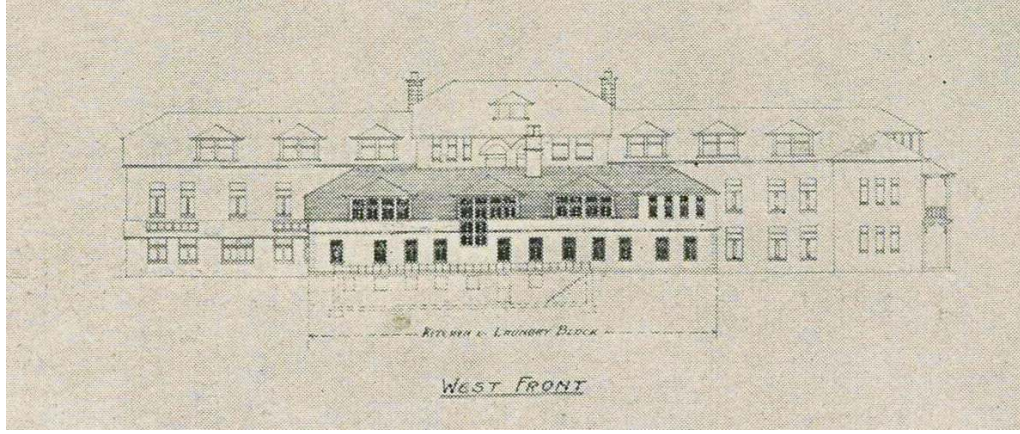
**Şekil 3.33.** Mutfak ve Çamaşırhane Binası batı cephesi ("The New Anatolia Hospital", 1911, s.13 )

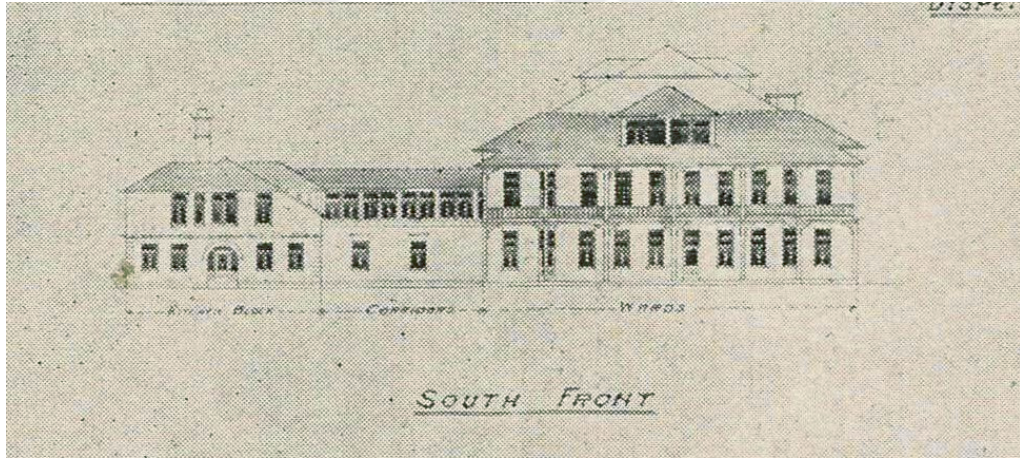
**Şekil 3.34.** Mutfak-Çamaşırhane Binası ve Towle Memorial Binası güney cephesi ("The New Anatolia Hospital", 1911, s.13 )

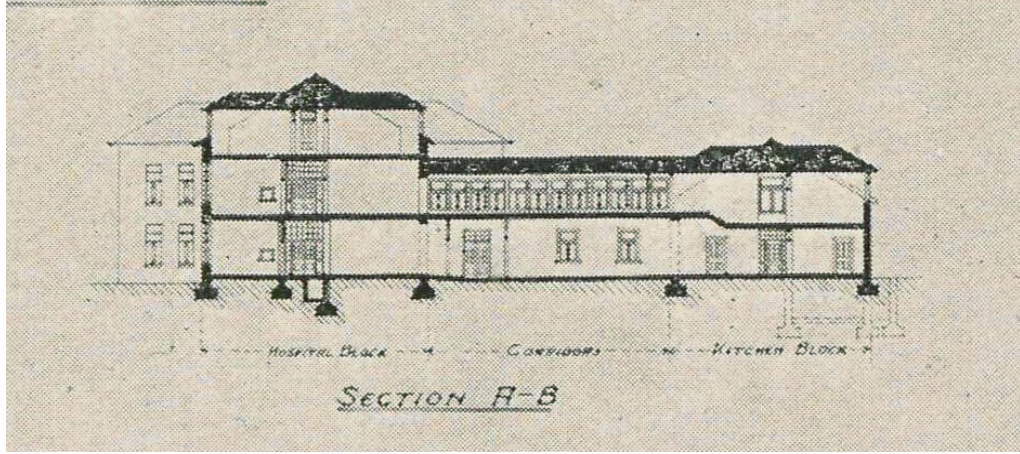
**Şekil 3.35.** Mutfak-Çamaşırhane Binası ve Towle Memorial Binası kesiti (“The New Anatolia Hospital”, 1911, s.13)

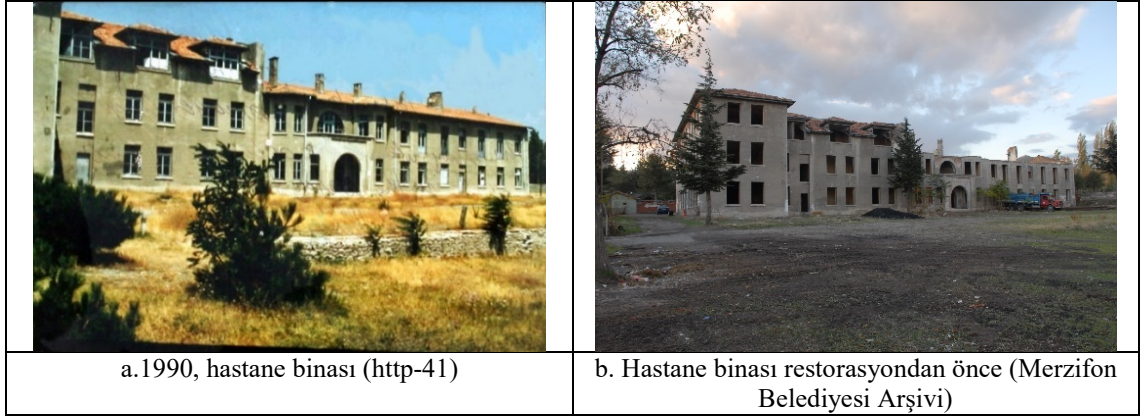
Tablo 3.47’de yer alan fotoğraflarda yapının inşa malzemeleri, kaldırılan sıvalar sonrası görülmektedir. Duvarlar tuğla ile örülmüştür. Tavanlarda demirlerin arası yine tuğlarla kapatılarak yapılmıştır (Bkz. Tablo 3.47).

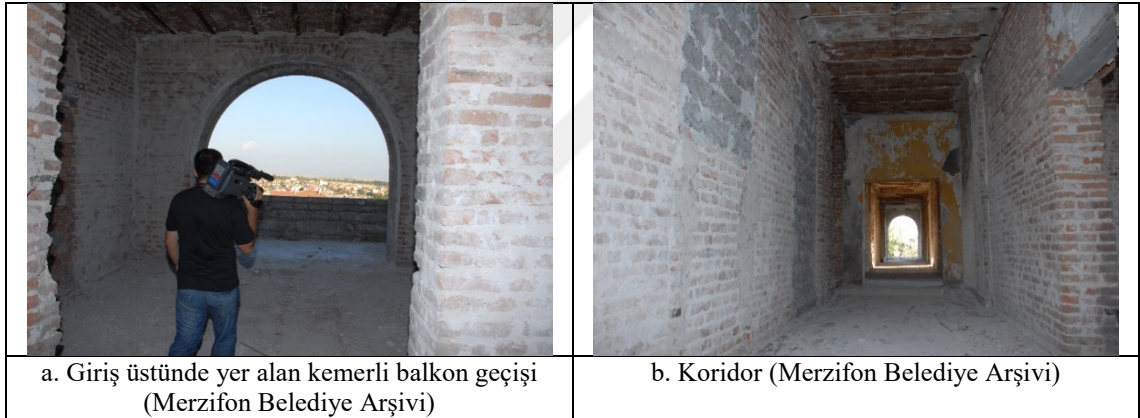
Günümüzde Merzifon Fen Lisesi olarak kullanılan bina, 2011 yılında restore edilmiştir. Yapının kuzey tarafında eksik olan bir kat ve orta bölümde eksik olan iki kat özgününe uygun olarak tamamlanmıştır. Çatısı bir bütün olarak yeniden yapılan yapının kalmayan kapı ve pencereleri ise yeniden üretilmiştir. Cephenin, özgün yapıya ait veriler doğrultusunda yapıldığı görülmektedir ( Bkz. Tablo 3.48).

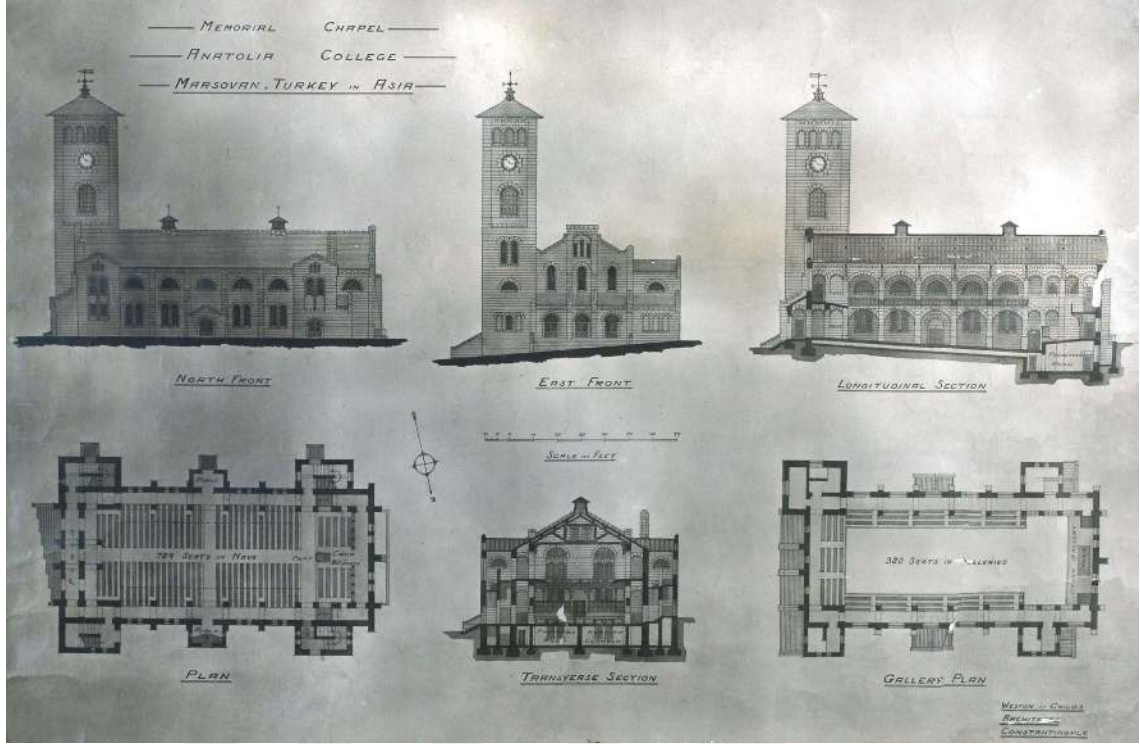
Şekil 3.53. Şapel plan, cephe ve kesit çizimleri (<http-59>)
