MEVCUT YAPILARIN DEPREME HAZIRLIK DEĞERLENDİRMESİ: ERZİNCAN  
İLİ ÖRNEĞİ

YÜKSEK LİSANS TEZİ  
ERZİNCAN, 2026

### **ASSESSMENT OF EARTHQUAKE PREPAREDNESS OF EXISTING STRUCTURES: THE CASE OF ERZINCAN PROVINCE**

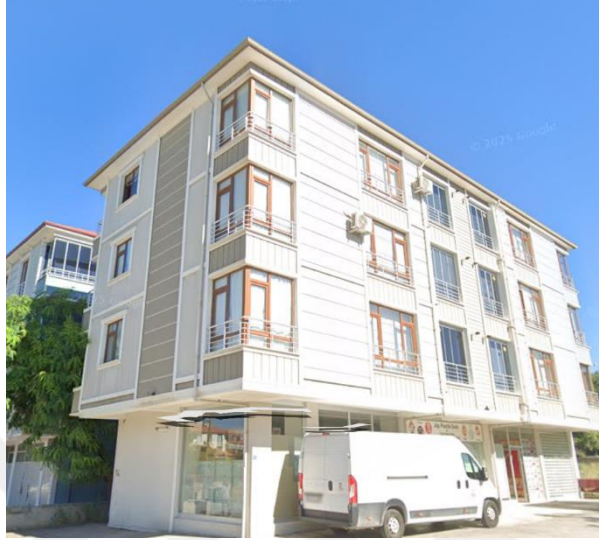
Şekil 14. Değerlendirilen 1. Yapı

**Bina 1:** Değerlendirilen birinci yapıya ait değerlendirmeler ve risk durumu Tablo 1’de görülmektedir:

binanın nihai risk kategorisini deęiřtirecek bir etki yaratmamıřtır. Buna ilaveten, alıřmanın gvenilirlięini pekiřtiren asıl unsur, belli noktalarda birbirinden farklı teorik temellere dayanan  farklı yntemin kendi aralarındaki tutarlılıęıdır. Her  yaklařım da analiz sonunda yapının deprem riski deęerlendirmesinde 'Orta Risk' kararında bulunmuřtur. Farklı deęerlendirme parametrelerine ve deęerlendirici trlerine (Yapay Zeka ve İnsan) raęmen tm analizlerin aynı sonuta mutabık kalması, geliřtirilen yazılımın analiz ve karar mekanizmasının kararlı, tutarlı ve gvenilir alıřtıęını somut bir řekilde ortaya koymaktadır.

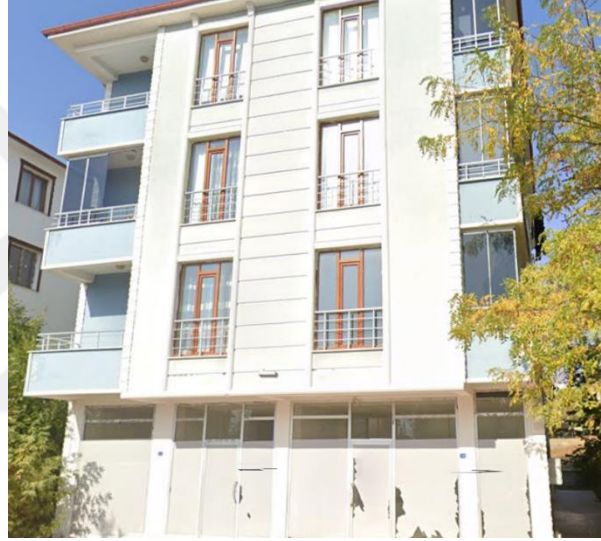
řekil 15. Deęerlendirilen 2. Yapı

**Bina 2:** Deęerlendirilen ikinci yapıya ait deęerlendirmeler ve risk durumu Tablo 2’de grlmektedir:

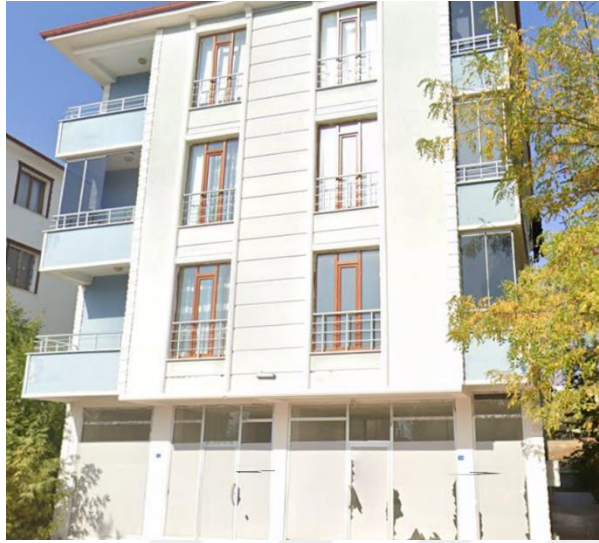
Şekil 16. Değerlendirilen 3. Yapı

**Bina 3:** Değerlendirilen üçüncü yapıya ait değerlendirmeler ve risk durumu Tablo 3'te görülmektedir:

yorumlamaya açık olan 'Balkon/Çıkma Türü' ve 'Bodrum Kat Varlığı' parametrelerinden kaynaklandığı gözlemlenmiştir. Yapay zekaya verilen görsellerde ağaçların balkon tarafını kapattığı ancak saha mühendisinin bunu yerinde inceleyerek bir çıkma olduğunu tespit ettiği anlaşılmaktadır. Benzer şekilde, su basman kotundaki yanılısma nedeniyle yazılımın yapıyı bodrumlu (daha güvenli) varsaymasına karşın, insan gözünün bu detayı elediği ve risk puanını artırdığı görülmektedir. Yine de, gerek İTÜ yönteminin gerekse yazılımın kendi görsel algoritmasının (55 Puan) ve saha mühendisinin 'Orta Risk' paydasında buluşması sayesinde; söz konusu parametrik sapma genel teşhisi yanıltmamış ve yapı nihai olarak doğru sınıfta, yani 'Orta Risk' grubunda konumlandırılmıştır.

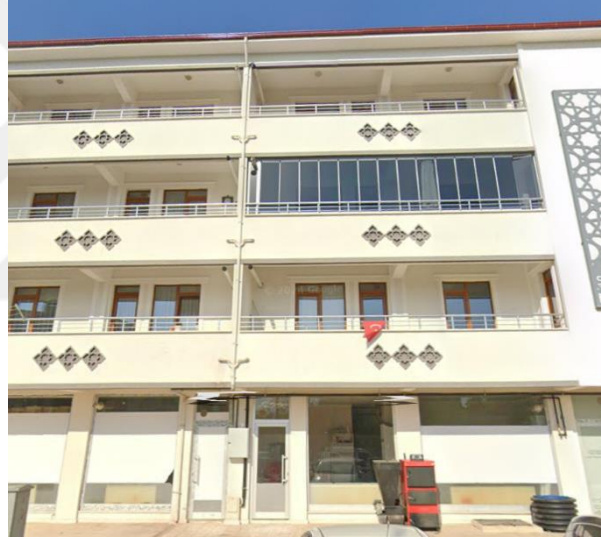
Şekil 17. Değerlendirilen 4. Yapı

**Bina 4:** Değerlendirilen dördüncü yapıya ait değerlendirmeler ve risk durumu Tablo 4’de görülmektedir:

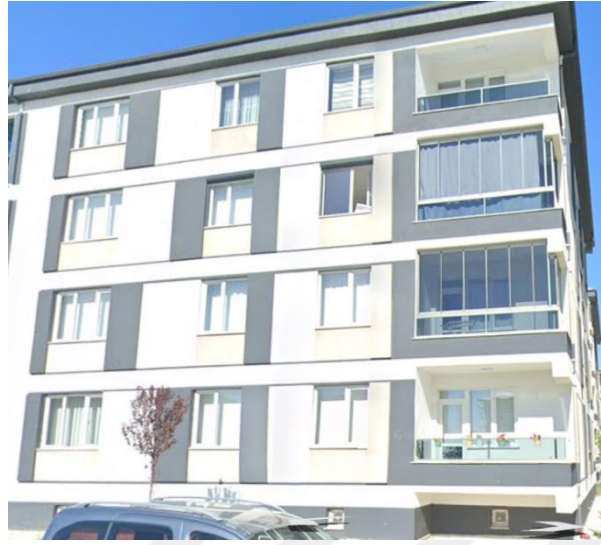
Şekil 20. Değerlendirilen 7. Yapı

**Bina 7:** Değerlendirilen yedinci yapıya ait değerlendirmeler ve risk durumu Tablo 7’de görülmektedir:

Buna karşın, teknik gözleme dayalı Erdem Erdoğan Yöntemi'nde ise yazılımın başarısı dikkat çekicidir. Yazılımın hesapladığı 3 puan (Düşük Risk) ile inşaat mühendisinin takdir ettiği 2 puan (Güvenli) istatistiksel olarak birbirine oldukça yakın sonuçlandırılmıştır. Her iki teknik değerlendirici de (Yapay Zeka ve Mühendis) yapıyı güvenlik sınırları içerisinde tanımlamıştır. Görsel işleme modülünün de 25 puanla 'Düşük Risk' vermesi; yazılımın teknik analizinin mühendis görüşüyle örtüştüğünü, ancak bina sakininin sübjektif kaygılarına bağlı olarak risk algısını yukarı çektiği gözlemlenmiştir.

Çalışmanın en dikkat çekici tartışma konularından birine, kozmetik olarak iyi görünen yapıların değerlendirilmelerinde karşılaşılmıştır. Analiz edilen Yapı 7 yani Tablo 7’de görüldüğü üzere; yazılımın dış cephe mantolaması yapılmış eski bir binayı, pürüzsüz yüzey dokusu nedeniyle hasarsız olarak algılayıp düşük risk puanı atayarak risksiz olarak değerlendirdiği gözlemlenmiştir.

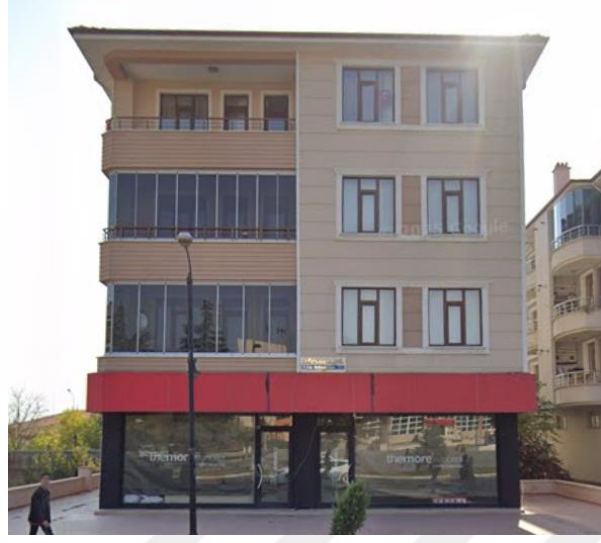
Şekil 27. Değerlendirilen 14. Yapı

**Bina 14:** Değerlendirilen on dördüncü yapıya ait değerlendirmeler ve risk durumu Tablo 14’te görülmektedir:

Buna karşın, Erdem Erdoğan Yöntemi bulgularındaysa küçük bir puanlama ve teknik ayrışma söz konusudur. Yazılım, sunulan görsel veriler ışığında 4 puanlık bir 'Düşük Risk' öngörüsünde bulunurken; saha mühendisi daha temkinli bir yaklaşımla puanı 5'e yükselterek risk sınıfını 'Orta' seviyesinde belirlemiştir. Aradaki bu 1 puanlık sapmanın temel nedeninin, zemin katta bulunan ticari işletme alanından kaynaklanan 'Yumuşak Kat' düzensizliği olduğu gözlemlenmiştir. Yapay zekanın geniş cam cepheleri özellikle düşük ışıktaki kaydedilen fotoğraflarda standart bir mimari unsur olarak algılamasına karşılık, insan gözünün buradaki rijitlik kaybını yerinde tespit ederek puanlamaya yansıttığı gözlemlenmiştir. Küçük farklara rağmen bu inceleme, sistemin kontrol mekanizmasının önemini kanıtlar niteliktedir. Yazılımın görsel işleme modülünün (55 Puan) ve İTÜ analizinin 'Orta Risk' vermesi sayesinde, parametrik bazdaki bu küçük farkları tolere etmiş ve sistem, üç farklı değerlendirmenin çoklu doğrulama yeteneğiyle yapıyı sonuç olarak doğru risk grubunda, yani 'Orta Risk' grubunda konumlandırmayı başarmıştır.

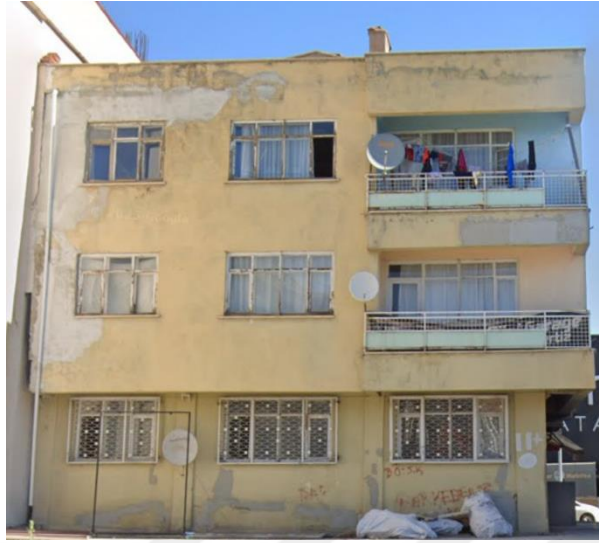
Şekil 39. Değerlendirilen 26. Yapı

**Bina 26:** Değerlendirilen yirmi altıncı yapıya ait değerlendirmeler ve risk durumu Tablo 26’da görülmektedir:

kullanıcı deneyimiyle bilinebilen (bodrumda korozyon, geçmiş hasar, rutubet vb.) ciddi yapısal zaafiyetlerin varlığına işaret etmektedir.

Çalışmada kullanılan çoklu analiz yönteminin güvenilirliğini asıl kanıtlayan bulgu ise, diğer yöntemlerin, İTÜ yönteminde yapay zekanın değerlendiremediği riski başarıyla tespit etmesidir. Erdem Erdoğan yönteminde hem yazılımın (9 puan) hem de mühendisin (8 puan) 'Yüksek Risk' uyarısı vermesi ve Görsel İşleme Modülünün 75 puanla bu tespiti desteklemesi, İTÜ simülasyonundaki bu sapmayı telafi etmiş sayılmasa da analiz tek bir yöntem (sadece İTÜ yazılımı) dayalı yapılmadığı için bu yapı risk havuzundan kaçamadı; sistemin çoklu analiz yapısı sayesinde 'Yüksek Risk' teşhisi isabetli bir şekilde konulabilmiştir.
