**MEVLANA DERGÂHI CİVARINDAKİ**  
**GELENEKSEL SİVİL MİMARLIK**  
**MİRASININ TURİZM AMAÇLI**  
**DEĞERLENDİRİLMESİ**

**YÜKSEK LİSANS TEZİ**

# **EVALUATION OF TRADITIONAL CIVIL ARCHITECTURE HERITAGE FOR TOURISM PURPOSE IN THE NEARBY MEVLANA CONVENTION**

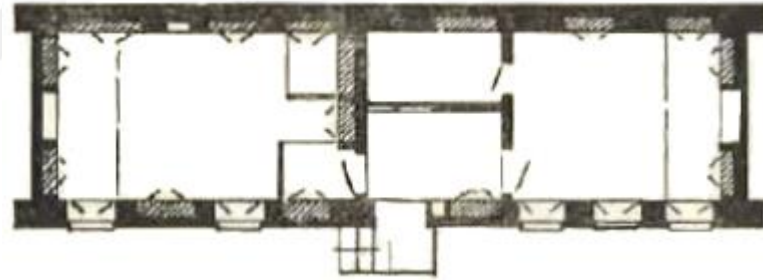
Şekil 3.8 Konya'da 18. Yüzyıla ait sofasız plana sahip bir ev (Eldem, 1954)

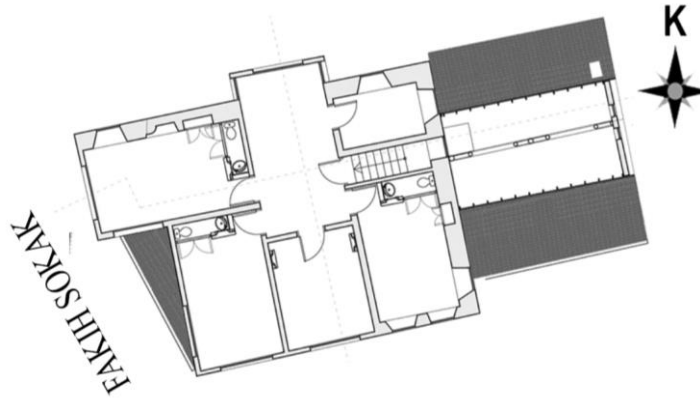
Şekil 4.6 Fakih sk. No:26'da bulunan yapının birinci kat planı (Argun Kocadağistan)

Üst kat, zemin katta da iç sofalı plan şeması kullanımı devam etmektedir. Üst katta, zemin katta bulunan girişin üstünde bir oda eklenmiştir.

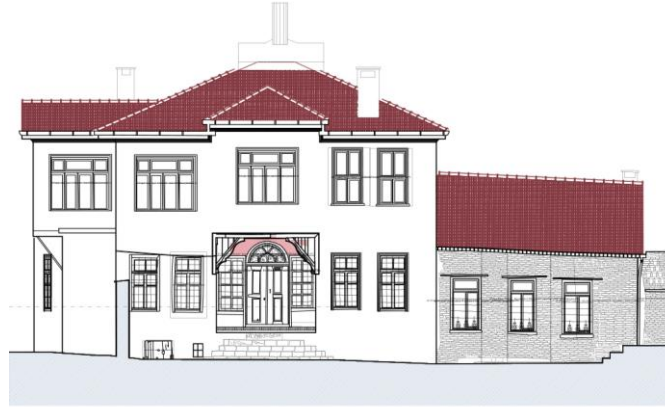
Şekil 4.7 Fakih sk. No:26'da bulunan yapının rölöve çizimlerine ait giriş cephesi (Argun Kocadağistan)

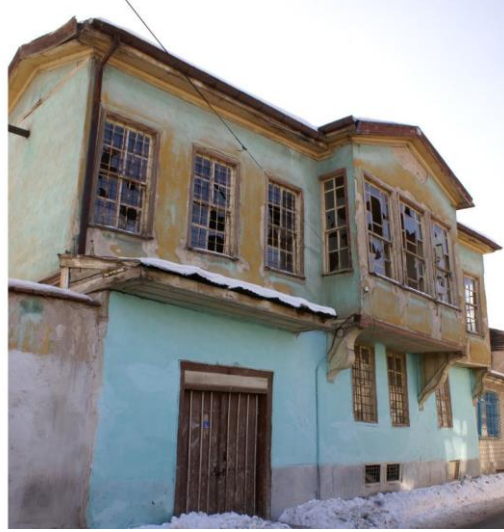
Şekil 4.9 Celal Sk. No:26'da bulunan yapının restore edilmeden önceki hali (Konya Büyükşehir Belediyesi, 2010)

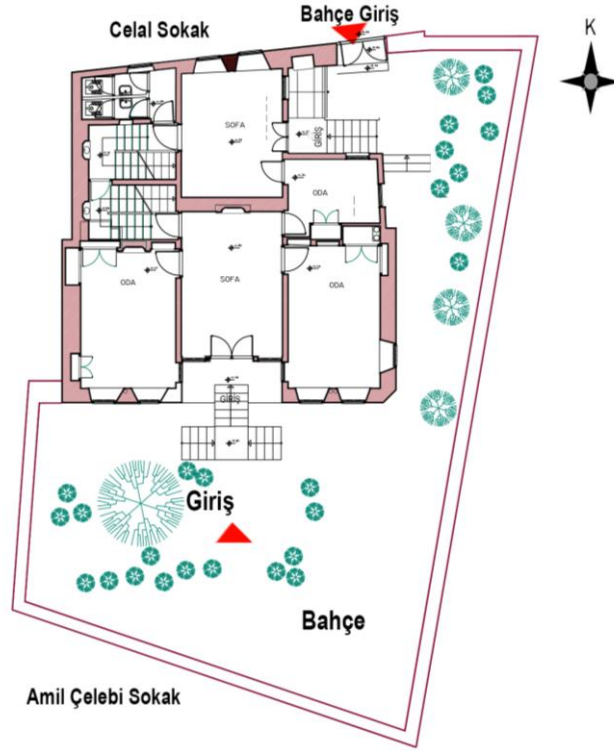
Şekil 4.10 Celal Sk. No:26'da bulunan yapının zemin kat planı (Restorasyon projesi, Argun Kocadağistan)

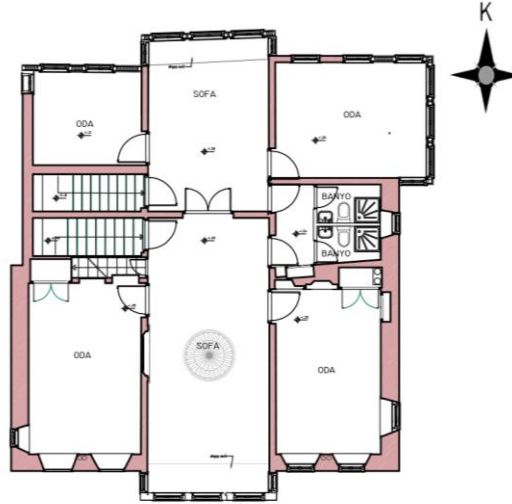
Şekil 4.11 Celal Sk. No:26'da bulunan yapının birinci kat planı (Restorasyon projesi, Argun Kocadağistan)

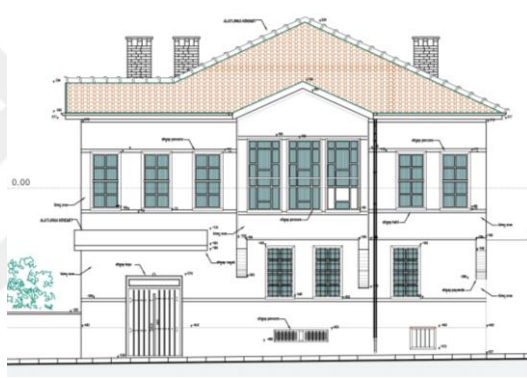
Şekil 4.12 Celal Sk. No:26'da bulunan yapının ön görünüşü (Restorasyon projesi, Argun Kocadağıstan)

Binanın köşesinde su basmanından başlayıp birinci kata kadar uzanan silme mevcut olup genelde pencereler eşit dikdörtgen formludur. Arka bölümünde sofadan girilen odalar, bu odalarda çiçeklik, ağzı açık yüklük, pencere önlerinde sedirler, üst sofada ahşap tavan göbeği bulunmaktadır.

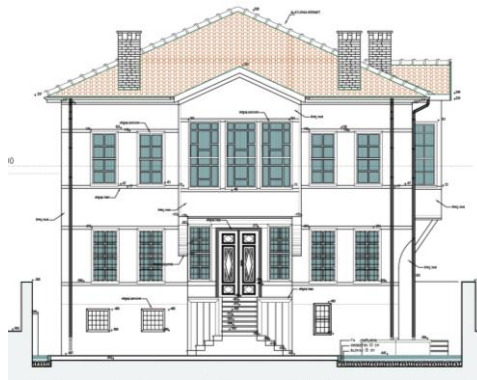
Şekil 4.13 Celal Sk. No:26'da bulunan yapının arka görünüşü (Restorasyon projesi, Argun Kocadağıstan)

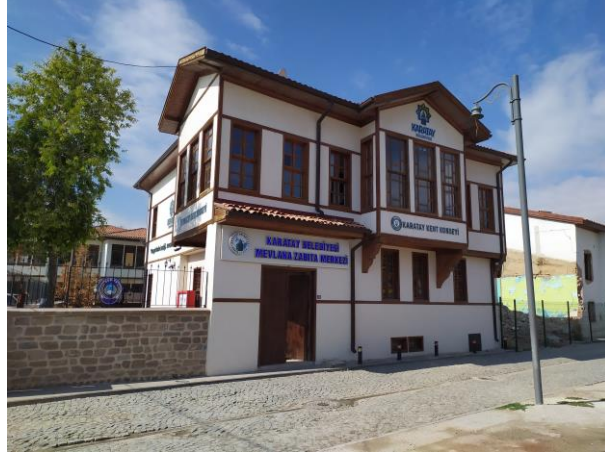
Şekil 4.14 Celal Sk. No:26'da bulunan yapının Celal sokağa bakan güncel hali (2022)

Belli bir süre atıl durumda bekleyen yapı, yapının özgün plan ve mimari özellikleri gözetilerek restore edilmiştir.

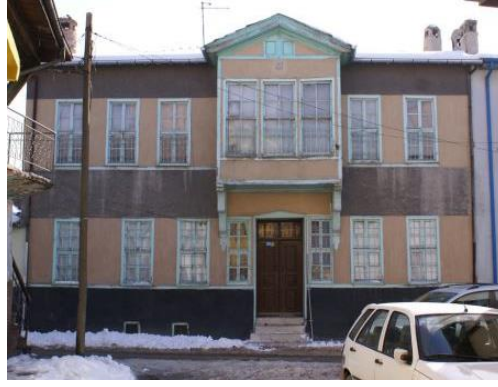
Şekil 4.17 Celal Sk. No:8 de bulunan yapının restorasyon öncesine ait görseli, Kuzey cephesi (Konya Büyükşehir Belediyesi, 2010)

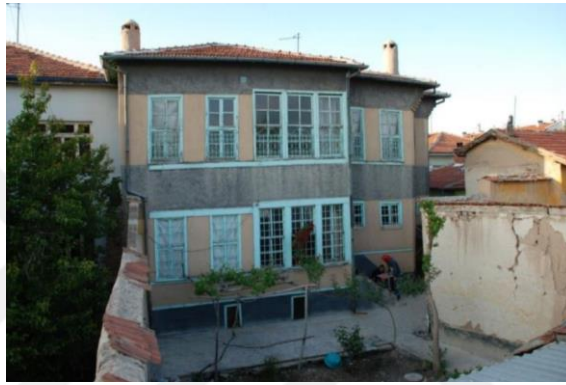
Şekil 4.18 Celal Sk. No:8 de bulunan yapının restorasyon öncesine ait görseli, Güney cephesi (Kudeb, 2019)

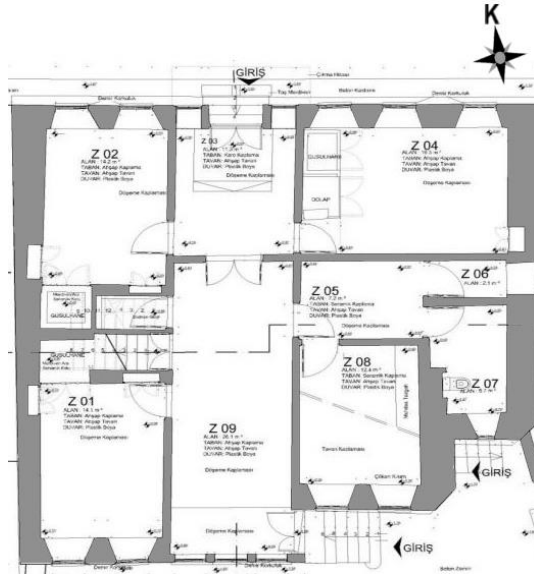
Şekil 4.19 Celal Sk. No:8 de bulunan yapının rölöve projesine ait zemin kat planı (Kudeb arşiv, 2022)

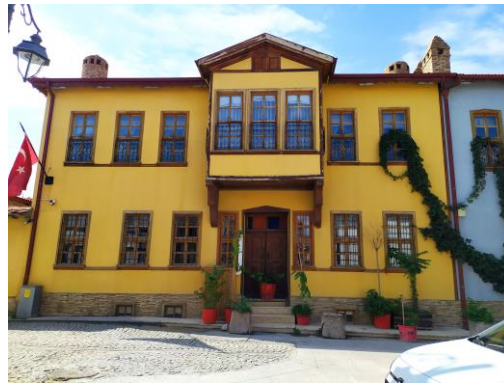
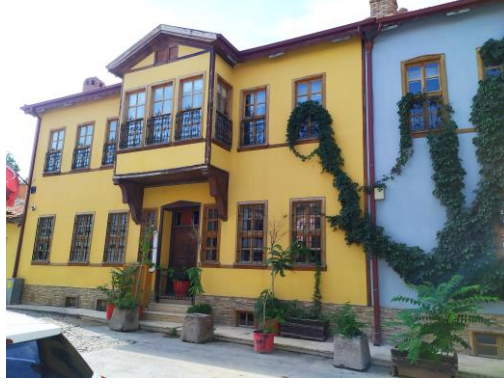
Şekil 4.21 Celal Sk. No:8 de bulunan yapının restore edilmiş, butik otel olarak kullanılan günümüzde ki hali

Şekil 4.22 Celal Sk. No:8 de bulunan yapının restore edilmiş, butik otel olarak kullanılan günümüzde ki hali

Yapı günümüzde butik otel olarak kullanılmaktadır. İki farklı yapı birleştirilerek elde edilen butik otelin, bir bloğu olarak hizmet vermektedir.

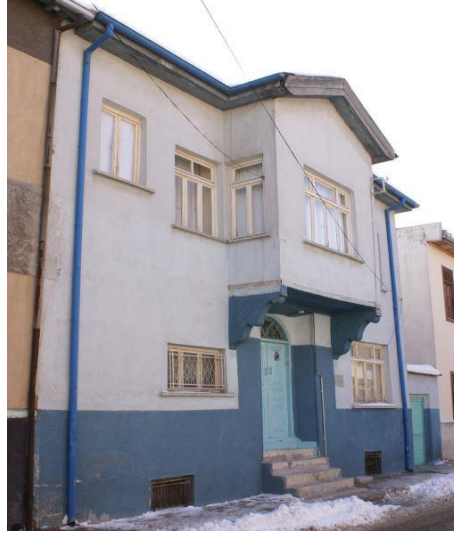
Şekil 4.24 Celal Sk. No:6 da bulunan yapının restorasyon öncesine ait görseli, Kuzey cephesi (Konya Büyükşehir Belediyesi, 2010)

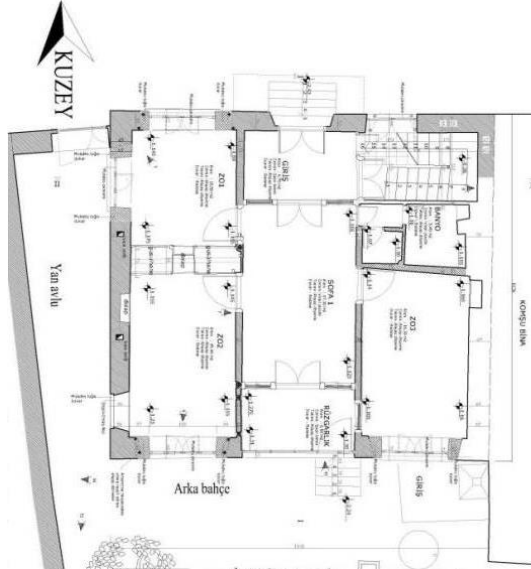
Şekil 4.25 Celal Sk. No:6 da bulunan yapının zemin kat rölöve projesine ait planı (Kudeb arşiv, 2019)

Yapıya yol cephesinde, taş basamaklı merdivenle ahşap kapıdan girilmektedir. İncelemiş olduğumuz yapılardan farklı olarak, konutun giriş kapısı giriş holü niteliğinde ki alanına açılmaktadır. Üst kata çıkış merdivenin bulunduğu giriş holünden sofaya geçilmektedir. Sofanın güney doğrultusunda ahşap cam bölücü elemanla bahçeye çıkış için bir bölüm oluşturulmuştur. İç sofanın her iki yanında, üç oda ve tuvalet bulunmaktadır.

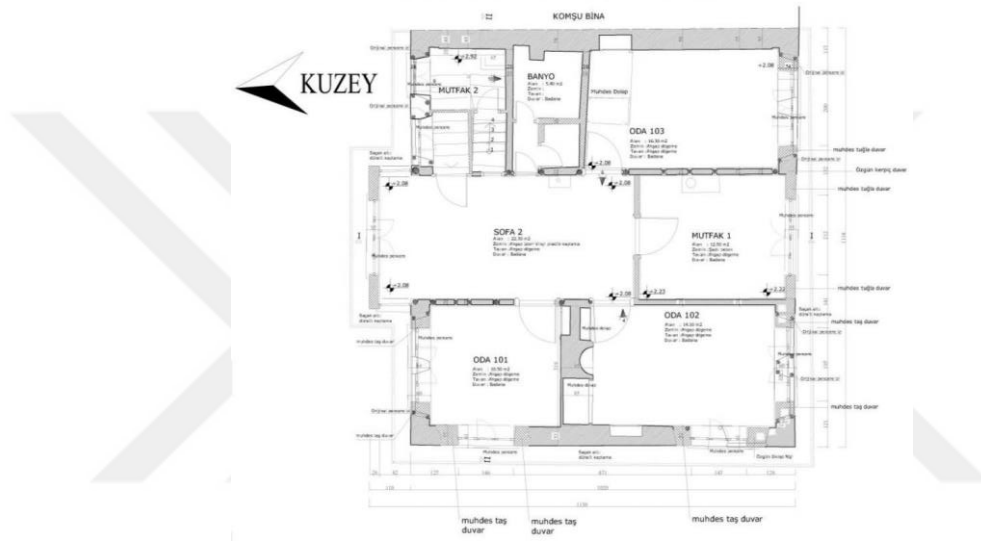
Şekil 4.26 Celal Sk. No:6 da bulunan yapının rölöve projesine ait birinci kat planı (Kudeb arşiv, 2019)

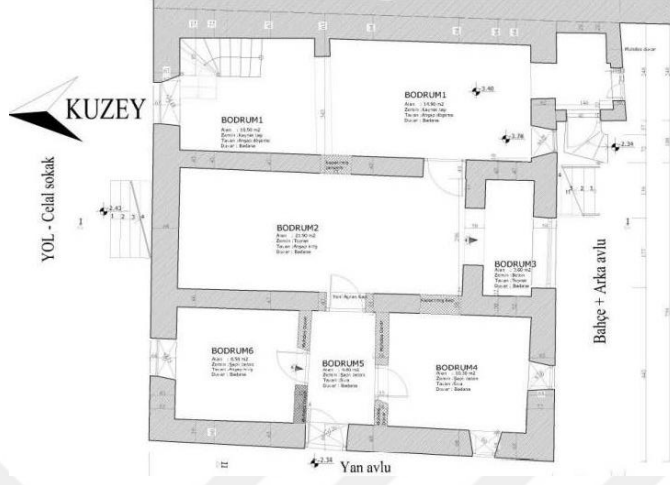
Şekil 4.27 Celal Sk. No:6 da bulunan yapının rölöve projesine ait bodrum kat planı (Kudeb arşiv, 2019)

Yapının bodrum katına ulaşım konutun güneyinde yer alan arka avludan sağlanmaktadır. Bodrum kat Anadolu geleneksel konut mimarisindeki zengin plan tiplerinin oluşmasına kaynaklık eden ‘iki göz bir mabeyin’ dediğimiz plan tipine örnek teşkil etmektedir (Ceylan, 2019).

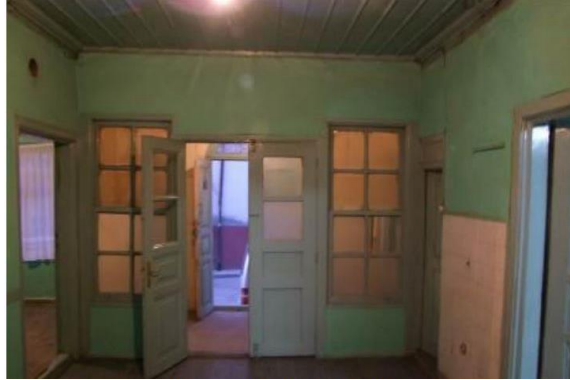
Şekil 4.28 Celal Sk. No:6 da bulunan yapının zemin katındaki sofanın kuzeyden görünümü (Kudeb arşiv, 2022)

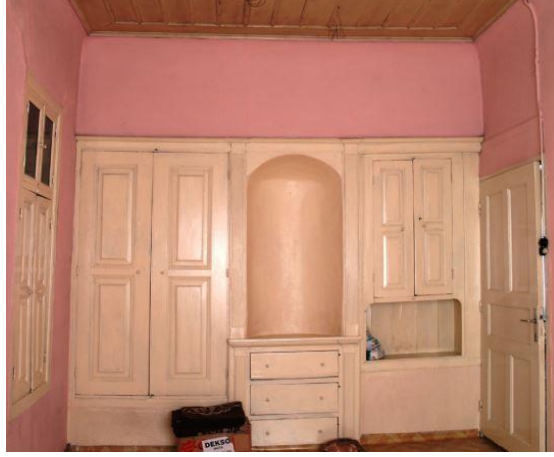
Şekil 4.29 Celal Sk. No:6 da bulunan yapının birinci katındaki odada bulunan ahşap yüklük ve çiçeklik (Kudeb arşiv, 2022)

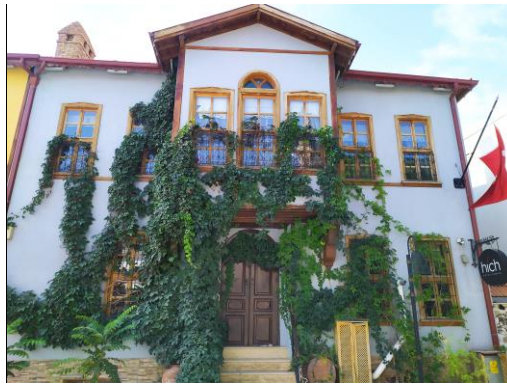
Şekil 4.31 Celal Sk. No:6 da bulunan yapının restore edilmiş, butik otel olarak kullanılan günümüzde ki hali

Celal Sk. No:8 ve Celal Sk. No:6 da yer alan, geleneksel Türk evi özelliklerini yansıtan iki konut günümüzde butik otel olarak kullanılmaktadır. Yapı günümüze kadar çeşitli müdahalelere ve yıpranmalara maruz kalmış olsa da butik otel olarak kullanımı için yapının özgün dokusunun korunmaya çalışıldığı tespit edilmiştir.

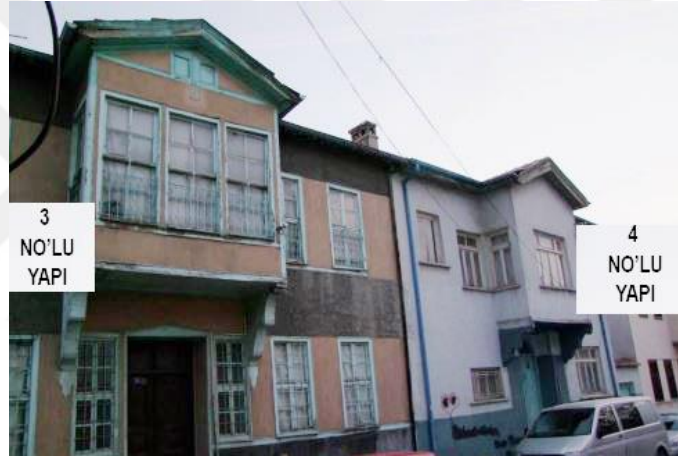
Şekil 4.32 Restore edilmeden önce 3 (Celal sk. No:8) ve 4 (Celal sk. No:6) numaralı yapıların kuzey cephesinden görünüşleri (Kudeb arşiv, 2019)

Yapı da restorasyon işlemleri yapılırken sıva raspası sonrasında özgün pencere boyutları ve strüktür açığa çıkmış ve müdahaleler özgün izlere göre yapılmıştır (Ceylan, 2019).

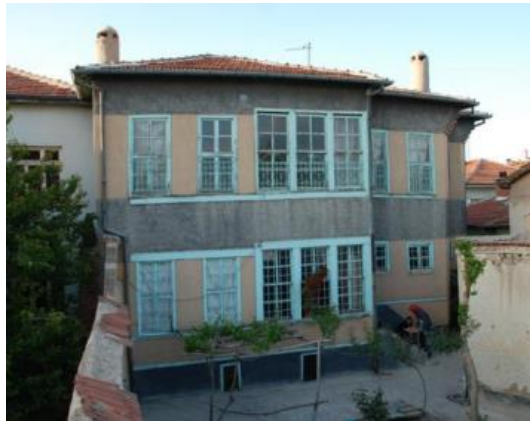
Şekil 4.33 Restore edilmeden önce 3 (Celal sk. No:8) numaralı yapının arka bahçe avlusuna bakan güney cephesinden görünümü (Kudeb arşiv, 2019)

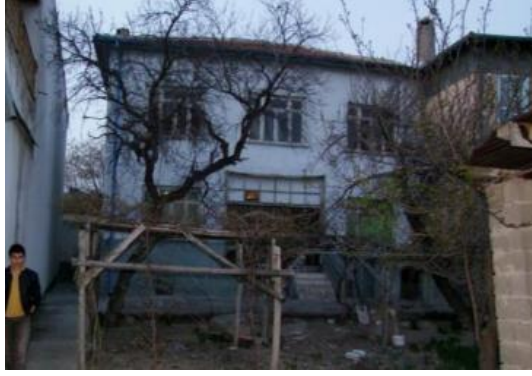
Şekil 4.34 Restore edilmeden önce 4 numaralı (Celal sk. No:6) yapının arka bahçe avlusuna bakan güney cephesinden görünümü (Kudeb arşiv, 2019)

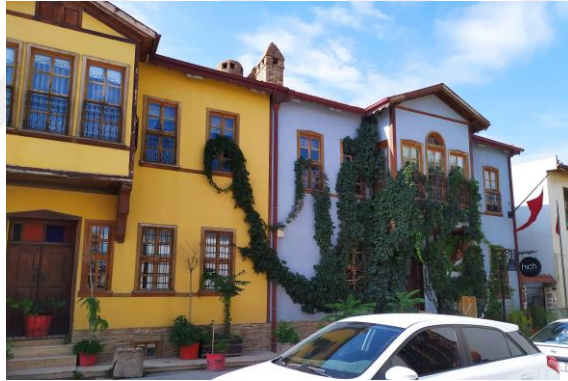
Şekil 4.35 Celal sk. No:6 ve No:8'de yer alan yapıların restorasyon sonrası kuzey cephesinden görünümü (2022)

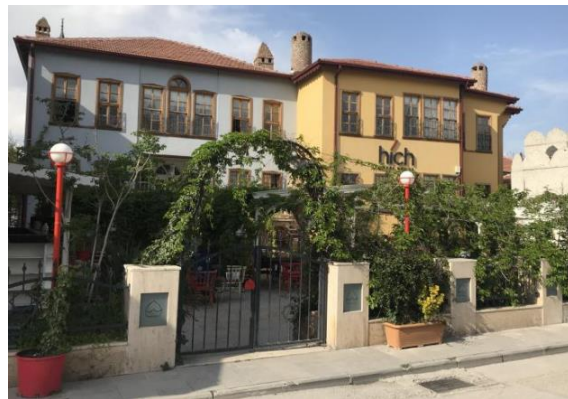
Şekil 4.36 Celal sk. No:6 ve No:8'de yer alan yapıların restorasyon sonrası güney cephesinden görünümü (2022)

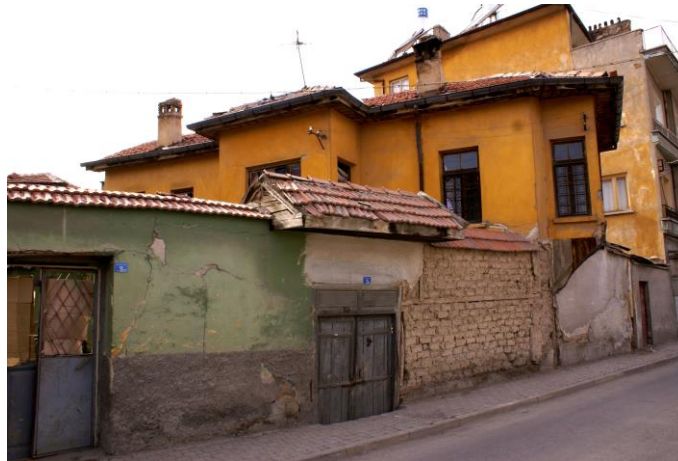
Şekil 4.38 Sokullu Mehmet Paşa Sk. No:14'te bulunan yapının restore edilmeden önceki hali (KUDEB, 2022)

Yapım malzemesi olarak kerpiç malzeme ve ahşap taşıyıcılar ile inşa edilen yapının bodrum katı yoktur. Zemin ve birinci kattan oluşmaktadır.

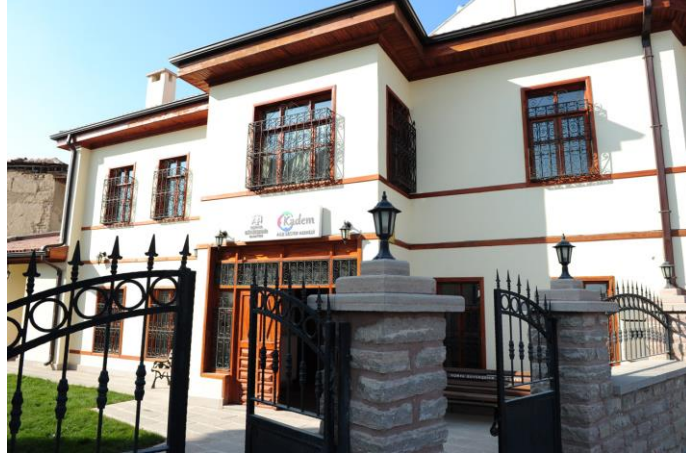
Şekil 4.39 Sokullu Mehmet Paşa Sk. No:14'te bulunan yapının günümüzde restore edilmiş hali (Url 51)

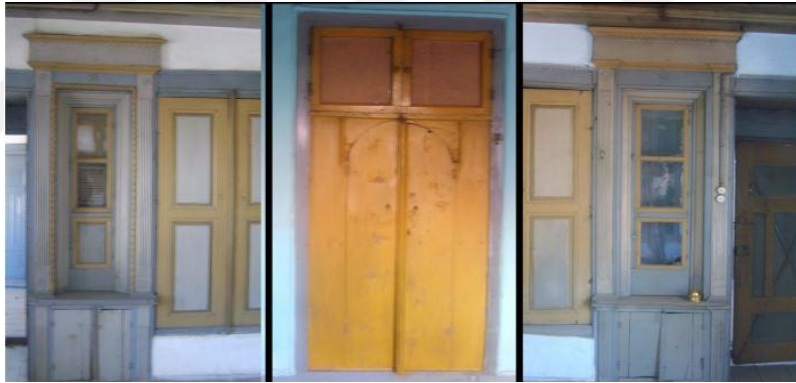
Şekil 4.42 Sokullu Mehmet Paşa Sk. No:14'te bulunan yapının iç mekânlarda bulunan çiçeklik örnekleri (Konya Büyükşehir Belediyesi, 2010)

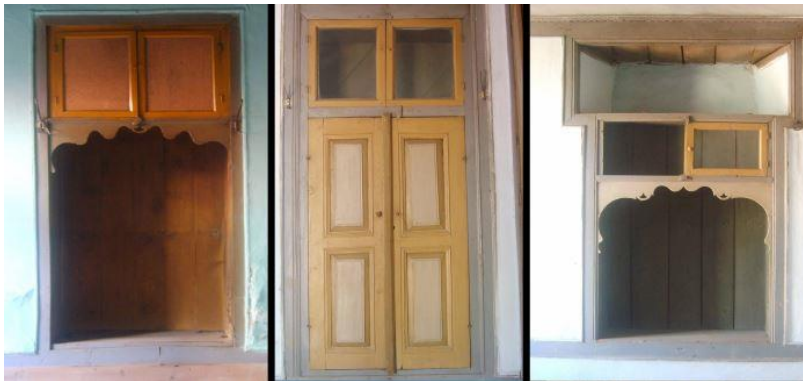
Şekil 4.43 Sokullu Mehmet Paşa Sk. No:14'te bulunan yapının iç mekânlarda bulunan ağzıaçık örnekleri (Konya Büyükşehir Belediyesi, 2010)

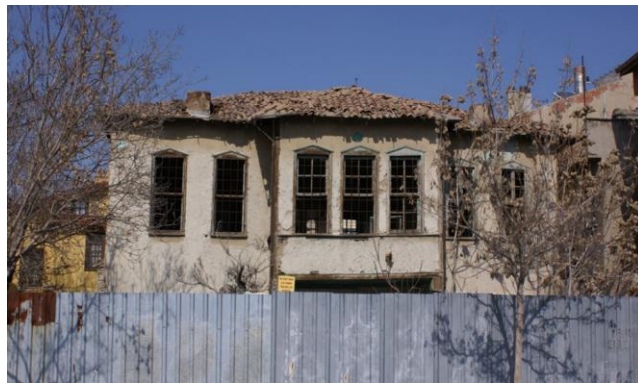
Şekil 4.45 Güngör Sk. No:7’de bulunan yapının restore edilmeden önceki hali

Yığma yapım tekniği ile yapılmış olup, bodrumda taş malzeme, üst katlarda ise kerpiç malzeme ahşap hatıllarla beraber kullanılmıştır (Konya Büyükşehir Belediyesi, 2010). Yaklaşık 100 yıl kadar önce konut olarak inşa edilen yapı, 2011 yılında restore edilmiştir. Günümüzde butik otel olarak kullanılmaktadır.

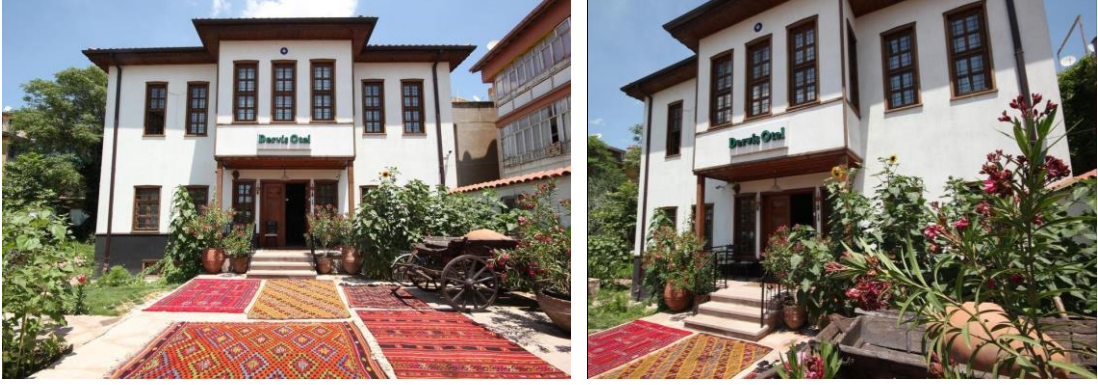
Şekil 4.46 Güngör Sk. No:7’de bulunan yapının restore edilmiş günümüzde ki hali (2022)

Şekil 4.47 Güngör Sk. No:7’de bulunan yapının restore edilmiş günümüzde ki hali (2022)

Yapı bodrum kat, zemin kat ve birinci kattan oluşmaktadır. Ana girişi güney cephesinde bulunan yapının, kuzey cephesinde de girişi bulunmaktadır.

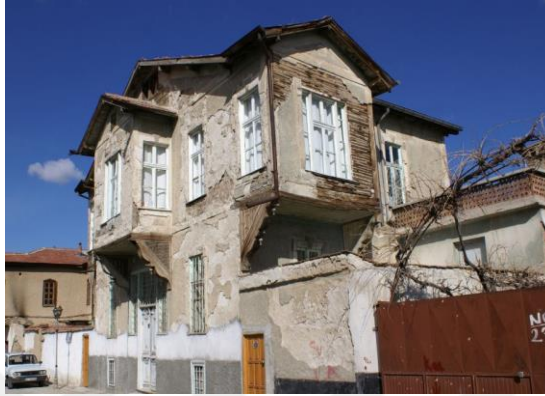
Şekil 4.53 Mahmut Dede Sk. No:25'te bulunan yapının restore edilmeden önce ki cephe görseli (Karatay Belediyesi arşiv, 2022)

Bodrum kat, zemin kat ve birinci kattan oluşan yapıda yapım tekniği olarak; bodrum katta taş malzeme ile yığma olarak inşa edilmiştir. Üst katlarda ise çıkmalarda hımmış tekniğinin kullanıldığı görsellerden tespit edilmektedir.

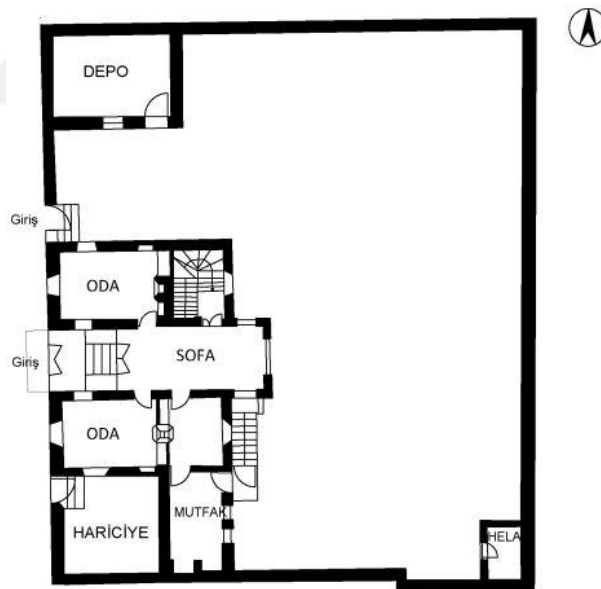
Şekil 4.55 Mahmut Dede Sk. No:25'te bulunan yapının Zemin kat planı, Rölöve: Mine Ulusoy (Dönmez, 2017)

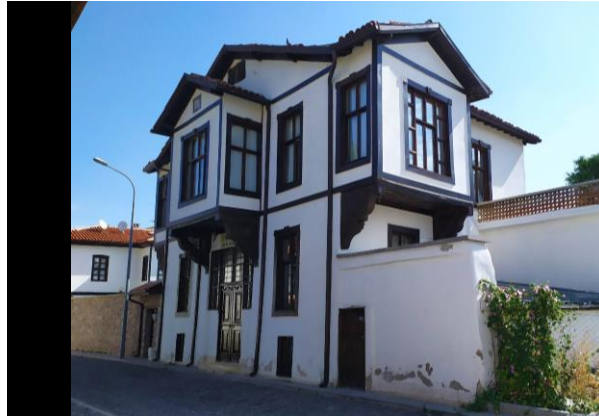
Şekil 4.57 Mahmut Dede Sk. No:25'te bulunan yapının restore edildikten sonra günümüzde ki cephe görseli (2022)

Sokak cephesindeki odalarda kuzey-güney doğrultusunda simetrik olarak iki tane cumbanın olduğu görülmektedir. Birinci katta sofa etrafında üç tane oda ile tuvalet yer alır. Sokak cephesindeki giriş üstünde ahşap payandalar ile taşınan çıkma ayrı bir çatı ile örtülüdür ve saçak altındaki üçgen alınlık silme ile belirlenmiştir. Çatıda yüksek kısımlarda bulunan çatı pencereleri dikkat çekmektedir. Cumbada kullanılan pencereler geniş kullanılırken, diğer kısımlarda ise dar, dikdörtgen formlu taş silmeli pencereler bulunmaktadır.

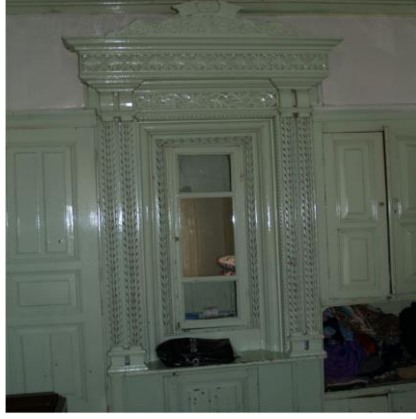
Şekil 4.58 Mahmut Dede Sk. No:25'te bulunan yapının odalarında bulunan aynalık detay

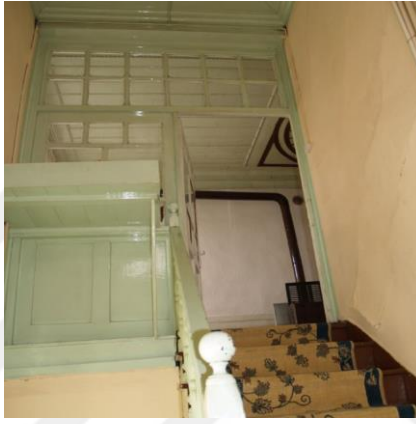
Şekil 4.59 Mahmut Dede Sk. No:25'te bulunan yapının zemin katından üst kata çıkan ahşap merdiveni

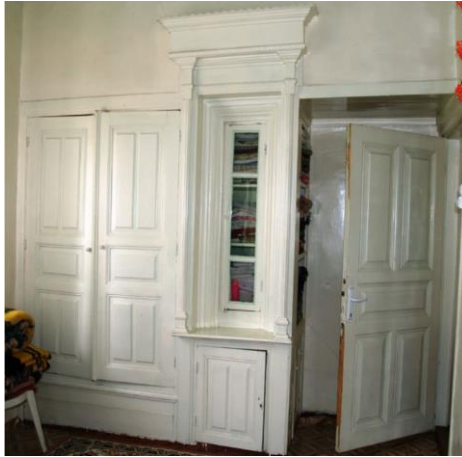
Şekil 4.60 Mahmut Dede Sk. No:25'te bulunan yapının odalarda bulunan gömme dolap ve aynalık detayı

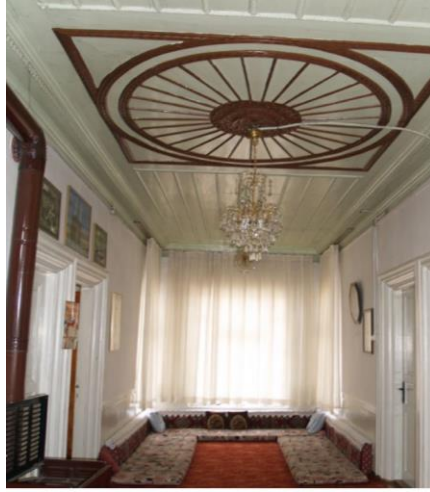
Şekil 4.61 Mahmut Dede Sk. No:25'te bulunan yapının üst katta bulunan iç sofa görünüş

19. yüzyıl Avrupa mimarisi etkisinde inşa edilmiş olan yapının iç mekanlarında aynalık, ağzıaçık, yüklük gibi ahşap elemanlar bulunmaktadır.

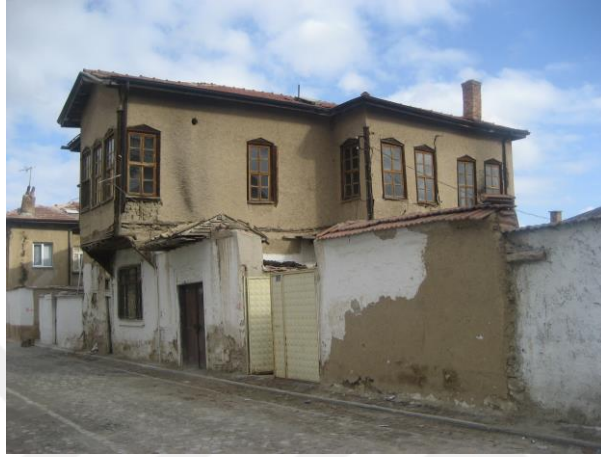
Şekil 4.63 Mahmut Dede Sk. No:21'de yer alan yapının restore edilmeden önce yola bakan cephesi (Ramazan Demir rölöve raporu, 2008)

Tescilli taşınmaz bodrum kat, zemin kat, birinci kat olmak üzere toplam üç kullanım katından oluşmaktadır. Yapının yola bakan cephesinde bahçe girişi ve ahır girişi bulunmaktadır.

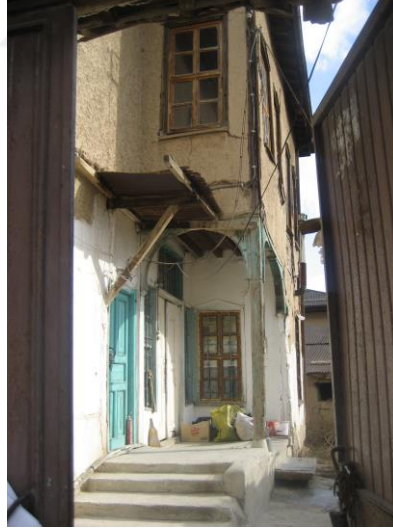
Şekil 4.64 Mahmut Dede Sk. No:21'de yer alan yapıya girişi sağlayan, basamaklarla çıkılan taşlık mekânı (Ramazan Demir rölöve raporu, 2008)

Yapıya, bahçeden geçilerek dört basamakla çıkılan bir taşlık mekânından girilmektedir. Taşlıkta bir adet ahşap dikme bulunmaktadır. Bu dikme, birinci katta bulunan sofanın çıkmasını taşımaktadır. Çıkmayı taşıyan ahşap kirişler bulunmaktadır.

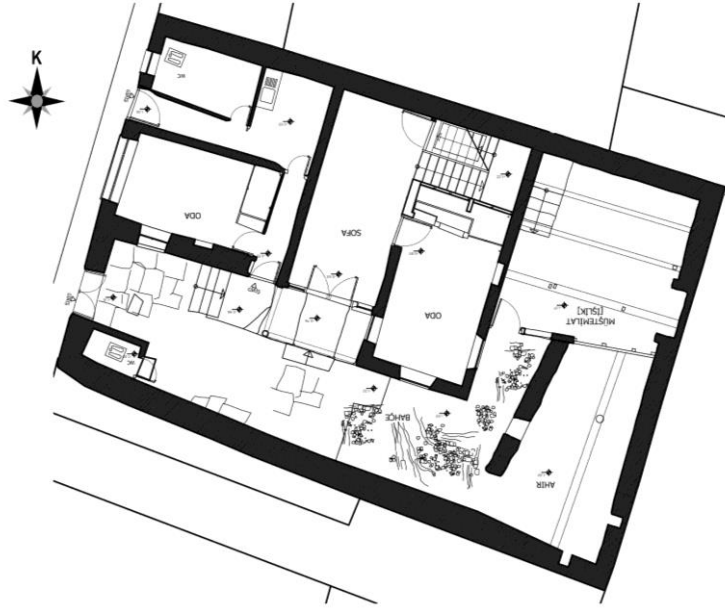
Şekil 4.65 Mahmut Dede Sk. No:21’de yer alan yapının rölöve projesine ait zemin kat planı (Rölöve: Ramazan Demir, 2008)

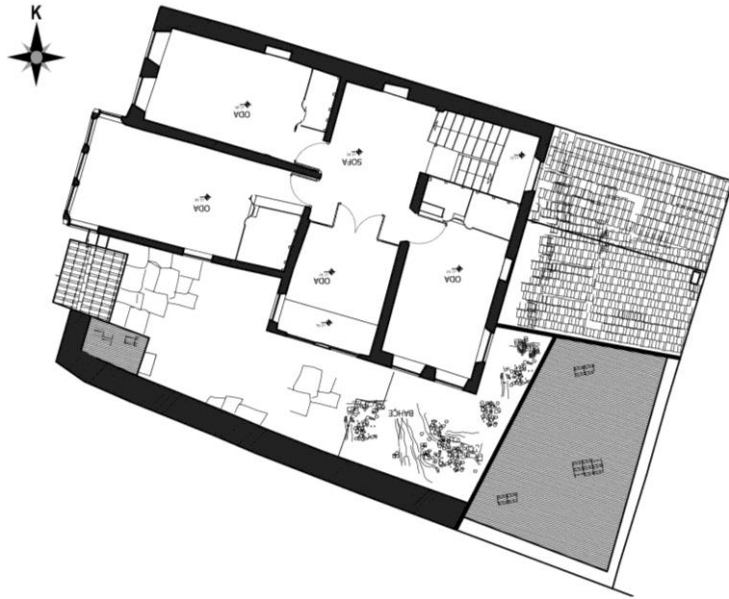
Şekil 4.66 Mahmut Dede Sk. No:21’de yer alan yapının rölöve projesine ait birinci kat planı (Rölöve: Ramazan Demir, 2008)

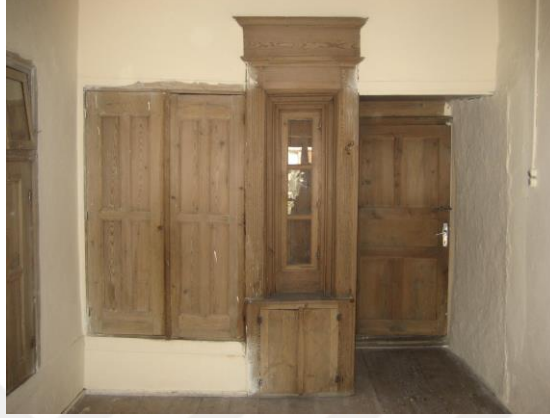
Şekil 4.67 Mahmut Dede Sk. No:21’de yer alan yapının odasındaki çiçeklik görseli (Konya Büyükşehir Belediyesi, 2010)

Odalarda ahşap yüklük, ağzı açık ve çiçek gibi geleneksel iç mekan öğeleri görülmektedir.

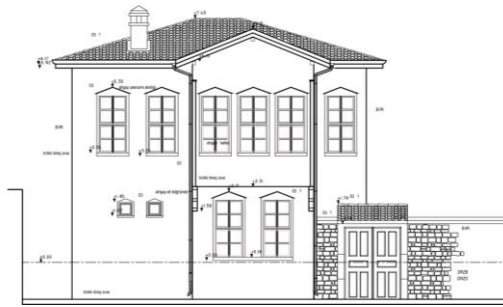
Şekil 4.68 Mahmut Dede Sk. No:21’de yer alan yapının restorasyon projesine ait, yol cephesi (Rölöve: Ramazan Demir, 2008)

Rölöve raporunda belirtildiği üzere, yapının temel duvarlarında sille taşı kullanılmıştır. Bu duvarlar yatay ahşap hatıllar ile desteklenmiştir. Bodrum katta taşıyıcı olarak ahşap dikme ve kirişler mevcuttur. Zemin ve birinci katın dış duvarları, ahşap hatıllarla desteklenmiş kerpiç duvarlar olarak inşa edilmiştir.

Yapı Karatay Belediyesi tarafından 2008 yılında satın alınarak restore edilmiştir. Günümüzde vakıf olarak kullanılmaktadır.

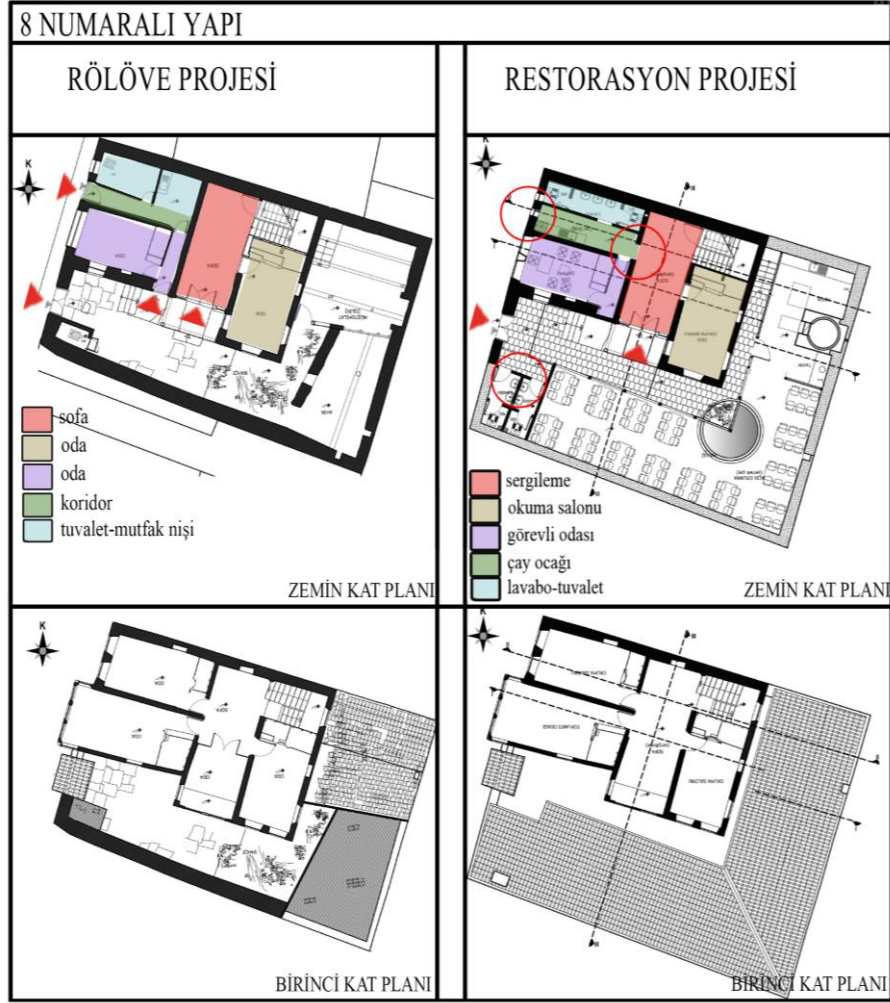
Tabloda; rölöve projesine göre konut olarak kullanılan yapının, restorasyon projesinde çok amaçlı bir kullanım hedeflendiği görülmektedir. Eserin kütsel ve mekânsal özelliklerini bozacak eklerden değişimlerden kaçınılarak hazırlanan restorasyon projesi ve kararlarının olduğu tespit edilmiştir.

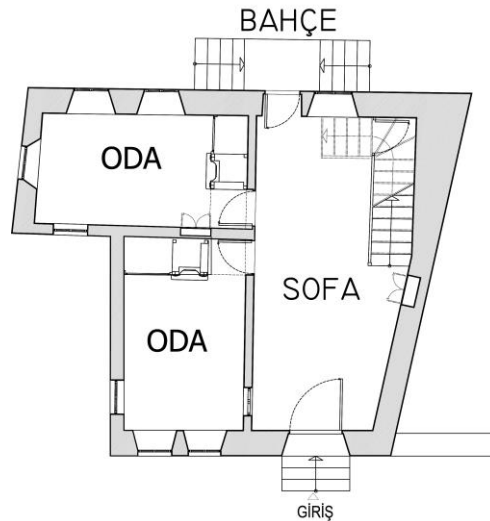
Şekil 4.73 Mahmut Dede Sk. No:20’de bulunan yapının restitüsyon projesine ait zemin kat planı (Argun Kocadağistan, 2022)

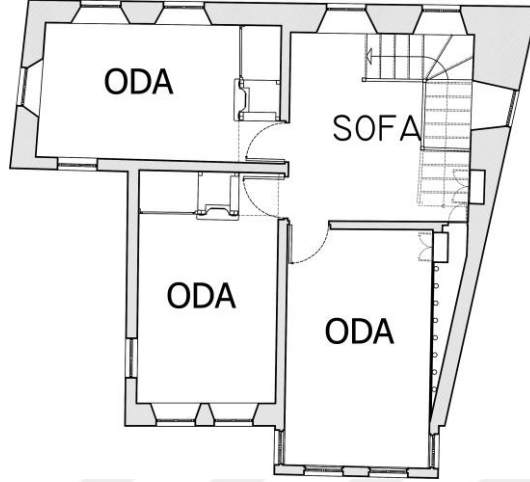
Şekil 4.74 Mahmut Dede Sk. No:20'de bulunan yapının restitüsyon projesine ait zemin kat planı (Argun Kocadağistan, 2022)

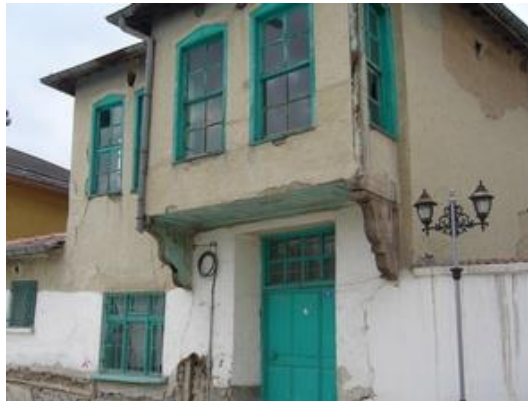
Şekil 4.75 Mahmut Dede Sk. No:20'de bulunan yapının restore edilmeden önceki hali (kent bilgi sistemi)

Birinci kat iç sofasının etrafında üç oda tasarlanmıştır. Odaların tavanları ahşap kirişlemelidir. Zemin kat pencereleri farklı ebatlarda küçük ve yüksek tutulmuştur. Üst kat pencereleri dikdörtgen formlu ve üçgen alınlıklı yapılmıştır. Sokak cephesindeki çıkmanın altından ahşap büyük bir kapıdan giriş sağlanmıştır. Çıkma üç yönlü ve üç cephelidir. Ahşap payandalar çıkmaya destek vermektedir. Odalarda ahşap yüklük, dolap ve çiçeklikler yapılmıştır

Zemin katta giriş üzerinde yer alan çıkmayı taşıyan ahşap kemerli süslemeler bulunmaktadır.

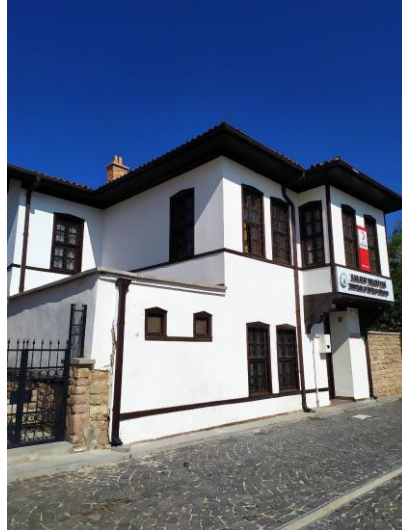
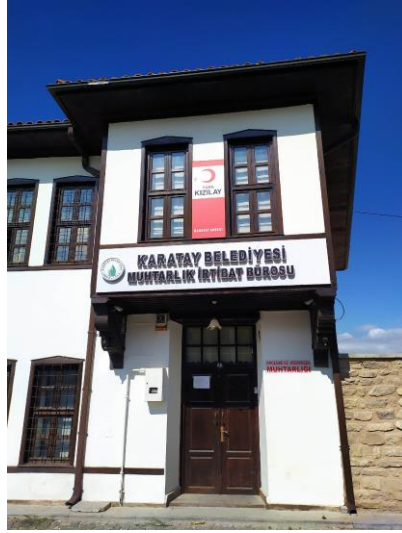
Şekil 4.78 Mahmut Dede Sk. No:20’de bulunan yapının restore edildikten sonra günümüzde ki hali (2022)

Şekil 4.79 Mahmut Dede Sk. No:20’de bulunan yapının restore edildikten sonra günümüzde ki hali (2022)

Yapı günümüzde Karatay Belediyesi Muhtarlık İrtibat Bürosu olarak kullanılmaktadır.

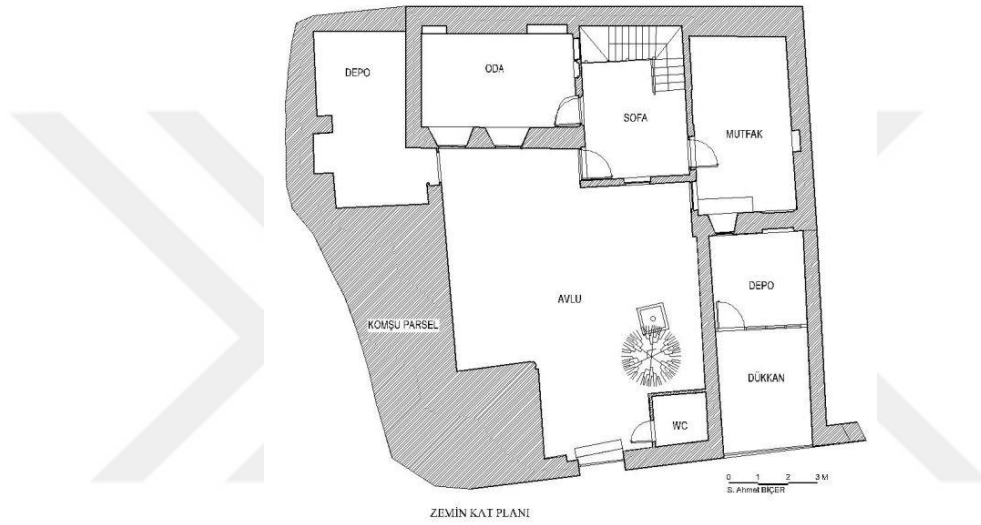
Şekil 4.81 Aslanlı Kışla Cd. No:15'te bulunan yapının rölöve projesine ait zemin kat planı (Ahmet Biçer)

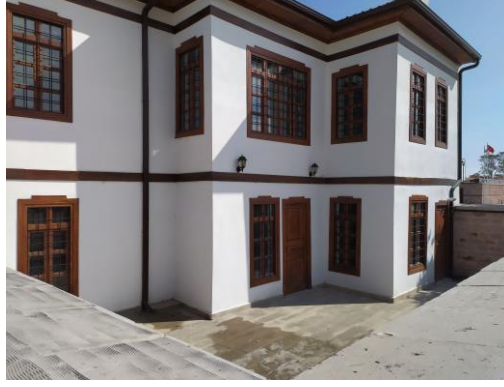
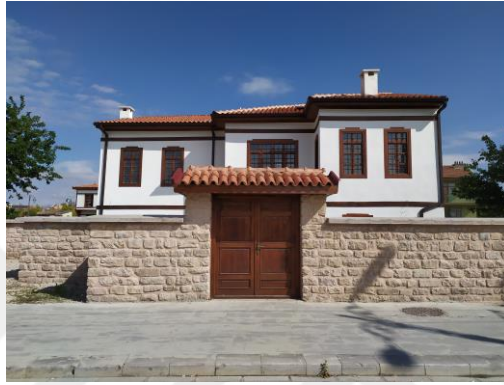
Konut Aziziye Mahallesi, Asanlı Kışla Caddesi üzerinde İstiklal Harbi Şehitliği’nin karşısında bulunmaktadır. Eser, stil kritiği ile 20. yüzyılın ilk çeyreğine tarihlendirilebilir. Evin yapım malzemesinde su basman kotuna kadar Sille taşı, üst kısımlarda kerpiç kullanılmıştır. İç bölmeler ve silmelerde bağdadi tekniği kullanılmıştır. Toprak dam üzerine sonradan kiremit kaplı kırma çatı oturtulmuş ve

Şekil 4.83 Aslanlı Kışla Cd. No:15'te bulunan yapının günümüzde restore edilmiş hali (2022)

Şekil 4.84 Aslanlı Kışla Cd. No:15'te bulunan yapının günümüzde restore edilmiş hali (2022)
