**MİDİLLİ ADASI OSMANLI ÇEŞMELERİ**

**YÜKSEK LİSANS TEZİ**

**SANAT TARİHİ ANABİLİM DALI**

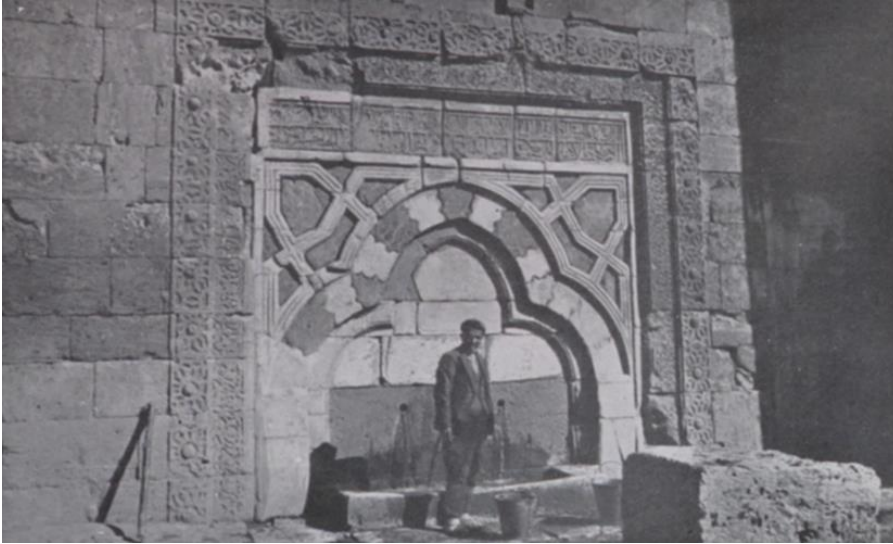
Şekil 3.1. Sivas Gök Medrese Çeşmesi 13. yüzyıl<sup>115</sup>

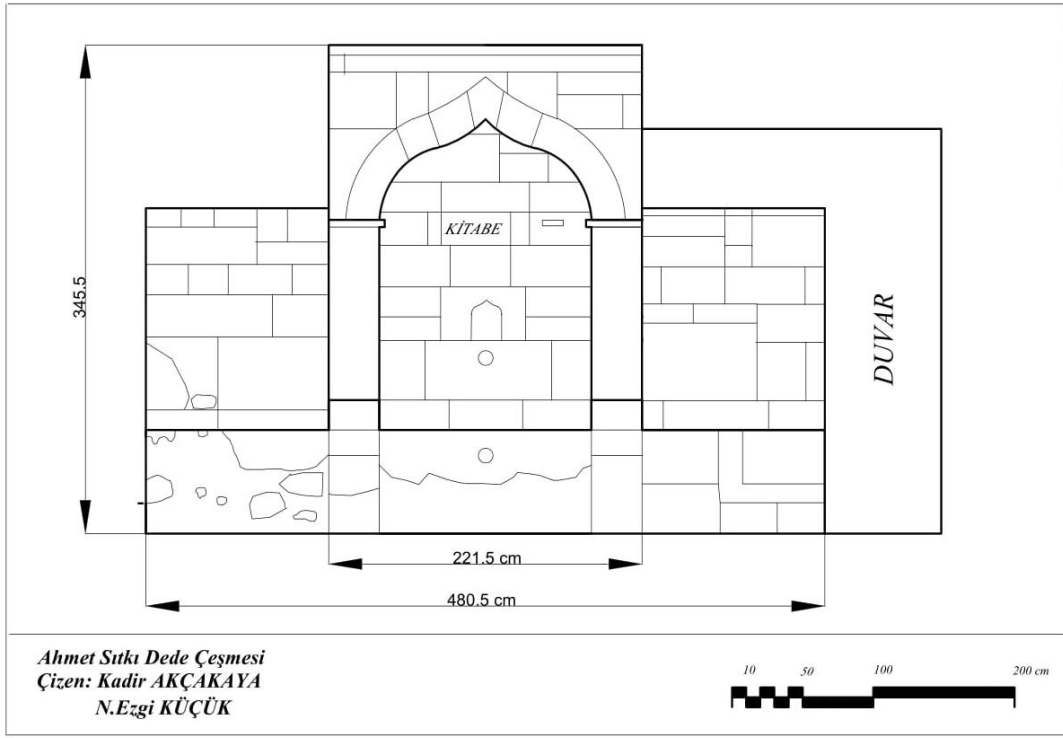
Şekil 4.3. Ahmet Sıtkı Dede Çeşmesi cephe çizimi

**Mimari Özellikleri:** Çeşme, sokak üzerinde yapılmıştır. Yapıdan aldığımız ölçülerden, yüksekliğinin 345.5 cm, genişliğinin 221.5 cm olduğu tespit edilmiştir. Dikdörtgen bir cepheye sahip olan yapının sivri kemerli bir nişi vardır. Kemer ve üst duvar yekpare iki kare ayak üzerine oturtulmuş. Kemerin altında dikdörtgen bir mermer kitabesi bulunmaktadır. Kitabenin yanında dışarı doğru çıkıntılı küçük bir taş mevcuttur. Bu taş muhtemelen sabunluk olarak düşünülüp sonradan eklenmiş bir parçadır. Ayna taşının ortasında, tek lüleli musluk tablasının hemen üzerinde kaş kemerli küçük bir tas nişi mevcuttur. Oturma sekileri dikdörtgen teknenin biraz üzerinde kalır ve birleşik olduğu duvarda da taşlar tekne seviyesinde devam eder. Yapının su haznesi bulunmaktadır. Haznenin üzeri kubbe örtülüdür. Hazne yarısı kotta kalacak şekilde toprak altında bırakılmıştır. Buraya bir dolap açıklığı yerleştirilmiştir. Pencere demir parmaklıklar ile kapatılmıştır.

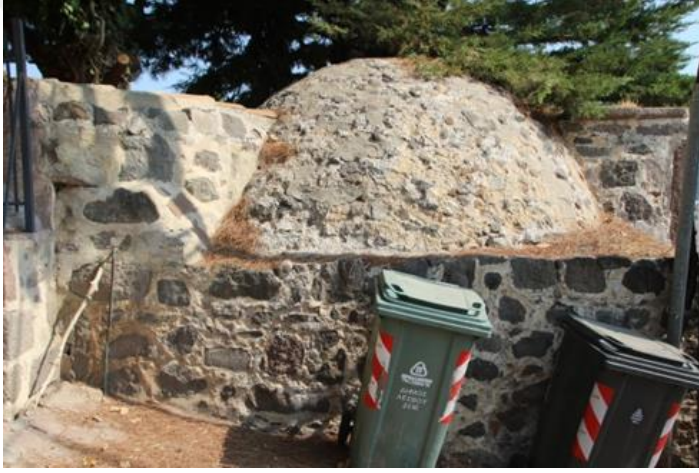
Şekil 4.6. Su haznesi

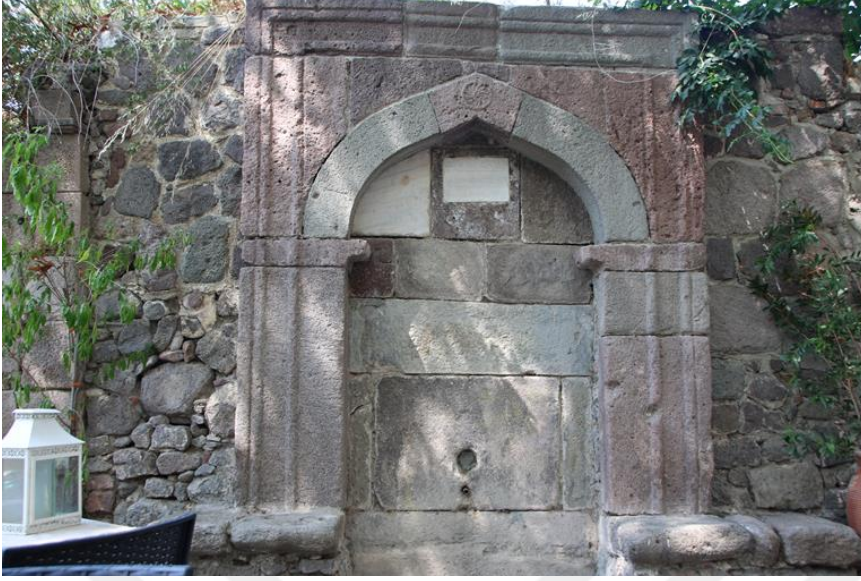
Şekil 4.9. Alime Kadın Çeşmesi ön cephe

**Süsleme Özellikleri:** Sivri kemerli çeşmede kemerin kilit taşına bir çarkıfelek motifi yerleştirilmiştir. Ayna taşı sadelik göstermektedir. Çeşmeyi bütün olarak iki ince kabartma bordür çevrelemektedir.

**Geçirdiği onarımlar:** Yapının geçirdiği onarımlar hakkında herhangi bir bilgi veya belgeye rastlanmamıştır. Yapıda farklı renkte ve türde taşların görüldüğünü söylemek gerekir. Yer yer farklı malzemenin kullanılması çeşmenin tahrip olan ya da sökülen taşlarının bulunduğu kısımlarda yapılan onarımlara işaret etmektedir.

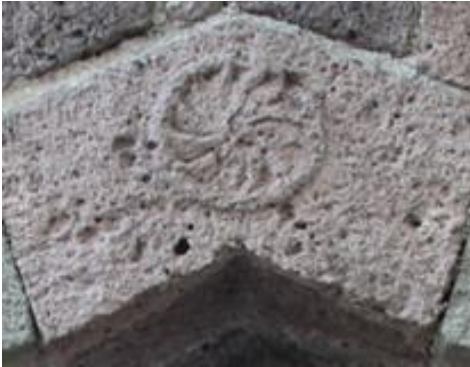
Şekil 4.10. Kilit taşındaki çarkıfelek motifi

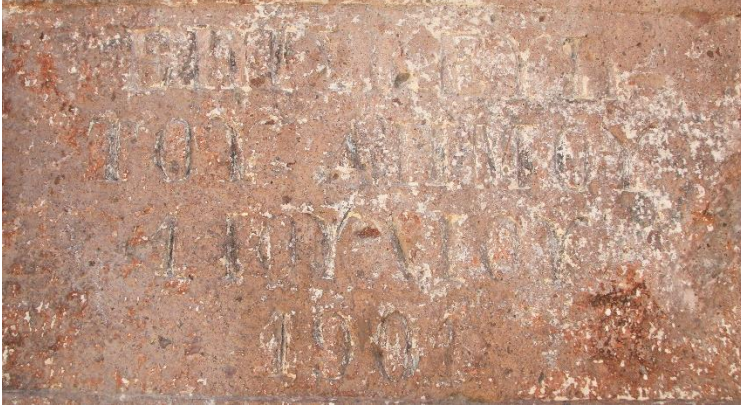
1 Temmuz 1904' te onarımı yapılmıştır.<sup>121</sup>

Şekil 4.12.. Sonradan eklenen kemer nişi içerisine kazınmış yunanca kitabe

**Geçirdiği onarımlar:** İlk inşa edildiğinde tek kemerli olarak tasarlanmış olan yapıya, sonradan çift kemerli olacak şekilde bir kemer daha eklenmiştir. Osmanlıca kitabenin bulunduğu kemer ilk yapıyı teşkil etmektedir. Yunanca kitabesinde, 1 Temmuz 1904 yılında çeşmenin onarımının yapılmış olduğu belirtilmektedir.<sup>122</sup>

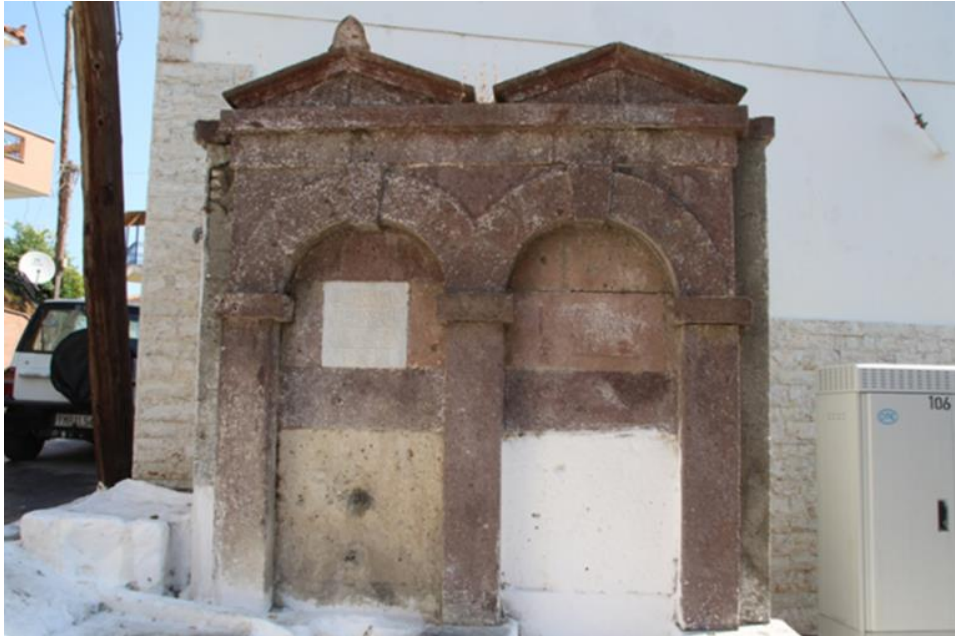
Şekil 4.14. Ayşe Hatun Çeşmesi ön cephe

**Süsleme Özellikleri:** Orijinal kemerin üçgen tepesinde, taştan yapılmış bir palmet süslemesi yer almaktadır.

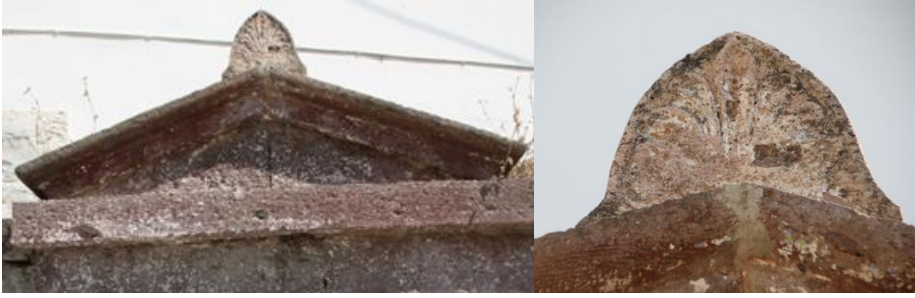
Şekil 4.15. Üçgen tepelik ve palmet

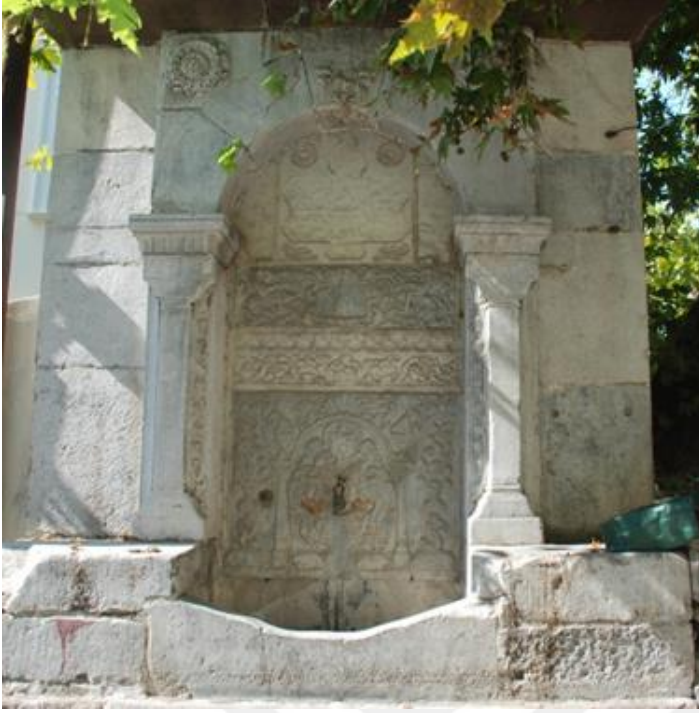
**Malzeme:** Yapı açık gri mermer taşı ile inşa edilmiştir. Yalnız saçak kısmında kahverengi kesmetaş malzeme bulunmaktadır. Su haznesi kısmı sıvanmış olduğundan orijinal malzemesi görünmemektedir.

**Mimari Özellikleri:** Müstakil olarak inşa edilmiştir. Cepheye yarım daire kemer hakimdir. Kemer iki kare ayak üzerine oturtulmuştur. Farklı malzemedan yapılmış ince bir saçağı bulunmaktadır. Kemerin kilit taşında ve köşeliklerinde kabartma süslemeler mevcuttur. Niş içerisinde kabartma süslemeler ve kitabesi vardır. Tek lüleli olarak yapılmıştır. Aşınmış dikdörtgen tekneyle aynı hizada olmak üzere iki yanda birer dinlenme sekisi yer almaktadır. Su haznesi bulunmaktadır. Çeşme yol hattından yüksekte yapılmıştır.

Şekil 4.16. Cezayirli Hasan Paşa Çeşmesi ön cephe (M. Zeki İbrahimgil)

**Geçirdiği onarımlar:** Geçirdiği onarımlar hakkında herhangi bir bilgiye sahip değiliz. Fakat yapıda onarıma dair dikkat çeken unsur tamamen mermerden inşa edilmiş olan çeşmenin saçak kısmında koyu renk kesme taş malzeme kullanılmış olmasıdır.

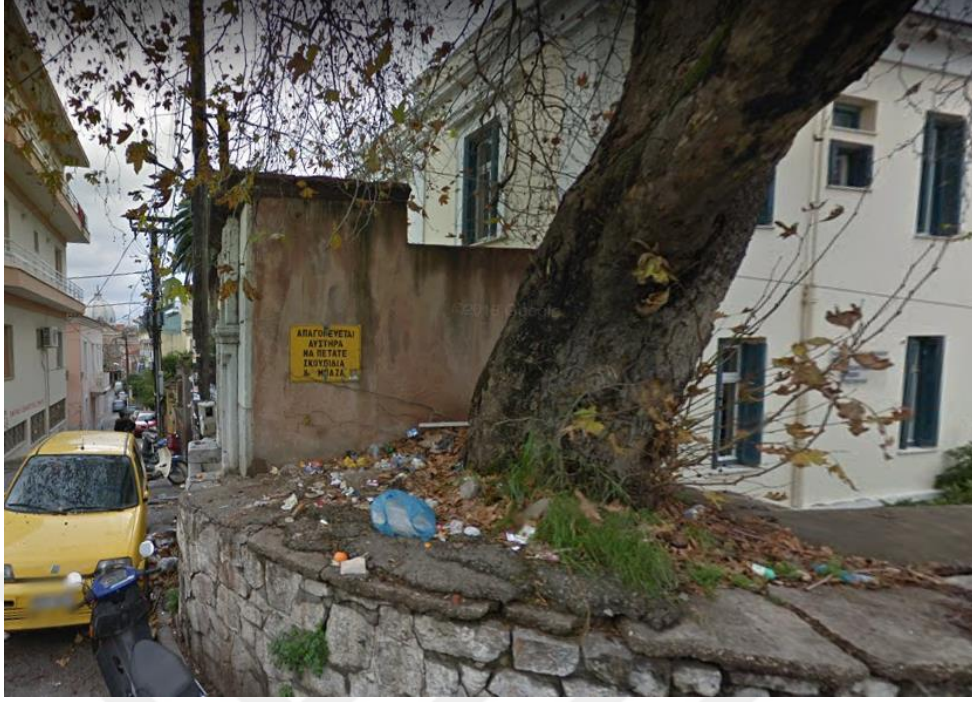
Şekil 4.18. Su haznesi<sup>123</sup>

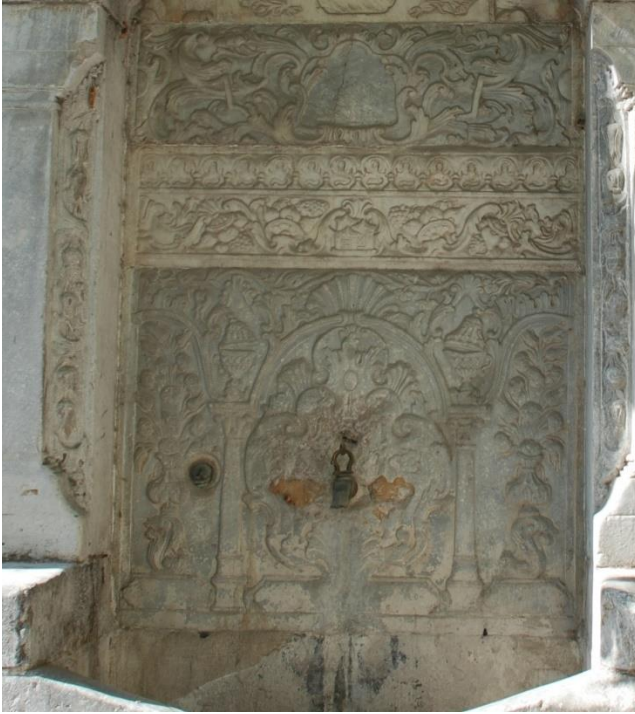
programı görülmektedir. İki yanda lüleyi ortaya alan birer sütunla desteklenen kemerlerle revak oluşturmuş ve sütunların üzerine kapaklı kulplu birer kadeh yerleştirilmiştir. Oluşan kemerlerden ortadakinin üzerinde stilize akant demeti bulunmaktadır. Kemerlerin üzerinde boş kalan alanlar kıvrılmış yapraklarla doldurulmuştur. Revakların içlerinde ise ortada ‘C’ kıvrımlarıyla oluşturulmuş kartuş ve üzerinde ortadaki yanlardakinden büyük olmak üzere üç tane kabuksu akant demeti yerleştirilmiştir. Revağın iki yandaki kısımları ise ayağını bir ‘S’ kıvrımının oluşturduğu birer vazo ve içerisinden çıkan çiçekler ile süslenmiştir. Çeşmenin kemeri taşıyan ayakları da daha ince bir biçimde öne doğru taşırılarak vurgulanmıştır. Vurgulanan kısmın içe bakan boyuna boşluk kabartma yaprak ve çiçeklerle süslenmiştir.

Şekil 4.19. Aynalıktaki birleşik süslemeler (M. Zeki İbrahimgil)

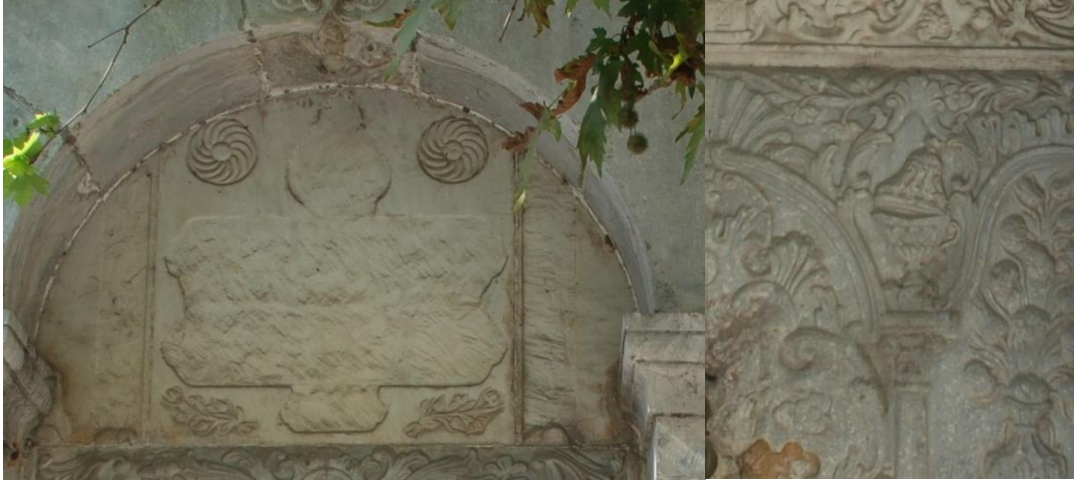
Şekil 4.20. Süsleme detay (M. Zeki İbrahimgil)

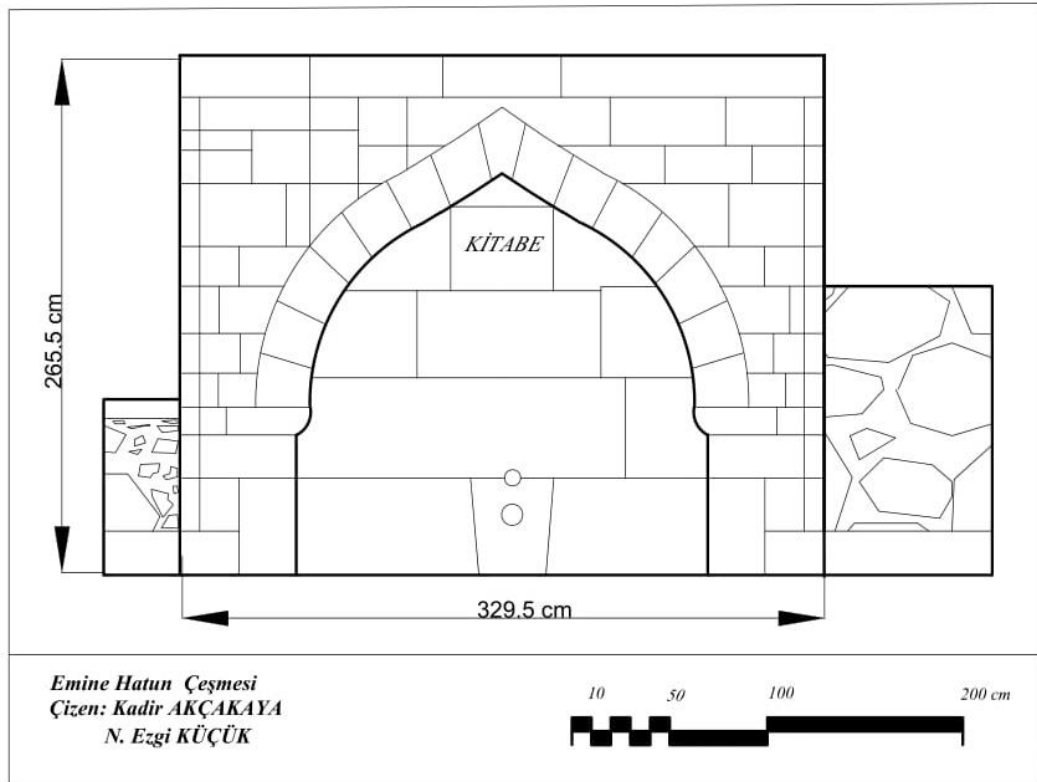
Şekil 4.22. Emine Hatun Çeşmesi cephe çizimi

**Mimari Özellikleri:** Panagiouda Köyü' nde bulunan müstakil çeşmenin sol duvarı, köyün ilkokulunun bahçe duvarına bitişiktirilmişdir. Alınan cephe ölçülerine göre yükseklik 265.5 cm., genişlik 329.5 cm. olarak tespit edilmiştir. Dikdörtgen cepheli çeşmeye sivri kemer hakimdir. Tekne kısmı yol hattının altında kalmıştır. Çeşmenin sağ tarafında su haznesinin duvarı boyunca oturmak için seki yapılmıştır. Bu sağ taraftaki duvarda su haznesinin içini gösteren dikdörtgen bir pencere bulunmaktadır. Su haznesi aşağı doğru eğimli bir biçimdedir. Çeşmenin yanında farklı yapılardan mimari taş parçalar bulunmaktadır.

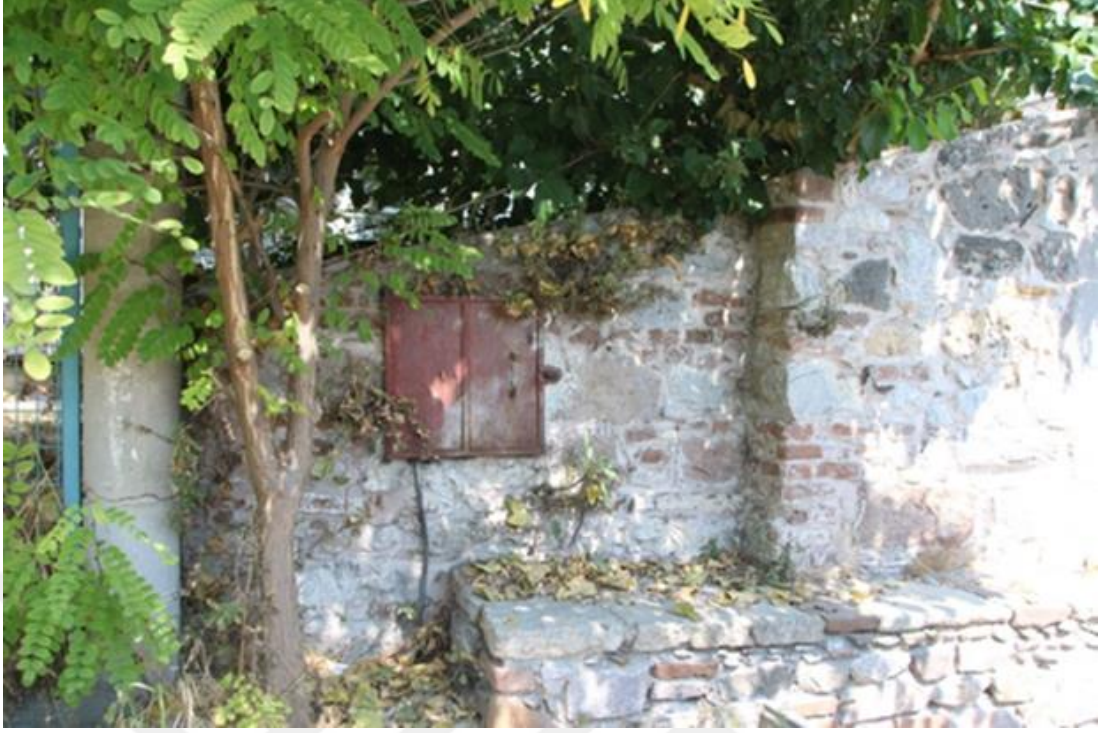
Şekil 4.25. Su haznesi

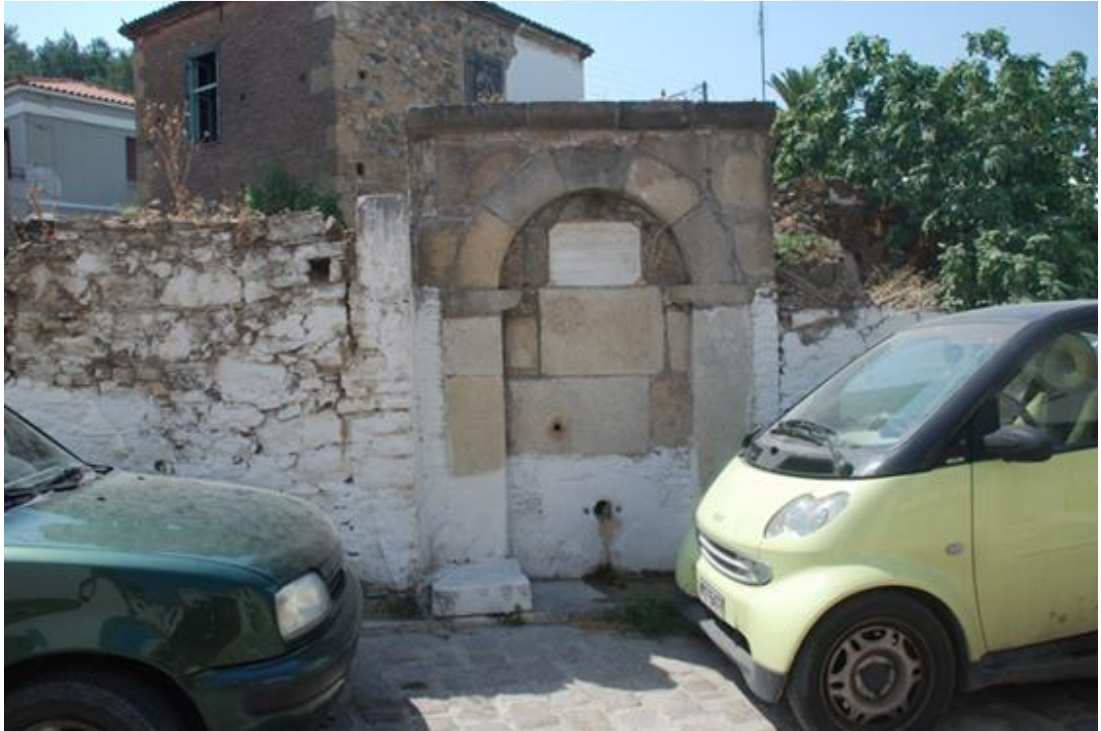
**Malzeme:** Yapının inşasında açık ve koyu renkte kesme taş malzeme kullanılmıştır. Kitabesi ise beyaz mermer malzemelidir.

**Mimari Özellikleri:** Yapı bir konutun bahçe duvarına bitişik olarak bulunmaktadır. Çeşmenin yüksekliğinin 195 cm, genişliğinin ise 220 cm olduğu belirtilmiştir.<sup>126</sup> Çeşmenin cephesine yarım daire kemerli bir niş açılmıştır. Kemer iki ayak üzerine oturtulmuş ve ayak başlıkları niş içine doğru çıkıntılı yapılmıştır. İki yanda birer alçak düzeyde oturma sekisi mevcuttur. Yapıda tekne taşı görülmemektedir. Öne doğru hafif meyilli sade bir saçağı bulunmaktadır. Niş içerisinde kemerin hemen altında mermer bir kitabesi vardır. Kitabe altında ise kazıma tekniğiyle yapılmış iki süsleme ögesi ve bir tarih göze çarpmaktadır. Tek lüleli bir musluk tablasına sahiptir. Su haznesi yıkık olduğundan dolayı tasnif edilememiştir.

Şekil 4.27. Fahri Paşa Çeşmesi ön cephe (M. Zeki İbrahimgil)

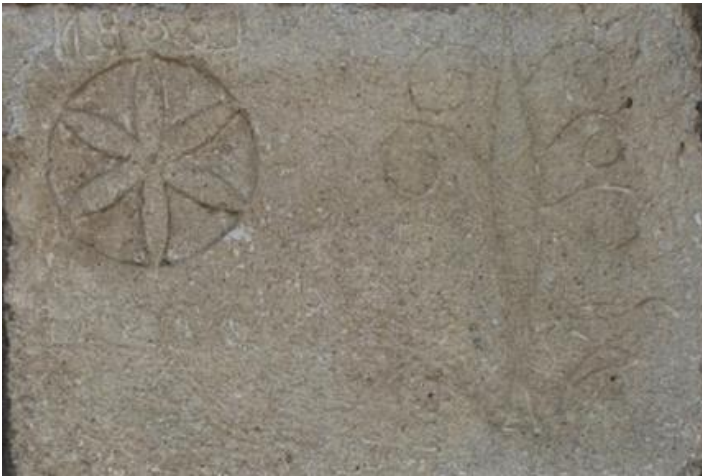
Şekil 4.29. Süsleme detay (M. Zeki İbrahimgil)

**Süsleme Özellikleri:** Çeşmedeki süsleme unsurları, niş içerisinde ayna taşında yer alan iki motiftir. Bu motifler sonradan yerleştirilmiş yekpare dikdörtgen bir taşın üzerine kazıma olarak 1880’ de yapıldığını anladığımız bir çiçek rozeti ve bir hayat ağacı motifidir. İçek yuvarlak rozetin içine yerleştirilmiştir. Hayat ağacı motifi ise stilize bir biçimde yapılmış, dalları kıvrılarak aşağı doğru sarmal oluşturmuştur.

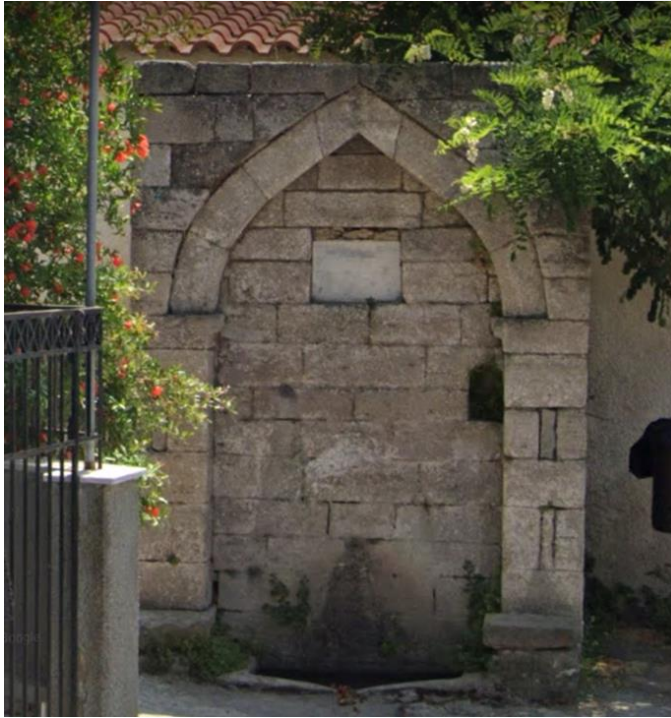
Şekil 4.31. Fatıma Hatun Çeşmesi ön cephe (Google Maps)<sup>130</sup>

**Mimari Özellikleri:** Müstakil olarak inşa edilmiş çeşmelerdendir. Dikdörtgen bir plana sahiptir. Ölçüleri 3.04 cm boy ve 2.12 cm en olarak belirtilmiştir.<sup>129</sup> Cephede sivri kemer düzenlemesi hakimdir. Kemer iki kare ayak üzerine oturtulmuştur. Ayakların kademeli başlıkları niş içerisine doğru çıkıntı yapmaktadır. Niş içerisinde kitabelik kısmı boş bir dikdörtgen oluşturmaktadır. Yapıda ayak başlığına yakın, yukarıda sol tarafa küçük sivri kemer biçiminde bir tas nişi yapılmıştır. Oldukça yıpranmış olan dikdörtgen teknenin duvarı testi setinin biraz altından başlayarak yol düzlüğüne kadar inmektedir.

**Bugünkü durumu:** Çeşmenin suyu akmaktadır. Görüldüğü kadarıyla cephede su sızıntıları mevcuttur. Bakıma ihtiyaç duyan çeşmelerden biridir.

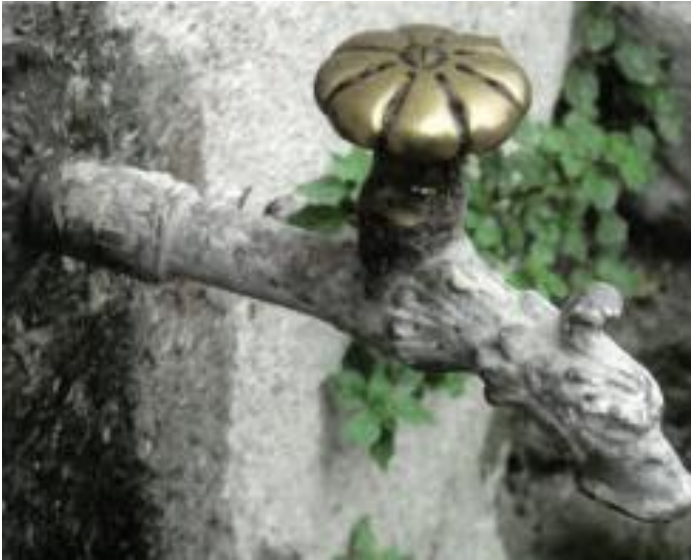
Şekil 4.33. Lüle süsleme detay<sup>131</sup>

**Süsleme Özellikleri:** Yapının yalnızca lülesinde süsleme mevcuttur. Lülenin burması çiçek biçiminde olup, ağız kısmı ejder başı şeklindedir.

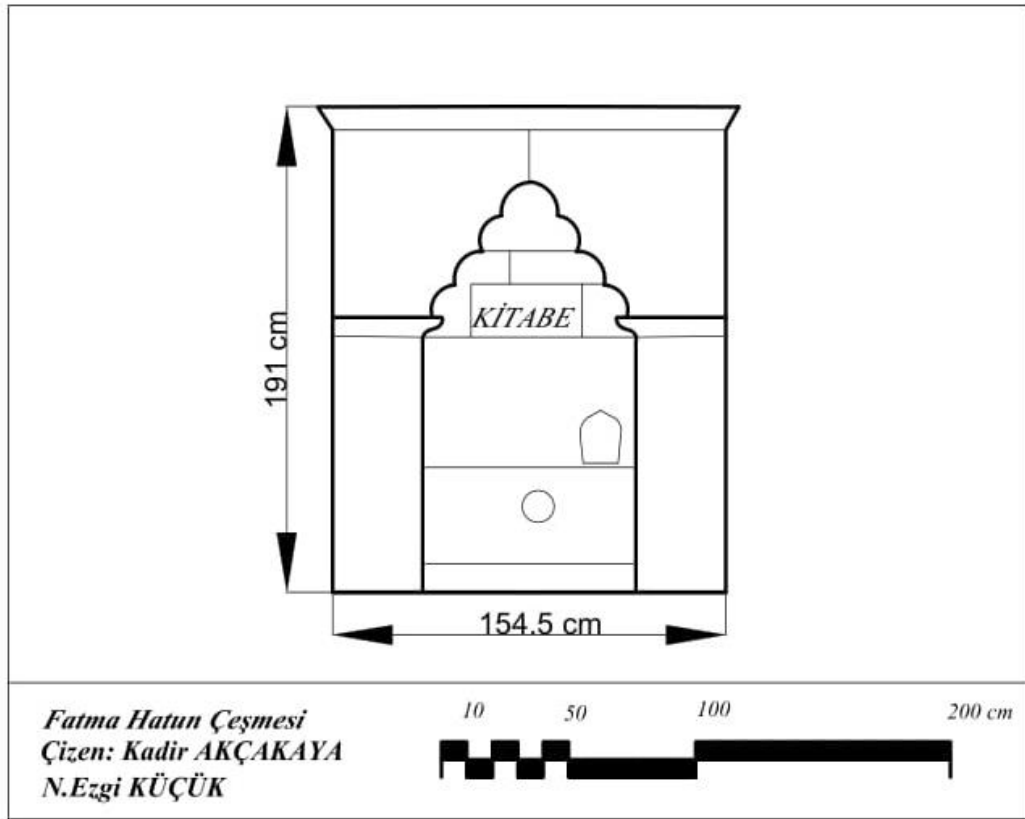
Şekil 4.35. Fatma Hatun Çeşmesi cephe çizimi

**Mimari Özellikleri:** Sahil kenarında alçak bir duvarla bitştirilen çeşmenin cephe ölçüleri yükseklik 191.5 cm, genişlik 154.5 cm olarak alınmıştır. Cephede dilimli sivri kemer kullanılmıştır. Kemer yekpare iki taş ayak üzerine oturmaktadır. Ayak başlıkları niş içine doğru çıkıntı yapmaktadır. İnce bir saçağı mevcuttur. Saçağın taşlarında kırılmalar meydana gelmiştir. Niş içinde dikdörtgen mermer bir kitabesi mevcuttur. Ayna taşında orta akstan sağa kaydırılmış kemerli bir tas nişi bulunmaktadır. Aşağıda, ortada tek lülesine ait boşluk bulunur. Tekne ve dinlenme sekisi yol hattı ile birleştirilmiştir. Su haznesi kubbe ile örtülüdür.

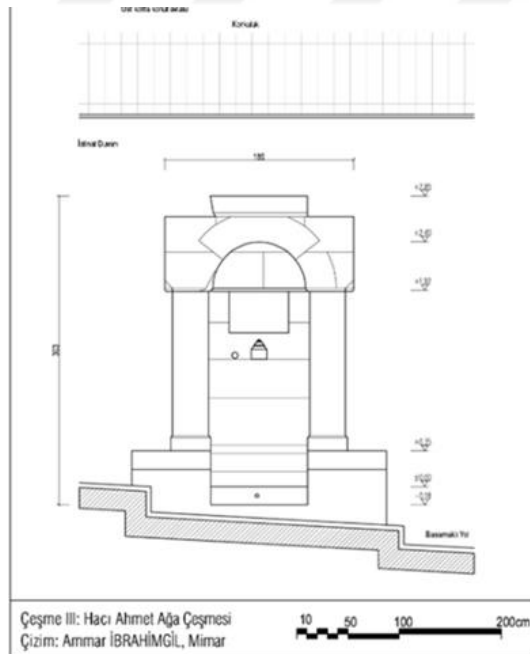
Şekil 4.39. Hacı Ahmet Ağa Çeşmesi cephe çizimi<sup>132</sup>

**Mimari Özellikleri:** Konut duvarına bitişik olarak bulunmaktadır. Çeşmeden alınan ölçülere göre yükseklik 326 cm, genişlik 170 cm olarak tespit edilmiştir. Cephe yuvarlak kemerli olarak tasarlanmıştır. Kemer üstünde yer alan muhtemel üçlü taş sırasından yalnız ortada bulunan taş yerinde durmaktadır. Kemerin oturduğu ayaklar yekpare taştan oluşmuştur. Kemer başlıkları ve onun hizasındaki niş içerisi de dahil olmak üzere üst bölüm öne doğru taşkın biçimde yapılmıştır. Kitabenin hemen altında, içeri doğru kademelendirilmiş küçük bir tas nişi bulunmaktadır. Tek lüleli musluk borusu harçla kapatılmıştır. Testi setinden alçakta yapılmış dikdörtgen bir teknesi mevcuttur.

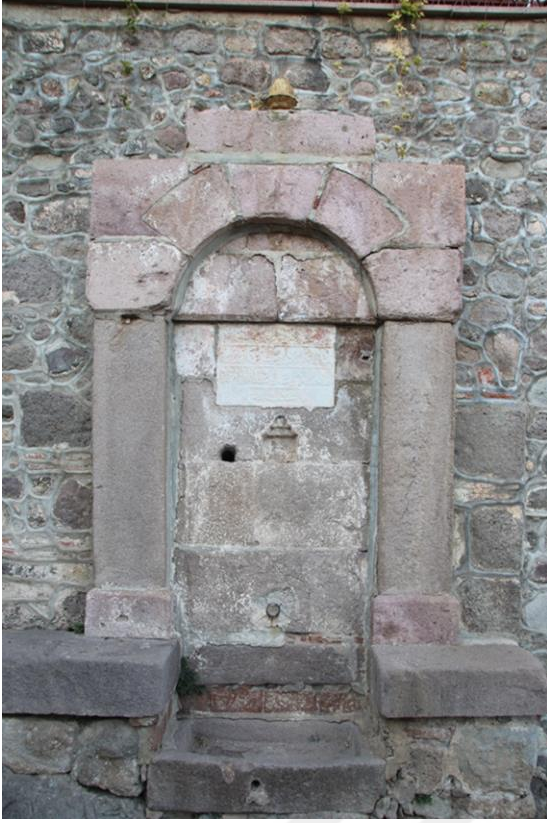
Şekil 4.40. Hacı Ahmet Ağa Çeşmesi ön cephe

**Malzeme:** Malzeme olarak kesme taş ve kaba yontu taş kullanılmıştır. Cephede taşlar arasında yeni harçlar görülmektedir. Beyaz mermerden bir kitabesi mevcuttur. Saçak üzerinde sonradan yerleştirilmiş olması muhtemel olan, metal buhurdanlık biçiminde bir kap bulunmaktadır.

**Bugünkü durumu:** Çeşme günümüzde kullanılmamaktadır. Lüle kısmı harçla kapatılmıştır. Yapı sağlam biçimde ayakta olmasına rağmen bakımsız durumdadır. Kitabesinde yıpranmalar mevcuttur.

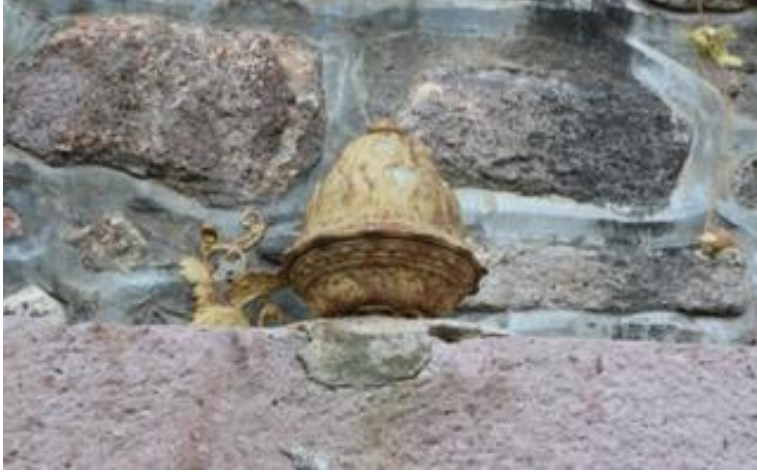
Şekil 4.42. Şaak üzerindeki metal kap

**Süsleme Özellikleri:** Çeşmenin üzerine tam ortaya metalden bir buhurdanlık yerleştirilmiştir. Lüleiy içine alan, kazıma olarak yapılmış kaş kemer motifi ayna taşını süsleyen sade bir unsur olmuştur.

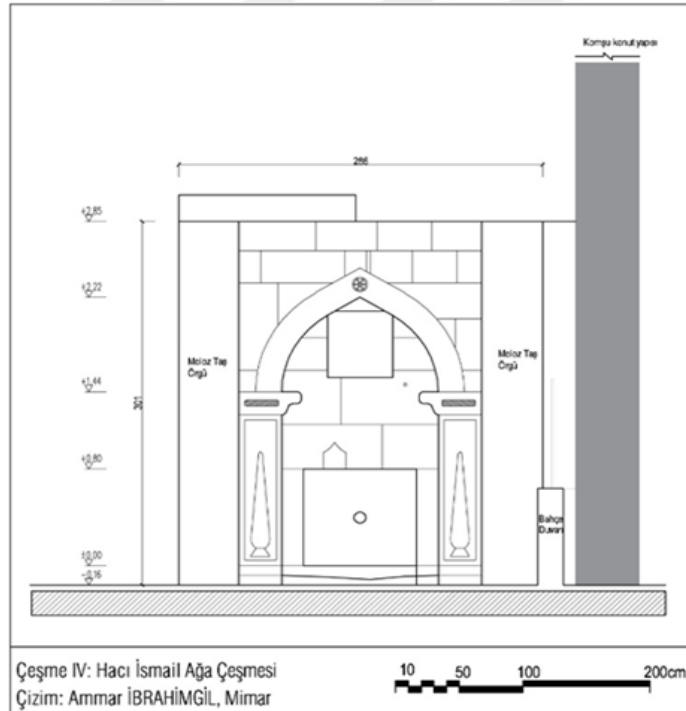
Şekil 4.44. Hacı İsmail Ağa Çeşmesi cephe çizimi<sup>133</sup>

**Mimari Özellikleri:** Çeşmenin batı cephesi bir konutun bahçe duvarı ile bitişiktir. Boyuna dikdörtgen çeşmenin cephe yüksekliği 250 cm, genişliği ise 190 cm olarak tespit edilmiştir. Sivri kemerli bir niş cepheye hakimdir. Kemer cephe duvarından biraz içeride kalacak şekilde tasarlanmıştır. Kemer taşıyan ayakların başlıkları nişin içerisine doğru çıkıntı yapmaktadır. Ayna taşında orta akstan biraz kaydırılmış sivri kemerli tas nişi yer almaktadır. Musluk tablası dikdörtgen mermerden bir taştır. Tek lüleli fakat lülesi sökülmüştür. Tekne ve oturma sekisi neredeyse zemin ile birleşmiş ve derinliği kaybolmuştur. Su haznesine yerleştirilmiş küçük dikdörtgen bir açıklık mevcuttur.

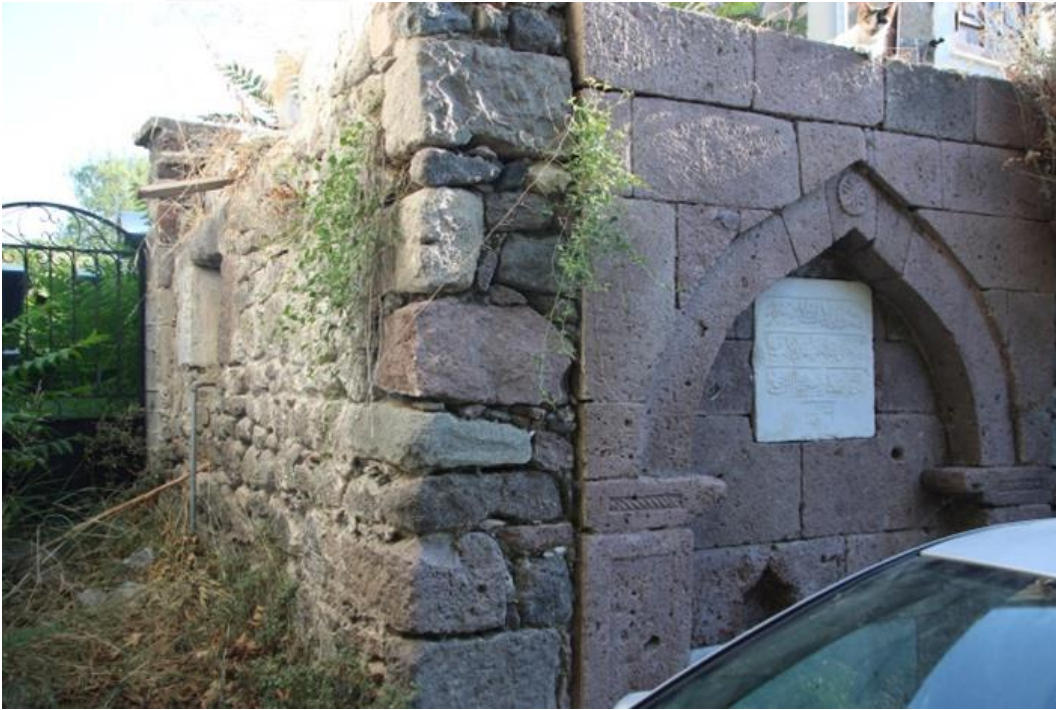
Şekil 4.46. Su haznesi

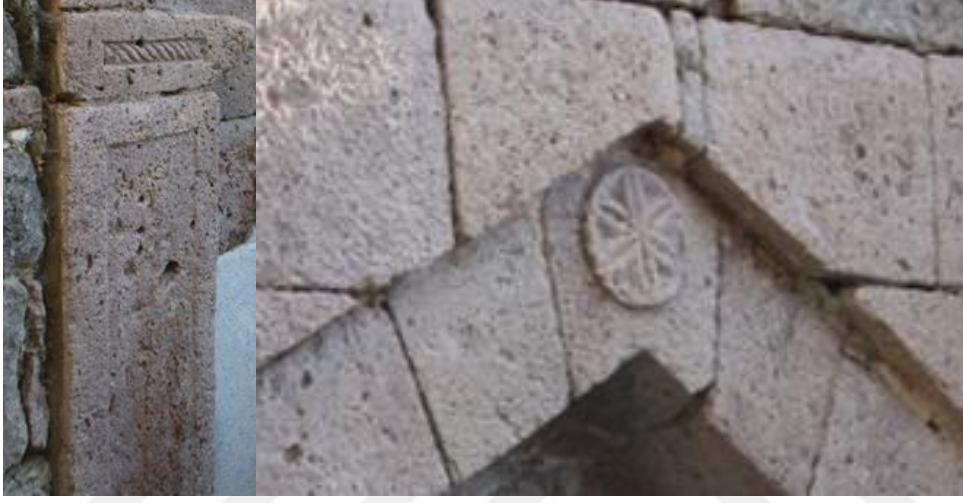
Şekil 4.47. Süsleme detay

**Süsleme Özellikleri:** Yapıda cepheyi oluşturan sivri kemerin kilit taşına yuvarlak bir çiçek rozeti yerleştirilmiştir. Kemer taşıyan ayakların başlık kısımlarında, yatay biçimde duran uzun ince bir çubuğun içinin verev olarak taranması ile oluşturulan süslemeler mevcuttur. Ayakların gövdesinde kazıma tekniği ile yapılmış ince, boyuna dikdörtgen olarak inen bir çerçeve görülmektedir. Her iki yandaki çerçevenin içerisine de birer servi ağacı yerleştirilmiştir. Mermer kitabede en alt satırdaki tarih kısmı bir tas motifinin içerisine yazılmıştır.

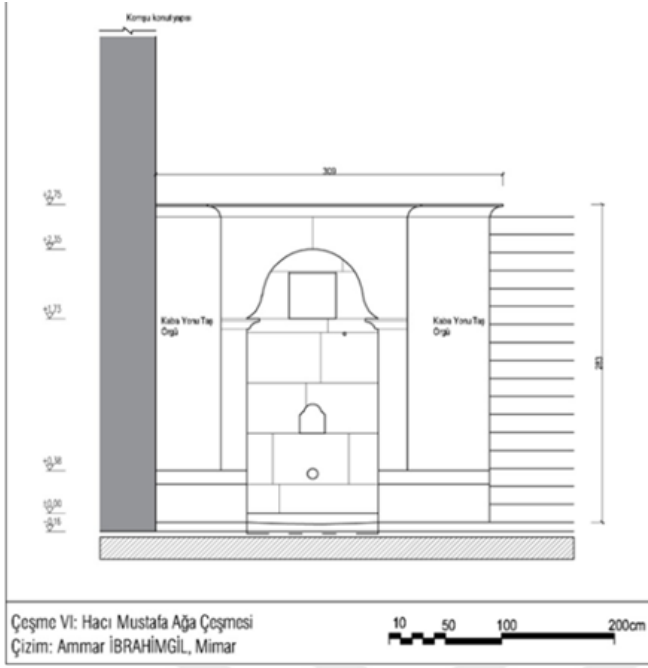
Şekil 4.49. Hacı Mustafa Ağa Çeşmesi cephe çizimi<sup>137</sup>

**Mimari Özellikleri:** Çeşme konut ile birleştirilmiştir ve sağ tarafında üst sokağa çıkan merdivenler bulunmaktadır. Yapıdan alınan ölçülere göre yükseklik 289 cm, genişlik ise 300 cm olarak tespit edilmiştir. Cephede yuvarlak kemerin uçlarının dışa doğru kavis verilerek bitirildiği farklı bir kemer tasarımı mevcuttur. Kemer yekpare ayaklar üzerine oturtulmuştur. Ayna taşında, orta aksta kalkık kemer görünümünde bir taş nişi mevcuttur. Zeminle bütünleşmiş dikdörtgen bir teknesi mevcuttur. Saçak kısmı dışarı doğru meyilli bir biçimdedir. Dikdörtgen bir su haznesi bulunmaktadır. Su haznesi geriye doğru yükselen zeminden dolayı kısmen kotta kalmaktadır. Haznenin üzeri düz dam ile örtülmüştür. Yanda kapatılmış bir dolap açıklığı görülmektedir.

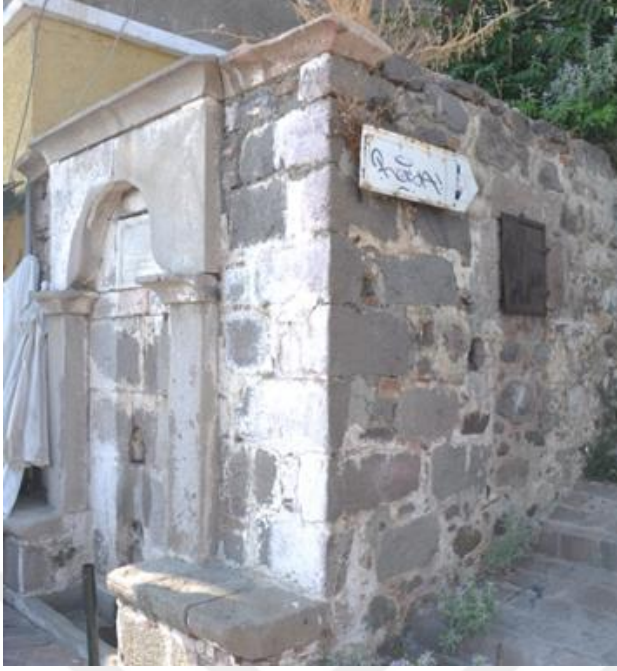
Şekil 4.51. Yapının yan cepheden görünümü (M. Zeki İbrahimgil)

**Plan ve Örtü Sistemi:** Yapı kare plan teşkil etmektedir. Su haznesi düz dam ile örtülmüştür. Yan cephede dikdörtgen bir dolap açıklığı mevcuttur.

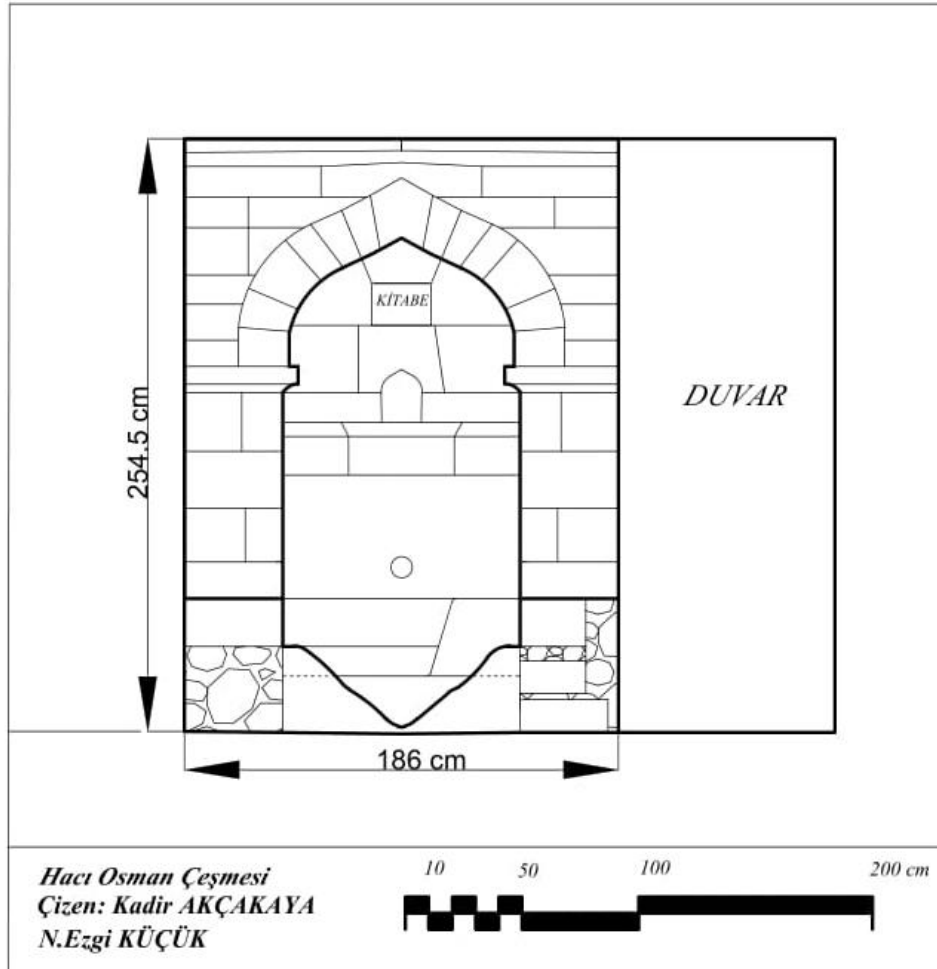
Şekil 4.53. Hacı Osman Çeşmesi cephe çizimi

**Mimari Özellikleri:** Bahçe duvarının altında konumlanmış olan çeşmenin cepheden alınan ölçülerine göre yüksekliği 254.5 cm genişliği ise 186 cm olarak tespit edilmiştir. Cepheye basık sivri kemerli bir niş hakimdir. Kemer iki ayak üzerine oturtulmuş ve ince ayak başları niş içerisine doğru çıkıntılı yapılmıştır. Niş içerisinde mermer dikdörtgen bir kitabesi bulunmaktadır. Ayna taşının orta aksına kemerli bir tas nişi yerleştirilmiştir. Onun altında tek bir lülesi bulunmaktadır. Dikdörtgen tekne taşı aşınmış vaziyettedir. İki yandaki dinlenme sekileri tekneden biraz yukarıda yapılmıştır.

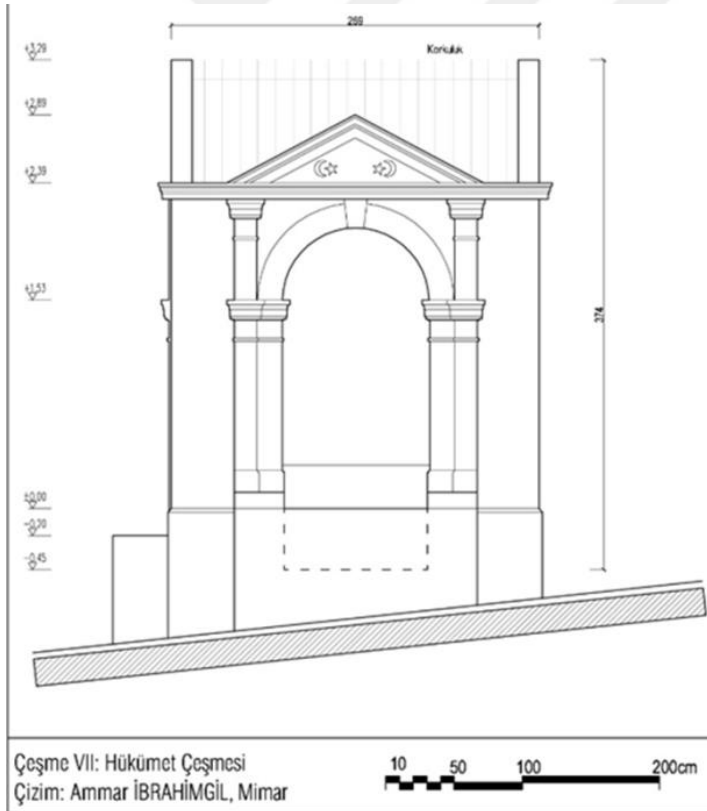
Şekil 4.57. Hükümet Çeşmesi cephe çizimi<sup>138</sup>

**Mimari Özellikleri:** Müstakil olarak inşa edilmiş olan yapının güney ve doğu cephesi ön cephe olarak tasarlanmıştır. Güney cephe yuvarlak kemerli olarak tasarlanmış ve kemerin kilit taşı öne doğru vurgulanmıştır. Kemer yekpare iki ayak üzerine oturtulmuştur. Ayakların başlıkları koyu kahverengi taştan ve hafif dışarı taşkın biçimde yapılmıştır. Oturma sekisi dikdörtgen teknesinden bir taş kadar yüksektir. Ortadaki tek musluğa sıradan bir burma takılmıştır. Doğu cephede yuvarlak kemerli bir niş bulunmaktadır. Kemerin kilit taşı diğer yüzeydeki gibi dışa taşkın yapılarak vurgulanmıştır. Kemer yekpare ayaklar üzerine oturtulmuştur. Kemer taşıyan ayaklara bitişik iki yanda da birer yivlenmiş ayak daha söz konusudur. Bu yivlenmiş ayakların başlıkları ikişer tanedir. Birisi kemer hizasında diğeri saçak altındadır. Bu ayaklar içtekine göre daha dışa taşkın olarak tasarlanmıştır. Saçağın üzerine üçgen bir alınlık yerleştirilmiştir. Yapının bütününe baktığımızda kare planlı çeşmenin üstü düz dam ile örtülüdür. Damın etrafına demir korkuluk yapılmıştır. Batı cephede kare bir dolap açıklığı bulunmaktadır.

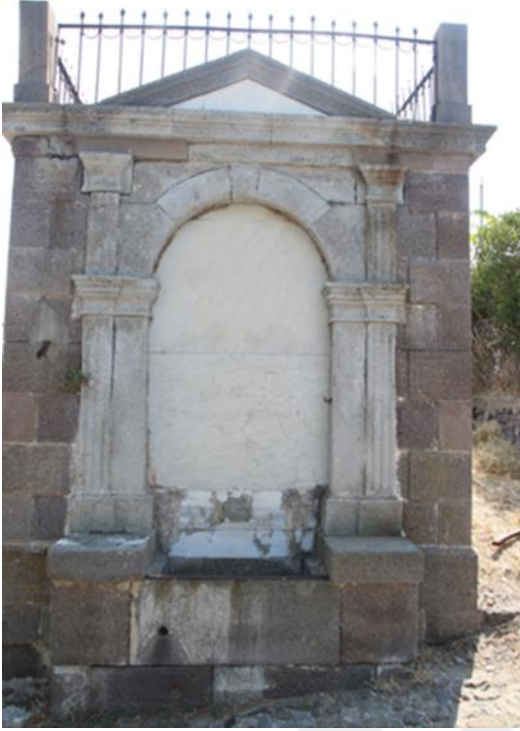
Şekil 4.58. Hükümet Çeşmesi yapının kitabeli cephesi

**Süsleme Özellikleri:** Güney cephede kitabe yer almamaktadır. Ayna taşı sade bir düzendedir. Musluk başı sonradan eklenmiş, sanatsal bir özelliğe sahip değildir.

**Geçirdiği onarımlar:** Güney cephesi oldukça yıpranmış, teknesinden eksilen taşlar yerine farklı malzemeler doldurulmuş, önceden yapılan kireç sıvası görülmektedir.

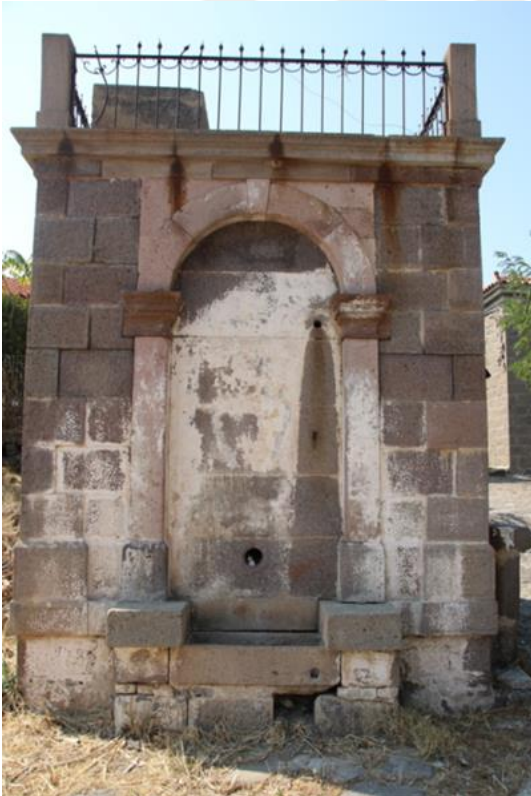
Şekil 4.59. Yapının kitablesiz cephesi

Doğu cephe, güney cepheye kıyasla daha hareketli tasarlanmıştır. Dışta kalan ayaklar yivlenmiş ve iki başlıklı olarak yapılmıştır. Sade bir ayna taşı vardır. Saçak üzerine yerleştirilmiş olan üçgen alınlık, beyaz mermer üzerine kabartma olarak yapılan ortada yazı, tarih ve iki yanda birer ay yıldız motifinin yer aldığı çeşmenin dikkat çekici bir unsuru olmuştur.

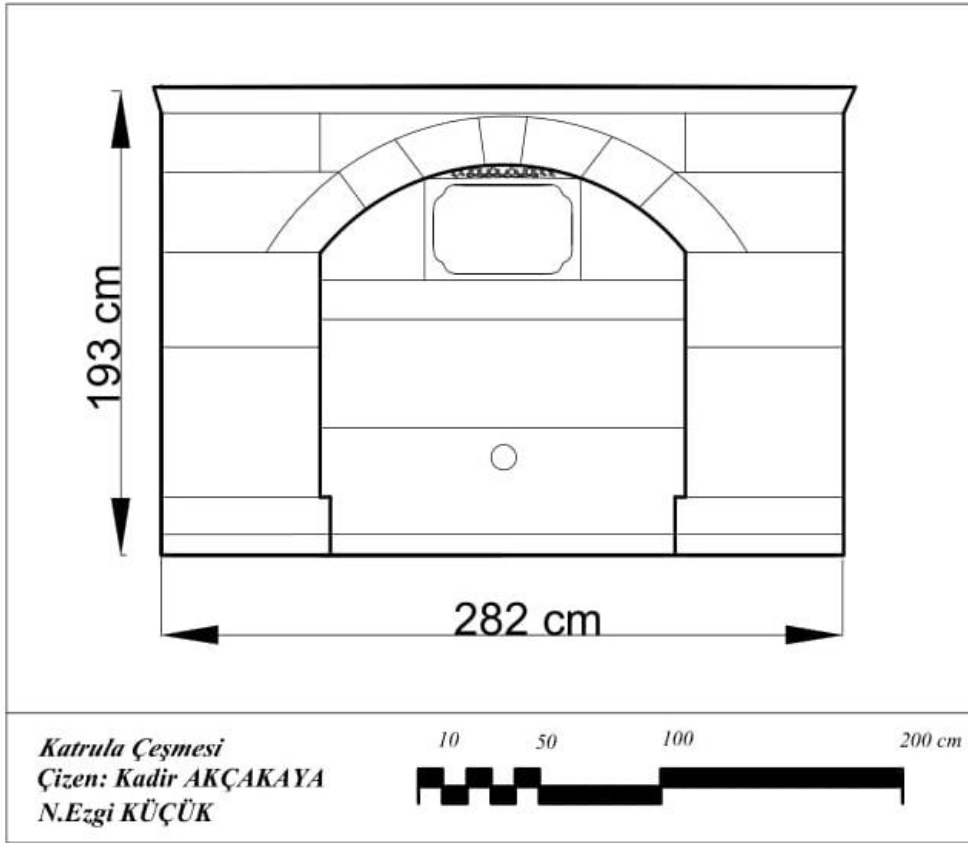
Şekil 4.63. Katrula Çeşmesi cephe çizimi

**Mimari Özellikleri:** Çeşme duvara bitişik biçimde bulunmaktadır. Enine dikdörtgen bir cephe ile tasarlanmış yapının ölçüleri boyuna 193.5 cm ve enine 282 cm' dir. Cephede basık kemerli bir niş oluşturulmuştur. Zemin yükseltildiğı için testi seti ve dikdörtgen tekne taşı yol hizasına gelmiştir. Tekne derinliğı oldukça azdır. Diğer Midilli çeşmelerinden daha masif bir gövdeye sahiptir. Tek lülelidir ancak şu an üzerinde lüle bulunmamaktadır. Kitabelik kısmı boştur.

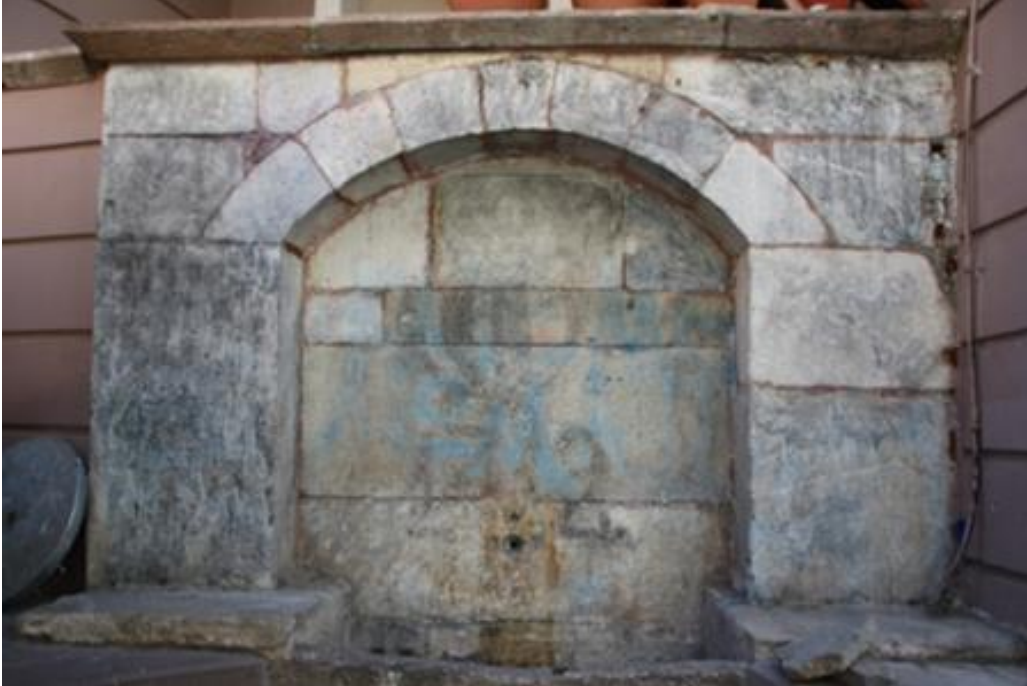
Şekil 4.64. Katrula Çeşmesi ön cephe

**Süsleme Özellikleri:** Kitabelik kısmındaki dikdörtgen alanın içine yanları dilimli bir pano yerleştirilmiştir. Hemen üzerinde kalan küçük alan tahribattan dolayı tam olarak görülmemekle birlikte bitkisel motiflerden oluşan bir süsleme ile hareketlendirilmiştir. Süslemenin arasına yerleştirilmiş Osmanlıca harfler de mevcuttur. Fakat okunamayacak kadar siliktir.

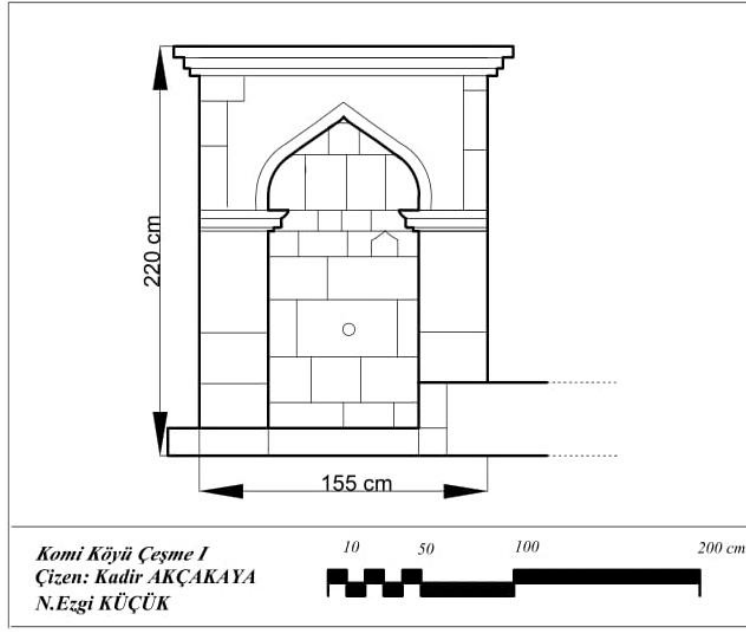
Şekil 4.66. Komi Köyü Çeşme 1 cephe çizimi

**Mimari Özellikleri:** Çeşme konut yapısına bitişik olarak bulunmaktadır. Cepheye basık sivri kemerli bir niş hakimdir. Kemer iki kare ayak üzerine oturtulmuştur ve ayak başlıkları niş içerisine doğru taşırılmıştır. Niş içerisinde orta akstan kaydırılmış sivri kemerli bir tas nişi mevcuttur ve çeşmenin ejder başlı bir lülesi bulunmaktadır. Bir yanda dinlenme sekisi mevcuttur, diğer yandakini ise başka bir taş kapatmaktadır. Dikdörtgen bir teknesi bulunmaktadır. Saçak hafif öne doğru meyillidir. Su haznesi bulunmamaktadır.

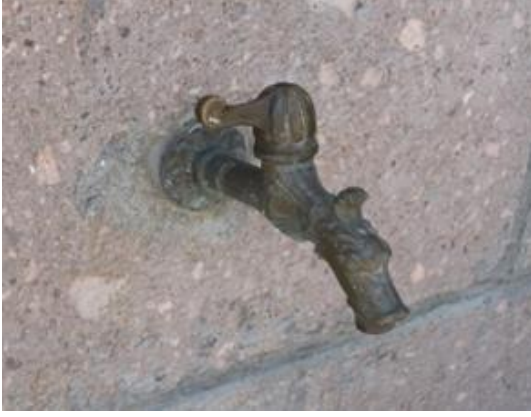
Şekil 4.69. Kurna detay

**Süsleme Özellikleri:** Sade düzende yapılan çeşmenin metal lülesinin ejder başı olması tek dikkat çekici süsleme unsurudur.
