**MİDİLLİ ADASI OSMANLI ÇEŞMELERİ**

**YÜKSEK LİSANS TEZİ**

**SANAT TARİHİ ANABİLİM DALI**

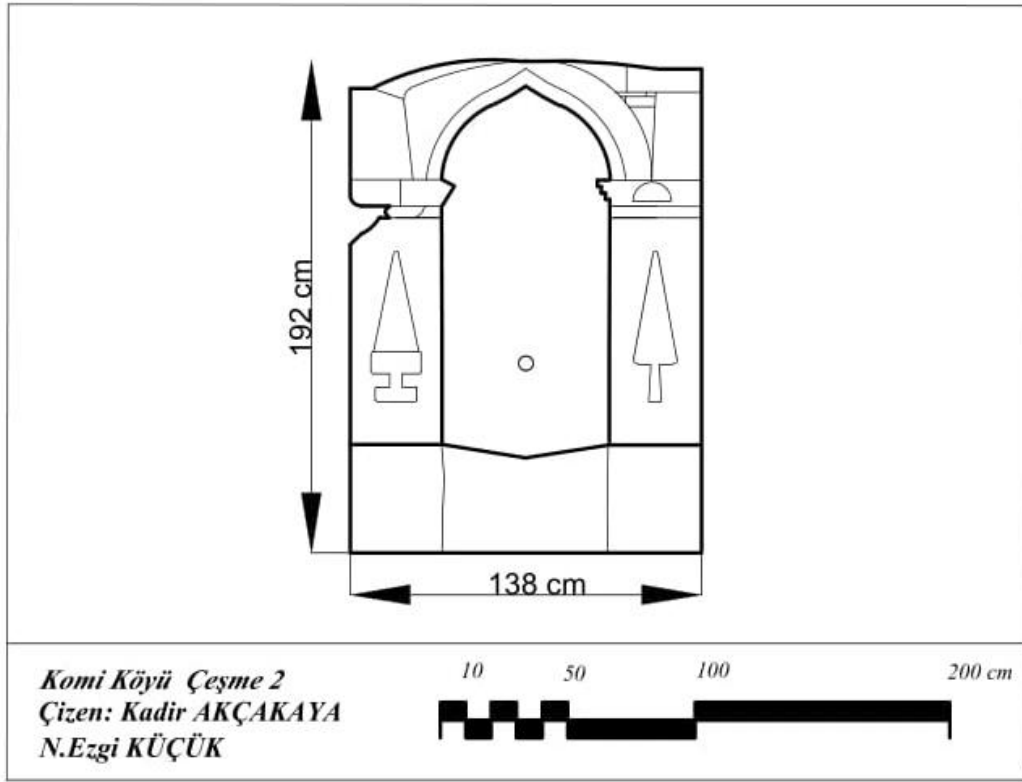
Şekil 4.70. Komi Köyü Çeşme 2 cephe çizimi

**Mimari Özellikleri:** Midilli çeşmeleri içerisinde oldukça minimal boyutta olan Komi Köyü' ndeki bu yapı, bahçe duvarına bitişik olarak yapılmıştır. Cephe yüksekliği 192 cm., genişliği ise 138 cm olarak tespit edilmiştir. Çeşme cephesine sivri kemerli bir niş yerleştirilmiştir. Kemer yekpare iki ayak üzerine oturtulmuştur. Ayakların başlıkları oldukça yıpranmış olmasına rağmen niş içine çıkıntı yaptığı ve kademeli biçimde tasarlandığı görülmektedir. Dikdörtgen bir su teknesi vardır. Dinlenme sekisi ve tekne taşı aynı hizadadır.

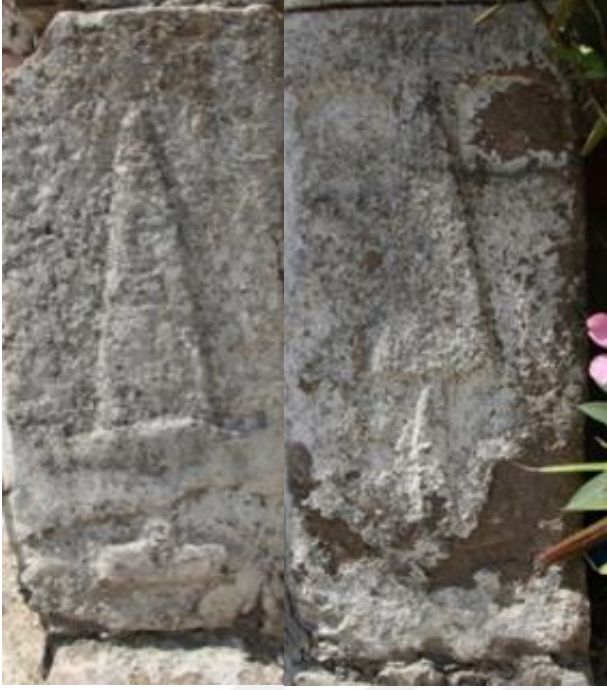
Şekil 4.74. Servi motifi detay

**Süsleme Özellikleri:** Çeşme oldukça yıpranmış durumda olmasına rağmen kemer ayaklarında bulunan birer adet selvi ağacı süslemesi net bir biçimde görülebilmektedir.

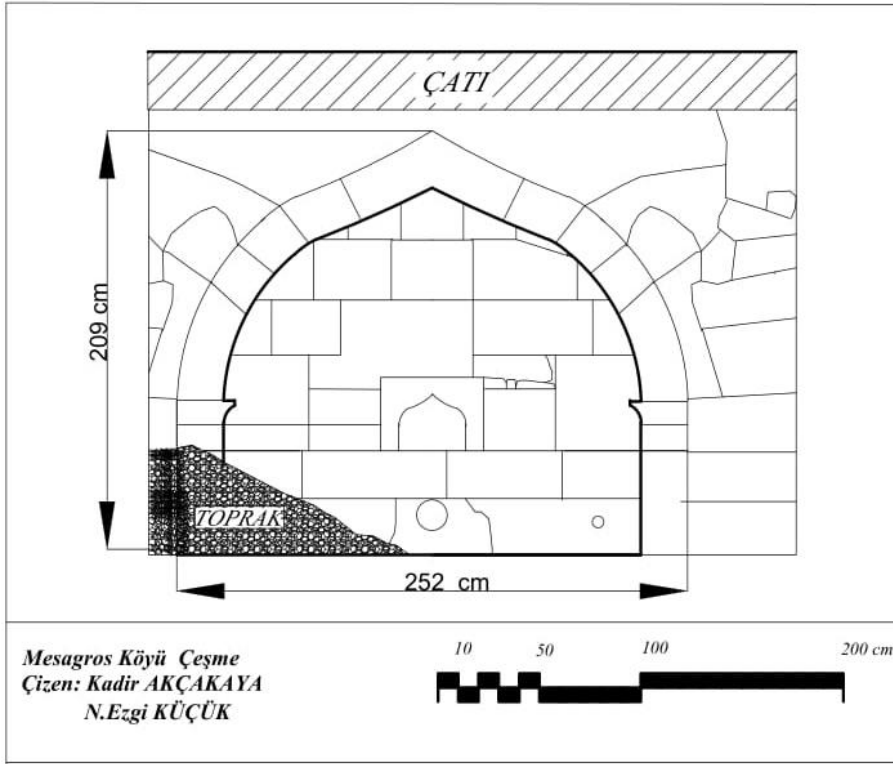
Şekil 4.75. Mesagros Köyü Çeşme 1 cephe çizimi

**Mimari Özellikleri:** Çeşme, cami yanında bir konutun duvarına bitişik olarak yapılmıştır. Cepheden alınan ölçülere göre yükseklik 209 cm genişlik ise 252 cm olarak tespit edilmiştir. Çift merkezli sivri kemerle çerçevelendirilmiş bir cepheye sahiptir. Kemer ince ayaklar üzerine oturtulmuştur. Kitabelik kısmı boş bir dikdörtgen olarak bulunmaktadır. Çeşmenin aynalık kısmının ortasında cephe kemeri biçiminde küçük bir kap nişi mevcuttur. Ayrıca diğer bir sabunluk olduğu düşünülen girinti ise çeşmenin sağ tarafında bulunmaktadır. Aynı hizada olmak üzere çeşmenin sol tarafında su borusunu görebilmekteyiz. Bu da eskiden burada bir lülenin olduğunu bize işaret eder niteliktedir. Ortada tek bir lülesi bulunmaktadır. Lüle sökülüştür. Tekne kısmı toprak altında kalmıştır.

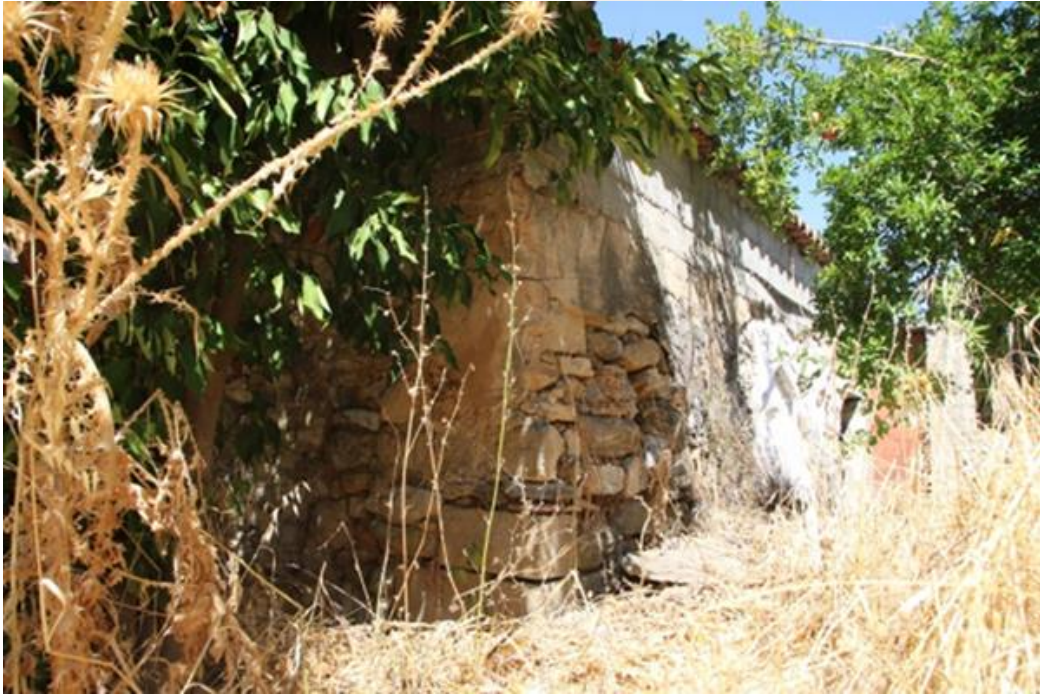
Şekil 4.78. Çeşmenin toprak altında kalan duvarı

**Bugünkü durumu:** Çeşme kullanılmamaktadır. Yapının bir kısmı toprak altında kalmıştır. Oldukça tahrip olmuştur ve üzeri beyaz kireçle sıvanmıştır. Atıl durumdadır.

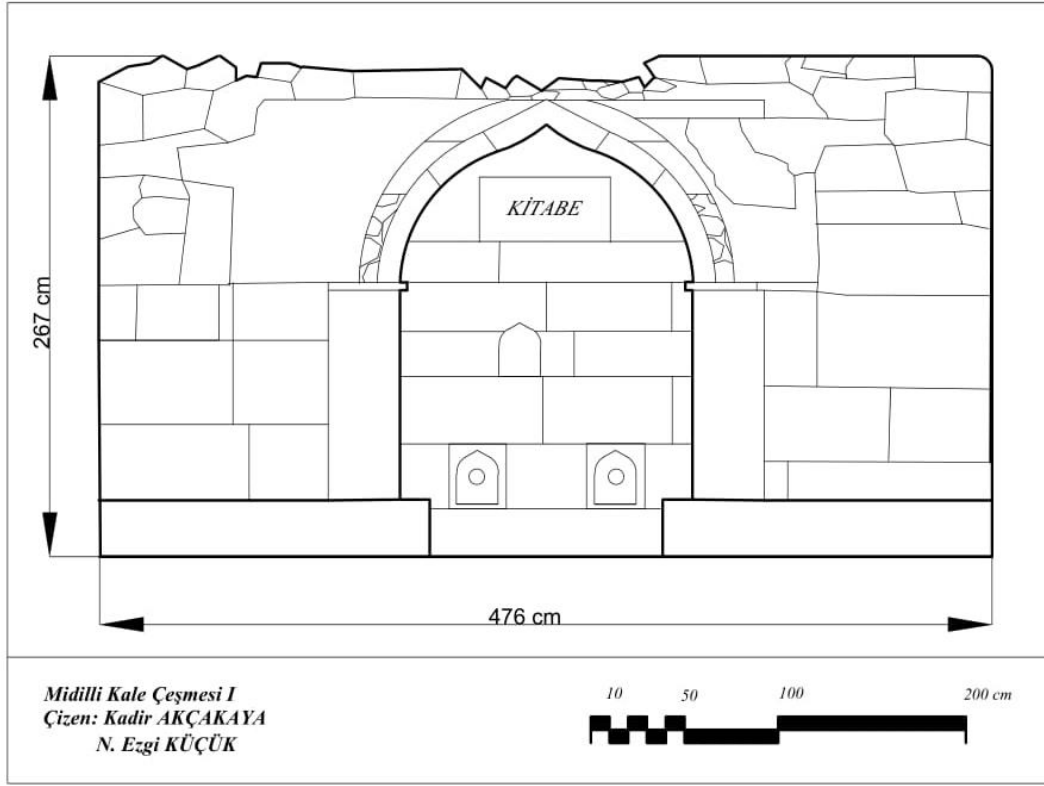
Şekil 4.79. Midilli Kale Çeşmesi 1 cephe çizimi

yapılmıştır. Su haznesi içten beşik tonoz, dıştan düz dam olarak tasarlanmıştır. Çeşmenin etrafında farklı yapılara ait taş kalıntıları mevcuttur.

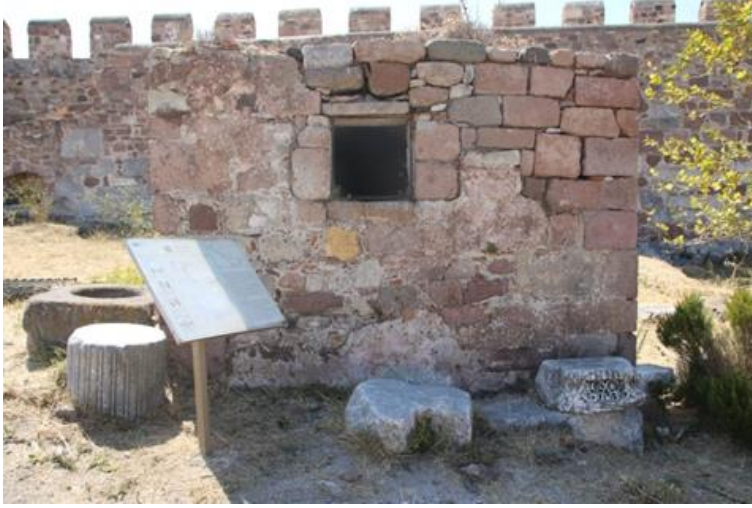
Şekil 4.81. Su haznesindeki dolap açıklığı

**Plan ve Örtü Sistemi:** Çeşme kare planlı olarak inşa edilmiştir. Yapının üzeri dıştan düz dam içten beşik tonoz ile örtülmüştür. Kare bir dolap açıklığı mevcuttur.

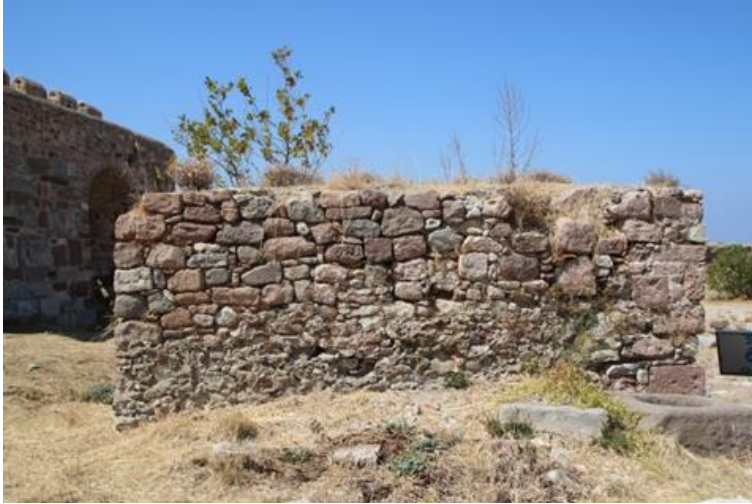
Şekil 4.82. Kısmen toprak altındaki su haznesi

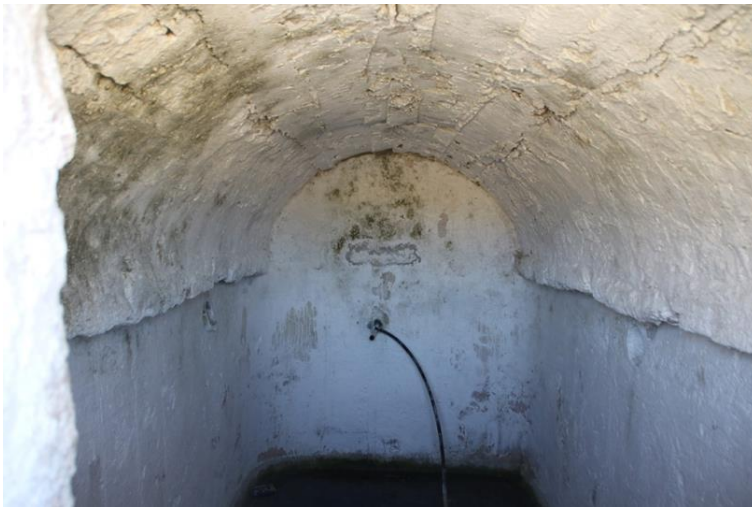
Şekil 4.83. Su haznesinin içi

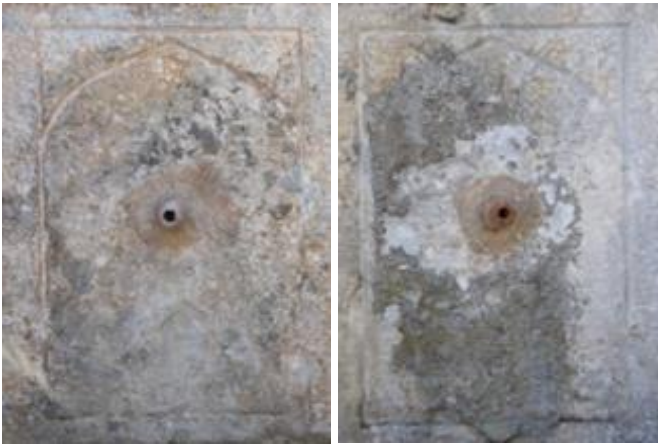
**Süsleme Özellikleri:** Yapıdaki süsleme unsurları kurnalarının etrafındadır. Bu süslemeler kazıma tekniğiyle boyuna iki dikdörtgen çerçeve içerisine yerleştirilmiş birer sivri kemer sülietinden ibarettir. Sivri kemerlerin ortasında da kurnalar mevcuttur. Genel itibariyle sade bir yapıda düzenlenmiştir.

Şekil 4.85. Lüleleri çevreleyen kemer süslemeleri

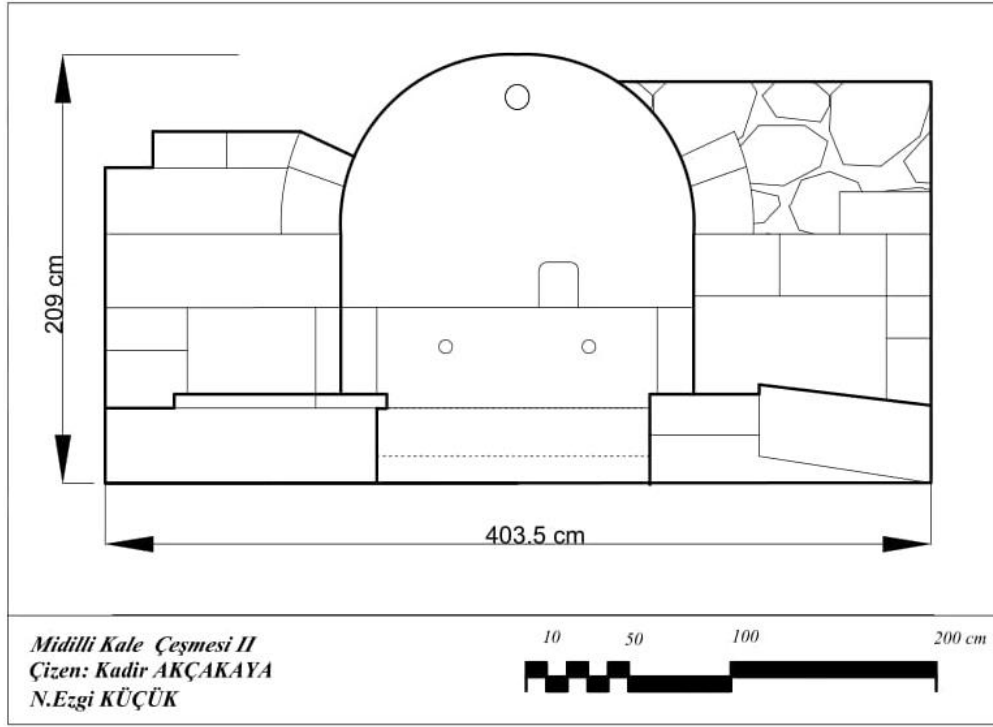
Şekil 4.86. Midilli Kale Çeşmesi 2 cephe çizimi

**Mimari Özellikleri:** Yapının cephe ölçüsü 209 cm x 403,5 cm olarak alınmıştır. Enine dikdörtgen cepheye, yuvarlak kemer hakimdir. Kemerini oluşturan taşların büyük bir kısmı yoktur. Ayna taşının orta aksından hafifçe sağa doğru konumlandırılmış kare bir tas nişi mevcuttur. Ayna taşında, sağda ve solda dikdörtgen mermer bir levha üzerine yerleştirilmiş birer lüle bulunmaktadır. Sağ tarafta bulunan testi seti toprağın altında kalmak üzeredir. Sol taraftaki ise daha dışarıda kalmış fakat testi setini oluşturan taşlar neredeyse tamamen yıkılmıştır. Tekne kısmı oldukça tahrip olmuş, taşları yıkılmış ve kısmen toprak altında kalmıştır. Çeşme bir diğer yapı kalıntısına bitişik olarak inşa edilmiş olduğundan su haznesi belirgin biçimde görülememiştir. Midilli’ de inşa edilmiş diğer çeşmeler ile karşılaştırıldığında bu yapı oldukça küçük ve masiftir.

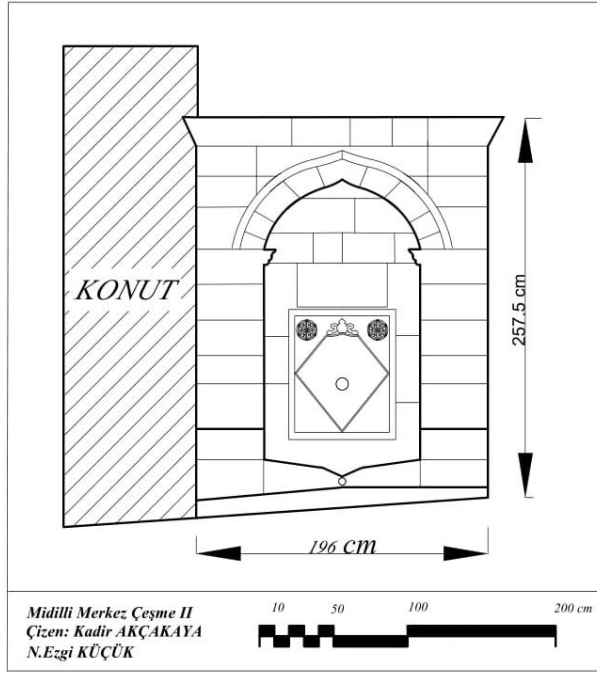
Şekil 4.92. Midilli Merkez Çeşme 2 cephe çizimi

**Mimari Özellikleri:** eşme cephesi 257.5 cm x 196 cm. ölçülerindedir. Dikdörtgen bir cepheye sahip olan yapıya, klasik bir sivri kemer hakimdir. Kemer taşıyan ayakların başlıkları kemerin içine doğru çıkıntı yapmış ve kademelendirilmiştir. Sade kısa bir saçak öne doğru meyletmektedir. Ayna taşı boyuna dikdörtgen bir mermer ile vurgulanmıştır. Ayna taşının hemen üzerinde yatay dikdörtgen bir mermer taşı daha bulunmaktadır. Üzerinde herhangi bir süsleme görülmemektedir. Tekne dikdörtgen ve derin bir biçimde tasarlanmıştır.

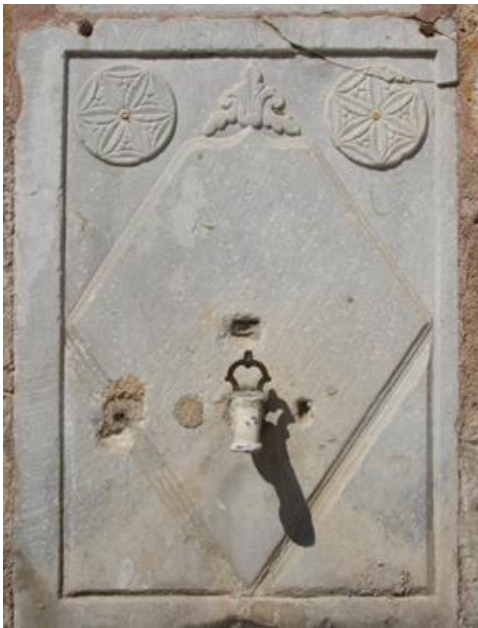
Şekil 4.95. Süsleme detay

**Süsleme Özellikleri:** Dikdörtgen mermer ayna taşı, kazıma tekniğiyle yapılmış bir satıh ile sınırlandırılmıştır. Ortada büyük bir baklava dilimi deseni ince üç kademeli çizgilerle oluşturulmuştur. Baklava dilimi motifinin üstteki sivri köşesine bir palmet yerleştirilmiş ve palmet iki yana doğru uzanan küçük Çin bulutuna benzer bir motifle sonlandırılmıştır. Mermer aynalığın üst köşelerine birer tane çiçek rozeti yerleştirilmiştir. Çeşmenin kurnası içi boş bir palmet görünümündedir.

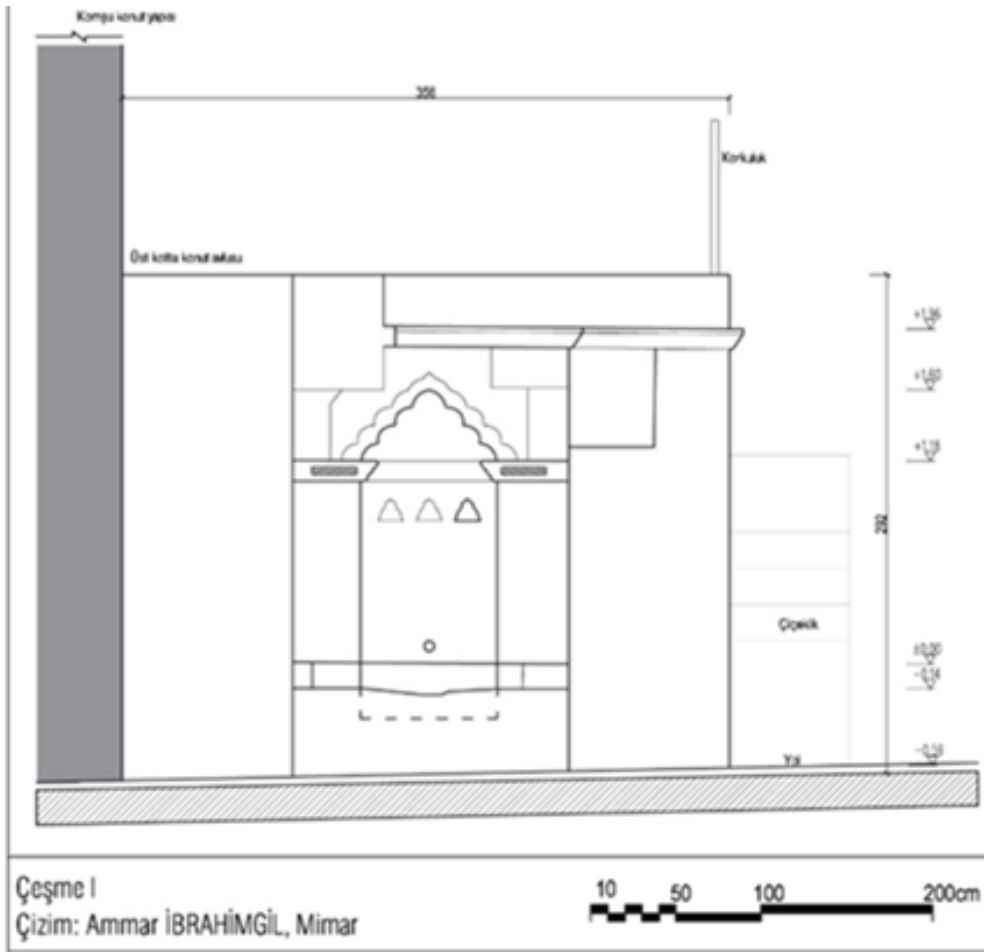
Şekil 4.97. Molivos Kasabası Çeşme 1 cephe çizimi<sup>152</sup>

olarak tespit edilmiştir. Çeşmeye hakim olan dilimli üçgen kemer çift sıra olarak tasarlanmıştır. Kemer yüzeyden daha içeride yapılmıştır. Kemerin oturduğu yekpare ayakların başlıklarında niş içerisine doğru çıkıntı söz konusudur. Ayna taşında ikisi sağır olmak üzere 3 adet tas nişi mevcuttur. Bunlardan sağ tarafta kalan niş işlevseldir. Dinlenme sekisi dikdörtgen su teknesinden biraz yukarıda kalmaktadır. Cephenin sol üst köşesinde saçağa ve köşeliğe ait taşların birkaçı yerinde bulunmamaktadır. Çeşmenin su haznesine ait dolap açıklığı köşelik hizasında ön cephenin hemen sağ tarafına dikdörtgen şekilde yerleştirilmiştir. Yapı kütlesi bahçe avlusuna göre daha aşağıda ve dışa taşkın biçimde tasarlanmıştır.

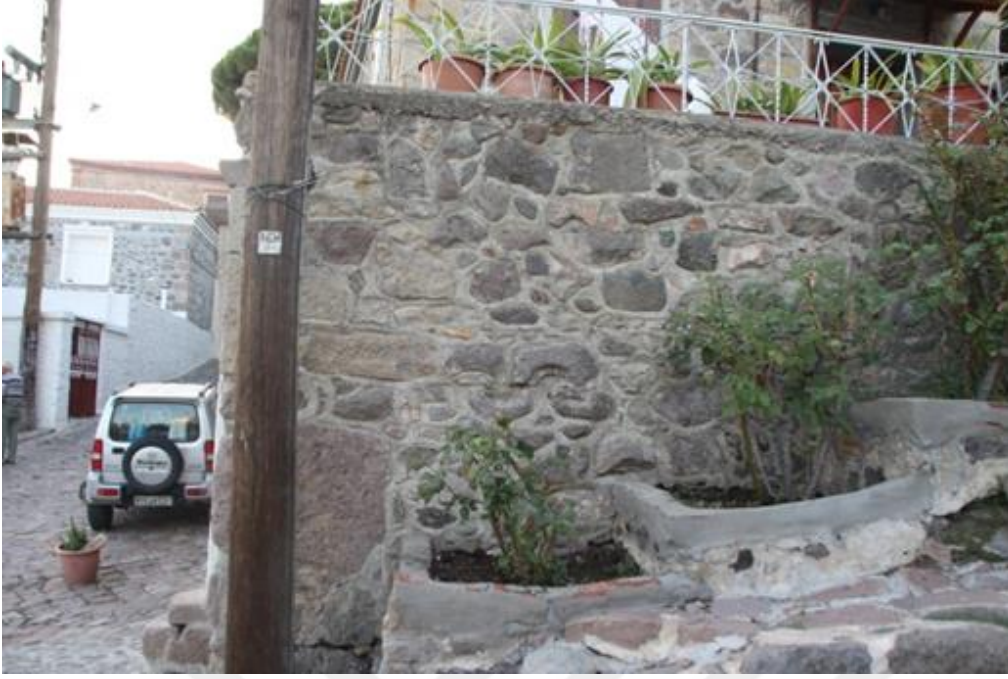
Şekil 4.100. Su haznesi

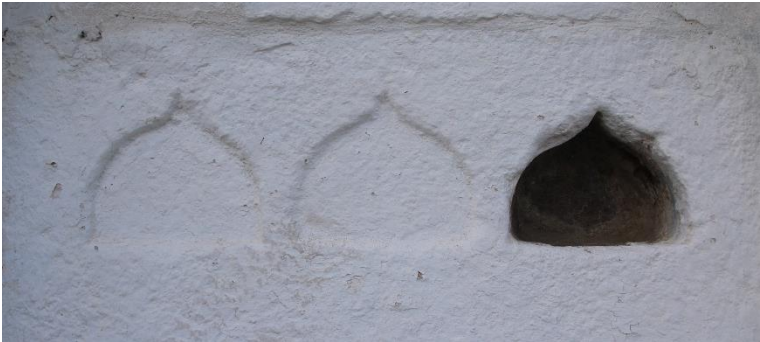
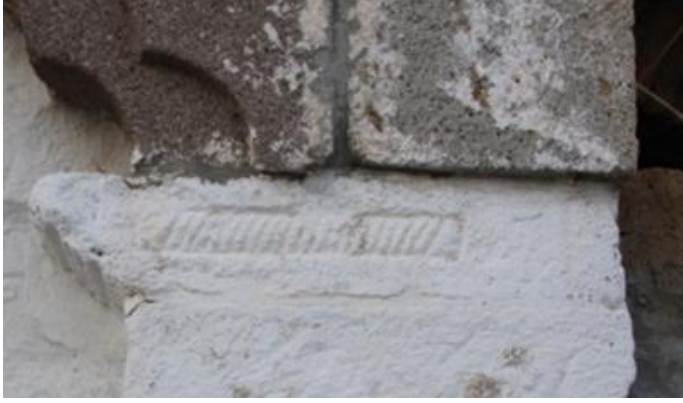
**Süsleme Özellikleri:** Çeşme oldukça hareketli bir süsleme programına sahiptir. Öncelikle göze çarpan ilk özellik olarak kemer tipini ele alabiliriz. Sivri kemerin çift katlı vurgusu oldukça dikkat çekicidir. Kemer taşıyan ayakların başlıklarında nişe bakan çıkıntılı kısımların kademelendirilerek, katların verrev çizgilerle tarandığını görmekteyiz. Ayrıca başlıkların ön yüzünde kazıma olarak yapılmış ince bir çubuğun yine verrev olarak tarandığı da görülebilmektedir. Niş içerisindeki kitabelik kısmı, ayak başlıklarının hizasında kabartma tekniğiyle iki çizginin arasına yazıların yazılmasıyla oluşturulmuştur. Kitabeliğin hemen altında üç tane tas nişinin sıralandığını bunlardan yalnızca sağda kalan nişin açık ve işlevsel, diğer ikisinin ise süsleme olarak yapılmış olduğunu görmekteyiz.

Şekil 4.101. Süsleme detay

Şekil 4.102. Süsleme detay

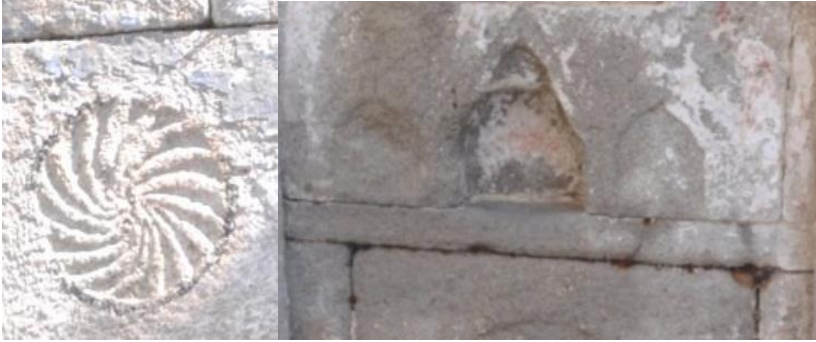
**Süsleme Özellikleri:** Yapının cephesindeki üç dilimli kemeri hali hazırda çeşmenin en güzel süsleme unsurlarından birini göstermektedir. Kemerin ortasına bir tane küçük, iki yandaki köşeliklerine ise birer tane daha büyük çarkıfelek motifi yerleştirilmiştir. Kemerin oturduğu ayaklar uzun dikdörtgen bir çerçeve içine yerleştirilmiş birer selvi ağacını barındırmaktadır. Çeşmenin konumundan dolayı selvilerden birinde ağacın altında yer alan iki yana açılmış uzun sivri yaprak deseni diğerinde görülememektedir. Musluk tablasında lüleyi içine alan, yuvarlak kemer formunda yapılmış ince bir sülieti de görmek mümkündür. Desenlerin oluşturulmasında kabartma ve kazıma tekniği kullanılmıştır. Ayna taşına bakmaya devam ettiğimizde kitabe altında yer alan üç adet kemer formunda yapılmış ortadaki büyük ve işlevsel yanlarda ise sağır ve daha küçük olan tas nişlerini görmekteyiz. Açık olan taş nişinde içe doğru oluşturulmuş kademelendirmeyi görmek de

Şekil 4.107. Çarkıfelek ve kemer süslemeleri (M. Zeki İbrahimgil)

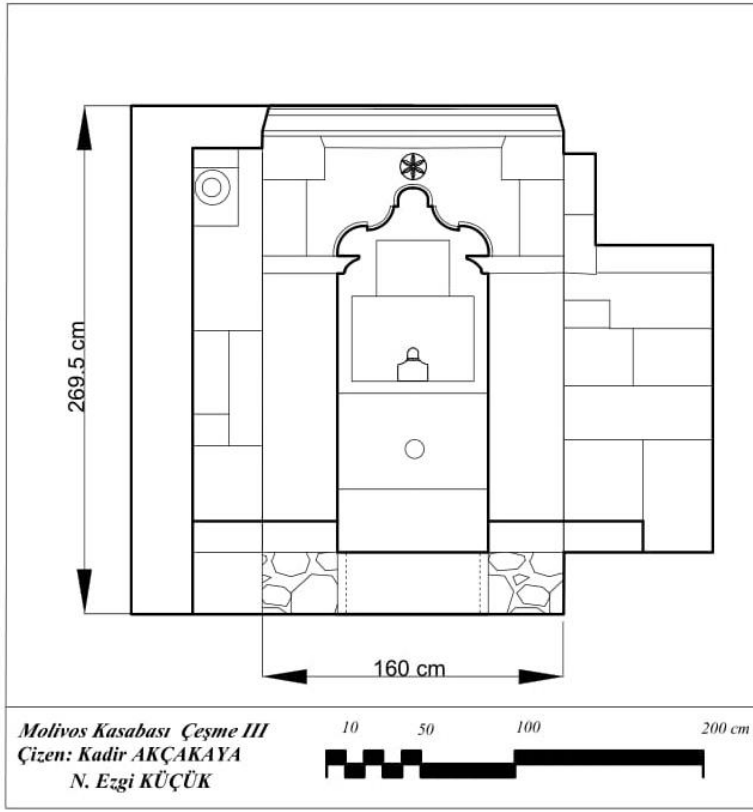
Şekil 4.108. Molivos Kasabası Çeşme 3 cephe çizimi

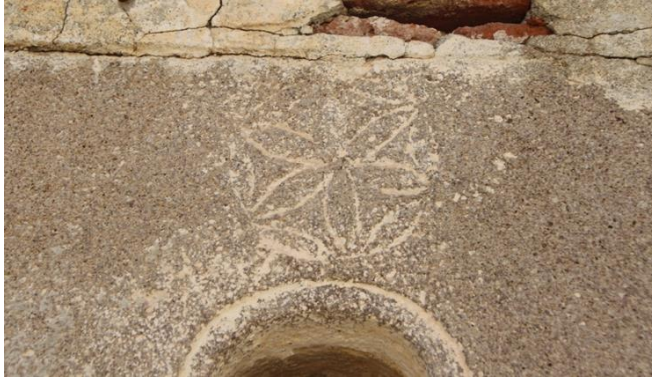
**Süsleme Özellikleri:** Üç dilimli kemeri ile dikkat çeken yapıda kemer üzerinde ortada kazıma olarak yapılmış yuvarlak bir çiçek rozeti bulunmaktadır. Ayrıca kemeri etrafından çevreleyen kazıma bir çerçeve de mevcuttur.

Şekil 4.111. Rozet süsleme detay

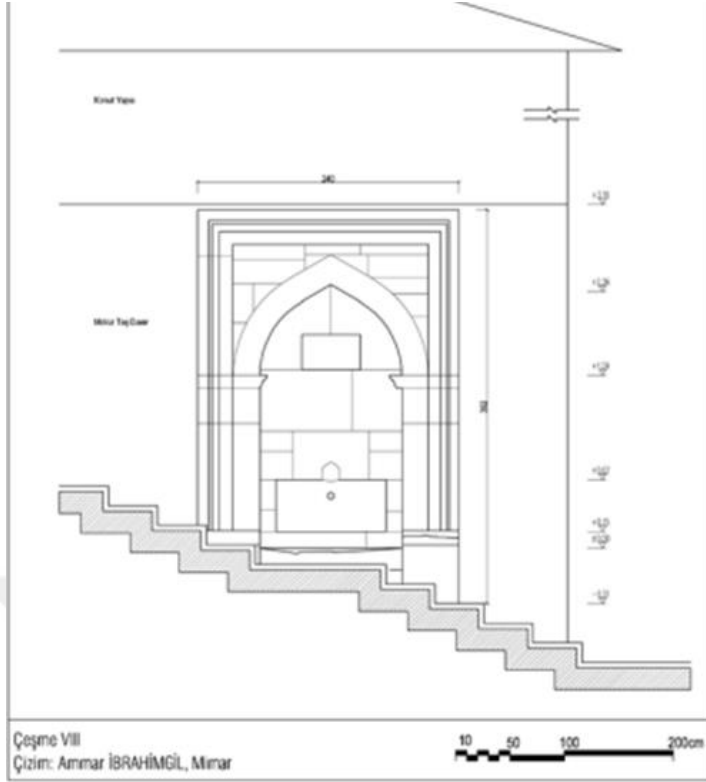
Şekil 4.112. Molivos Kasabası Çeşme 4 cephe çizimi<sup>158</sup>

**Mimari Özellikleri:** Duvara bitişik olarak inşa edilmiş olan çeşmeden alınan ölçülerden cephe yüksekliği 300 cm, genişliği 242 cm olarak tespit edilmiştir. Cephede basık sivri kemerli bir niş oluşturulmuş ve kemer, üst bedenle birlikte iki ayak üzerine oturtulmuştur. Ayak başlıklarını oluşturan ince taşlar niş içerisine doğru çıkıntı yapmıştır. Merdivenli bir rampada bulunan yapının dinlenme sekisinin biri zemin altında kalmış diğeri dikdörtgen tekmeden biraz yüksekte yapılmıştır. Niş içerisindeki kitabesi çıkarılmış kitabelik bölümü dikdörtgen bir boşluk olarak kalmıştır. Ayna taşında orta aksta kaş kemerli küçük bir tas nişi mevcuttur. Onun altında tek lüleli musluğu yer alır.

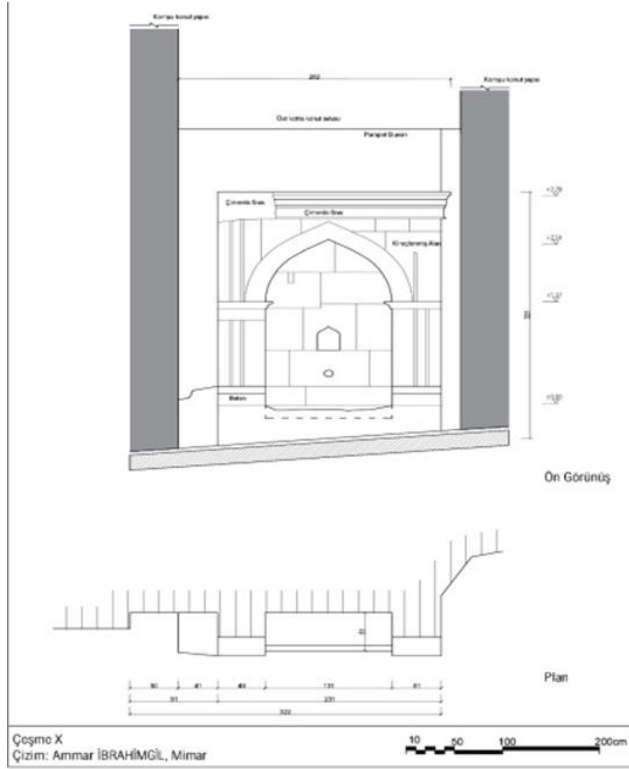
Şekil 4.115. Molivos Kasabası Çeşme 5 cephe çizimi<sup>161</sup>

**Mimari Özellikleri:** Çeşme konuta bitişik olarak inşa edilmiştir. Cephe büyük ebatlı uzunlamasına dikdörtgen bir tasarımdadır. Cephe ölçüleri yüksekliği 350.5 cm, genişlik 231 cm olarak tespit edilmiştir. Yapıya sivri kemerli bir niş hakimdir. Sade görünümlü bir saçağı bulunmaktadır. Ayak başlıkları niş içerisine doğru hafif çıkıntı yapmıştır. Yanlarda alçak kabartmayla belirtilmiş ikişer sıra sade bordürün boydan boya indiğini görmek mümkündür. Çeşmenin aynalığında orta aksta açılmış olan sivri kemerli küçük bir tas nişi mevcuttur. Kurnası yoktur. Testi seti hafif yüksekte kalacak şekilde tekne taşı ile birleşiktir. Tekne dikdörtgen biçimde yapılmıştır.

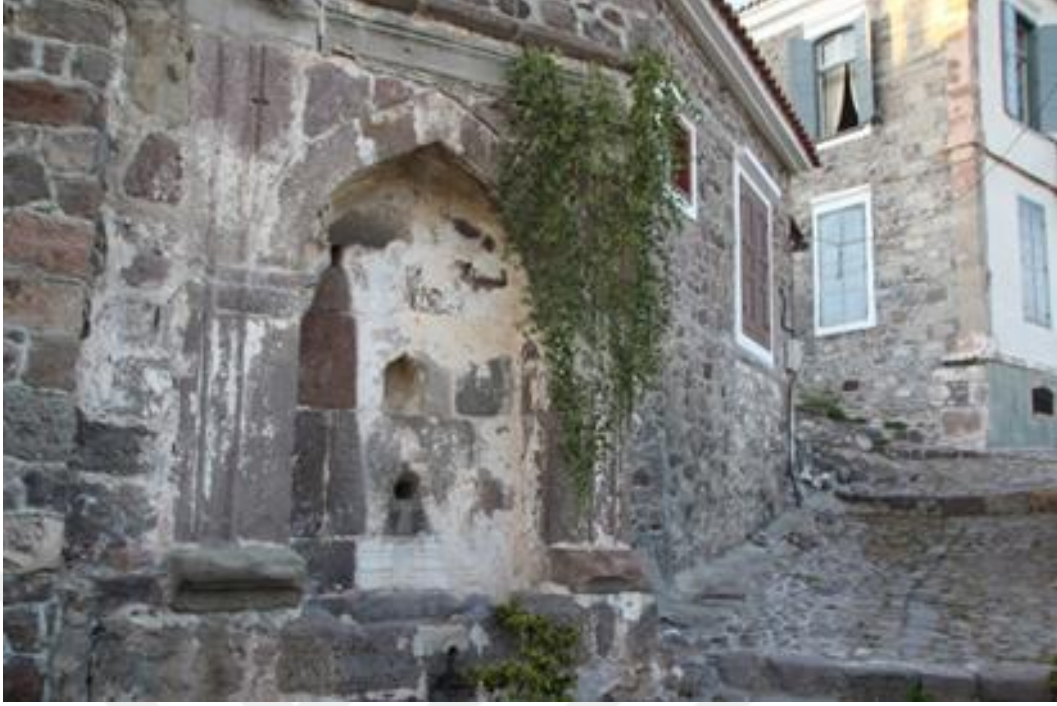
Şekil 4.117. Yapının genel görünümü

**Bugünkü durumu:** Çeşme oldukça bakımsız durumdadır ve beşeri tahribata maruz kalmıştır. Günümüzde çeşme işlevini yitirmiş durumdadır.

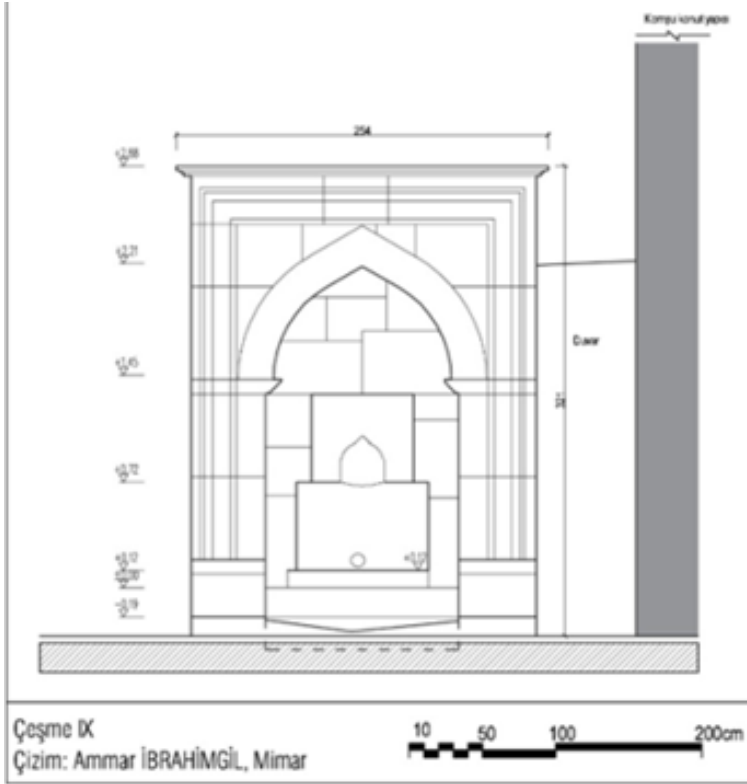
Şekil 4.119. Molivos Kasabası Çeşme 6 cephe çizimi<sup>162</sup>

**Mimari Özellikleri:** Çeşme bir dükkanın köşesine bitişik olarak bulunmaktadır. Cephe ölçüleri yükseklik 326 cm, genişlik 235 cm olarak alınmıştır. Cephede basık sivri kemerli bir niş oluşturulmuştur. Kemerin oturtulduğu yekpare ayakların başlıkları niş içine doğru çıkıntı yapmaktadır. Dinlenme sekisinden oldukça aşağıda kalan dikdörtgen teknenin taşı aşınarak eğreti bir şekil almıştır. Aynalık kısmında orta aksta kaş kemer biçiminde bir kap nişi açılmıştır. Tek muslukludur. Sade kısa bir saçağı mevcuttur Su haznesi daire biçiminde arkaya doğru meylederek duvar ile birleşmiştir. Üzeri kubbe ile örtülmüştür.

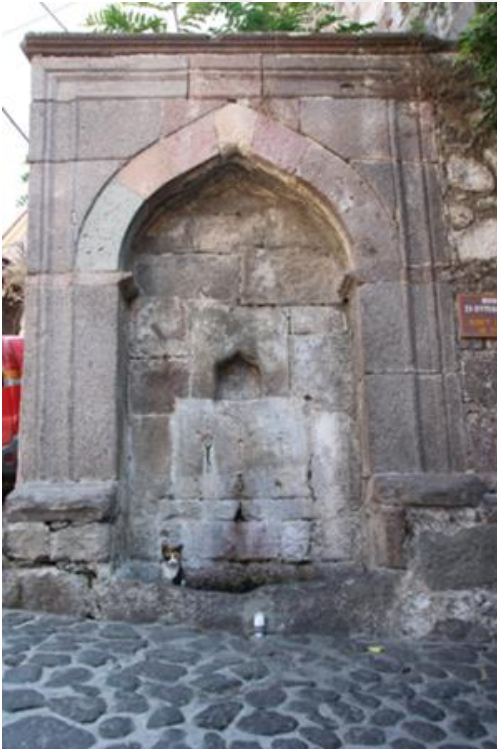
Şekil 4.120. Molivos Kasabası Çeşme 6 ön cephe

**Geçirdiđi onarımlar:** Yapıya dair bir onarım belgesi tespit edilememiştir. Fakat yapıda farklı türden taşların ve yeni harç izlerinin bulunduđunu, dolayısıyla da bazı onarımlar geçirdiđini söylemek mümkündür.

**Bugünkü durumu:** Çeşme günümüzde hala kullanılmaktadır. Yapı yıpranmış fakat sağlam şekilde ayaktaadır. Ancak bilinçsizce kullanıdıđından, teknesine atılan çöplerden dolayı yanına bir uyarı tabelası dahi eklenmiştir.

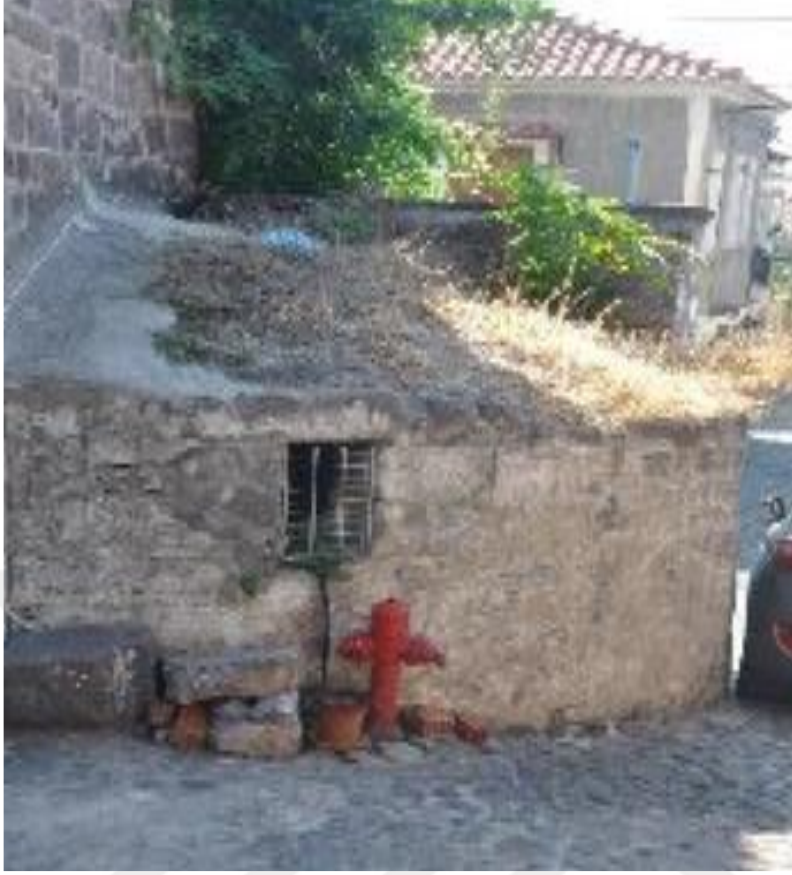
Şekil 4.121. Su haznesi<sup>163</sup>

**Plan ve Örtü Sistemi:** Plan bakımından dikdörtgene yakın bir plan sergilemektedir. Su haznesinin yarısı dışarıdan görülebilmektedir. Diğer yarısı konut ile birleştirilmiştir. Haznenin örtüsü kubbeli olarak inşa edilmiştir.

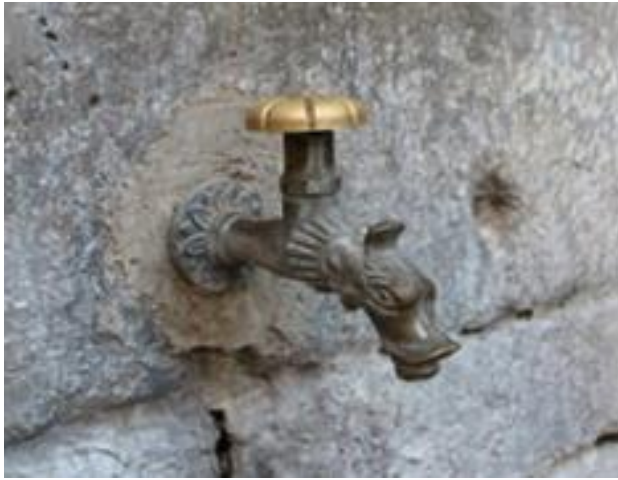
Şekil 4.122. Lüle detay

**Süsleme Özellikleri:** Yapı oldukça sade bir düzendedir. Dinlenme sekisine kadar iki ince kabartma bordür çizgisi dolanır. Lülesinin burması çiçek, ağız kısmı ise ejder başı biçiminde yapılmıştır.

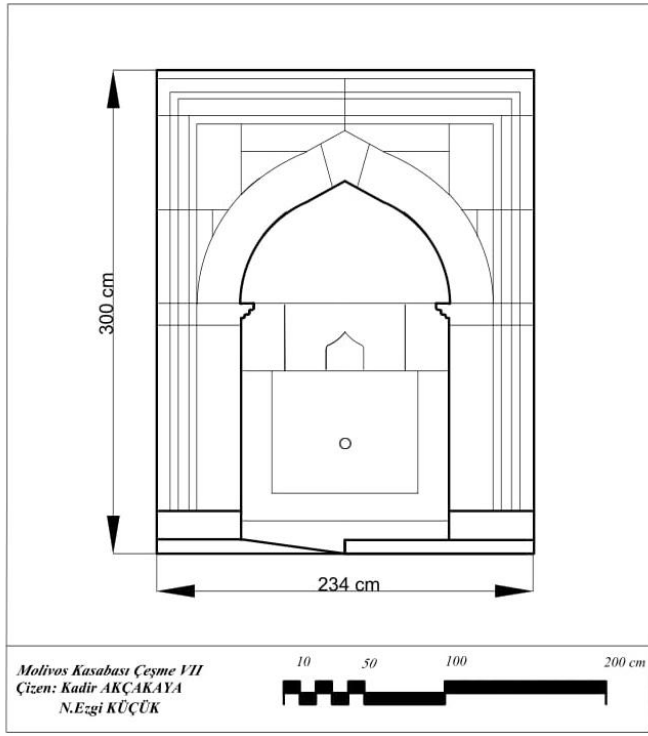
Şekil 4.123. Molivos Kasabası Çeşme 7 cephe çizimi

**Mimari Özellikleri:** Çeşme, iki ara sokağın kesişiminde, köşede konuşlandırılmış ve bir evin balkon kotuna bitişik olarak bulunmaktadır. Dikdörtgen bir cepheye sahiptir ve cephenin sivri kemerle oluşturulmuş genel bir görünümü vardır. Kemerin sivri ucu yerleştirilen tek parça taşla vurgulanmıştır. Dikdörtgen cephenin üzerinde sade ve hafif bir çıkıntı ile saçağı bulunmaktadır. Çeşmede ayna taşı üzerinde, orta aksa yerleştirilmiş sivri kemerli küçük bir niş olarak tasarlanmış tas yuvası görülmektedir. Üstte kitabesinin söküldüğünü anladığımız kitabelik kısmında dikdörtgen bir boşluk bulunmaktadır. Yapının tekne kısmı zemin düzlüğünün biraz altında tasarlanmıştır. Kemerin ve beden duvarının oturduğu ayakların ince bir taş ile ayrıldığını ve ayaklarda süsleme olarak iki ince yuvarlak çubuğun kabartma tekniğiyle dikey biçimde yerleştirildiği görülmektedir.

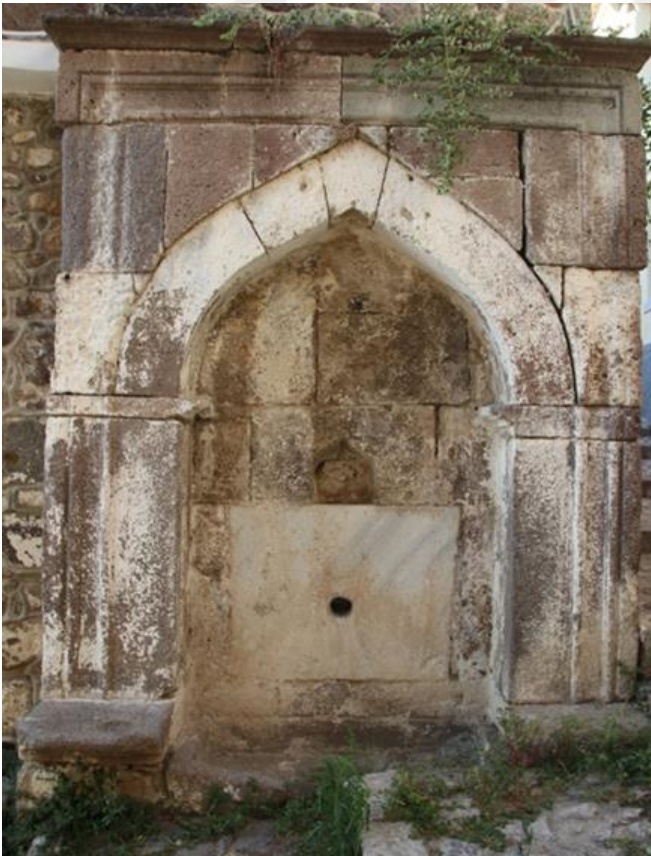
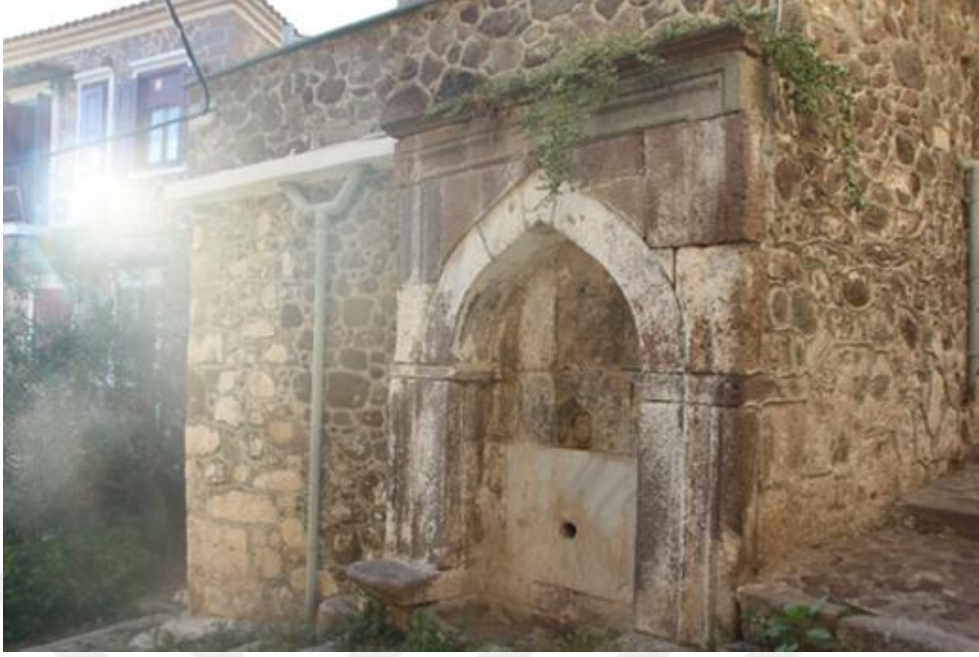
Şekil 4.124. Molivos Kasabası Çeşme 7 ön cephe

**Geçirdiği onarımlar:** Çeşmenin geirdiği onarımlara dair herhangi bir bilgi ya da belgeye rastlanılmamıştır. Çeşme oldukça eski görünmesinin yanı sıra pek çok işlem geçirdiği de görülebilmektedir. Yapıda mevcut farklı taşların bulunduğunu, harç izlerini ve kısmen kireç ile sıvanmış olduğu söylemek mümkündür.

**Bugünkü durumu:** Günümüzde kullanılmayan çeşmenin lülesi sökülmüştür. Çeşme doğal ve beşeri sebeplerle oldukça yıpranmıştır. Atıl durumdadır.

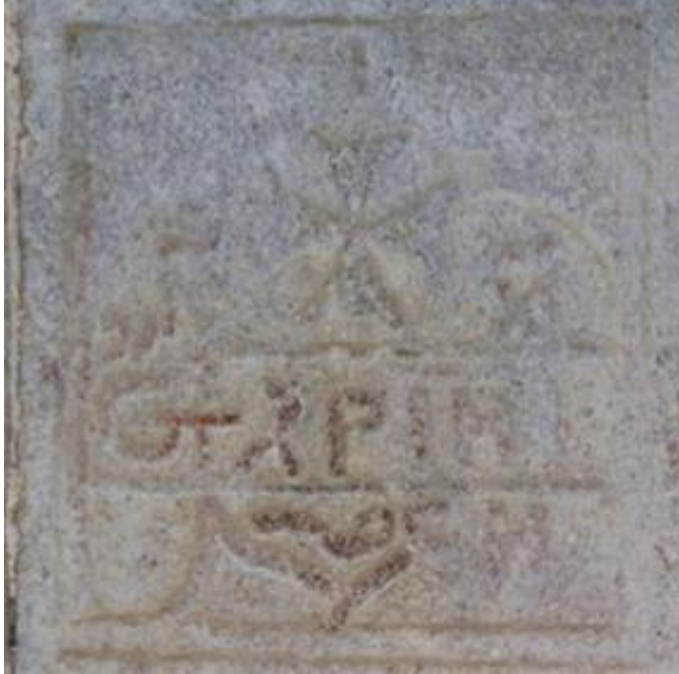
Şekil 4.126. Kitabe detay

**Kitabesi** : Kesme taş malzeme üzerinde eski Yunanca ve Osmanlıca nesih yazılar mevcuttur. Fakat yazılar okunamamıştır.

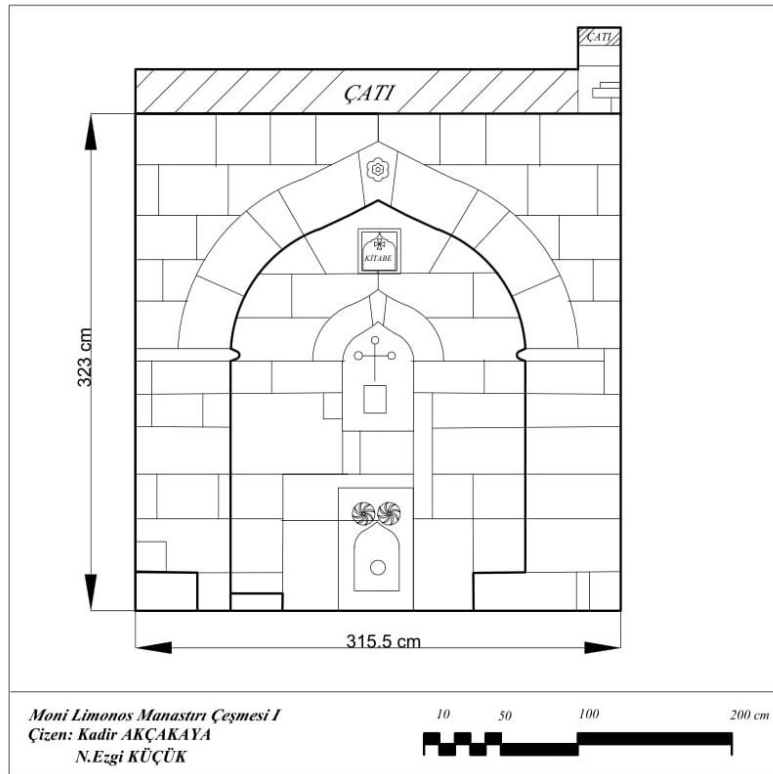
Şekil 4.127. Moni Limonos Manastırı Çeşmesi 1 cephe çizimi

**Mimari Özellikleri:** Manastıra ait yapı duvarına bitişik olarak yapılmıştır. Çeşmenin yüksekliği 323 cm genişliği 315.5 cm olarak ölçülmüştür. Çeşmeyi sundurma çatı ile örtmüşlerdir. Çift merkezli teğet kemerli derin bir nişe sahiptir. Kemerin kilit taşı vurgulanmıştır. Kemer ve beden iki ayak üzerine oturtulmuştur. Ayak başları niş içerisine çıkıntı yapmaktadır. Ayakların içe bakan yüzlerinde ayna taşı hizasında birer kemerli tas nişi mevcuttur. Ayna taşında kemerli daha büyük bir niş açılıp pencere gibi bir görüntü verilmiştir. Musluk tablası belirgin şekildedir ve tek lülesi bulunmaktadır. Tekne kısmı dar iki taş arasında kalacak kadar küçük yapılmıştır. Dinleme sekileri genelden farklı biçimde kemer nişi içerisinde birer taş seki olarak verilmiştir.

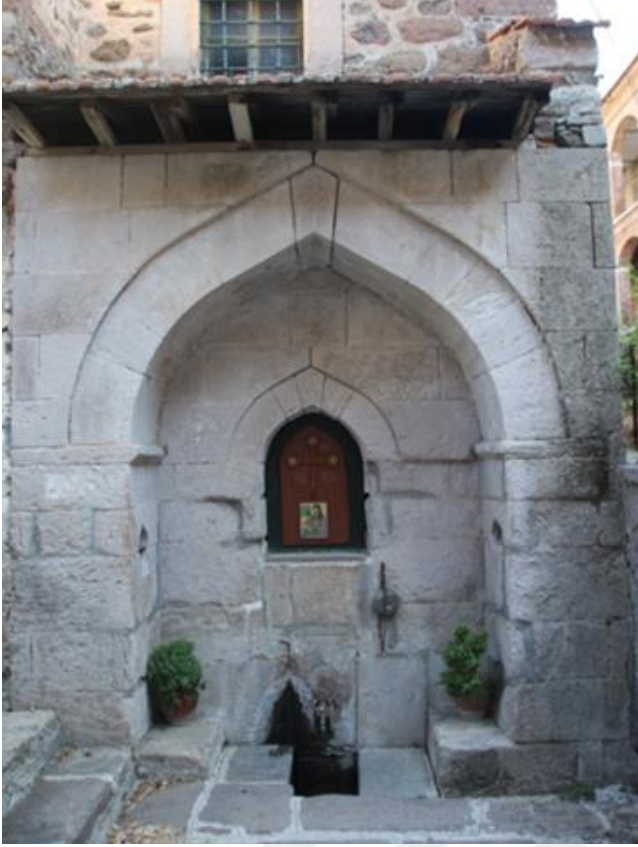
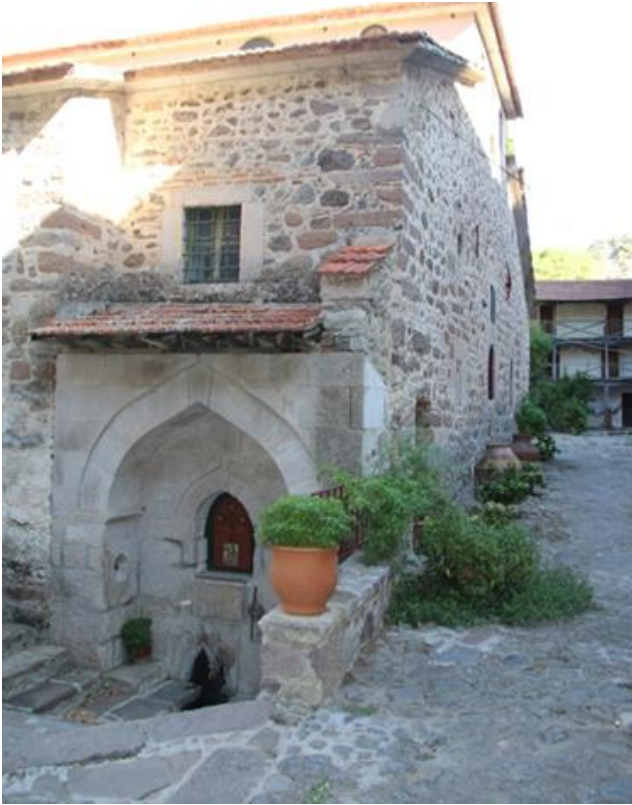
Şekil 4.128. Moni Limonos Manastır Çeşmesi 1 ön cephe

**Bugünkü durumu:** Yapı günümüzde manastırın hizmetinde kullanılmaktadır. Sağlam biçimde bugüne geldiğini söylemek mümkündür. Suyu akmaktadır.

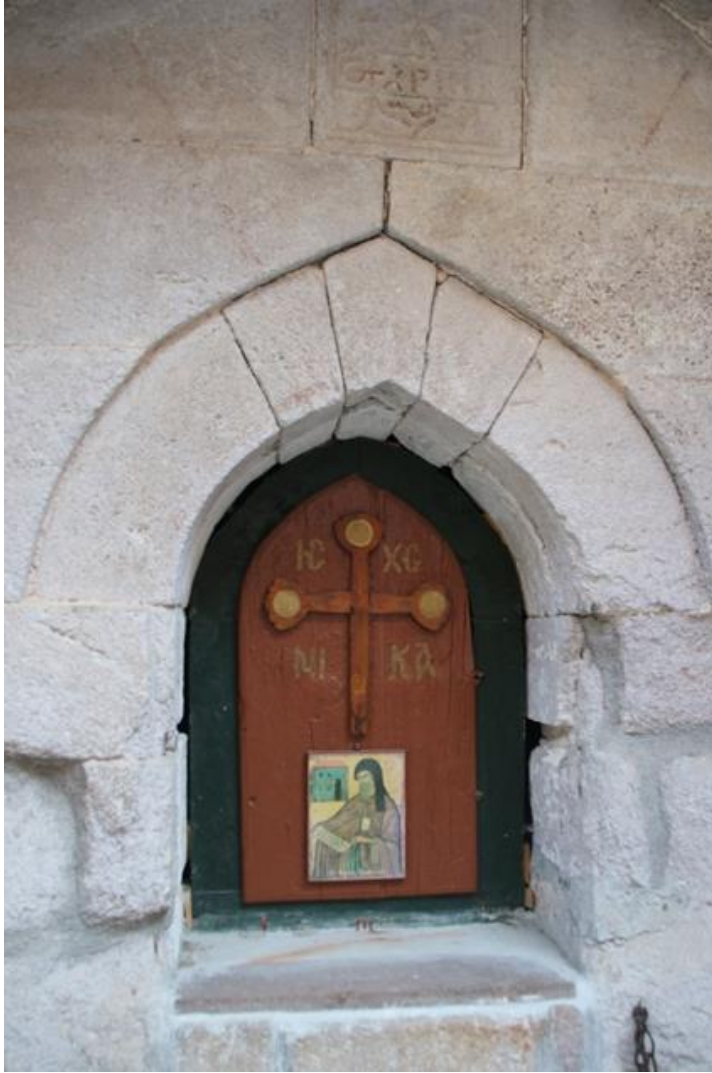
**Süsleme Özellikleri:** Leimonas Manastırı içerisinde bulunan bu büyük boyutlu çeşmenin kemerli oldukça derin bir nişi bulunmaktadır. Kemerin kilit taşı vurgulanmak istenmiş ve kabartma bir çiçek deseni yerleştirilmiştir. Hemen altında niş içerisine kabartma olarak yapılmış Yunanca ve Osmanlıca kitabe göze çarpmaktadır. Üstte Yunanca altta Osmanlıca yazıların bulunduğu kitabe bunların üzerine Yunan haçı yerleştirilmiştir. Kemerin oturduğu ayakların iç bakan yüzlerine birer kemerli kap nişi açılmıştır. Cepheye hakim kemerin nişi içerisinde de yine kemerli kap nişlerinden daha büyükçe bir niş açılmıştır. Buraya Hristiyanlığı sembolize eden resimler yerleştirilmiştir. Musluk tablasına baktığımızda burada üstte düz altta kıvrılan bir çerçeve içerisinde iki yanyana duran çarkıfelek motifinin kabartma şeklinde işlendiğini görebilmekteyiz.

Şekil 4.130. Küçük kemerli niş

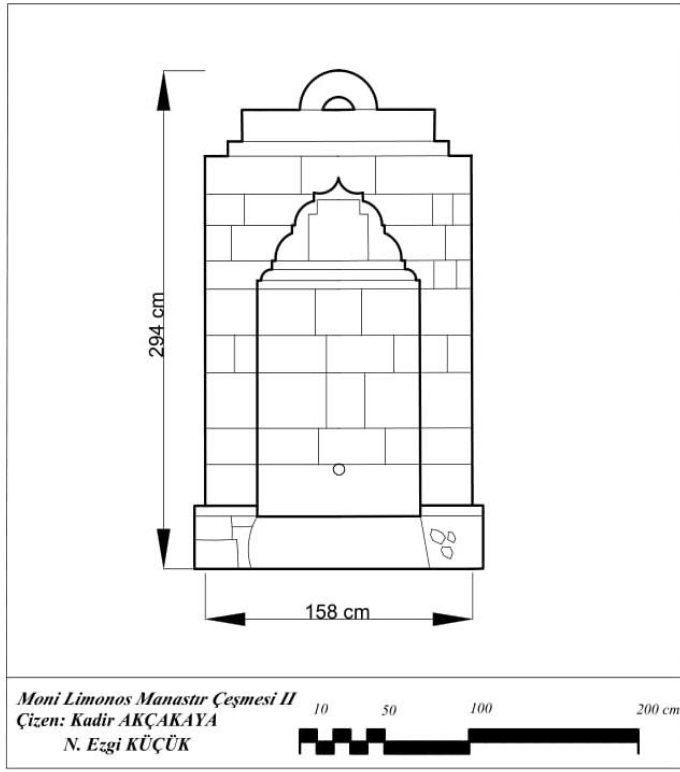
Şekil 4.133. Moni Limonos Manastır Çeşmesi 2 cephe çizimi

**Mimari Özellikleri:** Dikdörtgen bir plana sahip olan yapı manastırın bahçe duvarına bitleştirilmiştir. Yapıdan alınan ölçülere göre tepelikle beraber yüksekliğı 294 cm., eni ise 158 cm. olarak tespit edilmiştir. Cepheye dilimli bir kemer hakimdir. Kemer sivri biçimde başlayıp bursa kemeri gibi ilk basamağında düz inen ve daha sonra dilimlenerek devam eden bir biçimde tasarlanmıştır. Kemer iki kare ayak üzerine oturur. Kitabelik kısmının taşları kısmen dökülmüş, kitabesi de çıkarılmıştır. Tek lülelidir. İki yanda bulunan dinlenme sekileri dikdörtgen tekneden yüksekte yapılmıştır. Çeşmenin üzerine altta ince üstte kalın bir katman ve en üstte ortada yarım daire olacak şekilde bir tepelik yerleştirilmiştir.
