**MİDİLLİ ADASI OSMANLI ÇEŞMELERİ**

**YÜKSEK LİSANS TEZİ**

**SANAT TARİHİ ANABİLİM DALI**

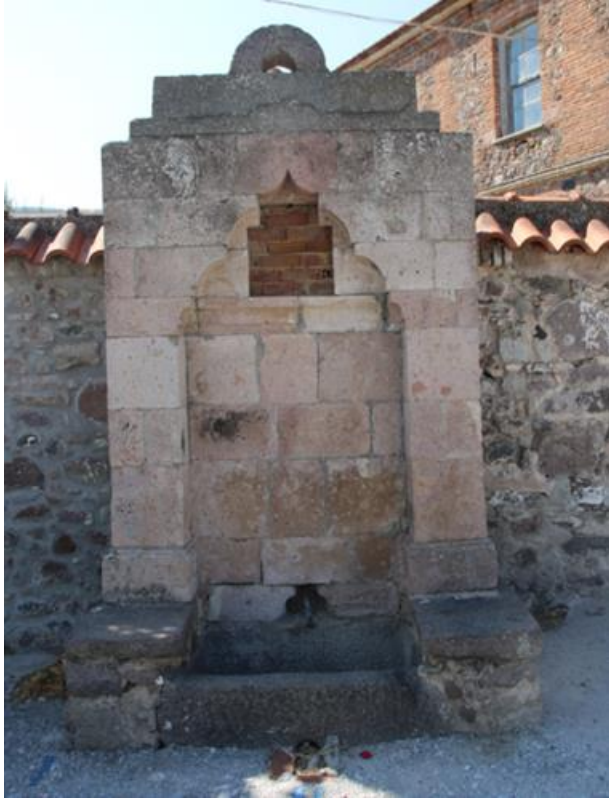
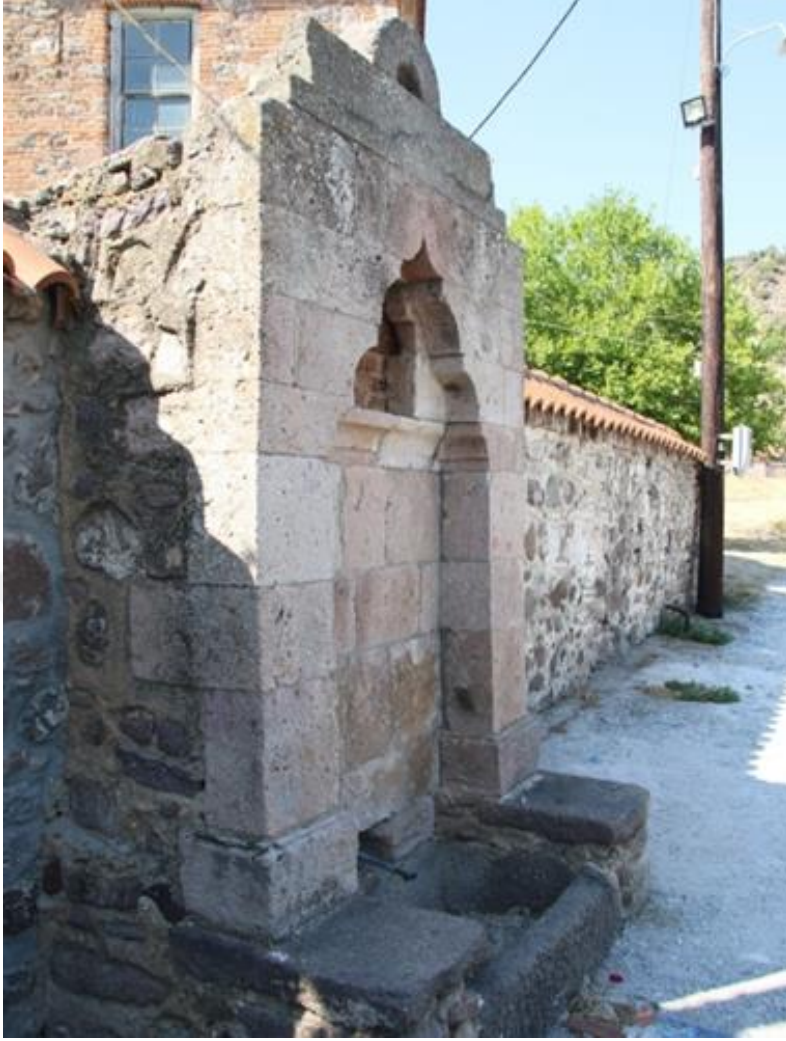
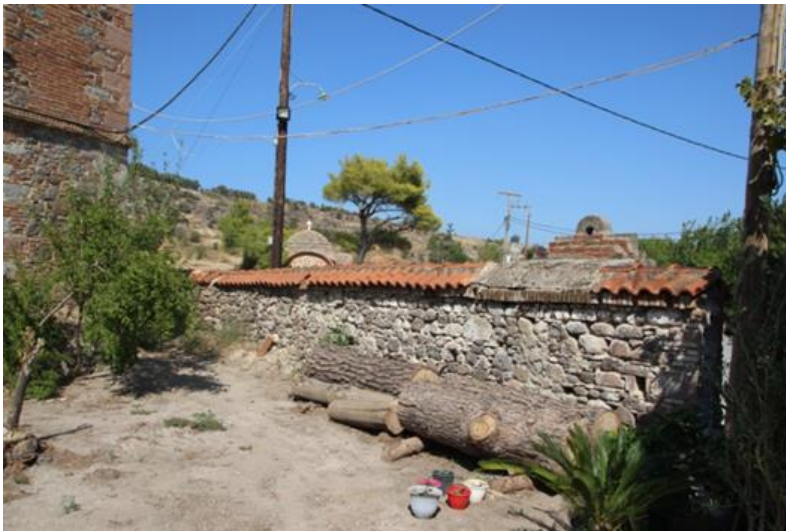
Şekil 4.134. Moni Limonos Manastır Çeşmesi 2 ön cephe

**Malzeme:** Yapı kesme taş malzeme ile inşa edilmiştir. Arka kısmında kaba yontu taşları da görmek mümkündür. Çeşmenin üzerinde yer alan tepelik kısmı sonradan eklenmiş olmalıdır. Eklenen tepelik kısmının devşirme bir malzeme olduğu düşünülmektedir.

**Geçirdiği onarımlar:** Geçirdiği onarımlara dair herhangi bir bilgi ya da belgeye tarafımızca rastlanılmamıştır. Fakat yapının üzerinde yer alan yarım daire biçimindeki tepelik formu Osmanlı mimari yapılarında görülen bir tip değildir. Bu tepelik sonradan eklenmiş olmalıdır.

**Bugünkü durumu:** Çeşmenin kitabelik kısmında dökülmüş olan taşlar tespit edilmiştir. Suyu akmamaktadır. İşlevselliğini yitirmiştir.

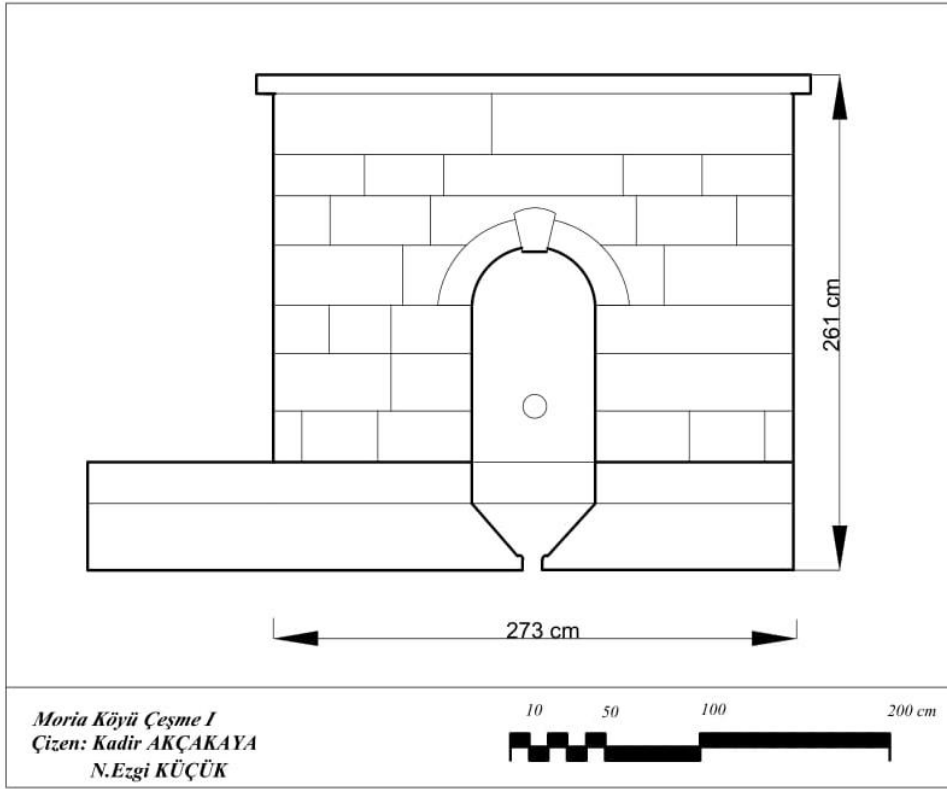
Şekil 4.137. Moria Köyü Çeşme 1 cephe çizimi

**Mimari Özellikleri:** Dikdörtgen cepheden alınan ölçülere göre yükseklik 261 cm, genişlik 273 cm olarak tespit edilmiştir. Yapıda hafif dışa doğru yapılmış bir saçak mevcuttur. Cepheye yarım daire kemerli bir niş hakimdir. Kemerin kilit taşı vurgulanmıştır. Harçla sıvalı sade bir aynalıği bulunmaktadır. Aynalıkta orta aksta tek lüleye sahiptir. İki yanda cephe boyunca devam eden dinlenme sekileri mevcuttur. Dikdörtgen teknenin taşı aşınmış ve oval bir görünüm kazanmıştır.

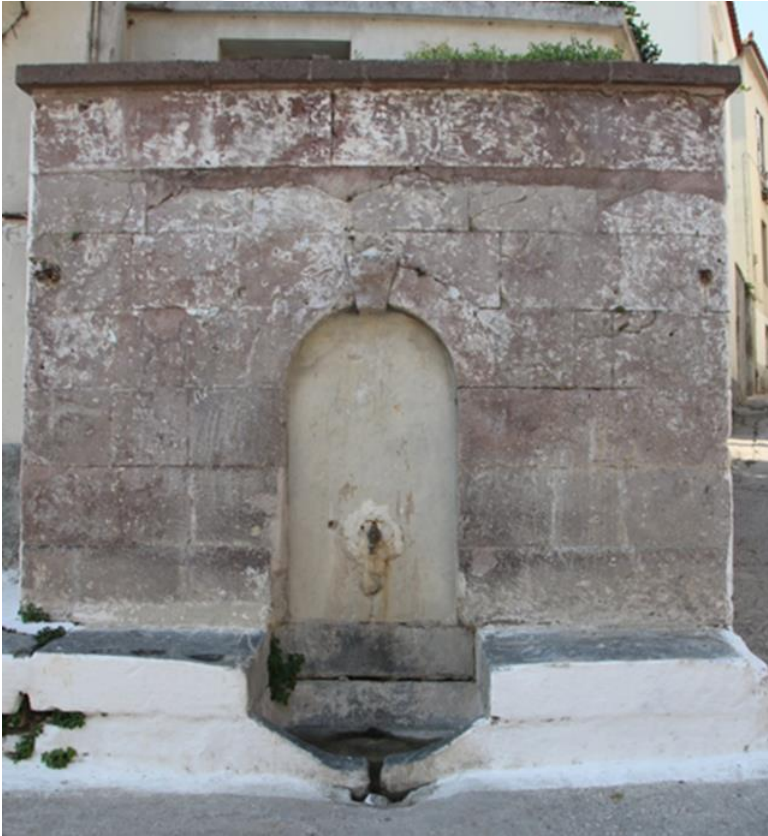
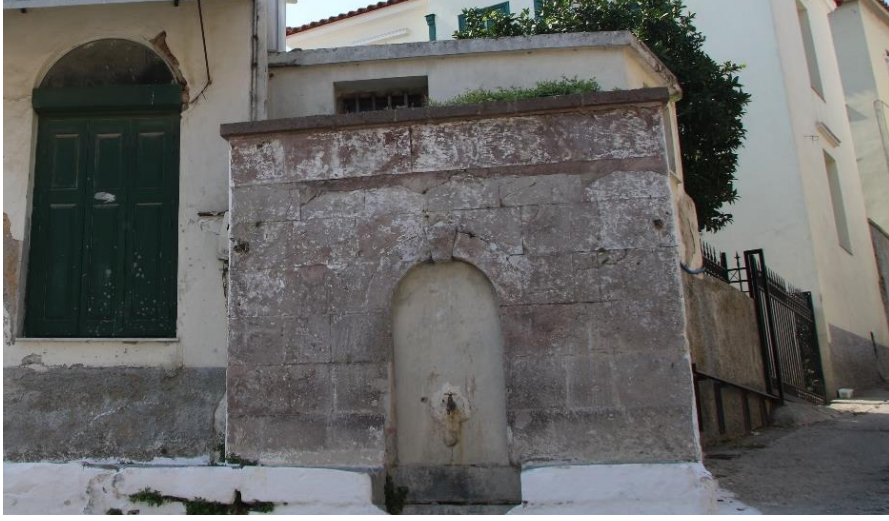
Şekil 4.138. Moria Köyü Çeşme 1 ön cephe

**Bugünkü durumu:** Çeşme kullanılmaktadır. Taş yüzeyinde aşınmalar mevcuttur.

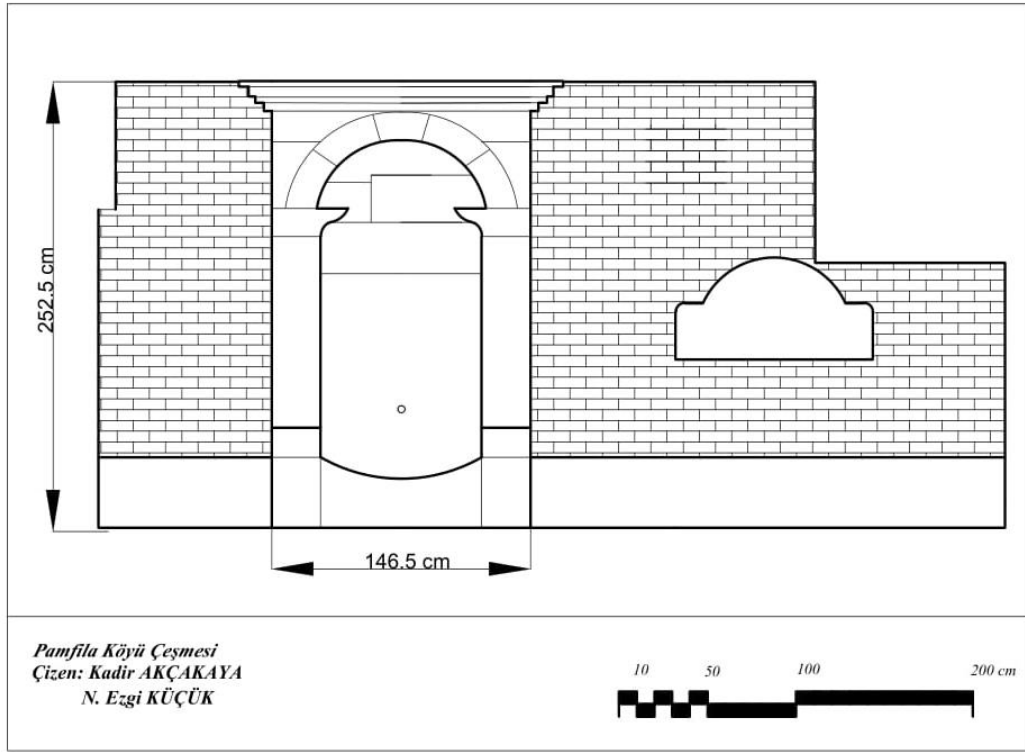
Şekil 4.140. Pamfili Köyü Çeşmesi cephe çizimi

**Mimari Özellikleri:** Çeşmenin cephesinden alınan ölçülerde yüksekliği 252.5 cm., genişliği 146.5 cm olarak tespit edilmiştir. Yapının yarım daire kemerli bir nişi mevcuttur. Niş içerisinde kitabelik kısmında dikdörtgen bir taş üzerinde 1384 tarihi hafif kabartma olarak görülmektedir. İnce üç kademeli bir saçağı vardır. Kemer yekpare iki kare ayak üzerine oturtulmuştur. Ayak başlıkları niş içerisine doğru çıkıntı yapmaktadır. İki yanda dinlenme sekileri bulunmaktadır ve dikdörtgen su teknesinin taşı neredeyse tamamen yok olmuştur. Çeşmenin tek bir lülesi bulunmaktadır. Çeşmenin bitişik olduğu duvarın eskiliği de dikkat çekmektedir. Bu duvarda 57.5 cm yüksekliğinde 111.5 cm genişliğinde bir seki mevcuttur. Üstü dairesel formda yapılmıştır. Nişin içerisi sonradan harçla doldurulmuştur.

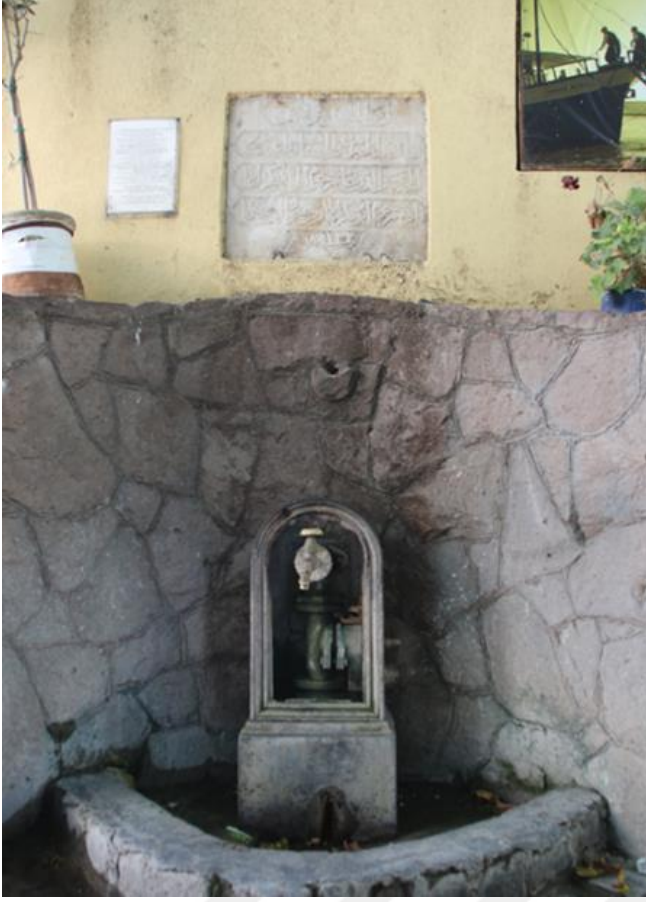
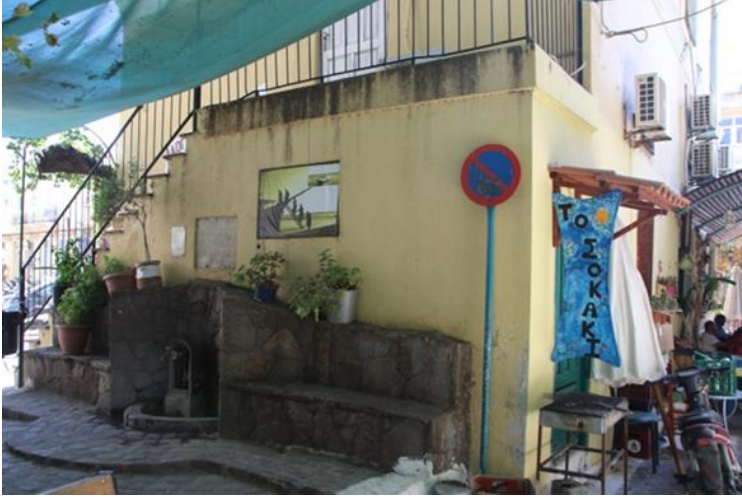
Şekil 4.145. Pilmar Çeşmesi ön cephe

**Malzeme:** Duvara yerleştirilen mermer bir kitabeye sahip olan orjinal çeşmenin yerine metal konstrüksiyondan oluşan bir çeşme konulmuştur. Çeşmenin önünde yer aldığı duvar ise kaba yontu taşlardan örülmüştür.

**Mimari Özellikleri:** Kitabenin sahibi olan yapı günümüzde yerinde bulunmamaktadır. Çarşı meydanında içe doğru kavisli olarak örülmüş duvarın ortasına bir çıkıntı yerleştirilmiştir. Çeşme kavisli duvarın ortasına yerleştirilmiş etrafına yarım daire biçiminde alçak bir set çekilmiştir. Çeşme metal bir konstrüksiyonla oluşturulmuş üst kısmı yarım daire biçiminde yapılmış bir dış gövdeyle kaplıdır. İçerisinden lüleye su taşıyan boruyu da görmek mümkündür. Oval duval dışta da devam ettirilmiş ve iki yana duvar boyunca devam eden dinlenme sekileri yapılmıştır.

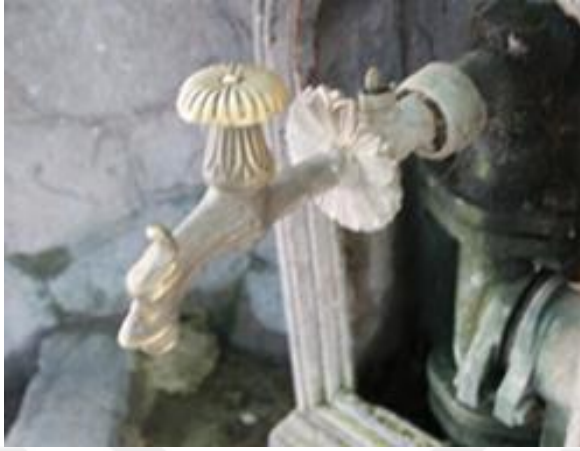
Şekil 4.147. Lüle detay

**Süsleme Özellikleri:** Oldukça farklı bir düzende tasarlanmış olan çeşmede süsleme unsuru olarak bahsedebileceğimiz tek öğe çeşmenin lülesidir. Lülenin ağız kısmı ejder başı biçiminde yapılmıştır. Burmasına giden gövdede bitkisel süslemeler

mevcuttur. Burma başı çiçek biçimindedir. Lülenin çıkış noktası da yine çiçek biçiminde boruyu çevrelemektedir.

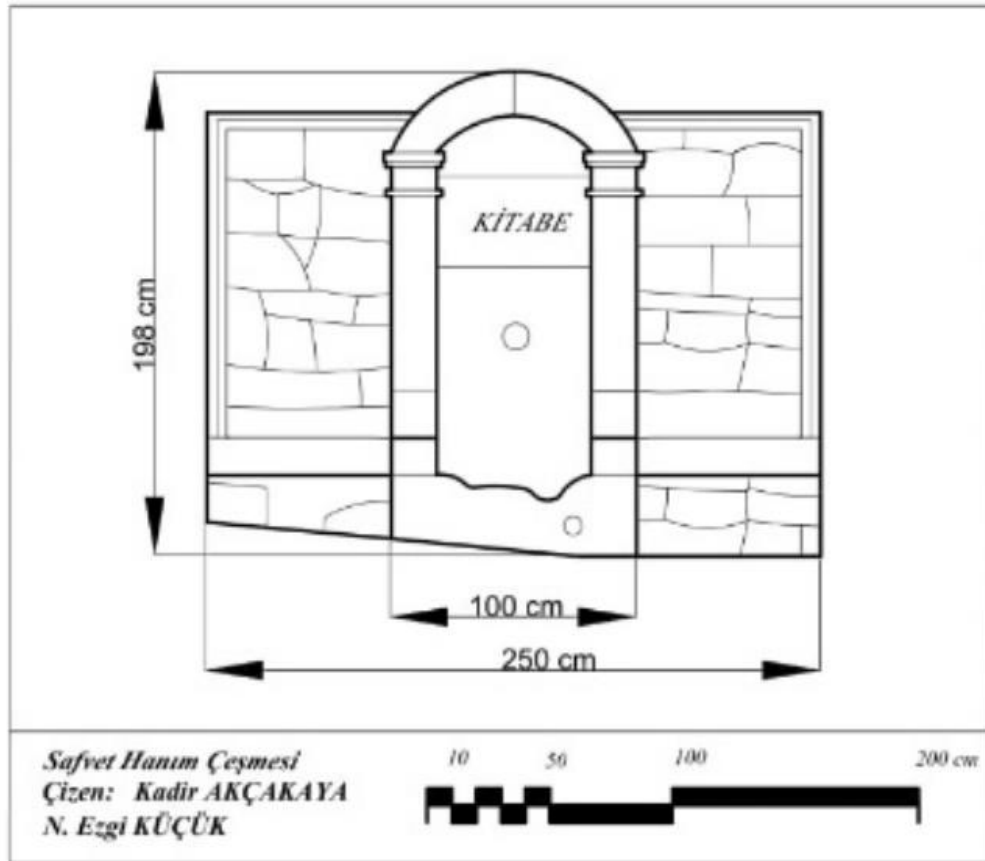
Şekil 4.149. Safvet Hanım Çeşmesi cephe çizimi

**Mimari Özellikleri:** Çeşme bir konutun bahçe kotuna yerleştirilmiştir. Yapıdan aldığımız cephe ölçülerinden yükseklik 198 cm., tüm duvar genişliği 250 cm, kemer ile sınırlanan genişlik ise 100 cm olarak tespit edilmiştir. Basık kemerli bir nişi bulunmaktadır. Kemer yekpare iki kare ayak üzerine oturtulmuştur. Niş içerisine mermer enine uzun bir kitabe yerleştirilmiştir. Dinlenme sekileri tekenden yüksekte kalmaktadır ve beden duvarı boyunca biraz aşağıdan devam etmektedir. Dikdörtgen teknenin taşının bir kısmı aşınmıştır. Su haznesi konutun kotunda kalmıştır.

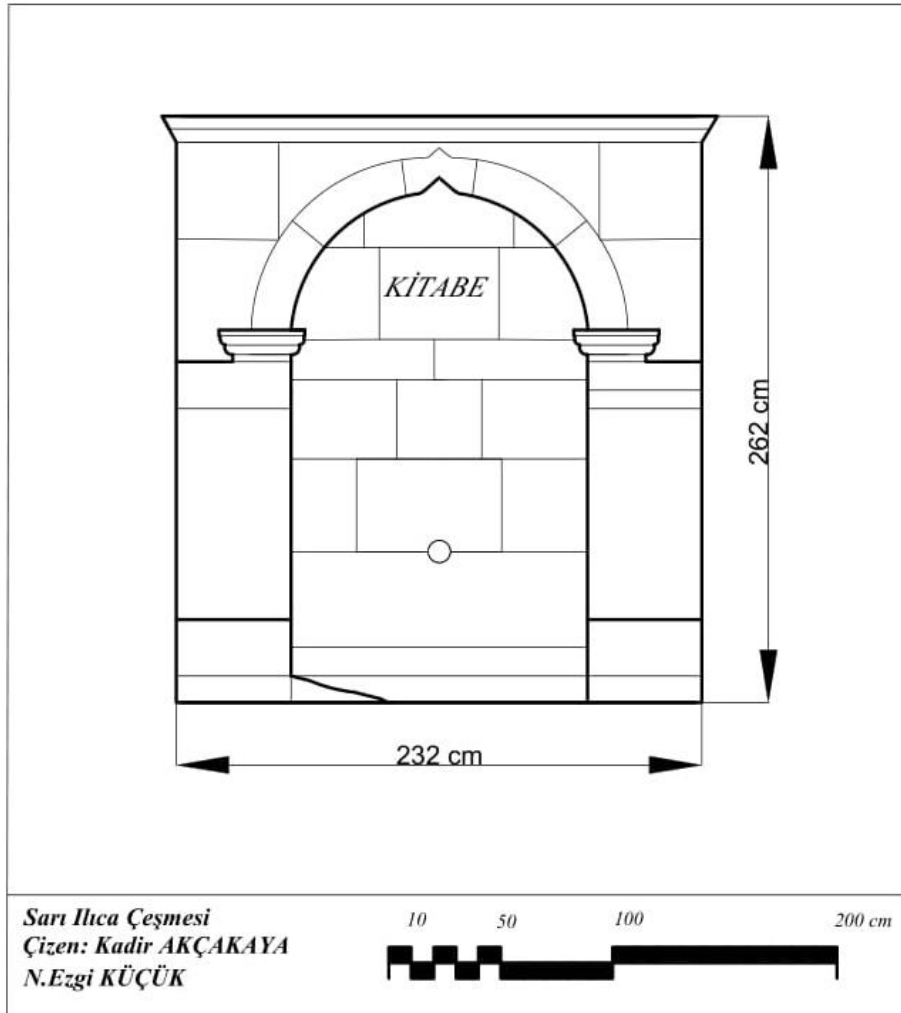
Şekil 4.153. Sarı Ilıca Çeşmesi cephe çizimi

**Mimari Özellikleri:** Çeşme dikdörtgen bir cepheye sahiptir. Sade, ince bir saçak düzeni vardır. Sivri kemerli bir niş kurgusuyla şekillendirilmiş olan çeşmenin ayna taşında tek musluk bulunmaktadır. Tahrip olmuş, dikdörtgen bir yalağa sahiptir. Cephenin arkasında kaba yontu taşla yapılmış dikdörtgen su haznesi, çeşme boyutunun altında ve arka cephesi bahçe duvarına birleşik olarak tasarlanmıştır.

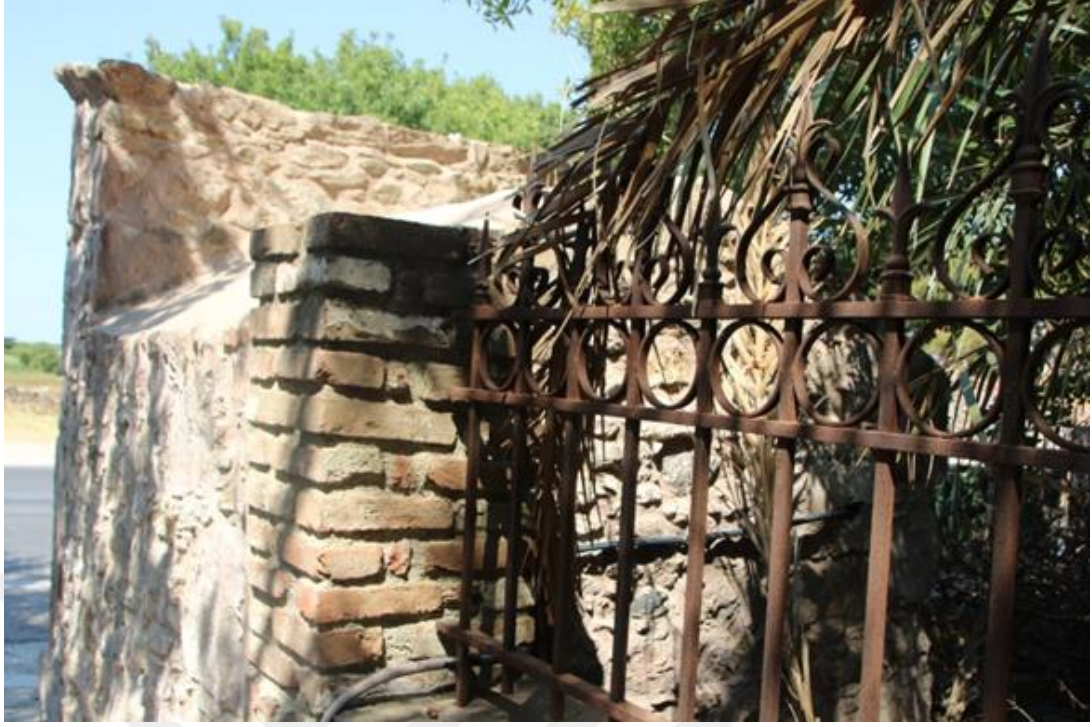
Şekil 4.156. Su haznesi

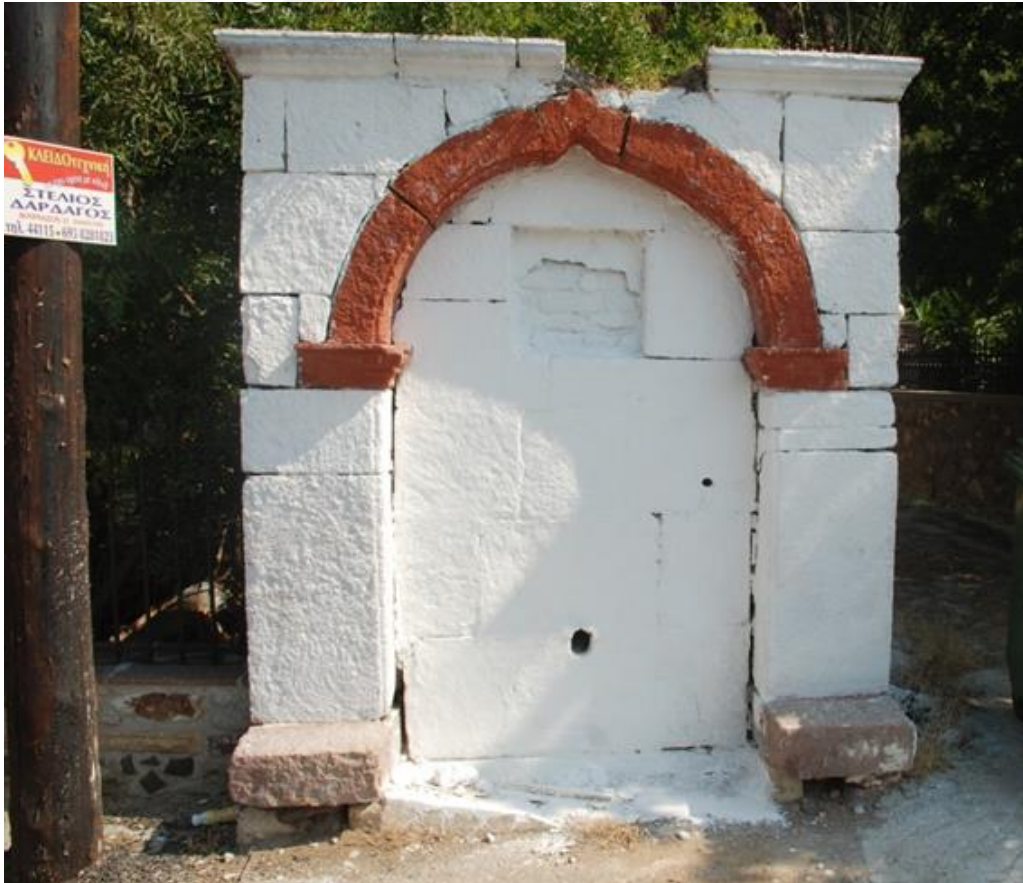
Şekil 4.157. Çeşmenin restorasyon geçirmeden önceki durumu (M. Zeki İbrahimgil)

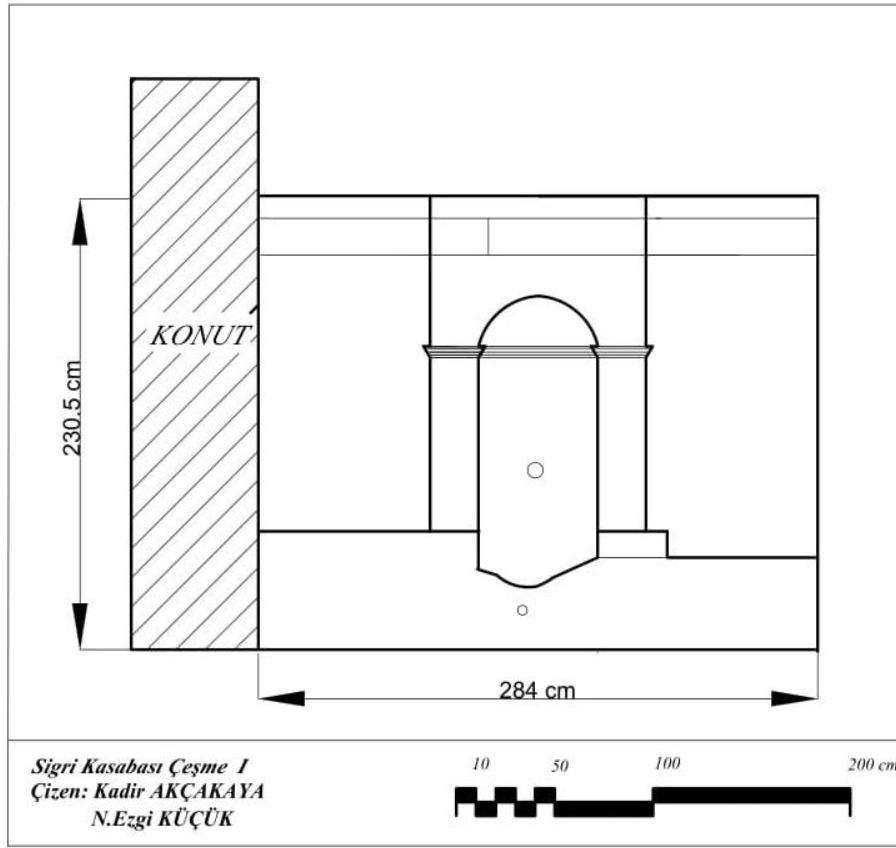
Şekil 4.158. Sıgri Kasabası Çeşme 1 cephe çizimi

**Mimari Özellikleri:** Konut duvarı ile birleştirilen yapıdan alınan cephe ölçüleri yükseklik 230.5 cm, tüm duvar genişliği 284 cm, kemerin sınırladığı genişlik ise 109.5 cm. olarak tespit edilmiştir. Çeşmenin cephesine yarım daire kemerli bir niş açılmıştır. Kemer iki ayak üzerine oturtulmuş, ayak başlıkları dışa taşkın olarak yapılmıştır. Başlıkların taşkın çizgileri niş içerisinden de bordür gibi geçirilmiştir. Ayna taşında ortada tek bir su borusu mevcuttur. Kemerin üzerinde saçak kısmında kalınca hafif kabartma bir şerit duvar boyunca devam etmektedir. Tekneden yüksekte kalan dinlenme sekisi ön cephe boyunca uzanmaktadır. Kare su haznesinde önceden açılmış bir dolap açıklığının varlığı görülebilmektedir. Fakat bu açıklık günümüzde kapatılmış olarak karşımıza çıkmaktadır.

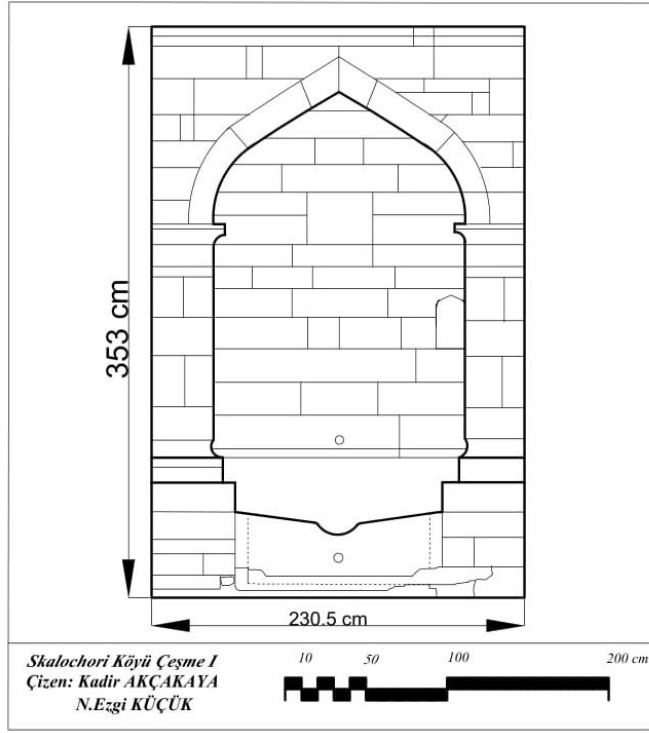
Şekil 4.161. Skalochoori Köyü Çeşme 1 cephe çizimi

**Mimari Özellikleri:** Skalochori Köyü' nün ara sokağında duvara bitişik olarak bulunan çeşmenin boyuna dikdörtgen cephesi 3.53x 2.30 cm ölçülerindedir. Cepheye sivri kemer düzenlemesi hakimdir. Kemer iki kare ayak üzerine oturtulmuştur. Ayakların kademeli başlıkları niş içerisine doğru çıkıntı yapmaktadır. Niş içerisinde kitabelik kısmı boş bir dikdörtgen oluşturmaktadır. Yapıda ayak başlığına yakın, yukarıda sol tarafa küçük sivri kemer biçiminde bir tas nişi yapılmıştır. Oldukça yıpranmış olan dikdörtgen teknenin duvarı testi setinin biraz altından başlayarak yol düzlüğüne kadar inmektedir.

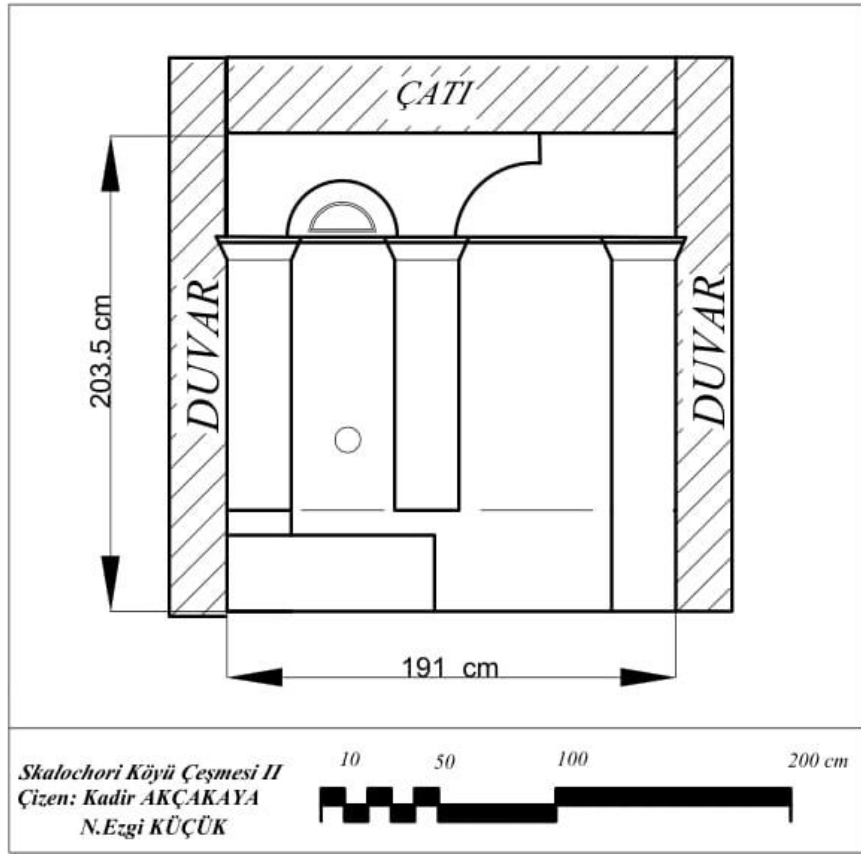
Şekil 4.165. Skalochoori Köyü Çeşme 2 cephe çizimi

**Mimari Özellikleri:** Skalochori Köyü'nde konut duvarına bitişik olarak inşa edilen çeşme, yan yana çift kemerli olarak tasarlanmıştır. Yarım daire kemerlerden sağ taraftaki soldakine oranla daha büyük yapılmıştır. Kemer alınlıkları ayrı bir bölüm olarak düz ince bir taşla sınırlandırılmıştır. Kemerler kare ayaklar üzerine oturtulmuş ve başlıkları niş içlerine çıkıntı yapmıştır. Sağdaki kemerin sağ köşeliği kırılmıştır. Teknesi ise yol hattıyla birleştirilmiştir ve lülesi bulunmamaktadır. Diğerine göre daha dar olan kemerde sonradan eklenmiş bir çeşme kumandası yer almaktadır. Kemer alınlığı yarım daire biçiminde bir çizgi ile belirginleştirilmiştir. Dikdörtgen bir teknesi ve sol tarafta tekne taşıyla aynı hizada bir dinlenme sekisi mevcuttur.

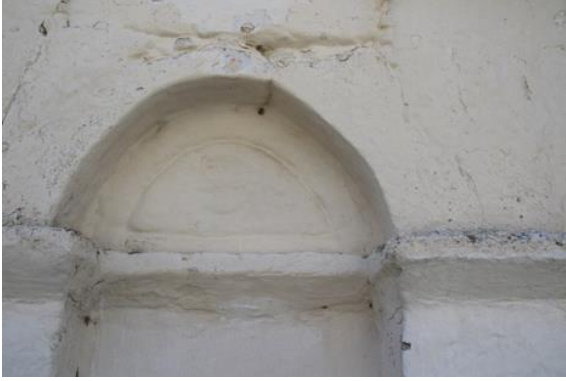
Şekil 4.168. Kemer nişinin vurgulandığı bölüm

**Süsleme Özellikleri:** Beyaz boyayla sıvanmış olan çeşmedeki tek süsleme unsuru dar kemerin yuvarlak kısmının kabartma bir yarım daire ile vurgulanmasıdır.

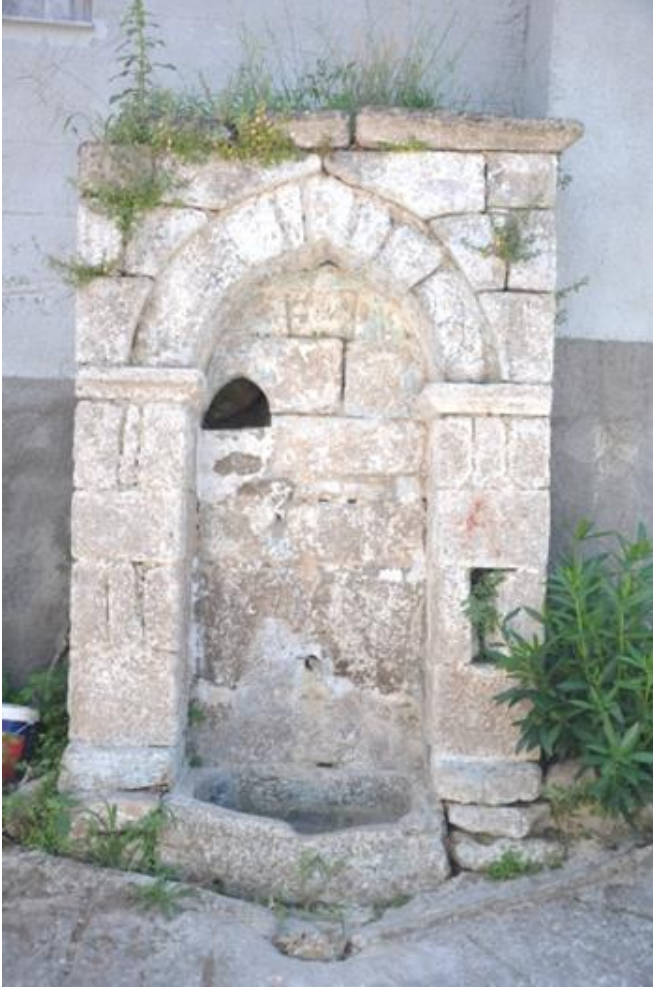
Şekil 4.169. Skalochoori Köyü Çeşme 3 ön cephe (M. Zeki İbrahimgil)

**Mimari Özellikleri:** Yapı bir konutun önünde bulunmaktadır. Dikdörtgen bir cepheye sahiptir. Cepheye sivri kemerli bir niş açılarak içerisine tek bir lüle yerleştirilmiştir. Kemer taşıyan ayaklardan birine boyuna dikdörtgen bir tas nişi açılmıştır. Aynalıkta ayak başlığına yaslanmış sivri kemerli bir kap nişi gibi delik açılmıştır. Üstteki kitabelik bölümü düzgün olmayan bir kare olarak boş durmaktadır. Dikdörtgen bir su teknesi bulunmaktadır. İçeride ovalleşen bir yapıdadır. İki yanda birer dinlenme sekisi bulunur.

**Bugünkü durumu:** Yapının günümüzde kullanılma durumu bilinmemektedir. Ancak yapının üzerinde çıkan bitkilerin taşlarına zarar verdiğini, bakımsız bir durumda bulunduğunu söylemek mümkündür.

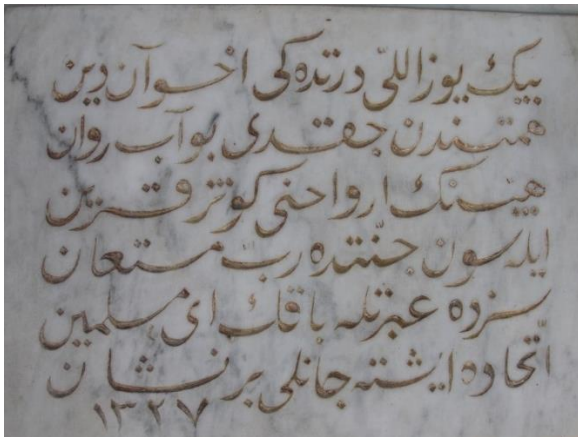
Şekil 4.172. Osmanlıca kitabe

Kitabesi : Beyaz mermer yüzeye ta'lik yazı ile yazılmıştır.

**Tarihlendirme:** Çeşmenin kitabesinde burada 1741’ de inşa edilmiş bir çeşme yapısından bahsedilmektedir. Mevcut yapının ise 1909- 1910 yıllarında inşa edildiđi yazmaktadır.

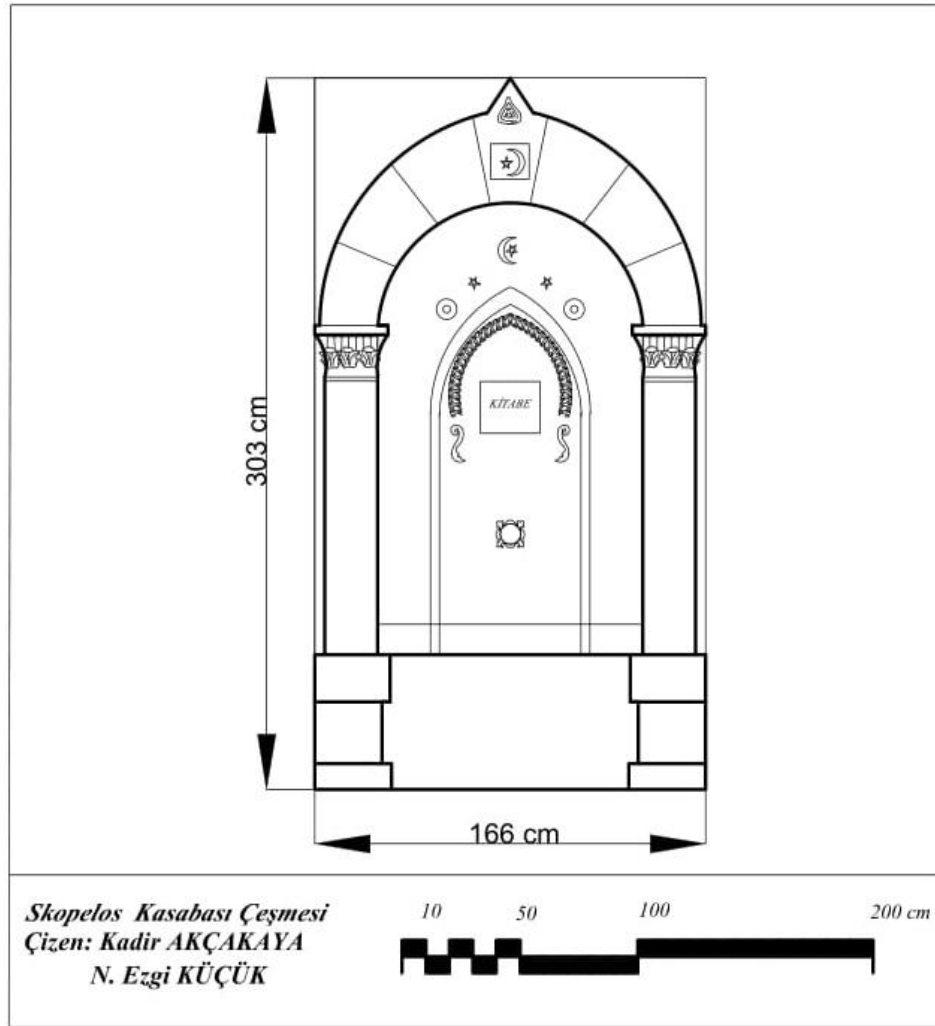
Şekil 4.173. Skopelos Kasabası Çeşmesi cephe çizimi

**Mimari Özellikleri:** Çeşmeye dairesel derin bir kemer hakimdir. Kemerin ortası üst kısımda sivriltilmiştir. Kemer duvardan ayrı iki sütun taşımaktadır. Sütun başlıkları korint düzende yapılmıştır. Sütunlar tekne taşı hizasında yapılmış iki kaideye oturtulmuştur. Niş içerisinde süsleme unsuru olan bir başka kemer alçak kabartma olarak karşımıza çıkar ve kitabe bu kemer içerisine yerleştirilmiştir. Dikdörtgen bir teknesi mevcuttur.

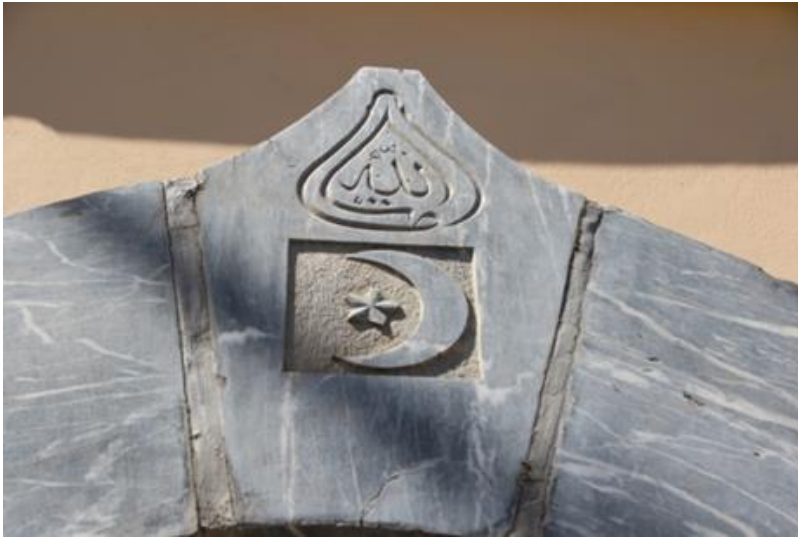
Şekil 4.177. Ay-yıldız ve Allah yazısı

**Süsleme Özellikleri:** Yuvarlak kemerle bir niş oluşturulmuş ve kemerin orta kısmına damla biçiminde bir çerçeve ile sarılmış Allah yazısı yerleştirilmiştir. Bu damla çerçeve yuvarlak kemere sivri bir form katmıştır. Allah yazısının hemen altında kalıp çıkarma tekniğiyle yapılmış ay yıldız motifi görülmektedir. Sütun başlıklarında akantus motifi yer almaktadır. Niş içerisindeki kabartma kemer formu içten lale motifleri ile kitabe altına kadar çevrelenmiştir. Lale motiflerinin bittiği yerde iki yanda birer tane ‘s’ biçiminde kıvrılan yaprak motifi mevcuttur. Bu kemerin orta kısmında dikdörtgen kitabe bulunmaktadır. Kemer formunun üzerinde ise ay yıldız, yıldız ve daire motifleri kabartma olarak işlenmiştir. Lülenin etrafı palmet motifleriyle bezenmiştir.

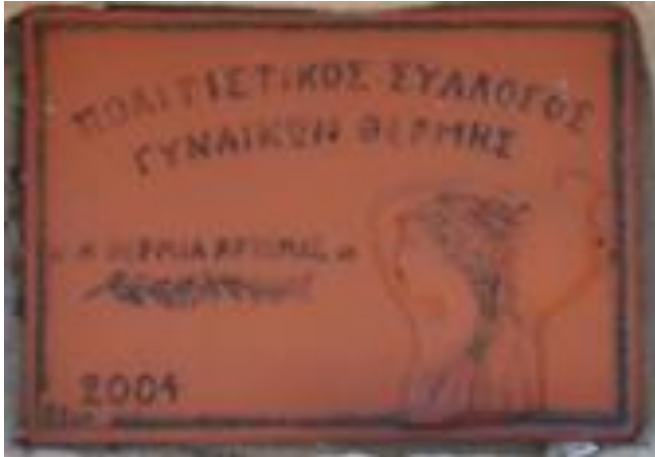
Şekil 4.181. Yunanca onarım kitabesi

**Geçirdiği onarımlar:** Yapının üzerinde yer alan kitabe onarım kitabesidir. Kitabeye göre yapı 2004 yılında onarım geçirmiştir.

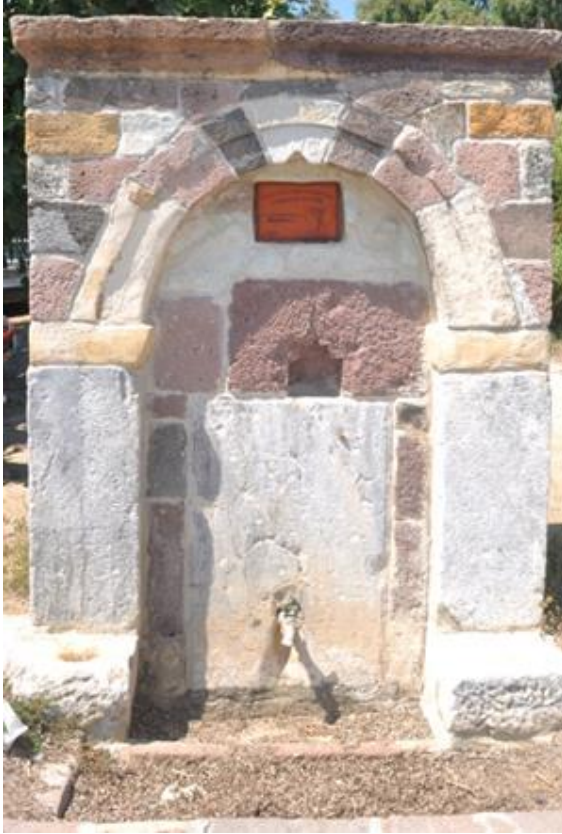
Şekil 4.182. Thermi Çeşmesi ön cephe

**Mimari Özellikleri:** Müstakil olarak yapılmış olan çeşmenin ön cephesine yarım daire kemer yerleştirilmiştir. Kemerin üst noktası niş içerisinden yukarı doğru küçük bir üçgen olarak sivriltilmiştir. Çift sıra kemer kullanılmıştır ve kemer iki yanda birer kare ayak üzerine oturmaktadır. Ayaklarla aynı ebatta iki yanda da dinlenme sekisi mevcuttur. Tekne kısmı dikdörtgen ve zeminle aynı hizada yer almaktadır. İnce saçağı hafif öne doğru meyillidir. Niş içerisine bakacak olursak dikdörtgen kitabelik bölümüne sonradan yapılmış plastik bir kitabe yerleştirilmiştir. Orta akstan biraz kaymış kademeli bir kemer görünümünde tas nişini görmek mümkündür. Musluk tablası dikdörtgen bir taşla vurgulanmış ve üzerinde ortada tek lüle bulunmaktadır.

**Bugünkü durumu:** Çeşme bakımlı durumda ve çalışır vaziyette bulunmaktadır.

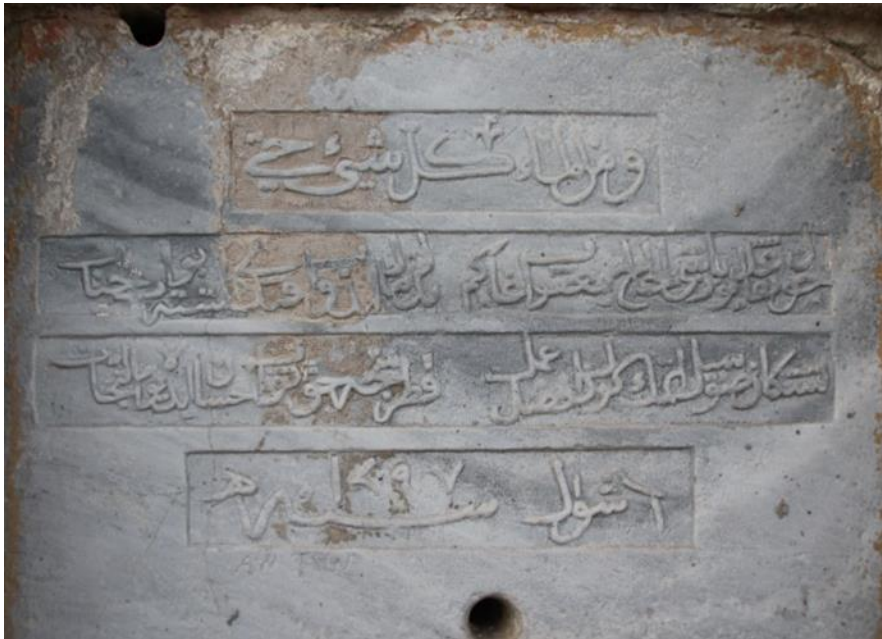
Şekil 4.186. Osmanlıca kitabe

**Kitabesi** : Gri mermer üzerine tevki'i yazı ile yazılmıştır.

**Tarihlendirme:** Yapı kitabesine göre emekli yüzbaşı el-Hac Yusuf tarafından H. 1 Şevval 1297/ M. 6 Eylül 1880 tarihinde inşa edilmiştir.

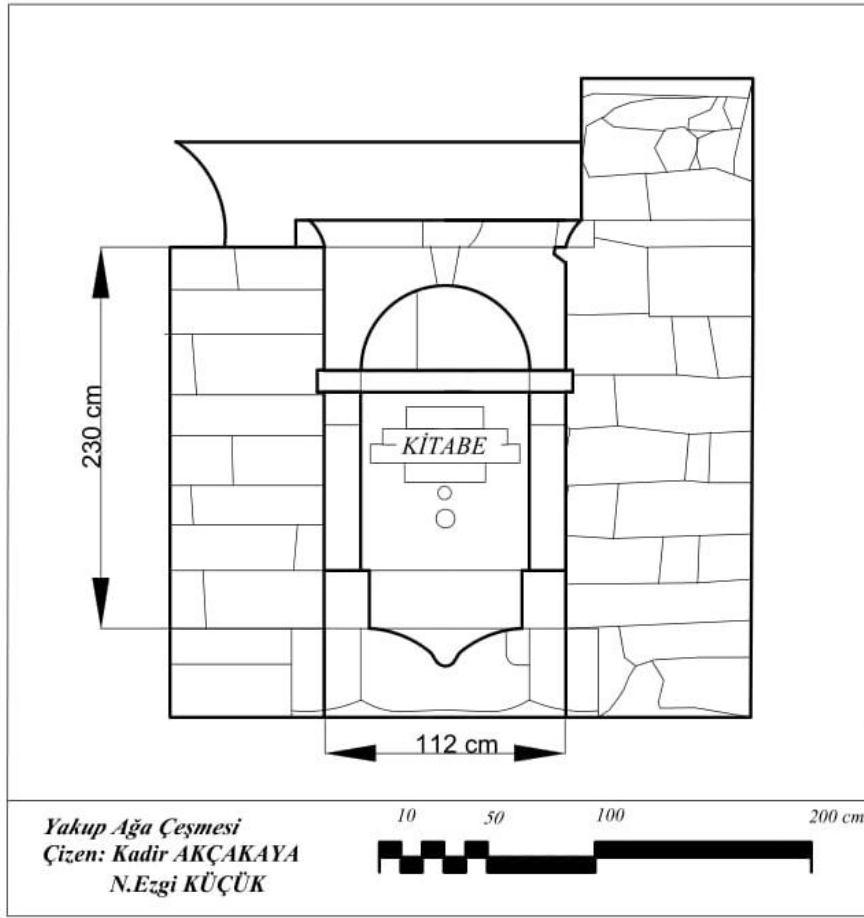
Şekil 4.187. Yakup Ağa Çeşmesi cephe çizimi

**Mimari Özellikleri:** Çeşme cephesinden alınan ölçülere göre yükseklik 230 cm, tüm duvar genişliği 204 cm, kemerin sınırlandığı genişlik ise 112 cm olarak tespit edilmiştir. Yarım daire kemerin hakim olduğu bir ön cepheye sahiptir. Kemerin kilit taşı vurgulanmıştır ve kemer iki ayak üzerine oturtulmuştur. Ayak başlıkları hafif dışa taşkın olarak tasarlanmış ve niş içerisinden de bir bordür gibi devam ettirilmiştir. Ayna taşı mermer malzemeli olarak yapılmış üst kısmına kitabesi yazılmıştır. Altta ortada tek lüleli bir musluğu mevcuttur. Aşınmış dikdörtgen tekne taşı oturma sekilerinden alçakta yapılmıştır. Neredeyse yarısı kırılmış, öne doğru meyilli ince bir saçağı bulunmaktadır.

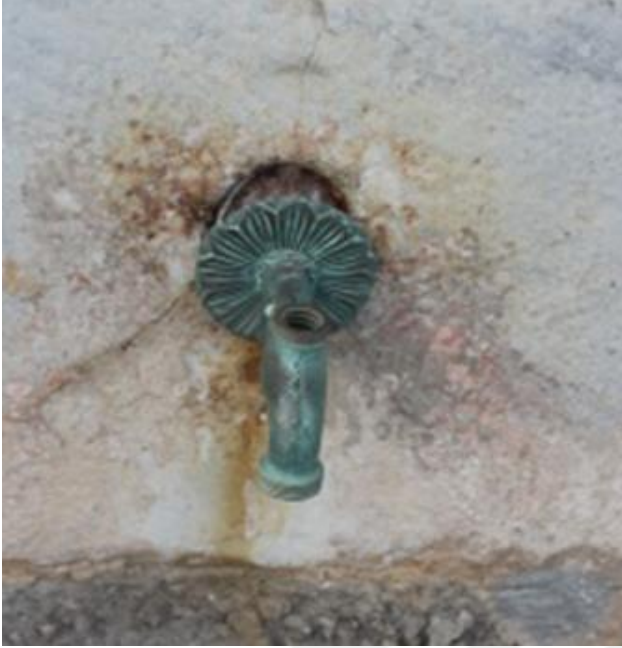
Şekil 4.190. Lüle detay

**Süsleme Özellikleri:** Yapının lülesinde çıkış noktasında bir çiçek borunun etrafını çevrelemektedir.

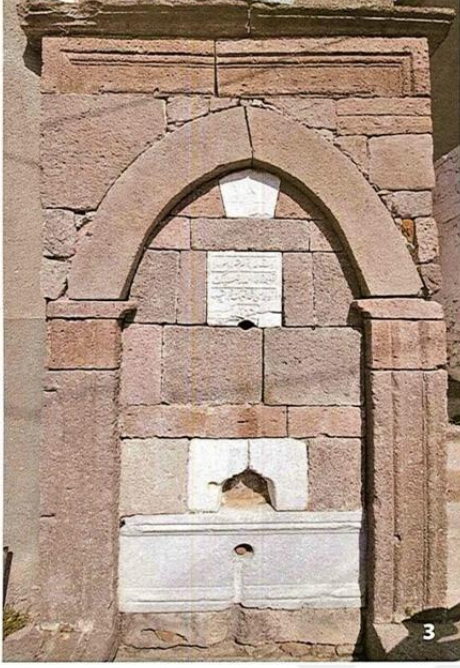
Şekil 4.191. Zante Ahmet Çeşmesi ön cephe<sup>168</sup>

**Mimari Özellikleri:** Bitişik çeşmeler grubunda ele aldığımız çeşmenin cephesine yarım daire kemerli bir niş hakimdir. Kemer dikdörtgen birer ayak üzerine

oturtulmuştur. Kemer başlıkları niş içinde çıkıntı yapacak şekilde tasarlanmıştır. Bu çıkıntı kademelendirilmiştir.

**Bugünkü durumu:** Çeşme cephesinde birçok taşın değiştirilmiş olduğunu görmek mümkündür. Bakıma ihtiyacı olduğu gözlemlenmiştir.

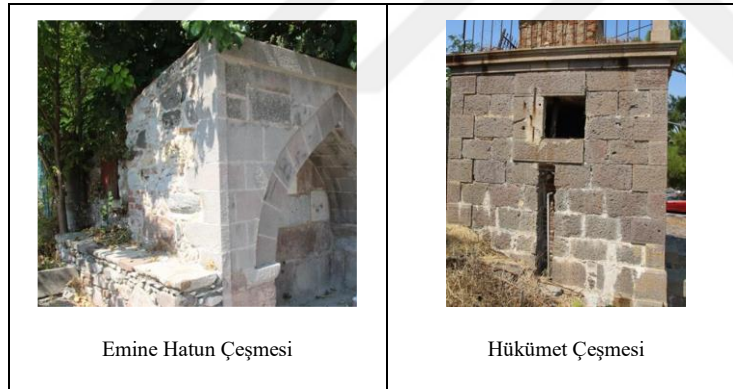
Çizelge 5.15. Midilli su hazneli çeşme örnekleri

Midilli’ de toplamda 21 adet çeşmenin su haznesine sahip olduğu tespit edilmiş olup bu çeşmeler; Ahmet Sıtkı Dede Çeşmesi, Alime Kadın (Çınarcık) Çeşmesi, Cezayirli Hasan Paşa Çeşmesi, Emine Hatun Çeşmesi, Fatma Hatun Çeşmesi, Hacı İsmail Ağa Çeşmesi, Hacı Mustafa Ağa Çeşmesi, Hükümet Çeşmesi, Komi Köyü Çeşme 2, Midilli Kale Çeşmesi 1, Midilli Kale Çeşmesi 2, Midilli Merkez Çeşme 1, Molivos Kasabası Çeşme 1, Molivos Kasabası Çeşme 3, Molivos Kasabası Çeşme 5, Molivos Kasabası Çeşme 6, Moria Köyü Çeşmesi, Safvet Hanım Çeşmesi, Sarı Ilıca Çeşmesi, Sigri Kasabası Çeşmesi ve Yakup Ağa Çeşmesi’ dir.

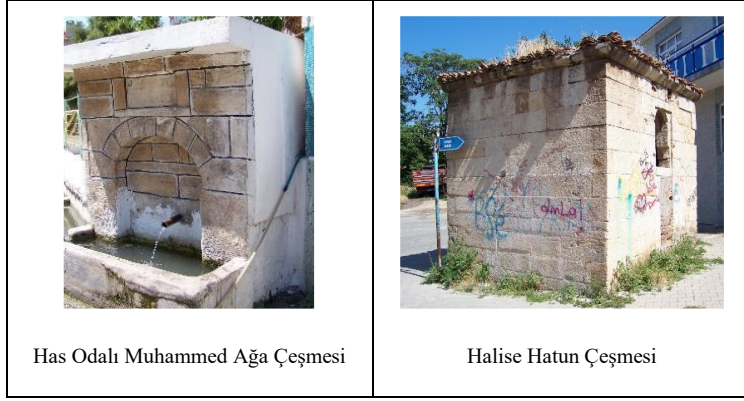
Çizelge 5.16. Anadolu su hazneli çeşme örnekleri

Anadolu’ da da su hazneli örnekler oldukça fazladır. Hazneli örneklerden bazıları Edirne Has Odalı Muhammed Ağa Çeşmesi (M. 1680)<sup>189</sup>, Edirne Halise Hatun Çeşmesi (M. 1705)<sup>190</sup>,

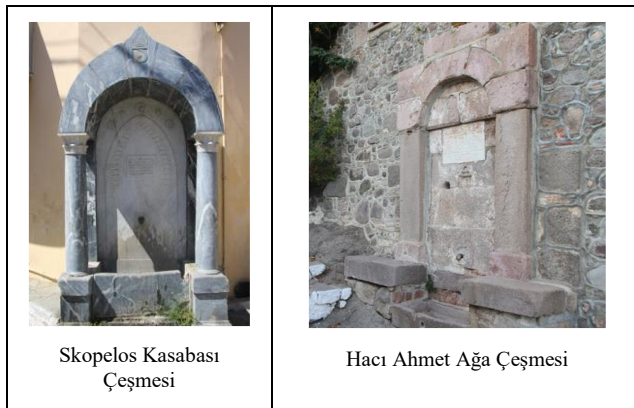
Çizelge 5.17. Midilli su haznesiz çeşme örnekleri

Ayşe Hatun Çeşmesi, Fatıma Hatun Çeşmesi, Midilli Merkez Çeşme 2, Moni Limonos Manastır Çeşmesi 2, Pilmar Çeşmesi, Skalochoi Köyü Çeşme 2, Skalochoi Köyü Çeşme 3, Skopelos Kasabası Çeşmesi ve Thermi Çeşmesi müstakil bir yapıda bulunup su haznesine sahip olmayan çeşmelerdir. Bu grup toplamda 9 adet çeşmeden oluşmuştur.

Hacı Ahmet Ağa Çeşmesi, Komi Köyü Çeşme 1, Mesagros Köyü Çeşmesi, Molivos Kasabası Çeşme 2, Molivos Kasabası Çeşme 4, Moni Limonos Manastır Çeşmesi 1 ve Pamfila Köyü Çeşmesi ise bitişik yapıda olup su haznesi bulunmayan 7 adet çeşmeyi teşkil etmektedir.

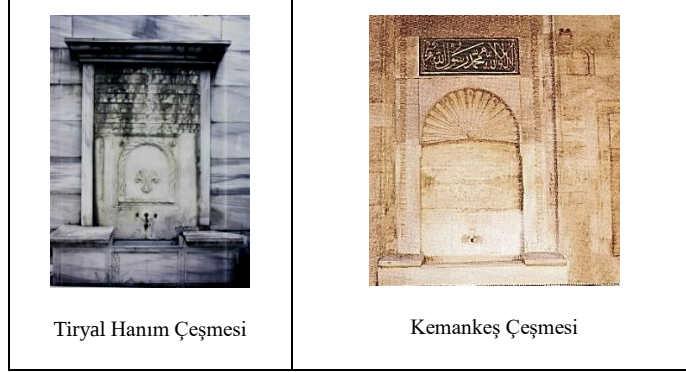
Çizelge 5.18. Anadolu su haznesiz çeşme örnekleri

Su haznesi olmayan Anadolu çeşmelerine İstanbul Tiryal Hanım Çeşmesi (H.1288/ M. 1871- 1872)<sup>191</sup> ve İstanbul Kemankuş Çeşmesi (H. 1145/ M. 1732)<sup>192</sup> örnek olarak verilebilir.

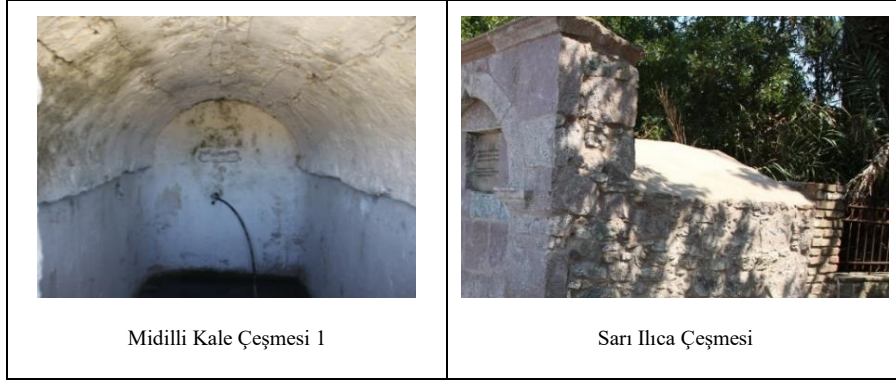
Çizelge 5.19. Midilli tonoz örtülü çeşmeler

Midilli’ de incelediğimiz çeşmelerden 3 tanesinin örtü sisteminin tonozlu olduğu tespit edilmiştir. Midilli Kale Çeşmesi 1, Molivos Kasabası Çeşme 1 ve Sarı Ilıca Çeşmesi tonoz örtülü olduğunu tespit ettiğimiz çeşmelerdir.

Midilli Kale Çeşmesi 1 ve Molivos Kasabası Çeşme 1 içten tonoz ile örtülü iken Sarı Ilıca Çeşmesi dışarıdan da içeriden de tonoz ile örtülmüştür.

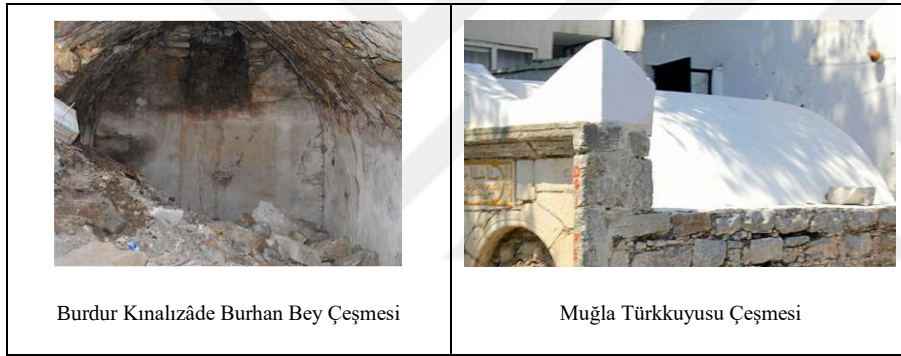
Çizelge 5.20. Anadolu tonoz örtülü çeşmeler

Tonoz örtülü Anadolu çeşmelerinden Burdur Kınalızâde Burhan Bey Çeşmesi (H.1174/ M.1761)<sup>193</sup> ve Muğla Türkkuyusu Çeşmesi (H. 1197/ M. 1782-1783)<sup>194</sup> benzer örneklerdir.

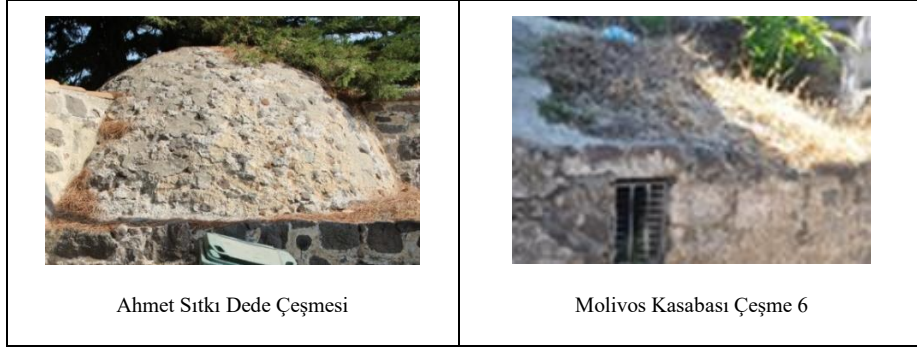
Çizelge 5.21. Midilli kubbe örtülü çeşmeler

İncelediğimiz çeşmelerden Ahmet Sıtkı Dede Çeşmesi, Fatma Hatun Çeşmesi ve Molivos Kasabası Çeşme 6 su hazneleri kubbe ile örtülü olan yapılardır. Ahmet Sıtkı Dede Çeşmesi' nin kubbesi dairesel bir kaideye oturtulmuş ve kubbeye dikdörtgen bir dolap açıklığı yerleştirilmiştir. Kubbenin yarısı neredeyse toprak altında bırakılmıştır. Molivos Kasabası Çeşme 6' da ise kubbe yine dairesel bir kaideye oturtulmuş ve haznenin yarısı konut ile birleştirilmiştir. Burada dolap açıklığı kubbeye değil gövdeye yerleştirilmiştir.

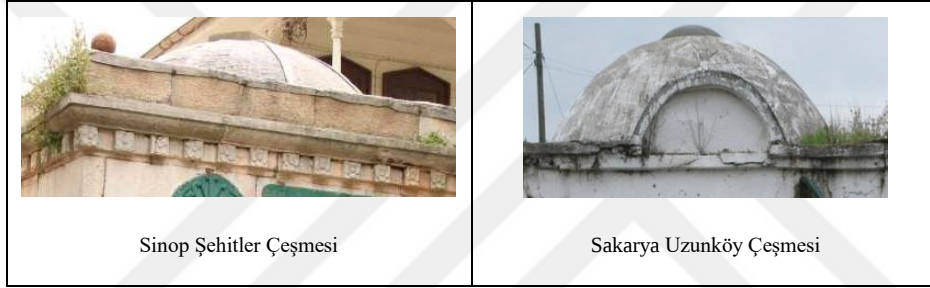
Çizelge 5.22. Anadolu kubbe örtülü çeşmeler

Anadolu’ da Sinop Şehitler Çeşmesi (H. 1275/ 1858-1859)<sup>195</sup> ve Sakarya Uzunköy Çeşmesi (19. yy.)<sup>196</sup> kubbe örtülü örneklerdendir.
