**MİDİLLİ ADASI OSMANLI ÇEŞMELERİ**

**YÜKSEK LİSANS TEZİ**

**SANAT TARİHİ ANABİLİM DALI**

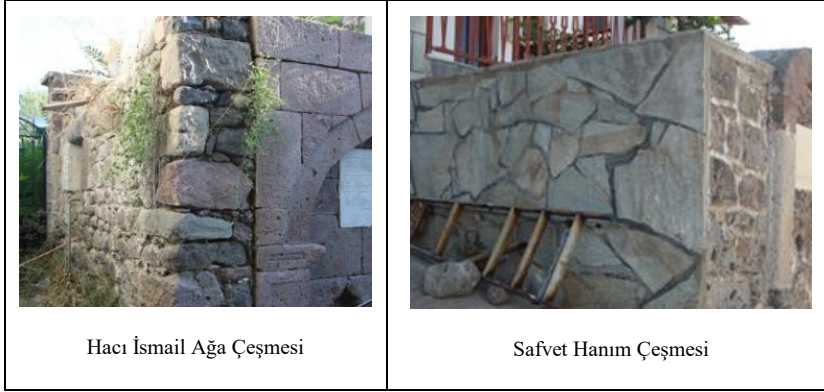
Çizelge 5.23. Midilli düz dam örtülü çeşmeler

Midilli’ de üzeri düz dam ile örtülü 11 adet çeşmeye rastlanmıştır. Cezayirli Hasan Paşa Çeşmesi, Emine Hatun Çeşmesi, Hacı İsmail Ağa Çeşmesi, Hacı Mustafa Ağa Çeşmesi, Hükümet Çeşmesi, Komi Köyü Çeşme 2, Midilli Merkez Çeşme 1, Moria Köyü Çeşmesi, Safvet Hanım Çeşmesi, Sigri Kasabası Çeşme1 ve Yakup Ağa Çeşmesi diğer düz dam ile örtülü çeşmelerdir.

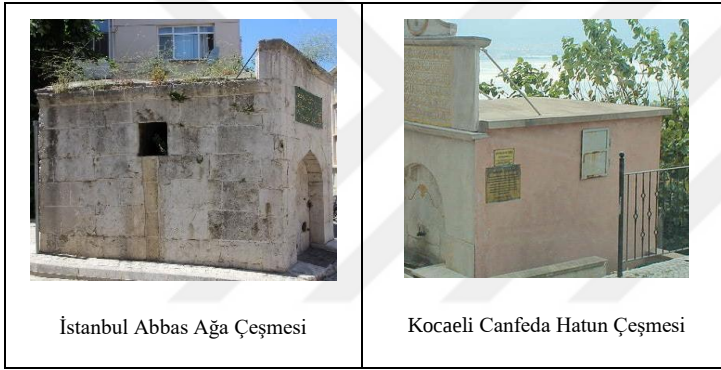
Çizelge 5.24. Anadolu düz dam örtülü çeşmeler

Anadolu’ da düz dam ile örtülü çeşmelerden bazıları Kocaeli Canfeda Hatun Çeşmesi (19.yy)<sup>197</sup> ve İstanbul Abbas Ağa Çeşmesi’ dir (17. yy.).<sup>198</sup>

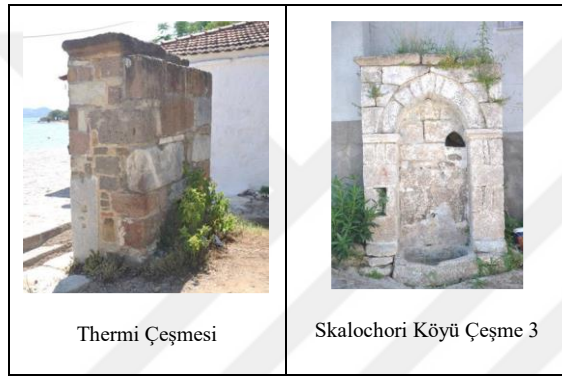
Çizelge 5.25. Midilli örtüsü bulunmayan çeşme örnekleri

Adada müstakil olup üst örtüsü bulunmayan çeşmeler 8 adettir. Bu çeşmeler Ayşe Hatun Çeşmesi, Fatıma Hatun Çeşmesi, Midilli Merkez Çeşme 2, Moni Limonos Manastır Çeşmesi 2, Pamfila Köyü Çeşmesi, Skalochori Köyü Çeşme 1, Skalochori Köyü Çeşme 3 ve Thermi Çeşmesi’ dir. Çeşmelerden akan su depolanmadan doğrudan borular yoluyla çeşmeye iletilmektedir.

Bitişik olduğu için üst örtüye sahip olmayan çeşmeler ise 10 adet olup, bunlar; Hacı Ahmet Ağa Çeşmesi, Komi Köyü Çeşme 1, Mesagros Köyü Çeşme 1, Molivos Kasabası Çeşme 2, Molivos Kasabası Çeşme 4, Moni Limonos Manastır

Çeşmesi 1, Pilmar Çeşmesi, Skalochoi Köyü Çeşme 2, Skopelos Kasabası Çeşmesi ve Zante Ahmet Çeşmesi' dir.

Bir diğer grup çeşme ise kotta ya da bahçe içerisinde kaldığı için örtülerinin tespit edilemediği 5 adet çeşmedir. Adada bu grupta bulunan çeşmeler Alime Kadın Çeşmesi, Hacı Osman Çeşmesi, Katrula Çeşmesi, Molivos Kasabası Çeşme 5 ve Molivos Kasabası Çeşme 7' dir.

Son olarak haznesinin ya da sadece örtünün yıkılmış veya yıpranmış olduğu 3 adet çeşmenin varlığı da söz konusudur. Bunlar; Fahri Paşa Çeşmesi, Midilli Kale Çeşmesi 2 ve Molivos Kasabası Çeşme 3' dür.

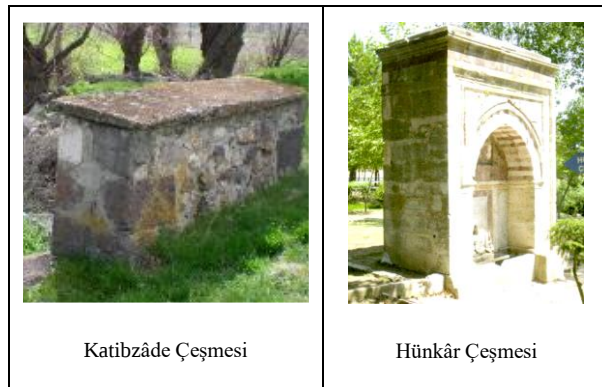
Çizelge 5.26. Anadolu örtüsü bulunmayan çeşme örnekleri

Anadoludaki benzerleri Ankara Kahramankazan Katibzâde Çeşmesi (H. 1259/ M.1843)<sup>199</sup> ve İstanbul Hünkâr Çeşmesi (H. 1069-1070/ M. 1659)<sup>200</sup> olarak örnek verilebilir.

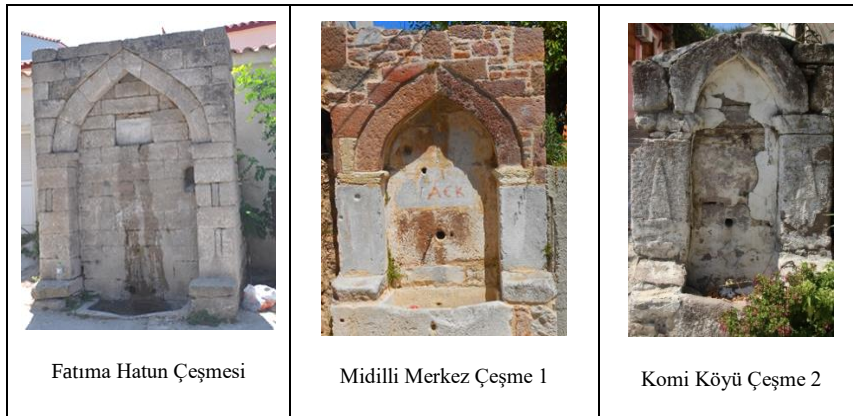
Çizelge 5.27. Midilli sivri kemerli çeşmeler

Sivri kemer Osmanlı mimarisinde sıkça kullanılan bir biçim olmasından kaynaklı adadaki çeşmelerde de oldukça fazla karşımıza çıkmıştır. Toplamda 19 çeşmede sivri kemerli niş tespit edilmiştir. Bu çeşmelerin isimleri Ahmet Sıtkı Dede Çeşmesi, Alime Kadın Çeşmesi, Emine Hatun Çeşmesi, Fatıma Hatun Çeşmesi, Hacı İsmail Ağa Çeşmesi, Hacı Osman Çeşmesi, Komi Köyü Çeşme 1, Komi Köyü Çeşme 2, Mesagros Köyü Çeşmesi, Midilli Kale Çeşmesi 1, Midilli Merkez Çeşme 1, Midilli Merkez Çeşme 2, Molivos Kasabası Çeşme 4, Molivos Kasabası Çeşme 5, Molivos Kasabası Çeşme 6, Molivos Kasabası Çeşme 7, Moni Limonos Manastır Çeşmesi 1 Skalochori Köyü Çeşme 1 ve Skalochori Köyü Çeşme 3’ dür.

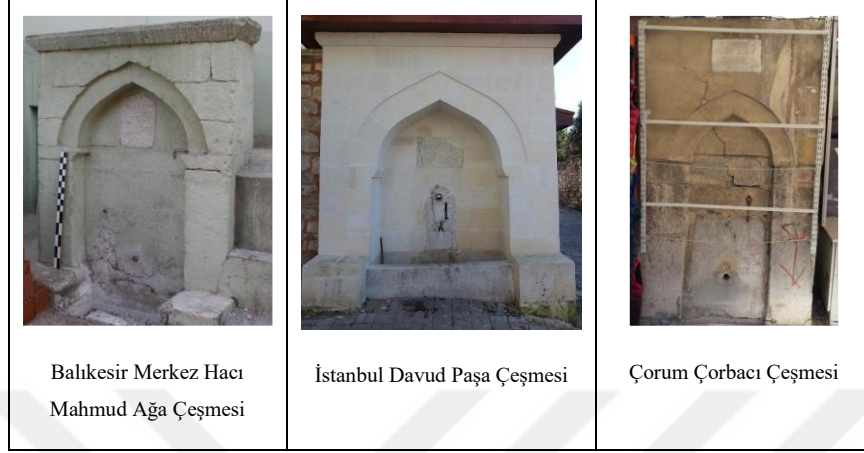
Çizelge 5.28. Anadolu sivri kemerli çeşmeler

Sivri kemerli Anadolu örneklerinden bazıları Çorum Çorbacı Çeşmesi (H.1283 /M.1866-67)<sup>201</sup>, Balıkesir Merkez Hacı Mahmud Ağa Çeşmesi (1171 / 1758)<sup>202</sup> ve İstanbul Davud Paşa Çeşmesi' dir (H. 890/ M 1485-86).<sup>203</sup>

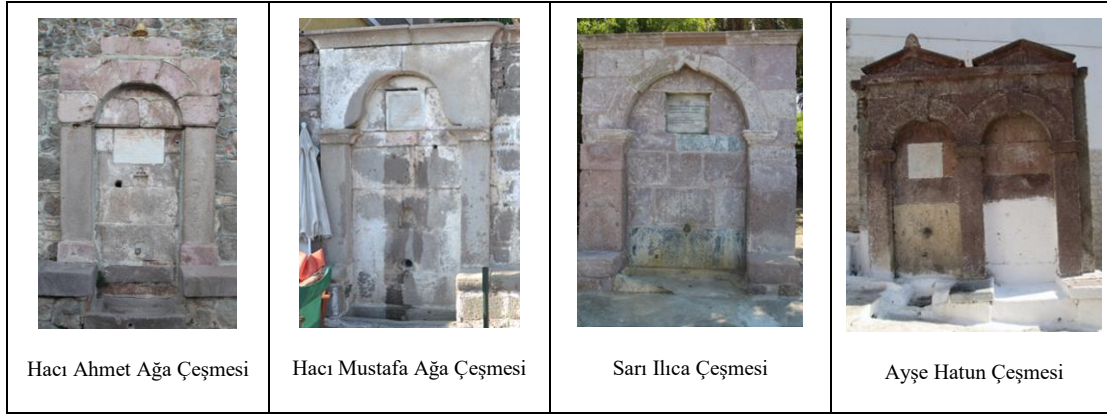
Çizelge 5.29. Midilli yarım daire kemerli çeşmeler

Sivri kemerden sonra en fazla görülen kemer çeşiti yarım daire kemerdir. Midilli' de incelediğimiz çeşmelerin içerisinde toplamda 16 çeşmede bu türden kemer kullanılmıştır.

Ayşe Hatun Çeşmesi, Cezayirli Hasan Paşa Çeşmesi, Fahri Paşa Çeşmesi, Hacı Ahmet Ağa Çeşmesi, Hacı Mustafa Ağa Çeşmesi, Hükümet Çeşmesi, Midilli Kale Çeşmesi 2, Moria Köyü Çeşmesi, Pamfila Köyü Çeşmesi, Sarı Ilıca Çeşmesi, Sigrî Kasabası Çeşmesi, Skalochori Köyü Çeşme 2, Skopelos Kasabası Çeşmesi, Thermi Çeşmesi, Yakup Ağa Çeşmesi ve Zante Ahmet Çeşmesi yarım daire kemerin kullanıldığı Midilli yapı örneklerini teşkil etmektedir.

Ayşe Hatun Çeşmesi ve Skalochoori Köyü Çeşme 2' nin kemerleri, aynı zamanda yanyana ortada tek ayak üzerine oturtulmuş çift kemerli örneklerdir.

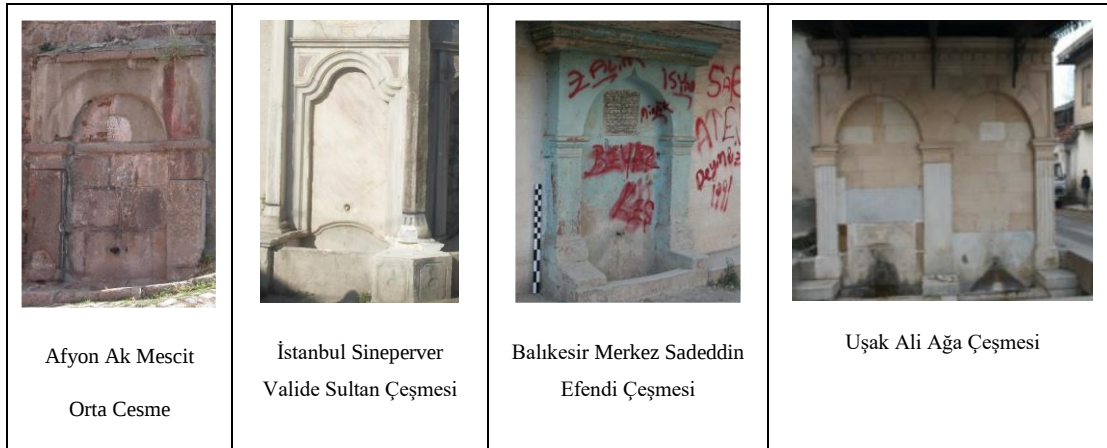
Çizelge 5.30. Anadolu yarım daire kemerli çeşmeler

Yarım daire kemerli Anadolu örneklerinden bazıları Balıkesir Merkez Sadeddin Efendi Çeşmesi (R.1327/ M.1911)<sup>204</sup> , İstanbul Sineperver Valide Sultan Çeşmesi (H.1194- M.1780) <sup>205</sup> ve Afyon Ak Mescit Orta Çeşme' dir (H. 1221/M. 1806).<sup>206</sup> Ayrıca yarım daire ile çift kemer kullanımına Anadolu' da da rastlamak mümkündür. Örneğin Uşak' ta bulunan Ali Ağa Çeşmesi<sup>207</sup> (H.1202/ M.1787-1788 tamir) ve Aydın' daki Donduran Köyü Çeşmesi<sup>208</sup> (H. 1177-1178 / M. 1763-1764-1765) çift sıra düzenlenmiş yarım daire kemerleriyle Midilli çeşmeleri ile kemer bakımından benzerlik göstermektedir

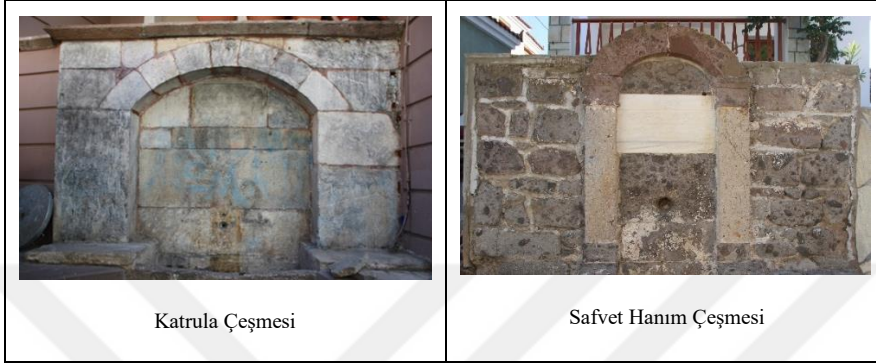
Çizelge 5.31. Midilli basık kemerli çeşmeler

İncelenen örnekler içerisinde basık kemerli 2 adet çeşme bulunmaktadır. Katrula Çeşmesi daha geniş boyutlu bir kemer iken, Safvet Hanım Çeşmesi dar bir basık kemere sahiptir. Safvet Hanım Çeşmesi'nden 19. yüzyılın sonunda bu tipin kullanıldığını görmekteyiz.

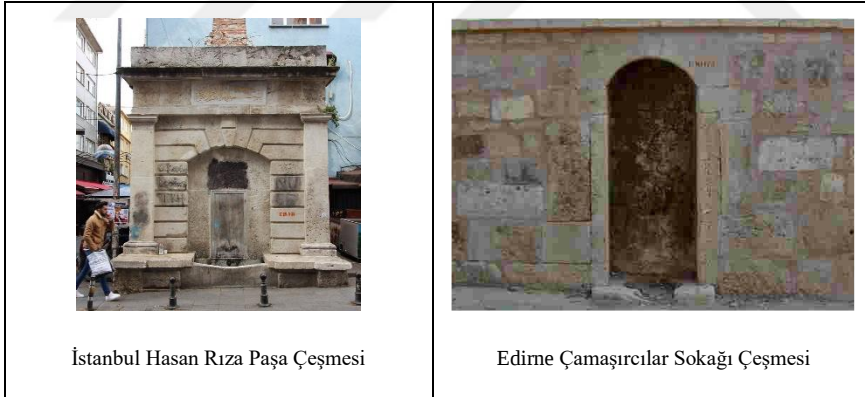
Çizelge 5.32. Anadolu basık kemerli çeşmeler

İstanbul Hasan Rıza Paşa Çeşmesi ( H. 1261- M.1845)<sup>209</sup> ve Edirne Çamaşırcılar Sokağı Çeşmesi<sup>210</sup> basık kemerin görüldüğü Anadolu çeşmelerindendir.

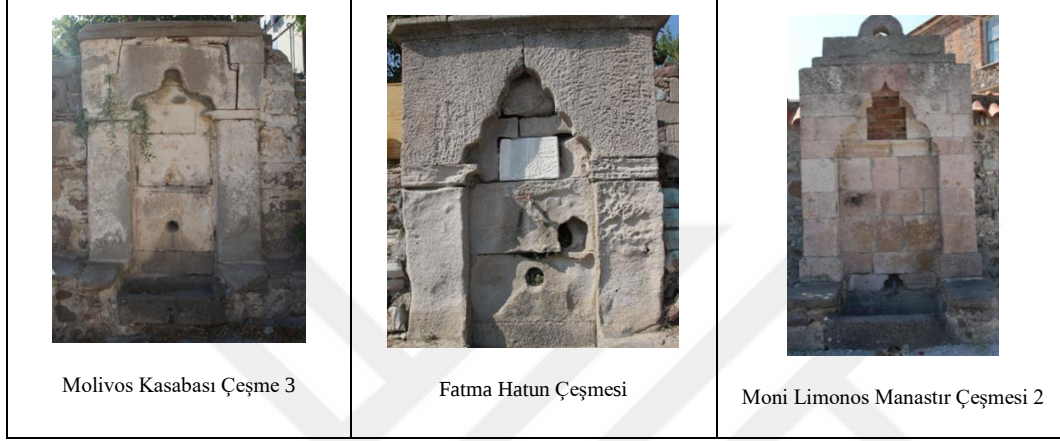
Çizelge 5.33. Midilli dilimli kemerli çeşmeler

Dilimli ya da yonca dediğimiz kemer çeşiti 3 dilimli olarak Midilli' de karşımıza çıkmaktadır. Molivos Kasabası Çeşme 2 ve Molivos Kasabası Çeşme 3 olmak üzere 2 tane örnek bulunmaktadır.

Sivri kemere benzeyen bazı örneklerin kemerlerinin dilimlendiğini görmekteyiz. Fatma Hatun Çeşmesi ve Molivos Kasabası Çeşme 1 bu kemer biçimini gördüğümüz çeşmeleri teşkil etmektedir. Moni Limonos Manastır Çeşmesi 2 ise yine dilimli sivri kemerler içerisinde yer almaktadır. Fakat kemerin sivri noktasından indikten sonra bursa kemeri gibi bir kat aşağı düz çizgi ile inilmiş ve devamında yarım daire biçiminde küçük dilimlerle devam edilmiştir.

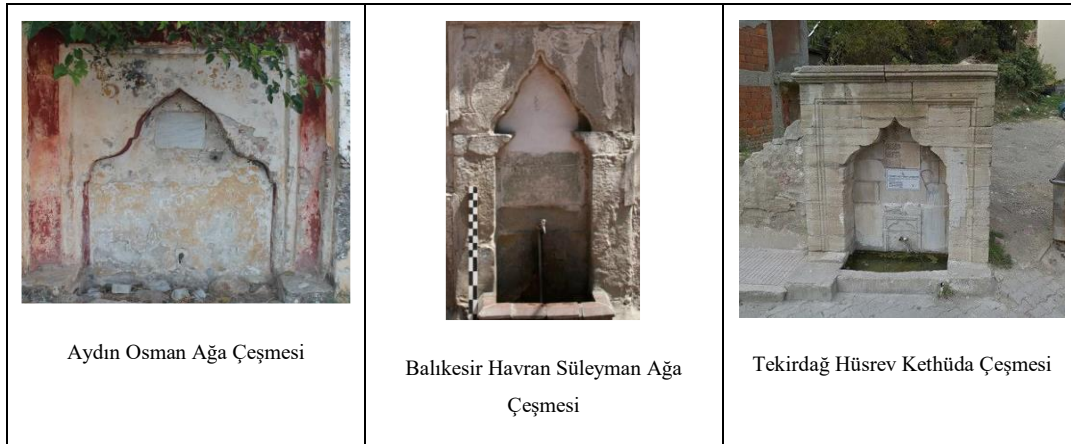
Çizelge 5.34. Anadolu dilimli kemerli çeşmeler

Aydın Osman Ağa Çeşmesi (H. 1211 / M. 1796-1797)<sup>211</sup>, Balıkesir Havran Süleyman Ağa Çeşmesi (H. 1251 / M. 1835)<sup>212</sup> ve Tekirdağ Hüsrev Kethüda Çeşmesi (H. 971/ M. 1563-1564)<sup>213</sup> dilimli kemer biçimine sahip Anadolu çeşme örnekleridir.

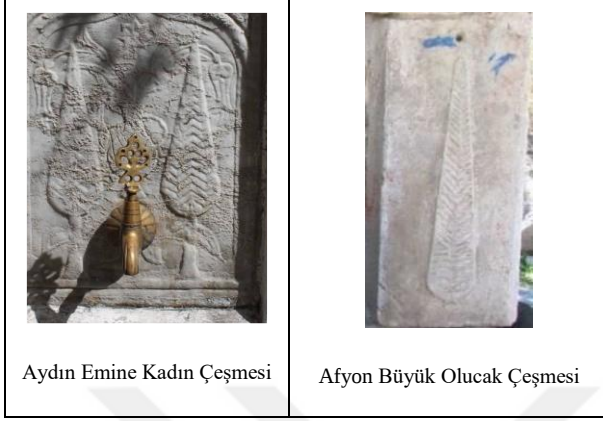
Çizelge 5.37. Anadolu çeşmelerinde servi motifleri

Afyon Büyük Olucak Çeşmesi (H. 1204/ M.1789-1790)<sup>214</sup>, Aydın Emine Kadın Çeşmesi (H. 1222 / M. 1807-1808)<sup>215</sup>, İstanbul Topçubaşı İsmail Ağa Çeşmesi (H.1144/ M.1731)<sup>216</sup> servi ağacı süslemesini barındıran çeşmelerdir.

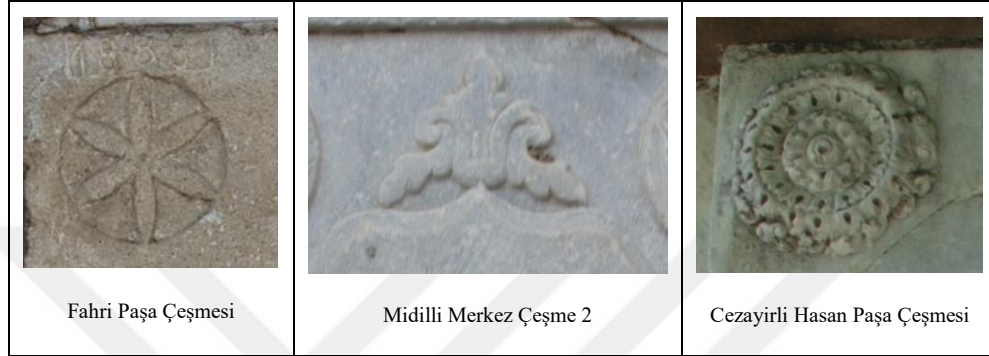
Çizelge 5.38. Midilli çeşitli bitkisel motiflerden örnekler

Çiçek motifleri bitkisel süslemede bulunan bir diğer kategoriye oluşturmaktadır. Örneğin; Cezayirli Hasan Paşa Çeşmesi' nin kemer köşeliklerinde bulunan büyük boyutta katkat taç yapraklar ile kabartma olarak yapılmış gülbezekler çiçek motiflerinden birini teşkil etmektedir. Yaptığımız incelemelerde gülbezeklerin bulunduğu tek örnek Cezayirli Hasan Paşa Çeşmesi olmuştur. Ayna taşında iki yanda vazodan çıkan çiçekler çeşmenin bir diğer bitkisel süslemesi olarak karşımıza çıkmaktadır. Moni Limonos Manastır Çeşmesi 1' in kemerinin kilit taşında içiçe iki çiçek süslemesi ve lülesinde çiçek motifi mevcuttur. Fatıma Hatun Çeşmesi' ndeki tek süsleme ögesi ise lülesindeki metal çiçek burmasıdır. Yakup Ağa Çeşmesi' nde lülenin borusunu çevreleyen bir çiçek motifi bulunurken, Pilmar Çeşmesi' nde de lülenin burmasına ve duvar tarafına yerleştirilmiştir. Bir diğer süsleme ögesi olan palmet motifi Ayşe Hatun Çeşmesi' nde üçgen tepeliklerden birinin başında taş oyma olarak karşımıza çıkmaktadır. Skopelos Kasabası Çeşmesi' nde ise lüleyi çevreleyen dört adet palmet bulunmaktadır. Cezayirli Hasan Paşa Çeşmesi' nde kurnanın burması palmetten bir metal olarak tasarlanmıştır. Bir başka çiçek motifi ise laledir.

Skopelos Kasabası Çeşmesi aynalığında, sivri kemer biçiminde oluşturulan lale dizileri bu motiftteki tek örnek çeşmemiz olmuştur. Çeşme süslemelerinde çiçek rozetleri de sıklıkla kullanılan motiflerdendir. Fahri Paşa Çeşmesi’ nin ayna taşında, Hacı İsmail Ağa Çeşmesi’ nin kemer kilit taşında, Molivos Kasabası Çeşme 2 ve Molivos Kasabası Çeşme 3’ ün kemerlerinin üzerinde bir adet çiçek rozeti mevcuttur.

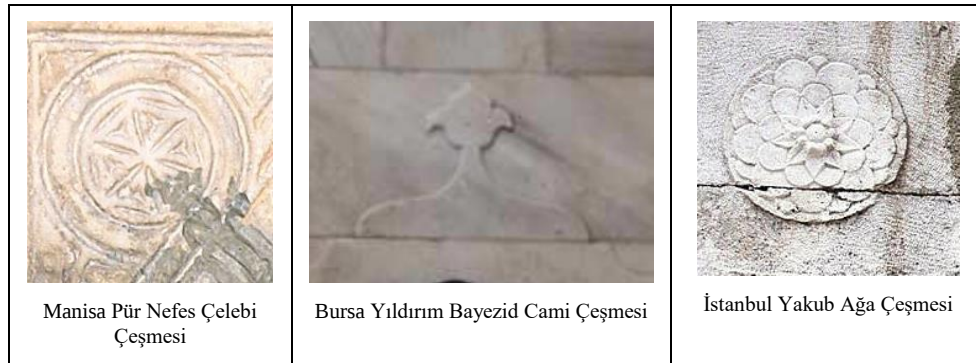
Çizelge 5.39. Anadolu çeşitli bitkisel motiflerden örnekler

Manisa Pür Nefes Çelebi Çeşmesi (H. 995/M.1586)<sup>217</sup> Bursa Yıldırım Bayezid Cami Çeşmesi(1390-1395)<sup>218</sup> ve İstanbul Yakub Ağa Çeşmesi (H. 1089-M.1678)<sup>219</sup> çiçek süslemeleri ile dikkat çeken ve Midilli’ deki süslemeler ile benzerlik gösteren çeşmelerdir.

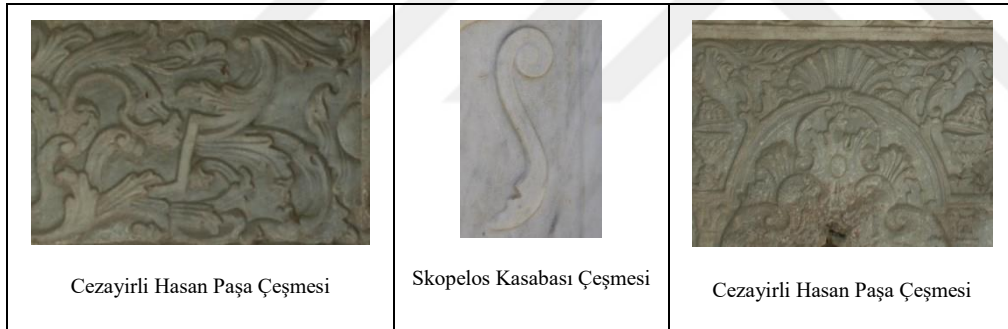
Çizelge 5.40. Midilli Batı etkili süsleme unsurları

Kıvrım dal ve yapraklar genellikle bir kompozisyonun içerisinde yer verilen süsleme unsurları olmuştur. Örneğin; Cezayirli Hasan Paşa Çeşmesi' nin özellikle ayna taşı süsleme bakımından karmaşık bir düzen sergilemektedir. Yapraklar ve kıvrım dallar kitabelik köşeleri dahil neredeyse boş kalan alanların tümüne yerleştirilmiştir. Katrula Çeşmesi çok yıpranmış olmasına rağmen kitabeliğin üzerindeki küçük alana yapılmış kıvrım dallı bitkisel süslemeleri görmek mümkündür. Akant yaprakları tek tek kıvrılarak veya demet halinde görülebilmektedir. Cezayirli Hasan Paşa Çeşmesi süsleme programı bakımından iki örneği de içermektedir. Akant yapraklarını ayna taşında tek tek kıvrılarak, S ve C kıvrımları yaparak vazoun ayağını oluşturken ya da stilize kabuksu akantus demeti biçiminde de görebilmekteyiz. Skopelos Kasabası Çeşmesi akant yapraklarının bulunduğu ikinci örneğimizdir. Ayna taşında, lale dizileriyle oluşturulan kemerin bitiminde, iki yanda birer 'S' çizen akantus yaprağı bulunmaktadır. Bunun dışında çeşmede sütun başlıklarında korint düzeninde diyebileceğimiz akant yapraklarının dışa doğru eğim yaptığı kabartma bir süsleme unsuru da mevcuttur.

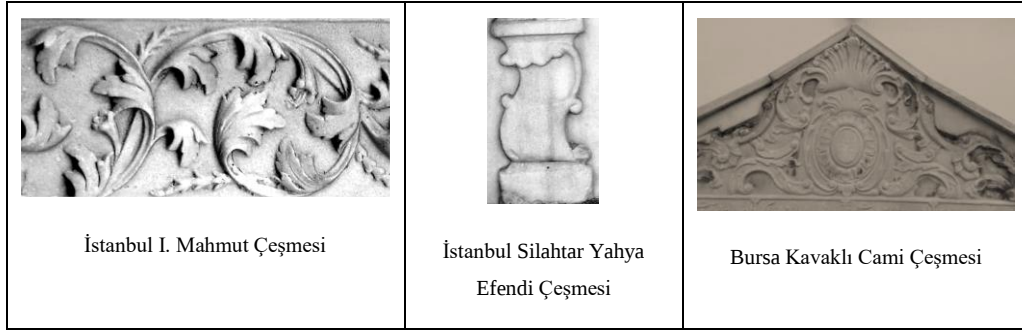
Çizelge 5.41. Anadolu Batı etkili süsleme unsurları

İstanbul Silahtar Yahya Efendi Çeşmesi (H. 1203- M. 1788)<sup>220</sup>, İstanbul I. Mahmut Çeşmesi (1732)<sup>221</sup> ve Bursa Kavaklı Cami Çeşmesi (19. yy.)<sup>222</sup> batı etkili süsleme unsurlarını barındıran Anadolu örneklerinden bazılarıdır.

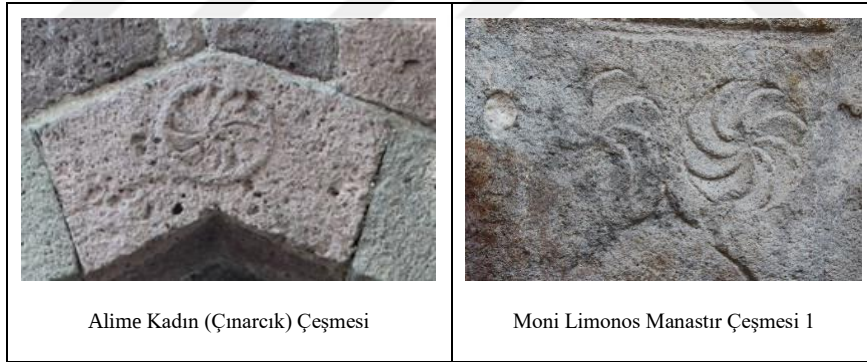
Çizelge 5.42. Midilli çarkıfelek motifleri

Çarkıfelek motifi, Osmanlı çeşmelerinde sıkça gördüğümüz ve adadaki çeşmelerde de karşımıza çıkan bir süsleme ögesidir. İncelemelerimizde Alime Kadın Çeşmesi' nin kemer kilit taşında bir tane, Cezayirli Hasan Paşa Çeşmesi' nin kitabelik bölümünde bir tane, Molivos Kasabası Çeşme 2' nin kemer köşeliklerinde birer adet olmak üzere 2 tane ve Moni Limonos Manastır Çeşmesi 1' in boyuna dikdörtgen musluk tablasında sivri kemerli çerçevenin içerisine yerleştirilmiş iki tane yanyana çarkıfelek motifi tespit edilmiştir.

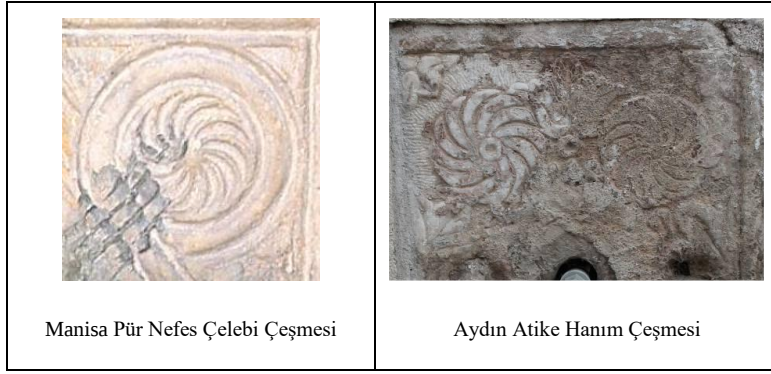
Çizelge 5.43. Anadolu çarkıfelek motifleri

Aydın Atike Hanım Çeşmesi (H. 1187 / M. 1773-1774)<sup>223</sup> ve Manisa Pür Nefes Çelebi Çeşmesi (H. 995/M.1586)<sup>224</sup> Anadolu' da sıkça karşımıza çıkan çarkıfelek motifini barındıran iki örneği teşkil etmektedir.

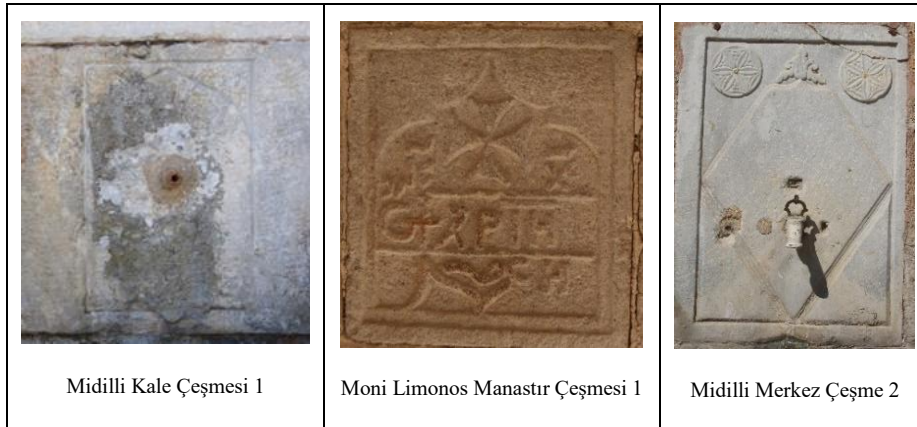
Çizelge 5.44. Midilli kemer ve çerçeve düzenlemeleri

Kemerler, Osmanlı’ da mimari uygulamanın yanı sıra süsleme programlarının içerisinde de oldukça fazla tercih edilen biçimleri oluşturmaktadır. Kemer biçimlerinin, kap nişlerinde, sağır niş olarak, lüleyi çevreleyen ya da çeşme cephesinin herhangi bir yerinde kullanıldığını görmek çok mümkündür. Midilli Kale Çeşmesi 1’ de bulunan iki lülenin de sivri kemerli bir çerçeve içerisine alındığı görülmektedir. Moni Limonos Manastır Çeşmesi 1 kitabesinde kaş kemerle başlayıp bursa kemerine dönüşen bir kemer çerçevesi bulunmaktadır. Yine aynı çeşmenin boyuna dikdörtgen musluk tablasında da sivri kemerin yanlarda dışa doğru meylettiği bir çerçeve bulunmaktadır. Skopelos Kasabası Çeşmesi ise kemer biçiminin lale dizileri ile oluşturulduğu bir örnektir. Lale dizisinin oluşturduğu kemeri çevreleyen sivri bir kemer şeridi daha mevcuttur. Molivos Kasabası Çeşme 1’ in ayna taşındaki ikisi sağır olmak üzere 3 kap nişi de kaş kemer biçiminde tasarlanmıştır. Yine benzer bir örnek de Molivos Kasabası Çeşme 2’ de görülmektedir. Ayna taşında ortadaki işlevsel kap nişinin iki yanında birer tane sivri kemerli sağır kap nişi mevcuttur.

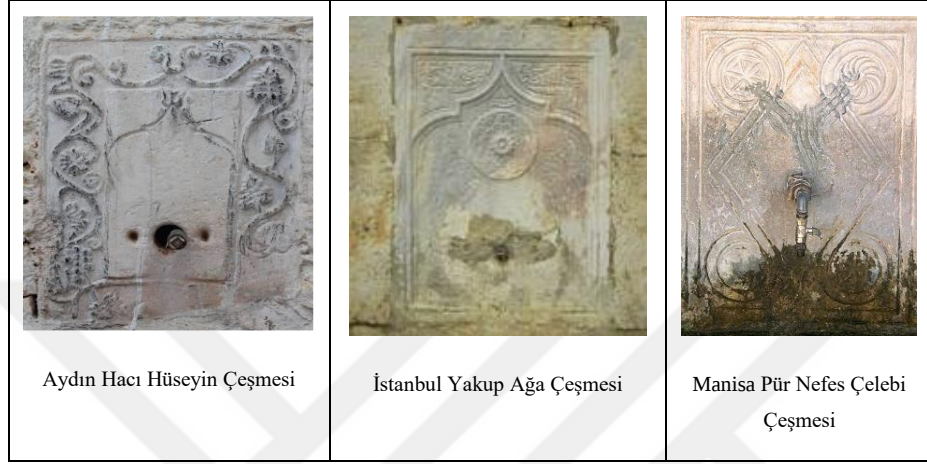
Çizelge 5.45. Anadolu kemer ve çerçeve düzenlemeleri

İstanbul Yakup Ağa Çeşmesi (H.1089 / M.1678 – 1679)<sup>225</sup>, Aydın Hacı Hüseyin Çeşmesi (H. 1177 / M. 1763-1764)<sup>226</sup>, Manisa Pür Nefes Çelebi Çeşmesi (H. 995/M.1586)<sup>227</sup>, İstanbul Üsküdar III. Ahmet Çeşmesi (H. 1141/ M.1728)<sup>228</sup> ve Edirne Halise Hatun Çeşmesi (M. 1705)<sup>229</sup> çerçeve ve kemerli süslemeleri barındıran Anadolu örnekleridir.

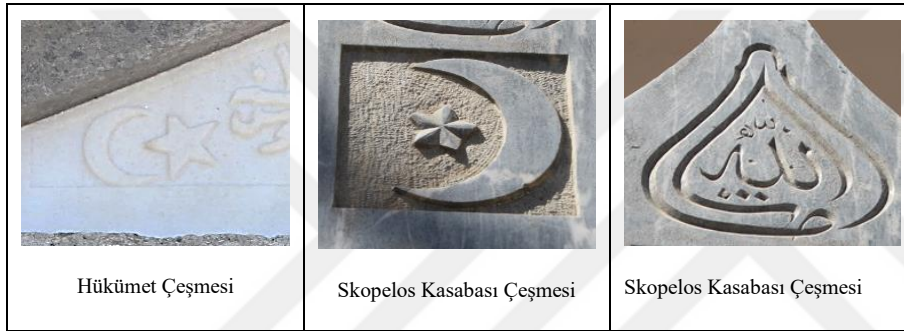
Çizelge 5.46. Midilli ay- yıldız ve damla motifleri

Ay- yıldız motifi, bayrak anlamına gelmesi sebebiyle anlamsal olarak değerli bulunan ve kullanılan bir süsleme ögesi olmuştur. Hükümet Çeşmesi' nin üçgen alınlığına yerleştirilmiş mermer kitabesinde ve Skopelos Kasabası Çeşmesi' nin damla motifinin altı ile niş içerisinde lale dizilerinin üzerine yerleştirilmiş ortada bir ay- yıldız ve iki yanda birer yıldızın varlığı söz konusudur. Yıldız desenlerinin yanında birer tane orta noktaları vurgulanmış dairesel rozet süslemesi göze çarpmaktadır. Bu çeşmede ayrıca çeşmenin kemerini ortadan yukarı doğru sivrilten Allah yazısını çevreleyen bir damla motifi bulunmaktadır. Yine simgesel anlam taşıyan bir diğer motif ise Moni Limonos Manastır Çeşmesi 1' in kitabesinde kemer çerçevesi içerisine yerleştirilmiş Yunan haçı olmuştur.

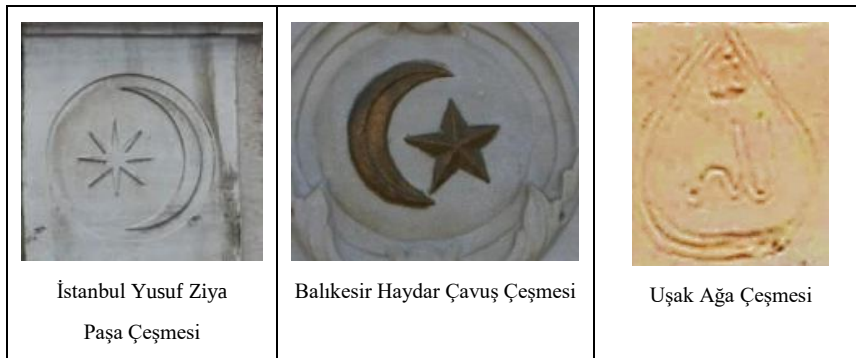
Çizelge 5.47. Anadolu ay- yıldız ve damla motifleri

İstanbul Yusuf Ziya Paşa Çeşmesi (H.1279- M.1863)<sup>230</sup> ve Balıkesir Haydar Çavuş Çeşmesi (19 yy. sonu)<sup>231</sup> ay-yıldız, Uşak Susuzören- Şükranîye yolunda Ağa Çeşmesi (H.1247/M.1831-32)<sup>232</sup> ise damla motifinin kullanıldığı örneklerdendir.

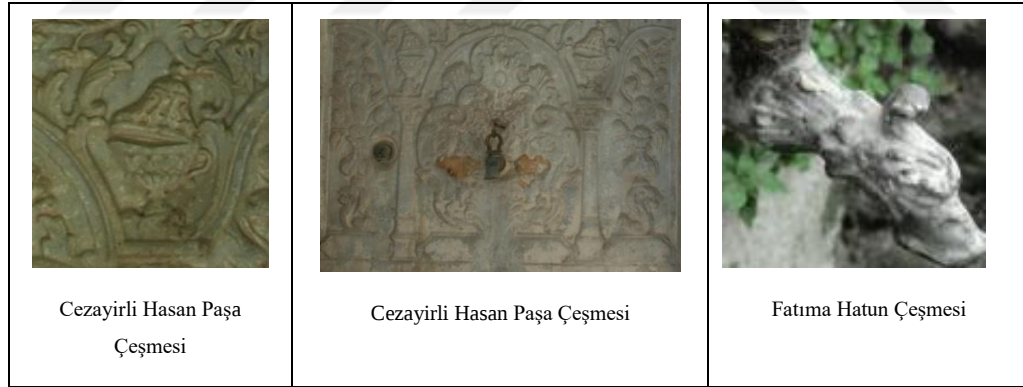
Çizelge 5.48. Midilli nesneli ve figürlü süsleme örnekleri

İncelediğimiz çeşmelerde en az kullanılan süsleme unsurları nesneli ve figüratif süslemeler olmuştur. Öyle ki nesneli süsleme programı içerisinde ele alacağımız iki yapıdan biri sonradan yerleştirildiğini düşündüğümüz metal buhurdanlık benzeri kapaklı bir kabın, çeşmenin saçak kısmının üzerine yerleştirilmesi olmuştur. Hacı Ahmet Ağa Çeşmesi orijinal görünümü üzerinde bu metal kabı taşımaktadır. Diğer örnek ise Cezayirli Hasan Paşa Çeşmesi'dir. Çeşmenin ayna taşında musluğun iki tarafında ayakları akant yaprağıyla oluşturulmuş birer vazo mevcuttur. Yine ayna taşına kabartma olarak yapılan kemerleri ve sütunlu düzenlemenin yanı sıra bunların üzerine yerleştirilmiş kapaklı kadehler zengin bir kompozisyon oluşturmaktadır. Kemerin hemen üzerinde kıvrımlarla oluşturulmuş ve ieklerle süslenmiş bir şamdan göze çarpmaktadır. Yapının ayaklarında da iç içe yapılmış ayak düzenlemeleri görülmektedir.

Figüratif süslemede bir tek ejder başı figürü kullanılmıştır. Fatıma Hatun Çeşmesi, Molivos Kasabası Çeşme 6, Moni Limonos Manastır Çeşmesi 1 ve Pilmar Çeşmesi lüle başlarında ejder figürünü gördüğümüz çeşme örnekleridir.
