MİMAR DOĞAN ERGİNBAŞ'IN İZİNDE  
GELENEKSEL DİYARBAKIR KONUT MİMARİSİNİN  
TARİHSEL AÇIDAN DEĞERLENDİRİLMESİ

DİCLE ÜNİVERSİTESİ  
FEN BİLİMLERİ ENSTİTÜSÜ

DİCLE ÜNİVERSİTESİ LİSANSÜSTÜ EĞİTİM-ÖĞRETİM VE SINAV  
YÖNETMELİĞİNİN BİR PARÇASI OLARAK  
MİMARLIK ANA BİLİM DALINDA  
YÜKSEK LİSANS TEZİ  
OLARAK HAZIRLANMIŞTIR

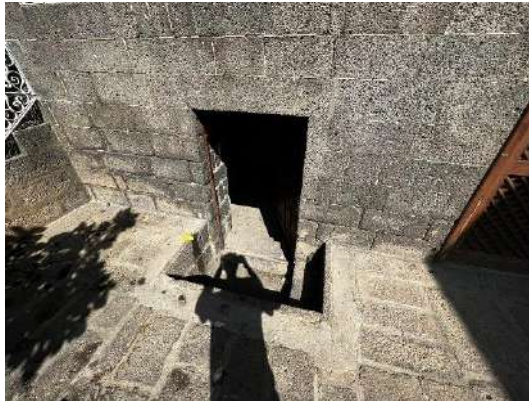
Şekil 6.8 Kuzey kanat bodrum kat girişi

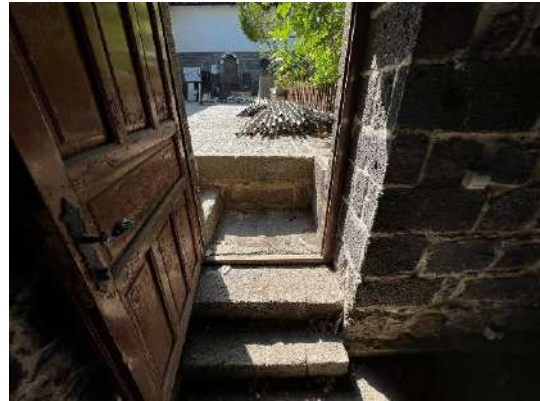
Şekil 6.9 Kuzey kanat bodrum kat merdivenleri

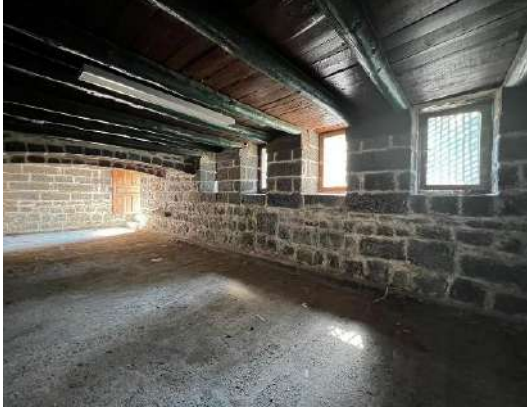
Şekil 6.10 Kuzey kanat bodrum kat pencereleri

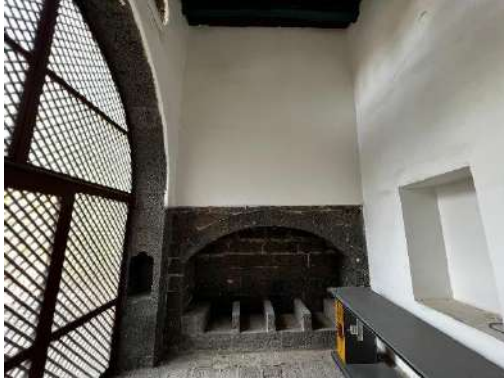
Şekil 6.15 Kuzey kanat mutfak

Kuzey kanat zemin katında ise bir sofa, sofayla bağlantılı karşılıklı iki oda yer alır. Bu odalara avludan 5 basamak çıkılarak ulaşılır. Kuzey kanat zemin katında doğu köşede yer alan mutfak ise avluyla aynı kotta yer alır. Mutfağın batı duvarında taştan yapılmış bir ocak yer alır. Mutfağın güney duvarında ise tek açıklıklı basık sivri kemer ve bunun da üzerinde 2 adet damla tepe penceresi bulunur. Mutfağın kat yüksekliği 5.18 m'dir. Zemin döşemesi bazalt taştır. Tavan ahşap kirişleme olup yeşil renge boyanmıştır. Mutfağın duvar yüzeyleri kesme taş + sıvalıdır. Yapının 2.girişi kuzey kanattan sağlanır. Kuzey kanat doğu köşede yer alan bu girişten bağlantılı mutfağa geçiş sağlanır.

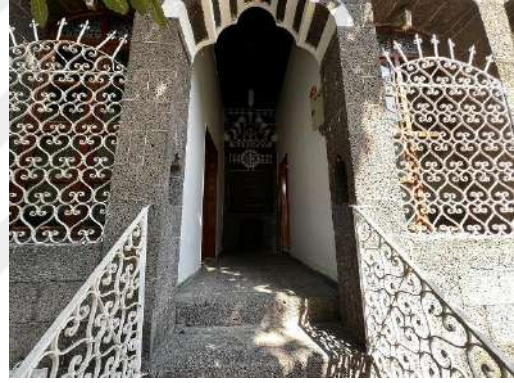
Şekil 6.16 Kuzey kanat 3 dilimli kemer açıklığı

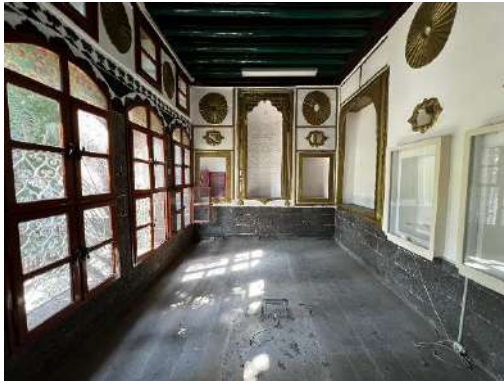
Şekil 6.17 Kuzey kanat sofanın batısında kalan oda

Oda döşemesi taş döşemedir.Tavan ahşap kirişleme olup tomruklar yeşil renge boyanmıştır .Sofanın doğusunda yer alan oda ise diğer odaya göre oldukça küçük ve sadedir. 2 adet basık taş kemerli pencerelerle avluya açılır.Bunlarında üzerinde 2 adet tepe penceresi bulunur. Görüntü olarak batı odasıyla aynıdır. Duvar yüzeyleri kesme taş+sıvadır.Odanın kuzey duvarında biri büyük biri küçük niş bulunur .Aynı zamanda büyük nişin altına da bir küçük niş daha bulunur. Erginbaş'ın tezinde yer alan bu oda çiziminde günümüzden farklı olarak niş detayı görmekteyiz. 1950 senesinde çizilen

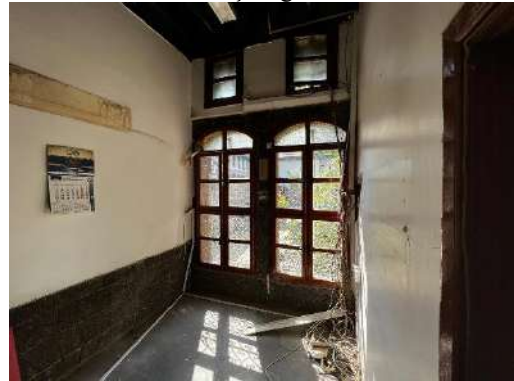
Şekil 6.18 Kuzey kanat sofanın doğusunda kalan oda

odanın doęu duvarında 2 adet niş açıklığı gösterilmiştir. Günümüz halinde ise bu niş açıklıkları bulunmamaktadır.

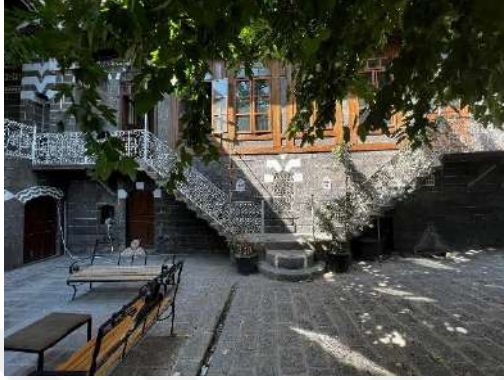
Şekil 6.19 Batı kanat bakışıklı merdivenler

Batı kanat zemin ve birinci kattan oluşur. Zemin kata giriş batı kanadın güney köşesinden bir kapıyla sağlanır. Zemin katında birbiriyle bağlantılı 3 oda yer alır. Bu odaların avluya bakan tepe pencereleri vardır. Batı kanat zemin katında kuzey köşede kapatılmış bir kapı ve pencere yer alır. Batı kanat birinci katına ulaşım karşılıklı birbirine bakan merdivenlerden sağlanır. Batı kanat birinci katında birbiriyle bağlantılı

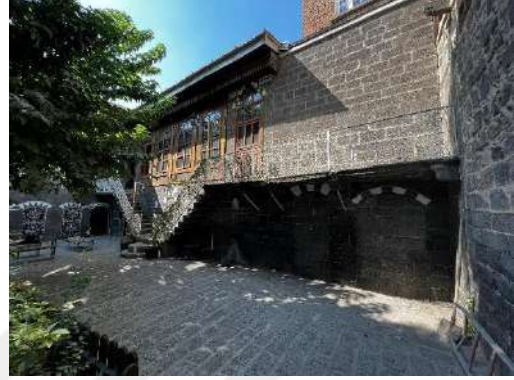
Şekil 6.20 Batı kanat kapatılmış kapı ve pencere boşluğu(selamlıkla irtibatlı)

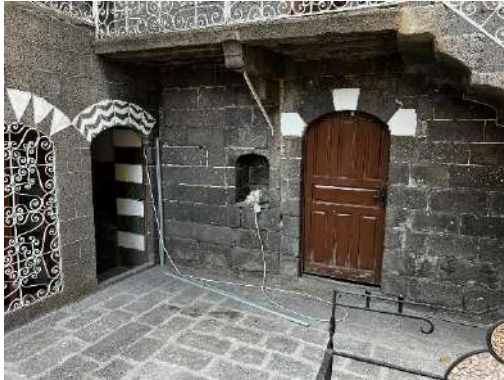
Şekil 6.21 Batı kanat zemin kata giriş kapısı

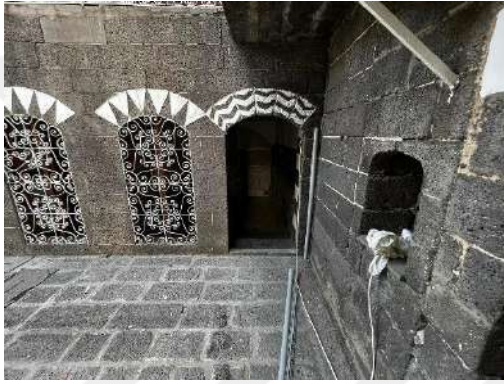
Şekil 6.25 Güney kanat zemin kat batı köşedeki serdaplı odaya giriş

Güney kanat; zemin kat ve birinci kattan oluşur. Güney kanat zemin katında yer alan batı köşedeki odaya avludan 3 basamakla inilerek ulaşılır. Bu odada 38 dilimli serdap

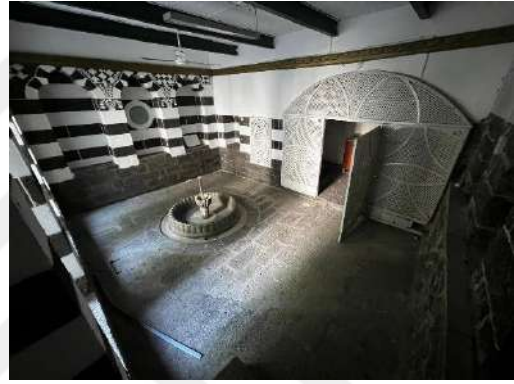
Şekil 6.26 Güney kanat zemin kat serdaplı oda genel görünüm

bulunur. Diyarbakır evlerinde yazın serinlemek amacıyla yapılan bu serdaplar nitelikli bazı evlerde görülür. Serdaplı odanın güney duvarına bitişik bir oda yer alır. Serdaplı oda 3 pencereyle avluya açılır. Güney kanat zemin katı doğu köşede ise bir wc, bir çeşme ve bir oda yer alır. Bu oda 3 pencereyle avluya açılır. Güney kanat birinci katına, batı kanata bitişik karşılıklı bakışan merdivenlerden güneye bakan merdivenlerle sağlanır. Güney kanat birinci katında iki gözlü eyvan yer alır. Bu eyvanın güney duvarına bitişik bir oda bulunur. Bu oda 2 pencereyle eyvana açılır. Eyvanın doğu duvarına bitişik diğer bir oda yer alır. Bu oda 4 pencereyle avluya, 2 pencereyle de eyvana açılır.

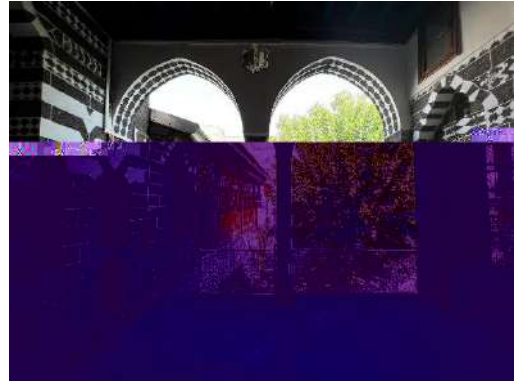
Şekil 6.28 Güney kanat birinci kat eyvan 2 gözlü kemer açıklığı

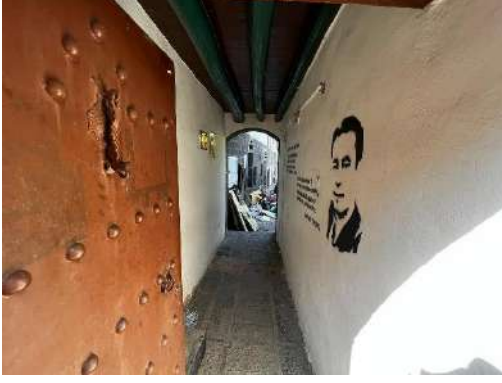
Şekil 6.33 Doğu kanat yapı girişi

Doğu kanat güney köşeden yapıya giriş sağlanır. Doğu kanat; bodrum, zemin ve birinci kattan oluşur. Avludan 4 basamak inilerek bodrum kata ulaşılır. Doğu kanat bodrum katı 10 pencereyle avluya açılır. Avludan 6 basamak çıkılarak zemin kata ulaşılır. Doğu kanadın ortasında yer alan sofanın sağında bir oda ve bu odayla bağlantılı bir oda bulunur. Sağında bulunan ilk oda 2 pencereyle sofaya, 5 pencereyle avluya açılır. Bu odayla bağlantılı doğu kanat girişin üstünde yer alan ikinci odada ise 2 pencere açıklığı yer alır. Bunlardan biri sokağa bakar diğeri ise avluya bakar. Sofanın solunda yer alan ilk odada kendisiyle bağlantılı iki odaya sahiptir. Bu oda 2 pencereyle sofaya, 4 pencereyle avluya açılır. Bu odayla ilişkisi olan diğer odaya geçiş bu odanın kuzey duvarı sol köşede yer alan kapıyla sağlanır. Bu iki oda arasında 1.30 m kot farkı vardır. İkinci oda yüksektedir. Bu ikinci odayla bağlantılı Ziya Gökalp sokağına bakan bir cumba odası yer alır. Bu cumba odasıyla ikinci oda arasında da 0.61 m kot farkı vardır. Cumba odası daha yüksektedir.

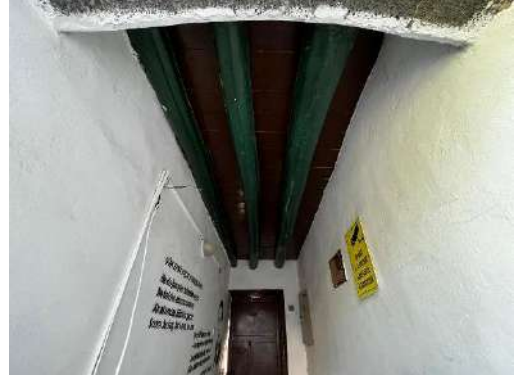
Şekil 6.34 Doğu kanat yapı girişi tavanı

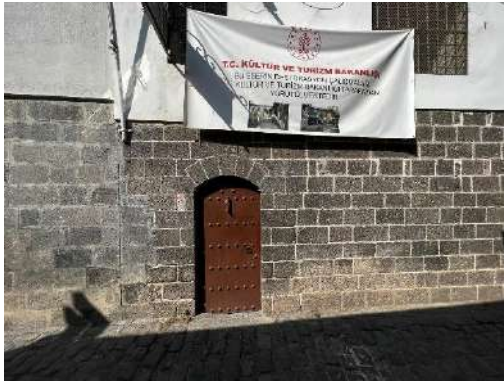
Şekil 6.47 Doğu cephesi giriş kapısı

Ziya Gökalp sokağına bakan doğu cephesi, alt kısım kesme taş duvar ve üst kısım sıvalı yüzey dokusuyla oldukça sade bir görüntüye sahiptir. Bu cepheyi oluşturan mimari elemanlar; saçaksız bir giriş kapısı, tepe pencereleri ve cumbadan oluşmaktadır. Giriş kapısı tek kanat olup ökçeli ahşap kapıdır. Cumbayı taş bingiler üzeri ahşap bingiler taşımaktadır. Ahşap bingilerin üzeri boyanmış olup kötü bir görüntüye sahiptir. Sıvalı yüzeylerde çatlama ve kırılmalar görülmektedir. Cumbanın güney duvarında sokağa açılan bir pencere bulunmaktadır. Cumbanın doğu duvarı sıvalı olup pencere açıklığı bulunmamaktadır.

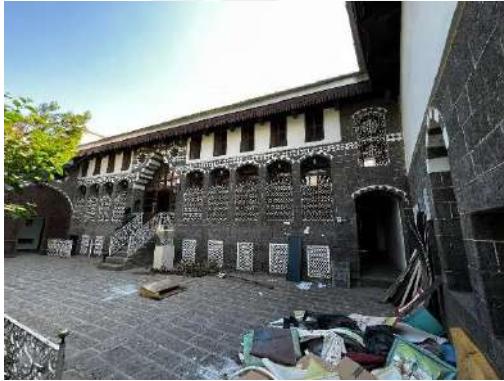
Şekil 6.51 Avlu doğu kanadı

Yapı 4 kanattan oluşmaktadır. Avlu doğu kanadı kesme taş duvar örgüsü olup tepe pencereleri hizası sıvanmıştır. Kesme taş yüzeylerinin üzerine yapılan cas bezemeler cepheyi hareketlendirmiştir. Sofa kemeri 3 dilimli olup oldukça dikkat çekmektedir. Avlu doğu cephesi bol pencereli olup basık kemerli pencerelere sahiptir.

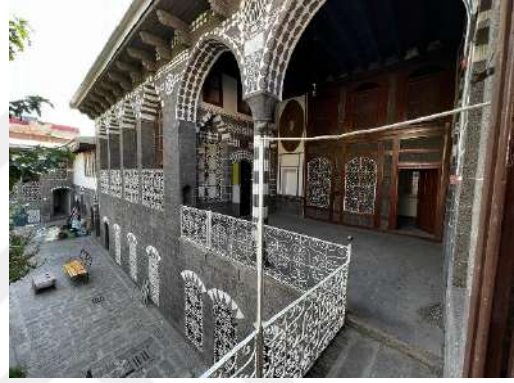
Şekil 6.60 Avlu güney kanadı iki gözlü eyvan açıklığı

Avlu güney cephesi yapının en süslü cephesidir. Avlu güneybatı tarafında iki gözlü basık sivri kemerli eyvan bulunur. Bu cephe kesme taş dokusuyla örülmüş olup tek düzeliği kırmak için cephe yüzeyleri casla süslenmiştir. 4 dilim kemerli ve basık kemerli pencerelere sahiptir. Güney cephesi güneydoğu tarafının kat yüksekliği güneybatı tarafından daha alçaktadır. Güneybatı tarafının basık kemerli pencerelerinin olduğu yüzey sıvanmıştır. Çeşme yeri için 3 dilim kemerli niş açıklığı bulunur. Tuvalet bölümünün aydınlatmasını sağlayan 2 küçük tuvalet penceresi bulunur. 3 niş açıklığıyla da cephe yüzeyindeki monotonluk kırılmıştır.

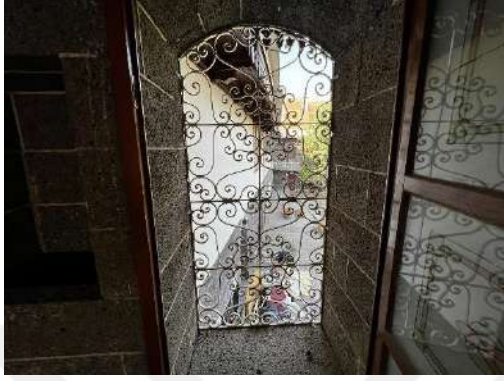
Şekil 6.63 S kıvrımlı parmaklık modeli

Diyarbakır evlerinde çok çeşitli demir parmaklık/korkuluk modelleri vardır. Bunlar: lokma demir, ferforje, flüt, C-S kıvrımlı, ızgara vb.dir. Cahit Sıtkı Tarancı'nın evinde de S kıvrımlı parmaklık/korkuluk örneğini görmekteyiz.

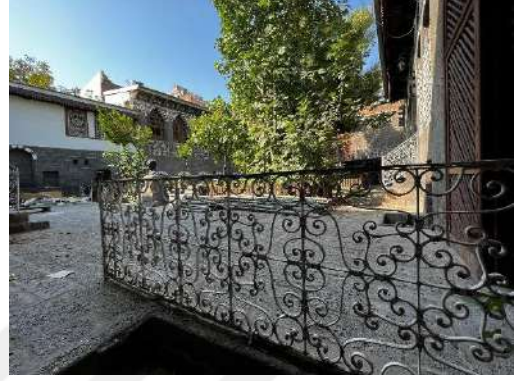
Şekil 6.64 S kıvrımlı korkuluk modeli

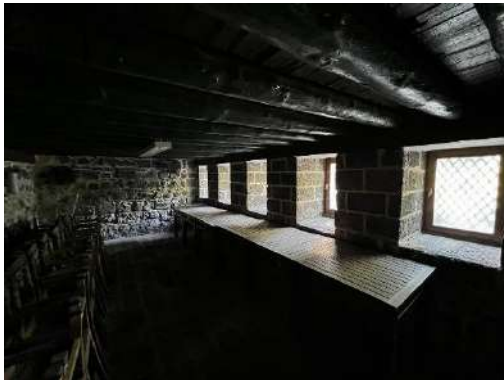
Şekil 6.65 Bodrum kat pencere doğraması

Geleneksel Diyarbakır evlerinde genellikle pencere açıklığı düz lento veya basık kemer ile geçilir. Cahit Sıtkı Tarancı'nın evinde çeşitli formlarda pencere modelleri vardır. Bodrum pencereleri kare formdadır. Orta pencereler basık kemer, 3 veya 4 dilimli kemerler şeklindedir. Tepe pencereleri ise kare, damla veya yuvarlak şeklindedir. Orta kısımdaki pencere doğramalarının üst kısmı sabit olup alt kısmı açılır yapılmıştır. 2 kanatlı olup oda içine açılırlar. Tepe pencereleri sabit olup kimisinde doğrama vardır. Bodrum pencereleri de tek kanatlı olup oda içine açılır. Yağmur suyu vb. su sorunlarından ötürü olsa gerek bodrum kat pencere doğramaları dış kısma oturtulmuştur. Avludan yüksekçe yer alan pencere doğramaları ise iç kısma oturtulmuştur.

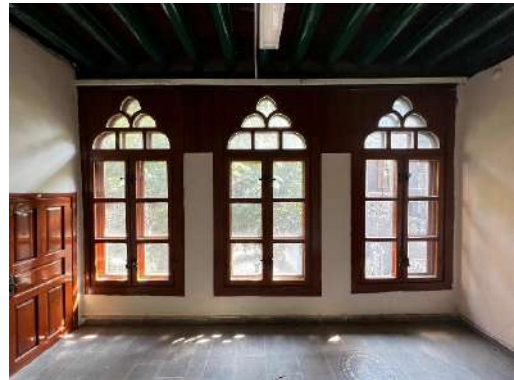
Şekil 6.66 Batı kanat 3 dilimli pencere doğraması

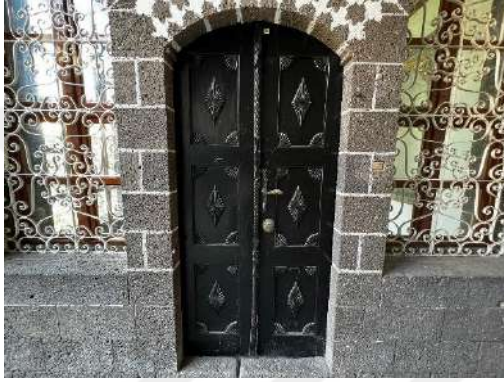
Şekil 6.67 Eyvanın doğusundaki demir malzemeden yapılmış oda kapısı

Yapının 2 giriş kapısı bulunur. Ziya Gökalp sokağına bakan doğu cephesi kapısı tek kanatlı olup ahşap ökçeli kapıdır. Basık kemerli olup dışlıdır. Kapı doğraması bu dişe içten oturur. Kapı genişliği 95 cm yüksekliği 190 cm'dir. İkinci giriş kapısı ise kuzey cephede bulunur. Çift kanatlı olan bu kapının üzeri saçakla örtülmüştür. Ökçeli ahşap kapıdır. Basık kemerli olup dışlıdır. Kapı doğraması dişe oturur. Kapı genişliği 110 cm, kapı yüksekliği 210 cm'dir. Oda kapıları çoğunlukla ahşap olup eyvanın doğusundaki oda kapısı ise demirdir.

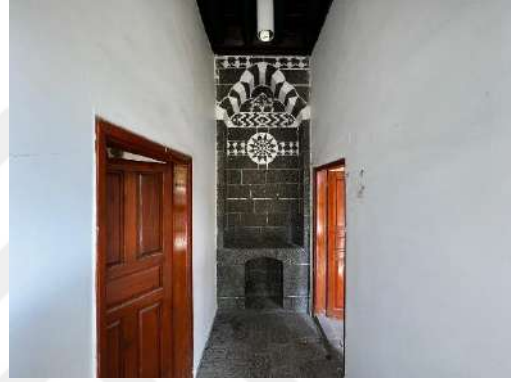
Şekil 6.68 Ahşap tek kanatlı oda kapıları

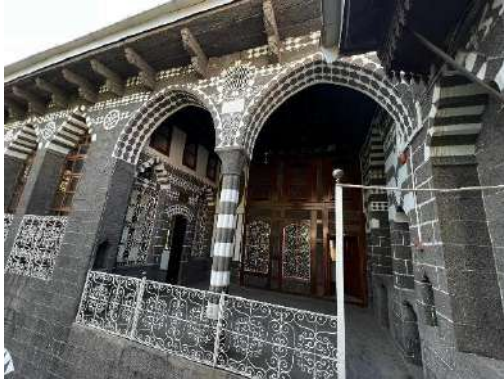
Şekil 6.69 Güney kanat eyvan 2 açıklıklı yüksek basık sivri kemer

Yapının güney kanadında 2 açıklıklı eyvan kemeri bulunur. Bu kemerler Yüksek basık sivri kemer örneğidir. Penci kemer de denilebilir. İki kemerin tam ortasında erkek taştan yapılmış yuvarlak kaideye oturan yivli sütun bulunur. Sütun gövdesi bir siyah bir beyaz taşın üst üste konulmasıyla oluşmuştur. Sütun başlığında çiçek motifleri vardır. Sütun kaidesi ve sütun başlığı taş bileziklerle sütun gövdesine tutturulmuştur.

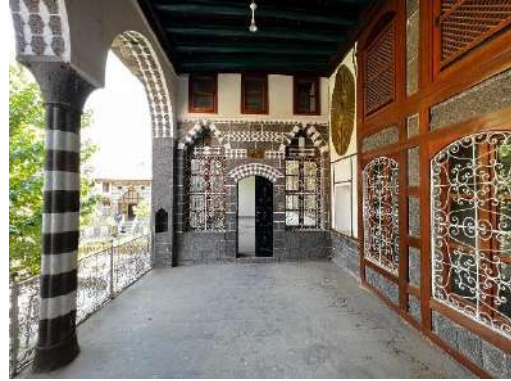
Şekil 6.70 Güney kanat eyvan kemer sütunu

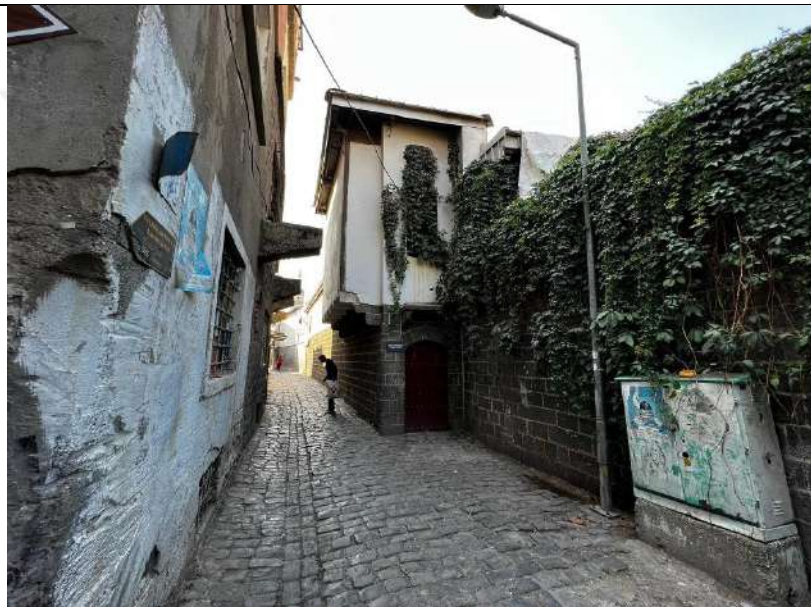
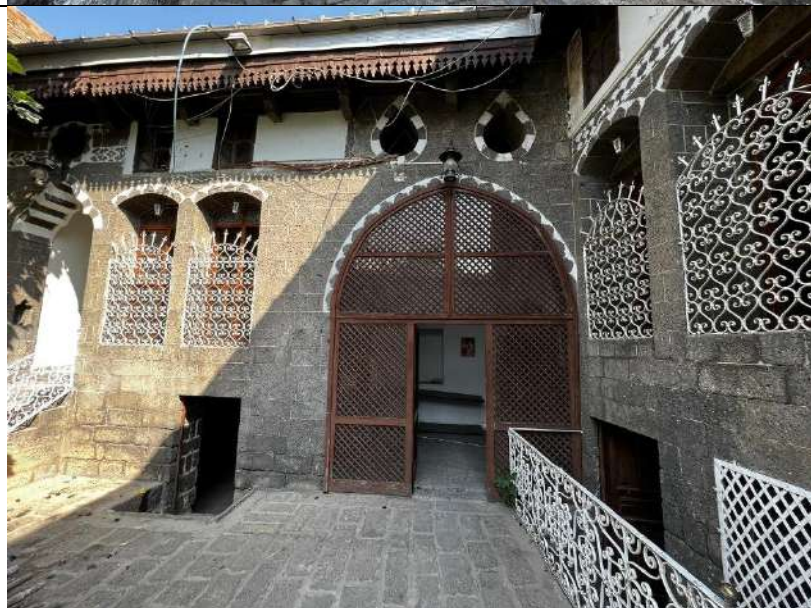
Tablo 6.3. İncelenen Cahit Sıtkı Tarancı Evinin Fiziki Değişmişliği

| Zemin kat planı (Erginbaş,1954). | | Zemin kat planı (2024). |

Cahit Sıtkı Tarancı'nın evi incelenen evlerden belki de en şanslı olanıdır. Çünkü yapı 1973 yılında Kültür bakanlığınca alınarak müzeye dönüştürülmüştür. İşlev değişikliğinden dolayı yapıda bazı değişimler olmuştur. Zemin kat planlarını karşılaştırmaya bazı nişlerin kapatıldığını, oda içinde oda yapmak için bölücü duvarla ayrıldığını görmekteyiz. Batı kanadın zemin katındaki selamlıkla irtibatlı olan bölümün bir kısmının günümüze gelmediği planlardan anlaşılmaktadır. Güney kanat zemin katına baktığımızda serdaplı odanın arka bölümündeki odanın 1950'li yıllarda olmadığı görülmektedir. Günümüzde mutfak olarak işlevlendirilen bu oda, kemerli bir girişle mutfağa çevrilmiştir. Serdaplı odanın bitişiğindeki avludan girilen odaya bakıldığı zaman Erginbaş'ın güney duvarına çizdiği 4 adet niş açıklığının günümüzde olmadığı görülmektedir. Doğu kanat bodrum katında ise ortaya sonradan bir üçüncü kemer atıldığı görülmektedir. Aynı zamanda günümüzde bir aralık gibi yapılan doğu kanat bodrum girişinde 1950'li yıllarda böyle bir bölücü duvarın olmadığı görülmektedir. Kuzey kanattan ikinci girişle bağlantılı olan doğu kanat bodrum katının kapı yerinin de değiştiği görülmektedir. Erginbaş'ın kapı boşluğu olarak çizdiği yerin günümüzde nişe çevrildiği görülmektedir. Kapı yerinin ise nişin sağına doğru kaydırıldığı anlaşılmaktadır.

Birinci kat planlarına bakınca da 1950'li yıllarda yapılan niş açıklarının günümüzde olmadığı çizimlerden anlaşılmaktadır. Selamlıkla irtibatlı batı kanadın bir bölümünün

günümüze gelmediği de görülmektedir. Cumbalı odada ise 1950’li yıllarda karşılıklı çizilen sokak pencerelerinden bir tanesinin durduğu görülmektedir. Sokağa bakan doğu cephesi çizimlerine bakınca da günümüzde pencere sayılarının değiştiği görülmektedir. Sokağa bakan cumba yüzünde ise günümüzde olmayan iki adet tepe penceresinin de varlığını çizimlerden anlamaktayız. Avluya bakan kuzey kanat güney cephesinde ocak nişinin olduğu odanın kemerinin üstündeki tepe pencerelerinin değiştiği görülmektedir. 1950’li yıllarda dikdörtgen çizilen iki adet tepe penceresi, günümüzde su damlası şeklinde varlığını korumaktadır.

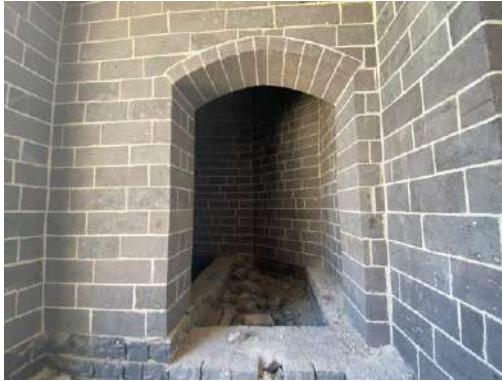
Şekil 6.78 Güney kanat bodrum kata geçişi sağlayan tek açıklıklı kemer

Güney kanat bodrum kata giriş cepheden sağlanmamaktadır. Batı kanatta yer alan eyvanın güney tarafındaki tek açıklıklı kemerden aralığa geçiş yapılır. Aralıktan 7 basamakla bodrum kata geçilir. Bodrum katta projede 3 pencere açıklığı verilmiştir ama yerinde 4 pencere açıklığı yapılmış olup kuzey yönden ışık alır. Yapı halen yapım aşamasında olduğu için güney kanat bodrum katına iniş sağlanamamıştır.

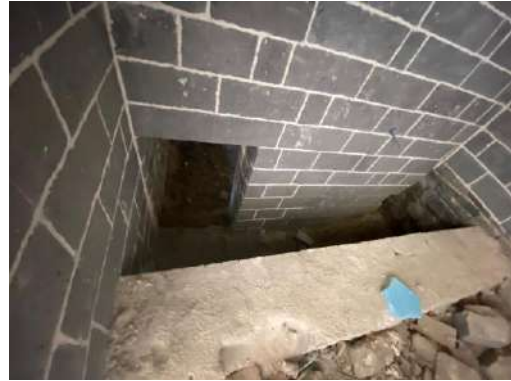
Şekil 6.79 Güney kanat bodrum kata geçişi sağlayan merdiven boşluğu

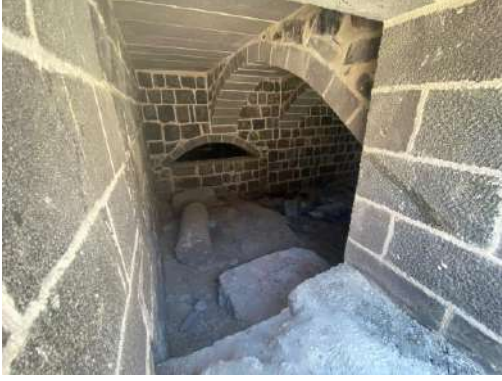
Şekil 6.80 Batı kanat bodrum girişi

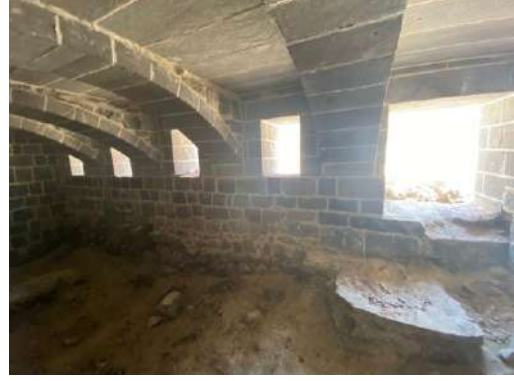
Şekil 6.81 Batı kanat bodrum kat doğu cephesi

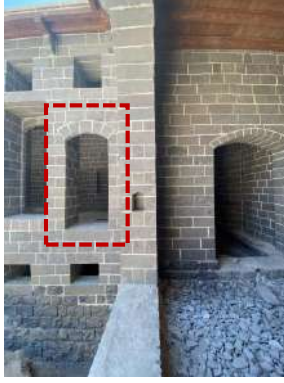
Şekil 6.83 Güney kanat mutfak girişi

Yapının zemin katında bir avlu, bir mutfak, bir aralık, bir eyvan, bir salon, bir yatak odası, bir hol, bir giyinme odası ve bir banyo bulunur. Güney kanatta iki oda bulunmaktadır. Biri mutfak diğeri eyvanla mutfak arasındaki geçişi sağlayan aralıktır. Mutfaka avludan 4 basamakla çıkılarak ulaşılır.3 pencere açıklığı ile kuzeyden ışık alır. Aynı zamanda 4 tane tepe penceresi mevcuttur. Mutfağın batı duvarında 3 niş, güney duvarında 4 niş vardır. Yapı tamamlanmadığı için mutfaka erişim sağlanamamıştır. Aralığa geçiş ise batı kanatta yer alan eyvandan sağlanmaktadır. Aralık, eyvanla mutfak arasındaki bağlantıyı sağlar. Aynı zamanda aralıktan güney kanat bodrum kata geçişi sağlayan merdiven basamakları yer alır.

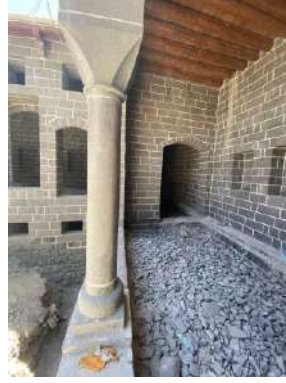
Şekil 6.84 Eyvandan aralığa geçiş

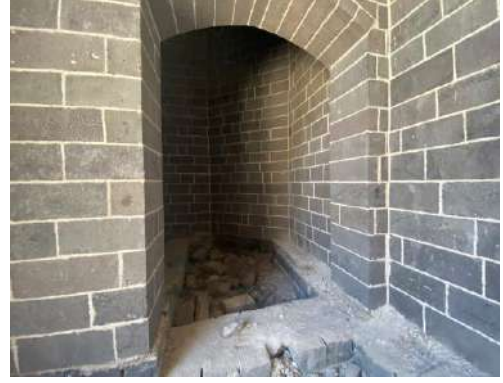
Şekil 6.85 Eyvandan aralığa geçişi sağlayan tek gözlü basık kemerli açıklık

Batı kanatta 2 oda bulunur. Biri eyvan diğeri ise salondur. Eyvan iki açıklıklı kemere sahiptir. Eyvanın batı duvarında 5 niş vardır. Güney duvarında ise aralığa geçişi sağlayan tek açıklıklı kemer vardır. Kuzey duvarında ise salon vardır. Salona giriş hem eyvandan olup hem de avlu batı cephesinden sağlanır. Yapı halen tamamlanmadığı için salona giriş yapılamamıştır. Salon 4 orta pencere ve 4 tepe penceresiyle batı cephesine açılır. Salonun kuzey duvarında 2 niş ve kuzey kanat üst katta yer alan banyoya geçişi sağlayan kapı boşluğu yer alır. Batı duvarında ise 4 niş vardır.

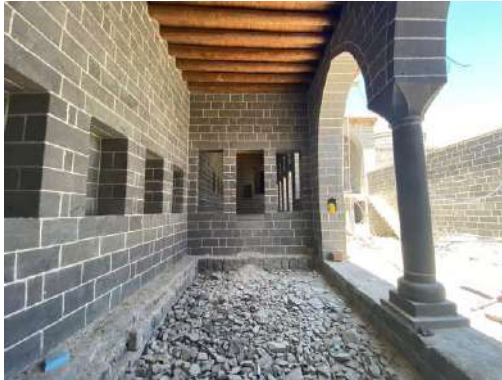
Şekil 6.86 Batı kanat eyvan kuzey duvarı

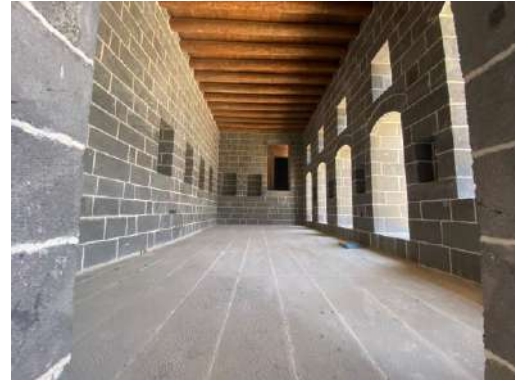
Şekil 6.87 Batı kanat salon kuzey duvarı

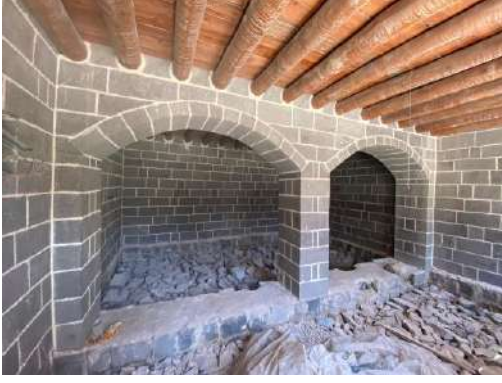
Şekil 6.88 Kuzey kanat yatak odası iki açıklıklı kemer

Kuzey kanatta 2 oda bulunur. Kuzey kanat zemin kata giriş bir kapı boşluğuyla avludan sağlanır. Burası projede yatak odası olarak tasarlanmıştır. Oda içinden batı yönde yer alan diğer odaya girilir. Projede burası banyo olarak tasarlanmıştır. Yatak odası olarak tasarlanan oda da iki kemer açıklığı vardır.

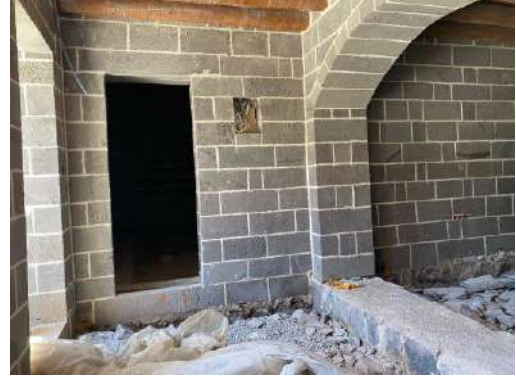
Şekil 6.89 Kuzey kanatta yer alan banyoya geçiş

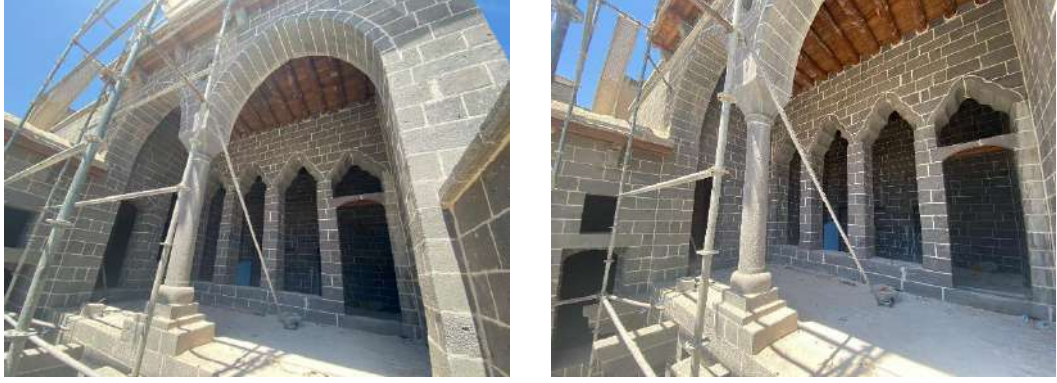
Şekil 6.91 Kuzey kanat eyvan

Yapının birinci katında, bir eyvan, bir hol, bir giyinme odası, bir banyo ve bir yatak odası bulunur. Birinci kat kuzey kanatta yer alır. Buraya doğu duvarına yaslanmış 13 taş basamakla çıkış sağlanır. Merdiven tamamlanmadığı için eyvana geçiş sağlanamamıştır.

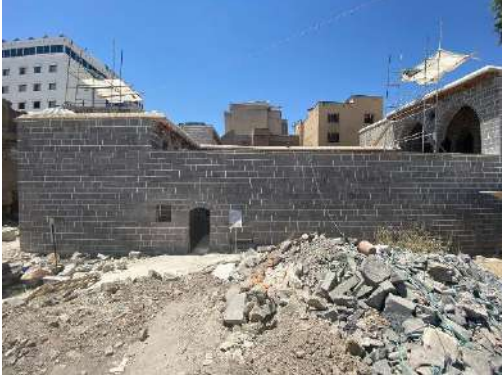
Şekil 6.93 Yapı doğu kanat sokak cephesi

Doğu kanattan basık bazalt taş kemerle yapıya giriş sağlanır. Kapı dişli olup açıklığı 100 cm yüksekliği ise 200 cm'dir. Doğu kanat kesme taşından örülmüştür. Yapının sokağa bakan güney kanadında ise komşu parsel 12 ye ait yapı girişi bulunmaktadır. Güneydoğu köşede sokak pahtı yapılmıştır. Güney kanat cephe düzeni doğu kanattan farklılık gösterir. Güney kanat köşe yerleri, pencere ve kapı yanları kesme taştan geri kalan kısımlar ise kaba yonu taştan örülmüştür. Batı kanatta da yine komşu 12 parsel çıkan ikinci bir kapı girişi yer almaktadır. Batı kanadın köşe birleşim yerleri kesme taştan yapılmış olup kaba yonu örgü düzeni cepheye hâkimdir.

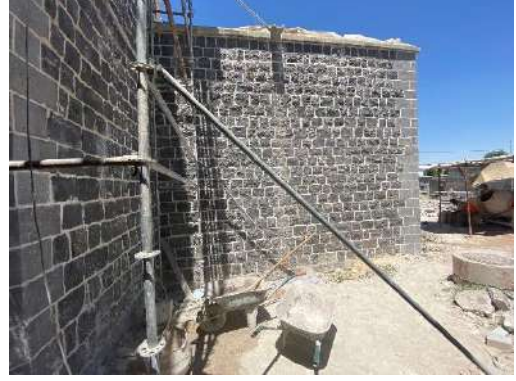
Şekil 6.94 Yapı güney kanat

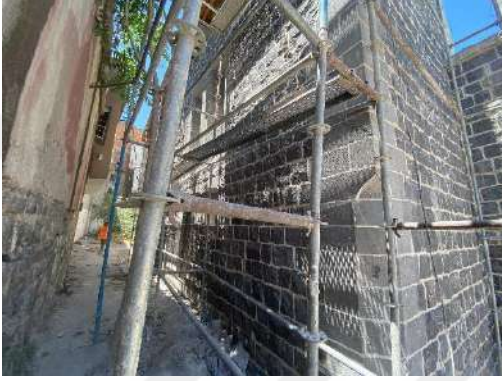
Şekil 6.95 Yapı güney kanat sokak cephesi

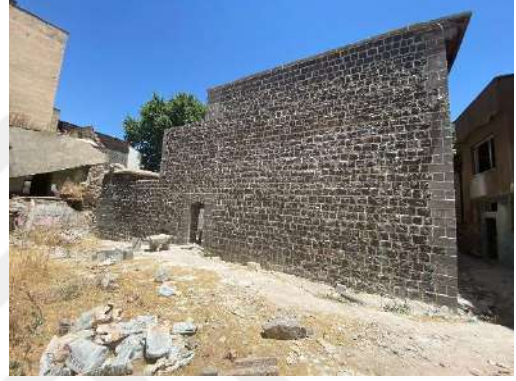
Şekil 6.96 Yapı batı kanat sokak cephesi

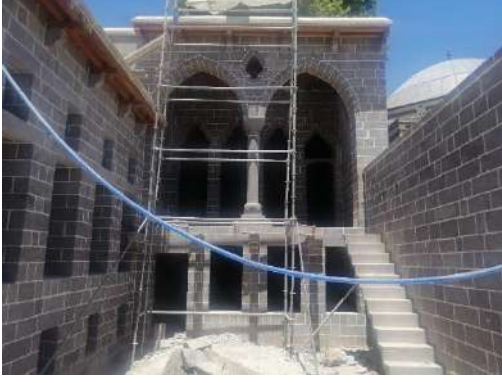
Şekil 6.97 Yapı kuzey kanat avlu cephesi

Kuzey-güney doğrultusunda uzanan dikdörtgen avlu etrafına yapı konumlandırılmıştır. U plan şemasına sahiptir. Yapı 3 kanattan oluşmaktadır. Kuzey kanat avlu cephesi zemin ve birinci kattan oluşur. Birinci kat gezemek mekânına çıkan doğu avlu duvarına bitişik merdiven bulunur. Birinci katta 2 gözlü basık sivri kemerli eyvan bulunur. İki kemer açıklığının ortasında yuvarlak bir sütun bulunur. Sütunun tam üstünde kemerleri ortalayan bir su damlası şeklinde tepe pencere açıklığı bulunur. Cephe yüzeyi kesme yonu taşından yapılmıştır. Batı ve güney kanatlar ise bodrum-zemin katından oluşur. Batı kanadın güney köşesinde 2 gözlü basık sivri kemer bulunur. Kuzey köşesinde ise bodrum kat pencereleri, orta ve tepe pencere açıklıkları bulunur. Cephe yüzeyi kesme yonu taşından yapılmıştır. Güney kanat avlu cephesinde de aynı düzeni görmekteyiz. Bodrum kat pencere, orta ve tepe pencere açıklıkları bulunur. Cephe yüzeyi kesme yonu taşından yapılmıştır. Doğü kanat avlu duvarı da kesme yonu taşından yapılmıştır. Yapı girişi doğu kanat güney köşeden sağlanır.

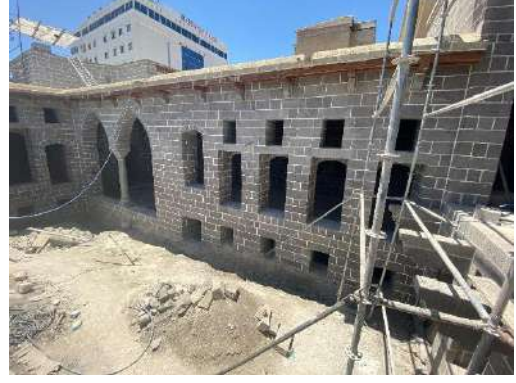
Şekil 6.98 Yapı batı kanat avlu cephesi

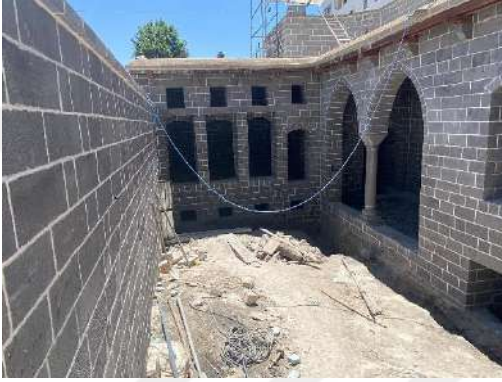
Şekil 6.99 Yapı güney kanat avlu cephesi

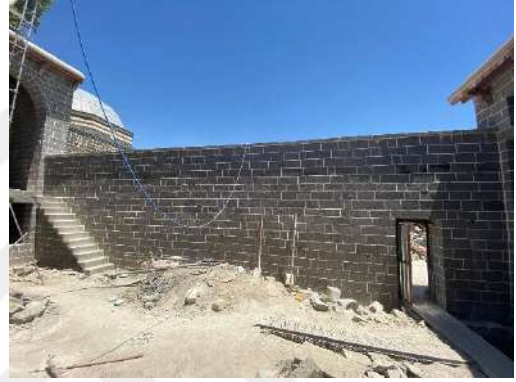
Şekil 6.100 Yapı doğu kanat avlu cephesi

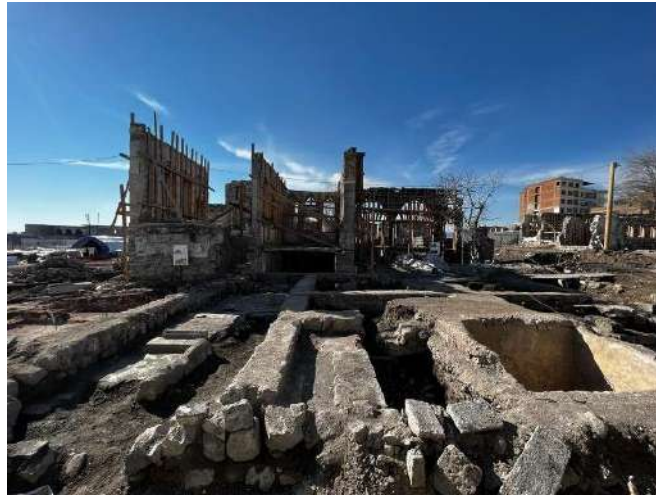
Şekil 6.103 Yapı muhdeslerden arındıktan sonra kazı çalışmaları yapıp çekilen fotoğraf (Kale firmasından alınmıştır.)

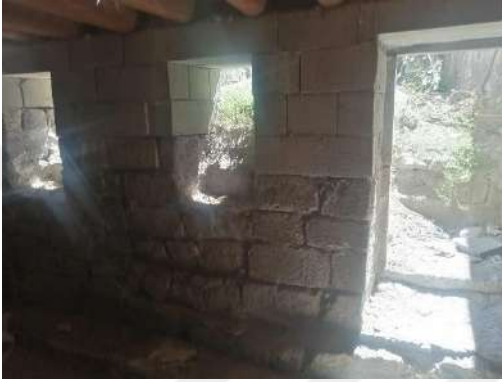
Şekil 6.108 Kuzey kanat bodrum katı

Bodrum kat oldukça büyüktür. İki kısımdan oluşur. Bunlar birbirlerinden iki açıklıklı basık kemerlerle ayrılmıştır. Bodrum kat 5 tane dikdörtgen formda pencere açıklıklarıyla avluya açılır.

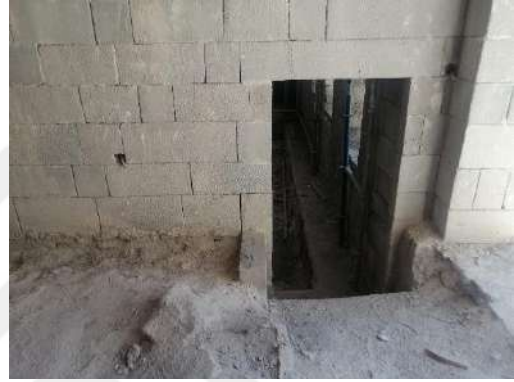
Şekil 6.109 Mutfaktan doğu kanat bodrumuna giden kapı boşluğu

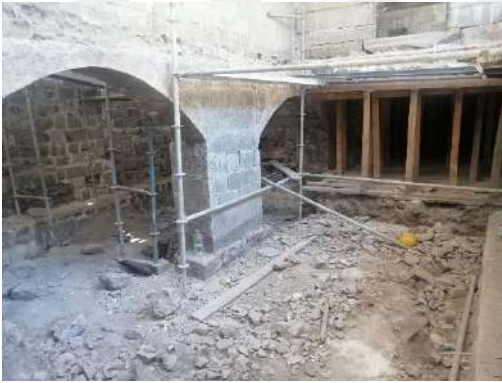
Şekil 6.110 Doğu kanat bodrum katı

Güney kanat bodrum katına doğu köşedeki merdivenlerden giriş sağlanır.4 basamak inilerek bodruma ulaşılır. Bodrum kat 3 tane dikdörtgen formda pencere boşluğu ile avluya açılır.7 adet basık kemer bulunur. Bu kemerler duvara oturtulmuştur. Bazı nitelikli evlerde görebileceğimiz serdap örneğini bu bodrum katta da görmekteyiz.

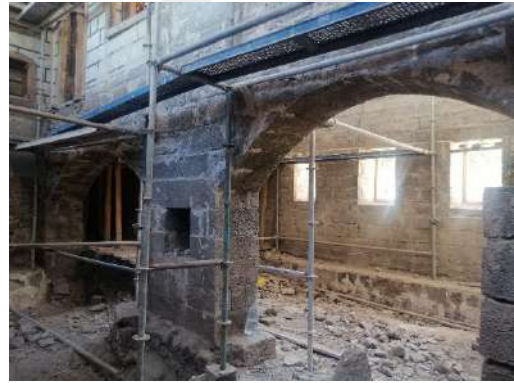
Şekil 6.111 Doğu kanat bodrum katın genel görünümü

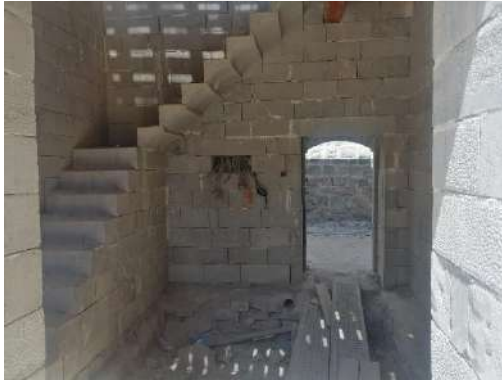
Şekil 6.113 Kuzey kanat yapı girişi

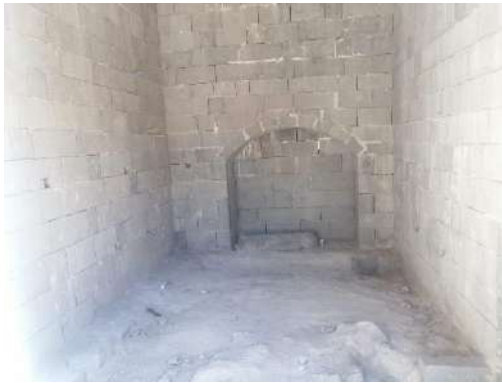
Şekil 6.115 Doğu kanat zemin kat mutfak

Doğu kanadı zemin katında mutfak mekânı vardır. Mutfağın avluya bakan kısmı basık sivri kemer formunda tek açıklıklıdır. Mutfağın doğu duvarında bir ocak nişi yapılmıştır. Mutfaktan bodrum kata inen merdiven basamakları güney duvarına konumlandırılmıştır. Doğu kanat zemin katında tek gözlü bir basık sivri kemer formunda eyvan vardır. Eyvanın kuzey duvarında bir oda bulunur. Bu oda eyvandan 22 cm yüksekliktedir. Bu oda 2 pencere boşluğuyla eyvana, 4 pencere boşluğuyla da avluya açılmıştır. Bu odanın arkasında yer alan bir diğer odaya ise eyvanın doğu

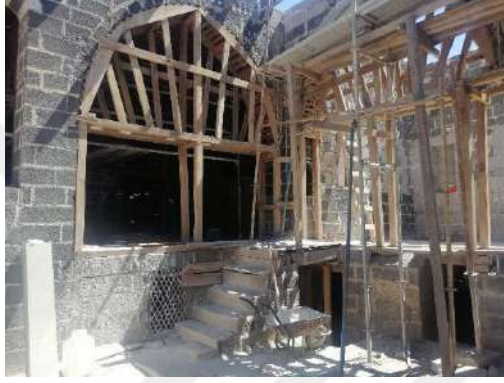
Şekil 6.119 Güney kanat eyvanına giden sol köşede yer alan merdivenler

duvarındaki kapı boşluğundan girilir. Bu oda da eyvandan 22 cm yüksekliktedir. Bu oda doğu tarafındaki bahçeyle de ilişkilidir. Odanın doğu duvarında bahçeye açılan bir kapı boşluğu bulunur. Eyvanın doğu duvarındaki ikinci odaya ise 3 basamakla inilerek ulaşılır. Eyvanın güney duvarına konumlandırılmış merdivenlerle eyvanın doğusundaki odanın üstüne çıkılır. 5 basamakla çıkılan bu odada seki bulunur. Güney kanat zemin katında eyvan bulunur. Eyvan kemerleri 2 gözlü olup basık sivri kemer formundadır. Eyvanın altında serdap bulunur. Bu serdap özgün olup dikdörtgen bir forma sahiptir. Serdabın sadece izleri mevcuttur. Uygulama çalışmaları sonrasında serdap kısmı tamamlanacağı bilgisine ulaşılmıştır. Eyvana iki taraftan da giriş sağlanır. Bunlardan biri doğu kanat eyvanına da çıkışı sağlayan doğu köşedeki merdivenlerdir. Diğeri ise güney kanat batı köşesinde yer alan 5 basamaklı merdivenle eyvana çıkılır. Bu girişte basık kemer formunda yapılmıştır.

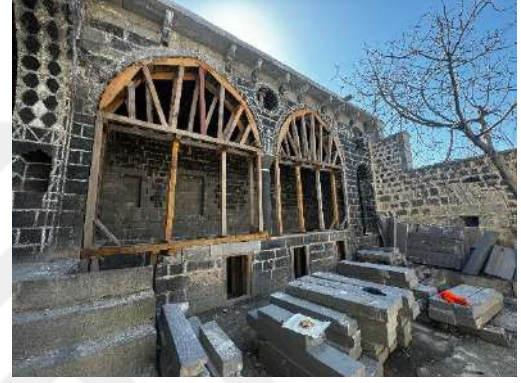
Şekil 6.120 Güney kanat eyvanı 2 gözlü basık sivri kemer formu

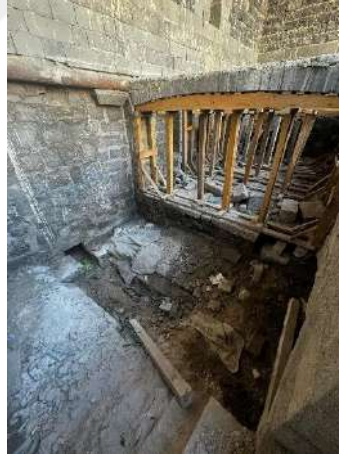
Şekil 6.122 Güney kanat eyvanının altında bulunan serdaplı odanın genel görünümü

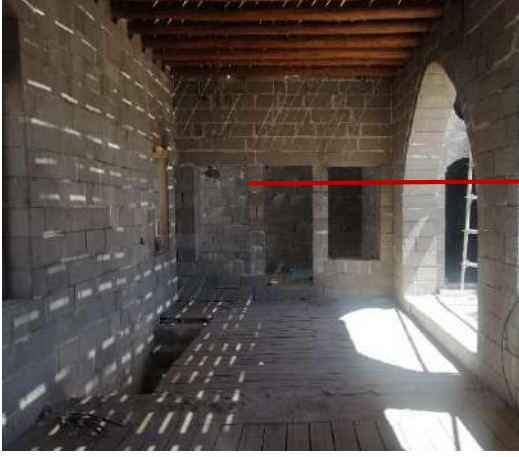
Şekil 6.124 Kuzey kanat birinci kat eyvan genel görünüm

Kuzey kanat birinci katında basık sivri kemer formunda tek açıklıklı bir eyvan kemeri vardır. Eyvanın batı duvarında bir oda bulunur. Bu oda bölücü duvarla iki odaya ayrılmıştır. İkinci oda ıslak hacim mekânı olarak tasarlanmıştır. Eyvanın doğu tarafında ise bir cumba(şahniş) yapılmıştır. Cumbanın batı duvarı 2 pencereyle eyvana baktırılmıştır. Geleneksel Diyarbakır evlerinde cumba örneklerinde olduğu gibi sokağa bakan duvar yüzeyine pencere açılmamıştır. Pencereleer yan taraflara açılmıştır.

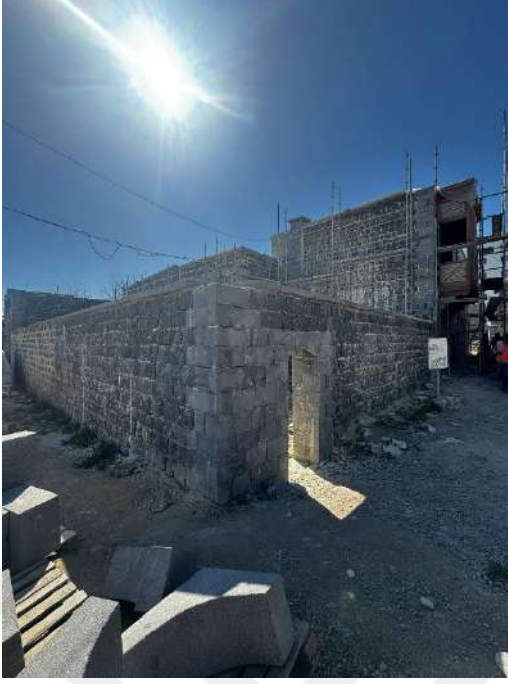
Şekil 6.131 Sokak kuzey cephesi

Kuzey kanattan basık bazalt taş kemerle yapıya giriş sağlanır. Kapı dişli olup açıklığı 100 cm yüksekliği ise 190 cm'dir. Ali Emiri sokağa bakan kuzey kanatta cumba bulunur. Cumbayı iki taş bingi üzeri bir ahşap bingi taşır. Cumbanın sokağa bakan penceresi yoktur. Sokak cephe yüzeyleri kesme taş duvardır. Kuzey kanadın sokağın doğu köşesinde yapıyla ilişkili olan bahçe kapısı boşluğu bulunur. Bu kapı boşluğu da basık bazalt taş kemer formundadır. Büyük sürgü sokağa bakan cephede köşeler kesme taş olup orta taraf kaba yonu örgüyle örülmüştür.

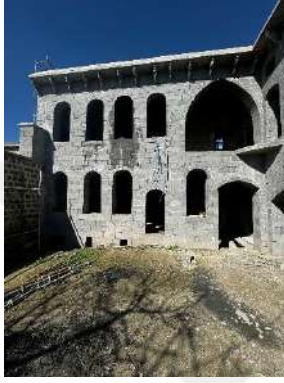
Şekil 6.134 Avlu kuzey kanadı

Kuzey-güney doğrultusunda uzanan dikdörtgen avlu etrafına yapı konumlandırılmıştır. U plan şemasına sahiptir. Yapı 3 kanattan oluşmaktadır. Kuzey kanat avlu cephesi bodrum, zemin ve birinci kattan oluşur. Birinci katta tek gözlü basık sivri kemerli eyvan bulunur. Cephe yüzeyi kesme taşından yapılmıştır. Doğu ve güney kanatlar ise bodrum ve zemin katından oluşur. Güney kanatta 2 gözlü basık sivri kemerli eyvan bulunur. Cephe yüzeyi kesme taşından yapılmıştır.

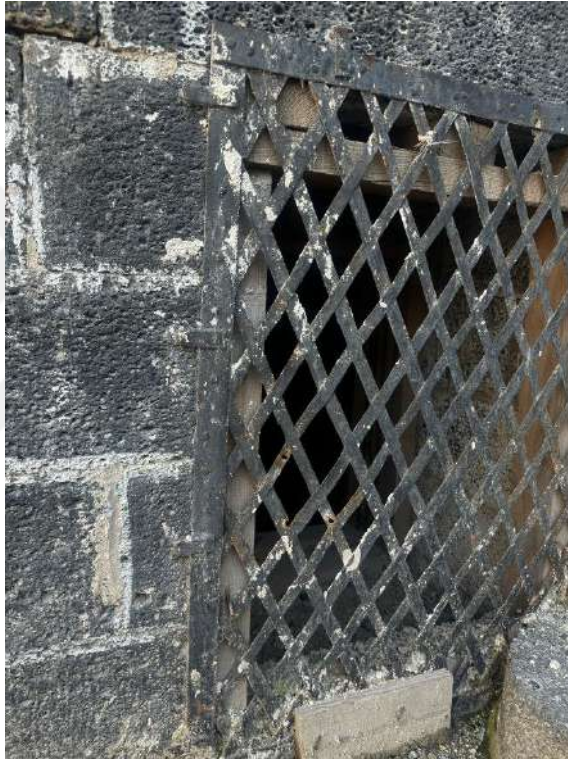
Şekil 6.139 Doğu kanat bodrum kat penceresi demir parmaklığı

Yapı tamamlanmadığı için parmaklık/korkuluk detayına projeden ulaşılmıştır. Doğu kanat bodrum penceresinin demir parmaklığı yerinde özgün bulunmuştur.

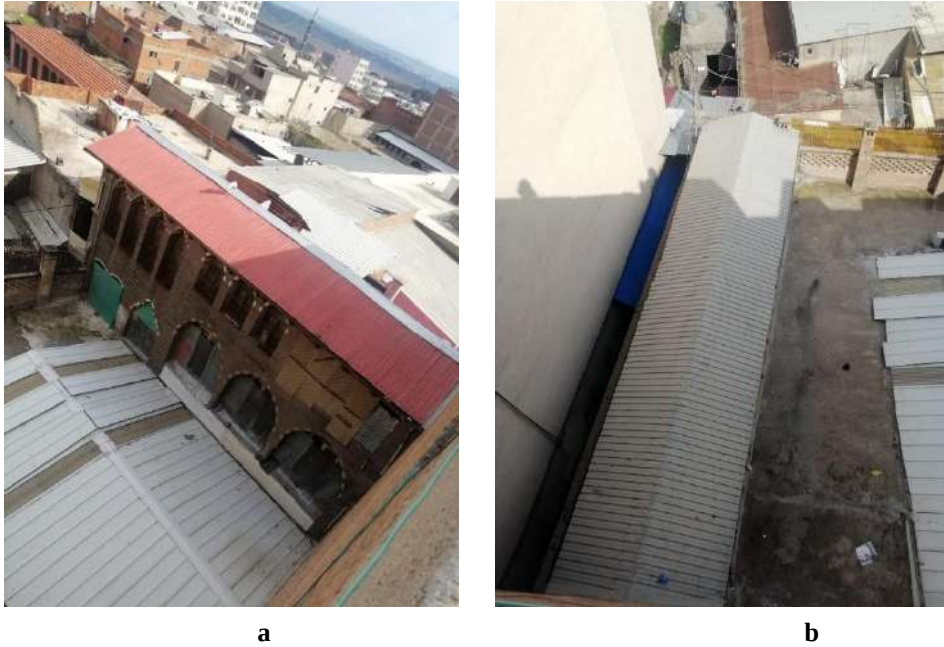
Şekil 6.148 Ekrem Ocak evi avlu cepheleri (a, b)

Yapıya giriş sağlanamamıştır. Yapıya yakın komşu binanın damına çıkılarak yapı uzaktan gözlemlenmiştir. Yapı içinden çekilen fotoğraflar ise sınırlı olup aşağıdaki gibidir.

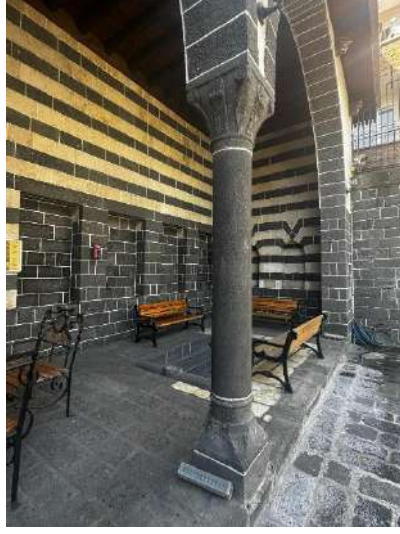
Şekil 6.159 Güney kanat eyvan

Yapının güney kanadında iki gözlü eyvan vardır. Bu eyvan bir basamak kadar avludan yüksektir. Bu eyvanda bir havuz bulunur. Eyvanın duvar yüzeyi kesme yonu taşı ve kalker taşının sıralı kullanımıyla oluşmuştur. Eyvanın güney duvarında sonradan

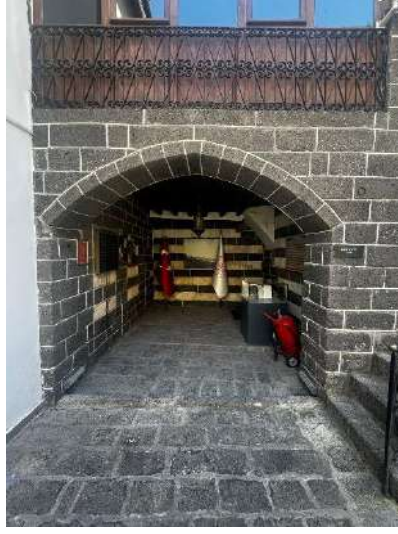
Şekil 6.165 Doğu kanatta yer alan eyvan

Doğu kanatta tek gözlü basık sivri kemer formunda kemer açıklığına sahip bir eyvan vardır. Bu eyvandan doğu kanat bodrum katına inilir. Eyvanın kuzey duvarında sonradan kapatılmış bir kapı açıklığı vardır. Eyvanın duvar yüzeyi kesme yonu ve kalker taşının sıralı kullanımıyla oluşmuştur. Tavanı ahşap kirişlemelerdir. Eyvanın üstünde tek gözlü kemer açıklığına sahip bir oda vardır. Bu kemer ahşap camekânlı kapı doğramasıyla kapatılmıştır. Avludan birbirine arkası dönük merdivenlerden çıkılarak bir aralığa girilir. Aralığın sağında yer alan güney kısımdaki oda Ziya Gökalp'in doğduğu odadır. Bu oda aralıktan bir basamak yüksekliktedir. Döşemesi bazalt taş döşemedir. Yer yer duvar yüzeyleri sıvanmıştır. Kesme yonu taşı kullanılmıştır. Oda 4 orta pencere ve 4 tepe penceresiyle avluya açılır. Aralığın solunda yer alan kuzey kısımdaki oda şuan personel odası olarak kullanılmaktadır. Bu odaya aralıktan 7 basamak çıkılarak ulaşılır. Bu odanın altında eyvan bulunur.

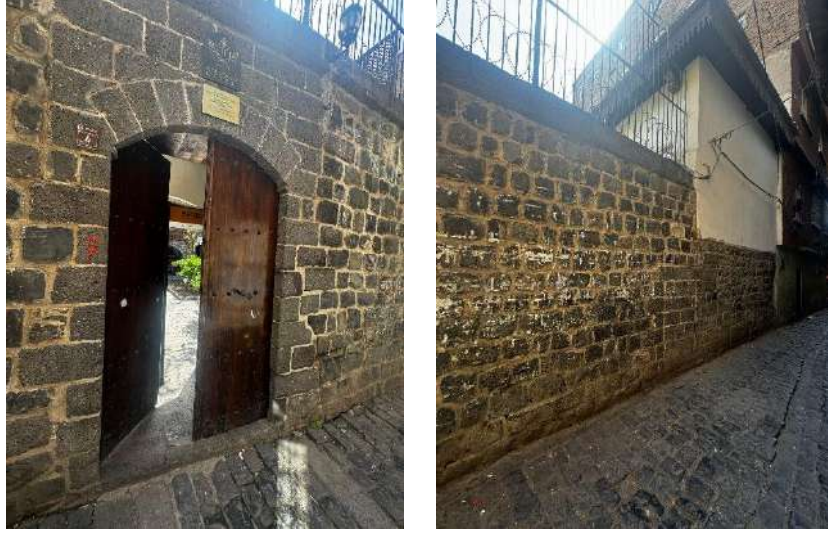
Şekil 6.174 Yapı Sokak cephesi

Batı kanattan basık bazalt taş kemerle yapıya giriş sağlanır. Sokak cephe yüzeyleri kaba yonu taştan örülmüştür. Giriş kapısının çevresi ise kesme taştan yapılmıştır. Sokağın aşağı kısmına doğru batı kanat avlu duvarının nişine denk gelen bir kapatılmış kapı izi bulunmaktadır. Bu kapı, giriş kapısından daha alçakta olup düz lentoludur.

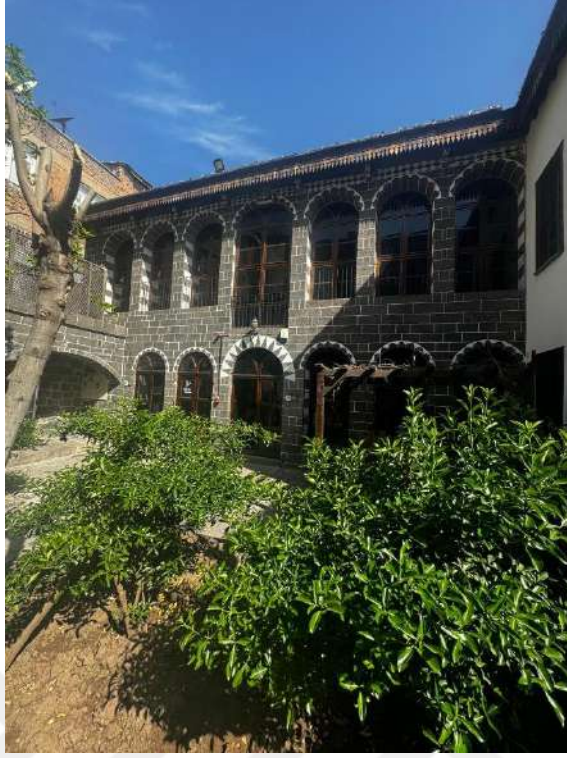
Şekil 6.175 Avlu kuzey kanat

Yapı dikdörtgen avlu etrafına konumlandırılmış olup orta avlulu plan tipine sahiptir. Yapı 4 kanattan oluşmaktadır. Kuzey kanat zemin ve birinci kattan oluşur. Güney kanat zemin ve bodrum kattan oluşur. Doğu kanat bodrum, zemin ve birinci kattan oluşur. Batı kanat ise zemin kattan oluşur. Avlu cepheleri kesme yonu taşından yapılmıştır. Güney kanat cephesi kesme taş+sıvalıdır. Avluya bakan iki gözlü kemer açıklığına sahiptir. Pencere modeli basık yuvarlak kemer formundadır. Pencere parmaklıkları flüt demir parmaklıktır. Doğu kanat cephe yüzeyi kesme taştan yapılmıştır. Orta pencereler 3 dilimli kemer formundadır. Tepe pencereleri ve bodrum kat pencereleri dikdörtgen formundadır. Orta penceredeki parmaklık modeli flüttür. Merdiven korkuluk modeli ise s formunda olan ferforje korkuluktur. Kuzey kanat cephe yüzeyi kesme taştan yapılmıştır. Pencere ve kapılar basık yuvarlak kemer formundadır. Zemin katta yer alan pencere parmaklık modeli flüttür. Batı kanat kesme yonu taşından yapılmıştır. Islak hacim mekânlarının kapı üstlerinde dikdörtgen formunda tepe penceresi bulunur. Bu pencerelerin s formunda ferforje demir parmaklıkları vardır.

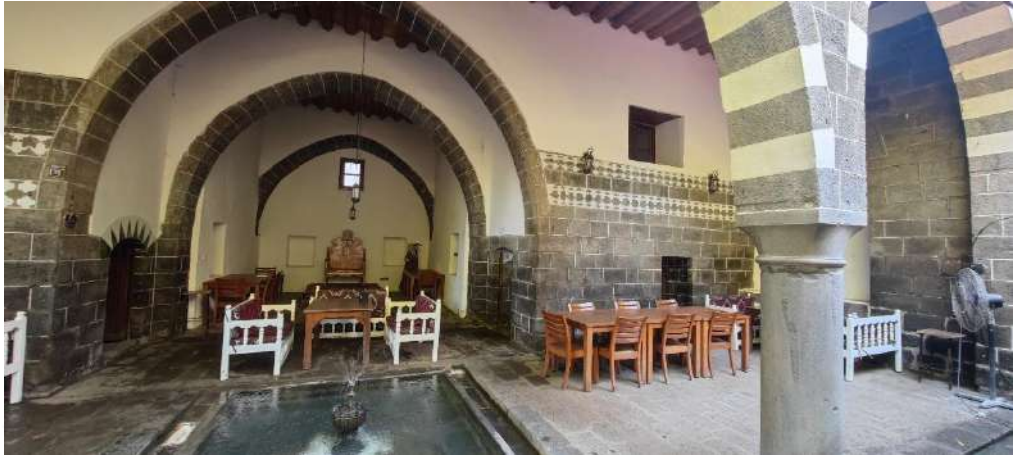
Şekil 6.187 Güney kanat havuzlu eyvan genel görünüm

Güney kanat, zemin ve birinci kattan oluşmaktadır. Zemin katında 3 gözlü olmak üzere iki tane eyvan vardır. Batı köşede yer alan 3 gözlü eyvanda bir havuz bulunur. Eyvanın havuzunun arka bölümünde karşılıklı bakışan basık bazalt taş kemerli kapılar bulunur. Bu kapılardan serdaplı odalara geçilir. Doğu köşede yer alan eyvanda 3 adet kapı girişi bulunur. Bunlardan iki tanesi güney duvarında bir tanesi ise batı duvarında bulunur.
