MİMAR DOĞAN ERGİNBAŞ'IN İZİNDE  
GELENEKSEL DİYARBAKIR KONUT MİMARİSİNİN  
TARİHSEL AÇIDAN DEĞERLENDİRİLMESİ

DİCLE ÜNİVERSİTESİ  
FEN BİLİMLERİ ENSTİTÜSÜ

DİCLE ÜNİVERSİTESİ LİSANSÜSTÜ EĞİTİM-ÖĞRETİM VE SINAV  
YÖNETMELİĞİNİN BİR PARÇASI OLARAK  
MİMARLIK ANA BİLİM DALINDA  
YÜKSEK LİSANS TEZİ  
OLARAK HAZIRLANMIŞTIR

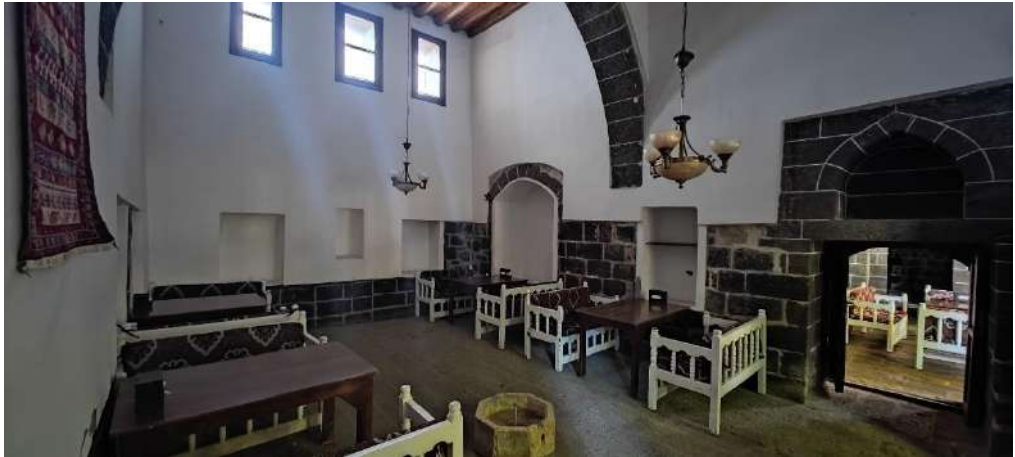
Şekil 6.188 Güney kanat serdaplı oda genel görünüm

Güney kanat, zemin ve birinci kattan oluşmaktadır. Zemin katında 3 gözlü olmak üzere iki tane eyvan vardır. Batı köşede yer alan 3 gözlü eyvanda bir havuz bulunur. Eyvanın havuzunun arka bölümünde karşılıklı bakışan basık bazalt taş kemerli kapılar bulunur. Bu kapılardan serdaplı odalara geçilir. Doğu köşede yer alan eyvanda 3 adet kapı girişi bulunur. Bunlardan iki tanesi güney duvarında bir tanesi ise batı duvarında bulunur.

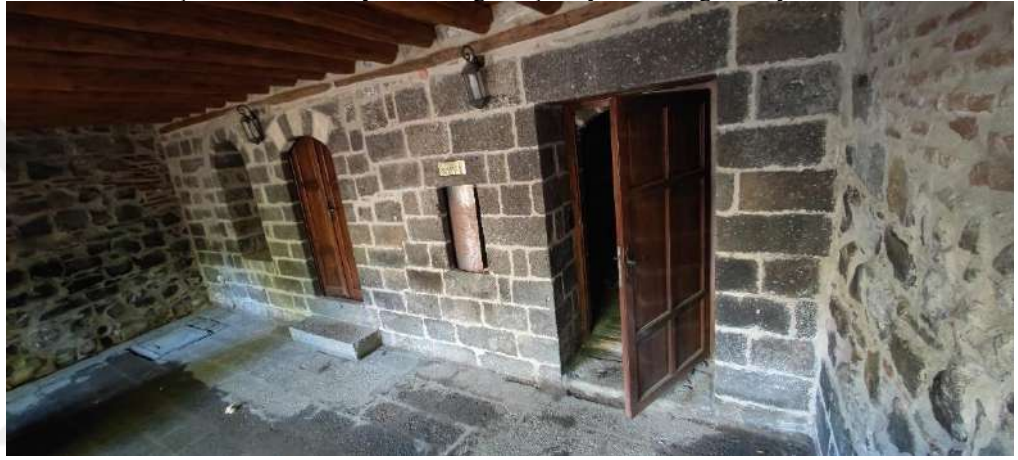
Şekil 6.190 Güney kanat doğu köşede yer alan 3 gözlü eyvan güney duvarı

Eyvanın güney duvarında dönerli yemek dolabı vardır. Güney duvarında bulunan sağdaki kapıdan birinci kata çıkılır. Merdiven tek kollu olup taş merdivendir. Birinci katta 3 adet oda bulunur. Merdivenle ulaşılan ilk oda da diğer iki odaya geçen kapı bulunur. Odanın kuzey tarafında bulunan kapıyla büyükçe bir odaya girilir. Bu oda 5 tane basık bazalt taş kemerli ve 5 tane dikdörtgen formlu tepe penceresiyle avluya açılır. Odanın zemini ahşap döşeme olup tavanı ahşap kirişlemedir. Güney kanadın doğu köşesinde konağın hamam bölümü yer alır. Hamamın üst örtüsü tonoz ve tuğla malzemeli kubbedir. Hamamın tavanında fil gözleri bulunur. Hamam bölümünde 3 adet oda bulunur. Hamamın güney duvarındaki pencereleri kapatılmıştır.

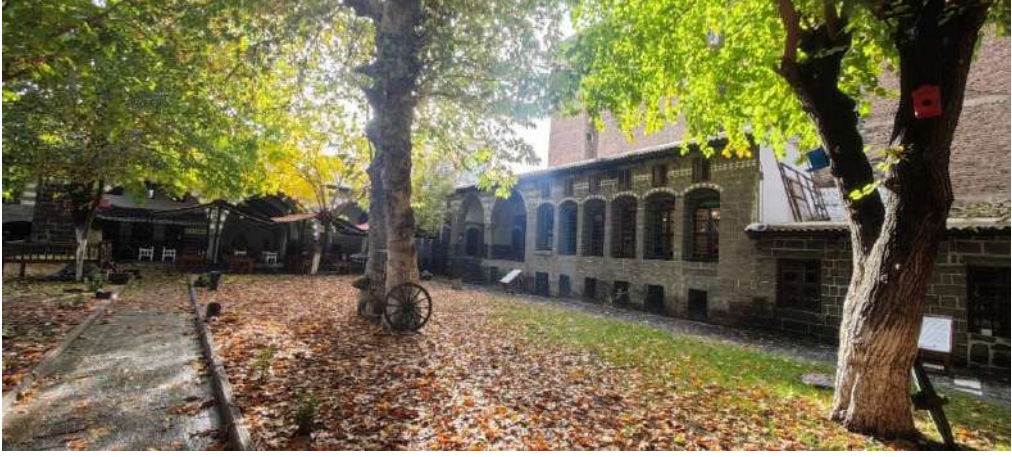
Şekil 6.195 Avlu genel görünüm

Avlu cephesi bol sayıdaki pencereleriyle ve eyvanlarıyla oldukça gösterişlidir. Avlu cephe yüzleri kesme yonu taşı, kalker taşı ve cas adı verilen sıvanın kullanımıyla hareketli bir görünüm kazanmıştır. Farklı formlarda pencereler, kapılar, parmaklıklar kullanılmıştır. Avluda yaklaşık 400 yaşında olduğu bilinen çınar ağaçları mevcuttur.

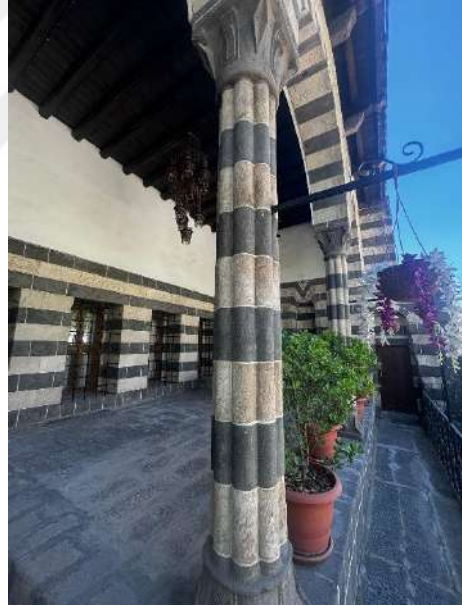
Şekil 6.210 Behram Paşa Konağı eyvan  
sütunu

Yapının güney kanat üst katında 3 gözlü eyvan kemeri bulunur. Bu kemerler Yüksek basık sivri kemer örneğidir. Pencî kemer de denilebilir. Kemerlerin ortasında erkek taştan yapılmış yivli yuvarlak sütunlar bulunur. Kaideleri kare formundadır. Sütun başlıklarında çiçek motifleri vardır.

Eyvan kemeri üç gözlü olduğundan sütunlara taşınmaktadır. Sütunlar yivli olup yuvarlak kesitlidir. Bir sıra kesme taş bir sıra kalker taşından yapılmıştır. Sütun kaideleri vardır. Sütun başlıklarında çiçek motifleri vardır. Avlunun cepheleri düzenli kesme taş ve kalker taşından yapılmıştır.

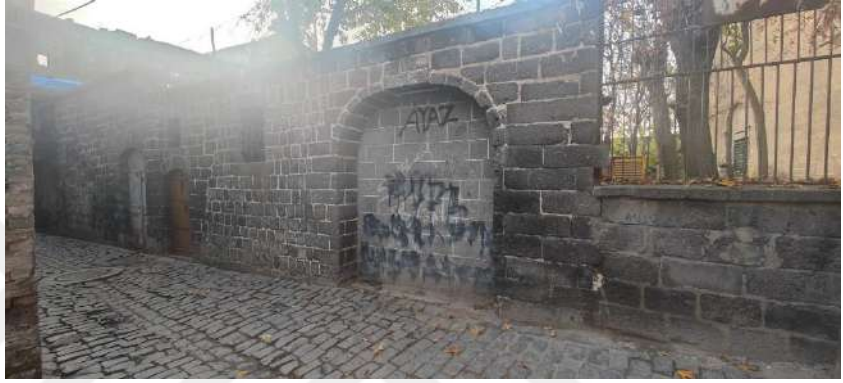
Şekil 6.211 Yapının Behram Paşa sokaktan görünümü

Behram paşa sokağına bakan sokak cephesi kesme yonu ve kaba yonu taşından örülmüştür. Yapıya saçaksız basık kemerli ahşap ökçeli bir kapıdan girilir. Kapının üstünde dikdörtgen formda tepe penceresi vardır. Bu kapı Behram paşa konağının haremlik kısmına ait kapıdır. Solunda yer alan daha büyük olan basık bazalt taş kemerli kapı ise selamlık kısmına ait kapıdır.

Yapının 1 giriş kapısı bulunur. Behram paşa sokağına bakan doğu cephesi kapısı tek kanatlı olup ahşap ökçeli kapıdır. Basık kemerli olup dişlidirler. Kapı doğraması bu dişe içten oturur. Oda kapıları masif ahşap kapıdır.

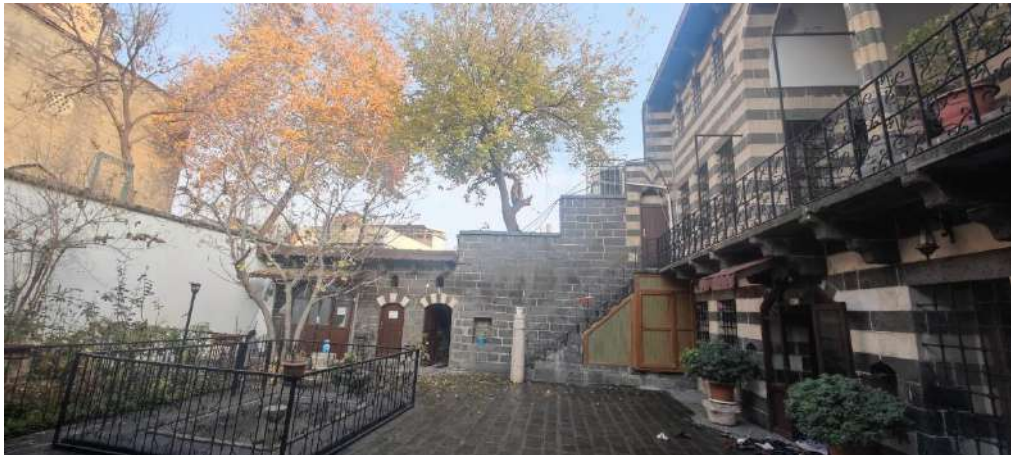
Şekil 6.212 Yapının doğu kanadı

Avluya bakan güney kanat iki katlı olup almaşık örgüsüyle oldukça süslü bir cephedir. Üst katta yer alan eyvanıyla da cephe hareketlilik kazanmıştır. Batı kanat tek katlı olup doğu kanada göre daha gösterişlidir. Yapı günümüze kadar ulaşmış olup doğu ve batı kanatları güney kanada göre sade tutulmuştur.

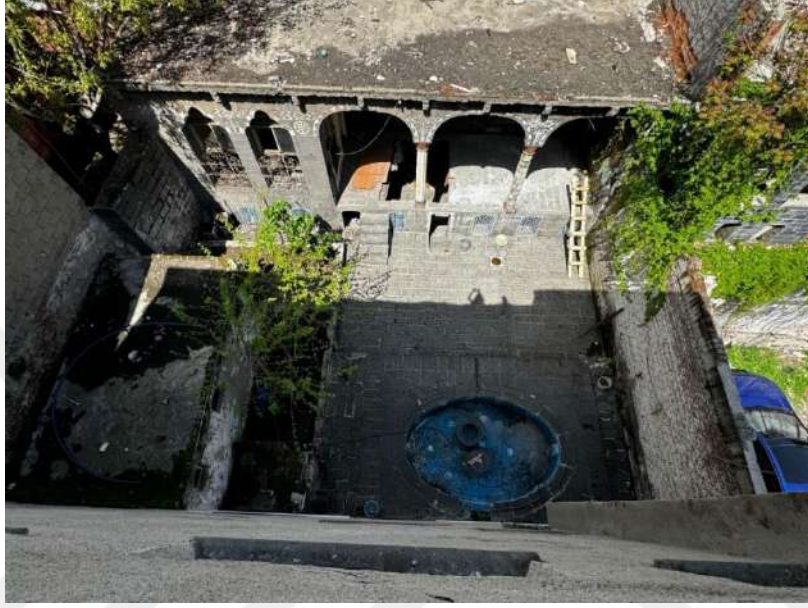
Şekil 6.229 Pirinççiler konağının üstten görünümü

Günümüzde maalesef yapının sağ kanadı tamamıyla yıkılıp otoparka çevrilmiştir. Kalan kısma ise giriş sağlanamamıştır. Yapının fotoğrafları, yapı girişinin bitişiğinde yer alan betonarme binanın damına çıkılarak sağlanmıştır. Yapıya ait oval havuz durmaktadır. Fotoğrafta görülen hasarlı yapı Pirinççiler konağına ait değildir.

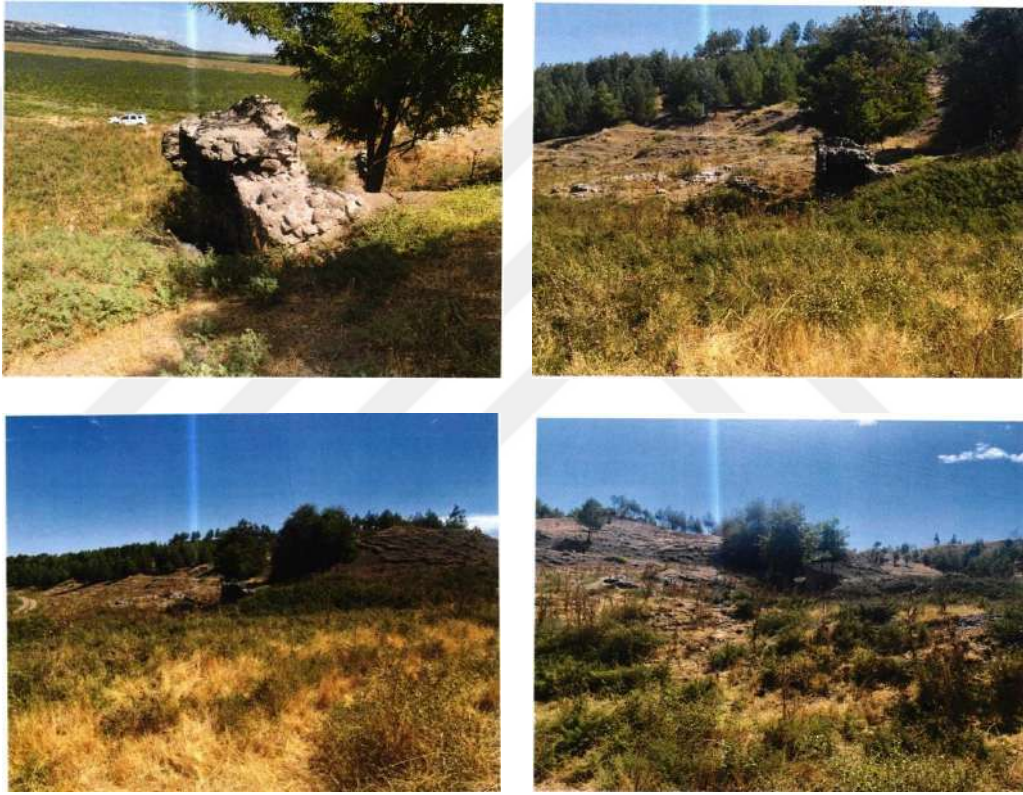
Şekil 6.238 Kavs Köşkü günümüzdeki durumu (Anonim).

Büyük bir eyvanı, hamamı ve camisi ile oldukça büyük bir kompleks halinde yapılan köşk, 1991 yılına kadar ayakta kalmış ve o yıl içinde ilgisizlikten dolayı tamamıyla yıkılmıştır. Günümüzde görülebilen birkaç kalıntısı da yok olma tehlikesiyle karşı karşıyadır. Gerek inşa edildiği alanın yerleşim yerlerinden ve dolayısıyla gözlerden uzak olması gerekse yapı ile ilgili hiçbir koruma önlemi alınmadan terkedilmiş olması bu tahribatı hızlandırmıştır.

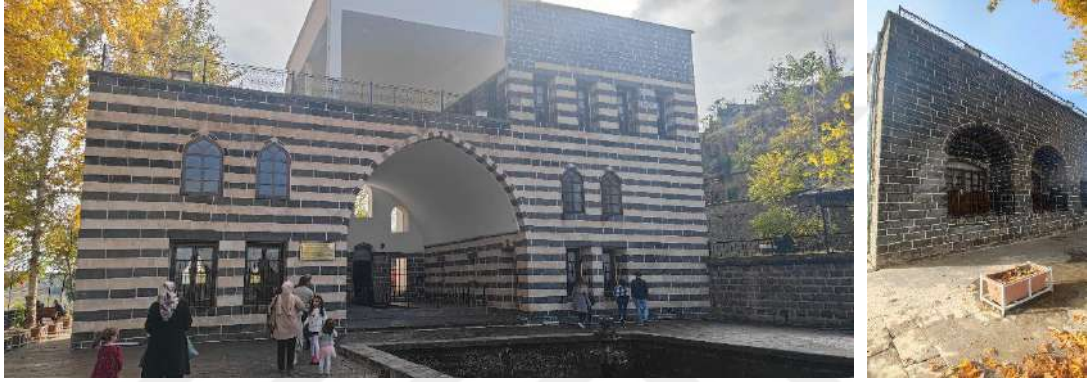
Şekil 6.243 Gazi Köşkü kuzey ve doğu cepheleri

Köşkün kuzeye bakan ön yüzü bir sıra kalker bir sıra kesme taştan yapılmış olup yonu taşıdır. Kuzey cephesinin üst kat batı köşesindeki siyah kesme taşlar cephe düzenini bozmaktadır. Kuzeye bakan oda pencereleri düz lentoludur. Tepe pencereleri ise sivri kemer formundadır. Eyvan kemeri yüksek olup basık sivri kemer formundadır. Tek açıklıklıdır. Doğu cephesi kesme yonu taşıdır. Güney cephesinde ise kaba yonu, kesme yonu ve sıvalı duvar yüzeyiyle karşılaşmaktayız. Karma bir cephe düzeni hâkimdir. Batı cephesi sıvalı yüzeydir.
