KARADENİZ TEKNİK ÜNİVERSİTESİ  
FEN BİLİMLERİ ENSTİTÜSÜ

MİMARİ RESTORASYONDA GERİ DÖNDÜRÜLEBİLİRLİK

YÜKSEK LİSANS TEZİ

TEMMUZ 2025  
TRABZON

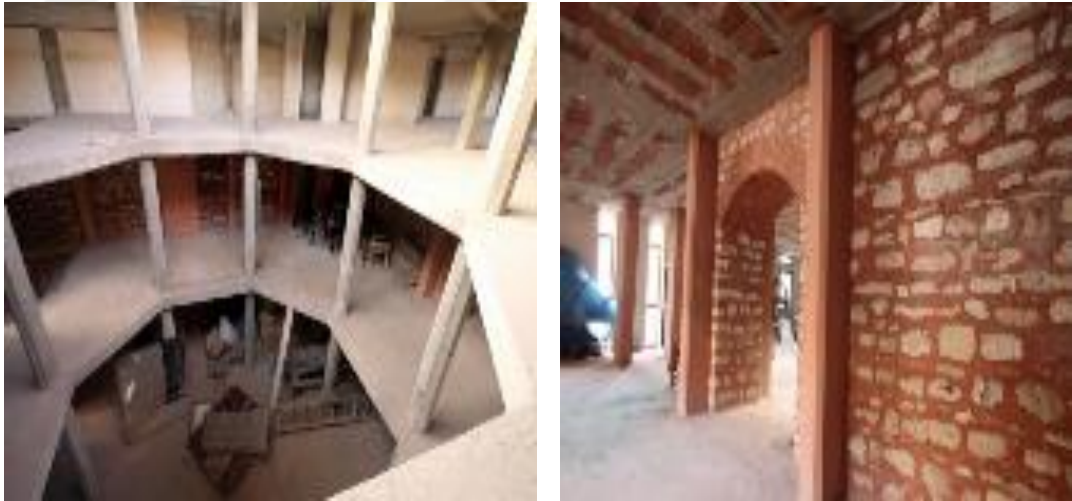
Şekil 1.İstanbul-Ağa Hamamı Soğukluk(solda) ve Ilıklık(sağda) Mekânında betonarme döşeme uygulaması (Cebioğlu, 2013).

İşlevsel geri döndürülebilirlikte temel amaç yapının ileride özgün durumuna döndürülebilme olasılığını göz önünde bulundurarak, yeni eklerin özgün strüktüre herhangi bir zarar vermeden eklenebilmesidir. Yeni işlevde merdiven, asma kat, cephe, çatı ekleri ya da yeni bir yapının eklenmesine ihtiyaç olması halinde bağımsız bir strüktür ile çözümler yapılabilir. Bunlara ek olarak yapılan müdahalelerin kültür varlığının özgünlüğünü kaybetmemesi ve algılanabilir olması yeniden kullanımda işlevsel geri döndürülebilirlik ilkesinin sağlanabilmesi açısından oldukça önemlidir (Yalaz & Yaldız, 2020). Fakat tarihi yapılara yeni işlev verilirken özgün kullanımı dikkate alınmadan yapıya fazladan yük getirecek, dengesini bozacak, taşıyıcı sistemde zorlanmalara ve hasarlara neden olabilecek uygulamalara rastlamak mümkündür. Fakat yapıya çeşitli ekler ve yeni yükler getirecek uygulamalar yapılması, çimento esaslı malzeme kullanımı gibi bu hatalı müdahaleler yapılara geri döndürülemez hasarlar verebilmektedir. İstanbul-Ağa Hamamı'nda yapılan müdahaleler bu hatalı ve geri döndürülemez restorasyon uygulamalarına örnektir (Vatan Kaptan, 2010).

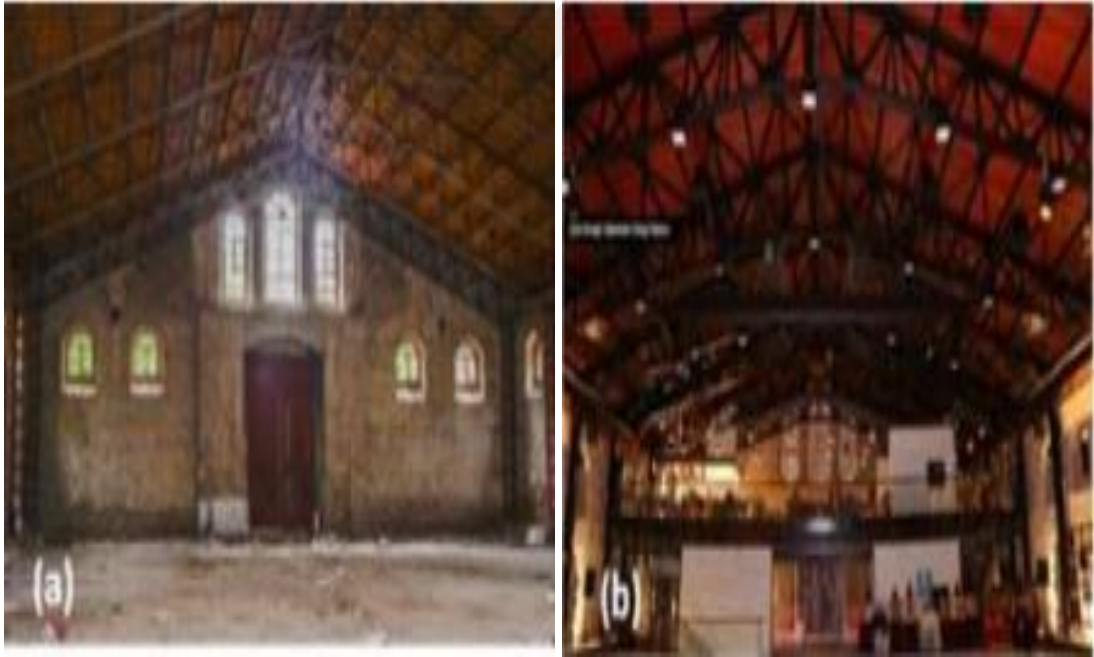
Şekil 2. Tantavi Ambarı a) Eski görüntüsü, b) yeniden işlevlendirildikten sonraki hâli

Yapının orijinal haline zarar vermeden işlevsel geri döndürülebilirlik ilkesine sadık kalınarak yapılan yeniden kullanıma örnekler vermek mümkündür. Bunlardan biri Konya Tren Garının komşuluğunda yer alan Tantavi Ambarıdır. Tahıl ambarı ve gazhane olarak kullanılan ancak zaman içerisinde özgün işlevini yitiren yapı, restorasyon çalışmasının ardından Kültür ve Sanat Merkezi olarak yeniden kullanıma kazandırılmıştır. Yapıya ait değişimler Şekil 2’ye yer almaktadır.

Bu kapsamda ele alınan Tantavi Ambarı yeniden işlevlendirme sürecinde özgün hali korunarak en az müdahale ile plan şemasına, taşıyıcı sisteme, yapı elemanlarına ve servis sistemlerinde yapılan geri döndürülebilir müdahalelerle dikkat çekmektedir.

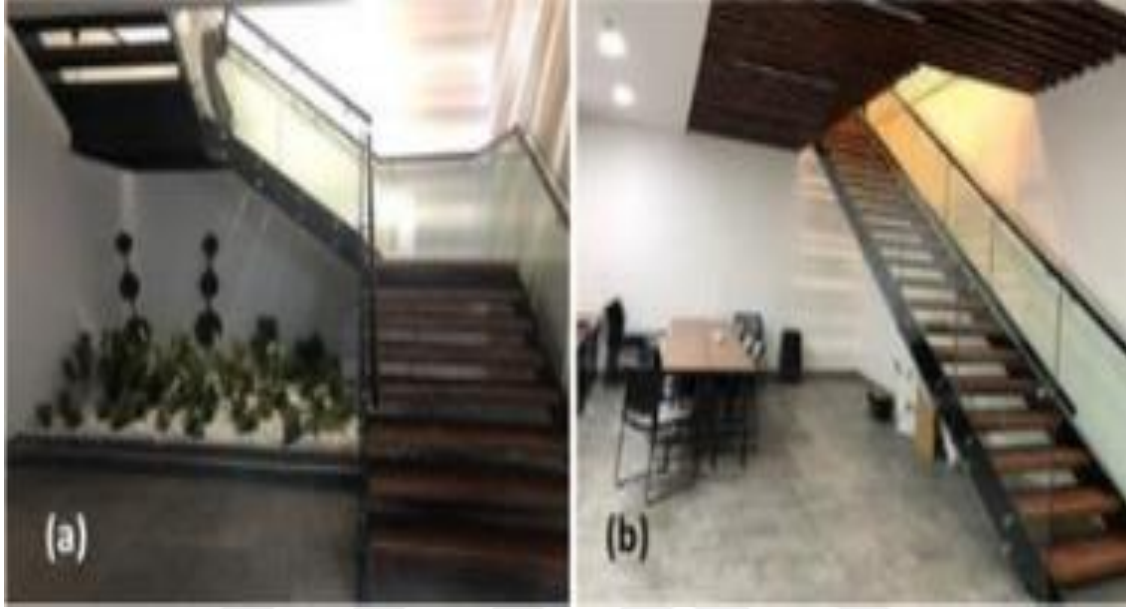
Şekil 3. Tantavi Ambarı iç mekâna eklenen a) üç kollu ve b) tek kollu merdivenler (Yalaz & Yıldız, 2020).

Yapının iç hacminde taşıyıcı sistem, asma kat eklemeleri, merdiven gibi müdahaleler çelik strüktür ile yapılmıştır. Mekânın konfor koşullarının sağlanması için gerekli olan ısıtma, soğutma, havalandırma ve aydınlatma gibi servis sistemleri çözümlemeleri de çelik strüktürler üzerinden sağlanmıştır.

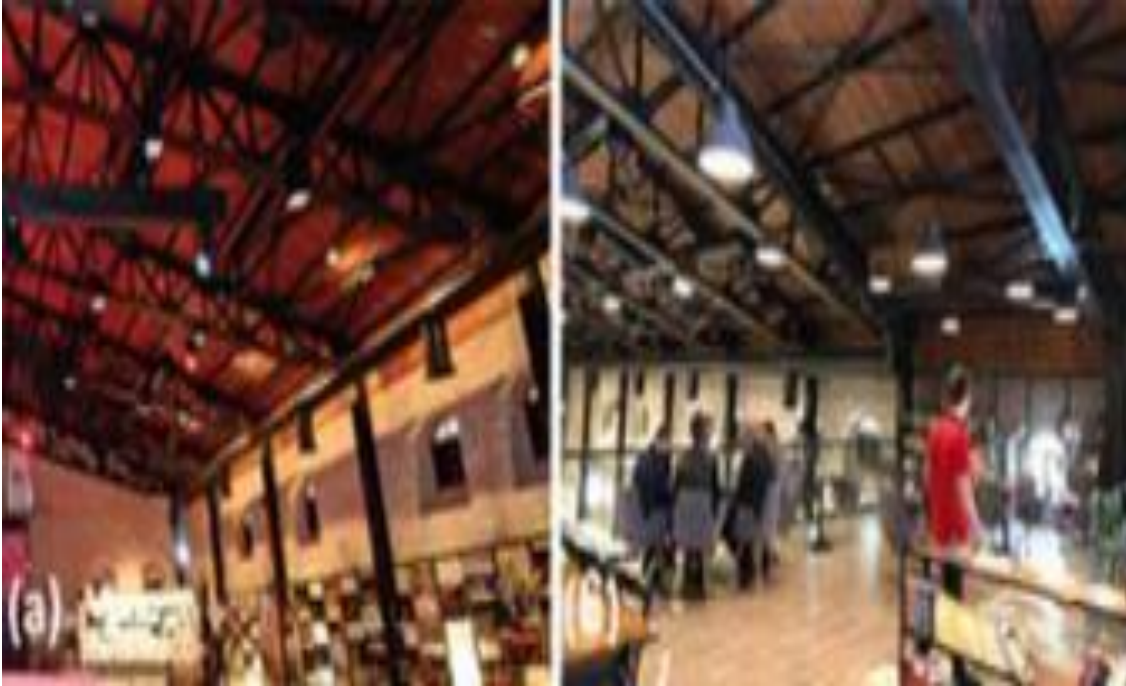
Şekil 4. Tantavi Ambarı iç mekânda çelik strüktürler üzerinde çözülen havalandırma ve aydınlatmalar (Yalaz & Yıldız, 2020).

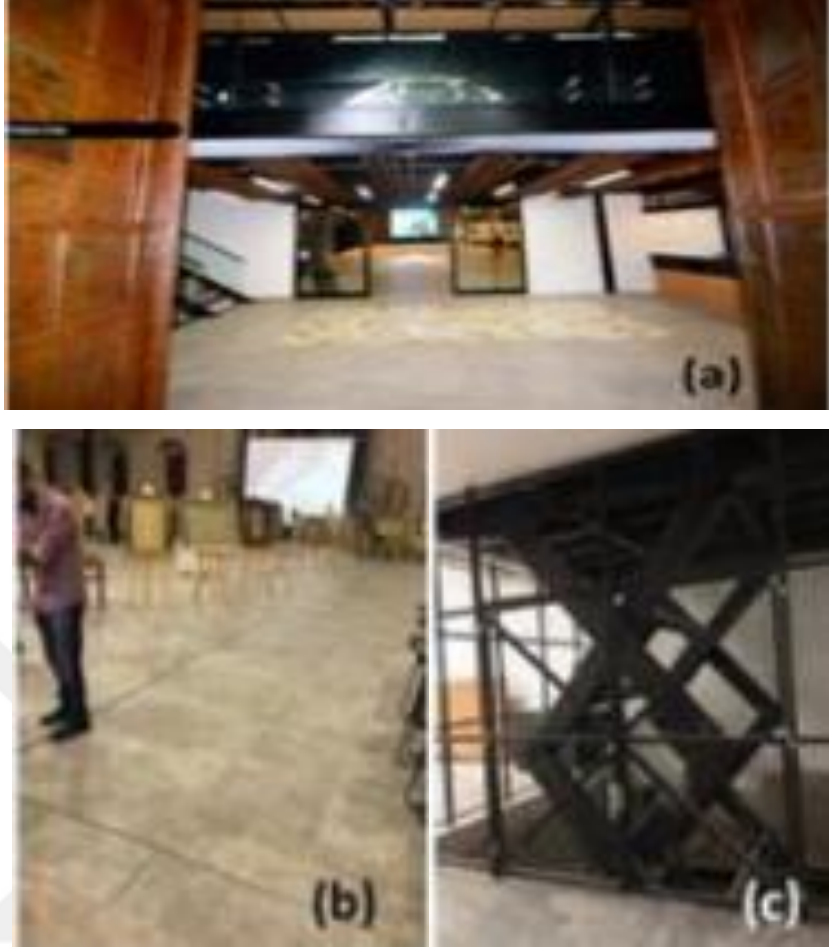
Şekil 5. a) Bölme duvar uygulamaları, b) hareketli platform, c) platform hareket mekanizması (Yalaz & Yıldız, 2020).

Bunlara ek olarak iç ve dış mekânlarda yer alan diğer malzemeler çelik strüktürlerde olduğu gibi mümkün olduğunca yapının özgünlüğüne zarar vermeyecek ve mekânın işlevine uygun olacak şekilde seçilmiştir. Bu anlamda güncel ve geri döndürülebilir nitelikte olan çelik strüktür vb. yapı malzemesi ve güncel restorasyon tekniklerinin uyumlu biçimde bir araya getirilmesi plan şemasına okunabilir ve geri döndürülebilir bir nitelik kazandırmaktadır (Yalaz & Yıldız, 2020).

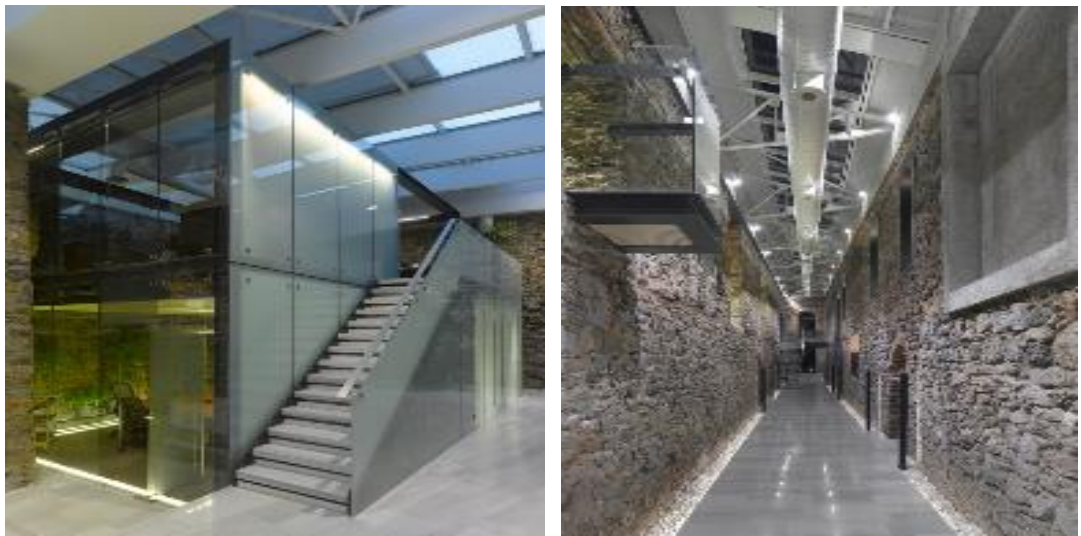
Şekil 7.İç mekânda tasarlanan çelik strüktürler (Büyükarıslan & Güney, 2013).

katlarla alan kazanılmıştır. Yapıya kalıcı bir zarar vermemek adın içerideki asma katlar arasında sirkülasyonu sağlayan asma köprüler, yapının orijinal pencere boşluklarından sağlanmıştır. Yapıdan bağımsız tasarlanan bu yeni strüktürel oluşumla, özgün doku korunmuş, tarihi yapının strüktürüne fazla yük binmesi önlenmiş, iç mekânda kendi kendini taşıyabilen yeni bir iç kabuk oluşturulmuştur. Yapının orijinal bütüncül mekân kurgusu değiştirmeyen bu yaklaşım; zaman içerisinde işlevsel ihtiyaçların değişmesi durumunda parçacıl olarak tekrardan düzenleme yapılmasına olanak sağlamaktadır. Bu durum, yapı başka işlevsel ihtiyaçlar gerektirdiğinde yapılan müdahalelerin geri döndürülebilmesi ve güncellenebilir olmasına olanak tanımaktadır (Büyükarıslan & Güney, 2013).

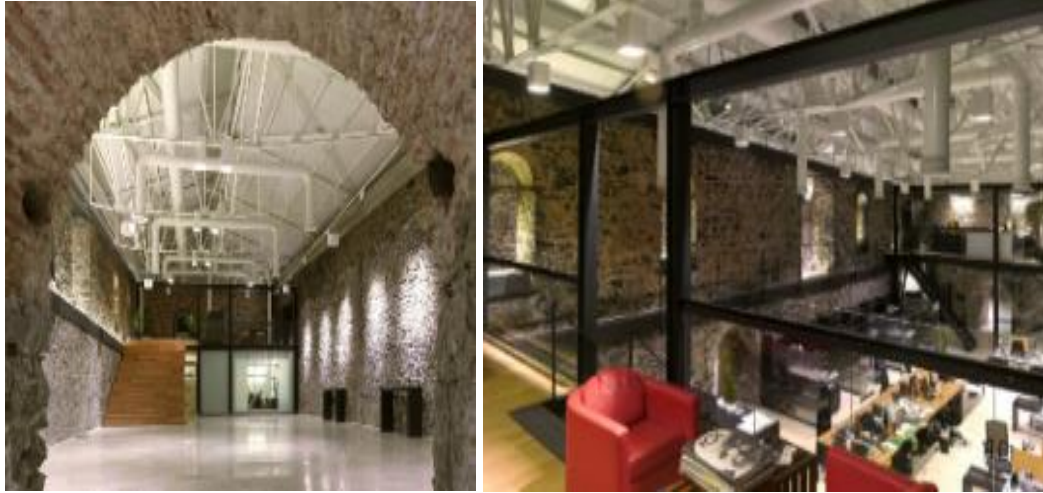
Şekil 8.İç mekânda geri döndürülebilirliği mümkün çelik strüktürle tasarlanan asma katlar (Büyükarıslan & Güney, 2013).

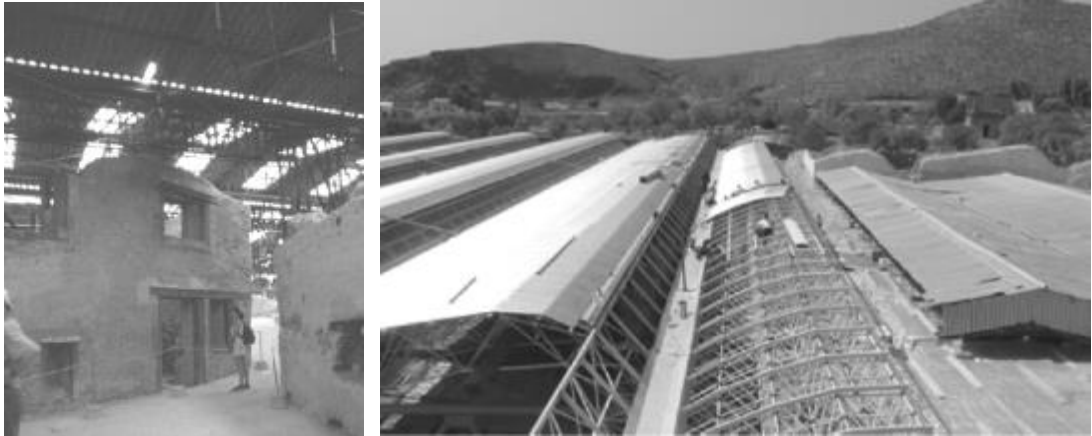
Şekil 11. Yunanistan- Akrotiri arkeolojik sit alanı üzerine inşa edilen ilk strüktür solda, Aynı alan üzerine daha sonra sökülerek yenisinin inşa edilmesi sağda (Uyar O. , 2008)

Özellikle arkeolojik sit alanlarında zamanla meydana gelen tahribatı önlemek için yapılan koruma müdahaleleri mimari kalıntı ve eserleri, çevre/iklim koşullarına karşı koruma, ön plana çıkarma, gerektiğinde sökülebilmek, kaldırılabilme ve alanı ziyaretçiler için sergilenebilir hale dönüştürebilme gibi bir koruma anlayışına sahip olacak şekilde planlanmalıdır (Yılmaz, Şener, & Yılmaz, 2019). Arkeolojik sit alanlarında yer alan kültürel değerlere ve alanı verilerine göre koruma ve sergileme metodunu destekleyecek bu gibi takılıp sökülebilen, geri döndürülebilir örneklerle rastlamak mümkündür. Koruma ve sergileme amaçlı kullanılan bu yöntemler, konservasyon, rekonstrüksiyon, restorasyon, kalıntılar üzerine koruma çatılarının inşa edilmesi, ziyaretçilerin gezi güzergahını ve yoğunluğunu düzenleyen gezi platformlarının inşası gibi geri döndürülebilir müdahaleleri içerdiğinden; bu tür alanların gelecek nesillere en az tahribatla aktarımını sağlamak mümkün hale gelmektedir (Uyar O. , 2008). Bu alanlarda uygulanan müdahalelerin ahşap ve çelik konstrüksiyonlar gibi takılıp sökülebilen malzemelerle yapılması müdahaleleri geri döndürülebilirliğini mümkün hale getirmektedir.

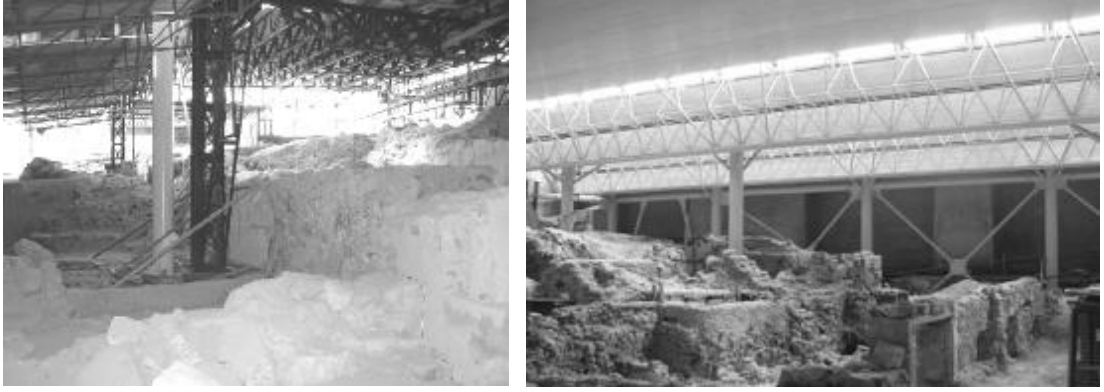
Şekil 12. Yunanistan- Akrotiri arkeolojik sit alanında eski strüktüre ait kolonun yerine yenisinin yerleştirilmesi solda, Kolonlar arasında kullanılan takılıp sökülebilirliği mümkün çaprazlama kirişler sağda (Uyar O. , 2008)

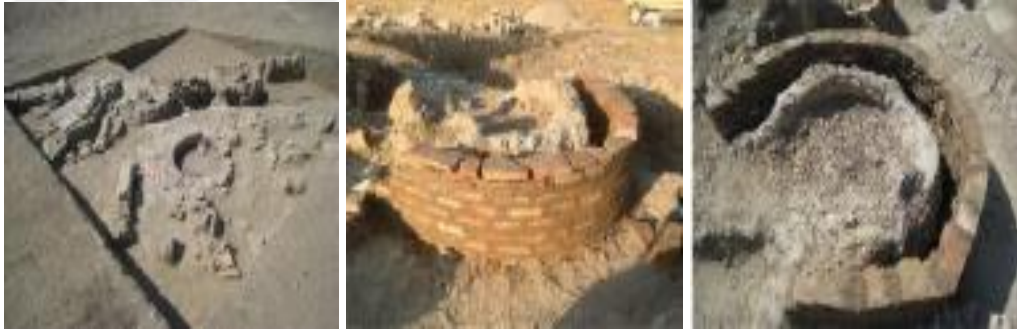
Şekil 14. Laodikeia'daki Asopos Tepesi'nde, açığa çıkarılan işlik alanındaki fırınlara uygulanan basit koruma paketi (Tarhan, 2019).

Basit koruma paketleri, sit alanlarının içinde bulunan ve bir bütün olarak hassas özellik gösteren benzer mekânsal unsurların (ocak, fırın ve işlik vb.) geçici olarak koruma hazneleri içerisine gömülerek korunmalarını sağlayan tamamen geri döndürülebilir basit bir koruma yöntemidir. Burada ilkesel olarak dikkat edilmesi gereken en önemli nokta, uygulanması düşünülen basit koruma paketlerinin alanın peyzajıyla uyum içerisinde olması, kullanılacak malzemelerin uygun olarak seçilmesidir. Koruma paketi uygulamasının birinci adımı, hazne içine alınacak eserin formuna ve yüksekliğine uygun olarak etrafının bir set örgüsüyle çevrenmesi ve koruma müdahalesi için yapılacak set örgüsünde kullanılacak harcın kazı toprağıyla karılmış olan çamurdan hazırlanmasıdır. Çamur harçları, her koşulda geri döndürülebilir olması; hem koruma kapsülü içindeki nem ve hava geçirgenliğini dengeli sağlaması, hem de mikro flora ve mikro faunanın gelişmesini engellemesi açısından tercih sebebidir (Tarhan, 2019).

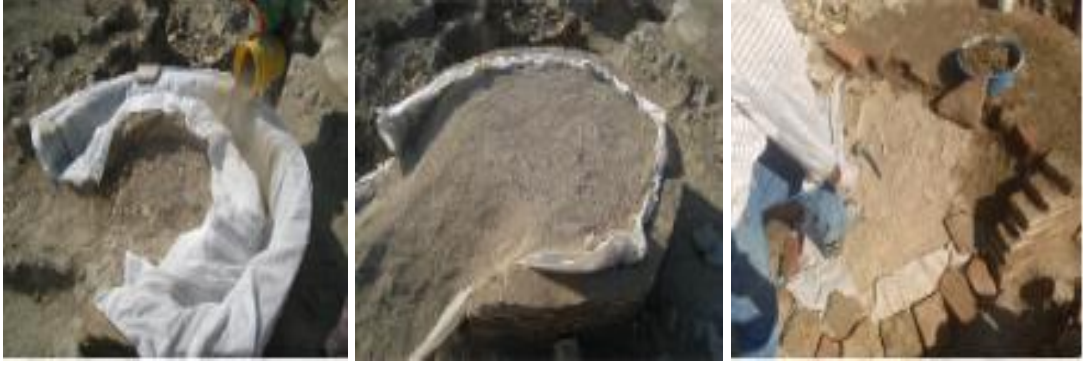
Şekil 15. Basit korumada paket içine alınan öge ya da elemanların dolgu malzemesiyle doğrudan temasının ayırıcı bir örtüyle ayrılarak önlenmesi (Tarhan, 2019).

Basit korumada paket içine alınan öge ya da elemanların korumasının ikinci adımı, ayırıcı bir örtü yardımıyla koruma paketini içine alınan ögenin dolgu malzemesine doğrudan temasının önlenmesidir. Bu uygulama hem geri döndürülebilirlik açısından kolaylık hem de uzun köklü bitkiler ile toprak altı hayvanlarının yol açacağı zararların minimuma indirilmesinde katkı sağlaması sebebiyle önemlidir (Tarhan, 2019).

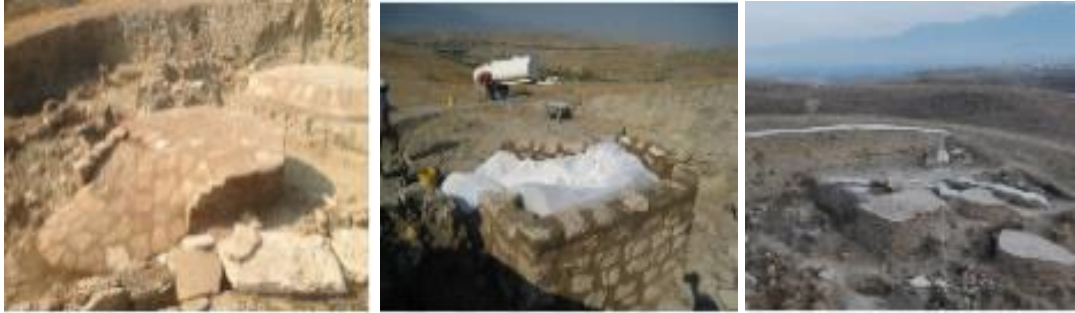
Şekil 16. Basit korumanın son aşamasında dolgu toprağının üzerini kapatacak olan malzemenin düz veya kademeli bir eğimle yerleştirilmesi (Tarhan, 2019).

Basit koruma paketi uygulamasının son adımı ise, dolgu toprağının üzerini kapatacak olan malzemenin yağışın direne edilebilmesi açısından düz veya kademeli bir eğimle yerleştirilmesidir. Laodikeia'daki Asopos Tepesi'nde, Tepe II olarak tanımlanan bölümün II. ve III. tabaka seviyelerinde açığa çıkarılan işlik alanına yapılan basit koruma uygulaması, koşullar elverdiğinde müdahalenin geri alınabilmesi, müdahalenin tahribatsız oluşu ve kalıcı hasarlar bırakmayışı gibi sebeplerle sit alanlarında geri döndürülebilir uygulamaların başarılı bir örneğini oluşturmaktadır (Tarhan, 2019).

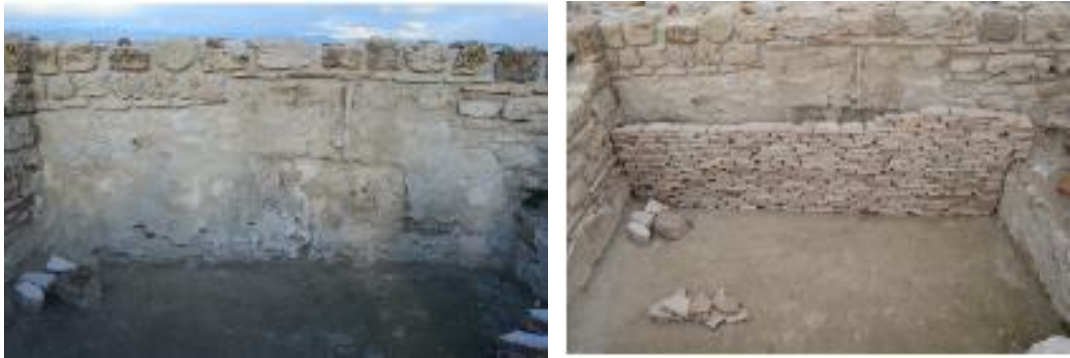
Şekil 17. Freskin yer aldığı duvar ve harçsız kuru örgü tekniğiyle oluşturulan lokal koruma seti (Tarhan, 2019).

gerçekleştirilene kadar, alan içerisinde yer alan hassas bölümlere yönelik bölgesel olarak gerçekleştirilmektedir. Lokal koruma setlerinde amaç çoğunlukla, özgün halinde çatı veya çatı saçağı altında korunan, fakat güncel haliyle bu koşullarını kaybeden mekân içi taşınmaz unsurların korunmasıdır. Özellikle geri döndürülebilirliğin mümkün olması, sıva veya fresklerin yer aldığı mekanlarda süslemeli duvarların tamamının örtülerek teşhire kapatılması yerine, sadece korunagelen kısımlara özel çözümler geliştirmek lokal koruma setlerinin sağladığı bazı avantajlardır. Bu bağlamda, basit koruma paketlerinde olduğu gibi kullanılacak malzemenin kazı hafriyatından seçilerek, uygulamanın sit alanının dokusunun bir parçası olarak algılanmasını sağlamak gerekmektedir. Laodikeia Antik Kenti'nde 2010 yılından bu yana kadar yapılan lokal koruma seti uygulamalarıyla yüzeyleri boyalı veya sıvalı olan çok sayıda duvar korunmaktadır. Uygulamanın ilk aşamasında Şekil 17'te gösterildiği gibi freskin yer aldığı yüzeylerde düşme tehlikesi bulunan parçaların açık kenar sınırlarına sönmüş kireçten hazırlanan harçla geçici koruma bordürleri çekilmesinin ardından freskli duvarın yaklaşık 15 cm önünde, korunan parçaların üst sınırını 10 cm aşacak şekilde yassı tuğlalar kullanılarak harçsız kuru örgü tekniğiyle lokal bir koruma seti yapılmıştır (Tarhan, 2019, s. 209).

Freskli duvar ile bunun önünde oluşturulan koruma seti arasında oluşan 15 cm genişliğindeki gömü haznesinin içi, Şekil 18'te gösterildiği gibi duvar yüzeyi ve koruma setini kaplayacak biçimde jeotekstil ile kaplanmış, alanın kendisine ait elenmiş kazı toprağıyla tamamen doldurularak yassı tuğlaların eğimli bir şekilde yan yana dizilmesi ve çamur harçla boşluklarının derzlenmesinin ardından lokal gömü haznesinin üzeri kapatılmıştır (Tarhan, 2019).

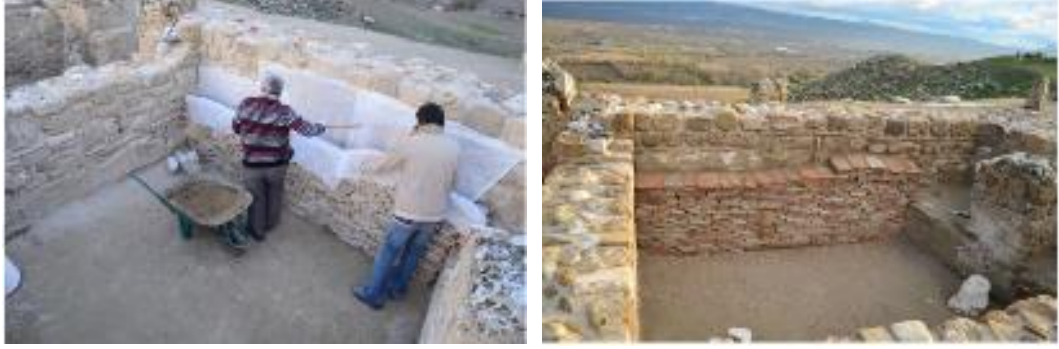
Şekil 18. Lokal koruma setinin oluşturulması (Tarhan, 2019)

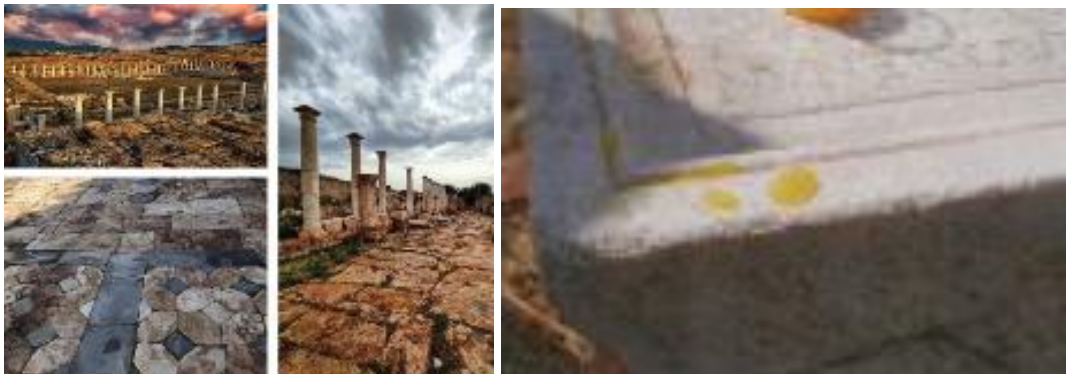
Şekil 24. Denizli- Tripolis Antik Kenti, nanoteknolojik malzeme ile koruma çalışması yapılan alanlar solda; Roma caddesi geç dönem duvarı üzerinde yer alan yazıta uygulanan nanomalzemenin yüzeydeki su iticiliği sağda (Uyar Z. , 2024).

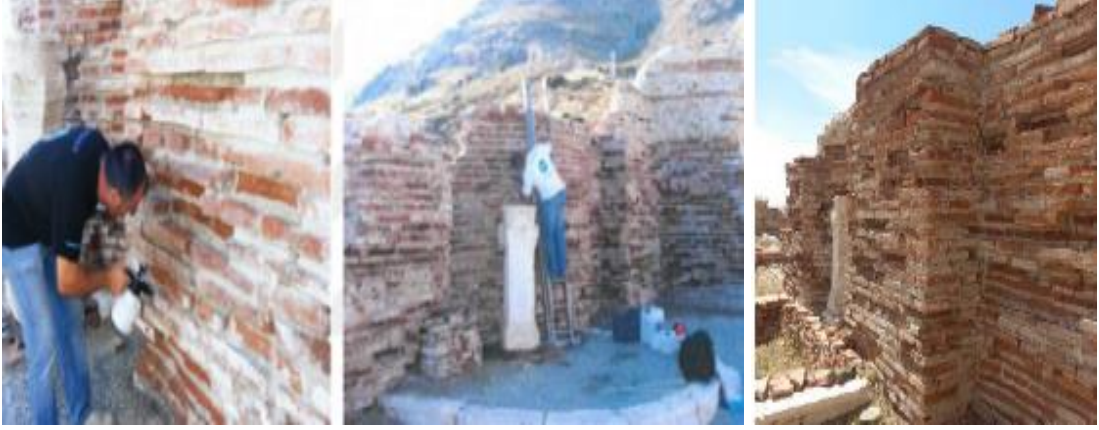
Şekil 25. Solda Burdur- Sagalassos Antik Kenti hamam yapısına yüzey koruyucu nanomalzeme uygulaması; sağda yapının günümüzde de tuğla örgülü duvarların yüzeylerinin ve harçlı derzlerin özgünlüğünü koruduğu görülmektedir (Uyar Z. , 2024).

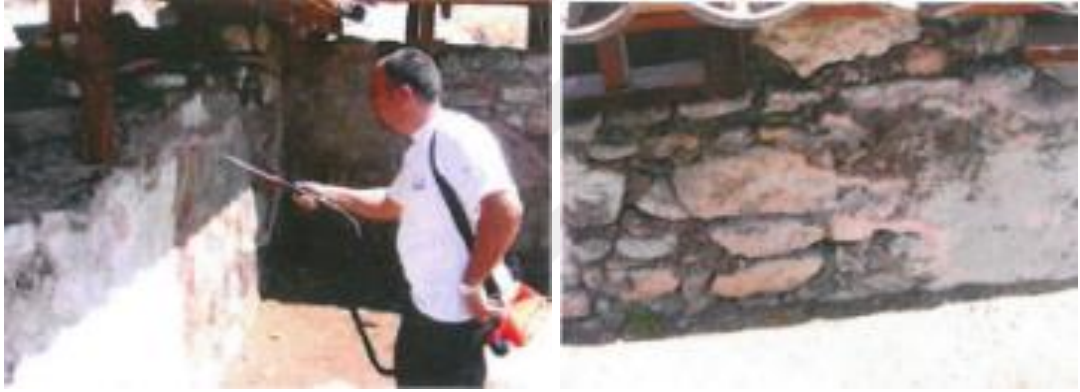
Şekil 26. İzmir -Selçuk - Aziz Yohannes Bazilikası Manastırı, koruyucu nanomalzeme uygulaması. Freskler üzerinde bugüne kadar herhangi bir renk değişikliği ve bozulma olmadığı, eksiksiz olarak korunduğu gözlemlenmektedir (Uyar Z. , 2024).

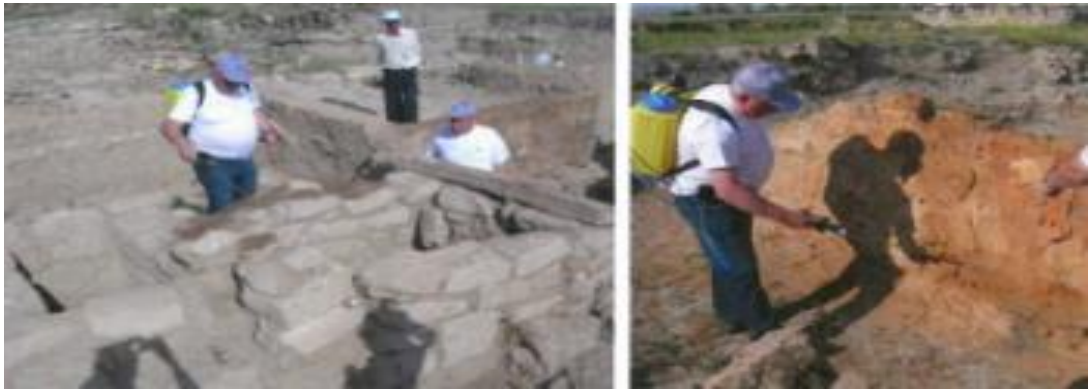
Şekil 27. Kayseri- Kocasinan Kültepe Kaniş Ören Yeri'nde kerpiç duvarlar ve taş temellerin korunmasına yönelik taş koruyucu nano silis partiküllerinden oluşan hidrofor nanomalzeme uygulaması (Uyar Z. , 2024).

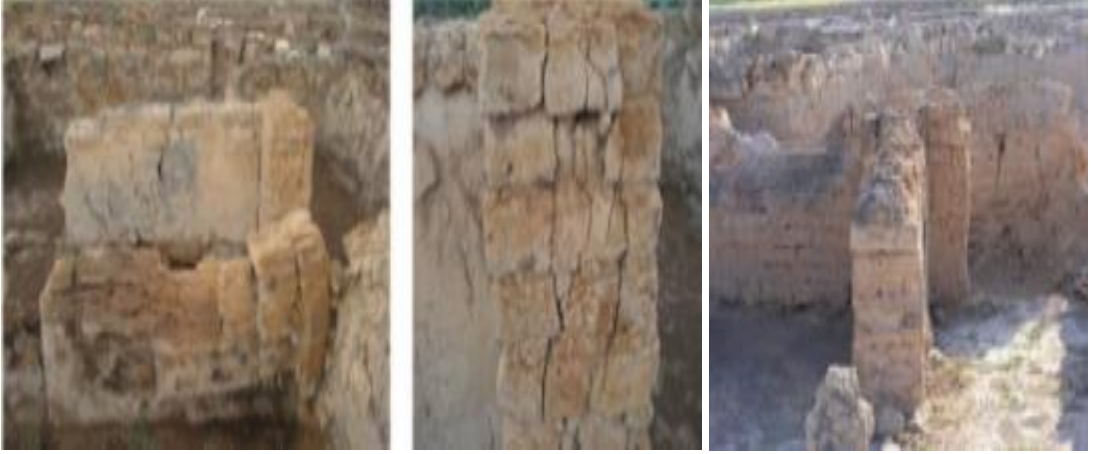
Şekil 28. Kayseri- Kocasinan Kültepe Kaniş Ören Yeri'nde kerpiç duvarlar ve taş temellerin korunmasına yönelik taş koruyucu nanomalzeme uygulaması sonrası (Uyar Z. , 2024).

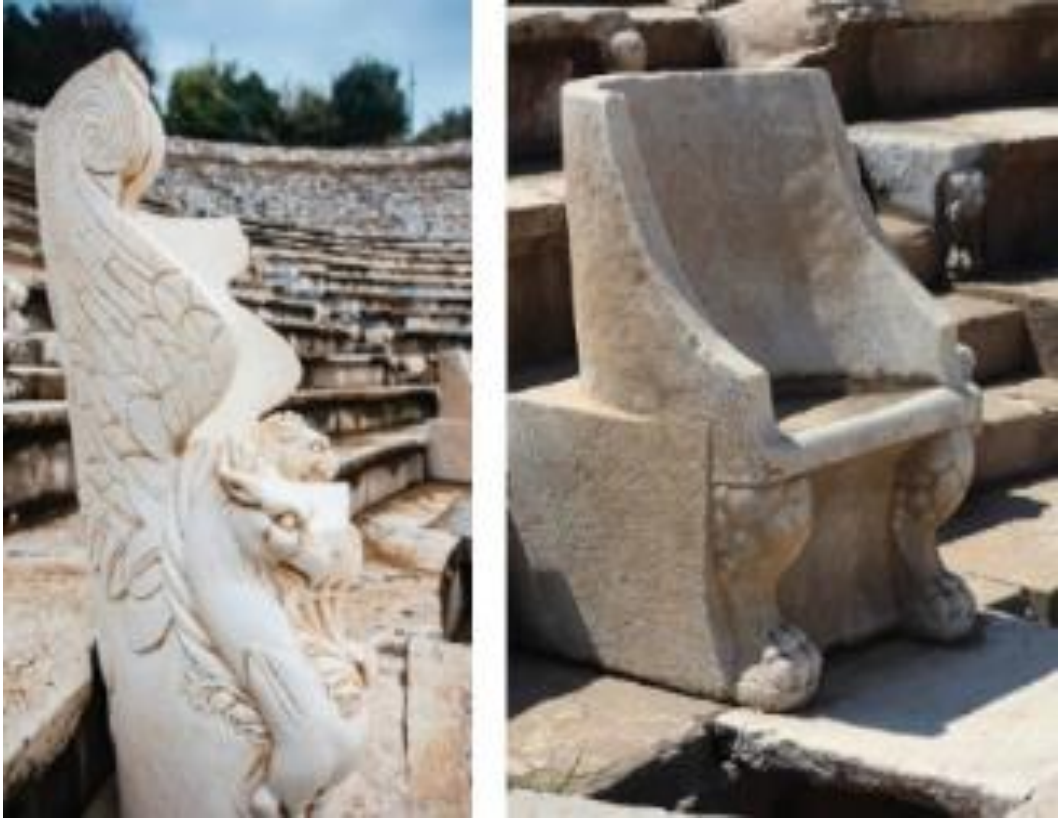
Şekil 29. İzmir-Torbalı Metropolis Antik Kenti'ndeki tiyatroda bulunan soylu koltuklar üzerine yüzeyin kir tutmasını engelleyen nanoteknolojik malzeme uygulaması (Uyar Z. , 2024).

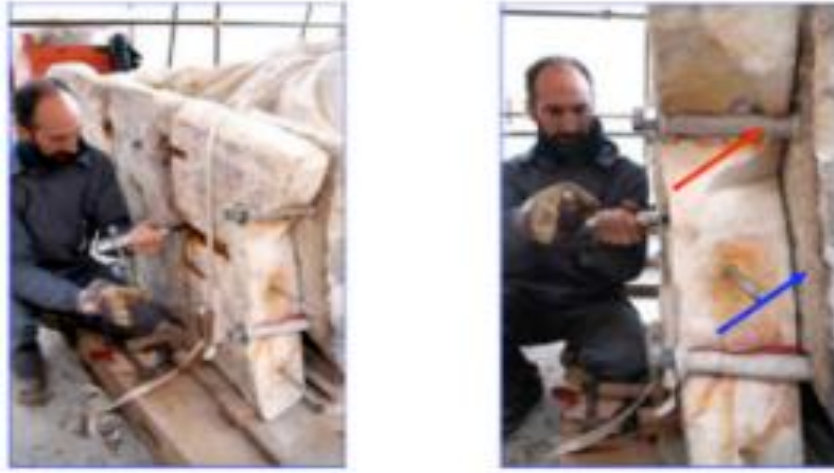
Şekil 30.Çıkış delikli dişli pimlerin (kırmızı ok), kuru pimlerin (mavi ok) yerleştirilmesi (Devreux & Spada, 2010).

Sit alanlarında çeşitli sebeplerle parçalara ayrılmış heykellerin, sütun başlıklarının ve kopma yaşamış parçaların birleştirilmesi için yapılan uygulamalar zaman zaman geri dönüşü mümkün olmayan birleşimlerle sağlanmaktadır. Birleşim elemanlarında meydana gelen korozyon vb. durumlar ise bir taraftan mimari elemanın stabilitesini tehlikeye atarken diğer taraftan da kalıcı olması nedeniyle yeni çağdaş tekniklerin önünü kapatmaktadır. Vatikan Müzeleri Mermer Restorasyon Laboratuvarı'nda yapılan çalışmada mekanik sabitleme sistemlerini iyileştirmek amacıyla belirli bir bağlantı alanında mekanik parçaları ve yapışkanları mümkün olduğu kadar ayrı ve özerk bırakmaya çalışarak gerektiğinde rahatça ayırıştırabilmeyi sağlayan "geri döndürülebilir bir birleştirme" sistemi önerilmektedir. Yapılan çalışmanın eski uygulamalardan farklı; "pimsiz güçlü yapıştırıcı" çözümü yerine geri döndürülebilir " pim + zayıf yapıştırıcı ile birleştirme yöntemini benimsemesidir (Devreux & Spada, 2010).

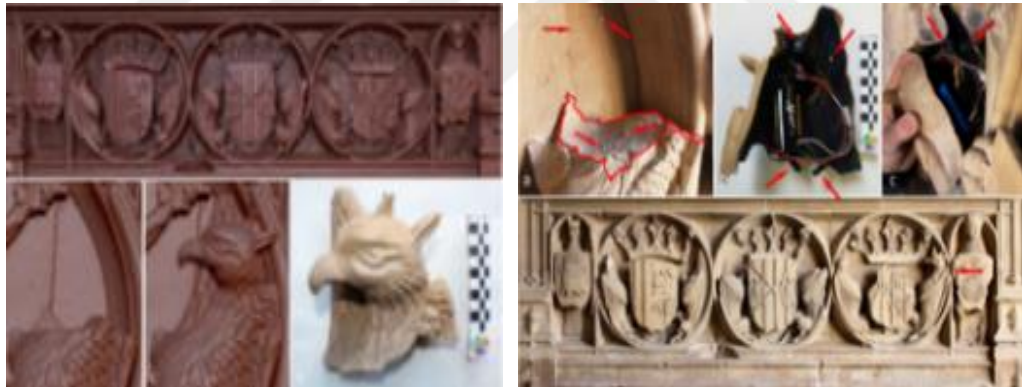
Şekil 33. Solda esik alanın 3d rekonstrüksiyon ve SLA ile basılmış protez, sağda eksik bölgeye akıllı protezin yapıştırılmasını işlemi (Niqueta, Sánchez-Lópezb, & Mas-Barberàa, 2020).

Protezin çalışma metodolojisi dört aşamada gerçekleşmektedir. Lazer tarayıcıdan elde edilen verilerle yüksek çözünürlükte bir 3D sanal modelin elde edilmesi; protezin dijital modellenmesi, fotopolimerizasyon reçinesi kullanılarak üretilmesi ve boyanması, termohigrometrik kontrol sensörlerinin kurulumu ve sistemin doğrulanmasıdır. Protezi manyetik sistemlerle yüzeye birleştirmek için Ni/Cu kaplamalı, korozyon direnci yüksek- koruyucu manyetik kaplamalara sahip mıknatıslar kullanılmıştır. Fotopolimerizasyon reçinesi kullanılarak üretilen protez, FDM (Erimiş Biriktirme Modellemesi) gibi diğer protez üretimlerine kıyaslandığında iyi düzeyde ayrıntı elde edilebilmesi, parçaya hafiflik ve optimum direnç sağlaması, yüzeyle sınırlı temas kurarak yüzeyde oluşabilecek bozulmaların önüne geçmesi gibi avantajlar sağlamaktadır (Niqueta, Sánchez-Lópezb, & Mas-Barberàa, 2020). Şekil 33. Solda esik alanın 3d rekonstrüksiyon ve SLA ile basılmış protez, sağda eksik bölgeye akıllı protezin yapıştırılmasını işlemi .Şekil 33’da tamamen geri döndürülebilir bir uygulama olan akıllı protez sistemine ait detaylar ve uygulama aşaması gösterilmektedir.

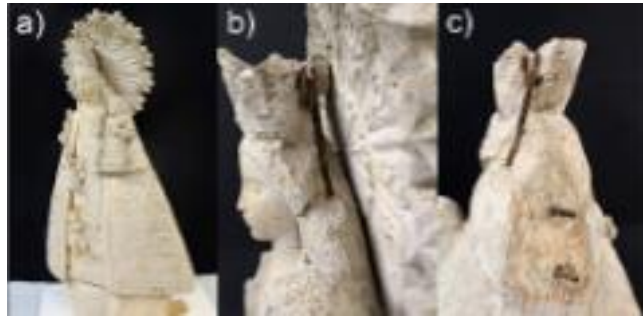
Şekil 34. ) Eksik bölümlerin genel görünümü, b) Fiziksel, kimyasal ve biyolojik süreçlerden kaynaklanan bozulmanın ayrıntıları; c) Paslı demir çubuklar ve parça kaybı (Rodríguez, Pérezb, & Mas-Barberàa, 2018).

Yüksek derecede bozulma göstermiş kafa ve taç kısmından birkaç parçanın kaybının var olduğu bu uygulamada yeni restorasyon müdahalesinin geri döndürülebilir olması hedef olarak belirlendiğinde, restoratörler için işleme başlamadan önce kullanılacak uygun mıknatıs ve yapıştırıcı gibi malzemelerin seçimi önemlidir. Bu sebeple Şekil 35.'da

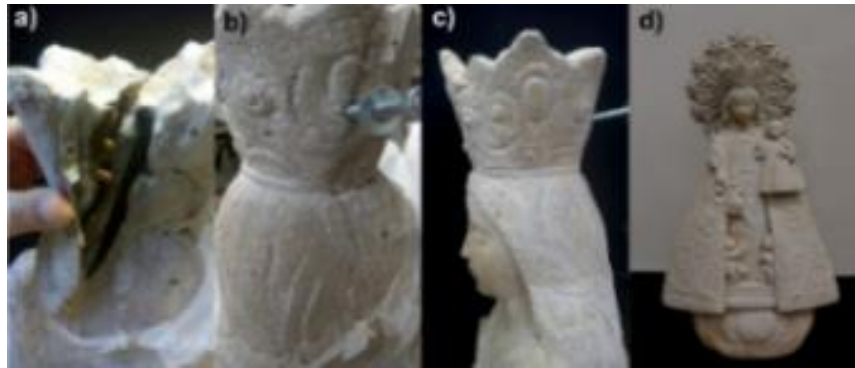
Şekil 36. a) Uygulanan protezin iç detayı ve içindeki mıknatıslar, b) Protezin dış görünümü, c) Renk entegrasyonundan sonra görünüm, d) Restore edilen heykelin genel görünümü (Rodrígueza, Pérezb, & Mas-Barberàa, 2018).

Uygulamada ilk olarak mıknatıslar orijinal parçaya önceden hesaplanan konumlarda, akrilik yapıştırıcılar grubundan olan Paraloid B72 solventlerle rahat bir şekilde kaldırılabilir olduğundan yüzeyleri yapıştırmada tercih edilmiştir. Orijinal parça daha sonra plastik filmle korunarak yerinde protez üretimi yapılmıştır. Daha sonra protez ve plastik film çıkarılmış, mıknatıslar proteze tutturulmuş ve eksik kısımları heykele dahil etmek için iki parça manyetik olarak birleştirilmiş; renk entegrasyonundan sonra işlem tamamlanmıştır (Rodrígueza, Pérezb, & Mas-Barberàa, 2018).

Şekil 36.'de geri döndürülebilirliği mümkün olan yapı elemanı parçalarının manyetik malzemelerle birleştirilmesine ait adımlar gösterilmektedir.

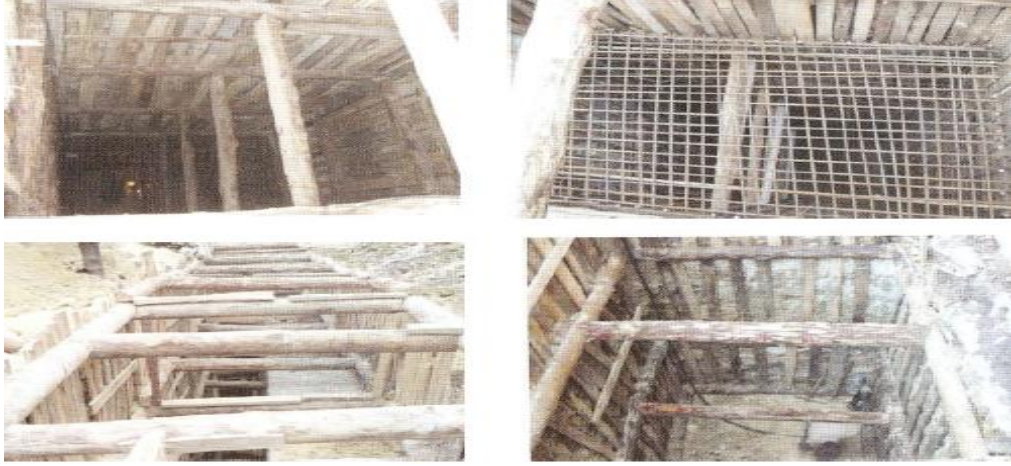
Şekil 39. Depreme karşı güçlendirme çalışmalarında temeli daha sağlam kılmayı ön gören kuyu temel ile caminin dört yönünün geri dönüşü mümkün olmayan betonarme perde içine alınması, Edirnekapı Mihrimah Sultan Camii-İstanbul (Karakuş, 2012).

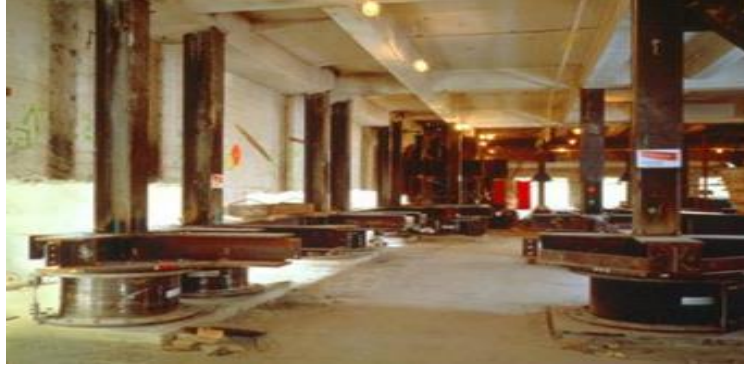
Şekil 41. ABD, Kaliforniya- San Francisco Sanat Müzesi Sismik Yalıtım Uygulaması (Yıldırım, 2023).

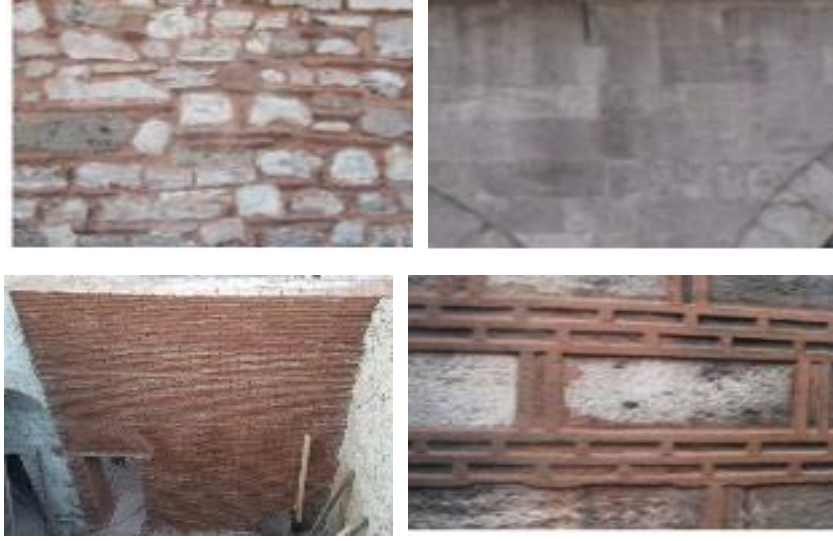
Şekil 43.Sırasıyla; Moloz taş duvar, kesme taş duvar, tuğla duvar ve taş-tuğla karışık almalı örgü duvar örnekleri (Yüce, 2021)

Geleneksel mimaride taşıyıcı duvar inşasında taş, tuğla gibi kârgir malzemelerin yanında takviye olarak ahşap ve metal elemanların kullanımına; moloz taş duvar, kesme taş duvar, tuğla duvar ve taş-tuğla karışık almaşık örgü duvar örneklerine rastlamak mümkündür. Aynı zamanda yığma duvarlar tek cidarlı (dolu), iki çeperi olup ortası boş olarak çift cidar, iki çeperi olup ortası moloz veya harç ile dolgu olarak üç cidarlı (sandık) duvar olarak karşımıza çıkmaktadır (Yüce, 2021).

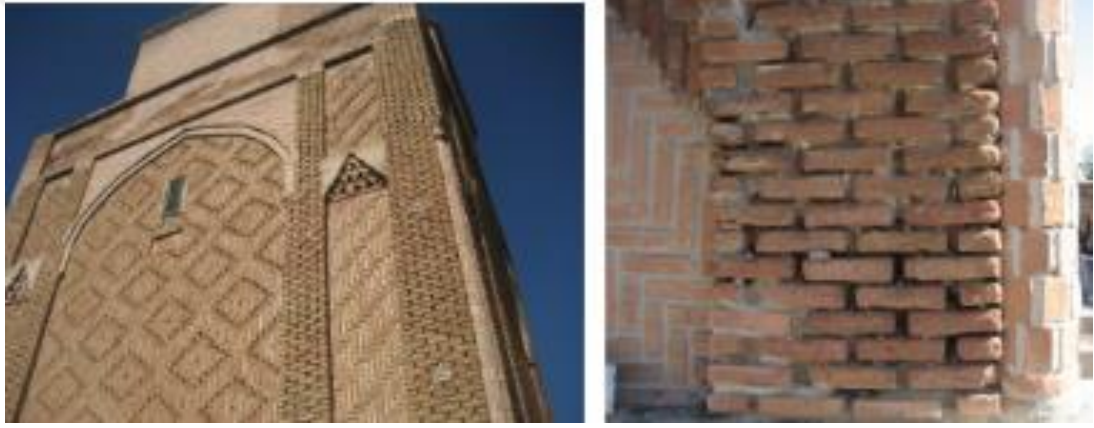
Şekil 48. Kayseri Melikgazi Türbesi duvarlarında görülen derz boşalması (Karakuş, 2012).

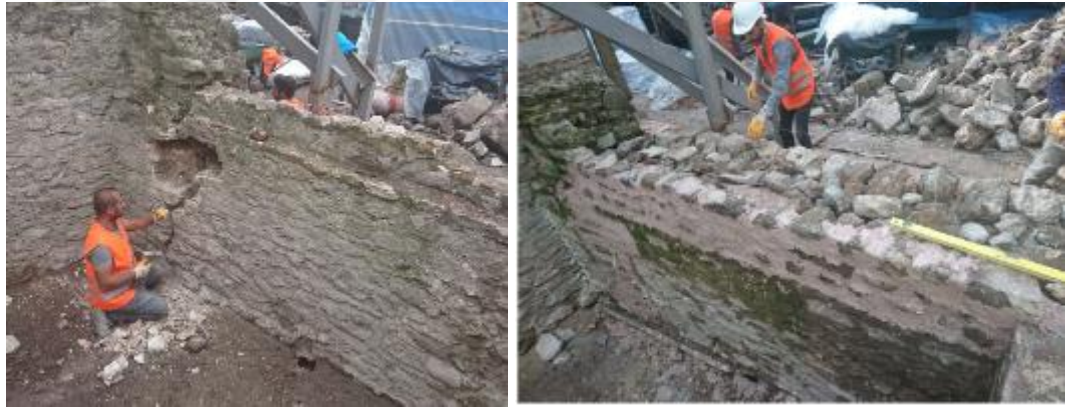
Şekil 50. İstanbul-Helvacıbaşı İskenderağa Cami son cemaat kısmı duvarlarındaki derin çatlakların çürütme yöntemiyle onarımı (Yüce, 2021).

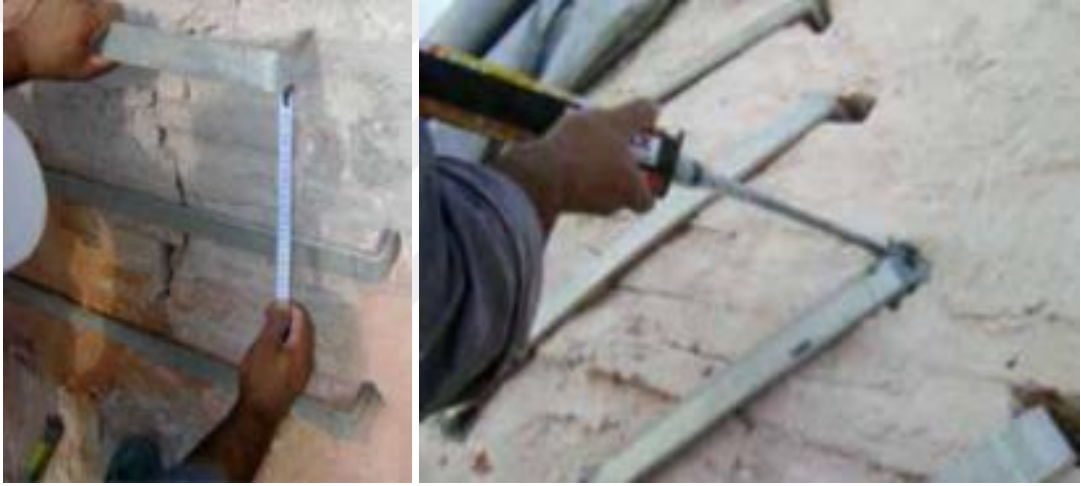
Şekil 52. İstanbul-Fatih Camii, Paslanmaz çelik kenetlerle orta genişlikte çatlak onarımı (Çılı & Yıldız, 2013).

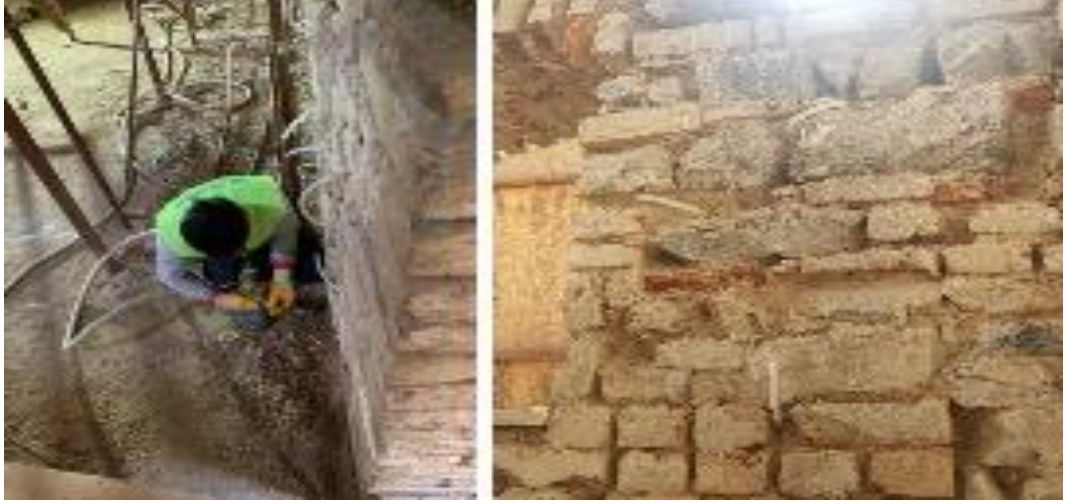
Şekil 53.İstanbul - Kâğıthane Tarihi Çamaşırhane Binası'nda Enjeksiyon Yöntemi (Yıldırım, 2023).

Enjeksiyon yönteminde ise; yapı içerisinde bulunan boşlukların ve çatlakların doldurularak yapı kesitinin sürekliliğini sağlamak ve tek parça bir yapı elde etmek amaç edinilmektedir. Bu işlemde yapı içine uygun fiziksel ve kimyasal özellikte sıvı malzeme enjekte edilerek yapının özgün mekanik özellikleri geri kazandırılmaktadır. Enjeksiyon işlemi tarihi yapıların enjeksiyon malzemesinin harç karışımı çok dikkatli seçilmeli ve özellikle tarihi yapılarda çimento ve çimento esaslı harç karışımlarının kullanımından kaçınılmalıdır. Çünkü yanlış seçilen ve uygulanan harç karışımların taş malzemesinin yapısının bozulması, nem, tuz iyonu oluşturma vb. istenmeyen yan etkilere sebebiyet vermektedir. Fakat Karakuş'a göre; bu yöntemde mukavemet iyileştirilmiş olmasına rağmen geri döndürülebilir mümkün değildir (Karakuş, 2012; Yıldırım, 2023; Yüce, 2021).

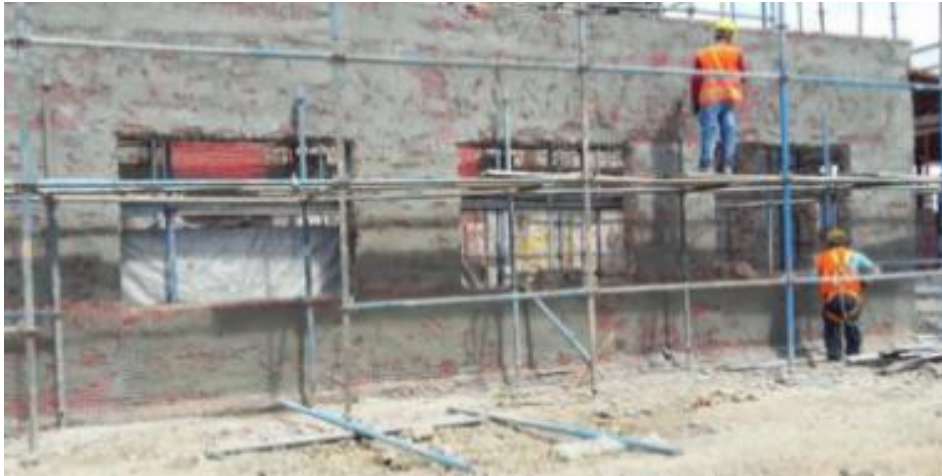
Şekil 54.İstanbul- Hasanpaşa Gazhane Binası'na FRP Uygulaması (Yıldırım, 2023).

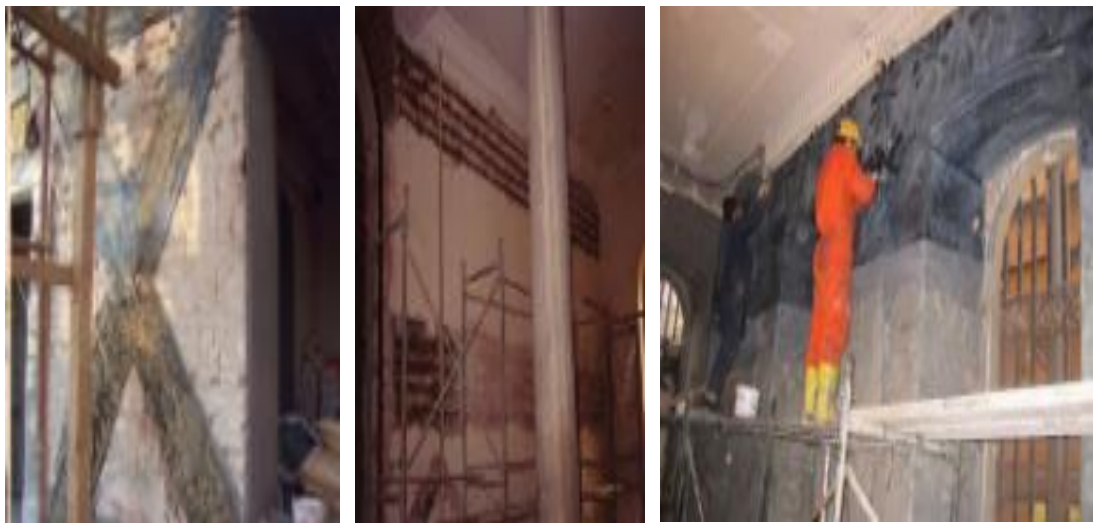
Şekil 56. Geri dönüşü mümkün olmayan CFRP ve FRP bant uygulamaları (Zakar, 2013).

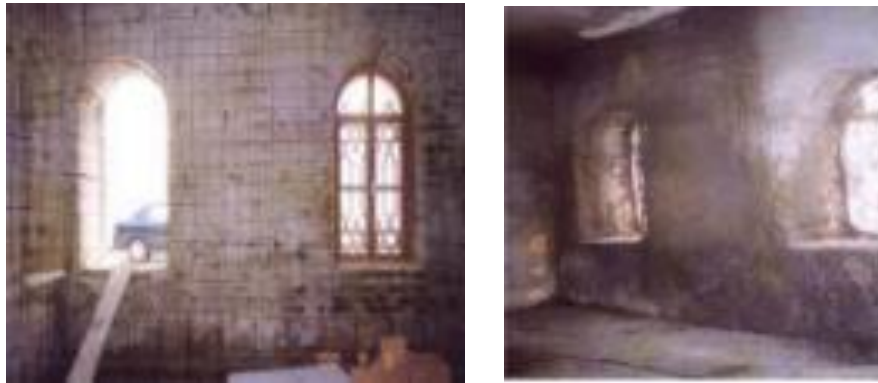
Şekil 58. Kabataş Erkek Lisesi duvarlarına yapılan geri dönüşümü mümkün olmayan püskürtme beton uygulaması, İstanbul (Mahrebel, 2006).

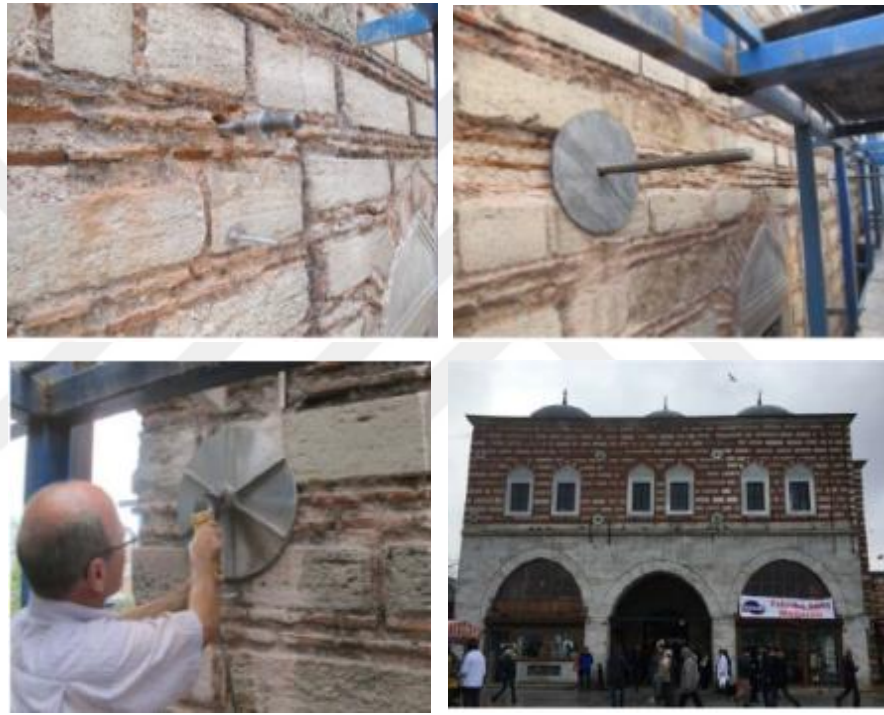
Şekil 59. İstanbul-Mısır Çarşısı Balıkpazarı Kapısı üstü odalarının paslanmaz çelik hatılların yerleştirilmesi (Yüce, 2021).

Fakat teknolojinin gelişmesi ile yaygınlığı azalan bu uygulamalar yerini fiber takviyeli polimerler, çelik, ön germeli ve ard germeli elemanlar gibi daha narin ve geri döndürülebilir çözümlerin yapıldığı malzemelere bırakmıştır. Hasarlı olan tarihi yapıların sağlamlaştırılması veya hasarsız yapıların iyileştirilmesi gibi çeşitli karmaşık gereksinimlerin karşılanmasını sağlayan bu malzemeler, bağlantı elemanlarının kullanımına dayanan tersine çevrilebilirlik ön koşulunu sağlamaktadır. Ek olarak, mevcut yapıyla uyumluluk ile karakterize edildiğinden, restorasyon ilkelerinin dayattığı katı koşulları olumlu bir şekilde karşılamaktadır (Cöcen, 2014).

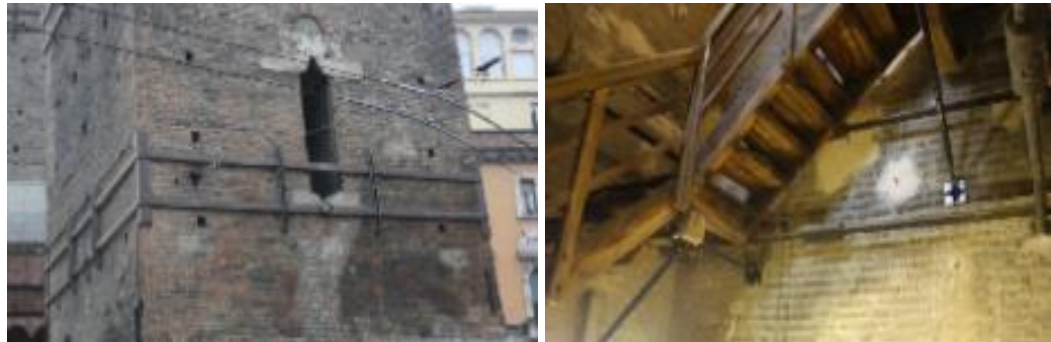
Şekil 60. Bolonya Asinelli Kulesi Gergi uygulaması- iç mekân/ Bolonya Eğri Kule Gergi Uygulaması-Kuşaklama dış cephe görünüşü (Zakar, 2013).
