KARADENİZ TEKNİK ÜNİVERSİTESİ  
FEN BİLİMLERİ ENSTİTÜSÜ

MİMARİ RESTORASYONDA GERİ DÖNDÜRÜLEBİLİRLİK

YÜKSEK LİSANS TEZİ

TEMMUZ 2025  
TRABZON

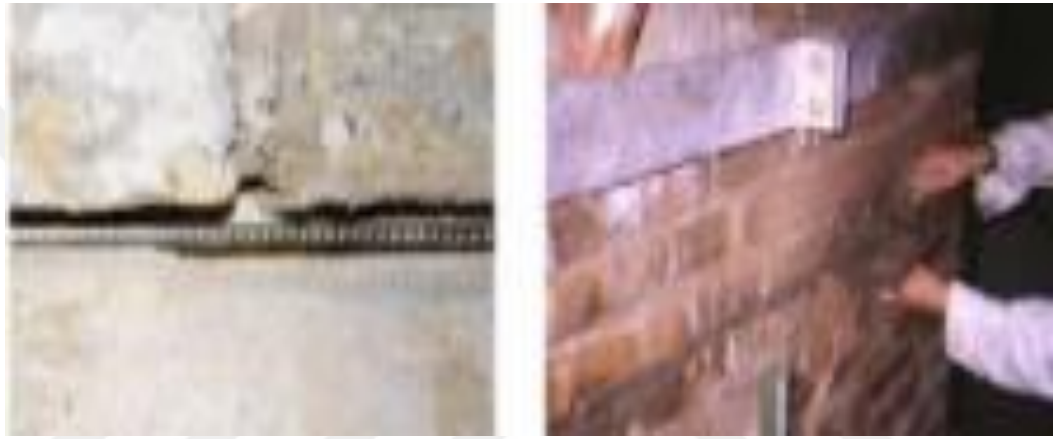
Şekil 62. FRP çubukların hidrolik kireç esaslı harçlar ile geri döndürülebilir duvar güçlendirme uygulaması (Keskin & Özen; Küçükdoğan, 2007).

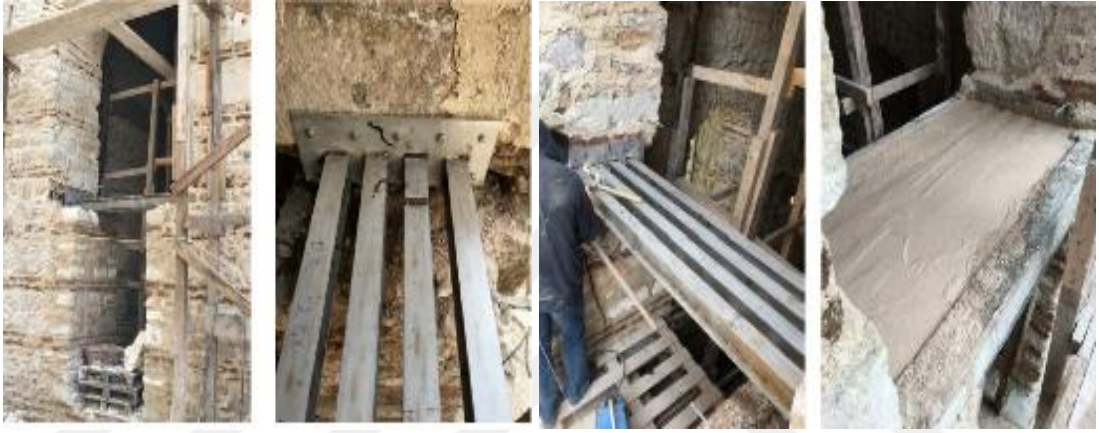
Şekil 64. İstanbul-Fatih İskele (III. Mustafa) Cami Sıbyan Mektebi pencere açıklıklarının çelik lentolarla ile güçlendirilmesi (Yüce, 2021).

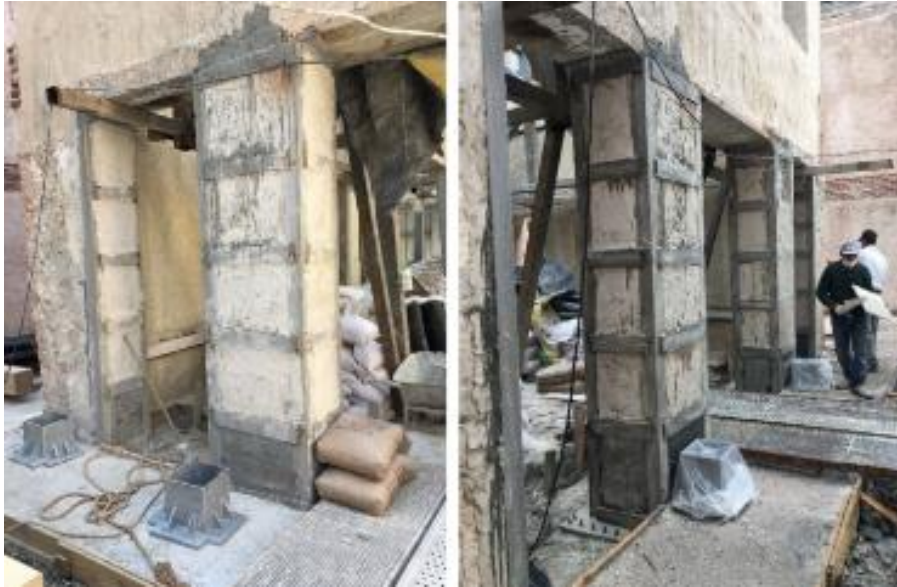
Şekil 65. İstanbul-Fatih İskele (III. Mustafa) Cami Sıbyan Mektebi kârgir ayakların paslanmaz çelik elemanlar ile güçlendirilmesi (Yüce, 2021).

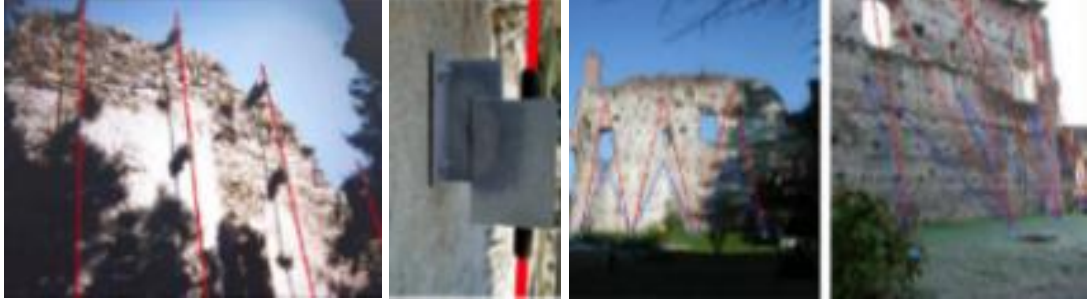
Şekil 68. İtalya-Forte Fuentes'te duvarın ard germeli dış kablolarla stabilizasyonu, Kablo ile duvar arasında yapılan bağlantı detayı, Ard germeli kablolarla Trezzo d'Adda Kalesi'nin duvarının güvenliğinin sağlanması (Jurina, Consolidamento Strutturale e Reversibilità, 2002).

Binanın mimari dokusuna bağlı olarak yapılan kablo sistemleriyle güçlendirme müdahalesi ard germe(post-tensioning) ve ön germe(pre-tensioning) olarak iki türdür. Ön-germe genellikle yeni yapılarda tercih edilmesine karşın ard-germe tarihi yapıların güçlendirilmesinde tercih edilmektedir (Karakuş, 2012). Bunlardan tendonların harici olarak ayrı konumlara yerleştirilmesiyle oluşturulan ard germe (unbonded posttensioning-UBPT); işlevsel ve ekonomik olmasının yanı sıra yüzey üzerinde minimum etkiye sahip ve geri döndürülebilir olduğundan kültürel miras değeri olan yapılar için tercih edilmektedir. Bu uygulamada çeşitli nedenlerden dolayı tendonlardaki gerilim azaldığından uygulamanın etkili şekilde çalışması için periyodik inceleme ve bakımlarını yapmak gerektiği unutulmamalıdır. Yapının genel görünümünü kaybettirmeden duvar iççiliğinin ve üzerinde zamanın bıraktığı izlerin tamamen okunabilmesini sağlayan ve büyük ölçüde şeffaf olan ard germe uygulamasının amacı, olağanüstü gerilimlere karşı yapıyı korumaktır. Yapının bütünlüğü sağlamak adına, geçmişte yalnızca sıkıştırmayla çalışabilen malzemelerin mevcut olması geri dönüşü mümkün olmayan duvar payandalarının kullanılmasına yol açarken; yeni malzemelerle yapılan çözümler güvenilir yapısal kontroller, soruna odaklı bir çözüm ve önemli ölçüde geri döndürülebilirliğe olanak tanımaktadır (Jurina, Consolidamento Strutturale e Reversibilità, 2002).

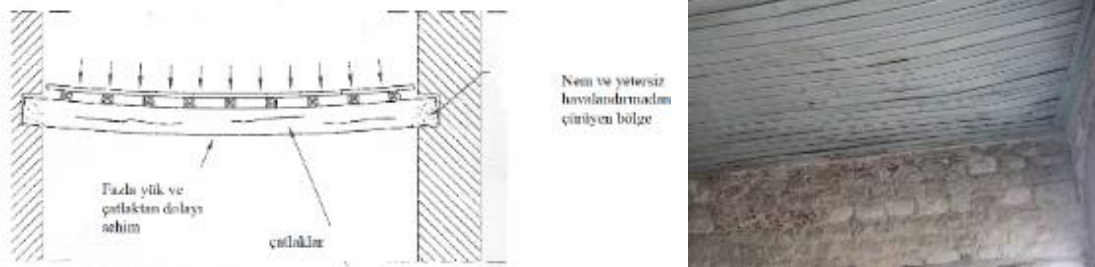
Şekil 69. Solda bir döşemenin sehim yapması, Sağda Edirne Atik Ali Paşa Camii ahşap tavanının sehim yapması (Karakuş, 2012)

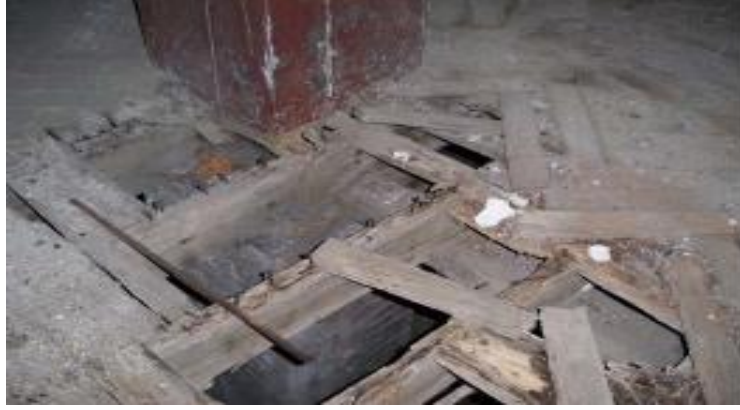
Şekil 70. Yetimhane, Büyükada-İstanbul, Yığma kâgir yapıda ahşap döşeme hasarı (Vatan Kaptan, 2010).

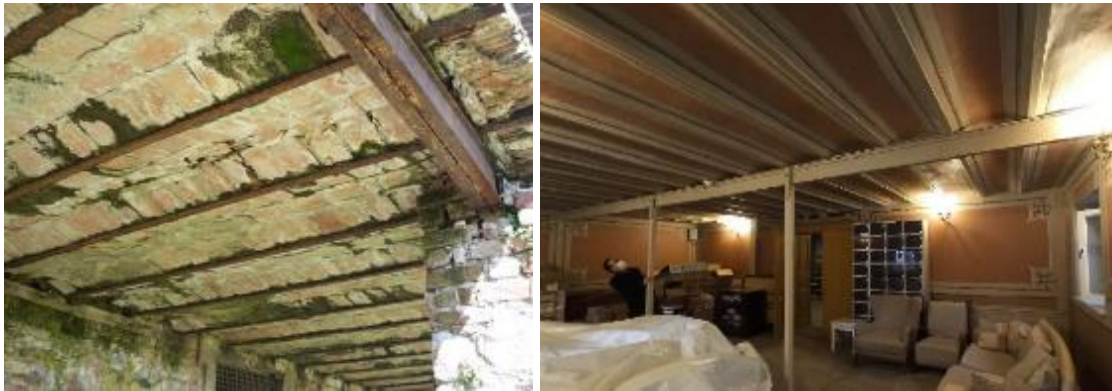
Şekil 71. Solda Yetimhane, Büyükada-İstanbul, Volta döşeme hasarı (Vatan Kaptan, 2010); Sağda Yıldız Hamidiye Camisi'ne ait geri döndürülebilir volta altı destek putrel kirişi uygulaması (Yalçın, 2022).

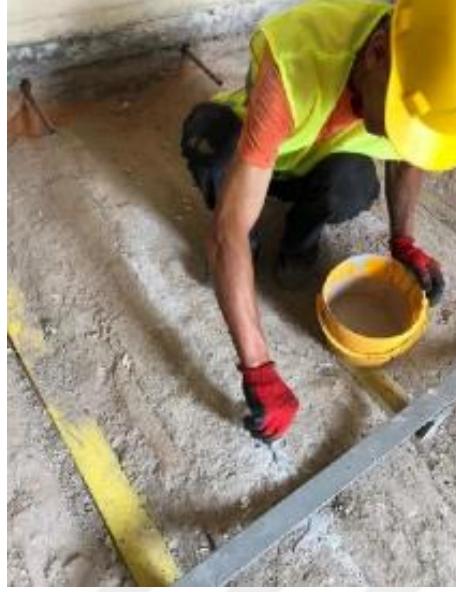
Şekil 72.Kırlareli Gar Binası, Volta döşemedeki tuğla çatlaklarına enjeksiyon uygulaması (Güven, 2022).

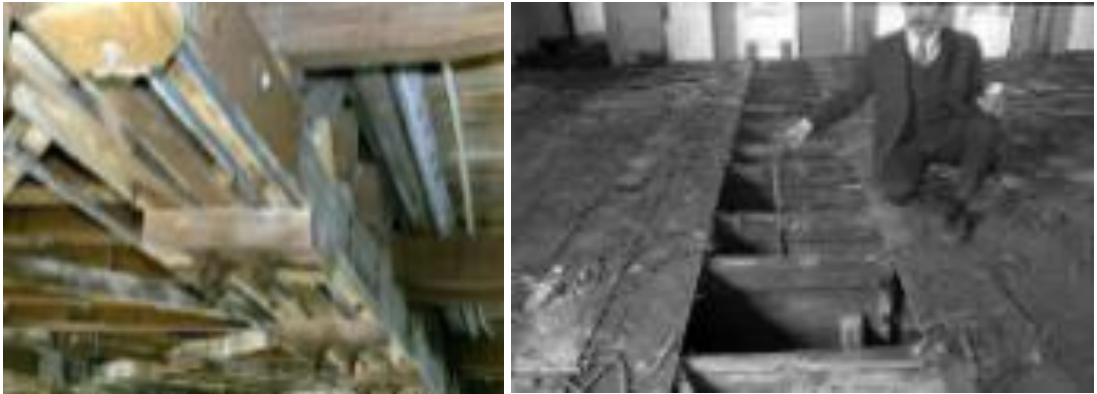
Şekil 73.Solda ahşap döşeme kirişinde yapılan FRP güçlendirme uygulaması (Zakar, 2013). Sağda Mimar Sinan Üniversitesi Mimarlık Fakültesi'nin ahşap kirişli döşemelerinin betonarme döşemeye çevrilmek için kaldırılması (Yıldırım, 2023).

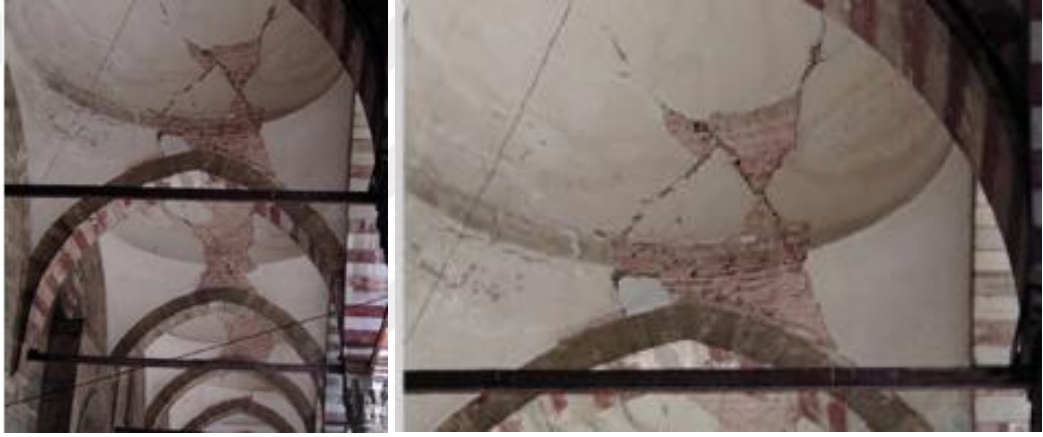
Şekil 79.Fatih Külliyesi-İstanbul, Kubbe hasarları (Vatan Kaptan, 2010).

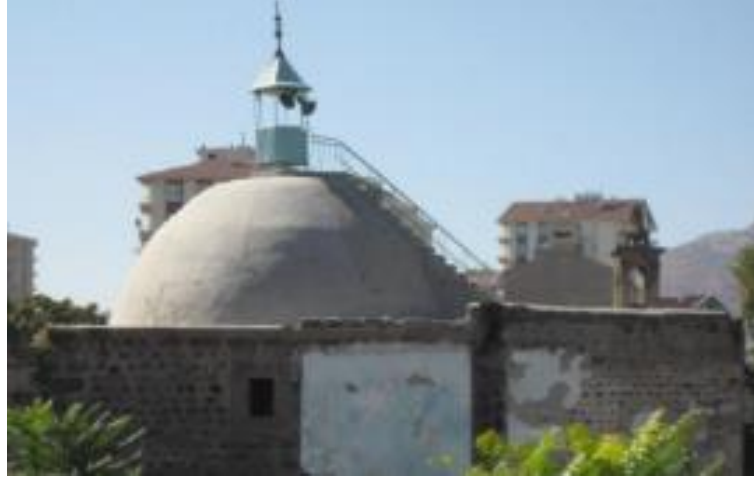
Şekil 82. Kayseri Gubaroğlu Mescidi beton atılmış kubbe (Karakuş, 2012).

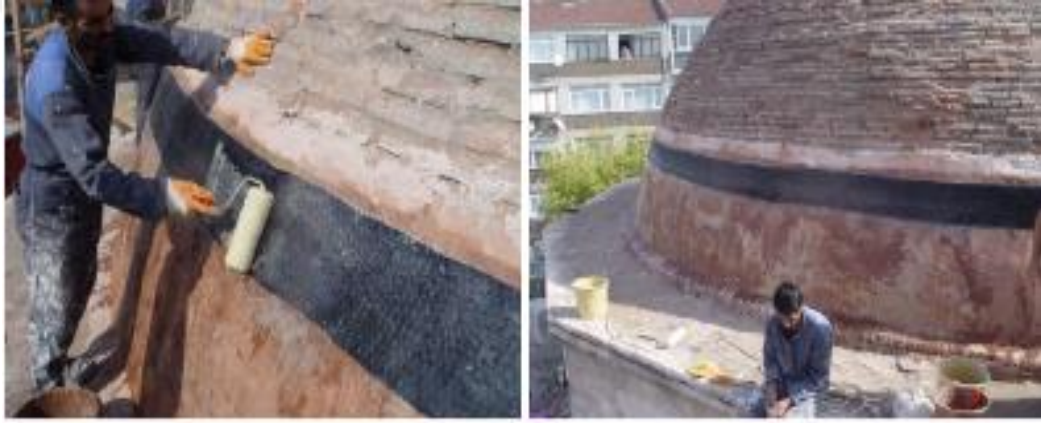
Şekil 83. İskendepaşa Camii ana kubbe kasağında epoksi reçine sürülerek geri dönüşümü mümkün olmayan karbon lifli polimer kumaş (CFRP) uygulaması (Yüce, 2021).

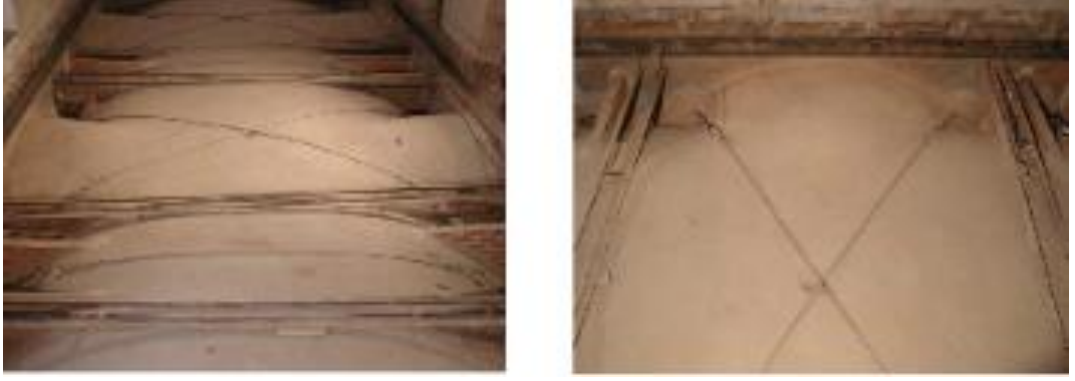
Şekil 87. Tonzlara çelik gergilerle uygulanan geri döndürülebilir güçlendirme (Jurina, Consolidamento Strutturale e Reversibilità, 2002).

Şekil 87’de çelik halatlarla yapılan tonoz güçlendirmesinde çelik halatın uç kısmından basit gerdirmeler kullanılarak yakındaki duvara sabitlenmektedir. Gerektiğinde uygulamanın geri alınabilmesi ve yüzeyde herhangi bir deformasyona sebebiyet vermemesiyle FRP bant ve çelik donatılarla yapılan müdahalelerin aksine geri döndürülebilirliği mümkündür.

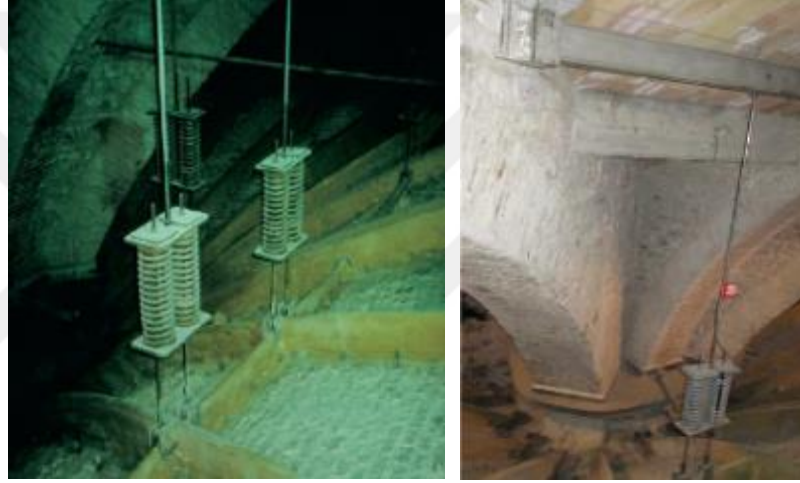
Şekil 88. Solda İtalya -St. Francis Bazilikası'nda Nervürlerin Yay ve Bağlantı Çubukları ile Çatıya Bağlanması; Sağda Aynı Bazilika'da Tonz Stabilizasyon Sisteminin Bir Parçası Olarak Yay ve Amortisör Sistemi Kullanımı (Yıldırım, 2023)

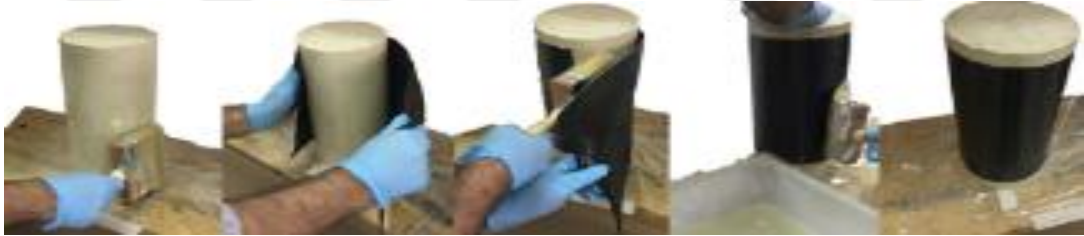
Şekil 89. LAR ile yapılan FRP uygulamasının adımları (Cascardi, Dell'Anna, Micelli, & Lionetto, 2019).

Bu sebeple son zamanlarda FRP'nin uygulamasının geri döndürülebilir olması için yapılan araştırmalarda üç farklı teknik geliştirilmiştir. Her teknik, küçük ölçekli silindirlerinin sıkıştırma testleri yardımıyla etkinliği, basınç dayanımı deforme edilebilirlik ve tersine çevrilebilirliği deneysel olarak değerlendirilmiştir. Bu tekniklerden en etkili olan FRP ile yapıştırılacağı yüzey arasında ayırıcı bir film görevi görerek yüzeyi deformasyondan koruyan LAR(Liquid Adhesion Release-agent) uygulamasıdır. LAR(Liquid Adhesion Release-agent) şeffaf bir sıvı yapışma ayırıcı maddedir. Uygulamanın en önemli özelliği yüzey üzerinde herhangi bir renk değişikliği ve deformasyona yol açmadan ve özel ekipmana ihtiyaç duymadan çıkartılabilmesidir (Cascardi, Dell'Anna, Micelli, & Lionetto, 2019).

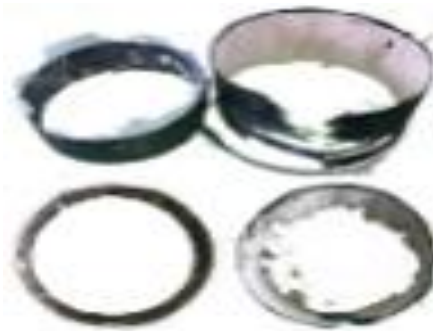
Şekil 90. Yapışma ayırıcı sıvı madde -LAR ile yapılan FRP uygulaması (solda) ve "klasik" FRP uygulamasının (sağda) tersine çevrilebilirliğinin karşılaştırılması (Cascardi, Dell'Anna, Micelli, & Lionetto, 2019).

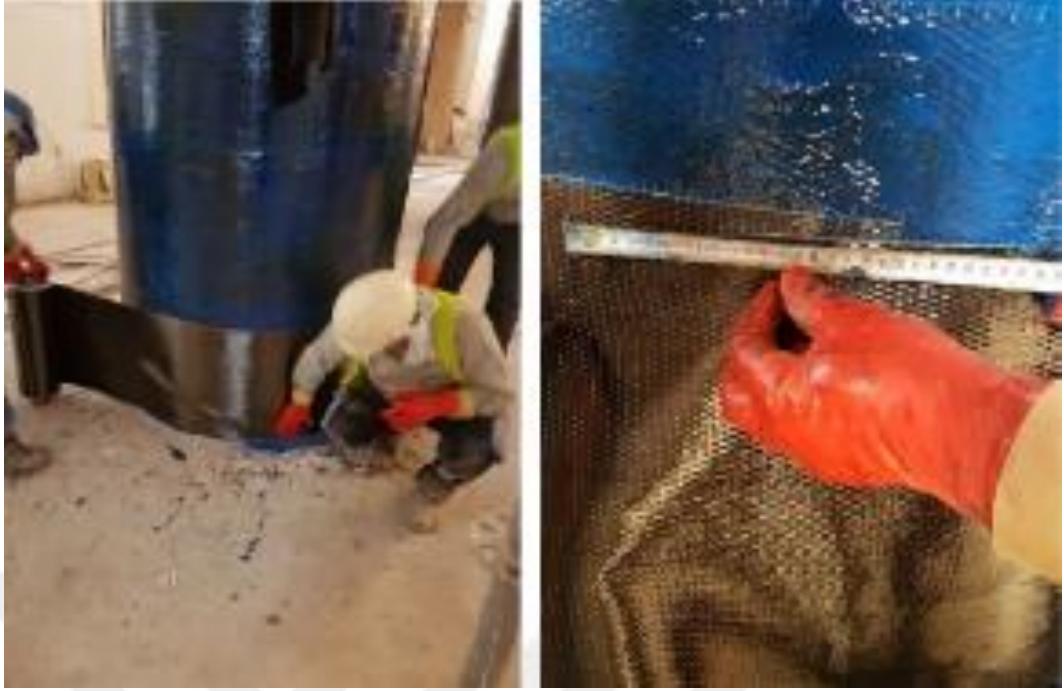
Şekil 91.İzmir/Konak -Hisar Camii geri dönüşü mümkün olmayan güçlendirme müdahalesi, Taşıyıcı ayaklara yapılan epoksi reçine üzerine FRP uygulaması (Uyar Z. , 2024).

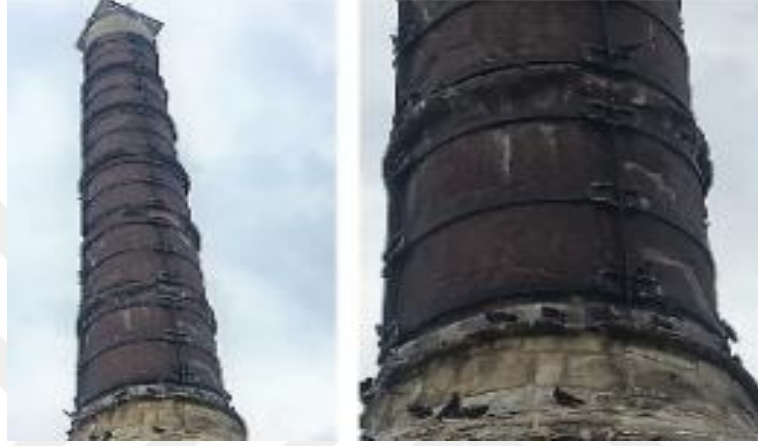
Şekil 92. ÜstteSütündaki çatlakın paslanmaz çelik çemberler ile sağlamlaştırılması;  
Altta İstanbul- Çemberlitaş, Metal gerilerle yapılan çemberleme örneği  
(Yüce, 2021).

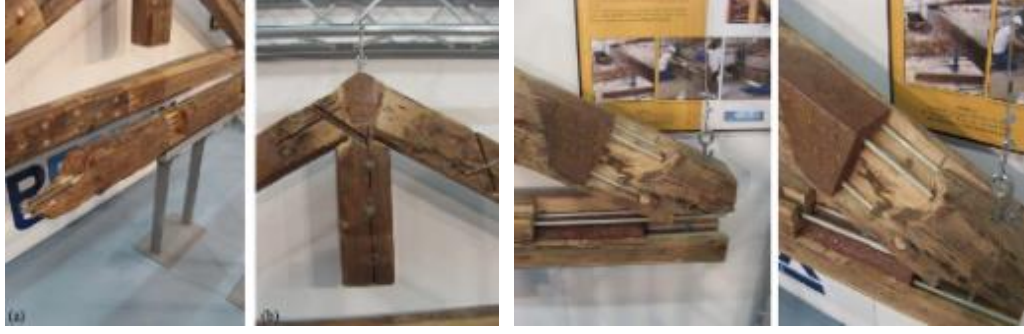
Şekil 94. Ahşap çatı taşıyıcıların metal donatılarla güçlendirilmesi (Zakar, 2013).

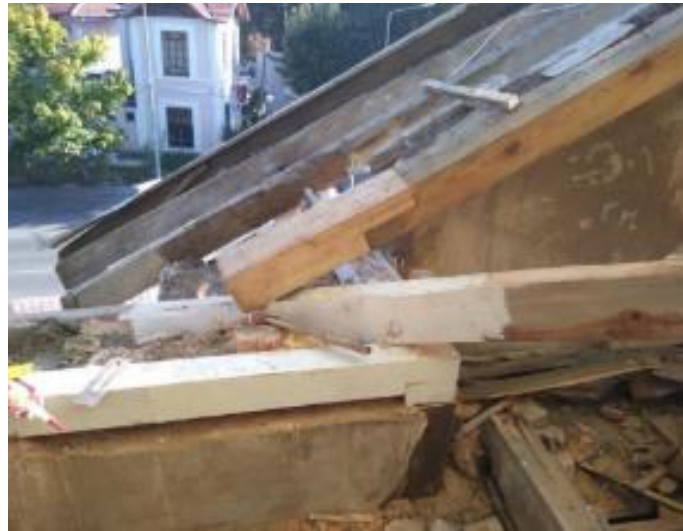
Şekil 95.Kırklareli Gar Binası, Gei döndürülemez müdahale-Ahşap çatı taşıyıcılarda bozulan kısımların yenilenmesi (Güven, 2022).

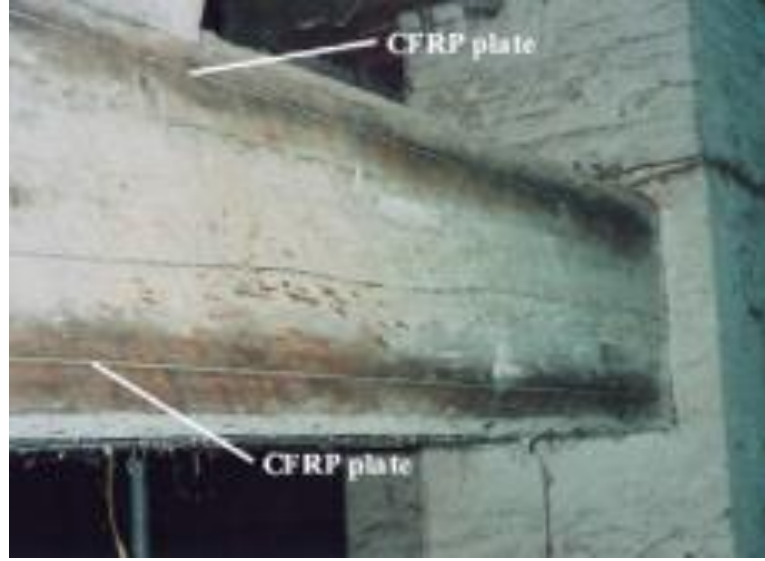
Şekil 96. Kiriş güçlendirmek için yapılan geri dönüşümsüz CFRP uygulaması (Pinto, 2008).

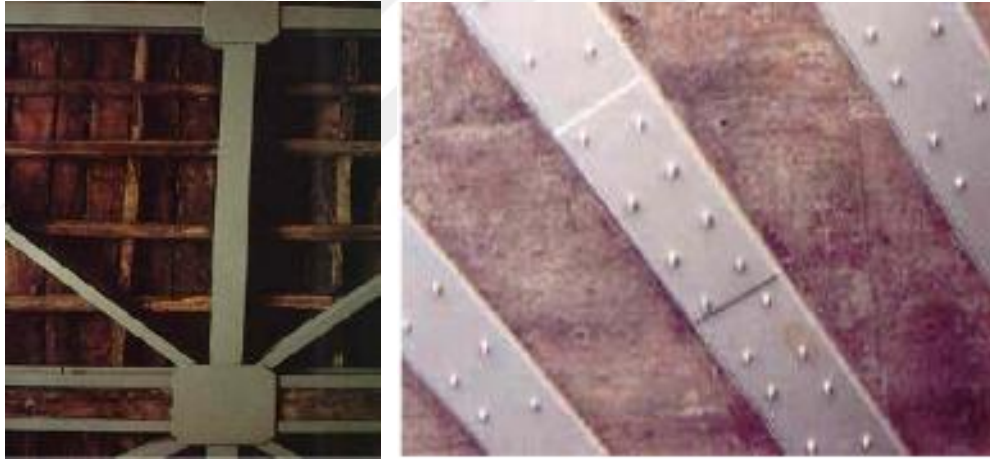
Şekil 97. Yapısal restorasyonda kullanılan geri dönüşümlü teknikler. Solda mevcut ahşap diyaframın çelikle iyileştirilmesi; sağda mevcut bir ahşap elemanın (kiriş, döşeme, çatı) çelik levhalarla güçlendirilmesi (S.Anthimos, Structural Restoration Of Historical Monuments Specific Exampels From Greek Practice, 2003).

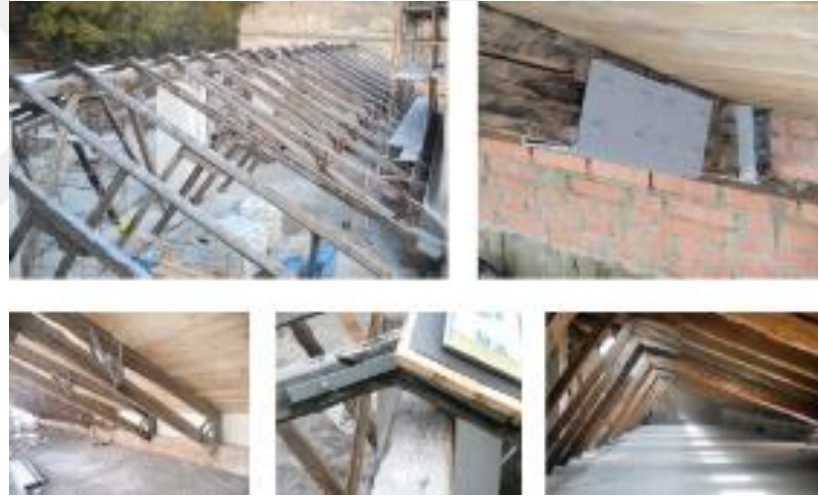
Şekil 99. Metal levha ve kenetlerle güçlendirme (Brancaccio, 2016).

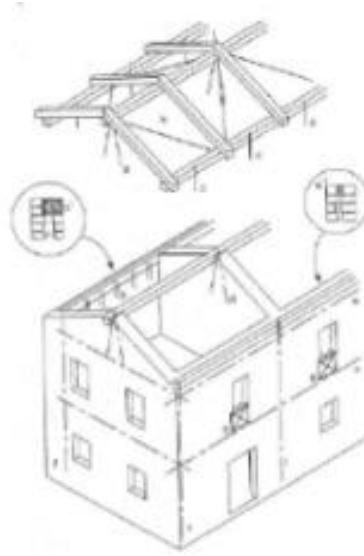
Şekil 100. a) Duvarın üst noktasında betonarme hatıl, b) Betonarme hatılı duvara bağlayacak çubuklar (Karakuş, 2012).

Çatılara yapılacak müdahalelerde; çatı taşıyıcılarının, taşıyıcı duvarlarla olan bağlantılarının güçlendirilmesi gerektiğinde ise yeni hatıl sistemlerinin kullanılması yaygın bir uygulama olarak karşımıza çıkmaktadır. Fakat betonarme hatıl uygulamasında beton malzeme hem duvarlara ekstra yük getirmektedir hem de geleneksel duvar örgüsüyle uygun bir çalışma sergilememektedir (Zakar, 2013). Uygulamanın bu dezavantajına ek olarak Anthimos'un da sınıflandırmasında bahsettiği gibi bu müdahale kaldırılmak istendiğinde geleneksel duvar örgüsünde geri döndürülemez sonuçlar meydana getirmektedir (S.Anthimos, Structural Restoration Of Historical Monuments Specific Exampels From Greek Practice, 2003).

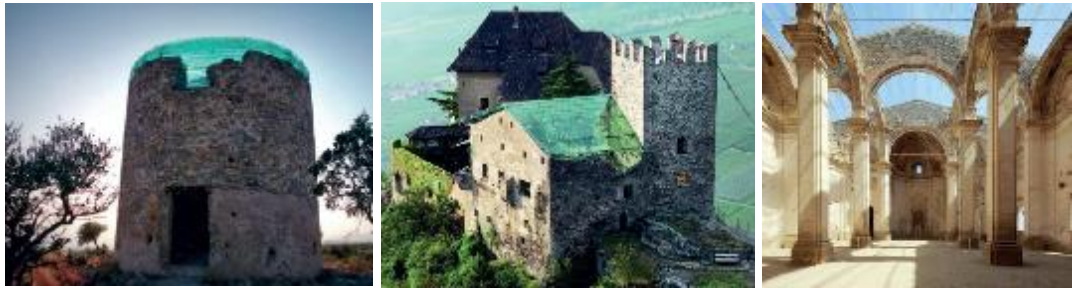
Şekil 101. Horizon Flour Mill, Greece/ Castel Juval, Italy/ Church of Corbera d'Erbe Terra Alta, Spain (Nimwegen, 2020).

Tamamen yıkılıp yok olmuş çatılarda ise geri döndürülebilirliği mümkün, özgün materyale saygılı, ayırt edilebilir anıtların korunmasında geleneksel yöntemlere göre zaman ve maliyet açısından ciddi bir rakip haline gelen cam malzeme ile yapılan şeffaf restorasyon uygulamaları karşımıza çıkmaktadır. Anıtsal yapılarda eksik unsurları yeniden inşa etmek yerine doku ve bütünlüğü koruyup, algısal bütünlüğü ve görsel etkiyi kaybetmeden yapının orijinaline sadık kalınarak yapılan uygulamalar özellikle anıttaki eski orijinal parçaların yenilerden ayırt edilebilirliği, kimliğini ve özgünlüğünü korumak açısından avantaj sağlamaktadır. 3D yeni teknikler kullanılarak yapılan bu uygulamalar yapının hem şimdiki hem de geçmiş durumu açık bir şekilde ortaya koymakta, şeffaflıkla müdahalenin etkisinin minimuma indirmekte ve aynı zamanda geleneksel yöntemlere göre daha uygun maliyetli olarak yapılmaktadır (Nimwegen, 2020).

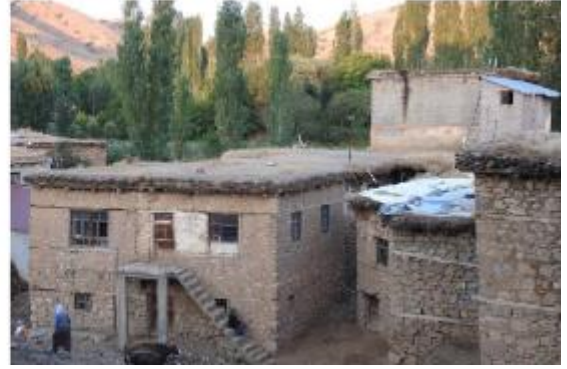
Şekil 104. Solda Kayseri çevresinde bir köy evinin şematik olarak düz çatısı; Sağda Bitlis Yolalan Köyü, Düz çatılı evler (Karaca, 2021).

Düz çatılarda taşıyıcı kısım, genellikle ahşap çatı kirişlerinden oluşmaktadır ve alt yüzey kaplamalı veya kaplamasız olarak kullanılabilir. Bu kısımlarda çürüyen taşıyıcı elemanlara yapılan müdahaleler göz önünde bulundurulduğunda çatıyı taşıyan kirişlerin ek elemanlarla kesitlerinin artırılması veya ahşap kirişlerde uygulanan tamamen veya kısmen yenileme, FRP bantlarla güçlendirme gibi geri döndürülemez müdahaleler; yeni elemanla destekleme, FRP çubuklar ve gergilerle güçlendirme gibi geri döndürülebilir müdahalelerin uygulaması karşımıza çıkmaktadır (Brancaccio, 2016). Şekil 106 ve Şekil 107'de Diyarbakır Suriçi'nde yer alan geleneksel bir Diyarbakır evine ait restorasyon uygulaması gösterilmektedir. Yapının büyük bir çoğunluğunun yıkılması sebebiyle bu yapıya ait düz çatıya uygulanmak zorunda kalınan bazı geri döndürülemez müdahaleler Şekil 106 ve Şekil 107'de verilmektedir.

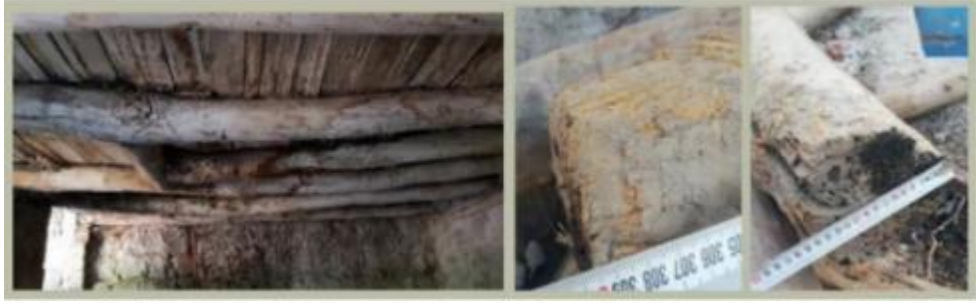
Şekil 105. Düz çatılı geleneksel bir Diyarbakır Evi örneğinde ahşap kirişlerde bozulma ve esnemeler (Dabanoğlu & Çağlayan, 2024).

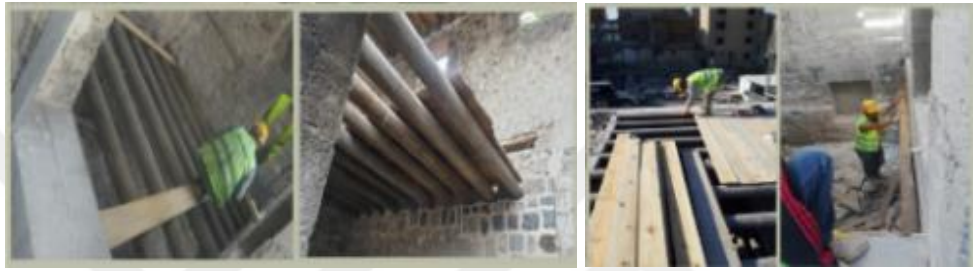
Şekil 106. Düz çatıda geri döndürülemez bir uygulama- Ahşap malzemenin tamamen yenilenmesi Diyarbakır-Suriçi/Geleneksel bir Diyarbakır Evi Örneği (Dabanoğlu & Çağlayan, 2024).

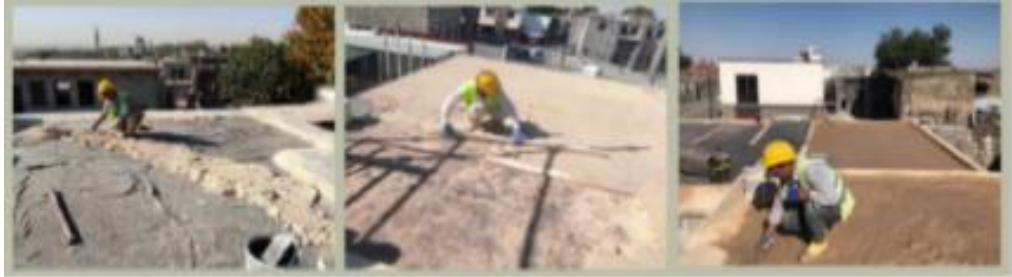
Şekil 107. Düz çatıda geri döndürülemez bir uygulama- Dam harcının serilmesi Diyarbakır-Suriçi/Geleneksel bir Diyarbakır Evi Örneği (Dabanoğlu & Çağlayan, 2024).

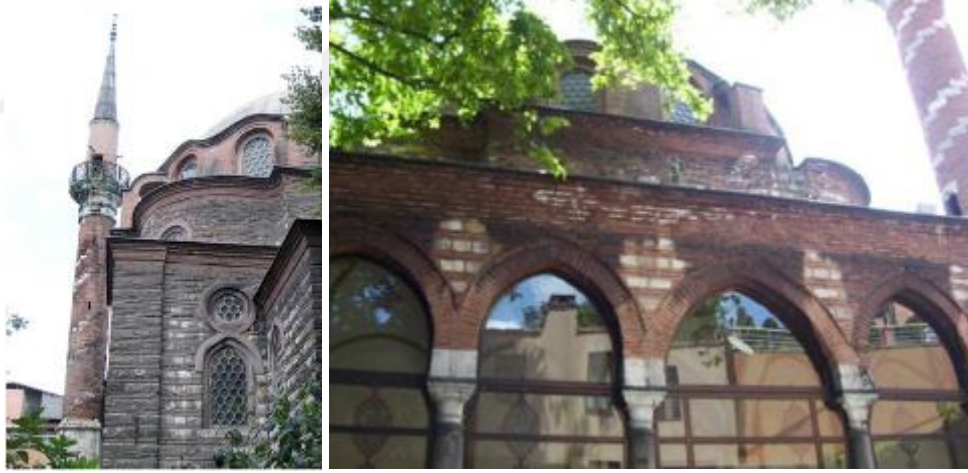
etkileyen bir bozunma türüdür. Bu bozunmalar kimyasal, fiziksel ya da biyolojik sebeplerle meydana gelebilmektedir. Asit yağmurları ve rüzgâr gibi atmosferik olaylarla taşınan maddelerin taş yüzeyinde birikmesiyle oluşan değişim fiziksel renk değişimi olarak adlandırılır. Oksitlenme gibi reaksiyonlarla taşın orijinal rengindeki kayıplar, atmosferik etkilerle yüzeyde biriken maddelerle yeni bileşikler oluşturması sonucunda yüzeyde meydana gelen değişimler de kimyasal nedenli renk değişimleri olarak adlandırılmaktadır. Mikrobiyolojik türlerin yaşamsal koşullarını sağlamak üzere taşın yüzeyinde kolonileşerek fiziksel yapıyı tahrip etmeleri sonucunda oluşturdukları değişimler ise biyolojik nedenli renk değişimleridir. Renk değişimi taşın yapısına bağlı olarak etkisini arttırabilmektedir. Farklı renklerdeki her bir değişimin sebebi yüzeye etki eden bir duruma işaret etmektedir. Örneğin; kararma hava kirliliğini, tuz kristallerinin yüzeyde birikmesi (efflorescences) ile renk değişimi yüzeyde tuzların kristalleşmesi ile oluşur. Renk değişimleri farklı nedenlerle ortaya çıktığından oluşma nedenleri belirlenmesi ortaya çıkabilecek bozulmaların tespiti ve uygun müdahalenin yapılması açısından önemlidir (Öcal & Dal, 2012; Erdem, 2016; Vatan Kaptan, 2010; Kaçmaz, 2020).

Şekil 112. İstanbul, Zeynep Sultan Cami Yüzeyde Kararma ve Renk Değişimi (Vatan Kaptan, 2010).

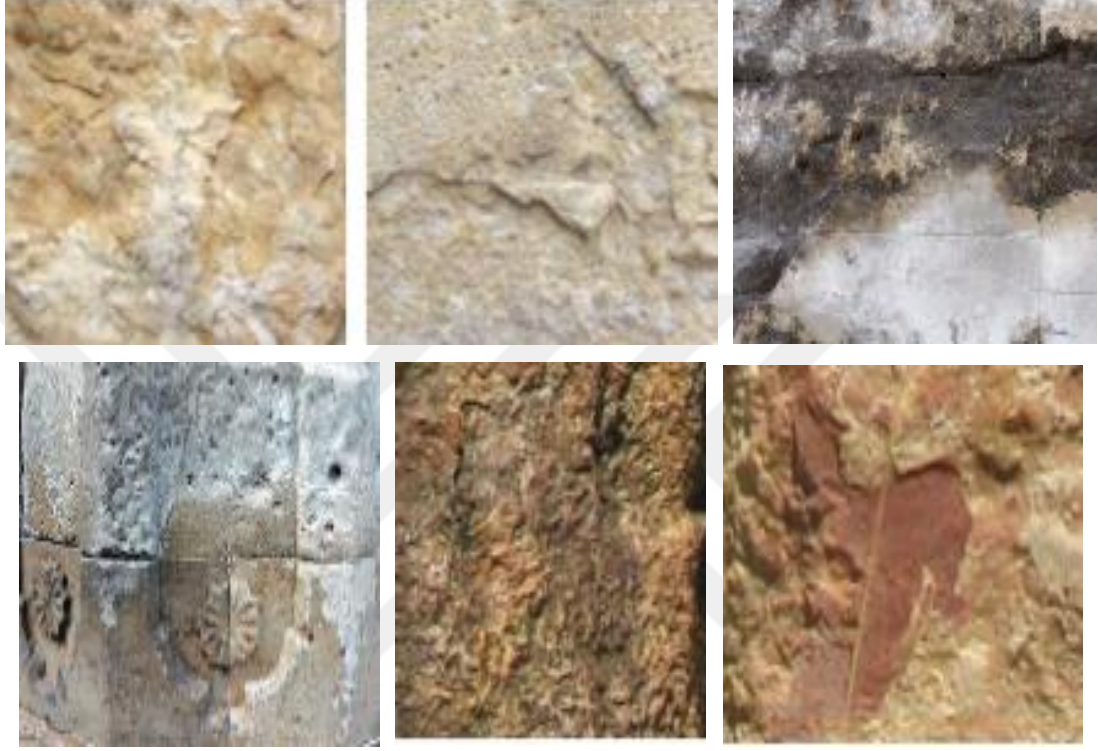
Taş yüzeyinde mineral içerikli sert yapıdaki kabuk oluşumu “kabuklanma” veya “inkrustasyon”, atmosferik kirleticilerin veya su kaynaklı partiküllerin yüzeyde birikmesi sonucu meydana gelmektedir. (ICOMOS-ISCS, 2008). Genellikle su ile taşınan veya taşın kendi yapısında bulunan karbonatlar, sülfatlar, metal oksitler ve silikaların birikmesiyle meydana gelir. Kabuklaşma, genellikle yapı duvarlarının yere yakın olan bölgelerinde yoğunlaşmaktadır. Kabuk oluşumu, genellikle taşın orijinal yapısından farklı bir renkte ve

Şekil 113.Farklı taş türlerinde çeşitli sebeplerle görülen renk ve kabuk oluşumları (Öcal & Dal, 2012)

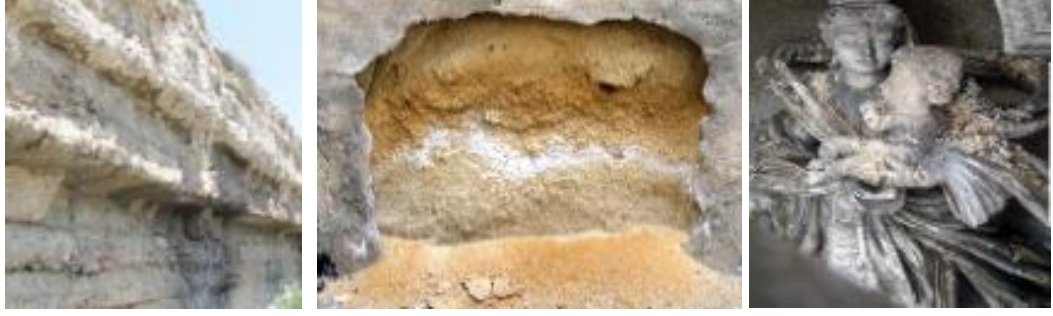
Taş yüzeyinde taşla ilgisi olmayan yabancı maddenin yığılarak oluşturduğu, kalınlığı farklılık gösteren malzeme birikmelerini tanımlamak için kullanılmaktadır. Farklı yollarla tarihi esere ulaşan bu yabancı malzemeler genel olarak taş yüzeyine yapışma yoluyla birikmektedir. Boya ve harçların oluşturduğu tabakalar, toz ve is gibi atmosferik partiküller, korunma amaçlı uygulanmış olan konservasyon materyallerinin kalıntıları, deniz kökenli tuz aerosolleri gibi maddeler birikme olarak değerlendirilmektedir. Birikmelerin kökeni tanımlanabiliyorsa müdahalenin doğru yapılması için belirtilmelidir (Öcal & Dal, 2012; Ünal, 2023). Yapı üzerinde kuş ve yarasa pisliği gibi birikmelerde bu grupta değerlendirilmektedir fakat kuş yuvaları, örümcek ağları biyolojik kökenli bir birikim olduğundan bu sınıflandırmaya dâhil edilmemektedir (ICOMOS-ISCS, 2008).

Şekil 114. Taş yüzeylerinde meydana gelen birikmeler tuz, hayvan pisliği vb. (ICOMOS-ISCS, 2008; Öcal & Dal, 2012).

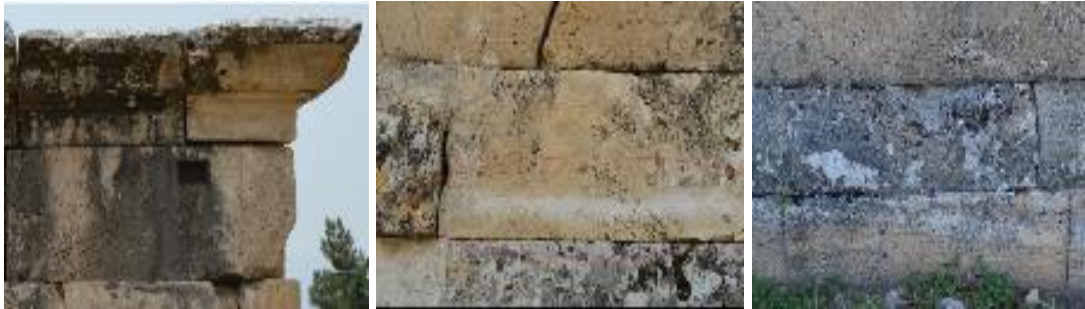
Taş malzemede biyolojik kolonizasyon, kimyasal ayrışma gibi farklı sebeplerle özgün rengin değişime uğraması sonucu ortaya çıkan renk değişimi; taştaki minerallerin su ile buluşması sonucunda, yüzeyde oluşan daha çok demir oksitlerinin neden olduğu bir bozunma olarak karşımıza çıkmaktadır. Renk değişimleri her zaman periyodik etkiler sonucunda görülmemektedir. Yangınlar gibi ani olaylar ve vandalizm sonucunda da meydana gelebilmektedir. Bu bozunma hem yapı malzemesini, hem de yapının görünümünü estetik açıdan etkilemektedir (Öcal & Dal, 2012; Yurttaş, 2018; Ünal, 2023). Renk değişimin alt grupları renk açılması ( beyazlaşma, ağarma veya solma), nemden dolayı koyulaşma, renklenme ve lekelenme oluşturmaktadır. Renk açılması taş minerallerinin ayrışmasının bir sonucu olarak hava koşullarına maruz kalmaları neticesinde oluşan ağarmalara verilen isimdir. Lekelenme ise taş üzerinde sınırlı ölçüde oluşan renk değişikliği olarak tanımlanmaktadır (ICOMOS-ISCS, 2008). Renklenme ise çoğunlukla tuzların neden olduğu; buna ek olarak anıtlarda farklı amaçlar için kullanılan metallerin ve bazı mikroorganizmaların etkili olduğu bir bozulmadır (Vatan Kaptan, 2010; Öcal & Dal, 2012; Ünal, 2023; Kaçmaz, 2020).

Şekil 115. Phrygia Hierapolis Siyah lekelenme/Beyaz lekelenme (Çiçeklenme)/Gri lekelenme (Erdem, 2016)

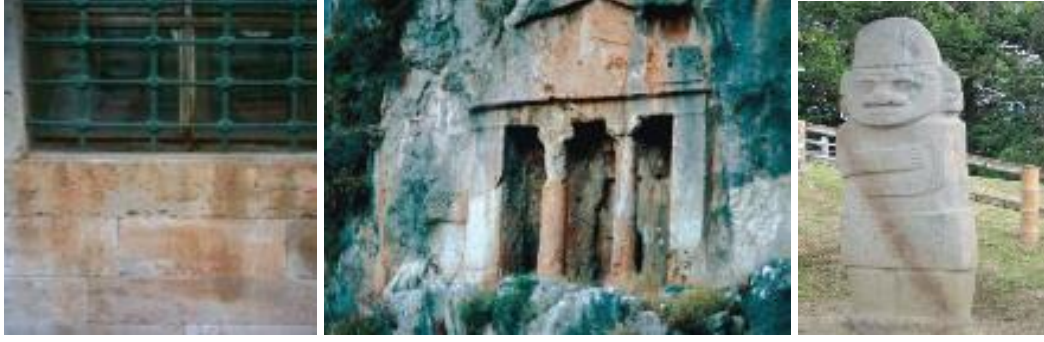
Şekil 116. Metallerin neden olduğu renklenme / Farklı etmenlerin sebep olduğu renklenme / Asit yağmurlarının sebep olduğu renklenme (Öcal & Dal, 2012).

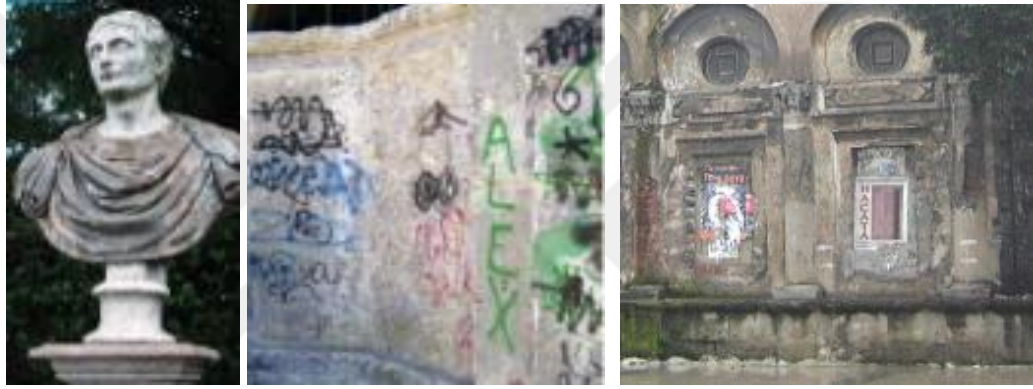
Yapıların yüzeylerine spreyci, aerosol vb. işaretleyicilerle yapılan yazı veya çizimler “grafiti” adı altında bir bozunma türü olarak tanımlanmaktadır. Grafiti, aynı zamanda vandalizm sonucunda oluşan bir lekelenme olarak da tanımlanabilmektedir (Vatan Kaptan, 2010). Bu lekelenme türü, taş mirasının estetik değerini azaltmakla kalmayıp; taşın yüzey renginde ve pürüzlülüğünde meydana gelen değişikliklerle aşınma oranının artmasına sebep olmaktadır. Yağ, boya lekeleri vb. organik ve inorganik kökenli malzemeler, taş yüzeyinde ince bir film halinde griden siyaha doğru giden bir renk değişimi oluştururken taşın litolojisine bağlı olarak zamanla çürümeye de neden olabilmektedir (Öcal & Dal, 2012; Ünal, 2023).

Şekil 120. Taş heykeller ve duvar yüzeylerine yapılan grafitiler (ICOMOS-ISCS, 2008); İstanbul-Köprülü Medresesi tarihi yapı cephesine vandalizm (Vatan Kaptan, 2010).

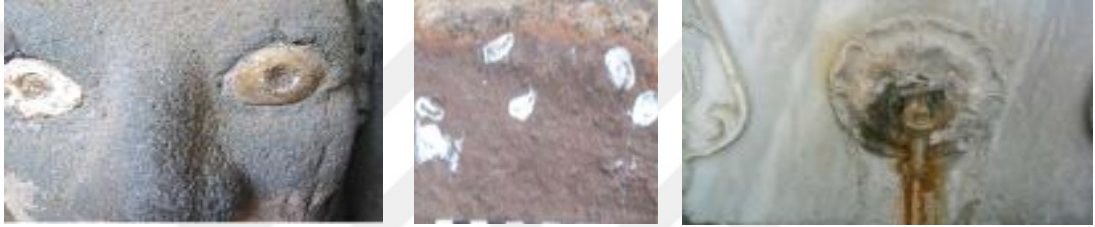
Organik lekeler: Organik lekeler, hayvan dışkısı, yapraklar, çiçekler gibi ayrışan organik maddelerle doğrudan temas durumunda ortaya çıkmaktadır. Bu lekeler genellikle kırmızımsı-kahverengi renkte olup, kaynağın ortadan kalkmasıyla kaybolmaktadırlar.

Metalik lekeler: Pas lekeleri ve bakır lekeleri olmak üzere iki türdür. Pas lekeleri demirin oksidasyonu sonucunda oluşup, renkleri kırmızımsı turuncudur. Bu lekelerinin kaynağı genellikle saklı ya da korunmuş olan yapısal veya bağlantı parçalarıdır. Metalik lekeler sonucunda, taşta renk bozulması veya taşın yüzeyinde pas birikimi gözlemlenmektedir. Bakır lekeleri ise taş üzerinde çözünmüş bakır tuzlarının birikmesi ve daha sonra oksitlenmesiyle ortaya çıkmaktadır. Bu lekelerin rengi, açık yeşil ile koyu kahve arasında değişkenlik göstermektedir (Ünal, 2023; Öcal & Dal, 2012).

Şekil 121.Yağ lekeleri/ Organik lekeler/ Metalik lekeler (Öcal & Dal, 2012).

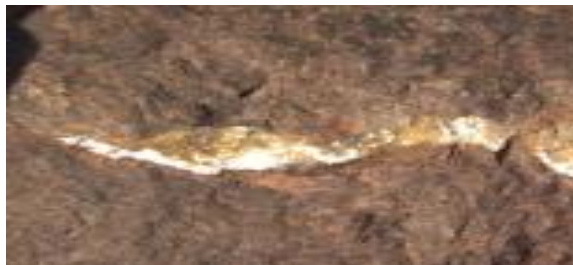
Duvarın gözenekleri içinde görünmez olarak ortaya çıkan alt çiçeklenme (kristalizasyon), taş yüzeyinin hemen altında tuz birikmesiyle oluşmaktadır ve çiçeklenme mekanizması ile aynı şekilde gerçekleşmektedir. Taş yüzeyine doğru hareket eden tuzlar, yüzeye ulaşamadıklarında kir ve isle yoğunlaşarak sertleşmiş yüzey kabuğu altında kristalleşme göstermektedirler. Bu sebeple, zamanla yüzeydeki kabuğun taşla olan bağları zayıflamaktadır ve parçalanarak dökülmektedir. Alt çiçeklenme, aynı zamanda duvar içinde çatlaklara veya basınca neden olmaktadır. Bu basıncın büyüklüğü, tuzun cinsine, gözeneklerin düzeni ve boyutuna bağlı olarak değişkenlik göstermektedir (Ünal, 2023; Öcal & Dal, 2012; Karakuş, 2012).

Şekil 122.Kabuk altı çiçeklenmesi-Kumtaşı

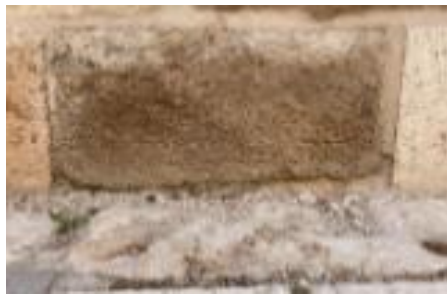
Arı peteği, alveolar bozulma ve alveolar aşınma olarak da bilinen bozulma türü değişken boyutlarda ve şekilde taş yüzeylerinde birbirine bağlı şekilde oluşmuş boşluk, oyuklanma ve çukurlaşma biçimindeki deformasyonlardır (Şener, 2020) .

Şekil 123. Alveolar ayrışma (Ünal, 2023).

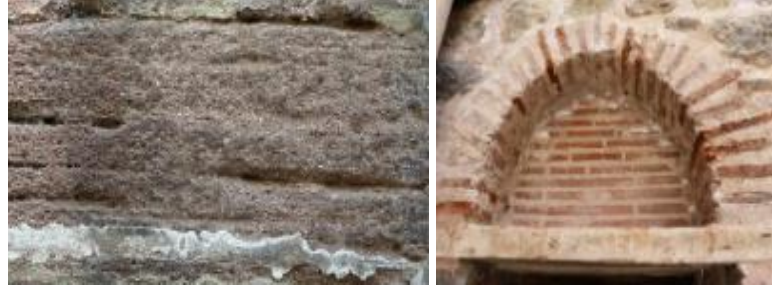
İklimsel olaylar ve beşeri faktörlerin etkisiyle taşların kabartma veya desen olan bölgelerinde, yumuşak hatların homojen olarak aşınmasıdır. Taşların yapısına göre erozyonlar taş yüzeylerinde farklı şekilde meydana gelmektedir (Öcal & Dal, 2012; Karakuş, 2012; Şener, 2020).

Şekil 124. Solda taşlarda görülen diferansiyel erozyon (Ünal, 2023);Sağda Afyon Boyalıköy Medresesi (Yurttaş, 2018).

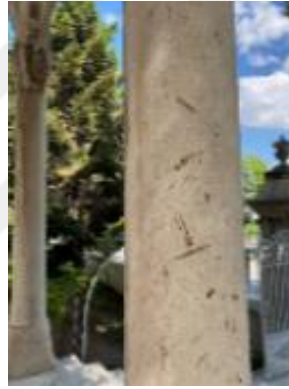
Taş malzemede fiziksel bir etki sonucu oluşan hasar türüdür. Taş yüzeylerinde çizme, kazıma, kesme ve şok darbeler şeklinde olan bu bozulma türünde daha çok beşeri faktörler etkilidir (Şener, 2020; Öcal & Dal, 2012).

Şekil 125. Taş sütunlarda görülen mekanik hasarlar (Ünal, 2023)

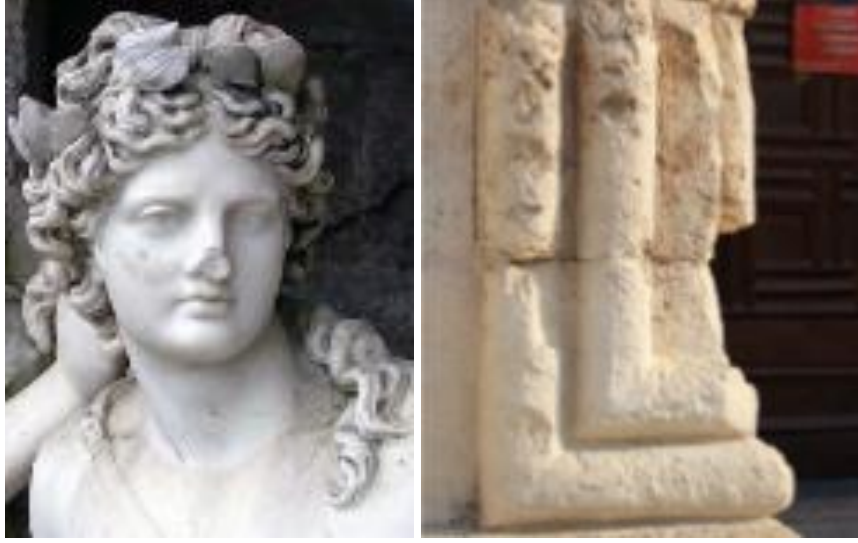
Taş bir esere ait çeşitli eklenti, kabartma ve motiflerin farklı sebeplerle orijinal yüzeyden eksilmesidir. (Şener, 2020).

Şekil 126. Solda parça kaybının olduğu bir heykel (ICOMOS-ISCS, 2008); Sağda Kırşehir Cacabey Medresesi'nde görülen parça kaybı (Yurttaş, 2018)

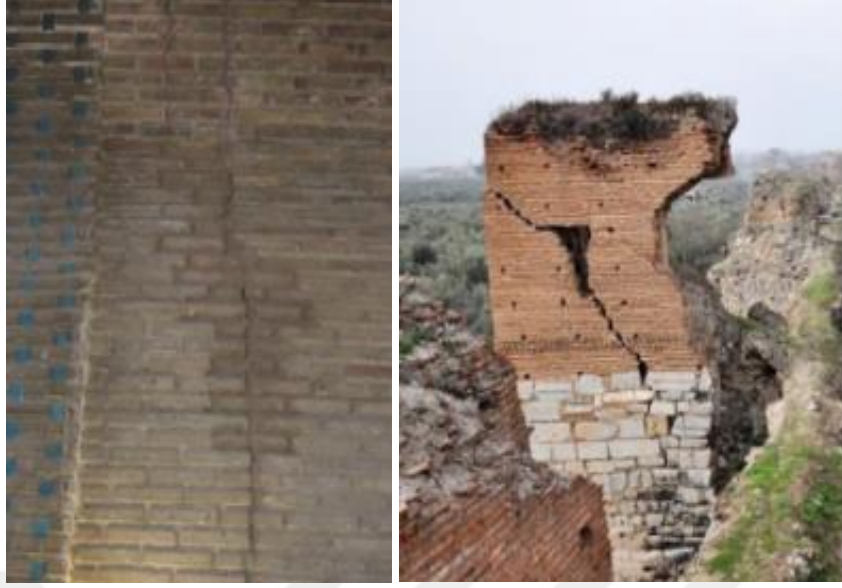
Şekil 127. Solda Konya İnce Minareli Medrese, Sağda Bursa İznik Surları Çatlakları (Yurttaş, 2018).

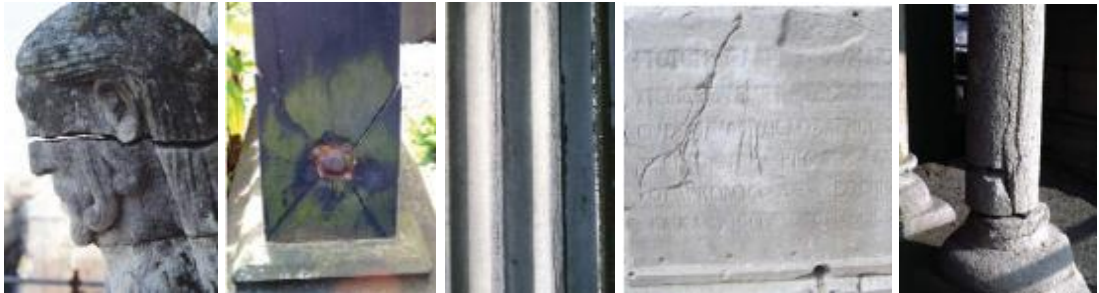
Taş parçalarının düşmeden birbirinden ayrılması şeklinde boydan boya çatlaklardan oluşan kırıklardır.

Taşların fiziksel bir darbe alması sonucunda meydana gelen çatlaklardır.

Ölçüleri 0,1 mm olan çatlaklardır.

Kısa formdaki çatlakların birbirine bağlı olarak ağ şeklinde oluşumuyla meydana gelmektedir.

Taşlarda meydana gelen çatlakların ileri aşamalarında görülen, geniş aralıklardaki büyük çatlaklardır.

Şekil 128. Kırık/Yıldız şeklinde kırık/Kılcal çatlak/Çatlaklar Ağı/Yarık (ICOMOS-ISCs, 2008; Öcal & Dal, 2012).

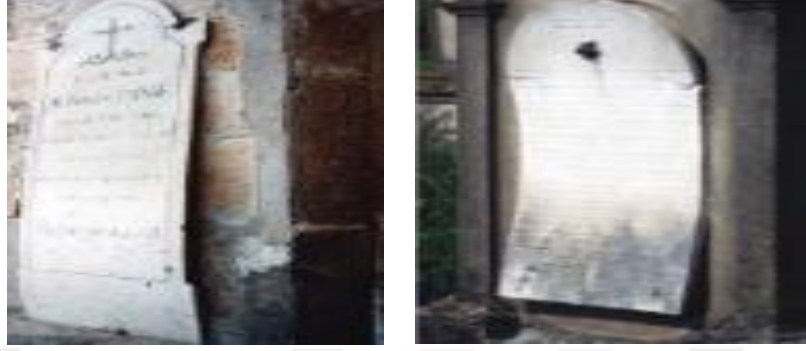
Taş malzemede, özellikle mermerlerde, iç bükey ya da dış bükey olarak bükülme veya şekil değişikliği şeklindeki bozulma türleri olarak gözlemlenmektedir (Şener, 2020; Öcal & Dal, 2012).

Şekil 129. Daha çok mermerlerde görülen deformasyon ve bükülmeye örnekler (ICOMOS-ISCS, 2008).

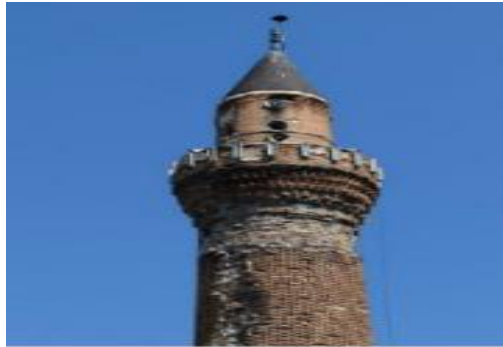
Doğal taşların yapısına ve maruz kaldığı dış etkilere (rüzgâr, su, ıslanma-kuruma vb.) bağlı olarak çözünme yoluyla yüzeyden zamanla materyal ayrılmasıdır. Taş yüzeyinde parçalar halinde ayrılmalara sebep olan etkenler; ısının sık sık ve hızlı bir şekilde değişmesi ve su veya nemin yoğun bulunduğu yerlerde ıslanma- kuruma döngülerinin tekrar etmesiyle gerçekleşen çözünmelerdir. Ek olarak taş ile uyum sağlamayan malzeme kullanımı taşın yüzeyinde meydana gelen çatlak ve parçalanma sürecini hızlandırmaktadır. Bu bozulma türünde alt başlıklar yüzeyden ayrılan parçanın derinliğine göre farklılık göstermektedir. Bozulmalar, süreksiz ya da yapı taşı boyunca sürekli olarak bir veya birden fazla katmanda farklı şekillerde meydana gelebilmektedir (Ünal, 2023; ICOMOS-ISCS, 2008; Öcal & Dal, 2012; Karakuş, 2012; Yıldırım, 2023).

Şekil 130. Sivas- Ulu Camii Parça Kopması (Yıldırım, 2023).

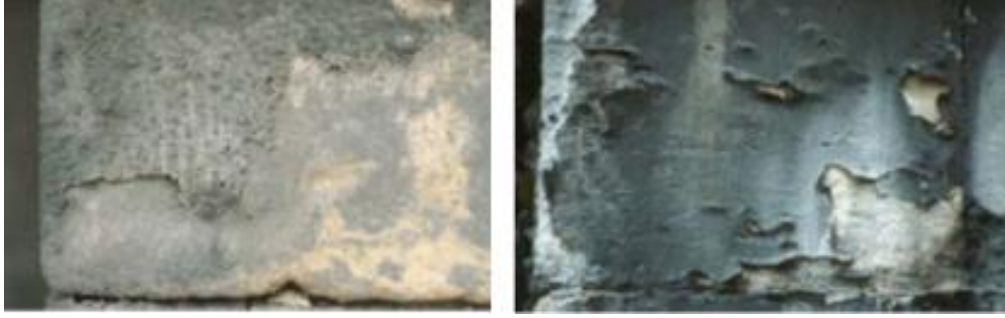
Tuzların çözünme ve kristalleşme döngüsünün sebep olduğu ayrılmadan kaynaklı, taş yüzeyinin altı ile arasına hava dolması sonucu oluşan yarım küre şeklindeki yükseklikler olarak tanımlanmaktadır (ICOMOS-ISCS, 2008; Öcal & Dal, 2012).

Şekil 131. Taş yüzeyinde meydana gelen kabarma (Öcal & Dal, 2012).

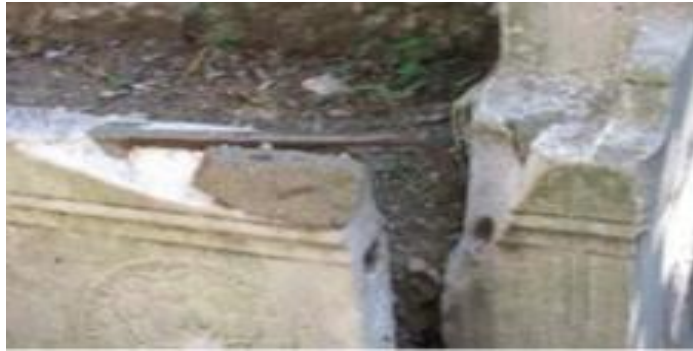
Şekil 132. Metal kenetin korozyonu sonucu oluşan patlama (Öcal & Dal, 2012).

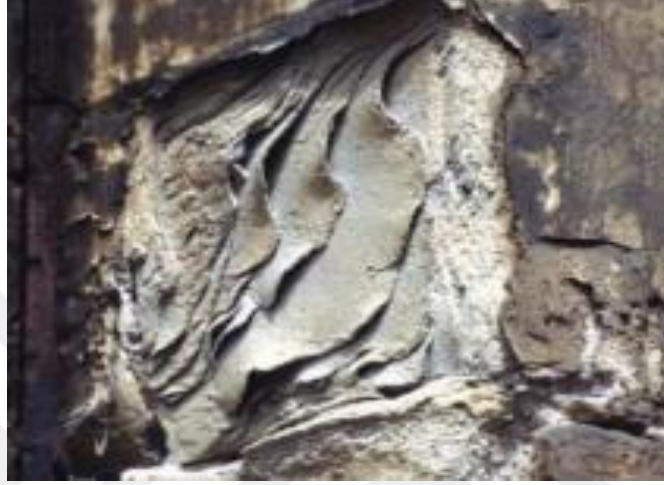
Sıcaklık, nem ve tuz kristallenmesi gibi taşların ayrışmasına etki eden kimyasal reaksiyonlar sonucunda taş yüzeyinin paralel levhalar halinde veya ince katlar soyulmasıdır. Boyutları mm'den cm'ye kadar değişiklik göstermekte ve nemin yoğun olduğu bölgelerde

daha çok meydana gelmektedir. Pullanma; levhalar halinde ayrılma ve delaminasyon gibi ayrılmaya dayalı bozulmaların ilk aşamasını oluşturmaktadır ve taş yüzeyinde ince balık pullarının ayrılması olarak kendini göstermektedir. Bozulma sürecinin ilerleyen aşamalarında tabakaların taş yüzeye olan bağının zayıflaması dökülmeleri başlatmaktadır (Şener, 2020; Öcal & Dal, 2012; Ünal, 2023; Karakuş, 2012).

Şekil 133. Taş yüzeyinde tabakalaşma (Tayşi, 2021).
