KARADENİZ TEKNİK ÜNİVERSİTESİ  
FEN BİLİMLERİ ENSTİTÜSÜ

MİMARİ RESTORASYONDA GERİ DÖNDÜRÜLEBİLİRLİK

YÜKSEK LİSANS TEZİ

TEMMUZ 2025  
TRABZON

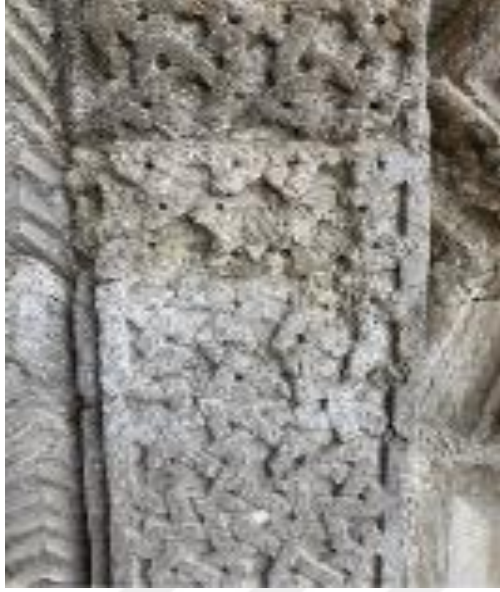
Boyutları mm'den cm'ye değişkenlik gösteren taşların yüzeyinden parçalanma yoluyla, düzensiz parçacıklar şeklinde materyal kaybetmesi olarak tanımlanmaktadır. Granüler çözünme tozlanma, ufalanma ve kumlanma şeklinde gelişen, genellikle taştan çok küçük parça ayrılması olarak kendini göstermektedir ve taş yüzeyine hafifçe dokunulmasıyla kolayca fark edilebilmektedir (Şener, 2020; Öcal & Dal, 2012).

Ufalanma yoğun neme bağlı çiçeklenme sonucu meydana gelen, taşta taneleri bağlayan bağlayıcı maddenin ayrışıp çözünerek, su ve rüzgâr aracılığıyla taşınması sonucu oluşmaktadır. Kumlanma ise toz veya is gibi atmosferik kirlenmeler nedeniyle taş yüzeylerinde griden koyu siyaha kadar renk değişimi görülen, kalınlıkları yaklaşık 1 milimetre olan bozulma türüdür. Genelde doğal taşın dış mekâna bakan yüzeyinde taş köşelerinin yuvarlaklaşması şeklinde meydana gelmektedir. Tozuma ise taşın bazı kimyasal reaksiyonlara uğradıktan sonra ortam şartlarına uyum sağlayamadığı için granüler bağlayıcılarını yitirerek yüzeyden ayrılmasıdır. Zamanla taş renginde değişim gözlemlemek mümkündür. Taş yapısına bağlı gelişen bu bozulmada taş yüzeyine dokunulduğunda pudra halinde ele yapışma gözlemlenmektedir (Ünal, 2023; Karakuş, 2012).

Şekil 134. Sırçalı Medrese taş kapısında meydana gelen dağılmalar (Ünal, 2023).

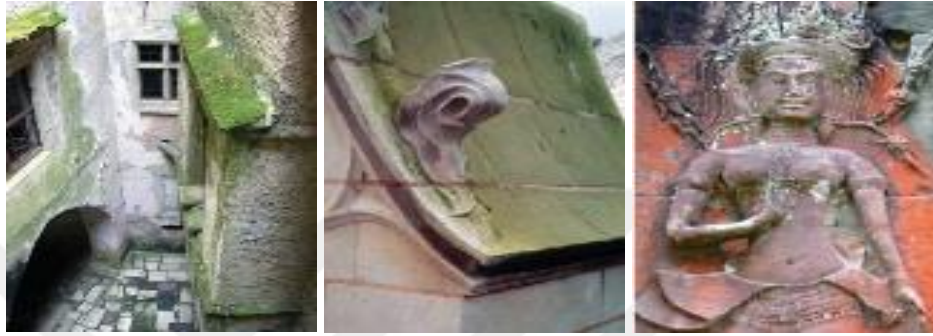
Algler (su yosunları), kök ve yaprakları olmayan mikroskobik bitkiler olup açık havada ya da kapalı alanlarda hem su hem de ışığın olduğu yerlerde kolonileşebilmektedirler. Algler kolonileştikleri yüzeylerde çatlaklar vasıtasıyla taşın derinliklerine ulaşarak taşı çatlatabilmektedirler. Aynı zamanda renk değişimine de neden olmaktadır (Ünal, 2023; Erdem, 2016; Karakuş, 2012).

Şekil 135. Taş yüzeyinde oluşan algler (ICOMOS-ISCS, 2008).

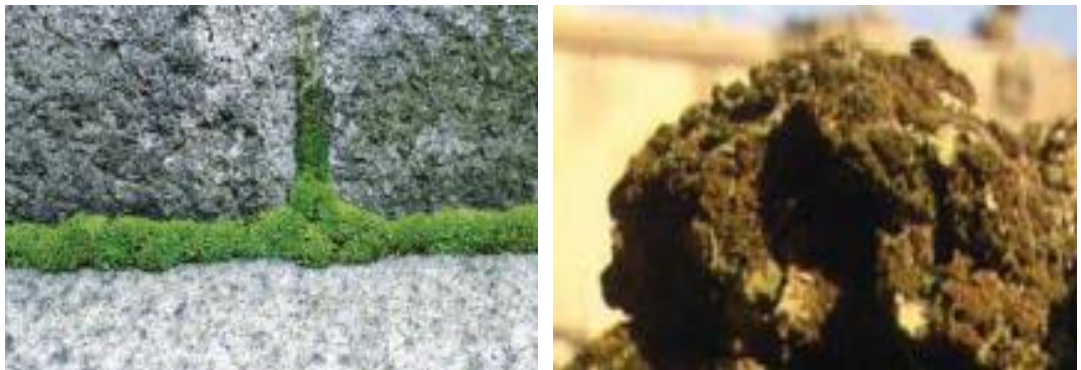
Yosunlar sarımsı-yeşil renkli, rutubetli ortamlara yerleşen biyolojik bozulmalar olarak karşımıza çıkmaktadır. Köklerinden salgıladıkları asit; taş malzemedeki gözeneklilik ve çatlaklık nedeniyle taşların yavaş bir şekilde çözünmesini neden olmaktadır. Eğer neme müdahale edilmez veya nem ortadan kaldırılmaz ise taşlardaki çözünme devam etmektedir. Yosunlar aynı zamanda tarihi yapılarda yer alan taşlar üzerinde görsel kirliliğe ve renk değişimine sebebiyet vermektedir (Erdem, 2016; Karakuş, 2012; Ünal, 2023).

Şekil 136. Yosun oluşumu (ICOMOS-ISCS, 2008).

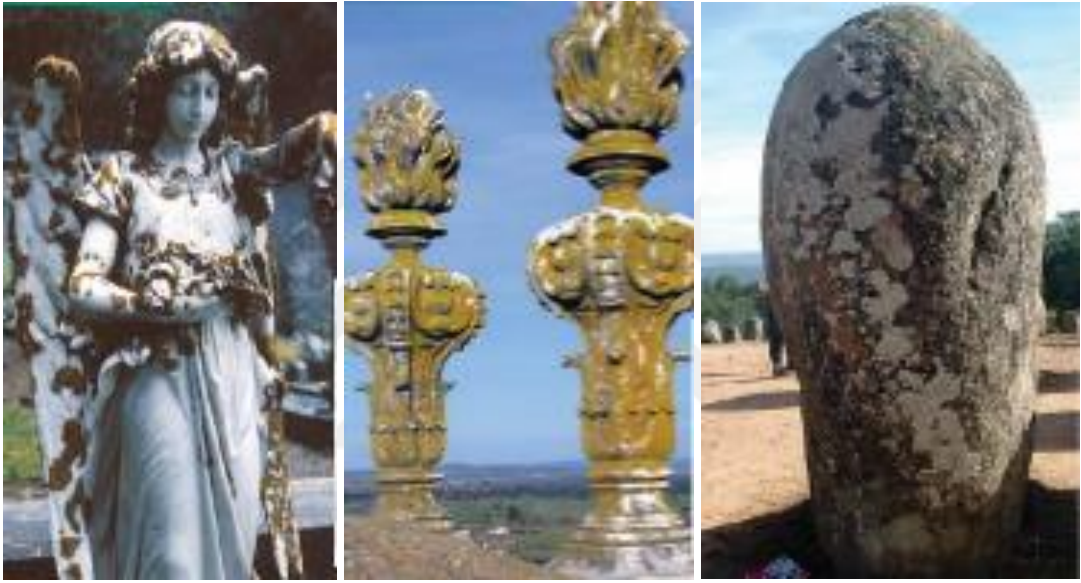
Şekil 137.Farklı taş türlerinde liken oluşumu (ICOMOS-ISCS, 2008).

Açık havada, nemli bölgelerde, anıtlar ve yapıların dış yüzeylerinde sıklıkla görülen likenler; taş yüzeyinde milimetreden santimetreye kadar farklı boyutlarda koloniler oluşturarak yüzeyin tamamını örtebilme özelliğine sahiptir. Sarı, siyah, gri, turuncu veya yeşil renkleriyle ayırt edilebilirlikleri kolay olmaktadır. Likenler ürettikleri bileşiklerle yüzeyinde yer aldığı taşların renk değişimine sebep olurlar ve ayrıştırırlar. Bu süreç taşları parçalama ile devam etmektedir ve parçalanma süreci hızlandıkça, genişleyen yüzeyle birlikte taşlarda ayrışma hız kazanmaktadır (Vatan Kaptan, 2010; Erdem, 2016; Ünal, 2023).

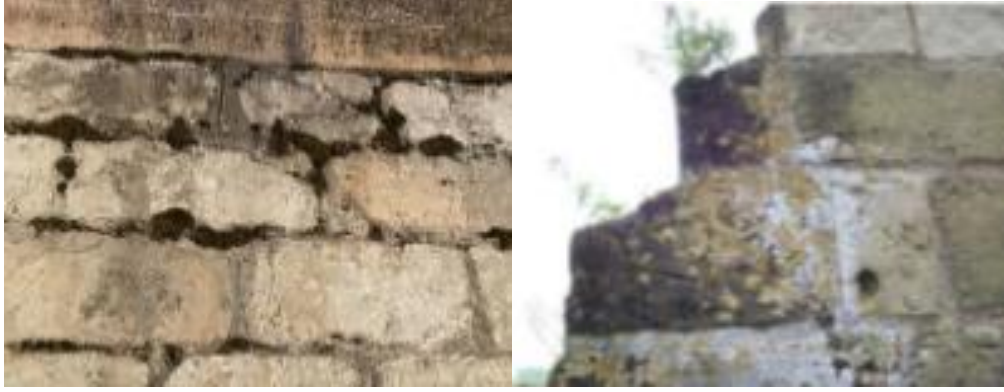
Şekil 138. Taş malzemedede gözlemlenen mantarlar, Solda Konya Alâeddin Cami (Ünal, 2023); Sağda Val de Loire, Fransa (Vatan Kaptan, 2010).

“Fungi” adıyla da bilinen gövdeleri, kökleri ve yapakları olmayan fakat bitki kabul edilen ve çok fazla türleri bulunan canlılar mantar olarak adlandırılır. Çok kolay ve hızlı çoğalan mantarlar uygun yaşam ortamı bulunca yapı elemanı yüzeyine tutunarak taşın birkaç santimetre içine kadar ulaşabilirler ve çoğunlukla fiziksel ya da kimyasal olaylar sonucunda gelişen renk farklılaşmasına neden olmaktadır. Renk farklılaşması çıplak gözle de fark edilebilen beyaz, gri ve siyah renkte, pudra yapısında bir leke şeklindedir. Tarihi yapıların yüzeylerinde görülen bu renk değişimi ve tabakalaşma taş malzemedeki bozulmaları desteklediği ve hızlandırdığı unutulmamalıdır (Ünal, 2023; Erdem, 2016; Öcal & Dal, 2012; Vatan Kaptan, 2010).

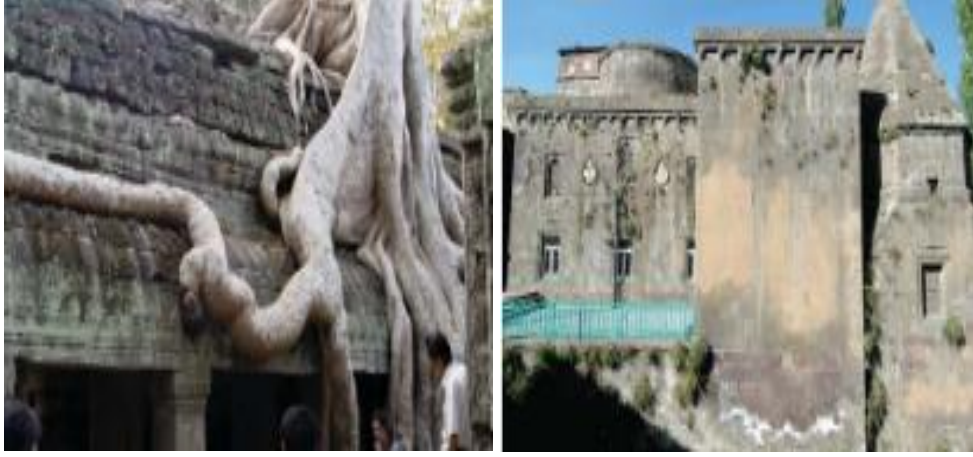
Şekil 139. Taş yüzeyinde bitkilenme Kamboçya, Angkor, Chao Sey (ICOMOS-ISCs, 2008); Bitlis Şerefiye Cami (Öcal & Dal, 2012).

Yapı malzemelerinde zamanla gelişen boşluk ve çatlaklarda biriken organik madde miktarının artmasıyla bitki oluşumu meydana gelmektedir (Ahunbay, Tarihi Çevre Koruma ve Restorasyon, 2017). Uygun iklimsel ortamlarda ve organik maddeler üzerinde kolaylıkla gelişen bitkiler, biyolojik bozunma açısından en yıkıcı etkiye sahiptir. Çünkü taşın çatlakları ve gözenekleri içerisine uzayan kökler sürekli nemli olmaları sebebiyle malzemeyi nemli tutmaktadır bu da kimyasal ve fiziksel bozulmalara beraberinde getirmektedir. Aynı zamanda hayatta kalmak ve büyümek için köklerini çatlak, boşluk ve kırıklara doğru uzatmaktan kökler; hem yer edinebilmek için uyguladıkları fiziksel kuvvet ile mekanik strese hem de taşıdıkları nem ile kimyasal ve fiziksel bozulmaların gelişimine neden olabilirler. Buna ek olarak mimarideki boşluklarda yer edinmiş bitkilerin ölmeleri de içerdikleri suyun kaybıyla hacim küçülmesine neden olarak, taşıyıcı elemanlardaki yük dağılımını ani bir şekilde değişikliğe uğramasına sebep olmaktadır. Bu tür etkiler tarihi yapıda fiziksel bütünlüğü tehlikeye sokmaktadır (Ünal, 2023; Erdem, 2016; Öcal & Dal, 2012; Yurttaş, 2018).

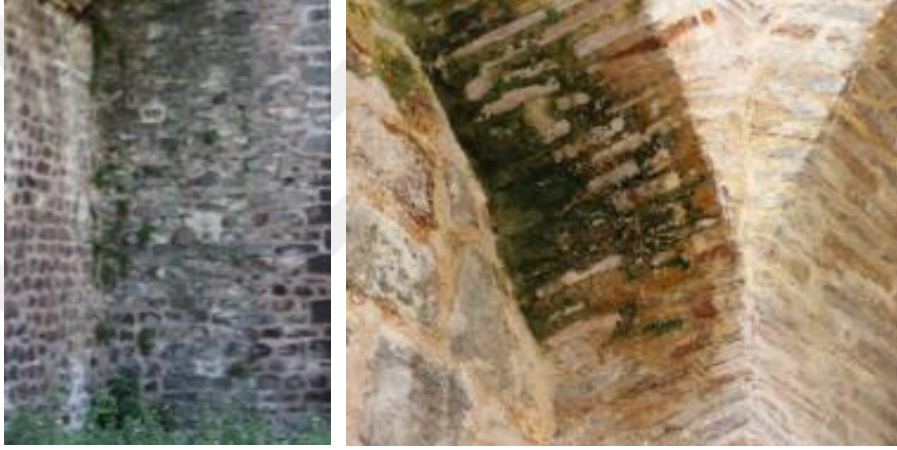
Şekil 140. Solda Tokat Niksar Yağıbasan Medresesi Sağda Afyon Boyalıköy Medresesi, bitkilenme (Yurttaş, 2018)

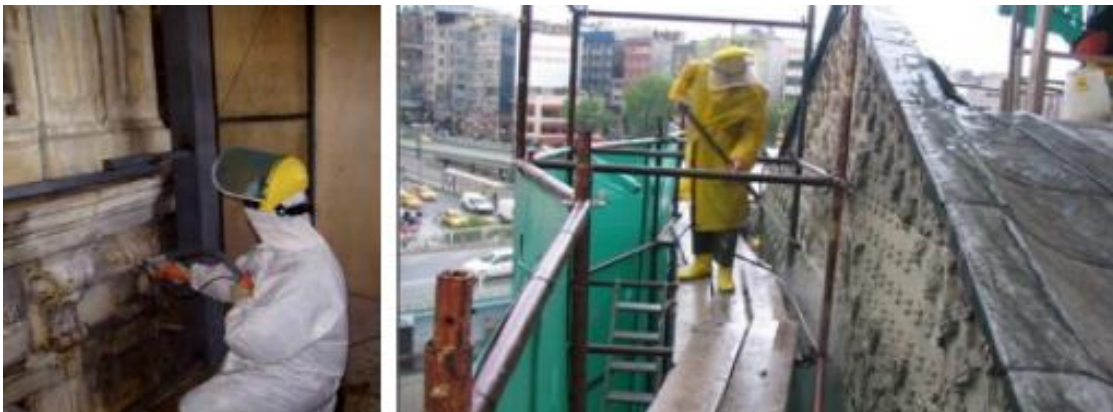
Şekil 142.Basınçlı su ile temizlik (Zakar, 2013; Kaçmaz, 2020)

Tarihi eser niteliği taşımayan az gözenekli ve düşük su emme özelliğine sahip taş yapılara uygulanabilen basınçlı su ile temizlik, kir tabakasının kompresör yardımı ile belli basınç aralıklarında su ile aşındırılması prensibine dayanmaktadır. Bu yöntemde suyun basıncı, hacmi, akışı, suyun çıktığı nozulun niteliği, uygulama yapılan yüzey ile mesafesi ve hava koşulları gibi faktörler önemlidir (Fassina, 1994; Şener, 2020).

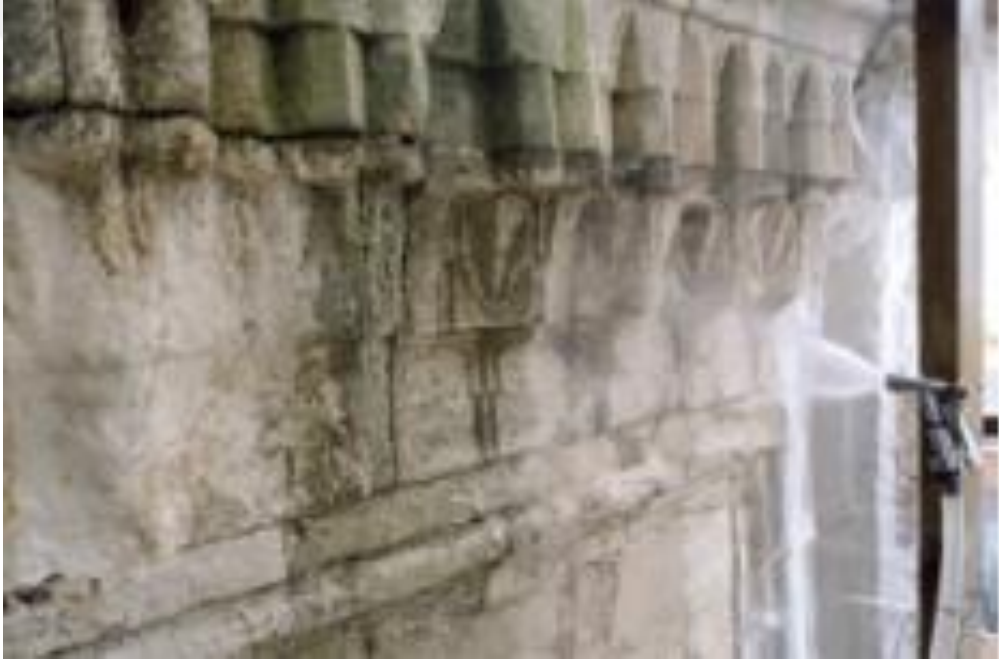
Şekil 143. Atomize su ile yıkama (Ersen, 2013).

Taş yüzeyindeki aşındırıcı etkisi az olan atomize su ile temizlik, kirli yüzeylerin temizlenmesinde oldukça etkilidir. Uygulamada düzenek, temizlik yapılacak kirli yüzeye en az 50 cm mesafede yağmurlama yapacak şekilde yerleştirilmektedir. Bu yöntemin farkı suyun, kirli yüzeylere atomize (zerrecikler) olarak düşük basınçta yağmurlama şeklinde püskürtülmesidir. Uygulama kirli yüzeye direk temas eden; çatlak, kopma ve ayrılma gözlemlenen taşlarda risk ve geri döndürülemez sonuçlar oluşturabilmektedir. Bu uygulamanın gerçekleşmesi için çok fazla zaman ve su kullanımına ihtiyaç duyulmaktadır bunun yanı sıra yöntem, kirlerin yüzeyden tamamen uzaklaştırılmasında etkili değildir (Fassina, 1994; Şener, 2020; Kaçmaz, 2020).

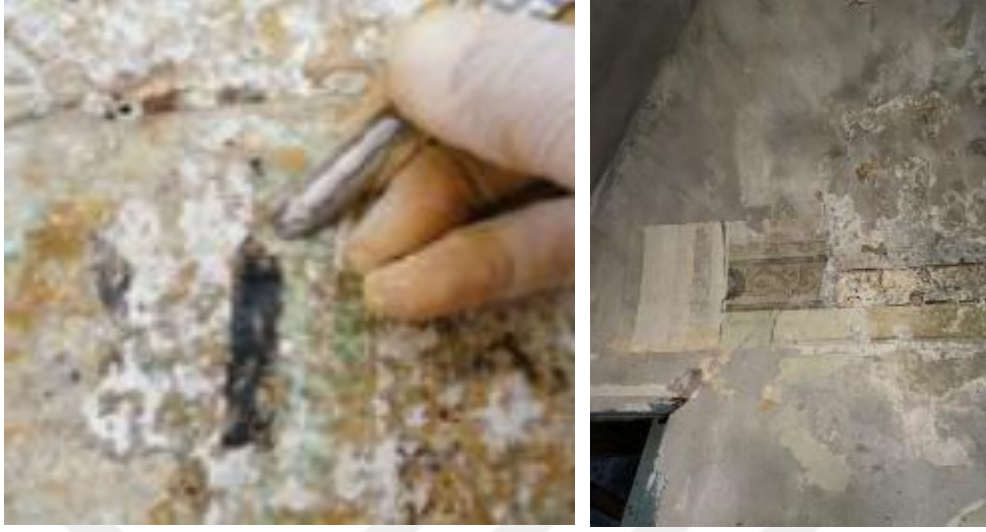
Şekil 144.Solda küçük el aletleri ile yapılan temizlik (Ersen, 2013); Sağda St. Pierre Han- Raspalama işlemi sonucunda bulunan motif (Güven, 2022).

Mekanik temizleme çalışmalarında; fırça, bisturi, spatül gibi küçük el aletleri kullanılmaktadır (Yurttaş, 2018). Tarak, tel fırça, zımpara, spiral motorlar gibi aletler kullanılarak yapılan çok eski, kontrolsüz şekilde taşın yüzeyine tamamen zarar veren ve uygun olmayan temizlik yöntemlerinin aksine kontrolü nispeten daha mümkündür. Bu uygulama ile yüzeyde gözlemlenen kir tabakasının hassas bir şekilde uzaklaştırılması sağlanmaktadır. Kontrolün uygulayıcıda olduğu bu yöntemde, hassas yüzeydeki bezeme ve desenlerin detayları arasında yer edinen kirler dikkatli bir şekilde temizlenebilmektedir. (Şener, 2020; Ünal, 2023). Bu yüzeyde parça kayıplarına bağlı olarak geri döndürülemez sonuçların önüne geçmek açısından oldukça önemlidir.

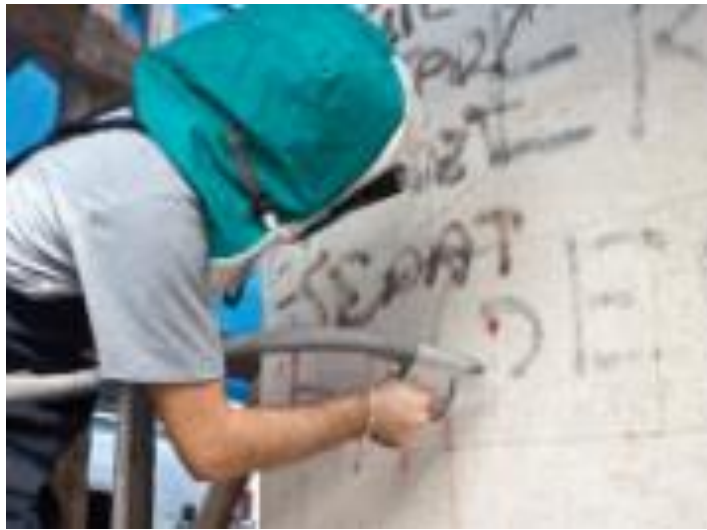
Şekil 145.Kumlama uygulaması (Ersen, 2013)

Kumlama yöntemi kaba kuvarz, silis ve dolomit tanelerinin yüksek basınç altında uygulanması ile yapılan eski ve aşındırıcı etkisi çok güçlü olan bir yöntemdir. Yöntem oldukça ucuz ve hızlı olmasına rağmen kontrolü son derece zayıf olduğu için; yapılarda yüzey tabakasının yok olması, çatlak ve parça kayıpları gibi geri dönüşü mümkün olmayan hasarlara neden olabilmektedir. Bu sebeple tarihi eser niteliği taşıyan yapıların temizlik uygulamalarında önerilmemektedir (Şener, 2020; Kaçmaz, 2020).

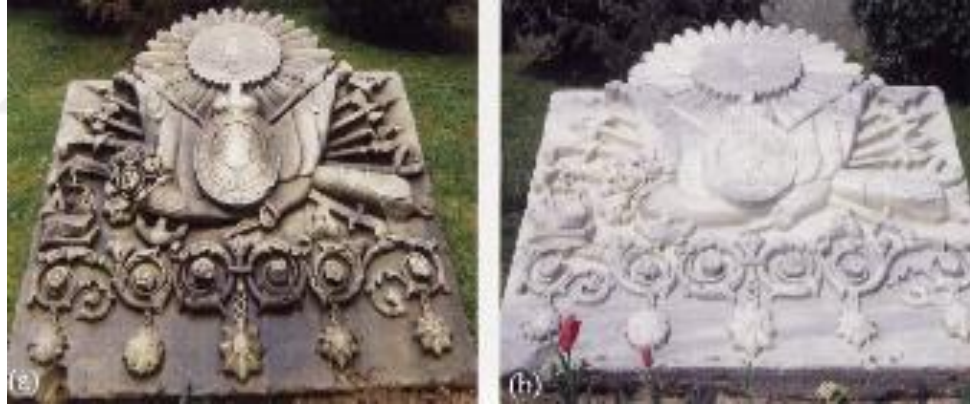
Şekil 146. Mikro kumlama ile yapılan yüzey temizliği a) öncesi, b) sonrası (Zakar, 2013).

Kumlama ile aynı prensipte çalışan mikro kumlama mekanik temizleme yöntemlerinin bir başka çeşididir (Yurttaş, 2018). Fakat kumlamadan farkı mikron ölçüsündeki garnet, kalsit, dolomit ya da fındık, yumurta, ceviz kabuğu, mısır kovanı gibi organik agregaların; yüzeyin niteliği aşındırıcıların kökeni, tane boyutu, sertliği, şekli, uygulama basıncı, mesafesi ve nozul boyutu gibi parametreler göz önünde bulundurularak sınırlı basınç değerlerinde uygulanmasıdır. Mikron ölçüsündeki maddeler genellikle 80-60  $\mu$  (mikro metre) elek açıklığında ve yaklaşık 1 atm basınçta kirli yüzeye kontrollü bir şekilde düşük seviyedeki aşındırıcı güçle püskürtülerek uygulanmaktadır. Püskürtmenin gerçekleştiği nozul ölçüleri (0,8 mm, 1,2 mm, 1,8 mm) dar olduğu için uygulayıcının kontrolü sağlamasına olanak tanımakla birlikte hasarlı ve zayıf dirençli yapılarda kullanımı avantajlıdır. Bu sebeple yüzey hasarlı ve zayıf dirençli olmasına rağmen müdahalenin kontrol edilebilirliği mümkün olduğundan diğer temizlik müdahalelerine göre geri döndürülebilir sonuçlar ortaya çıkartabilmektedir (Şener, 2020; Ersen, 2013; Kaçmaz, 2020).

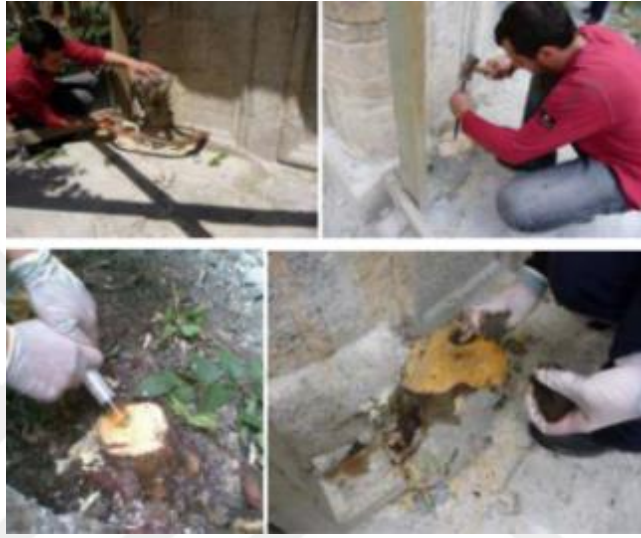
Şekil 147.Tarihi taş yapıda odunsu bitkilerin temizlenme aşamaları (Kaçmaz, 2020)

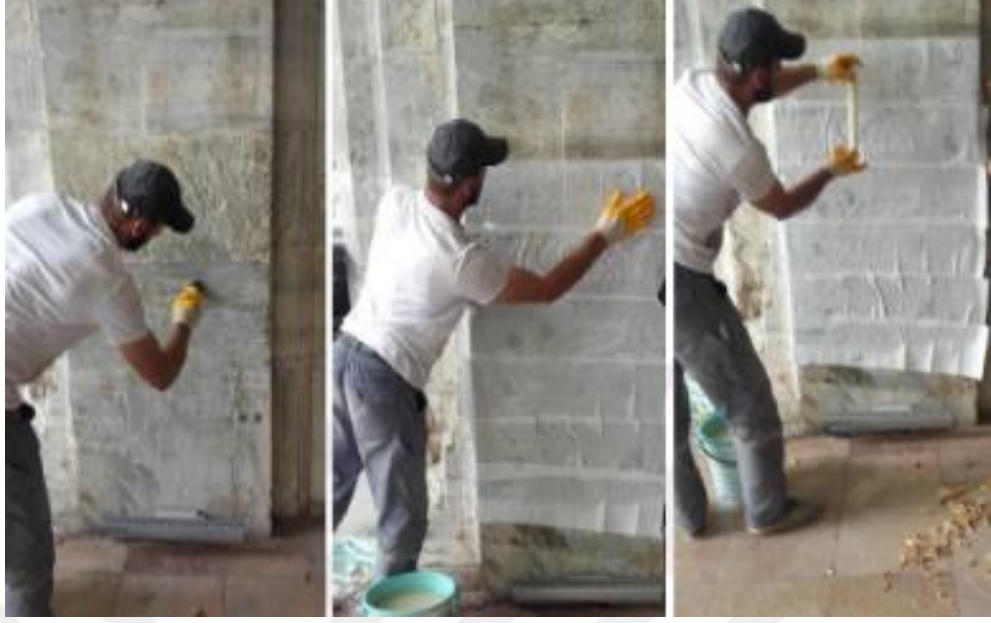
Şekil 148. Bursa-Yıldırım Bayezid Camii, Kimyasal temizlik uygulamaları (Kaçmaz, 2020).

Tarihi taş yapıların kimyasal temizliğinde Hidroklorik asit (HCl), sülfirik asit ( $\text{H}_2\text{SO}_4$ ), nitrik asit ( $\text{HNO}_3$ ) ve hidroflorik asit (HF) gibi güçlü asit ve alkali uygulamaları; kontrol edilemeyen etkileri ve taş yapıların zaman içerisinde daha hızlı ve daha fazla bozulmasına sebep olması nedeniyle önerilmemektedir. Tıpkı asitlerde olduğu gibi sodyum hidroksit (NaOH) ve amonyum hidroksit ( $\text{NH}_4\text{OH}$ ) gibi alkali temizleyiciler de tarihi taş yapılarda yıkıcı ve geri döndürülmesi mümkün olmayan etkiler meydana getirmektedir. Asit ile yapılan temizlik çalışmaları taş yüzeylerinde zamanla leke, renk ve doku gibi agresif etkilere sebep olabilmekte olumsuz etkileri uzun yıllar sürebilmekte veya taş yüzeylerinde etkileri yıllar sonra görülebilmektedir. Alkalilerle yapılan temizlik çalışmalarında ise, uygulama sonrasında taş yüzeylerinde lekelenmeler veya çözünabilir tuzlar oluşmaktadır. Kimyasal temizleyiciler, yapı bünyesindeki bu tuzları ya açığa çıkarmaktadırlar ya da taşla tepkimeye girerek oluşturmaktadırlar. Bu sebeple temizlik çalışmalarının ardından kimyasal temizleyici maddelerin taştan tamamen arındırılması gerekmektedir (Zakar, 2013; Fassina, 1994; Kaçmaz, 2020).

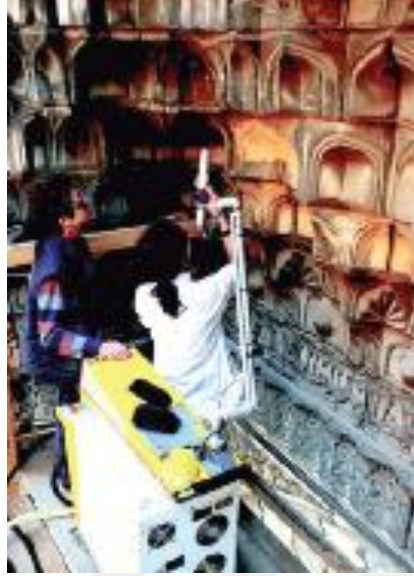
Şekil 149.Lazer ile temizleme (Ersen, 2013)

Lazer ile yapılan ısı bazlı temizlik yöntemi, son 15-20 yılda tarihi taş yapıların temizliği gibi uygulamalarda yaygın kullanım alanına erişmiştir (Ersen, 2013). Bu yöntemde lazerin gönderdiği kızılötesi ışının yarattığı enerji, ani ısı ile yüzeydeki kir tabakasını noktasal vuruşlarla yakarak uzaklaştırması prensibine dayanmaktadır. Yöntemde lazer ışınlarının dalga boyu kirin niteliğine göre 2 farklı tipte dalga boyu ile gerçekleştirilebilmektedir (Şener, 2020). Lazer, hassas yüzeylerin temizlenmesinde oldukça etkili olup diğer yöntemlerin aksine taşın bünyesinde bulunan çözünbilir tuzların hareketlenmesini sağlayacak hiçbir çözücü etkiye sahip değildir. Lazerle temizleme yönteminde, temizlenecek yüzey yapıda yer alan kir tabakasının daha da koyulaşmasının önüne geçmek ve zararlı karbon kalıntısı salınımını ortadan kaldırmak için hafifçe nemlendirilmelidir (Fassina, 1994). Lazerle temizliğin dezavantajları pahalı olması ve dar atışlar yapılarak uygulandığından çok zaman almasıdır. Bu nedenle kullanımı küçük objelerde daha yaygındır. Yüzeylerde renk değişimlerine de sebep olabilen lazerle temizlik uygulamaları, geri döndürülemez sonuçlar çıkmaması adına uzmanlar tarafından dikkatli bir şekilde yürütülmelidir (Şener, 2020; Ersen, 2013; Yurttaş, 2018) .

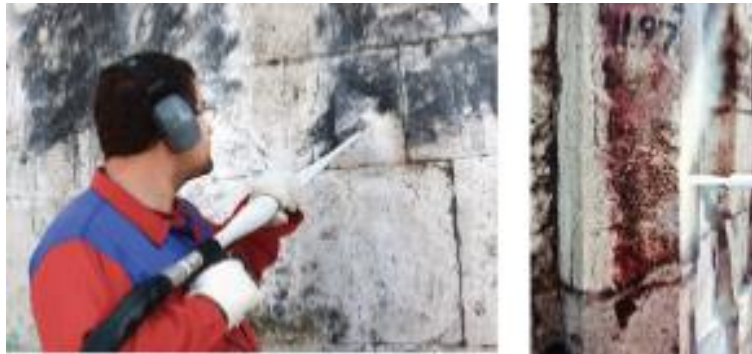
Şekil 150.Kuru buz ile temizlik uygulaması (Ersen, 2013).

Kuru buz ile temizlik tarihi taş yapıların kirli yüzeylerine donmuş karbondioksitin( $\text{CO}_2$ ) agrega olarak kullanıldığı mekanik aşındırıcı bir yöntem olarak karşımıza çıkmaktadır (Zakar, 2013). Bu yöntemde belli bir basınç ile sıcak taş yüzeyine temas ettirilen maddeler ısının transferi sonucu taşta hızlı bir buharlaşma ve mikro patlamalarla yüzeydeki kir katmanlarını aşındırarak uzaklaştırmaktadır. Bu yöntem kumlama, mikro kumlama gibi diğer mekanik aşındırıcı yöntemlerden farklı olarak tozuma nedeniyle çevreye verilen rahatsızlığı ortadan kaldırmasına rağmen; taş yüzeylerde patinaya zarar vermesi, kontrolsüz aşındırma yapması ve maliyetli olması nedeniyle kullanımı yaygın değildir. Taş, tuğla, ahşap ve metal gibi farklı yüzeylerde denemesi yapılan bu yöntem; en başarılı sonucu metal yüzeylerin temizliğinde vermektedir (Ersen, 2013; Şener, 2020; Kaçmaz, 2020).

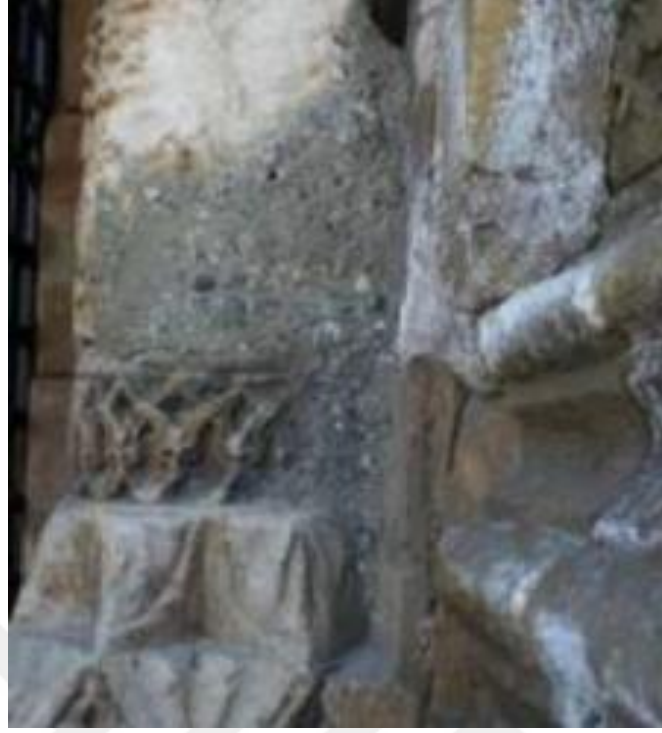
Şekil 151. Taş yapıda hatalı çimento kullanımı ile meydana gelen deformasyon (Tayşi, 2021).

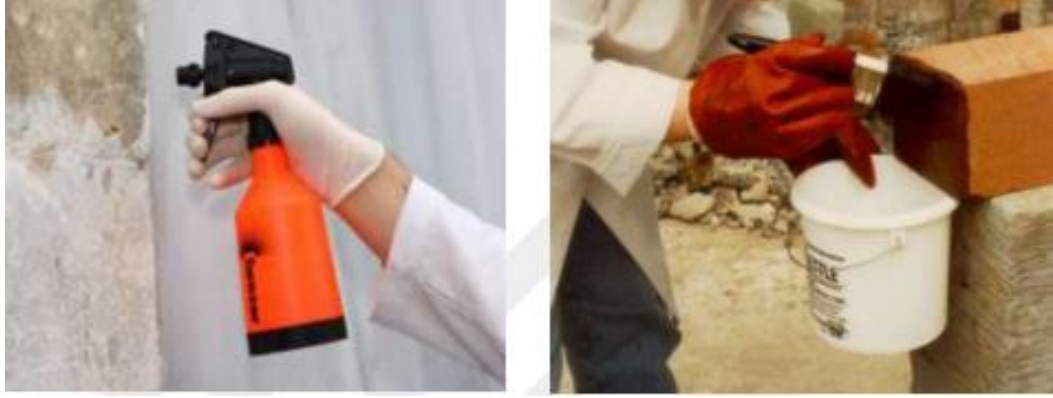
Şekil 152.Solda Püskürtme yöntemiyle sağlamlaştırıcı uygulaması; Sağda fırça sürme yöntemiyle sağlamlaştırıcı uygulaması (Tayşi, 2021).

Sağlamlaştırmada kullanılan sağlamlaştırıcıların, taş yüzeyine fırçayla emdirme, atomize uygulama ve kılcallıkla emdirme gibi üç farklı metotla uygulanmaları mümkündür. Uygulama yöntemi taşın cinsine, bozulma türüne, derecesine ve ortam şartlarına bağlı olarak değişkenlik göstermektedir ve seçimi uzmanlar tarafından yapılmalıdır. Sağlamlaştırmada uygulanan malzemeden beklenen ise orijinal alt tabakaya mümkün olduğu kadar benzer özellikleri geri kazandırması, işlemlerin dayanıklı olması, bozulmaya ve kimyasal reaksiyona neden olmaması ve gelecekte aynı veya başka bir malzeme ile farklı bir işlem yapma olasılığının önüne geçmemesidir (Ünal, 2023; Tayşi, 2021; Ersen, 2013).

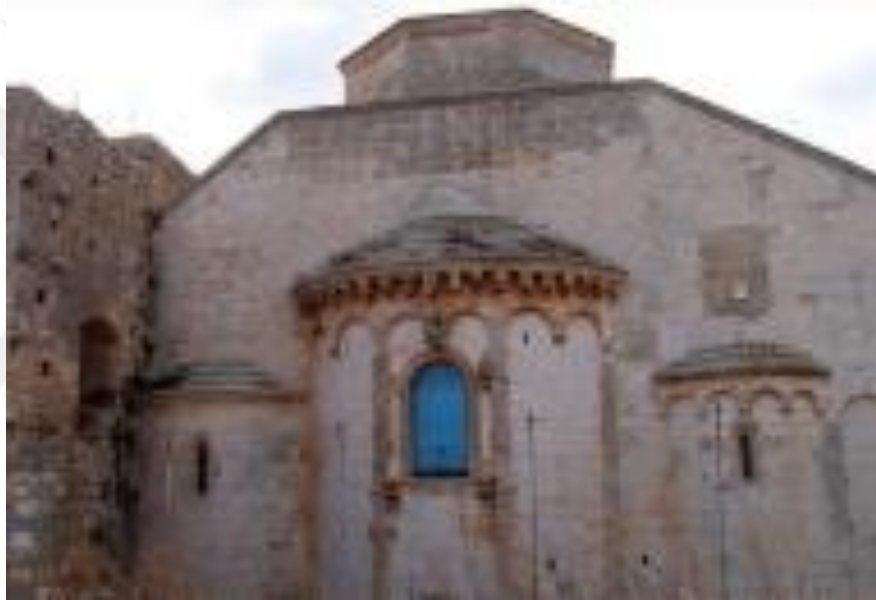
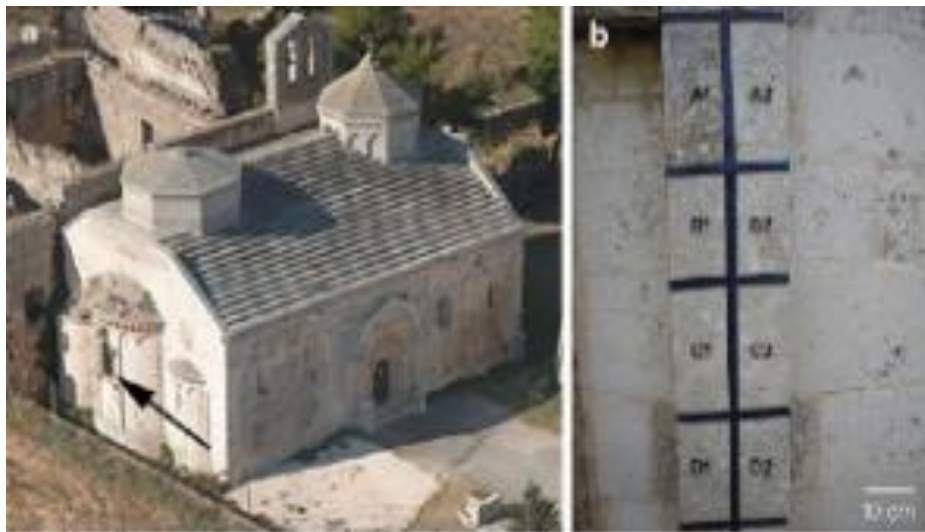
Şekil 157. San Leonardo di Siponto Kilisesi ZnO uygulaması/İtalya. a)Dış cephesi  
b) Test alanlarının gösterimi (Uyar Z. , 2024).

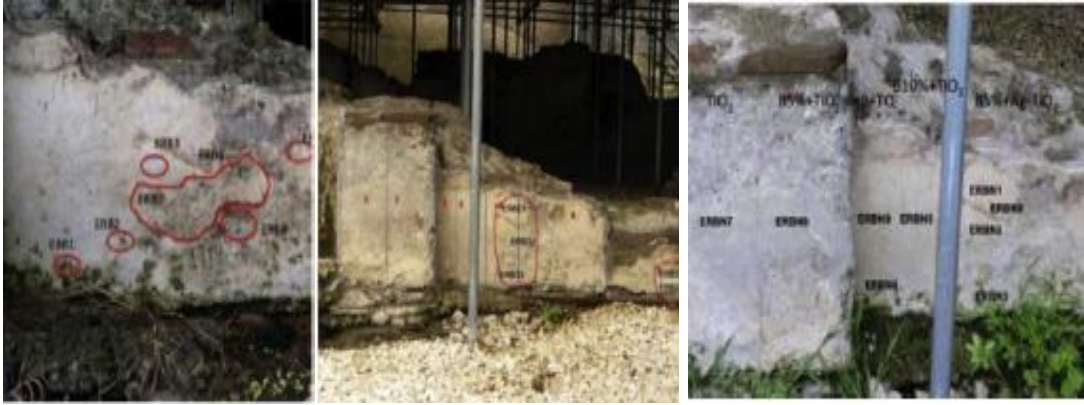
Şekil 158. Villa dei Papiri'nin SE duvarında yer alan biyolojik bozunmaya  $\text{TiO}_2$  uygulaması/ İtalya; Sırasıyla Şubat 2015, Nisan 2015 ve Eylül 2015'te duvar yüzeylerinde biyolojik kolonizasyonun durumu (Uyar Z. , 2024).

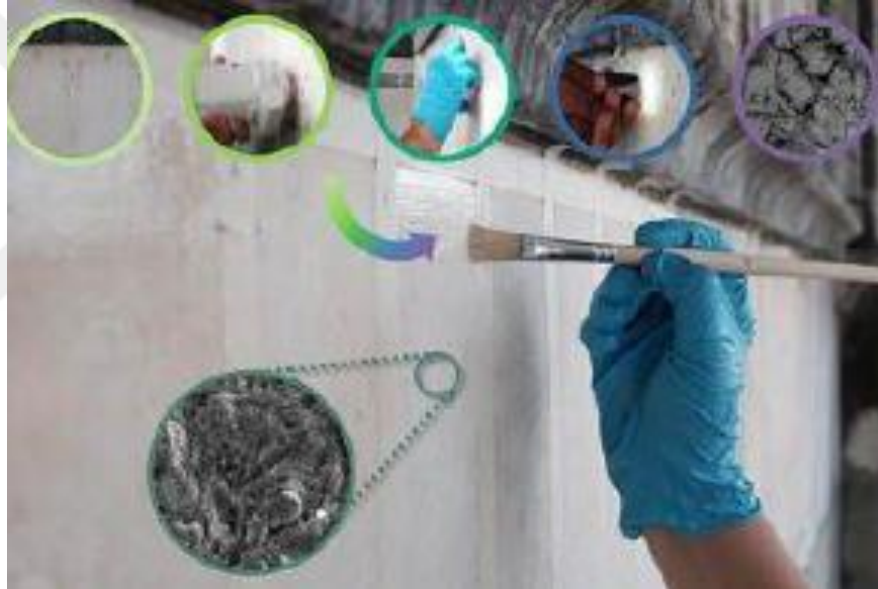
Şekil 160. İtalya'da Monza Katedrali'nde  $\text{TiO}_2$  nanoparçacıkları ile yapılan koruyucu-su itici yüzey uygulaması (Gherardi, Gulotta, Goidanich, Colombo, & Toniolo, 2017).

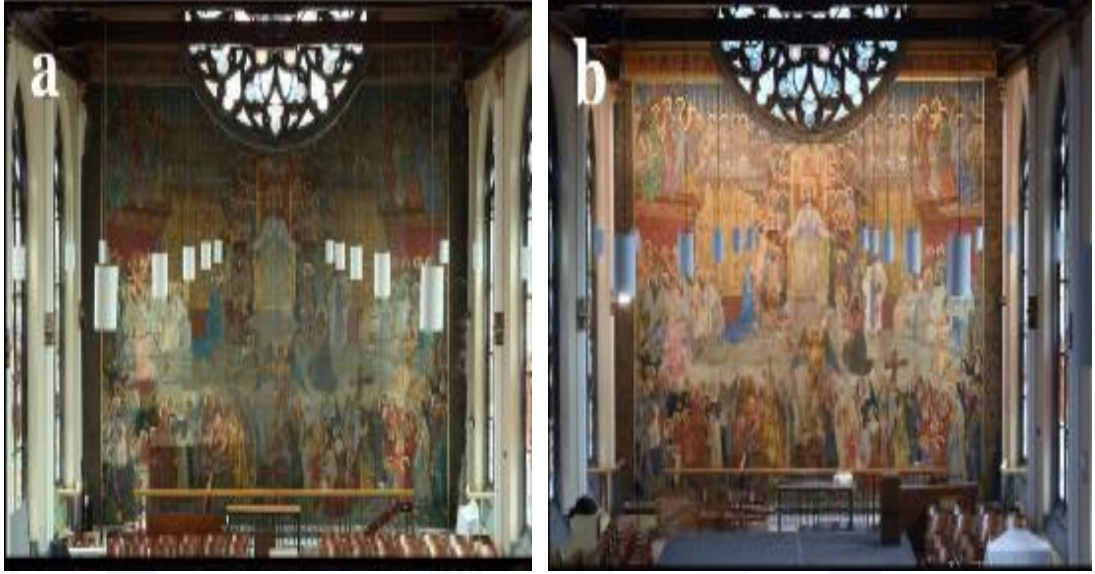
Şekil 165.PVA-B/AG ile duvar yüzeyinde temizleme a) öncesi b)sonrası (Alemam, 2021).

PVA-B/AG karışımı hidrojel uygulaması, duvar resminden bozulmuş sağlamlaştırıcı katmanların çıkarılmasında; orijinal mat yüzeyi onarmış ve sararmış/koyu görünümünü ortadan kalmıştır. Üstelik tüm bu işlem boyunca orijinal boya katmanına hiçbir zarara sebebiyet vermemiştir. Yapılan farklı araştırmalar ve analizler, hidrojelin hiçbir şey bırakmadığını işlenen yüzeydeki yüzey kalıntıları, boya tabakasında herhangi bir değişikliğe neden olmadığını ve verniğin, boyanın alttaki katmanlarına sızmasına neden olmadığını doğrulamıştır. Müdahale büyük ölçekte uygulanabilmektedir (Alemam, 2021).

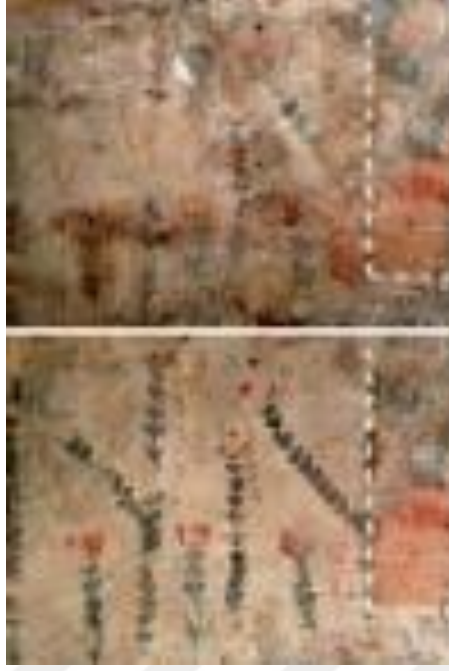
Şekil 166. Nasıra'daki Müjde Bazilikası duvar resimlerinde Nanoyapılı temizleme sıvısı uygulanması /İsrail. (Üst) Restorasyon öncesi. (Alt) Restorasyon sonrası.

Tarihi ve kültürel miras eserlerinin koruma ve onarımlarında yapılan ilk işlemlerin başında temizlik gelmektedir. Bu işlem yüzeyden kir, toprak, doğal ve sentetik kaplamalardan yapıştırıcılar ve verniklere kadar çeşitlenmektedir. Hatta bu kirler zamanla koyulaşabilmekte, bozulabilmekte, estetik değişikliklere ve fiziko-kimyasal bozulmalara sebebiyet verebilmektedir. Yüzeyden kaldırılması zor hale gelen bu kirler işlem sırasında dikkatli bir şekilde ve uygun malzemelerle çıkartılmalıdır. Bu anlamda temizleyici kimyasal sıvılar, poliakrilatlar ve vinil asetatlar gibi sentetik hidrofobik kaplama uygulamaları ve geleneksel kimyasal yüzey temizliğinde kullanılan aseton, benzilalkoller ve ksilenler gibi malzemeler duvar resimleri vb. yüzeylerin fiziko-kimyasal özelliklerini büyük ölçüde değiştirmekte orta veya uzun vadeli hasara neden olabilmektedir. Son yıllarda kültürel mirasın korunması yönünde en dikkat çekici gelişme olan nano yapılı temizleme sıvıları ise duvar yüzeyinde bulunan renk pigmentlerine zarar vermeden ve herhangi bir pigment kaybına neden olmadan yüzeydeki kirlerin temizlenmesini sağladığından geri döndürülemez hasarlara neden olan geleneksel temizleyicilere önemli bir alternatif oluşturmaktadır (Uyar Z. , 2024).

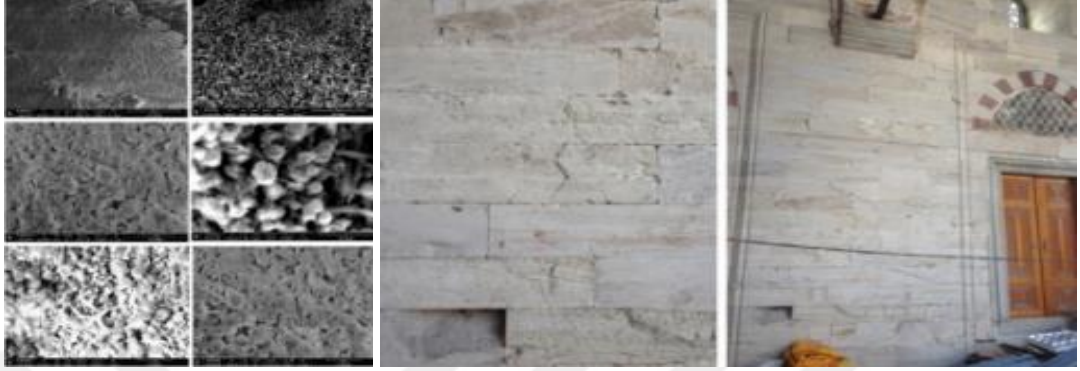
Şekil 168. Beyazıt Camii avlu duvarı numunesinde yapıda nanotedavi öncesinde mevcut olan bütün kırık ve çatlakların nanopartiküllerle doldurulduğu ve karbonatlaşma süreci sonrasında kemikleşerek yapıya mukavemet kazandırdığı nano- tedavi sonrasında açıkça görülmektedir (Dölgen, 2016; Uyar Z. , 2024).

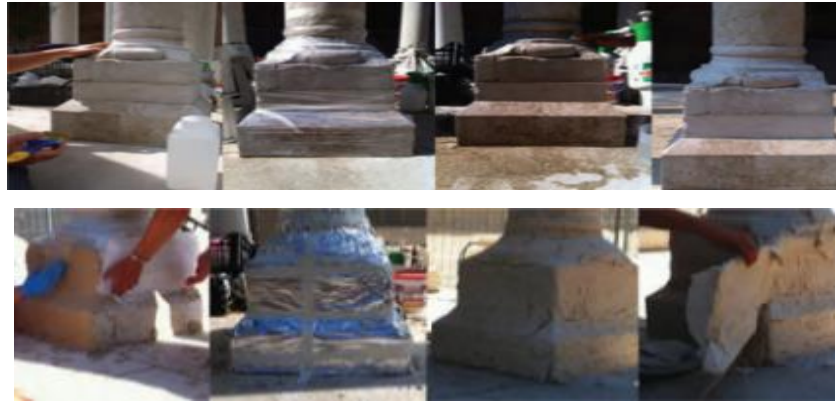
Şekil 169. İtalya-Bologna’da Rolandino De Passeggeri Mezarının sütun kaidesine yapılan hidroksiapatit (HAP) sağlamlaştırıcı uygulama aşamaları (Scherer, Franzoni, Sassoni, & Graziani, 2018).

HAP uygulama, Sassoni ve arkadaşları tarafından yapılan çalışmalarda toksik olmayan bileşenleri içerdiği ve genellikle karbonatlı taşlarda özellikle kireçtaşlarında olumlu sonuçlar vermiştir. Gelecekte yapılacak sağlamlaştırıcı uygulamalar için de umut verici alternatif bir sağlamlaştırıcı uygulama olarak karşımıza çıkmaktadır. HAP ile yapılan uygulamalarda, nanoparçacıkların taşın derinlemesine nüfuz ederek mekanik özelliklerde önemli bir gelişme sağladığı görülmüştür (Karkas, 2020).

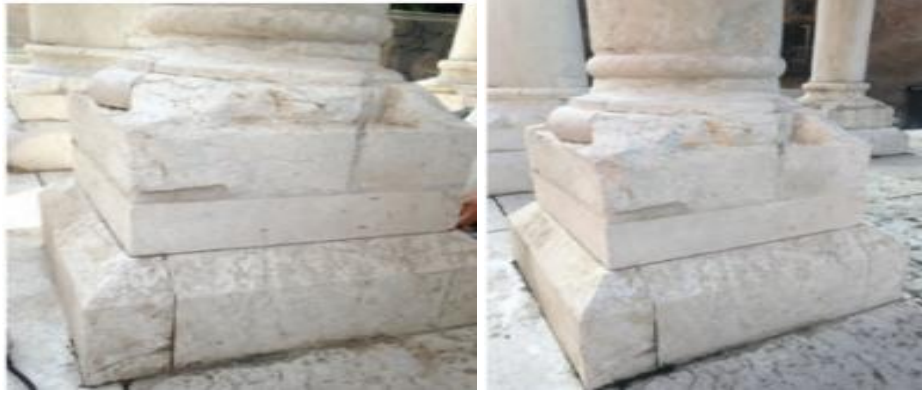
Şekil 170.Solda sağlamlaştırıcı öncesi; sağda sağlamlaştırıcı sonrası (Scherer, Franzoni, Sassoni, & Graziani, 2018).

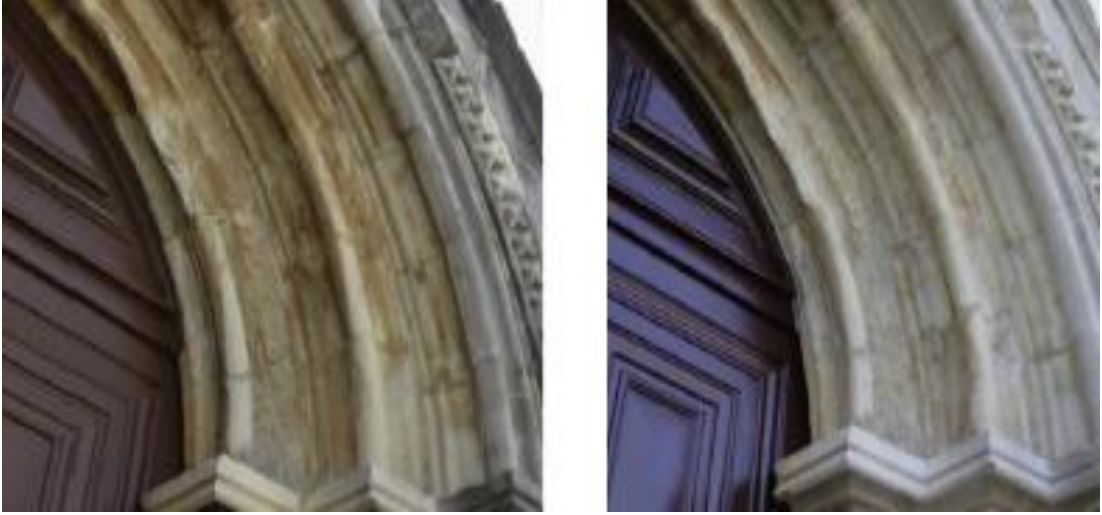
Şekil 171. Portekiz-Loulé Kilisesi’nde biyo sağlamlaştırıcı uygulaması; Solda uygulama öncesi, sağda uygulama sonrası (Rodriguesa & Pinto, 2019).

Biyo-sağlamlaştırma uygulamaları, bozulan karbonatlı tarihi yapı taşlarını korumak için geliştirilen ve canlı organizmalar kullanılarak mineral üreten doğal bir yöntem olarak karşımıza çıkmaktadır. Doğal hava şartlarında sanat eserlerinin maruz kaldığı iklim-çevre koşullarından etkilenen karbonatlı taşların bozulmasını tersine çevirmeyi amaçlayan bu alandaki çalışmalar son 20 yılda artmış olup 2 farklı yöntemin kullanımına rastlanmaktadır. Çok eski zamanlardan beri bilinen ilk yöntemde biyolojik kalsiyum çökeltisi oluşturma özelliğine sahip canlı bakteriler doğrudan karbonatlı taşlara uygulanmaktadır. Granada yöntemi olarak da adlandırılan ikinci yöntem ise, karbonatlı taşın kendi yapısında bulunan karbonatojenik bakteri topluluğunun izolasyonuna ardından laboratuvar da yetiştirilmelerine ve aynı taşta yeniden uygulanmasına dayanmaktadır (Karkaş & Özgünler, Taş Koruma Yöntemlerindeki Teknikler ve Yenilikçi Yaklaşımlar. Trakya Üniversitesi, Edirne., 2021).

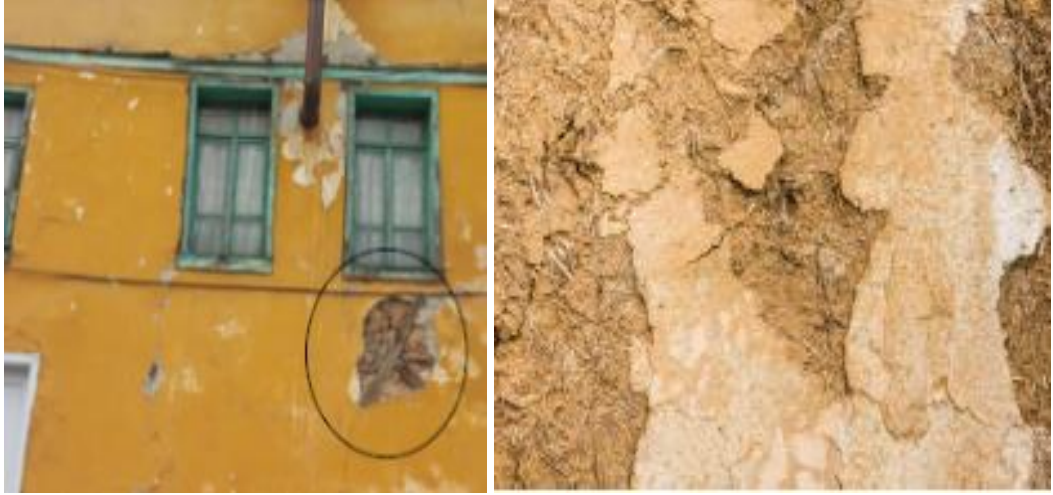
Şekil 174.Solda sıva harcında dökülmeler sonucu malzeme kaybı, sağda sıva harçlarında ufalanma (Ağan, 2017)

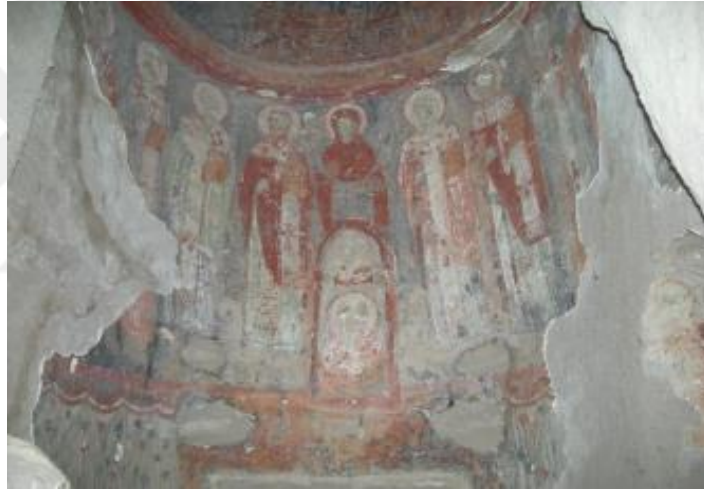
Şekil 175.Aksaray-Ihlara Vadisi, Direkli Kilise Sıva Dökülmesi (Günözü, 2014).

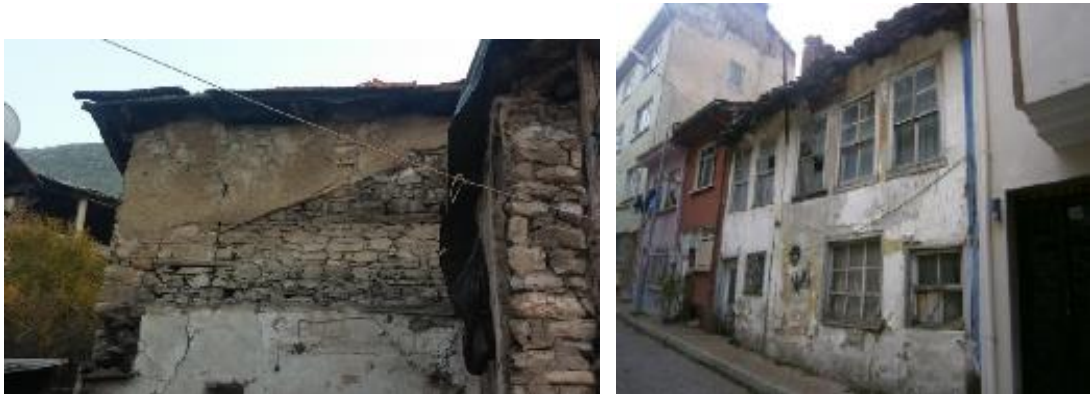
Şekil 176. Solda harçlarda rötire çatlağı; Sağda sıva harçlarında kirlilik (Ağan, 2017).

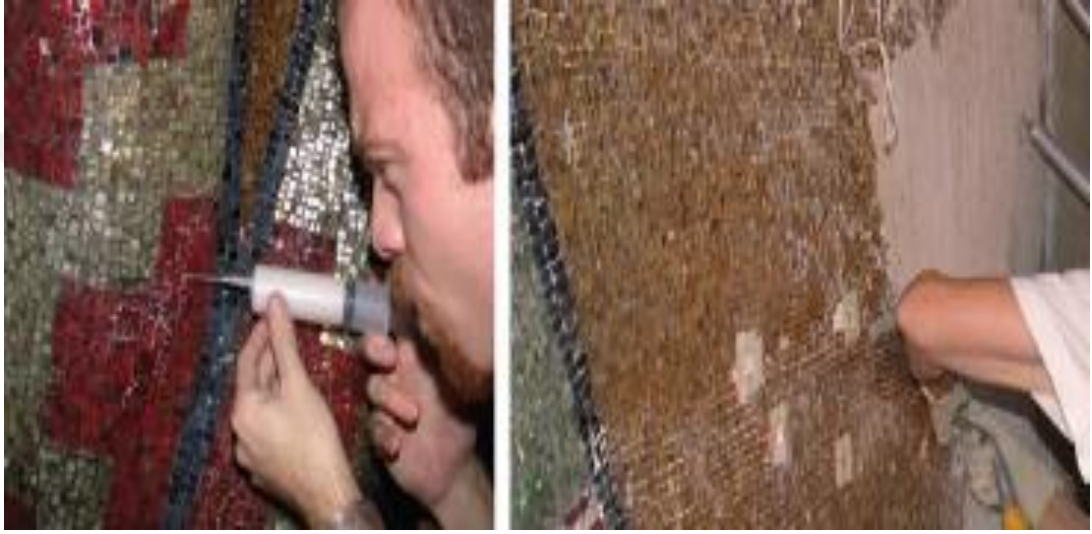
Şekil 178. Ayasofya'nın kubbe mozaiklerinin sağlamlaştırılması amacıyla yapılan harç enjeksiyonu; Solda mikro enjeksiyon, sağda makro enjeksiyon (Cura, 2024).

Enjeksiyon tekniği, sıvanın taşıyıcı yüzeyle olan bağlantısının zayıflamış olduğu ama ileri derecede bozulma göstermemiş sıvalarda tercih edilen bir yöntem olarak karşımıza çıkmaktadır. Bu teknik özgün malzemenin kaybının tolere edilemeyeceği durumlarda, özellikle üzerinde kalem işi ve benzeri süslemeler barındıran yüzeylerde, mevcut sıvaya yapılan dolgu ve güçlendirme şeklinde uygulanmaktadır. Enjeksiyon işleminde polivinil asetat gibi modern kimyasallar kullanılarak, sıvanın boşalmış veya taşıyıcı yüzeyden ayrılmış kısımlarının doldurulması ve yeniden yüzeye tutunması hedeflenmektedir. Enjeksiyon işlemi, sıva ile arka taşıyıcı yüzey arasında boşalmanın tespit edildiği bölgelerde taşıyıcı yüzeyin içine gerekli derinliğe kadar metal pimlerin yerleştirilmesinin ardından, enjeksiyon sıvısıyla desteklenmesi şeklinde gerçekleştirilmektedir (Zakar, 2013; Karakuş,

2012). Enjeksiyon işlemi geri dönüşümsüz olduğundan üretimde kullanılan malzemelerin seçimi son derece önem kazanmaktadır. Geri döndürülebilirliği mümkün olmayan enjeksiyon müdahalesinde tarihi yapılarla uyumlu ideal enjeksiyon harcı üretilse dahi, harcın hazırlanmasından uygulama esnasında geçen süreçte uygulayıcı tarafından yapılan hatalar enjeksiyon harcının performansını ve orijinal malzemeyi olumsuz olarak etkilediği unutulmamalıdır. Günözü'nün Kapadokya Bölgesi'nde yer alan duvar resimlerinde yaptığı çalışmalara göre kireç bağlayıcılı enjeksiyon harçları ile yapılan uygulamalar geri dönüşümsüzdür (Günözü, 2014).

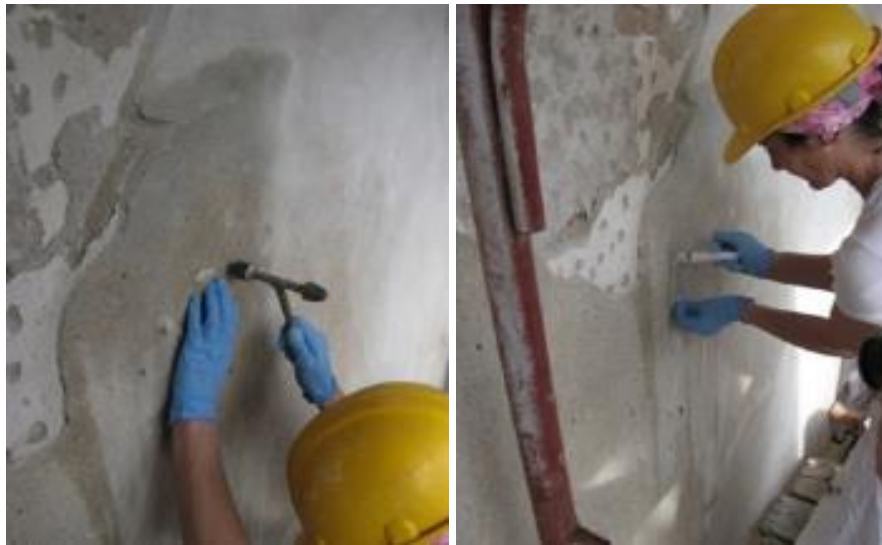
Şekil 179. Sıvanın enjeksiyon tekniğiyle sağlamlaştırılması (Zakar, 2013).

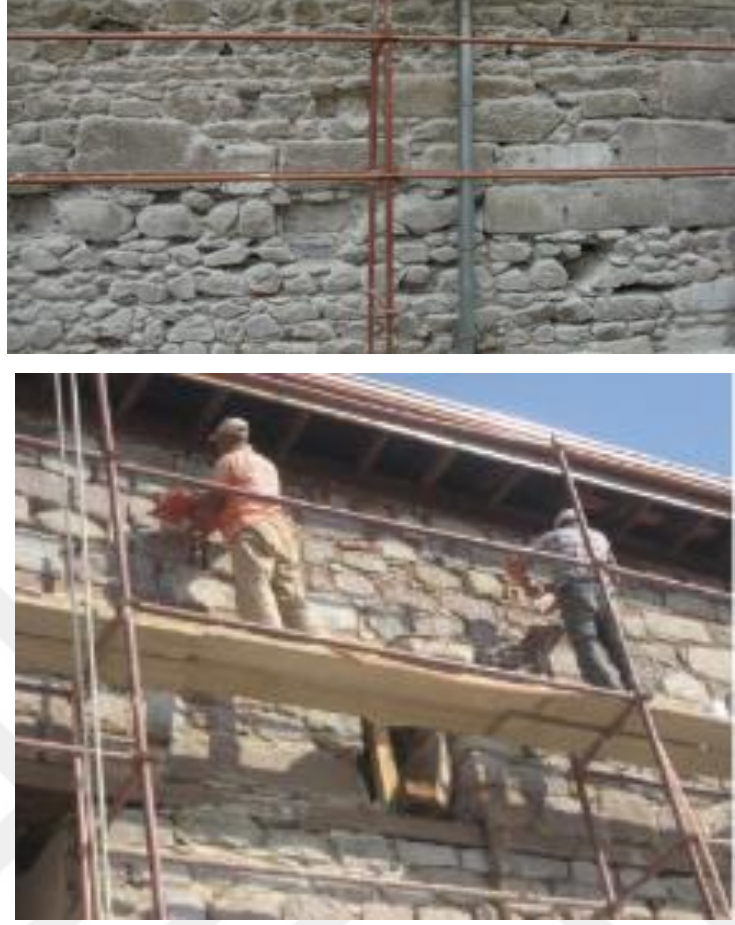
Şekil 181. Ankara-Altındağ, Arslanhane Camii; Solda boşalmış derzler, sağda yeniden derzleme (Karakuş, 2012).

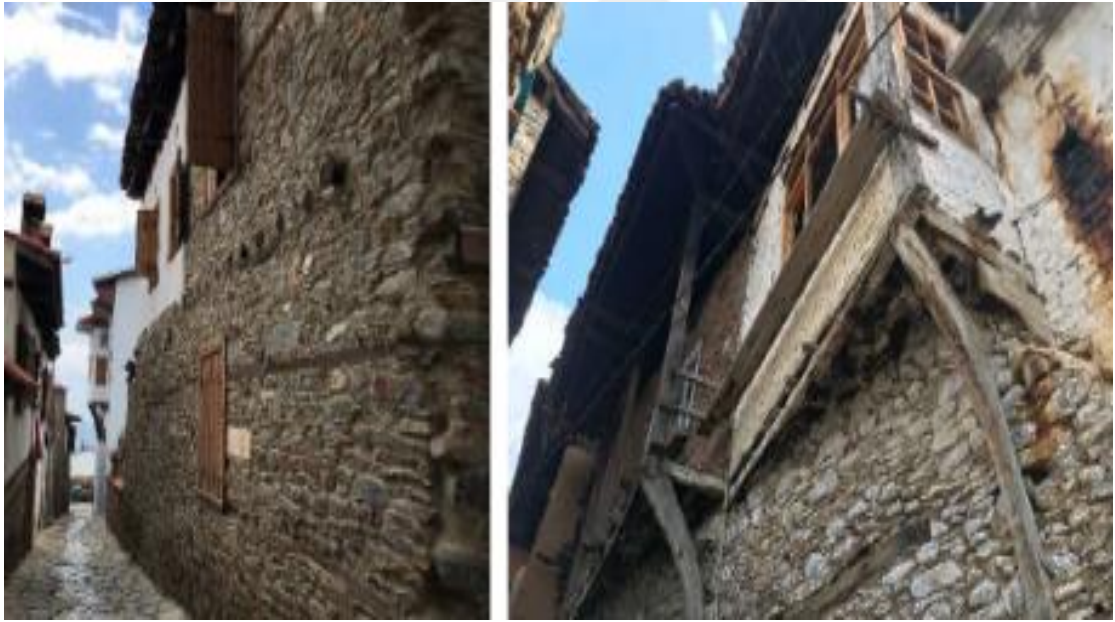
Şekil 184. İzmir, Birgi Köyü geleneksel evlerinden ahşap hatıl ve ahşap payandaların kullanımı (Yüce, 2021).

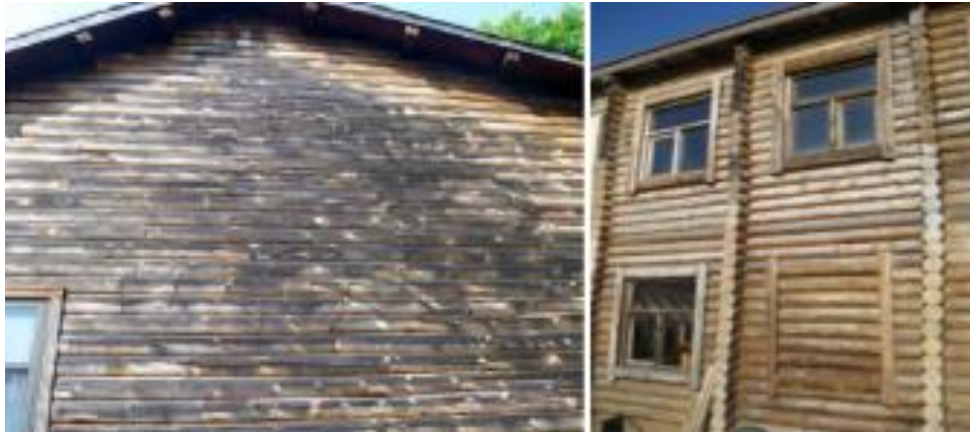
Şekil 186. İklimsel etmenlerden kaynaklı solda cephede kararma, sağda güneş alan kısımda renk değişimi (Saatçi & Gürsoy).

İklimsel etmenler atmosferik koşullardan kaynaklanan yağmur, kar, sıcaklık değişimleri, UV ışınlar ve rüzgâr gibi etkenleri kapsamaktadır. Bu etmenler zaman içinde ahşapta yarıлма, çatlama ve burulma gibi bozulmalar meydana getirmektedir. Ahşap elemanlardaki renk değişimiyle başlayıp çürümeye kadar devam eden bozulmalar, bu malzemede bakımsızlıkla birlikte bozulma hızını arttırmaktadır (İ.B.B., 2009; Çağlar, Çağlar, & Tezel, 2019).
