KARADENİZ TEKNİK ÜNİVERSİTESİ  
FEN BİLİMLERİ ENSTİTÜSÜ

MİMARİ RESTORASYONDA GERİ DÖNDÜRÜLEBİLİRLİK

YÜKSEK LİSANS TEZİ

TEMMUZ 2025  
TRABZON

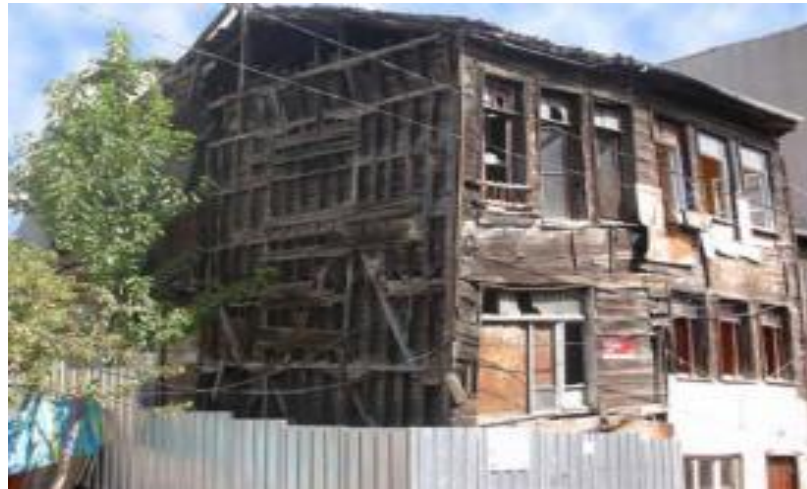
Şekil 187.Hatalı taşıyıcı sistem kurgusunun yapı hasarına etkisi (Saatçi & Gürsoy).

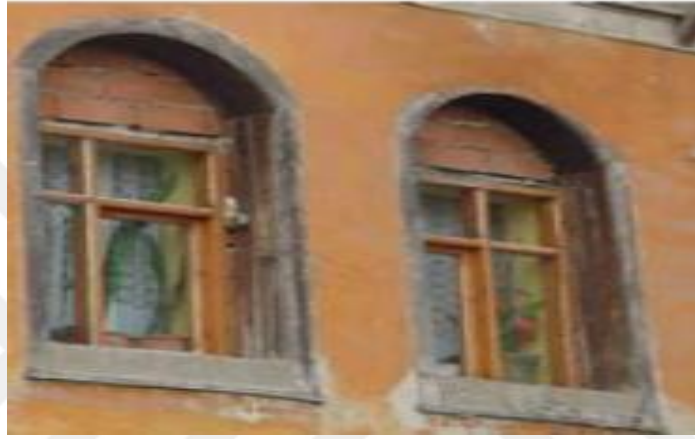
Şekil 188. Bursa-Cumalıkızık Geleneksel Konutlarda Hatalı Onarım Etkisi (Perker & Akıncıtürk, 2006).

Malzemenin niteliklerinin onarımı yapan kişiler tarafından yeterince bilinmemesi, yapım sisteminin kendine özgü özellikleri olduğunun bilinçli ya da bilinçsiz olarak göz ardı edilmesi ve yapıda ahşap malzeme ile onarılması gereken bölümlerde değişik malzeme kullanılmasıyla yapı strüktürlerine ciddi zararlar verilmektedir. Hatalı onarımlar bir yandan yapının tarihi ve estetik değerinin kaybolmasına neden olurken diğer yandan yapıya bilinçsizce dâhil edilen yabancı malzemelerin, yapı elemanının taşıyıcılık işlevini yok etmesine ve görseelliğin bozulmasına sebep olmaktadır (Perker & Akıncıtürk, 2006).

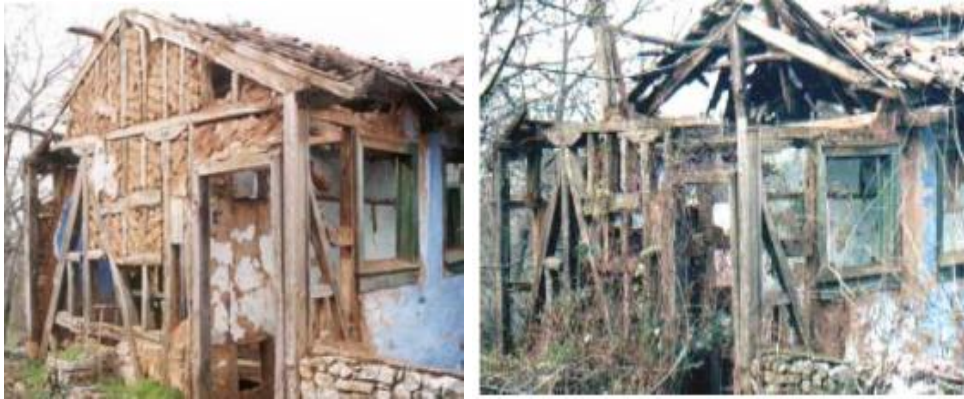
Şekil 189. Bursa-Cumalıkızık Geleneksel Konutlarda Bakımsızlık ve Terk Etkisi (Perker & Akıncıtürk, 2006).

Mirasçılar arasında paylaşılammaktan ya da çevresindeki alanların terk edilmesiyle ıssızlaşan alanlarda boşaltılmak zorunda kalınan ahşap yapılar bakımsızlıktan veya yerine yenisini yapmak amacıyla kasıtlı olarak yıkılarak bozulmaktadır.

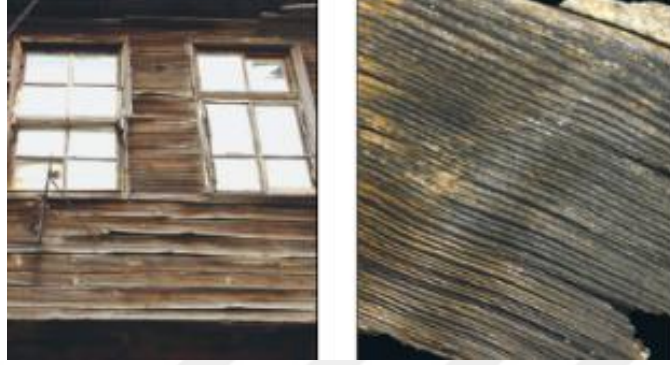
Şekil 190. İklimsel etmenlerden kaynaklı bozulmalar (İ.B.B., 2009).

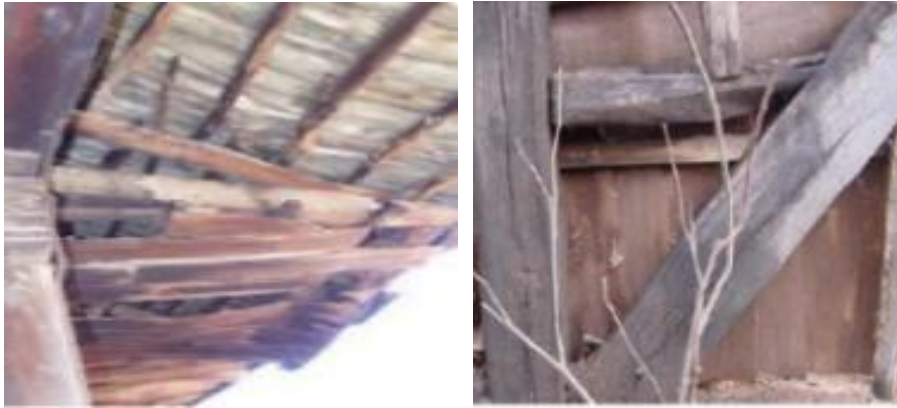
Şekil 191. Solda ahşap yapı elemanlarında su ve nem etkisiyle meydana gelen deformasyonlar (Karaman & Zeren, 2010); Sağda Cumalıkızık konutlarında meydana gelen deformasyonlar (Perker & Akıncıtürk, 2006).

Nemin basınç farkından kaynaklanan yapı içerisindeki hareketi higroskopik bir malzeme olan ahşabın iç boşluklarına su moleküllerinin dolmasına; lif yönlerine bağlı olarak da ahşap malzemede şişme ve çekme gibi deformasyonlara neden olmaktadır. Bu durum ahşap malzemede şekil değişiklikleri meydana getirerek yapı sağlığını olumsuz etkilemekte zaman içerisinde ise yapının dayanımını ve sağlamlığını azaltmaktadır. Ayrıca nem oranının yüksek olması ahşap malzemeyi, bakteri ve mantarlar gibi bozulmaya neden olan etkenlere karşı savunmasız hale getirmektedir (Zakar, 2013; Çağlar, Çağlar, & Tezel, 2019).

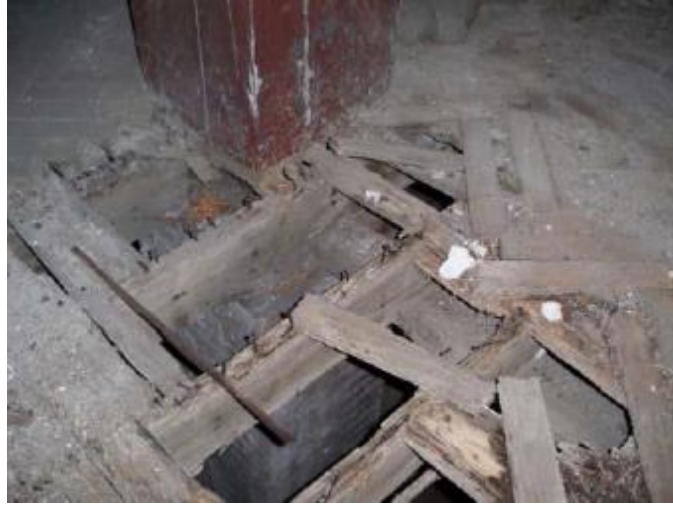
Şekil 192. İstanbul-Büyükada Rum Yetimhanesi, Su ve Nemden Dolayı Ahşap Elemanlarda Bozulma (Yıldırım, 2023)

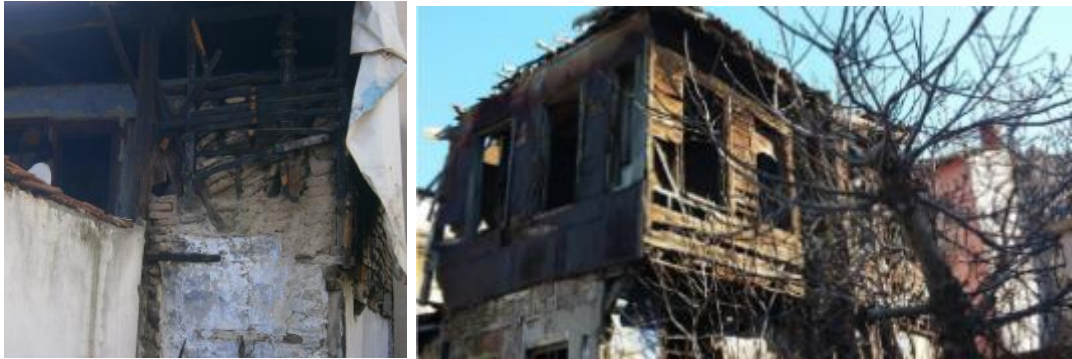
Şekil 193. Balıkesir-Ahşap yapıda yangın etkisiyle malzemenin bozulması (Ağan, 2017).

Yangın, ahşabın bozulmasına yol açan önemli bir etken olarak görülmektedir. Çünkü ahşabın tamamen yanarak yok olmasına neden olabildiği gibi yanmasını tamamlamasa dahi genelde, yangın sonrasında ahşap malzemenin kısa zamanda tahrip olmasına, kullanılamaz hale gelmesine neden olmaktadır (Zakar, 2013).

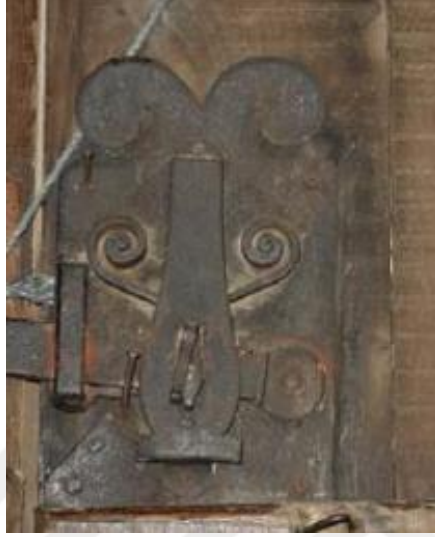
Şekil 194.Cumalıkızık Ahşap Yapılarında Korozyon Etkisi (Perker & Akıncıtürk, 2006).

Ahşabın kimyasal bozulmaya karşı direncinin diğer yapı malzemelerine oranla daha fazla olduğu bilinmektedir ancak yine de ahşap malzemede de kimyasal nedenlerden kaynaklanan birtakım bozulmalar görülmektedir. Ahşap malzemede, asit oranının arttığı ve yüksek sıcaklıklar söz konusu olduğunda bozulma meydana gelmektedir. Buna ek olarak

çeşitli alkali çözeltilerinin ahşabı yumuşattığı, alkollerin ise ahşabın direncini azalttığı ve malzemenin şişmesine neden olduğu bilinmektedir. Genel anlamda kimyasal maddeler ahşabın rengini değiştirmektedir (Perker & Akıncıtürk, 2006; Çağlar, Çağlar, & Tezel, 2019).

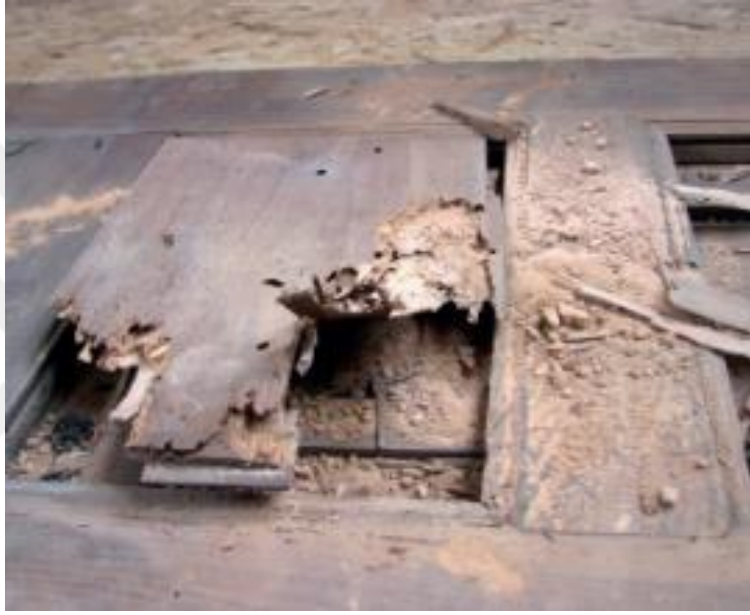
Şekil 195. İstanbul-Nuruosmaniye Cami, Ahşaptaki mantarlaşma, çürüme ve böceklenme (Durak, 2012).

Biyolojik etmenler, bakteriler ve mantarlar, yosunlar, böcekler gibi canlıları kapsamaktadır. Dış, iç veya zemin ile ilişkili yapı elemanlarının tümünde, ahşabı besin maddesi olarak kendi gelişimleri için kullanan bu organizmalar, ahşabı çürütüp malzemenin bozulmasına hız kazandırmaktadır. Nemin %20'nin üzerinde ve sıcaklığın 20-22° C civarında olduğu ortamlar mantarın olduğu optimum şartları oluşturmaktadır. Bu şartlarda bakteri ve mantar etkisi sonucu olduğu düşünülen ve yaygın olarak görülen bozulmalar elemanlardaki renk değişimi ve çürümeler olarak karşımıza çıkmaktadır (İ.B.B., 2009). Ahşabın içyapısını bozarak, malzemenin ufalanıp çözülmesine neden olan bakteri ve mantarlar malzemenin ana bileşeni olan selüloz ve lignini ayrıştırarak, ahşabın hücre yapısını bozmaktadırlar. Bunun sonucunda ahşap malzemede bakteri ve mantarlar sebebiyle kuru küf ve ıslak küf olmak üzere iki çeşit çürüme görülmektedir. Kuru küf, bakteri veya mantarın cinsine ve ahşabın bünyesinden tükettiği maddeye göre kahverengi veya beyaz renkli olarak karşımıza çıkmaktadır. Sadece selülozun tüketildiği durumda ligninin kahverengi olmasından dolayı küf kahverengi görünümlü iken; hem selüloz hem de ligninin

tüketildiği durumda kuru küflerde beyaz renk gözlemlenmektedir. Islak küf oluşumu ise ıslaklık durumunun sürekli olduğu gemi enkazları vb. arkeolojik ahşaplarda karşımıza çıkan bir tür çürümedir. Ahşap malzeme üzerinde zarara yol açan ve ahşabın selülozuyla beslenen bir diğer canlı da böceklerdir. Yumurta, larva veya ergin böcek hallerinin tümünde ahşabın üzerinde yaşayabilen bu canlılar malzemenin içerisinde delikler ve kanallar oluşturarak ahşabın kesit kaybına, dolayısıyla taşıyıcılığını kaybetmesine neden olmaktadır (Zakar, 2013; Çağlar, Çağlar, & Tezel, 2019; Vatan Kaptan, 2010).

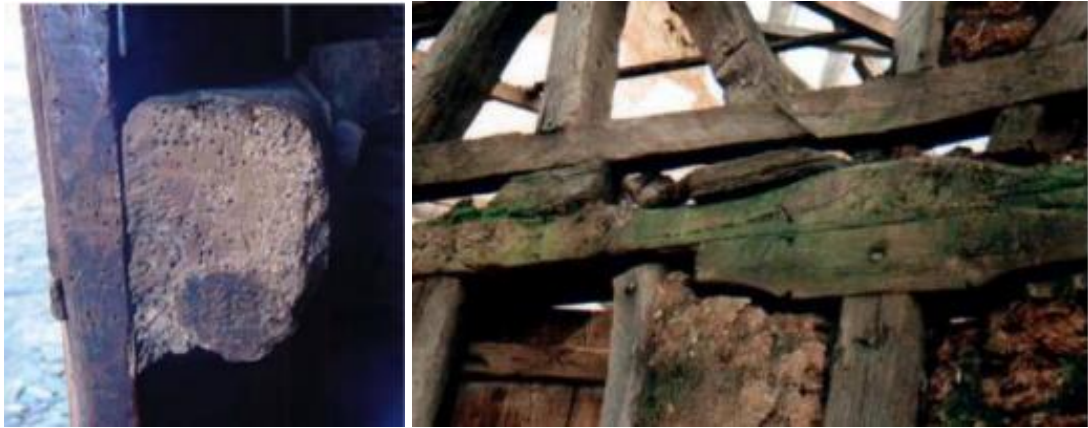
Şekil 196. Solda Cumalıkızık konutlarında böcek ve kurt etkisi; Sağda Cumalıkızık konutlarında bakteri ve mantar etkisi (Perker & Akıncıtürk, 2006).

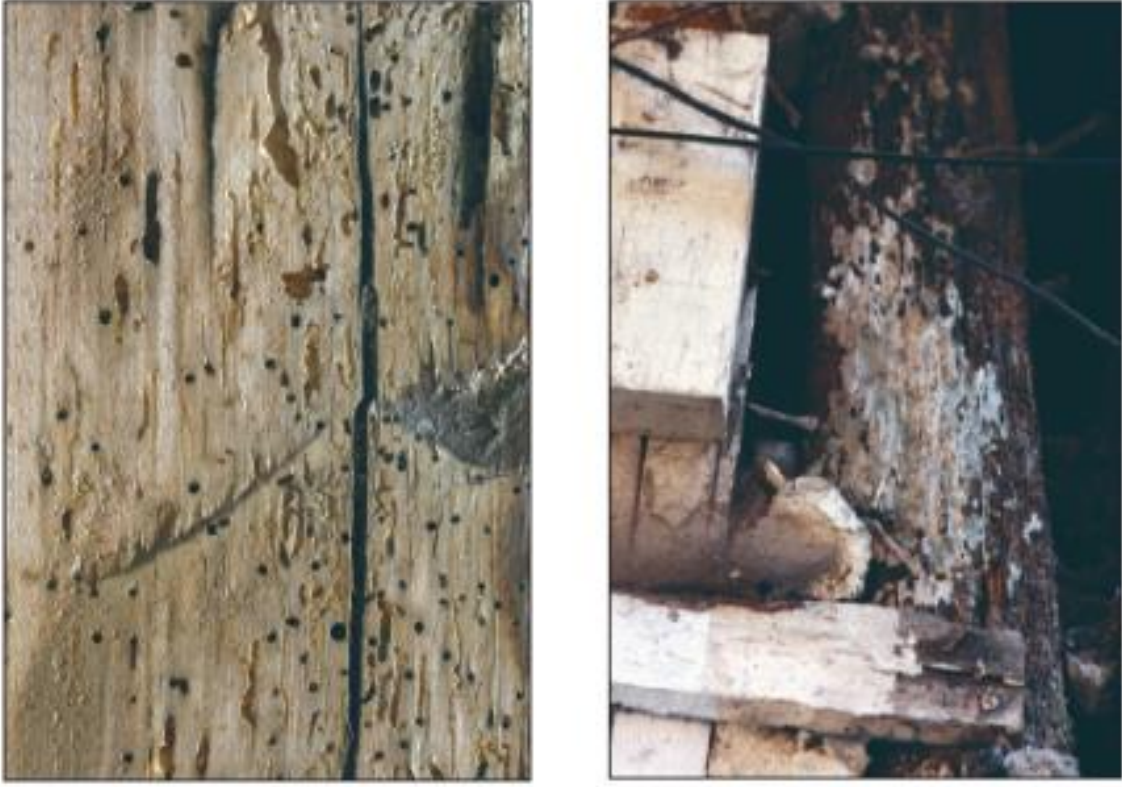
Şekil 197. Solda böcekleri ahşap yüzeyinde meydana getirdikleri uçma delikleri ve galeriler; Sağda Ahşap taşıyıcıda böcek ve mantarın meydana getirdiği tahribat (İ.B.B., 2009).

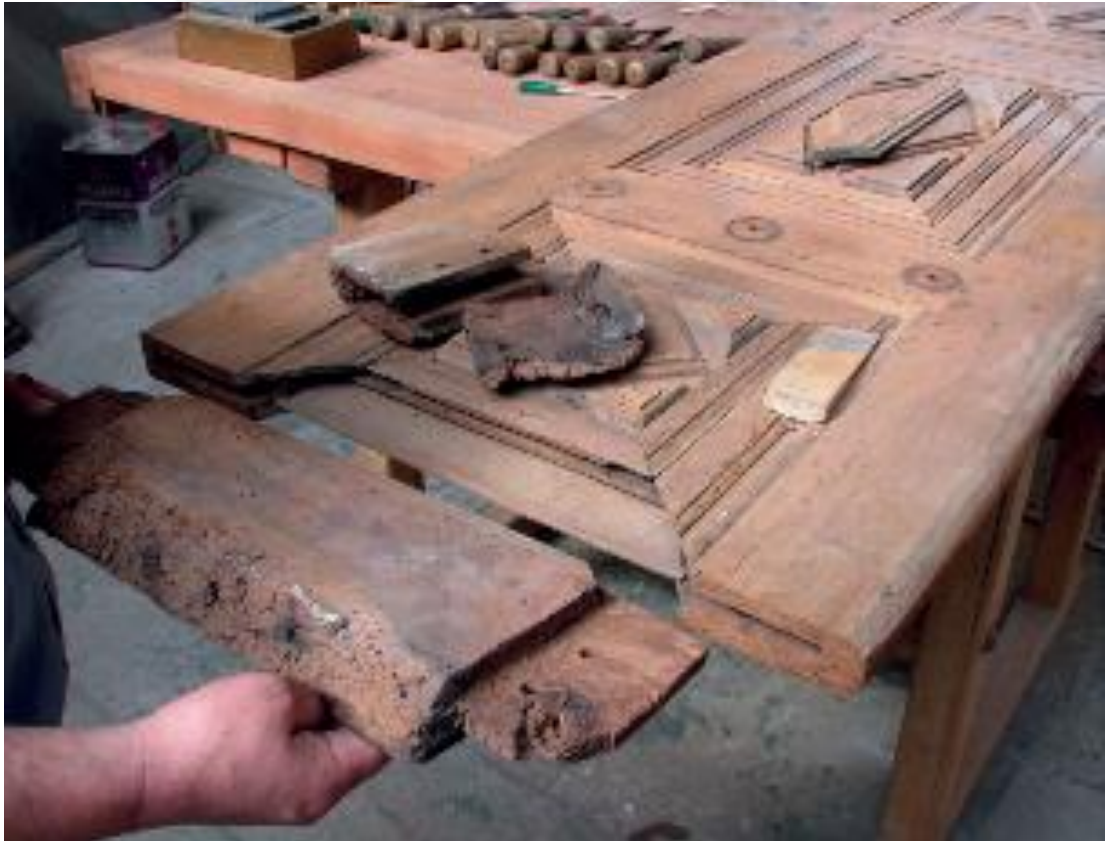
Şekil 199. İstanbul-Nuruosmaniye Cami, Ahşap malzemede temizlik-bütünleme-sağlamlaştırma (Alioğlu & Aydemir, 2012).

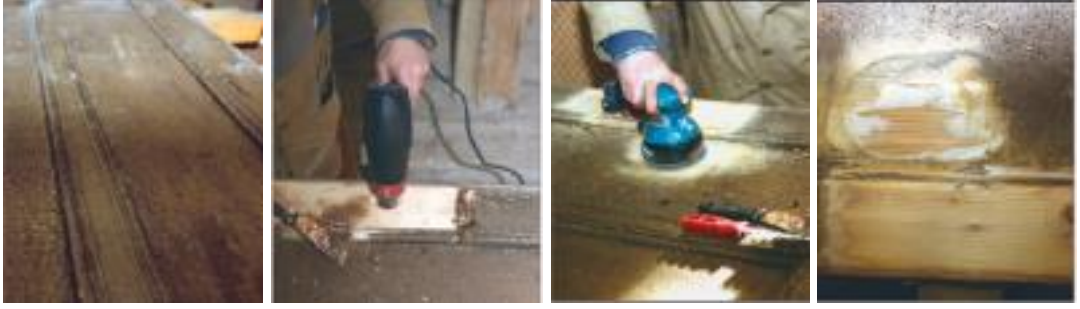
Şekil 200. Mekanik yöntem ve ısı yöntemi ile boya sökümü (İ.B.B., 2009).

Ahşap malzemede temizleme yüzey üzerindeki kir, toz ve boyaların mekanik olarak, kimyasal olarak, ısı yöntemi ve kumlama ile temizlenmesi şeklinde 4 farklı yolla yapılabilmektedir. Boya sökerken seçilecek yöntemde; ahşabı tahrip etmeyen, geri döndürülebilirliği mümkün, boyayı kat kat çıkararak özgün boyayı koruyan ve sağlığa zararlı olmayan yöntem olmasına dikkat edilmelidir. Mekanik temizleme yönteminde, ahşap malzemenin imkân vermesine bağlı olarak, fırça, spatula, zımpara gibi aletlerle alt katmanlara zarar vermeden boya kısımları yüzeyden kaldırılmaktadır. Yüzeydeki boya

tabakasının kaldırılmasına yardımcı olmak amacıyla ısı tabancısı yöntemi yüzeydeki boyanın yumuşatılması, kazınması ve son olarak yüzey zımparalanması adımlarıyla gerçekleştirilmektedir. Ahşabın üzerinde bulunan cila ve boya kimyasal sökücüler yardımıyla da temizlenebildiği gibi; kumlama yöntemi kullanılarak mekanik aşındırma ile kaldırılabilir. Kimyasal yöntemde sökücüler yüzeye sürülerek boya yumuşatılır, ardından boya kazınır ve zımparalanır. Bazen ısı yöntemi ile birlikte kimyasal yöntemler de metilen klorür, isopro-panol, ksilol, toluol, metanol gibi organik çözücülerin uygulanmasıyla gerçekleştirilir. Fakat günümüzde toksik temizlik kimyasalların yerine, insan ve çevre sağlığını tehdit etmeyen çağdaş boya sıyırma teknolojisi kullanılmaktadır. Soda patlatma, *soda blast*, olarak isimlendirilen, ıslak veya kuru olarak uygulanabilen bu yöntem tahribatsız yüzey soyma sağlamaktadır. Kumlama ise çok dikkatle yapılması gereken bir yöntem olup, dikkat edilmediği takdirde malzemede geri döndürülemez deformasyonlar meydana getirmektedir(Zakar, 2013; İ.B.B., 2009; Günay, 2007).

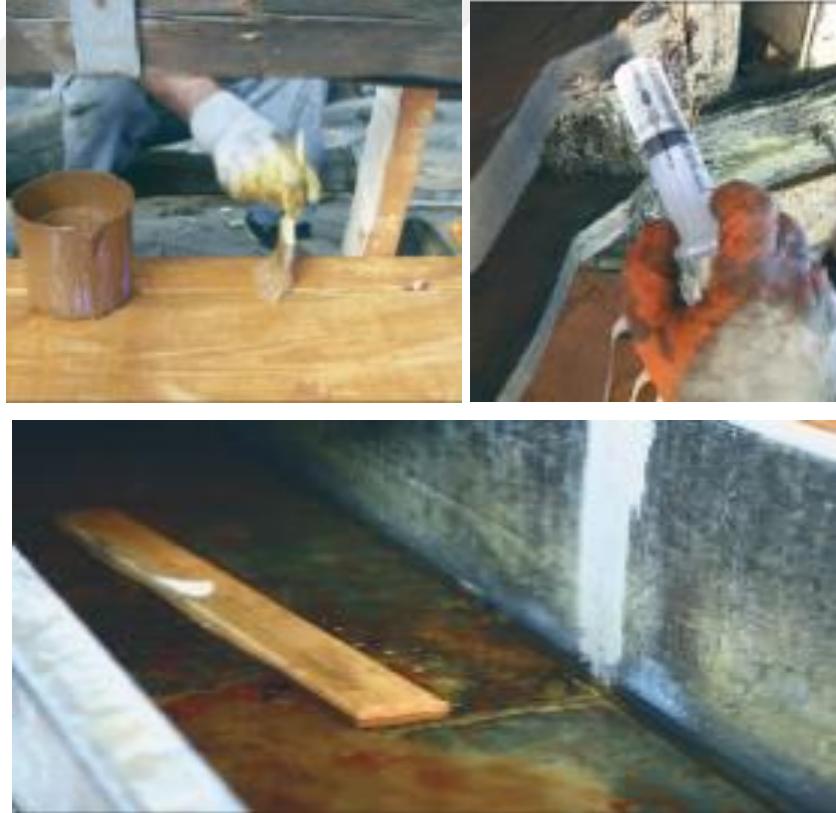
Şekil 202. İstanbul- Yenicami Hünkâr Kasrı, Sırasıyla fırça ile sürülerek sağlamlaştırma uygulamaları, enjeksiyon yöntemi ile sağlamlaştırma, Emprenye yöntemi ile sağlamlaştırma (İ.B.B., 2009).

Ahşap malzemede sağlamaştırma yüzeyde yangın, mantarlaşma vb. etkenlerden kaynaklı bozulmaların etkisini azaltmak için iç kısmı çürüyen ancak dış kısmı sağlam olan malzemelerin, parçalarının yenilenmesinin uygun görülmediği durumlarda tercih edilmektedir. Bozulan ahşap elemanlarda sağlamaştırma; koruyucu nitelikte maddeler olan doğal ve sentetik reçineler kullanılmaktadır. Bu doğal ve sentetik reçineler arasında en etkili sağlamaştırıcılar Paraloid B72 ve Butvar B98'dir. Sağlamaştırma uygulamaları fırça ile sürülerek, aşılama olarak da tabir edilen enjeksiyon yöntemleriyle, püskürtülerek ya da sıvı, katı ve gaz halinde bulunan maddelerin ahşabın bünyesine geçirilme işlemi olarak tanımlanan emprenye yöntemiyle sağlanabildiği gibi, ahşap yapıda yükleri azaltmak ve sistemin stabilitesi arttırmak için yapıda yer alan ahşap elemanlara ek bağlantılar ve

takviyeler yapılarak da sağlanabilmektedir. Yapılan yeni parça takviyesi ile sağlamlaştırma çelik vb. malzemelerin bulonlanması gibi birleştirme yöntemleriyle geri döndürülebilir oluyorken; tutkal vb. yapıştırıcılarla yapıldığında geri döndürülebilirliği mümkün olmamaktadır. Ahşap malzemede hasar görmüş kısımların yakın çevresi ile birlikte kesilerek elemandan uzaklaştırılması ya da ahşap elemanın tümüyle yenilenmesi de geri döndürülemez müdahaleler arasındadır. Bu geri döndürülemez müdahalede oluşan eksik kısım mümkünse aynı tür ve kesitteki ahşaptan, değilse mevcut ahşapla benzer kimyasal, mekanik ve estetik özelliklere sahip bir ahşaptan yeniden üretilip, uygun birleşim detayıyla yerine konmaktadır (ICOMOS, 1999). Yapılan eklemelerin birleşim detayları yapıda kullanılacak yere göre çeşitlilik göstermektedir. Bu sebeple parçaların birbirine çok iyi alıştırmaları ve özgün detaya uygun olarak üretilmesi gerekmektedir. Ahşap malzemede ve yapım sisteminde bu gibi geri döndürülemez sonuçların ve olası deformasyonların önüne geçmek için yapımda ve onarımda kullanılan tüm ahşap malzemelerin; çeşitli koruyucu ve kimyasallarla, mantar ve böceklerle karşı mutlaka koruma ve güçlendirilmeler yapılmalıdır (Zakar, 2013; Günay, 2007; İ.B.B., 2009; Yıldırım, 2023; Güven, 2022).

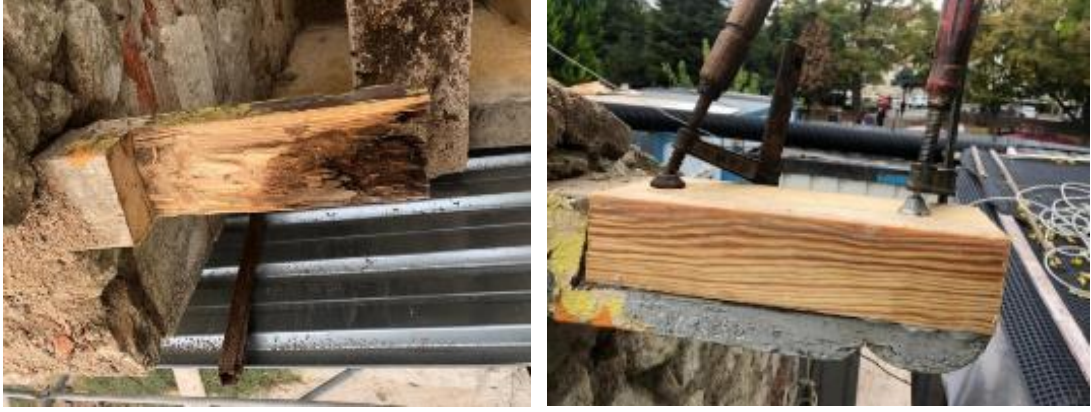
Şekil 203. Kırklareli Gar Binası, Çürüyen çatı kirişinin yeni parça takviyesi ile sağlamlaştırması (Güven, 2022).

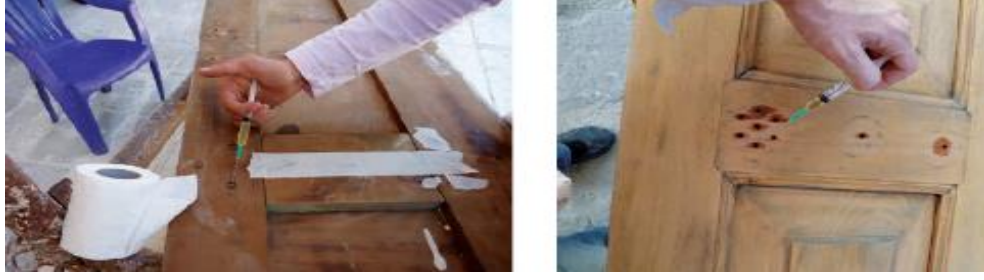
Şekil 205. Ankara Altındağ Cenab-ı Ahmet Paşa Camii Ahşap elemanlarda enjeksiyon yöntemi ile ilaçlama çalışmaları (KUDEB, 2009-2011).

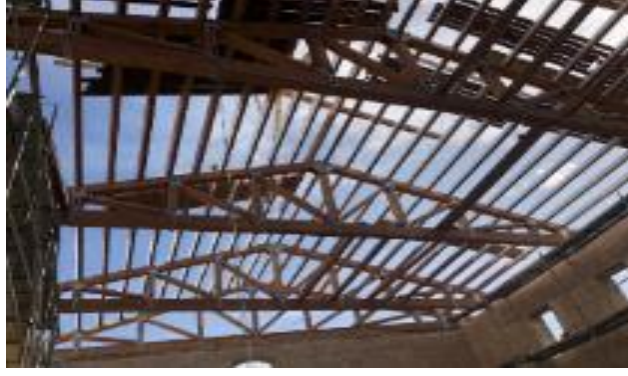
Şekil 206. Kırklareli -Kaptan'ın Evi yeniden yapılan ahşap çatı makasları (Güven, 2022).

Eski ve yeni kısmın eleman bağlantılarında ayrılmanın önlenmesi için de yeniden yapım sırasında geri döndürülebilirliği mümkün olmayan yapıştırıcılar; geri döndürülebilirliği mümkün ek ahşap, metal plak elemanlar, kenet ve bulonların kullanımına rastlamak mümkündür. Ahşap elemanların birleşim bölgelerinde oluşan gerilme yoğunluğunu azaltmak, birleşen elemanların gevşeme ve dağılmalarını engellemek için ise küçük kesitte yüksek dayanım imkânı veren ve çağdaş bir yöntem olan CTP çubuklar ile güçlendirme karşımıza çıkmaktadır. Bu müdahalenin avantajları olmasına rağmen CTP çubukların ahşap yüzeyine yapıştırılmasında geri döndürülebilirliği mümkün olmayan epoksi yapıştırıcılar kullanılması müdahalede dezavantajlı hale getirmektedir (Zakar, 2013; Alsheghri & Akgül, 2019).

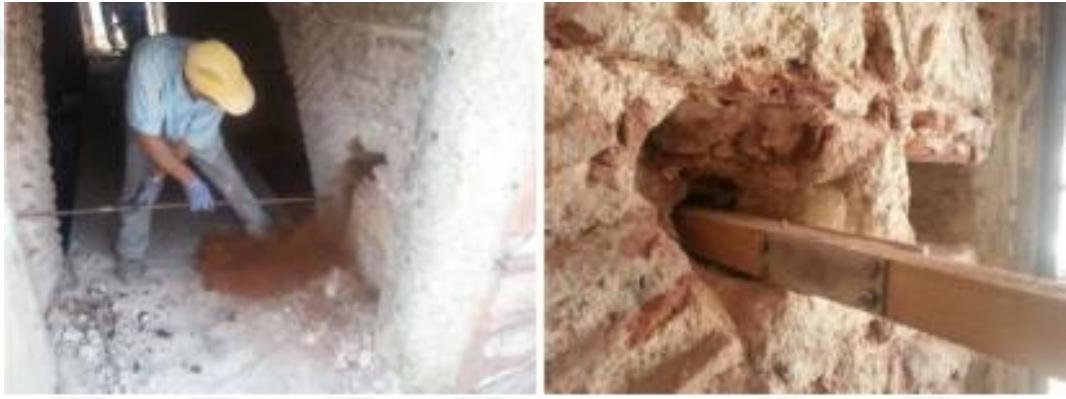
Şekil 207.İstanbul-Mısır Çarşısı moloz taş duvarlarında çürümüş ahşap hatılın yenilemesi (Yüce, 2021).

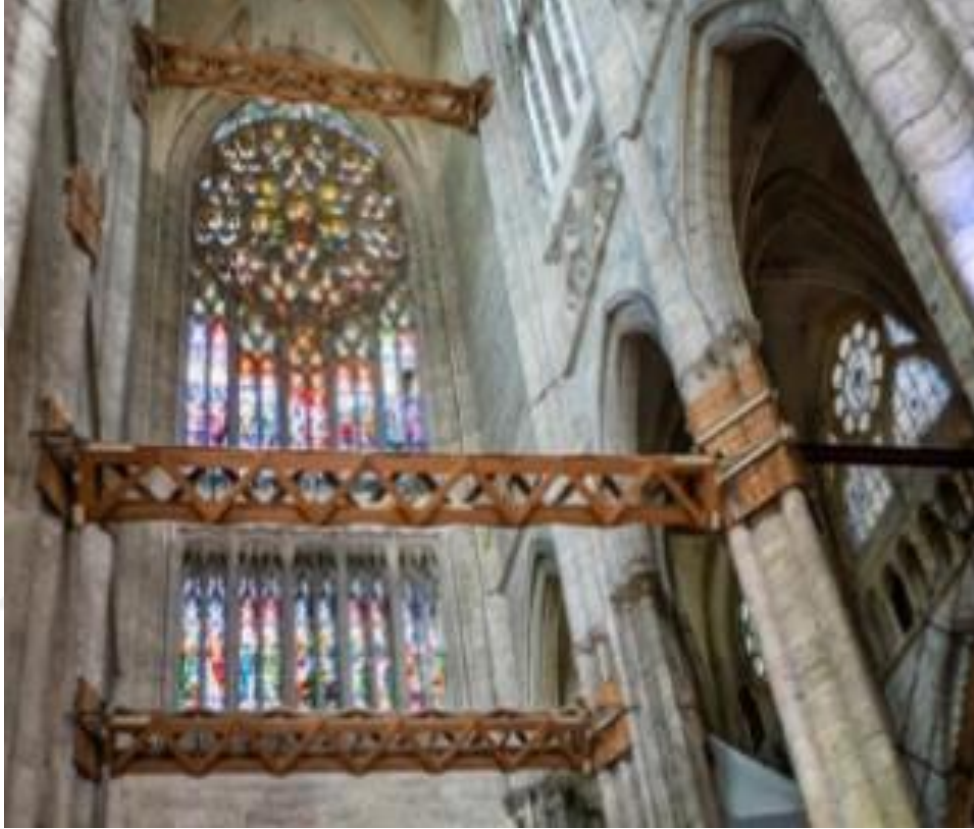
Şekil 212. Fransa-Beauvais Katedrali'nde kullanılan geri döndürülebilirliği mümkün ahşap gergi destekler (Yıldırım, 2023).
