MODERN MİMARLIK MİRASI YAPILARINDA KORUMA VE  
YENİDEN KULLANIM ÖNERİSİ: DİYARBAKIR DİLAN VE SİTE  
SİNEMASI

YÜKSEK LİSANS TEZİ  
MİMARLIK ANABİLİM DALI

#### 4.5. Dilan ve Site Sineması' nda Meydana Gelen Hasarlar

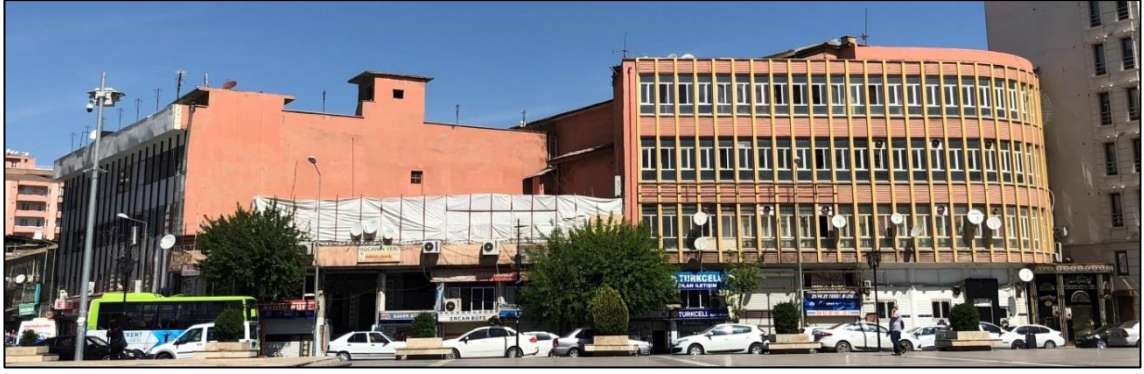
**Şekil 4.15.**Dilan Sineması' nın Güneydoğu Cephesi

Yapının güneydoğu cephesi 40,41 m uzunluğunda yüksekliği ise dil okuluna dayanan 4 katlı olan bölümde sıfır kotuna göre 19,49 m yazlık sinema tarafında ise 7,48 m yüksekliğindedir. Sinemanın kepenk sistemi ile kapatılan ana giriş merdivenleri ve günümüzde kullanılan girişi bu cephededir. Bu cephede birçok ticari birim bulunmaktadır. +1,00 kot planında incelenen 6 büfe ve 1 kuaför -0,35 kotunda bulunurken Ticari Birim 12 (Pavyon) ise -1,83 kotunda bulunmaktadır. Büfeler ve kuaför biriminde kullanılan kapının yüksekliği 2,40 m genişliği 0,80 m dir. Pavyon bölümünde kullanılan üç pencerenin yerden yüksekliği 2,70 m, iki tanesinin yüksekliği

1,50 m genişliği 1,20 m olup diğeri 1,00 m yüksekliğinde 0,80 m genişliğindedir. Yine Pavyon bölümüne ait iki kapıdan ana giriş cam olup, 1,50 m genişliğinde diğerkapı ise çelik ve 1,20 m genişliğindedir. Yükseklikleri 2,10 m olup aralarındaki mesafe 3,55 m dir. Bir üst kata geçtiğimizde +4,00 kot planında ifade edilen +1,69 kotunda bulunan Ticari Birim 08 (Kuaför), Ticari Birim 09 (Kahvehane), Ticari Birim 10 (Telefon Mağazası), Ticari Birim 11 (Büfe) bulunmaktadır. Bu cephede bulunan 12 adet ticari birimin tabelaları, güneşten korunmak için kullandıkları tenteleri, kepenk sistemleri, açılıp kapanan ama tabelası sökülmeyen işletmelerin tabela ve reklam panoları, 13 adet klimanın dış ünitesi, 15 adet televizyon uydu anteni, yapıya sonradan yapılan müdahalelerle hava almayan bölümlere eklenen 9 adet havalandırma pervanesi, yazlık sinema bölümünün bir dönem meyhane olarak işletilmesinden dolayı cephenin 1,90 m yüksekliğinde branda gerilerek çok sayıda demir çıta ile kapatılması gibi sebepler cephenin algılanmasını zorlaştırmaktadır. Bu cephenin güneyinde +3,73 kotunda Yazlık Sinema bölümü bulunmaktadır. Bu bölüm 1,20 m yüksekliğinde parapet ve üzerinde 0,43 m yüksekliğinde metal korkuluk ile 1,90 m yüksekliğindeki branda ile örtülerek dışarı ile bağı kesilmeye çalışılmıştır. Bu cephede yazlık sinema bölümüne bakan Site Sineması' nın cephesinde sadece makine dairelerine ait iki pencere bulunmaktadır. Site Sineması' nın yazlık bölümüne ait genişliği ve yüksekliği 0,40 m olan pencere ve kışık salonun makine dairesine ait genişliği ve yüksekliği 0,50 m olan havalandırma penceresi bulunmaktadır. Cephenin doğu bölümünde ise ticari birimlerden sonra üç kat boyunca aynı pencere sistemi kullanılmıştır. Genişliği 1,10 m yüksekliği 2,35 m olan bu pencerelerden üç kat boyunca her katta 24 tane bulunmaktadır. Her pencerenin altında 0,05 m kalınlığında beton denizlik bulunmaktadır. Yine her pencerenin arasında 0,15 m genişliğinde üç kat boyunca devam eden 12,40 m uzunluğunda 25 adet dikey silme bulunmaktadır. Bu dikey silmelerin arasında her pencerenin altında ve üstünde kalan cephe yüzeylerinin sıvasına fuga görünümü verilerek yatay çizgiler oluşturulmuştur (Şekil 4.15.).

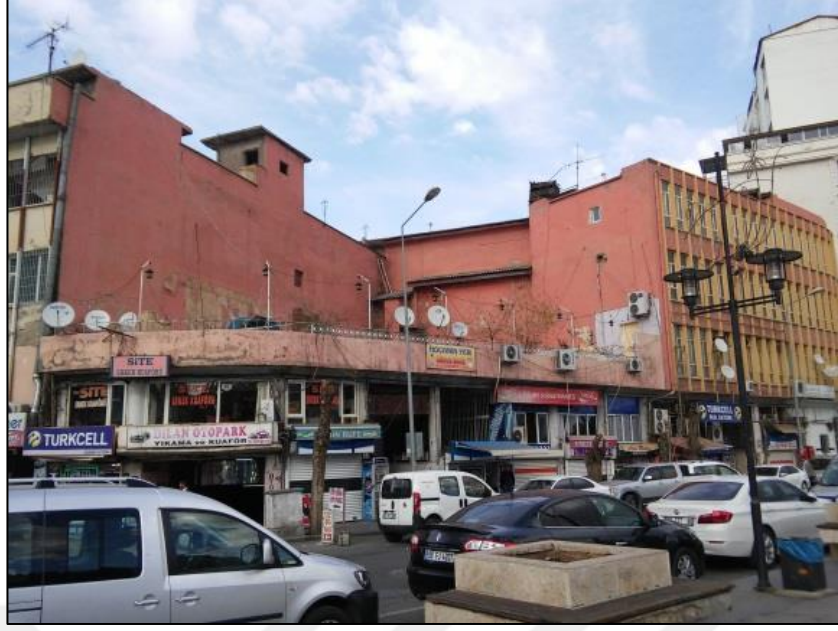
**Şekil 4.18.** Dilan Sineması yazlık bölümdeki saçak (Arşiv Fotoğrafı)

uyumu bozulmuştur. Dilan sineması' nın güneydoğu cephesinde pencerelerin arasında üç kat boyunca kesintisiz devam eden düşey silmeler gibi bu cephede de üç kat boyunca devam eden sabit aralıklarla yerleştirilmiş metal çıtalar bulunmaktadır. Bu çıtalar 1,00 m aralıklarla yerleştirilmiş olup yükseklikleri 12,52 m dir. Cephede 8 adet havalandırma pervanesi, 6 adet klimanın dış ünitesi, 3 adet uydu anteni, ticari işletmelerin tabela ve tenteleri bulunmaktadır. Sonradan eklenen bu elemanlar, cephenin okunmasını zorlaştırmaktadır. Bekleme salonu katında bulunan pencerelerin bir kısmı kapatılıp iptal edilmiş, diğerleri ise sadece demir parmaklıklarla kapatılmış ve yükseklikleri sabit 2,30 m olup genişlikleri komşu yapıya yakın olan pencereden başlayarak 1,40 m, 2,20 m, 2,40 m ve 2,20 m dir. Bu pencereler arasındaki mesafe ise aynı sıra ile 3,12 m, 2,33 m ve 2,70 dir. Sonraki kat olan +7,42 kotundaki Ticari Birim 21 (Bar) katında ise pencereler cephe boyunca devam etmekte olup yükseklikleri 2,60 m dir. Son kat olan +11,50 kotundaki Ticari Birim 23 (Kahvehane) katında da pencerelerin bir kısmı kapatılmıştır. Bu katta da pencere yüksekliği 2,60 m dir. Pencerelerin genişliği komşu yapıya yakın olan pencereden başlayarak ilk üç pencere 2,15 m genişliğinde son pencere ise 5,21 m dir. Düşeyde pencereler arasında 1.55 m mesafe bırakılmıştır. Parapet 1,33 m yükselmiştir. Parapetin hemen arkasında Site Sineması yazlık bölümünün cepheden 1,50 m uzunluğundaki ortalama 3,50 m aralıklarla yerleştirilmiş aydınlatma elemanları görülmektedir. Dilan Sineması' nın yazlık bölümünün arkasında yükselen hareketsiz cephe, yazlık bölümün derinliği sebebiyle sokaktan tam algılanamamaktadır (**Şekil 4.16.**). Bu cephede +14,97 kotunda 10,60 m uzunluğunda bir saçak mevcuttur. Bu saçak Dilan Sineması' nın yazlık bölümünün perdesini korumak amacıyla yapılmıştır (**Şekil 4.17.**).Yazlık bölümde 1,20 m yüksekliğinde parapet, parapetin üzerinde 0,43 m yüksekliğinde metal korkuluk ve 1,15 m yüksekliğinde metal sac bulunmaktadır. Bu sac 10,0 m genişliğinde parapet boyunca devam edip güneydoğu cephesinden gelen 1,90 m yüksekliğindeki brandaya dayanmaktadır. Dilan Sinemasının ana salonunun üst örtüsü olan 29,37 m uzunluğundaki beşik çatı +21,69 üst kotundan +18, 29 alt kotuna kadar inmektedir (**Şekil 4.18.**).

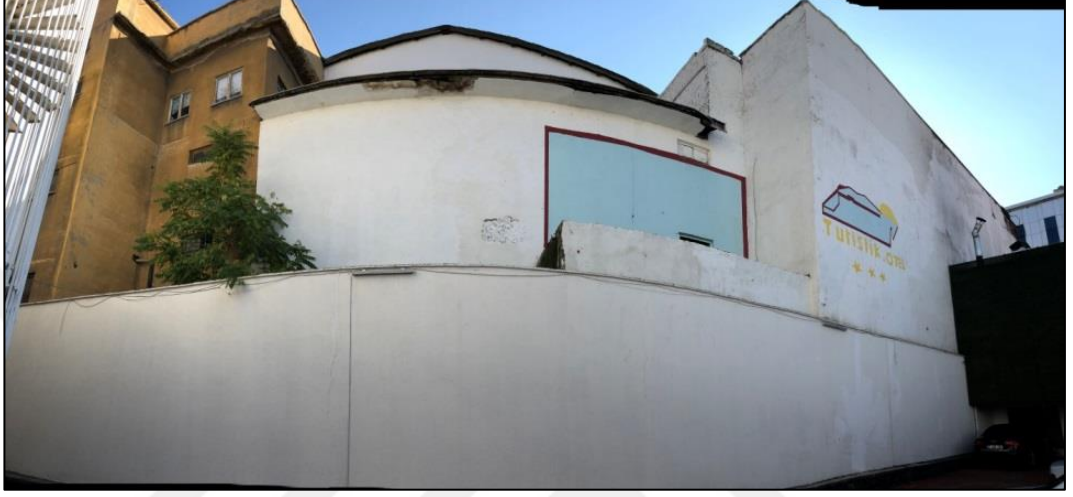
Şekil 4.19.Dilan Sineması ve Site Sineması' nın kuzeybatı cephesi

Yapının bu cephesi 39,38 m uzunluğunda, yüksekliği ise komşu yapı Anadolu Ajansı' na bakan tarafta 20,97 m Ali Emiri 1.Sokak' a bakan bölümde 18,39 m dir. Bu cephe hem Dilan Sineması' nın hem de Site Sineması' nın sağır cephesidir. Komşu yapı olan Turistik Otel ile Dilan Sineması arasındaki sınırı 5,00 m yüksekliğindeki duvar oluşturmaktadır. Bu cephenin sağ bölümünü (Anadolu Ajansına yakın olan) Dilan Sineması' nın dört kat yükselerek +18,34 kotuna çıkılmasını sağlayan merdiven oluşturmaktadır. Bu merdivenin 1,70 m genişliğinde dört penceresi bulunmaktadır. Bu pencerelerin yüksekliği yukarıdan aşağıya doğru 0,60 m, 0,80 m, 0,80 m ve 0,90 m genişliğindedir, ayrıca zemin kattaki pencereye güvenlik sebebi ile metal parmaklık yapılmıştır. Bu merdivenin yanında bir merdiven bölümü daha vardır fakat bu ikinci merdiven terasa kadar çıkmayıp konut bölümü olan +10,00 kotuna kadar çıkmaktadır. İkinci merdivenin 1,15 m genişliğinde 0,55 m yüksekliğinde iki penceresi bulunmaktadır. Merdivenin üstündeki konut bölümüne ait odanın 0,90 m genişliğinde 1,00 m yüksekliğinde iki adet penceresi vardır. Bu bölümün üzerindeki teras katın parapeti 2,15 m dir. Cephenin orta bölümünü Dilan Sineması' nın ana sinema salonunun (Dilan Sineması'nın ilk tasarımında yapılan ama şuan yatayda ve düşeyde bölünmüş salon) sahne duvarı oluşturmaktadır. Beşik çatı ile örtülen çatının üst kotu +21,69 dur. Cephenin sağ tarafını ise 5,00 m yüksekliğindeki bahçe duvarına dayanan Site Sineması oluşturmaktadır. Site Sineması'nın da sağır cephesi olan bu cephede dört adet tuvalet

penceresinden başka pencere bulunmamaktadır. Bu pencerelerin üç tanesi yazlık sinema bölümüne ait olup teras katındadır. Diğer pencere ise Site Sineması' na ait olan Ticari Birim 21 (Bar)' in tuvalet penceresidir. Bu cephenin Site Sineması bölümü ve orta bölümü Turistik Otel beyaza boyatıp Site Sineması bölümüne otel ismini yazdırmıştır. Bu cephe hem Dilan Sineması hem de Site Sineması için sağır bir cephe olduğundan çok fazla detay bulunmamaktadır (Şekil 4.19.).

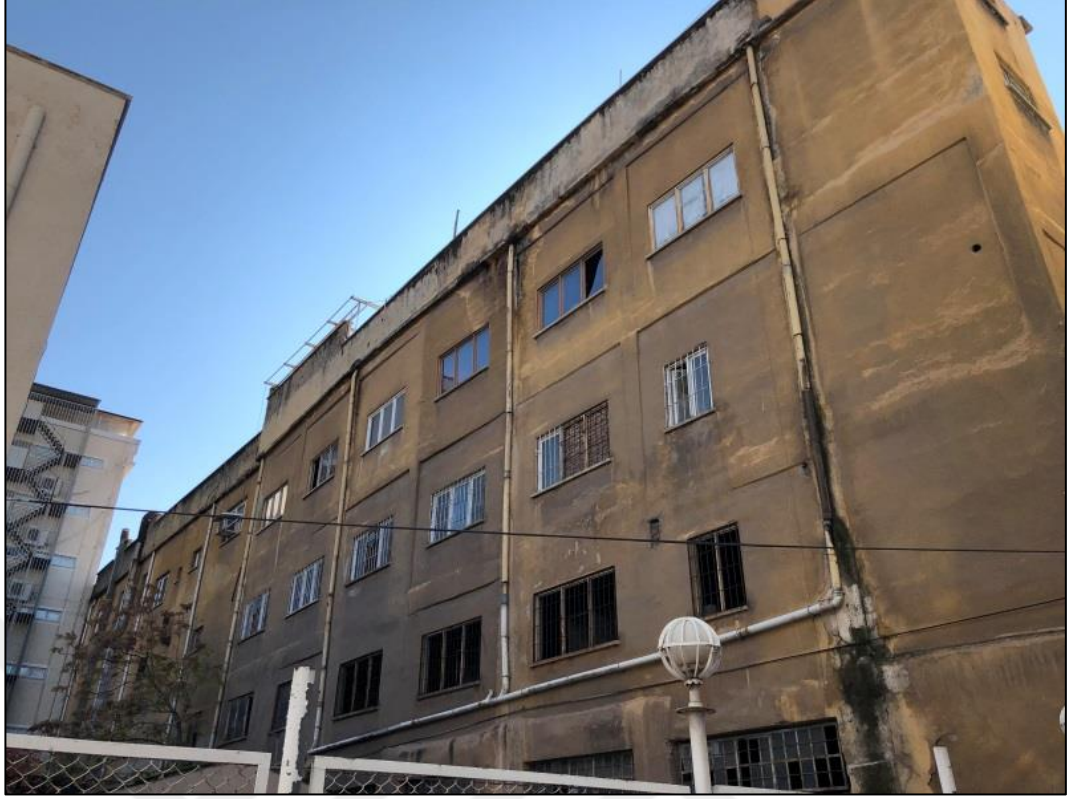
**Şekil 4.20.**Dilan Sineması' nın kuzeydoğu cephesi

Bu cephe 43,78 m uzunluğunda, yüksekliği komşu yapı Turistik Otel' e bakan bölümde 20,97 m diğer komşu yapı dil okuluna dayanan bölümde ise 18,04 m dir. Komşu yapıların bahçesine ve bir bölümünde de komşu yapının kendisi olan dil okuluna dayandığından yapının diğer cephelerine oranla daha zor algılanmaktadır (Şekil 4.20).

Cephenin zemin katında yapının dil okuluna dayandığı tarafta Ticari Birim 12 (Pavyon) ve Dilan Sineması' nın ana fuayesinde bulunan deponun bulunduğu bölümde pencere yoktur. Ana fuayeden Salon 3 e ve merdivenlere geçişi sağlayan koridor bulunmaktadır. Bu koridorda yerden yüksekliği 2,95 m olan altı tane 1,70 m uzunluğunda 0,60 m yüksekliğinde pencere mevcuttur. Bu metal pencerelerin camlarının büyük çoğunluğu kırılmış olup, 0,05 m kalınlığında beton denizlikleri bulunmaktadır. Bu kattaki son pencereni altındaki duvar 2,50 m yüksekliğinde 1,80 m genişliğindeki alan sebebi bilinmeyen sebeplerden ötürü yıktırılmıştır. Daha sonra pencerenin altındaki duvar yeniden örülmüş, sıva ve cephe boyası yapılmamıştır. Zemin +1 katında (+7,70 kotlu plan) ise yine Ticari Birim 12 (Pavyonun Misafirhane Bölümü), zemin katta bulunan ve iki kat yüksekliğinde olan Salon 2 ve Salon 3 ün koridoru bulunmaktadır. Bu katta sekiz adet pencere bulunmaktadır. Pencerelerden beş tanesinde demir parmaklık mevcuttur. Pencerelerin yükseklikleri 1,40 m olup ilk iki pencere tek kanadı açılan 1,10 m genişliğinde, sonraki beş pencere ise iki kanadı açılan 1,70 m genişliğinde, son pencere ise yine tek kanadı açılan 1,10 m genişliğindedir. Zemin +2 katında (+10,70 kotlu plan) Ticari Birim 22 (Bar) ye çıkan merdivenler, Dilan Sineması Salon 1 e çıkan merdivenler, koridor ve koridorun sonunda zeminden başlayıp teras

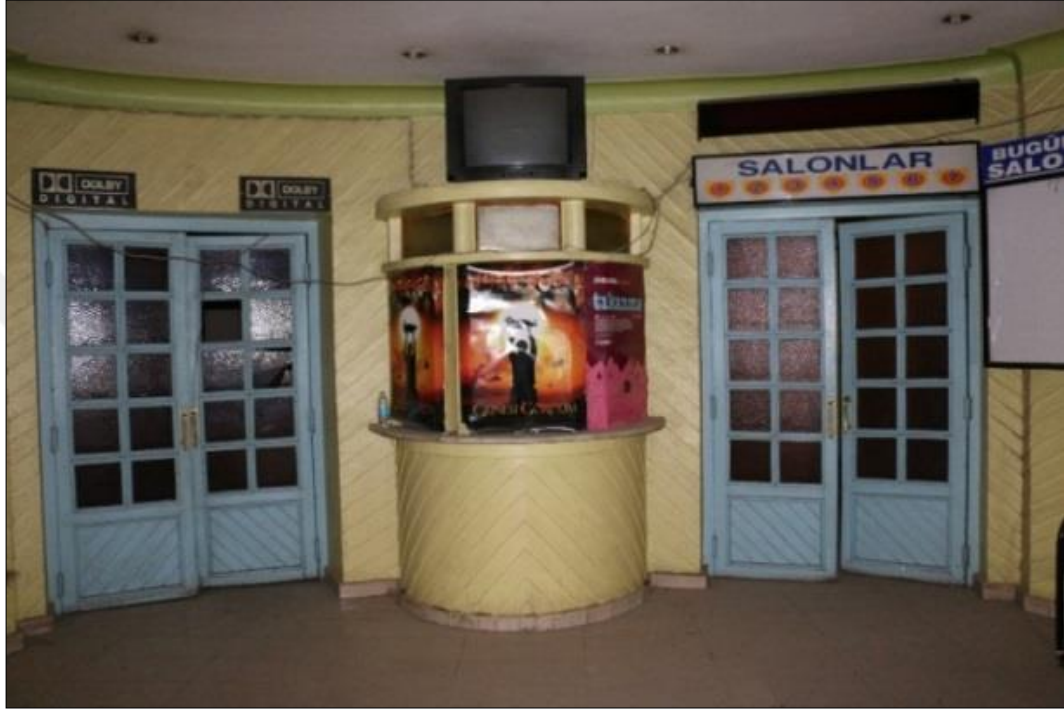
Şekil 4.21.Dilan Sinemasının zemin kat ana fuayesine giriş ve bilet gişesi

adet oda bulunmaktadır. İdare koridorundan sonra ana fuayeye girilmektedir. Daha sonraları kapatılan girişin ve gişenin bulunduğu ana fuayenin doğusunda yer almaktadır. Giriş fuayesinde yuvarlak form lu bilet gişesinin iki yanında ana fuayeye giriş kapıları mevcuttur (Şekil 4.21.). Ana fuayede bir WC ve depo bulunmaktadır. Ana fuayeden 2 adet rıhtla Salon 2'ye ulaşılmakta, çevresinde galeri katı bulunmaktadır. Zemin döşemesi karo mozaik olan ana fuayenin üstü kaset döşeme ile geçilmiştir.

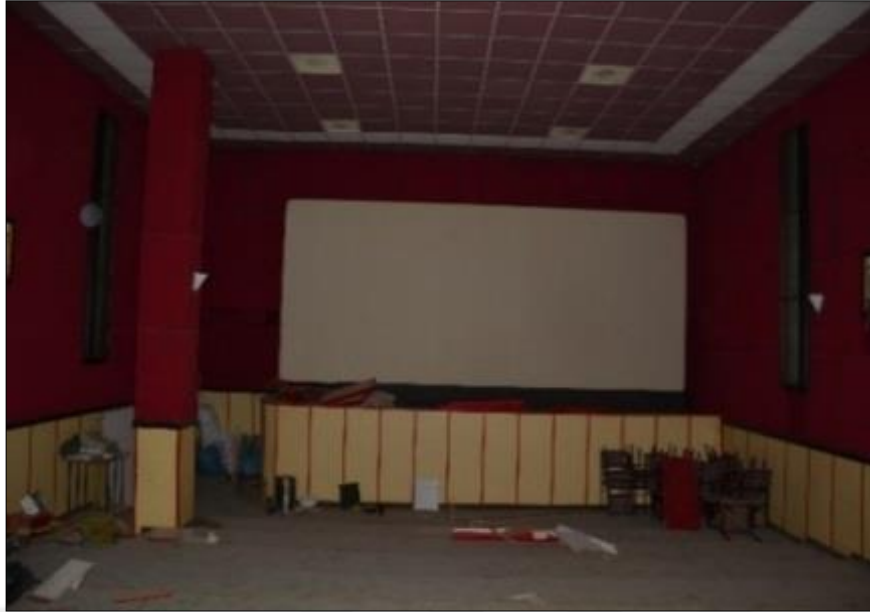
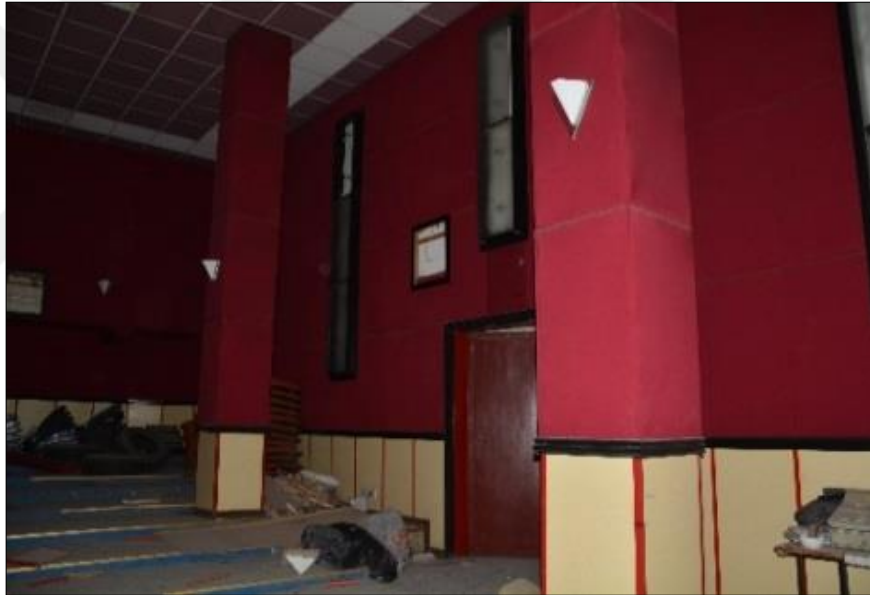
Dilan Sinemasının zemin katında ve galeri kısmının altından girilen bu salondaki eğim, beton döşemede sekiler yaparak oluşturulmuştur. Boyutları 8,22 m x 13,19 m olan bu salon 123,16 m<sup>2</sup> alana sahiptir. Günümüzde perdesi, duvarda akustik malzemeleri ve kaplamaları kısmen korunan bu salonun ana giriş kapısının her iki yanında kare kesitli betonarme kolonlar bulunmaktadır. En düşük kotu hmin= 4.75m ve en yüksek kotu hmax=+ 5.73m yüksekliğindeki salondaki diğer taşıyıcı elemanlar duvar ve kaplamaları altında kalmıştır. Salonun üst örtüsü taş yünü asma tavanla geçilmiş olup, kısmen hasara uğramıştır (Şekil 4.22.), (Şekil 4.23.).

Şekil 4.22. Dilan Sineması Salon 2 Mevcut Durumu

Şekil 4.23. Dilan Sineması Salon 2 Mevcut Durumu

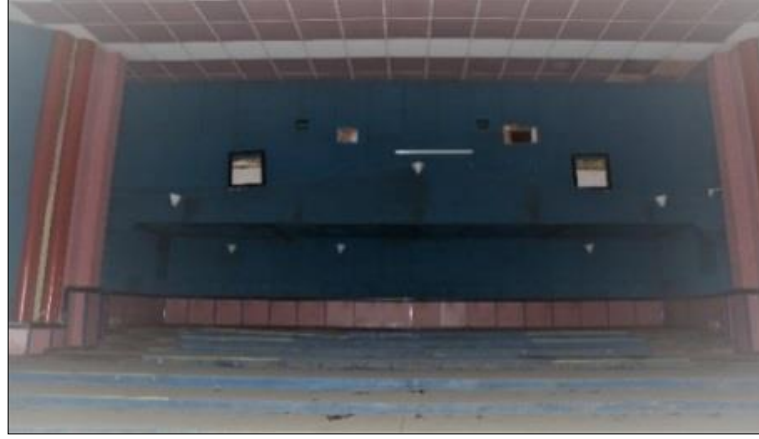
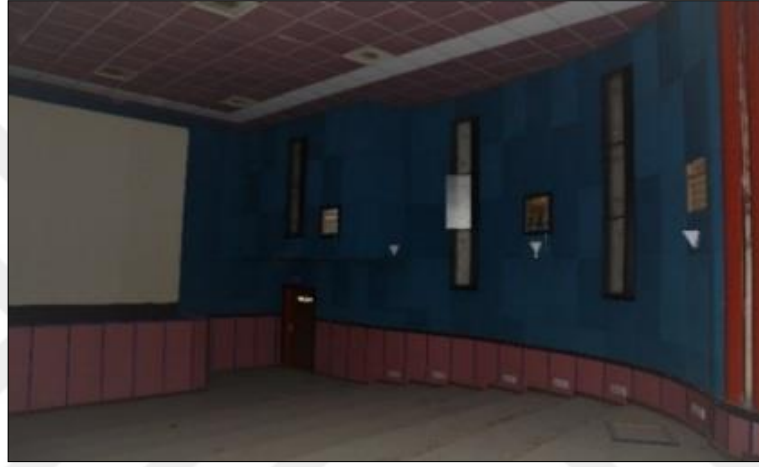
Dilan sinemasının zemin katında Salon 2 ile yan yana olan salonun boyutları 10,99 mx 16,30 m toplam alanı 151,64 m<sup>2</sup> dir. Yanlardan kavisli olan bu salonun en düşük kotu hmin=2.00 m, en yüksek kotu ise hmax=6.00 m olarak ölçülmüştür. Salonun tavanı taş yünü asma tavanla kapatılmıştır (Şekil 4.24.), (Şekil 4.25.).

Şekil 4.24. Dilan Sineması Salon 3 Mevcut Durumu

Şekil 4.25. Dilan Sineması Salon 3 Mevcut Durumu

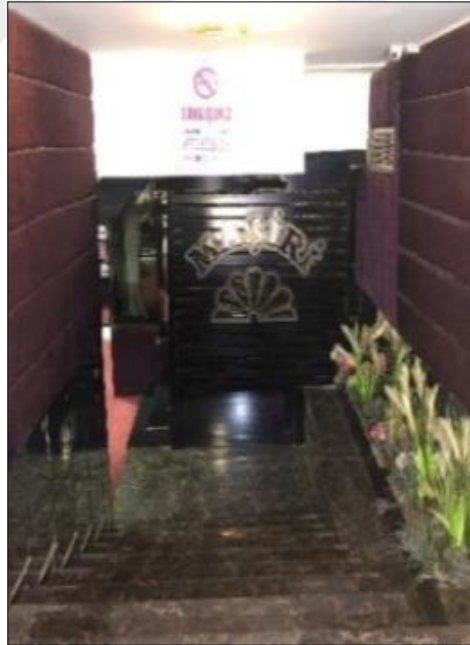
**Şekil 4.28.** Maşiri Bar Giriş Merdivenleri

Bu mekândan 8 rıhtla inilerek -1.83 kota ulaşılmaktadır (**Şekil 4.28.**). Bar olarak işletilen bu mekânın giriş kısmında üst kata çıkan çeyrek kollu merdiven bulunmakta, birinci kat misafirhane olarak kullanılmaktadır. Mekân içerisinde giriş kısımlarındaki döşeme granit olarak değiştirilmiş ana salonlar halı ve duvarlar kumaşla kaplanmıştır. (**Şekil 4.29.**).

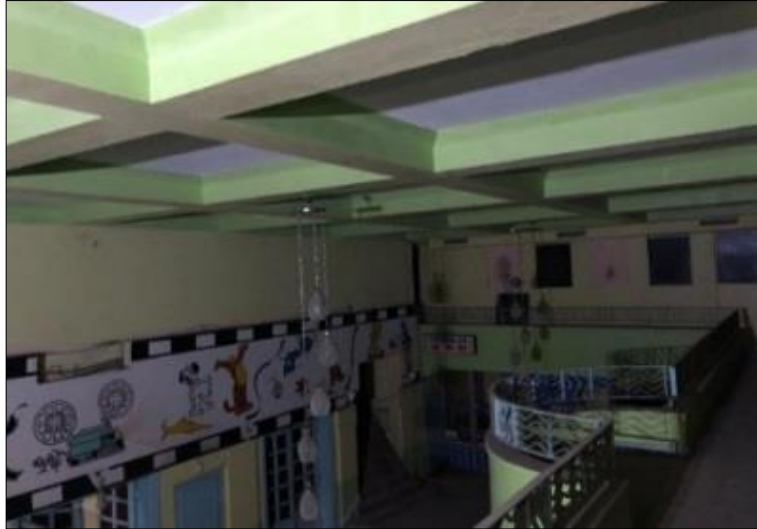
Galeri katı, Dilan sineması ana fuayesine bakan kare kesitli kolonlarla taşınmakta olup, yüksekliği  $h=+4.92$  metredir (Şekil 4.30.). Galer katına ana fuayeden çıkan yarım döner formlu merdivenle ulaşılmaktadır (Şekil 4.31.). Galer katına çıkan yarım dönüşlü merdivenden, +4.92 kotundaki yazlık sinemaya giriş bu kattan 5 adet basamakla inilerek sağlanmaktadır. Yazlık sinema günümüzde kullanılmamakta olup, perdesi bulunmamaktadır.

Şekil 4.30.Dilan Sineması Fuayesi ve Kaset Sistem

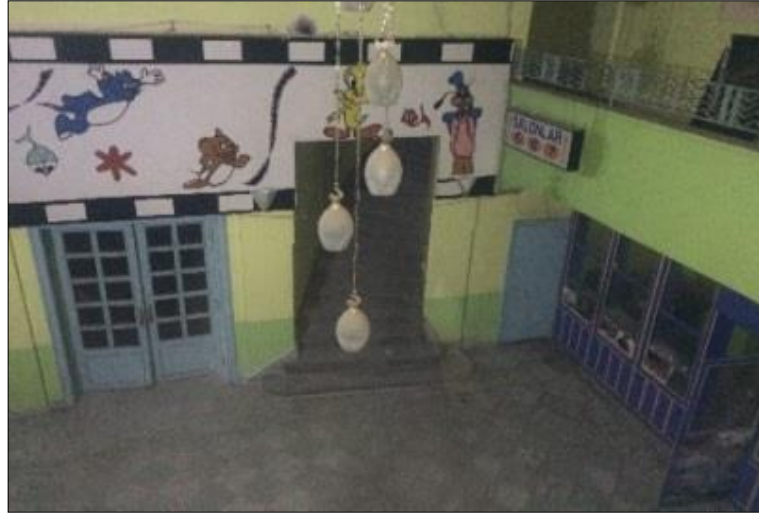
**Şekil 4.31.** Dilan Sineması galeri katına çıkan dönüşlü merdiven

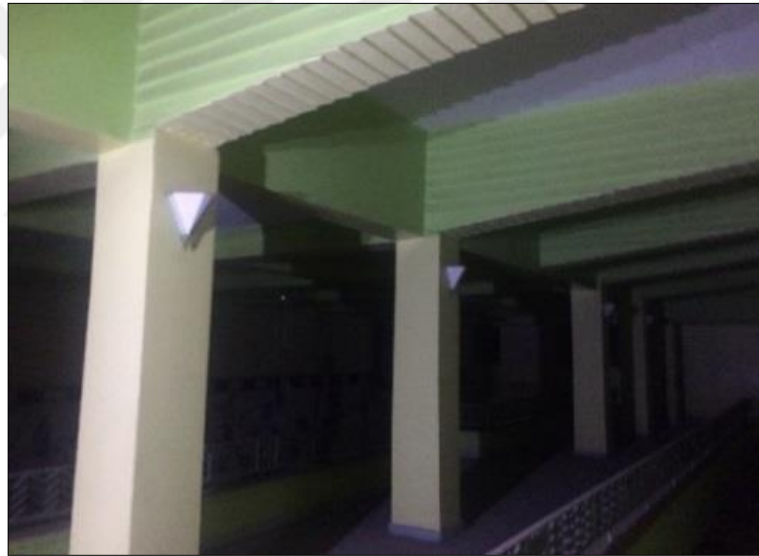
1.50 m enindeki galeri katı ve altında 28x28 cm boyutlarında kare kesitli 6 adet kolon yer almaktadır. Galeri katındaki kolonların üstünde aşağı doğru genişleyen kirişler bulunmaktadır (Şekil 4.32).

**Şekil 4.32.** Dilan Sineması h=+4.92 m kotundaki galeri katında

buluna kolon ve eğimli kirişler

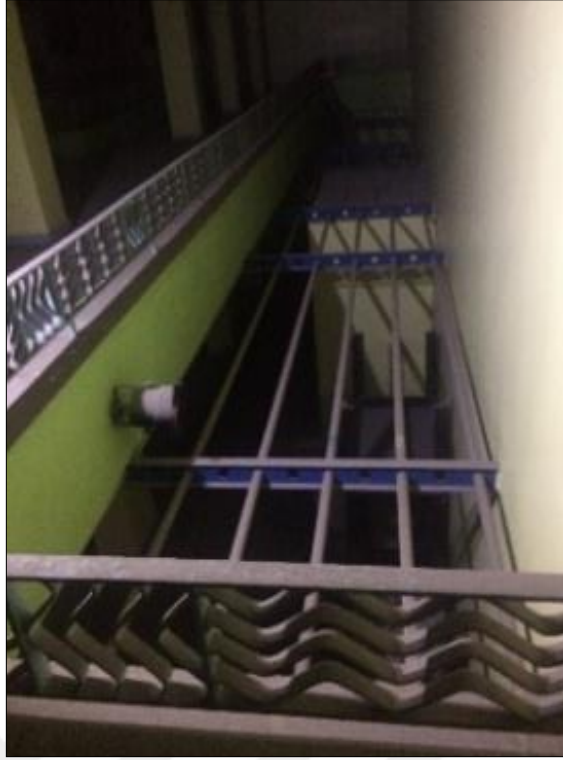
Galeri katı, Salon 2'nin giriş kısmının üstünde koruyucu olarak yapıldığı düşünülen demirlerle geçilmiş 1.50 mx 13.19 m'lik boşluk bırakılmıştır (Şekil 4.33). Galeri katında Salon 2 'nin üzerinde 2.28 m boyunda ve 126.4 m eninde yarım daire formunda döşemede çıkma yapılmıştır (Şekil 4.34). Salon 2 ve Salon 3'ü çevreleyen koridorun sonunda ve Salon 3'ün her iki kenarında konumlandırılmış iki kollu merdivenlerle çıkılarak ulaşılmasına rağmen, bu alanlar kapalı olduğu için bu merdivenler kullanılmamaktadır.

**Şekil 4.33.** Güvenlik Sebebiyle Kapatılan Bölüm

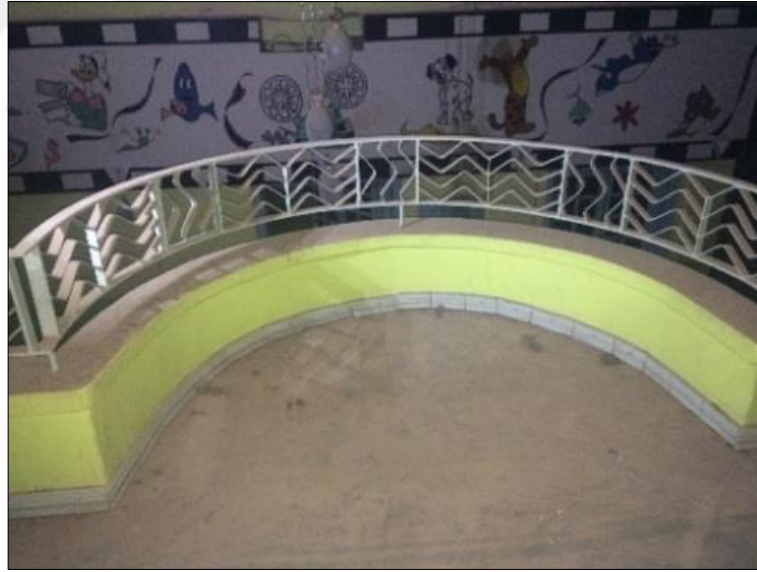
**Şekil 4.34.** Galeri katı ve galeri katına ulaşan dönüşlü merdiven

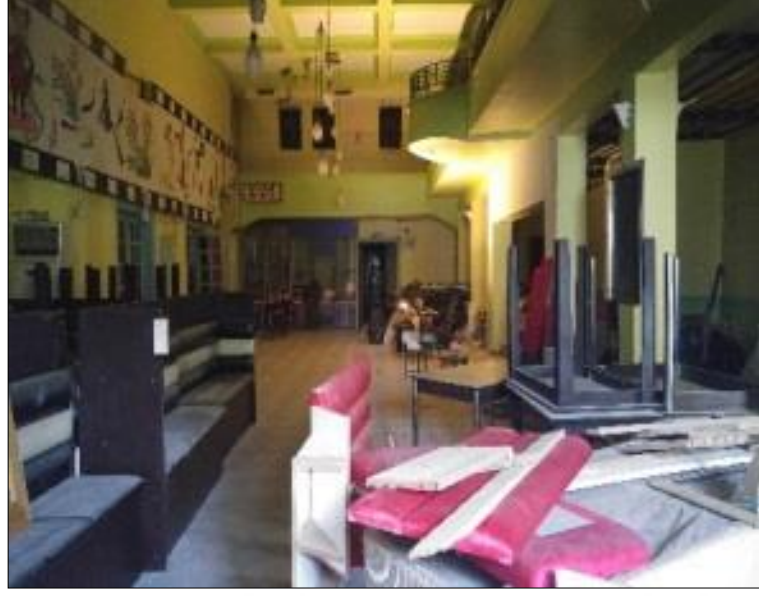
Zemin kat karo seramikle döşenmesine rağmen, galeri katında döşeme kaplaması yok olmuş ve günümüze ulaşmamıştır (Şekil 4.35).

Şekil 4.35. Fuaye Ve Galeri Katı

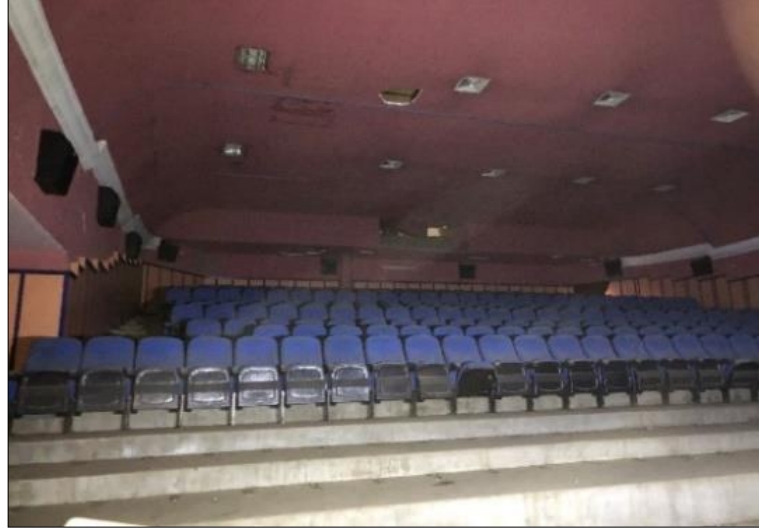
Dilan sinemasının boyut ve kapasitesi bakımından en büyük salonu olan Salon 1, +10.01 kotunda, galeri katının üstünde konumlandırılmıştır. 500 kişilik kapasitede olan bu salonun perde ve sahnesi diğer Dilan ve Site sineması tüm salonlarından daha büyüktür. Makine dairesi arkasında olan bu salonun üstü ahşap makas sistemle geçilmiş olup, günümüze kısmen hasarlı ulaşmıştır (Şekil 4.36.), (Şekil 4.37.).

**Şekil 4.36.** Dilan Sineması 500 kişilik Salon 1 Mevcut durumu

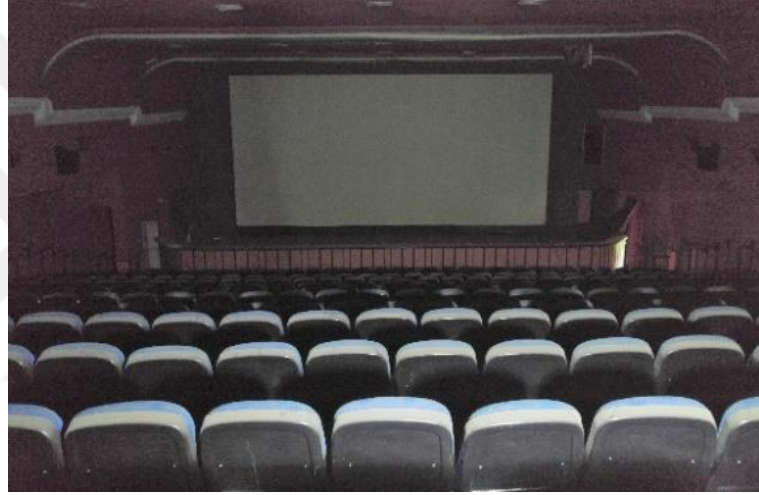
**Şekil 4.37.** Dilan Sineması 500 kişilik Salon 1' in Perdesi

Salon 1 duvarlarının alt kısımları ölçüleri 1.00-1.50m yükseklikte ahşap malzemeye kapatılmıştır. Üst kısımların tümü kumaşla kaplanmış olup, tavanda alçı asma tavan kullanılmıştır. Beton sekiler üzerine koltuklar yerleştirilmiş olup, kısmen tefriş malzemelerinde eksiklikler bulunmaktadır. Genel olarak, Dilan Sinemasının en büyük salonu olan Salon 1'in fiziki durumu diğer salonlara göre daha korunmuş durumdadır. Salon 1'in yanındaki koridorlar bekleme alanlarıdır. Makine dairesine salonun yanındaki koridordan 8 rıhtla çıkılarak ulaşılmaktadır. Salon 1'in tavan yüksekliği  $h_{max}=6,21$ ,  $h_{min}=2.00$  m boyutlarındadır. Makine dairesi bakımsızlık ve terk nedeniyle fiziki koşulları bakımından oldukça yıpranmıştır. Makine dairesinin üstü betonarme döşeme ile geçilmiştir (Şekil 4.38), (Şekil 4.39).

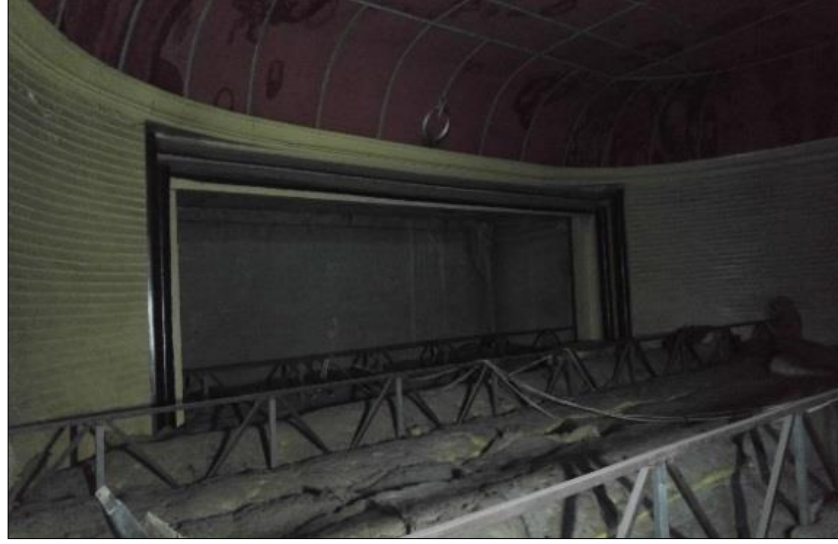
Şekil 4.40. Dilan Sineması Bölünen Ana Sahne

Loca katı olarak adlandırılan bu kata, koridor uçlarında bulunan iki kollu merdivenle ulaşılmaktadır. 10.35 x 3.01 m boyutlarında bulunan sahnenin çevresine 0.30m'lik ahşap çerçeve yapılmıştır (Şekil 4.40). Boş durumdaki bu salonun döşemesinin (Salon 2 ile Salon 3 üstü) tümü makas sistemle kapatılmıştır. Bu katta makas yüksekliği 1.15 m, döşemeden tavana kadar kat yüksekliği 6.20 m olarak ölçülmüştür. Duvarlar plastik boyalı olup, Salon 3 kısmında bulunan kavisli duvar kısmı alçı kaplama ile kapatılmıştır. Tavan alçı asma tavanla kapatılmış olup, kısmi hasarlar mevcuttur. Aktif olarak kullanılmayan bu katta döşeme üstünde uzay sistem elemanları arasına cam yünü serilerek döşemede ısı yalıtımı yapılmıştır (Şekil 4.41).

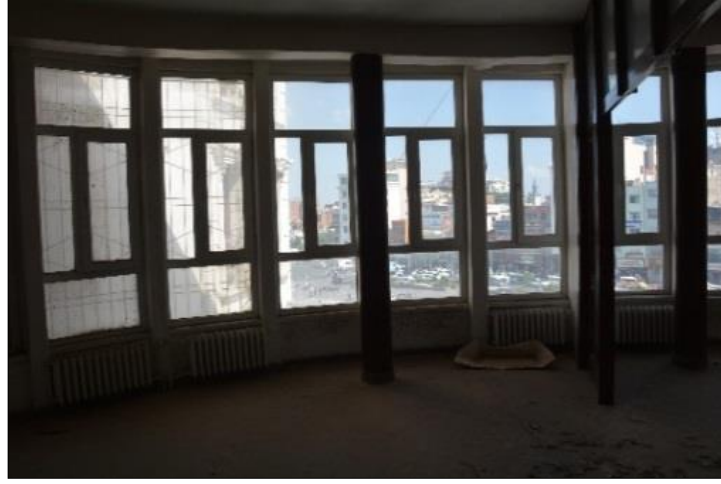
Şekil 4.42. Dilan Sineması konut bölümü

Dilan Sineması'nın Zemin +3 katında ve 14.17 m kotunda bulunan konut bölümü günümüzde boş ve kullanılmamaktadır (Şekil 4.42).Dilan sinemasının lojman kısmı tek odalı, konut bölümü ise içinde mutfak, WC ve odaların bulunduğu müstakil bir daire olarak tasarlanmıştır. Duvarlar sıvalı ve boyalıdır (Şekil 4.43).

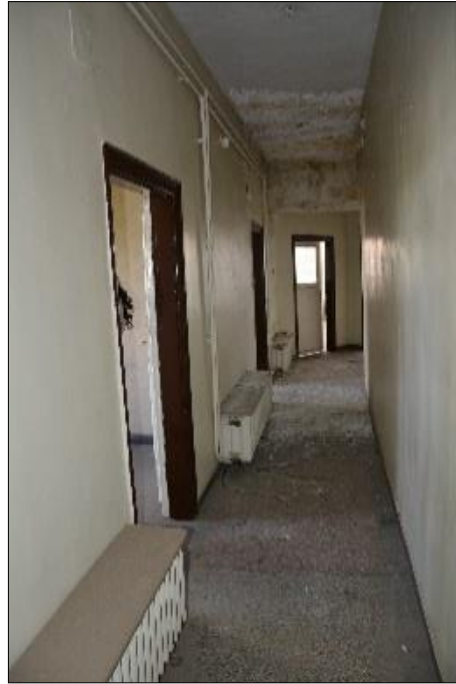
Şekil 4.46. Konut bölümü mevcut durumu

Lojman kısmının birçok odasında boş ve bakımsızlık nedeniyle kapı ve pencerelerde eksilmeler meydana gelmiştir (Şekil 4.46.), (Şekil 4.47.). Dilan Sinemasının konut bölümünden 18.34 m kotundaki çatı katına tek kollu merdivenle ulaşılmaktadır.

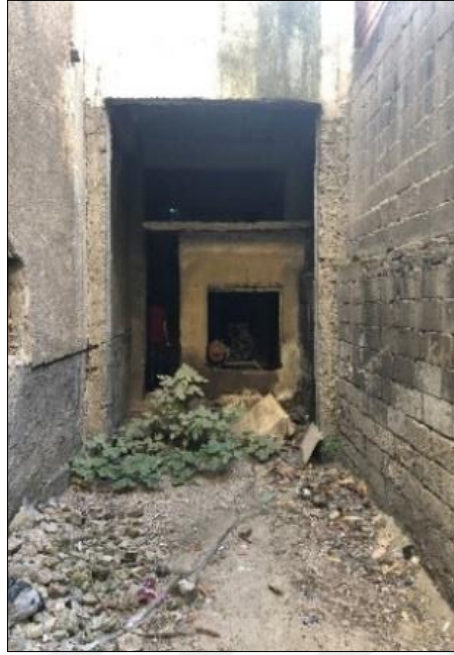
Şekil 4.50. Jeneratör Odası

Ayrıca +1.43 kotundan birinci kata çıkmayı sağlayan günümüzde kapatılmış tek kollu merdiven ile iç bahçe olarak bırakılmış aydınlık bölümünde bulunan jeneratör odasına 6 (altı) rıhtla inilmektedir (Şekil 4.50.). Jeneratör odasının bulunduğu aralıktan birinci kata çıkan bir adet tek kollu merdiven bulunmakta olup, merdivenin üst kata çıkışları tümüyle kapatılmıştır (Şekil 4.51.).

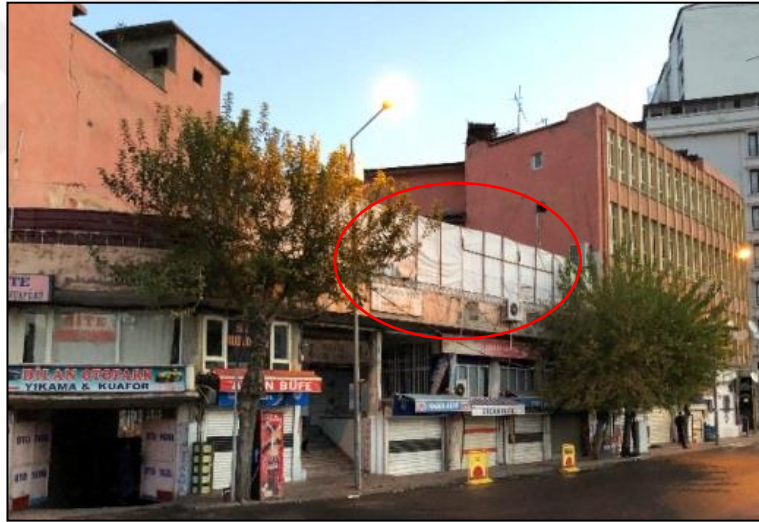
Şekil 4.53. Dilan Sineması Yazlık Sineması

sinema olarak kullanılmıştır (Şekil 4.52.). Yazlık sinemaya zemin katından kapatılmış olan merdivenle çıkıldıktan sonra 6 (altı) rıhtla basamaklarla inilerek ulaşılması gerekirken yazlık sinemaya giriş günümüzde sağlanamamaktadır (Şekil 4.53.).

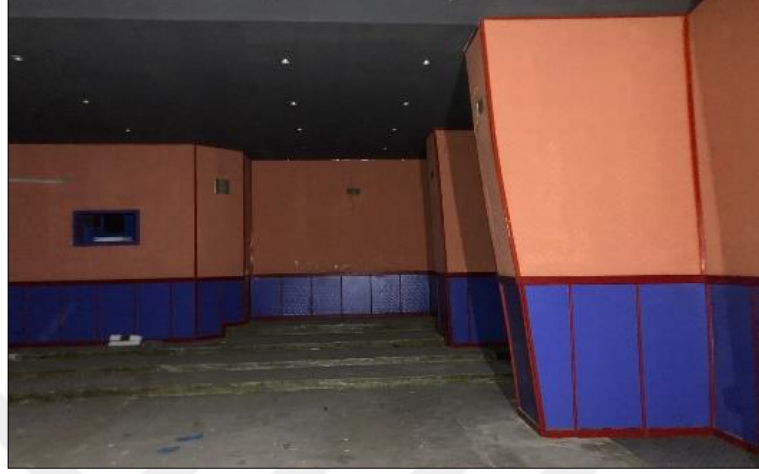
Şekil 4.54. Site Sineması Salon 4'de bulunan taşıyıcı kolonlar

kotta 59 x 1.70 m den, 59 x 1.20 m ye kadar azalan büyük taşıyıcı kolonlar yer almaktadır (Şekil 4.54.). Salonun tüm duvarlarının zeminden 1m' ye kadar olan kısımları ahşap lambri ile kapatılmış olup, üst kısımları ve tavanı kumaşla kaplanmıştır (Şekil 4.55.).

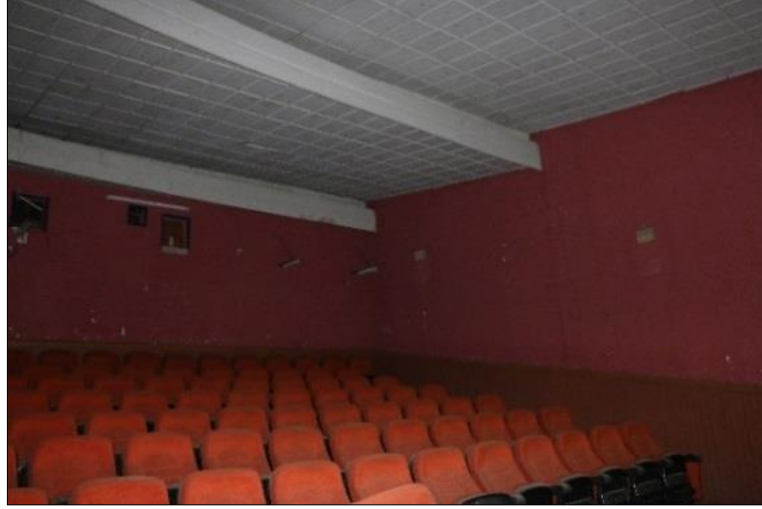
**Şekil 4.59.**Site Sineması Salon 6’nın Mevcut durumu

Site Sineması Salon 4'ün duvarları 1.50 metreye kadar ahşap lambri ile kaplanmış olup, duvarlar akustik sağlanması amacıyla alçı ile kapatılarak, plastik boyalıdır. Tavan panel alçı asma tavanla kademeli olarak yapılmıştır (Şekil 4.59.).

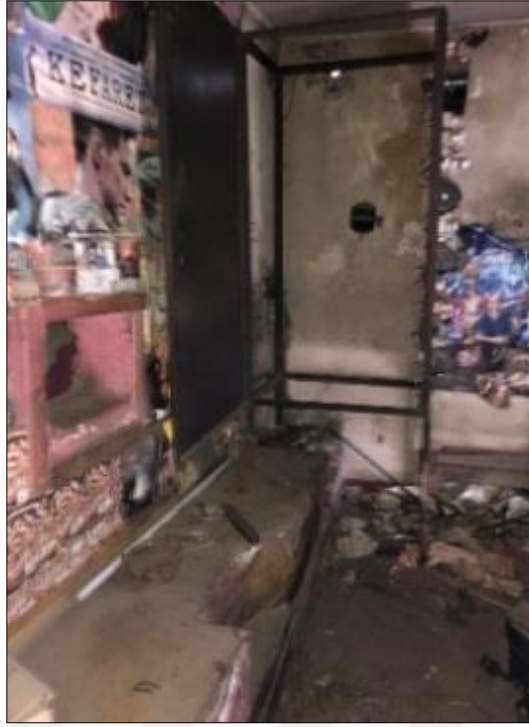
**Şekil 4.61.** Salon 6'nın makine dairesi

Salon 6 nın makine dairesine metal merdivenle çıkılmakta olup makine dairesi oldukça bakımsız durumdadır (Şekil 4.60), (Şekil 4.61).

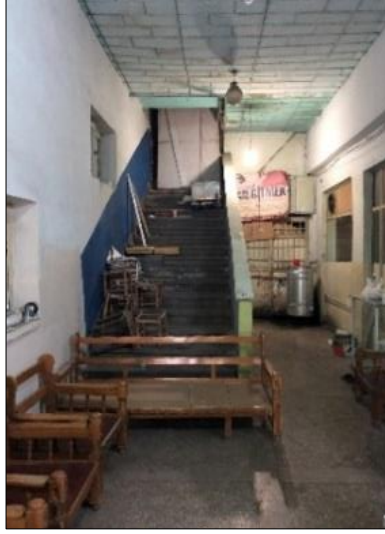
**Şekil 4.69.**Site Sineması İptal  
Edilen Merdiven

Site Sinemasına Ali Emiri 1. Sokaktan +0.20 kotundan girilerek, +1.43 m lik kota merdivenlerle ulaşılmaktadır. Bu kotta birinci kata çıkılmasını sağlayan merdiven kapatılarak üst katla irtibatı kesilmiştir (**Şekil 4.69**).Merdivenin kullanılmaması ile bakımsızlık ve kullanıcıya bağlı kısmi malzeme kayıplarının olduğu görülmüştür. +1.43 kotundaki koridordan beş basamakla inilerek jeneratör odası ve iç bahçenin bulunduğu alana ulaşılmaktadır. Jeneratör odası olarak ayrılmış, kapı penceresi bulunmayan bu depo, bakımsız ve günümüzde aktif olarak kullanılmamaktadır. Jeneratör odasının bulunduğu iç bahçeden üst kata ulaşımı sağlayan kullanılmayan ve kapatılmış tek kollu merdiven bulunmaktadır. İç bahçede bulunan bu merdiven dış ortam koşullarının etkisiyle kısmen yıkılmış ağır hasarlı ve kullanılamaz durumdadır (**Şekil 4.70**).

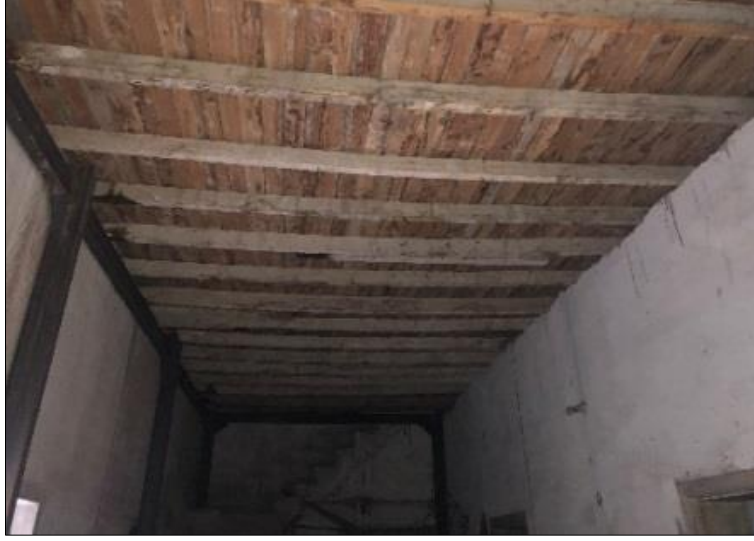
**Şekil 4.71.** Dilan Sineması Zemin katına çıkılmasını sağlayan ve üstü ahşap kirişli döşemeyle kapatılan merdiven

Bu merdivenin üstü ahşap kirişlerle kapatılarak Dilan sineması zemin katına geçiş kapatılmıştır. Merdivenin ahşap kirişli döşeme yapılarak kapatılmış, zaman içerisinde bakımsızlık ve terk nedeniyle kısmi sehim hasarları ve çürümeler meydana gelmiştir. Sonradan kapatılan merdivenin üstündeki ahşap kirişlerde kiriş birleşim yerlerinde yer yer ayrılmalar olduğu görülmüştür. Ayrıca bu ahşap döşeme duvar üzerine oturtulmuş altında metal kiriş ve kare kesitli çubuklarla taşınmıştır (Şekil 4.71.).

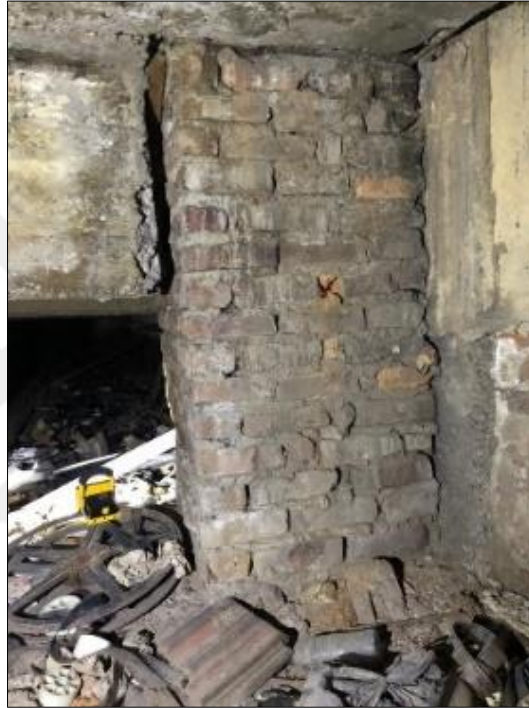
**Şekil 4.72.** Bacada meydana gelen malzeme kaybı hasarları

Site Sineması Salon 6’nın makine dairesindeki duvarlarda sıva kayıpları bulunmakta ve betonarme kirişte kısmi sıva kayıpları yer almaktadır (Şekil 4.72.), (Şekil 4.73.).

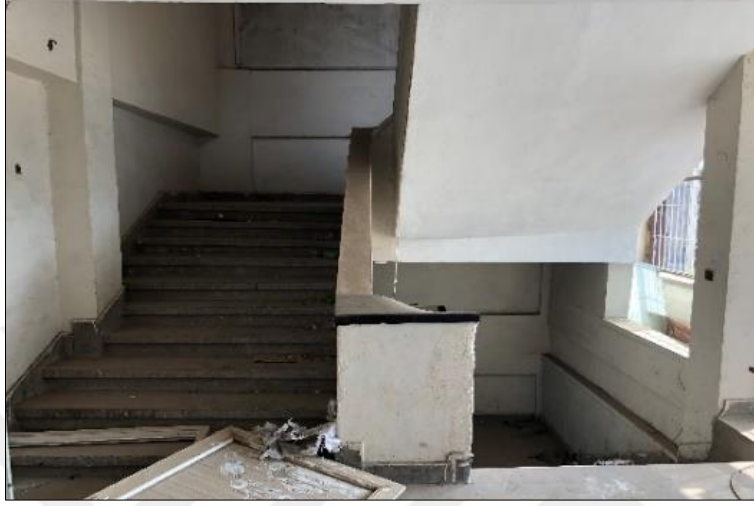
Şekil 4.74. Site sineması çatı katına çıkan merdiven

Site Sineması 11.50 kotunda bulunan ticari mekân (ticari birim 23- kahvehane) duvar kolon ve kirişlerin boyalı olması nedeniyle gözlemsel olarak herhangi bir hasar oluşmadığı görülmüştür. Ancak bu kattan çatıya çıkan merdivende kısmi malzeme kayıpları bulunmaktadır (Şekil 4.74.), (Şekil 4.75.).

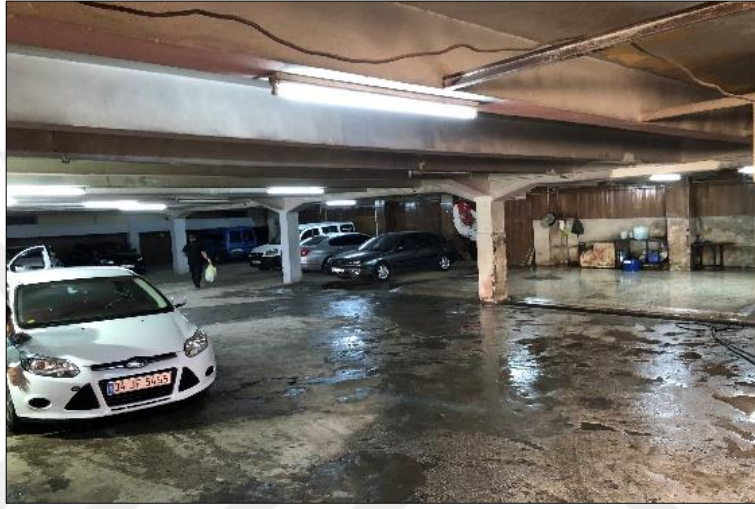
Site Sineması güneyinde Ali Emiri Caddesinden % 22 eğimle inilen ve otopark olarak kullanılan bodrum katında mevcut taşıyıcı elemanların (kolon, kiriş) malzeme kaybına bağlı kısmen bozulmaya uğradığı görülmüştür. Ayrıca döşemelerde daha sonra yapılan müdahalelerde donatının görüldüğü sıva kayıpları ile zemin döşemesinde kot düzensizlikleri meydana gelmiştir (Şekil 4.76.), (Şekil 4.77.).

**Şekil 4.76.** Site Sineması otoparkında döşeme, kolon ve kirişlerde oluşan malzeme kayıpları

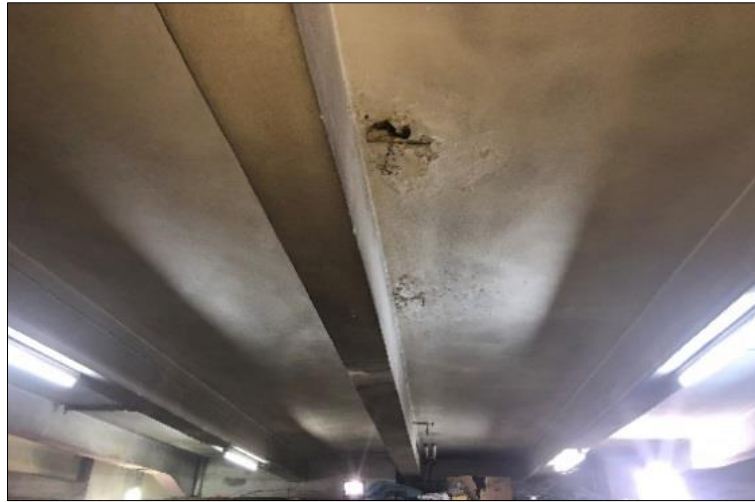
**Şekil 4.77.** Site Sineması otoparkında döşeme, kolon ve kirişlerde oluşan malzeme kayıpları

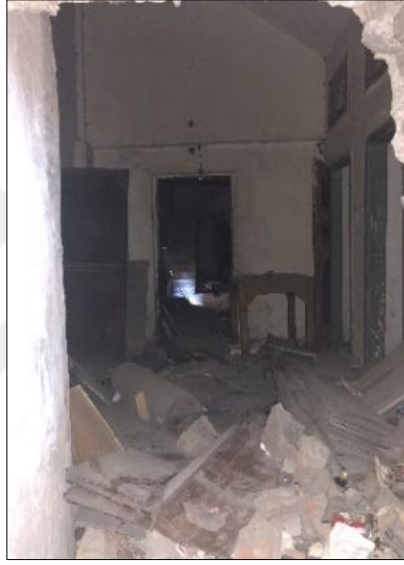
**Şekil 4.78.** Koridorda meydana gelen hasarlar

Site Sinemasında meydana gelen yüzey, doku kaybı otopark cephesi (**Şekil 4.78.**), (**Şekil 4.79.**), döşemesi ile diğer mekânlardaki duvar, döşeme ve merdivenlerde meydana geldiği görülmüştür. Ayrıca Site sineması otoparkın içinde Dilan sineması bodrum katına geçişin sağlandığı ancak günümüzde kapalı olan duvarın önünde 5 (beş) rıhtlık merdiven bulunmaktadır. Bu duvarın orta bölümü kısmi açılarak Dilan sineması bodrum bölümünün bulunduğu koridora ulaşılmıştır. Bu bölümde 3 adet depo ve Dilan sineması zemin katına çıkan çeyrek dönüşlü merdiven bulunmaktadır. Ancak merdiven bu katta ahşap kirişli döşeme ile kapatılarak işlevsiz bırakılmıştır (**Şekil 4.80.**), (**Şekil 4.81.**), (**Şekil 4.82.**).

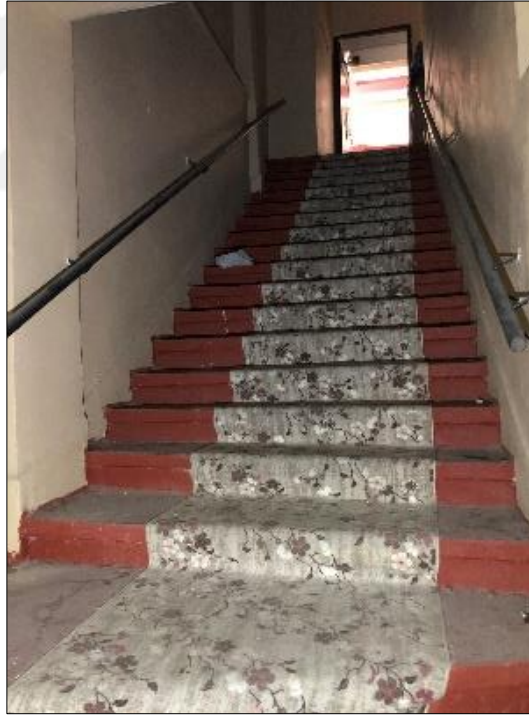
Site Sinemasında merdivenlerin bir kısmının kapatılması ve mekânlara sonradan yapılan eklentiler olduğu tespit edilmiştir. Site sinemasının otoparkından Dilan sinemasına geçiş koridorunun sağlandığı duvarda delik açılarak ulaşılan koridorda, Dilan sineması zemin kata çıkışı sağlayan merdiven ahşap kirişli döşeme ile kapatılmıştır. Site sineması Ali Emiri 1. Sokaktaki girişinden Site sineması birinci kata çıkan merdiven kapatılarak kullanılmamaktadır. Birinci katta bulunan bekleme salonuna ve üst katlardaki ticari birimlere çıkan merdivenlerin sadece ticari mekâna açıldığı ve diğer bağlantı koridorlardaki duvarların malzemelerle kapatıldığı görülmüştür. Ayrıca Site sinemasında salon 6'nın makine dairesine çıkılmasını sağlayan metal merdiven eklenmiştir (Şekil 4.83.), (Şekil 4.84.).

**Şekil 4.83.** Site Sineması salonları girişleri ve kapatılan merdiven

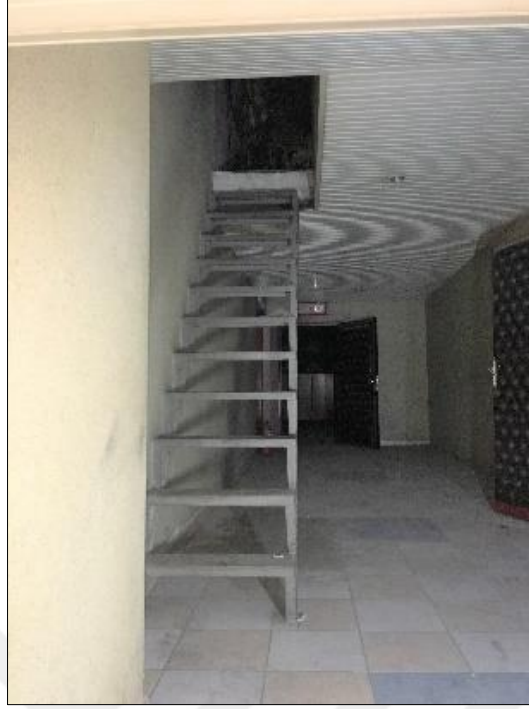
**řekil 4.84.** Salon 6 makine dairesine ulaşmak için eklenen metal merdiven

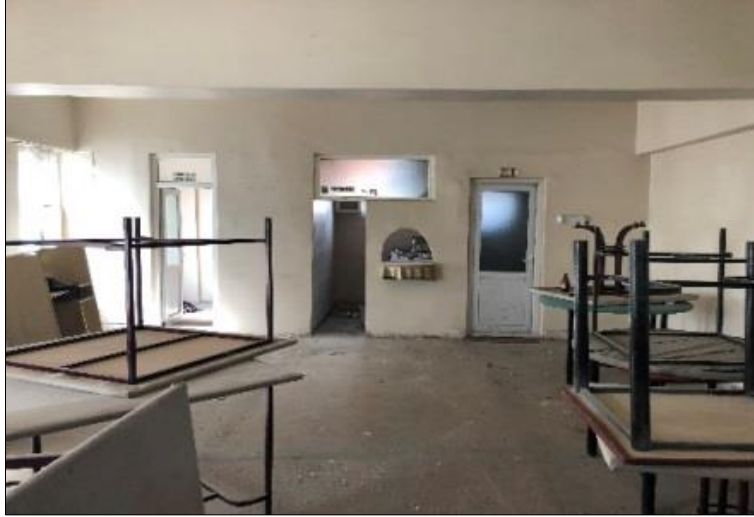
**Şekil 4.87.** Site Sinemasındaki ticari birimlere eklenen mekânlar

Site Sinemasında ticari birim 20 (Birahane) mekânında WC ve mutfak, ticari birim 21(bar) mekânına personel odası, WC ve mutfak birimleri eklenmiştir. Bu birimlerin tesisatlarına bağlı, duvar döşemelerde kısmi hasarlar olduğu görülmüştür (Şekil 4.87.), (Şekil 4.88.).

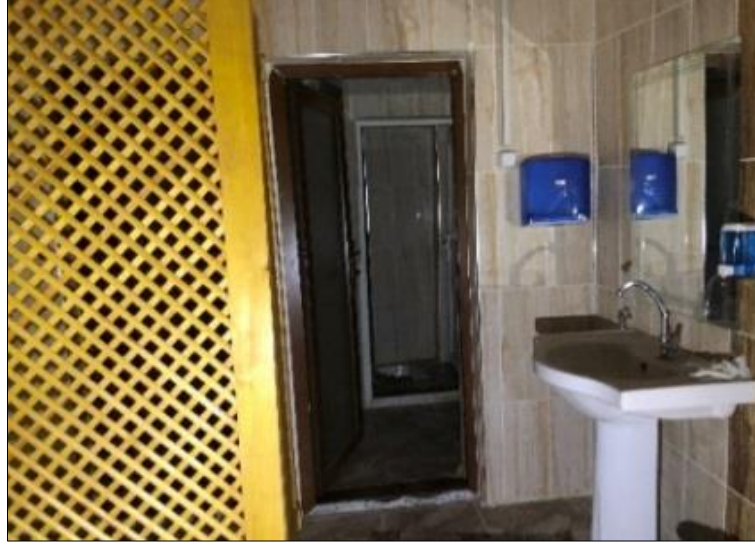
**Şekil 4.88.** Site Sinemasındaki ticari birimlere eklenen mekânlar

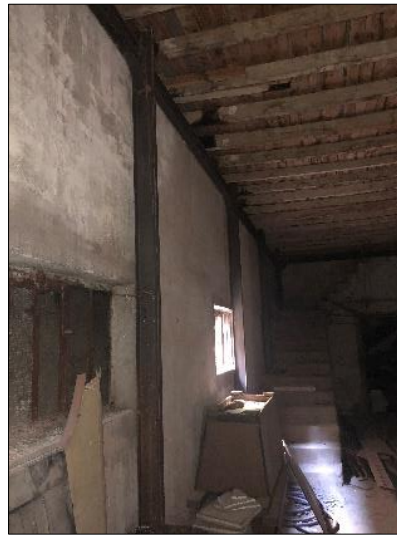
**Şekil 4.89.** Ahşap kirişli döşemede oluşan sehim, çürüme

Site sinemasında metal elemanların kullandığı alanlar oldukça sınırlı kalmıştır. Site sineması otoparkından Dilan sinemasına geçiş koridorunda bulunan ve ahşap kirişli döşemeyle kapatılmış merdivenin üst döşemesine metal direk ve kirişler eklenmiştir. Ahşap kirişlerde sehim hasarı metal elemanlar konularak giderilemeye çalışılmıştır. Ancak destek olarak eklenmiş metal elemanlarda oluşan korozyon duvarlarda yüzey kaybı ile ahşap kirişlerde çürümeye neden olmuştur (Şekil 4.89.), (Şekil 4.90.).

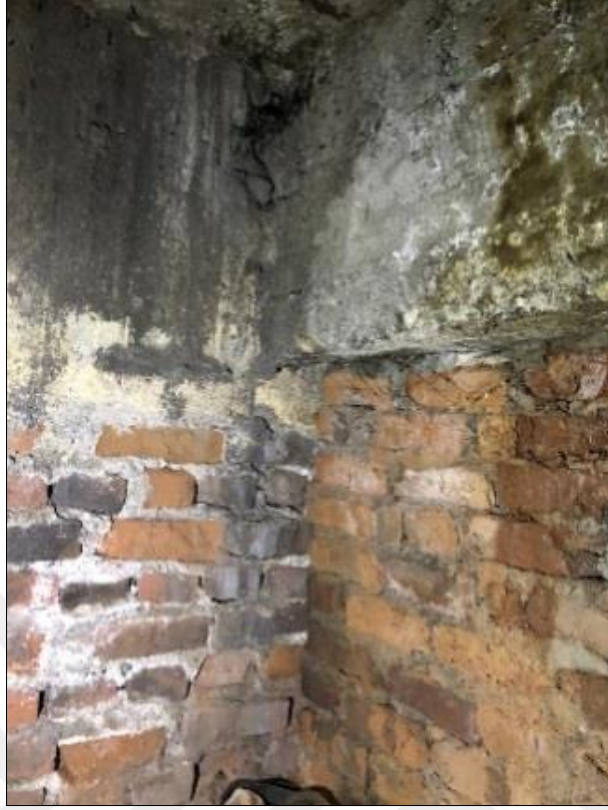
**řekil 4.91.** Salon 6 makine dairesinde neme baęlı  
oluřan bozulmalar

Site sinemasında neme bağlı bozulmalar özellikle sonradan eklenen mekânlardaki tesisatlara bağlı oluşmuştur. Ayrıca çatıdaki izolasyon eksikliği ve döşemedeki kısmi kaçaklar nedeniyle Salonlar ile bazı makine dairelerinde neme bağlı duvar ve döşemelerde bozulmalar meydana gelmiştir (**Şekil 4.91.**), (**Şekil 4.92.**). Site Sineması çatı katında ve duvarlarında da yağmur sularına bağlı oluşan bozulmalar mevcuttur. (**Şekil 4.93.**).
