MODERN MİMARLIK MİRASI YAPILARINDA KORUMA VE  
YENİDEN KULLANIM ÖNERİSİ: DİYARBAKIR DİLAN VE SİTE  
SİNEMASI

YÜKSEK LİSANS TEZİ  
MİMARLIK ANABİLİM DALI

#### 4.5. Dilan ve Site Sineması' nda Meydana Gelen Hasarlar

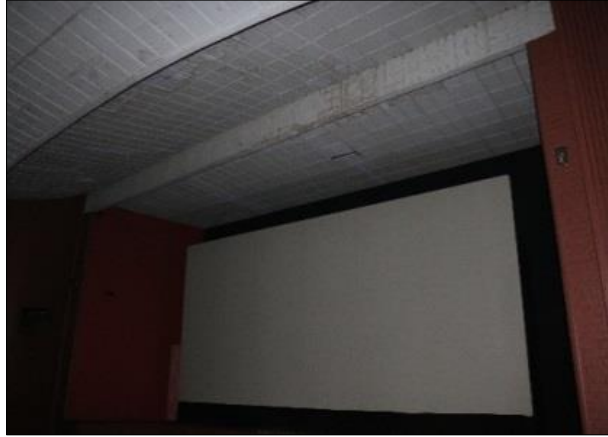
**řekil 4.92.** Salon 5 ve Salon 6 da neme baęlı  
oluřan bozulmalar

Site sinemasında neme bağlı bozulmalar özellikle sonradan eklenen mekânlardaki tesisatlara bağlı oluşmuştur. Ayrıca çatıdaki izolasyon eksikliği ve döşemedeki kısmi kaçaklar nedeniyle Salonlar ile bazı makine dairelerinde neme bağlı duvar ve döşemelerde bozulmalar meydana gelmiştir (**Şekil 4.91.**), (**Şekil 4.92.**). Site Sineması çatı katında ve duvarlarında da yağmur sularına bağlı oluşan bozulmalar mevcuttur. (**Şekil 4.93.**).

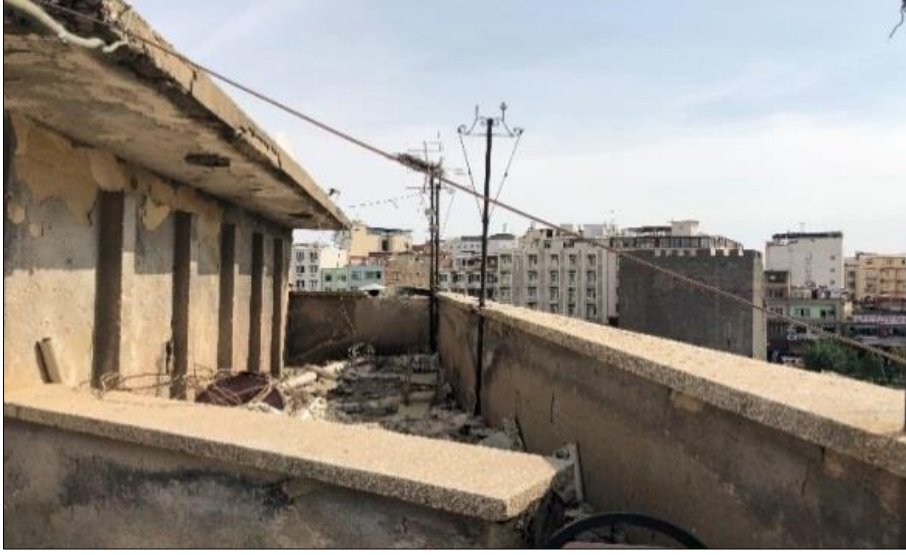
**Şekil 4.93.** Site Sineması çatı katında ve duvarlarında yağmur sularına bağlı oluşan bozulmalar

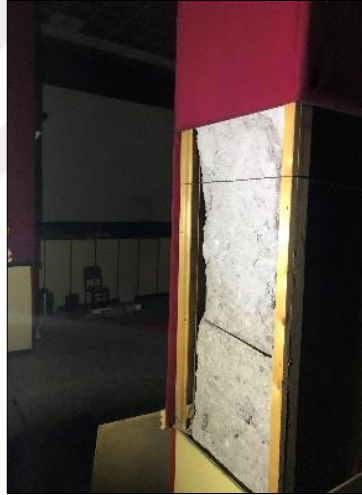
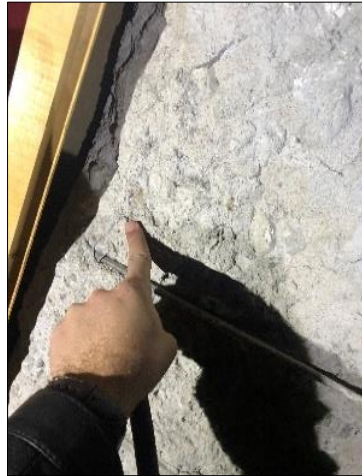
Salon 2 de tüm duvarlar, tavan ve döşeme farklı malzemelerle kaplanmıştır. Salon 2'deki kare kesitli kolonlar kısmi olarak ahşap lambri ve kumaşla kaplanması nedeniyle strüktürel bozulmalar görsel olarak tespit edilememiştir. Ancak bu salonda bulunan iki taşıyıcı kolon kaplamaları kaldırılarak kolon mevcut durumları tespit edilmeye çalışılmıştır. Kaplamaların sökülmesi sonrasında kolon yüzeylerinde sıvalarda donatıları görünecek kadar yüzey kayıplar ve kesit daralması olduğu görülmüştür. Bu nedenle salonlarda farklı kaplamalar ile kapatılmış taşıyıcı kolonların tümünün mevcut durumların belirlenmelidir. Ayrıca kesit daralması olan kolon ve kirişlerde gerekiyorsa güçlendirme çalışmaları başlatılmalıdır (Şekil 4.94.), (Şekil 4.95.).

**Şekil 4.94.** Strüktürel bozulmalar

**Şekil 4.95.** Strüktürel bozulmalar

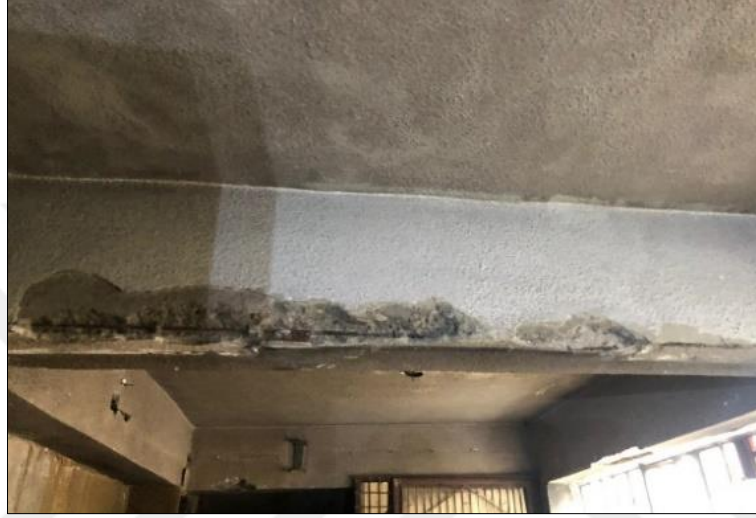
Dilan sineması zemin katındaki salonların yanındaki bekleme holü ve koridorlarındaki bazı kiriş ve kolonlarda donatının görüldüğü sıva kayıpları bulunmaktadır (**Şekil 4.96.**).

**Şekil 4.96.** Dilan sineması zemin kat koridorlarındaki kirişlerdeki sıva kayıplarına bağlı oluşan bozulmalar

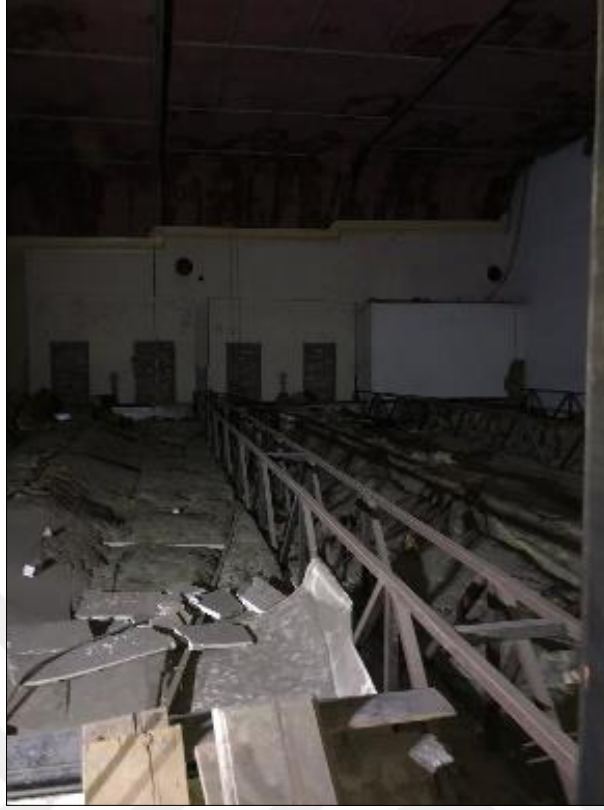
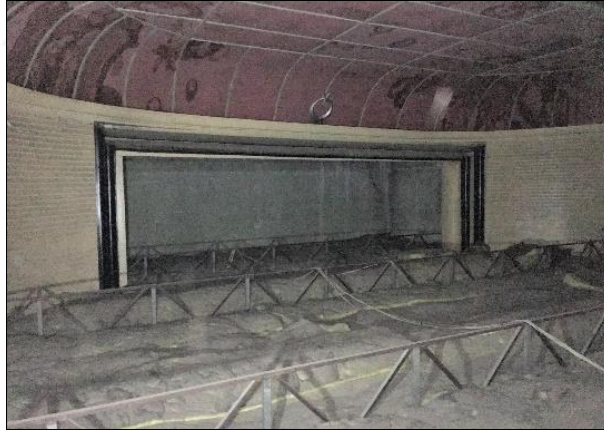
Dilan sineması Salon 2 ve Salon 3 olarak isimlendirilmiş iki salonun üstü uzay sistem elemanları (makas sistem) yardımıyla kapatılmıştır. Sahnesi bulunan loca katı günümüzde kullanılmamakta olup, salonların üst örtüsü uzay sistem taşıyıcı elemanları bu katta görülmüştür. Makas sistem araları ısı yalıtım malzemesi cam yünü kullanılarak salonlarda ısı kaybı önlenmeye çalışılmıştır (**Şekil 4.97.**), (**Şekil 4.98.**).

**Şekil 4.97.** Uzay sistemle geçilmiş loca katı

**Şekil 4.98.** Uzay sistemle geçilmiş loca katı

Loca katında ve makas sistemde strüktürel bozulma oluşturacak herhangi bir deformasyon görülmemiştir.

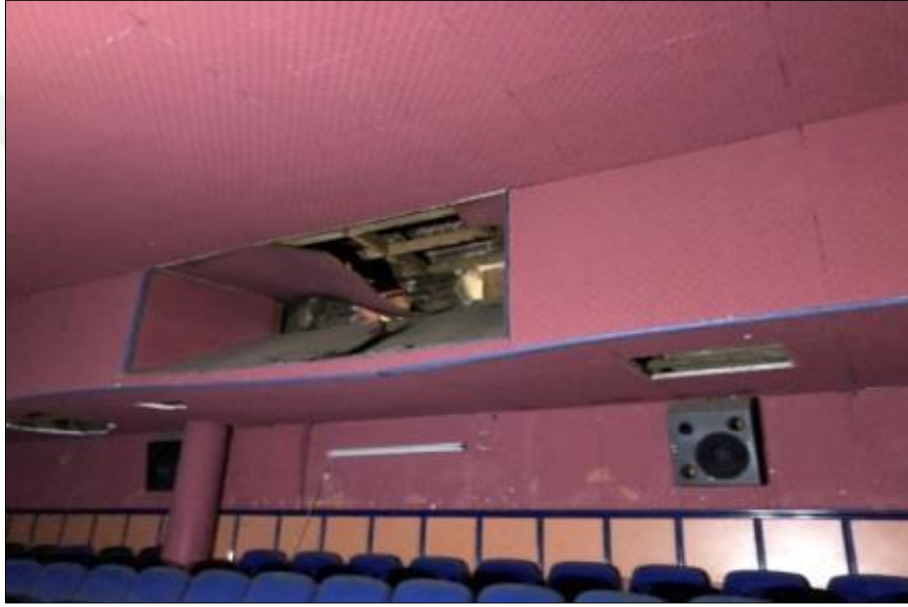
**Şekil 4.99.** Salon 1'de asma tavan kaplamasında ve ahşap kirişlerde meydana gelen bozulmalar

Dilan sineması Salon 1'in duvar döşeme ve tavanı farklı malzemelerle kapatıldığı için yüzey ve doku kaybı hasarları gözlemsel olarak belirlenememiştir. Ancak 500 kişilik Salon 1'in makine dairesine yakın bölümlerinde tavan kaplaması kırılmış ve buradan açılan kısımda ahşap makaslarda kısmi bozulmalara uğramış olduğu görülmüştür (**Şekil 4.99.**).

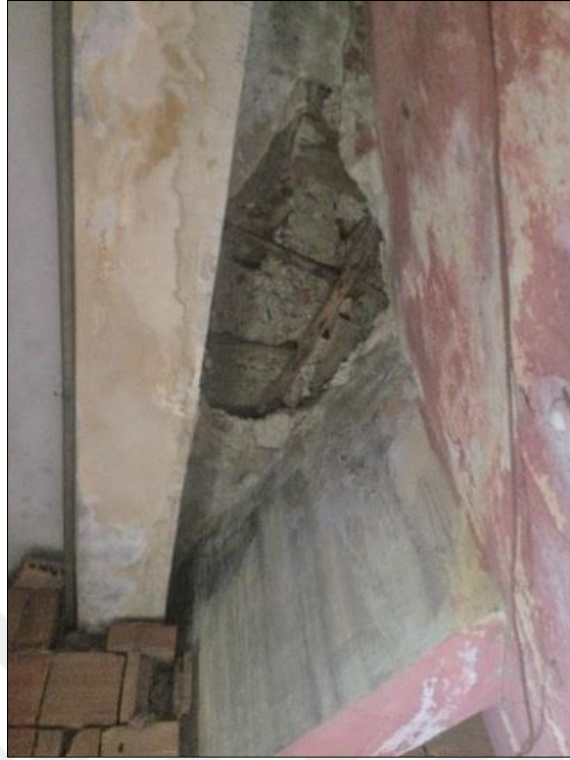
**Şekil 4.100.** Salon 1 makine dairesinde meydana gelen yüzey ve doku kaybı hasarları

Salon 1'in 8 (sekiz) rıhtla çıkılan makine dairesine ulaşılmaktadır. Makine dairesinde betonarme döşemenin sıvaları dökülmüş ve döşemedeki donatısı görünecek düzeyde yüzey kayıpları meydana gelmiştir (**Şekil 4.100.**), (**Şekil 4.101.**).

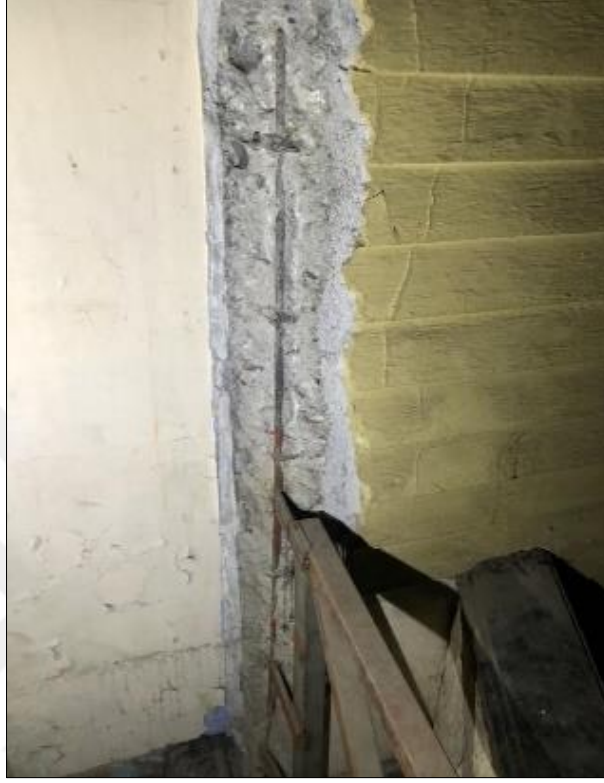
**Şekil 4.102.** Loca katında meydana gelen yüzey ve doku kaybı hasarları

Salon 2 ve Salon 3'ün üstünde bulunan loca katı döşemesindeki uzay makas sisteminin mesnetlendiği duvarlarda kısmi yüzey ve doku kayıpları bulunduğu görülmüştür (Şekil 4.102.), (Şekil 4.103.).

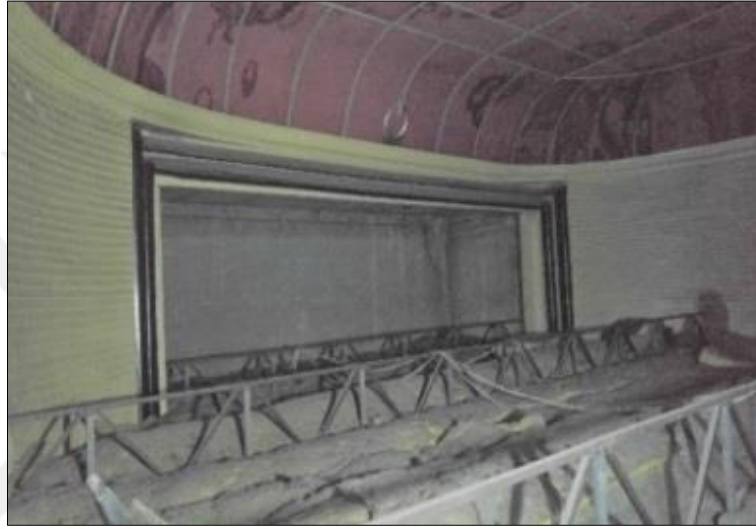
Dilan sinemasında Salon 2 ve Salon 3'ün üstü uzay sistem elemanlarıyla geçilecek şekilde kapatılarak, düşeyde iki mekâna ayrılmıştır. Loca katı günümüzde kullanılmamakta olup, bu katta loca kapıları tuğla malzeme ile kapatılarak yapı döşeme ve duvarlarda aşırı yüklemeye bağlı malzeme kayıpları ve bozulmalar oluşmuştur (**Şekil 4.104.**), (**Şekil 4.105.**).

**Şekil 4.104.** Loca katında yapılan makas sistem

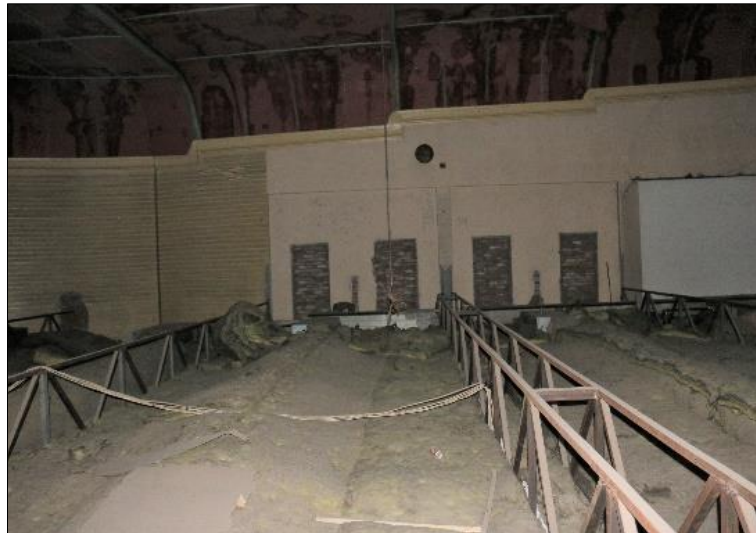
**Şekil 4.105.** Loca katında bulunan kapıların tuğla malzemeyle kapatılması

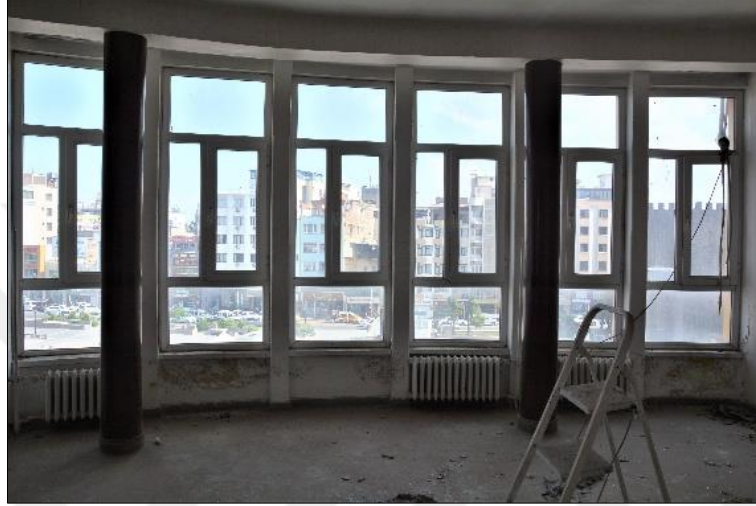
**Şekil 4.106.** Lojman katında bakımsızlığa bağlı duvar ve döşemelerde oluşan kısmi bozulmalar

Dilan sineması lojman katı ve misafirhane kısmında ıslak hacim mekânları eklenerek, bu bölümler konut olarak düzenlenmiştir. Bu mekânlarda bakımsızlığa bağlı bozulma dışında hasar oluşturacak önemli bir deformasyon bulunmamaktadır. (Şekil 4.106.), (Şekil 4.107.).

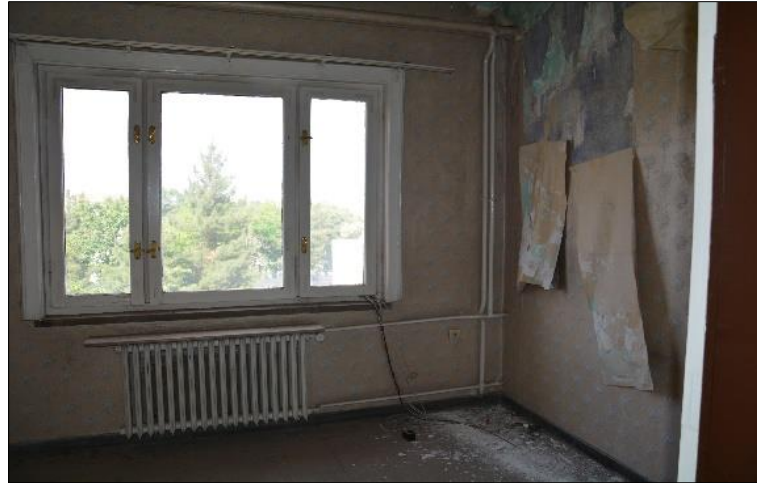
**Şekil 4.107.** Lojman katında bakımsızlığa bağlı duvar ve döşemelerde oluşan kısmi bozulmalar

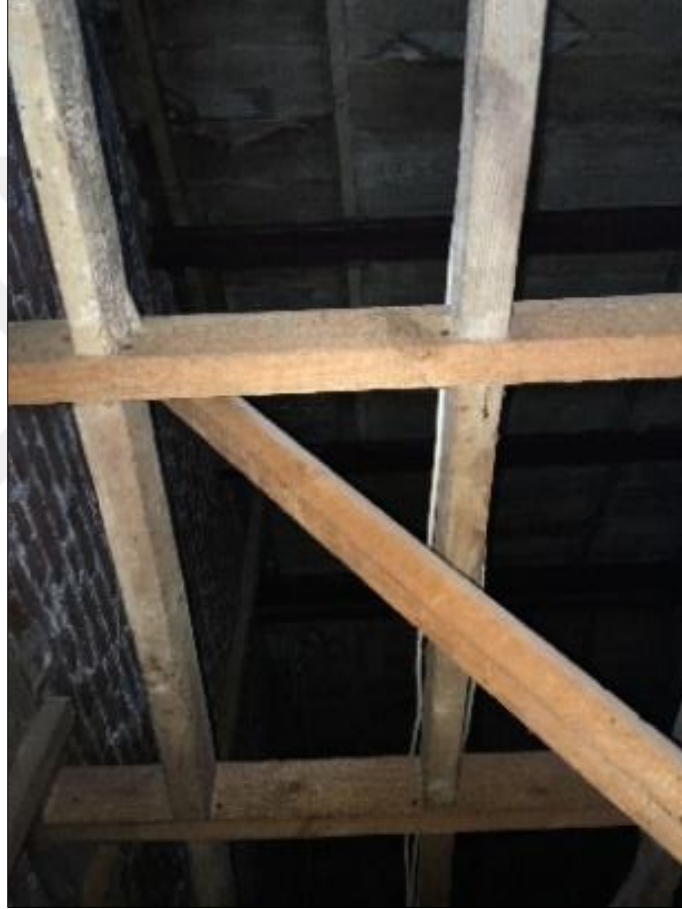
Dilan sinemasında Salon 1'in üstünde ahşap çatı elemanları kullanılmıştır. Marsilya kiremidi kullanılarak kaplanan kiremit altı ahşap elemanlar ile makas elemanlarında dış ortam koşullarına bağlı olarak kısmi bozulma meydana gelmiştir. Bu bozulma çatı strüktürünü etkileyecek boyutta değildir (**Şekil 4.108.**).

**Şekil 4.108.** Dilan sineması salon 1 üzerindeki ahşap çatı elemanlarında meydana gelen kısmi bozulma

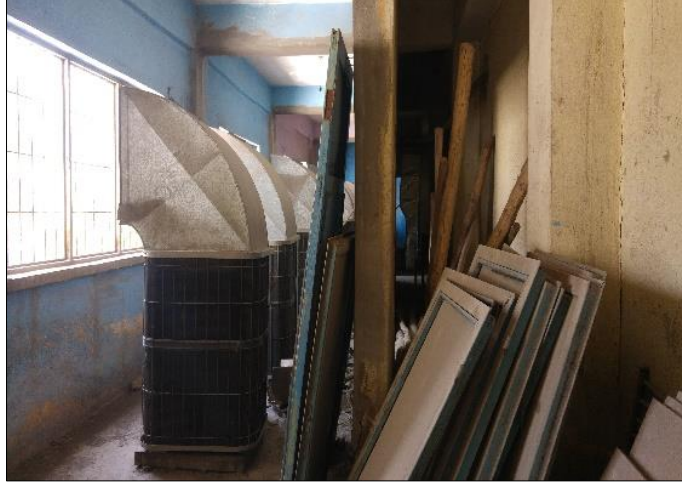
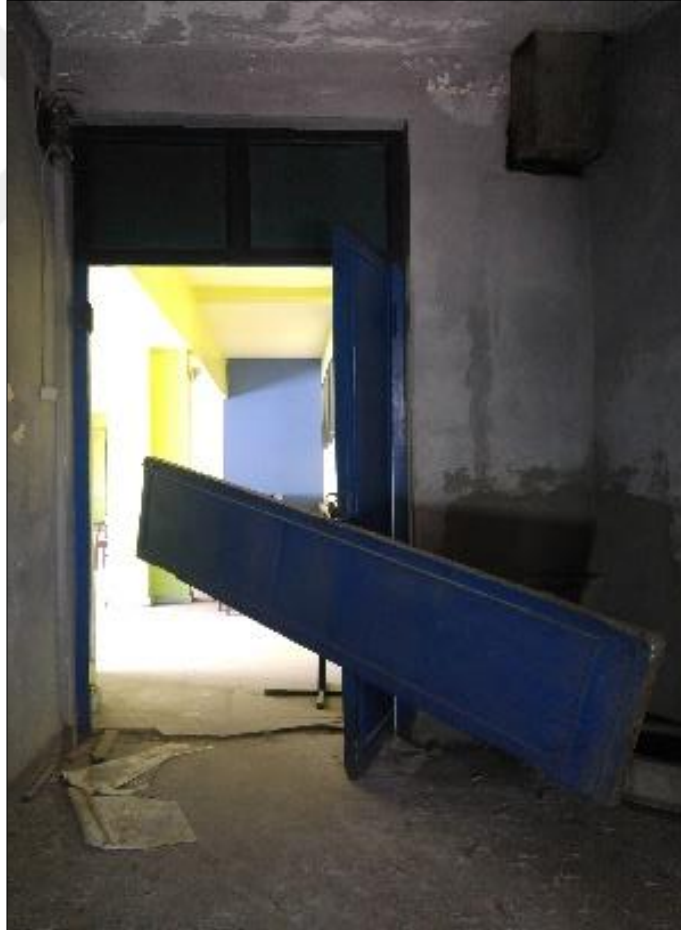
Dilan sineması tüm katlarda bulunan ahşap pencere ve bazı (lojman katı, misafirhane, loca katı vb.) kapılarda kullanıcıya ve bakımsızlık nedeniyle zaman içerisinde kısmi bozulmalar meydana gelmiştir (**Şekil 4.109.**), (**Şekil 4.110.**).

**Şekil 4.109.** Ahşap pencere ve kapılarda Bakımsızlık ve kullanıcı etkisiyle meydana gelen bozulma

**Şekil 4.110.** Ahşap pencere ve kapılarda Bakımsızlık ve kullanıcı etkisiyle meydana gelen bozulma

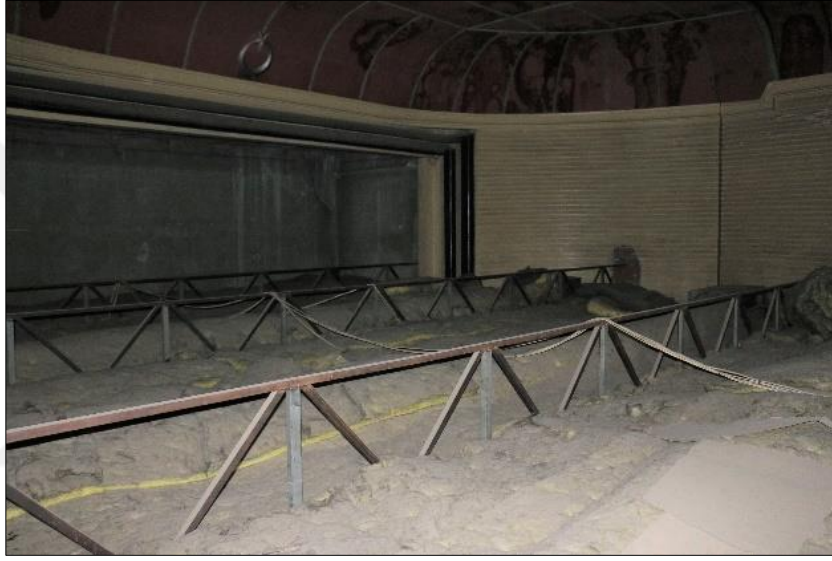
Şekil 4.111. Kapatılan loca katı döşemesinde oluşan bozulmalar

Dilan sinemasında Salon 2 ve Salon 3'ün üzeri metal makas sistemiyle geçilerek loca katıyla ayrılmıştır. Loca katında metal elemanlarda yapısal sorun oluşturacak düzeyde bozulma görülememiştir. Ancak metal elemanların ısı yalıtım malzemesi ile birleşim noktalarında kısmi korozyon izleri olmakla birlikte korozyon oluşumunun kapalı olan bu alanda yoğunlaşmaya bağlı olduğu düşünülmektedir (Şekil 4.111.), (Şekil 4.112.).

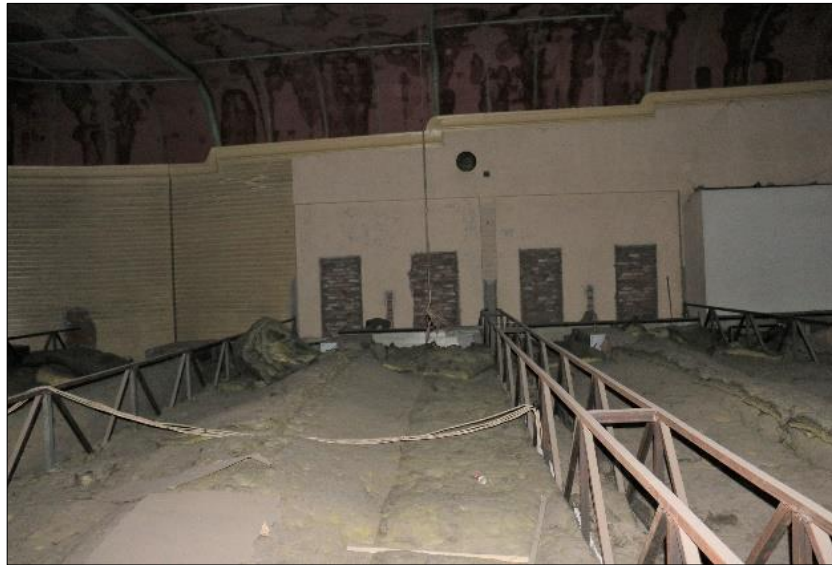
Şekil 4.112. Kapatılan loca katı döşemesinde oluşan bozulmalar

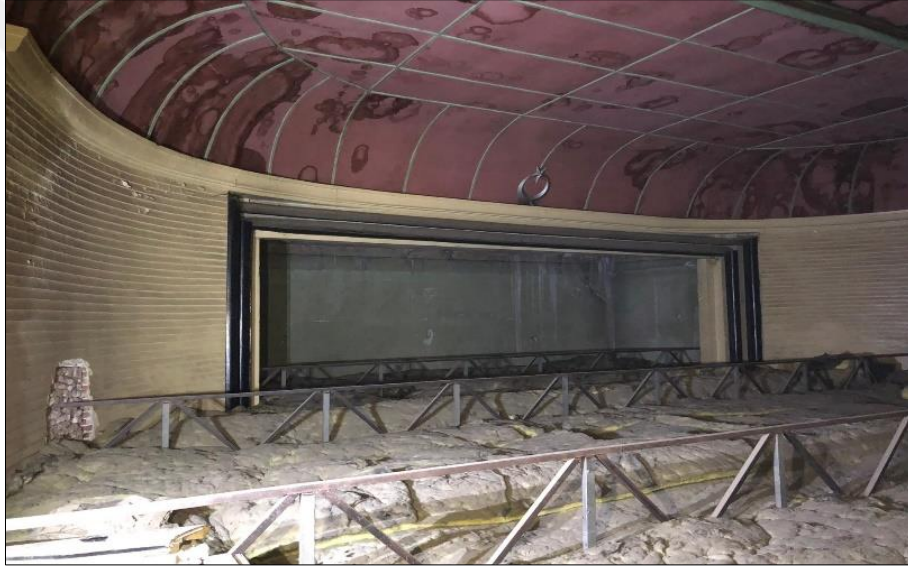
Dilan sinemasında en önemli yapı elemanlarına yapılan aykırı müdahale Salon 2 ve Salon 3'ün metal makas sistemle kapatılarak loca katının işlevsizleştirilmesidir. Özgün mimari yapıya sahip olan salon ve loca katının ayrılmasıyla özgün mimarisi değiştirilmiş olup, özellikle loca katı Dilan sinemasının aktif olarak kullanılamayacak bir mekâna dönüştürülmüştür. Bu mekânın özgün mimariye uygun şekilde tekrar düzenlenmesi gerektiği ve mekânın eski işlevine dönüştürülerek, bu mekanda bakımsızlık ve kullanıcı kaynaklı meydana gelecek bozulmaları önleyeceği düşünülmektedir (Şekil 4.113.).

**Şekil 4.113.** Yapı Elemanlarına yapılan aykırı müdahale örneği loca katının işlevsizleştirilmesi

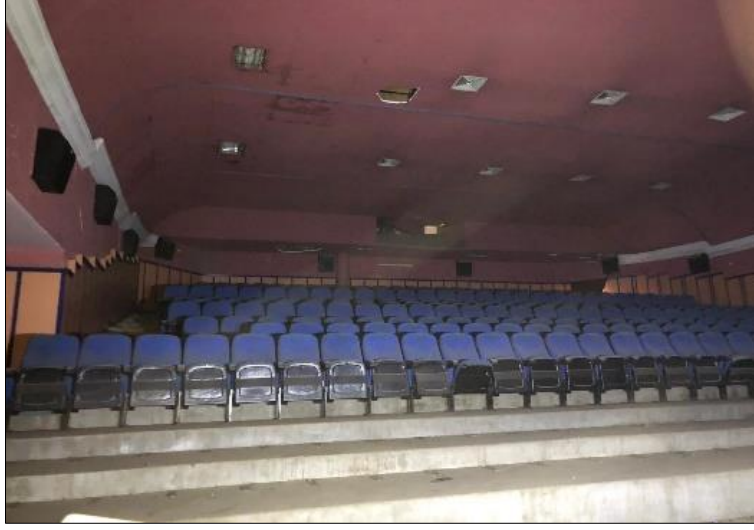
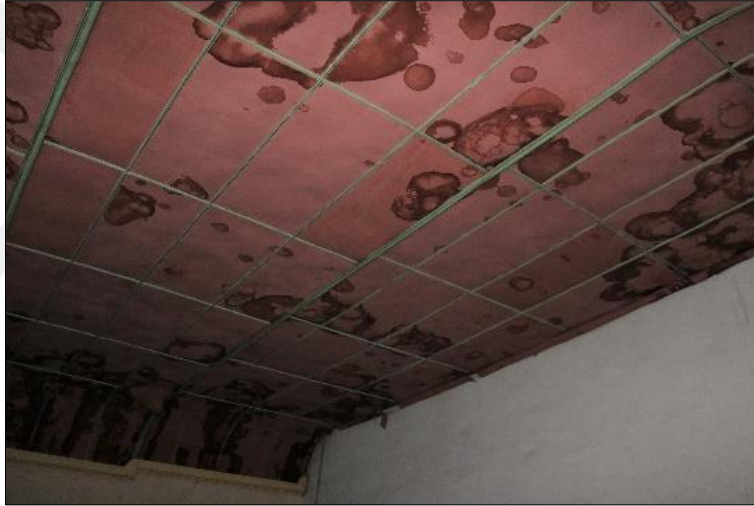
Dilan sinemasında neme bağlı bozulmalar özellikle loca katında ve Salon 1'in üstündeki çatıdan sızan yağmur sularına bağlı oluşmuştur. Çatı kaplaması olan Marsilya kiremidinin düzenli bakımının yapılmaması ve dış ortam koşullarına bağlı sızıntılar meydana gelmiş ve bu sızıntılara bağlı tavan kaplamalarında bozulmalara neden olmuştur (Şekil 4.114.), (Şekil 4.115.).

**řekil 4.114.** Üst örtüde neme baęlı oluřan bozulmalar

**řekil 4.115.** Üst örtüde neme baęlı oluřan bozulmalar

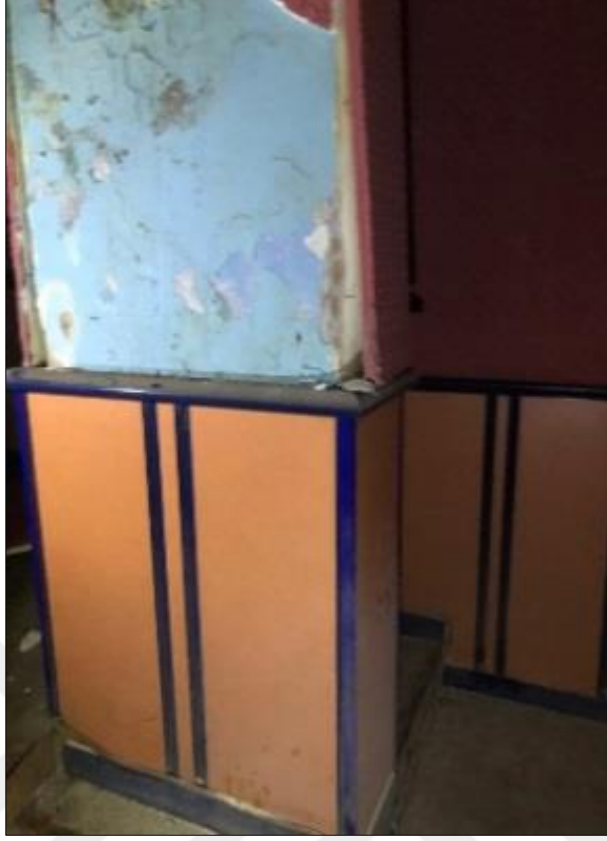
Dilan sineması Salon 1 taşıyıcı kolonlarında üst kısımlarında yaęmur sularının sızmasına baęlı yüzeyde kabarmalar meydana geldięi görölmüřtür. Bu alanlarda sıva ve kaplamalarda neme baęlı bozulmalar tüm üst yüzeyde devam etmiřtir (**řekil 4.116.**), (**řekil 4.117.**).

**Şekil 4.116.** Taşıyıcı kolon kaplamasında neme bağlı oluşan bozulmalar

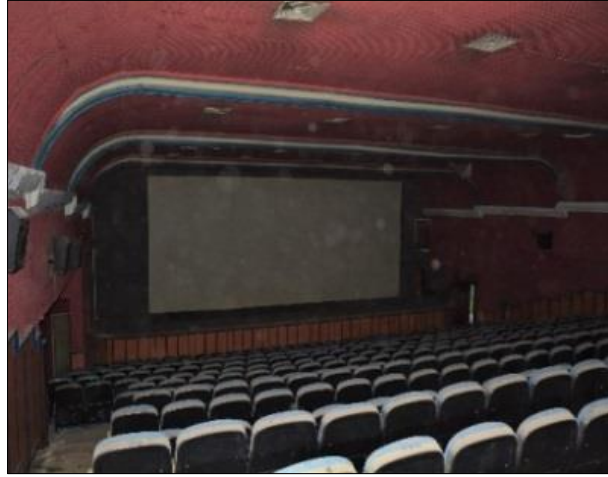
**Şekil 4.117.** Tavan kaplamasında neme bağlı oluşan bozulmalar

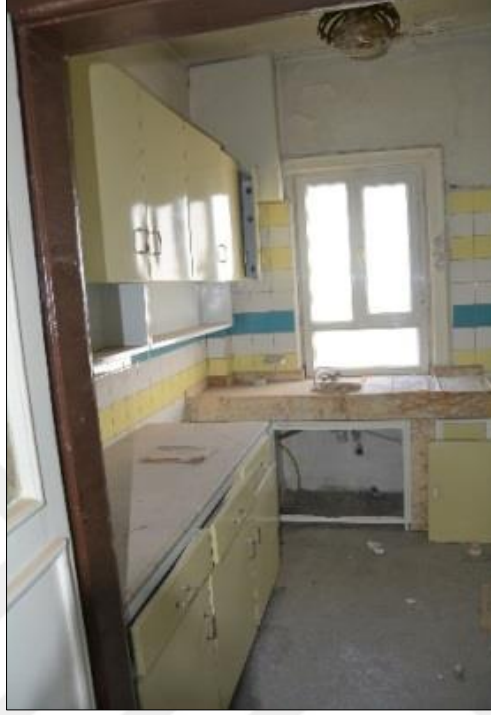
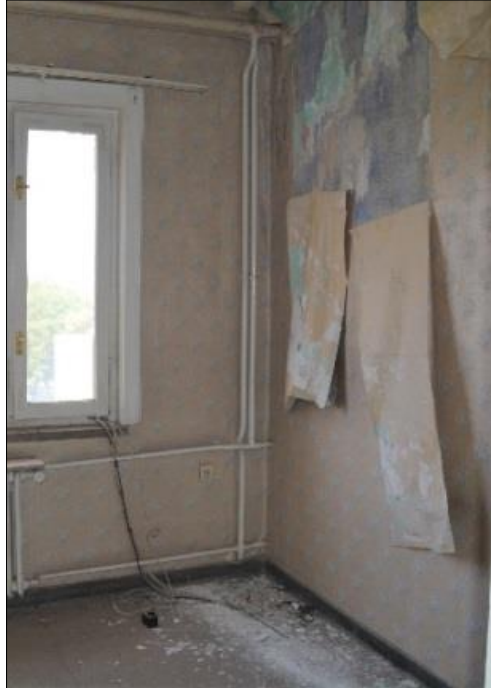
Dilan sineması lojman ve misafirhane katında çatıdan gelen sızıntıların etkisiyle kısmi bozulmalar meydana gelmiştir. Oluşan nem etkisiyle duvar ve döşemelerde kısmi yüzey kayıpları oluşmuş, sıva ve boyalar dökülmüştür (Şekil 4.118.), (Şekil 4.119.).

**Şekil 4.118.** Lojman ve misafirhanede neme bağlı oluşan bozulmalar

**Şekil 4.119.** Lojman ve misafirhanede neme bağlı oluşan bozulmalar

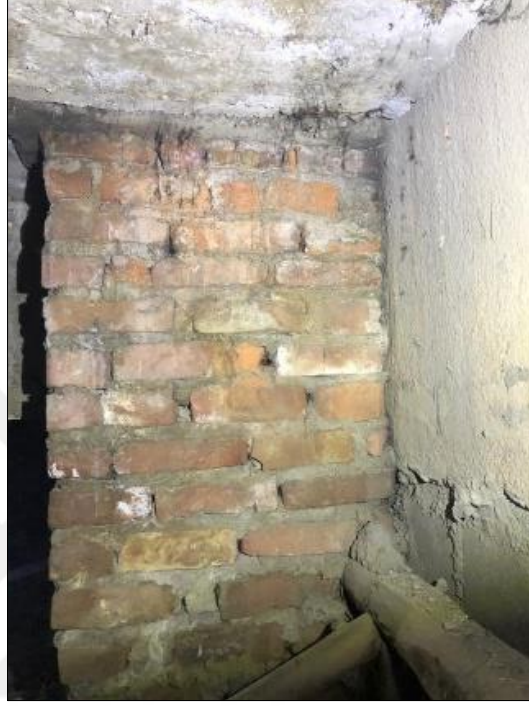
Dilan Sineması ikinci katta bulunan Salon 1'den 8 rıhtla çıkılan makine dairesinin üstü betonarme döşeme ile geçilmiştir. Bu döşemede yağmur sularının etkisiyle küflenme, kireçlenme şeklinde bozulmaların olduğu görülmüştür (Şekil 4.120.), (Şekil 4.121.).

**Şekil 4.120.** Makine dairesinde neme bağlı oluşan bozulmalar

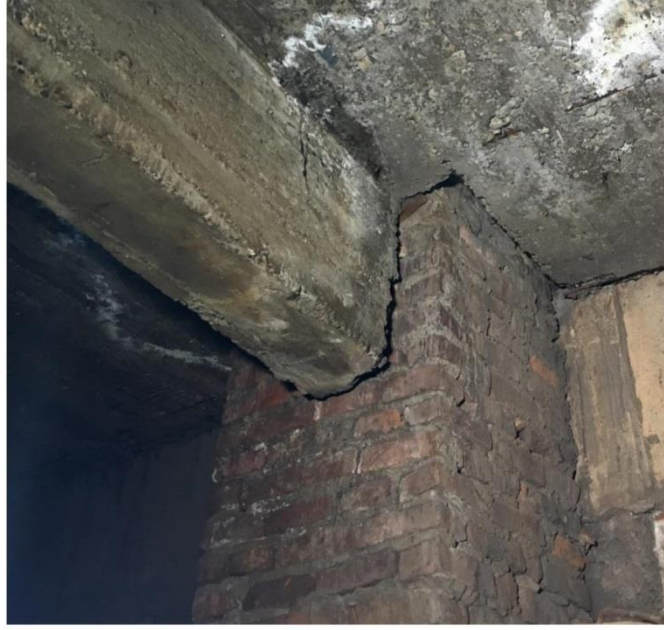
1940'lı yıllarda inşaa edilmiş veya edilmeye başlanmış olan Dilan sineması yığma yapı tekniğine uygun olarak inşaa edilmeye başlanılmış. Bugün yapı üzerinde yaptığımız incelemelerde yapının çekirdek kısmında kolon görüntüsündeki taşıyıcı düşey eleman olarak gördüğümüz kısımların da yığma özellikler içerdiğini gördük.

*Kolon Formunda Yığma Yapı İçin Taşıyıcı Eleman*

Yapı üzerinde Rontgen makinası ile yaptığımız incelemelerde kolon olarak düşündüğümüz elemanların içlerinde donatı olmadığını gördük. Dönem itibarı ile çimento fabrikalarının yaygınlaşmamış olduğu bir zamanda daha az çimento kullanılarak yapılabilecek yapılar daha ucuza mal olacağı için daha geçerli idi.

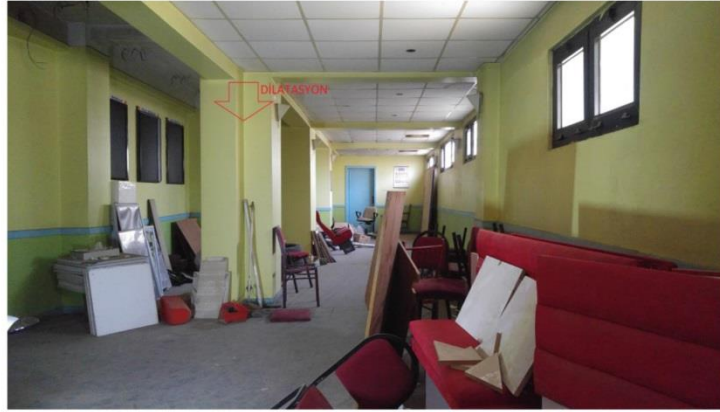
*Fuga Konulmadan Tesis Edilmiş Dilatasyon ( Gizlenmiş )*

Site sineması bölümünde ise betonarme yapı tekniğine uygun yapılanmayı görebiliyoruz. Bu bölümün bodrum katında yer alan otopark bölümünde yapı tekniğine ait ip uçlarını görmemiz mümkün olmuştur. Bütün bu bölümler birbirlerinden dilatasyonlarla ayrılmış olduğu için günümüze kadar gelmeyi başarmıştır. Yapılar birbirleri ile irtibatlandırılmadığı için yapılarda mevcut kısımların moment değişimine neden olabilecek değişimler yaşanmamıştır.

- Yapının tüm kısımlarındaki sıvalar özenle temizlenmeli ( raspa yapılmalı ). Temizlik sonrasında ise dilatasyonlar doğru şekilde tesbit edilerek açılmalıdır. Bütün bilgilerin işlenebildiği statik röleve projesi ve hasar paftası hazırlanmalıdır.

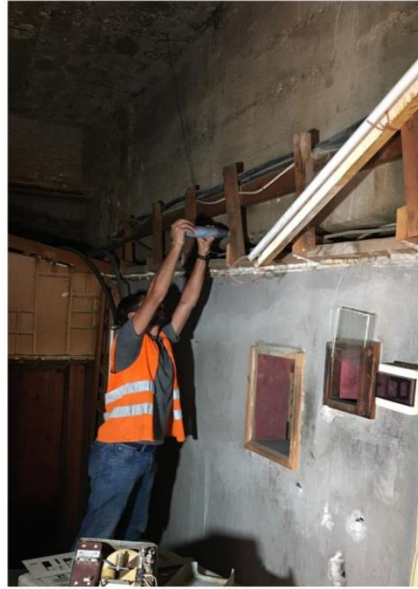
#### *Sinema İçinde Yığma Bölümde Beton Mukavemeti İçin Deneysel Çalışma*

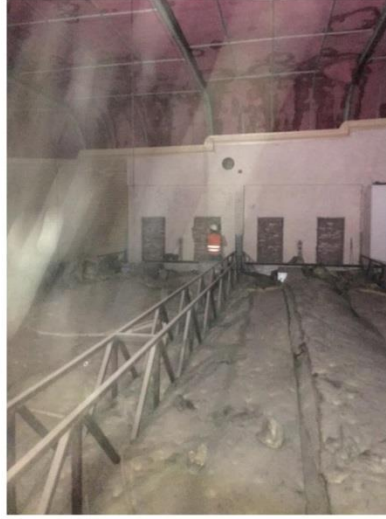
### *Sinema İçinde Yığma Bölümde Beton Mukavemeti İçin Deneysel Çalışma*

Dilan sinemasını yapıldığı tarihlerde Diyarbakır'da bulunabilen en kolay yapı malzemesi harman tuğlası idi. Bu dönemde Diyarbakır bölgesinde birçok yapının ana malzemesi tuğla ve yapı tekniği ise yığma idi. Tuğla üreticileri tuğlalarının mukavemetine o kadar çok güveniyorlardı ki 5 katlı binaları dahi yığma yapı olarak yapmaktan kaçınmıyorlardı.

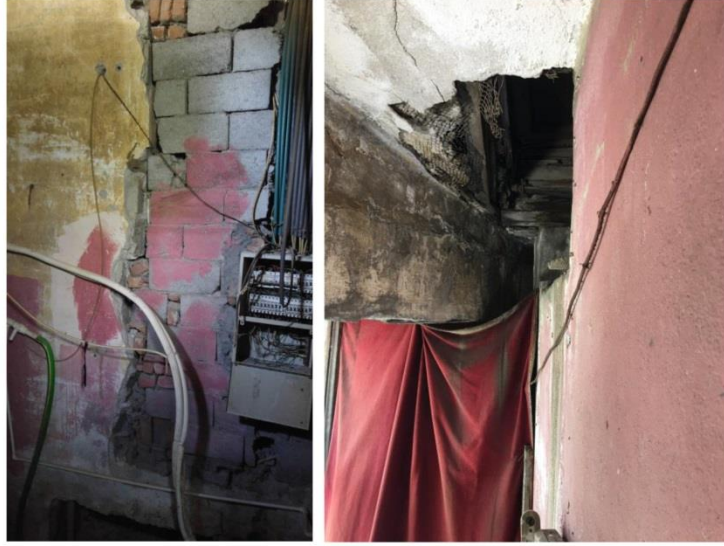
*Birbirinden Farklı Yapı Malzemelerinin İç İçe Kullanılışı*

Ana sinema salonunun çatısı ise betonarme olamayan metodlarla geçilmiş ve bu sistemi yıllarca başarı ile kullanmışlar. Fakat daha sonra yapılan eklentilerde bu kadar özenli olunmamış ve yapıya eklemeler yapılırken zarar vermektan çekinilmemiş.

- Yapı üzerinde yapılan eklentiler yapıya olabildiğince zarar vermekte olduğundan acilen bu eklentilerin kaldırılması gerekir. Eklentilerin kaldırılmasının ardından kaldırılan eklentilerin yapıya verdikleri hasarlar konusunda detaylı incelemeler yapılmalıdır. Bu incelemeler ışığında hasar paftaları ve hasar raporları hazırlanmalıdır.
