**MOR KURYAKOS MANASTIRI (BATMAN)  
HARÇ, SIVA VE TAŞ ÖRNEKLERİNİN  
ARKEOMETRİK TEKNİKLERLE  
İNCELENMESİ**

**YÜKSEK LİSANS**

### **Investigation of Mortar, Plaster and Stone Samples of Mor Kuryakos Monastery (Batman) by Archaeometric Techniques**

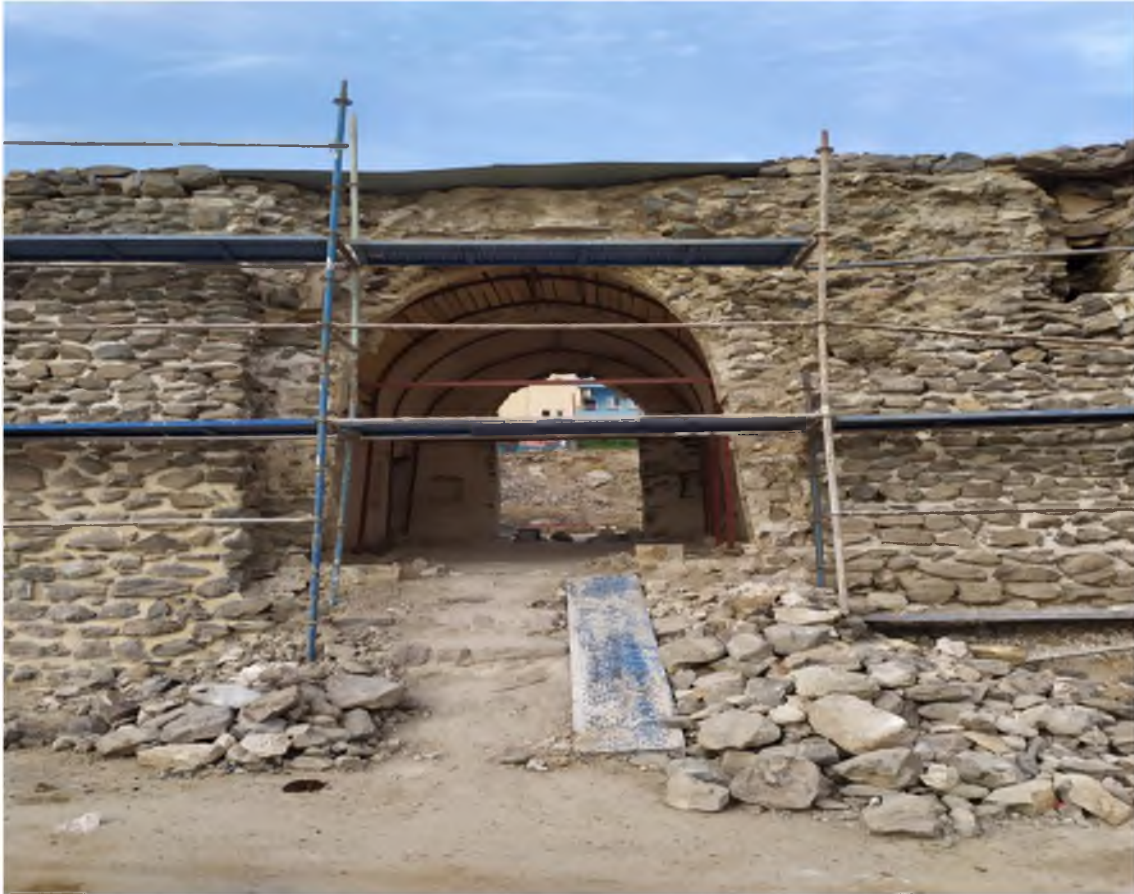
Şekil 1.2. Mor Kuryakos Manastırı güney taç kapısı (Foto: Caner Yalçın, 2020)

- Giriş kapı yüksekliği : 3,50 m
- Genişlik : 2,32 m
- Giriş kapısının eni : 1,70 m
- Duvar kalınlığı : 0,80 m

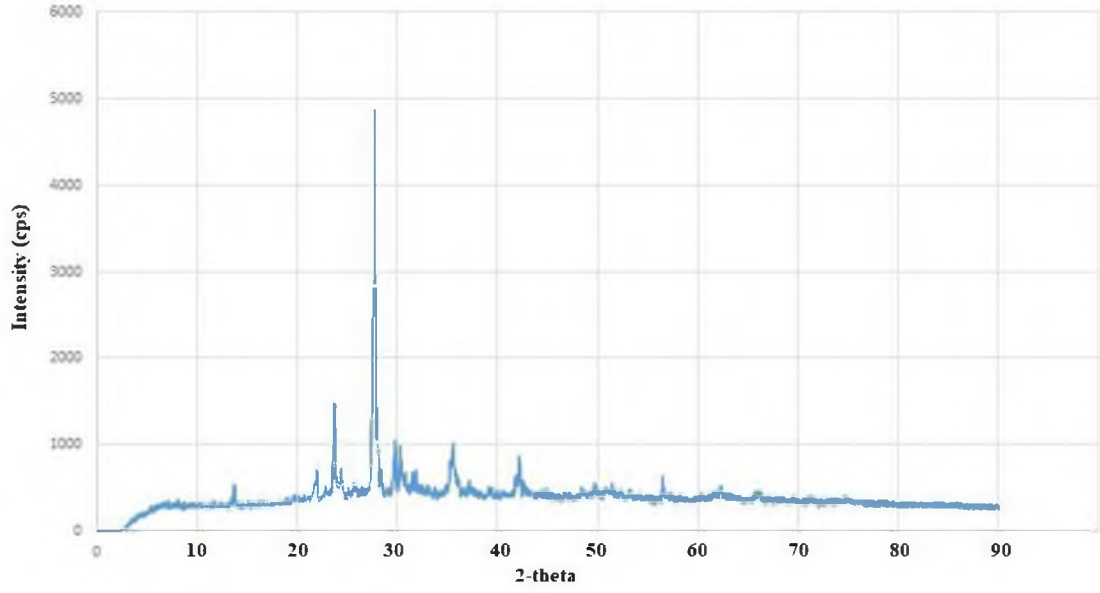
Taş örneklerde mineral/faz içeriklerinin belirlendiği XRD analiz sonuçları sırasıyla Şekil 3.6- Şekil 3.11’de verilmiştir.

XRD analizi sonucunda değişen örneklerde kuvars, feldspat, plajiyoklaz ve kalsiyum içerikli mineraller (kalsit, dolomit ve/veya alçıtaşı) belirlenmiştir. Petrografi analizinde aynı grupta yer alan MK-T1, MK-T2 ve MK-T4 örneklerine ait XRD spektrumlarının da birbirine benzer şekilde çıktığı gözlemlenmiştir. Bu örneklerde belirgin biçimde kuvars ve plajiyoklaz saptanmış olup elde edilen spektrumların taşların bazalt kökenli kayaç yapıları ile uyumlu olduğu öngörülmüştür. Petrografi analizinde bu örneklerle aynı grupta yer alan MK-T3 numunesi MK-T5 ile benzer spektrumlar göstermiştir. Bu benzerliğin büyük oranda kalsiyumlu bileşenlerden kaynaklandığı söylenebilir. Zira, PED-XRF analizinde MK-T3 ile MK-T5 (kalsiyum dışında) birbirinden

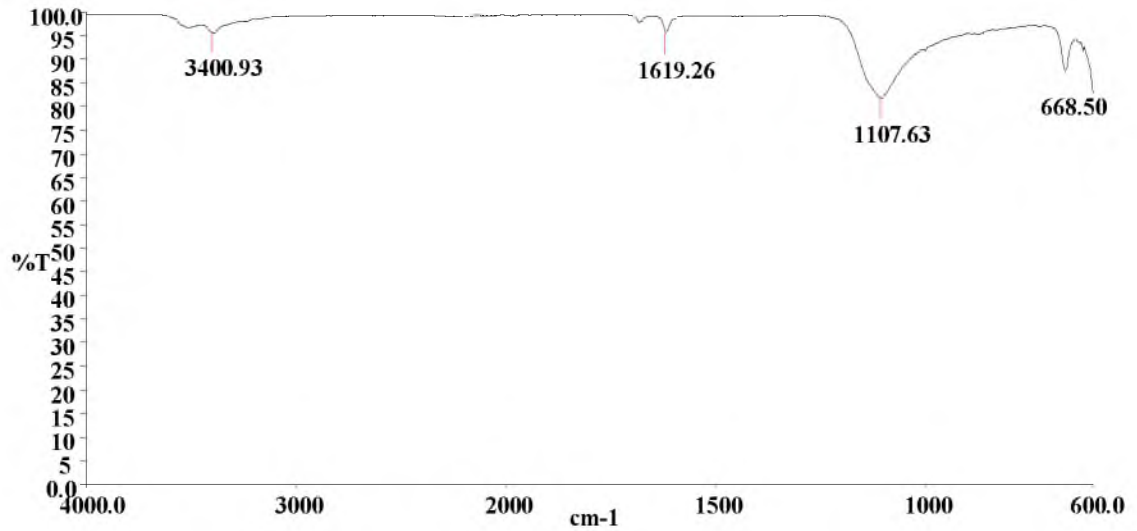
Taş örneklerin FT-IR spektrumları Şekil 3.12- Şekil 3.17’de verilmiştir.

FTIR analizinde MK-T1 ( $994\text{ cm}^{-1}$ ), MK-T2 ( $991\text{ cm}^{-1}$ ) ve MK-T4 ( $1012\text{ cm}^{-1}$ ) örnekleri için benzer spektrumlar görülmüştür. MK-T3 ve MK-T5 örneklerinde yakın dalga boyu sayıları tespit edilmiştir (MK-T3:  $3400\text{ cm}^{-1}$ ,  $1404\text{ cm}^{-1}$ ,  $875\text{ cm}^{-1}$ ,  $728\text{ cm}^{-1}$ ; MK-T5:  $1417\text{ cm}^{-1}$ ,  $876\text{ cm}^{-1}$ ,  $728\text{ cm}^{-1}$ ). MK-T3 örneğinde görülen  $3400\text{ cm}^{-1}$  bandı  $\text{OH}^-$  gerilmelerine,  $875\text{ cm}^{-1}$ ,  $876\text{ cm}^{-1}$  ve  $728\text{ cm}^{-1}$  karbonatlı hammadde içeriğine işaret etmektedir (Ravisankar ve ark., 2011; Palanivel ve Velraj, 2007). MK-T6 örneğinde tespit edilen  $668\text{ cm}^{-1}$ ,  $1107\text{ cm}^{-1}$ ,  $1629\text{ cm}^{-1}$  ve  $3400\text{ cm}^{-1}$  bantları alçıtaşı içeriğine işaret etmiştir (web kaynak-3; Gulotta ve ark., 2013).

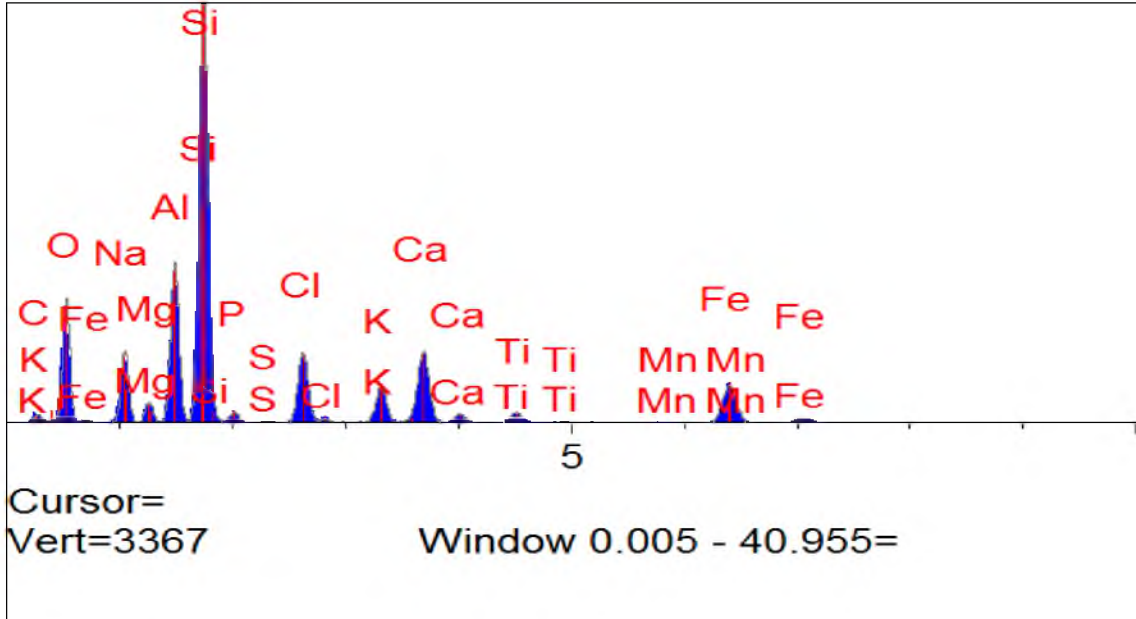
Şekil 3.19. MK-T1 kodlu numuneden alınan EDX spektrumu.

Elt,	Line	Intensity (c/s)	Error 2-sig	Conc
C	Ka	18,78	2,461	7,424
O	Ka	240,30	5,898	28,939
Na	Ka	159,23	5,128	6,003
Mg	Ka	48,52	3,615	1,346
Al	Ka	386,90	7,761	9,023
Si	Ka	1,120,03	12,555	25,387
P	Ka	29,03	3,336	0,819
S	Ka	9,10	2,723	0,221
Cl	Ka	202,08	5,814	4,819
K	Ka	111,84	4,591	2,662
Ca	Ka	230,78	6,053	5,588
Ti	Ka	34,75	3,092	1,023
Mn	Ka	2,91	2,107	0,115
Fe	Ka	150,63	4,885	6,631
<i>Toplam</i>				<i>100,000</i>

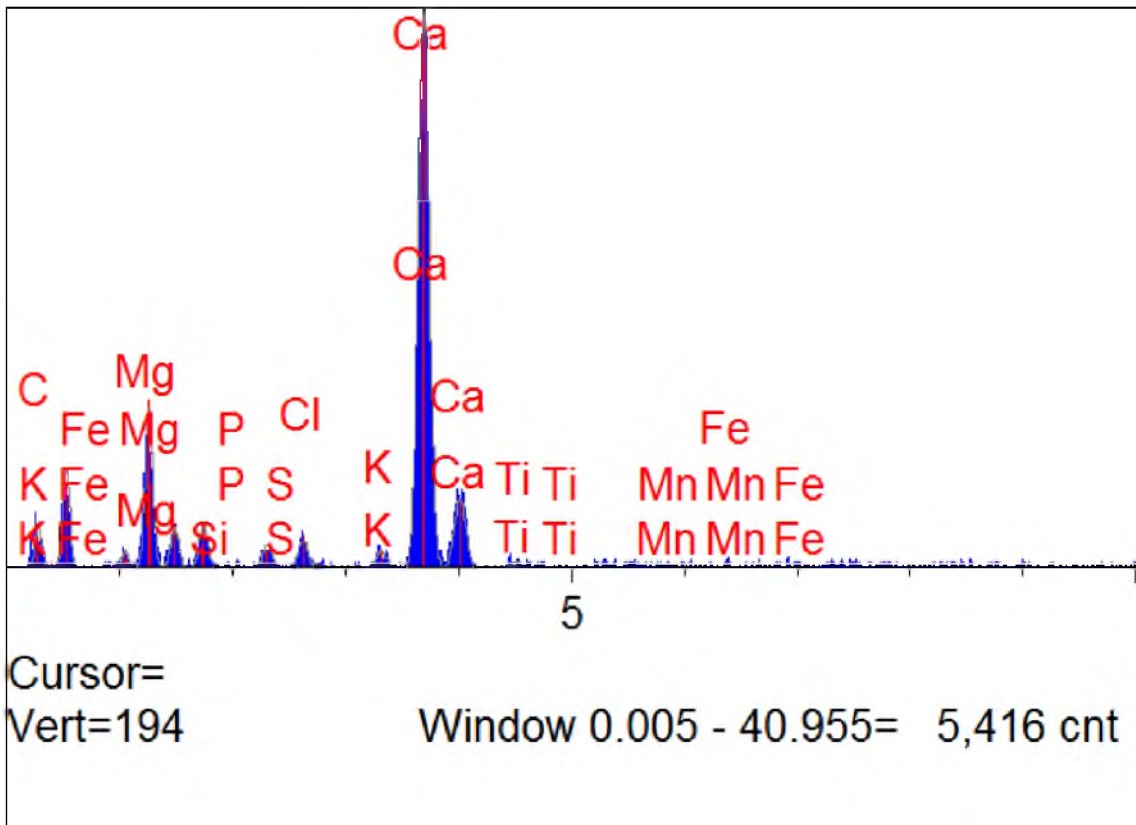
Şekil 3.21. MK-T3 kodlu numuneden alınan EDX spektrumu.

Elt,	Line	Intensity (c/s)	Error 2-sig	Conc
C	Ka	3,79	0,918	10,958
O	Ka	8,29	1,085	34,442
Na	Ka	1,46	0,639	1,271
Mg	Ka	16,23	1,539	9,382
Al	Ka	4,23	0,897	2,282
Si	Ka	4,63	0,950	2,109
P	Ka	0,08	0,526	0,034
S	Ka	2,70	0,846	1,068
Cl	Ka	3,40	0,947	1,371
K	Ka	2,17	0,862	0,866
Ca	Ka	78,34	3,321	35,160
Ti	Ka	0,86	0,479	0,540
Mn	Ka	0,45	0,450	0,368
Fe	Ka	0,17	0,520	0,149
<i>Toplam</i>				<i>100,000</i>

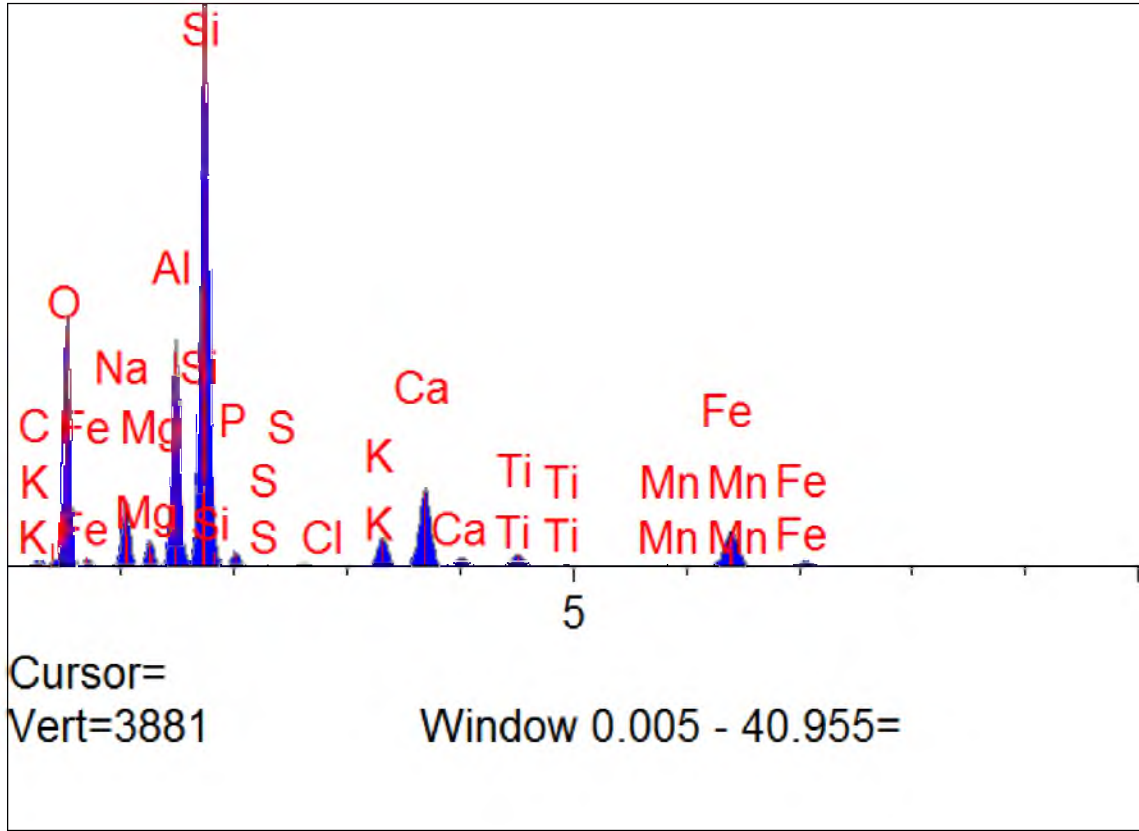
Şekil 3.23. MK-T4 kodlu numuneden alınan EDX spektrumu.

Elt,	Line	Intensity (c/s)	Error 2-sig	Conc
C	Ka	10,19	2,149	3,396
O	Ka	409,98	7,631	38,271
Na	Ka	127,55	4,811	4,602
Mg	Ka	51,86	3,838	1,340
Al	Ka	472,18	8,526	10,268
Si	Ka	1,299,05	13,498	27,986
P	Ka	30,96	3,465	0,851
S	Ka	1,94	2,469	0,046
Cl	Ka	10,21	2,633	0,233
K	Ka	78,57	4,004	1,734
Ca	Ka	218,89	5,820	4,903
Ti	Ka	38,73	3,040	1,061
Mn	Ka	3,81	1,813	0,141
Fe	Ka	125,35	4,441	5,169
<i>Toplam</i>				<i>100,000</i>

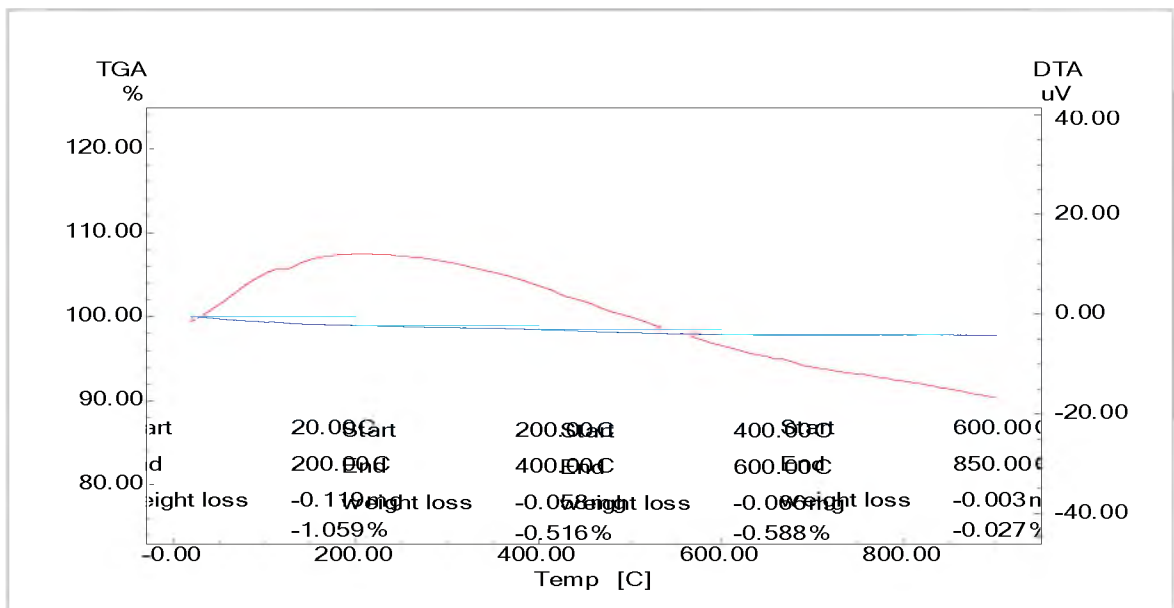
Taş örneklerden alınan toz numuneler için son olarak arkeometride sıklıkla tamamlayıcı bir teknik olarak uygulanan TG-DTA analizi gerçekleştirilmiştir. Bu amaçla, öğütülebilen ve yeterli miktardaki beş adet taş numune oda sıcaklığından 1000°C sıcaklığa kadar kademeli olarak ısıtılmış ve oluşan reaksiyonlar takip edilmiştir. Elde edilen TG ve DTA eğrileri Şekil 3.28-3.32'te verilmiştir.

Şekillerde kırmızı renk ile ifade edilen DTA eğrilerine bakıldığında, MK-T1, MK-T2 ve MK-T4 kodlu taşlarda 600-850°C aralığında belirgin bir ekzotermik veya endotermik etkinin olmadığı ve bu sıcaklık aralığındaki ağırlık kayıplarının ihmal edilebilir düzeyde veya çok düşük olduğu görülmüştür. 600-850°C aralığında MK-T1, MK-T2 ve MK-T4 kodlu numunelerde görülen ağırlık kayıpları sırasıyla % 0.478, % 0.027 ve % 0.565 olarak belirlenmiştir. MK-T3 ve MK-T5 kodlu taş numunelerinde ise 600-850°C aralığında belirgin bir endotermik etki ve buna bağlı olarak da yüksek ağırlık kayıpları tespit edilmiştir. Bu sıcaklık aralığında MK-T3 için % 38,575 ve MK-T5 için % 34,378 oranında ağırlık kaybı olduğu belirlenmiştir. Bu sonuçlara göre, karbonatlı içeriklerin bozunarak endotermik pik verdiği ve buna bağlı olarak da belirgin ağırlık kayıplarının meydana geldiği 600-850°C sıcaklık aralığındaki piklerin ve ağırlık kayıplarının gözlemlendiği MK-T3 ve MK-T5 numunelerinde kalsiyum karbonat içeriği teyit edilmiş olup, MK-T1, MK-T2 ve MK-T4 numunelerinde karbonatlı bir içeriğin olmadığı ortaya konulmuştur (Palanivel ve Kumar, 2011; Fabbri ve ark., 2014).

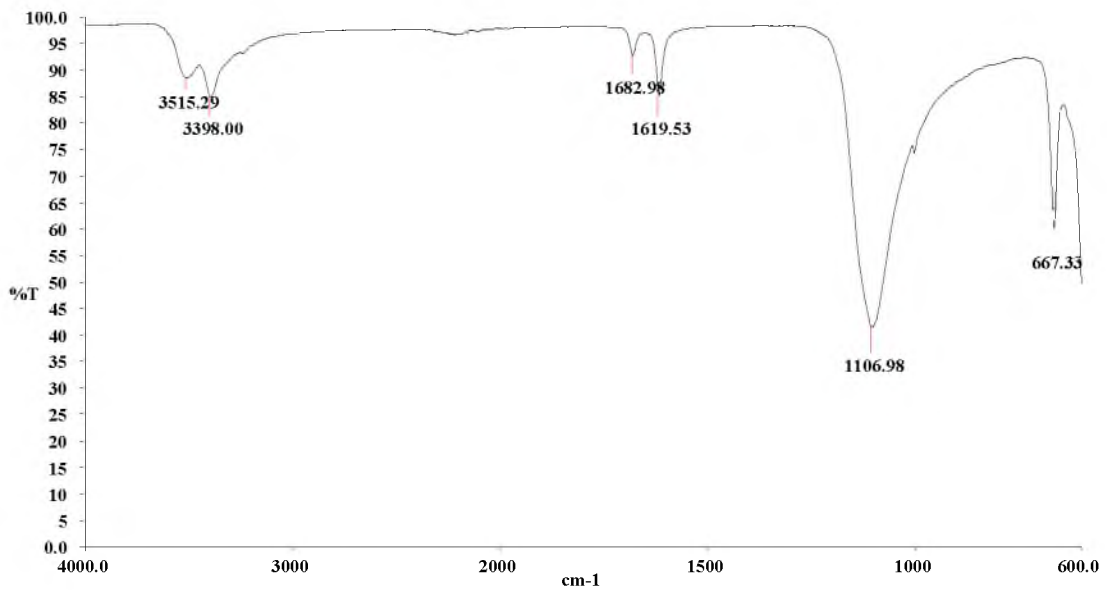
Bu ihtimali aydınlatabilmek için FTIR sonuçlarına bakılabilir. Harçlara uygulanan FT-IR analizinde elde edilen spektrumlar Şekil 3.51-Şekil 3.56'da verilmiştir.

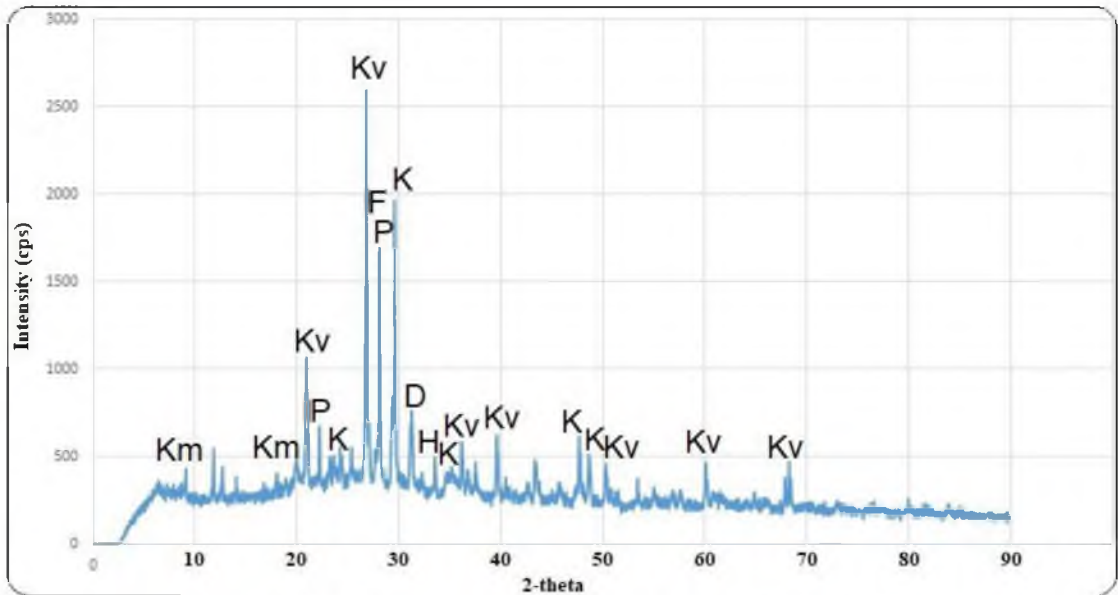
Şekil 3.76. MK D-1 kodlu toprak örneği ait XRD paterni.

Toprak numunesinin mineral/faz içeriğini belirlemek amacıyla XRD analizi uygulanmıştır. Elde edilen spektrum Şekil 3.76'de verilmiştir (D: dolomit, F: feldspat, H: hematit, K: kalsit, Kv: kuvars, P: plajiyoklaz).

Mor Kuryakos Manastırı üst örtüsünden alınan toprak numuneye yapılan XRD analizi sonucunda majör mineral kuvars olurken, tespit edilen diğer belirgin mineraller kalsit ve feldspat/plajiyoklaz olmuştur. Ayrıca, düşük şiddette dolomit, kil mineralleri ve hematit tespit edilmiştir. XRD spektrumundaki  $\sim 29,50$  2-theta değerinde kalsit piki ile paralel biçimde fakat daha düşük şiddette gözlemlenen pikin alçıtaşına işaret edebileceği düşünülmektedir. Alçıtaşının diğer karakteristik pikleri olan  $\sim 12$  ve  $\sim 21$  2-theta değerlerine bakıldığında  $\sim 21$  2-thetada kuvars ile bir çakışma olabileceği düşünülebilir. Toprak örneğin PED-XRF analizinde CaO ile birlikte  $\text{SO}_3$  içeriğinin de göreceli olarak yüksek olması alçıtaşının toprakta yer alabileceğini göstermektedir. Diğer taraftan  $\text{SO}_3$  ihtivasının bir safsızlık olarak da bünyede bulunabileceği unutulmamalıdır. Bunu yorumlayabilmek için toprak örneğinin FTIR incelemesi yapılmıştır (Şekil 3.77).
