**MÜSTAKİL KONUT ALANLARINDA MORFOLOJİK DÖNÜŞÜM**  
**ÖRNEĞİ: DİYARBAKIR DİCLEKENT VİLLALARI**

**YÜKSEK LİSANS TEZİ**

**MİMARLIK ANABİLİM DALI**

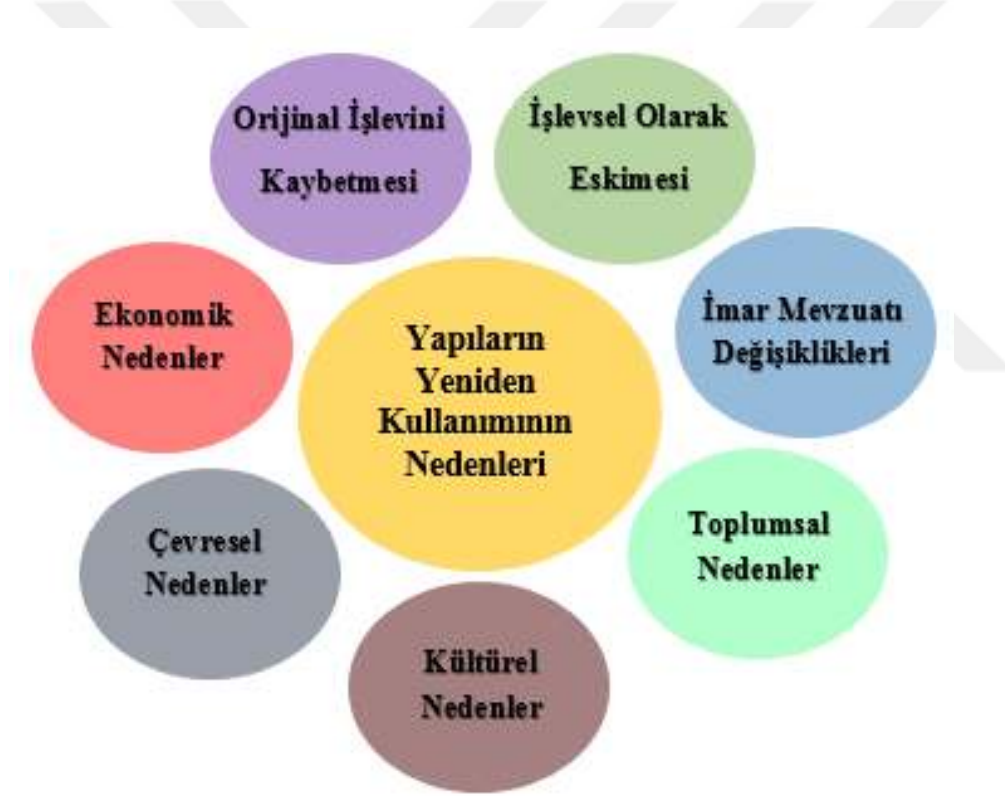
Şekil 2.1. Yapıların yeniden kullanımının nedenleri

Yapıların yeniden kullanımında Şekil 2.1.'deki orijinal işlevini kaybetmesi, işlevsel olarak eskimesi, imar mevzuat değişiklikleri, toplumsal, kültürel, çevresel ve ekonomik nedenler etkin rol oynamaktadır.

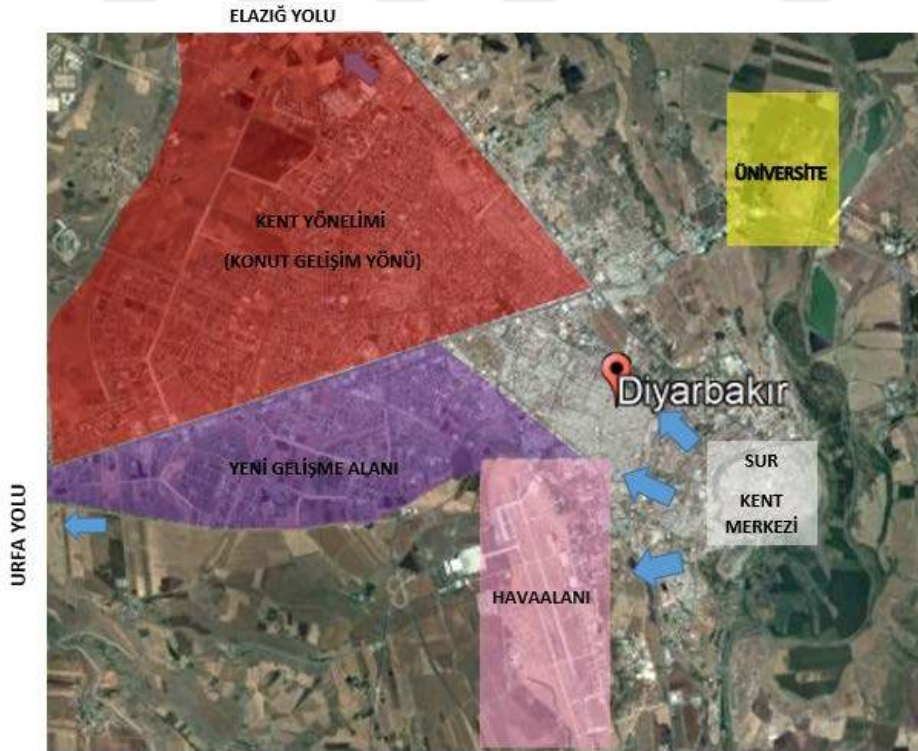
Şekil 2.6. Diyarbakır'daki konut gelişim yönü

Diyarbakır ilinin yeni oluşturulan yerleşim alanları, şehrin kuzey ve batı yönlerinde yer alan karayolları aksı ve bu akslar arasında kalan boşlukları dolduran bölgelerde gelişme eğilimi göstermiştir. Kayapınar ilçesi sınırlarına giren ve şehrin ana konut gelişim bölgesi olarak tanımlayabileceğimiz bu bölgede özellikle son 10-15 yıllık zaman diliminde genellikle 8-10 katlı ayırık olan, tekli ya da daha geniş alan kullanılarak inşa edilen konut siteleri mevcuttur (Şekil 2.6.).

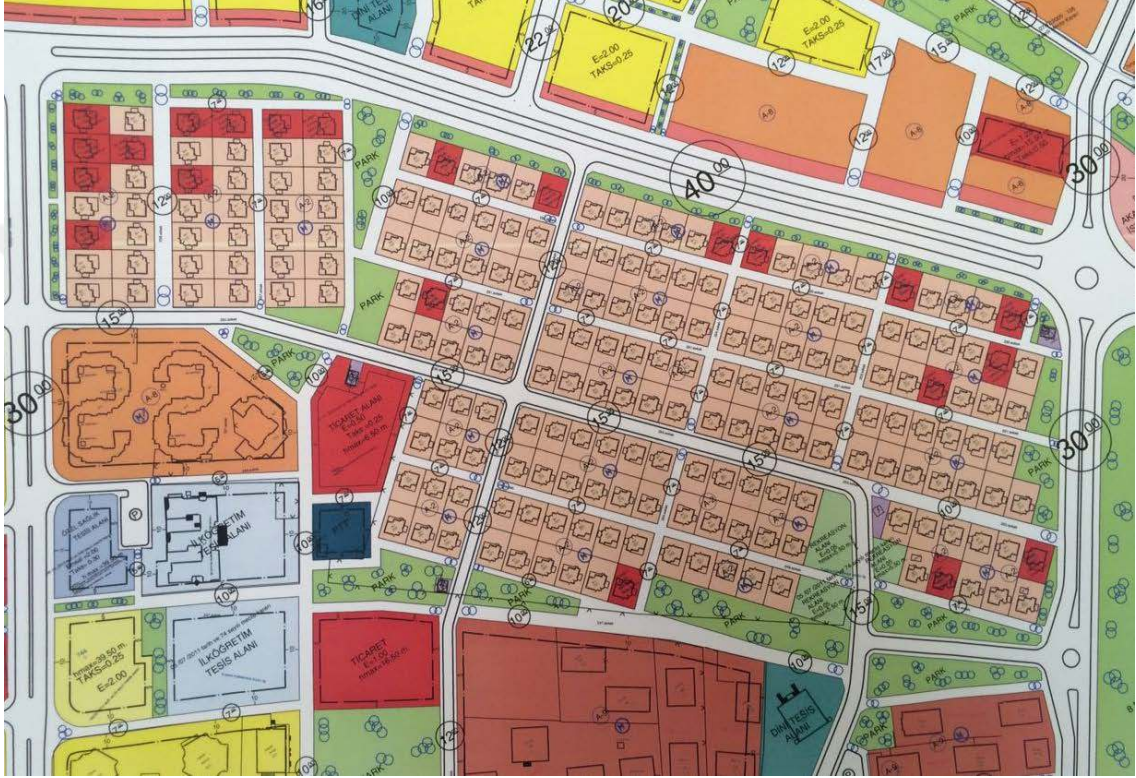
Şekil 4.4. Diclekent Villaları imar planı 2015 (Diyarbakır Kayapınar Belediyesi Arşivi)

Diclekent Villalarının bulunduğu alanda yapım aşamasında bir adet okul bir adet sağlık birimi ve çocuklar için oyun alanları yapılmıştır. Müstakil konut olarak tasarlanan Diclekent Villaları arazinin eşit parsellere ayrılmasıyla inşa edilmiştir. Tüm parseller ayırık nizam özelliğinde olup dikdörtgen şekle sahiptir. Konutlar yollara paralel olacak şekilde konumlanmıştır. Parsellerin arasından geçen yollar 7, 10, 15 m olarak değişmektedir. Her bir parselin boyutu yaklaşık olarak 560-570 m<sup>2</sup> den oluşmaktadır. Konutların parsel üzerinde konumlanması sabit bir düzende gerçekleşmiştir. Şekil 4.5.'de görüldüğü gibi parsellerde ön cepheden 5 metre yan cephelerden ise 3'er m'lik çekme payı bırakılarak inşası yapılmıştır. Konutların ön bahçesinde 1 araçlık araba park yeri

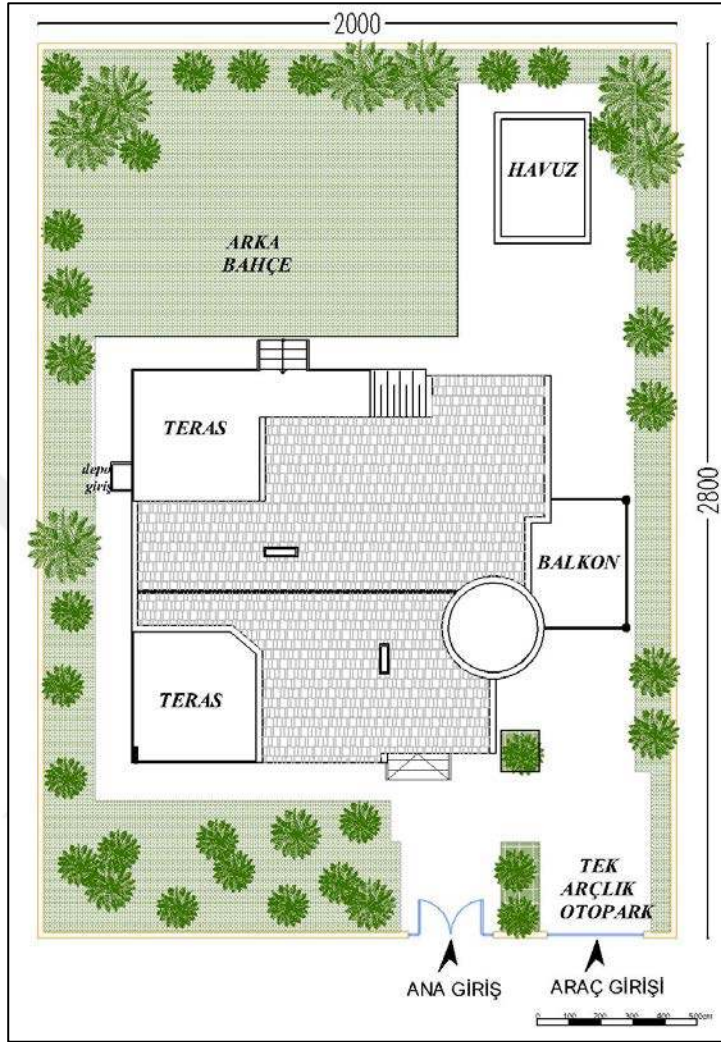
Şekil 4.5. Diclekent Villaları vaziyet planı

bulunmaktadır. Konutun arka cephesindeki alan bahçe olarak tasarlanmış olup bazı villalarda küçük bir havuz yer almaktadır.

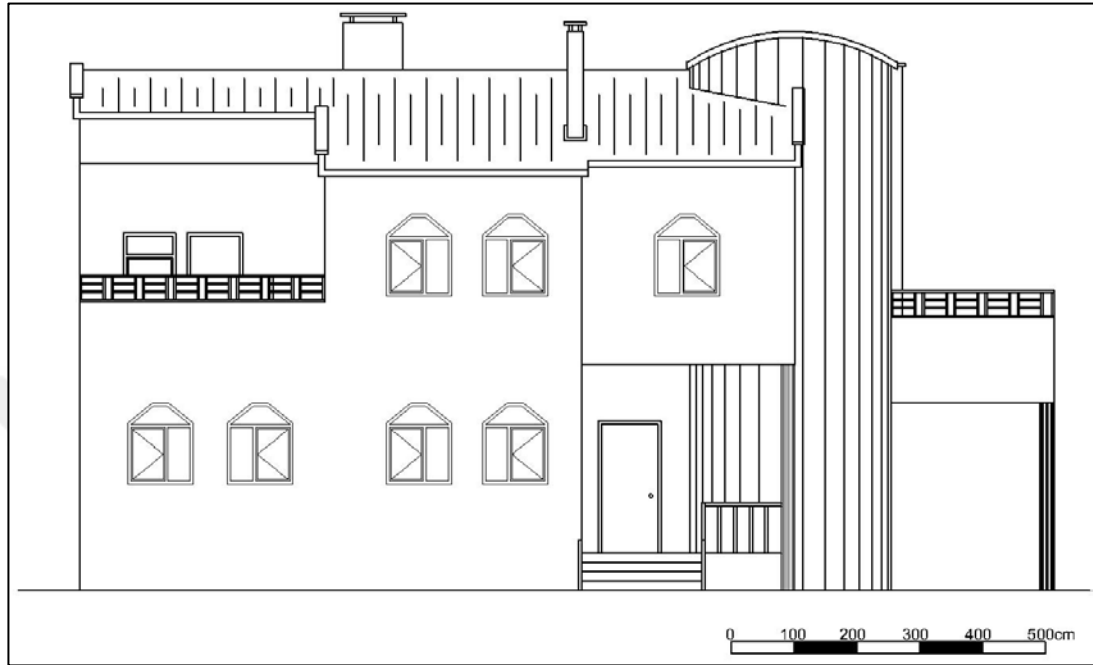
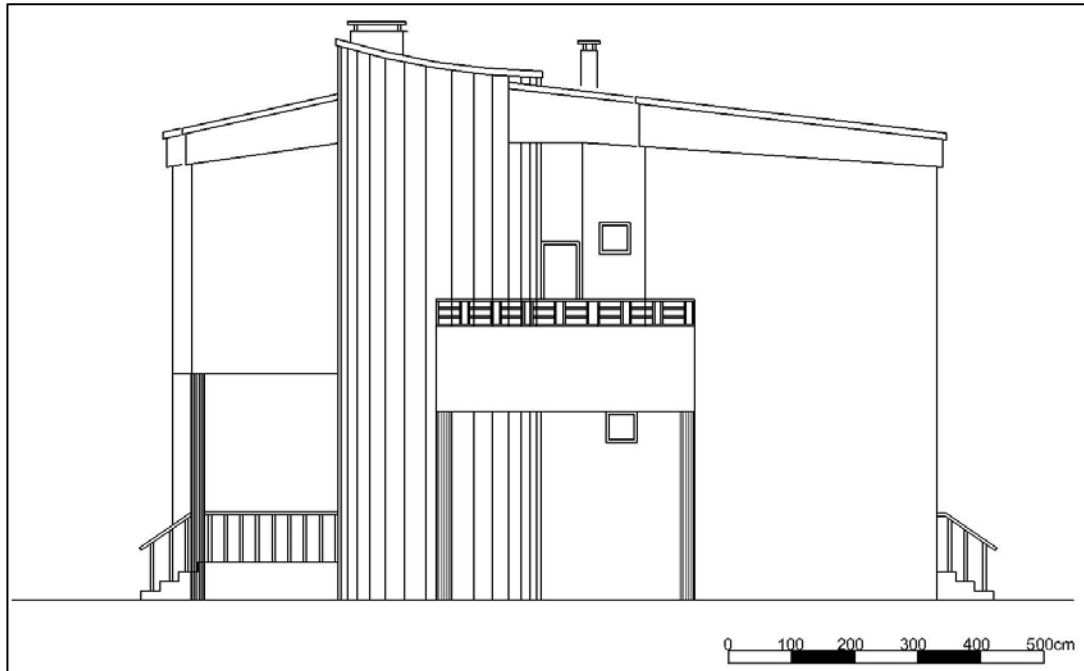
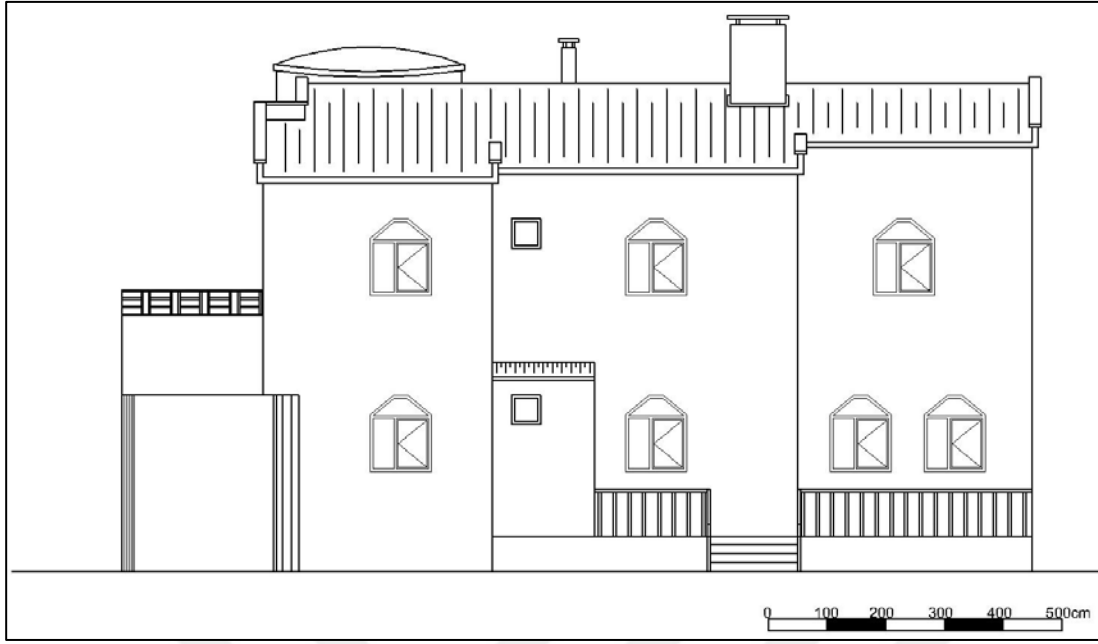
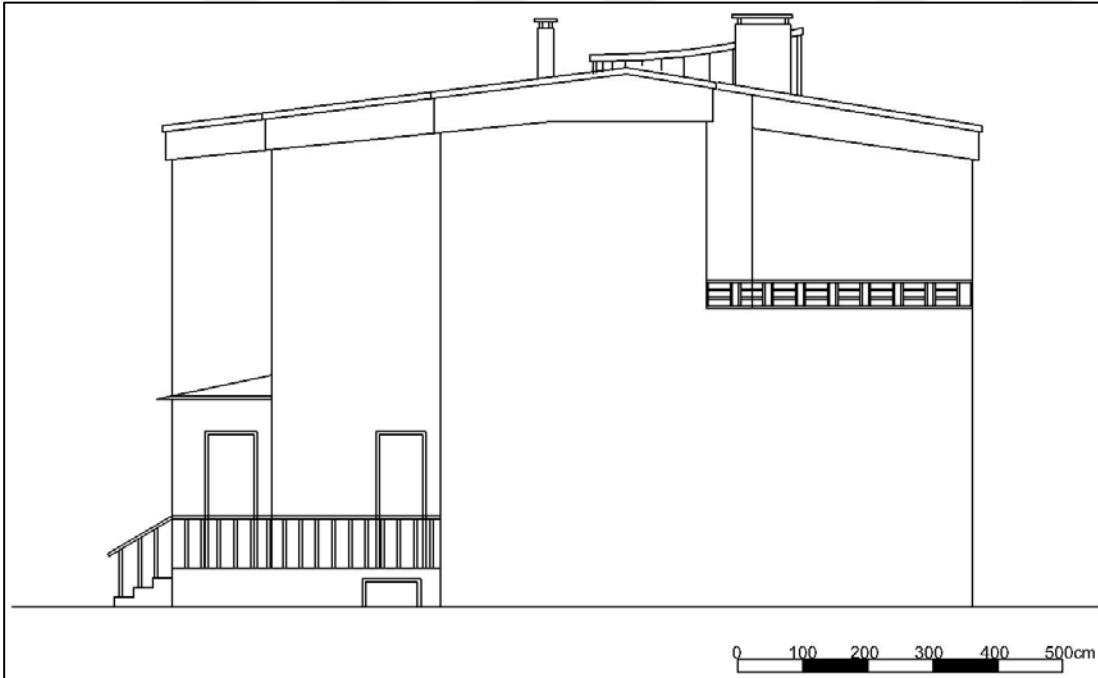
konutların planlarında tasarlanan girinti-çıkıntılarının cepheye de yansıdığı gözlemlenmektedir (Şekil 4.6,7,8,9.).

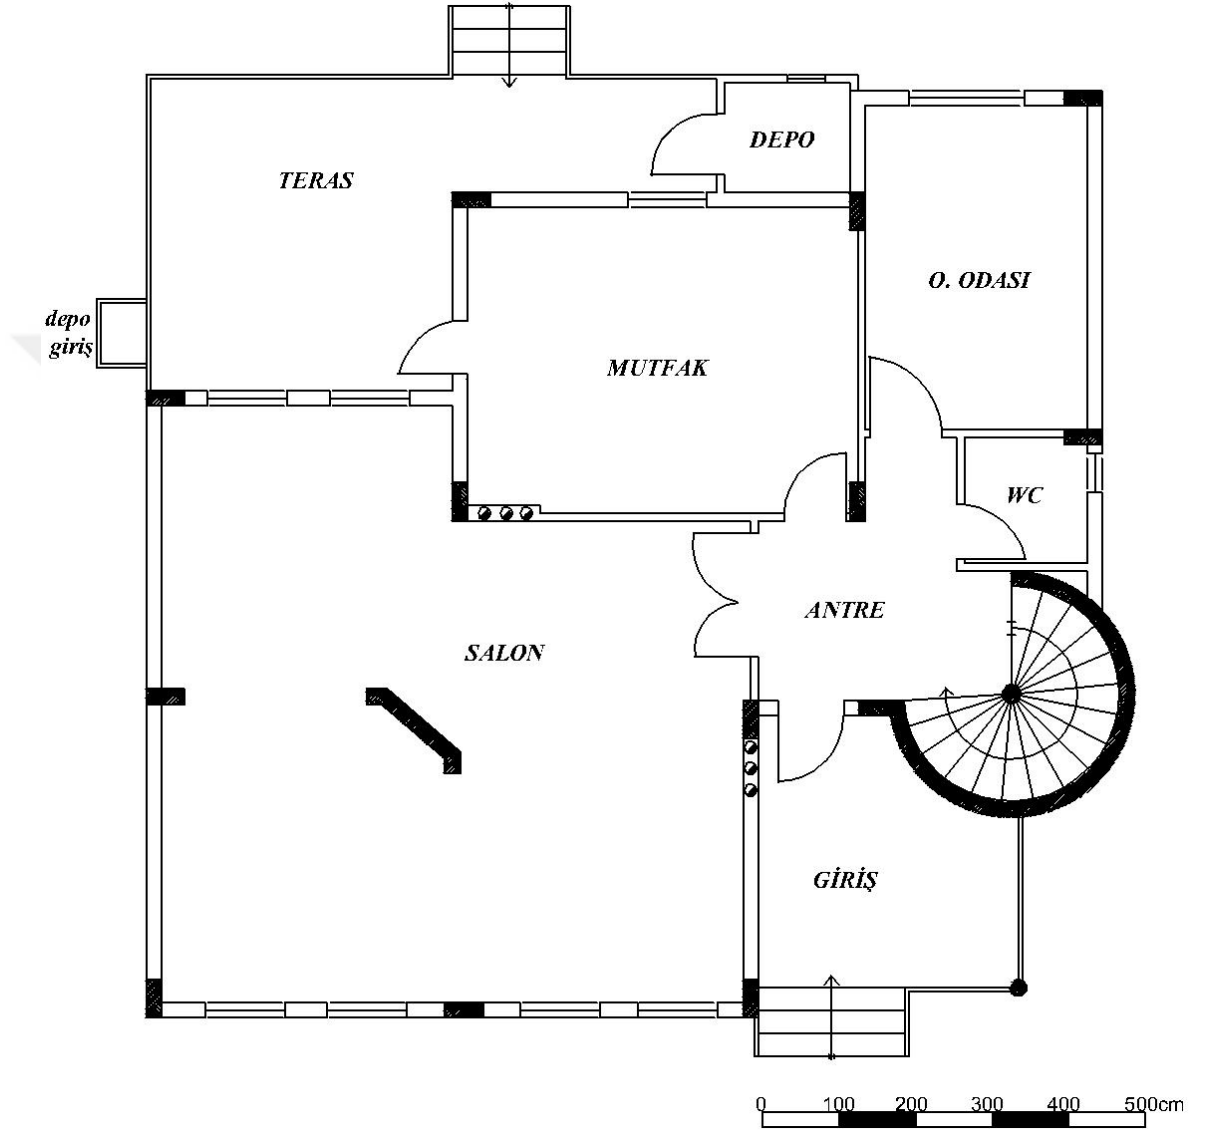
Şekil 4.10. Diclekent Villaları zemin kat planı

Konutlara giriş villanın ön cephesinden sağlanmaktadır. Zemin kat planında konuta giriş antreden yapılmıştır. Aynı zamanda salon, mutfak, oturma odası, wc ve birinci kata ulaşımı sağlayan dönel merdiven antre aracılığıyla birbirine bağlanmıştır (Şekil 4.10.).

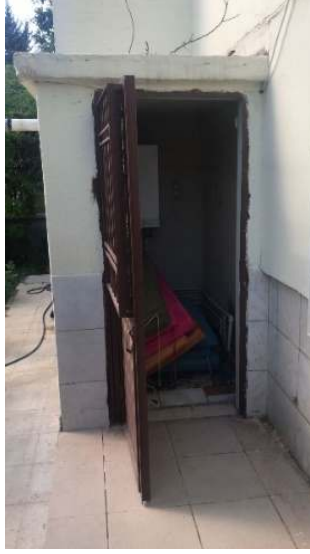
**Şekil 4.11.** Villanın terasındaki depo

Ayrıca mutfaktaki kapı yardımıyla arka bahçede yer alan terasa çıkılmaktadır. Terasta depo amaçlı olarak yapılmış küçük bir eklenti yer alıp, bu yer günümüzde kombi odası olarak kullanılmaktadır (Şekil 4.11.).

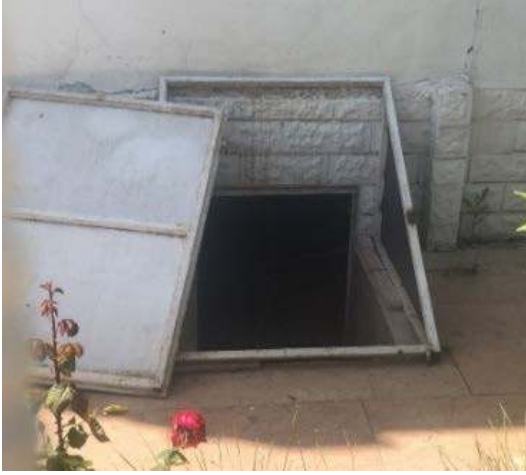
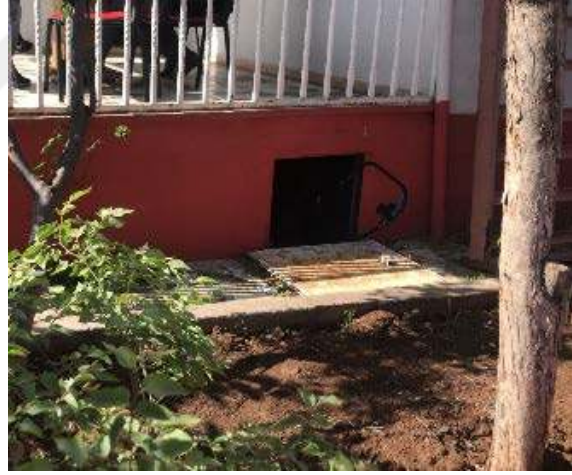
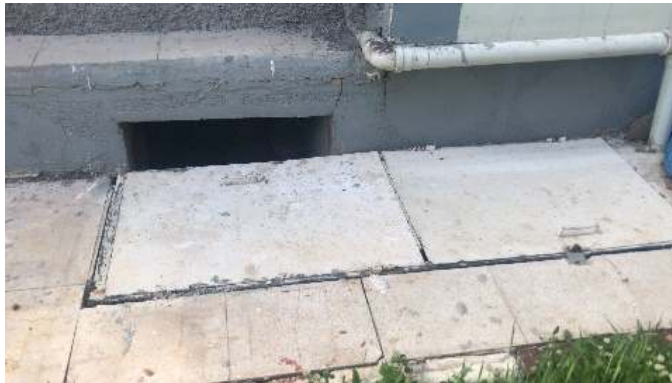
**Şekil 4.12.** Terasın altında yer alan depo girişi

Terasın alt kısmında da depo alanı yer almaktadır. Girişi terasın sol kısmında yer alan Şekil 4.12.'deki bölümden yapılmaktadır. Sadece terasın altını kaplayan bu bölümün yüksekliği yaklaşık olarak 1.5 m'dir.

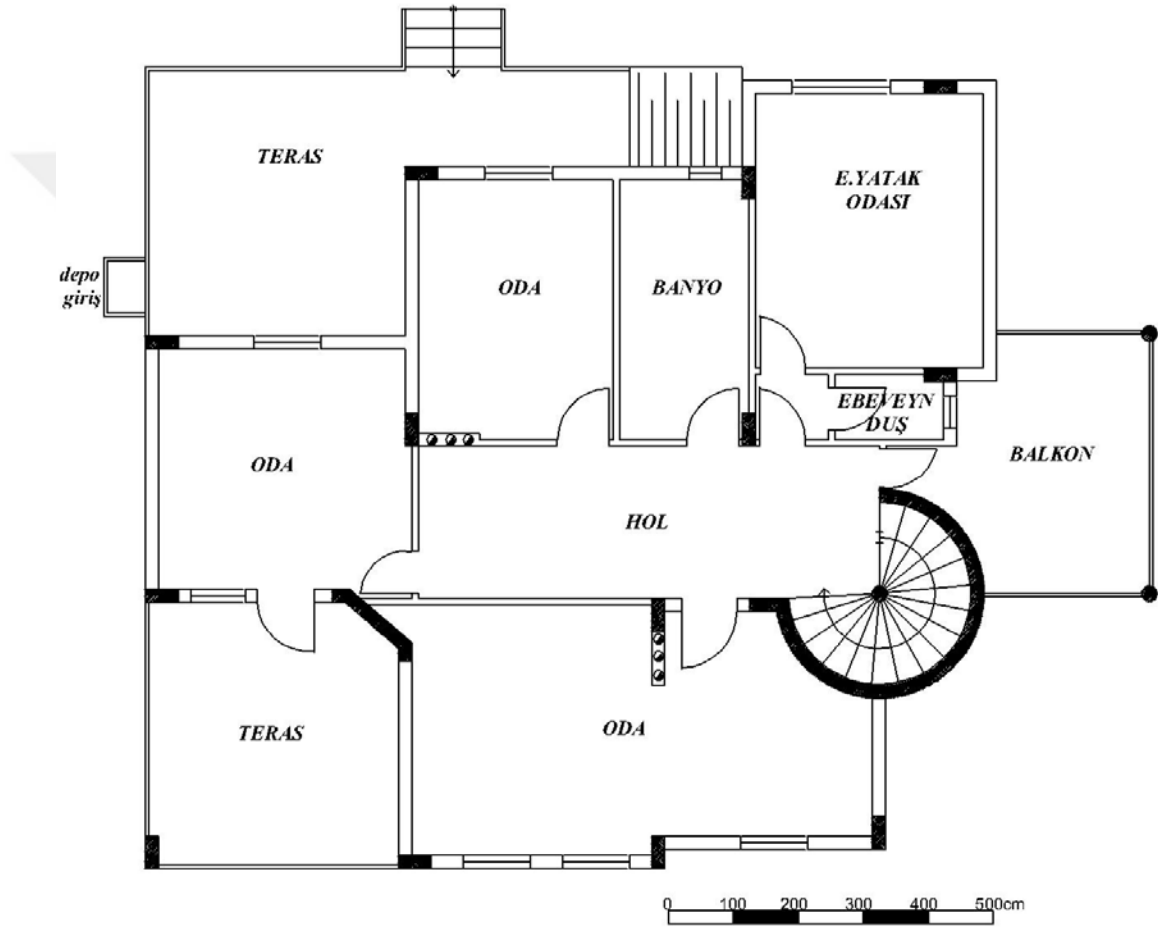
Şekil 4.13. Diclekent Villaları birinci kat planı

Dönel bir merdiven aracılığıyla ulaşılan Şekil 4.13.'deki birinci kat planında ise gece yaşam birimleri bir arada toplanmıştır. 4 adet oda, 1 adet banyo hol etrafında birbirlerine bağlanmıştır. Ayrıca bir odasında teras ve diğer bir odasında balkon bulunmaktadır. Kolon sistemiyle odaların içinde kötü bir görünüm oluşmasına sebep veren bu konutlar toplamda 260 m<sup>2</sup> den oluşmaktadır.

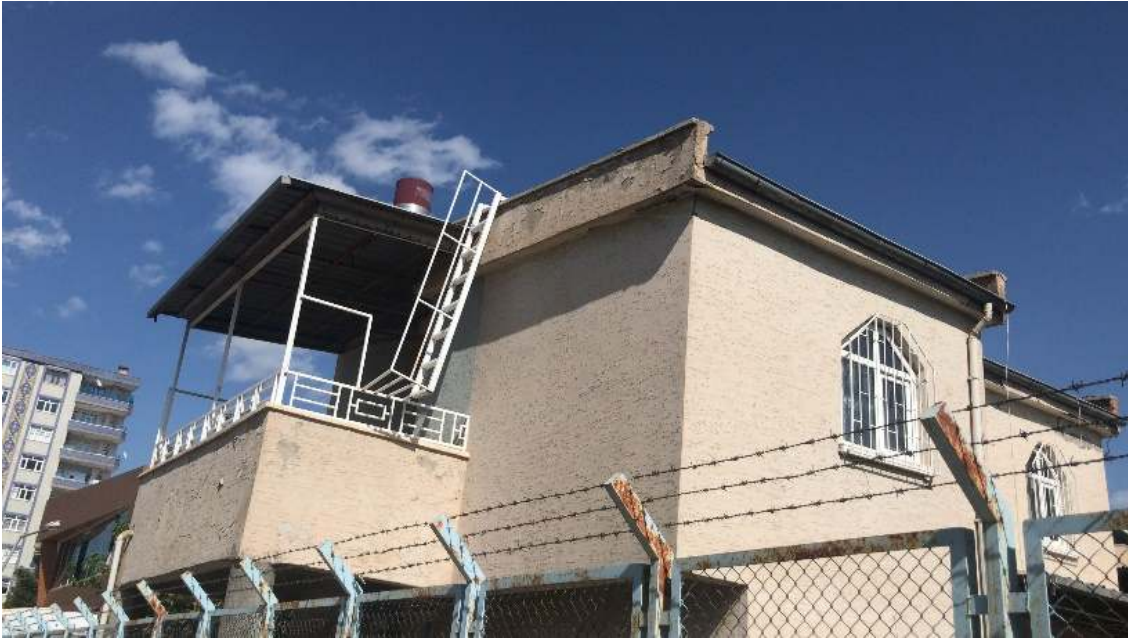
**Şekil 4.14.** Çatı çıkış merdiveni

Betonarme olarak yapılan yapının üzeri beşik çatı ile kapatılmıştır. Çatıya çıkmak için villanın birinci katında bulunan balkona monte edilmiş Şekil 4.14.'de görüldüğü gibi demir bir gemici merdiveni bulunmaktadır.

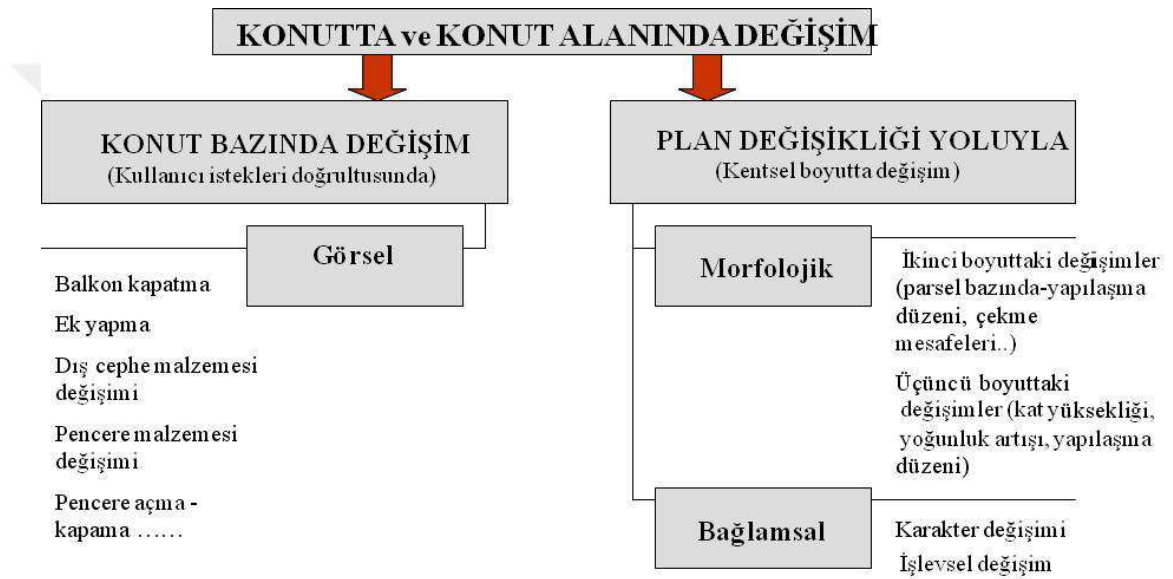
Şekil 4.15. Müstakil konutta ve konut alanlarında araştırılması hedeflenen değişimler ve nitelikleri  
(Köseoğlu 2009)

Konutlarda meydana gelen değişimler iki başlık altında toplanmıştır. Bunlardan birincisi konut bazında meydana gelen değişimler olup görsel olarak inceleyip fark edilebilen değişimlerdir. Bunlar görsel değişimler başlığı altında topladığımız cepheye, pencereye, balkonlara ve teraslara, çatıya, ana girişe ve bahçeye yapılan müdahaleler olarak sıralanmıştır. İkincisi ise kentsel boyutta yaşanan değişimlerdir. Bu değişimleri de kendi arasında ikiye ayırmıştır. Morfolojik değişimler (ikinci boyutta plan ve parsel bazında olarak ve üçüncü boyutta yükseklik ve yoğunluk artışı olarak) ve bağlamsal değişimler (işlev değişimi ve karakter değişimi)'dir (Şekil 4.15.).

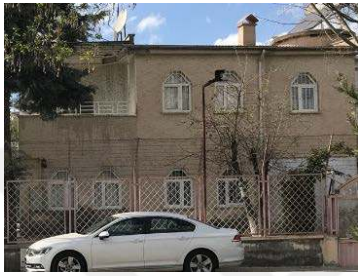
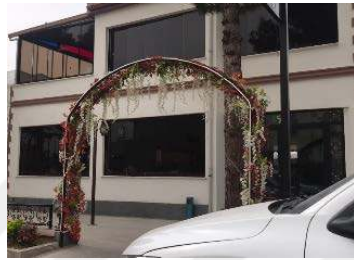
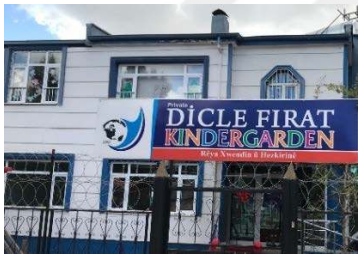
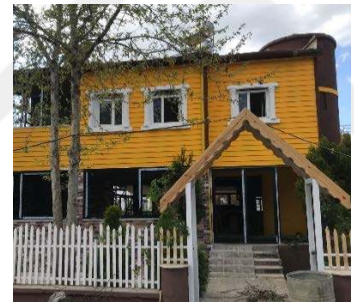
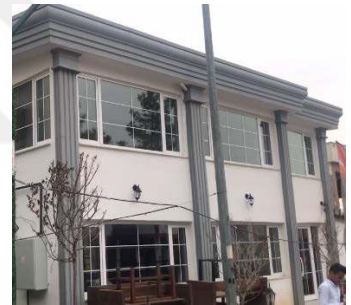
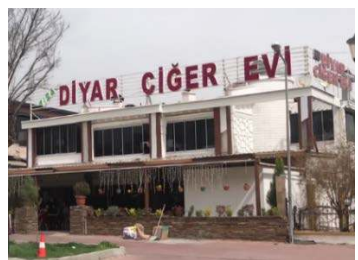
Şekil 4.19. Pencere doğrama, şekil ve ebat değişimi

Ticari mekanlara dönüşümle birlikte rehabilitasyon merkezleri ve kreşlerde yer alan öğrencilerin güvenliği amacıyla pencerede yer alan demir korkulukların kullanımına devam edilmiştir. Bazı kafeler de ise pencere ebatları genişletilip Şekil 4.19.'daki dikdörtgen form verilerek daha fazla gün ışığından yararlanma sağlanmıştır. Ayrıca kafelerde güvenlikten ziyade görsel estetiği desteklemek amaçlı renkli kepenkler kullanılmıştır.

| Pencere doğrama, şekil ve ebat değişimi | | |
| Orijinal hali | Doğrama ve ebat değiştirilmiş | |
| Doğrama ve ebat değiştirilmiş | | |

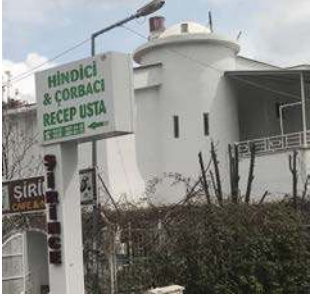
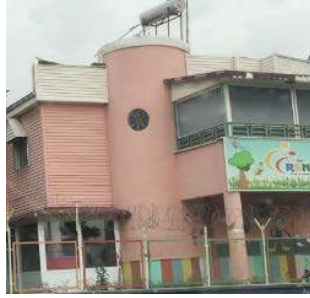
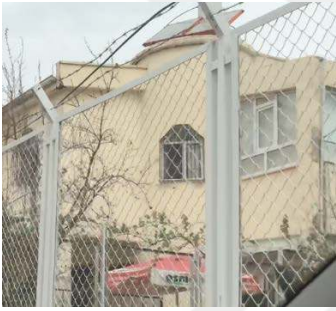
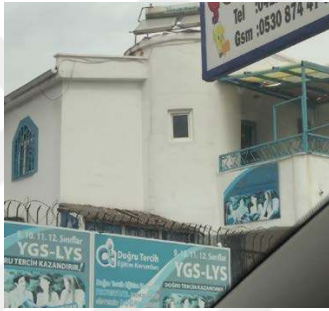
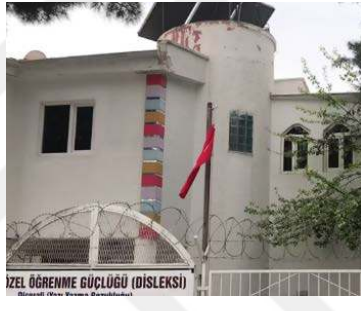
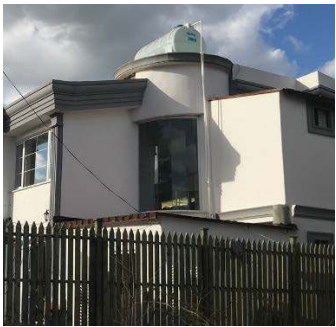
Şekil 4.20. Merdiven sahanlığında yer alan pencerenin şekil ve boyut olarak değişmesi, kapatılması

bazılarında yuvarlak form verilmiş, bazılarında dikdörtgen form kullanılmış, bazılarında ise tamamen kapatılmıştır (Şekil 4.20.).

| Merdiven sahanlığında yer alan pencerenin şekil ve boyut olarak değişmesi, kapatılması | | |
|---|---|---|
| İki adet küçük pencere | İki adet kare pencere | Yuvarlak pencere |
| Oda pencereleriyle aynı form | Dikdörtgen form | Dikdörtgen form+ Cam tuğla |
| Dikdörtgen form+ Cam | Dikdörtgen form+ Cam tuğla | Pencere yok |

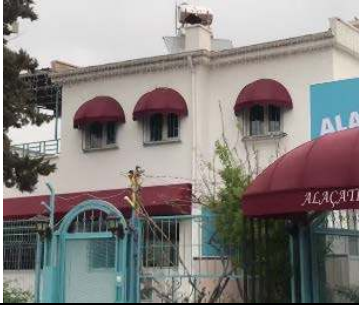
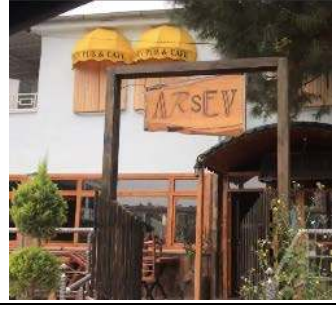
Ticari amaçla kullanılan konutlarda estetik ve dikkat çekici durması amacıyla renkli pencere kepenkleri, pencere tenteleri ve farklı desenlerde korkuluklar kullanılmıştır (Şekil 4.21.).

| Pencerelere korkuluk, ferforje, panjur eklenmesi | | |
| Pencere Tentesi + Korkuluk | | Pencere Tentesi+Kepen |

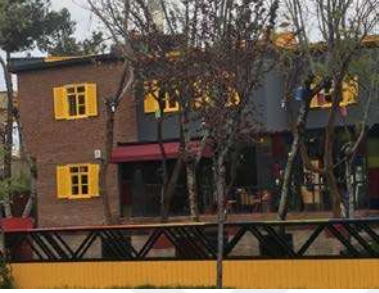
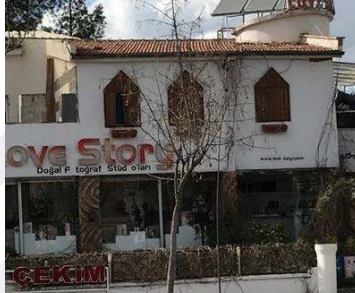
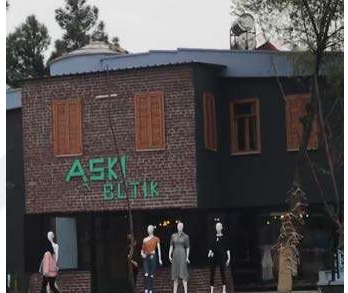
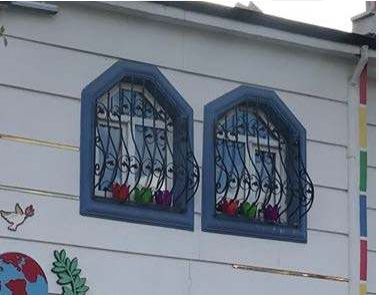
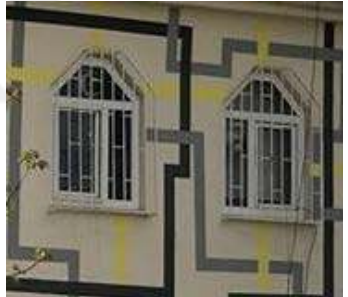
Şekil 4.21. Pencerelere korkuluk, ferforje, kepenk eklenmesi

| Pencerelere korkuluk, ferforje, panjur eklenmesi | | |
|---|---|---|
| Kepen | | |
| Ferforje | | Korkuluk |

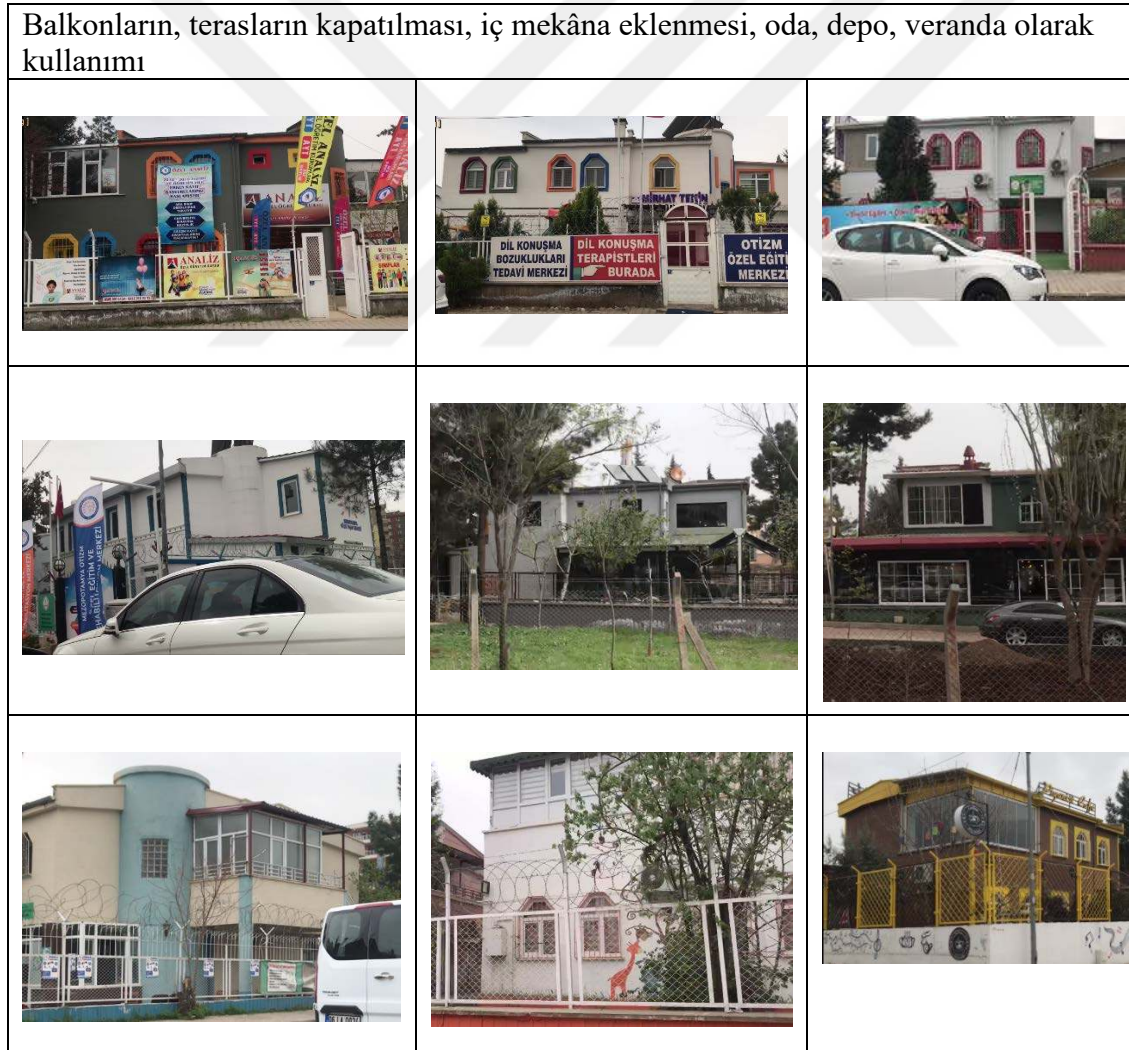
Şekil 4.23. Balkonların, terasların kapatılması, iç mekâna eklenmesi, oda, depo, veranda olarak kullanımı

Konut olarak kullanılan villalardan ziyade ticarete dönüşen yapılarda bu müdahale daha çok karşımıza çıkmaktadır. Özellikle rehabilitasyon ve eğitim merkezleri ile gündüz bakım evi ve kreşlerde odayı büyültmek ve yeni bir oda oluşturma amaçlı teras ve balkonlar iç mekana eklenmiştir.

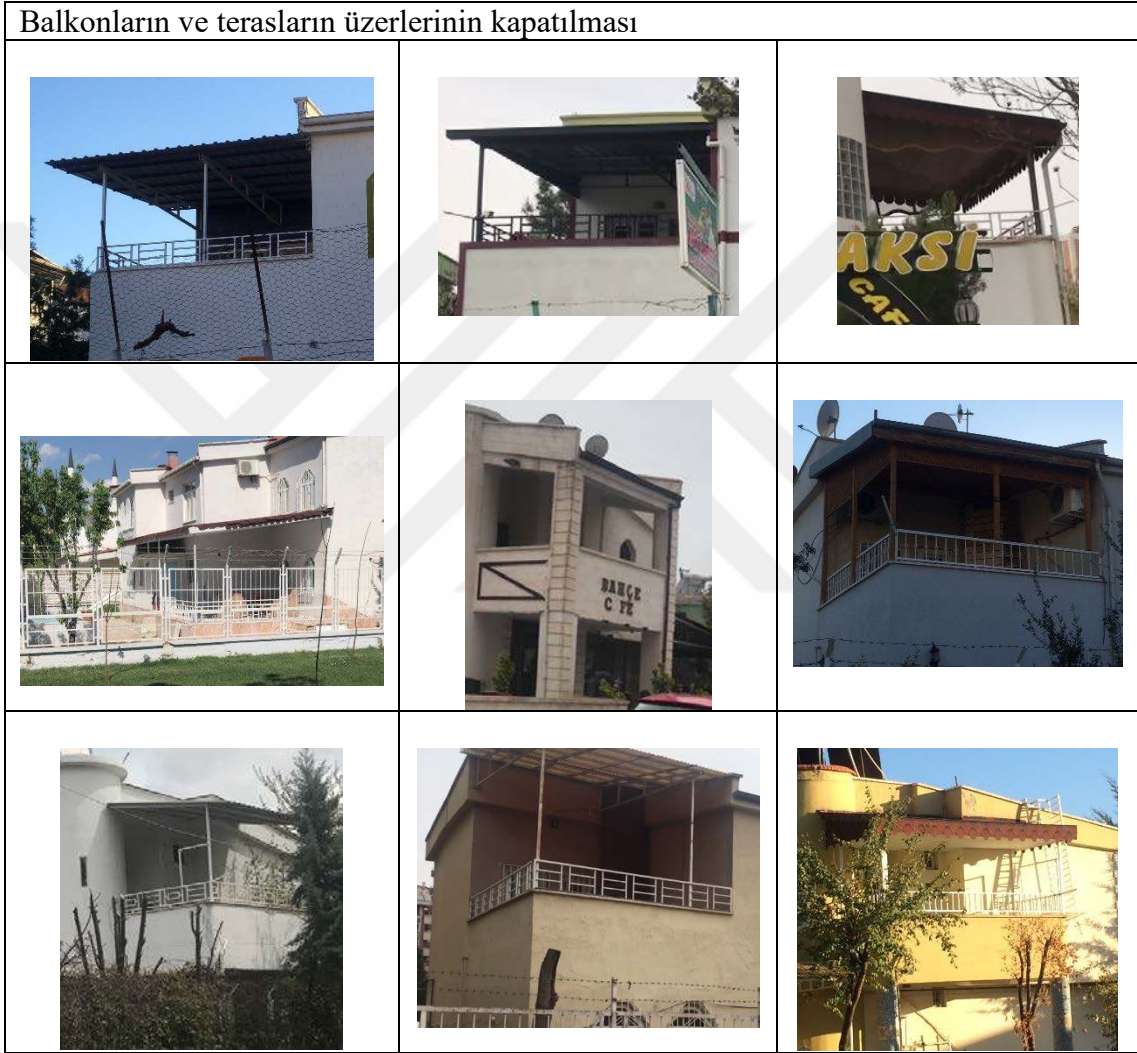
Şekil 4.24. Balkonların ve terasların üzerlerinin kapatılması

Yapıldığı dönemde balkon ve terasların üstünün çatı veya herhangi bir malzeme ile kapatılmaması, direkt açık bırakılması bu alanları güneşe, yağışlara karşı korunaksız kalmasını sağlamaktadır. Konutların bu şekilde yapılması kullanıcıların balkon ve terasları rahatça kullanmalarını engellemektedir. Kullanıcılar bu soruna çözüm bulmak amacıyla kendi imkânları dâhilinde balkon ve terasların üzerini sac, ahşap ve betonarme gibi malzemelerle kapatmışlardır (Şekil 4.24.).

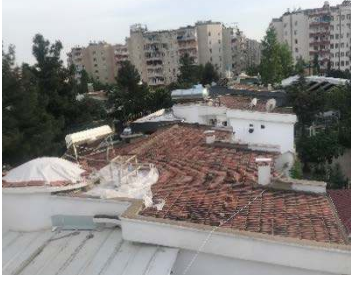
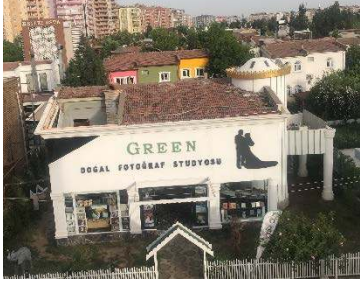
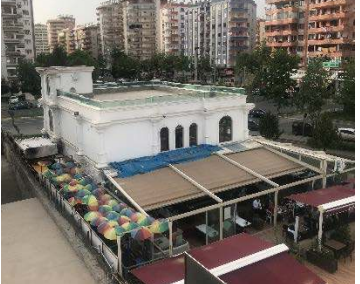
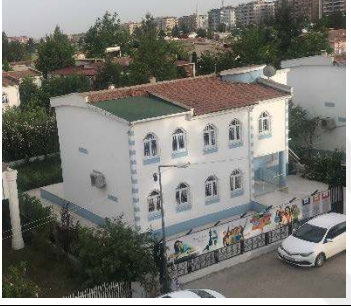
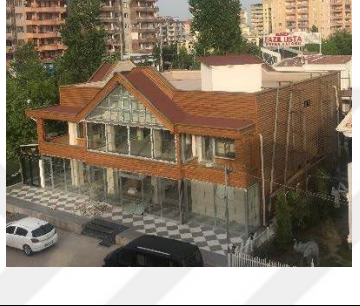
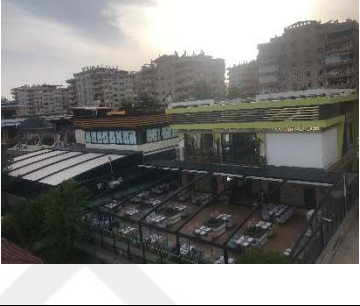
Şekil 4.25. Çatılarda meydana gelen değişimler

Villaların çatısı orijinalinde beşik çatı olarak çözümlenmiştir. Fakat zaman içinde yapılan tadilatlarla çatı çözüm şekillerinde ve kullanılan malzemede değişiklikler yaşanmıştır. Ayrıca yıkılıp yapılan yapılarda daha çok teras çatı tercih edildiği gözlemlenmektedir (Şekil 4.25.).

| Çatılarda meydana gelen değişimler | | |
|---|---|---|
| Beşik çatı | Beşik çatı | Teras çatı |
| Beşik çatı | Teras çatı | Teras çatı |

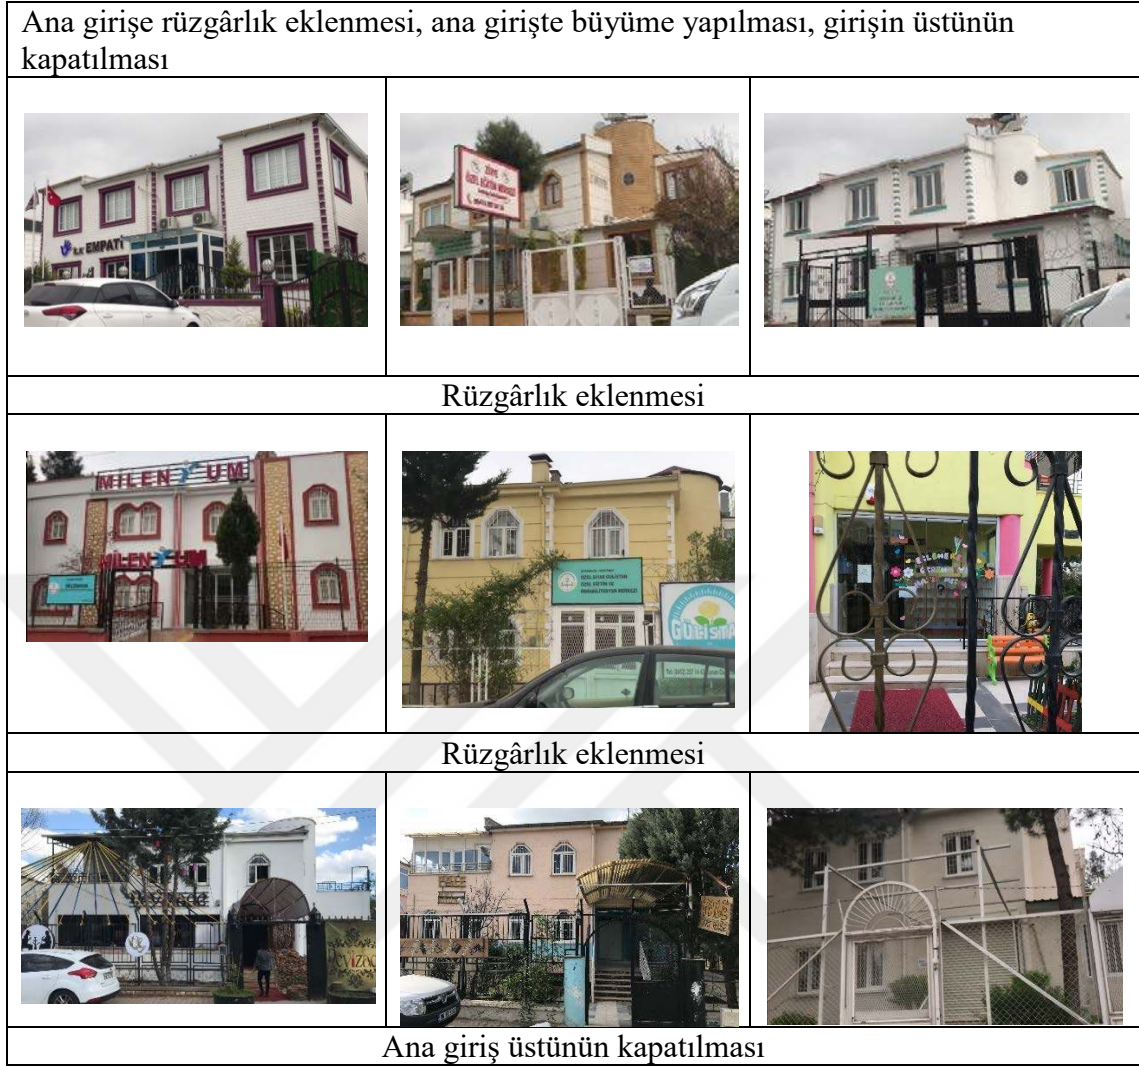
Şekil 4.26. Ana girişe yapılan müdahaleler

Diğer bir gözlemlenen müdahale şekli ise ön bahçeye girişteki kapıdan konutun girişine kadar olan kısmın üzerinin sac ile örtülmesidir (Şekil 4.26.).

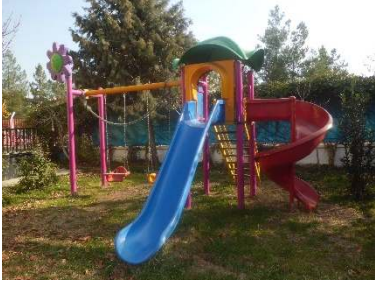
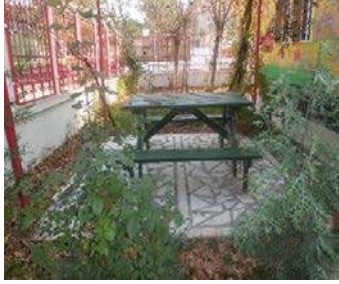
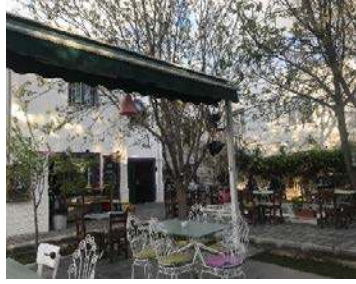
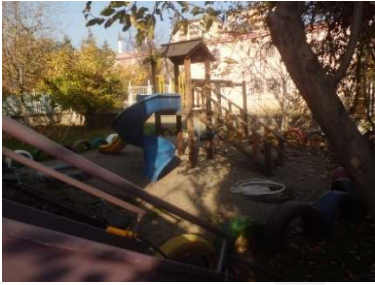
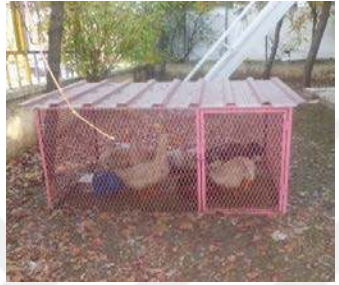
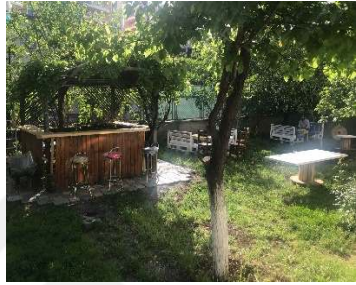
Şekil 4.27. Bahçeye yapılan müdahaleler

Kreş ve gündüz bakımevi ile eğitim ve rehabilitasyon merkezlerinde ise bahçe tamamen çocukların oyun alanları olarak kurgulanmıştır. Salıncaklar kaydıraklar ve diğer oyun malzemeleriyle adeta mini park görevi görmektedir. Ayrıca çocuklara hayvan sevgisini aşılamak amaçlı içinde hayvanların bulunduğu küçük kümes eklentileri yapının ön veya arka bahçesinde yer almaktadır (Şekil 4.27.).

| Bahçeye yapılan müdahaleler | | |
|---|---|---|
| Çocuk parkı | Oturma bankı | Oturma alanı |
| Çocuk parkı | Kümes | Oturma alanı |

Ticari mekâna dönüşen konutlarda ön ve özellikle de arkada bulunan bahçe aktif olarak kullanılmaktadır. Dönüşüm yaşayan her konutun işlevine göre bahçenin işlevi de değişim göstermektedir. Örneğin; kafelerde arka bahçe açık oturma alanı olarak düzenlenmiştir. Masa ve sandalyeler yer almaktadır. Birçok kafenin arka bahçesini tentelerle kapatıp oturma alanına dâhil ettiğini gözlemlemekteyiz.

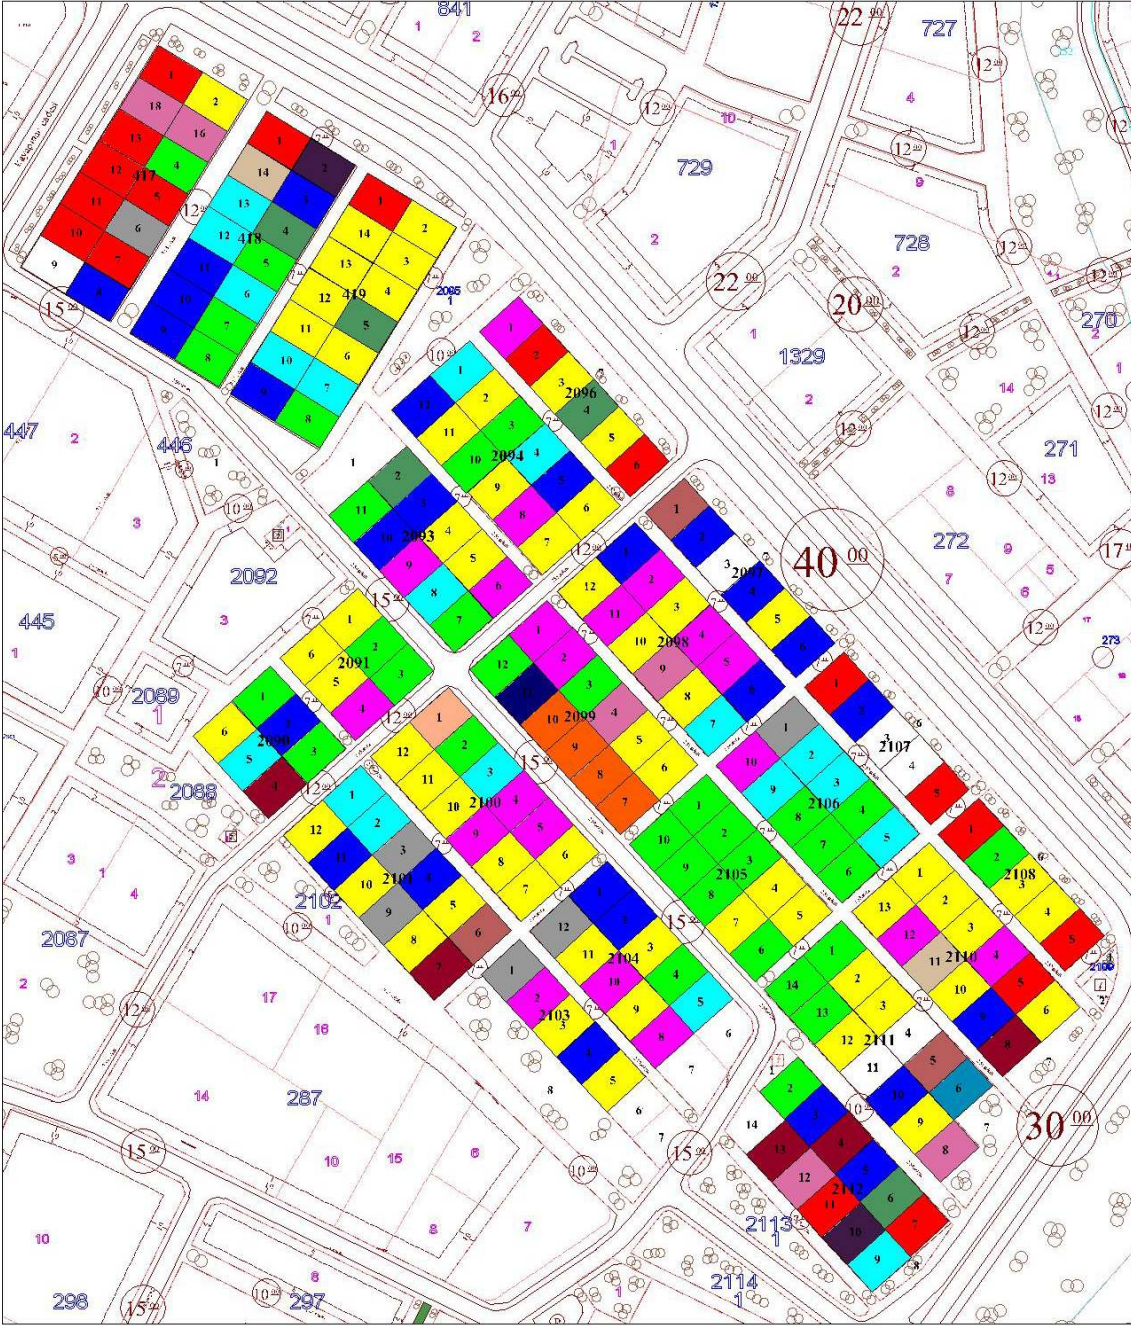
Şekil 4.28. Diclekent Villalarındaki değişimin ayrıntılı analizi

Şekil 4.28.'de verilen Diclekent Villalarında yaşanan değişimlerin ayrıntılı analizi Çizelge 4.1.'deki renk lejantıyla alanda yer alan yapıların hangi amaçla kullanıldığı tek tek gösterilerek sınıflandırılmıştır. Tamamı konut olarak kullanılmaktayken günümüzde konut olarak kullanılanların sayısı sadece 59'dur. Bu konutlarında bir kısmının ticari mekân ruhsatı almış olup kullanıcıları tarafından satılığa çıkarılmıştır. Değişim hızının

oldukça yüksek ivme kazandığı bu alanda ticari mekâna dönüşmüş konutların sayısı 146'dır. Sosyal, siyasi amaçlı kullanım (ticari kar amacı taşımayan kurum ve kuruluşlar) ve boş parsellerin sayısı 12'dir (Şekil 4.28.).

Ticari mekâna dönüşen yapılar kendi içinde üç gruba ayrılmıştır. Bunlar; yıkılıp yeniden yapılanlar, tadilat geçiren yapılar ve taşıyıcı sistemi aynı kalıp yeniden yapılanlardır. Yıkılıp yeniden yapılan yapılar toplamda 31 tane olup bunlardan 18 tanesi kafe/kafe-restoran, 5 tanesi işyeri (plaza, spor salonu, kuaför), 1 tanesi eğitim ve rehabilitasyon merkezi, 1 tanesi etüt merkezi olmak üzere 6 tanesinin de günümüzde hala yapımına devam edilmektedir.

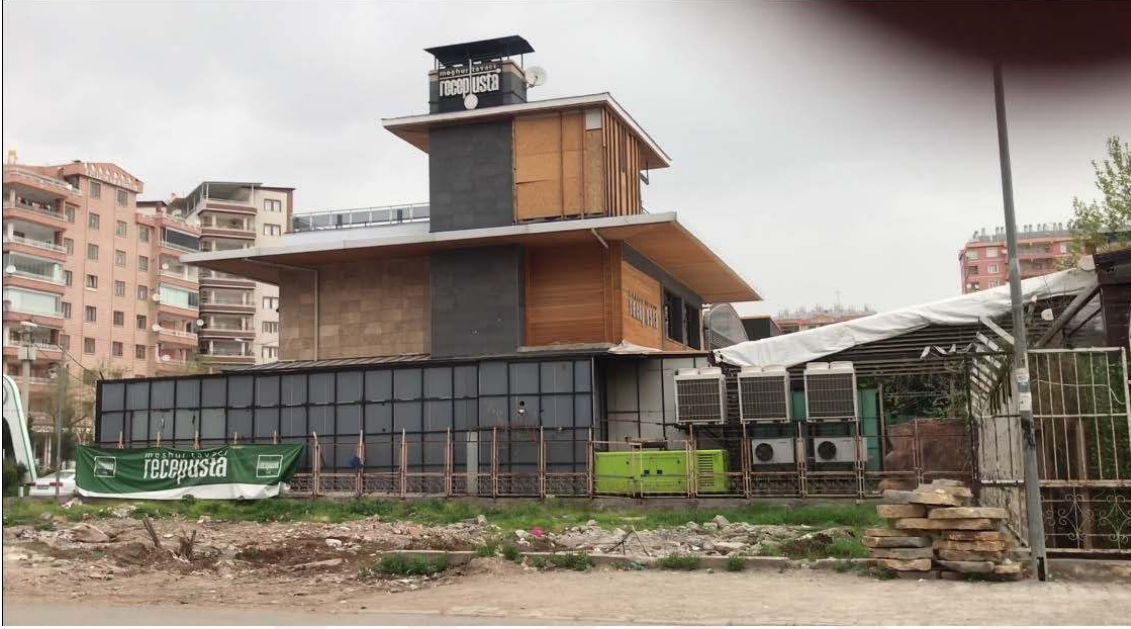
Şekil 4.29. İki parseli birleřtirerek yeniden yapılan yapı

Parsel bazında deęişim sadece 417 adada yer alan 7 ve 10 numaralı parsellerin birleřtirilmesiyle yapılan kafe-restoranda gözlemlenmektedir. Bir parselde yapının kendisi konumlanırken, dięer parsel metal+cam ile kapatılmış olup restoranın oturma bölümünü oluşturmaktadır (Şekil 4.29.).
