**MÜSTAKİL KONUT ALANLARINDA MORFOLOJİK DÖNÜŞÜM**  
**ÖRNEĞİ: DİYARBAKIR DİCLEKENT VİLLALARI**

**YÜKSEK LİSANS TEZİ**

**MİMARLIK ANABİLİM DALI**

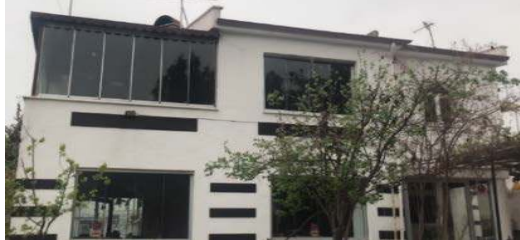
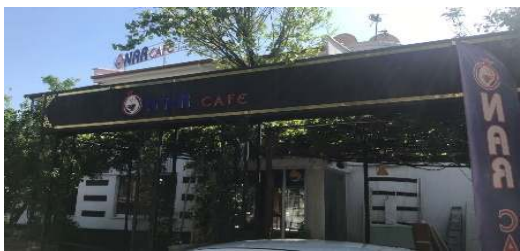
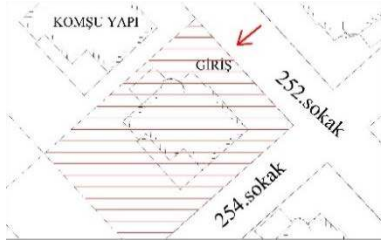
Çizelge 4.2. 2098 ada 6 parseldeki yapının bilgi tablosu

| Ada /Parsel: 2098/6 | |
| Kat Adedi: Z+1 | |
| Günümüzdeki işlevi: Kafe | |
| Tadilat Gerçekleştirilmiş | |

| ZEMİN KAT PLANI | |

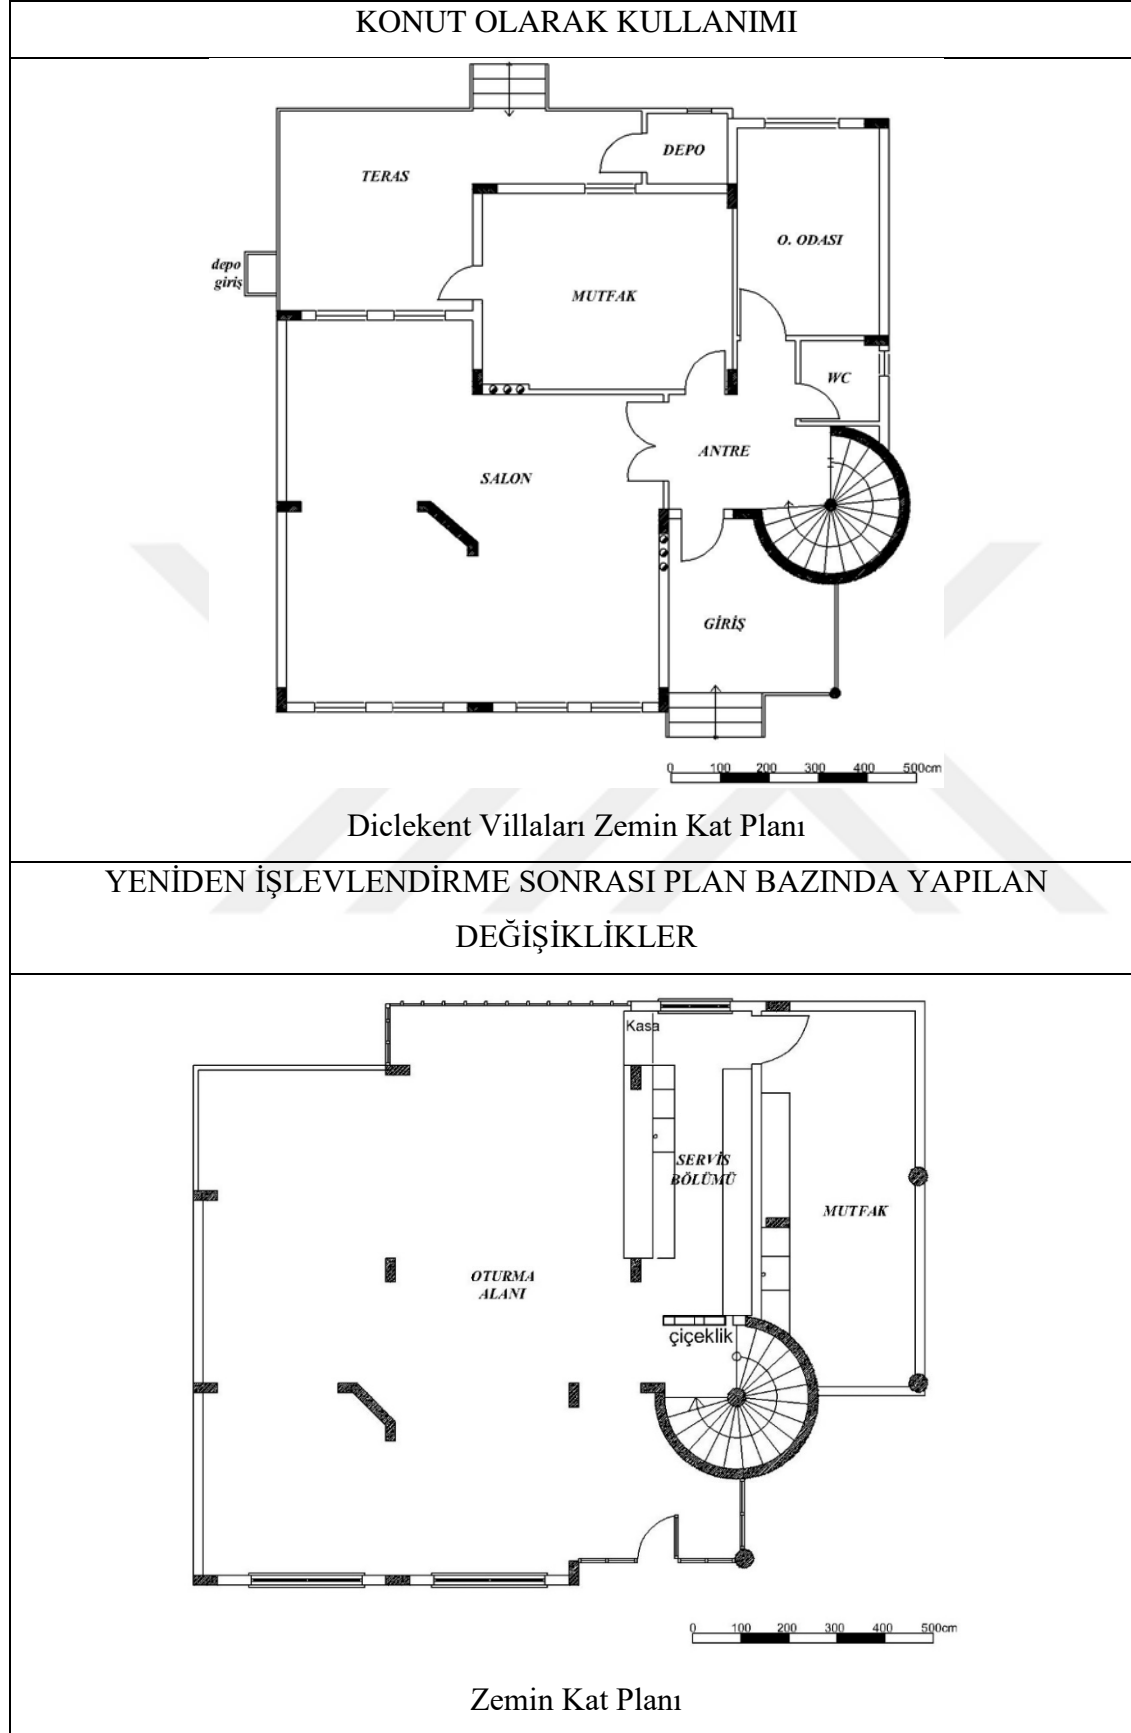
Çizelge 4.3. 2098 ada 6 parselde yer alan yapının zemin kat planındaki değişimler

2098 ada 6 parselde bulunan konut günümüzde kafe olarak kullanılmaktadır bu konutun hem cephesel hem de kat planlarında pek çok değişim yapılmıştır.

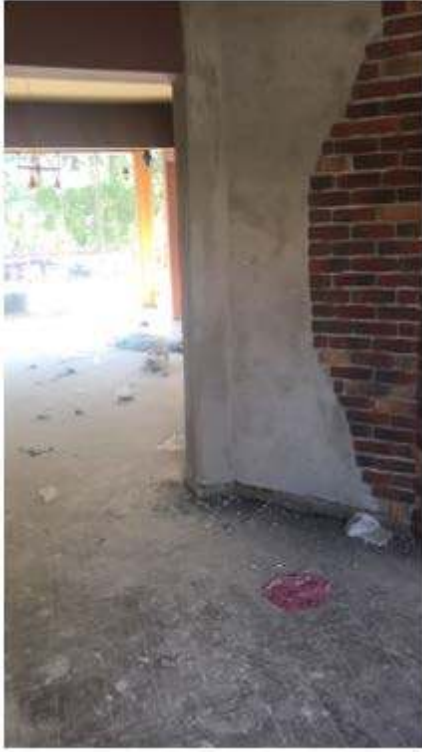
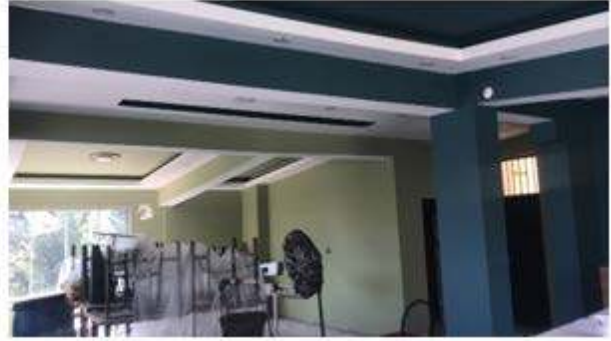
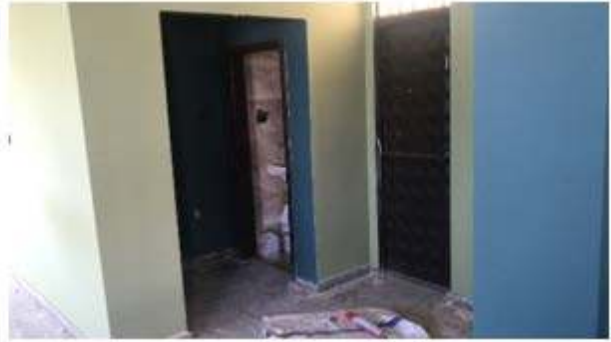
Şekil 4.30. Tadilat aşamasından görüntüler

Dış cephesi kafe formuna uygun olarak boyanıp, pencere ebatları genişletilmiştir. Ön cepheye bakan duvarlar yıkılmış yerine büyük ebatlı dikdörtgen formu pencereler yapılmıştır. Ana giriş ön cephedeki kolon hizasına kadar büyütülmüştür. Girişin karşısında yer alan ve salonun ortasında bulunan büyük kolon dekoratif tuğla ile çevrelenmiştir. İç duvarların hepsi yıkılıp oturma alanı büyütülmüştür.

Konut olarak kullanımında oturma odası olarak geçen bölümün dış duvarı yıkılıp 60 cm kadar iç kısma alınmıştır. Birinci katta yer alan balkon kolonlarına kadar genişletilip mutfak olarak kullanılmıştır. Mutfağın sol tarafında servis bölümü oluşturulmuştur. Zemin katta yer alan terasın bir bölümü oturma alanına dâhil edilmiştir. Bu kısım alüminyum doğrama ve camla kaplanmıştır. Bu şekilde kapalı oturma alanı genişletilmiştir.

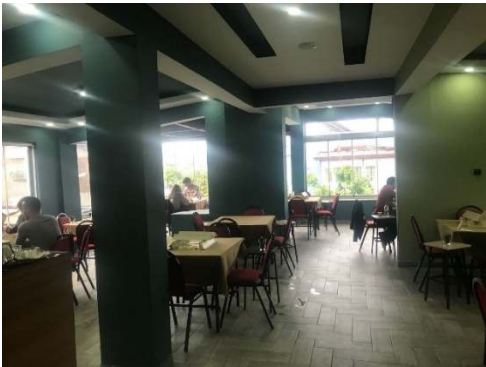
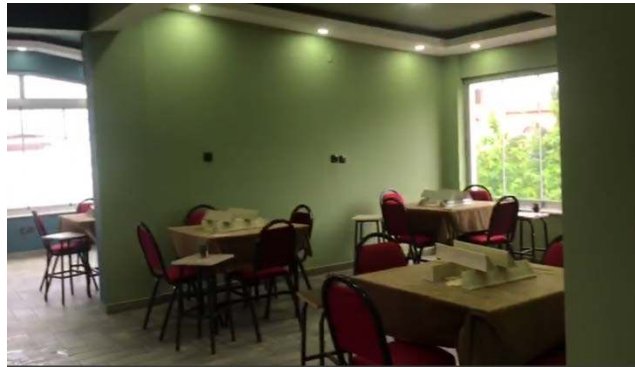
Şekil 4.32. Nar Kafenin birinci katından görüntüler

Birinci kat planında ise yine aynı şekilde ön cepheye bakan duvar tamamen yıkılıp yerine büyük dikdörtgen formlu pencere yerleştirilmiştir. Birinci kattaki iç duvarlar yıkılmış olup, oluşan mekân oturma alanı olarak kullanıma açılmıştır. Teras kısmı alüminyum doğrama+cam ile çevrelenip iç mekâna eklenerek oturma alanı büyütülmüştür (Şekil 4.32.).

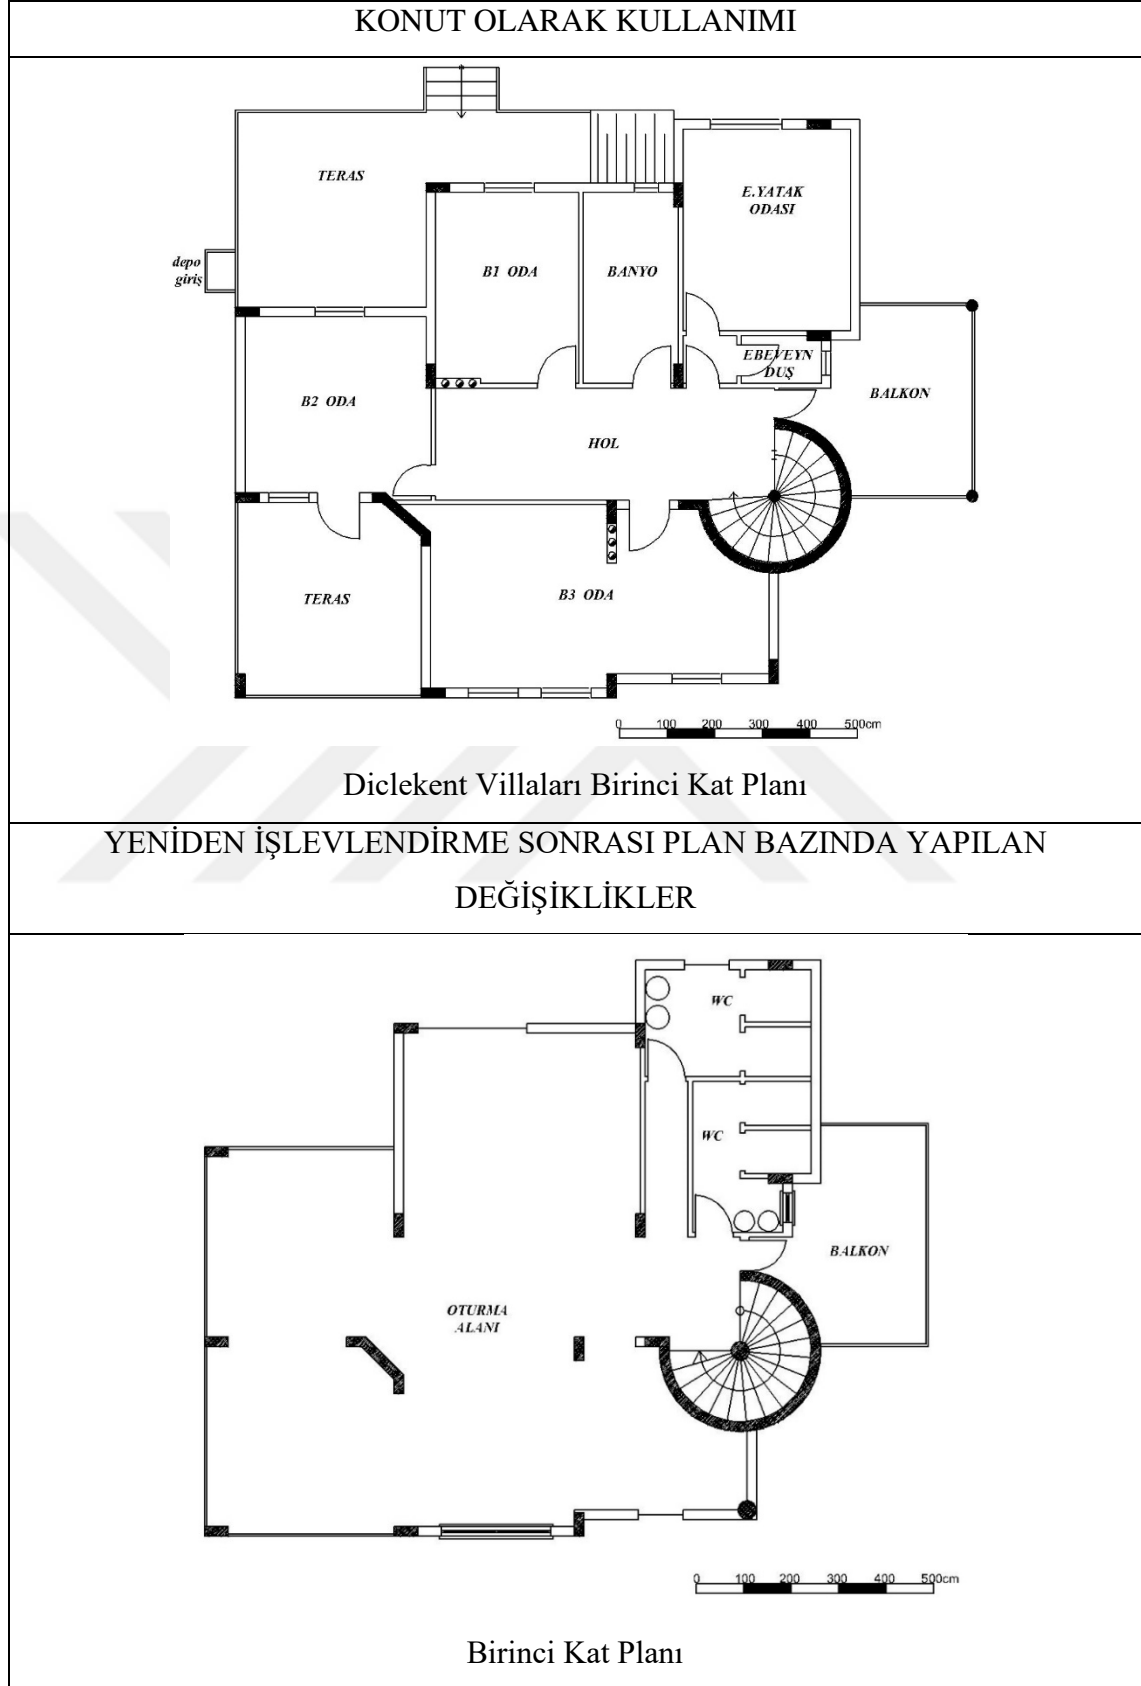
**Çizelge 4.4.** 2098 ada 6 parselde yer alan yapının birinci kat planındaki değişimler

Ebeveyn yatak odasının yer aldığı kısım bay ve bayan wc' ye dönüştürülmüştür (Şekil 4.33.). Birinci katta yer alan balkonla ilgili herhangi bir değişim yapılmamıştır.

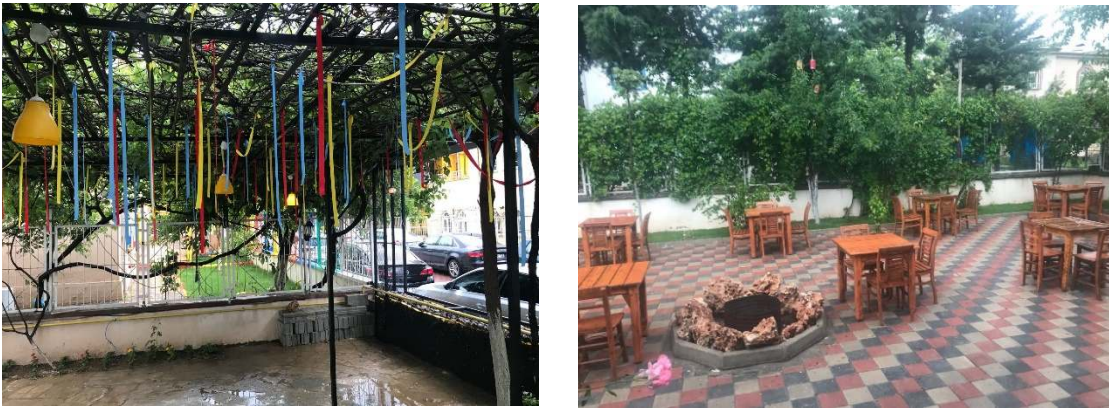
Şekil 4.34. Nar Kafenin ön ve arka bahçesindeki değişiklikler

Konutun ön bahçesine girişin sol tarafında yer alan bölüme dekoratif amaçlı renkli süslemeler asılmıştır. Arka bahçesinde ise toprak alan taşlarla kaplanıp kafenin açık oturma alanı olarak planlanarak masa ve sandalyelerle düzenlenmiştir (Şekil 4.34.).

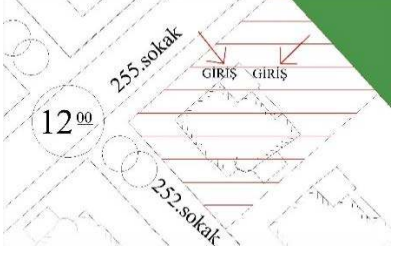
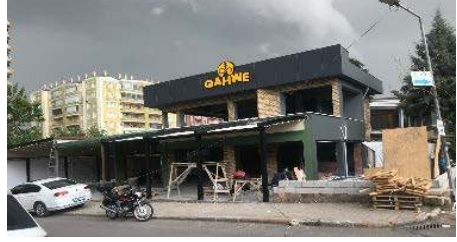
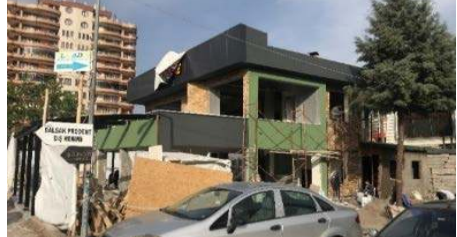
| <b>ZEMİN KAT PLANI</b> | | |

| Günümüzdeki işlevi: Kafe | | |
| Tadilatı Devam Etmekte | | |

Tadilat aşamasında olan konutun kafe işlevine uyum sağlaması için cephesinde ve kat planlarında bir takım değişiklikler yapılmaktadır. Zemin kat planında ana giriş yoğunluğun fazla olduğu, yapının Diclekent Bulvarına bakan cephesinden verilmiştir. Yani konutta arka bahçeye açılan teras kafede ana giriş olmaktadır. Konutun arka bahçesi kafe için tente ile kapatılarak oturma alanı oluşturulmuştur. Zemin katta yer alan odaların bölücü duvarları tamamen kaldırılmıştır. Böylece oturma alanı için geniş bir mekân elde edilmiştir. Konutun giriş alanı iç mekâna eklenmiştir. Ayrıca birinci katta bulunan balkonun altı kolonların hizasına kadar kapatılarak eklenti yapılmıştır. İç mekâna eklenen bu bölümler kafe için wc, mescit ve mutfak olarak kullanılacak şekilde tadilatı tasarlanmıştır.

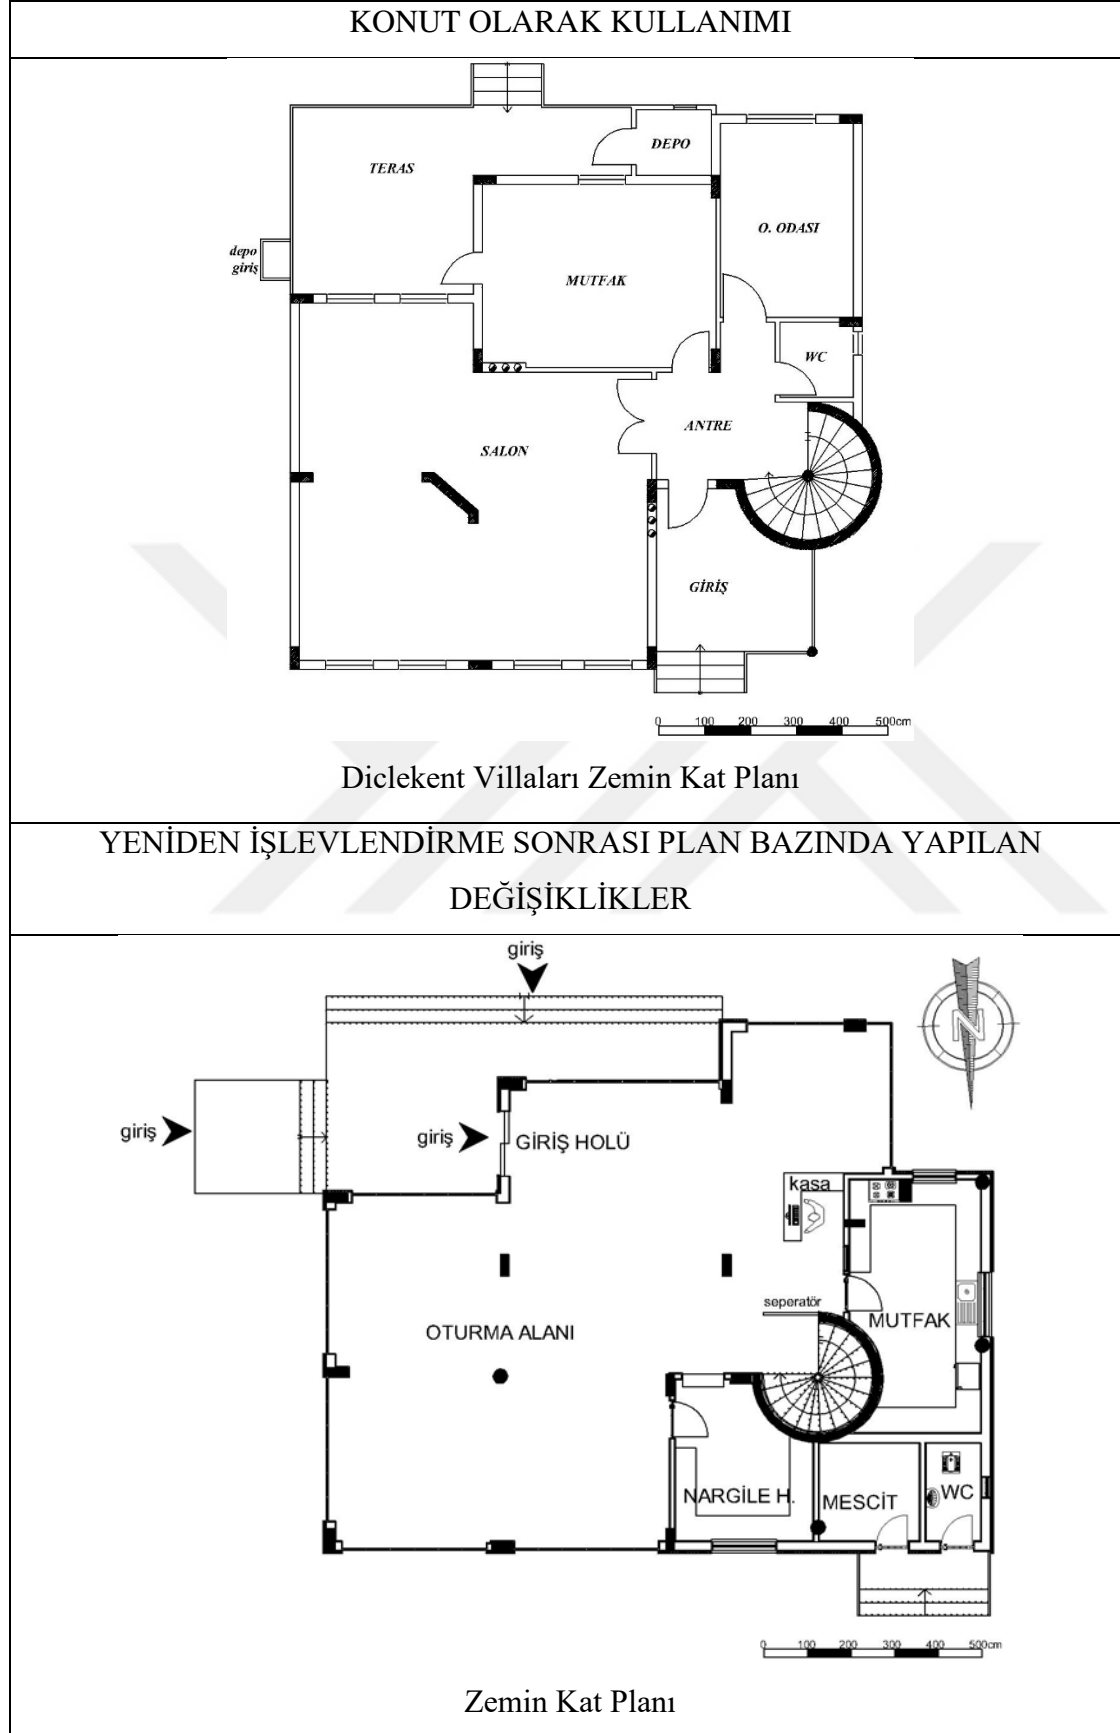
Çizelge 4.6. 2097 ada 1 parselde yer alan yapının zemin kat planındaki değişimler

2097 ada 1 parselde yer alan yapı tadilat aşamasında olup konuttan kafeye dönüşümü gerçekleştirilmektedir.

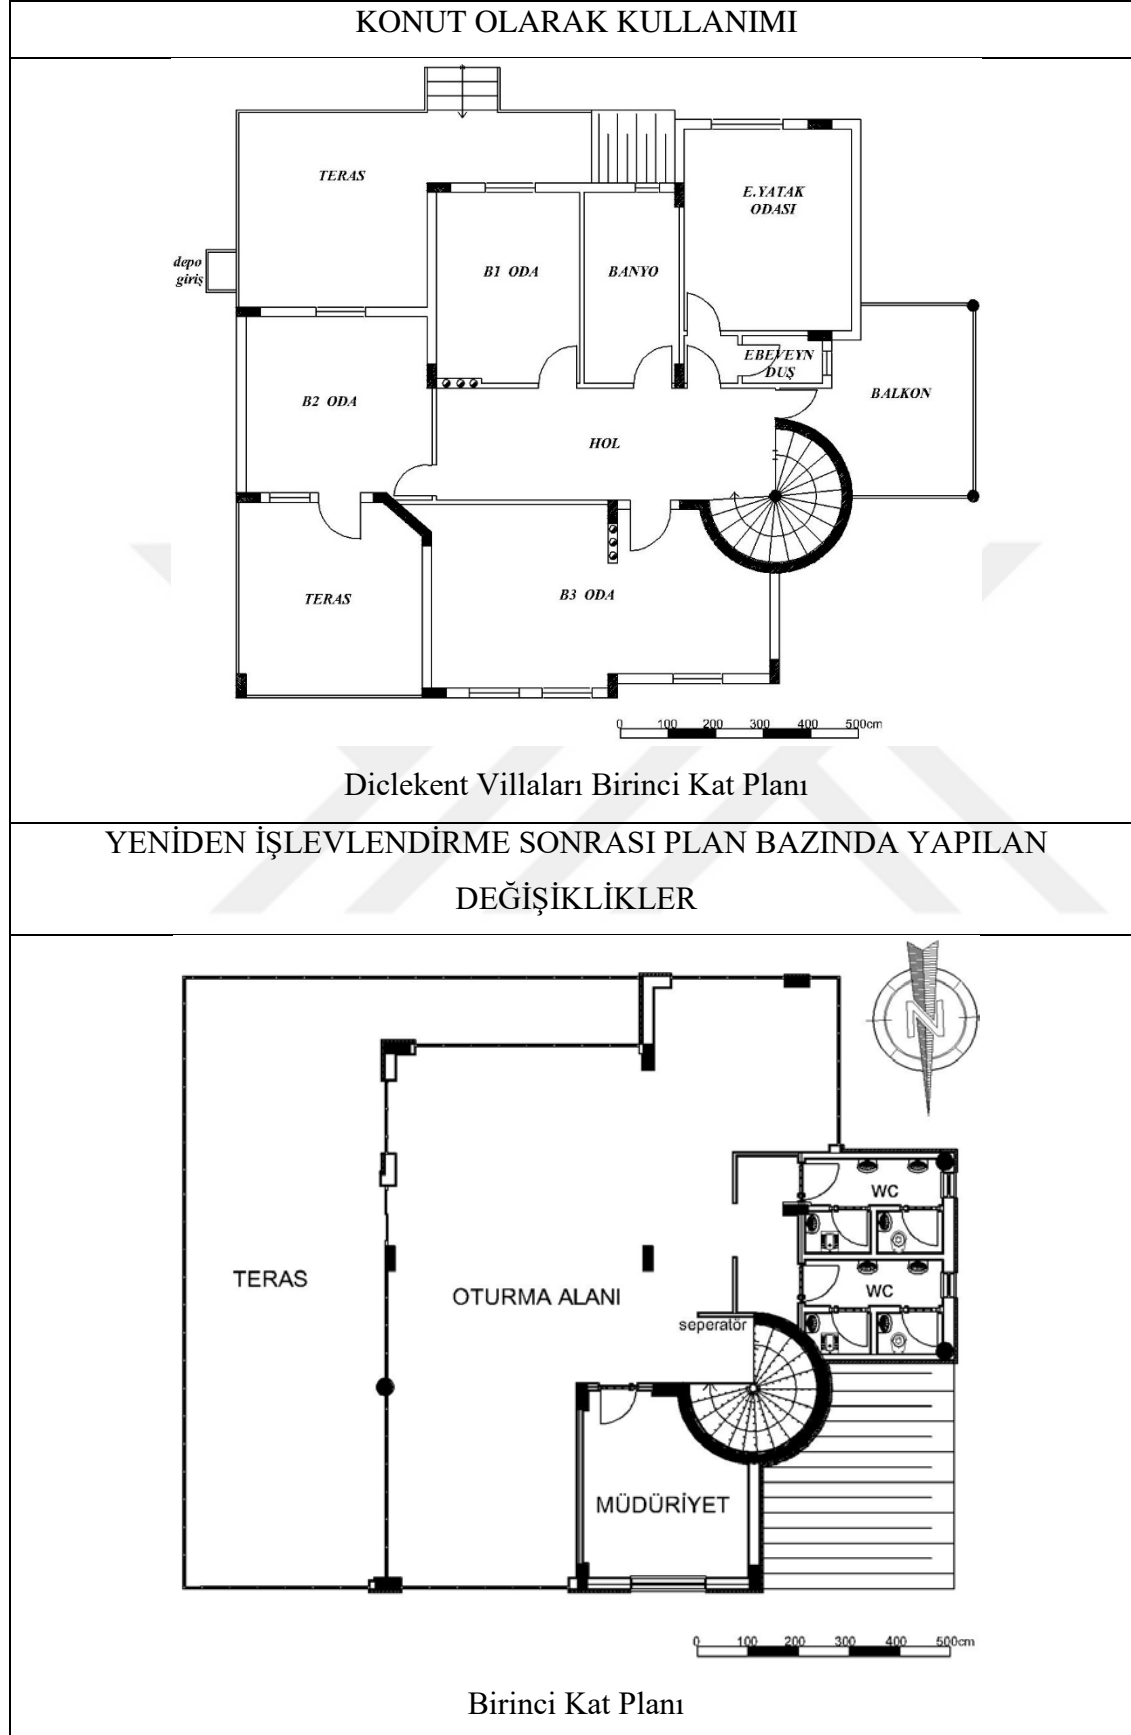
Çizelge 4.7. 2097 ada 1 parselde yer alan yapının birinci kat planındaki değişimler

Cephesel olarak tasarlanan görünümde konut kimliğinden tamamen uzaklaşarak kafe formuna uygun daha büyük ve alanca daha çok yer kaplayan pencerelerin kullanılması hedeflenmiştir.

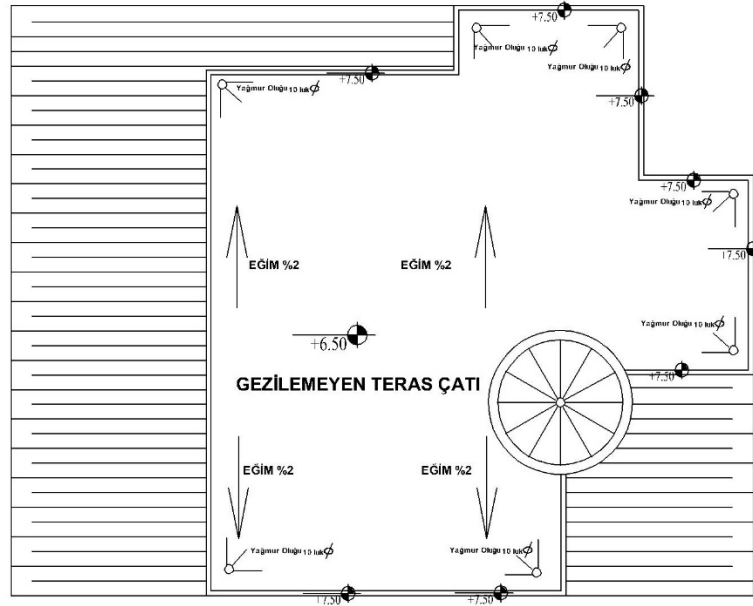
Şekil 4.40. Konutun çatı planındaki değişiklikler

Bu yapıda konuttaki beşik çatı kaldırılarak yerine Şekil 4.40.'daki gezilemeyen teras çatı yapılmıştır.

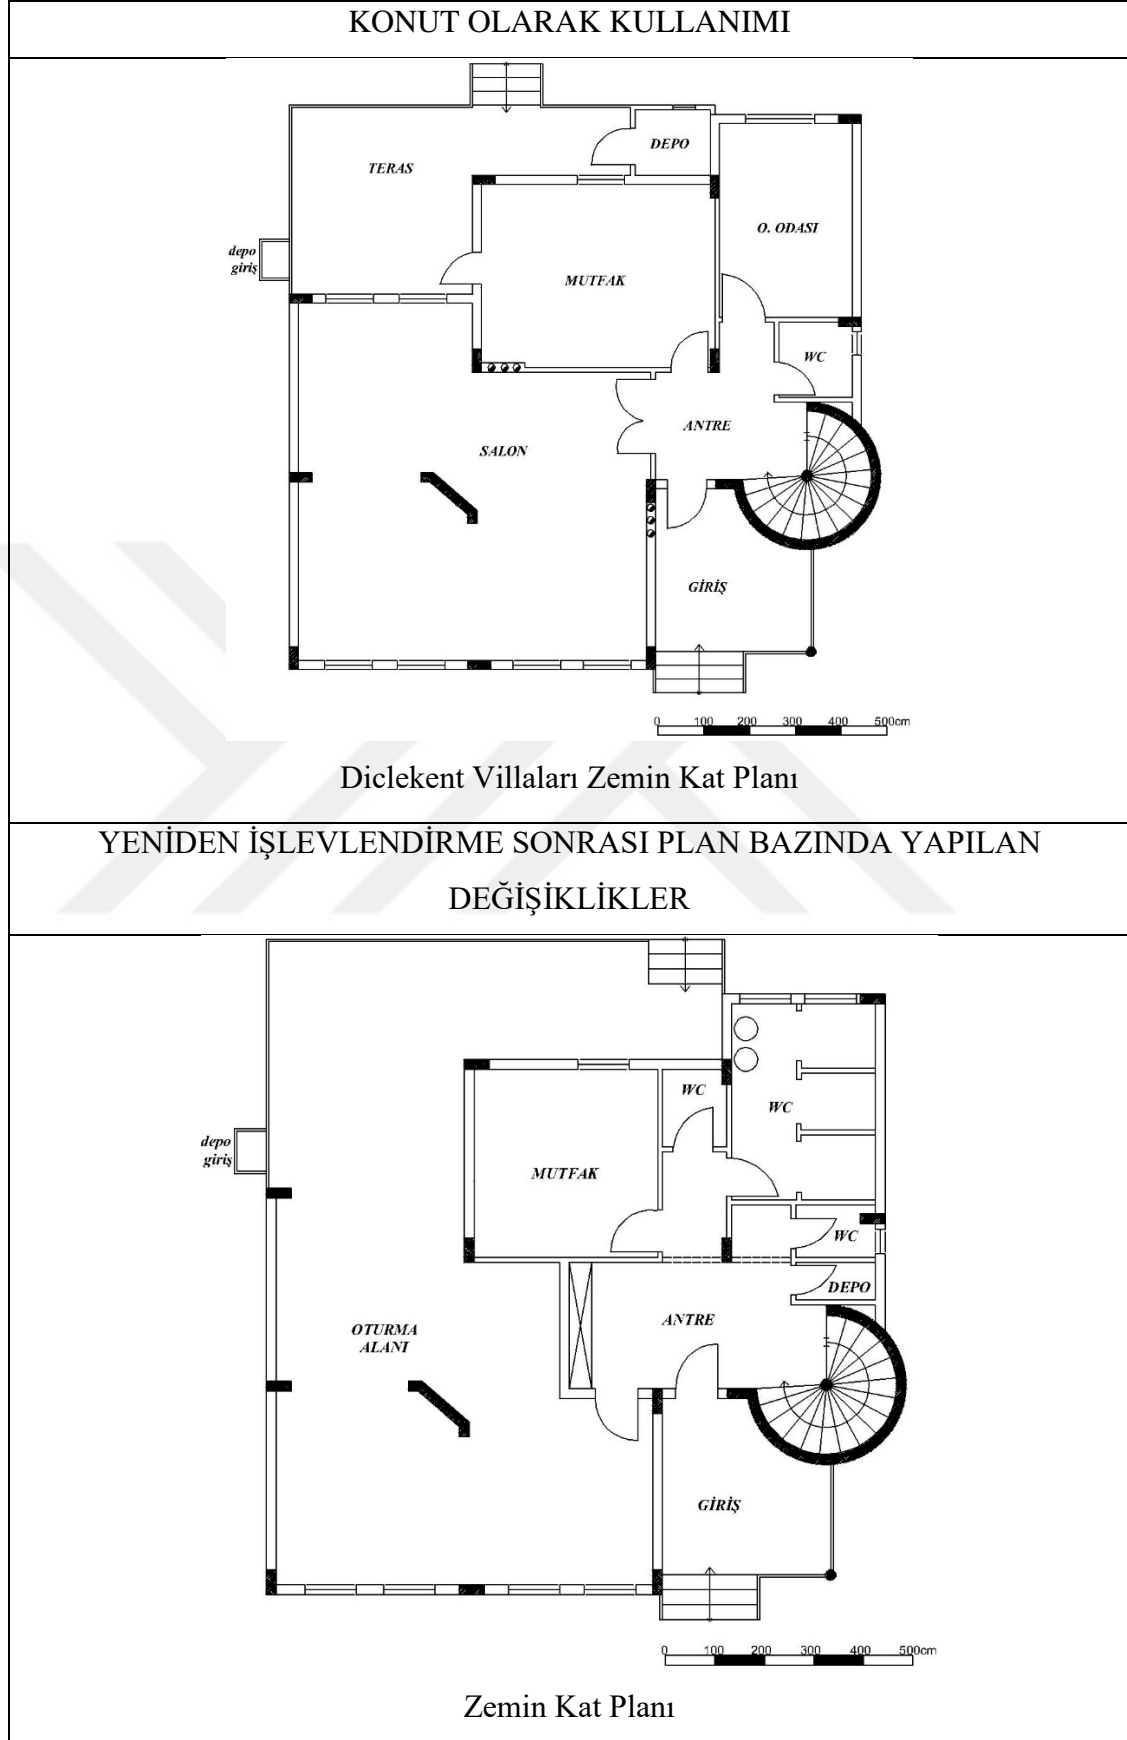
**Çizelge 4.9.** 418 ada 9 parselde yer alan yapının zemin kat planındaki değişimler

418 ada 9 parselde yer alan konut tadilat geçirerek günümüzde kafe olarak kullanılmaktadır. Kullanıma açık olan kafede tadilat tamamen bitmemiş olup, devam etmektedir.

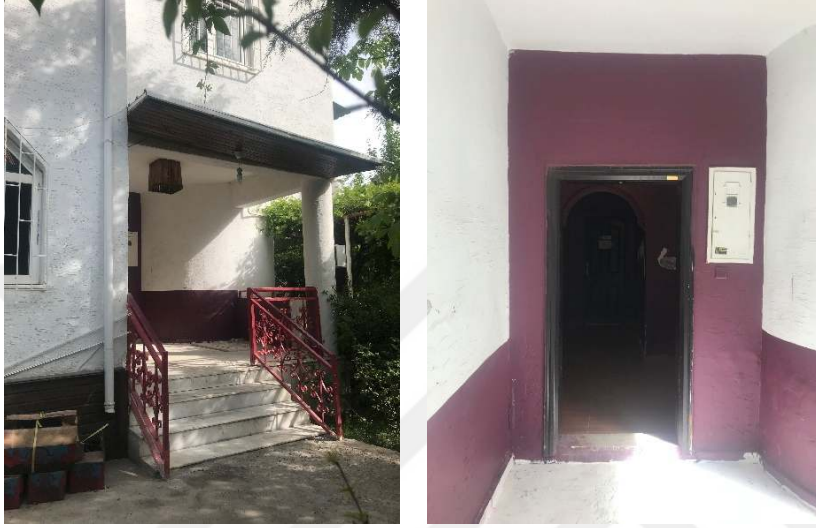
**Şekil 4.41.** Şirince Kafenin ana girişi

Kafeye ana giriş konutun girişinden verilmiş olup, giriş kısmının üstüne saçak eklentisi yapılmıştır (Şekil 4.41.).

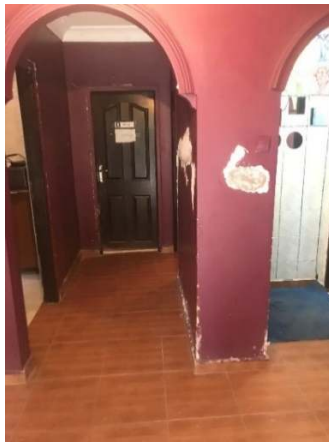
**Şekil 4.42.** Şirince Kafe zemin kattaki wc koridoru

Zemin kattaki salonun bir bölümü antreye dâhil edilerek bu alanın büyütülmesi sağlanmıştır. Salonun kapısının olduğu yönde duvar boyunca vestiyer yapıp oturma alanına açılan kapının yeri değiştirilmiştir. Mutfakın bir bölümü kullanılarak wc'lerin yer aldığı küçük bir koridor oluşturulmuştur. Mutfaka giriş yine oluşturulan bu koridordan verilmiştir. Mutfakta bulunan pencere ile arka bahçeye servis akışı sağlanmaktadır.

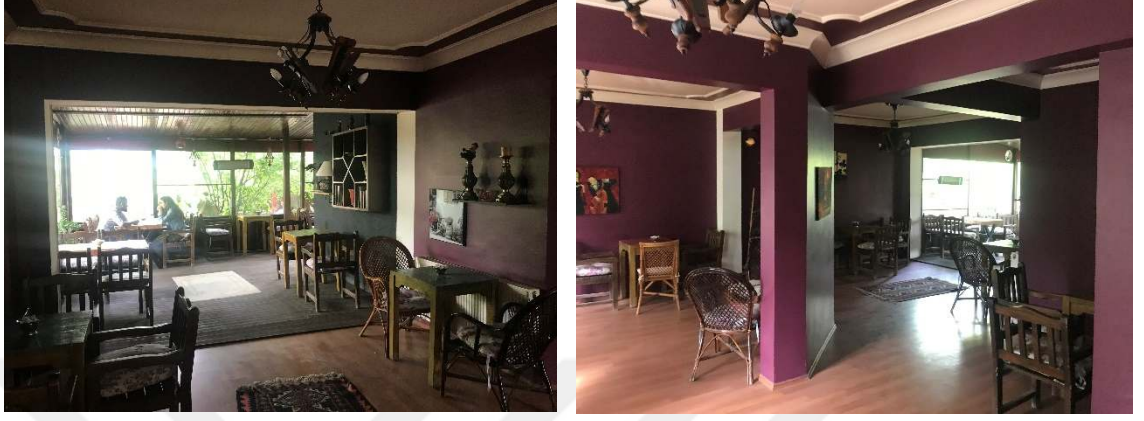
Şekil 4.43. Şirince Kafe zemin kattan görünüm

Salon oturma alanına dönüştürülüp, terasa bakan bölücü duvarı tamamen kaldırılmıştır buna ek olarak arka bahçedeki teras genişletilerek metal+cam ile kapatılmıştır (Şekil 4.43.).

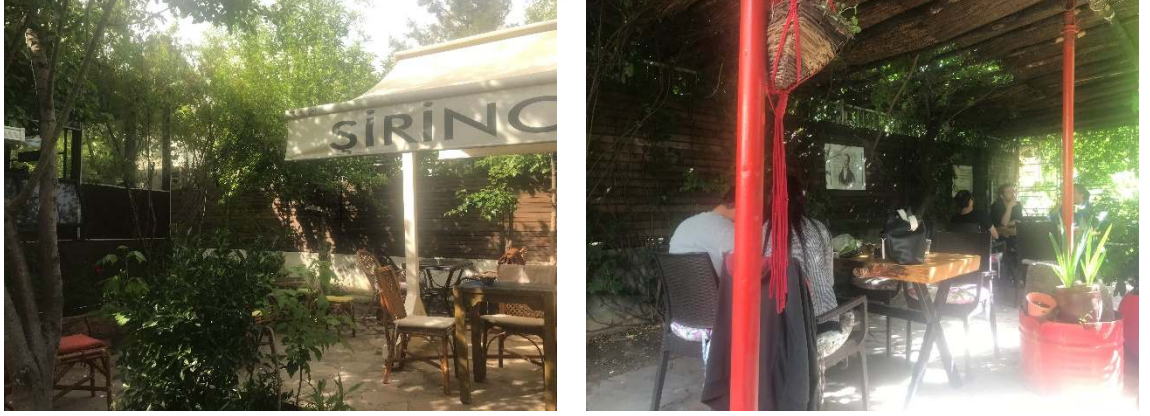
Şekil 4.44. Şirince Kafe arka bahçeden görünüm

Konutun arka bahçesi kafe için açık oturma alanı olarak düzenlenmiş olup, toprak alan betonarme ile kapatılıp masa ve sandalyeler yerleştirilmiştir (Şekil 4.44.).

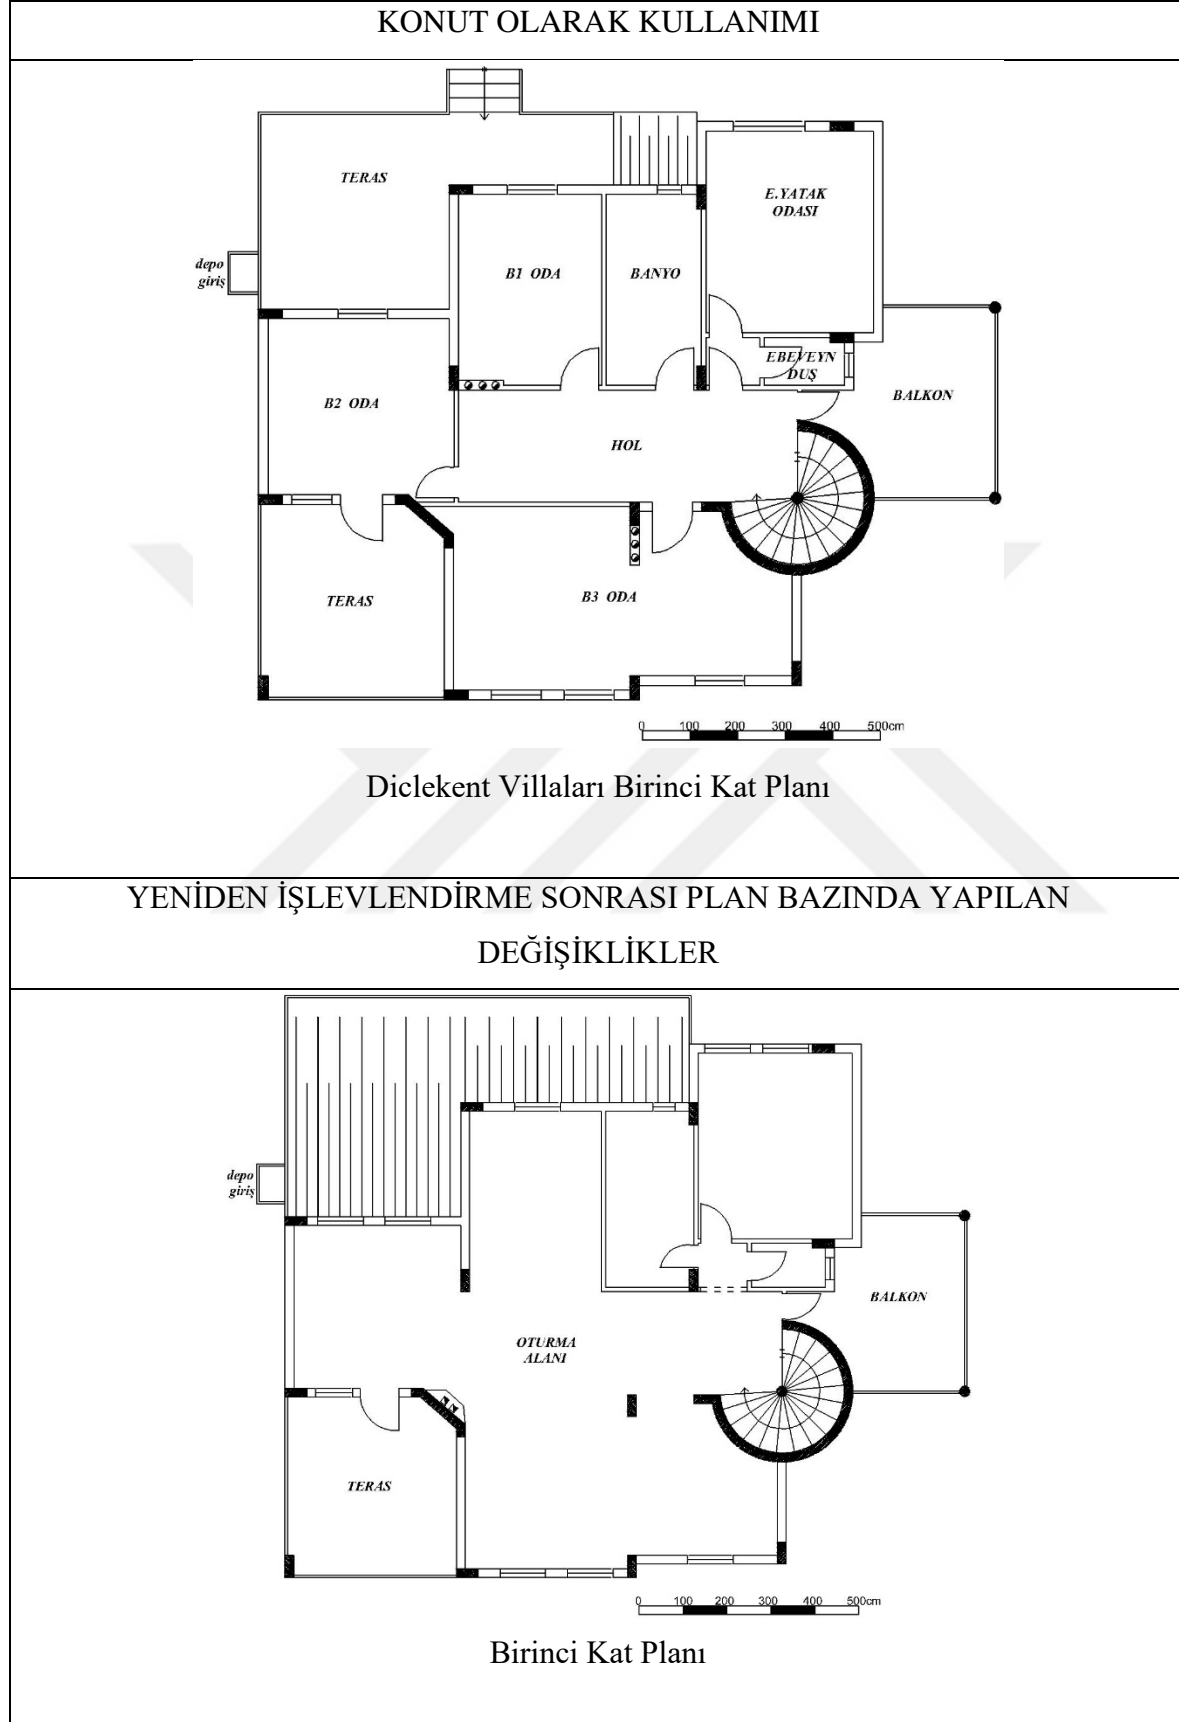
Çizelge 4.10. 418 ada 9 parselde yer alan yapının birinci kat planındaki değişimler

Yapının birinci katı müşterilere açık olsa da tadilatı devam etmektedir. Birinci kat planında odalar arasında yer alan bölücü duvarlar kaldırılarak oturma alanı genişletilmiştir. Konutta banyo, ebeveyn yatak odası ve duşunun yer aldığı bölümün tadilatı tamamlanmamış olup bu alana bay ve bayan wc yapılması tasarlanmıştır. Mekânda yer alan büyük kolunun arkasına şömine yapıp dekoratif bir görünüm elde edilmesi amaçlanmıştır (Şekil 4.45.).

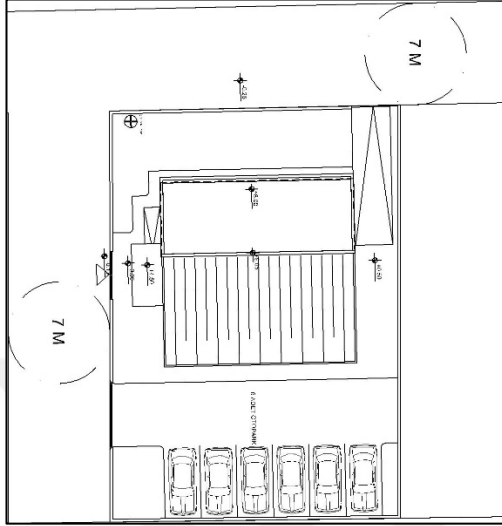
Şekil 4.46. Gönül Kahvesi vaziyet planı

Konut olarak kullanımından farklı olarak vaziyet planı tasarlanırken Diclekent Bulvarına bakan cephesinin önüne 6 araçlık otopark düşünülmüştür (Şekil 4.46.). Fakat günümüzde bu otopark alanı tente ile kapatılıp oturma alanı içerisine dâhil edilmiştir.

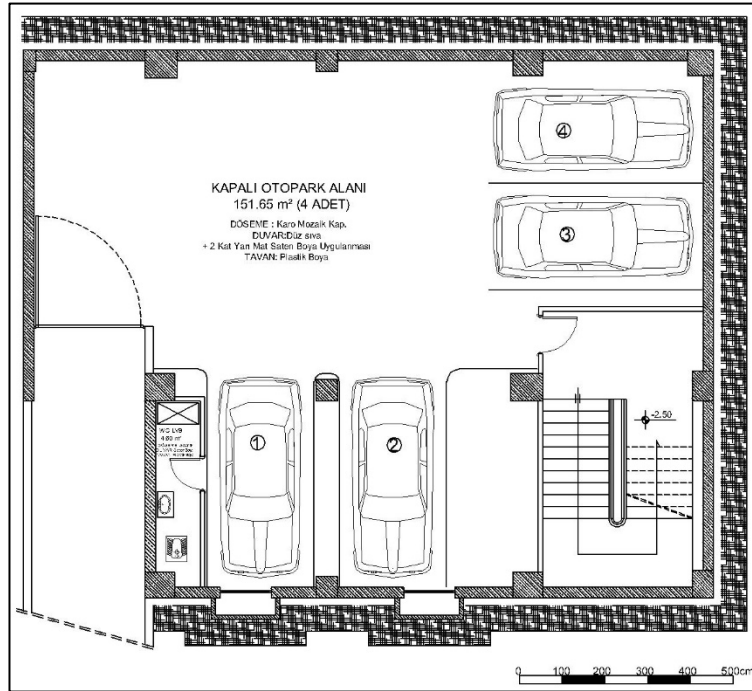
Şekil 4.48. Gönül Kahvesi bodrum kat planı

Konutlardan farklı olarak kafeye Şekil 4.48’de görülen bodrum katı inşa edilmiştir. 193.60 m<sup>2</sup> lik alan kaplayan bodrum kapalı otopark olarak tasarlanmıştır.

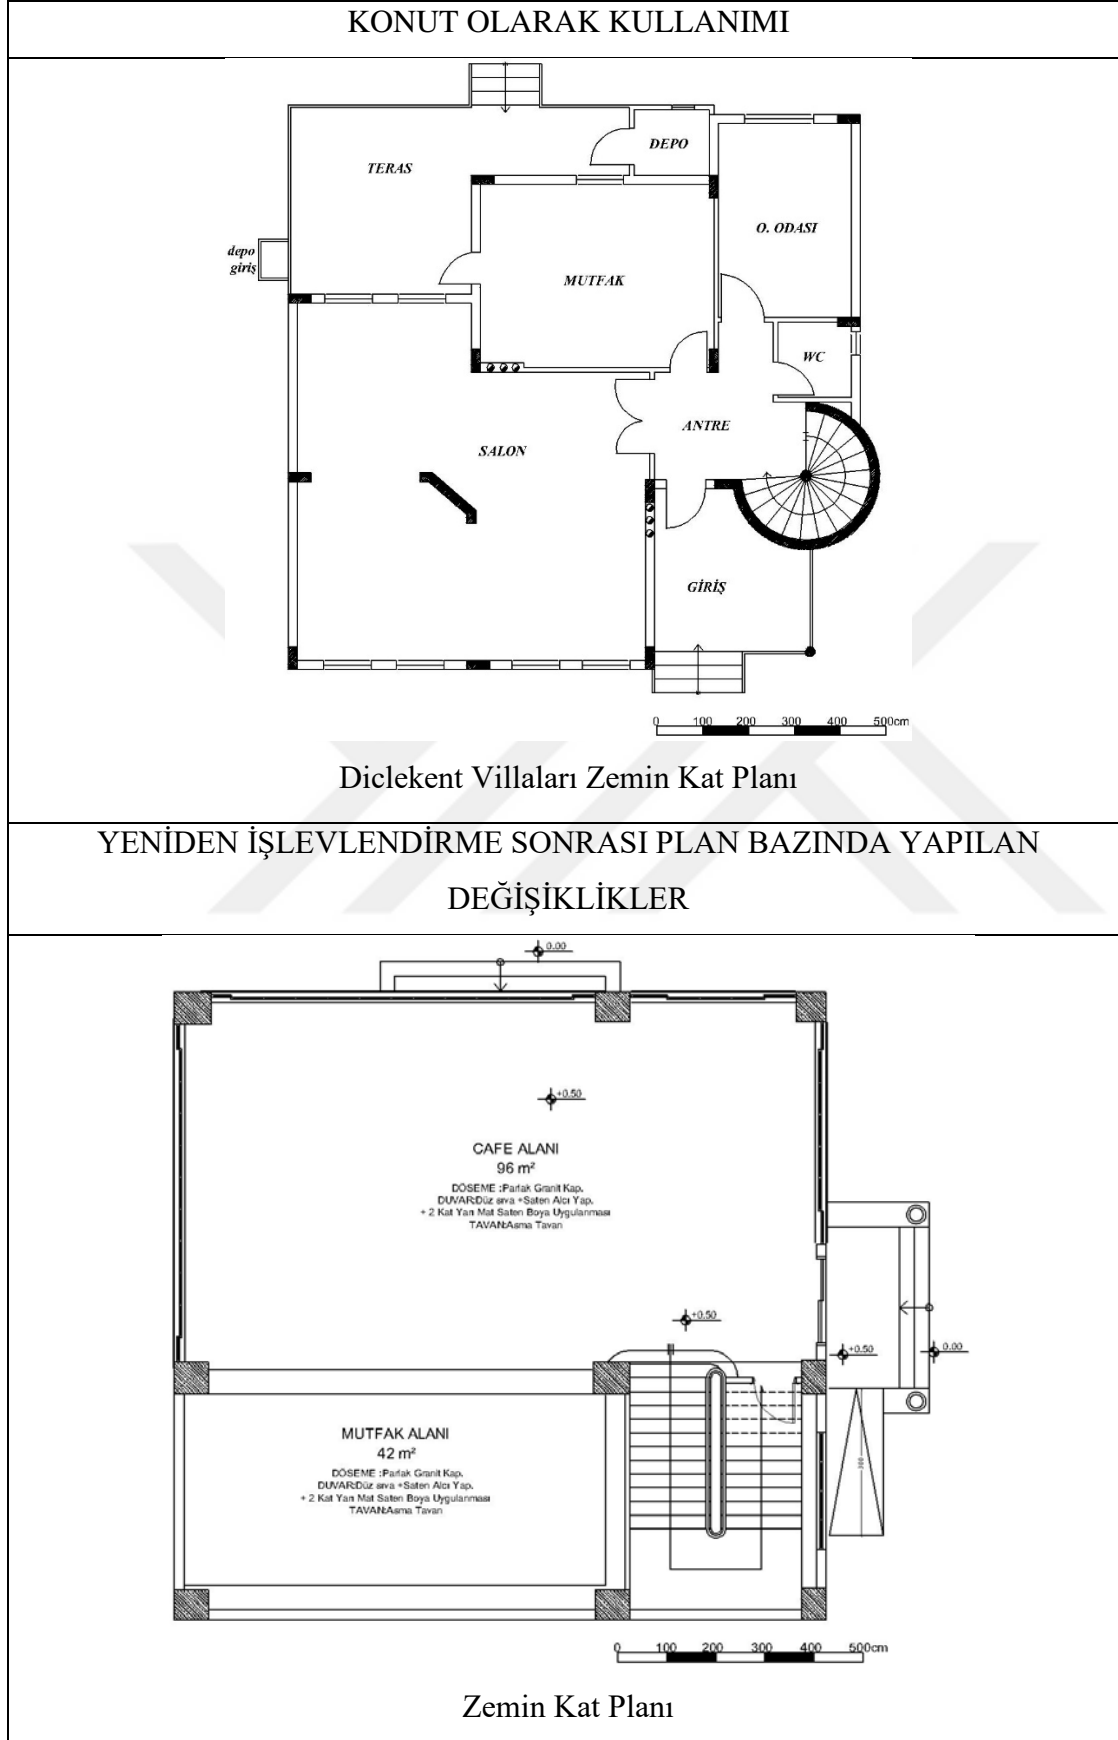
Çizelge 4.12. 2108 ada 5 parselde yer alan yapının zemin kat planındaki değişimler

Yıkılıp yeniden inşa edilen kafenin zemin katı toplamda 170.24 m<sup>2</sup> alan kaplamaktadır. Dikdörtgen form verilerek tasarlanan kafede giriş yan cepheden verilmiştir. Konuttaki kullanışsız dönel merdiven yerine 18.90 m<sup>2</sup>'lik alanı kaplayan dikdörtgen formlu merdiven yapılmıştır. Merdiven girişin hemen solunda yer almaktadır (Şekil 4.49.).

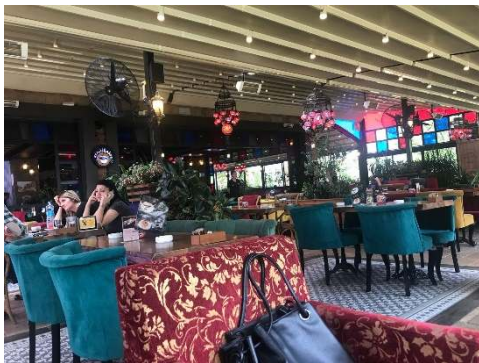
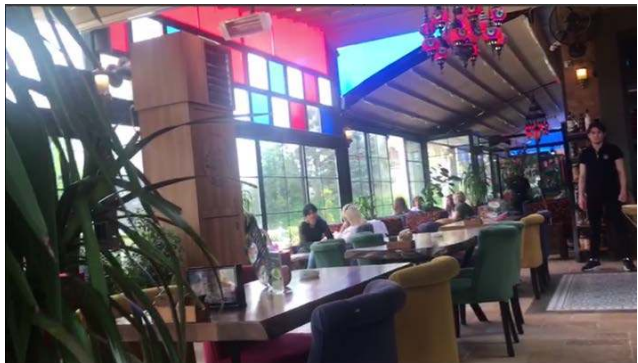
Şekil 4.50. Gönül Kahvesi zemin katından görüntüler

Kafede oturma alanlarının bulunduğu kısımlarda kolon yapılmamıştır. Böylece daha ferah bölünmemiş bir alan elde edilmiştir. Sadece sonradan eklenti olarak yapılan tenteleri taşımak amaçlı Şekil 4.50'deki metal dikmeler yerleştirilmiştir. Mutfak ve kasa bölümü merdivenin yan tarafında tasarlanmıştır.

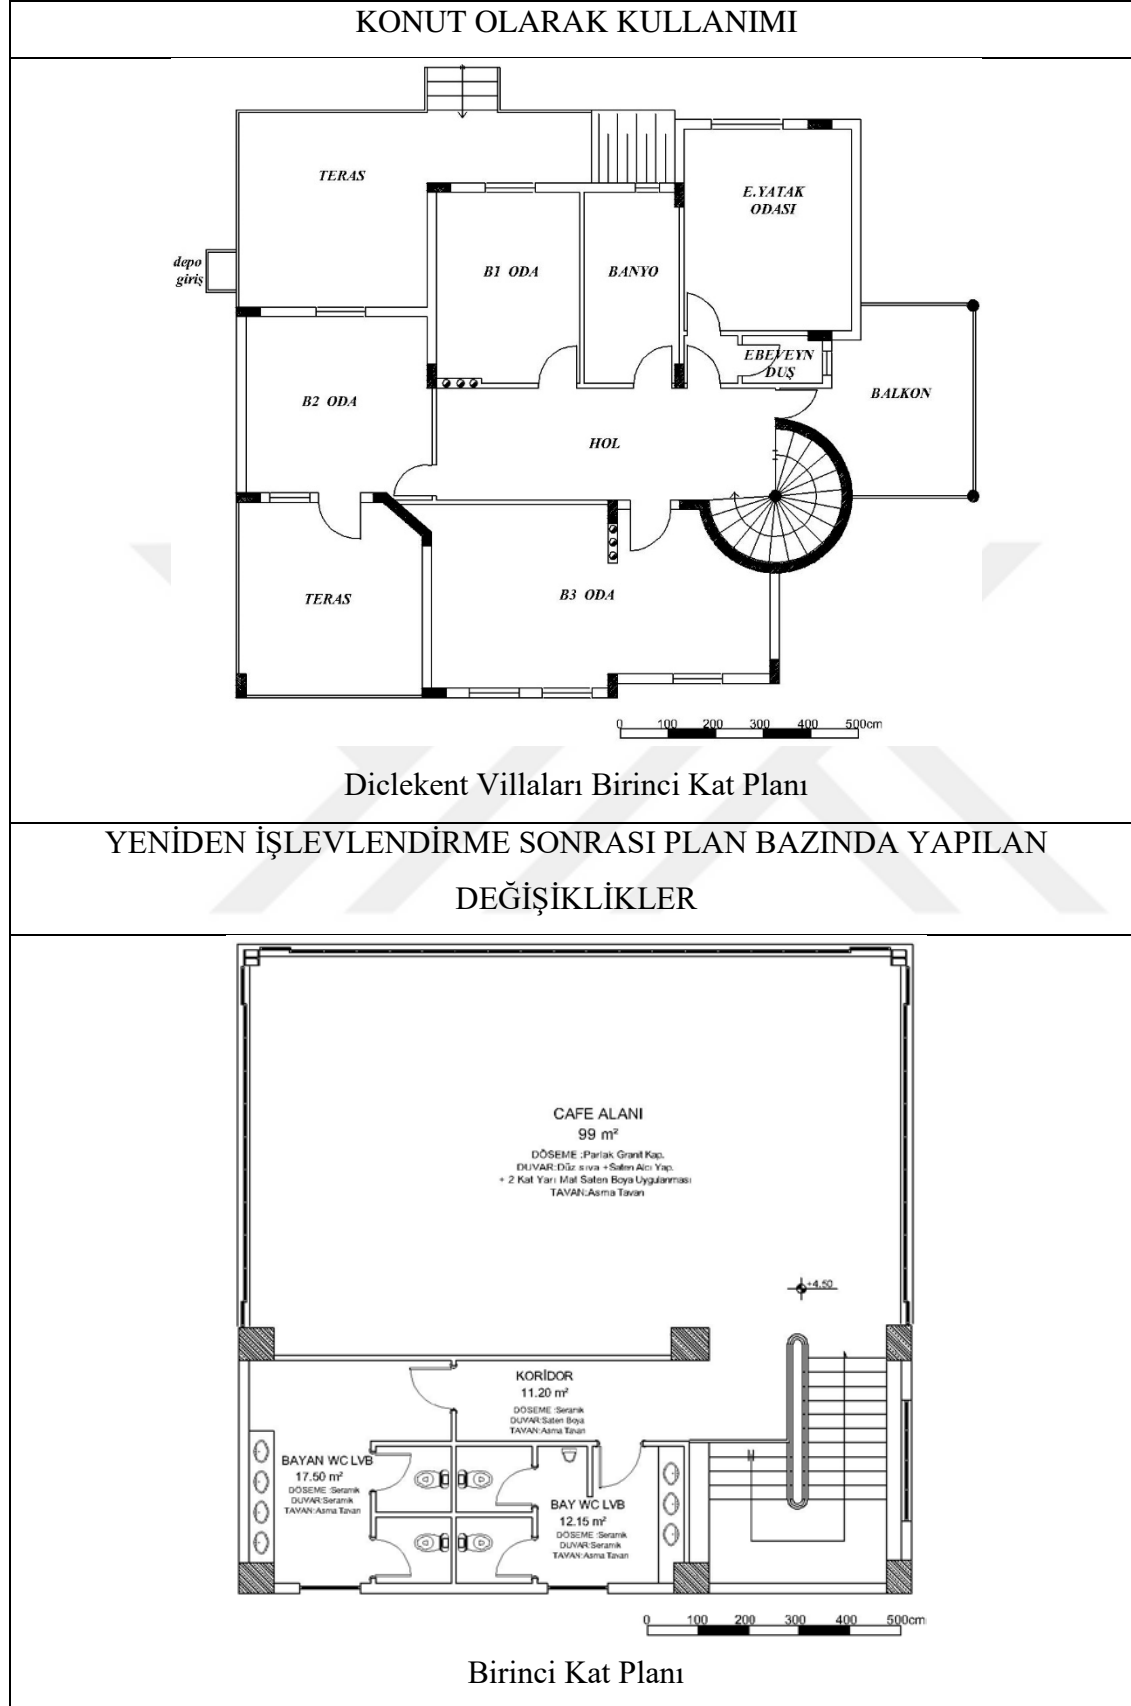
Çizelge 4.13. 2108 ada 5 parselde yer alan yapının birinci kat planındaki değişimler

Kafenin birinci kat planı da yine zeminle aynı olacak şekilde toplamda 170.24 m<sup>2</sup> alandan oluşmaktadır. Merdivenin yan tarafı bay ve bayan wc'lerin olduğu bölüm olarak düzenlenmiş olup geri kalan kısım oturma alanına ayrılmıştır (Şekil 4.51.).
