**MÜSTAKİL KONUT ALANLARINDA MORFOLOJİK DÖNÜŞÜM**  
**ÖRNEĞİ: DİYARBAKIR DİCLEKENT VİLLALARI**

**YÜKSEK LİSANS TEZİ**

**MİMARLIK ANABİLİM DALI**

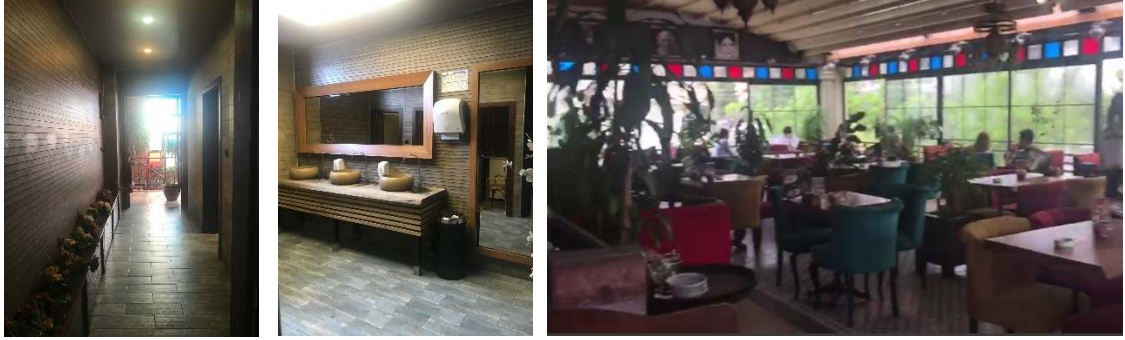
Şekil 4.51. Gönül Kahvesi birinci katından görüntüler

Kafenin birinci kat planı da yine zeminle aynı olacak şekilde toplamda 170.24 m<sup>2</sup> alandan oluşmaktadır. Merdivenin yan tarafı bay ve bayan wc'lerin olduğu bölüm olarak düzenlenmiş olup geri kalan kısım oturma alanına ayrılmıştır (Şekil 4.51.).

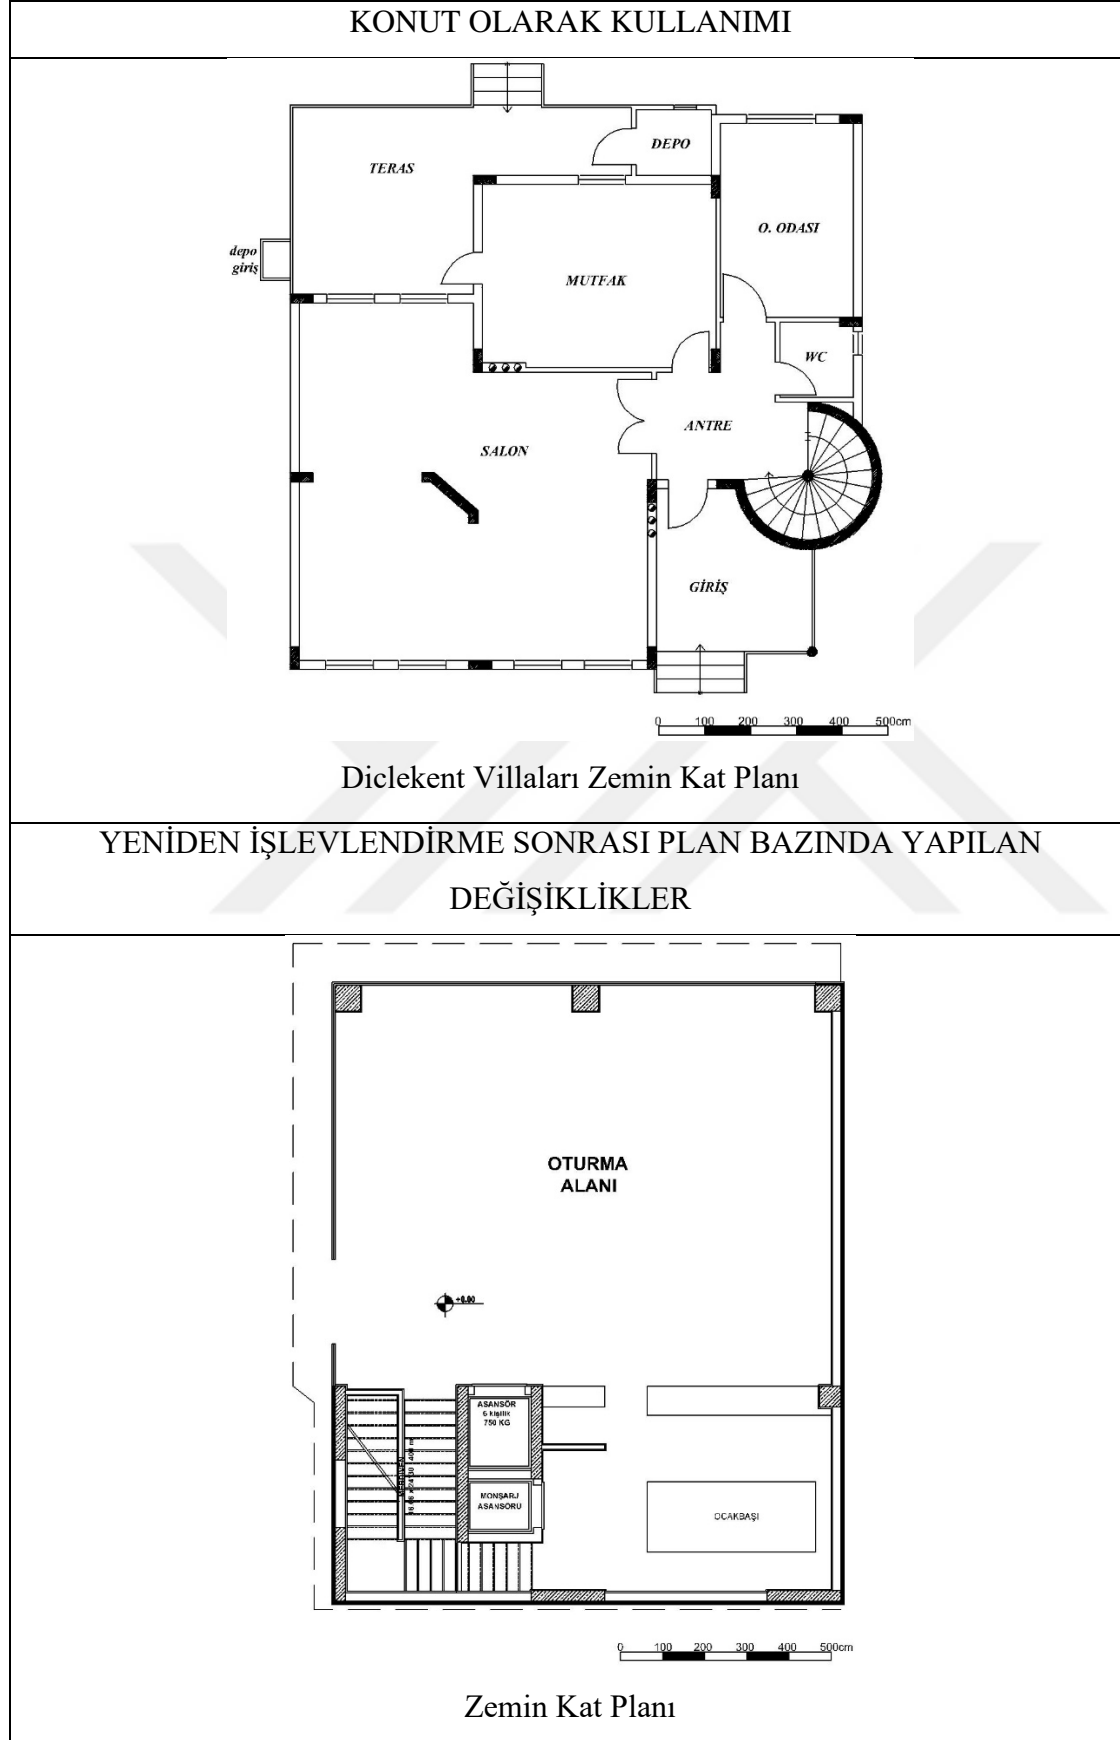
Çizelge 4.15. 2107 ada 1 parselde yer alan yapının zemin kat planındaki değişimler

Tamamen kafe/restoran işlevine uygun olacak tasarlanan bu yapıda konuta dair hiçbir iz bulunmamaktadır. Toplamda 175.2 m<sup>2</sup> lik alanı kaplayan kafe/restoranın zemin katında 4.71 m<sup>2</sup> lik alanı asansör oluşturmaktadır. Yapıya giriş yan cepheden verilmiş olup, girişin sağ kısmında Şekil 4.58.'daki dikdörtgen formlu merdiven bulunmaktadır. Merdivenlerin hemen yanında kişilerin kullanabileceği asansör yer almaktadır. Arka kısımda bulunan asansör mutfakla bağlantılı olup servis için kullanılmaktadır. Oturma alanı kolon ile bölünmeyip açık ferah bir şekilde tasarlanmıştır.

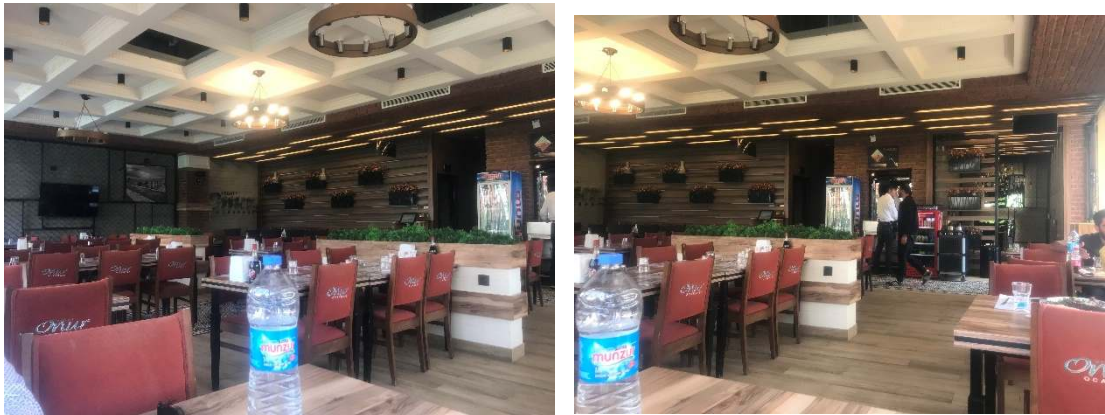
Şekil 4.59. Onur Ocakbaşı birinci kattan görüntüler

Birinci kat planı ise zemin kat planıyla aynı forma sahip olup 175.20 m<sup>2</sup> lik alandan oluşmaktadır. Zemin kattan farklı olarak yan cephesine ve ön cephesine konsollar çıkılarak estetik görünüm yakalamak amaçlanmıştır. Birinci kat da zemin kat gibi 4 m yüksekliğindedir. Bu katta oturma alanı ve wc'ler yer almaktadır (Şekil 4.59.). Diğer kafe/restoranlardan farklı olarak engelli wc diğer wc'lerden ayrı olarak tasarlanıp, uygulanmıştır.

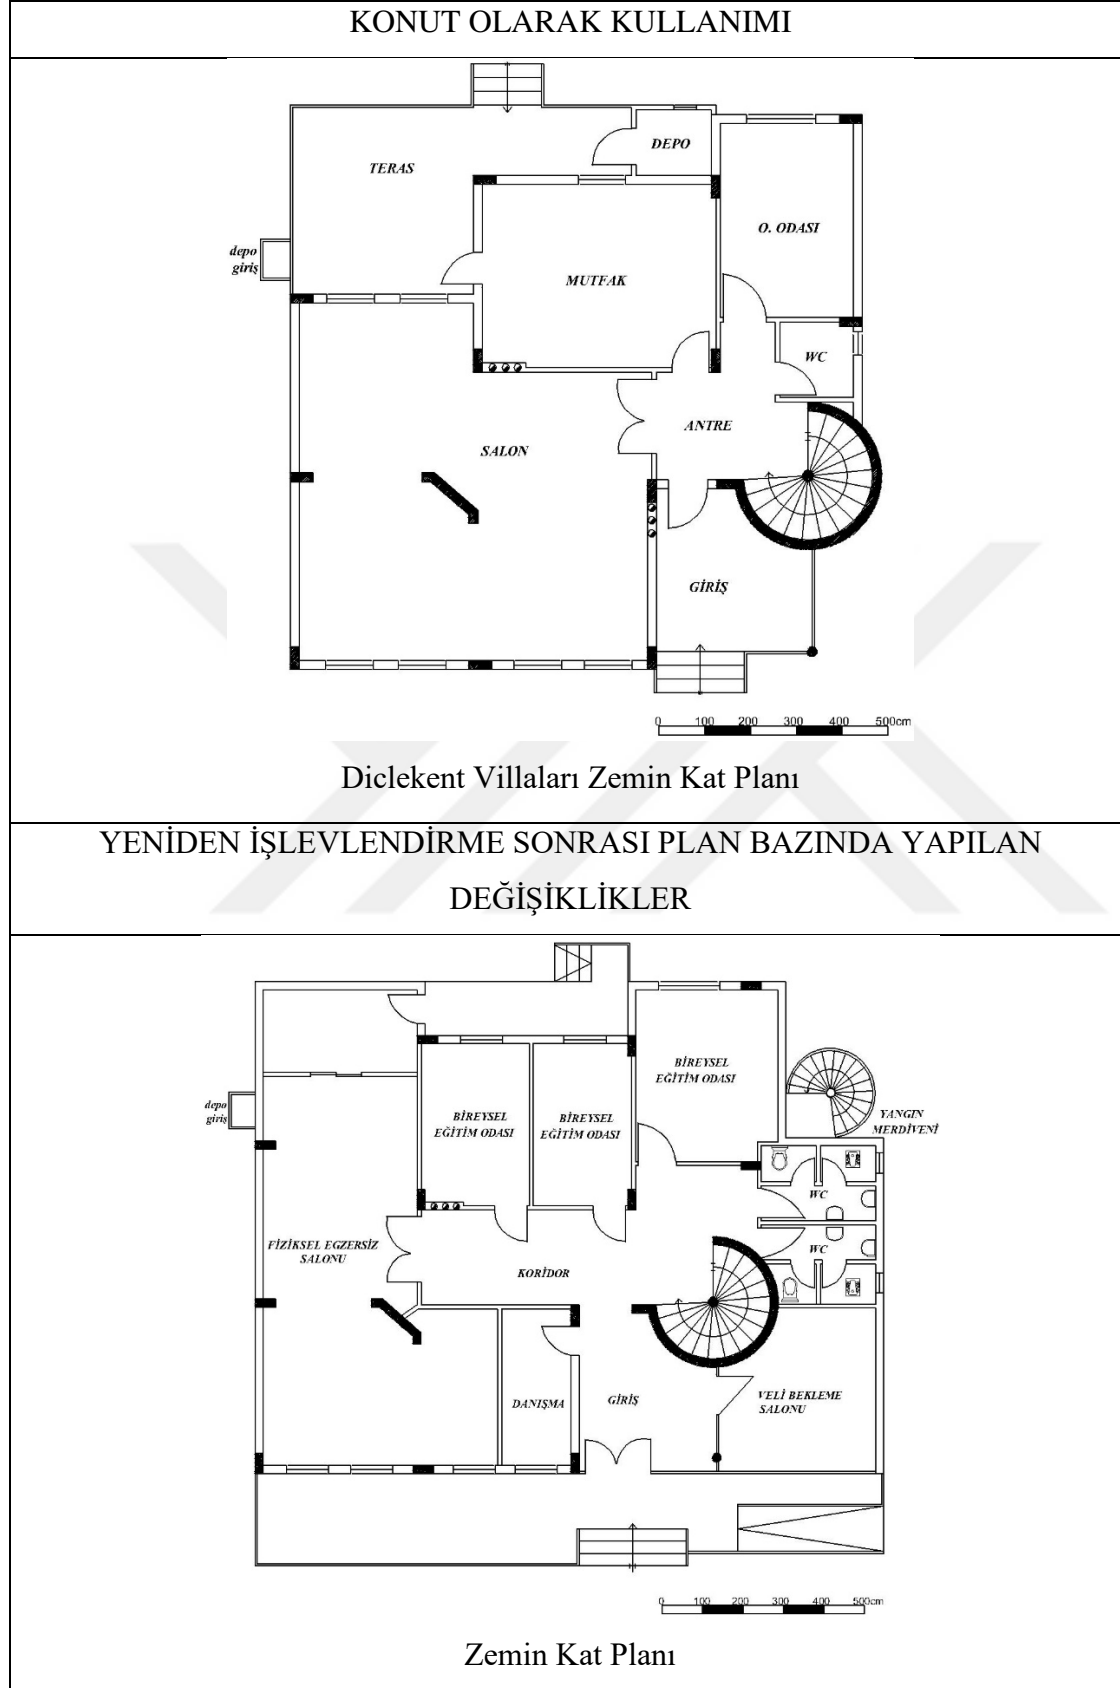
Çizelge 4.18. 2099 ada 3 parselde yer alan yapının zemin kat planındaki değişimler

2099 ada 3 parselde yer alan konut zemin ve birinci katında birçok ekleme ve müdahalede bulunularak 2007 yılında eğitim ve rehabilitasyon merkezine dönüştürülmüştür.

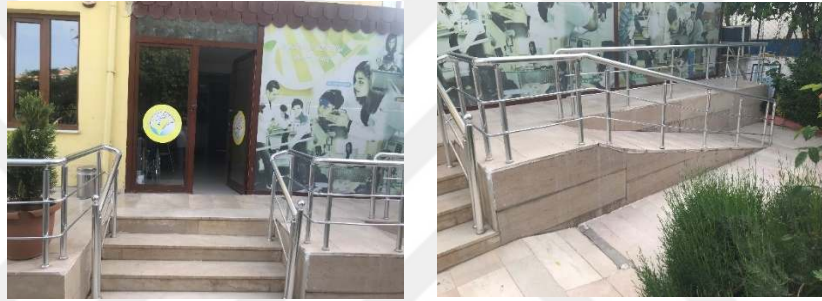
**Şekil 4.60.** Eğitim ve rehabilitasyon merkezi ana giriş önü

Eğitim ve rehabilitasyon merkezine dönüştürülen konutun ana girişinde de bir takım müdahaleler yapılmıştır. Bunlardan ilki eğitim ve rehabilitasyon merkezinde olması zorunlu olan rampa eklentisidir. Ana girişin önü yapı boyunca büyültülüp korkuluklarla çevrelenmiştir (Şekil 4.60.). Ayrıca konutun girişi ve sağ tarafında kalan alan zemin kattaki balkon kolonlarına kadar genişletilerek iç mekâna ekleme yapılmıştır. Ön cepheye bakan eklentide metal+cam kullanılırken, sağ yan cepheye bakan kısımda betonarme duvar örülmüştür.

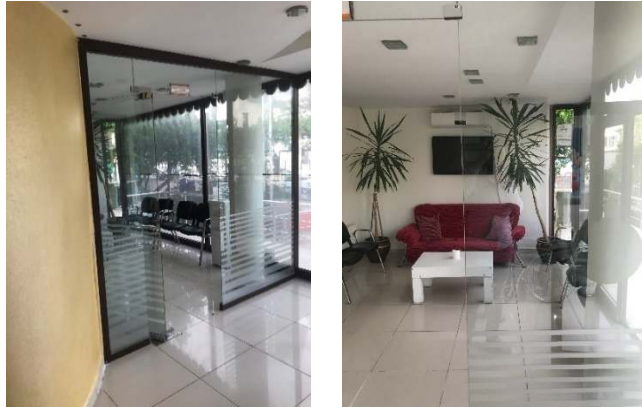
**Şekil 4.61.** Eğitim ve rehabilitasyon merkezi veli bekleme salonu

Yapının içine girdiğimizde konut dokusundan uzaklaşarak, eğitim ve rehabilitasyon merkezi için kullanışlı olabilecek şekilde tadilat yapılmıştır. Öncelikle girişin sağ tarafında kalan kısım cam bölmeyle ayrılmış olup, öncesinde öğretmenler odası olarak kullanılmaktayken günümüzde veli bekleme salonu olarak kullanılmaktadır. Veli bekleme salonunda velilerin çocuklarını sınıflarda kamera sistemi ile takip etmelerini sağlayan televizyon bulunmaktadır (Şekil 4.61.).

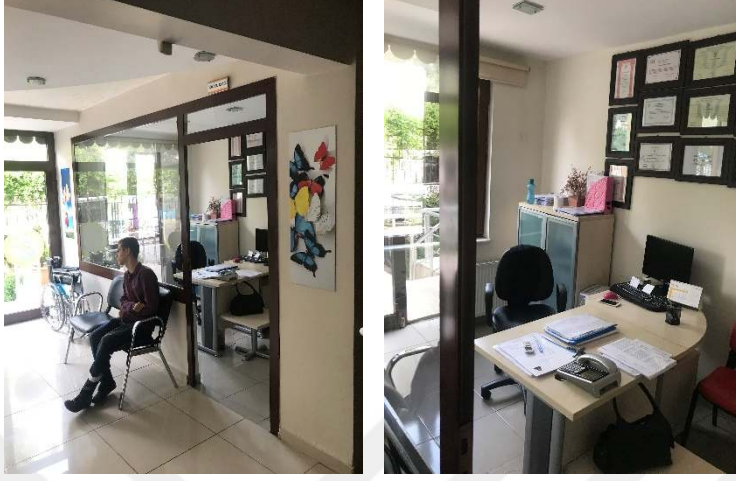
Şekil 4.62. Eğitim ve rehabilitasyon merkezi danışma odası

Veli bekleme salonunun hemen karşısında bulunan mekân, konuttaki salonun bir kısmının bölücü duvar ile ayrılmasıyla, danışma odası olarak kullanılmaktadır.

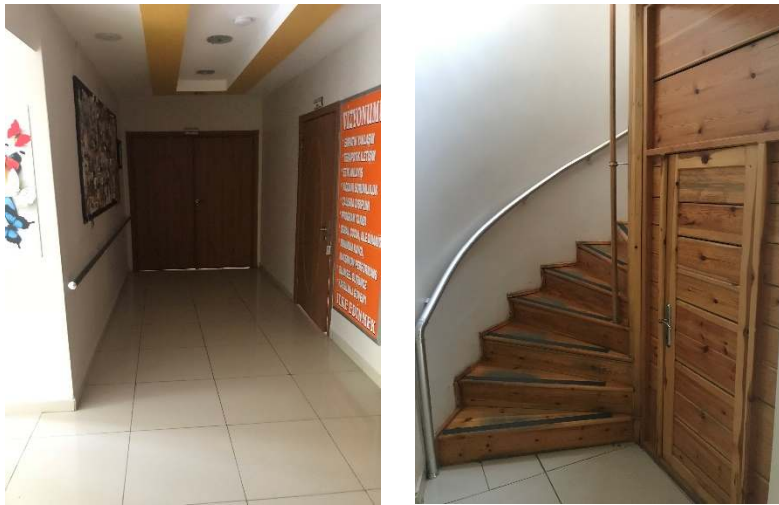
Şekil 4.63. Zemin kattaki koridor ve merdivenden görünüm

Konutun salonunun bir bölümü kullanılarak koridor oluşturulmuştur. Salon olarak kullanılan mekân çocuklar için fiziksel egzersiz salonuna dönüştürülmüştür. Bu salon çocukların fizik tedavilerine yardımcı olabilecek aletlerde donatılmıştır. Zemin katta yer alan terasın bir bölümü bu salona eklenmiştir. Konutun mutfak alanı bölücü duvar ile ikiye ayrılarak iki ayrı bireysel eğitim odası oluşturulmuştur. Oturma odası olarak kullanılan mekân birinci kattaki çıkma hizasına kadar genişletilmiştir ve bireysel eğitim odası olarak kullanılmaktadır. Zemin kattaki wc birinci katta bulunan balkon hizasına kadar genişletilerek iki ayrı wc birimi oluşturulmuştur. Birinci kata ulaşımı sağlayan merdiven çocukların güvenliği için zemini ahşap kaplama yapıp, korkuluk eklenmiştir.

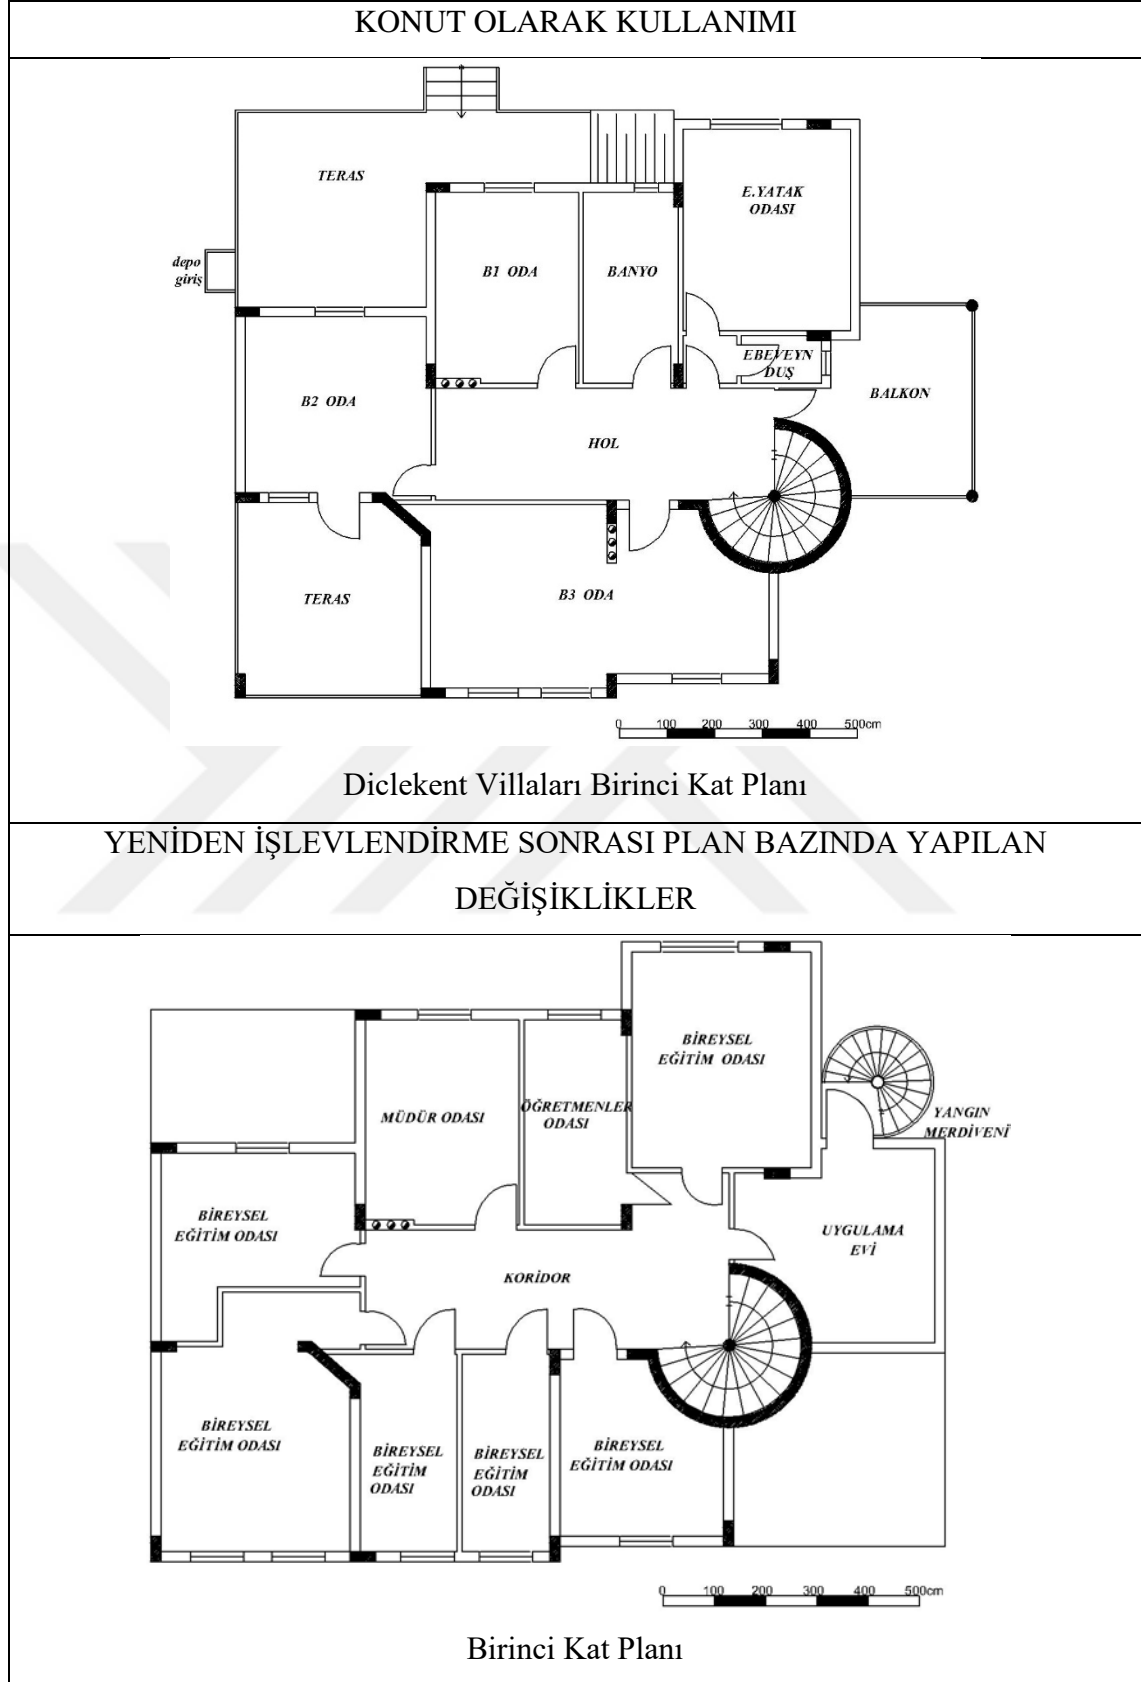
**Çizelge 4.19.** 2099 ada 3 parselde yer alan yapının birinci kat planındaki değişimler

Birinci kat planında ise teras betonarme duvar ile kapatılarak iç mekâna eklenmiştir. Bu eklenen birimin Şekil 4.64.'deki koridorla bağlantısının sağlanabilmesi için terasa açılan odadan kapı genişliği kadar alan bu birime eklenmiştir. Elde edilen iki birim de bireysel eğitim odası olarak kullanılmaktadır.

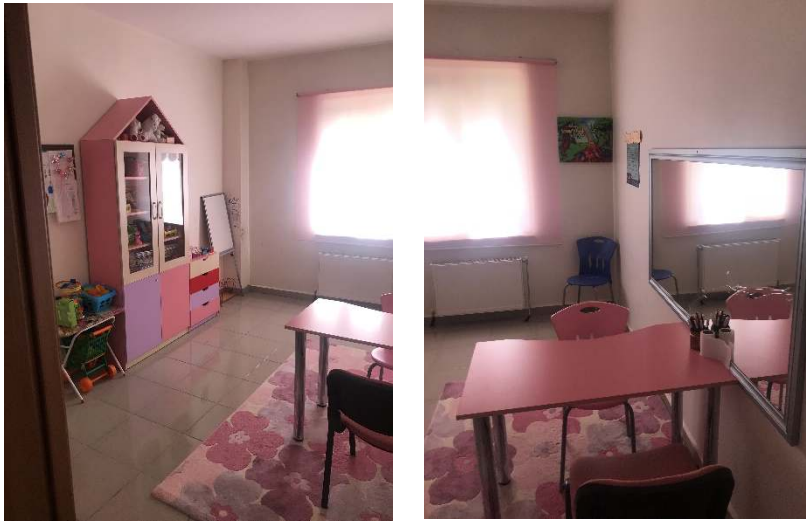
Şekil 4.65. Bireysel eğitim odası

Banyo, yeni işleviyle öğretmenler odası olarak kullanılmaktadır. Banyonun sol tarafında bulunan B1 oda müdür odası yapılmıştır. Ebeveyn yatak odasında bulunan duş kaldırılıp iç mekâna eklenmiştir. Bu yatak odası da bireysel eğitim odası olarak kullanılmaktadır. Balkon iç mekâna eklenerek öğrencilerin kullanabileceği şekilde tasarlanıp uygulama evi olarak işlevlendirilmiştir. Aynı zamanda yangın merdivenine çıkış bu odadan verilmiştir. Koridorun sol tarafında bulunan B3 oda üç ayrı oda oluşacak şekilde bölücü duvarlarla ayrılmıştır. Bu odalarda öğrenciler için bireysel eğitim odası olarak kullanılmaktadır.

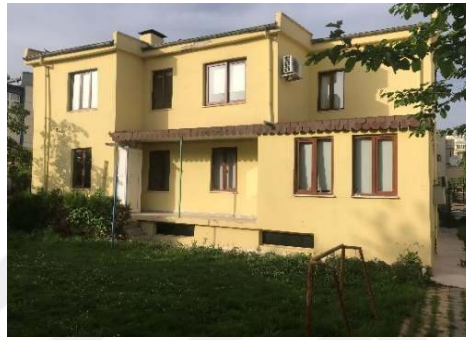
**řekil 4.66.** Arka cephesindeki deöğişiklikler

Yapının arka cephesinde de birtakım değişiklikler yapılmıştır. Zemin kattaki terasın bir bölümü fiziksel egzersiz salonuna ilave edilmiştir. Terasın açıkta kalan kısmına PVC’den yapılma kombi dolabı eklenmiştir. Pencereleer büyütölerek dikdörtgen şeklinde yapılmıştır. Pencereleerde parmaklık yapılmamıştır, bunun sebebi de ööğrencileerin kendileerini daha öözöör bir ortamda hissetmesini saöölamaktır. Fakat bu durum ööğretmenleerin ve çalıřan personelleerin ööğrencileere karřı daha dikkatli olmasını gerektirmektedir.

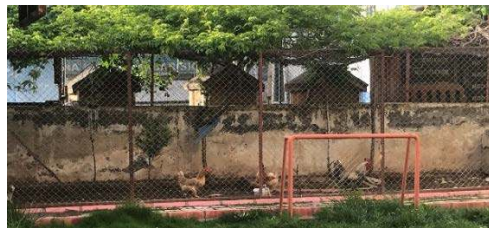
**řekil 4.68.** Arka bahçedeki kümes eklentisi

Arka bahçede yer alan kümes eklentisi çocuklara hayvan sevgisini aşılacak amacıyla yerleştirilmiştir (řekil 4.68.).

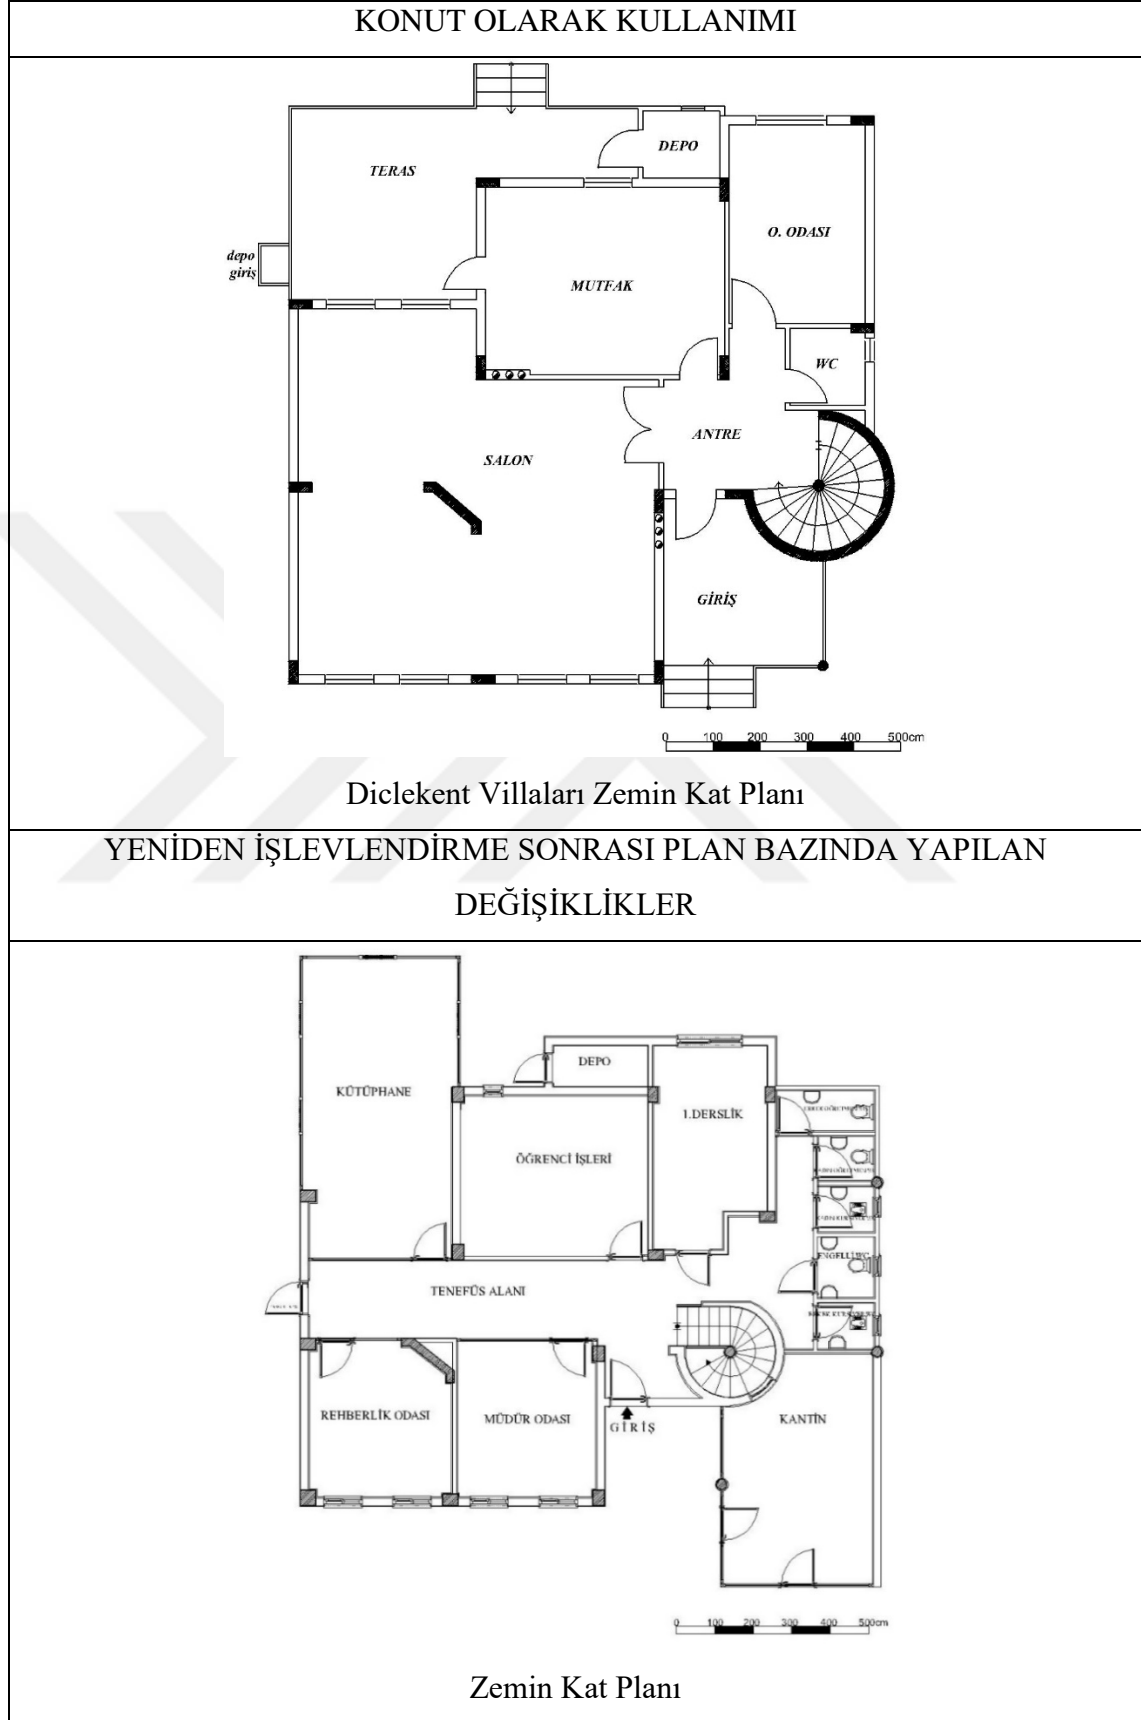
**Çizelge 4.21.** 2104 ada 5 parselde yer alan yapının zemin kat planındaki değişimler

2104 ada 5 parselde yer alan konut tadilat geçirip günümüzde etüt merkezi olarak kullanılmaktadır. Konut işlevinden uzaklaşan bu yapıya bir takım eklemeler ve müdahaleler yapılmıştır.

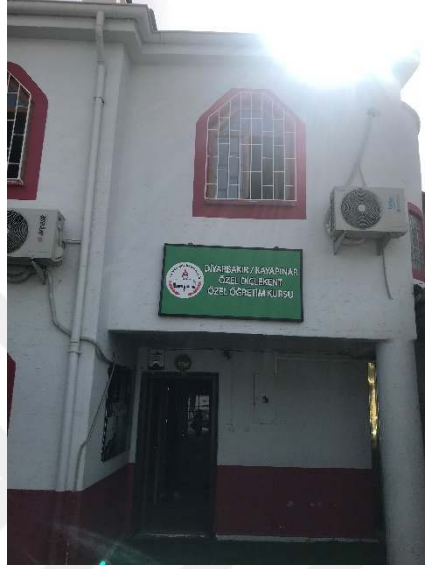
**Şekil 4.69.** Etüt merkezinin ana girişi

Konutun ana girişinde yer alan duvar kaldırılarak dışarıya doğru büyütülmüştür. Böylece iç mekândaki giriş alanı genişlemiştir (Şekil 4.69).

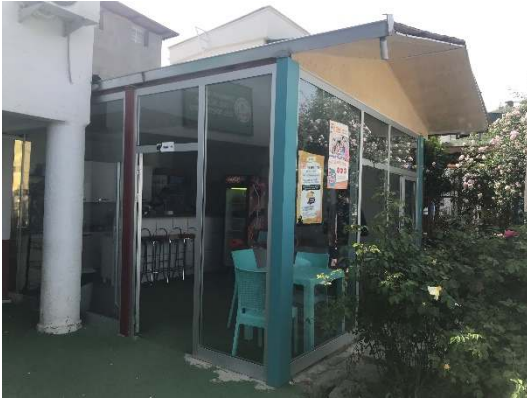
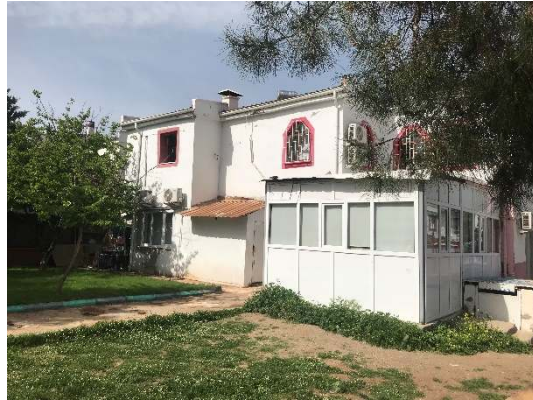
**Şekil 4.70.** Etüt merkezindeki eklenti mekânlar

Merdivenin arka tarafında eklenti olarak kantin yapılmıştır (Şekil 4.70.). Birinci katta yer alan balkonun alt kısmı kapatılıp, bölmelenip öğrenciler ve çalışanlar için wc olarak tasarlanmıştır. Bu wc'lerden birisi de engelli wc olarak yapılmıştır. Salon parçalanıp arada koridor oluşturulmuştur. Birimler bu koridorun etrafında toplanmıştır.

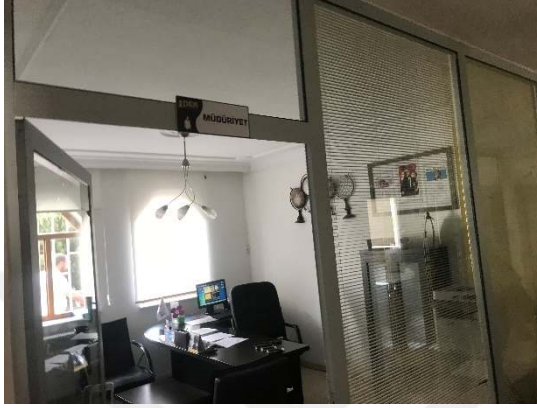
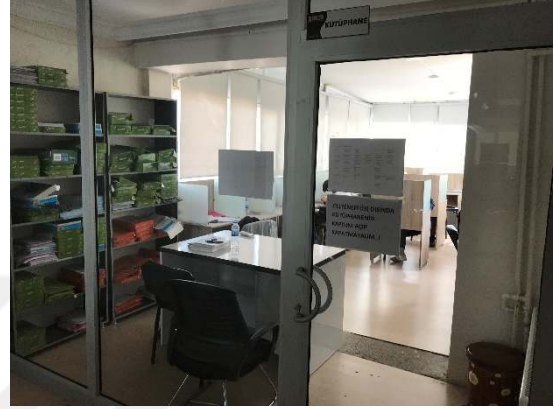
Şekil 4.71. Zemin kattaki mekân değişimleri

Salonun ön cepheye bakan kısmı müdür ve rehberlik odası olarak ayrılmıştır. Salonun arka cephesine bakan duvar yıkılıp dışa doğru PVC+ cam ile çevrelenip kütüphane alanı oluşturulmuştur (Şekil 4.71.). Mutfak olarak kullanılan bölüm öğrenci işleri olarak düzenlenmiştir. Oturma odası derslik olarak düzenlenip, yasal düzenlemeye uyulup dışarıya açılmıştır. Penceresi büyütülerek dikdörtgen form verilmiştir.

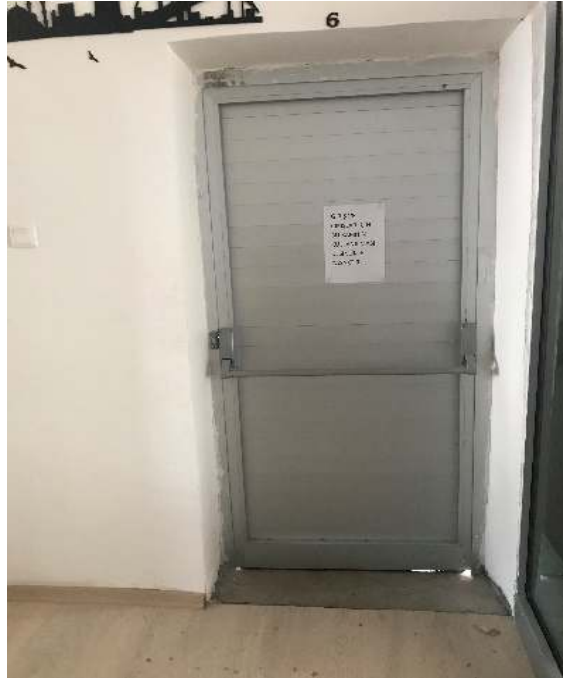
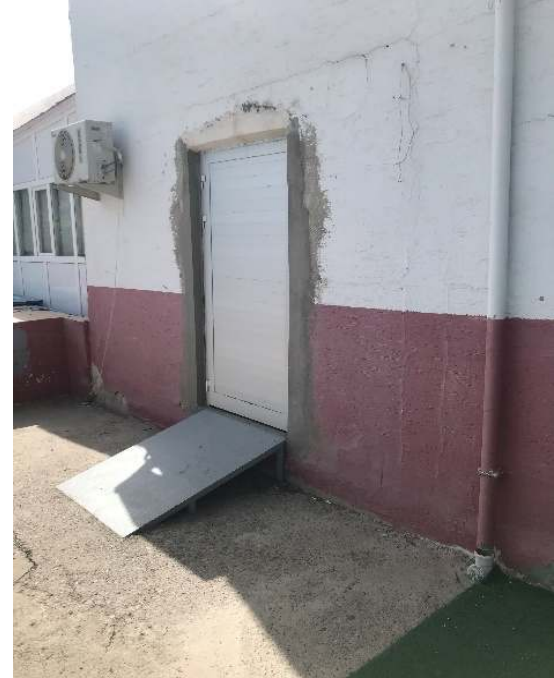
Şekil 4.72. Zemin kattaki acil çıkış kapısı

Zemin katta oluşturulan koridorun sonunda Şekil 4.72.'deki dışarıya açılan bir acil çıkış kapısı yapılmıştır.

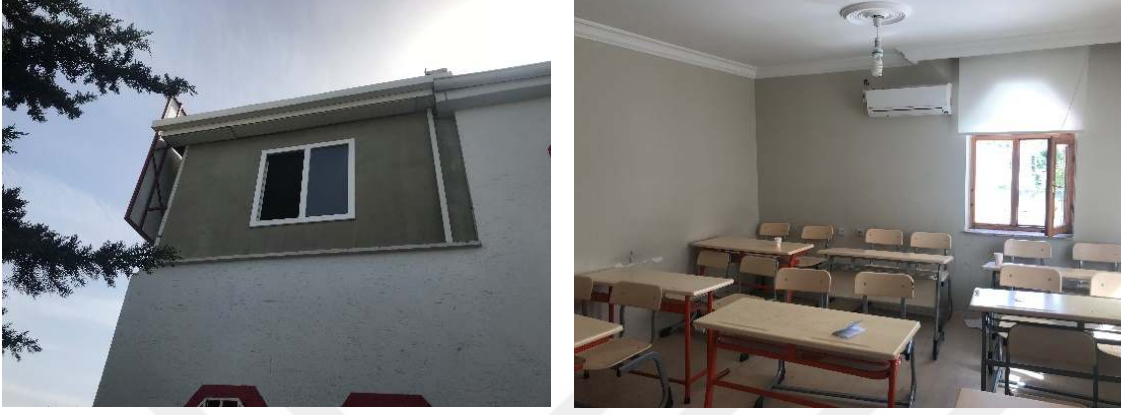
Şekil 4.73. Birinci kattaki terasın dersliğe dönüştürülmesi

Birinci katta ise derslikler yer almaktadır. Odalar derslik olarak düzenlenmiştir. Banyo kaldırılarak derslik alanı genişletilmiştir. Şekil 4.73.'deki teras iç mekana eklenip derslik olarak kullanılmıştır.

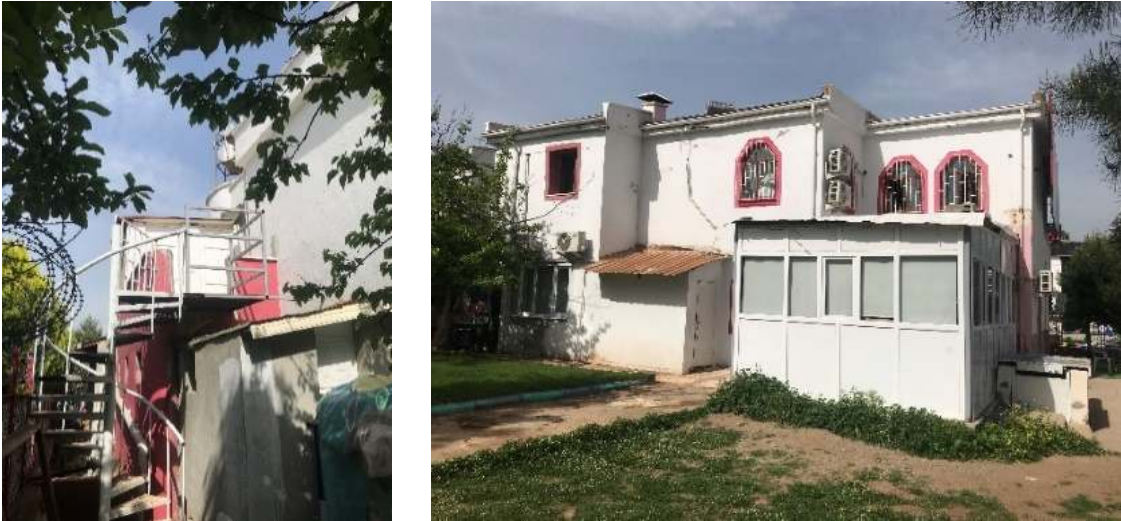
Şekil 4.74. Yapının arka bahçesinden görünüm

Birinci katta yer alan balkonun bir bölümü kapatılarak wc olarak kullanılmaktadır ve aynı zamanda balkondan aşağı inen bir yangın merdiveni bulunmaktadır (Şekil 4.74.).

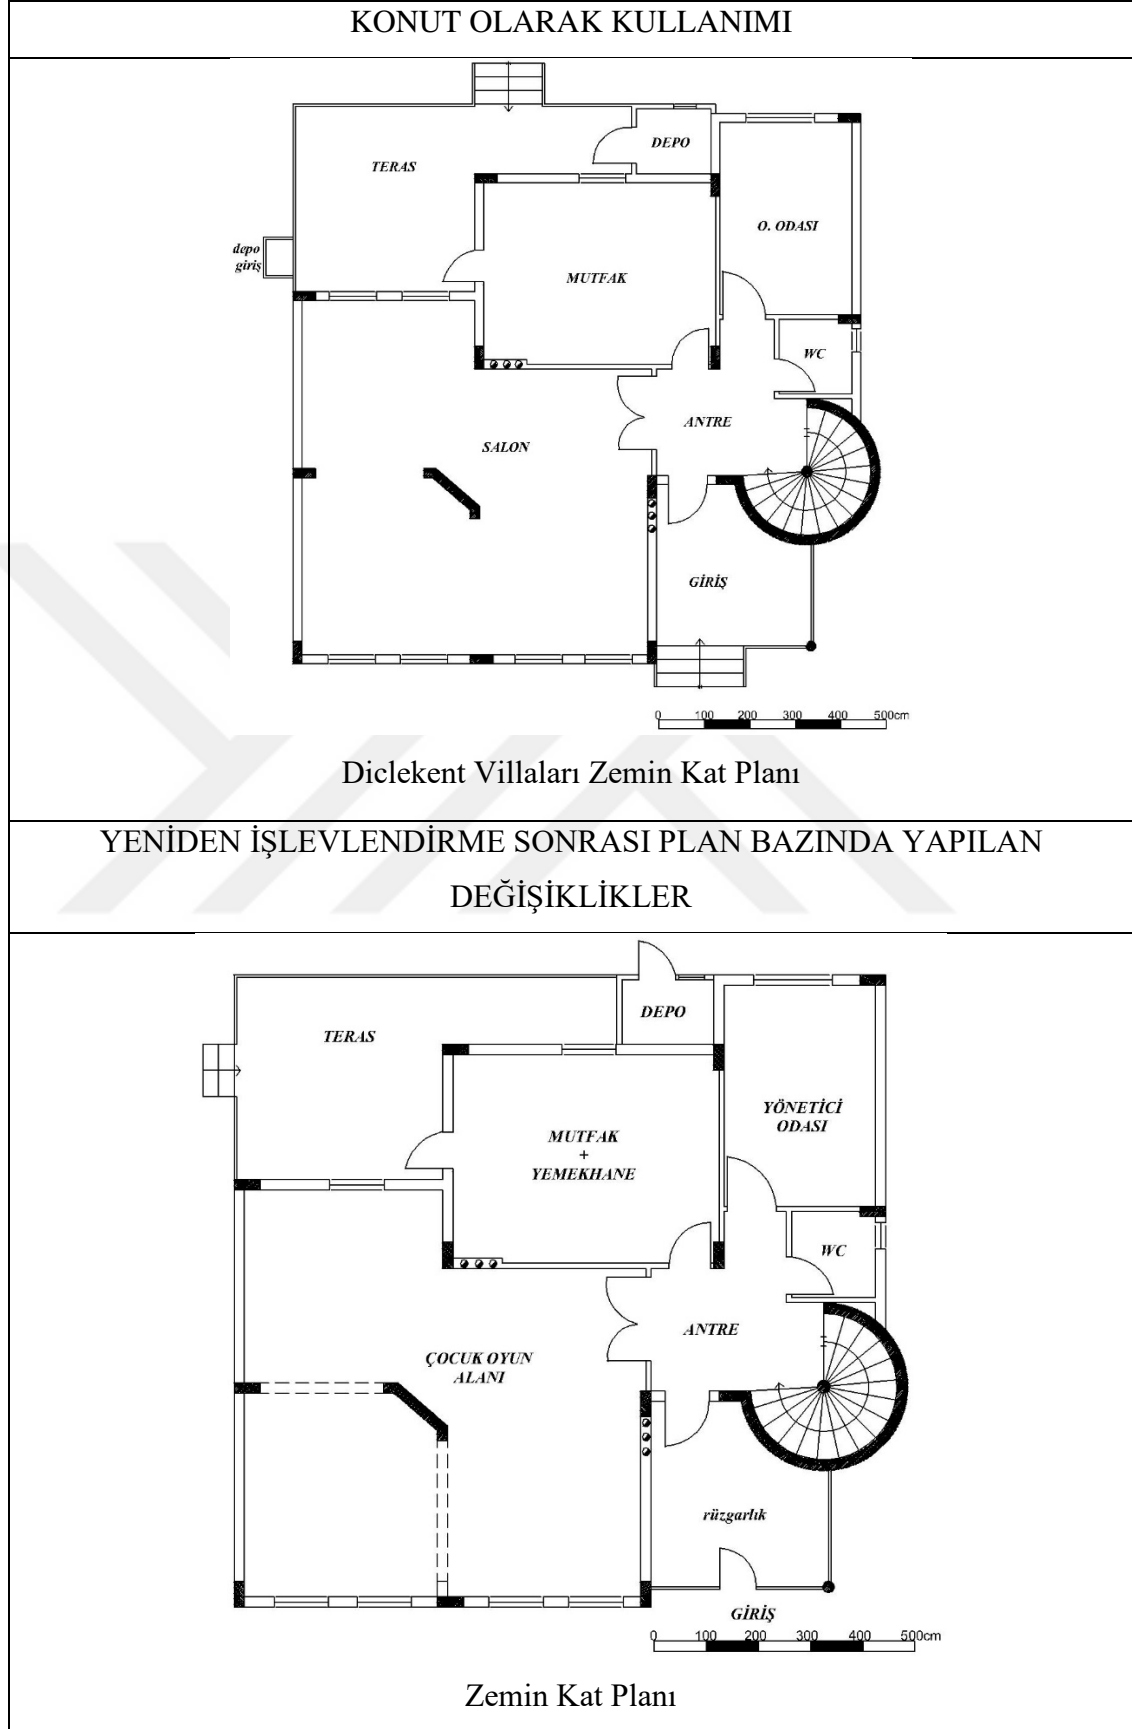
**Çizelge 4.24.** 2093 ada 6 parselde yer alan yapının zemin kat planındaki değişimler

Zemin kat planında ana giriş PVC+cam kullanılarak büyültülüp rüzgârlık yapılmıştır. Salon çocuk oyun alanı olarak düzenlenmiştir. Mutfak ise çocukların yemekhane alanı olmuştur. Oturma odası ise idari bölüm olarak düzenlenmiştir (Şekil 4.75).

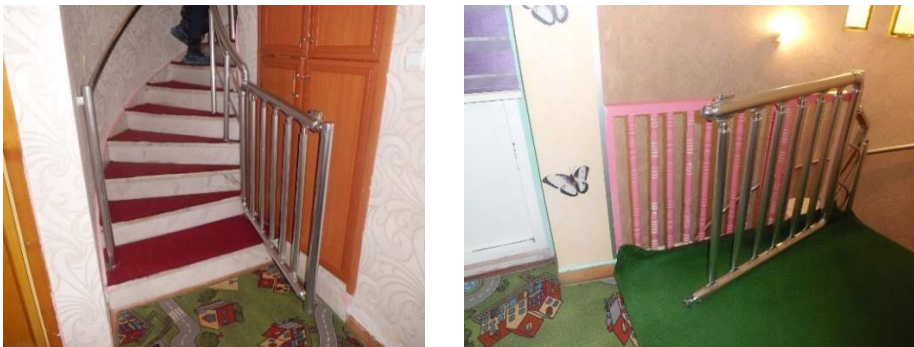
Şekil 4.77. Merdivenden görünüm

Çocuk güvenliğini sağlamak amacıyla merdivenin başlangıç ve bitişine Şekil 4.77.'deki korkuluk eklenmiştir.

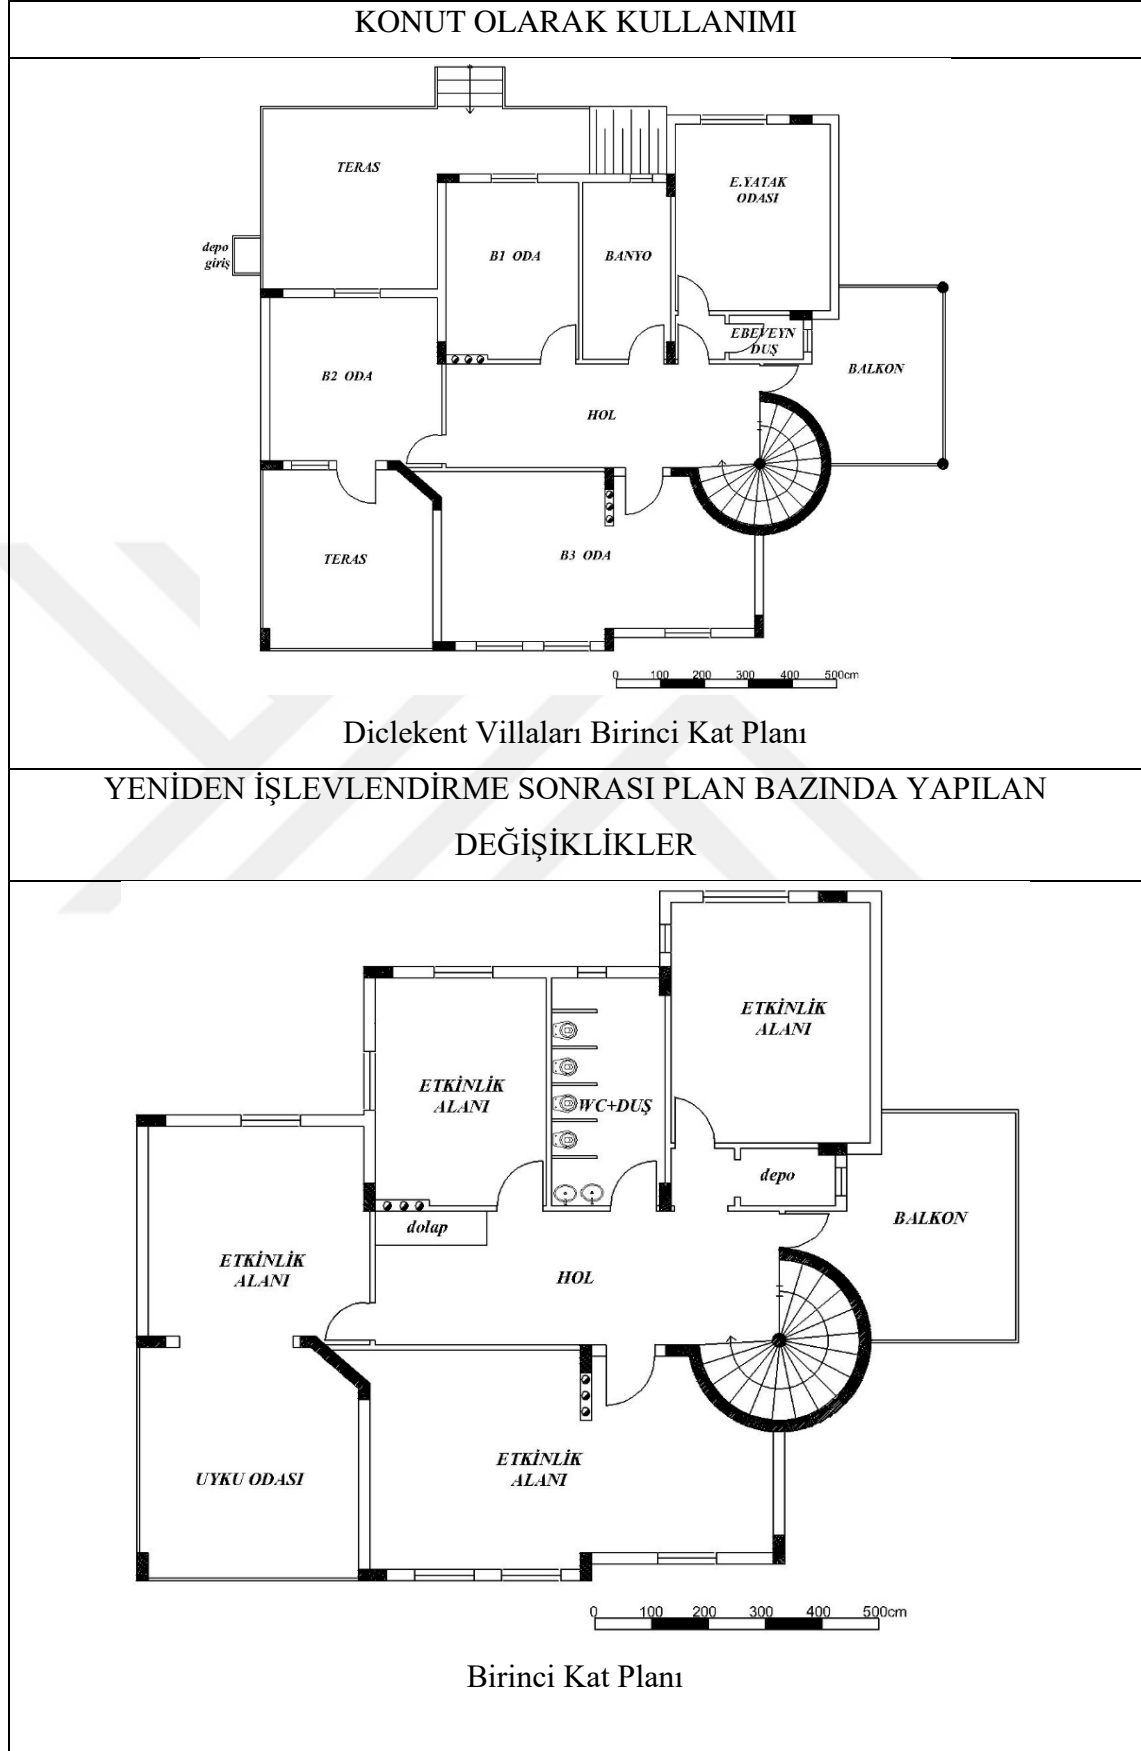
Çizelge 4.25. 2093 ada 6 parselde yer alan yapının birinci kat planındaki değişimler

Birinci katta ise odalar çocuklar için sınıf olarak düzenlenmiştir. Banyoda yer alan Şekil 4.78.'daki lavabolar ve klozetler çocukların ergonomisine uygun olarak düzenlenmiştir.

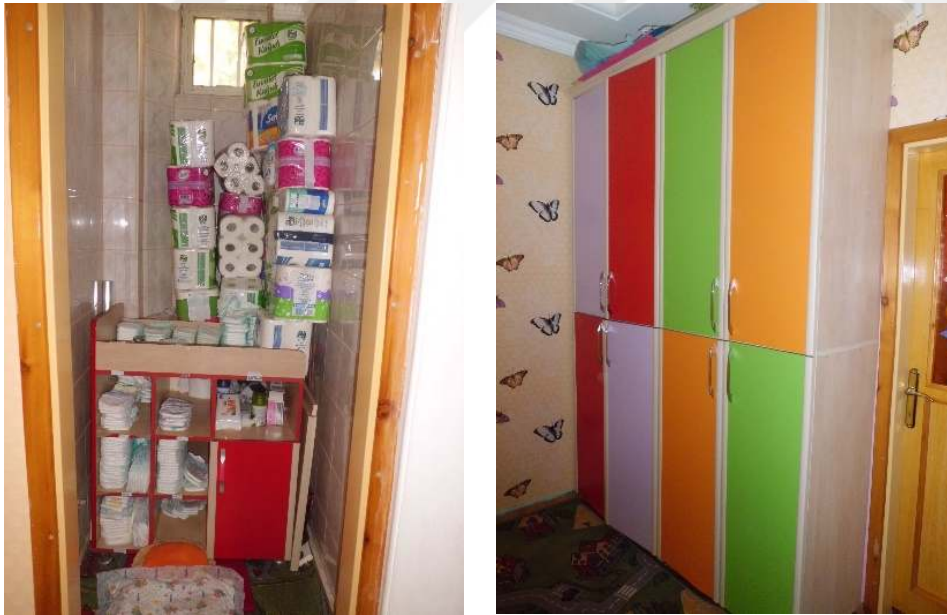
Şekil 4.79. Depo ve koridordan görünüm

Birinci katta ebeveyn yatak odasının içinde bulunan, ebeveyn duş olarak kullanılan bölüm, kreş için depo alanı olarak kullanılmaktadır. Aynı zamanda koridorda çocukların yedek kıyafetlerinin yer aldığı bir dolap bulunmaktadır.

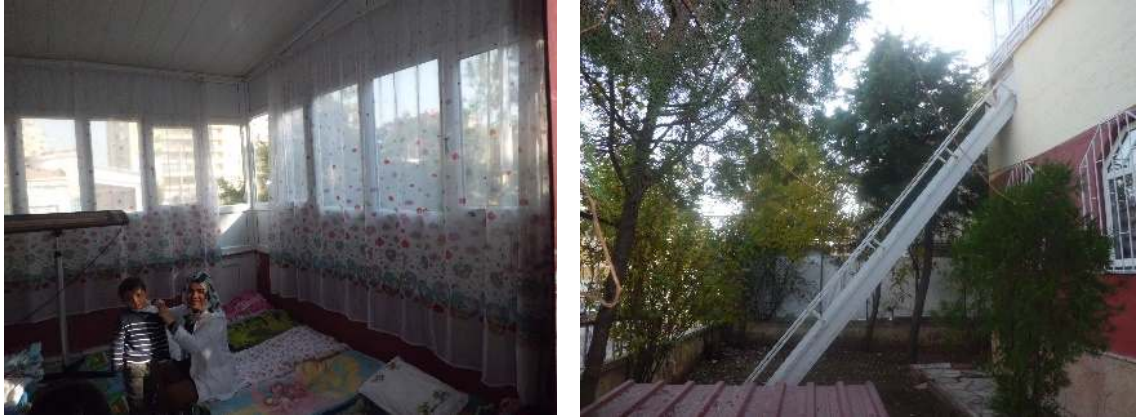
Şekil 4.80. Terasın uyku odası olarak düzenlenmesi

Teras kapatılıp iç mekâna eklenmiştir ve oluşan alan çocuklar için uyku odası olarak kullanılmaktadır. Kapatılan terasın bulunduğu yere yangın merdiveni görevli kaydırak yerleştirilmiştir. Bunun sebebi herhangi bir yangın durumunda veya

beklenmeyen bir olayda yapıda bulunan çocukların hızlı ve seri bir biçimde ortamdan uzaklaştırılmasını sağlamaktır (Şekil 4.80.).

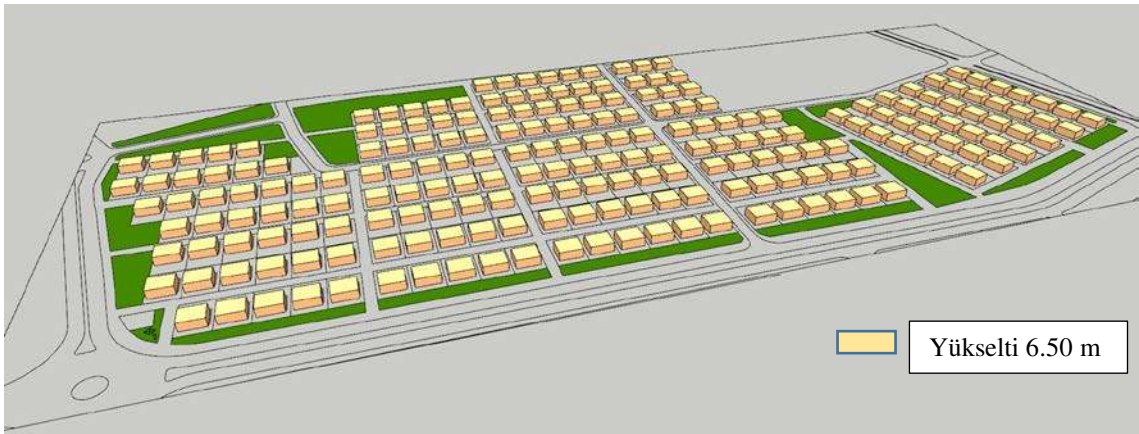
Şekil 4.81. Diclekent Villaları tüm yükseltilerin aynı olduğu görünüm (1998)

Diclekent Villalarının yapıldığı dönemdeki yükseklikleri 6.50- 6.70 'dir. Sonrasında villalar için belediye tarafından belirlenen hmax 8m olduğundan dolayı yükseklik olarak sadece yıkılıp yeniden yapılan yapıların 8m olduğunu gözlemlemekteyiz. Yükselti olarak çok fazla fark olmamasına karşın bu küçük oran bile villa alanının görünümünü değiştirmiştir. Şekil 4.81.'de de görüldüğü gibi tamamlandığı 1998 yılında villalar hepsi aynı tip ve aynı yükseltiye sahipti.

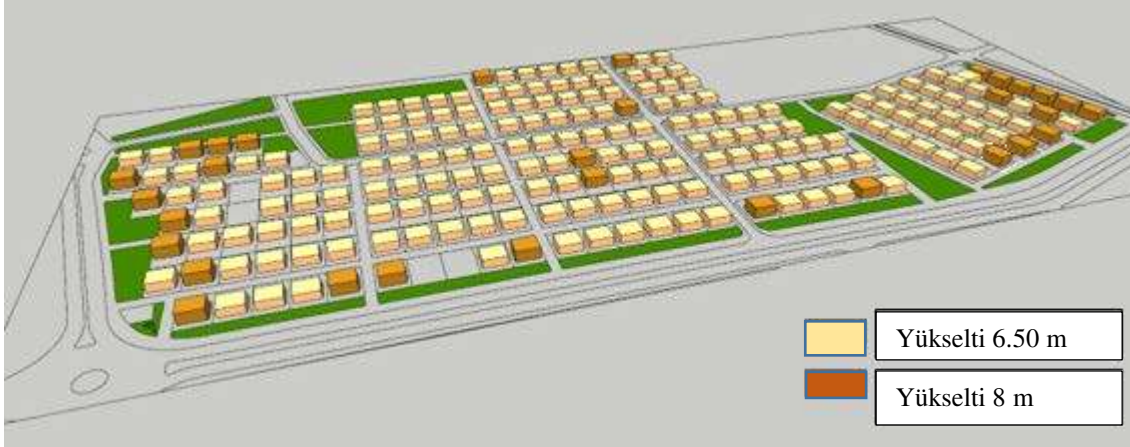
Şekil 4.82. Diclekent Villaları yüksekliklerinde meydana gelen değişimler (2018)

Daha sonrasında villaların ticari mekânlara dönüşmesiyle birlikte üçüncü boyutta da değişimler yaşanmıştır. Bazı villalar yıkılıp yeniden yapılmıştır, bazıları hala yapım aşamasındadır. Bazı villalar da yıkılıp yeni yapının inşasına hazır boş parsel alanlarını

oluşturmaktadır (Şekil 4.82.). Belediyeye sunulan villalara dair önergelerin birinde 4 parselin birleştirilip apartman yapılması düşünülmüştür fakat belediye buna müsaade etmemiştir. Buna izin verilseydi villa alanı tamamen ortadan kalkmış olacaktı ve ekonomik olarak da her parselin değerinin çok fazla olmasından dolayı kat karşılığı yapılan apartmandan ekonomik boyutta karlı kazanç sağlanamayacaktı. Bunun için bu bölgede yükseltinin sadece 8 m'ye kadar çıkartılmasına izin verilmiştir.
