**MÜSTAKİL KONUT ALANLARINDA MORFOLOJİK DÖNÜŞÜM**  
**ÖRNEĞİ: DİYARBAKIR DİCLEKENT VİLLALARI**

**YÜKSEK LİSANS TEZİ**

**MİMARLIK ANABİLİM DALI**

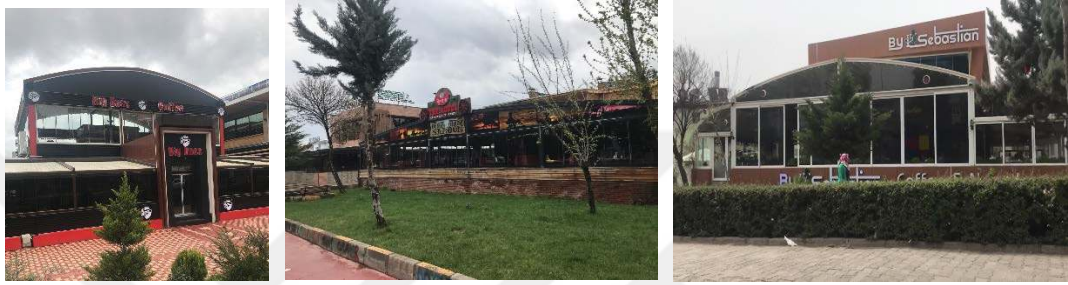
Şekil 4.83. Kafelerdeki tente eklentileri

- Kayapınar Belediyesiyle yapılan görüşmeler doğrultusunda Diclekent Villalarında kafe ve restorana dönüştürülen yapılarda herhangi bir izin alınmadan kafe ve restoranların ön veya arka bahçelerinde tente kullanımını engelleyecek karar alınacağı ifade edilmiştir. Özellikle Diclekent Bulvarına bakan kafe ve restoranların hepsinde tente kullanıldığı görülmektedir (Şekil 4.83.). Belediye bu şekilde bir karar alarak parsellerdeki emsal aşımının önüne geçilmesi hedeflenmektedir.

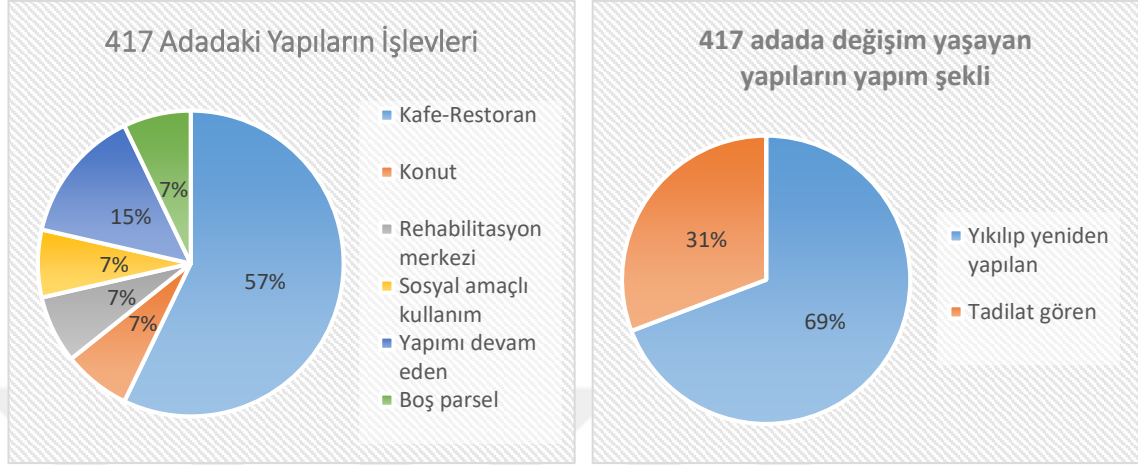
Şekil 4.84. Diclekent Villaları 417 adada meydana gelen değişimler

Diclekent Villalarında 417 adada yer alan konutlardan 8 tanesi kafe-restoran (%57) olarak kullanılmaktadır. Ayrıca birer adet konut (%7), rehabilitasyon merkezi (%7) ve sosyal kullanım amaçlı (%7) yapı mevcuttur. Aynı zamanda adada yer alan yapılardan 2 tanesinin yapım aşaması devam etmekte (%15) olup, 1 adet boş parsel (%7) yer almaktadır. Yer alan konutlardan 9 tanesi yıkılıp yeniden yapılarak (%69) ticari mekân olarak kullanılmaktadır. 4 tane konut ise tadilat (%31) geçirmiş olup bunlardan 2 tanesi ticari mekâna dönüştürülmüştür.

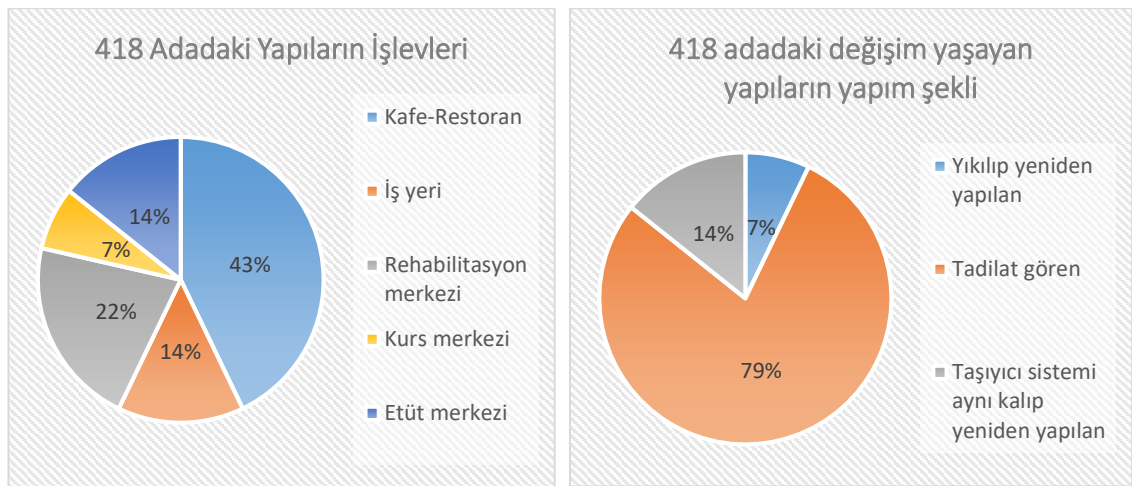
Şekil 4.85. Diclekent Villaları 418 adada meydana gelen değişimler

418 adada yer alan konutların 6 tanesi günümüzde kafe-restoran (%43), 2 tanesi etüt merkezi (%14), 3 tanesi rehabilitasyon merkezi (%22), 1 tanesi kurs merkezi (%7), 2 tanesi de iş yeri (%14) olarak kullanılmaktadır. Bu yapılardan sadece bir tanesi yıkılıp yeniden yapılarak (%7) işlevlendirilirken, 11 tanesi tadilat geçirmiş olup (%79), 2 tanesi de taşıyıcı sistemi aynı kalarak yeniden yapılmıştır (%14). Adada orijinal konut işleviyle kullanılan yapı bulunmamaktadır.

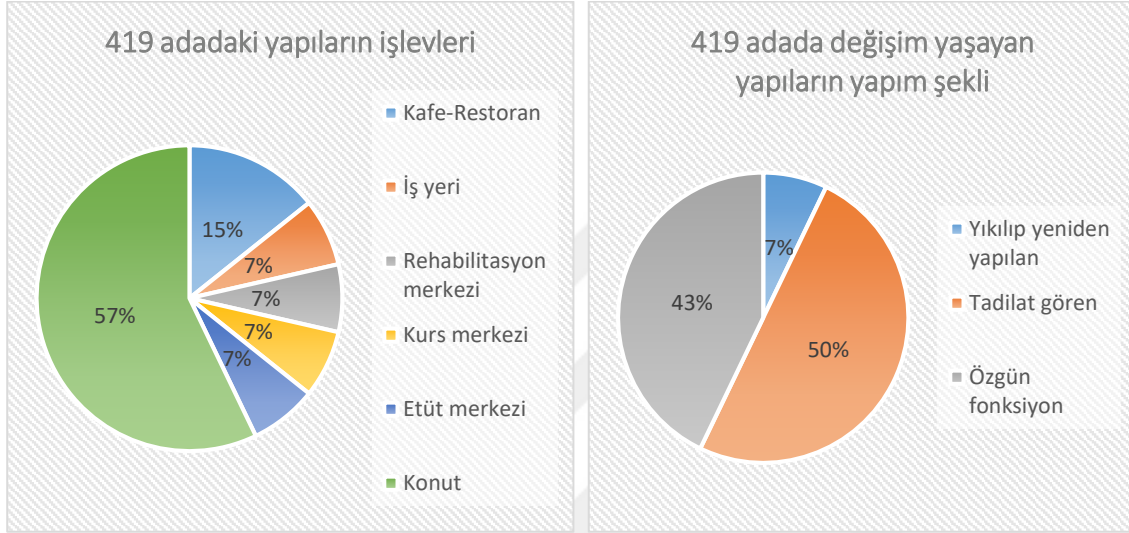
Şekil 4.86. Diclekent Villaları 419 adada meydana gelen değişimler

419 adada yer alan konutların 8 tanesi günümüzde hala konut (%57) işleviyle kullanılmaktadır. Adada 2 adet kafe-restoran (%15), 1 adet iş yeri (%7), 1 adet kurs merkezi (%7), 1 adet rehabilitasyon merkezi (%7) ve 1 adet etüt merkezi (%7) yer almaktadır. Bu yapılardan sadece 1 tanesi yıkılıp yeniden yapılarak (%7) kullanılmakta olup, 7 tanesi tadilat (%50) geçirmiştir. Adaya orijinal işleviyle kullanılan konut dokusu hâkim olmakla birlikte bunlardan %43'ü özgün fonksiyona sahiptir.

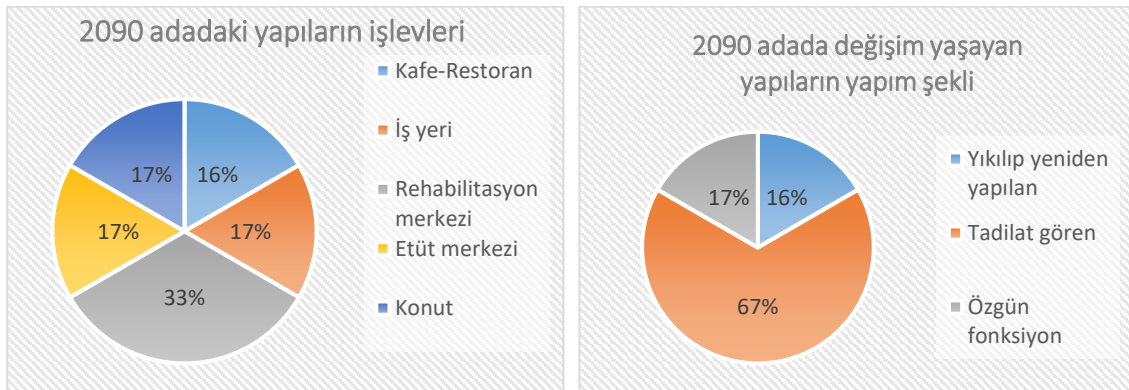
Şekil 4.87. Diclekent Villaları 2090 adada meydana gelen değişimler

2090 adada yer alan konutlardan 2 tanesi rehabilitasyon merkezi (%33), 1 tanesi kafe-restoran (%16), 1 tanesi iş yeri (%17), 1 tanesi etüt merkezine (%17) dönüştürülürken 1 tanesi orijinal işleviyle konut (%17) olarak kullanılmaktadır. Adada yer alan konutlardan 1 tanesi yıkılıp yeniden yapılırken (%17), 4 tanesi tadilat geçirerek (%67) işlev değişikliği yaşamıştır.

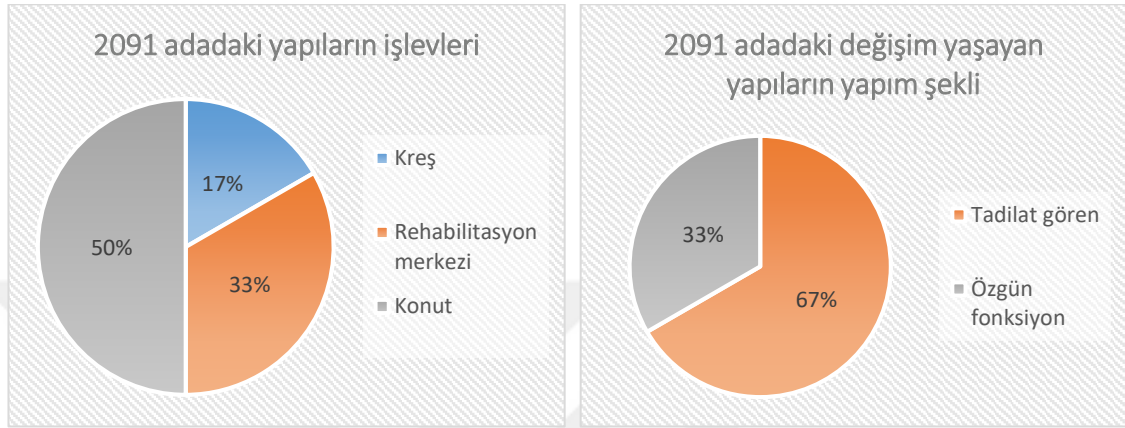
Şekil 4.88. Diclekent Villaları 2091 adada meydana gelen değişimler

2091 adada yer alan konutlardan 3 tanesi günümüzde konut olarak (%50) kullanılırken, 2 tanesi rehabilitasyon merkezine (%33) dönüşmüş olup, 1 tanesi de kreş (%17) olarak kullanılmaktadır. Bu yapılardan 4 tanesi tadilat (%67) geçirmiştir.

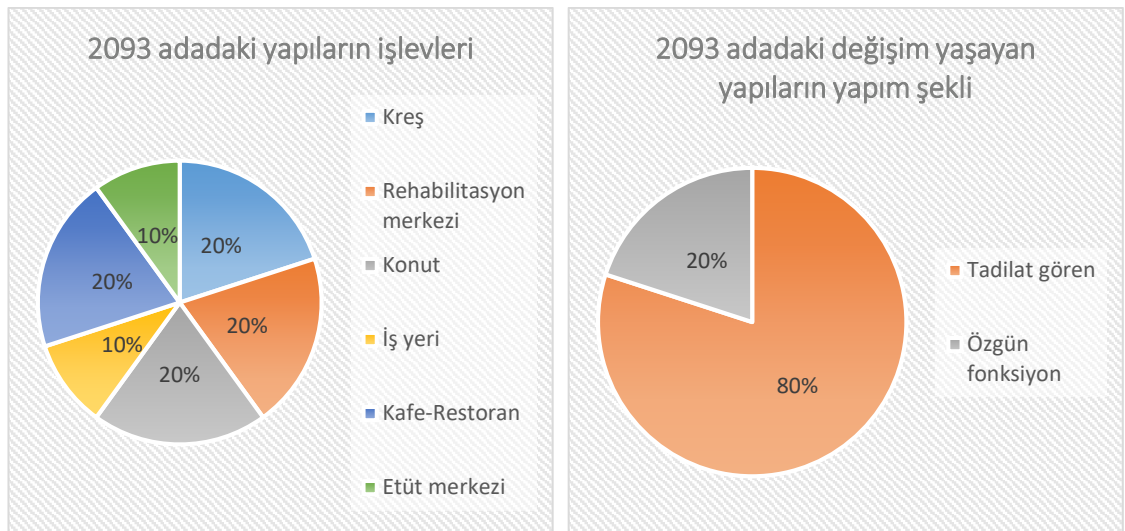
Şekil 4.89. Diclekent Villaları 2093 adada meydana gelen değişimler

2093 adada yer alan konutların 2 tanesi günümüzde orijinal işleviyle (%20) kullanılırken, 2 tanesi kreş (%20), 2 tanesi rehabilitasyon merkezi (%20), 2 tanesi kafe-restoran (%20), 1 tanesi iş yeri (%10) ve 1 tanesi de etüt merkezi (%10) olarak kullanılmaktadır. Bu yapılardan 8 tanesi tadilat geçirerek (%80) ticari mekân olarak kullanılmaktadır.

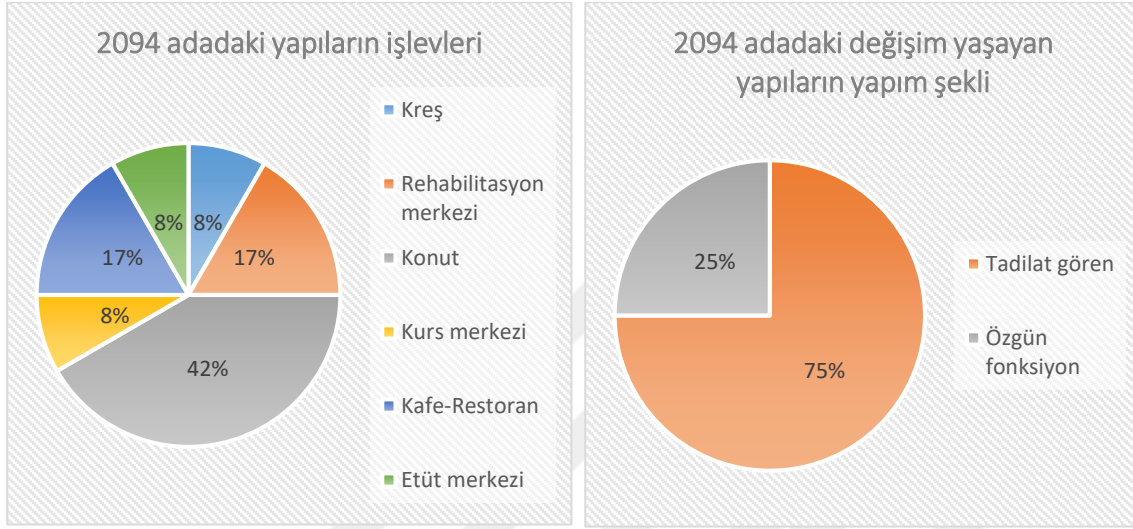
Şekil 4.90. Diclekent Villaları 2094 adada meydana gelen değişimler

2094 adada yer alan konutlardan 5 tanesi günümüzde konut (%42) işleviyle kullanılmaktadır. Adada 2 adet rehabilitasyon merkezi (%17), 1 adet kreş (%8), 1 adet kurs merkezi (%8), 1 adet etüt merkezi (%8) ve 2 adet kafe (%17) yer almaktadır. Yapılardan 9 tanesinde tadilat (%75) yapılmıştır.

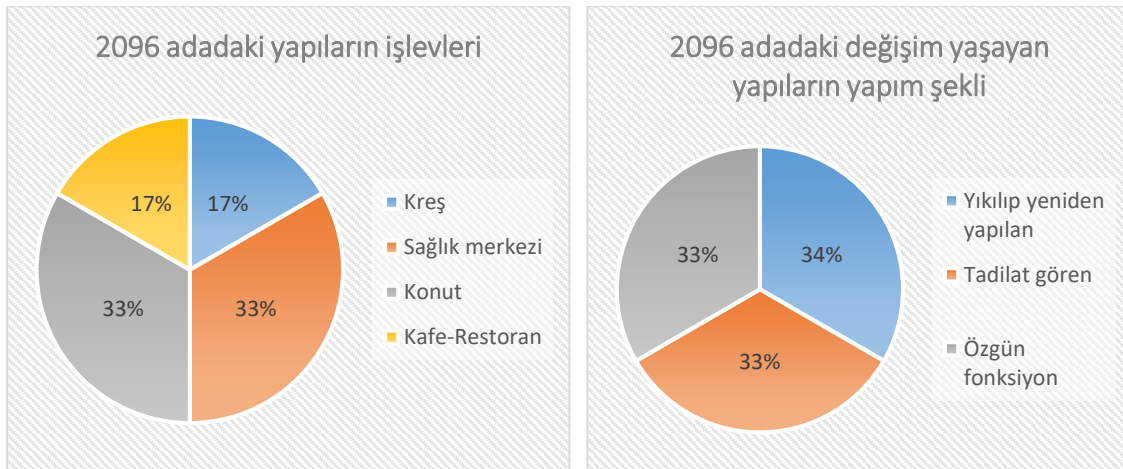
Şekil 4.91. Diclekent Villaları 2096 adada meydana gelen değişimler

2096 adada yer alan konutlardan günümüzde 2 tanesi konut (%33) olarak kullanılmaktadır. Buna ek olarak adada 2 adet kafe-restoran (%33), 1 adet kreş (%17) ve 1 adet özel sağlık merkezi (%17) bulunmaktadır. Bu yapılardan 2 tanesi yıkılıp yeniden yapılarak (%34) kullanılırken, 2 tanesi de tadilat geçirerek (%33) ticari mekâna dönüşmüştür.

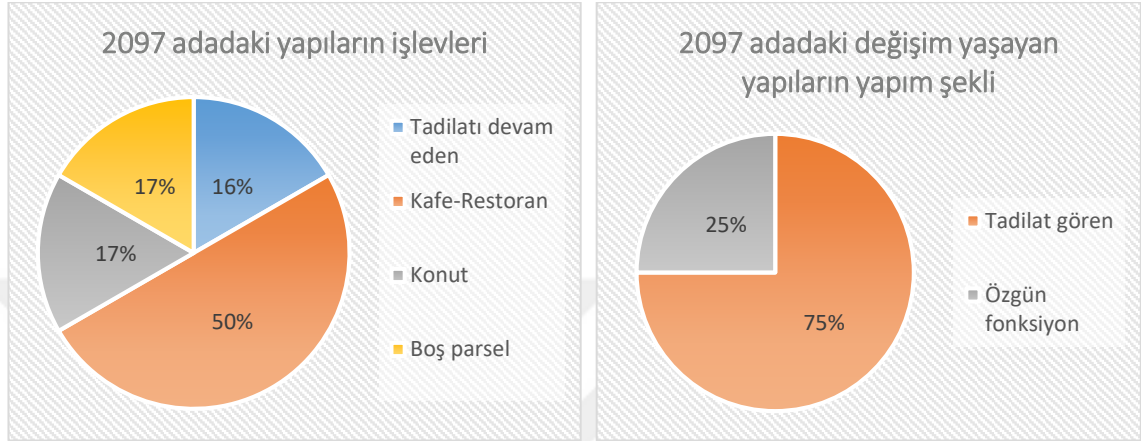
Şekil 4.92. Diclekent Villaları 2097 adada meydana gelen değişimler

2097 adada yer alan konutlardan sadece 1 tanesi özgün fonksiyonuyla (%17) kullanılırken, 2 tanesi kafe-restorana (%50) dönüştürülmüştür. Aynı zamanda boş bir parsel (%17) yer alırken, adada yer alan bir yapının tadilatı devam etmektedir (%16). 6 konut içinden 3 tanesi tadilat geçirerek (%75), işlev değişikliği yaşayıp, kafe-restoran olarak kullanılmaktadır.

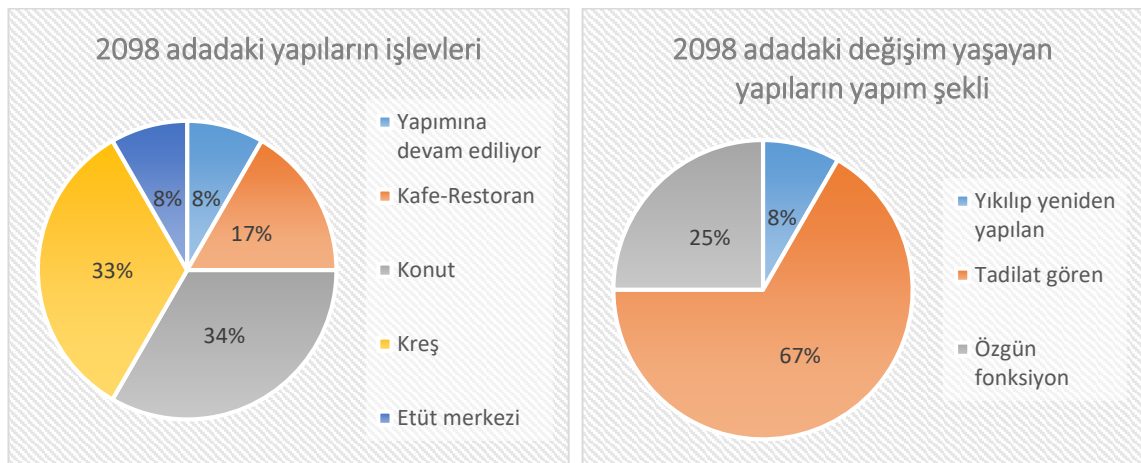
Şekil 4.93. Diclekent Villaları 2098 adada meydana gelen değişimler

2098 adada yer alan konutlardan 4 tanesi özgün fonksiyonunu (%34) koruyarak günümüzde de konut olarak kullanılmaktadır. Adada konutların haricinde 4 adet kreş (%33), 2 adet kafe (%17), 1 adet etüt merkezi yer alıp(8), 1 tane konut da yıkılarak yapımına devam edilmektedir (%8). Ada kapsamında yer alan 12 yapıdan 8 tanesi tadilat geçirmiş (%67), 1 tanesi de yıkılıp yeniden yapılmıştır (%8).

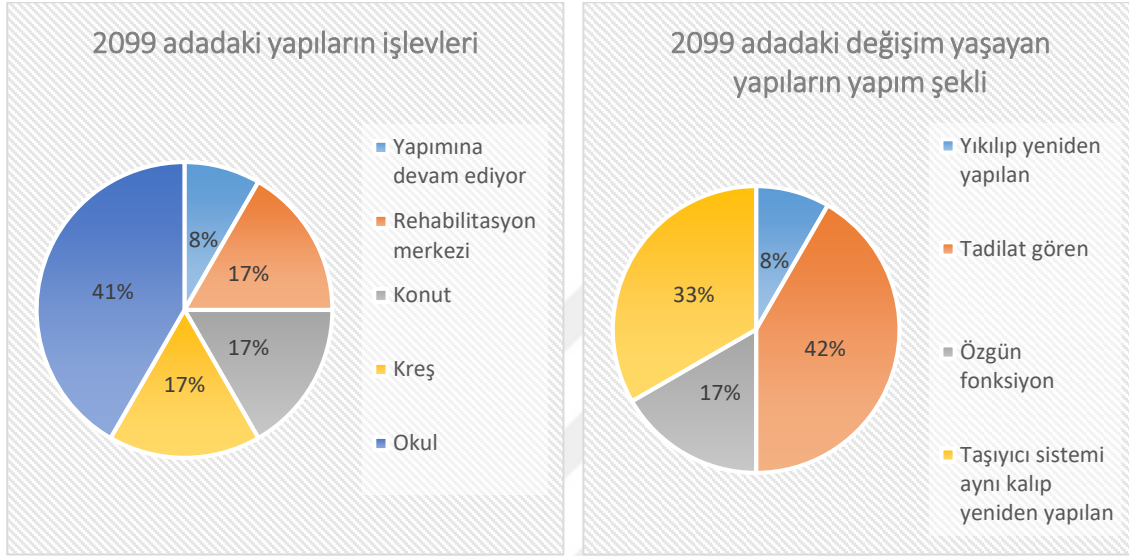
Şekil 4.94. Diclekent Villaları 2099 adada meydana gelen değişimler

2099 adada yer alan konutlardan 2 tanesi günümüzde özgün fonksiyonu (%17) ile kullanılmaktadır. Adada 5 adet konut dönüştürülerek özel bir okulun blokları (%41) olarak kullanılmaktadır. Bunların yanı sıra 2 adet kreş (%17), 2 adet rehabilitasyon merkezi (%17) yer alıp, 1 adet yapının inşasına devam edilmektedir (%8). Adadaki 5 yapı tadilat geçirirken (%42), 4 tanesinin taşıyıcı sistemi aynı kalarak yeniden yapılmıştır (%33). Bu adada baskın işlev olarak eğitim yapıları gözlemlenmektedir.

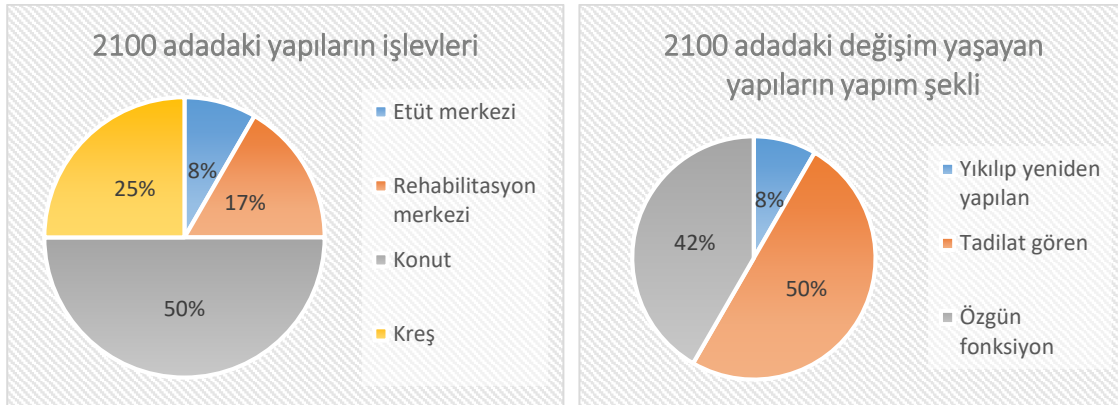
Şekil 4.95. Diclekent Villaları 2100 adada meydana gelen değişimler

2100 adada 6 adet konut (%50) yapısı özgün fonksiyonuyla kullanılmaktadır. Adada geri kalan konut yapıları 2 adet rehabilitasyon merkezi (%17), 3 adet kreş (%25) ve 1 adet etüt merkezine (%8) dönüştürülmüştür. Bu dönüşüm bir adet rehabilitasyon merkezinde yıkılıp tekrardan yapılarak gerçekleştirilirken (%8), diğer 6 yapı tadilat geçirmiştir (%50). Adadaki yapıların yarısının konut olarak kullanımına devam edilirken geri kalan yarısı eğitim yapılarına dönüştürülmüştür.

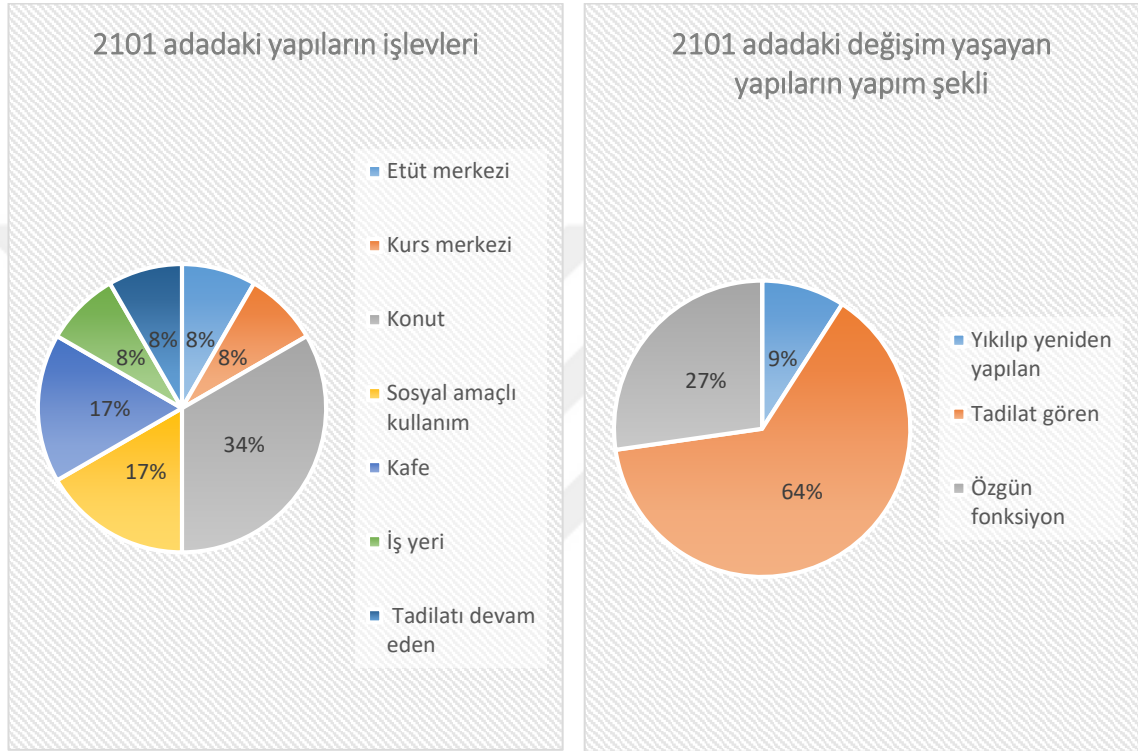
**Şekil 4.96.** Diclekent Villaları 2101 adada meydana gelen değişimler

2101 adada yer alan konutlardan 4 tanesi günümüzde orijinal işleviyle (%34) kullanılmaktadır. Adada 2 adet kafe (%17), 1 adet kurs merkezi (%8), 1 adet etüt merkezi (%8), 1 adet iş yeri (%8) yer alıp, 1 adet yapının tadilatı devam etmektedir (%8). Geriye kalan 2 tane yapı da sosyal amaçlı kullanılmaktadır (%17). Bu yapılardan 1 tanesi yıkılıp tekrardan yapılarak (%9) işlev değişikliğine uğrarken, 7 tane yapı tadilat geçirerek (%64) kullanılmaktadır.

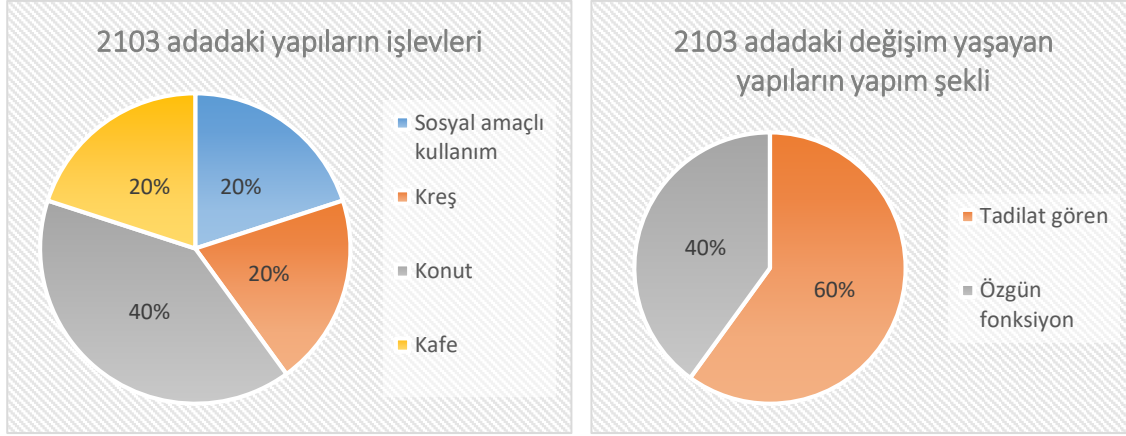
**Şekil 4.97.** Diclekent Villaları 2103 adada meydana gelen değişimler

2103 adada yer alan konutlardan 2 tanesi günümüzde orijinal işleviyle (%40) kullanılmaktadır. Geriye kalan konutlardan 1 tanesi kafe (%20), 1 tanesi kreş (%20) olmak üzere 1 tanesi de sosyal amaçlı olarak (%20) kullanılmaktadır. Bu yapılardan 3 tanesi tadilat görmüştür (%60).

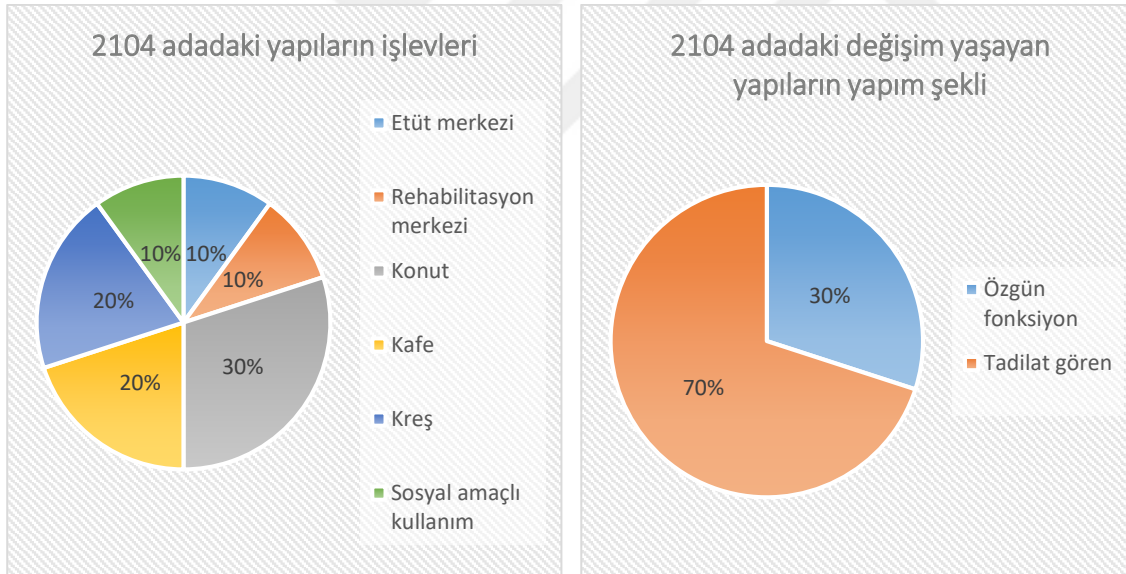
**Şekil 4.98.** Diclekent Villaları 2104 adada meydana gelen değişimler

2104 adada yer alan konutların 3 tanesi günümüzde orijinal işleviyle (%30) kullanılmaktadır. Adada yer alan diğer konutlardan 2 tanesi kafe (%20), 1 tanesi rehabilitasyon merkezi (%10), 2 tanesi kreş (%20), 1 tanesi etüt merkezi (%10) olmak

üzere 1 tanesi sosyal amaçlı kullanılmaktadır (%10). Konutlardan 7 tanesi tadilat görerek (%70) işlev değişikliği yaşamıştır.

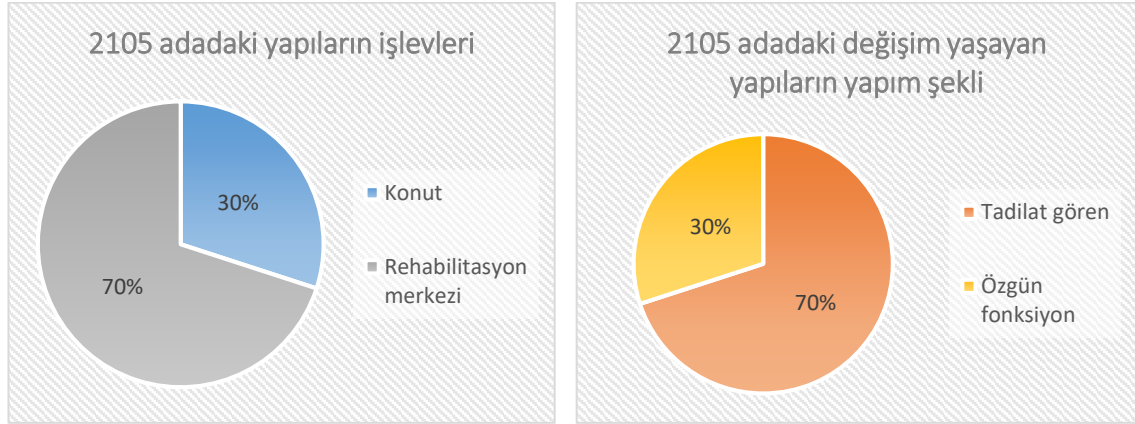
**Şekil 4.99.** Diclekent Villaları 2105 adada meydana gelen değişimler

2105 adada yer alan konutlardan 3 tanesi özgün işleviyle kullanılırken (%30) geri kalan 7 tanesi tadilat geçirerek (%70) rehabilitasyon merkezine (%70) dönüşmüştür. Villalar içinde en fazla rehabilitasyon merkezinin bulunduğu ada 2105 ada olarak gözlemlenmektedir.

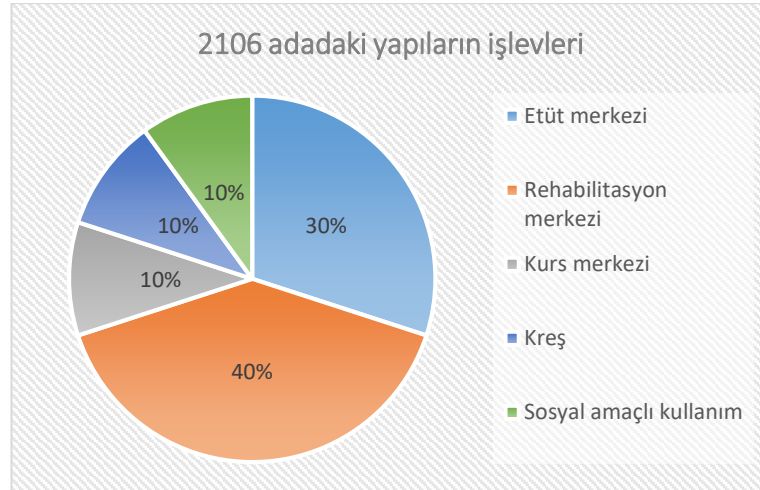
**Şekil 4.100.** Diclekent Villaları 2106 adada meydana gelen değişimler

2106 adada yer alan konutların hepsi tadilat geçirerek işlev değişikliği yaşamıştır. Adada 3 tane etüt merkezi (%30), 1 tane kurs merkezi (%10), 1 tane kreş (%10), 4 tane rehabilitasyon merkezi (%40) olmak üzere 1 tane de sosyal amaçlı kullanılan yapı (%10) mevcuttur. Adada eğitim yapıları baskın olarak gözlemlenmektedir.

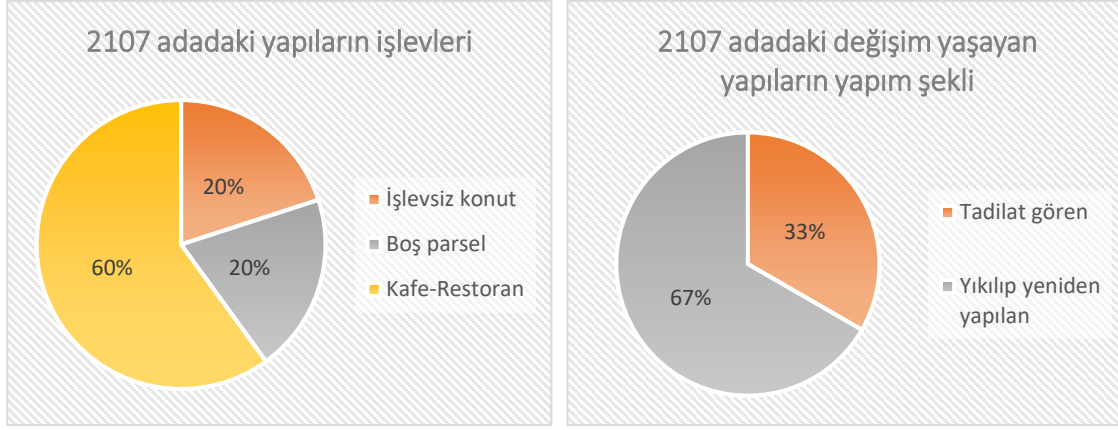
Şekil 4.101. Diclekent Villaları 2107 adada meydana gelen değişimler

2107 adada yer alan konutlardan 3 tanesi günümüzde kafe-restoran (%60) olarak kullanılmakta olup, geriye kalan konutlardan biri işlevsizken (%20) diğeri de yıkılıp yerine henüz yeni bir yapı yapılmamıştır (%20).

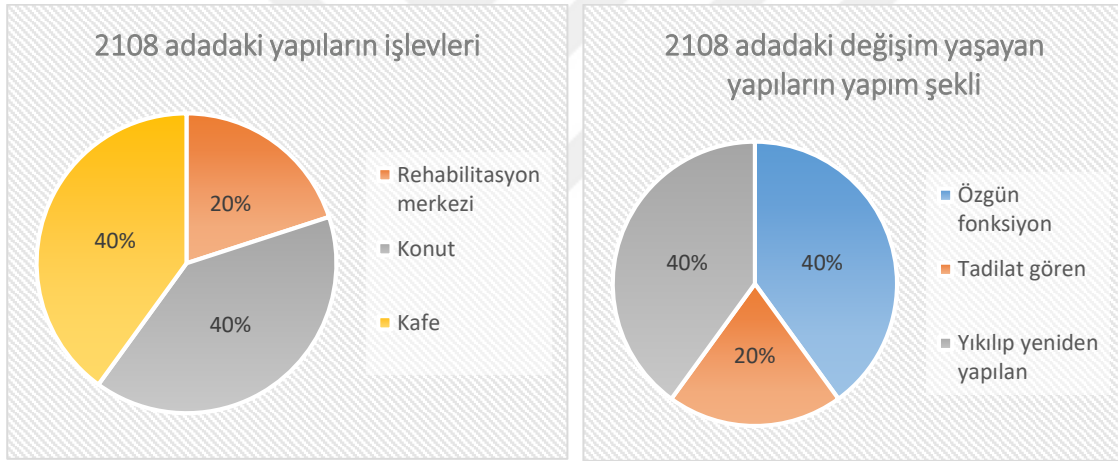
Şekil 4.102. Diclekent Villaları 2108 adada meydana gelen değişimler

2108 adada yer alan konutlardan 2 tanesi özgün fonksiyonuyla (%40) kullanılırken, geriye kalan konutlardan 2 tanesi kafe (%40), 1 tanesi de rehabilitasyon merkezine (%20) dönüştürülerek morfolojik ve bağlamsal değişim yaşamıştır. Kafe yapıları yıkılıp yeniden yapılarak kullanılırken (%40), rehabilitasyon merkezi konutun tadilat geçirmesiyle (%20) kullanılmaktadır.

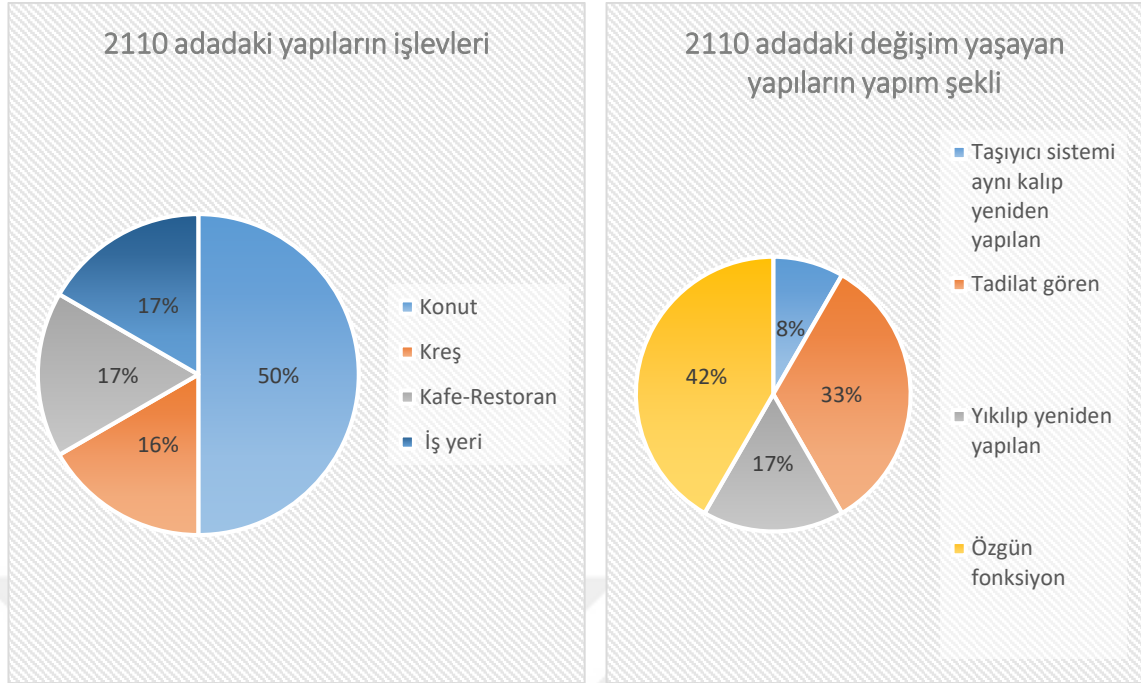
Şekil 4.103. Diclekent Villaları 2110 adada meydana gelen değişimler

2110 adada yer alan konutlardan 6 tanesi günümüzde orijinal işleviyle (%50) kullanılırken geriye kalan konutlardan 2 tanesi kreş (%16), 2 tanesi iş yeri (%17) olmak üzere 1 tanesi de kafe-restoran (%17) olarak kullanılmaktadır. Konutlardan 2 tanesi yıkılıp yeniden yapılırken (%17), 4 tanesi tadilat geçirmiş (%33), 1 tanesi de taşıyıcı sistemi aynı kalarak yeniden yapılmıştır (%8).

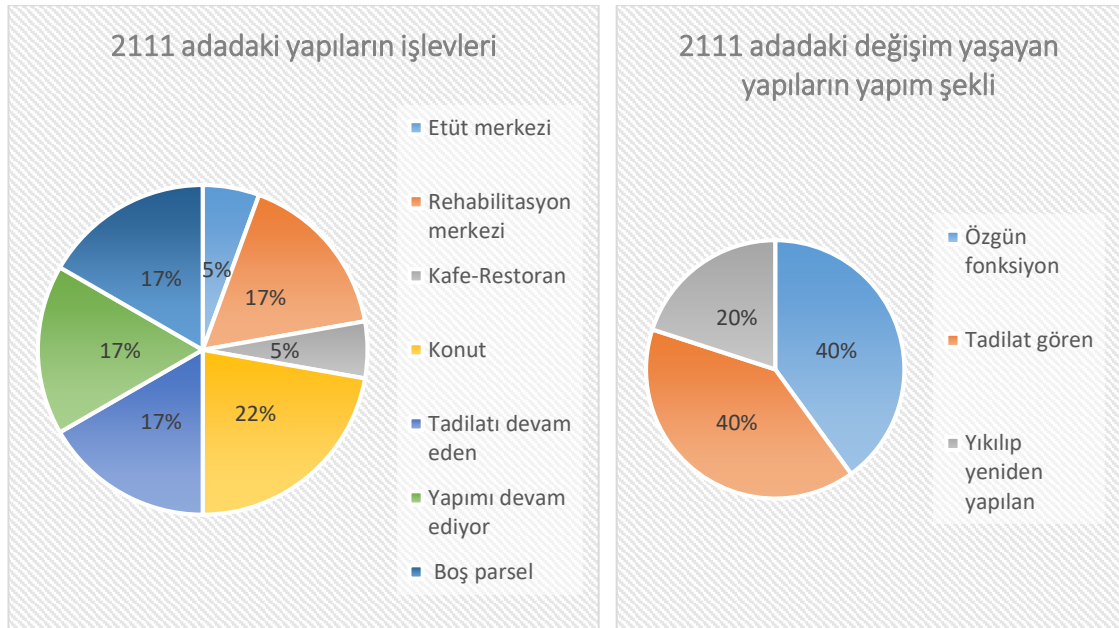
Şekil 4.104. Diclekent Villaları 2111 adada meydana gelen değişimler

2111 adada yer alan konutlardan 4 tanesi günümüzde orijinal işleviyle (%22) kullanılmaktadır. Geriye kalan konutlardan 3 tanesi rehabilitasyon merkezi (%17), 1 tanesi etüt merkezi (%5), 1 tanesi kafe-restoran (%5), 2 tanesi boş parsel olmak (%17) üzere 2 tanesi yapım aşamasındadır (%17). Yapılardan 4 tanesi tadilat geçirerek (%40) işlev değişikliği yaşamıştır.

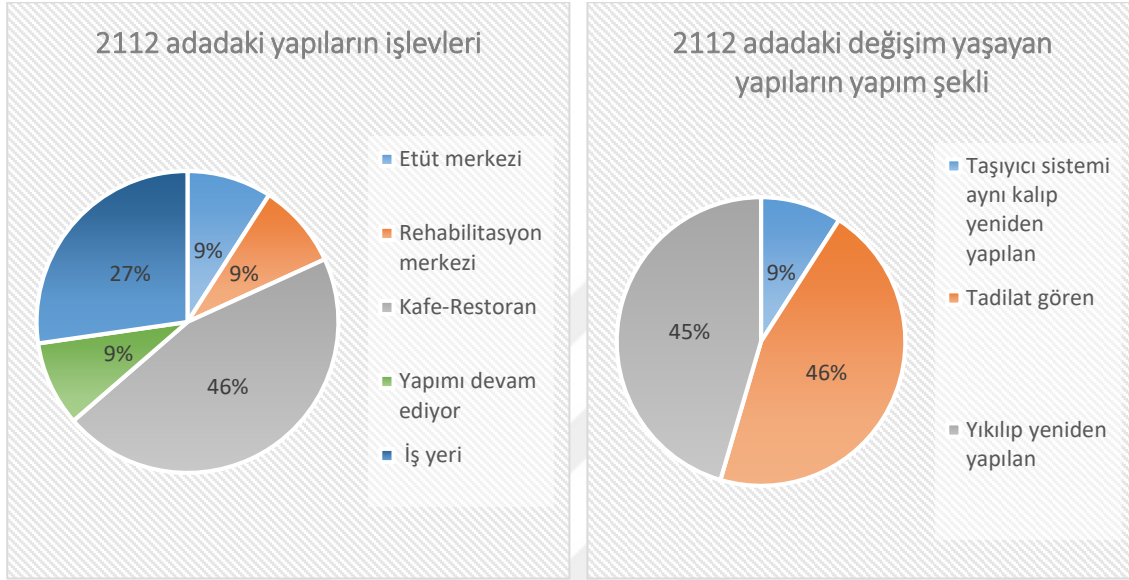
**Şekil 4.105.** Diclekent Villaları 2112 adada meydana gelen değişimler

2112 adada yer alan konutlardan hiçbirisi özgün fonksiyonunu koruyamamıştır. Adada yer alan tüm konutlar işlev değişikliği yaşamışlardır. Konutlardan 1 tanesi rehabilitasyon merkezi (%9), 4 tanesi kafe-restoran (%46), 3 tanesi iş yeri (%27), 1 tanesi etüt merkezi (%9) olarak kullanılmakta olup, 1 tanesinin de yapımına devam edilmektedir (%9). Konutların 5 tanesi yıkıp yeniden yapılmış olup (%45), geriye kalan 6 tanesinden 5 tanesi tadilat geçirmiş (%46), diğeri ise taşıyıcı sistemi aynı kalarak yeniden yapılmıştır (%9).

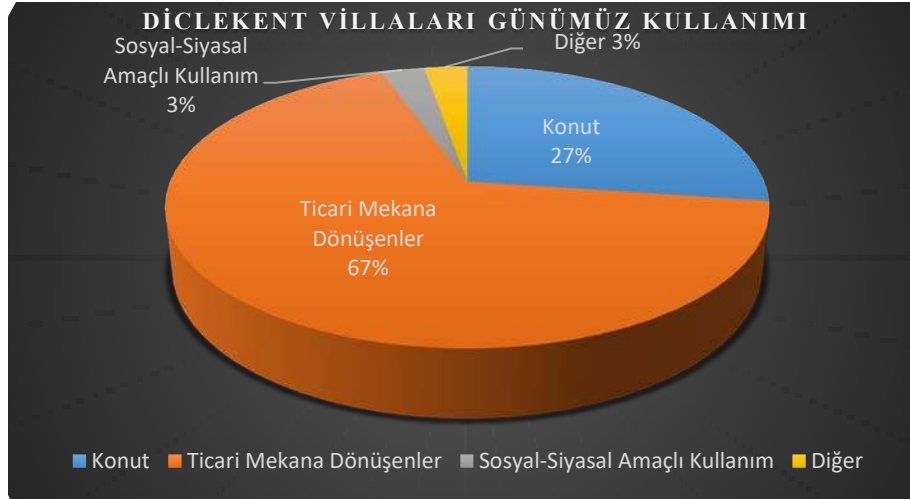
Şekil 4.106. Diclekent Villaları günümüz kullanımı

Diclekent Villalarının günümüz kullanımı Şekil 4.84.'de görüldüğü üzere yarıdan fazlası, %67'si ticari mekâna dönüştürülmüştür. %27'si hala konut olarak kullanılırken, %3'ü kar amacı gütmeyen sosyal-siyasal kurumlardan ve boş parsellerden oluşmaktadır.

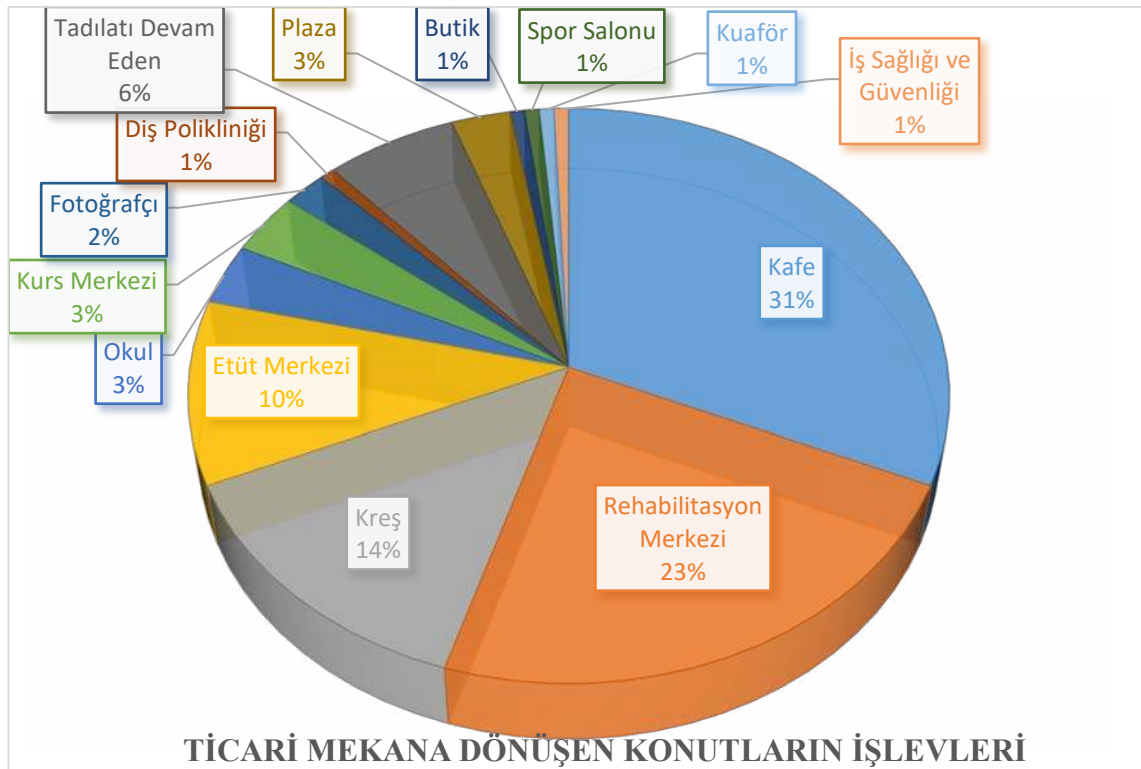
Şekil 4.107. Ticari mekâna dönüşen konutların işlevleri

Villalarda meydana gelen ticari mekân dönüşümleri hala devam etmekte olup birçok farklı işlevle hizmet vermektedir. Ticari mekana dönüşen villaların %31'i kafe-restaurant, %23'ü rehabilitasyon merkezi, %14'ü kreş, %10'u etüt merkezi, %6'sı tadilat aşamasında, %3'ü okul, %3'ü kurs merkezi, %3'ü plaza, %2'si fotoğrafçı, %1'i özel dış polikliniği, %1'i butik, %1'i spor salonu, %1'i kuaför olmak üzere %1'i de özel iş sağlığı ve güvenliğinden oluşmaktadır.

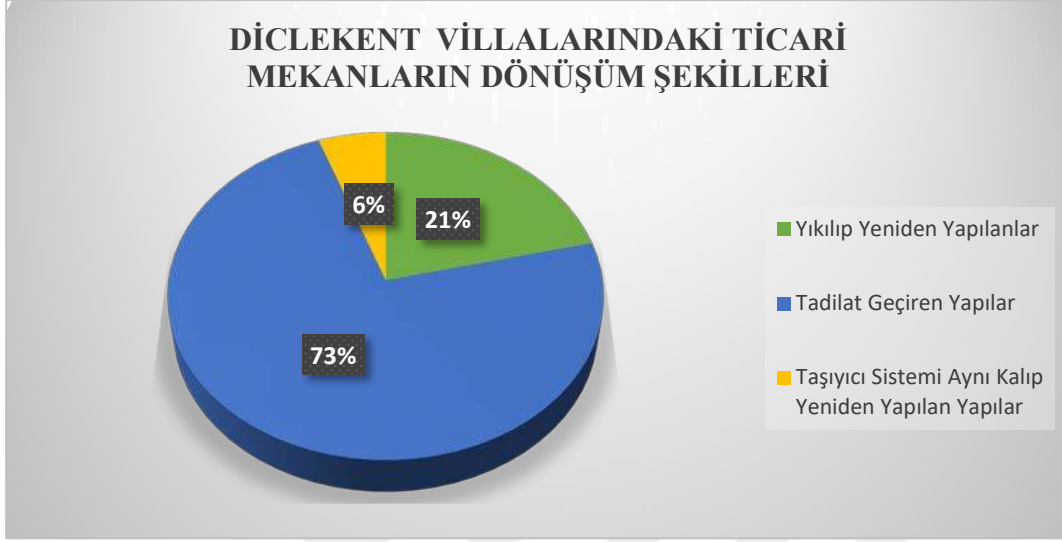
**Şekil 4.108.** Diclekent Villalarındaki ticari mekânların dönüşüm şekilleri

Diclekent Villalarının konuttan ticari mekâna dönüşümü Şekil 4.86.'da görülen 3 farklı yapım şekliyle gerçekleşmiştir. Ticari mekâna dönüşümler %73'lük oranla tadilat geçirerek, %21'lik oranla yıkılıp yeniden yapılarak ve %6'lık oranla da taşıyıcı sistemi aynı kalıp yeniden yapılan yapılar olarak gözlemlenmektedir.

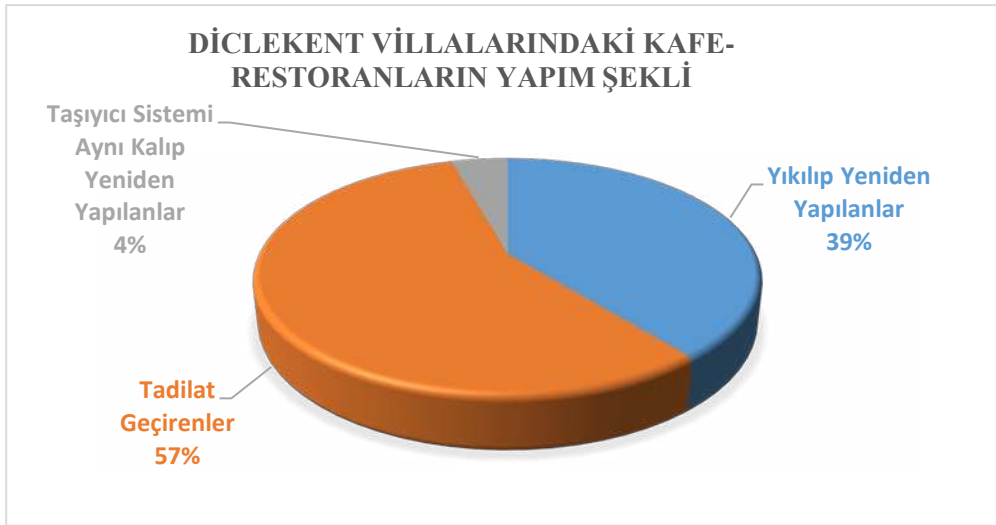
**Şekil 4.109.** Diclekent Villalarındaki kafe-restoranların yapım şekli

Villa alanındaki ticari mekâna dönüşen yapılardan %31'lik oranla en fazla dönüştürülen işlev kafe-restoranlar olmuştur. Konutların kafe-restoranlara dönüşümü Şekil 4.87.'de görüldüğü gibi %57'si tadilat geçirerek, %39'u yıkılıp yeniden yapılarak ve %4'ü taşıyıcı sistemi aynı kalıp yeniden yapılarak gerçekleşmiştir.

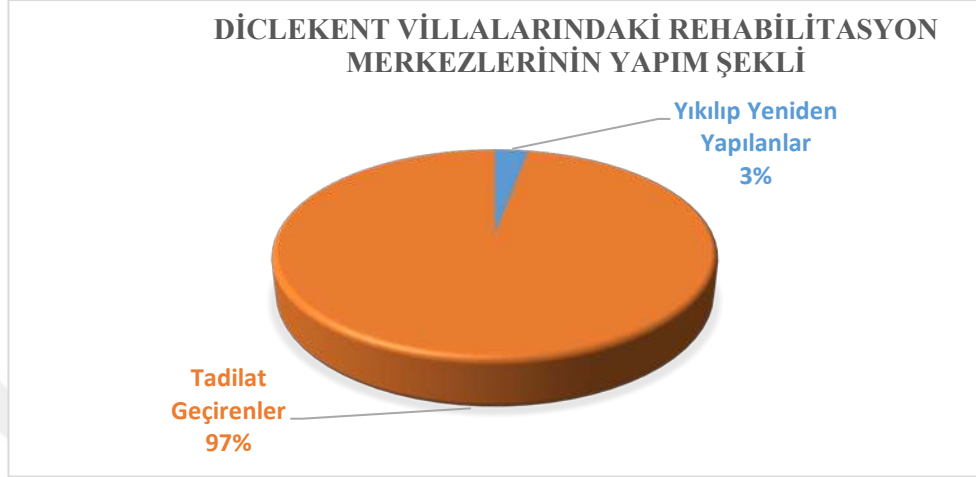
**Şekil 4.110.** Diclekent Villalarındaki rehabilitasyon merkezlerinin yapım şekli

Kafe-restoranlardan sonra alanda ticari mekan olarak en çok eğitim ve rehabilitasyon merkezleri (%23) bulunmaktadır. Konutların rehabilitasyon merkezlerine dönüşümünde %97'si tadilat geçirerek, %3'ü de yıkılıp yeniden yapılarak gerçekleştirilmiştir.

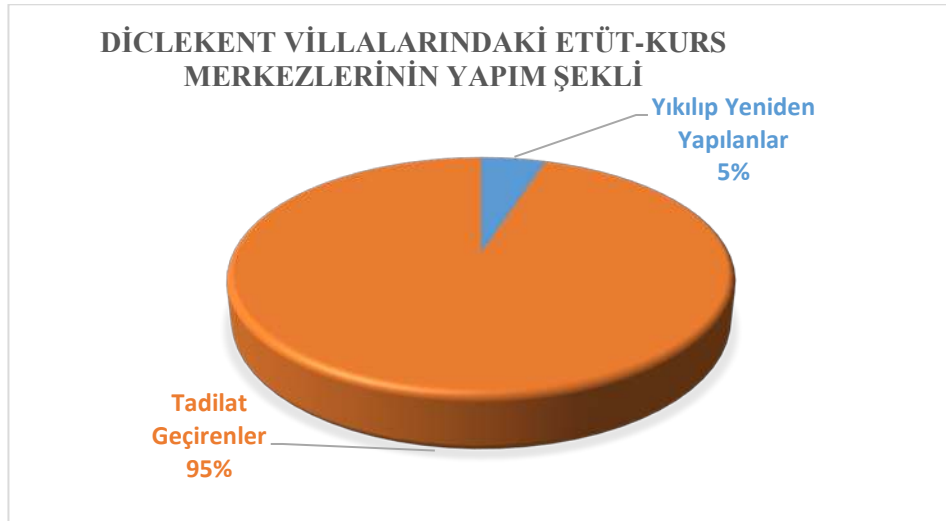
**Şekil 4.111.** Diclekent Villalarındaki etüt-kurs merkezlerinin yapım şekli

Ticari mekanlara dönüşen yapılardan işlevsel olarak kafe restoran, rehabilitasyon merkezlerinden sonra en fazla alanda kreşler yer almaktadır. Kreşlerin tamamı konutların tadilat geçirmesiyle kullanılmaktadır. Ticari mekânların %10'luk kısmını etüt-kurs merkezleri oluşturmaktadır. Etüt-kurs merkezlerinin %95'i konutların tadilat geçirmesiyle kullanılırken, %5'i yıkılıp yeniden yapılarak kullanılmaktadır.

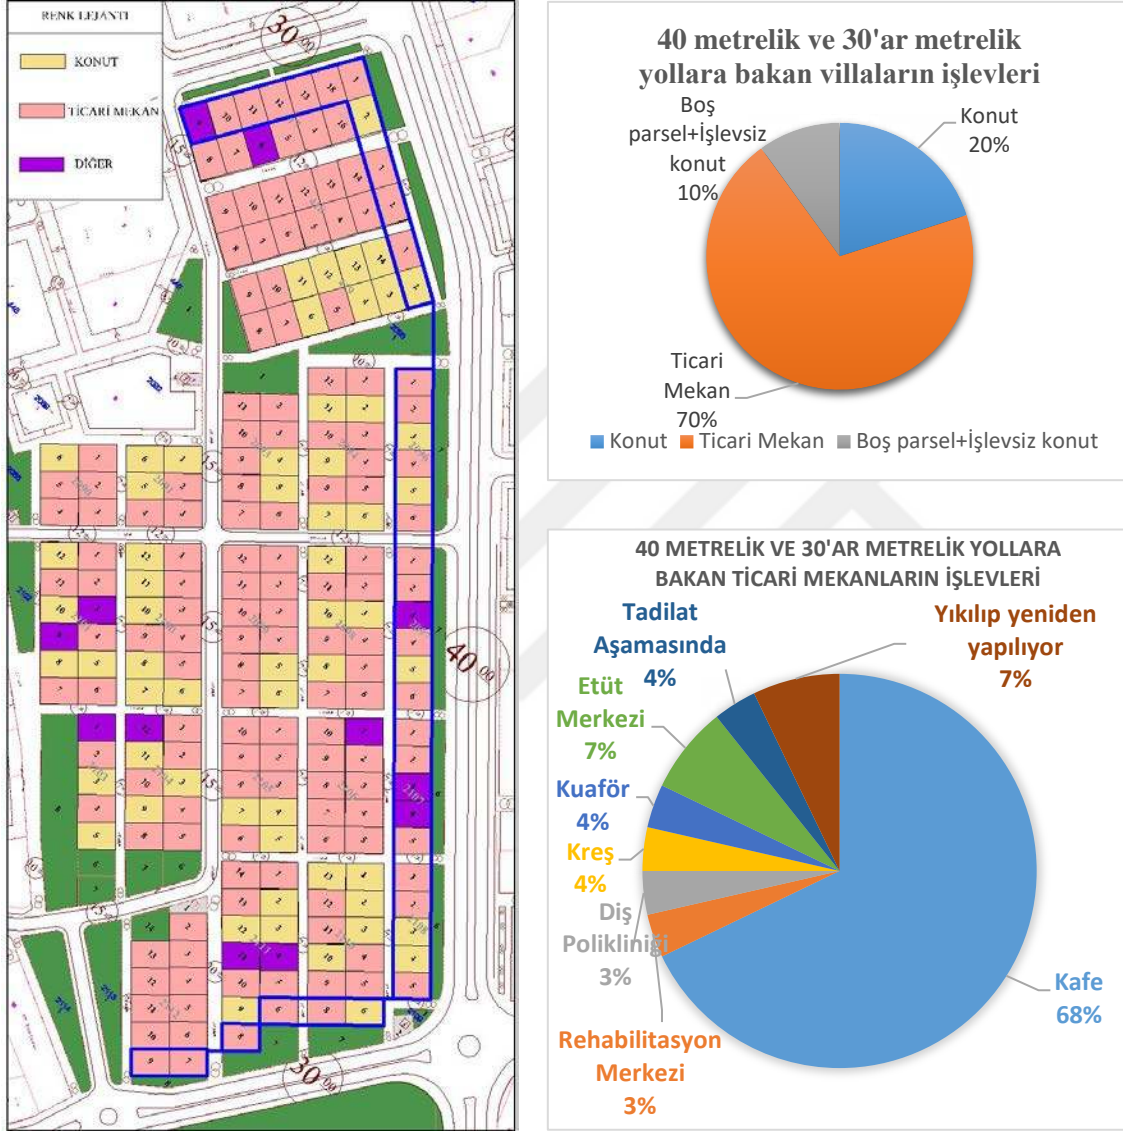
Şekil 4.112. Diclekent Villalarında ana caddelere bakan konutların işlevlerinin analizi

Diclekent Villalarının hızlı bir şekilde dönüşüm yaşamasındaki faktörlerden biri de 3 tarafının ana caddelerle çevrelenmiş olmasıdır. Ana caddelere cephesi olan villaların, ekonomik açıdan diğerlerine oranla daha fazla değer kazanması ve insanlar için ulaşımın daha kolay olması, ticari mekâna dönüşümünü kaçınılmaz kılmıştır.

Diclekent Bulvarı'na (40 m), Kayapınar Caddesi'ne (30 m) ve Ahmet Arif Caddesi'ne (30 m) bakan villaların günümüzde %70'i ticari mekân, %20'si konut ve %10'u boş parsel+ işlevsiz konuttan oluşmaktadır.

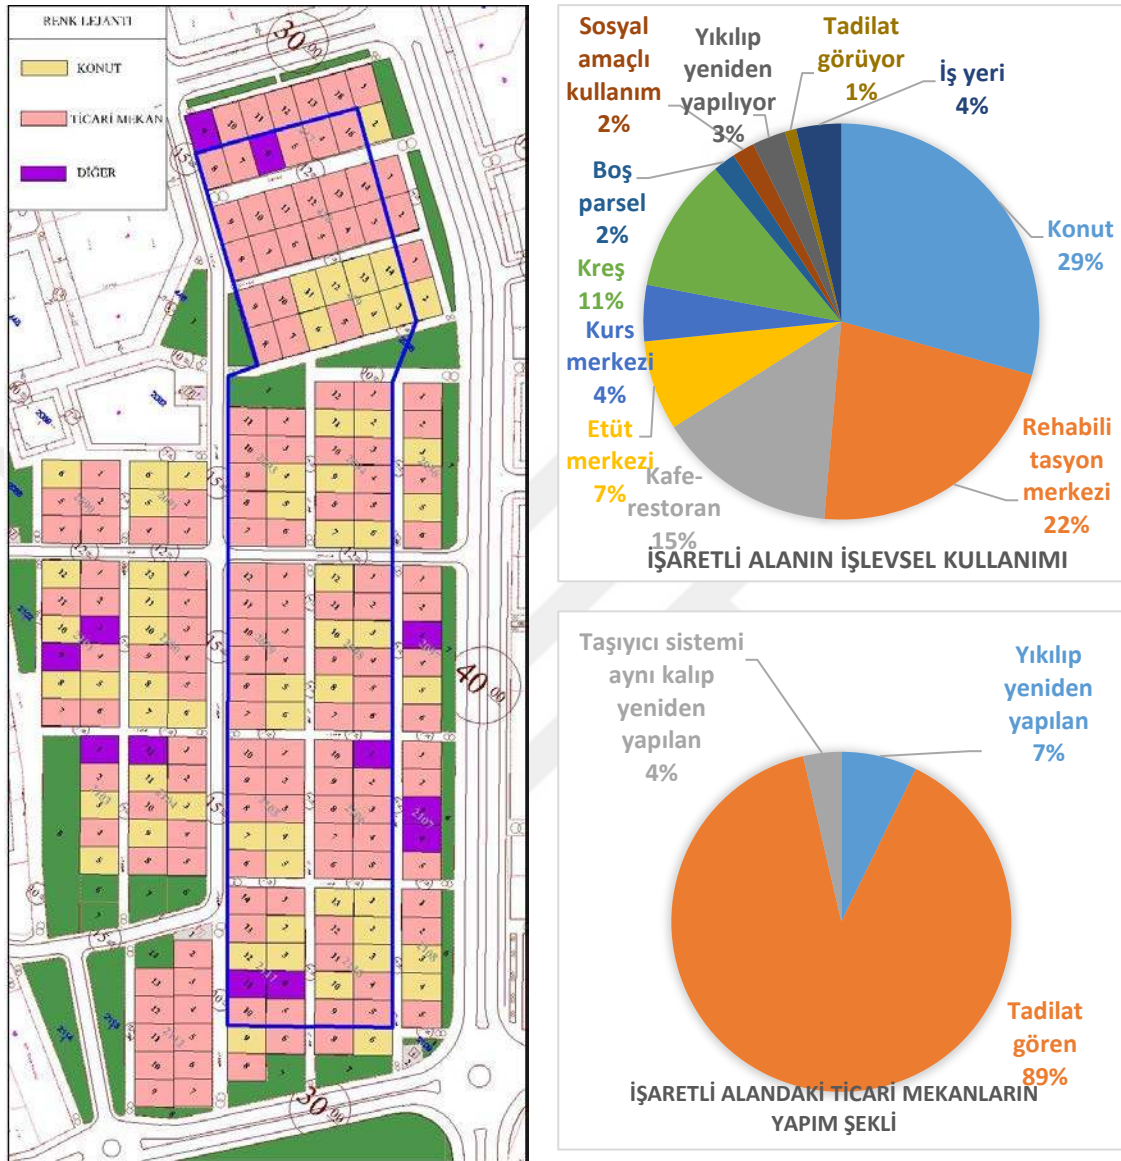
Şekil 4.113. Diclekent Villalarında işaretlenen konutların işlevlerinin analizi

Ana caddelere bakan villaların çoğunlukla ticari mekâna dönüştüğü gözlemlenmektedir. Şekil 4.90.'da işaretlenmiş olan ticari mekanların %68'i kafe, %7'si

etüt merkezi, %7'si yıkılıp yeniden yapım aşamasında, %4'ü tadilat aşamasında, %4'ü kuaför, %4'ü kreş, %3'ü özel dış polikliniği ve %3'ü rehabilitasyon merkezidir.

Şekil 4.113'de işaretli olan alanda yer alan villaların günümüzde %29'u konut olarak kullanımına devam etmekte olup, %22'si rehabilitasyon merkezi, %15'i kafe-restoran, %11'i kreş, %7'si etüt merkezi, %4'ü kurs merkezi, %4'ü iş yeri, %3'ü yıkılıp yeniden yapım aşamasında, %2'si sosyal amaçlı kullanım, %2'si boş parsel olmak üzere %1'inin tadilatı devam etmektedir. İşaretili alana bakıldığında özgün konut dokusunun daha fazla olduğu gözlemlenmektedir. Konut dokusundan sonra en fazla olan yapılar

eğitim yapılarıdır. Bunun başlıca sebebi işaretlenen alanın villaların iç kısmında yer almasından dolayı, ana caddelere olan mesafesiyle daha sessiz ve güvenilir ortam sunmasıdır. İşaretli alandaki ticari mekâna dönüşen yapıların yapım şeklini incelediğimizde %89'u tadilat geçirerek, %7'si yıkılıp yeniden yapılarak ve %4'ünün taşıyıcı sistemi aynı kalıp yeniden yapıldığı görülmektedir.
