**MÜSTAKİL KONUT ALANLARINDA MORFOLOJİK DÖNÜŞÜM**  
**ÖRNEĞİ: DİYARBAKIR DİCLEKENT VİLLALARI**

**YÜKSEK LİSANS TEZİ**

**MİMARLIK ANABİLİM DALI**

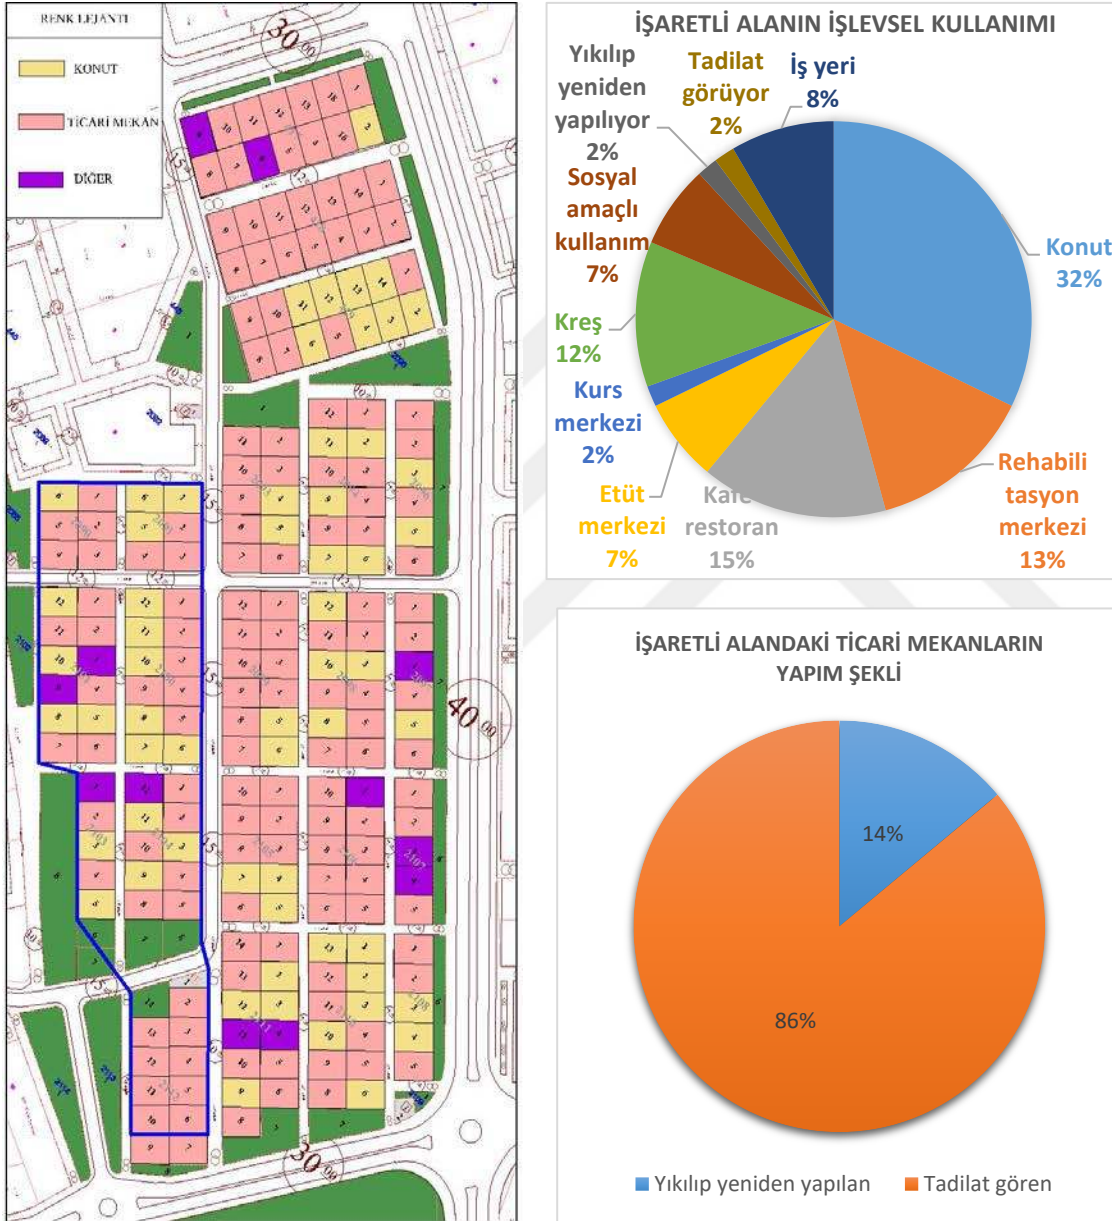
Şekil 4.114. Diclekent Villalarında işaretli alanlarda yer alan konutların işlevlerinin analizi

Şekil 4.114'de işaretlenen villaların 40 m'lik yola göre arka kısımda kalan alandaki konutların %32'si günümüzde hala konut olarak kullanımına devam etmektedir. Ticari mekana dönüşen konutların ise %15'i kafe-restoran, %13'ü rehabilitasyon

merkezi,%12'si kreş, %8'i iş yeri, %7'si sosyal amaçlı kullanım, %7'si etüt merkezi, %2'si yıkılıp yeniden yapılıyor,%2'si tadilat aşamasında olmak üzere %2'si de kurs merkezi olarak kullanılmaktadır. Verilen oranları incelediğimizde konut dokusunun Şekil 4.112. ve 4.113.'de seçilen alanlara göre daha fazla olduğu gözlemlenmektedir. Bu da villalarda önde kalan alanlardan arkalara doğru gidildikçe dönüşümün azaldığını göstermektedir. Ticari mekâna dönüşen konutların içinden en fazla tercih edileni eğitim yapılarıdır. Bunun sebebi bölgenin ana caddelere olan mesafesiyle daha sessiz olması ve iç bölgelerde olması nedeniyle daha güvenilir ortam oluşturmaktadır.

Ticari mekâna dönüşmüş olan konutların %86'sı tadilat geçirmiş olup, %14' yıkılıp yeniden yapılmıştır. Dönüşüm çoğunlukla konutların tadilat geçirmesiyle gerçekleştirilmiştir.

Verilen 3 şekil kıyaslandığında ana caddelere bakan konutların en fazla dönüşüm yaşadığı, arkalara doğru gidildikçe dönüşümün azaldığı gözlemlenmektedir. Ana caddelere bakan ticari mekânlarda çoğunluğu kafe-restoran yapıları oluştururken iç bölgede kalan konutlarda daha çok eğitim yapılarının yer aldığı görülmektedir.
