**MYRA VE LİMANI ANDRIAKE’DE KULLANILAN ÖZGÜN MALZEME**  
**ÖZELLİKLERİNİN ARAŞTIRILMASI**

**DOKTORA TEZİ**  
**İNŞAAT MÜHENDİSLİĞİ ANABİLİM DALI**

**2013**

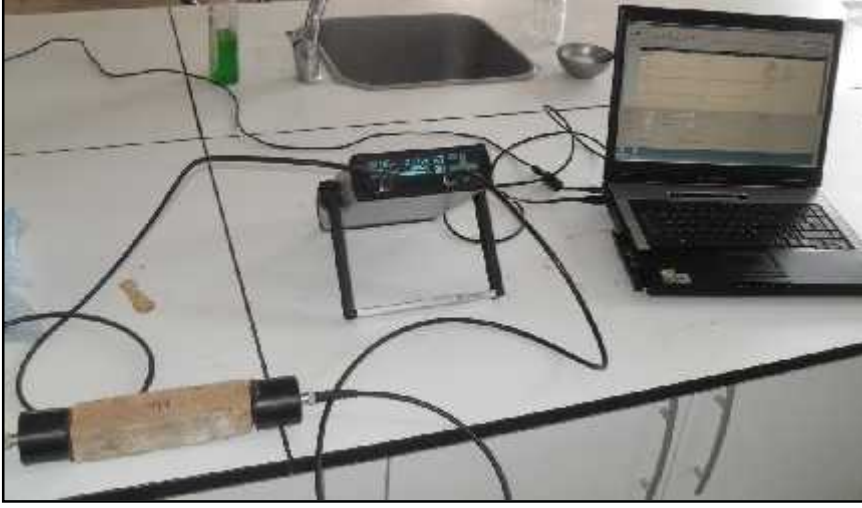
Şekil 3.107. Ultrases deneyi

Malzemenin yoğunluğu düşük ise ve/veya bünyesinde çatlaklar var ise ses dalgalarının yayılımı ve dolayısıyla ses geçiş hızı düşük olur. Süre ne kadar az ise boşluk o kadar az, malzeme o kadar kalitelidir. Ses geçiş hızının yüksek olması, boşlukların az, dolayısıyla dayanımın yüksek olduğu anlamına gelir; ancak bu deney

malzemenin dayanımının belirlenmesi için tek başına yeterli değildir. Diğer ölçümlerle birlikte değerlendirilmelidir.

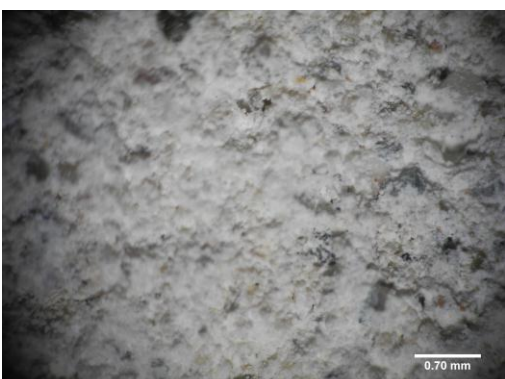
| GH9 | <p>Beyaz taneler ve harç daha baskın, diğer iki örnekle (GH4 ve GH7'ye benzer) aynı özelliğe sahiptir.</p> | |
