**OBRUK TEHLİKESİNİN ELEKTRİK  
ÖZDİRENÇ VE SIZMA HIZI DENEYİ İLE  
DEĞERLENDİRİLMESİ**

**YÜKSEK LİSANS TEZİ**

**Yer Bilimleri Anabilim Dalı**

**Eskişehir Teknik Üniversitesi**

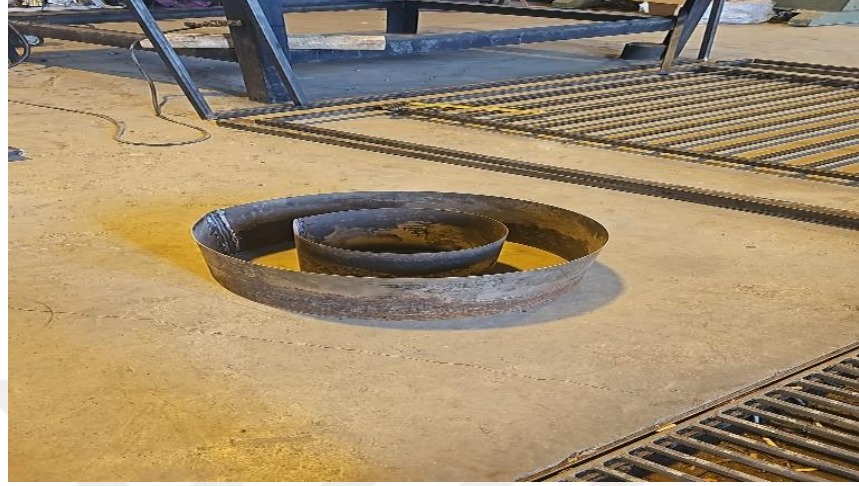
Şekil 3.6. *Infiltrometre*

Sahada yüzeysel suların sızma miktarını infiltrometre ile ölçmek mümkündür. Infiltrometre Şekil 3.6’da görüldüğü gibi yere çakılan halkalardan oluşan bir düzenektir.

Şekilde gösterilen halkaların içerisine su ilave edilerek suyun hacim değerleri zamana karşı not edilir. Bu teknikle ortalama sızma hızı sığaları elde edilir ve bir eğri oluşturulur. Suyun akışı zaman içinde azalarak ilave edilen su seviyesini bir değere sabitler. Yani su ilavesi devam ettikçe sızma kapasitesi azalır. Bunun başlıca sebepleri zemindeki nemin artması ve kil tanelerinin şişerek boşlukları tıkamasıdır. Bu sızma sığasının zamana karşı değişimini gösteren eğriye Şekil 3.7’deki Horton’un Standart Sızma Eğrisi denmektedir.

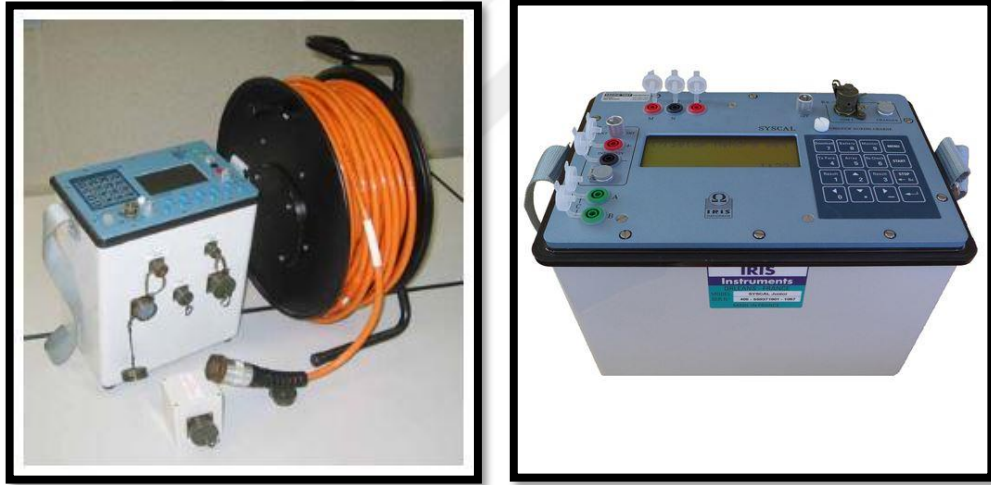
**Şekil 3.8.** Fransız IRIS Syscal ERT cihazın görüntüsü

Çalışmada Şekil 3.8’de görüntüsü verilen Fransız IRIS firmasına ait Syscal çok elektrotlu 1 kanallı dijital tomografi cihazı kullanılmıştır. Ölçüm boyunca jeoelektrik serim kablosu kullanılmıştır.

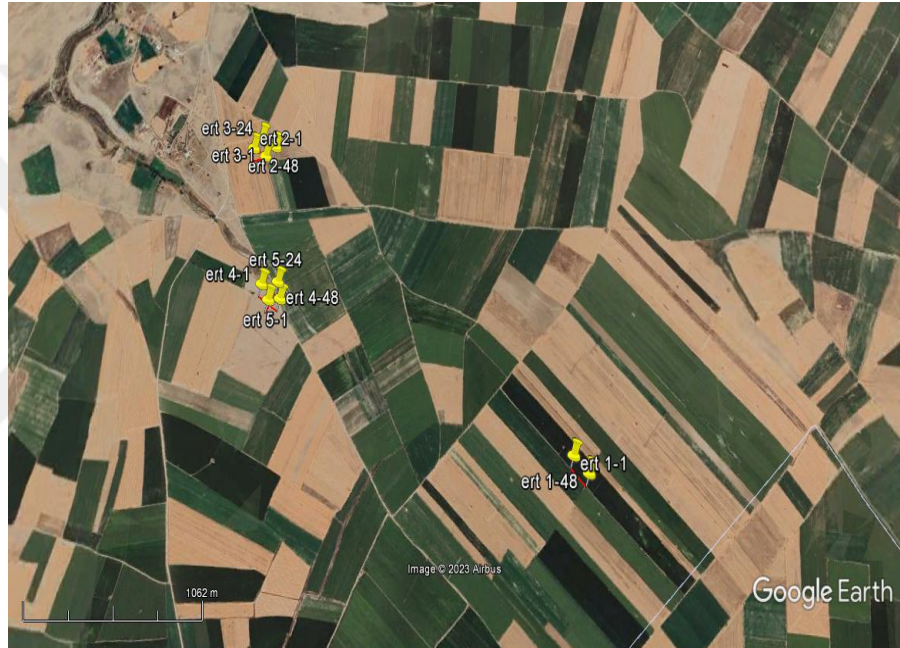
Şekil 4.10. Jeofizik çalışmaları google earth uydu görüntüsü

Jeofizik çalışmalar kapsamında; 5 adet ERT ölçümleri yapılmıştır. ERT ölçümleri 24 elektrot olup elektrot aralığı 5 metre ve 48 elektrot olup elektrot aralığı 3 metre olacak şekilde minimum 20 metre derinliği görebilecek şekilde ölçümler alınmıştır. Şekil 10'da uydu görüntüsü verilen ERT ölçümlerine bağlı olarak tabakalanma ve zemin içerisindeki yanal ve düşey süreksizlikler belirlenerek bölgede en uygun yerde ölçüm alınmıştır.

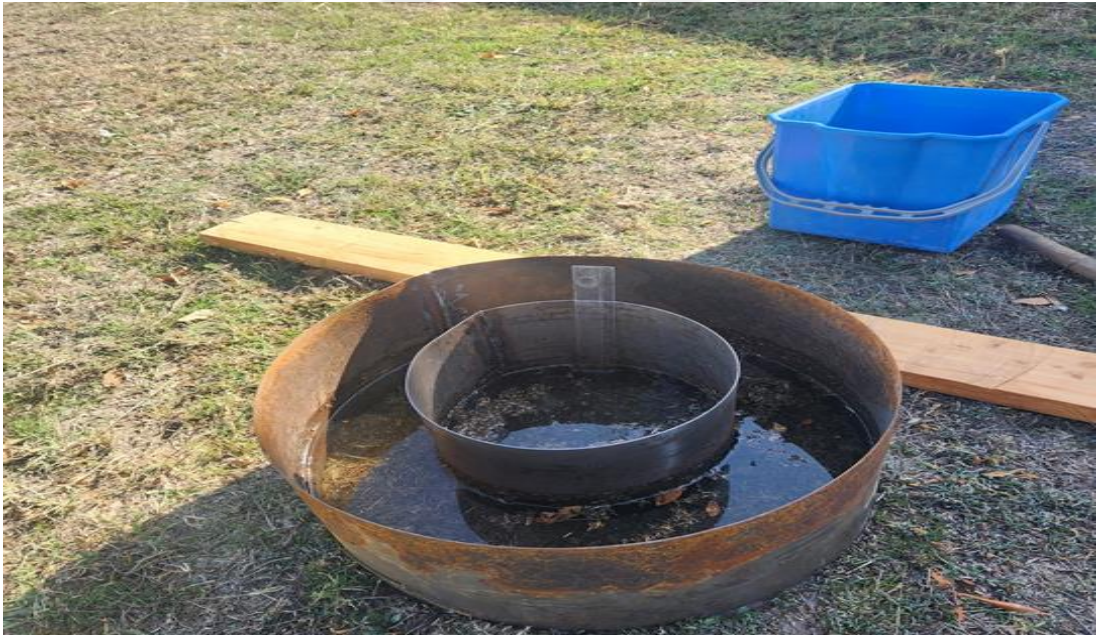
**Şekil 4.21.** Saha çalışmasındaki sızma hızı deney düzeneği

Saha çalışmamızdaki obruk alanlarında alınan ERT ölçümlerine göre belirlenen muhtemel obruk oluşabilecek alanlarda bu deneyler gerçekleştirilmiştir.

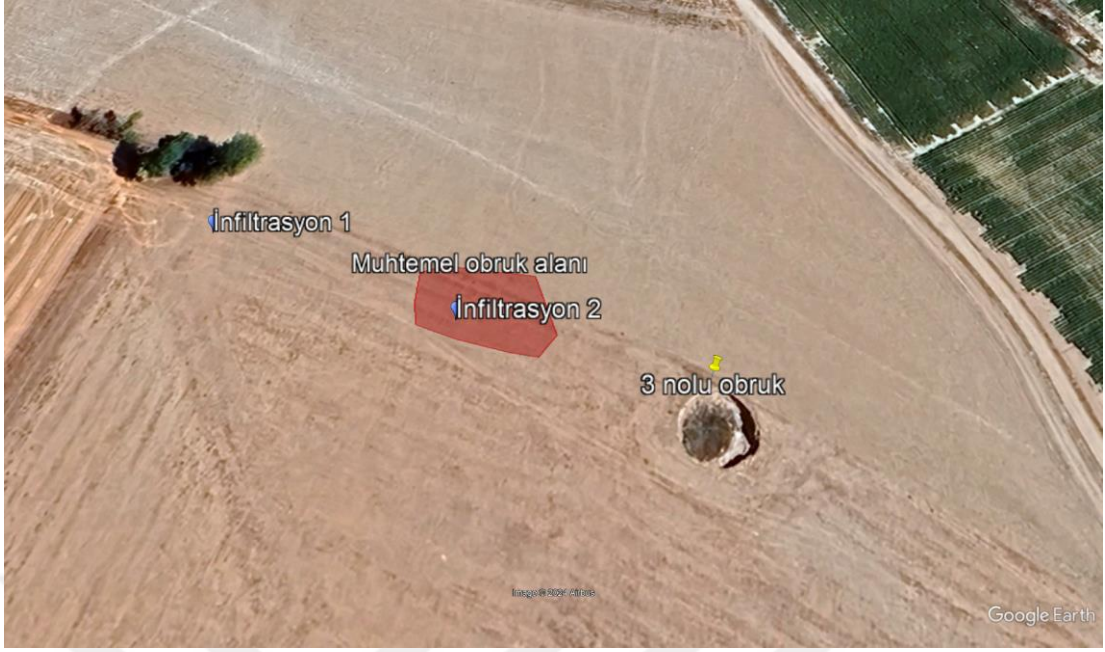
**Şekil 4.22.** ERT-4 Profil hattı üzerinde yapılan infiltrasyon uydu görüntüsü

Elde edilen bu sonuçlarda Elektrik Rezistivite Tomografi (ERT) ile belirlenen muhtemel obruk alanı üzerinde alınan infiltrasyon 2 deneyi elde edilen sonuçlarla uyum göstermektedir. Burada sızma kapasitesine bağlı infiltrasyon sınıfı çok yüksek ve yüksek çıkmıştır. Çok yüksek çıkan alanda özellikle jipsli birimlerin daha yoğun olduğunu düşük özdirenç değerlerinden de görmekteyiz. İnfiltrasyon 1 deneyinde elde edilen sızma kapasitesi daha düşük çıkmış ve buradaki düşük özdirençli jipsli yapının çok sığda kalması yeni obruk oluşumunun ihtimalinin az olduğunu göstermiştir.
