**ORMAN YOLU ÜST YAPI BOZULMALARININ UÇANGÖZ İLE  
İZLENMESİ**

**YÜKSEK LİSANS TEZİ  
ORMAN MÜHENDİSLİĞİ ANABİLİM DALI**

**DÜZCE, 2019**

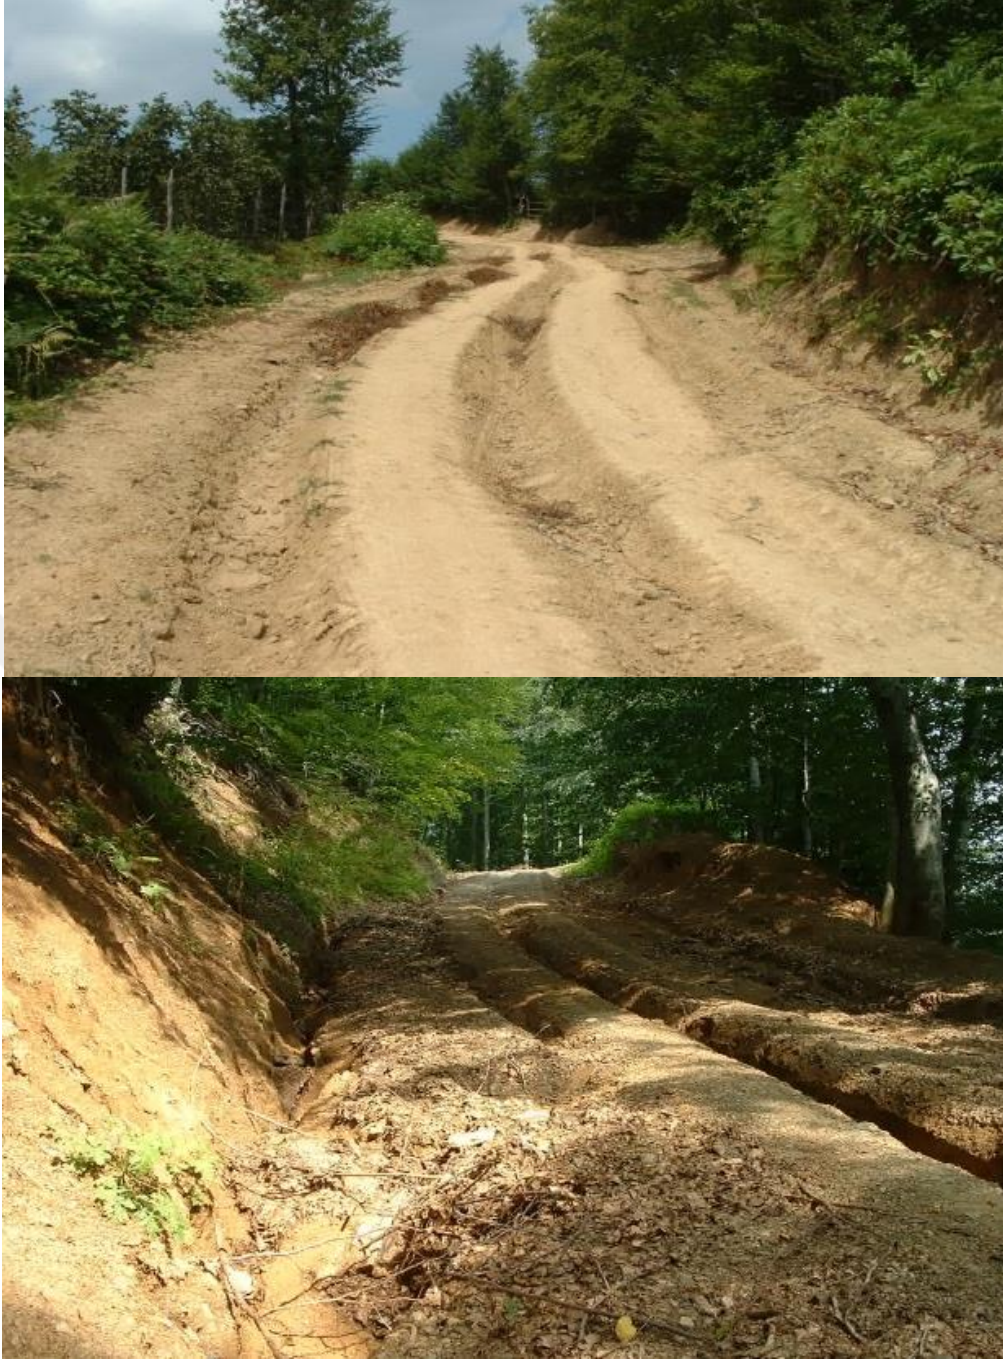
Şekil 1.3. Yol platformundaki bozulmalar.

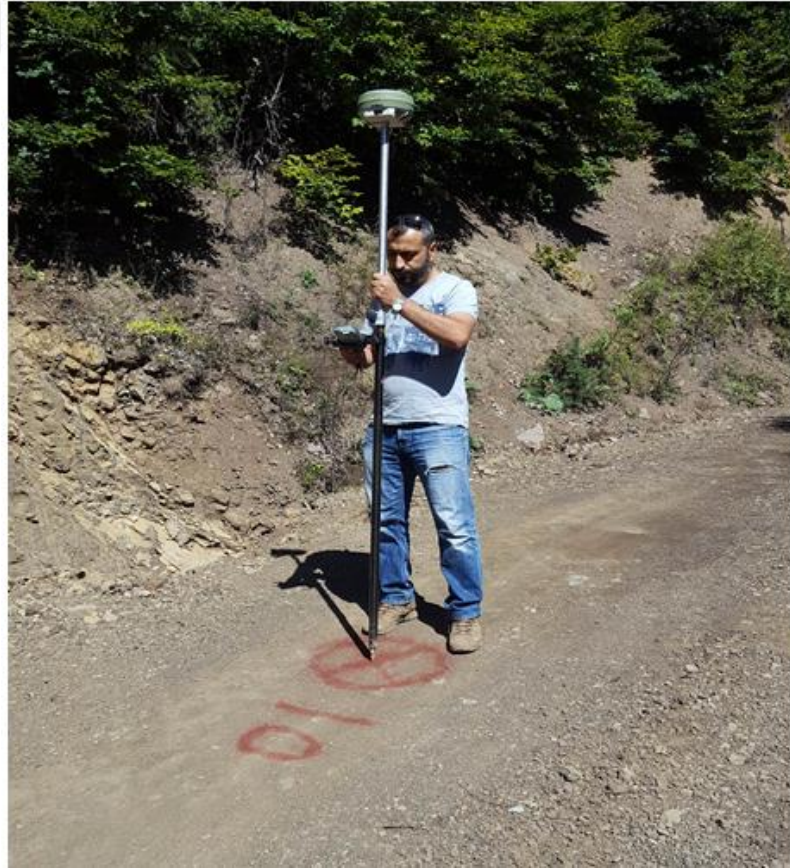
Şekil 2.5. YKN'nin alana işaretlenmesi ve Cors-GPS ile koordinatlarının alınması.

Arazi çalışması ve uçuşun gerçekleştirilmesi aşaması, arazideki gerekli çalışmaları ve uçuşların gerçekleştirilmesi içermektedir. Arazi çalışmalarının temel adımı uçuş öncesi Yer Kontrol Noktalarının (YKN) sahaya yerleştirilmesi ya da işaretlenmesi ve koordinatlarının ölçülmesidir. Bu tez kapsamında YKN'leri alana sprey boya ile işaretleme sonucu oluşturulmuştur. Her biri Uçangöz ile alınan fotoğraflarda görünecek şekilde arazi üzerine yerleştirilmiş olan bütün YKN'ler santimetre altı doğruluklarda ( $< 1$  cm) Cors-GPS (SATLAB SL600 6G RTK GNSS) kullanılarak ölçülmüş ve her birine ait ITRF96 Zone 30 koordinat sisteminde X, Y ve Z konum bilgileri elde edilmiştir (Şekil 2.5). YKN ölçümlerini takiben saha üzerinde Uçangöz ile uçuş gerçekleştirilmiştir. Uçuşların gerçekleştirilmesi aşamasında DJI Mavic Pro model Uçangöz platformunun kullanılmıştır (Şekil 2.6). Platform 743 gram ağırlığa sahip olup 4 motorludur. DJI Mavic Pro model platform entegre 1/2.3 inçlik 12.3 megapiksel çözünürlüklü CMOS sensöre sahip olup, 12 MP görüntü alımı sağlamaktadır. Farklı uçuş modlarına sahip olan platform saatte 65 km hıza çıkabilmekte ve 13 km uçuş mesafesi kat edebilmektedir. Platform optimum koşullarda 27 dakikaya kadar (ancak ortalamada 15 dakika) uçuş gerçekleştirmeye imkan verebilmektedir.

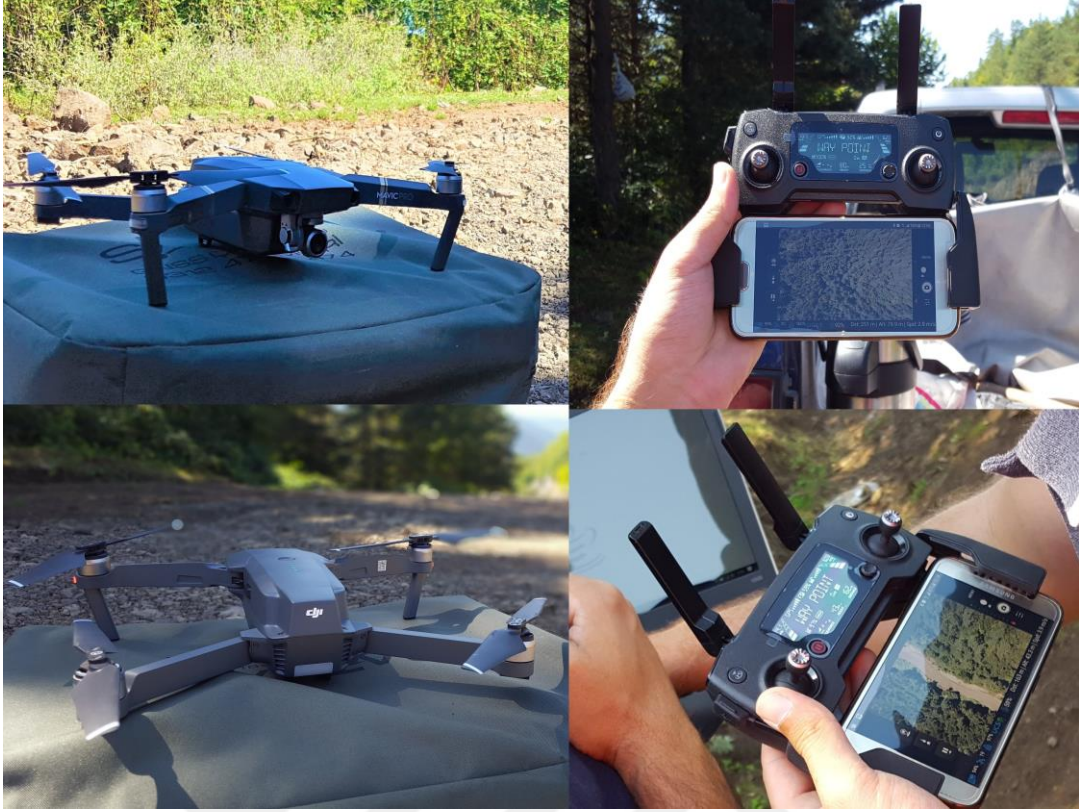
Şekil 2.6. DJI Mavic Pro model Uçangöz ve uzaktan kumandası (sağda).

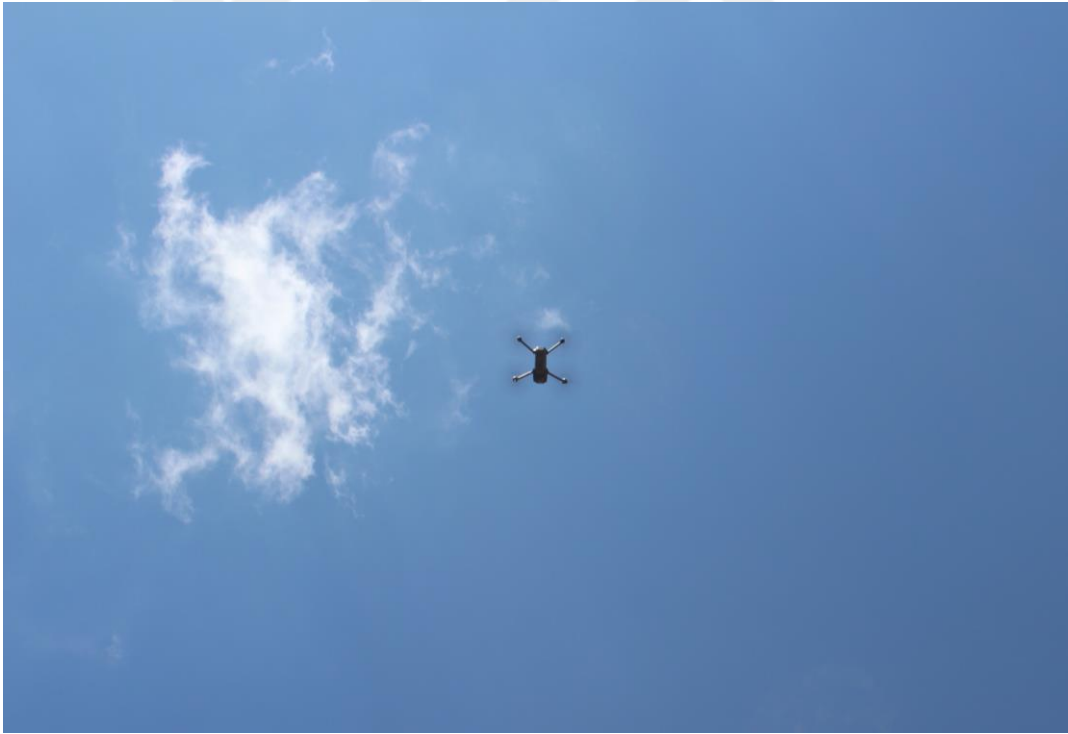
Şekil 2.7. Arazide Uçangözle otonom uçuşlar.

Bu çalışmada yol üst yapısında meydana gelen alansal ve hacimsel bozulmaların belirlenmesi amacıyla Uçangöz ile yüksek doğruluk ve çözünürlüklü Sayısal Yüzey Modelleri (SYM) ve ortofoto mozaikler oluşturulması hedeflenmiştir. Bu kapsamda ilk Uçangöz uçuşu yol üst yapısının yenilenmesinin ardından toplam beş uçuş gerçekleştirilmiştir. Uçuşlar sırayla Eylül 2017, Kasım 2017, Nisan 2018, Temmuz 2018 ve Kasım 2018 tarihlerinde (14 aylık dönem) gerçekleştirilmiştir. Gerçekleştirilen uçuşlar 1.5 cm yersel çözünürlükte otonom olarak gerçekleştirilmiştir (Şekil 2.7).
