OSMANLI HAMAM KÜLTÜRÜ VE ANKARA ŞENGÜL HAMAMI  
ÖZELİNDE YAPISAL, MEKANSAL, İŞLEVSEL ÇÖZÜMLEME

YÜKSEK LİSANS TEZİ

MİMARLIK ANABİLİM DALI

Ağustos - 2020

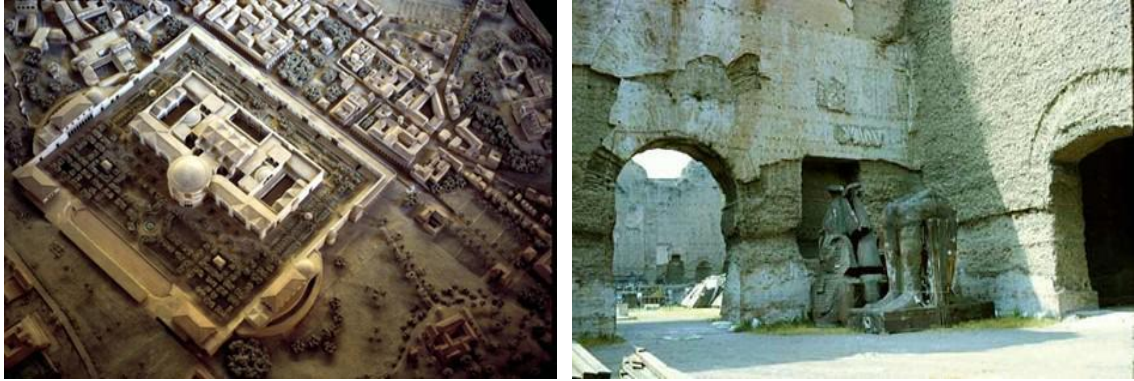
Şekil 3.5. Romalı Caracalla Hamamı üstten görünüş (solda), tepidarium (sağda)

“Thermae” ismi verilen İmparatorluk hamamları, imparatorların güçlerinin yansıması olduğu için büyük ve mimari açıdan ihtişamlı yapılardır. Bu yapılardan biri de Roma'daki Caracalla Hamamıdır. Caracalla hamamı İmparator Caracalla tarafından M.S.206-217 yıllarında yapılmıştır. İmparator hamamlarının en gelişmiş örneğidir. Caracalla hamamı da diğer imparator hamamları gibi yapısında işlevi dışında tiyatro kütüphane toplantı salonları ve dükkanlar da barındırmaktadır (Şekil 3.5).

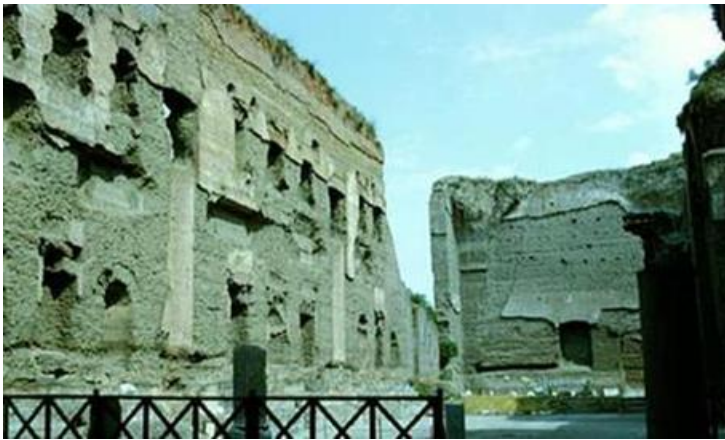
Şekil 3.7. Roma'daki Caracalla Hamamı frigidarium  
(<https://slideplayer.biz.tr/slide/3650577/>)

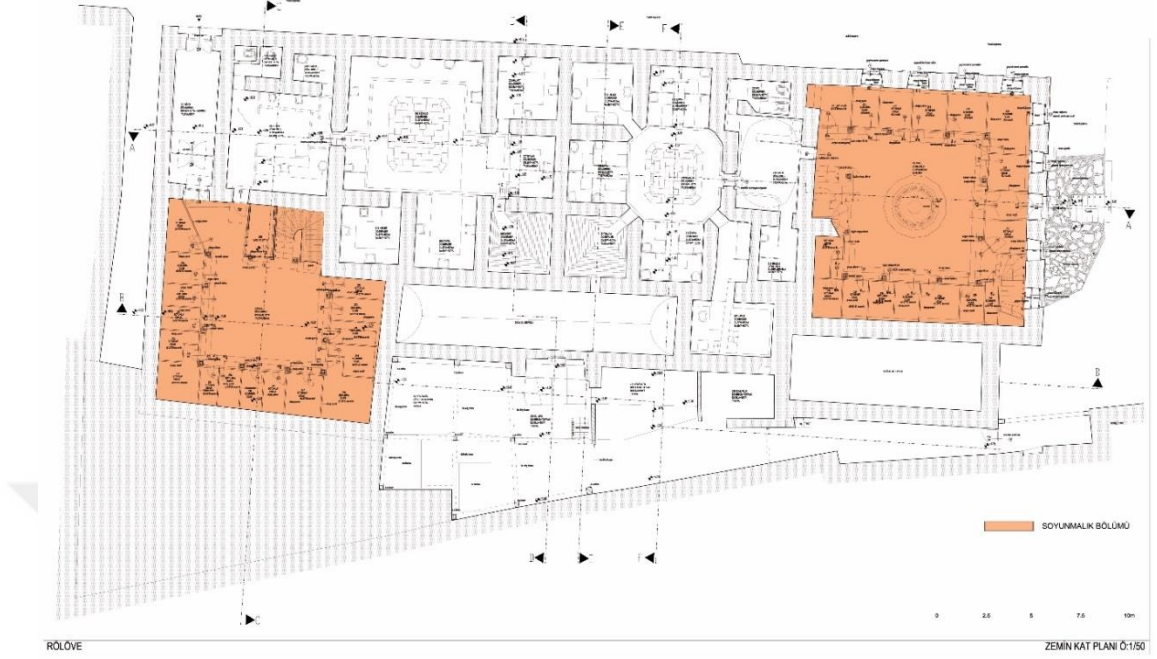
Soyunmalık, hamama giriş ve kabul kısmıdır. Bu bölümde kıyafetler çıkarılır ve hamama hazırlık yapılır. Hamama girmeden önce bir dinlenme mekânı olarak da sayılabilir. Bu mekân hacim olarak hamamın en büyük kısmıdır (Şekil 3.12).

Şekil 3.12. Şengül Hamamı soyunmalık kısımlarının planda gösterimi (Huriye Aslan 2020)

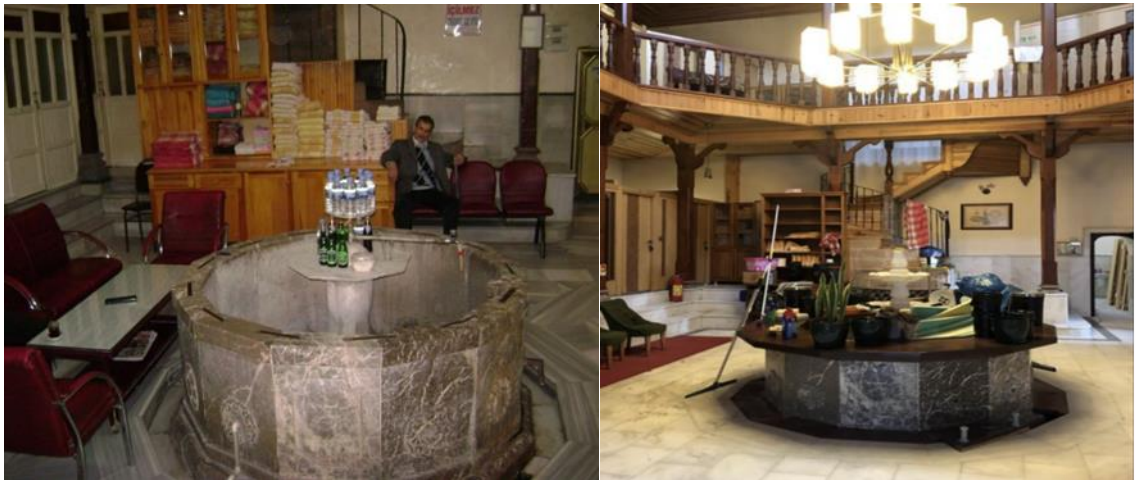
Eski hamam yapılarında soyunmalık kısmına rastlamak zordur. Farsça elbise çıkarılan yer anlamına gelen Camekân kelimesi de soyunmalık mekânını belirtmek için kullanılmaktadır. Soyunmalık mekânları genelde kare planlı ya da dikdörtgene yakın bir plan biçimindedir. Soyunmalık mekânlarının ortasında genellikle bir havuz bulunur. Havuzun amacı ortamı serinletmektir. Bu mekânda hamama gelen kişilerin oturması için duvar boyunca sekiler ve eşyaların saklanması için dolaplar bulunur (Şekil 3.13).

Şekil 3.13. Ankara Şengül Hamamı Erkekler kısmı soyunmalığı (Celalettin Aslan)

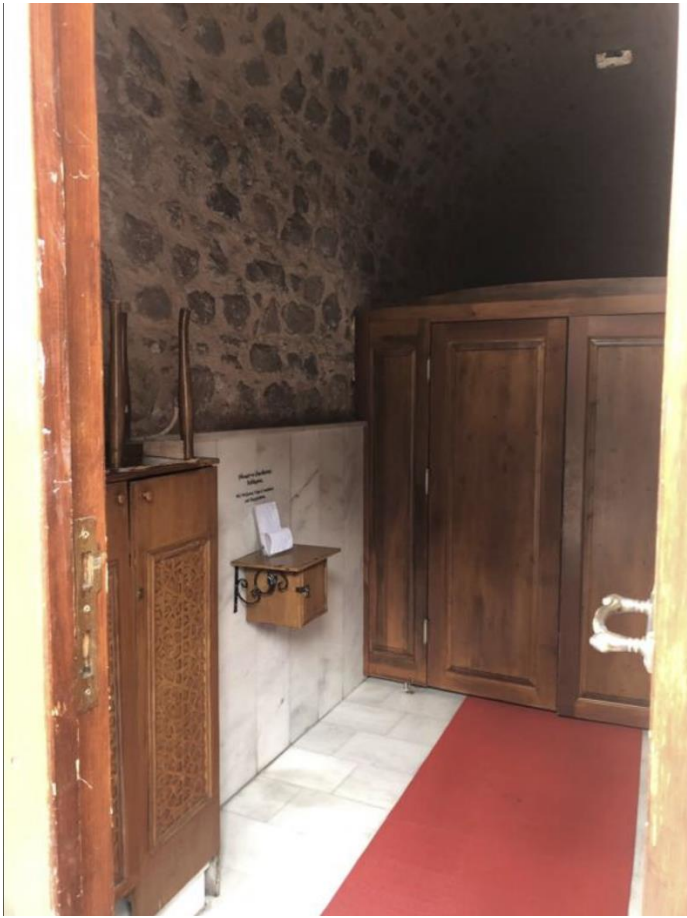
Bu kısım sıcaklık ve soğukluk arasında bir geçiş mekânıdır. Hamam kısmına ılıkık kısmından geçilerek gidilmektedir. Vücudun sıcak ve soğuk arasındaki etkiye alışması adına konulan bir bölümdür. Bu mekân genelde dikdörtgen formda tasarlanır. ılıkık kısmında dinlenmek için mermer setler ve ahşap sekiler yer almaktadır. Bazı hamamlarda bu kısımda traşlık adı verilen temizlik hücreleri ve tuvaletler de bulunmaktadır. ılıkık kısmının üst örtüsü genel olarak beşik tonoz ve kubbedir (Şekil 3.14).

Şekil 3.14. Ankara Şengül Hamamı kadınlar kısmı ılıkığı

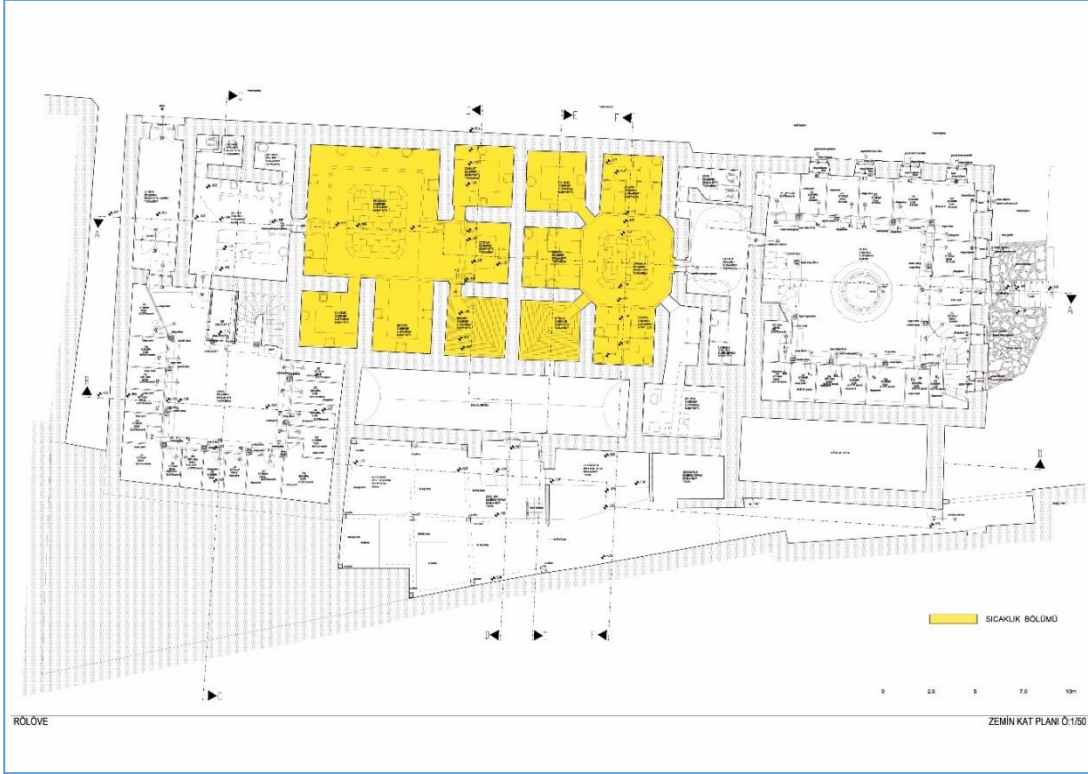
Sıcaklık kısmı yıkanmanın gerçekleştiği kısımdır (Şekil 3.16). Sıcaklık iki alana ayrılmakta, ilk kısımda tekil yıkanma köşeleri bulunmaktadır. Bunlara halvet adı verilmektedir (Şekil 3.17). İkinci kısım ise genel alanlar arasındaki yıkanma nişlerinden meydana gelmektedir. Bu yıkanma nişleri de eyvan olarak adlandırılmaktadır. Sıcaklık kısmının merkezinde göbektaşı bulunmaktadır. Göbektaşı hamama gelen müşterilerin üzerinde yatıp terlediği ve masaj yaptırdığı alandır. Yerden 40-50 cm yükseklikte olup genelde dikdörtgen ve çokgen formda tasarlanırlar. Sıcaklık binanın en sıcak alanıdır. Bunun nedeni ise külhana en yakın alan olmasından dolayıdır (Aru 1949). Soyunmalık kısımlarının duvarlarının tamamı taş ya da mermerle kaplıdır. Bunun sebebi mahremiyet fikri ve nem dengesinin sağlanabilmesidir.

Şekil 3.16. Şengül Hamamı sıcaklık kısımlarının planda gösterimi (Huriye Aslan 2020)

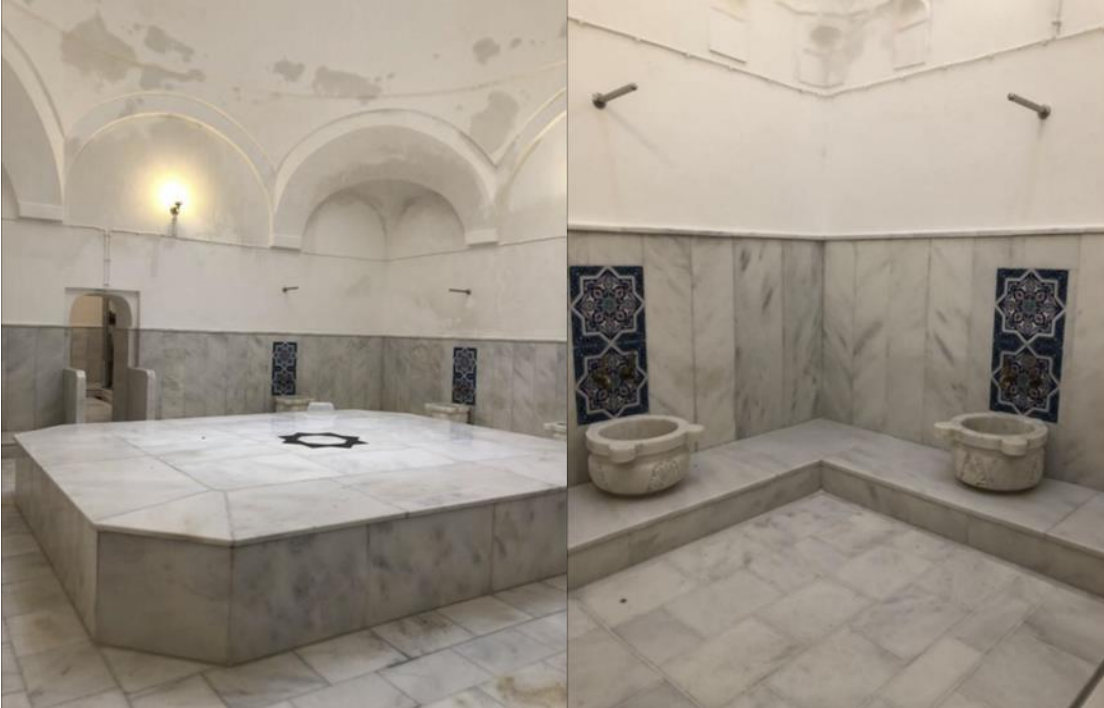
Şekil 3.17. Şengül Hamamı sıcaklık kısımları

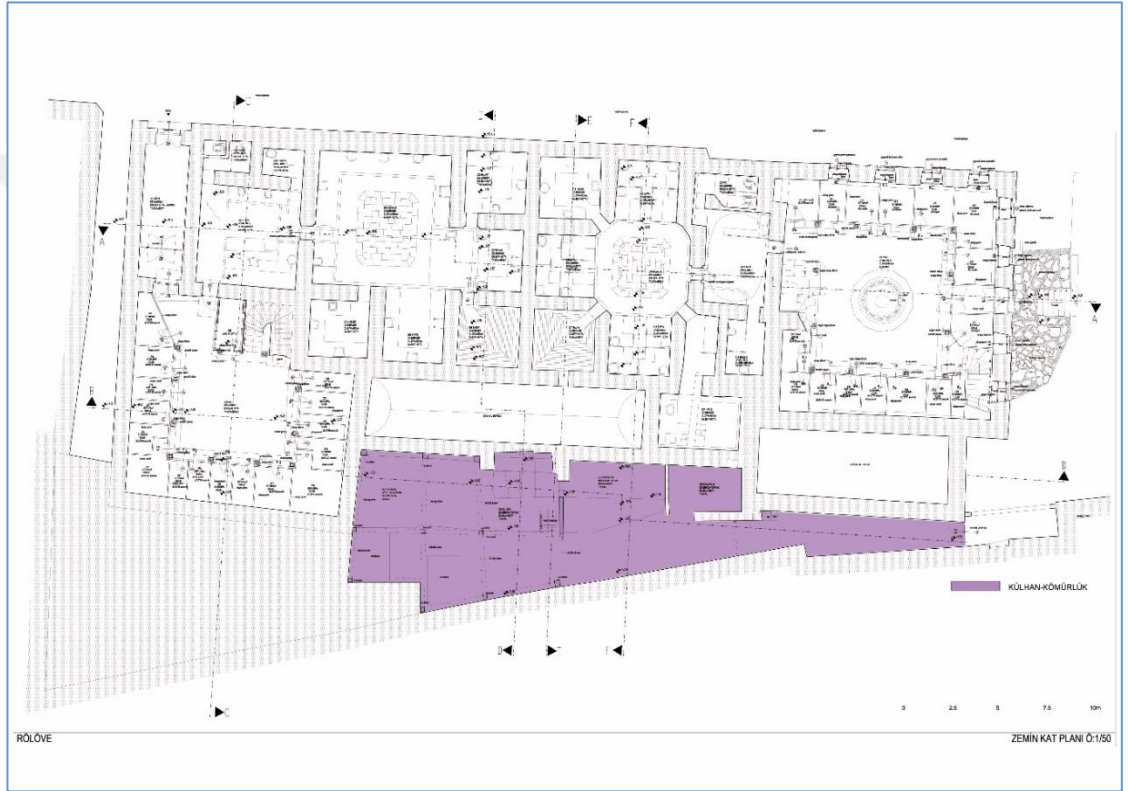
hamama farklılık gösterebilir. Eski zamanlarda bu sistem odunla işlerken günümüzde mazot ve kömür kullanılmaktadır. Hamamın arka tarafında yer alır ve seviye olarak hamam zemin seviyesinden daha aşağıda kalırlar (Şekil 3.18).

Hamamların ısınması sıcaklık, ılıklik ve halvet kısımlarının altında yer alan döşemenin arasından sıcak havanın dolaşması ile gerçekleşmektedir. Sıcak havanın dolaştığı kanallara cehennemlik adı verilmektedir. Cehennemliklerde dolaşan dumanın dışarı atılması ise sıva altına yerleştirilen tüfeklikler yardımıyla olmaktadır.

Şekil 3.18. Şengül Hamamı küllhan kısmının planda gösterimi (Huriye Aslan 2020)

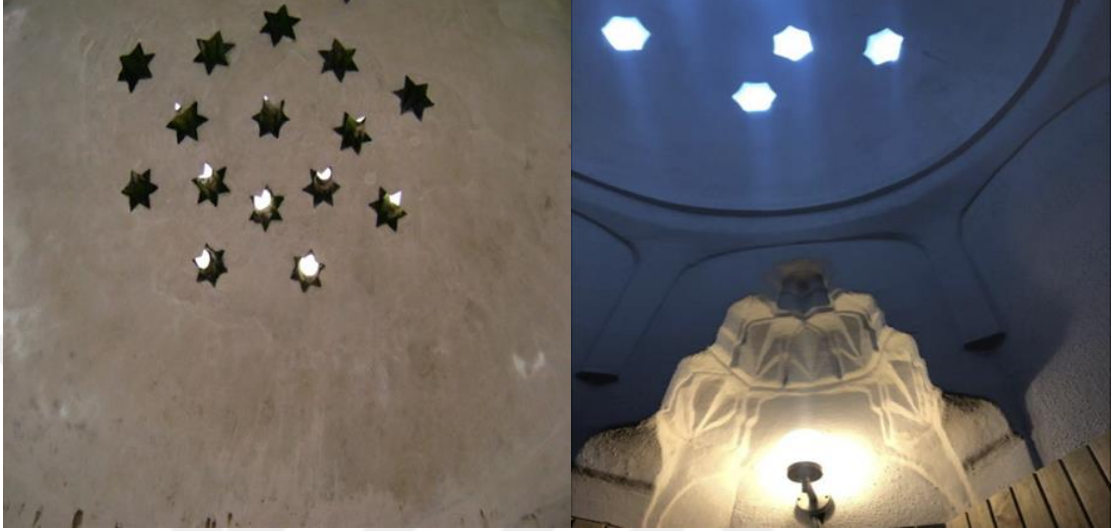
Hamam yapılarında doğal ve yapay aydınlatma birlikte kullanılmaktadır. Bu yapılar kapalı yıkanma mekânları olduğu için mahremiyet ön plandadır. Mahremiyetin korunması ve ısı dengesinin sağlanabilmesi için aydınlatma tavanda bulunan ışıklıklarla sağlanmaktadır (Şekil 3.20). Soyunmalık mekânının aydınlatması için kubbede açılan küçük pencerelerden ve mekânın ortasındaki aydınlık fenerlerinden faydalanılır.

Şekil 3.20. Ankara Şengül Hamamı ışık gözleri

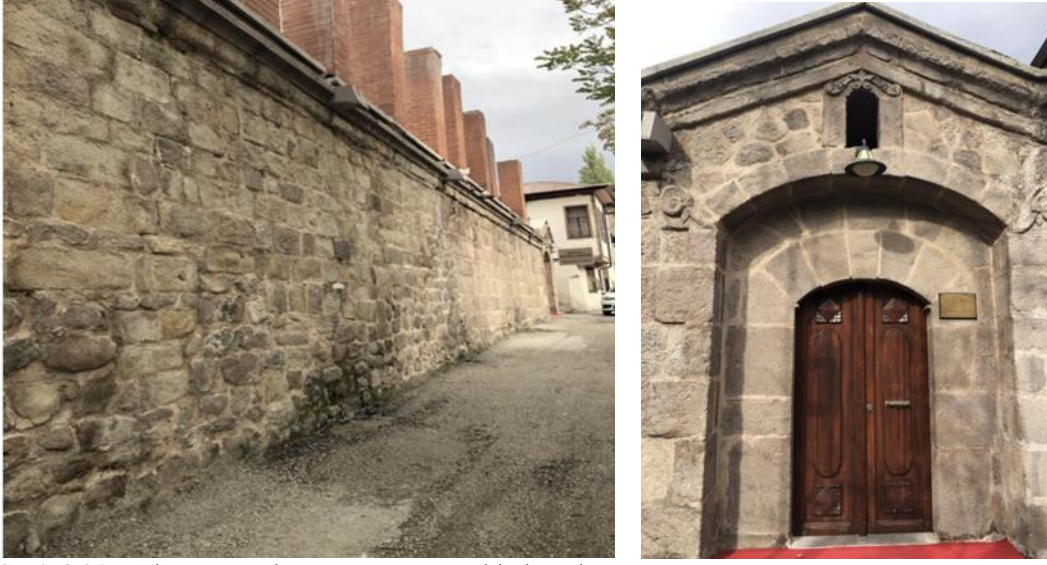
Hamamlar yıkanma mekânları olup mahremiyetin ve ısı dengesinin sağlanabilmesi için genelde cepheleri hareketsizdir (Şekil 3.21). Duvar süslemelerinden çok kubbedeki süslemelerle kendilerini gösterirler. Soyunmalık mekânı hamamın büyük bir yer kaplayan kısmı olduğu için bu kısmın üzerindeki kubbe süslemeleri ön plandadır. Soyunmalık kısmının duvarlarına pencere açılması ise son dönemlerde olmuştur.

**Şekil 3.21.** Ankara Şengül Hamamı soyunmalık duvarları

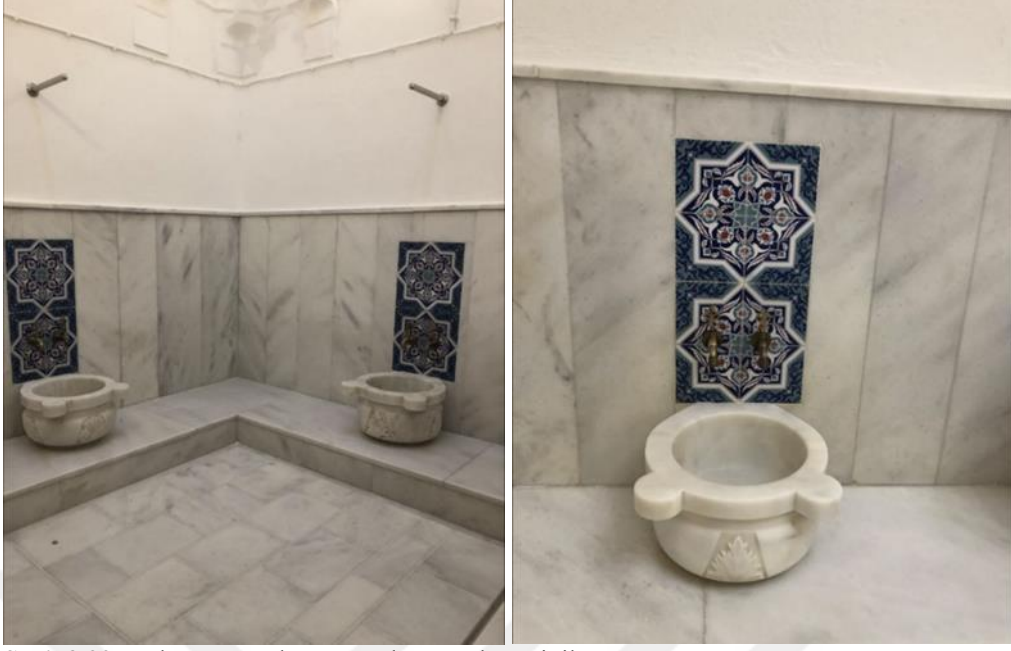
Şekil 3.22. Ankara Şengül Hamamı kurna arkası çiniler

Hamamlarda çini süslemelere Selçuk devrinden itibaren rastlanmaktadır. İstanbul Çinili Hamam ve Eyüp Türbe Hamamı da çininin süsleme ögesi olarak kullanıldığı hamamlara örnek gösterilebilir (Şekil 3.22).

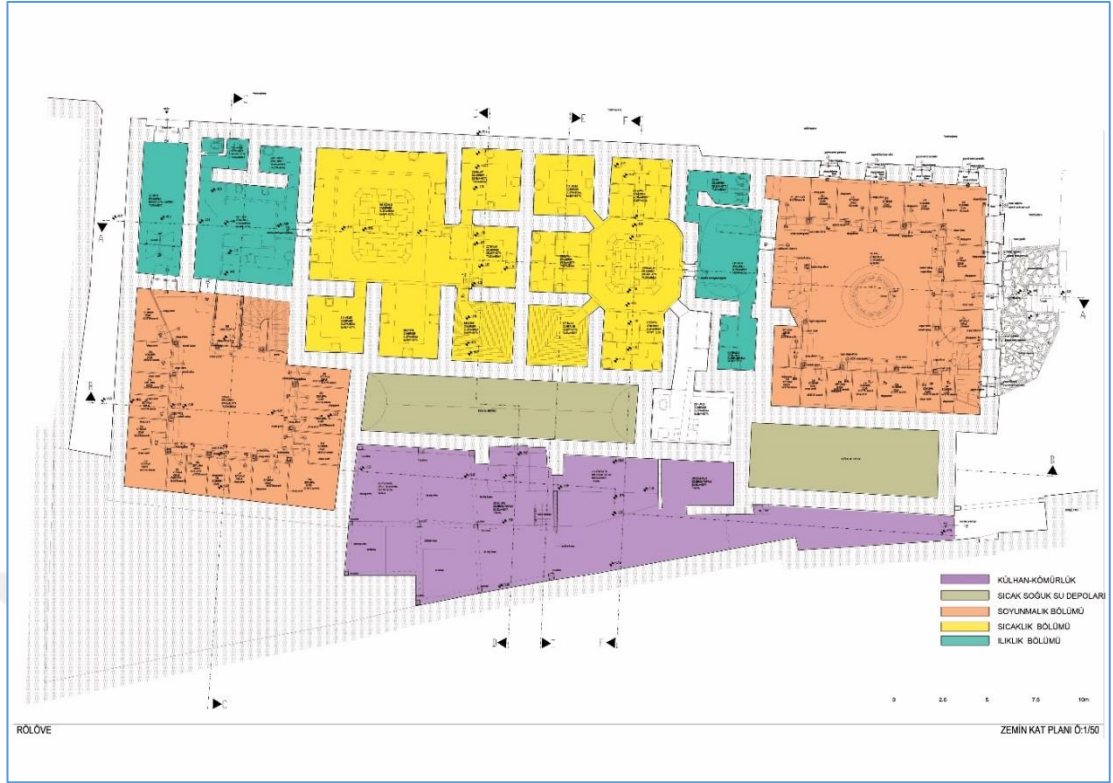
Erkekler kısmının girişi kuzeyde yer alır ve ana cadde üzerindedir. Erkekler kısmının ilk kısmı olan soyunmalık mekânına kuzeyden kemerli bir kapı ile girilir. Soyunmalık mekânı kare olarak tasarlanmıştır ve iki katında da kabinler vardır. Bu mekânın ortasında üst örtüsü alaturka kiremitlerle kaplı bağdadi bir kubbe olan sekizgen şeklinde bir havuz bulunmaktadır. Soyunmalıktan dikdörtgen formdaki tonozla örtülü bir ılıklik mekânına geçilir. Ilıklık mekânının sol tarafında tıraşlık yer alırken sağ tarafında tuvalet bulunmaktadır. Sıcaklık kısmına girildiğinde mekânın ortasında kare bir göbek ve üç köşede birer eyvan, bir halvet ve bir sauna mekânı yer almaktadır.

**Şekil 4.3.** Şengül Hamamı Zemin kat planı (Huriye Aslan 2020)

Kadınlar kısmının girişi güneybatıda yer alır ve yan yol üzerindedir. Kadınlar kısmına barok karakteristikleri taşıyan sivri bir çatılı bir kapıdan girilir. Tonozlu bir koridorun ardından ılıklik mekânına geçilir. Bu kısmın güneyinde sıcaklık mekânı yer alır. Sıcaklık mekânın erkekler kısmına göre daha büyüktür. Bu mekân kare planlıdır ve içerisinde üç halvet yer almaktadır. Erkekler kısmına göre daha geniş bir alanı kaplayan kare planlı kubbeli orta mekânın doğusunda ve kuzeyinde, birer kubbeli eyvan ile eyvanların iki yanında toplam üç halvet yer almaktadır. Halvetlerden biri şu an sauna olarak kullanılmaktadır. Hamamın her iki kısmının sıcaklığı boyunca uzanan su deposunun gerisinde külhan bulunmaktadır. Hamamın doğu cephesinde iki adet su deposu bulunmaktadır.

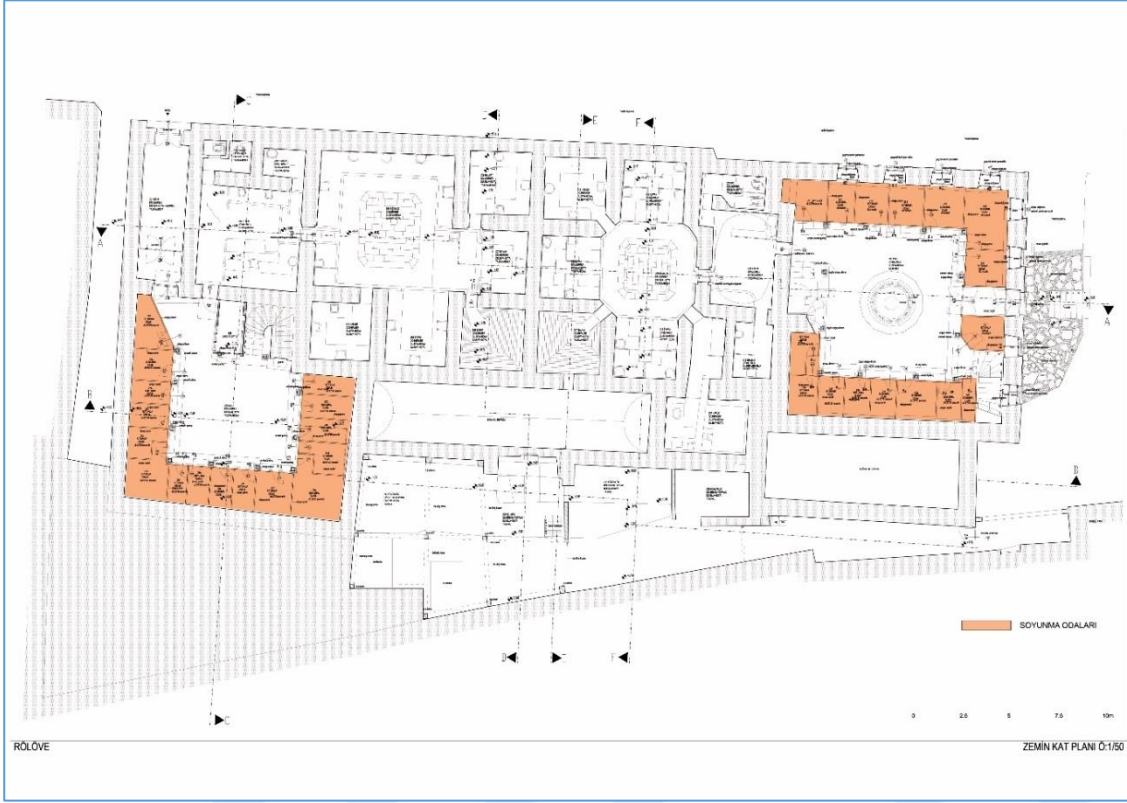
Soyunma odaları, 19. yüzyılda yapılan restorasyonla tamamen yenilenmiştir. Soyunma odalarının yapımında ahşap malzeme kullanılmıştır. Soyunma odaları her iki bölümün de en geniş alanıdır. Erkekler kısmının kare planlı soyunmalığında iki katlı kabinler bulunur. İçinde sekizgen havuzu vardır. Üst kat sekizgene döndüğünden, ortadaki alan fenerlik yerine bağdadi bir kubbe ile örtülmüştür ve üstü alaturka kiremit

kaplıdır. Aynı şekilde kadınlar kısmı soyunmalığının da sekizgen kasnaklı bağdadî kubbesi vardır. Erkekler kısmının soyunmalığı kadınlarınkine göre daha güzeldir.

Şekil 4.4. Şengül Hamamı soyunmalık planı (Huriye Aslan 2020)

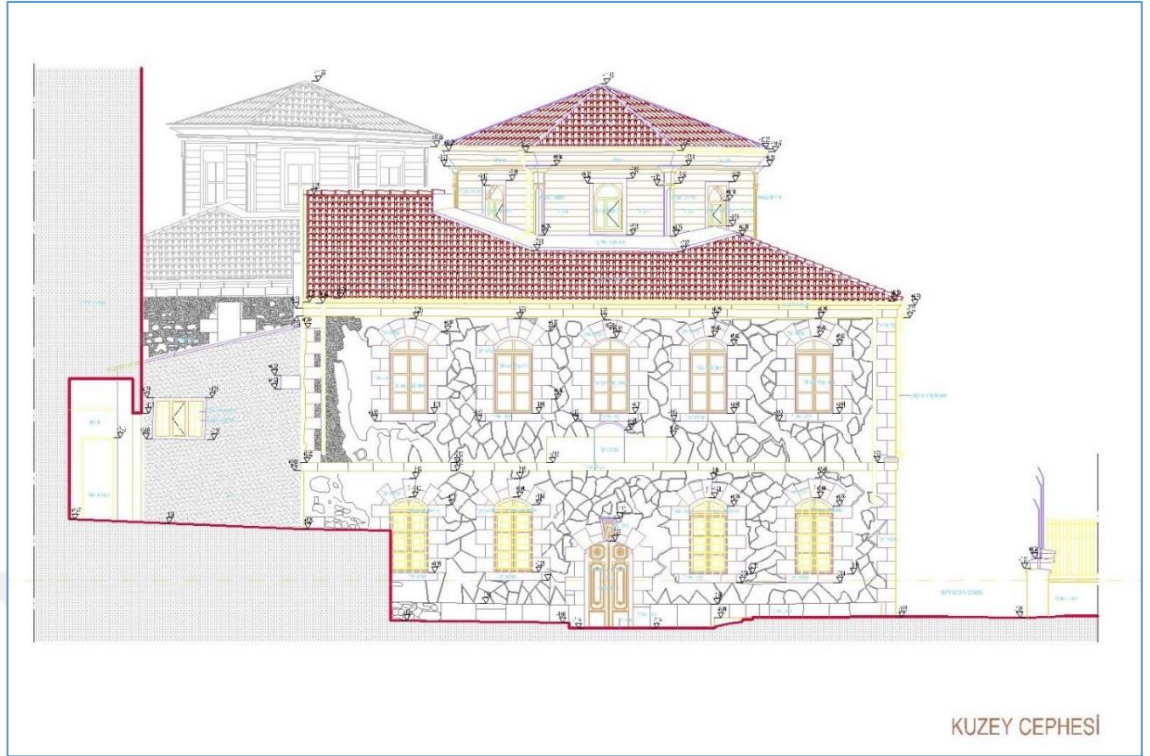
Yapının kuzey cephesinde erkeler kısmına açılan kemerli ahşap bir kapı bulunur. Erkekler kısmının girişinin üzerinde hamamın isminin yazıldığı pvc pano bulunmaktadır. Kapının sağ tarafında cephe bitiminde yağmur iniş boruları yer almaktadır. Kuzey kısmında zemin ve soyunmalık katlarında ahşap pencereler bulunmaktadır. Pencere kenarlarında kesme taş kullanılmıştır. Zemin katın bitiminde yonu taşından bir silme bulunmaktadır. Soyunmalık katının üzeri alaturka kiremitlerle kaplanmıştır.

Şekil 4.5. Şengül Hamamı kuzey cephesi (Huriye Aslan 2020)

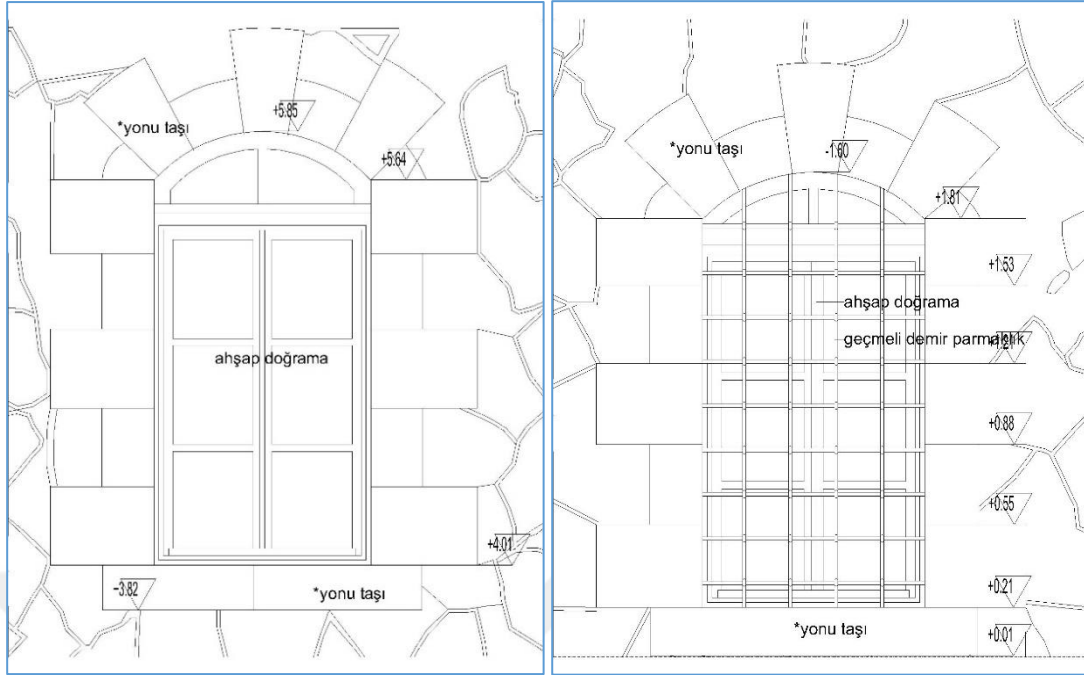
Ahşap malzemeden yapılan pencereler çift kanatlı olup 1.83 cm yüksekliğinde ve 92 cm genişliğindedir. Pencere kenarlarında kesme taş kullanılmıştır. Pencereler bölmeli yapıda olup üst kısımları kemer şeklindedir. Bazı pencerelerde demir parmaklıklar bulunurken bazılarında bulunmamaktadır.

Şekil 4.13. Şengül Hamamı pencere görünüşü (Huriye Aslan 2020)

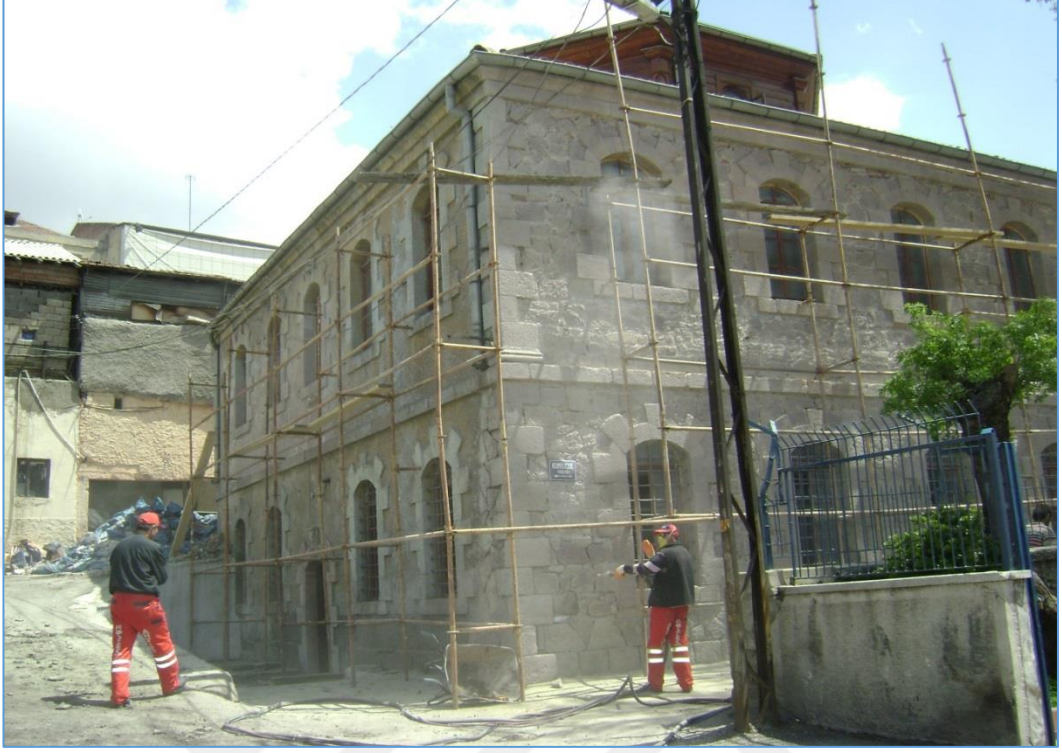
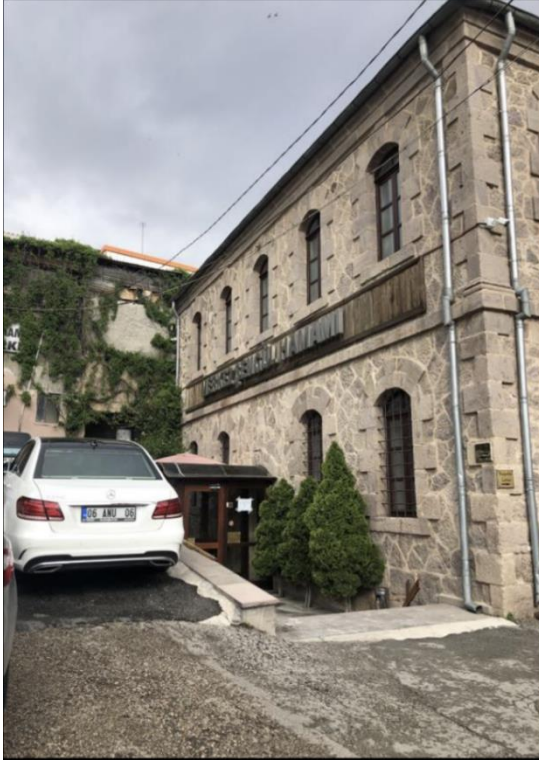
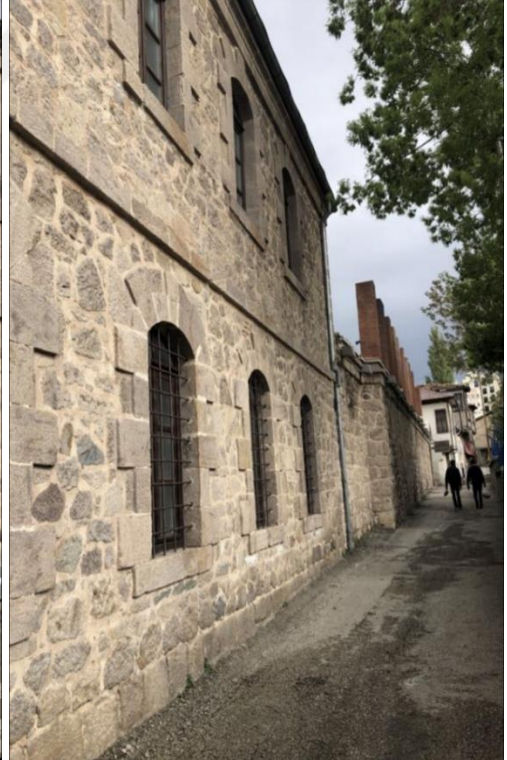
**EK-14:**Şengül Hamamı Erkekler Kısmı Restorasyon Esnası (Huriye Aslan)

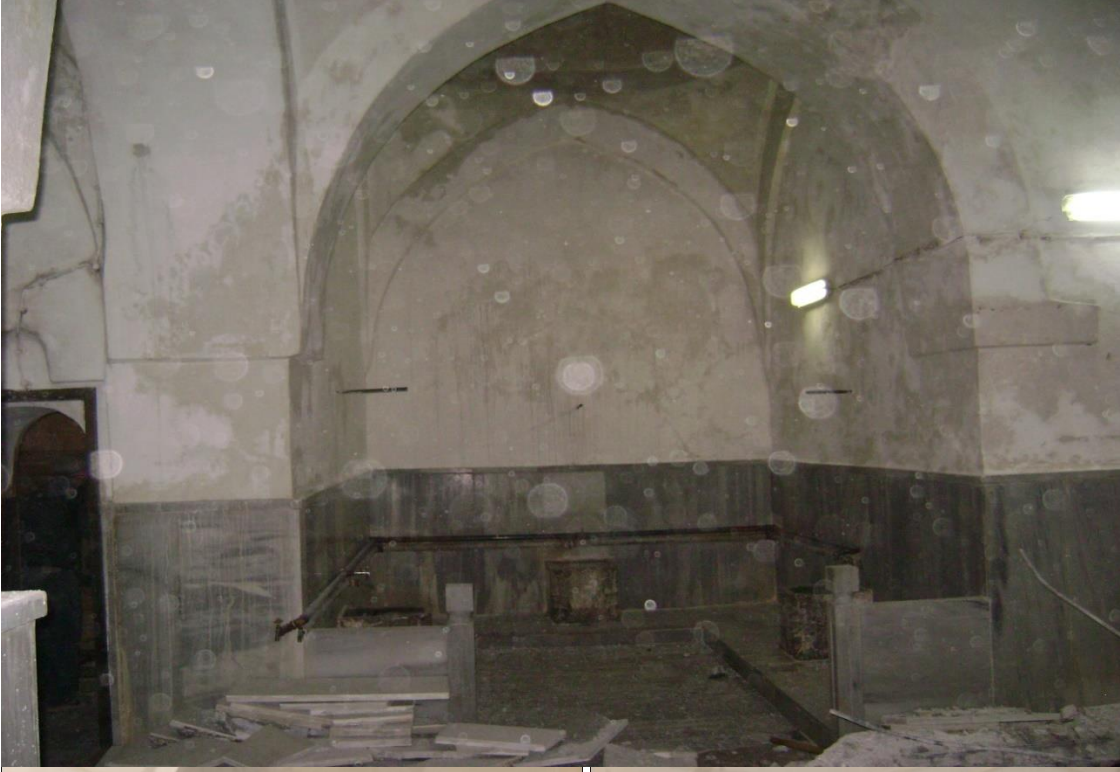
**EK-18:**Şengül Hamamı Erkekler Bölümü Soyunmalık Kısmı Restorasyon Öncesi-Sonrası

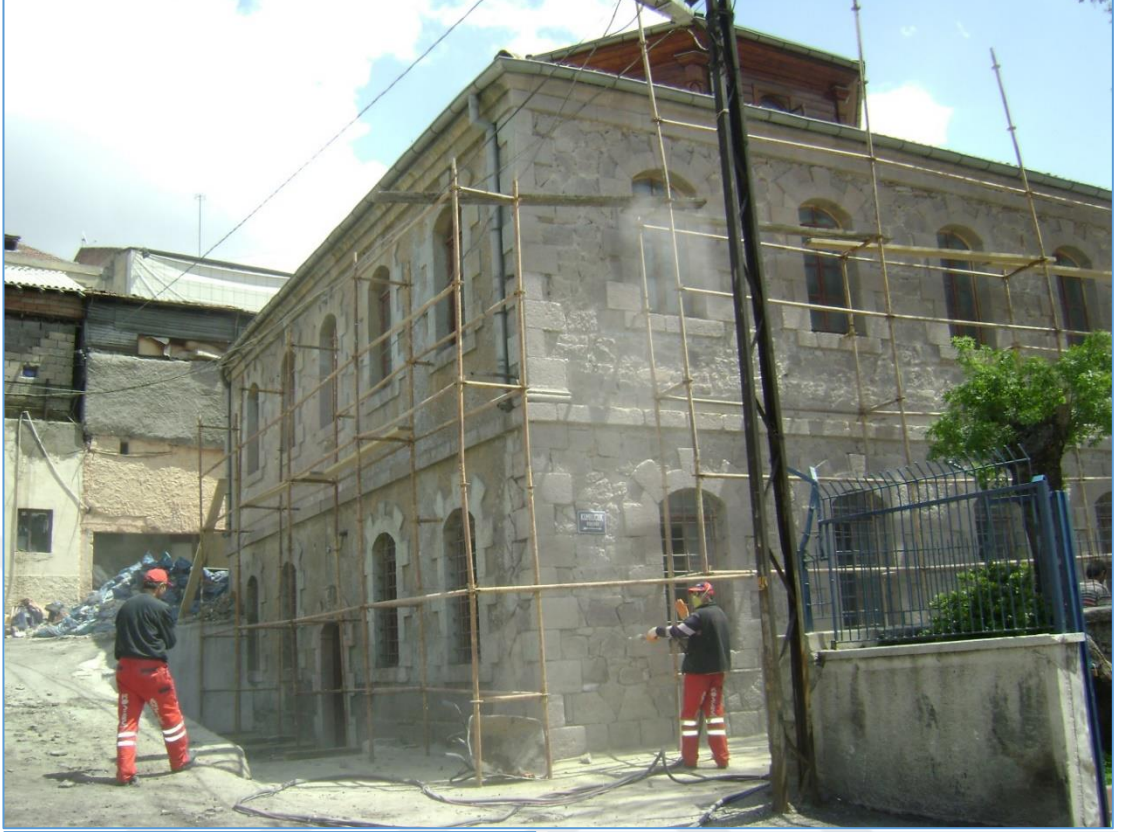
**EK-19: Şengül Hamamı Restorasyon Aşaması 1 –Cephede temizlik (Celalettin Aslan)**

Şengül Hamamı restorasyon kapsamında yapılan çalışmalar daha çok temizleme, yenileme ve sağlamlaştırma kapsamında olmuştur. Hamamın dış duvarlarında kirlenen yüzeyler kumlama yöntemiyle temizlenmiştir. Hamamın elektrik, ısıtma ve su tesisat sistemleri günümüz teknolojisine uygun olarak değiştirilmiştir. Hasar gören çatının karkas sistemin de onarım gerçekleştirilmiştir. Pencere ve kapı doğramaları özgün malzemeyle değiştirilmiştir. Yapılan rehabilitasyon çalışmaları ile hamam ayakta kalabilmiş ve günümüz şartlarına adaptasyonu sağlanmıştır.

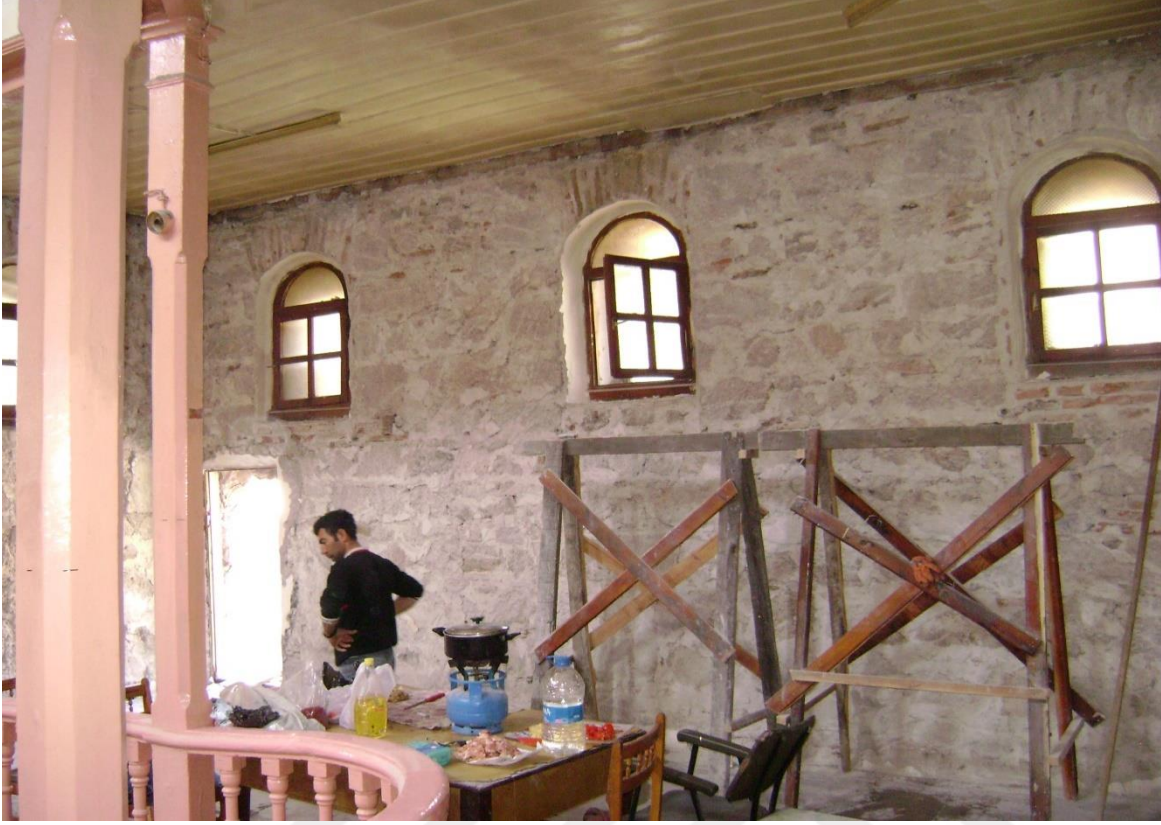
EK-20:Şengül Hamamı Restorasyon Aşaması-2-Soyunma odaları yenilenirken (Celalettin Aslan)

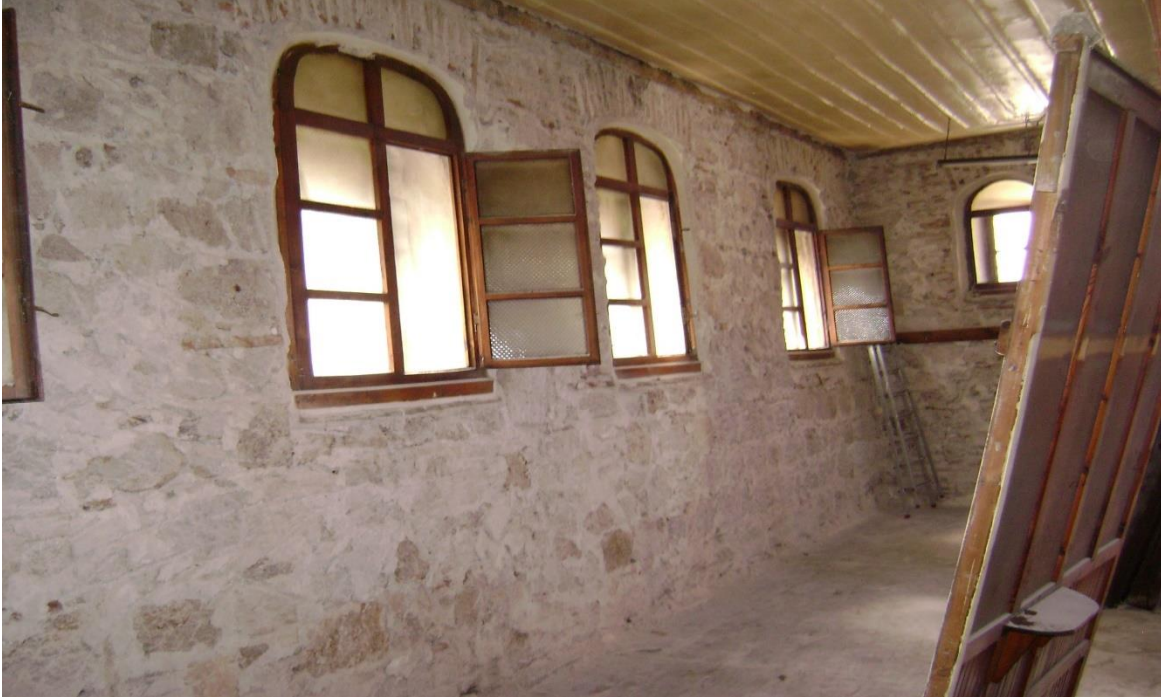
EK-21:Şengül Hamamı Restorasyon Aşaması-3-Soyunma Odaları Yenilenirken (Celalettin Aslan)

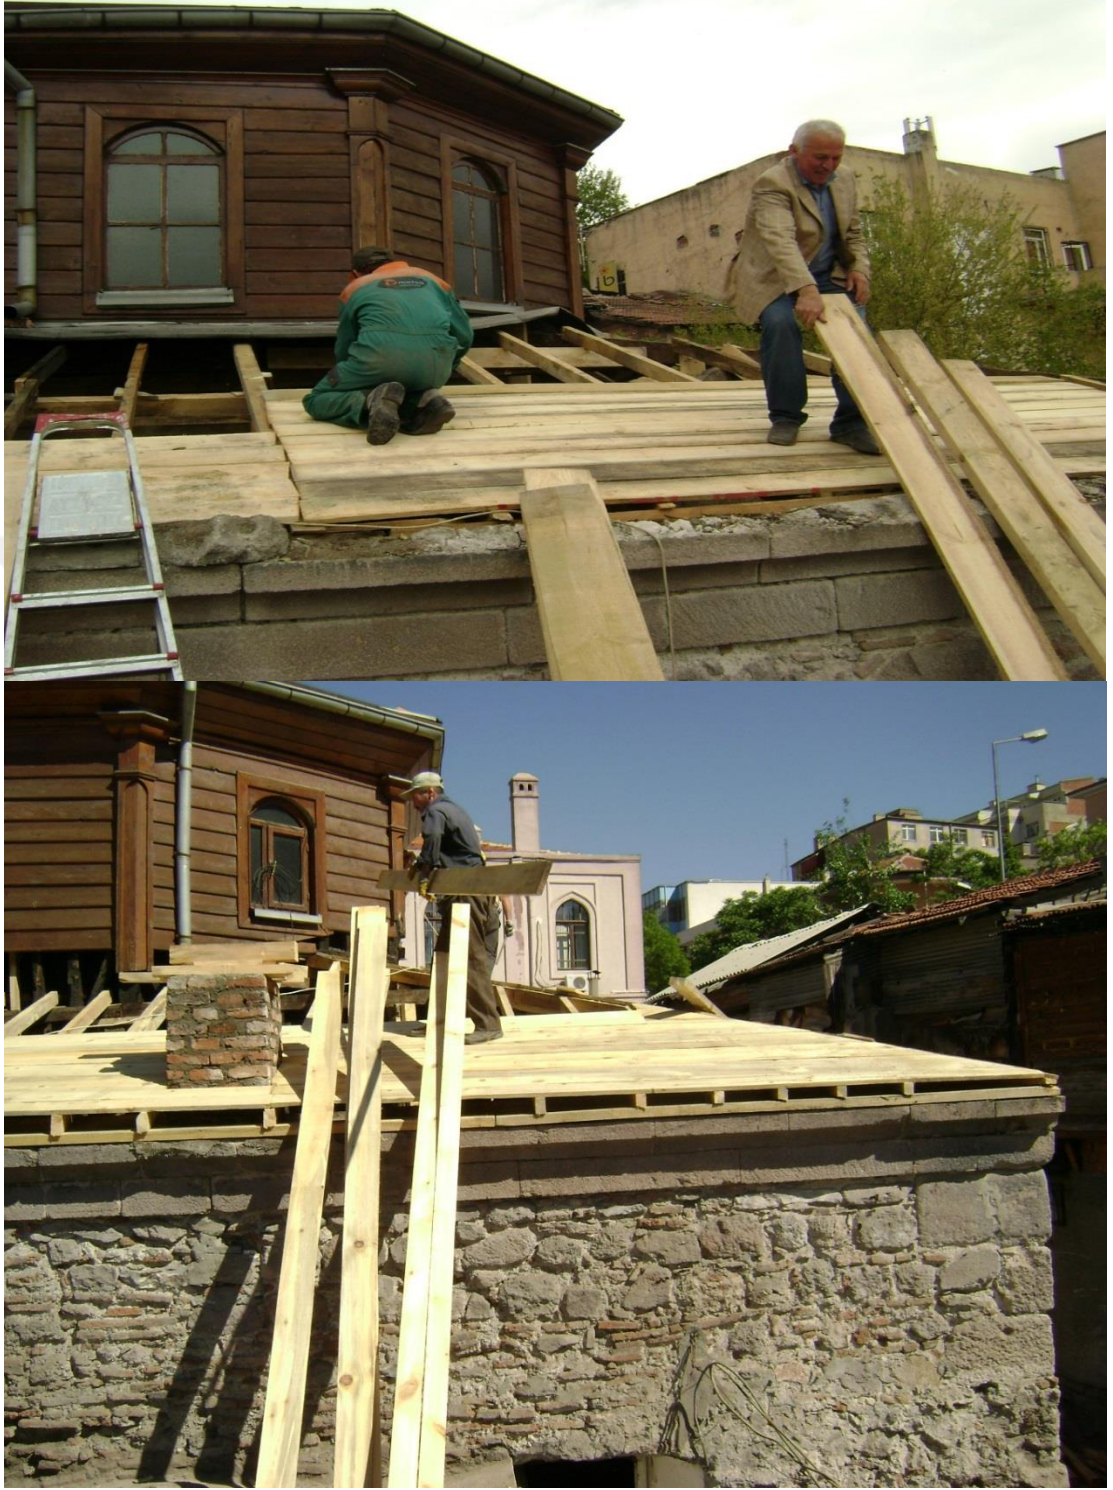
EK-22:Şengül Hamamı Restorasyon Aşaması-4- Kubbe Onarımı (Celalettin Aslan)

Tuğlaları hasar gören bacaların tuğla onarımı yapılarak özgün haline getirilmiştir. Onarılan tuğla kubbe ve bacalar dekoratif amaçlı alaturka kiremit ile kaplanmıştır.

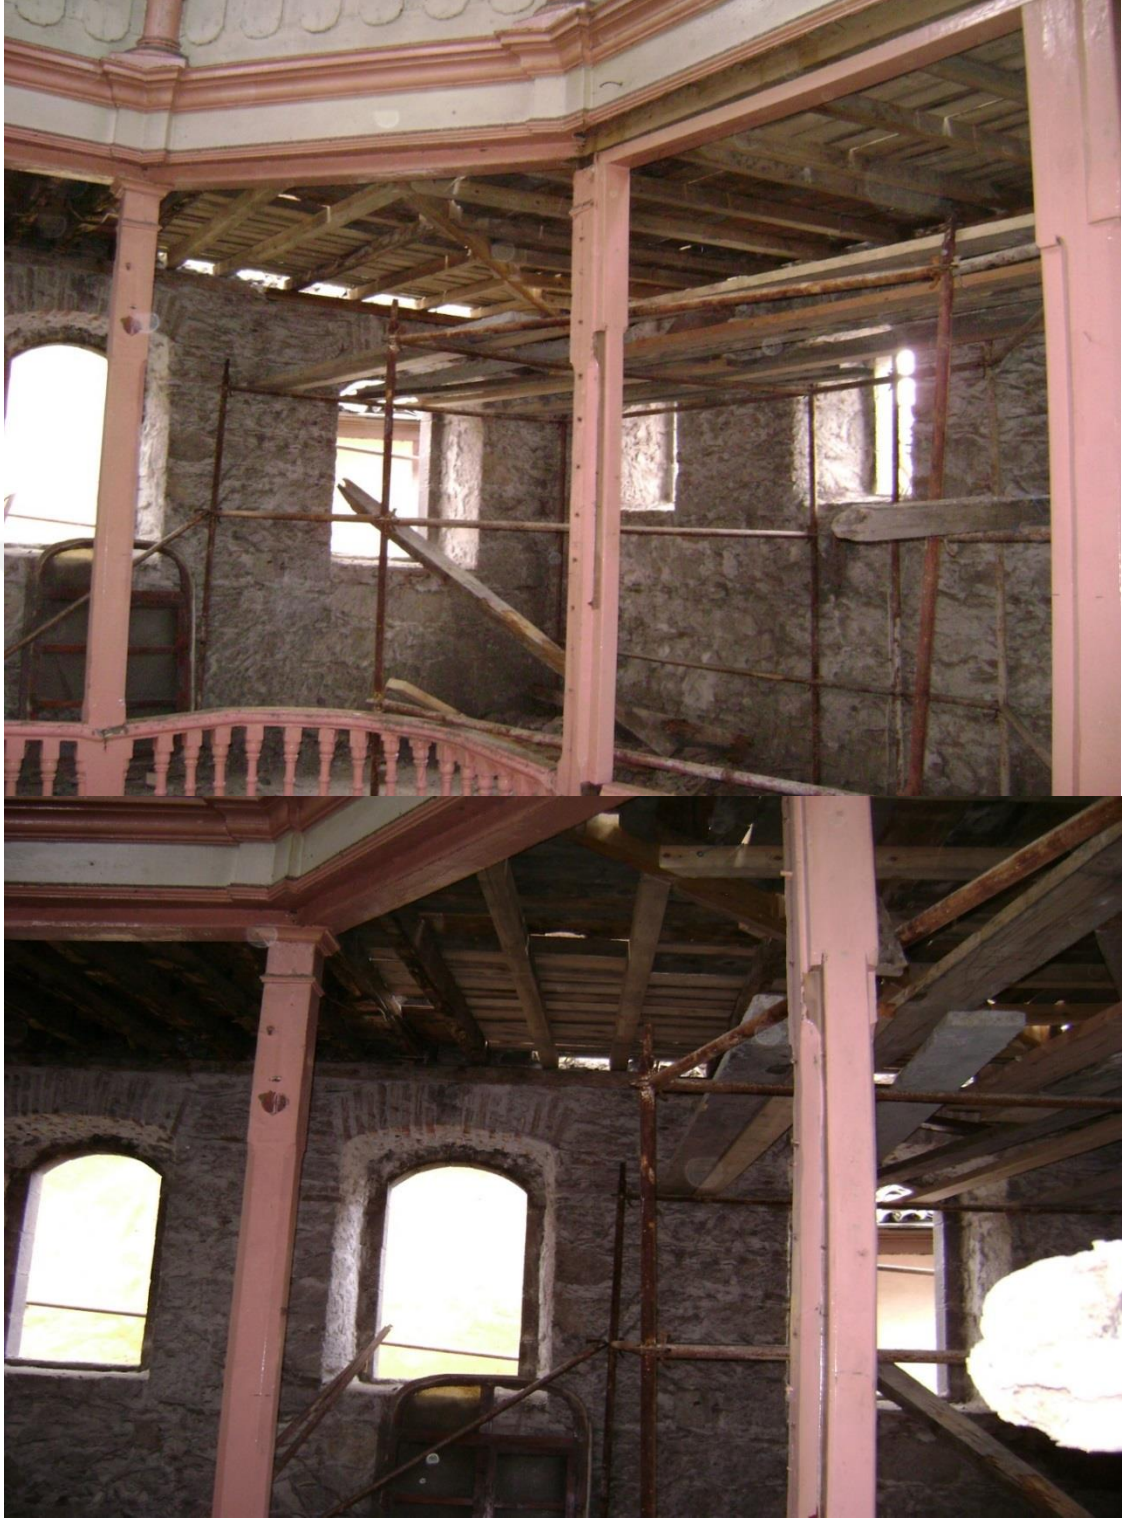
**EK-24:**Şengül Hamamı Restorasyon Aşaması-6-Soyunma Odalarında Yenileme (Celalettin Aslan)
