OSMANLI HAMAM KÜLTÜRÜ VE ANKARA ŞENGÜL HAMAMI  
ÖZELİNDE YAPISAL, MEKANSAL, İŞLEVSEL ÇÖZÜMLEME

YÜKSEK LİSANS TEZİ

MİMARLIK ANABİLİM DALI

Ağustos - 2020

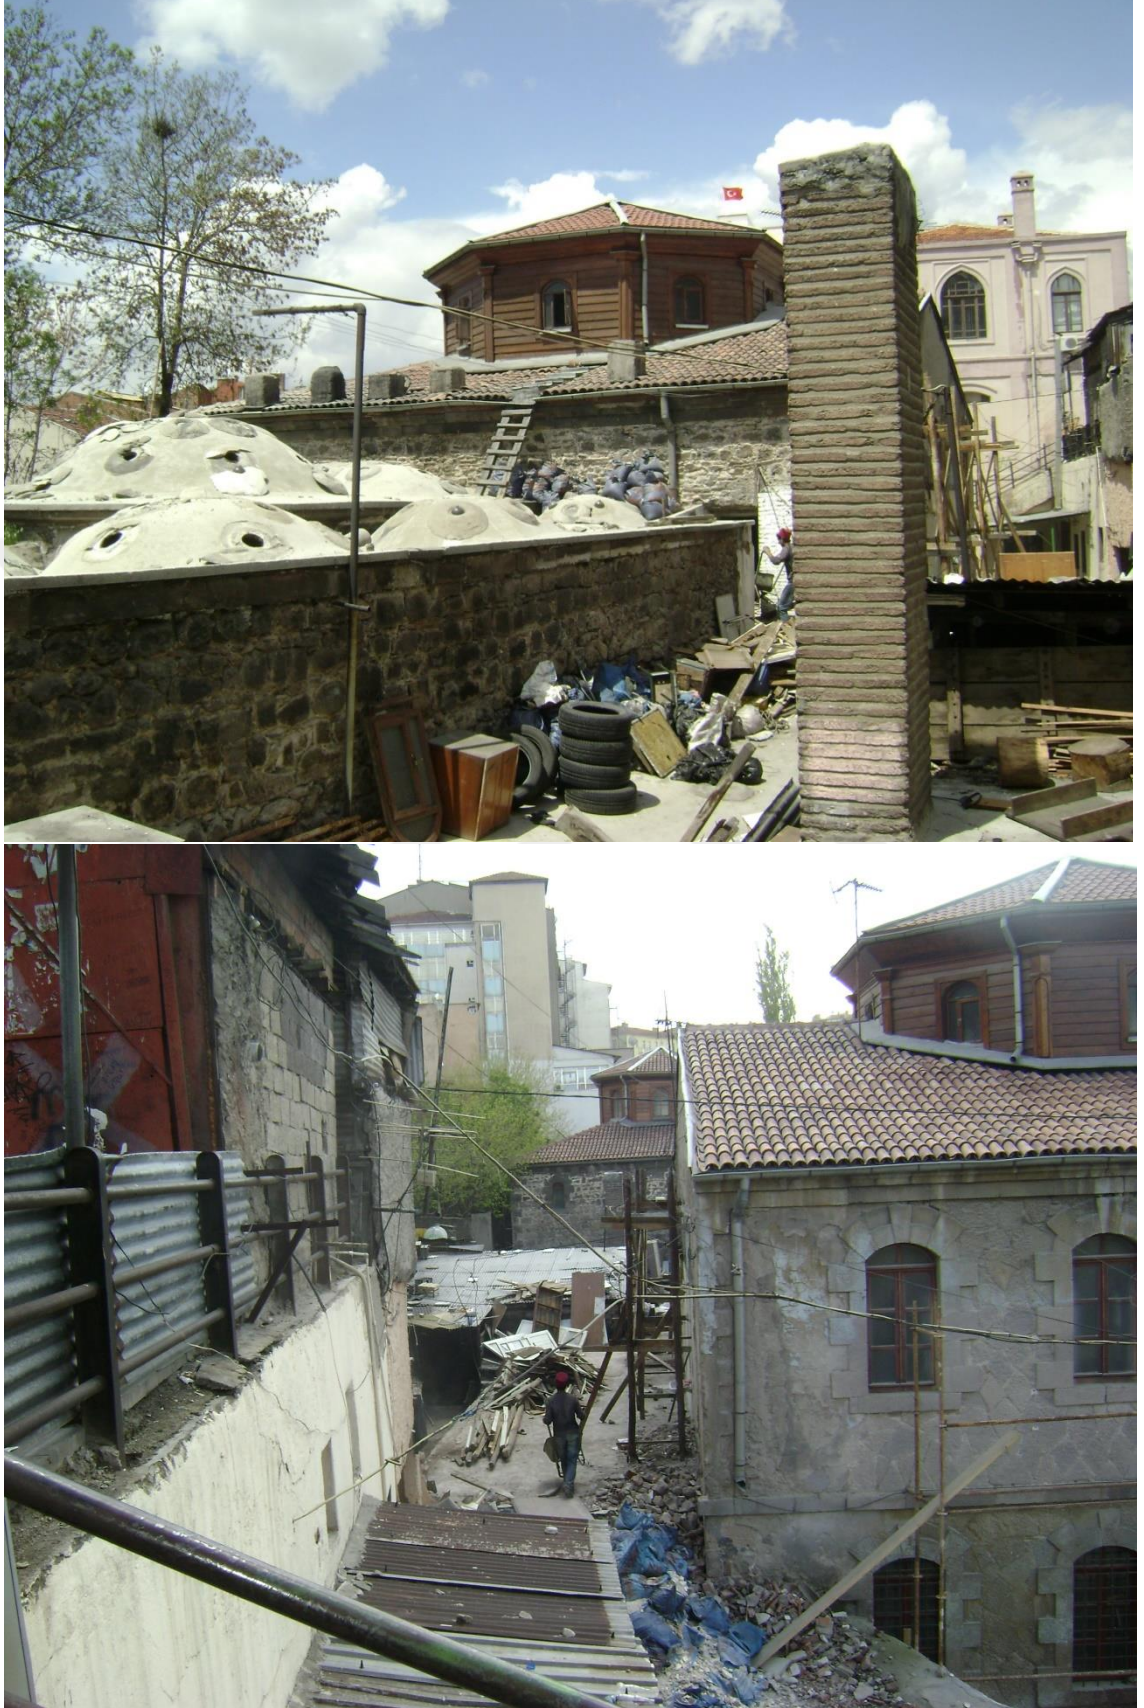
EK-26:Şengül Hamamı Restorasyon Aşaması-8-Kubbe Onarımı (Celalettin Aslan)

Tuğlaları hasar gören bacaların tuğla onarımı yapılarak özgün haline getirilmiştir. Onarılan tuğla kubbe ve bacalar dekoratif amaçlı alaturka kiremit ile kaplanmıştır.
