OTEL OLARAK YENİDEN İŞLEVLENDİRİLEN TARİHİ YAPILARDA  
İÇ MEKAN ANALİZİ

YÜKSEK LİSANS TEZİ

Neslişah KILIÇBAY

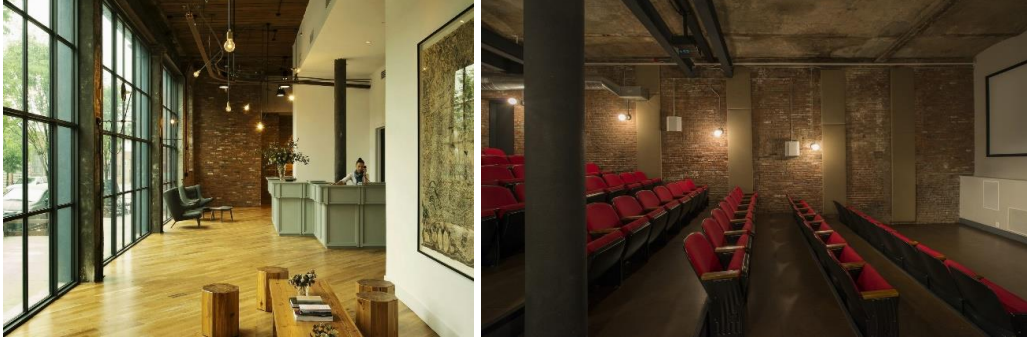
Şekil 4. Wythe Otel iç mekan görünümüleri (URL-2)

Tuğla yapıya çağdaş bir ek olarak cam çatı eki düzenlenmiştir. Tarihi yapının özgün kemerli pencere açıklıkları, tuğla duvar ve ahşap tavanlar korunmuş, farklı dönemlere ait izler ortaya çıkarılmıştır. Restorasyon sürecinde otel işlevine ilişkin güncel mekânsal ihtiyaçlara yönelik düzenlemeler gerçekleştirilmiştir. Tarihi yapının otel olarak yeniden işlevlendirilmesine ilişkin müdahaleler zıt yaklaşım anlayışı ile gerçekleştirilmiştir.

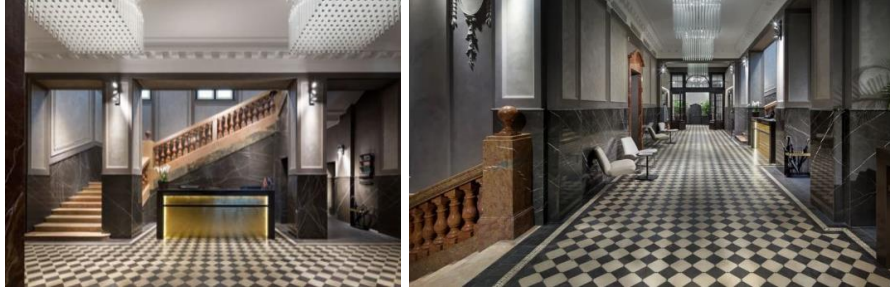
Şekil 9. Bank Otel iç mekan görünümüleri (URL-3)

Tarihi yapının özgün malzemesi büyük oranda korunmuştur. İç mekanda mermer merdivenler, tuğla tavan döşemesi, vitray pencereler, zemin ve birinci kat seramik zemin kaplamaları korunmuş, çağdaş malzemeler ile desteklenerek tasarıma dahil edilmiştir. Tarihi yapının çoğunlukla ilk iki katında gerçekleştirilen müdahalelerde eski yeni öge ayrımı net bir şekilde okunabilmektedir. Müdahaleler zıt yaklaşım anlayışı ile gerçekleştirilmiştir.

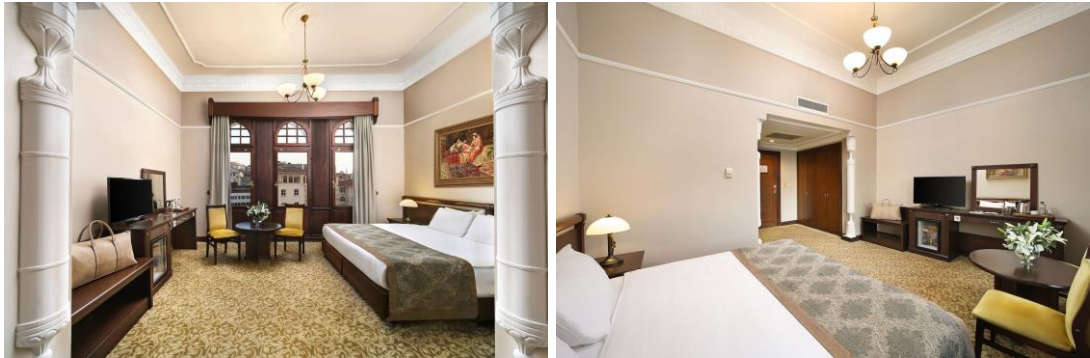
Şekil 36. Legacy Ottoman Hotel oda iç mekan görünümü (URL-19)

Oda-15 mekanı, özgün plan şemasındaki büro mekanı bitişikteki hacim birlikte kullanılarak ve koridor mekanının bir kısmının oda hacmine eklenerek düzenlenmiştir. Odaya ait banyo mekanı, koridorun bölünmesi ile oluşturulan mekanda düzenlenmiştir. Özgün pencere açıklıkları korunmuştur. Özgün plan şemasında yer alan büro giriş kapılarından biri kapatılmış diğeri ise oda giriş kapısı olarak düzenlenmiştir.

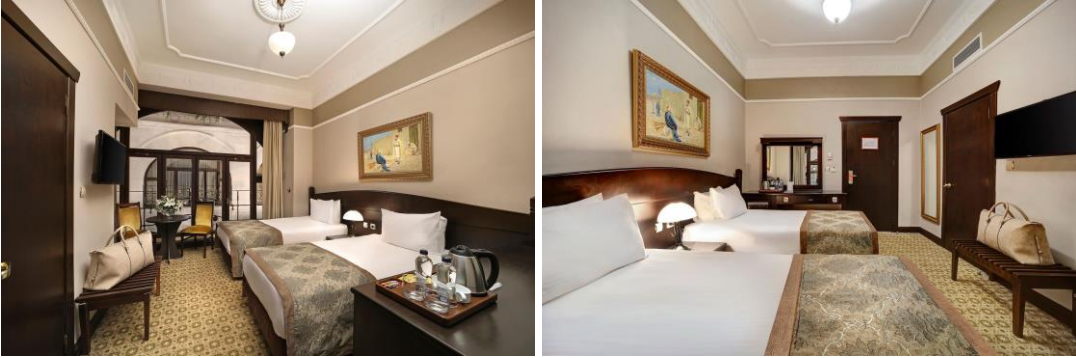
Şekil 37. Legacy Ottoman Hotel oda iç mekan görüntüleri (URL-19)

Oda-23 mekanında özgün plan şemasındaki mekan sınırları korunmuştur. Odaya ait banyo mekanı mekan bölünmesi ile düzenlenmiştir. Özgün pencere açıklıkları korunmuş, büro mekanları arası geçiş kapı açıklığı kapatılmıştır. Oda giriş kapısı, özgün kapı açıklığının ötelenerek konumlandırılmıştır.

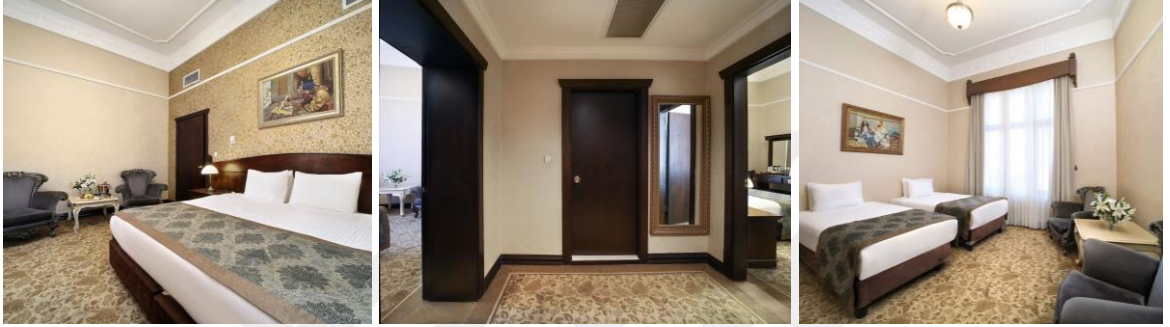
Şekil 38. Legacy Ottoman Hotel Oda-31 iç mekan görünümü (URL-19)

Oda-31 mekanı iki oda hacminden oluşmaktadır. Oda sınırları, özgün plan şemasında yer alan büro mekanları ve koridorun bir kısmının birleşimi ile oluşturulmuştur. Odaya ait banyo mekanı, özgün plandaki koridor mekanının bölünmesi ile düzenlenmiştir. Özgün pencere açıklıkları korunmuştur. Özgün planda büro mekanları arası geçişi sağlayan kapı açıklıkları kapatılmış, oda giriş kapısı koridorda konumlandırılmıştır.

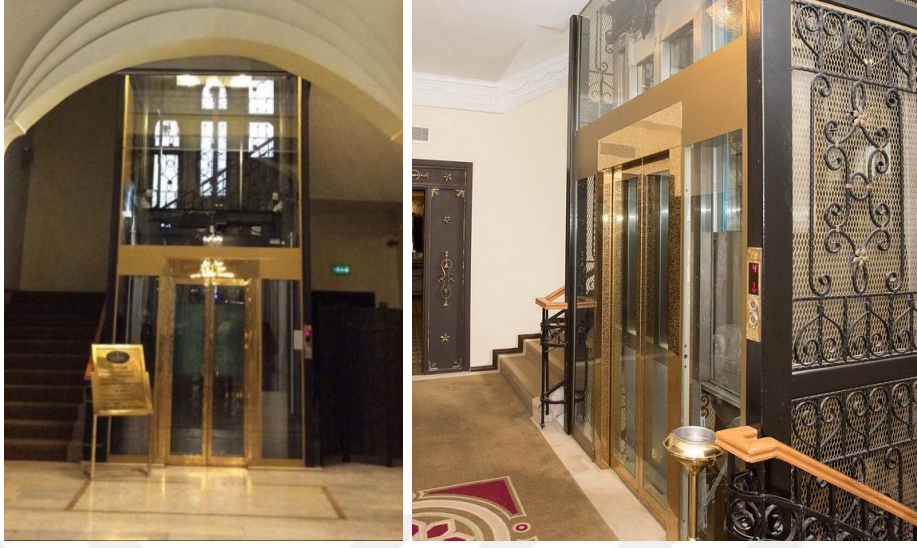
Şekil 39. Legacy Ottoman Hotel asansör ve merdiven görünümleri (Kişisel fotoğraf arşivi, 2024)

Tarihi yapının doğu ve batı yönlerinde yer alan özgün merdiven ve asansörleri gerekli bakım onarım çalışmaları yapılarak korunmuştur. Yapının kuzey cephesinin orta bölümünde yer alan bir büro mekanı tüm katlar boyunca yangın merdiveni olarak düzenlenmiştir. Kuzey cephede yer alan wc iptal edilerek yerine asansör eklenmiştir (Tablo 17, 18).

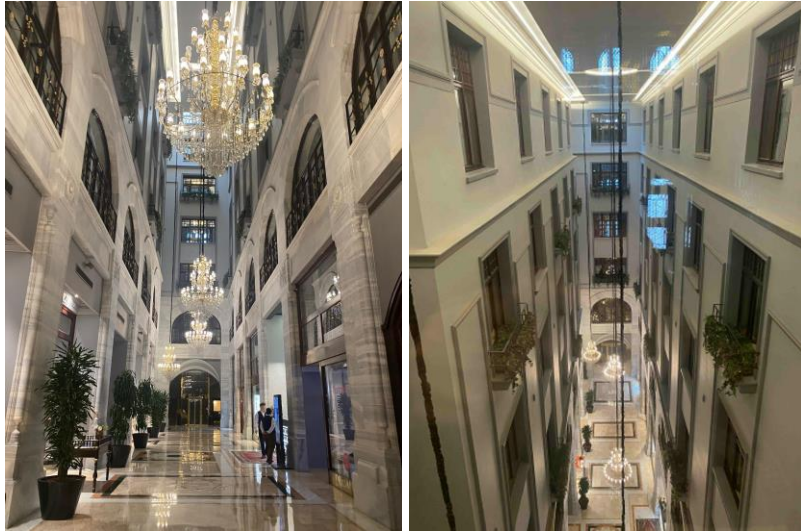
Şekil 40. Legacy Ottoman Hotel galeri boşluğu görünümleri (Kişisel fotoğraf arşivi, 2024)

Çelik iskelet sistemi ile inşa edilmiş olan tarihi yapının taşıyıcı sistemine bir müdahalede bulunulmamıştır. Yapının kuzey cephesinde yer alan büro mekanının döşemesi kaldırılarak yangın merdiveni düzenlenmiştir. Kuzey cephesinde yer alan wc mekanının bir kısmının döşemesi kaldırılarak asansör konumlandırılmıştır. Özgün plan şemalarında yapının ortasında yer alan avlunun 1. kat hizasındaki çatı örtüsü kaldırılmıştır. Aydınlık işlevi gören bu boşluk çatı katında döşeme ile kapatılmıştır (Tablo 17, 18).

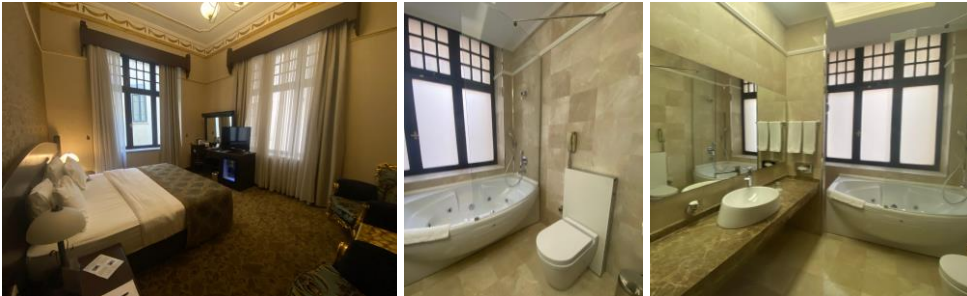
- Örnek Oda: 4. Kat Oda-35

Yerinde tespit çalışmaları kapsamında incelenen 4. katta yer alan Oda-35 mekanı; özgün plan şemasında yaklaşık 20 m<sup>2</sup>lik büro biriminin bitişiğindeki büro ve wc mekanlarının bir kısmının birleşimi ile düzenlenmiştir. Yaklaşık 29 m<sup>2</sup> alana sahip oda içerisinde 4 m<sup>2</sup> banyo mekanı düzenlenmiştir. Büro biriminin özgün zemin malzemesi marleydir. Restorasyon sonrası odanın zemini halı ile kaplanmıştır. Restitüsyon projesinde sıva ve boya olarak işlenmiş olan duvar ve tavan malzemeleri restorasyon sonrasında da sıva ve boya olarak uygulanmıştır. Banyo mekanının güncel zemin ve duvar malzemesi seramik kaplama, tavan ise sıva ve boyadır. Tablo 21’de Oda-31 mekanının oluşum şekillerine ilişkin plan düzlemindeki değişikliklere ilişkin analizler sunulmuştur.

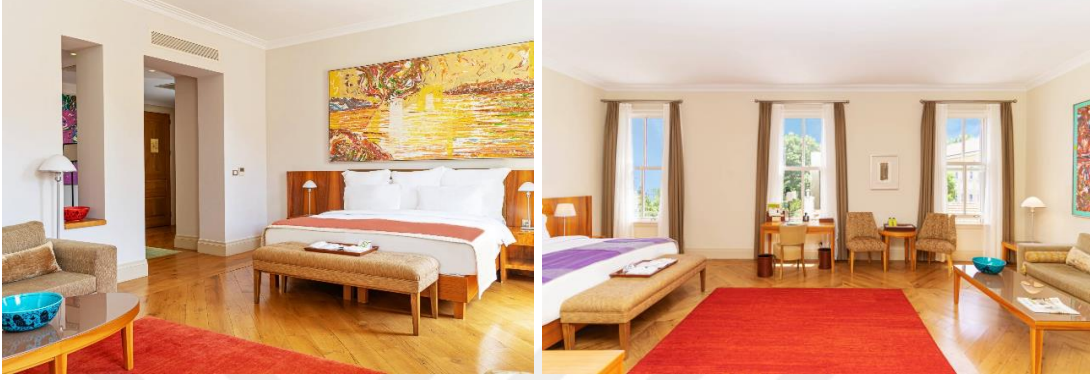
Şekil 42. Tomtom Suites oda iç mekan görünümü (URL-21)

Mekansal kurguda gerçekleşen müdahaleler Tablo 22, 23 ve 24'de gösterilmiştir. Otel olarak yeniden kullanımına ilişkin restorasyon projesine göre tüm yatak katlarında yer alan Süit Oda-1 özgün plan şemasındaki 2, 3 ve 26 numaralı mekanlar birleştirilerek düzenlenmiştir. Özgün plan şemasındaki 26 numaralı mekan oda giriş holünü 2 ve 3 numaralı mekanlar ise yatak bölümünü oluşturmuştur. Özgün plan şemasındaki 1 numaralı

mekan odaya ait banyo olarak kullanılmaktadır. Özgün plan şemasındaki 2 ve 26 numaralı mekanlar arasındaki kapı açıklığı kapatılmıştır. Özgün pencere açıklıkları korunmuş, özgün plan şemasındaki 26 olarak isimlendirilen mekanın kapı açıklığı korunarak oda giriş kapısı kullanılmıştır.

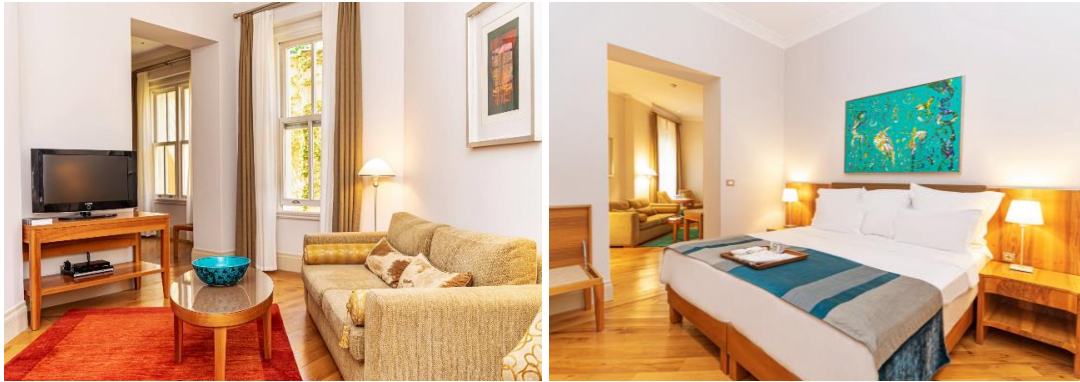
Şekil 43. Tomtom Suites oda iç mekan görünümü (URL-21)

Süit Oda-2 mekânı, özgün plan şemasında yer alan 4, 5 ve 6 numaralı oda hacimlerinin birleşimi ile oluşturulmuştur. Özgün plan şemasındaki 29 numaralı mekan bölünerek oda giriş holünü, 23, 24 ve 25 numaralı mekanların birleşimi ile odaya ait banyo mekânı düzenlenmiştir. Otelin güncel durumunda, erişilen restorasyon projesinde yer alan Suit Oda-1'e ait wc mekânı Süit Oda-2 banyo mekânı ile birleştirilmiştir. Özgün pencere açıklıkları korunmuş, odaya ait giriş kapısı yeni düzenlenen duvarda konumlandırılmıştır.

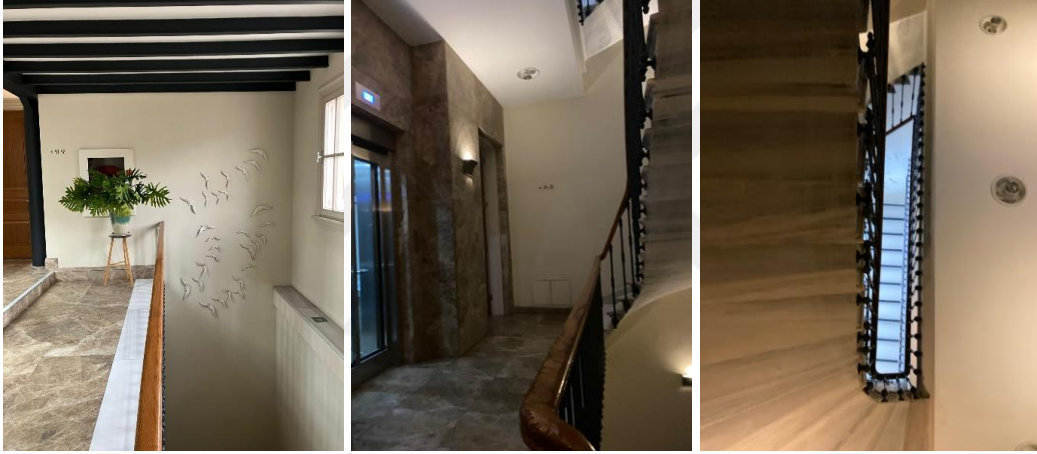
Şekil 45. Tomtom Suites merdiven görünümüleri (Kişisel fotoğraf arşivi, 2024)

Tarihi yapının orta kısmında yer alan giriş holü aynı işlevle tasarlanmıştır. Holdeki ana merdiven kaldırılmış kuzey yönünde yer alan merdiven korunmuştur. Düşey sirkülasyonu sağlamak amacıyla asansör bu kısımda çözülmüştür. Ara katlarda yatay sirkülasyonu sağlamak amacıyla 2 ve 3. katlarda köprüler eklenmiştir. Özgün plan şemasında 17 ve 18 numaralı mekanlar ve holün bir kısmı birleştirilerek yangın merdiveni eklenmiştir (Tablo 22, 23, 24).

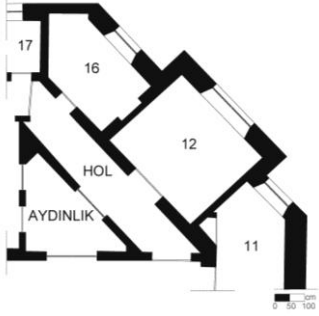
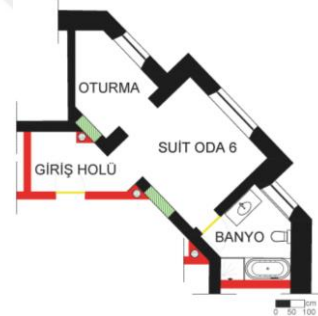
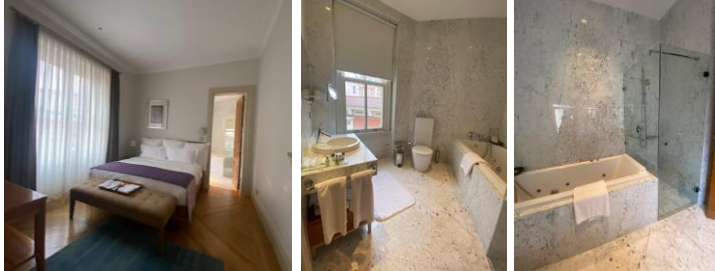
Tablo 27. Örnek oda (Süit Oda-6) mekan analizi

Yerinde tespit çalışmasında 2. kattaki Süit Oda-6 mekanı; özgün plan şemasındaki 11, 12 ve 16 numaralı mekanlar ile holün bir bölümü birleştirilerek oluşturulmuştur. 11 numaralı mekanda banyo düzenlenirken 16 numaralı mekan oturma alanı, holden eklenen kısım ise giriş holü olarak düzenlenmiştir. Yaklaşık 35 m<sup>2</sup> alana sahip oda içerisinde 7 m<sup>2</sup> banyo mekanı düzenlenmiştir. 12 numaralı mekanın özgün zemin malzemesi ahşap rabıta döşeme, 16 numaralı bölümün ise karo mozaiktir. Süit Oda-5 mekanının zemin kaplaması ahşap rabıta döşeme özgün malzemesine uygun olarak yenilenmiştir. Özgün duvar malzemesine ait bilgi bulunamamış, duvar sıva ve boya uygulanmıştır. Özgün malzemesi bağdadi olan tavan sıva ve boya olarak değiştirilmiştir. Banyo mekanını oluşturan 11 numaralı mekanın özgün zemin malzemesi ahşap rabıta döşeme, tavan ise bağdadi iken güncel zemin ve duvar malzemesi mermer kaplama, tavan ise sıva ve boyadır. Tablo 27’de Süit Oda-6 mekânının düzenlemesi ile ilgili değişikliklere ilişkin analizler sunulmaktadır.

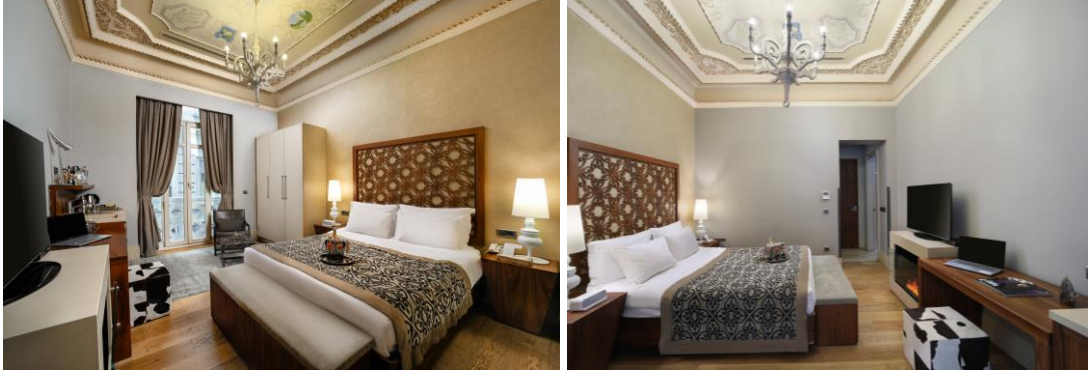
Şekil 47. Oda-1 iç mekan görünümü (Story Hotel Pera Arşivi)

Mekansal kurguda gerçekleşen müdahaleler Tablo 28, 29 ve 30’da gösterilmiştir. Otel olarak yeniden kullanımına ilişkin Restorasyon projesine göre Oda-1 mekânı oluşumunda oda sınırları korunmuş, odaya ait banyo ise özgün plan şemasındaki sofa mekanına eklenerek oluşturulmuştur. Özgün pencere açıklığı korunmuş, oda giriş kapısı banyo kapısı oda içerisinde kalacak biçimde ötelenmiştir.

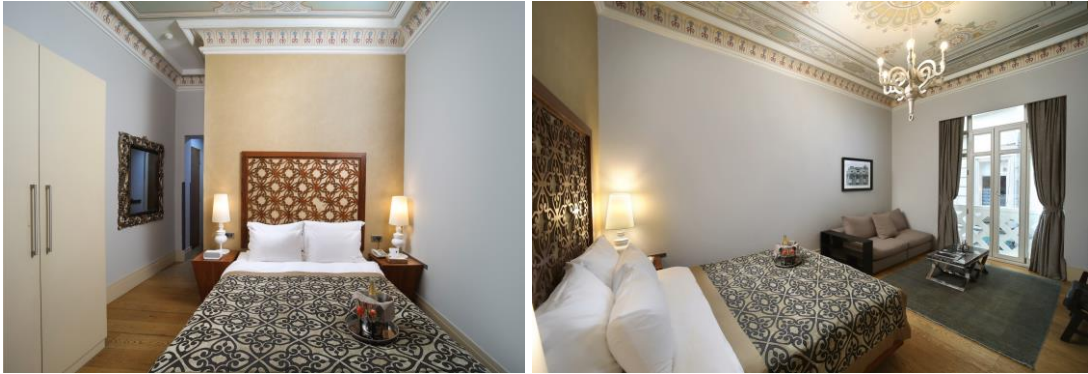
Şekil 48. Oda-3 iç mekan görünümü (Story Hotel Pera Arşivi)

Oda-3 mekanında mevcut sınırlar korunmuştur. Banyo mekanı, mevcut aydınlık mekanına döşeme eklenerek ve odanın bir bölümü de bu alana dahil edilerek düzenlenmiştir. Özgün pencere açıklığı korunmuş, özgün kapı açıklığı kapatılarak özgün planda aydınlığın olduğu bölümden yeni bir kapı açılmıştır.

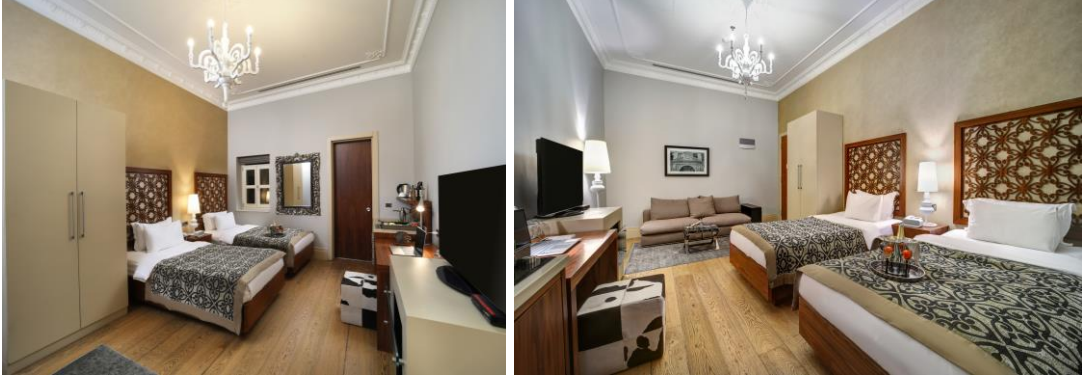
Şekil 49. Oda-4 iç mekan görünümü (Story Hotel Pera Arşivi)

Oda-4 mekanının oda sınırları korunmuştur. Özgün planda yer alan banyo, aynı işlevi ile kullanılmaya devam edilmiştir. Özgün kapı açıklığı korunmuştur. Oda pencere açıklığı korunmuş, banyoda bulunan pencere kapatılmıştır.

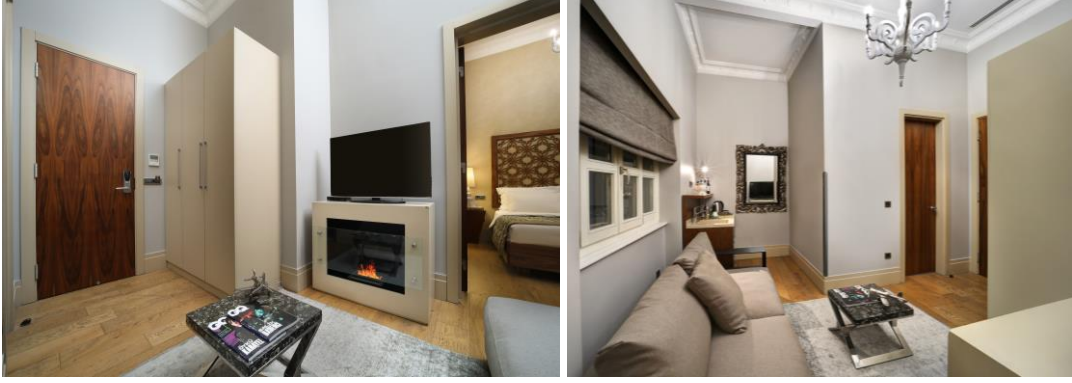
Şekil 50. Oda-5 iç mekan görünümü (Story Hotel Pera Arşivi)

2 ve 3. katlarda yer alan oda-5 mekanı, özgün plan şemasında belirtilen oda, banyo ve hol mekanlarının birleşimi ile oluşturulmuştur. Özgün plan şemasında mutfak, restorasyon plan şemasında güvenlik holü olarak belirtilen mekan güncel kullanımda oda hacmine dahildir. Odaya ait banyo mekanı özgün plan şemasında yer alan oda mekanının bölünmesi ile oluşturulmuştur. Özgün plan şemasında yer alan kapı açıklıkları yerine yeni bir kapı açılmıştır. Özgün pencere açıklıkları birleştirilerek büyütülmüştür. Özgün plan şemasında belirtilen wc ve hol mekanının bir kısmı birleştirilmiş, Oda-5 mekanının batı yönündeki duvar pahlandırılarak geçiş holü düzenlenmiştir.

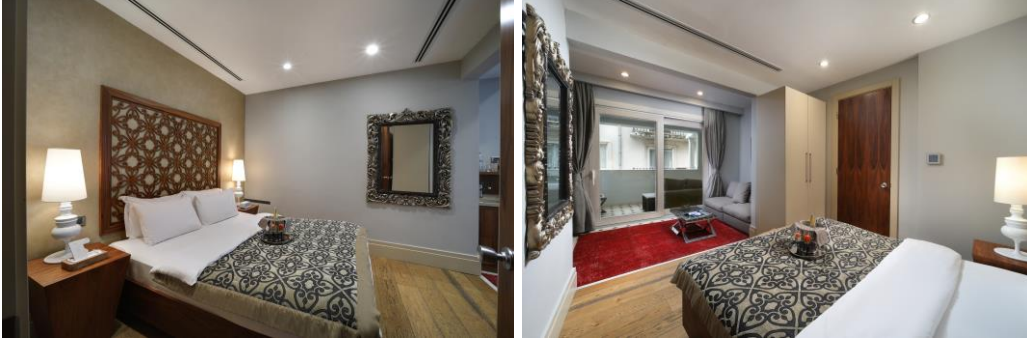
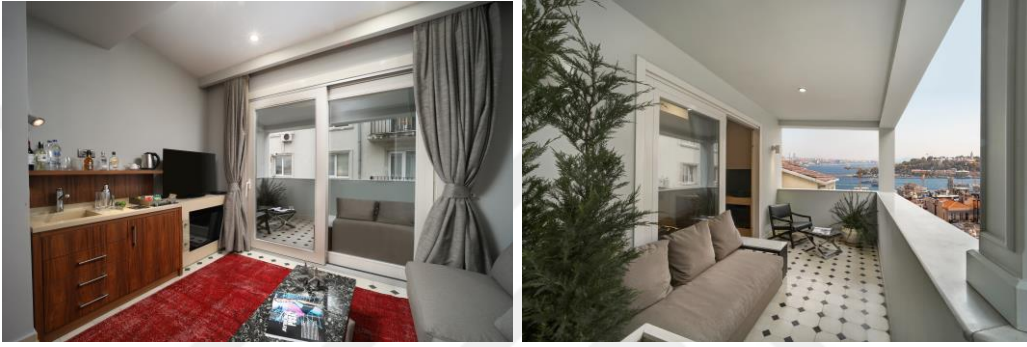
Şekil 51. 5. Kat Oda-2 iç mekan görünümü (Story Hotel Pera Arşivi)

Oda-2 özgün planda bulunan sandık odasına terasın bir bölümünün ve bitişikteki aydınlığa döşeme eklenerek birleştirilmesi ile oluşturulmuştur. Odaya ait banyo mekanı sofa mekanı bölünerek oluşturulan mekanda düzenlenmiştir. Özgün plan şemasında aydınlık mekanı batı yönünde yer alan pencere açıklıkları kapatılmış, odaya ait yeni pencere ve kapı açıklıkları düzenlenmiştir.

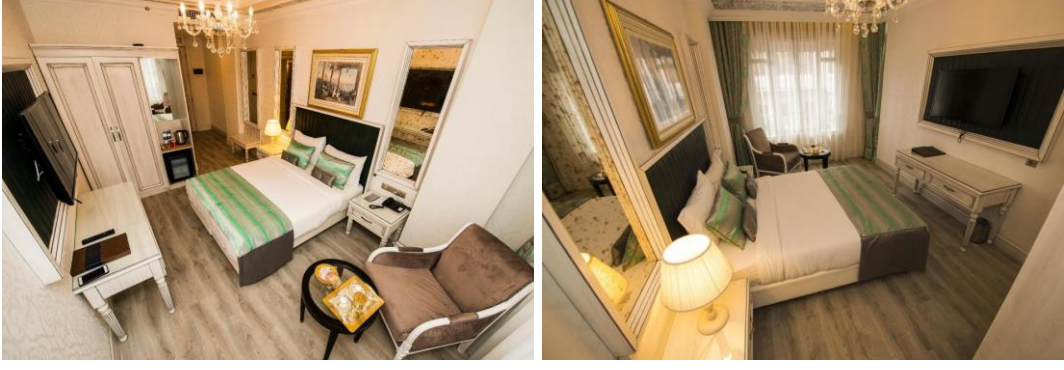
Şekil 55. Manesol Old City Bosphorus oda iç mekan görünümü (URL-23)

Oda-2-3-4 mekanlarının oda sınırları özgün plan şemasında yer alan hol mekanının bir kısmının oda alanına eklenmesi ile düzenlenmiştir. Odalara ait banyo mekanları mekan bölünmesi ile oda içerisinde düzenlenmiştir. Özgün pencere açıklıkları korunmuş, oda giriş kapıları hole doğru ötelenen kuzey yönündeki duvar üzerinde konumlandırılmıştır.

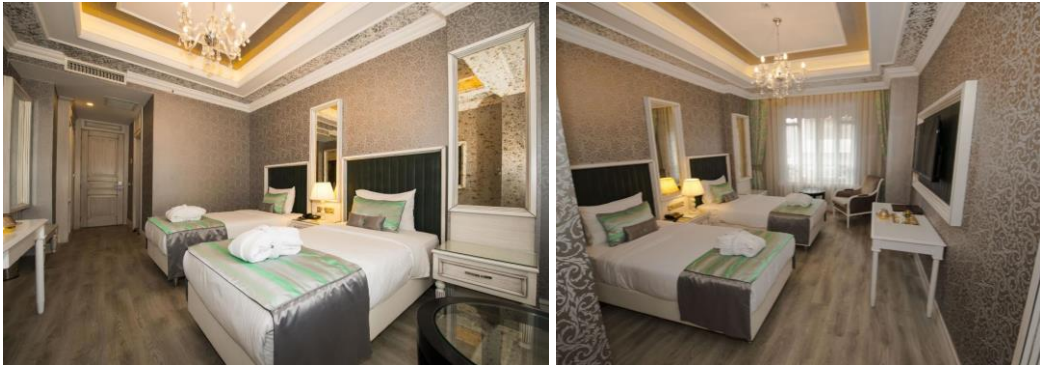
Şekil 56. Manesol Old City Bosphorus oda iç mekan görünümü (URL-23)

Oda-7 mekanı özgün plan şemasındaki oda alanına, aydınlığa bakan odanın kaldırılmasıyla genişletilen hol alanının bir bölümü ilave edilerek düzenlenmiş olup banyo mekanı, oda mekanı bölünerek düzenlenmiştir. Özgün pencere açıklığı korunmuş, oda giriş kapısı yeni oluşturulan güney yönündeki duvar üzerinde konumlandırılmıştır.

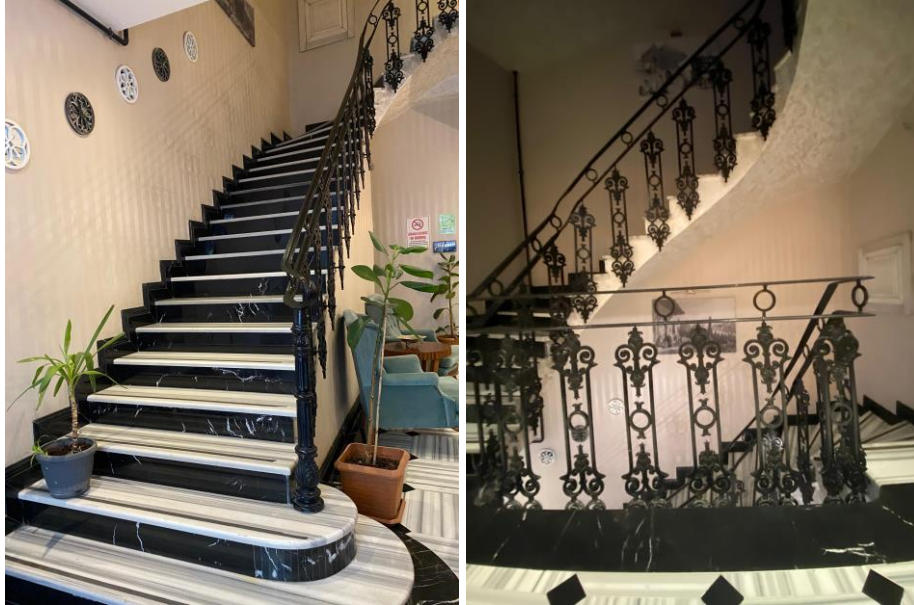
Şekil 57. Manesol Old City Bosphorus merdiven görünümleri (Kişisel fotoğraf arşivi, 2024)

Yapının batı cephesine yaslanmış olan özgün mermer merdivenin kullanıma devam edilmektedir. Erişilen restorasyon projesinde özgün merdiven kovanında planlanan asansör, yapının güncel durumunda merdivenin kuzey yönünde yer alan ve restorasyon projesinde temizlik odası olarak planlanan odanın bulunduğu alanda düzenlenmiştir. Erişilen restorasyon projesinde kuzey cephesinde yer alan yangın merdiveni yapının güncel durumunda özgün plan şemasında doğu yönünde yer alan aydınlık mekanında bulunmaktadır (Tablo 34, 35).

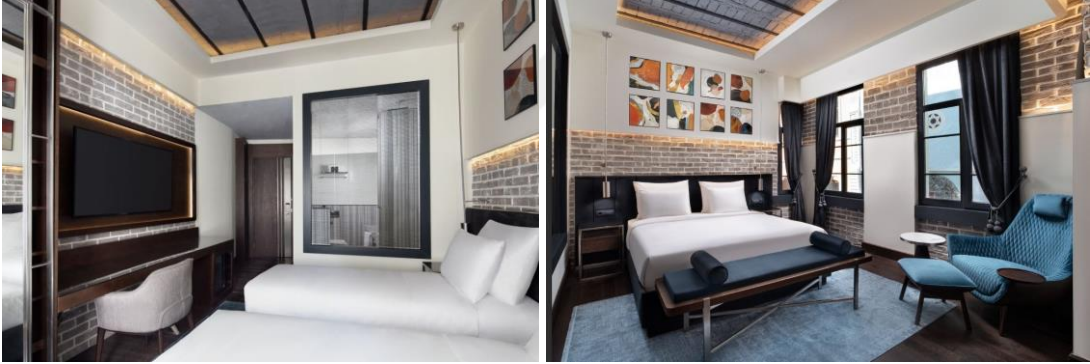
1-2-3 ve 9 numaralı odalar özgün plan şemasındaki odaların koridora doğru taşırılarak genişletilmesiyle oluşturulan mekânlarda düzenlenmiştir. 1 ve 2. katlarda yer alan Oda-1 ve 2 mekanlarının banyo mekanları, özgün plan şemasında koridorun oda sınırlarına eklendiği alanda düzenlenmiştir. Oda-1 ve Oda-2 arasındaki geçişi sağlayan kapı açıklığı kapatılmıştır. 3. ve 4. katlarda yer alan Oda-1 mekanları, aydınlık mekanına döşeme eklenerek oda sınırlarına dahil edilmesi ile düzenlenmiştir. Oda-1’in banyo mekanı, oda bölünmesiyle mevcut aydınlık boşluğunun döşeme eklendiği alanda düzenlenmiştir. Oda-3 ve 9’ ait banyo mekanı, koridor ve oda biriminin bir kısmının bölünmesi ile düzenlenmiştir. Özgün plan şemasındaki koridorun bir bölümünün odaya dahil edilerek odaya giriş buradan sağlanmıştır. Özgün pencere açıklıkları korunmuştur.

Şekil 59. DeCamondo; Bank Build oda iç mekan görünümü (URL-24)

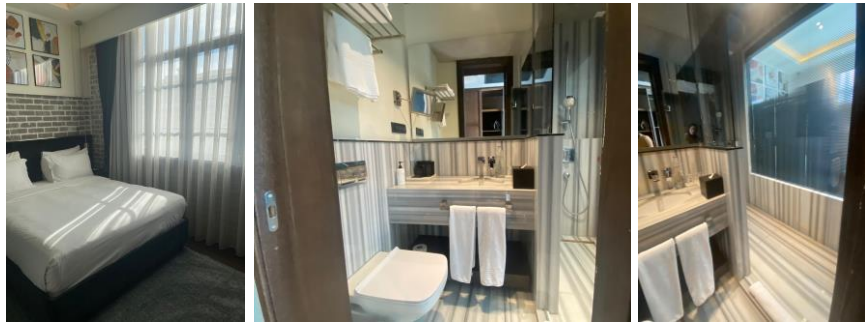
- Örnek Oda: 5. Kat Oda-12

Yerinde tespit çalışmasında incelenen 5. kattaki Oda-12 mekanı; özgün plan şemasında yaklaşık 15 ve 10 m<sup>2</sup> büyüklüğündeki iki odanın birleştirilmesiyle elde edilen mekanda çözümlenmiştir. Yaklaşık 26 m<sup>2</sup> alana sahip oda içerisinde 4,5 m<sup>2</sup> banyo mekanı düzenlenmiştir. Oda birimlerinin özgün zemin kaplama malzemesi ahşaptır. Oda-12 mekanının mevcut zemin malzemesi ahşap kaplama olarak yenilenmiştir. Özgün duvar malzemesi tuğla duvar olan odalarda restorasyon sonrası duvarların bazı bölümlerinde sıva ve boya uygulanmıştır. Özgün malzemesi sıva olan tavanın güncel durumda asma tavan uygulanmıştır. Banyo mekanı güncel zemin malzemesi mermer kaplama, duvar malzemesi mermer ve boyadır. Tavan ise sıva ve boyadır. Oda ve banyo mekanı düşey cam bölücü ile ayrılmıştır. Tablo 44’de Oda-12 mekanının oluşum şekillerine ilişkin plan düzlemindeki değişiklikler analiz edilmektedir.
