**T.C.  
ONDOKUZ MAYIS ÜNİVERSİTESİ  
LİSANSÜSTÜ EĞİTİM ENSTİTÜSÜ  
COĞRAFYA ANA BİLİM DALI**

**PAZARSUYU (GİRESUN-BULANCAK) HAVZASINDA  
ANTROPOJENİK ETKİLERİN BELİRLENMESİ**

Yüksek Lisans Tezi

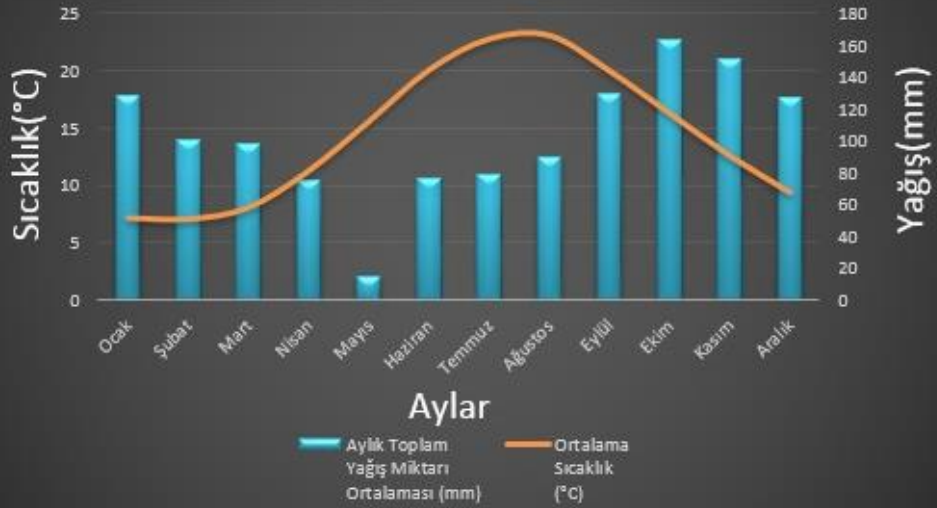
Şekil 2. 4 Giresun ili iklim diyagramı.

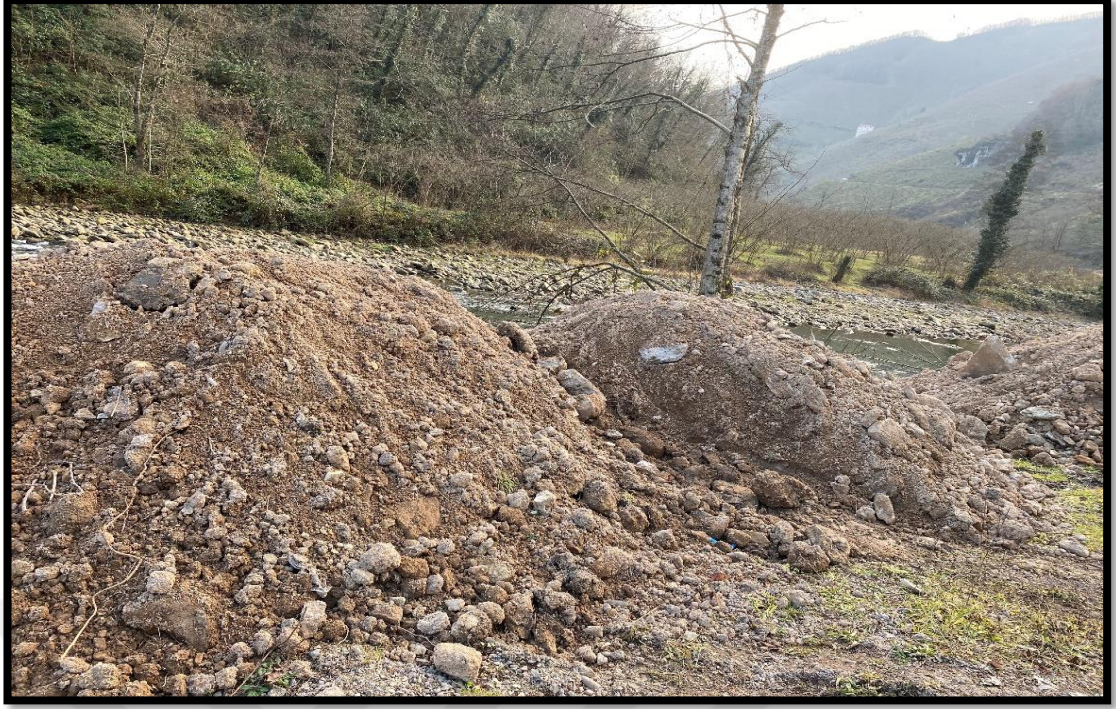
Doğanın çok uzun bir zaman dilimi içerisinde gerçekleştirdiği birimler insan faktörü tarafından çok kısa süre içerisinde değiştirilip dönüştürülmekte, yok edilmektedir. Bu da antropojenik etkinin boyutlarının günümüzde ne denli önemli olduğunu gözler önüne sermektedir. Türkiye’de, son yıllarda artan hammadde ihtiyacı ve talep ile birlikte taş ocağı işletmelerinin sayısında hızlı bir artış meydana gelmiştir (Uncu ve Karakoca, 2021). Bu durum karşısında hem doğal bitki örtüsünün tahrip edilmesi hem de madenlerin ayrıştırılması esnasında açığa çıkan atık maddelerin bertarafı sorunu gündeme gelmektedir. Doğaya bırakılan atıklar doğal dengenin savunma sistemi içinde bir noktaya kadar gidermekte (Atabey, 2010), artan nüfus ve tüketim sonucu atıkların da artış göstermesiyle özümsemeyecek boyutlarda çevre kirliliğinin ortaya çıkmasına sebep olmaktadır. Havzada çeşitli noktalarda atık malzemeler biriktirilmekte ve bu atık malzemeler bertaraf edilmemekte, çevre kirliliğine yol açmaktadır (Şekil 5.2). Bu atık malzemelerin birikmesiyle tümsek görünümüne benzer jeomorfolojik şekiller oluşmaktadır (Şekil 5.1).

Şekil 5. 1 Pazarsuyu Çayı'nın batı yamacında atıkların üst üste birikmesiyle oluşan tümsek görünümlü şekiller (26.01.2023).

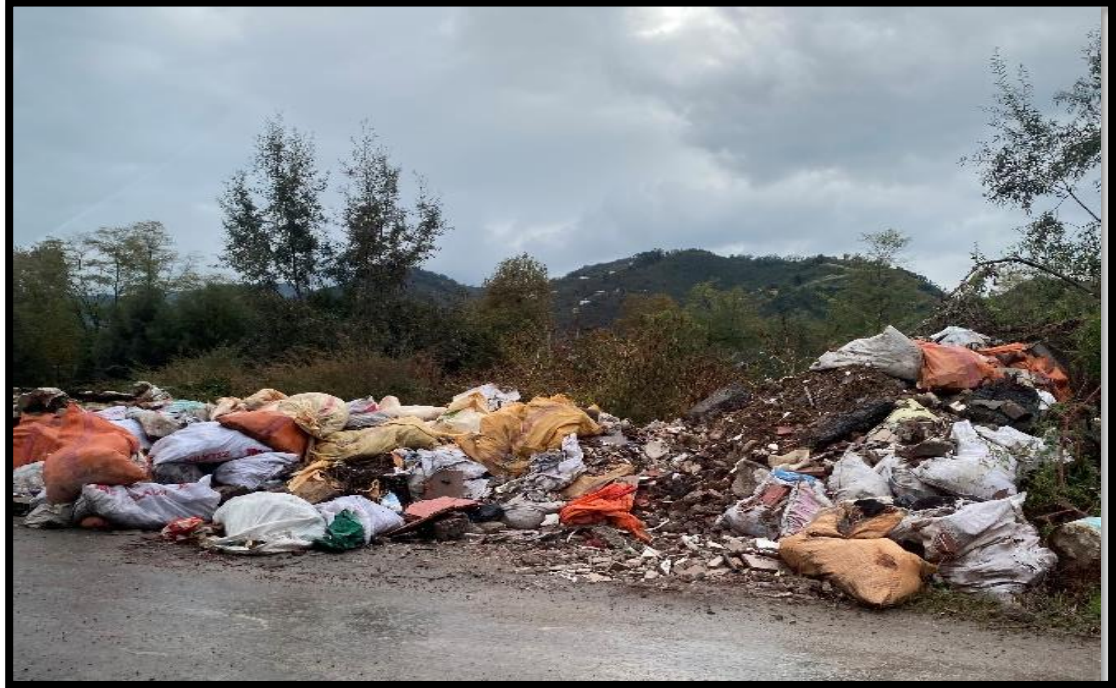
Şekil 5. 2 Pazarsuyu Köyü'nün batısında yer alan atıkların çevrede yarattığı kirlilik (1.11.2022).

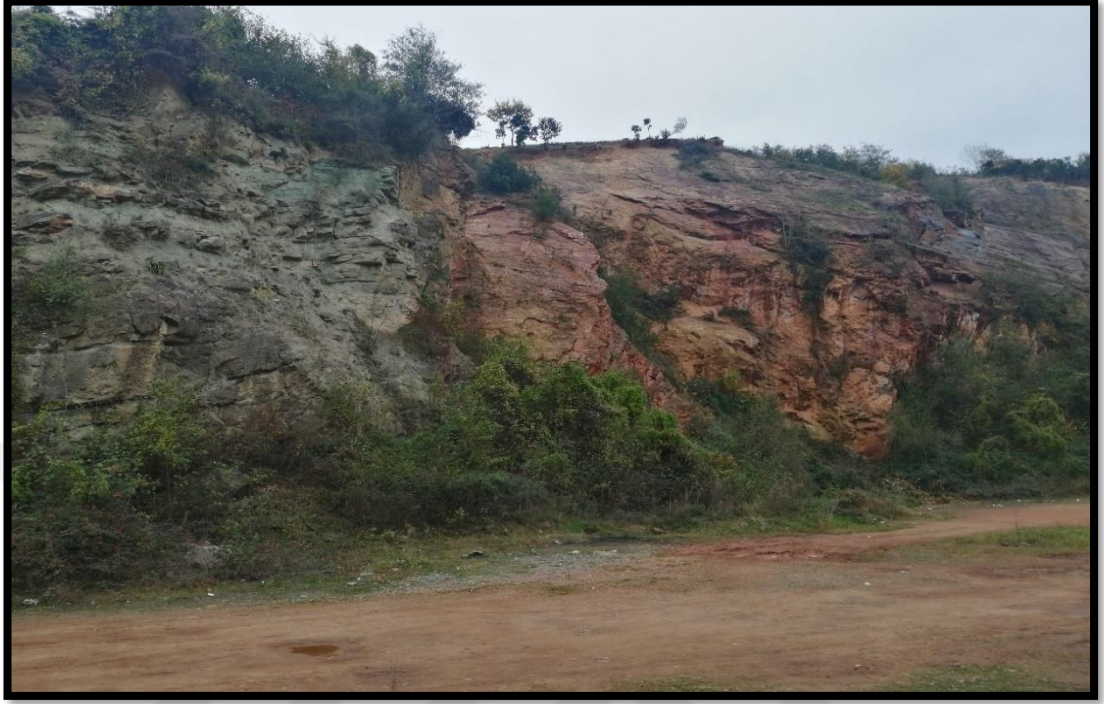
ocağının bir örneği Pazarsuyu Köyü sınırları içinde bulunmaktadır (Şekil 5.3).

Şekil 5. 3 Pazarsuyu Köyü Kirazlık mevkiinde işletmeye kapatılan eski bir taş ocağı (30.12.2022).

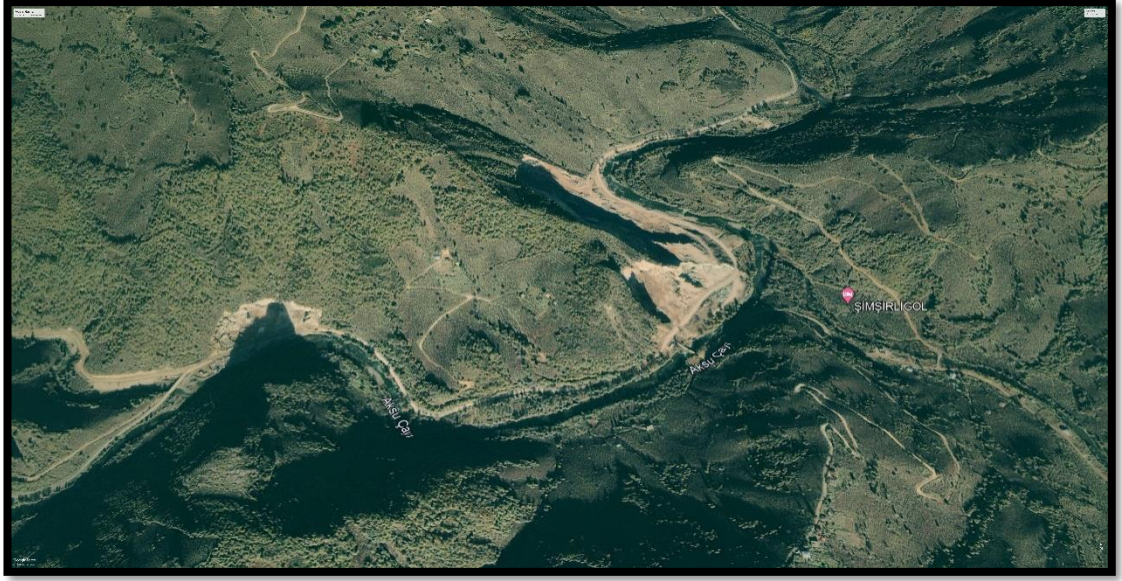
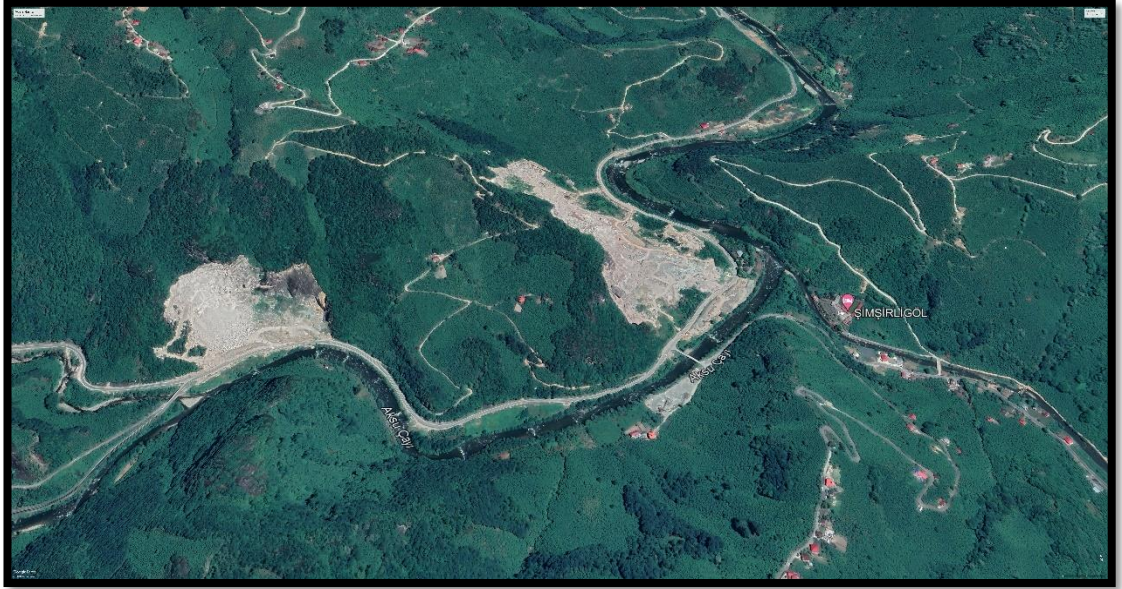
Kovanlık ve Şeyhmusa köyleri sınırları içerisinde bulunan taş ocakları uzun zamandan beri işletilmekte ve çevreye çeşitli etkileri bulunmaktadır. Bu etkiler yamaçlarda, platoluk, tepelik alanlarda gözlenmektedir. Bazı alanlarda yamaç dengesi bozulmakta ve saha kütle hareketlerine açık duruma gelmekte heyelan riski artmaktadır. Bitki örtüsü bozulmakta ve erozyon riskinin artması da söz konusu olmaktadır. Ayrıca sahada birkaç noktada da ufak çaplı kazı çalışmaları da devam etmektedir (Şekil 5.4, 5.5, 5.6, 5.7, 5.8).

Şekil 5. 4 Şeyhmusa Köyü'nün batısında bulunan taş ocaklarının geçmişten günümüze değişimi(2001-2022 Google Earth). (40°52'07.42"K 38°09'16.37"D)

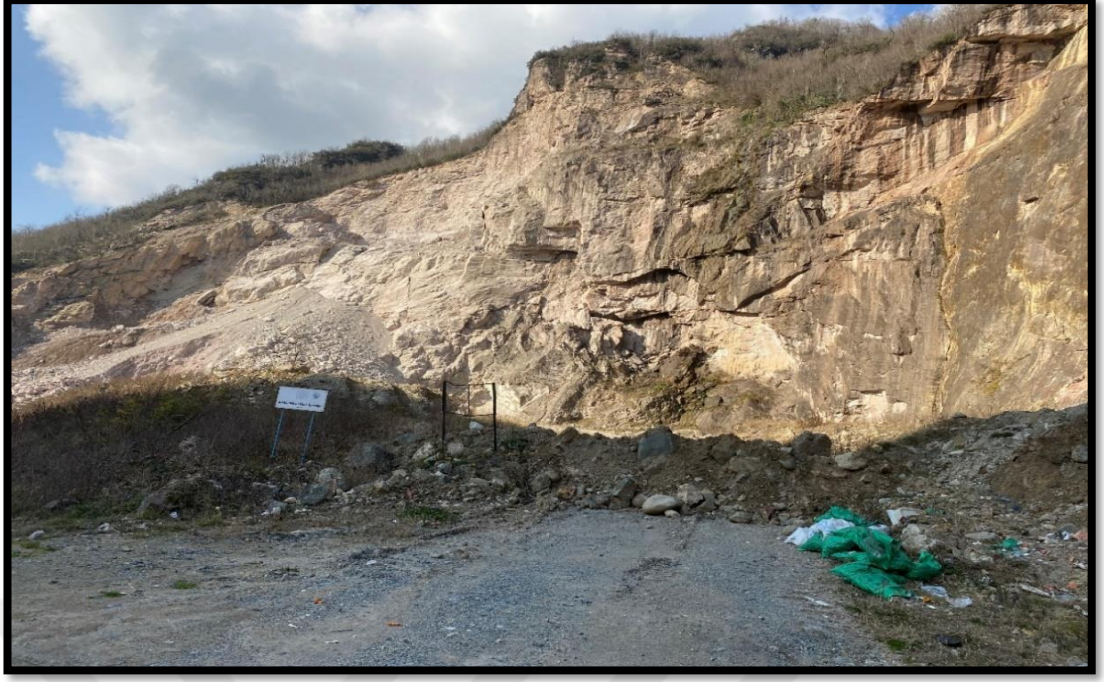
Şekil 5. 5 Şeyhmusa Köyü'nün güneydoğusunda yer alan taş ocağı (26.01.2023).

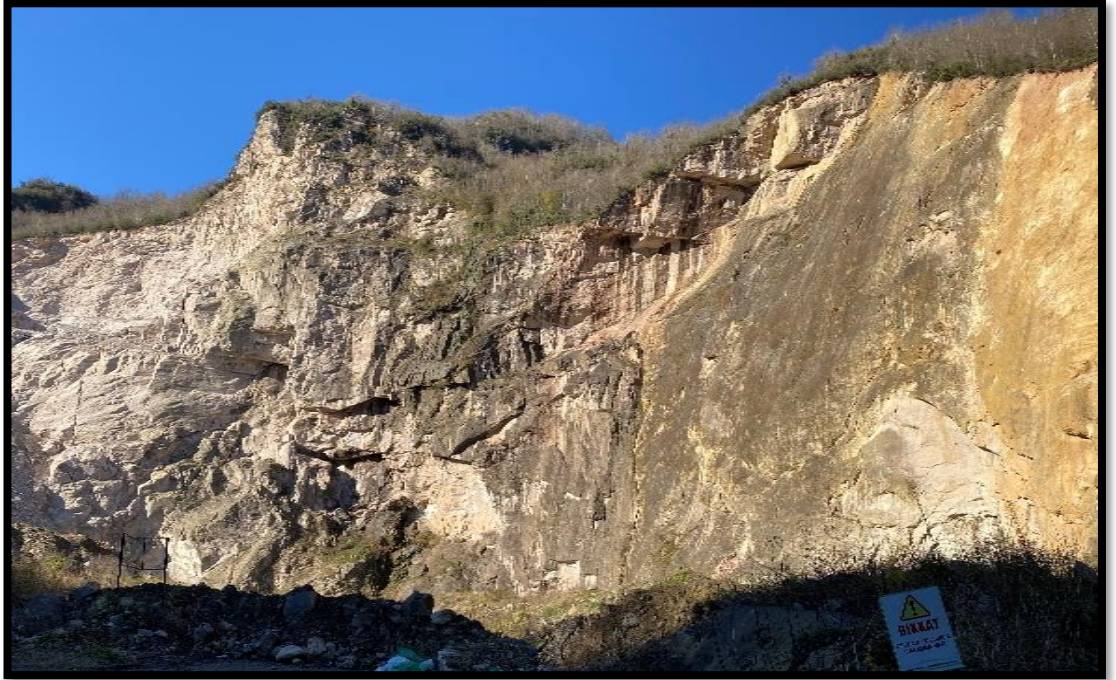
Şekil 5. 6 Şeyhmusa Köyü'nün güneydoğusunda yer alan taş ocağı (26.01.2023).

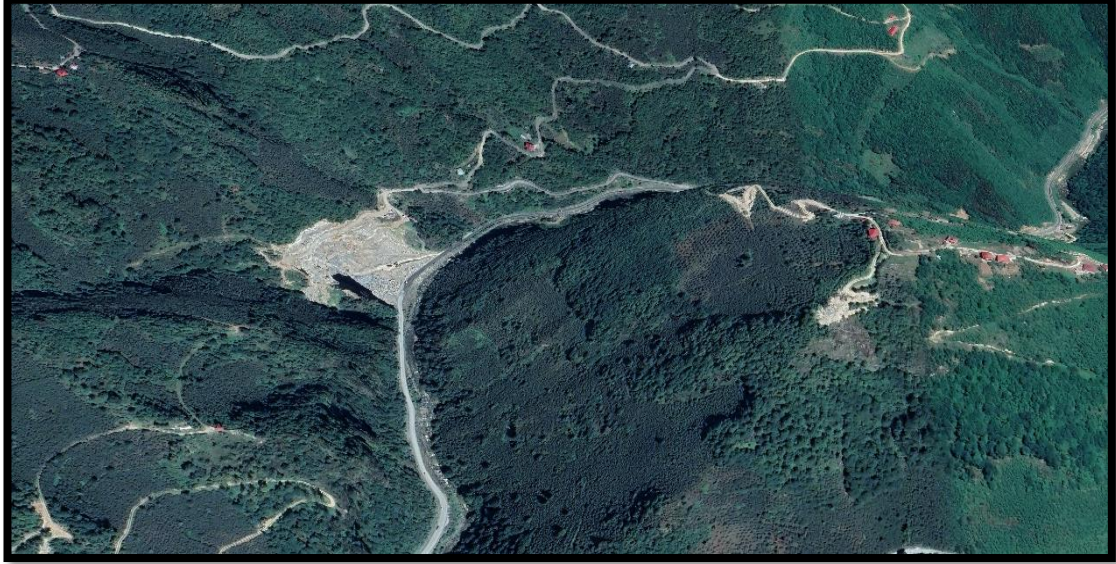
Şekil 5. 7 Kovanlık Beldesi'nin kuzeyinde bulunan taş ocağının geçmişten günümüze değişimi (2013-2022 Google Earth). (40°47'01.80"K 38°08'18.59"D)

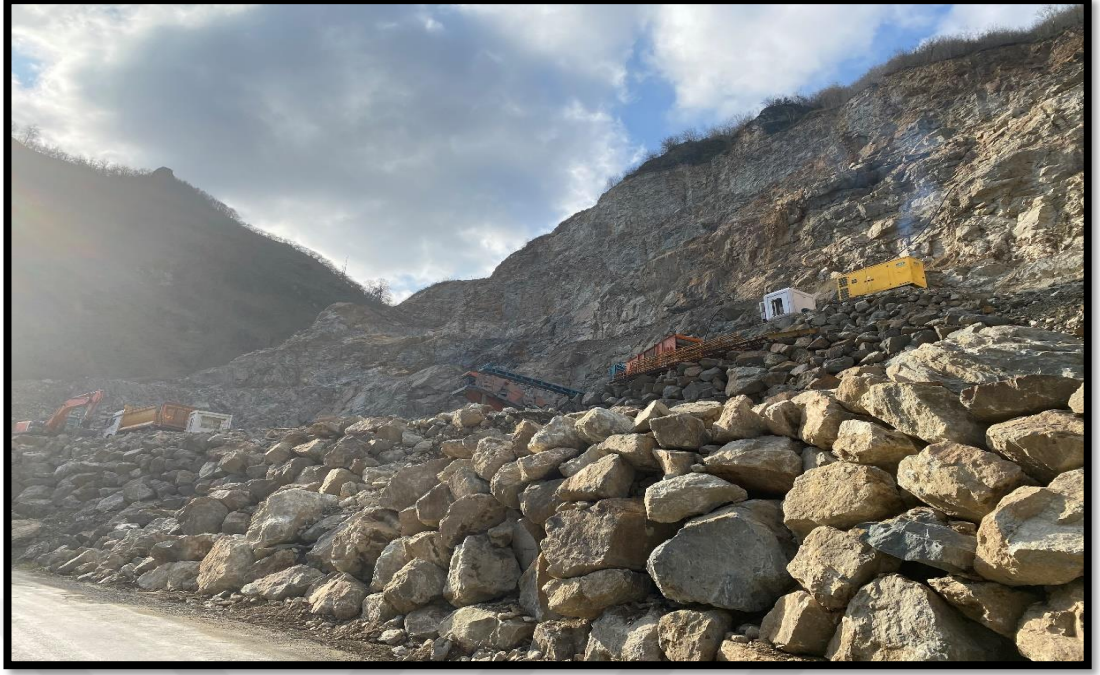
Şekil 5. 8 Elmalı Köyü'nün batısında, Kovanlık Beldesi'nin kuzeydoğusunda bulunan taş ocağı (26.01.2023).

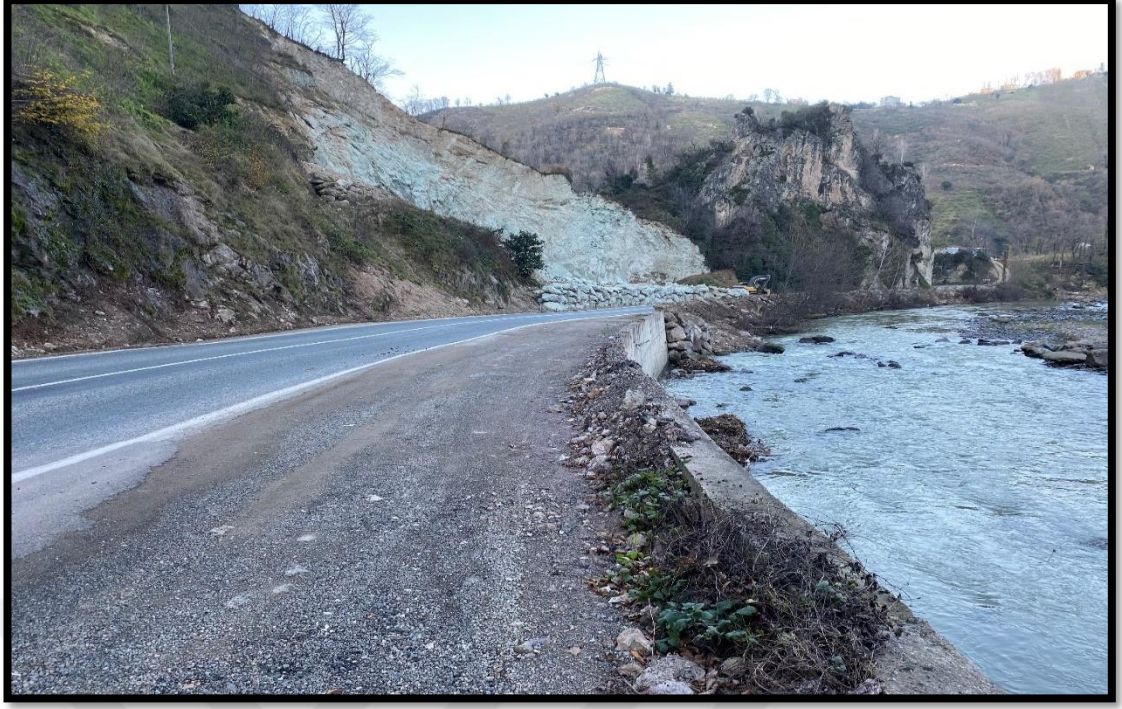
Ulaşım altyapısının inşası ve endüstriyel gelişme nedeniyle topografyadaki değişiklikler oldukça karmaşık süreçlerin sonucudur. Dengeyi bozan ulaşım yapılarının etkisi, nispeten dar bir şeritte ve çoğunlukla anormal derecede diklik üreterek ortaya çıkar, yamaçlarda, tahliye dengesini azaltır (David vd., 2011). Havzada pek çok noktada yol yapımı ve mevcut yolların genişletilmesi çalışmaları sürdürülmektedir (Şekil 5.9). Yol yapımı ya da mevcut yolların genişletilmesi esnasında da insan kaynaklı çeşitli etkiler ortaya çıkmaktadır. Yamaçlar üzerine inşa edilen yollar jeomorfolojide doğrudan insan müdahalesini ortaya koymasının yanında dolaylı olarak da jeomorfolojiye etki etmekte bitki örtüsü yok edilip toprak üzerine atılan asfalt geçirimsizliğin azalmasına sebep olmakta ve suyun yüzeysel akışa geçmesine ya da aşındırabileceği bir sahaya doğru yol almasına sebep olmaktadır (Erkal, 2017). Yol yapımı esnasında yer altı suyu da bundan olumsuz olarak etkilemekte ve yeraltındaki birimler kesintiye uğramaktadır.

Şekil 5. 9 Yıldız Köyü'nün doğusunda, akarsuyun batı yamacında bulunan kazı çalışması ve yol genişletme çalışmaları(30.12.2022).

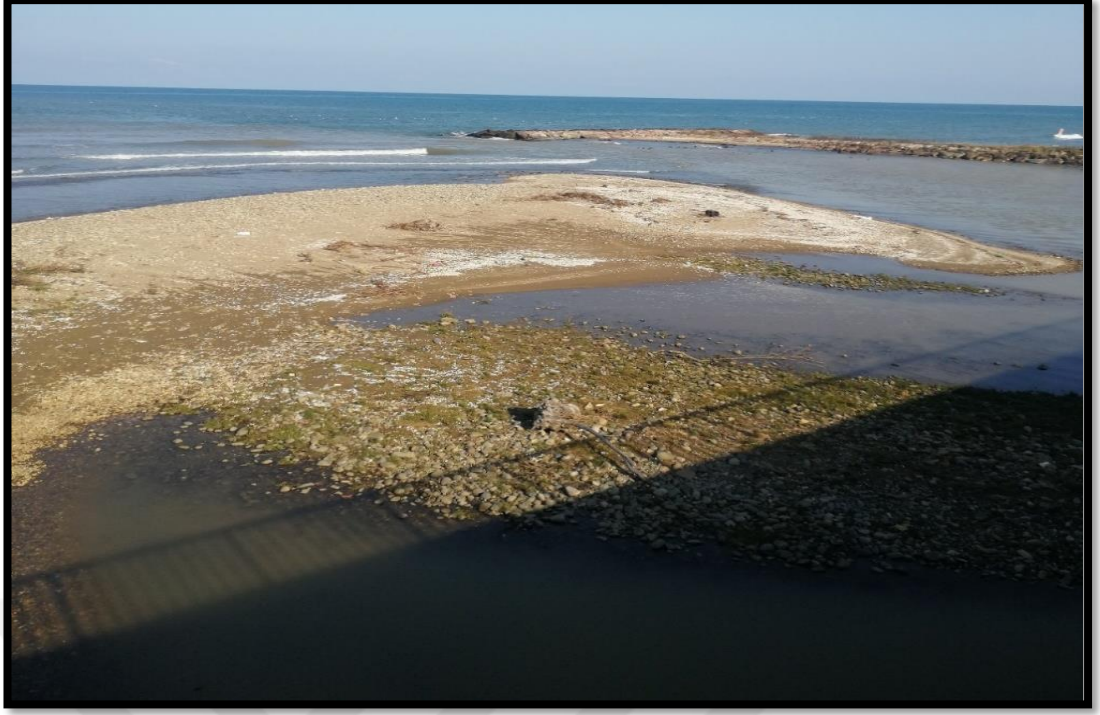
Taşkından korunma, sulama, ulaşım, enerji elde etmek gibi çeşitli amaçlarla akarsu yataklarına barajlar kurulmuştur. Kurulan barajlar sonucunda akarsuların taşımış oldukları alüvyonlar denize ulaşamamakta ve kıyıda delta oluşumu gerçekleşmemektedir. Pazarsuyu Havzası'nın oluşturduğu küçük çaplı bir delta bulunmaktadır (Şekil 5.10, 5.11, 5.12). Fakat Pazarsuyu Çayı üzerinde kurulan HES'ler bu deltanın büyüüp gelişmesini engellemektedir.

Şekil 5. 10 Pazarısu Çayı'nın denize ulaştığı noktada oluşturduğu delta (26.01.2023).

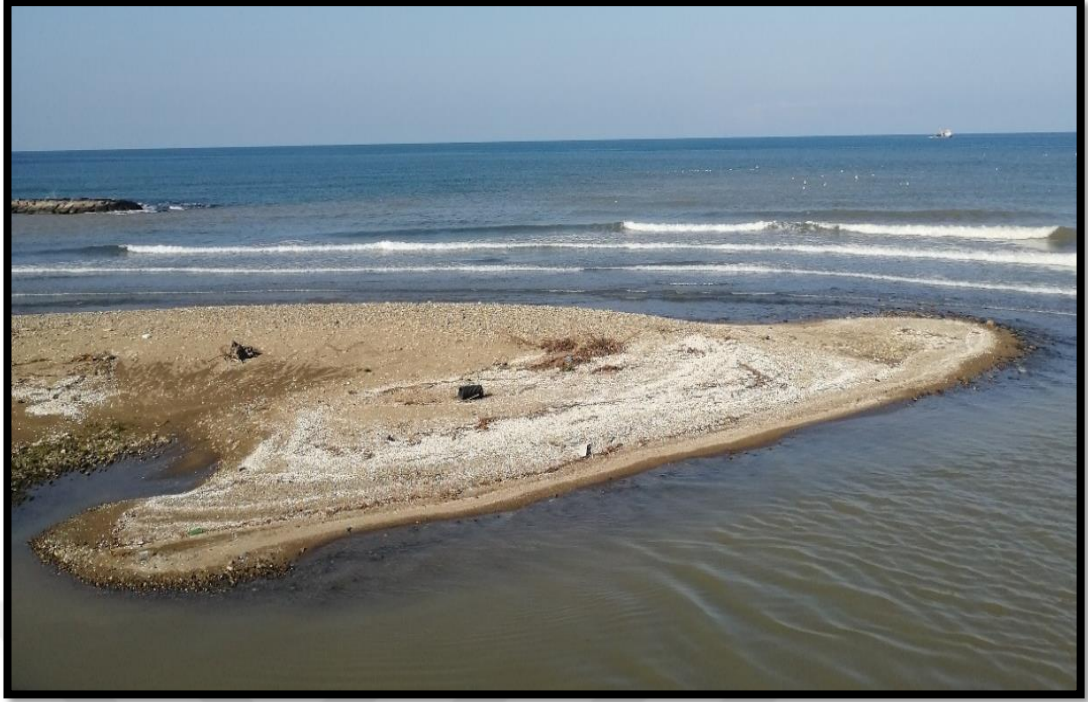
Şekil 5. 12 Pazarsuyu Çayı'nın denize ulaştığı noktada oluşturduğu delta (26.01.2023).

Sahada eğimli yamaçların erozyona karşı korunması ve buralarda tarımsal faaliyetler yapabilmek amacıyla taraçalama yapılmaktadır. Fakat yöntemin usulsüzce uygulanması toprak kaybıyla sonuçlanmaktadır. Havza içerisinde taraçalama yapılan alanların yakın çevresinde taş ocağı bulunmakta ve uzun yıllardır faaliyet göstermektedir. Bu durum da toprağın erozyondan korunması için yapılan faaliyetin ne kadar etkili olacağı konusu tartışma içermektedir. Sahadaki orman alanları tahrip edilerek bu alanlar fındık bahçelerine ve yerleşime açılmaktadır. Bu durum sahanın erozyona karşı daha duyarlı hale gelmesine, düşen yağışların yamaçlardan aşağı hareket ederek toprağın üst kısmının taşınmasına sebep olmaktadır. Fakat bu durumun bir de olumlu etkisi bulunmaktadır ki bu da taşınan materyallerin birikmesiyle kıyıda delta oluşmasıdır.

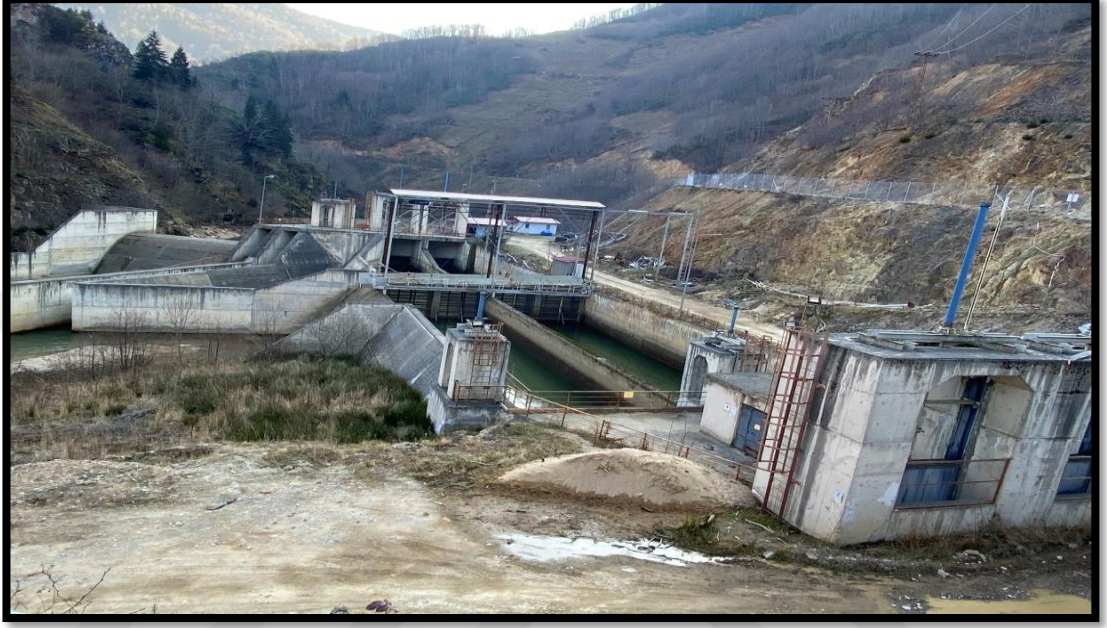
Şekil 5. 13 Tandır Köyü'nün batısında, akarsuyun batı yamacında bulunan HES (26.01.2023).

bundan etkilenmektedir. Bulancak ve Piraziz Belediyeleri içme suyu ihtiyaçlarını Pazarsuyu Deresi su havzasındaki keson kuyulardan temin ederler. Pazarsuyu Havzası'nda 18 hidroelektrik santral ve regülatör projesi olup (Şekil 5.13, 5.14, 5.15) bunlardan şimdilik beş tanesi (Ören, Zekere, Tokmadin, Çığdem, Merek) aktif olarak çalışmaktadır (Ustaoğlu ve Tepe, 2018).

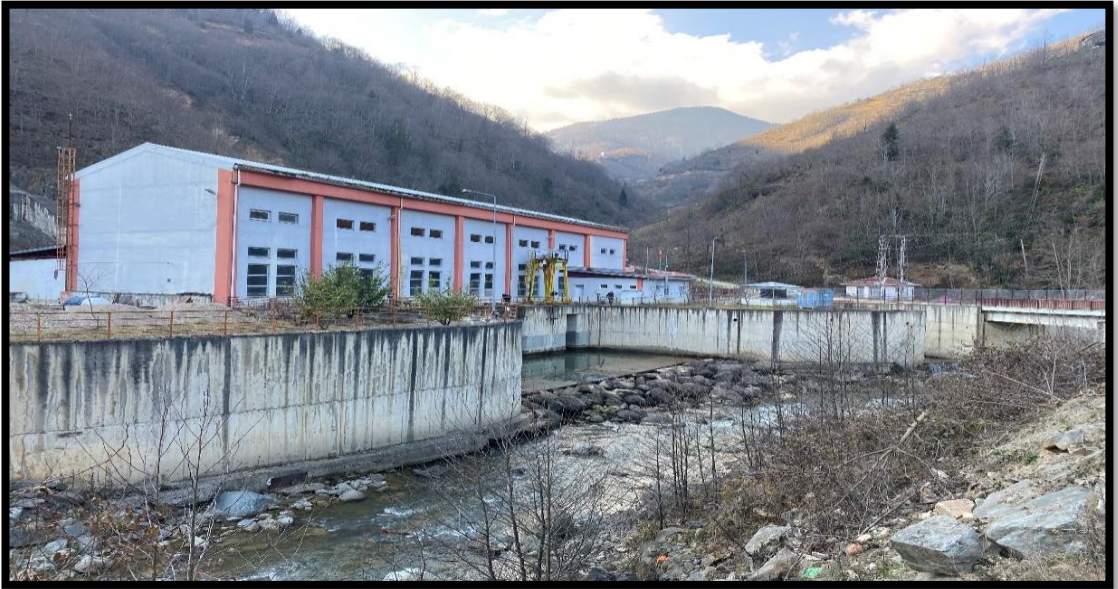
Şekil 5. 14 Torçan Köyü'nün güneydoğusunda Gültepe Köyü'nün kuzeydoğusunda bulunan HES (26.01.2023).

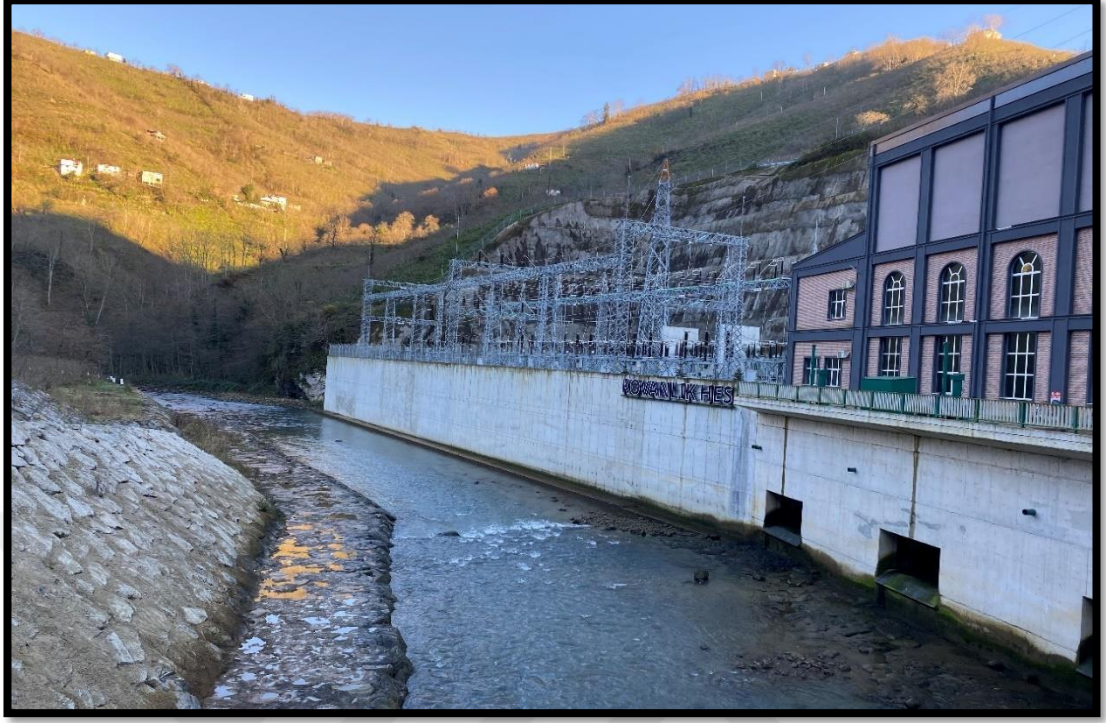
Şekil 5. 15 Ahurlu Köyü'nün güneybatısında, akarsuyun doğu yamacında bulunan HES (26.01.2023).

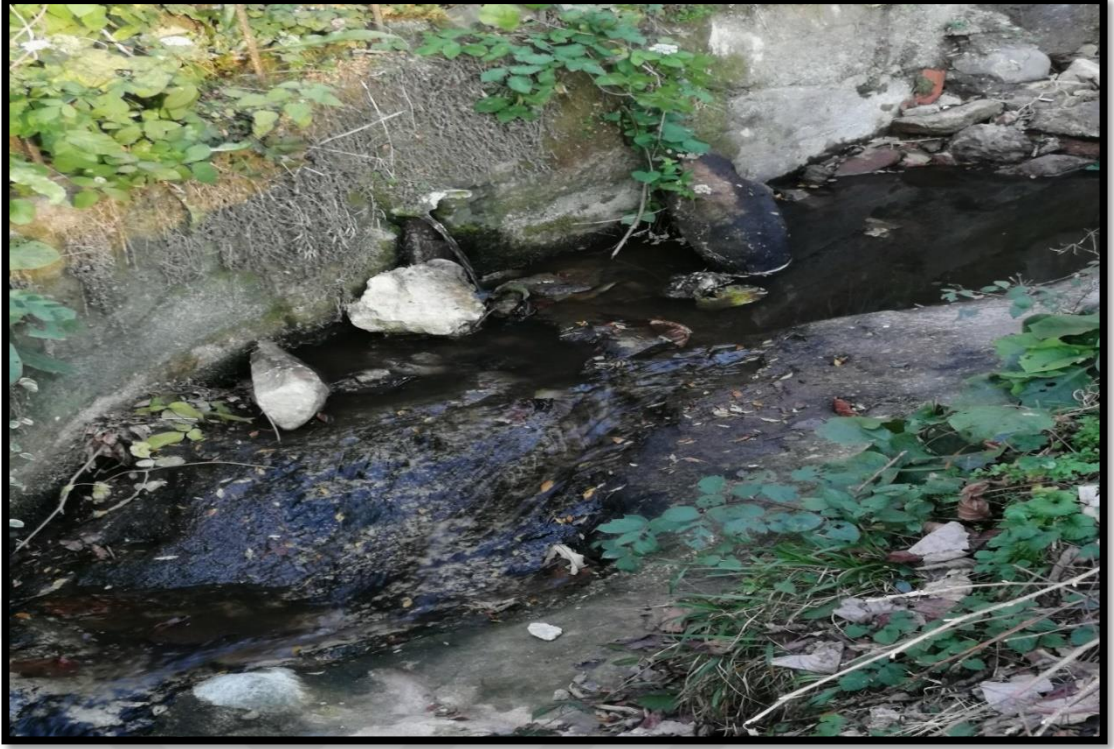
Pazarsuyu Çayı, havzada bulunan beldelerin ve köylerin evsel atık sularının baskısı altındadır (Şekil 5.16, 5.17).

Şekil 5. 16 Pazarsuyu Köyü Elyaslı mevkiinde borulardan çıkan lağım akıntılarının dereye karışması (22.01.2023).

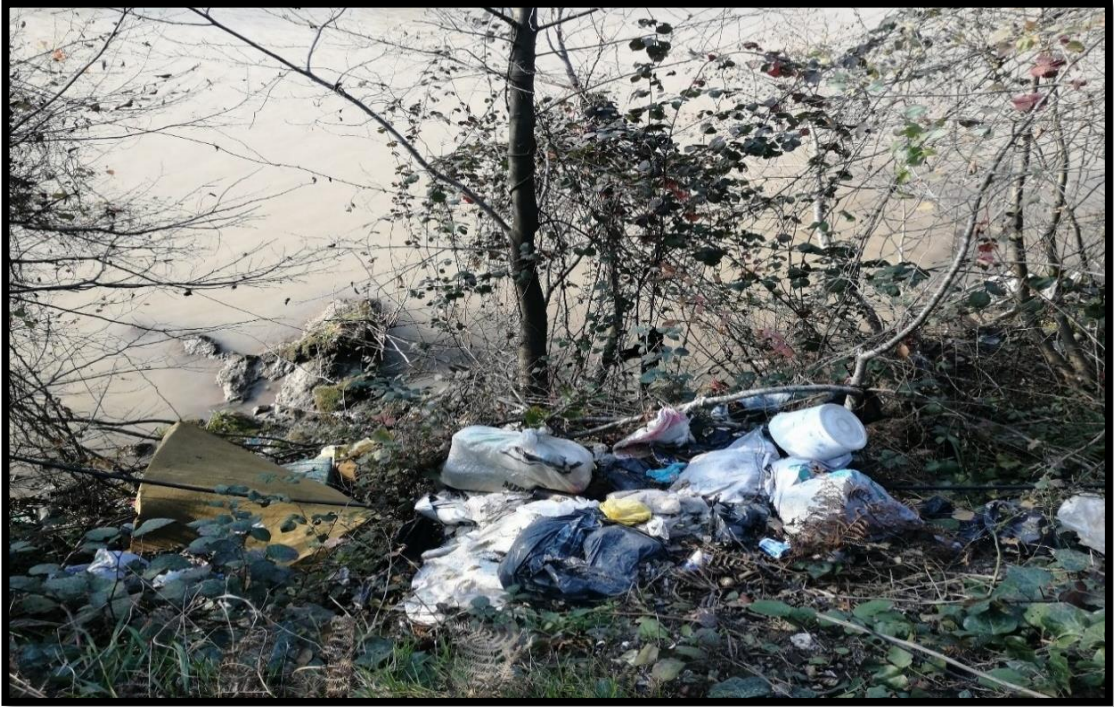
Şekil 5. 17 Pazarsuyu Köyü Elyaslı mevkiinde biriken atıkların nehre karışarak akarsuda yarattığı kirlilik (26.01.2023).

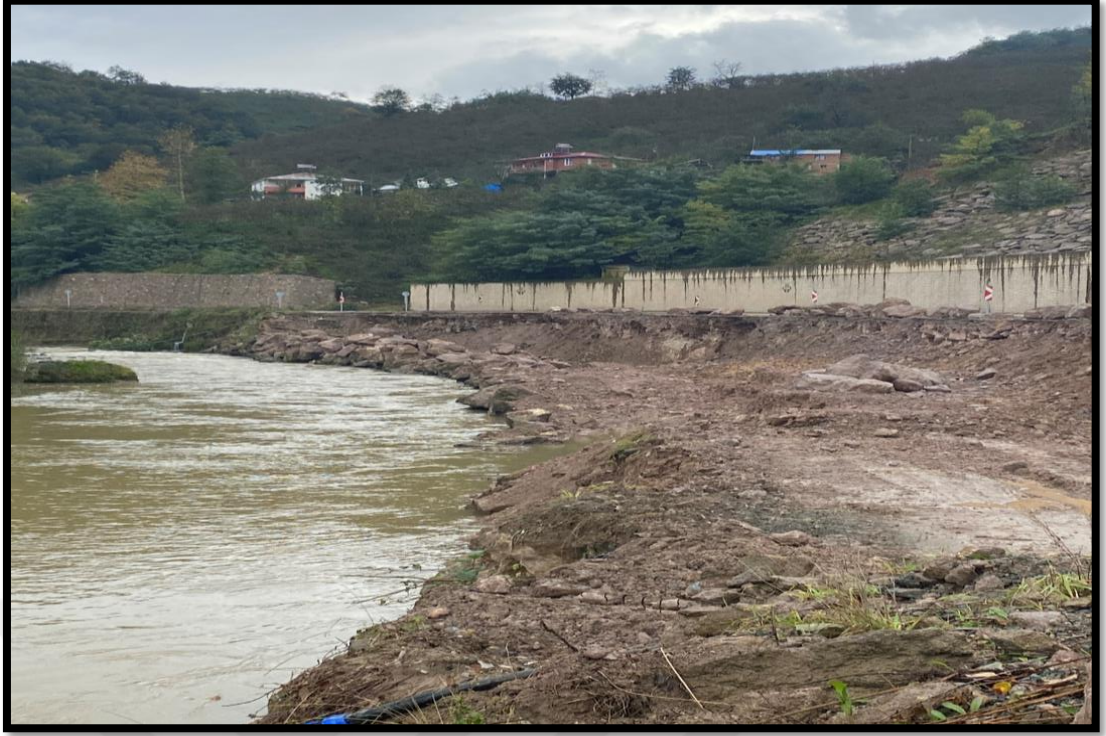
Şekil 5. 18 Şeyhmusa Köyü'nün doğusu, akarsuyun batı yamacında dere yatağına yapılan müdahale (1.11.2022).

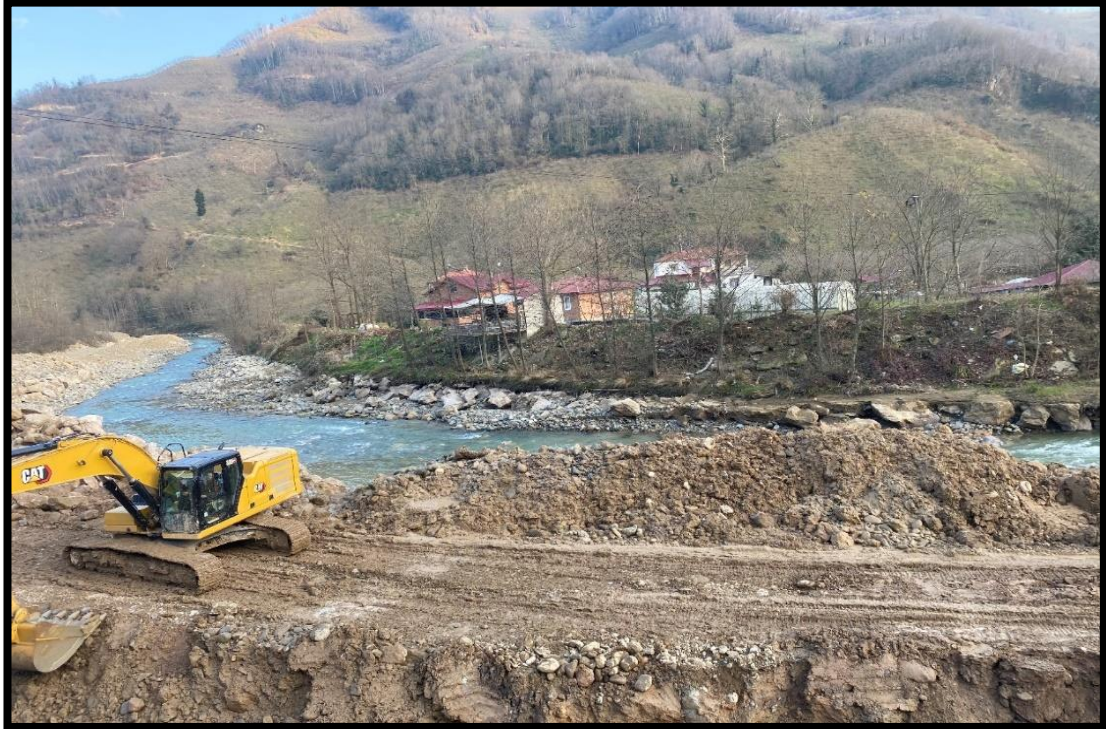
Şekil 5. 19 Şeyhmusa Köyü'nün doğusunda, dere yatağına yapılan müdahaleler (26.01.2023).

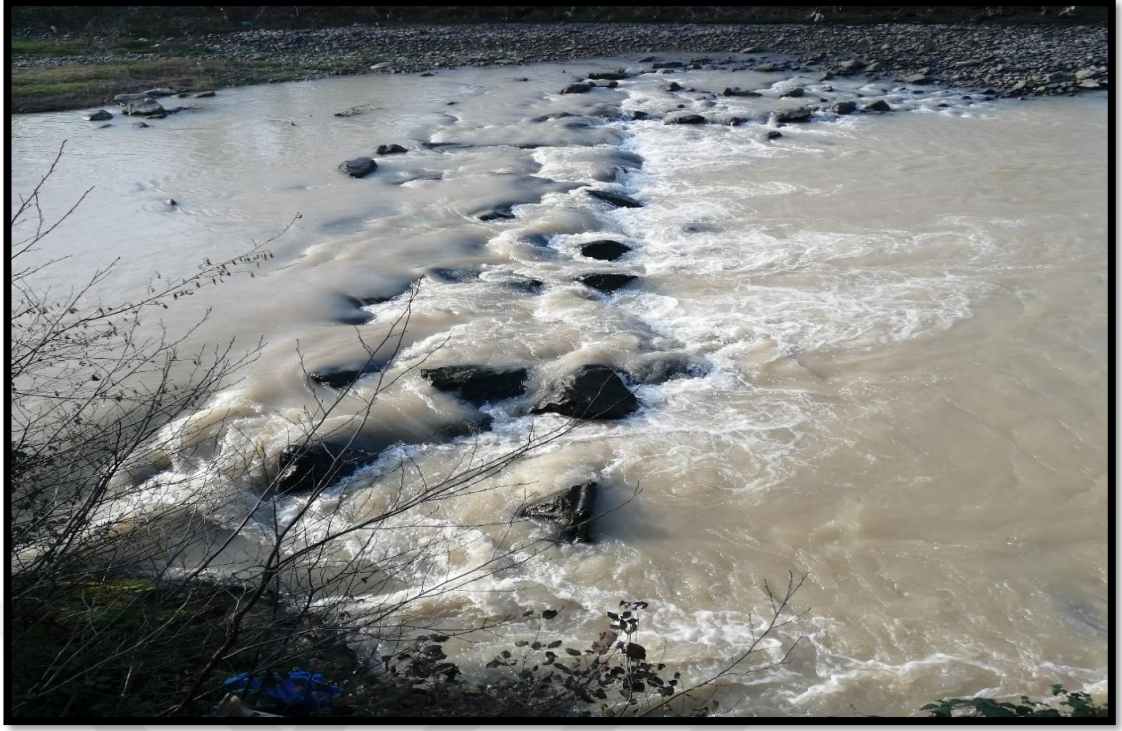
Şekil 5. 20 Akarsuyun belli kısımlarında oluşturulan setler (26.01.2023).

Bulancak ilçesi genelinde en geniş havza olma özelliğine sahip olan Pazarsuyu Deresi'nde geçmiş dönemlerde çok sayıda sel ve taşkın görülmüştür. Bu nedenle nehrin denize dökülmeden önceki kısımlarında çevreye zarar vermemesi için kaya blokları ile çevrelenerek ıslah çalışması yapılmıştır (Şekil 5.21). Ayrıca akarsuyun belirli kısımlarında setler oluşturularak doğal akışa müdahalede bulunmaktadır (Şekil 5.20).

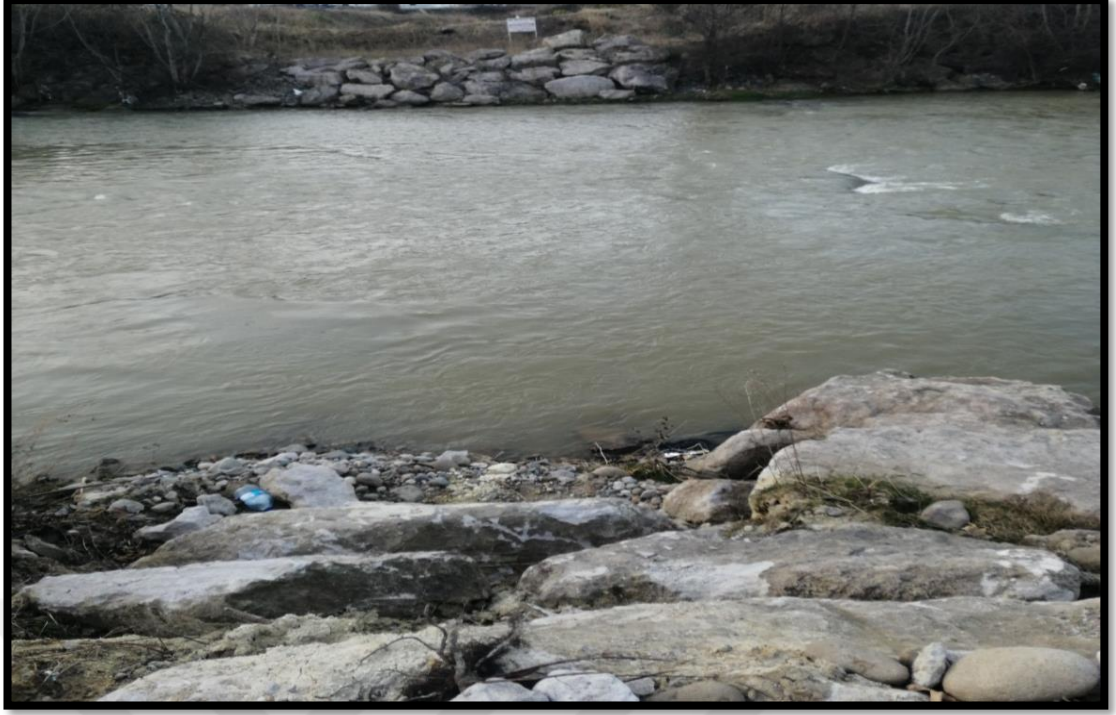
Şekil 5. 21 Pazarsuyu Köyü'nde Elyaslı ve Kirazlık mevki arasında dere yataklarının kaya blokları ile çevrelenmesi (22.01.2023).

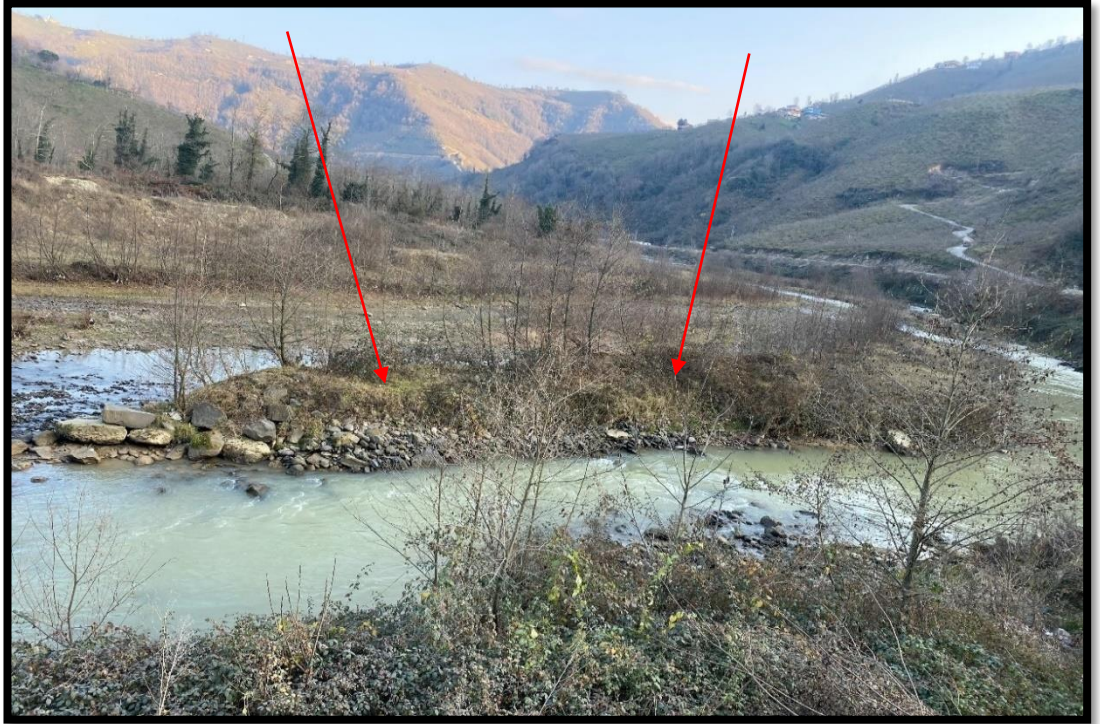
Sahada selin etkisi, taşınan materyallerin birikmesi ve vadi tabanına yapılan müdahaleler sonucu ada görünümüne sahip şekiller oluşmuştur (Şekil 5.23).

Şekil 5. 23 Pazarsuyu Köyü'nün güneybatısı, Duttepe Köyü'nün batısında doğal ve beşeri müdahaleler sonucu oluşan ada görünümüne sahip jeomorfolojik şekil (26.01.2023).

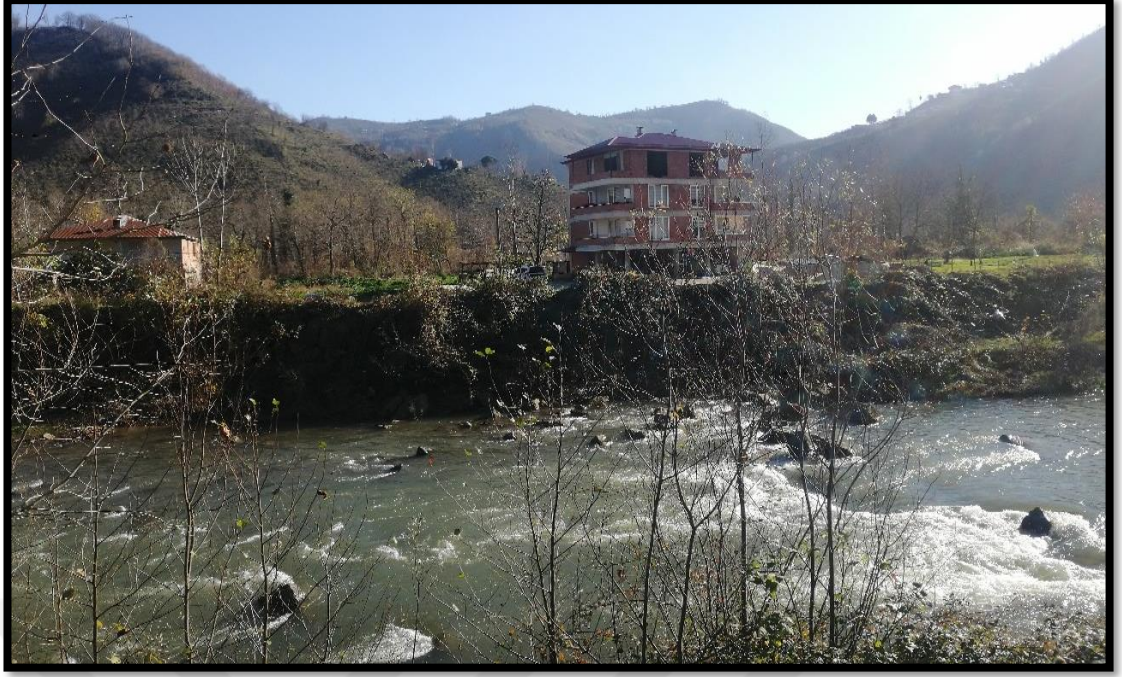
Şekil 5. 24 Pazarsuyu Köyü'nün güneyinde, akarsuyun batı yamacında dere yatağına yapılan yerleşme (1.01.2023)

Havzada doğal çevrenin elverdiği ölçüde yerleşme için düz sahalar ve vadi boyları tercih edilmekte, düz sahaların yeterli olmadığı durumlarda eğimli yamaçlarda taraçalama yapılarak, buralar yerleşime açılmaktadır. Bu durumda mevcut bitki örtüsünün tahrip edilmesi, doğal çevre görünümünün değişimi söz konusu olmaktadır. Akarsu boylarında kurulan yerleşmelerde taşkın riski yüksektir (Şekil 5.24, 5.25). Bazı durumlarda ise akarsuyun doğal akışına müdahale edilerek nehrin yatağının değiştirilmesi ya da kanal, set gibi uygulamalar yapılması söz konusu olmaktadır.

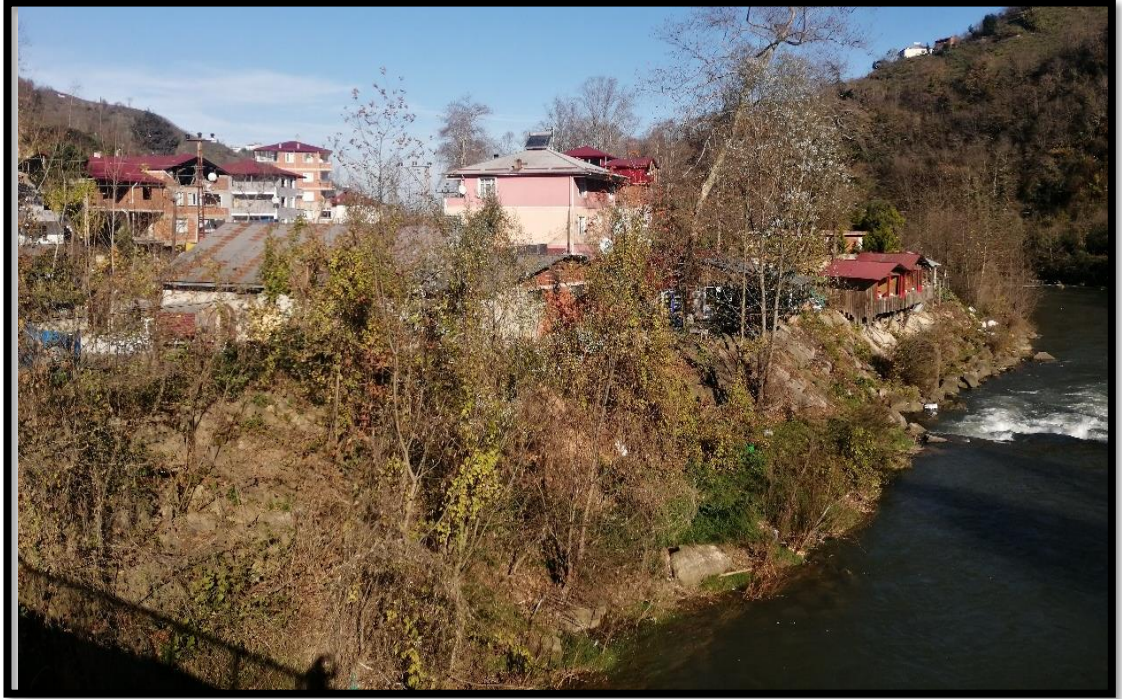
Şekil 5. 25 Pazarsuyu Köyü'nün güneyinde, akarsuyun doğu yamacında dere yatağına yapılan yerleşme (1.01.2023).

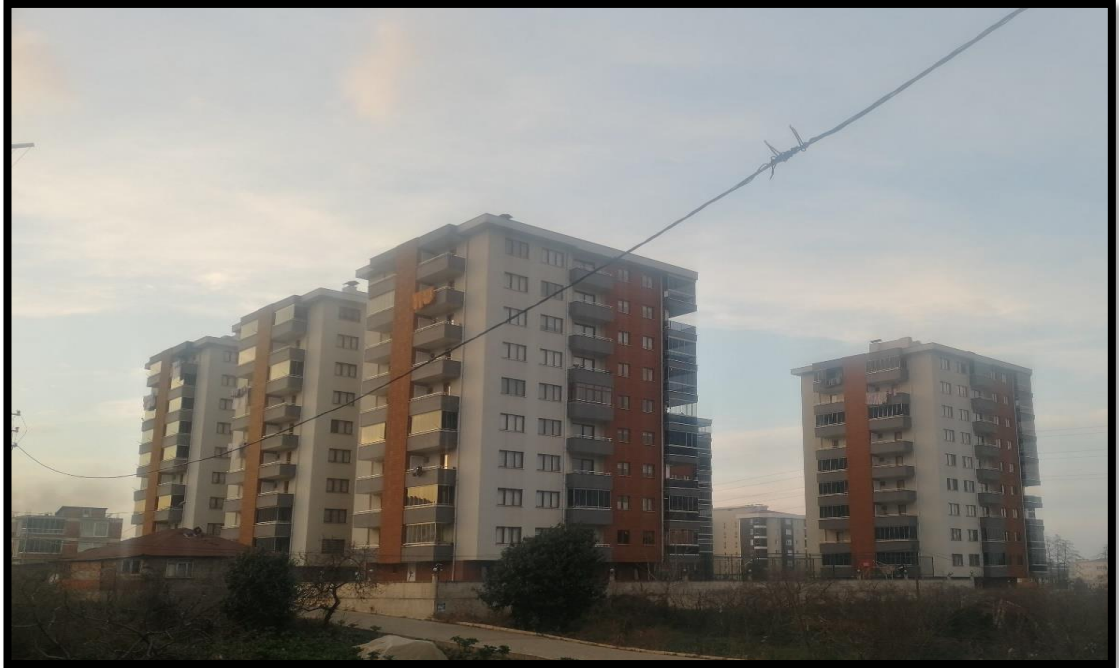
Şekil 5. 28 Havzada hızla gelişen çok katlı yapılaşma (26.01.2023).

Bunun yanı sıra insanlar mevcut yapılarda çok katlı yapılaşmaya giderek fiziki görünümüne etkide bulunurlar (Şekil 5.28). Ayrıca havzada çok katlı binalar ve bir ya da iki katlı eski yapılar iç içe bulunmakta bu durum sahanın çarpık yapılaşmaya doğru gittiğine kanıt olmaktadır.

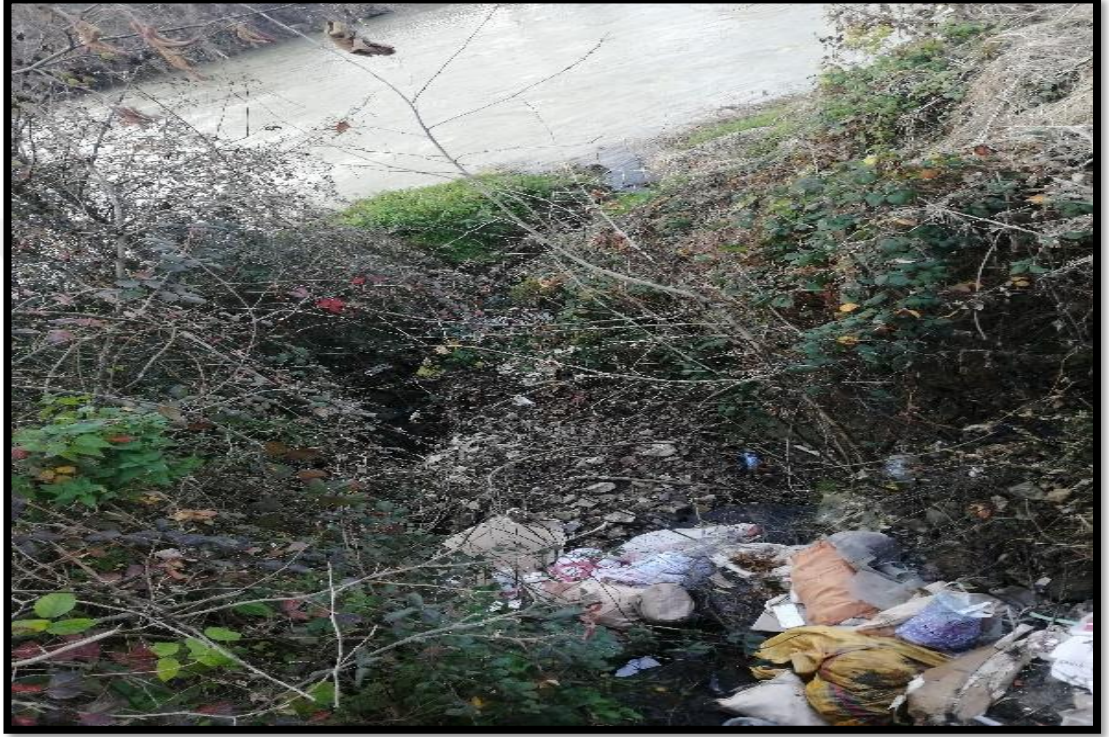
Şekil 5. 31 Pazarsuyu Köyü'nün batısında, Organize Sanayi Bölgesi'nin güneyinde inşaat atıklarının birikmesi sonucu oluşan kirlilik (26.01.2023).

Sanayi faaliyetlerine bağılı olarak önemli miktarda atık malzeme çevreye bırakılmaktadır. Bu atık malzemeler herhangi bir işleme ya da geri dönüşüme tabi tutulmadığı için çevreye göz ardı edilemeyecek boyutlarda zarar vermektedir. Yine evsel atıklar da toprağı ve oradan da yer altı sularına karışarak çevre üzerinde olumsuz etkiler yaratmaktadır (Şekil 5.31).
