**T.C.  
ONDOKUZ MAYIS ÜNİVERSİTESİ  
LİSANSÜSTÜ EĞİTİM ENSTİTÜSÜ  
COĞRAFYA ANA BİLİM DALI**

**PAZARSUYU (GİRESUN-BULANCAK) HAVZASINDA  
ANTROPOJENİK ETKİLERİN BELİRLENMESİ**

Yüksek Lisans Tezi

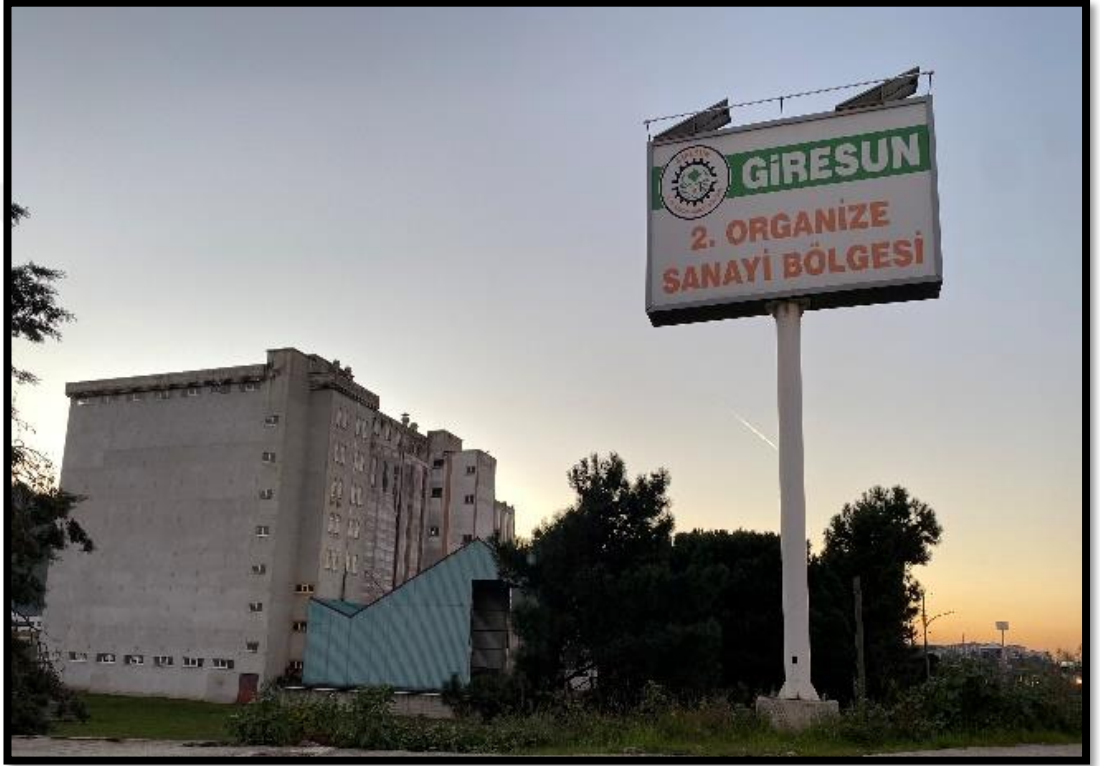
Şekil 5. 32 I. sınıf tarım arazileri üzerinde kurulan Giresun 2. Organize Sanayi (26.12.2022).

Turizm ve sanayi tesislerinin yoğunlaşması, kıyılardaki antropojen değişimlerin başında gelmektedir (Özdemir ve Bahadır, 2008). Pazarsuyu Havzası'nda fındık, pelet, tekstil, silah üretim tesisleri yer almaktadır. Bu tesislerin kuruldukları alanlar tarım alanı olarak değerlendirilebilecek nitelikte alanlar olup sanayi tesisleri tarafından işgal edilmektedir (Şekil 5.32, 5.33). Oysa ki, verimli tarım alanlarına sahip ülkenin gıda güvenliğini sağlayabilmesi, ekonomik olarak güçlenmesi için mevcut tarım alanlarını doğru değerlendirmesi gerekmektedir (Bayar, 2018).

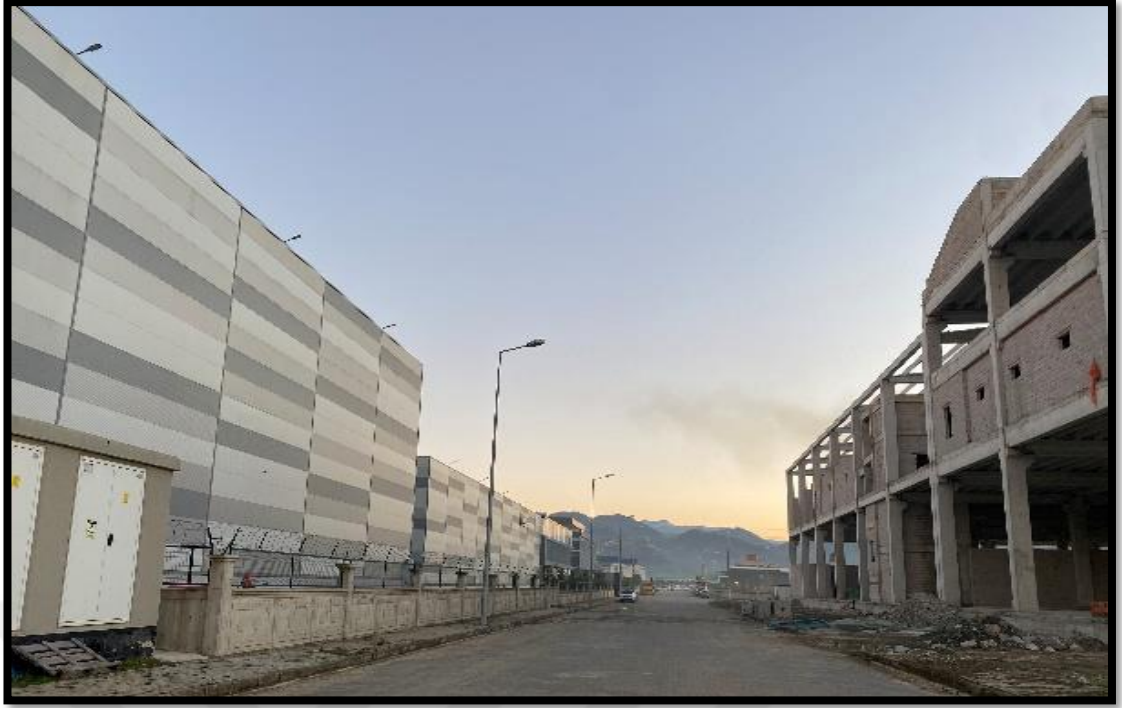
Şekil 5. 33 I. sınıf tarım arazisi üzerinde kurulan Giresun 2. Organize Sanayi (26.12.2022).

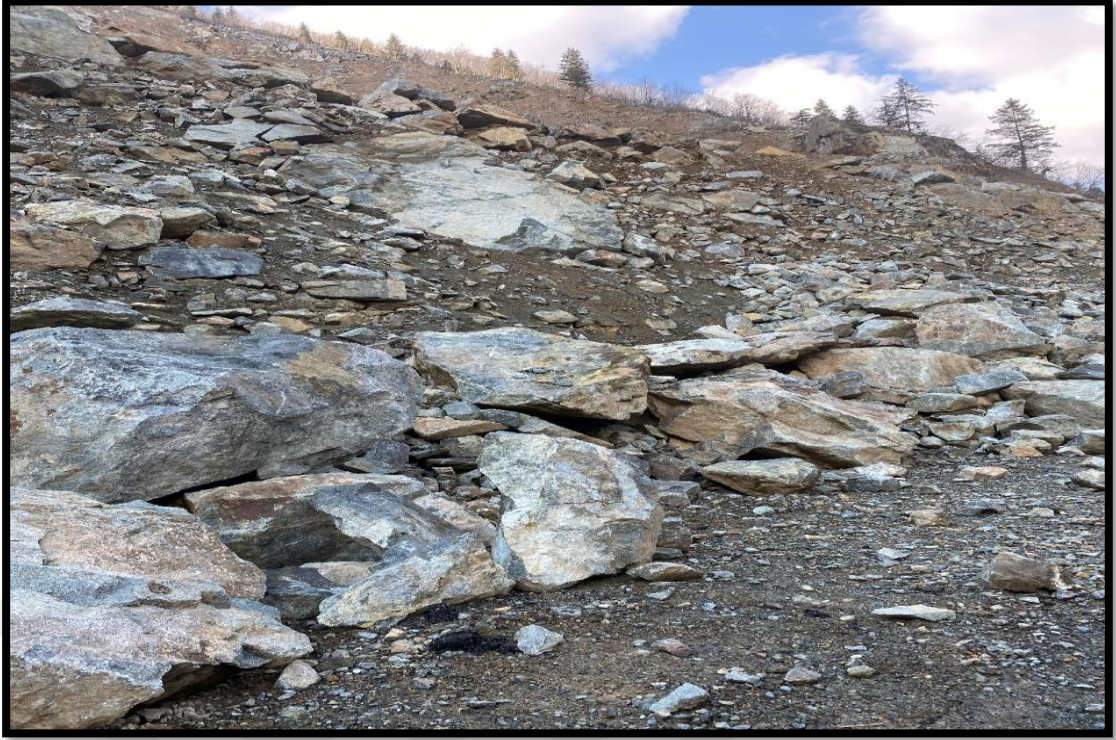
Şekil 5. 34 Kovanlık Köyü'nün kuzeydoğusunda, Alibey Köyü'nün batısında taşınan malzemelerin yol kenarlarında birikmesi (26.01.2023).

Havzada özellikle orta çığırın üst kısmı heyelan etkisine maruz kalmaktadır (Şekil 5.34, 5.35). Sahanın topografik özellikleri, engebeliğin artış göstermesi bu durumu etkilemektedir. Bunların yanı sıra devam eden kazı çalışmaları ve yamaçların işlenmesi, yol yapım çalışmaları heyelan riskini artırmaktadır. Yapılan beşeri müdahaleler sonucu yamaçlardan kopan toprak parçaları yığınlar halinde eteklerde ve yol kenarlarında birikmektedir.

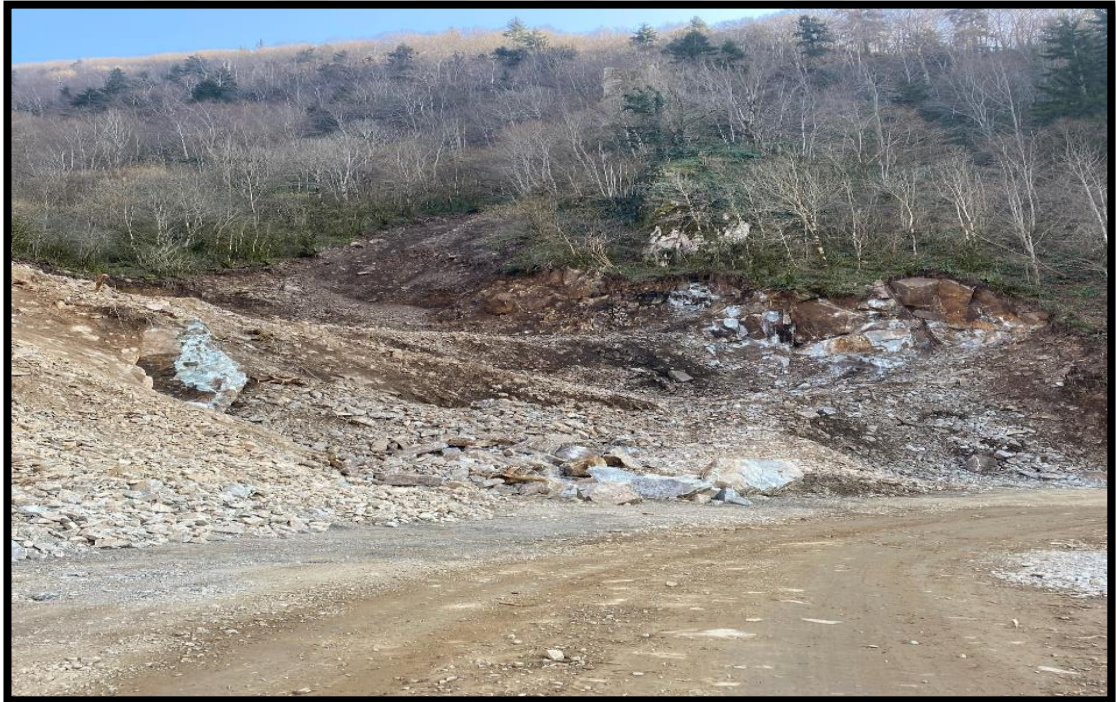
Şekil 5. 35 Kovanlık Köyü'nün kuzeydoğusunda, Alibey Köyü'nün batısında taşınan malzemelerin yol kenarlarında birikmesi (26.01.2023).

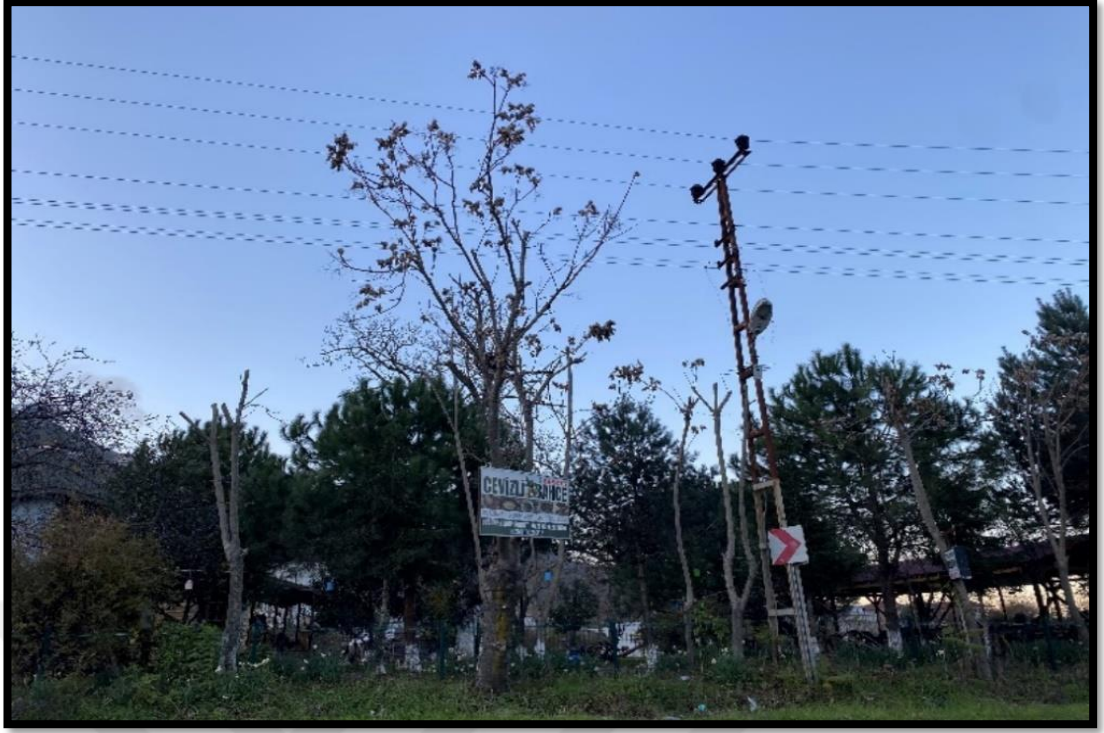
Şekil 5.37 Pazarsuyu Köyü Şardağ mevkiinde eğlence ve organizasyon amaçlı kullanılan yapay peyzaj alanları (26.01.2023).

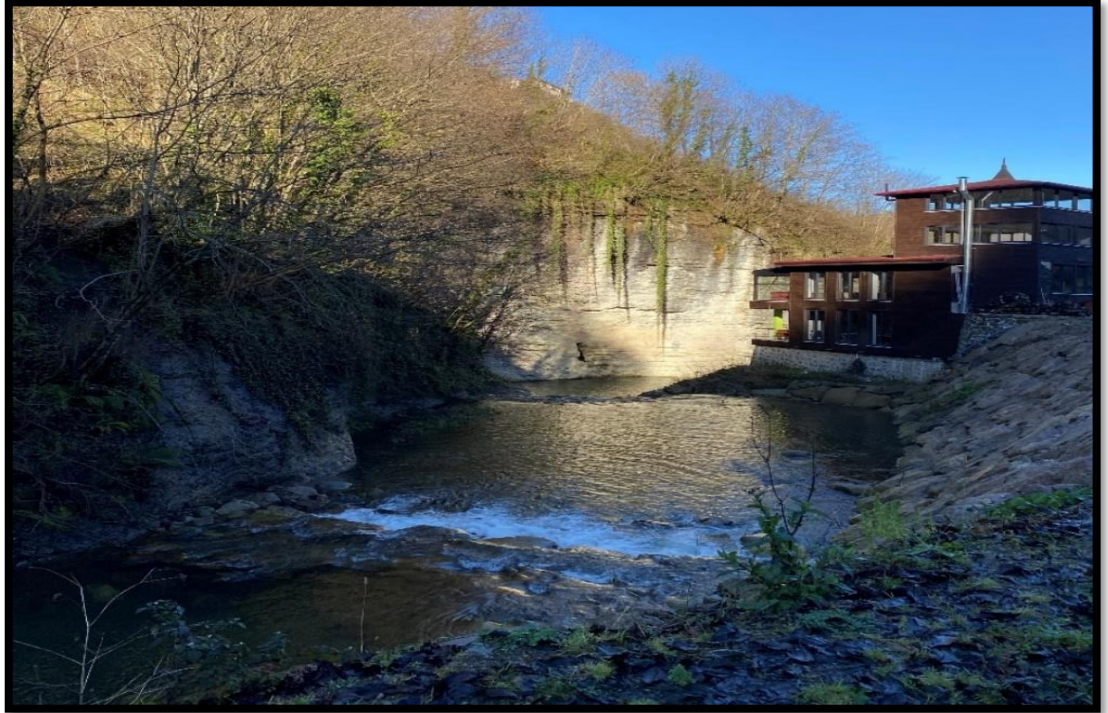
Şekil 5.38 Bozat Köyü'nün güneybatısında, akarsuyun doğu yamacında bulunan alabalık tesisleri (26.12.2022).

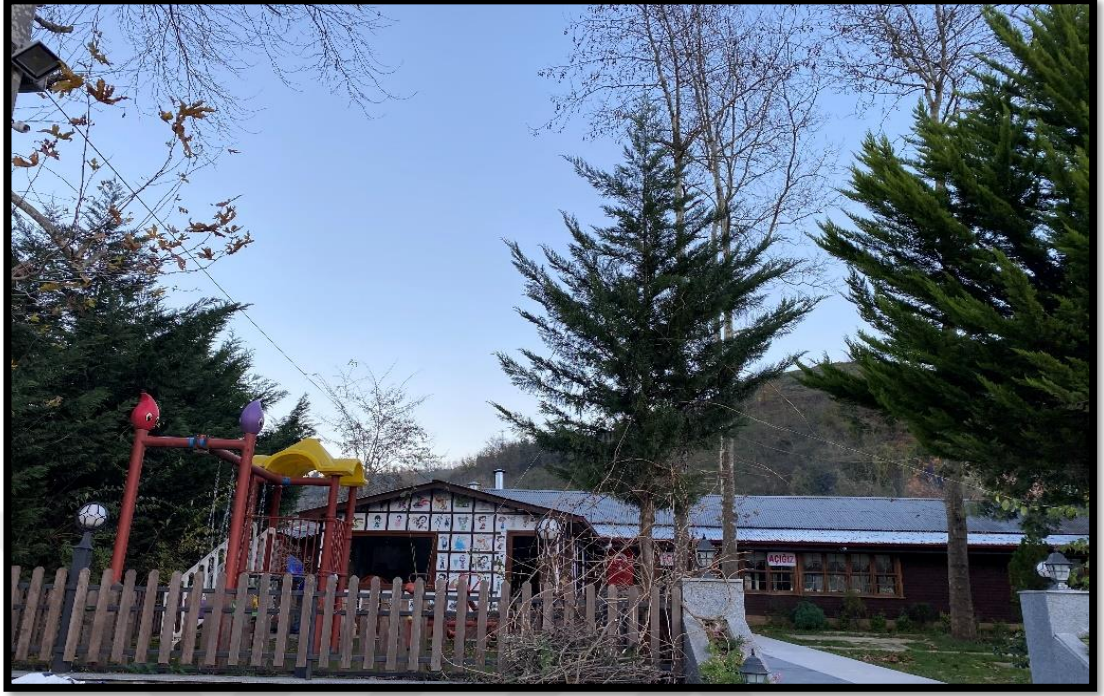
Şekil 5.39 Pazarsuyu Köyü Şardağ mevkiinde eğlence ve organizasyon amaçlı kullanılan yapay peyzaj alanları (26.01.2023).
