Phaselis Antik Kenti ve Çevresinin Kıyı Jeomorfolojisi ve Kıyı Erozyonu

Coğrafya Anabilim Dalı  
Yüksek Lisans Tezi

Antalya, 2023

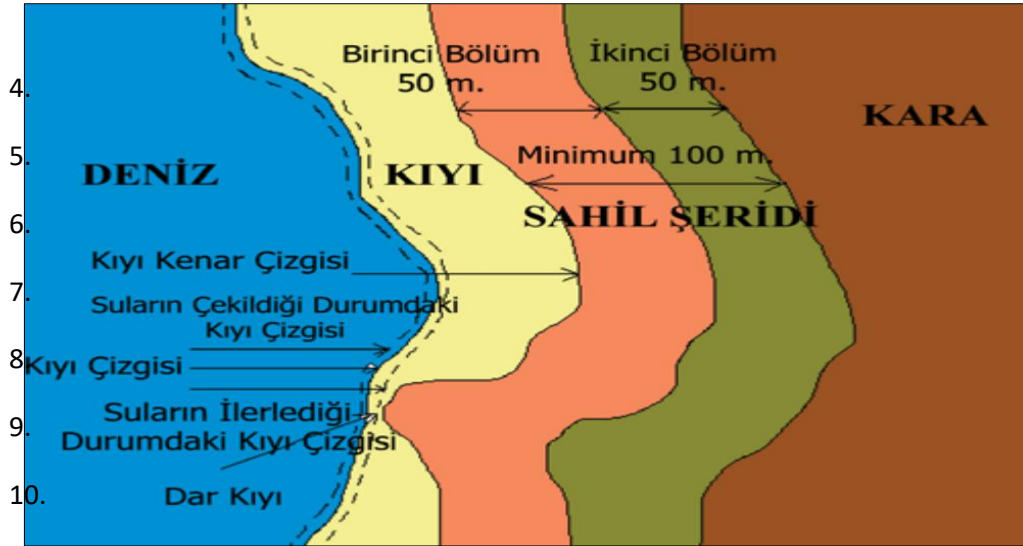
Şekil 1.1 : Kıyı kanununa göre kıyı tanımlarını gösteren kroki.

3830 sayılı kıyı kanununa göre sahil şeridi; deniz, doğal ve yapay göllerde kıyı çizgisinden itibaren karaya doğru en az 100 metrelik alana denilmektedir. Sahil şeridi kıyı kanuna göre iki bölüme ayrılmıştır (Şekil 1.1). Birinci bölüm; kıyı kenar çizgisinden başlanarak, karaya doğru 50 metrelik alanı kapsar. Bu bölüm yeşil alan, çocuk bahçesi, gezinti alanları, yaya yolları, dinlenme ve yönetmelikte tanımlanan rekreatif alanlardan oluşmaktadır. İkinci bölüm; birinci bölümünden başlanarak, kara yönünde yatay olarak en az 50 metre genişliğinde olmak üzere belirlenen ve üzerinde sadece kanunun 8. maddesinde ve bu yönetmelikte tanımlanan, toplumun yararlanmasına açık, günübirlik turizm yapı ve tesisleri, taşıt yolları, açık otoparklar ve arıtma tesislerinin yer aldığı bölümdür (Kıyı Yönetmeliği, 1990, 4).

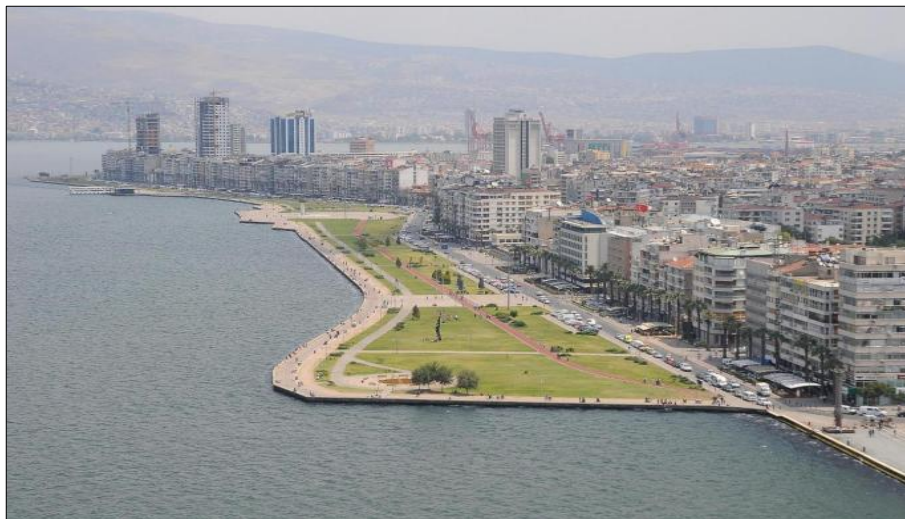
Teknolojinin gelişmesiyle birlikte özellikle son yıllarda, denizin doldurulmasıyla oluşan yapay kıyılar görülmektedir (Fotoğraf 1.1). Turoğlu'na (2017) göre yapay kıyılar; “oluşum gelişiminde insanın doğrudan ya da dolaylı yoldan etkide bulunduğu ve bu etkiler sonucunda doğal kıyı özellikleri yok olan kıyılardır” (Turoğlu ve Yiğitbaşıoğlu, 2017: 27). Denizlerin doldurulması, denizden veya plajlardan kum, çakıl vb. çıkarılması, barajların inşa edilmesi gibi beşerî müdahaleler sonucunda kıyılar hızlı bir şekilde değiştirmektedir. Denizden veya plajlarda kum ve çakıların çıkarılması yakın, ön ve art kıyıların daralmasına hatta yok olmasına neden olmaktadır (Turoğlu, 2019: 16). Akarsular üzerine barajların inşa edilmesiyle birlikte, kıyıya gelen sediman miktarında azalmalar yaşanmaktadır. Bu tür beşerî faaliyetler sonucunda kıyı erozyonu hızlı bir şekilde aktarmaktadır.

**Fotoğraf 1.1** : Yapay kıyıya bir örnek: İzmir/Konak (<https://kentstratejileri.com/2018/01/19/kiyi-dolgulari-ve-su-baskinlari/>. Erişim Tarihi: 02.04.2023).

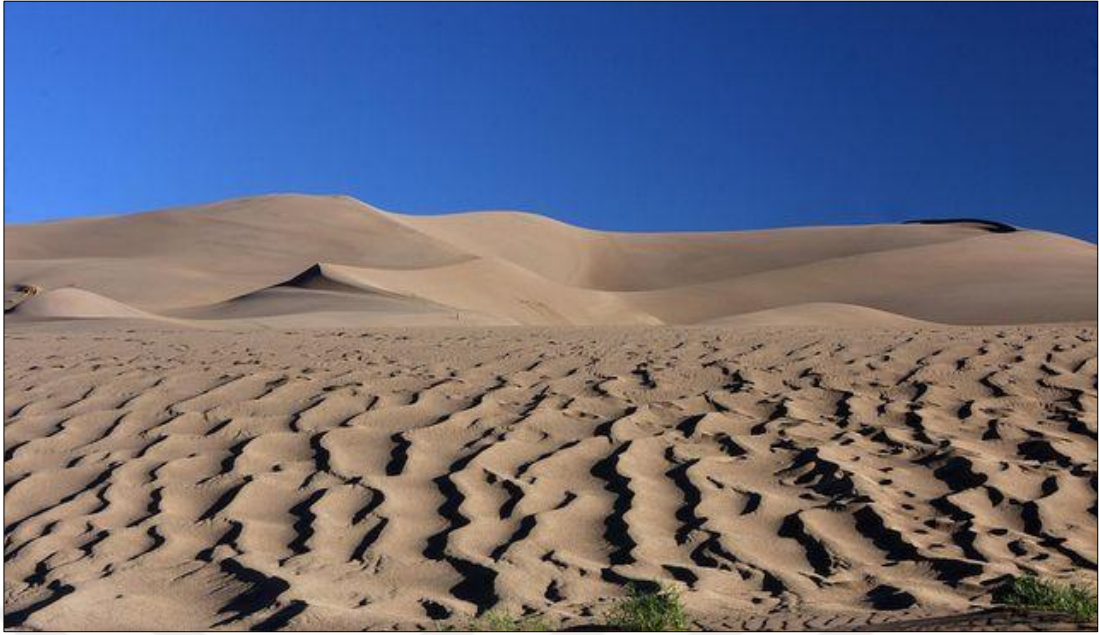
Rüzgar tarafından taşınan kum taneciklerinin, rüzgarın taşıma gücünü kaybettiği alanda yığılıp birikmesiyle oluşan şekillere kumul denir (Fotoğraf 1.2). Kumulların şekillenmesinde rüzgarın hızı, rüzgarın esiş yönü, rüzgarın sürekliliği ve bitki örtüsü gibi etmenlere bağlıdır. Birbirinden farklı kumul tiplere bulunmaktadır. Kumul tiplere hakkında farklı sınıflandırmalar yapılmıştır. Kumul eksen ve hakim rüzgar yönüne göre *enine kumullar* ve *boyuna kumullar* olmak üzere iki ana gruba ayrılmıştır. Fakat farklı yönlerden esen rüzgarlara maruz kalan sahalarda ise Yıldız kumulları oluşur. Kıyı alanlarında bulunan kumlar genel olarak enine kumul türüdür. Enine kumul tipi hakim rüzgar yönüne dik olarak uzanır (Hoşgören, 2015: 15; Erinç, 2015: 35). Bu kumul alanlarının olduğu yerde seyrek bitki örtüsü ve bolca kumul bulunmaktadır. Phaselis Antik Kentinde bulunan kumullar da buna örnek olarak verilebilir.

**Fotoğraf 1.2 :** Enine kumullar (<https://tr.pinterest.com/pin/large-transverse-dunes-and-small-barchanoid-ridges--385480049327898684/>. Erişim tarihi: 25.03.2023).

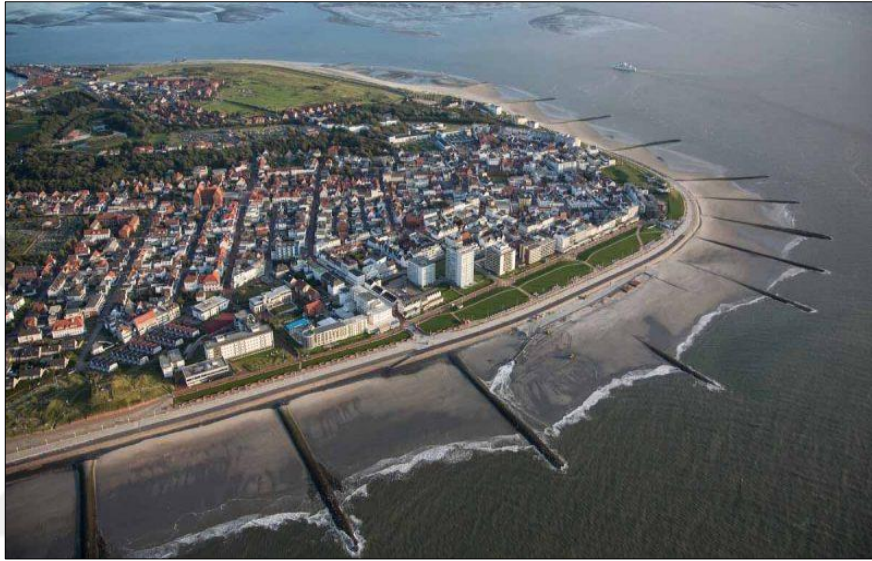
**Fotoğraf 1.3 :** I Tipi bir mahmuz. (<https://insapedia.com/mahmuz-nedir-ne-ise-yarar-cesitleri-nelerdir/>. Erişim Tarihi: 29.04.2023).

Kıyı erozyonunu önlemek için çeşitli yöntemler kullanılır. Bunlardan bazıları şunlardır; mahmuz, deniz duvarı, dalgakıran gibi sert yapılar olurken (Fotoğraf 1.3), bazıları ise kıyı besleme, kum tepeleri, kum torbaları gibi yumuşak yapılardır (Fotoğraf 1.4). Bu yöntemlerden bazıları oldukça iyi çalışır, ancak her birinin farklı dezavantajları ve avantajları vardır. Sert yapılar kurulduğu alanda çözüm sağlarken, problemi başka bir kıyıya iteler. Yumuşak yapılar ise son yıllarda daha çok tercih edilen yöntemdir (Yüksel vd., 2005: 424).

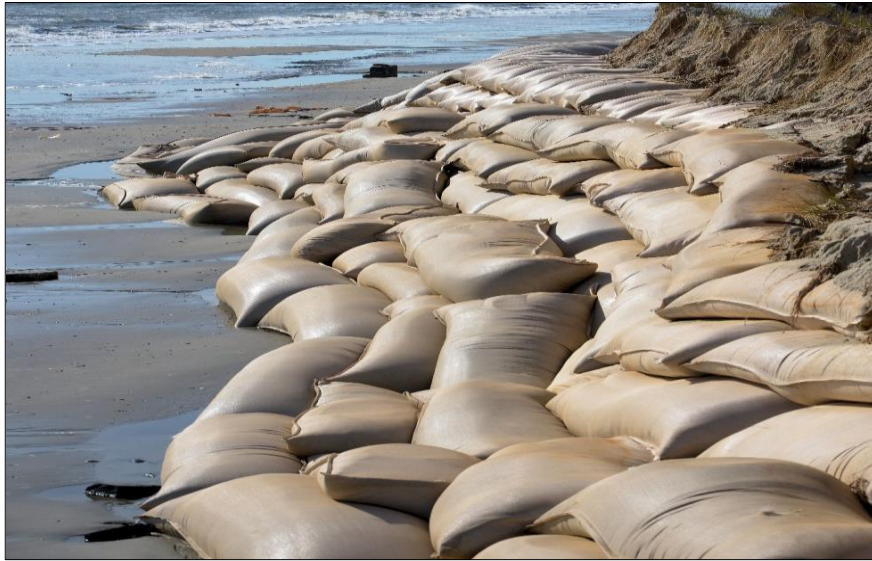
**Fotoğraf 1.4 :** Kum torbaları. (<https://www.pinterest.co.uk/pin/403212972862867175/>. Erişim Tarihi: 29.04.2023).

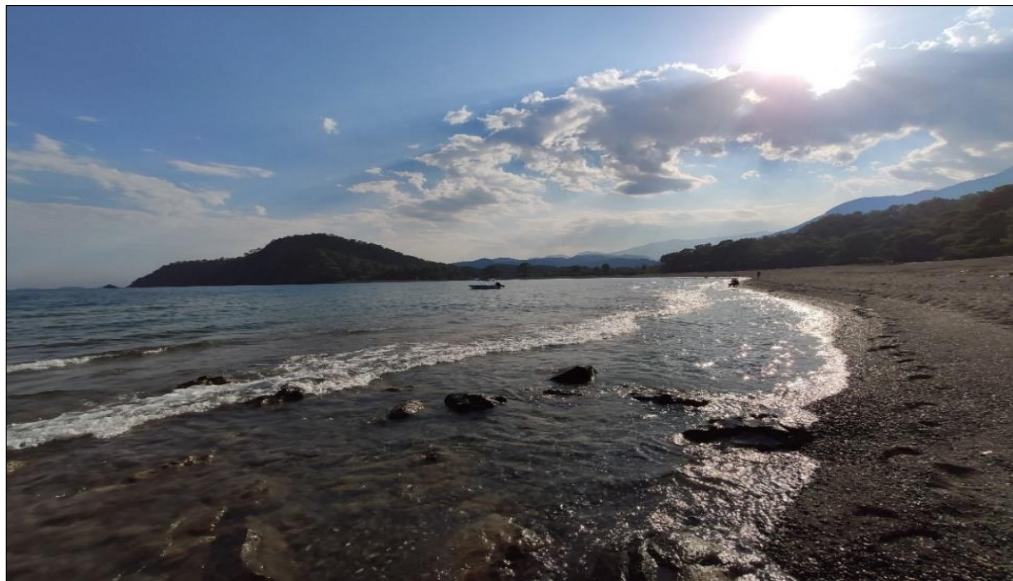
Bostanlık Koyun bulunduğu koyun ortasında bulunan Çoğmen Tepe'ye ait kayalıkların oluşturduğu falezin güneyinde yer alan 590 m uzunluğundaki kıyı, Karaçay Deresi'nin getirdiği iri çakılı alüvyonlar ile kaba kumlu malzeme geçişli bir plaj dolgusuna sahiptir (Fotoğraf 2.1) (Akköprü vd., 2022: 232).

**Fotoğraf 2.1 :** Bostanlık Koyu güneyinde bulunan iri çakılı ve kaba kumlu plaj.

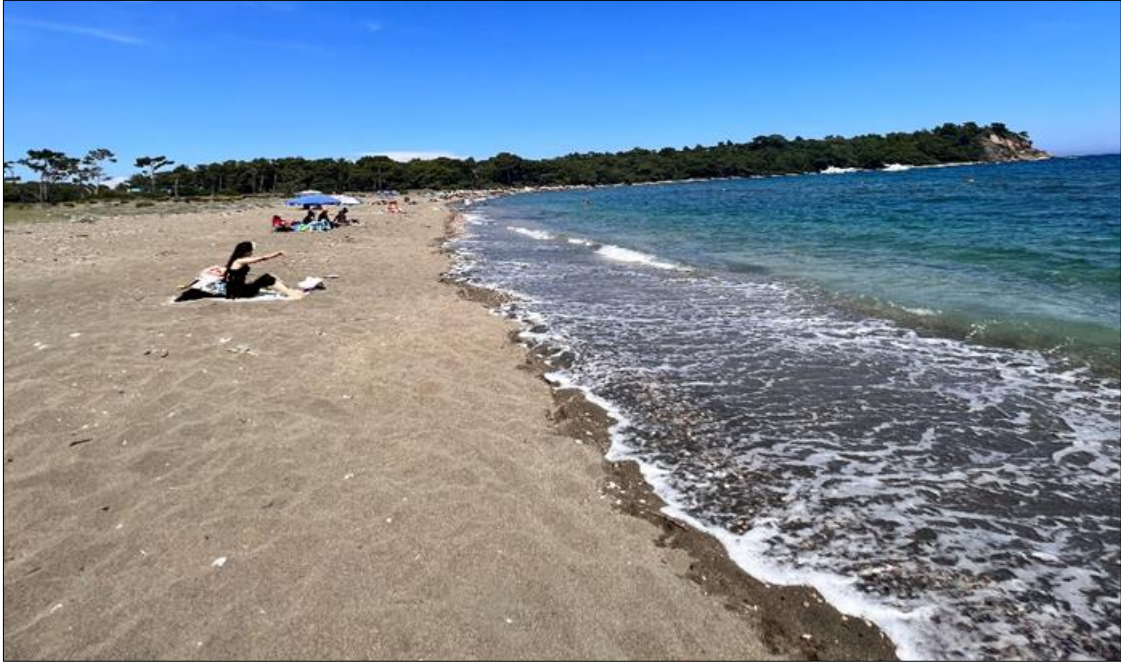
Güney Limanı'nın kurulduğu plaj ise, 750 metre uzunluğa sahip, düz ve düze yakın, ince kumullardan oluşmuş olup, tombolonun güneyinde yer alır (Fotoğraf 2.2)(Akköprü vd, 2022: 231). Blackman'a (1973) göre, Güney Limanı; büyük yığılmış bloklardan yapılmış olan bir dalgakıran ile güneydoğudan esen şiddetli rüzgarlardan ve dalgalarından korunuyordu (Blackman, 1973: 355-364). Güney Limanı'nın batısında yer alan tepeler batı rüzgârlarını keserek limanı korunaklı bir hale getirmiştir. Deniz doldurularak doğu-batı uzantılı yaklaşık olarak 100 m uzunluğa ve 50 m genişliği sahip yapay bir mendirek inşa edilmiştir. Günümüzde bu mendireğin 50 m uzunluğu su üstünden görülürken diğer kısımları 1-6 m arasında derinliği arasında su altındadır (Aslan ve Baybo, 2015: 11-12-13). Güney Limanı sahilinin, doğrudan kent ile bağlantılı tek yerin olmasından dolayı onu hem iyi bir ticaret limanı hem de kolay erişilebilir bir liman haline getirmiştir (Schafer, 1981: 55-56).

**Fotoğraf 2.2 :** Bostanlık Koyu'nun kuzeyinde bulunan kumulu ve ince çakıllı plaj.

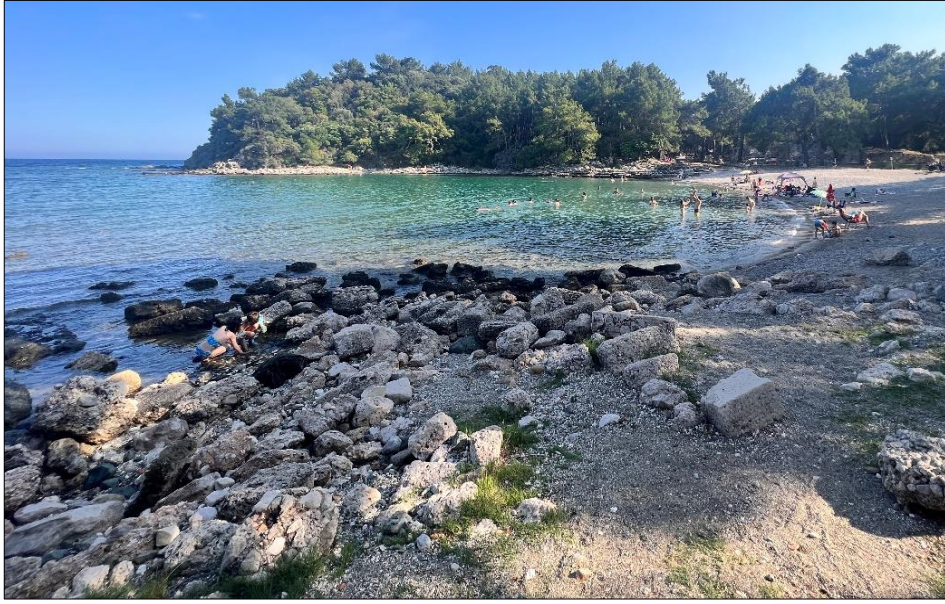
Tombolonun kuzeyinde, Phaselis kent surlarının içinde yer alan ve kaba kumullardan oluşan 235 m uzunluğa sahip bir diğer plaj ise, antik dönemde Kent (Merkezi) Limanı olarak kullanılmıştır (Fotoğraf 2.3). Bu liman küçük bir koyda kurulmuştur. Diğer limanlara oranla daha korunaklı olduğu için askeri amaçla ve mal teslimlerinin yapıldığı liman olduğu varsayılır (Aslan ve Baybo, 2015: 12).

**Fotoğraf 2.3 :** Kuzeyden Kent Limanı'nın bir görünümü.

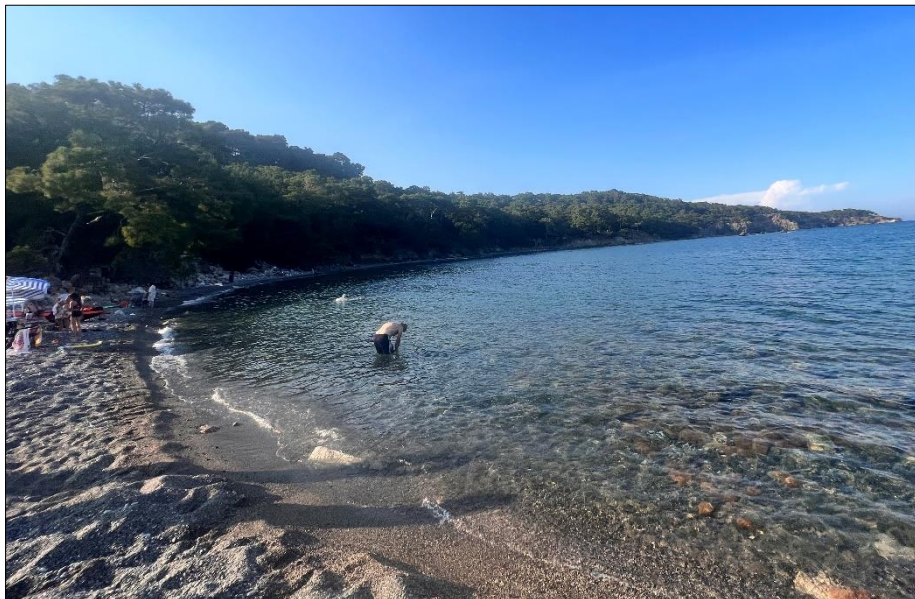
Tombolonun kuzeyinde yer alan Kuzey Limanı ise 590 m uzunluğa sahiptir. Kuzey Limanı kaba kumlardan oluşmuş, açık bir koyda bulunmaktadır. Dalgakıran oluşturmak için taşla güçlendirilmiştir (Fotoğraf 2.4). Bu mendirek günümüzde 1 m su altından görülebilmektedir. Batı kısmında Tahtalı Dağ'dan gelen nehirlerin ve denizin taşıyıp biriktirdiği alüvyaller nedeniyle yaklaşık olarak 1 m yüksekliğinde çakıl taşlarından bir set oluşmuştur. Kuzey Limanı, Güney Limanına gelen gemilerin mal indirmeden ya da indirdikten sonra bekleme alanı olarak kullanılmıştır (Aslan ve Baybo, 2015: 5). Roma Döneminden beri bu körfez yaklaşık olarak 1.5 m kadar sular altına gömülmüş ve sedimentlerle dolmuştur (Tüner-Önen, 2008: 12; Aslan ve Baybo, 2015: 5; Akköprü vd., 2022: 233).

**Fotoğraf 2.4 :** Kaba kumullardan oluşan Kuzey Limanı.

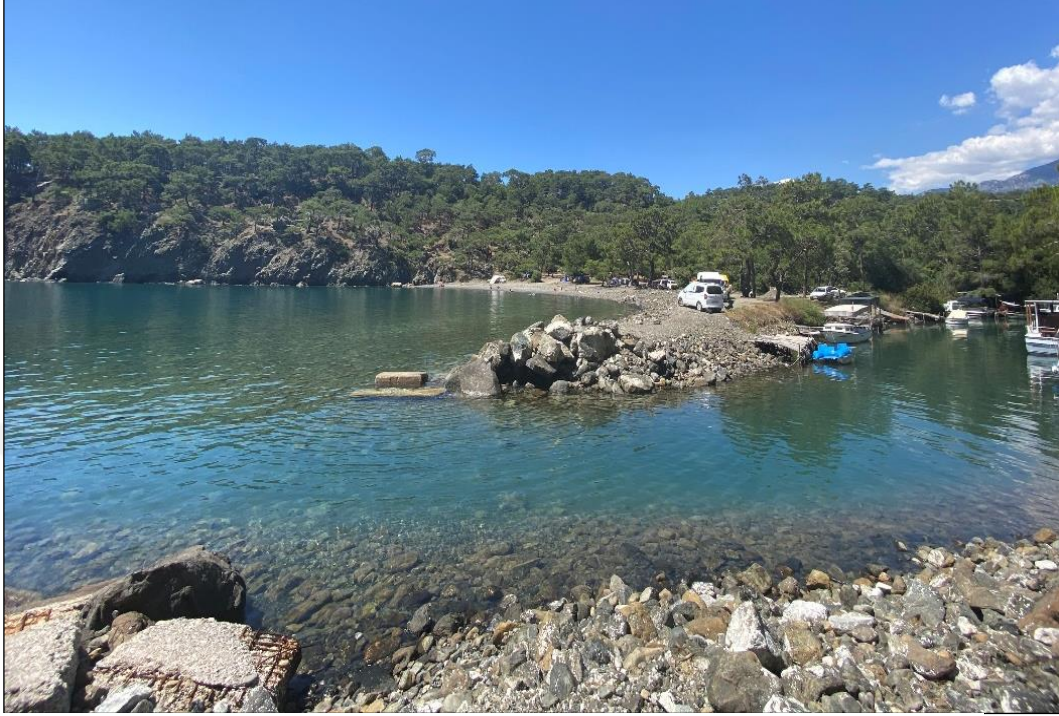
Kaynağını birçok yerden alan Alacasu Deresi bir mevsimlik dere olup, Kara Burun ve İnce Burun arasında kalan Cennet Koyundan denize karışır ve taşıdığı alüvyonlarla bu alan da çakıllı bir plaj oluşturur (Fotoğraf 2.5 ve 2.6) (Harita 2.2).

**Fotoğraf 2.5 :** Cennet Koyu'nun kuzeyden bir görünümü.

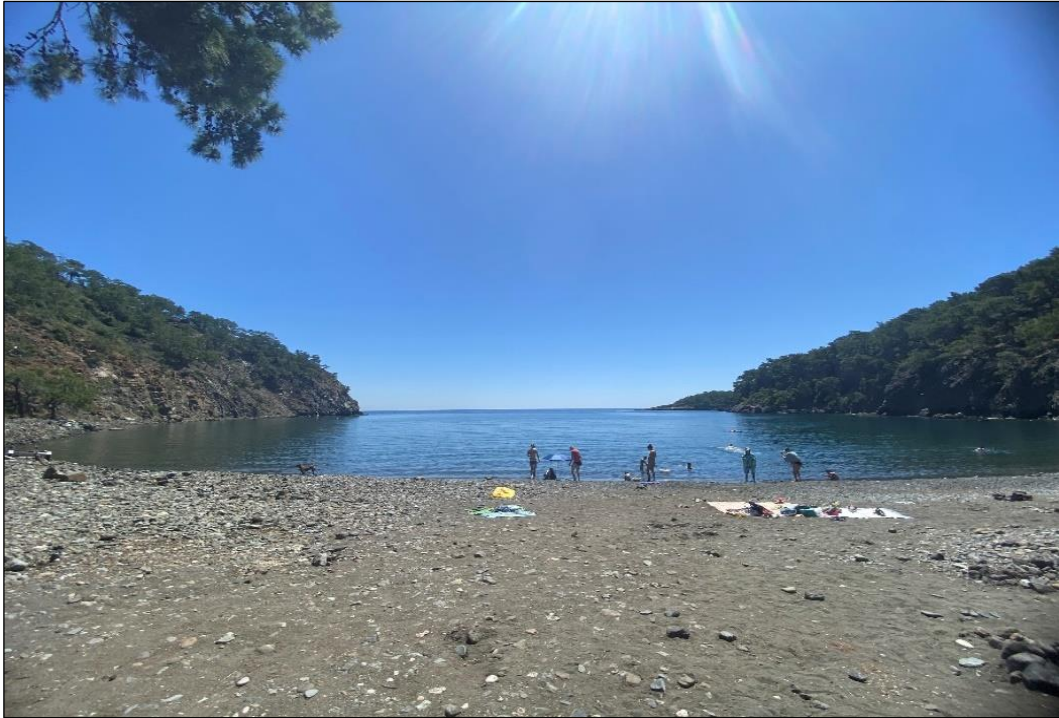
**Fotoğraf 2.6 :** Cennet Koyu'ndan Kara Burun (sol) ve İnce Burnu'nun (sağ) bir görünümü.
