**T.C.  
RECEP TAYYIP ERDOĞAN ÜNİVERSİTESİ  
LİSANSÜSTÜ EĞİTİM ENSTİTÜSÜ  
İNŞAAT MÜHENDİSLİĞİ ANABİLİM DALI**

**PİRİTLİ İNCE AGREGANIN SAHA BETONLARININ YÜZEY  
ÖZELLİKLERİNE ETKİSİ**

**(Yüksek Lisans Tezi)**

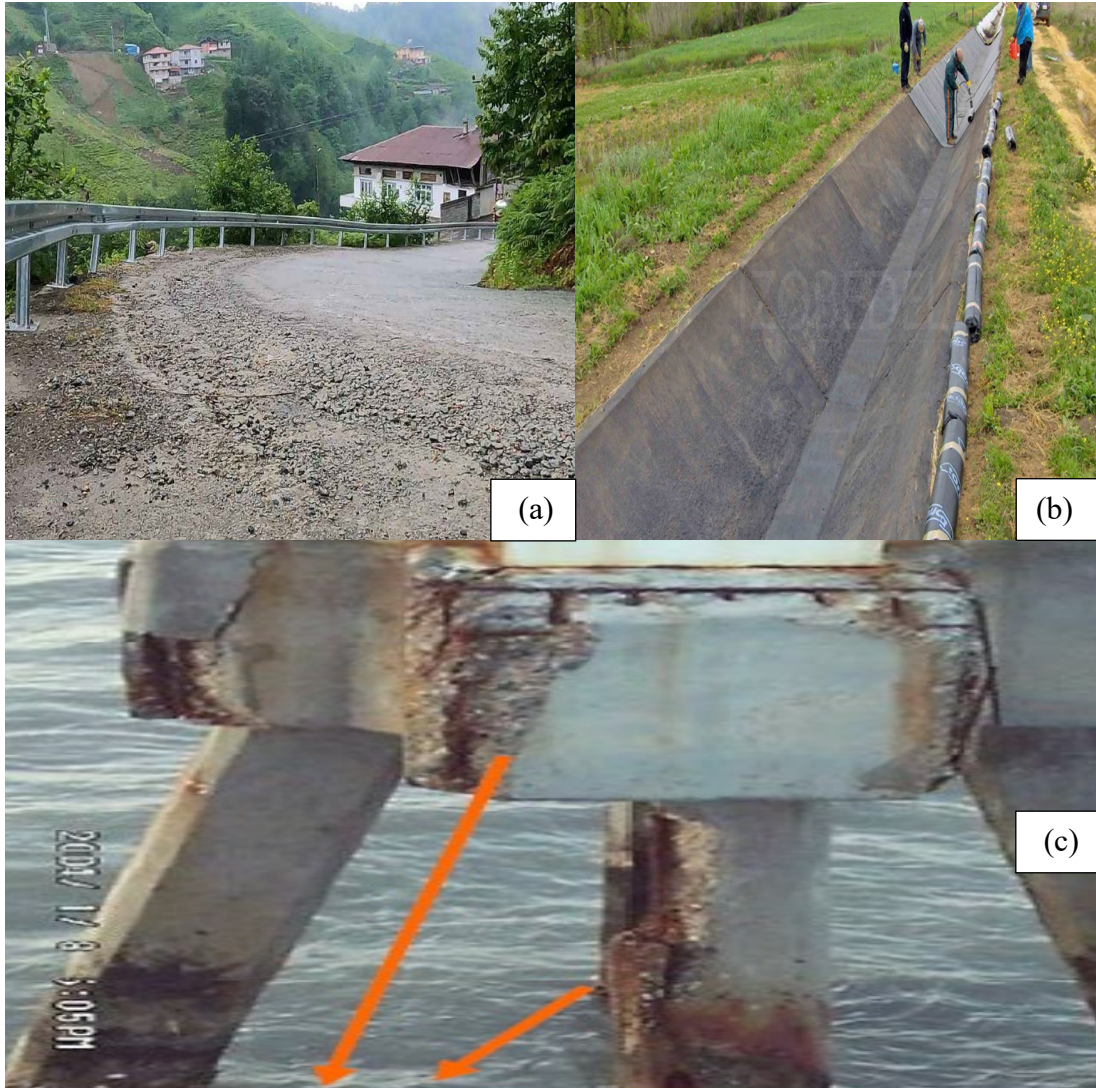
**Şekil 1. Aşınma, Erozyon ve Kaviteasyon Hasarları Betonun Fiziksel Etkenlerle Bozulması**

Şekil 1 (a) Rize’de bir beton Köy yolu rampasının aşınmaya uğramış hali. Şekil 1 (b)’de erozyona uğramış bir su kanalı üzerine kaplama uygulanarak tamir işlemi yapılmaktadır. Şekil 1 (c)’de Kerkük-Ceylan petrol boru hattı dolfen ayaklarında kaviteasyon etkisi görülmektedir.

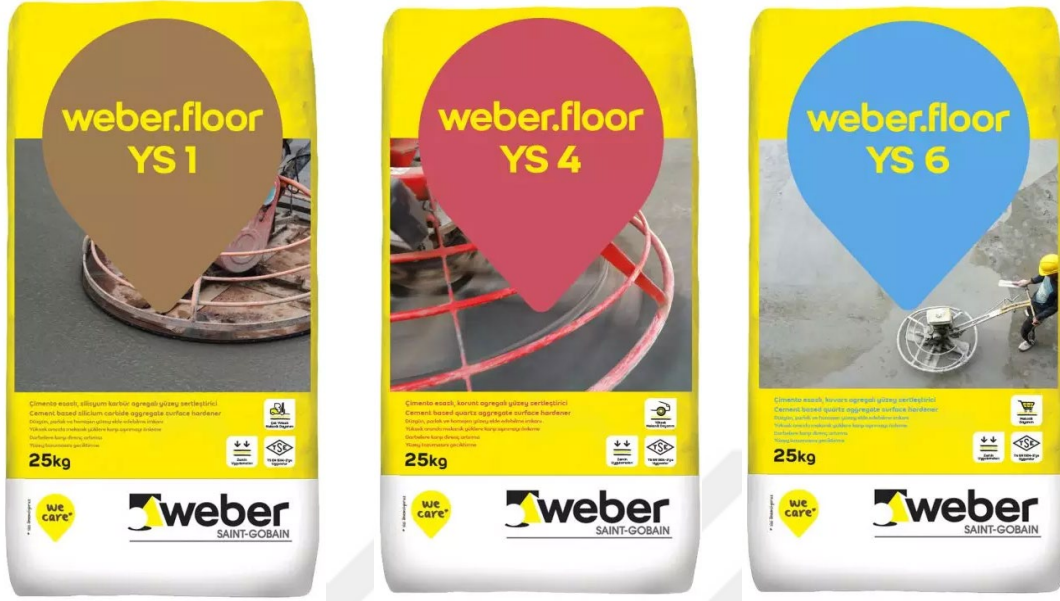
Şekil 5. a) Weberfloor YS-1 b) Weberfloor YS-4 c) Weberfloor YS-6 25 Kg Paketler

Çeşitli ortam koşullarına karşı Weber Firması tarafından üretilen TS EN 1504-2 uygun yüzey sertleştiriciler ve yüzeye etkileri; Şekil 9. a)'da Weberfloor YS 1 çok yüksek oranda yüke ve yüksek oranda araç trafiğine maruz kalan endüstriyel zeminlerde yüzey aşınma direncini artıran çimento, özel seçilmiş agrega, silisyum karbür, pigment ve özel katkı esaslı yüzey sertleştirme harcıdır (URL-1,2023). Şekil 9. b) Weber.floor YS 4 ağır yüke ve yoğun araç trafiğine maruz kalan endüstriyel zeminlerde yüzey aşınma direncini artıran çimento, özel seçilmiş agrega, korunt, pigment ve özel katkı esaslı diğer bir yüzey sertleştirme harç ürünüdür (URL-2,2023). Şekil 9. c) Weberfloor YS 6 orta seviyede yüke ve araç trafiğine maruz kalan endüstriyel zeminlerde yüzey aşınma direncini artırmak için çimento, özel seçilmiş agrega, kuvars, pigment ve özel katkı ile üretilmiş yüzey sertleştirme harcıdır. Piyasaya arz edilen bu üç hazır harç ürünler yüksek oranda mekanik aşınma dayanımı artıran ve beton tozumasını önlemek amacıyla tüm zemin kaplamaları üzerine

uygulanabilecek malzemelerdir (URL-3,2023). Şekil 9’da Weber. floor YS1, Weber. floor YS 4 ve Weber. floor YS 6 ürünlerine ait 25 kg paketli ürünler görülmektedir.

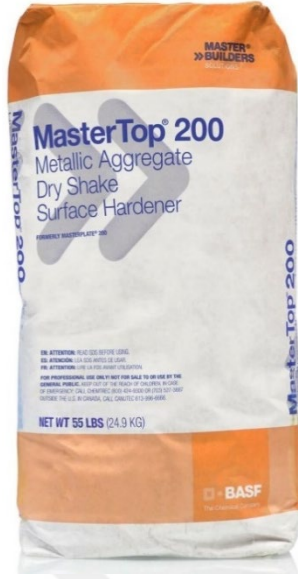
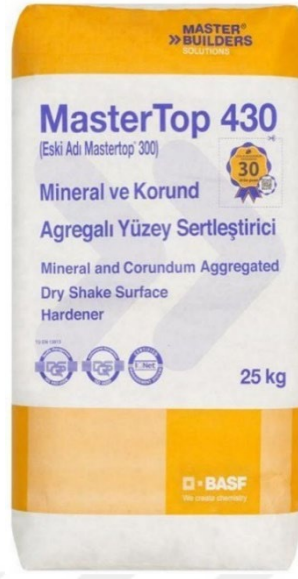
Şekil 6. a) Master Top 200 b) Master Top 430 Ürünleri

Basf Firması tarafından geliştirilen yüzey sertleştiriciler, Şekil 10. a)’da metalik agregalı yüzey sertleştirici MasterTop® 200 yüksek aşınma ve darbe dayanımı gereksinimi duyulan endüstriyel zeminler için mekanik atölyeler, garajlar ve uçak hangarları gibi alanlarda çimento esaslı, özel işleme tabi tutulmuş metalik agregalı, taze perdahlanmış döşeme betonu yüzeylerine toz halde serpilerek uygulanan, kullanıma hazır yüzey sertleştirici üründür. MasterTop® 200, çimento ağırlığında kromat içeriği düşüktür ( $Cr - VI \leq 2$  ppm bir üründür (URL-4,2023). Şekil 10. b)’ de Mineral ve korund agrega içerikli yüzey sertleştirici MasterTop® 430 çimento esaslı, mineral ve korund agrega içerikli, ağır yük altında çalışacak taze perdahlanmış döşeme betonu yüzeylerine toz halde serpilerek uygulanan, kullanıma hazır yüzey sertleştirme malzemesidir. Enerji istasyonları, yükleme rampaları ve tersaneler gibi alanlarda bulunan beton yüzeylerinde kullanılması için önerilen malzemedir (URL-5,2023).

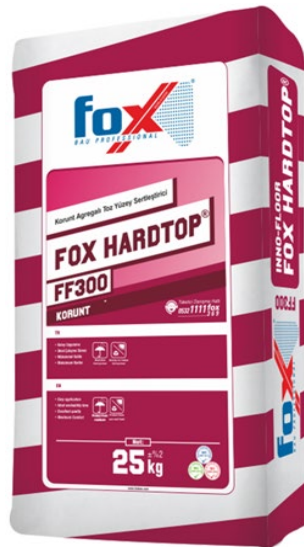
Şekil 7. Fox Bau Professional 25 Kg Paketler

Fox Bau Professional firması tarafından üretilen Şekil 11 'de yüzey sertleştirici kuvars agregalı toz yüzey sertleştiricisi FOX HARDTOP® FF300 ürünü çimento, özel seçilmiş kuvars agrega, pigment ve katkılardan oluşan, taze perdahlanmış beton ve şap yüzeylerine toz halde serpilerek uygulanan, tek bileşenli, renkli, kullanıma hazır yüzey sertleştiricisidir. Bu ürün uygulanmış yüzey, normal beton yüzeye göre 2-4 kat daha dayanıklılık kazandığı belirtilmektedir. Normal beton yüzeye göre daha kolay temizlenir ve donma çözünme etkisine karşı dayanıklı olma özelliğine sahip yüzey sertleştiricidir (URL-6,2023).

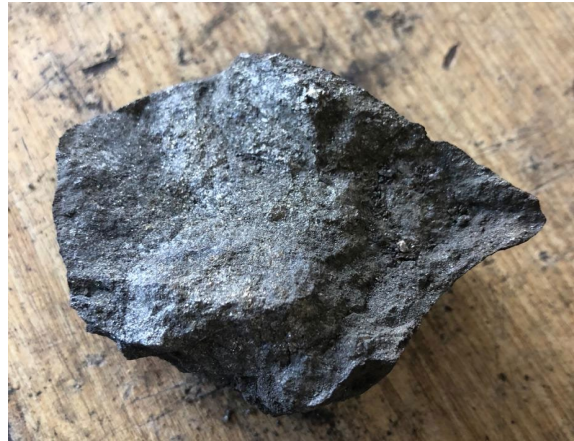
**Şekil 10. Pirit Minerali Görseli**

Pirit Manyetit ve Kalkopiritten sonra yaygın olarak gözlenen diğer bir cevher mineralidir. Öz şekilsiz ve kısmende öz şekilli olarak iki farklı durumda oluşmakta olup Pirit minerali tektonik faaliyetlere bağlı olarak kataklastik dokuda sunmaktadır (Akaryalı, E. 2023). Piritli kayaçlar ağır yoğunlukları nedeniyle radyasyon zırhlama amaçlı betonda kullanılabilirliği ile ilgili çalışmalar vardır. Literatürde pirit minerali demir sülfür (FeS) kimyasal bileşimine sahip olması nedeniyle zamanla demir sülfürün sülfirik asite dönüşme eğilimi gösterdiği ve demir sülfürün beton için zararlı olabileceği ile de literatürde rastlanmaktadır (Baradan, 2003).

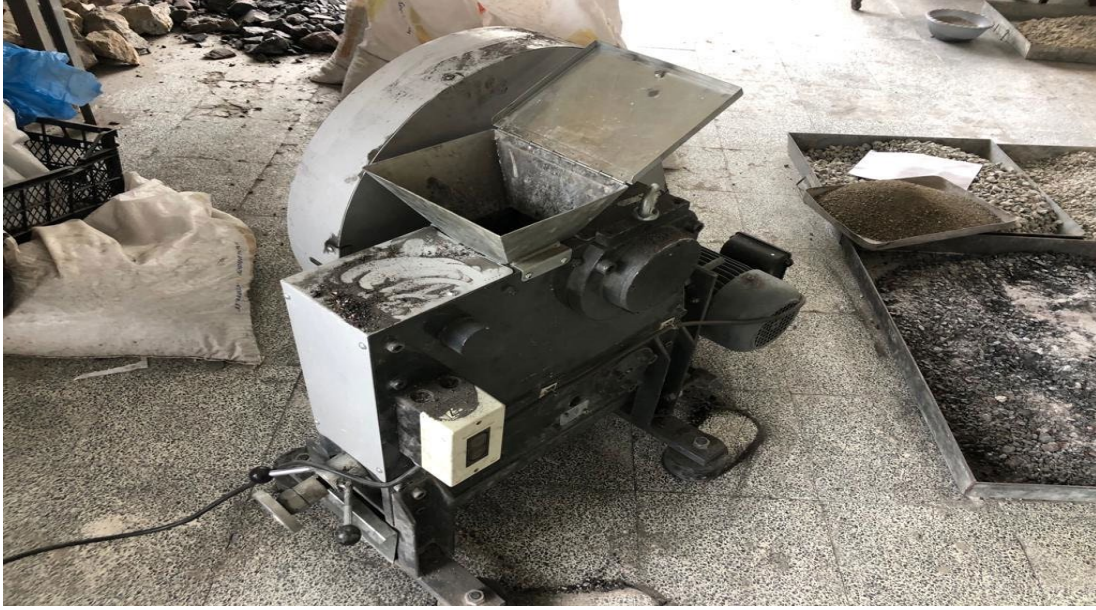
Şekil 11. Çeneli Kırıcıda Piritli Kayaç'ın Öğütülmesi

Tasarımı yapılan betonda CEM I 42,5 R tipi çimento kullanılmıştır. Betonda kullanılan agregalar ve katkı ise Rize ilindeki bir beton santralinden temin edilmiştir. Bakır madeninden piritli kayaçlar alınmıştır.

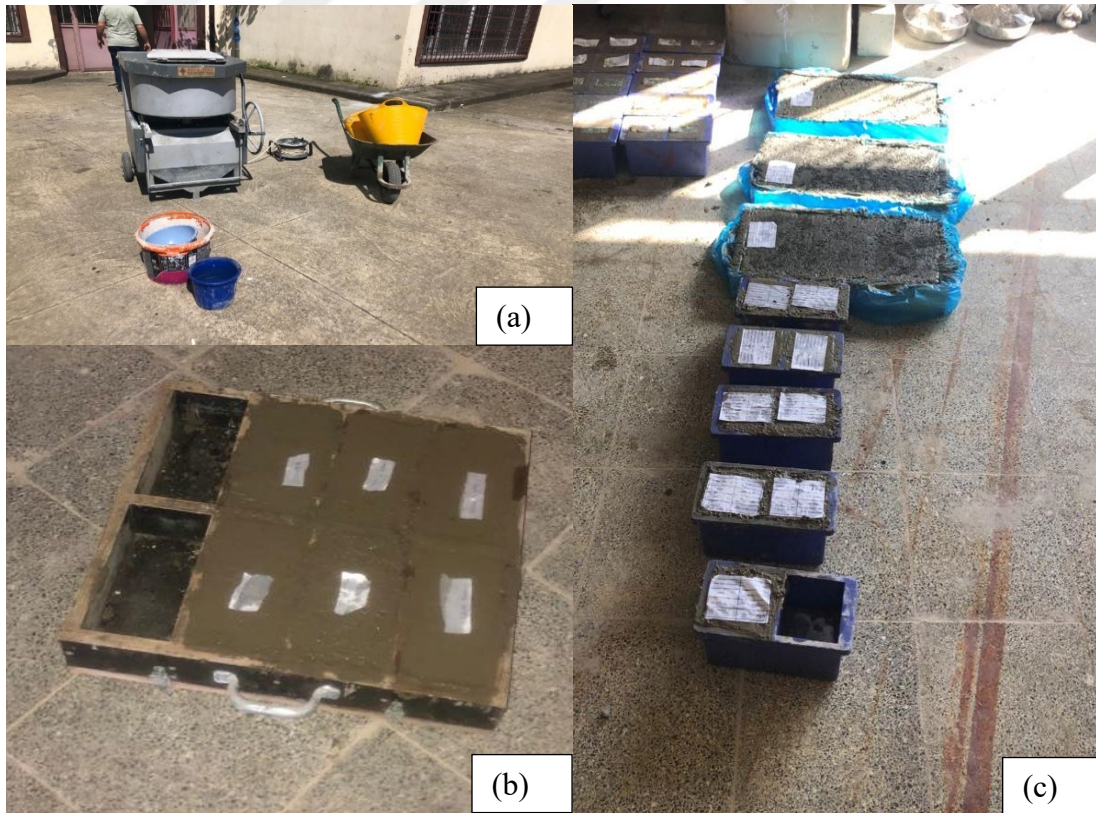
**Şekil 13.** Beton Karıştırıcı ve Numune Kalıplarına Yerleştirilen Beton

Şekil 13 (a) da görülen pan tipi mikserle betonlar karılmıştır. Beton numunelere eğilme testi uygulamak için Şekil 13 (b) 80x100x200 mm'lik pirizmatik numuneler üretilmiştir. Şekil 13(c)'de görülen 100x100x100 mm'lik küp numuneler üretilmiştir. Şekil 13 (c)'de 50x240x500 ebatlarında playvood kalıplar kullanılarak üretilen numunelere üzerine su akıtılarak yosunlaşma oluşumları gözlemlenmiştir.

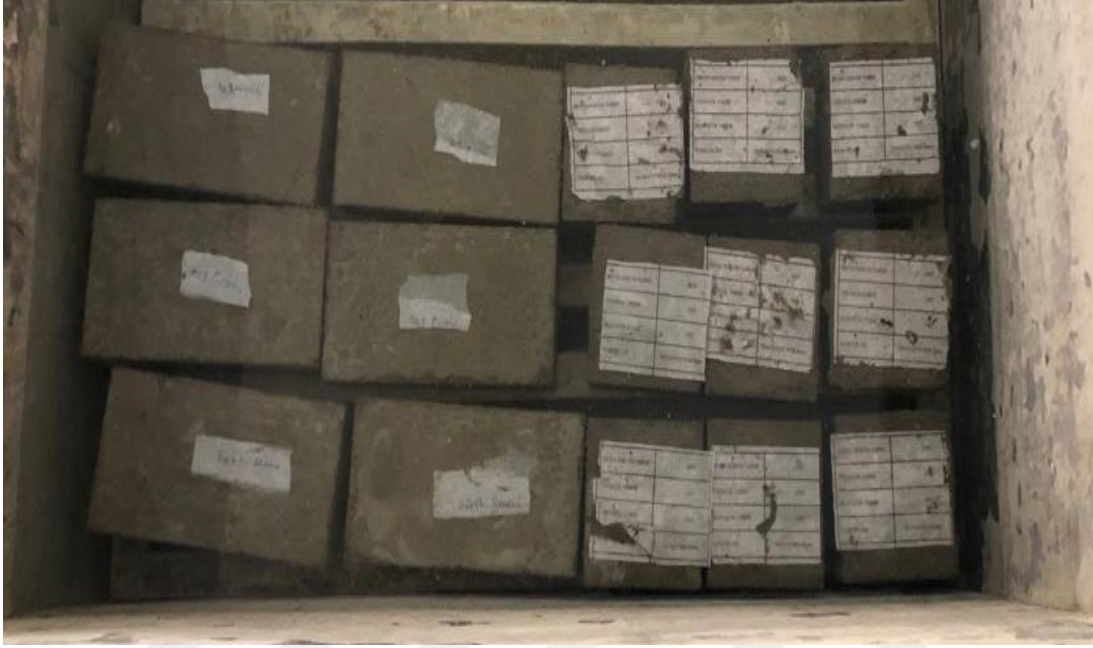
Şekil 14. Kür Uygulanan Numuneler

Şekil 14'te 20 °C'de kirece doymun suda kür gören 100x100x100 mm'lik küp ve 80x100x200 mm'lik prizmatik numunelere 28. gününde su emme, basınç, eğilme, yarmada çekme, sürtünme ve aşınma deneyleri uygulanmıştır.

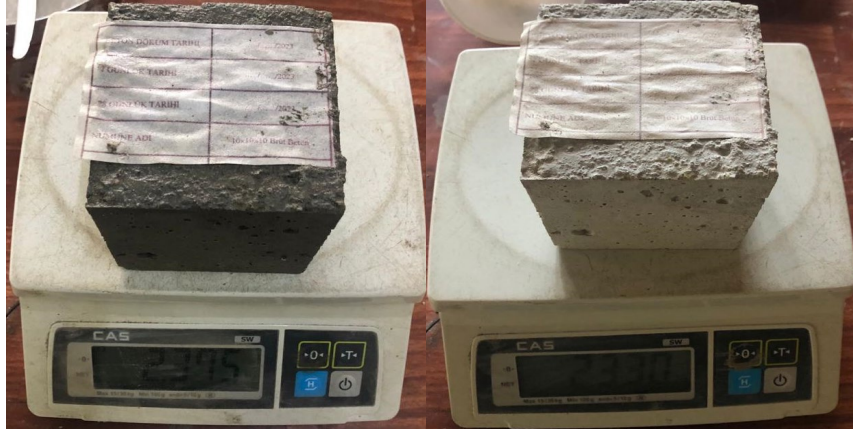
**Şekil 15 (a) Hava Kuru Tartım (b) Etüv Kuru Tartım**

Su emme miktarının TS EN 1097-6 standardına uygun 28 gün kür uygulanan numune kür havuzundan çıkarılıp etrafındaki su filmi bir bezle silinip doymun kuru yüzey kütlesi tartıldıktan(W1) sonra bu numuneler 40 °C etüvde sabit kütleye gelinceye kadar bekletildikten sonra tekrar tartılmıştır (W2) (Şekil 15) ve Denklem 1'e göre numunelerin su emmeleri ölçülmüştür.

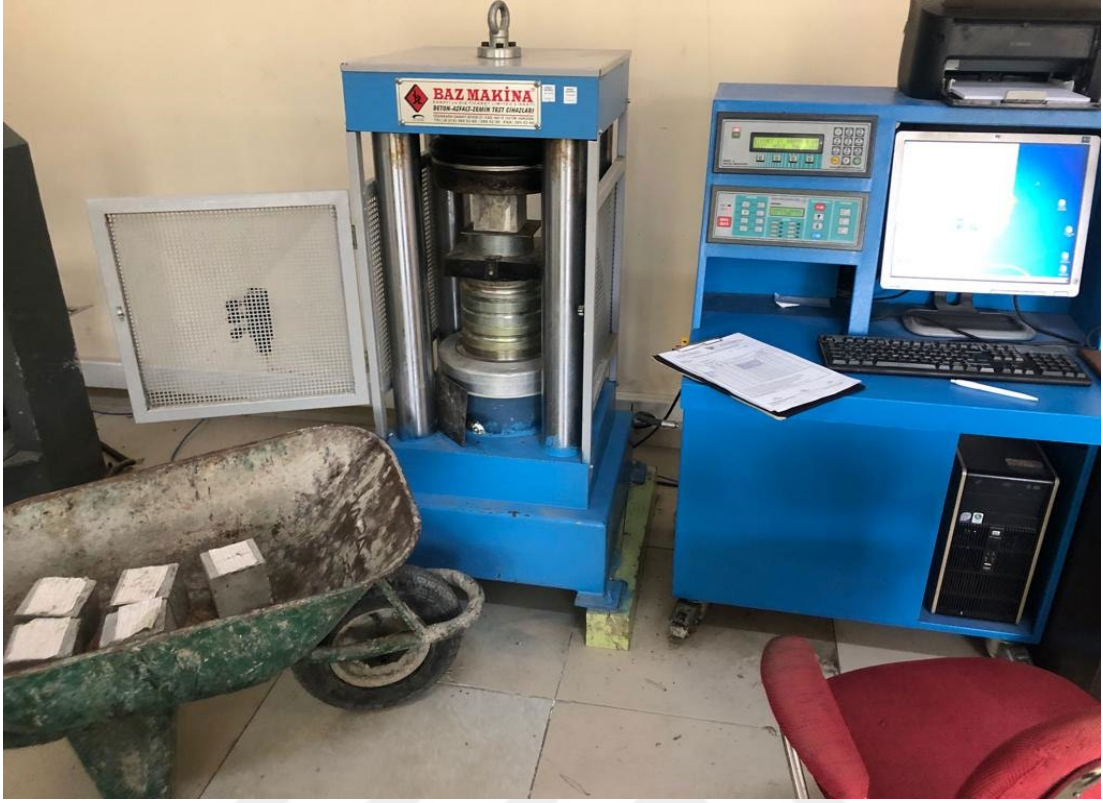
**Şekil 16. Basınç Dayanımı Ölçüm Cihazı**

Denklem 1’de,  $F_c$  basınç dayanımını ( $N/mm^2$ ),  $a$  numune kenar uzunluğunu (100 mm),  $P$  kırılmadaki en büyük kuvveti (N) göstermektedir.

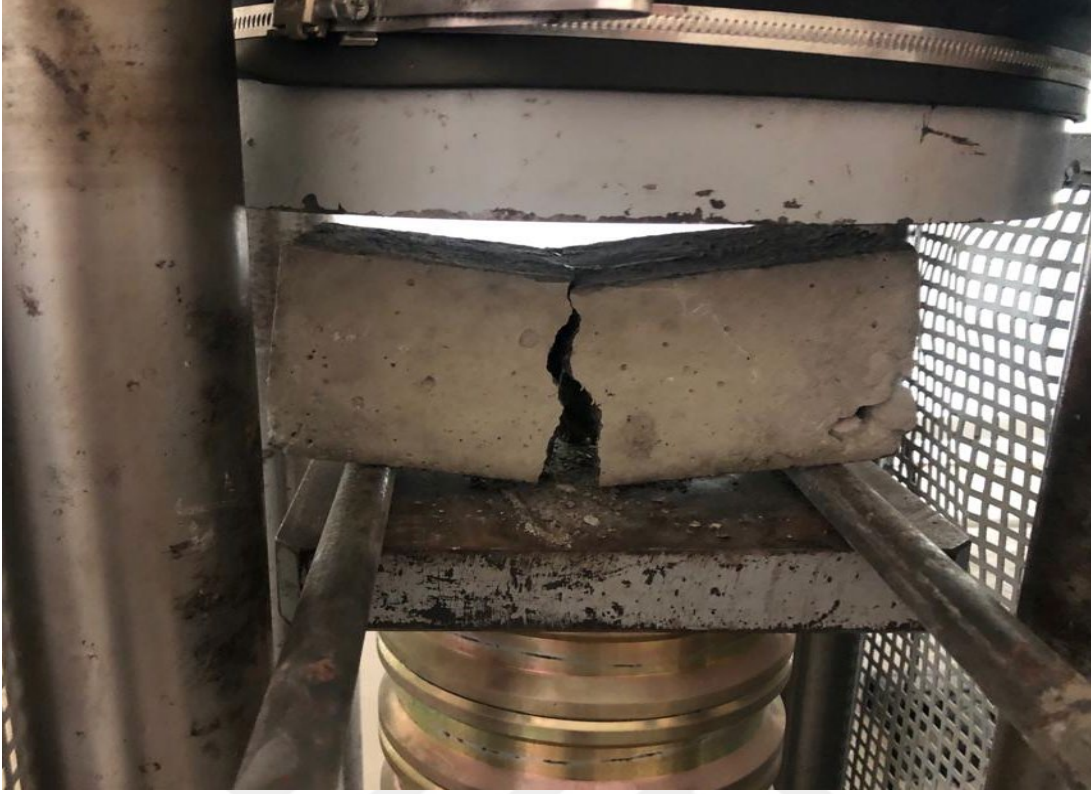
**Şekil 17. Eğilme Deneyi**

Denklem 3'teki  $F_f$  eğilme dayanımını ( $N/mm^2$ ),  $a$  ve  $b$  yük uygulanan doğrultunun uzunluklarını,  $P$  pirizmanın ortasına uygulanmış yük ( $N$ ),  $L$  destek ayakları arasındaki mesafeyi göstermektedir.

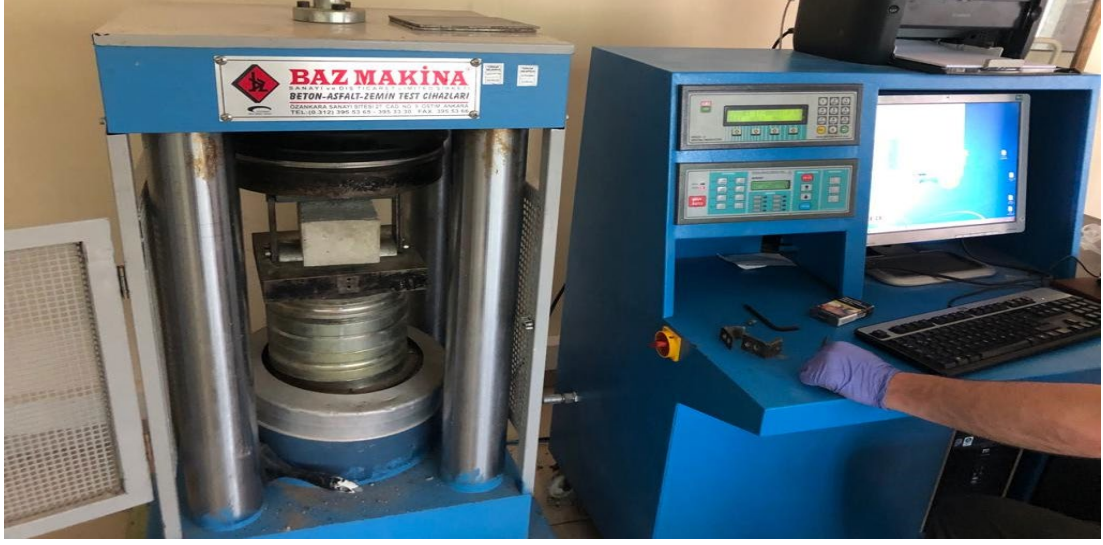
**Şekil 18.** Yarmada Çekme Deneyi

Denklem 4'teki  $F_f$  eğilme dayanımını ( $N/mm^2$ ),  $a$  ve  $b$  yük uygulanan doğrultunun uzunluklarını,  $P$  prizmanın ortasına uygulanmış yük ( $N$ ) olarak gösterilmektedir.

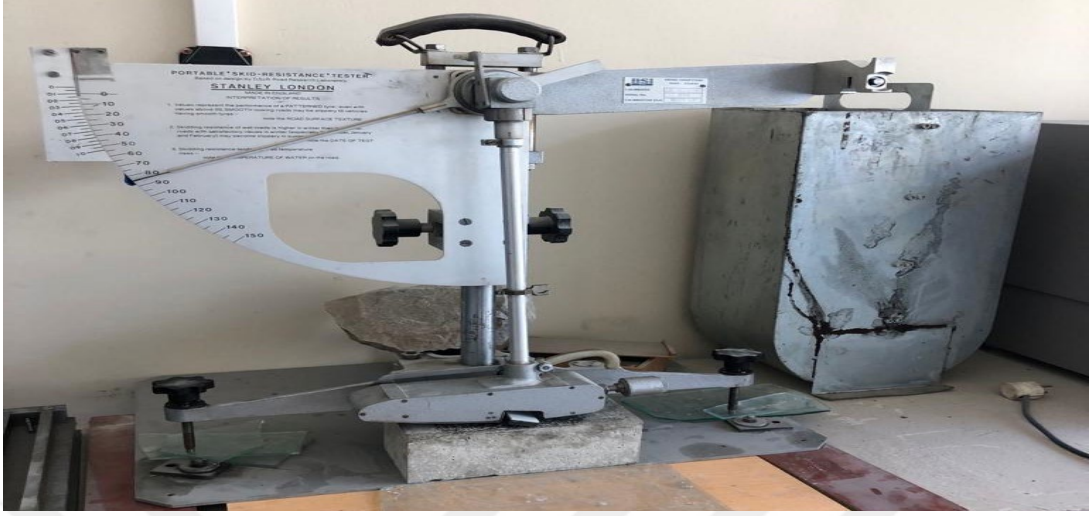
**Şekil 19. Sürtünme Katsayısı Deneyi**

$$\mu = \left[ \frac{110}{PTV} - \frac{1}{3} \right]^{-1} \quad (5)$$

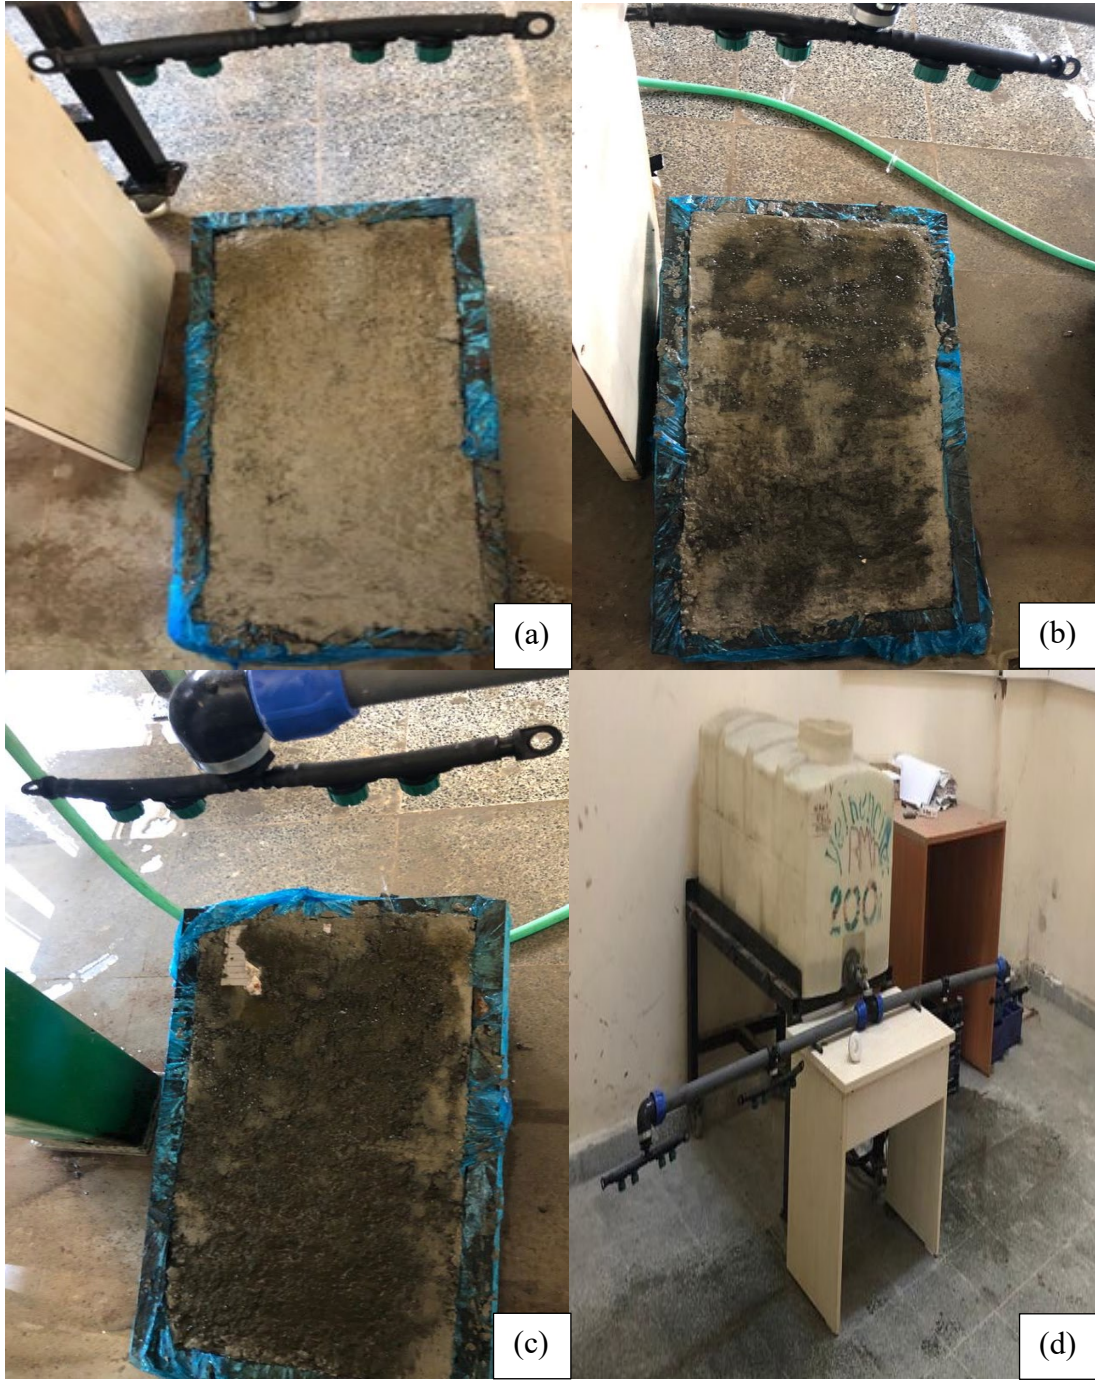
**Şekil 22.** 50x240x500 mm Numuneler a) Brüt Beton b) 1kg/m<sup>2</sup> Piritli İnce Agrega Uygulanmış Numune c) 3kg/m<sup>2</sup> Piritli İnce Agrega Uygulanmış Numune d) Deney Düzeneği

Yosunlaşma genellikle suyun sürekli temas ettiği ortam koşullarında oluşmasından dolayı piritli ince agreganın yosunlaşma üzerindeki etkisini anlamak ve yorumlayabilmek için kapalı ortam ve nemli ortam koşulları oluşturmak amacıyla araştırmanın yapıldığı laboratuvarın zemininde bulunan ve dış yüzey duvarlarında yosunlaşma görülen bir odasında 50x240x500 mm ebatlarındaki numunelerin yüzeyine piritli ince agrega 0 kg/m<sup>2</sup>, 1 kg/m<sup>2</sup> ve 3 kg/m<sup>2</sup>'ü oranlarında uygulanarak betonlar üretilmiştir (Şekil 21 (a), (b) (c) ve (d)). Bu numunelere eşit miktarda sabit debili temiz suya maruz bırakmak amacıyla 200 lt'lik su tankından borular yardımıyla taşınan su numune üzerine damlatılmıştır. Betonların üzerinde oluşan yosunlaşmalar göz ile incelenmiş ve daha sonrasında kirli su kanalında bekletildikten sonra mikroskop altında incelenmiştir.

Şekil 22 (d)'de görülen betonlara kurulan düzeneikle numunelerin üzerine sabit debide temiz su damlatılmıştır. Şekil 22(a)'da pirit bulunmayan beton numunede 2 ay sonra beton ile suyun ilk temas ettiği kısımda koyulaşma olduğu gözlemlendi. Şekil 22(b) 1 kg/m<sup>2</sup> pirit uygulanan beton numunede piritli kısımda renk değişimi olmadığı piritin yüzeyi kaplamadığı yüzeylerde az miktarda koyulaşma olduğu gözlemlendi. Şekil 22(c) 3 kg/m<sup>2</sup> pirit uygulanan betonda herhangi bir renk değişimi gözlemlenmemiştir.

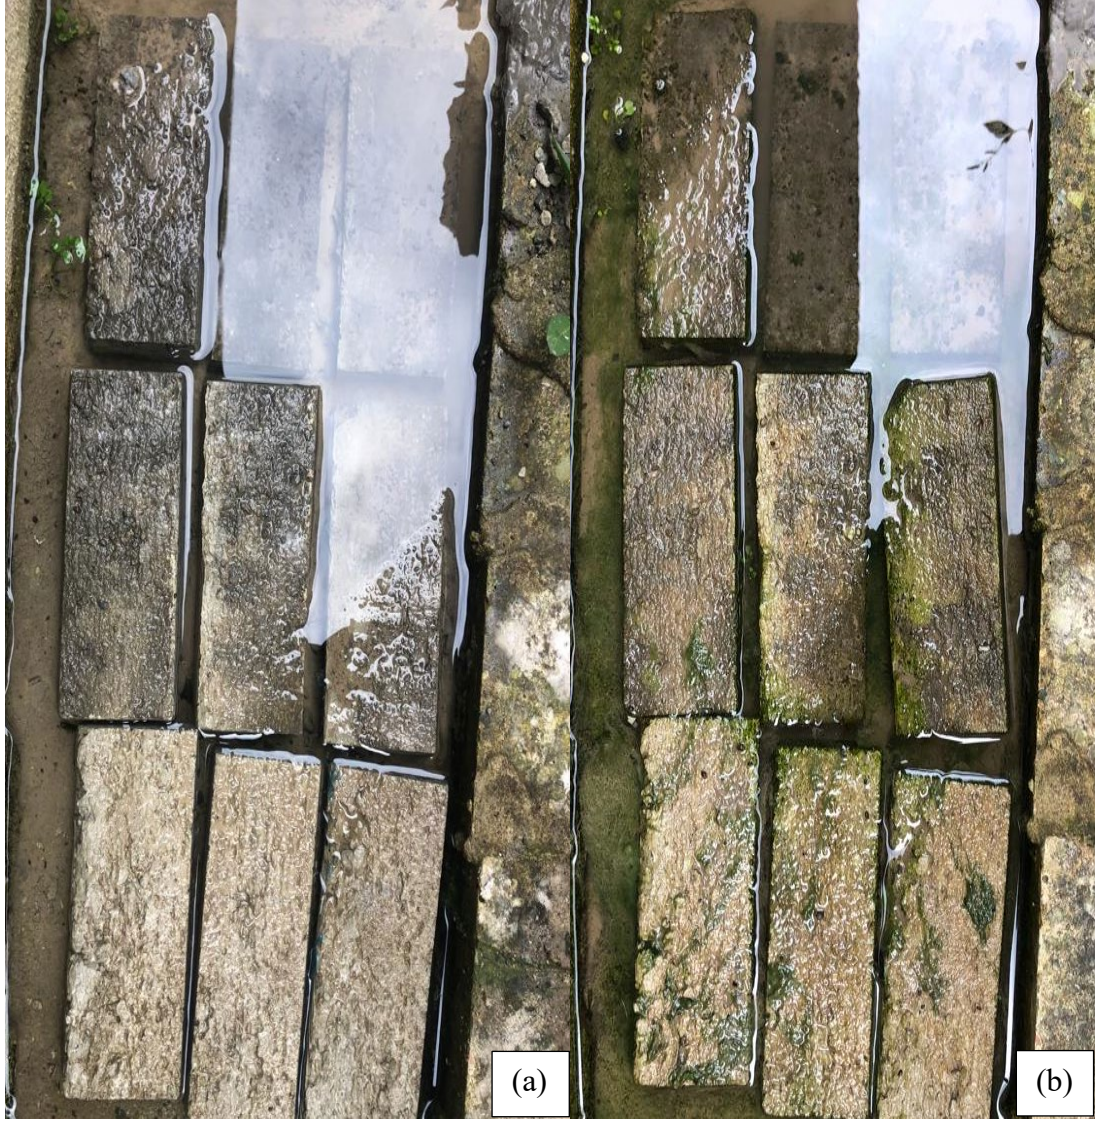
**Şekil 24.** 50x240x500 mm Numunelerden Kesilerek Elde Edilen 50x80x200 Ebatlarındaki Numunelerin Kirlı Su Kanaldaki a) İlk Gn Grnts b) 2 Ay Sonraki Grnts

Şekil 24'te 50x240x500 mm ebatlarındaki piritli ince agrega bulunmayan ve 1 kg/m<sup>2</sup>, 3 kg/m<sup>2</sup> piritli ince agrega kullanılan yüzeye sahip numunelerde keserek elde edilen 50x80x200 ebatlarındaki numunelerin kirli su kanalı içerisindeki ilk ve 2 ay sonraki durumu görünmektedir.
