**RİZE'DEKİ BALIKÇILIK KIYI YAPILARININ SIĞLAŞMA**  
**SÜREÇLERİNİN İNCELENMESİ VE MUHTEMEL SEBEPLERİN**  
**İRDELENMESİ**

**YÜKSEK LİSANS TEZİ**  
**İNŞAAT MÜHENDİSLİĞİ ANABİLİM DALI**

### **INVESTIGATION OF SHOALING PROCESS OF FISHERY HARBORS AND EXAMINATION OF PROBABLE REASONS IN RİZE PROVINCE**

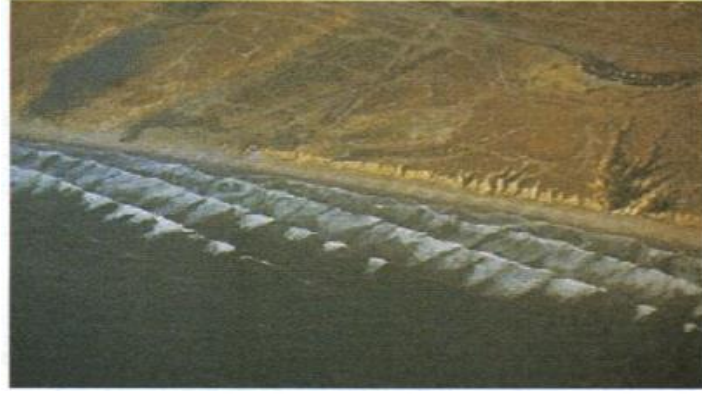
Kıyıya belli bir açı ile yaklaşan dalgaların, kıyıya yakın taraflarının tabandan daha önce etkilenererek yavaşlamaları nedeniyle dönerek batimetri çizgilerine paralel duruma gelmeleri olayına sapma adı verilir (Şekil 3). Sapma nedeniyle dalga doğrultusu değişmektedir. Bu nedenle derin denizde belirli bir ilerleme açısına sahip olan dalgalar kıyıya farklı yönde ulaşabilirler. Ayrıca taban topoğrafyasına ve sapma miktarına bağlı

olarak dalga yükseklikleri derin deniz değerinden küçük ya da büyük olabilirler (Yüksel ve Çevik, 2009).

**Şekil 3.** Deniz dalgalarının sapması (Yüksel ve Çevik, 2009).

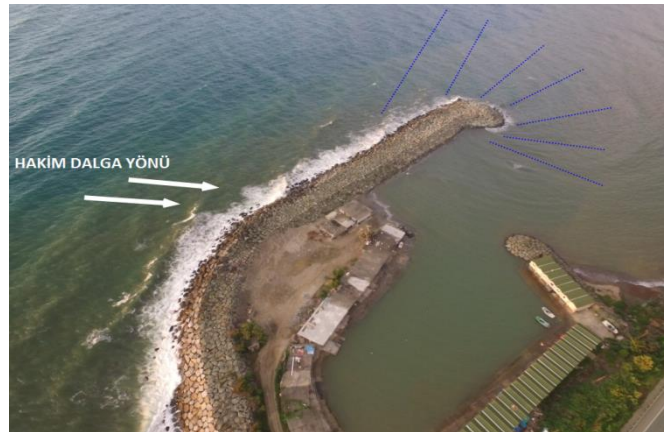
Şekil 4'teki gibi ana mendireğe çarpan dalgalar mendireğin içine doğru dönerek hareketine hızı azalmış bir şekilde devam eder. Bu da malzemenin giriş ağzı ile liman havzasına taşınmasına ve çökmesine neden olur.

**Şekil 4.** Dalga dönmesi.

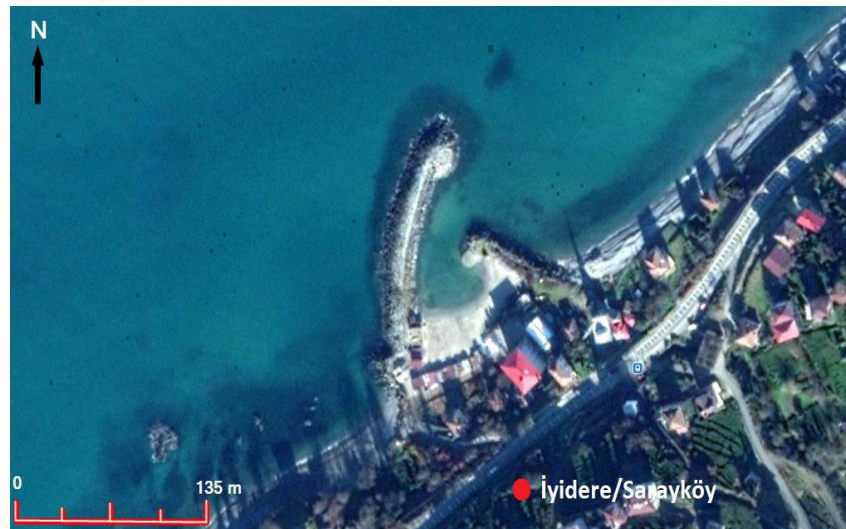
İyidere Sarayköy Su Ürünleri Yüksekokulu Önü Çekek Yeri (Şekil 6), 167 m ana mendireğe 87 m de tali mendireğe sahiptir. Şehir merkezine olan uzaklığı 13 km'dir. Kullanılan balıkçı teknesi sayısı kayıtlara göre 10 olmakla birlikte, gerçekte burada kullanılan balıkçı teknesi sayısı 6'dır.

**Şekil 6.** İyidere Sarayköy Su Ürünleri Yüksekokulu Önü Çekek Yeri

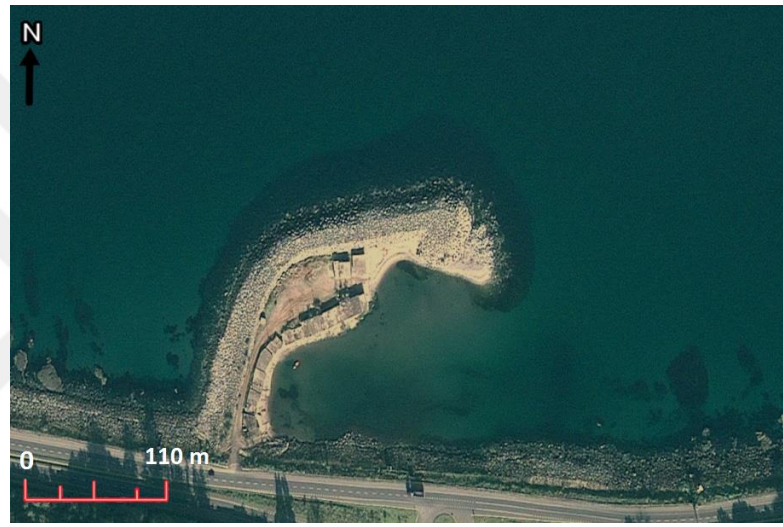
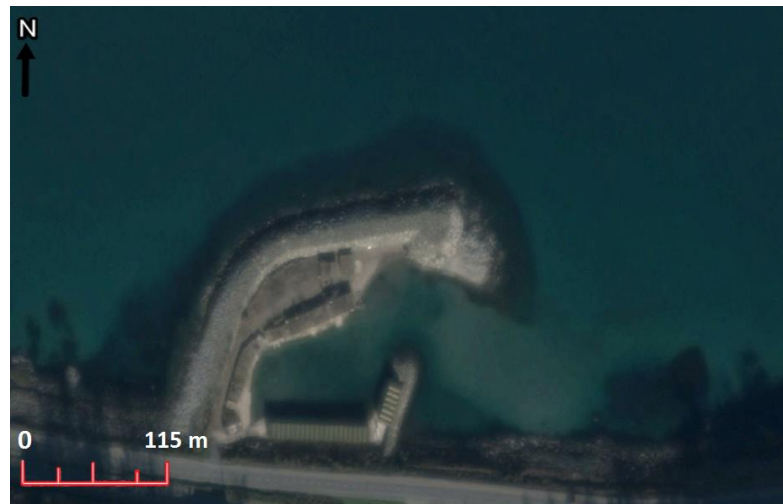
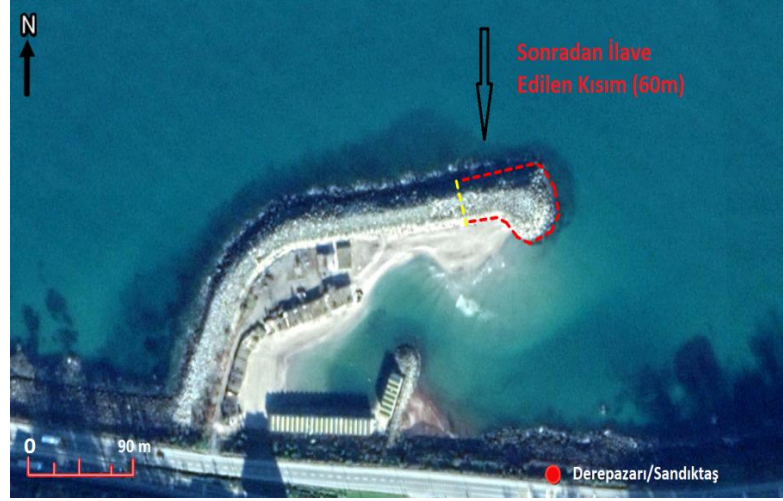
Derepazarı Sandıktaş Çekek Yeri'nin ilk yapılış tarihi 1975'tir. Sonradan Karadeniz sahil yolunun geçmesiyle beraber 1998 ile 2000 yılları arasında tekrar inşa edilmiştir (Şekil 7a). 2012 yılında sığlaşma ve çalkantı problemi nedeniyle 60 m tali mendirek inşa edilmiştir (Şekil 7b). 2016 yılının Ekim-Kasım aylarında ise ana mendireğin boyu 60 m kadar uzatılmıştır (Şekil 7c). Son haliyle ana mendirek boyu 290 m olmuştur. Balıkçılık kıyı yapısının şehir merkezine olan uzaklığı 10,8 km'dir. Kullanılan balıkçı teknesi sayısı kayıtlara göre 20 olmakla birlikte, gerçekte burada kullanılan balıkçı teknesi sayısı 12'dir.

**Şekil 7.** Derepazarı Sandıktaş Çekek Yeri'nin 2000-2016 yılları arası gelişimi a) 2000-2012 yılları arası, b) 2012-2016 yılları arası, c) 2016 ve sonrası.

**Şekil 7 (devam).** Derepazarı Sandıktaş Çekme Yeri'nin 2000-2016 yılları arası gelişimi  
a) 2000-2012 yılları arası, b) 2012-2016 yılları arası, c) 2016 ve sonrası.

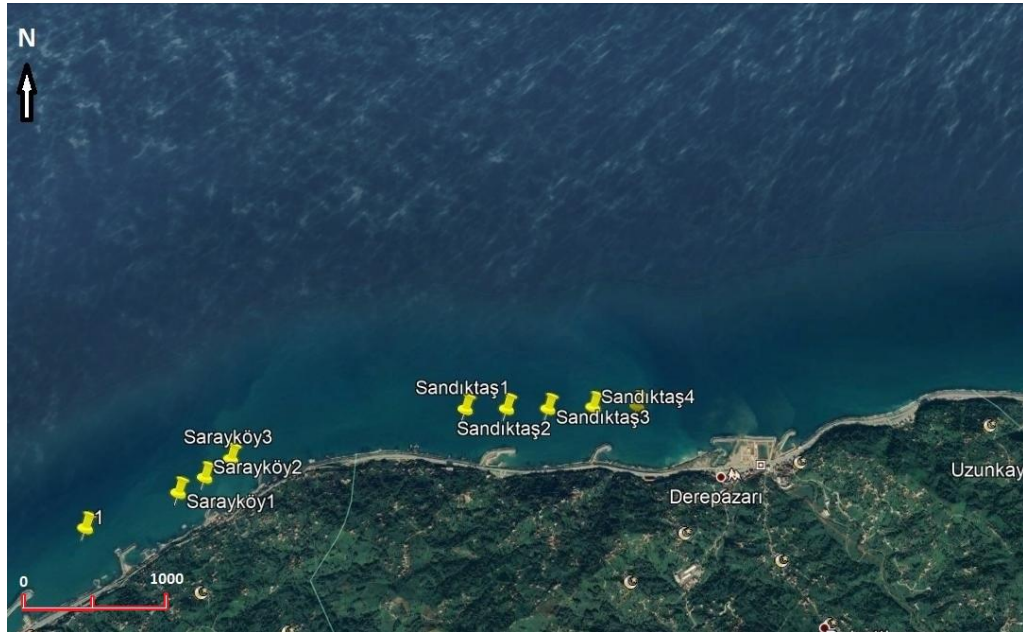
**řekil 9.** Çalıřma sahası ve seçilen istasyonlar.

Bu çalıřmada kullanılan dalga verileri, Karasu vd. (2019) tarafından yapılan Bilimsel Arařtırma Projesi (BAP) kapsamında geręekleřtirilen dalga analiz verilerinden, bu çalıřma zaman aralıklarına göre seçilerek alınmıřtır.

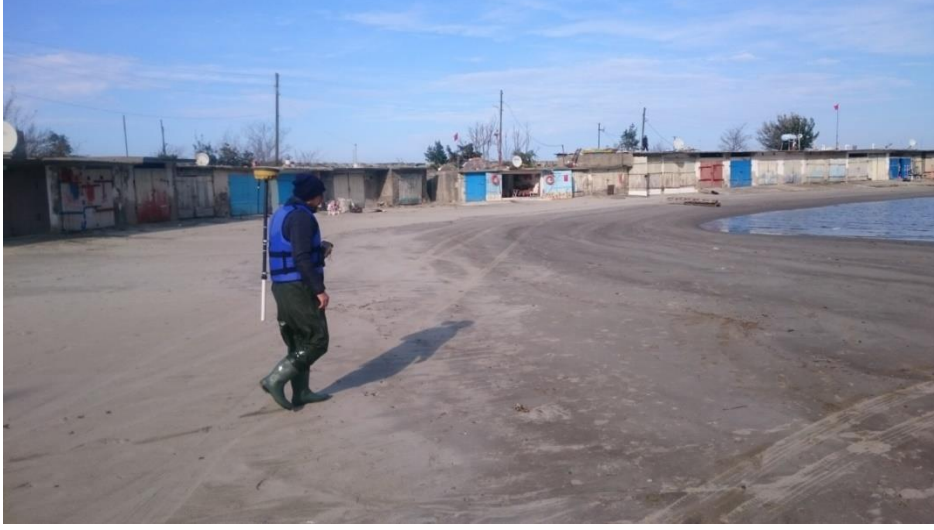
Kara ölçümleri için Topcon HiPer V (Çok yönlü GNSS alıcısı) gezici uydu alıcısı kullanılmıştır. Kotu belli olan bir referans noktasına göre uydu alıcısının yükselti ayarları yapılmıştır. Gezici uydu alıcısı can yeleğine sabitlenerek ölçülmek istenen alan gezilmiş ve otomatik alım sisteminde saniyede bir kayıt alınarak ölçümler yapılmıştır (Şekil 10).

**Şekil 10.** Karada ölçümlerin yapılması.

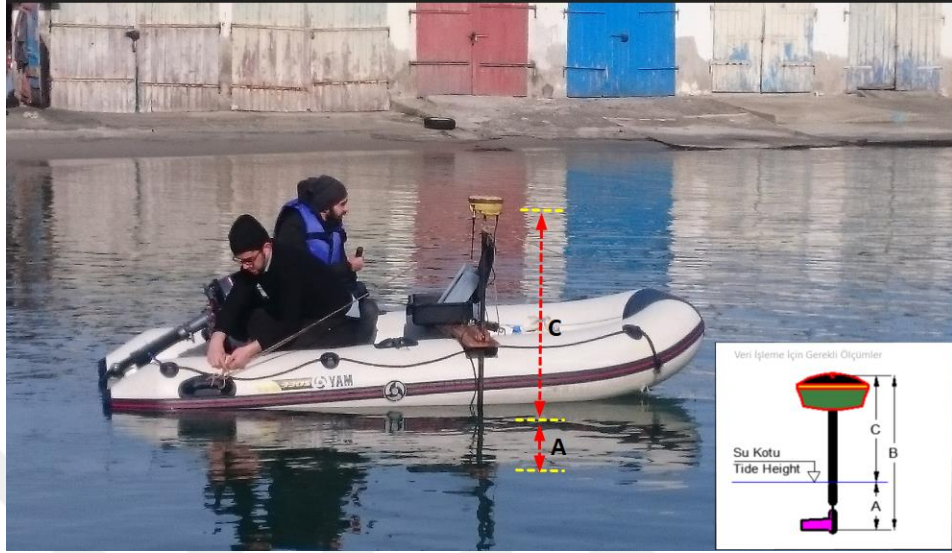
řekil 11. Deniz lmlerinin yapılması.

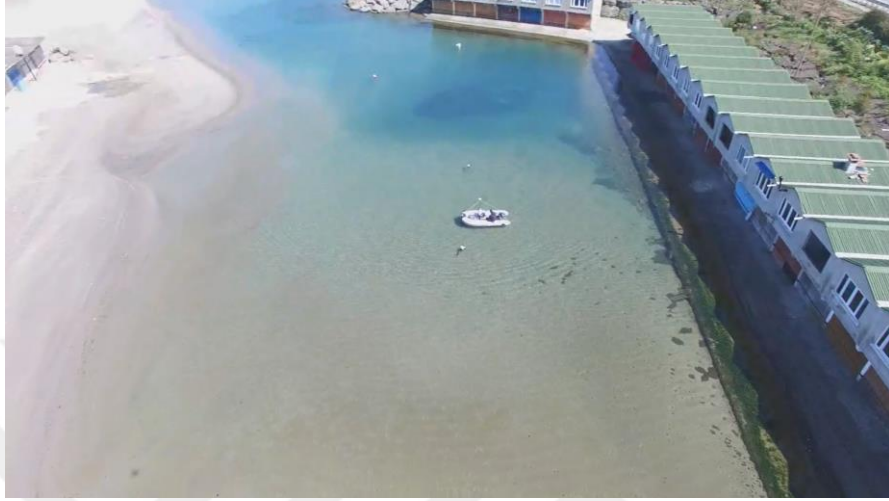
Kordil Navigation Pro kendi içerisinde terminal emülatörü barındırarak, seri port üzerinden alınan verilerin geldiği zamanı yüksek hız ve çözünürlükte milisaniye

mertebesinde zaman bilgisi ile etiketleyip veriyi kaydeder. Bir taraftan seyir hatları takip edilirken, diğer bir yandan da ölçülmüş güzergâhlar da ekranda çizilerek takip edilmişlerdir.

**Şekil 15.** Önceden belirlenmiş hatlar üzerinde deniz ölçümlerinin yapılması.

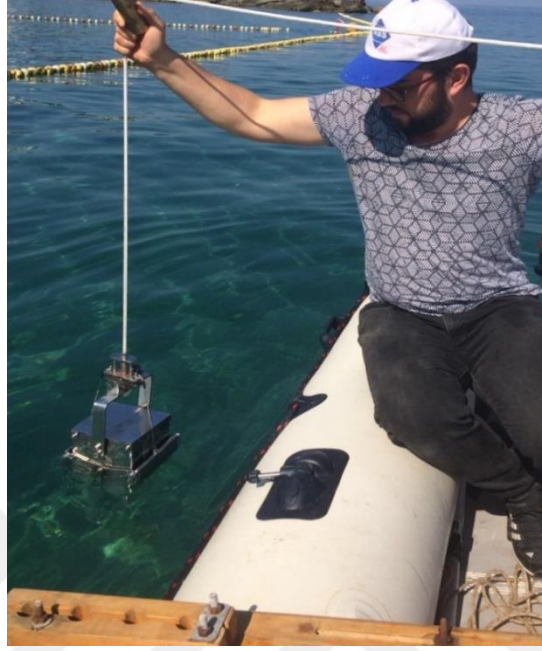
Birinci ölçümler sonunda her bir bölgede çekek yerlerinin memba, mansap, iç (basen) ve dış kısımlarını da temsil edecek şekilde muhtelif derinliklerden grab ile zemin numuneleri alınmıştır (Şekil 17). Numune alınan yerler, Sandıktaş ve Yanıktaş Ç.Y. için Şekil 18’de, Sarayköy Su Ürünleri Yüksekokulu Önü için Şekil 19’da gösterilmiştir. Alınan bu numunelerin dane boyu dağılımını belirlemek için elek analizi deneyi yapılmıştır. Derlenen yaş numunelerden 0,5-1,0 kg arasında alınarak 105 °C’de 24 saat etüvde kurutulularak danelendirilmiştir. Kurutulmuş zemin örnekleri hassas terazide tartılarak kuru kütleleri belirlenmiş ve elek setinin en üstündeki eleğe konularak yaklaşık 10 dakika süre ile elek sarsıcıda sallanmıştır. Daha sonra her bir elek üzerinde kalan zemin miktarı tartılarak kütleleri bulunmuş ve elekten geçen zeminin yüzde kütleleri (% P=Elekten geçen zemin kütlesi/Elenen zemin kütlesi) belirlenmiştir. Elek analizi deneyi ASTM (2007) standardında belirtilen yöntemlere göre yapılmış ve deneylerde bu standarda belirtilen elek göz çapına sahip elekler kullanılmıştır. Elde edilen veriler kullanılarak zemin örneklerinin dane boyu dağılım (granülometri) eğrileri elde edilmiştir. Granülometri eğrisi çizilirken yatay eksen logaritmik olarak seçilmiş ve bu eksene dane çapları mm olarak işaretlenmiştir. Düşey ekseni ise aritmetik olarak seçilerek bu eksene % geçen malzeme miktarı işaretlenmiş ve sonuçta granülometri eğrileri elde edilmiştir. Bu eğrilerin silt, kil, kum, çakıl ve blok sınırlarını kesim noktaları arasındaki yüzde değerleri ordinatta okunarak zemin örneklerinin dane boyu bakımından bileşimleri belirlenmiştir. Elek analizi eğrisi üzerinde etkin dane boyları olan  $d_{10}$ ,  $d_{30}$  ve  $d_{60}$  değerleri okunarak üniformluluk katsayısı ( $C_u = d_{60}/d_{10}$ ) ve derecelenme katsayısı ( $C_c = d_{30}^2/d_{10}.d_{60}$ ) değerleri hesaplanmıştır.  $C_u$  ve  $C_c$  değerleri kullanılarak zemin örneklerinin sınıflandırılması yapılmıştır. Zemin örnekleri sınıflandırılırken Birleştirilmiş Zemin Sınıflandırması (USCS) yönteminden yararlanılmıştır. Sınıflandırma yapılırken ASTM (2006) tarafından önerilen standartlar kullanılmıştır. Bu sistemde 200 ve 4 no.lu eleklerle ait geçen yüzdeler ile  $C_u$  ve  $C_c$  değerleri kullanılarak zemin sınıfı belirlenmiştir. Yapılan değerlendirmeler sonucunda Sandıktaş ve Yanıktaş bölgesinden alınan zemin örneklerin SP (kötü derecelenmiş kum) ve SC-SM (killi kum-siltli kum), Sarayköy bölgesinden alınan örneklerin ise SP (kötü derecelenmiş kum) sınıfında olduğu saptanmıştır (Tablo 11 ve Tablo 12). Özellikle Sandıktaş ve Yanıktaş bölgesinde ortalama dane çapının ( $d_{50}$ ) kıyıdan açığa doğru

**Şekil 17.** Grab ile numunelerin alınması.
