ROMANYA'DAKİ OSMANLI MİMARİ ESERLERİ VE KORUMA SORUNLARI

Sanat Tarihi Ana Bilim Dalı

Doktora Tezi

Antalya, 2019

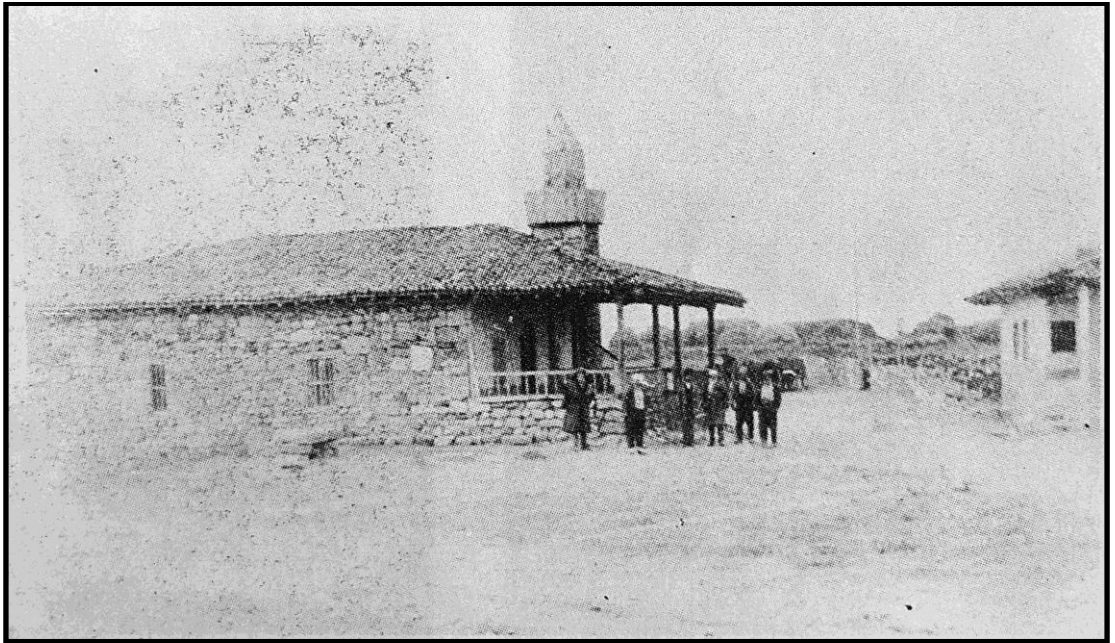
Foto 8. Çilingir Köyü Camii

**Çilingir Köyü- Çilingir Köyü Camii:** Dobriçe'nin Çilingir Köyü'nde bulunan caminin inşa tarihi bilinmemektedir. Ayverdi'nin kitabından yer alan fotoğraftan caminin kabayonu taşlarla inşa edildiği, minareli ve kırma çatılı olduğu anlaşılmaktadır (Foto 8)<sup>140</sup>.

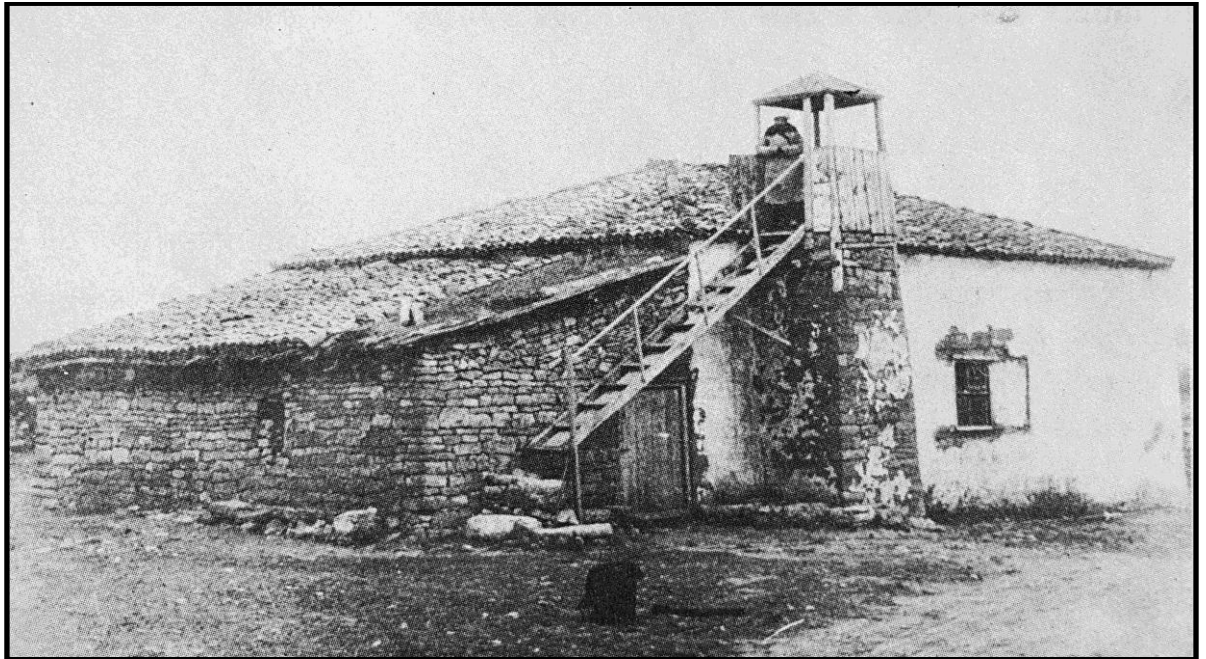
Foto 13. Sarnıç Köyü Camii

**Sarnıç Köyü- Sarnıç Köyü Camii:** Ayverdi'nin kitabından Silistre'nin güneydoğusunda bulunan Sarnıç Köyü'nde bir cami olduğu anlaşılmaktadır. Ayverdi, camiye ait bir vakıf kaydı olduğunu ve bu kayıta caminin banisinin belirtilmediğinden bahsetmektedir<sup>204</sup>. 1880 tarihli Abdülhamid Albümü'nde caminin fotoğrafı bulunduğu bilgisine Ayverdi'den ulaşılmaktadır. (Foto 13)<sup>205</sup>. Fotoğraftan anlaşılabileceği üzere kırma çatılı, harim duvarına bitişik konumlandırılmış ve basamaklarla çıkılan basit bir minareye sahip metruk bir camidir. Caminin inşa tarihi ve banisi bilinmemektedir.

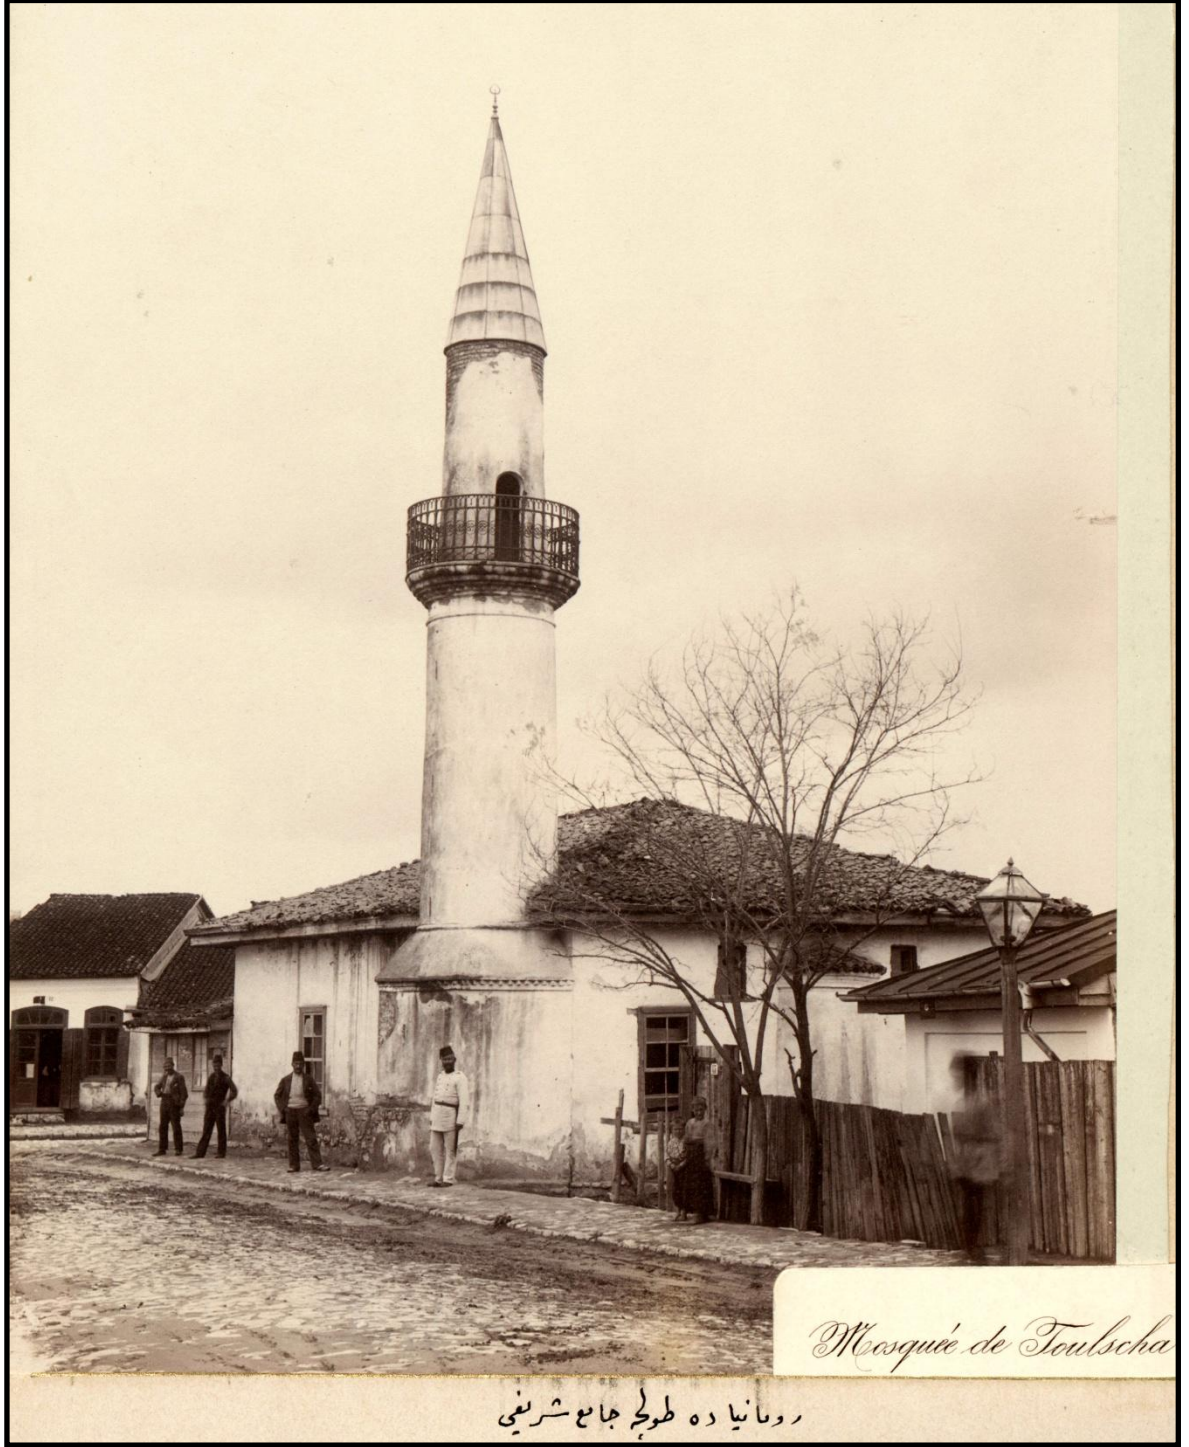
Foto 16. Tulça'daki Ahmed Ağa Camii

incelemiş olup yapının Abdülhamid Albümü'ndeki fotoğrafına yer vermiştir (Foto 16)<sup>224</sup>. Fotoğraf incelendiğinde, caminin kiremit kaplı kırma çatılı, harim duvarına bitişik tek şerefeli bir minaresi olduğu anlaşılmaktadır. Evliya Çelebi'nin kaleyi ziyareti ve kalenin fetih tarihi dikkate alındığında, caminin 17. yüzyılın ilk yarısında inşa edildiği düşünülmektedir.

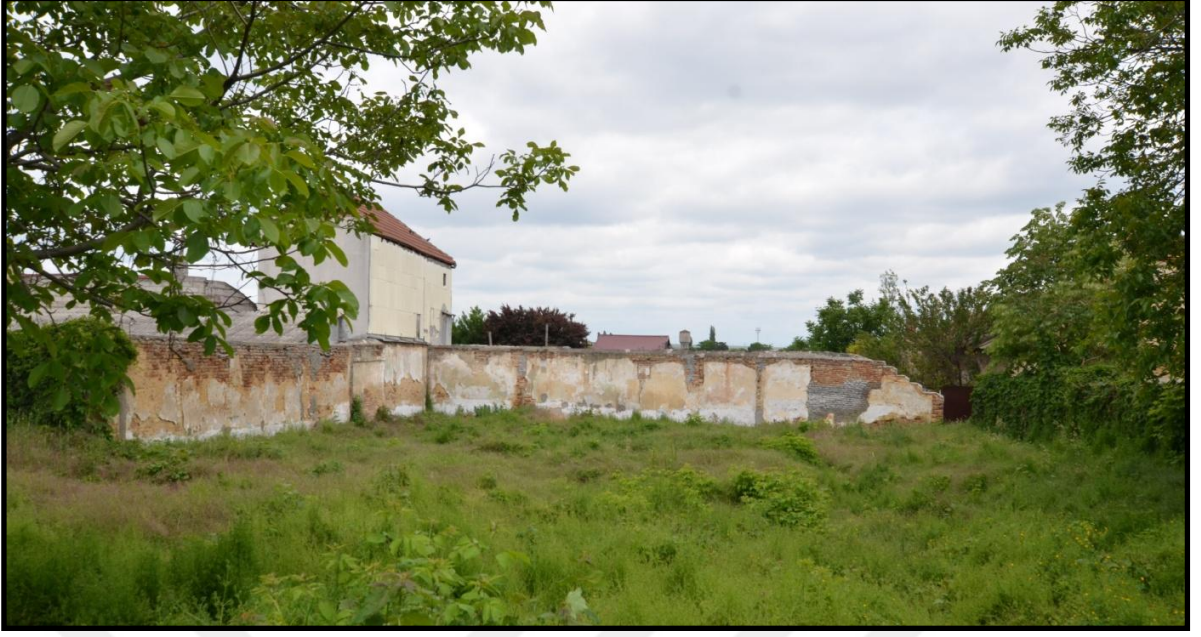
Foto 27. Mecidiye'deki Müslüman Semineri'nin Günümüzdeki Hali

**Mecidiye- Müslüman Semineri:** Mecidiye kasabasının merkezinde yer alan medresenin (Müslüman Semineri) geçmişi 1610 yılında inşa ettirilen Babadağ'daki medreseye dayanmaktadır. Babadağ'daki Medrese yıkıldıktan sonra 1889 Rumen kanununa göre yeni medresenin 1901 yılında Mecidiye'ye taşındığı bilinmektedir<sup>286</sup>. Komünist rejimde Dobruca'daki birçok okul kapatılmasına rağmen, Mecidiye'deki bu seminer, 1967 yılına kadar eğitim vererek imam ve aydın kişiler yetiştirmiştir<sup>287</sup>. Bu kişilerden birisi Müstecip Ülküsal'dır. Ayverdi ve Norris, bu medreseden kısaca bahsetmektedir<sup>288</sup>. 1902 yılında çizilen plandan anlaşılacağı üzere medrese, bir avlu etrafına konumlandırılmış toplam 14 odadan meydana gelmektedir (Çizim 3)<sup>289</sup>. Medresenin 1880 tarihli Abdülhamid Albümü'nde fotoğrafı yer almaktadır (Foto 24)<sup>290</sup>. Abdülhamid Albümü'ndeki fotoğraf ve 1931 yılına ait fotoğraftan, medresenin üzerinin kiremit kaplı kırma çatıyla örtüldüğü anlaşılmaktadır (Foto 25,26)<sup>291</sup>. Banisi bilinmeyen medreseden günümüze sadece duvarları kalmıştır (Foto 27).

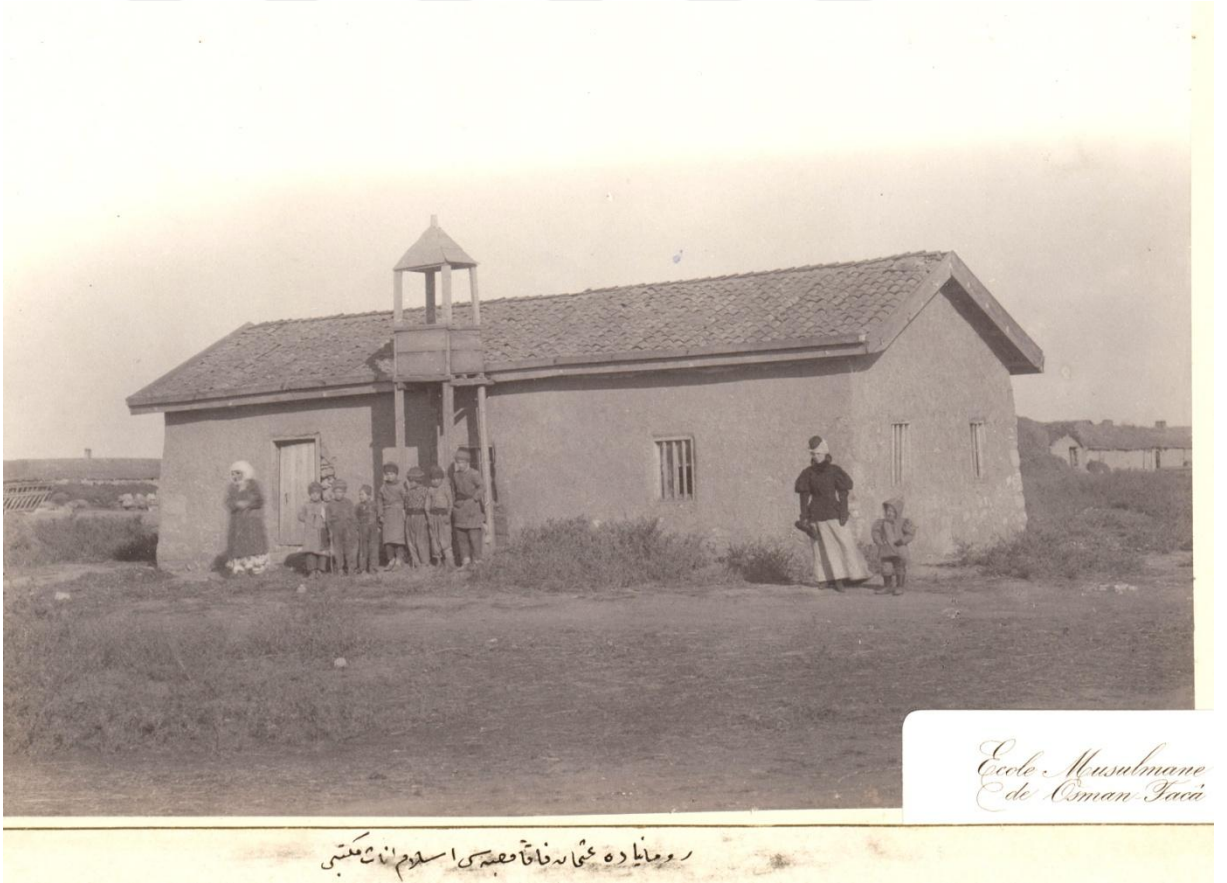
Foto 28. Baraganu (Osman Fakı) Köyü Müslüman Mektebi

**Baraganu- Osman Fakı Köyü Mektebi:** 1880 tarihli Abdülhamid Albümü’ndeki fotoğraftan Osman Fakı Köyü’nde bir adet Müslüman okulunun inşa edilmiş olduğu anlaşılmaktadır. Mektebin inşa tarihi ve banisi hakkında bir bilgiye ulaşılamasa da albümün düzenlendiği tarih dikkate alındığında, mektebin 1880 tarihinden önce ayakta olduğu bilinmektedir. Mektebin mimari formu incelendiğinde, Cumpana (Hasid Oluk) Köyü Mektebi’ndeki gibi dikdörtgen planlı, kırma çatılı ve üzeri kiremitle kaplı olduğu anlaşılmaktadır (Foto 28)<sup>300</sup>.

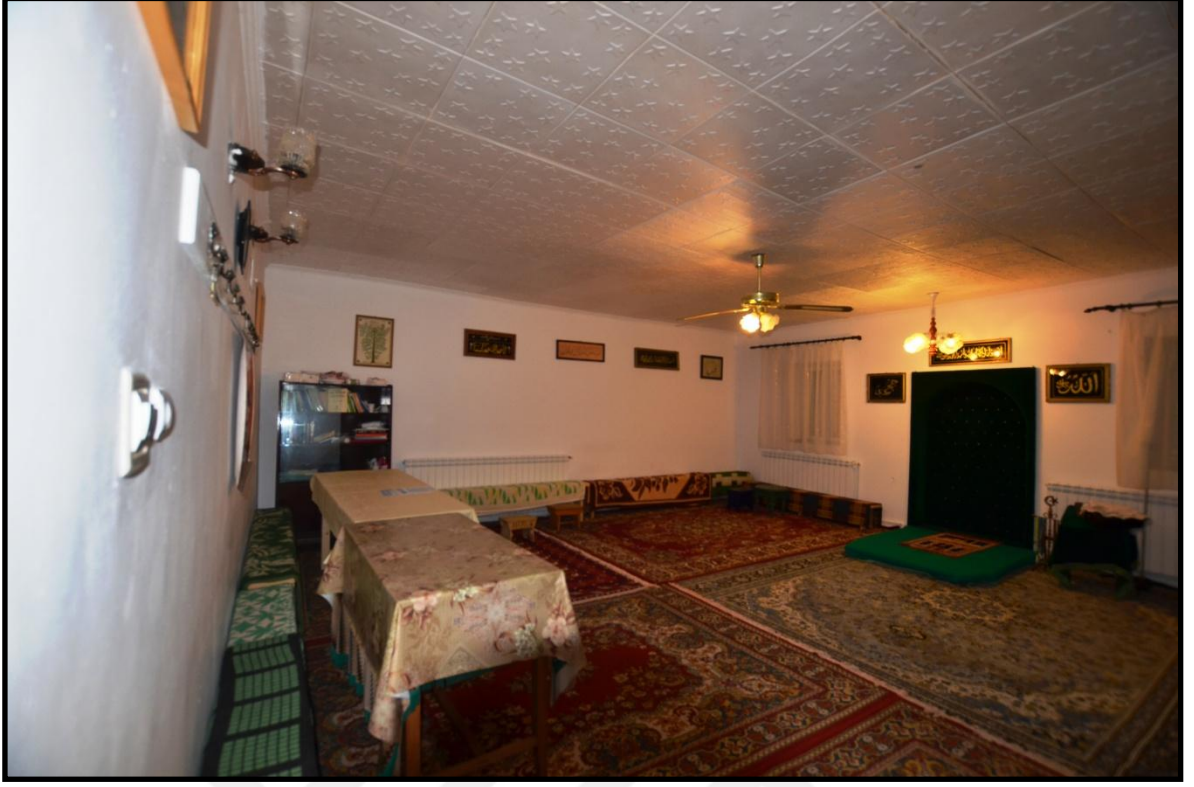
**Foto 153. Palazu Mare (Palaz) Köyü Camii'nin Harim İçi Genel Görünümü**

Harim, 6.63x6.47 m. ölçülerinde kareye yakın dikdörtgen planlıdır. Harimin üzeri düz tavanla örtülmüş olup kartonpiyerle kaplanmıştır. Tavan yüksekliği 2.62 m.dir. Tamamıyla beyaz renkte boyanmış olan harim duvarları, süsleme açısından sadedir (Foto 153). Harimin güney duvarının merkezine mihrap konumlandırılmıştır. Mihrabın her iki yanında 1.00x1.15 m. ölçülerinde, dikdörtgen ve yandan şevli birer adet pencere yer almaktadır. Güney duvarın batı köşesine yerleştirilen ahşap minber orijinal değildir (Foto 154). Harimin batı duvarının merkezine bir adet dikdörtgen pencere açılmıştır. Harimin doğu duvarı ise sağır bırakılmıştır. Kuzey duvarın batı köşesinde, dikdörtgen planlı harime giriş kapısı bulunmaktadır (Foto 155).

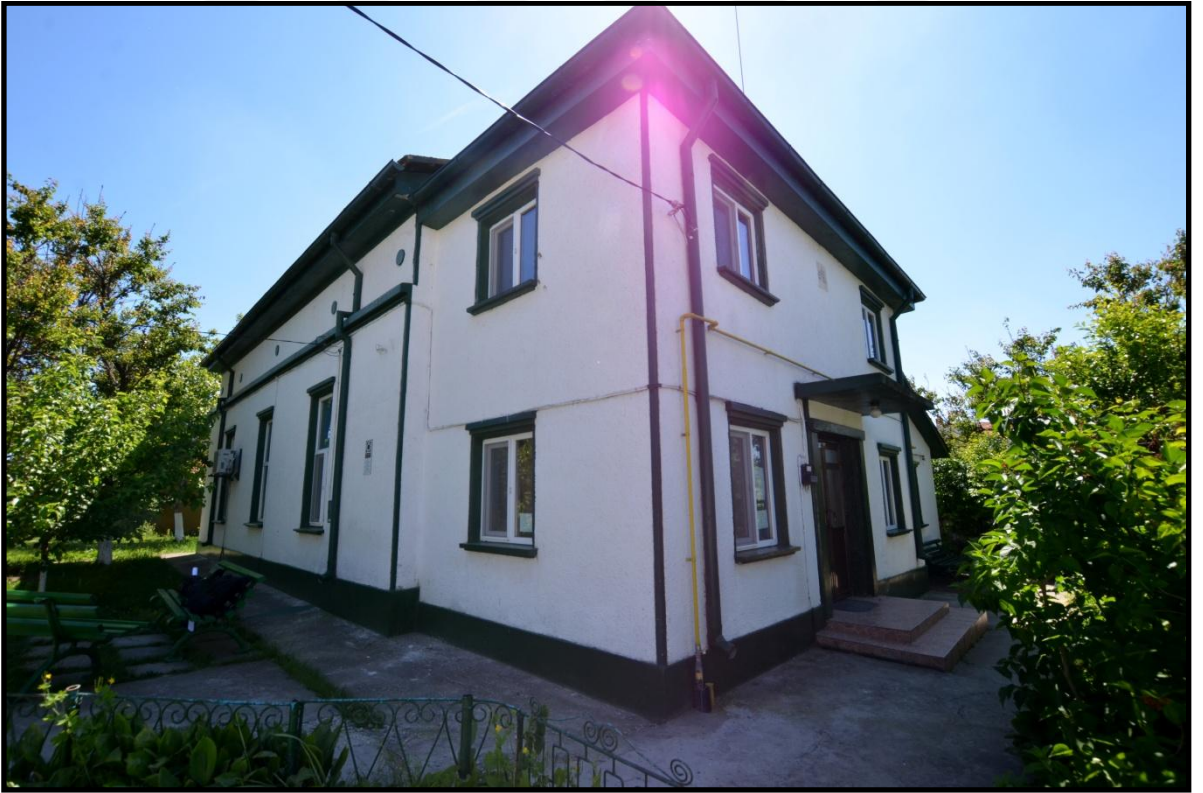
Foto 156. Köstence-Anadolchioi (Anadolu-Anadol Köy) Camii

Yapının duvarları, tamamıyla çimentoyla sıvanmıştır. Bu yüzden inşa malzemesi tespit edilememiştir. Minarenin inşasında kabayonu taş, tuğla, demir ve kurşun kullanılmıştır. Caminin kırma çatısı ise kiremitle kaplanmıştır (Foto 156).

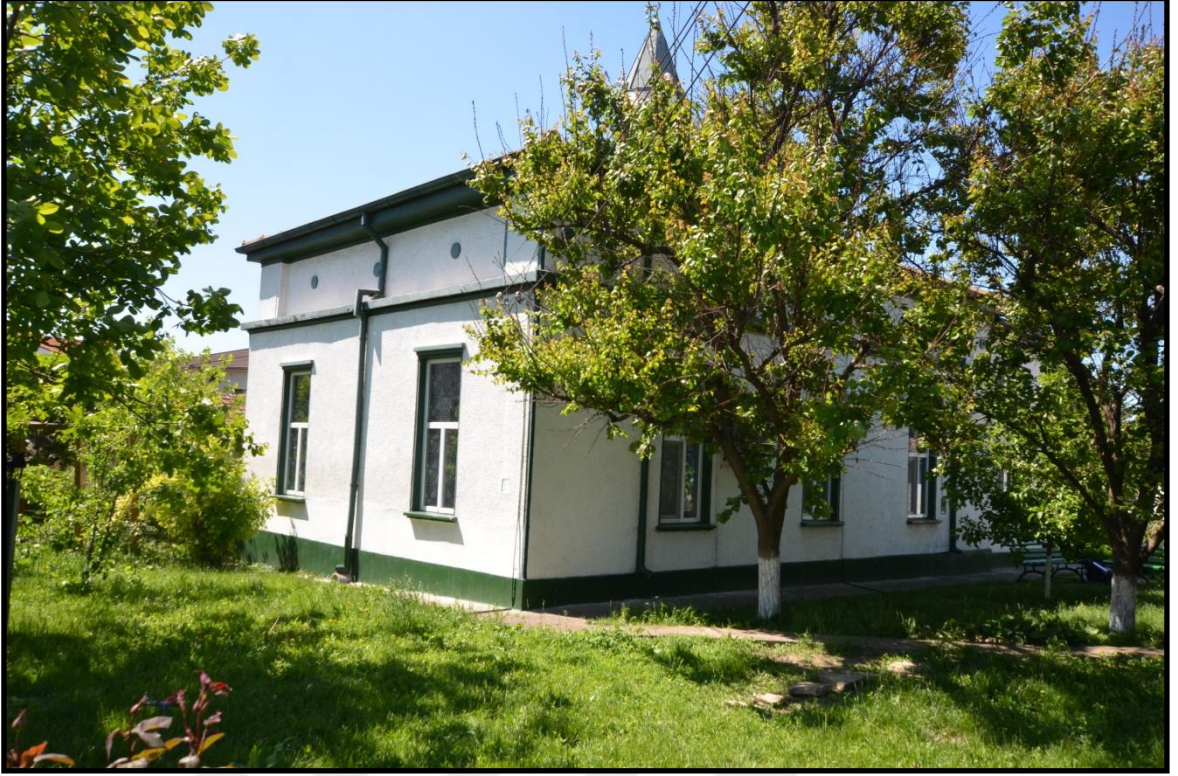
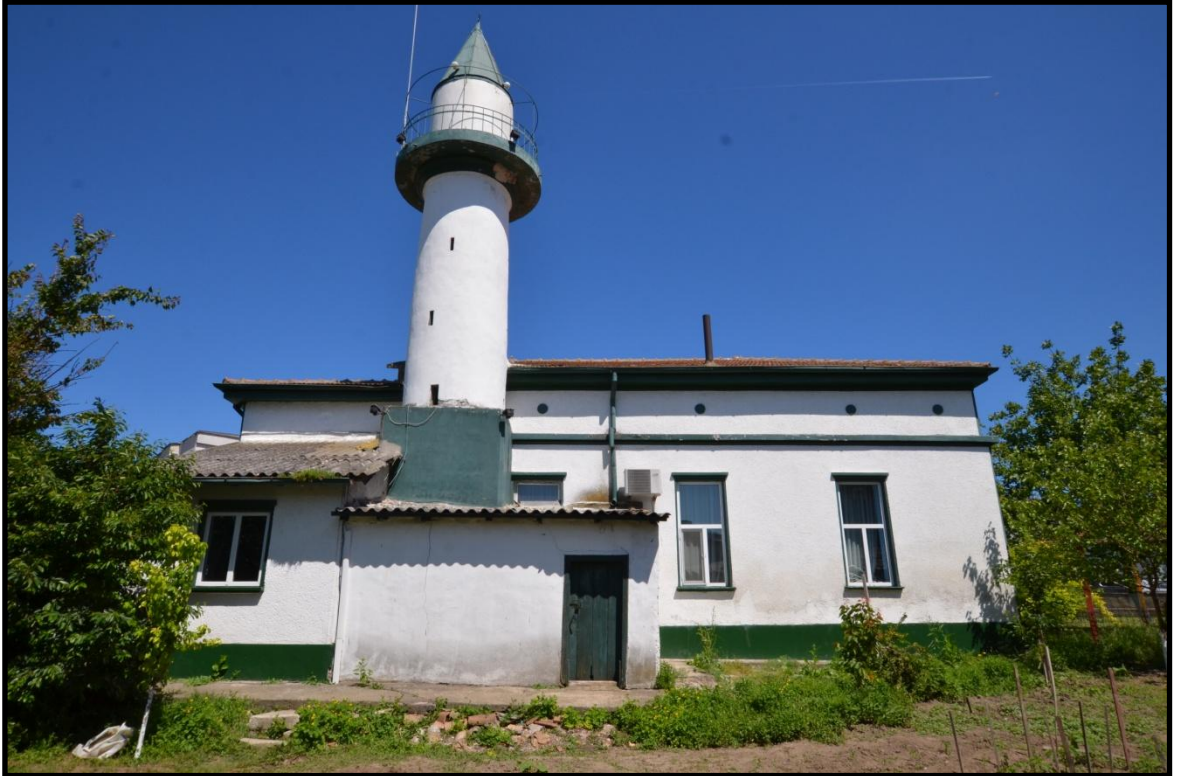
Cami duvarları boydan boya saçakla çevrilmiştir. Caminin doğu, batı ve güney cephelerinin üst kotları geniş beton bir silme ile saçak altları ise yuvarlak formlu kabartmalarla hareketlendirilmiştir. Caminin doğu ve batı cepheleri benzer şekilde düzenlenmiştir. Her iki cephe, birbirine simetrik olarak yerleştirilmiş dörder adet dikdörtgen formlu pencereyle hareketlendirilmiştir. Doğru cephenin kuzey köşesinin üst kotunda sadece bir adet dikdörtgen bir pencere açılmıştır. Batı cephenin kuzey köşesine minare konumlandırılmıştır. Minarenin hemen kuzeyinde ise camiye daha sonraki yıllarda eklenmiş bir oda bulunmaktadır (Foto 157,158).

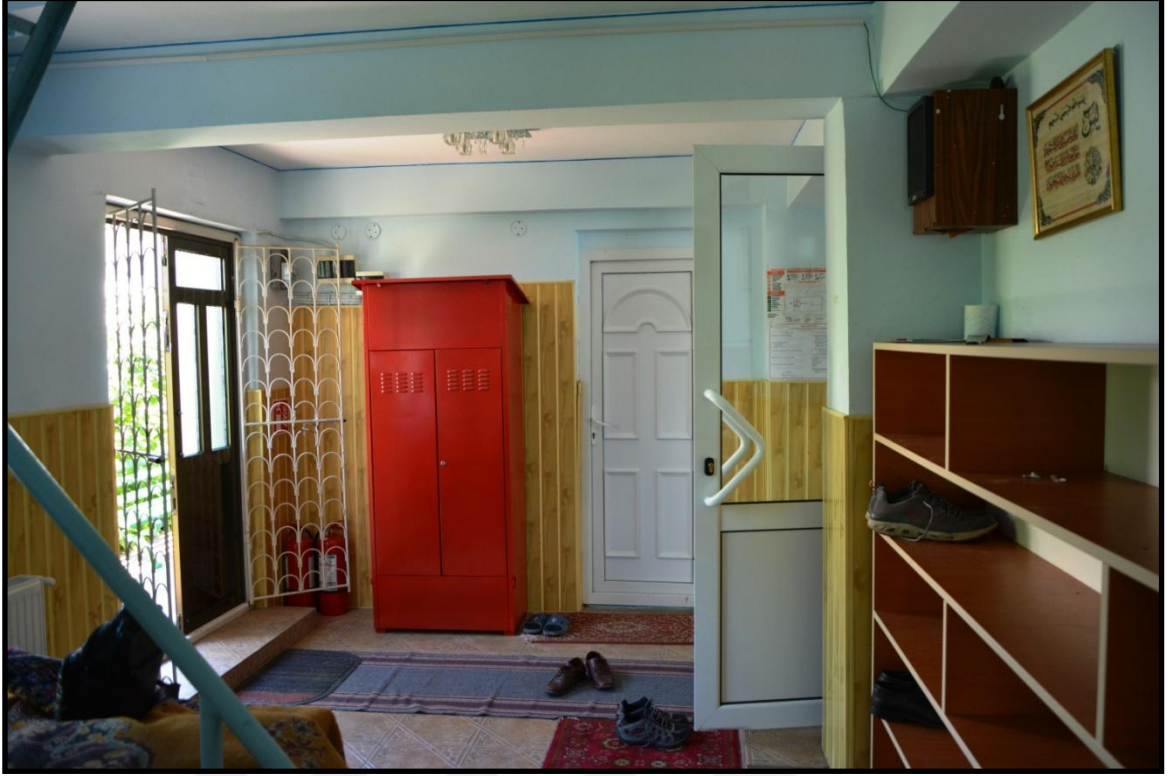
Foto 159. Köstence-Anadolchioi (Anadolu-Anadol Köy) Camii Harime Geçiş Mekânı

geçilmektedir. Koridorun kuzeybatı köşesinde, kadınlar mahfiline çıkış merdiveni yer almaktadır. Camiye giriş kapısının aksında, dikdörtgen planlı harime giriş kapısı bulunmaktadır (Foto 159).

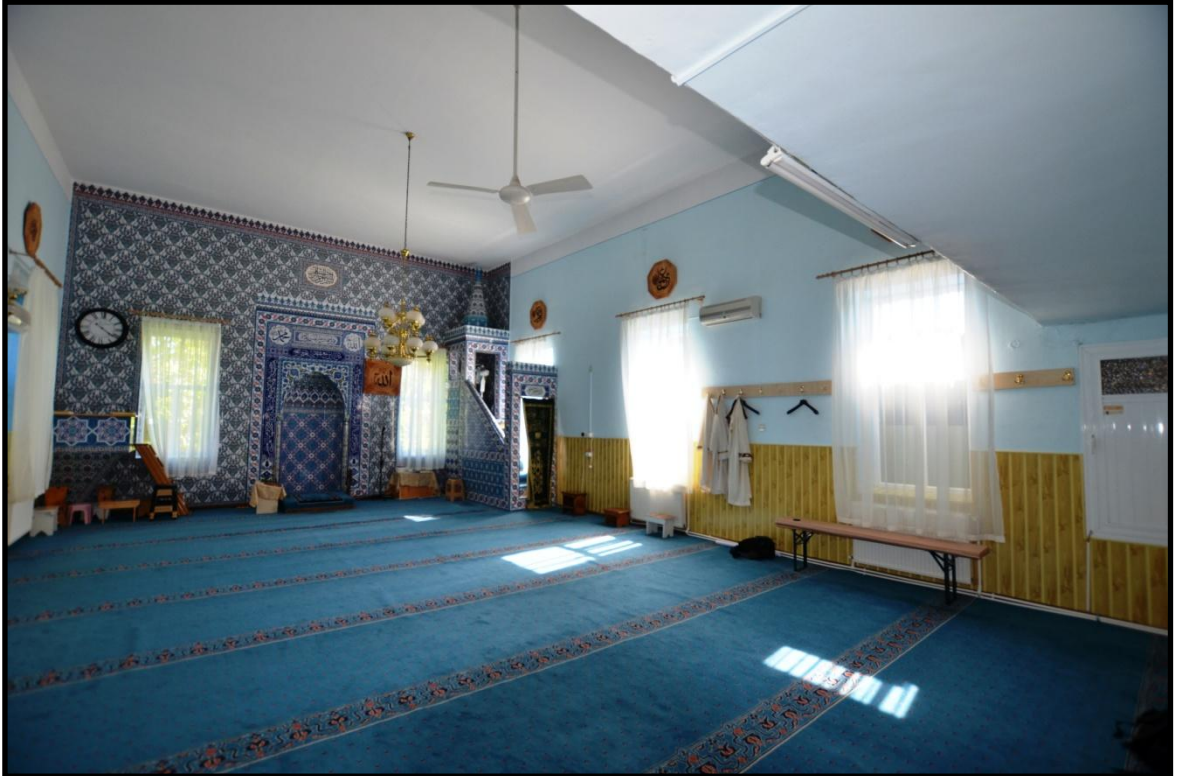
Foto 160. Köstence-Anadolchioi (Anadolu-Anadol Köy) Camii'nin Harim İçi Genel Görünümü

Harim, 10.90x7.08 m. ölçülerinde dikdörtgen planlıdır. Harimin tavan ve duvarları tamamıyla beyaz ve mavi renkte boyanmıştır. Bu yüzden inşa malzemesi tespit edilememiştir<sup>498</sup>. Caminin tavan ve duvarları süsleme bakımından yalın bırakılmıştır (Foto 160).

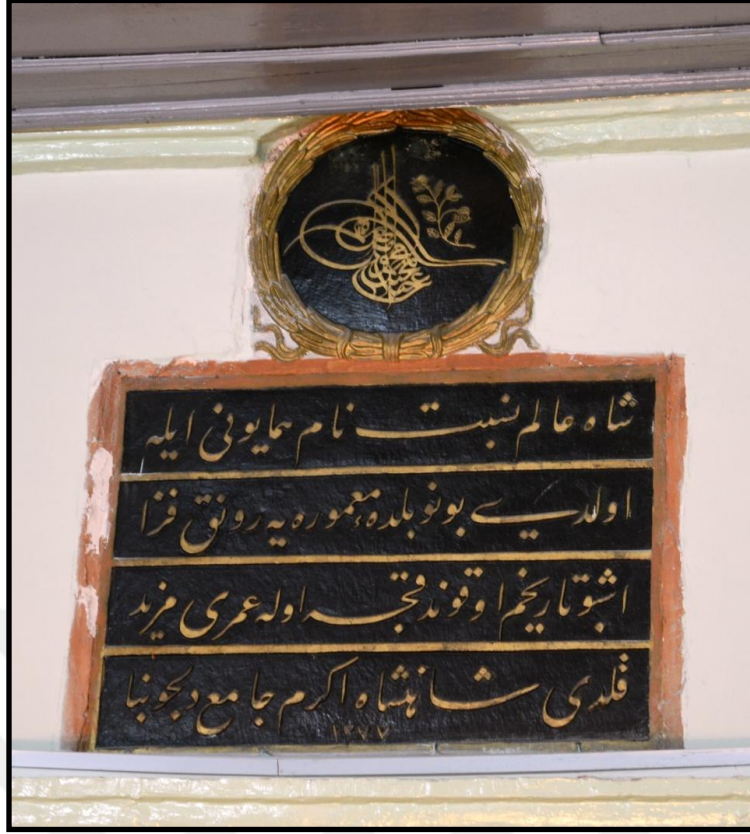
Foto 177. Mecidiye-Karassu Abdlmecid Camii İnřa Kitabesi

*Kıldı şâhinşah-ı ekrem, cami-i dîlcû bina. Sene 1277 okunmaktadır*<sup>516</sup>. Ebced hesabıyla caminin inşa tarihi 1860'tır (Foto 177).

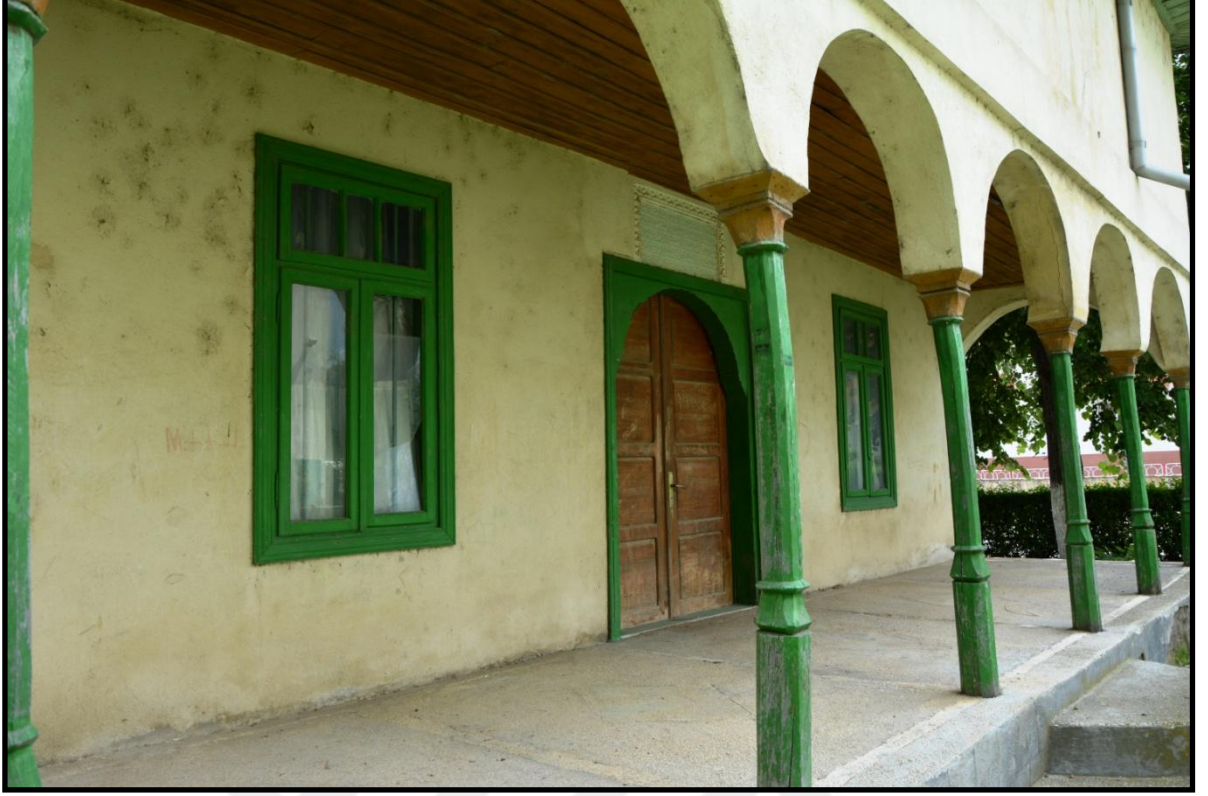
Foto 204. İshakça Mahmud Yazıcı Camii'nin Son Cemaat Yeri

Caminin kuzey cephesinde, toplam altı adet ahşap direk arasına yuvarlak kemer atılarak oluşturulmuş beş gözlü son cemaat mahalli yer almaktadır. Direkler, basit profilli ahşap başlıklara sahiptir. İki basamakla çıkılan mekân, içten ahşap düz tavanla örtülmüş olup iki katlı olarak tasarlanmıştır. Mekanın kuzey ve yan yüzleri kapatılarak mahfile dahil edilmiştir. Harimin kuzey cephesinin mihrap eksenine, harime giriş kapısı konumlandırılmıştır. Ancak bu kapı günümüzde kullanılmamaktadır. Dikdörtgen planlı olan kapı, 1.55 m. genişliğinde olup yuvarlak kemerlidir. Kemer, ahşap konsollara oturmaktadır. Kapının her iki yanında birer adet dikdörtgen formlu pencere bulunmaktadır (Foto 204).

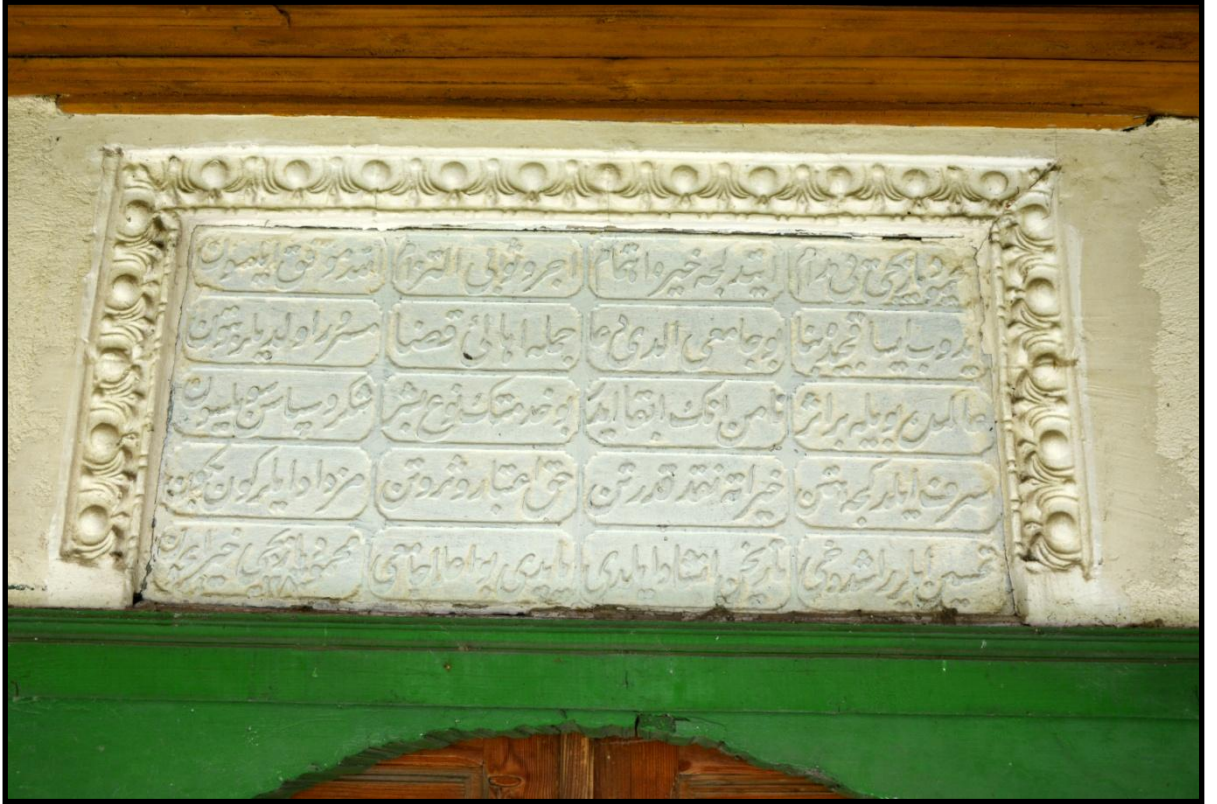
Foto 205. İshakça Mahmud Yazıcı Camii'nin İnşa Kitabesi

Kapının hemen üzerinde, taş üzerine kabartma tekniğinde yazılmış, 0.44x0.90 ölçülerinde bir kitabe yer almaktadır (Foto 205). Kitabe, ters U şeklinde düzenlenen alçı bir frizle çerçeve içine alınmıştır. Frizin yüzeyi, atlamalı olarak palmet ve inci dizileriyle süslenmiş olsa da bu bezemeler orijinal değildir. Beş satır halinde, talik hatla yazılmış kitabede;

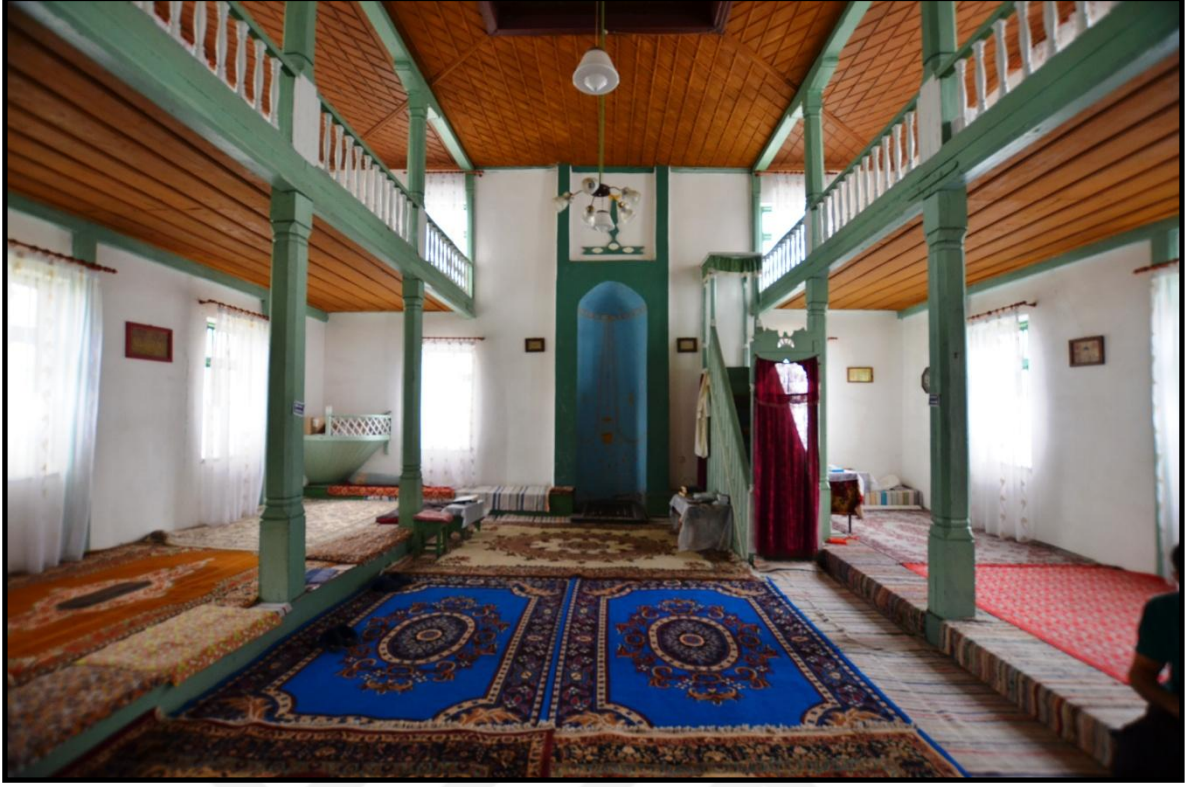
Foto 206. İshakça Mahmud Yazıcı Camii'nin Harim İçi Genel Görünümü

Harim, 13.10x9.20 m. ölçülerinde dikdörtgen planlıdır. Harimin üzeri ahşap düz tavanla örtülmüş olup tavan yüksekliği 5.46 m.dir (Foto 206). Tavanın merkezinde yer alan kare formlu panonun içi, iki sıra daire formundaki çerçeveye doldurulmuştur. Merkezdeki dairenin içi, altı kollu yıldız motifi ile süslenmiştir. Yıldızın her koluna ise ay-yıldız motifi applike edilmiştir. Dıştaki daire daha geniş tutulmuştur. Dairenin içi, merkezden dışa doğru genişleyen çitalarla hareketlendirilmiştir. Çitaların oluşturduğu dilimlerin yüzeyi, kahverengi ve yeşil renkte boyanmıştır. Merkez dışında kalan tavanın diğer kısımlarına, yatay ve dikey yönde atılan ahşap çitalar çakılmıştır. Harim duvarları süsleme açısından yalın tutulmuştur (Foto 207). 1995 yılında Iraklı bir iş adamının maddi desteğiyle, mühendis Tudor Voicila tarafından harim duvarlarının iç ve dış sıvaları sökülerek yeniden sıva yapılarak boyanmıştır. Tavan hariç, ahşap olan bütün kısımların boya renkleri değiştirilmiştir<sup>541</sup>.

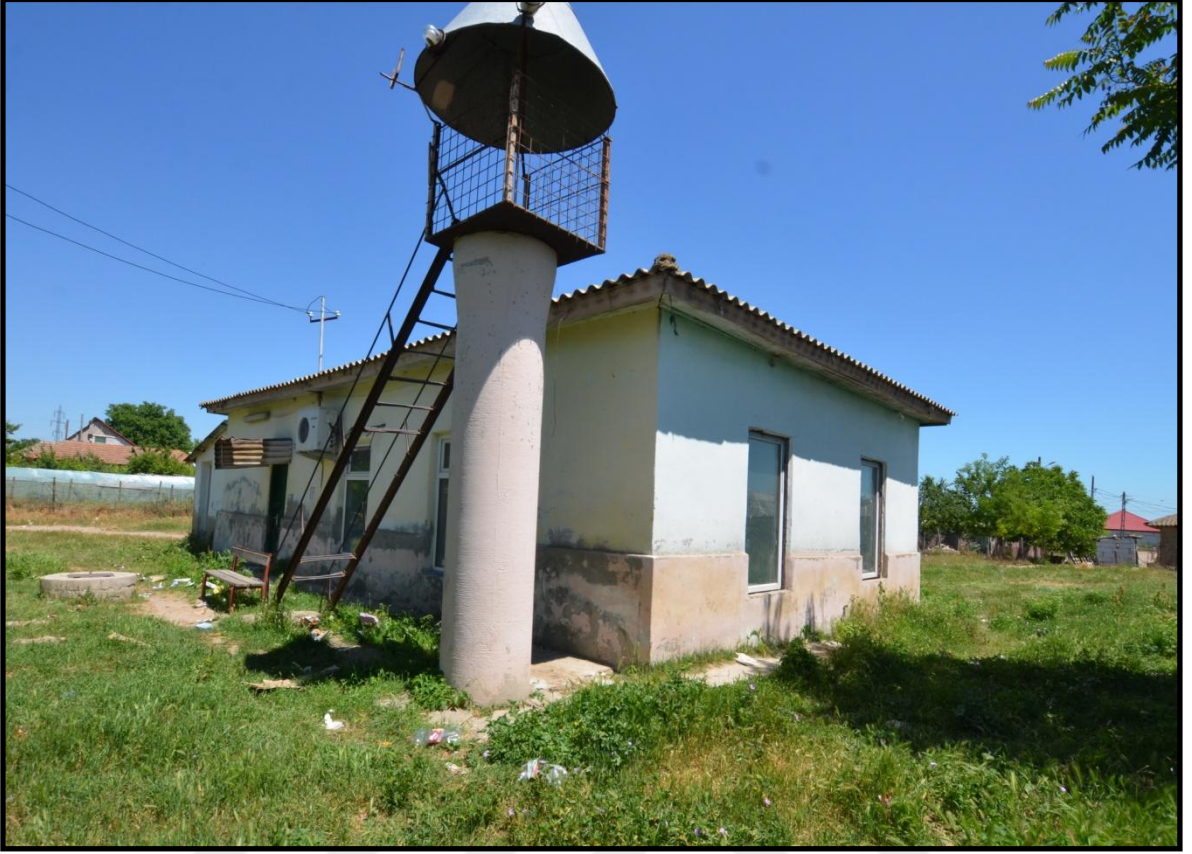
**Foto 247. Castelu (Köstel-Borlak-Küsdî İli) Köyü Camii**

Caminin duvarları, çimentoyla sıvandığı için inşa malzemesi tespit edilememiştir. Köstence Müftülüğü, Müslüman Cemaati Envanteri listesinde yer alan caminin kabayonu taş ve kerpiç malzemeden inşa edildiği bilgisine ulaşılmaktadır<sup>559</sup>. Camiye giriş kapısında ve minberde ahşap kullanılmıştır. Camiyi örten kırma çatı ise kiremitle kaplanmıştır (Foto 247).

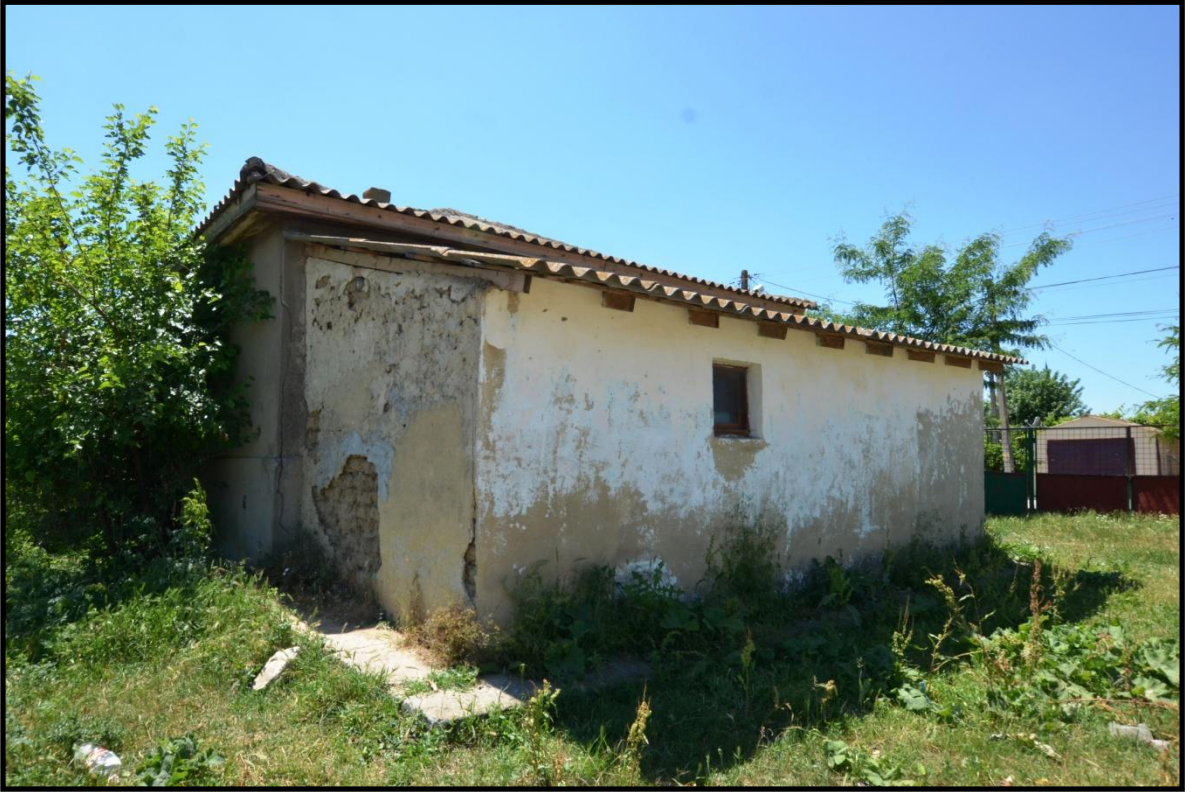
Foto 248. Castelu (Köstel-Borlak-Küsdü İli) Köyü Camii'nin Güneybatı Cephesi

Cami duvarları, boydan boya saçakla çevrilmiştir. Caminin doğu duvarı sağır tutulmuştur. Güney duvarın merkezinde, 0.96x1.72 m. ölçülerinde iki adet dikdörtgen pencere yer almaktadır (Foto 248). Caminin kuzey cephesinde ise yapıya daha sonra ilave edilen bir oda bulunmaktadır. Depo işleviyle kullanılan oda, tamamıyla kerpiç malzemeden yapılmıştır. Odanın kuzey cephesinin doğu köşesine bir adet kare biçimli üst kot pencere, batı cephesine ise dikdörtgen bir kapı açılmıştır (Foto 249). Caminin batı cephesinin güneyi iki adet dikdörtgen biçimli pencereyle hareketlendirilmiştir. Cephenin kuzey köşesine ise dikdörtgen planlı camiye giriş kapısı yerleştirilmiştir. Batı cephenin kuzeyine konumlandırılmış olan minare orijinal değildir.

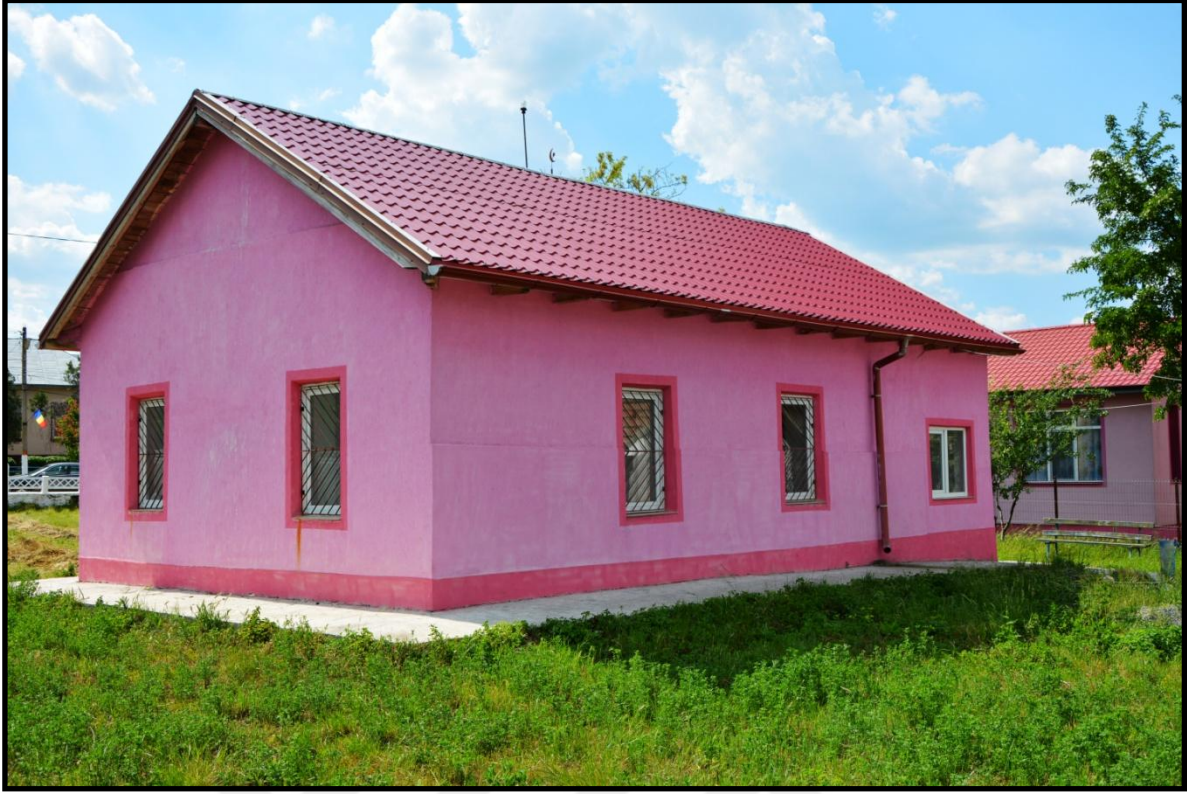
Foto 288. Ciocarla De Sus (Küçük Bülbül) Köyü Camii'nin Güneydoğu Cephesi

Caminin doğu cephesinde, güney yönde iki, kuzey köşede ise bir adet olmak üzere toplam üç adet dikdörtgen formlu pencere açılmıştır. Güney yöndeki pencereler batı cephedeki gibi dikey dikdörtgen formundayken, kuzeydeki pencere yatay dikdörtgen formundadır (Foto 288).

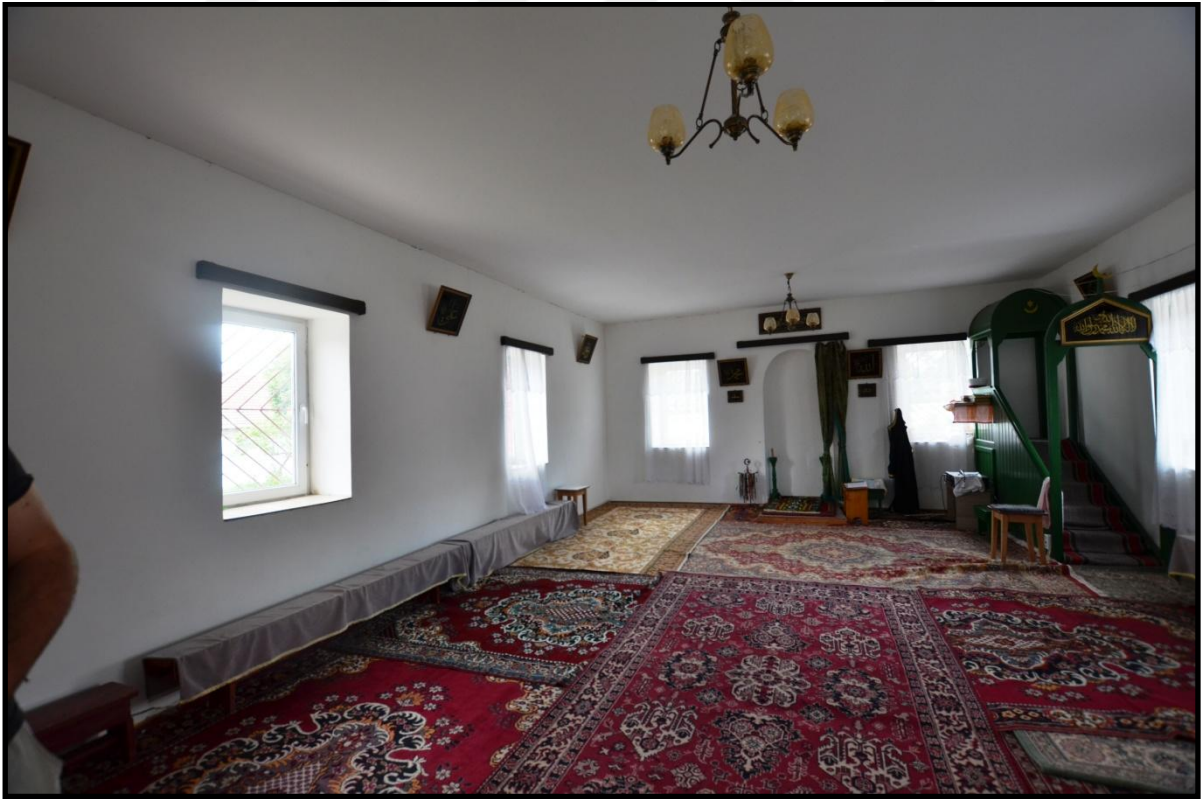
Foto 289. Ciocarla De Sus (Küçük Bülbül) Köyü Camii'nin Harim İçi Genel Görünümü

Harim, 8.02x5.75 m. ölçülerinde dikdörtgen planlıdır. Harim duvarları ve tavan tamamıyla kartonpiyerlerle kaplanmış olup beyaz renkte boyanmıştır. Bundan dolayı inşa malzemeleri bilinmemektedir<sup>573</sup>. Tavanın yüksekliği, 2.80 m.dir (Foto 289). Harim duvarları süsleme açısından sadedir. Harimin güney duvarının ortasında mihrap, mihrabın her iki yanında ise birer adet 0.88x1.35 m. ölçülerinde dikdörtgen formlu pencere yer almaktadır. Duvarın batı köşesine ise minber yerleştirilmiştir.

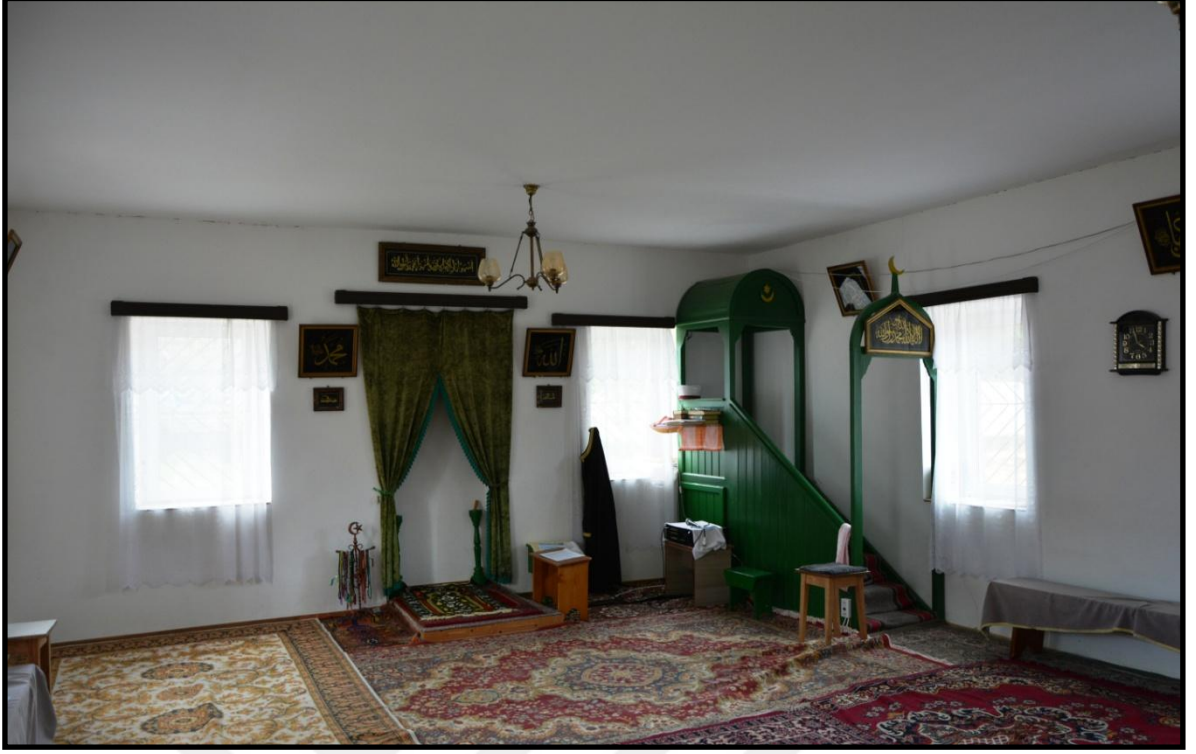
Foto 290. Ciocarla De Sus (Küçük Bülbül) Köyü Camii'nin Mihrap ve Minberi

Minber, güney duvarın batı köşesinde bulunmaktadır. Tamamıyla ahşaptan yapılmış olan minber, süsleme açısından sade olup Ciocarlia de Jos (Büyük Bülbül) Köyü Camii minberiyle benzerlik göstermektedir. Minber kapısı dikdörtgen formludur. Kapı tepeliği, dilimli sivri kemer olarak düzenlenmiş olup kemerin tepe noktasında bir âlem bulunmaktadır. Minber aynalıkları süsleme açısından yalındır. Beş basamakla çıkılan minber köşkü, baldaken şeklinde düzenlenmiştir. Köşk, dört adet ayağın taşıdığı, yuvarlak tonuzu andıran bir çatıyla örtülmüştür. Çatının kuzey yüzüne, ay yıldız motifi applike edilmiştir (Foto 290).

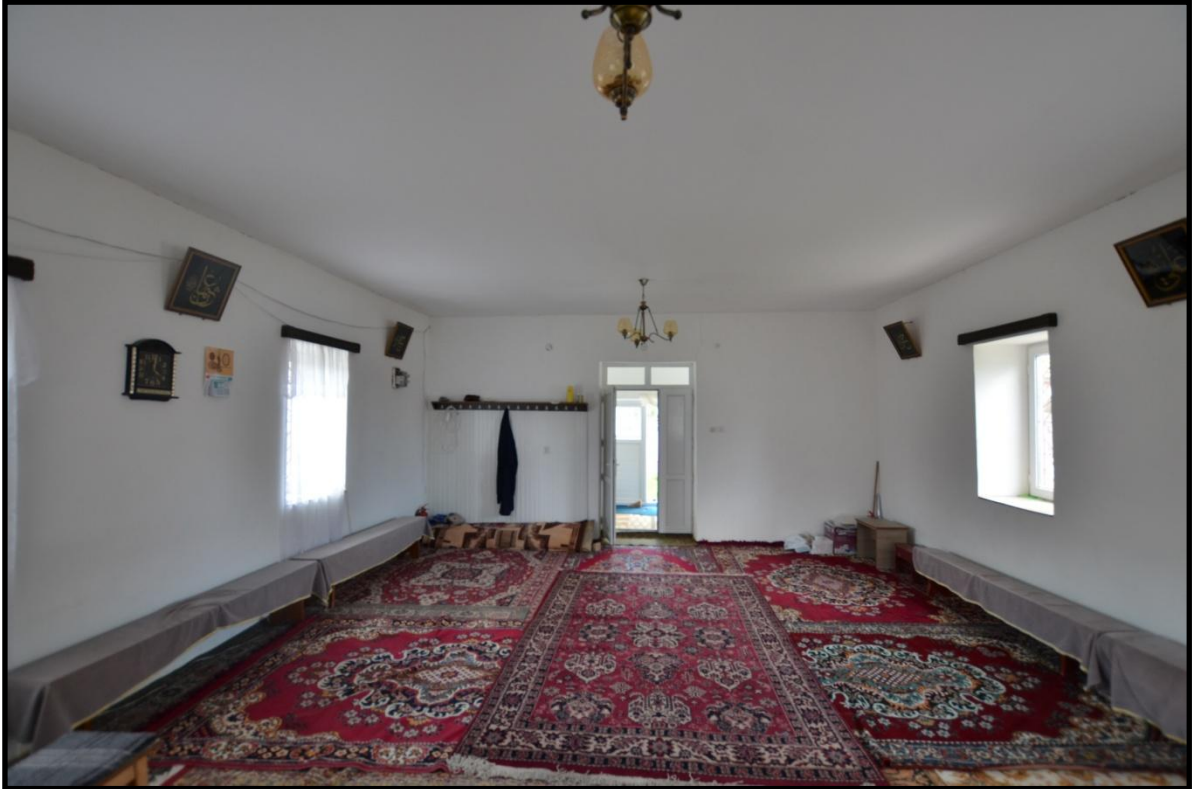
Foto 291. Ciocarla De Sus (Küçük Bülbül) Köyü Camii Kuzey Duvarı

Harimin doğu ve batı duvarların pencere düzenlenmesi simetrikidir. Her iki duvar, ikişer adet dikdörtgen formlu pencereyle hareketlendirilmiştir. Harim içindeki pencereler, yandan şevli olarak tasarlanmıştır. Kuzey duvarın merkezine, dikdörtgen formlu harime giriş kapısı konumlandırılmıştır (Foto 291).
