ROMANYA'DAKİ OSMANLI MİMARİ ESERLERİ VE KORUMA SORUNLARI

Sanat Tarihi Ana Bilim Dalı

Doktora Tezi

Antalya, 2019

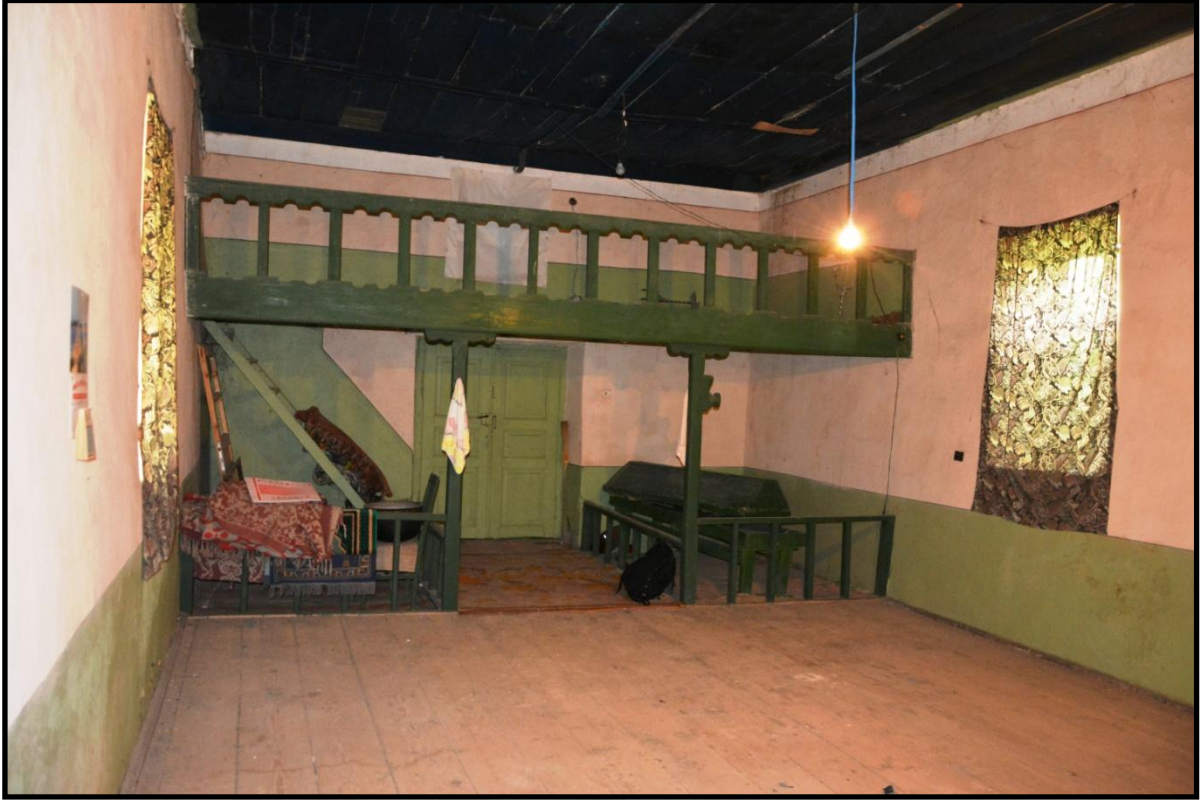
Foto 330. Cotu Vaii (Kırağı-Kiracı) Köyü Camii'nin Kadınlar Mahfil

Kadınlar mahfili, harimin kuzey duvarı boyunca uzanmaktadır. 5.32x2.47 m. ölçülerinde olan mahfile, harime giriş kapısının hemen batısında bulunan merdivenle çıkılmaktadır. Mahfil, güney yönden iki adet direk ile desteklenmektedir. Mahfil korkulukları, ahşap çıtalarla oluşturulmuştur. Mahfilin hemen altında yer alan doğu ve batı köşeleri, ahşap çıtalarla sınırlandırılmıştır (Foto 330).

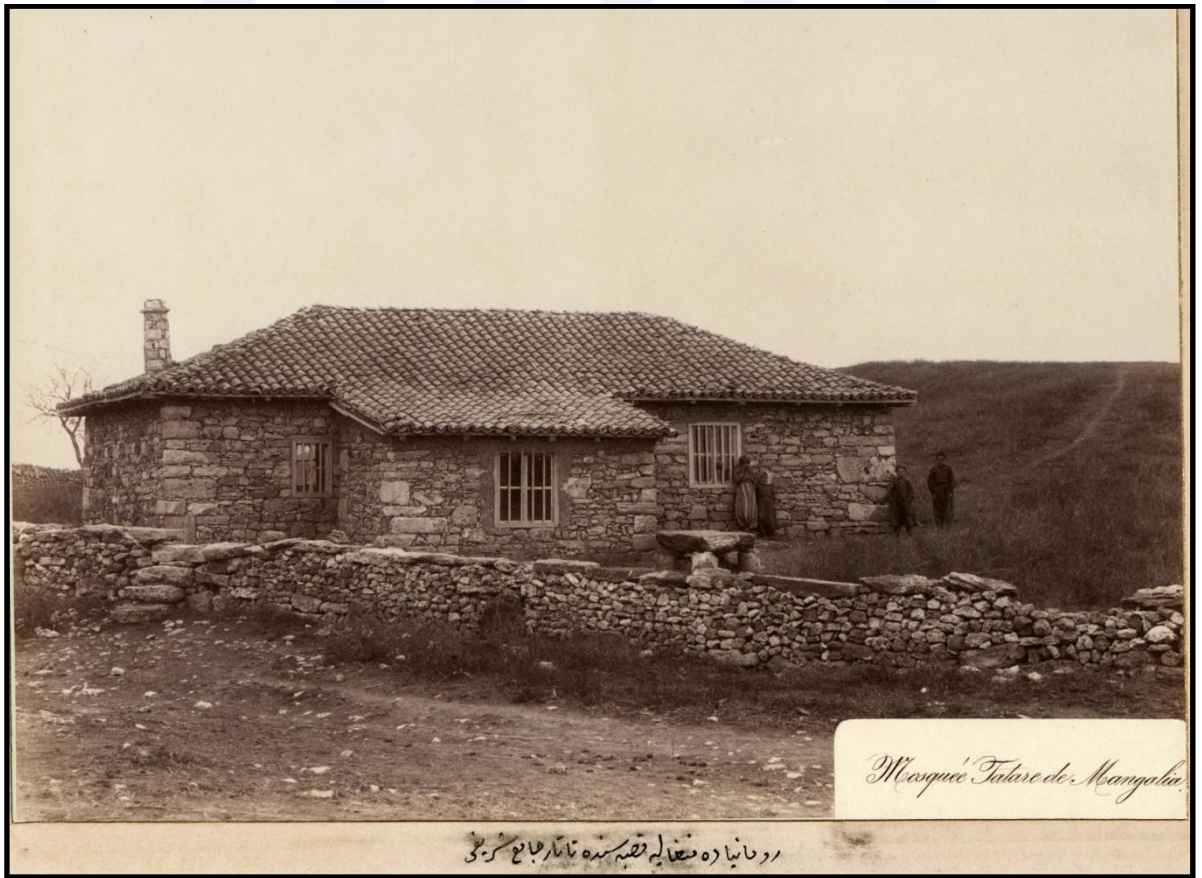
Foto 331. Tataru (Azaplar) Köyü Camii

Caminin duvarları tamamıyla çimentoyla sıvandığı için inşa malzemesi tespit edilmemiştir. 1880 tarihli Abdülhamid Albümü'nde yer alan fotoğraftan caminin kabayonu taş malzemeye inşa edildiği anlaşılmaktadır (Foto 331)<sup>594</sup>. Caminin minaresinde tuğla ve demir, minberde ise ahşap kullanılmıştır. Camiyi dıştan örten kırma çatı şingilla kaplanmıştır (Foto 332).

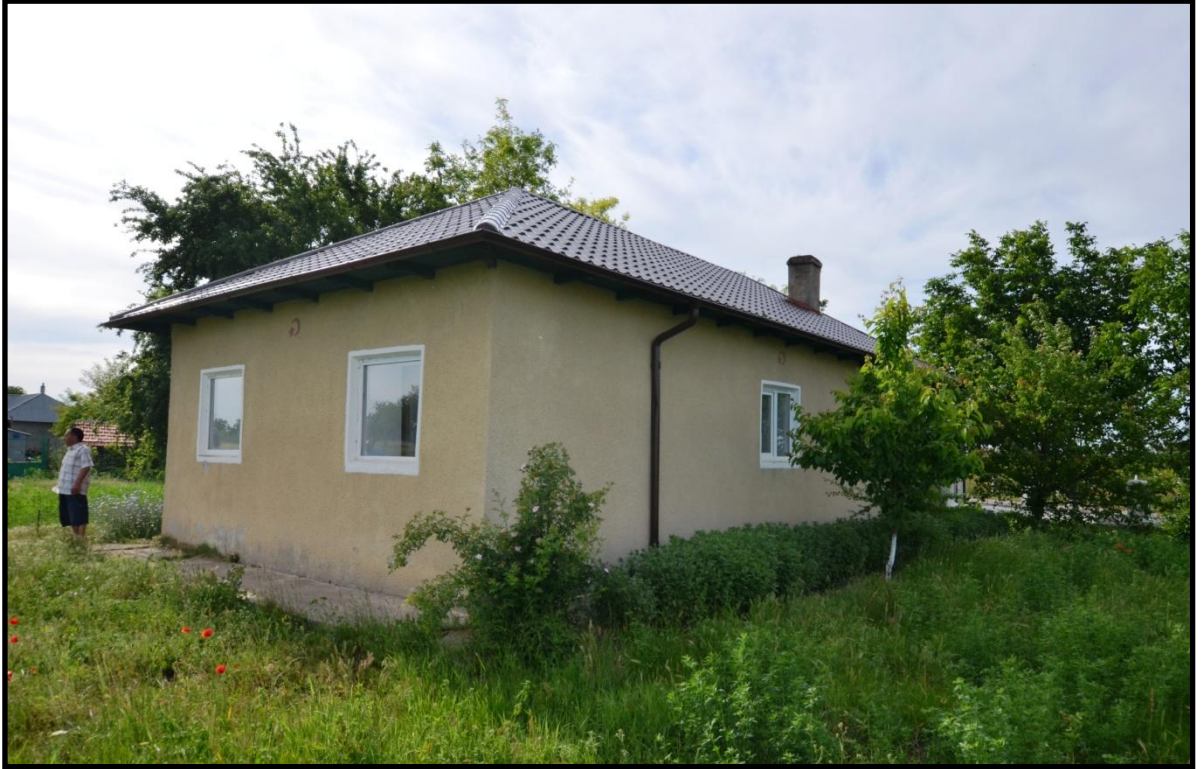
Foto 333. Tataru (Azaplar) Köyü Camii'nin Güneydoğu Cephesi

Cami duvarları geniş bir saçakla çevrilmiştir. Caminin güney cephesinde, merkezden yanlara doğru kaydırılmış, 1.08x1.06 m. ölçülerinde iki adet kare pencere yer almaktadır. Caminin doğu ve batı cephelerinin merkezine 1.11x1.04 m. ölçülerinde birer adet dikdörtgen pencere açılmıştır. Batı cephenin kuzey köşesine, dikdörtgen planlı camiye giriş kapısı yerleştirilmiştir. Giriş kapısının önü, metal konstrüksiyonla düzenlenmiş küçük bir mekânla kapatılmıştır. Batı cephenin ortasına minare konumlandırılmıştır. Kuzey cephenin merkezi ise 1.84x1.31 m. ölçülerinde iki adet dikdörtgen pencereyle hareketlendirilmiştir. Caminin cephelerinde yer alan pencerelerin üzeri, birer adet kırmızı renkteki ay-yıldız motifleriyle süslenmiştir (Foto 333).

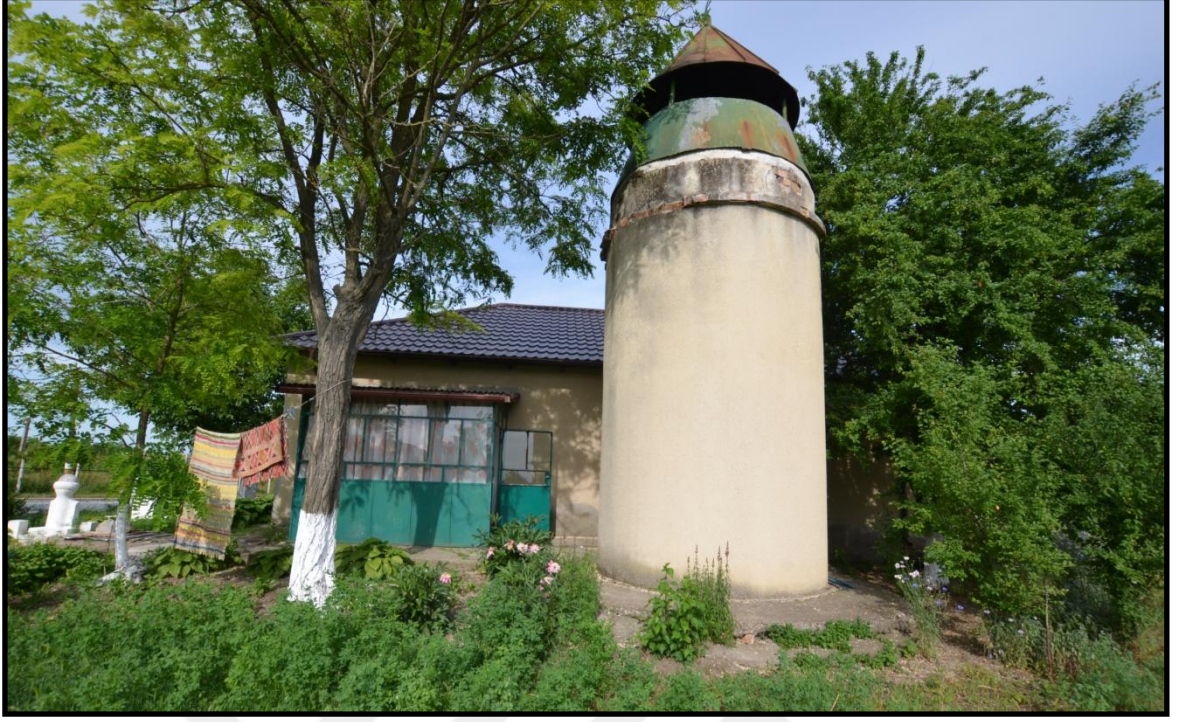
Foto 334. Tataru (Azaplar) Köyü Camii'nin Batı Cephesi

oluşan minareye kuzeydoğu yönde açılan kapıdan girilmektedir. Minare şerefesi, demir levhayla kuşatılmış olup konik bir külâhla örülmüştür. Minarenin plan, teknik ve malzeme özellikleri incelendiğinde camiye daha sonradan eklendiği anlaşılmaktadır (Foto 334).

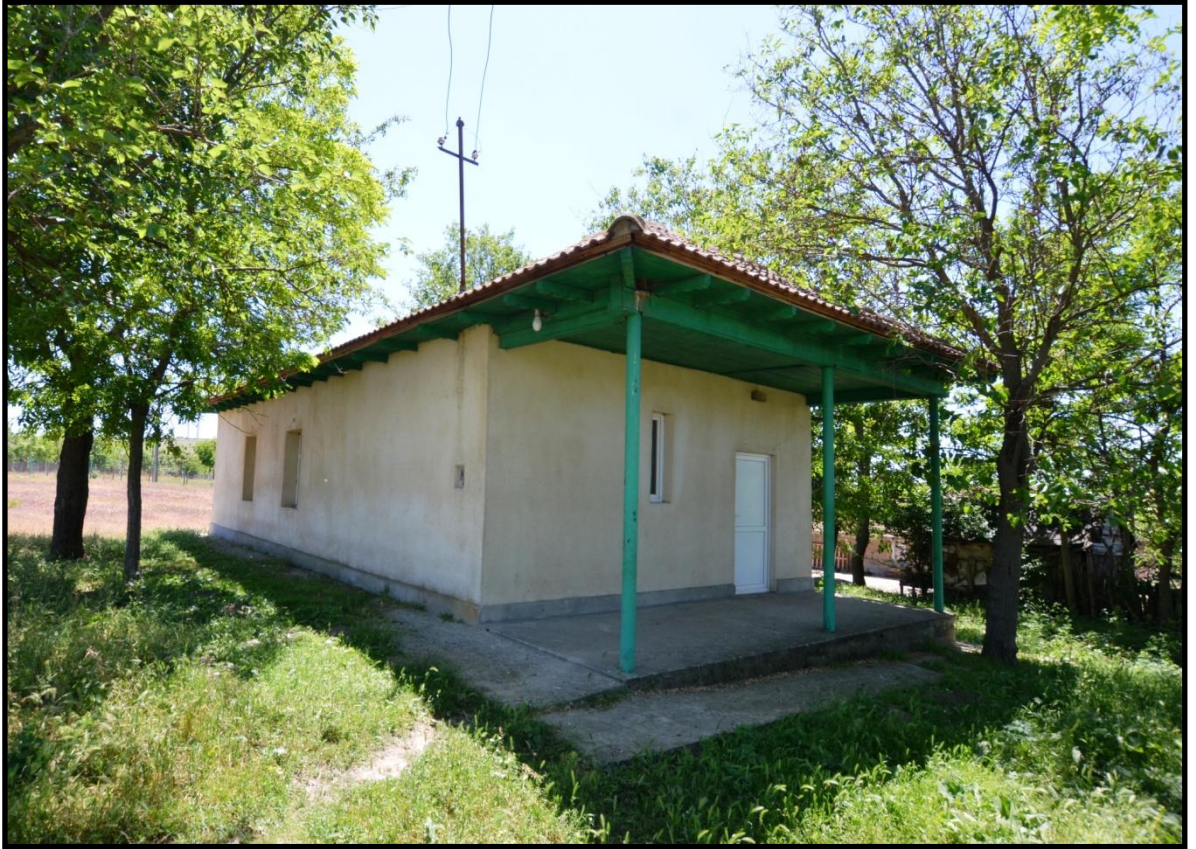
Foto 371. Siliştea (Taşpınar) Köyü Camii

Caminin duvarları tamamıyla sıvalı olduğu için inşa malzemesi bilinmemektedir<sup>613</sup>. Caminin iç tavan örtüsünde, minberde ve son cemaat mahallinde ahşap; mihrapta alçı kullanılmıştır. Camiyi örten kırma çatı ise kiremitle kaplanmıştır (Foto 371).

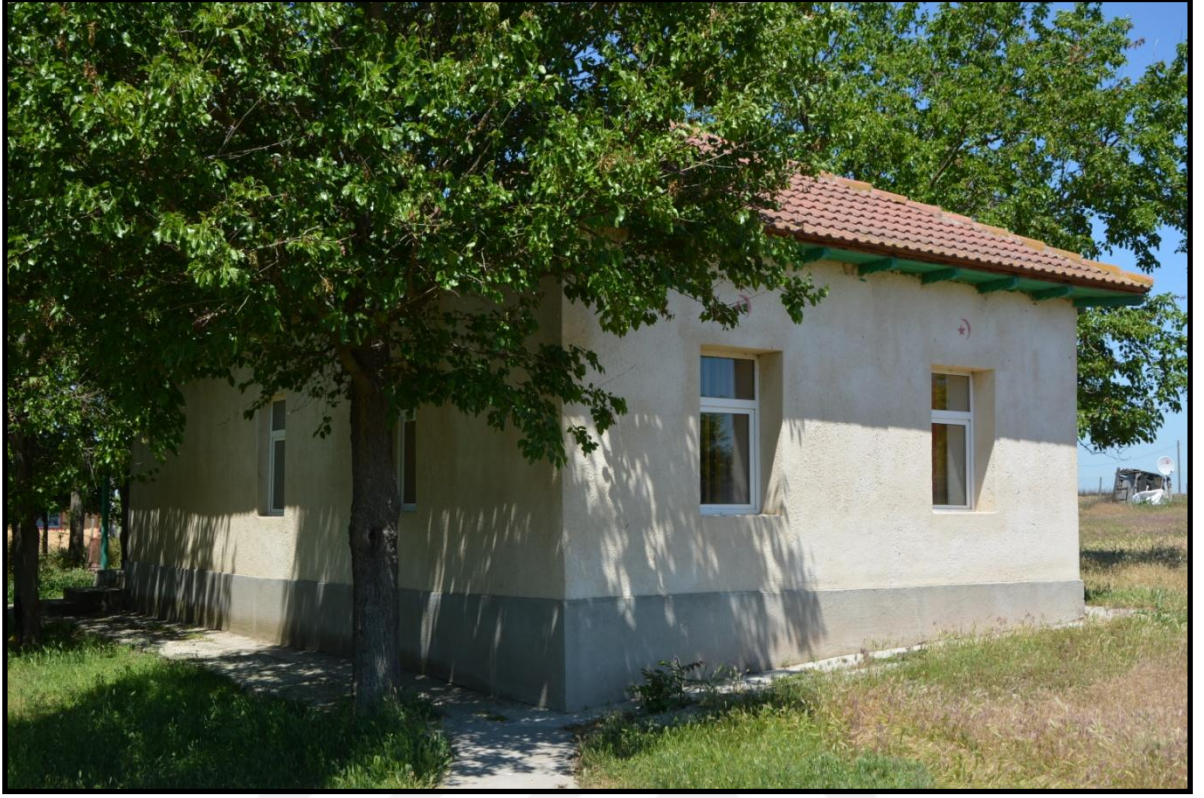
**Foto 372. Siliştea (Taşpınar) Köyü Camii'nin Güneybatı Cephesi**

dikdörtgen pencere açılmıştır. Pencereler, diğer cephelerde yer alan pencerelerle aynı ölçülere sahiptir. Her üç cephede yer alan pencerelerin tepe kısımları ay-yıldız motifiyle süslenmiştir (Foto 372,373). Caminin kuzey cephesi, diğer cephelere göre farklı düzenlenmiştir. Cephede demir direklerle taşınan ve üzeri kiremitle örtülü bir son cemaat mahalli oluşturulmuştur. 6.09x2.00 m. ölçülerindeki mekâna kuzeybatı köşede bulunan iki basamakla çıkılmaktadır. Caminin kuzey duvarının ortasında dikdörtgen formlu giriş kapısı, kapının hemen doğusunda ise bir adet dikdörtgen pencere yer almaktadır.

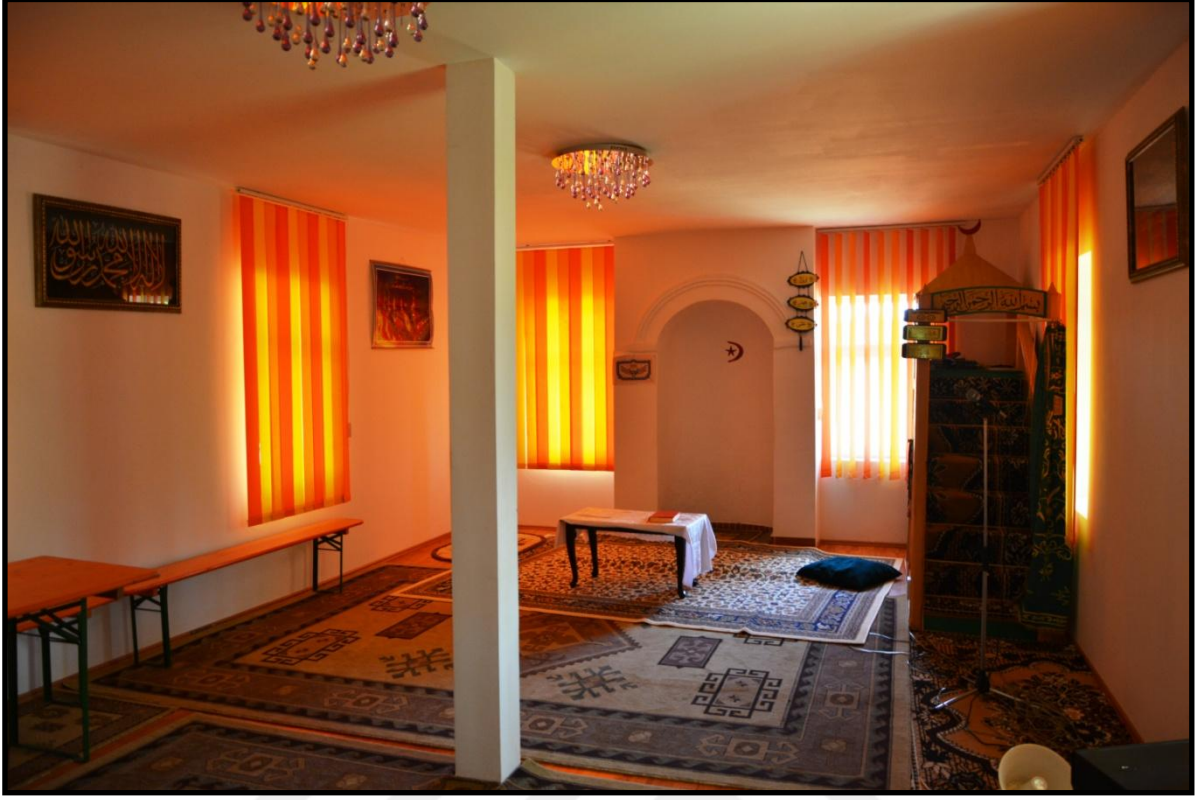
Foto 374. Siliştea (Taşpınar) Köyü Camii'nin Harim İçi Genel Görünümü

Harim, 8.16x4.89 m. ölçülerinde dikdörtgen planlıdır. Harimin üzeri düz tavanla örtülmüş olup tavan ve harim duvarları kartonpiyerle kaplanmıştır. Tavan yüksekliği 2.68 m.dir. Harim duvarları, süsleme açısından sadedir. Harimin merkezinde yer alan ve çevresi kartonpiyerle kaplanmış olan direk, tavanı desteklemektedir. Harimin güney duvarının merkezine mihrap yerleştirilmiştir. Mihrabın her iki yanı, birer adet dikdörtgen biçimli pencereyle hareketlendirilmiştir. Güney duvarın batı köşesine konumlandırılmış olan ahşap minber orijinal değildir (Foto 374).

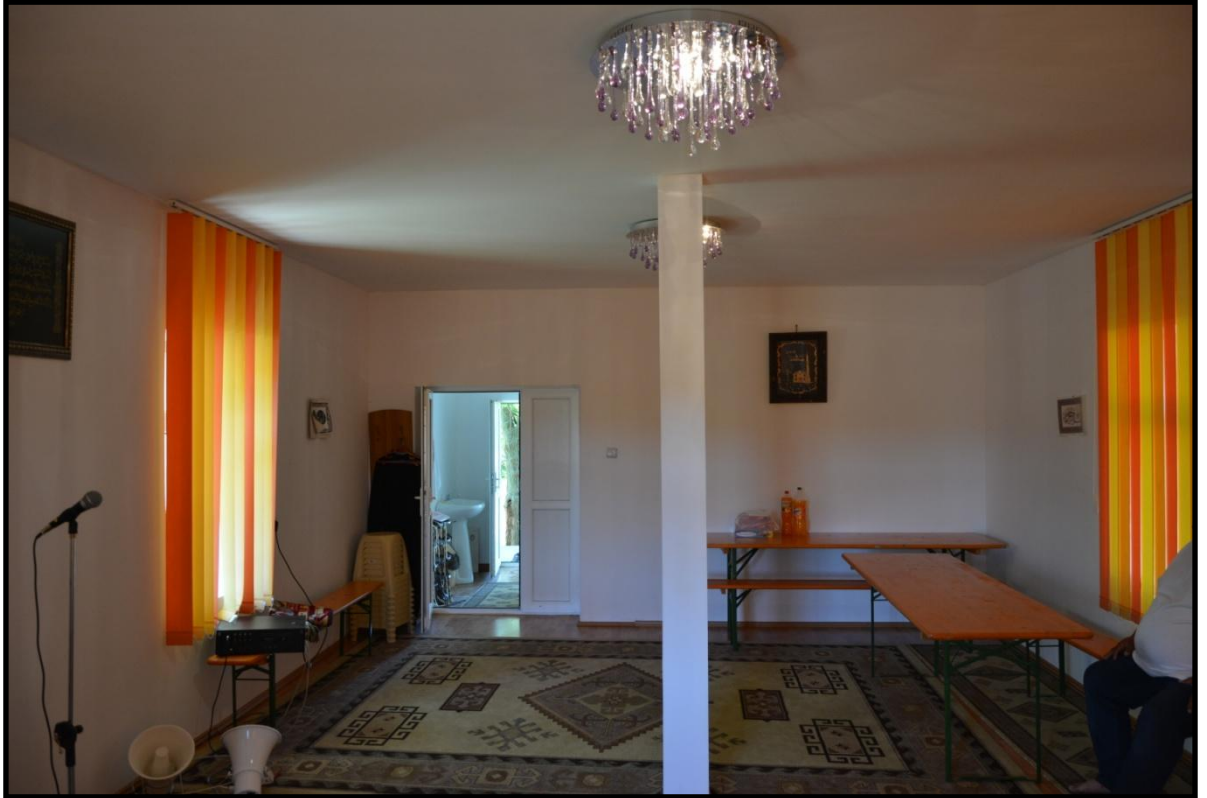
Foto 375. Siliştea (Taşpınar) Köyü Camii Kuzey Duvarı

Harimin batı ve doğu duvarı benzer şekilde düzenlenmiştir. Her iki duvarda, 0.89x1.40 m. ölçülerinde dikdörtgen biçimli pencere yer almaktadır. Harimin kuzey duvarının batı köşesinde ise dikdörtgen planlı harime giriş kapısı bulunmaktadır (Foto 375).

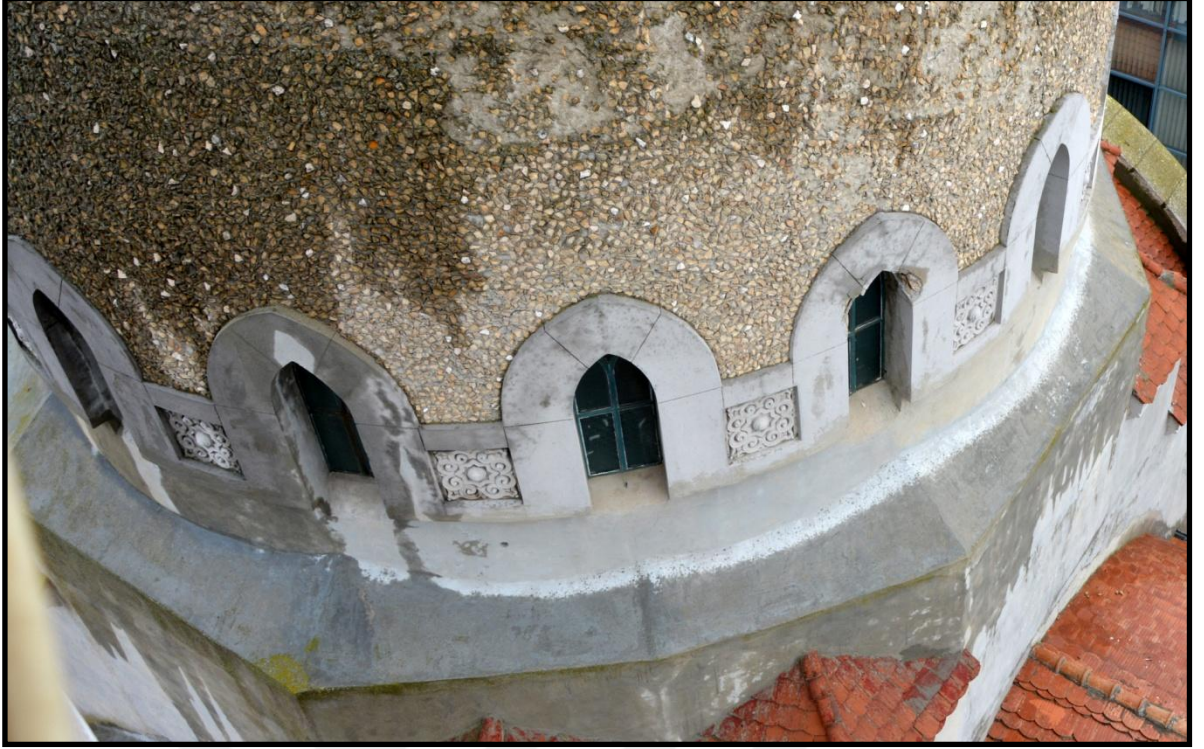
Foto 381. Köstence I. Carol (Kral) Camii'nin Kubbe Eteğindeki Kasetlerden Detay

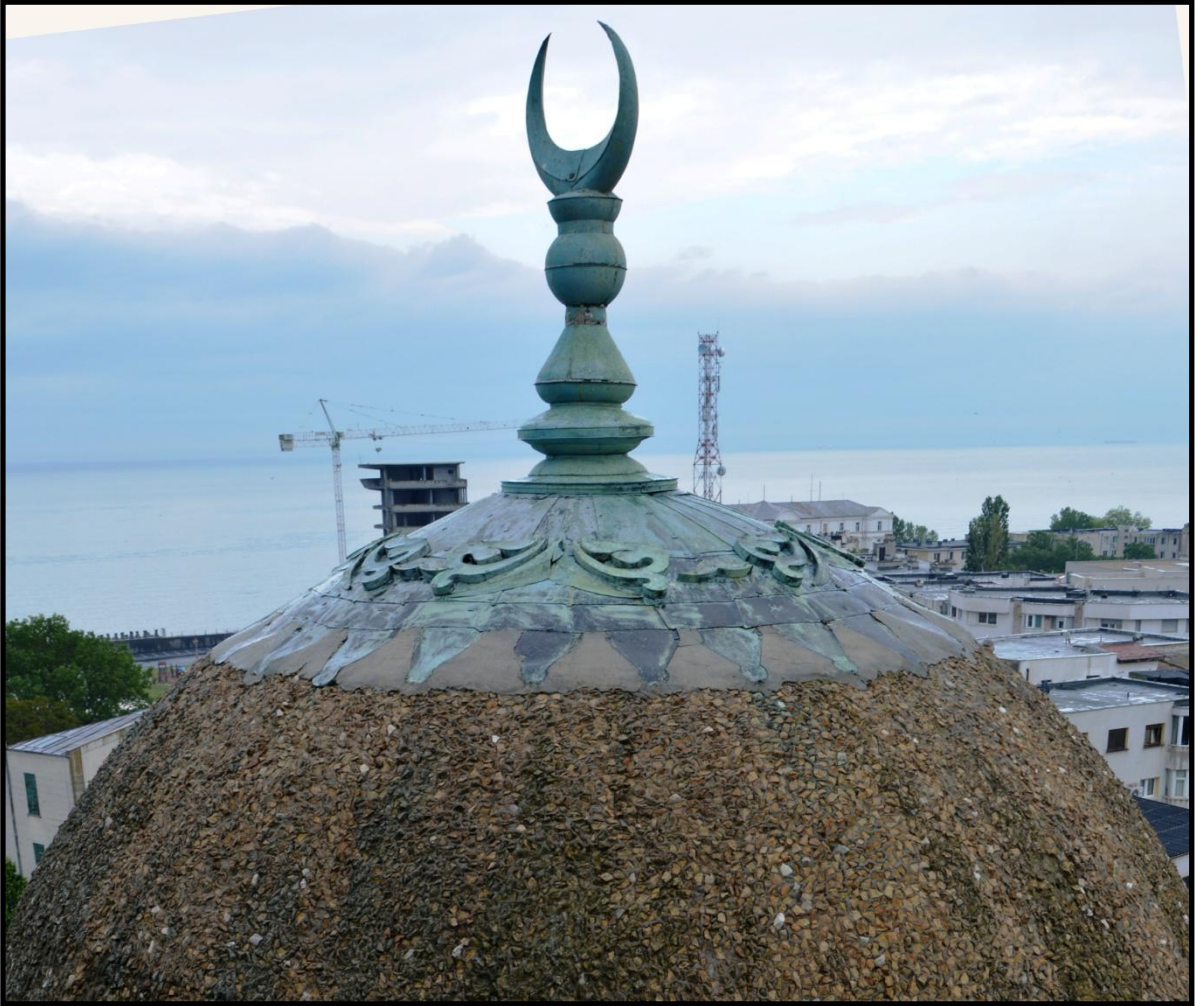
Foto 382. Köstence I. Carol (Kral) Camii'nin Kubbe Tepesindeki Rumi Motifleri

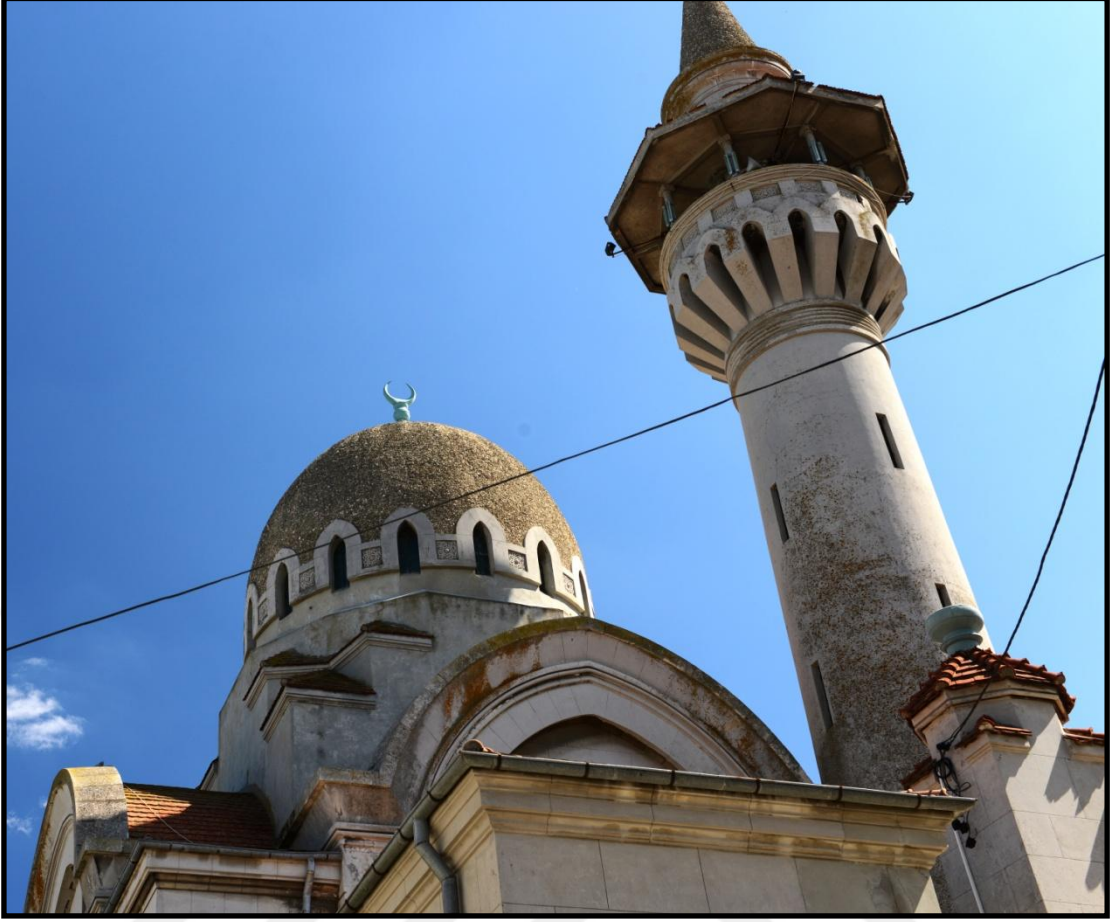
Foto 392. Köstence I. Carol (Kral) Camii'nin Minaresi

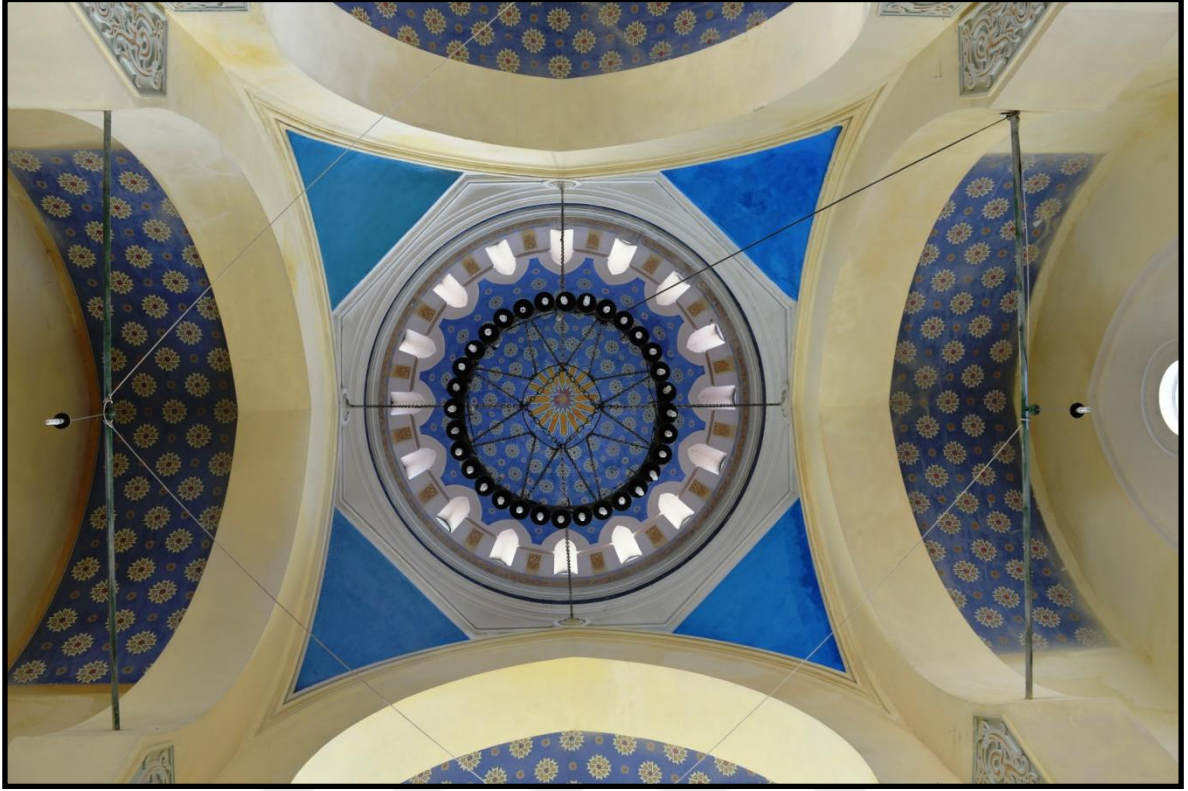
Foto 397. Köstence I. Carol (Kral) Camii'nin Kubbe ve Tonozlari

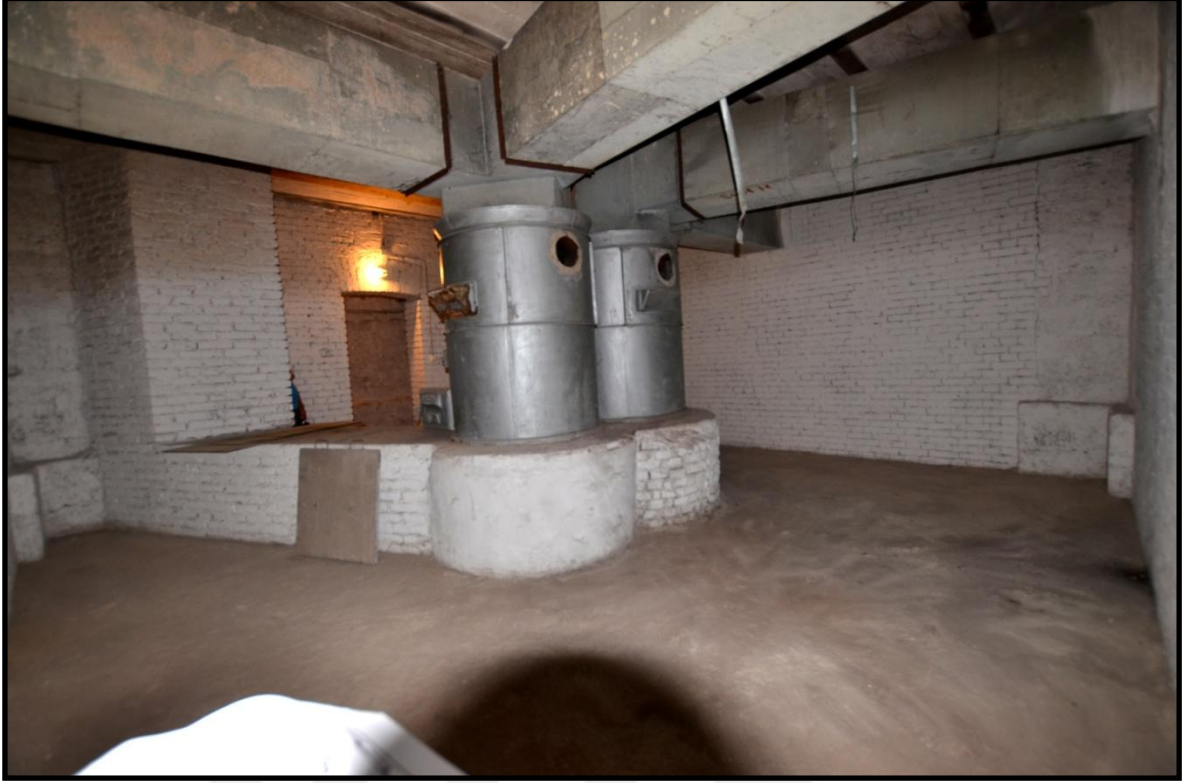
Foto 413. Köstence I. Carol (Kral) Camii'nin Bodrum Katın Merkezinde Yer Alan Kazan Odası

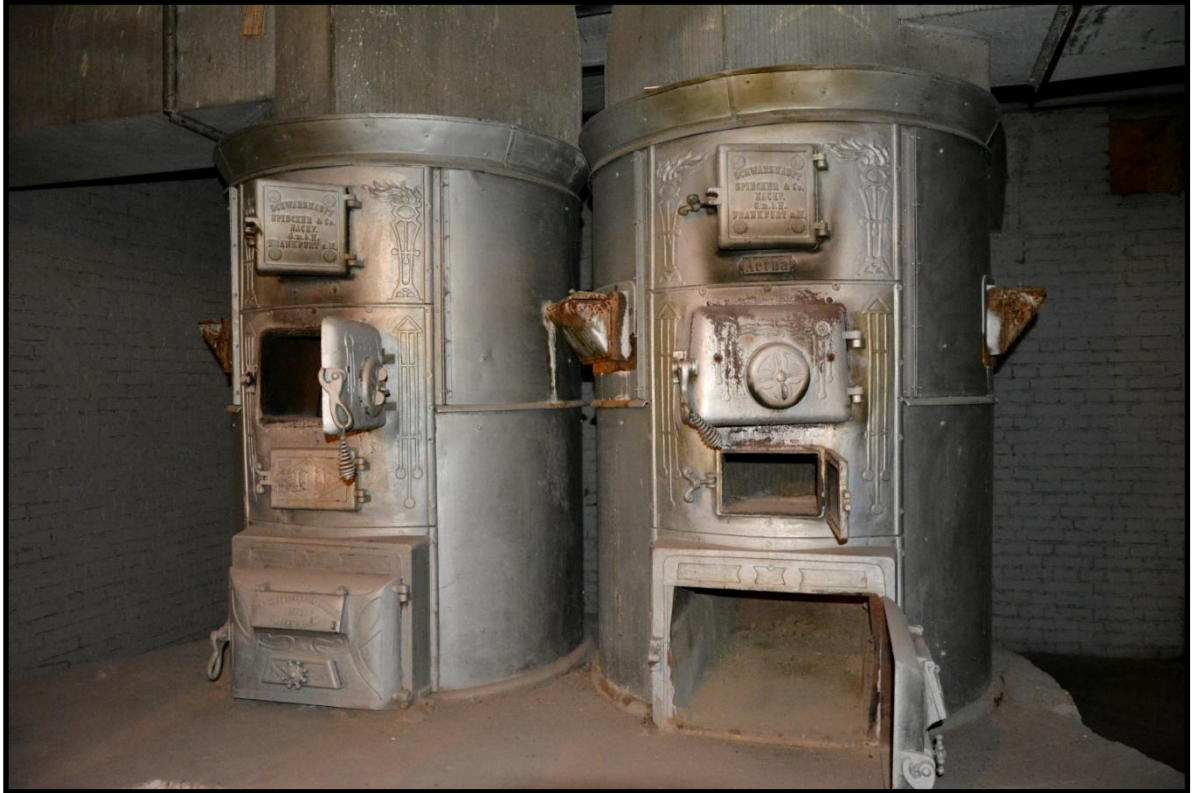
Foto 414. Köstence I. Carol (Kral) Camii'nin Bodrum Katındaki Kazanlardan Detay

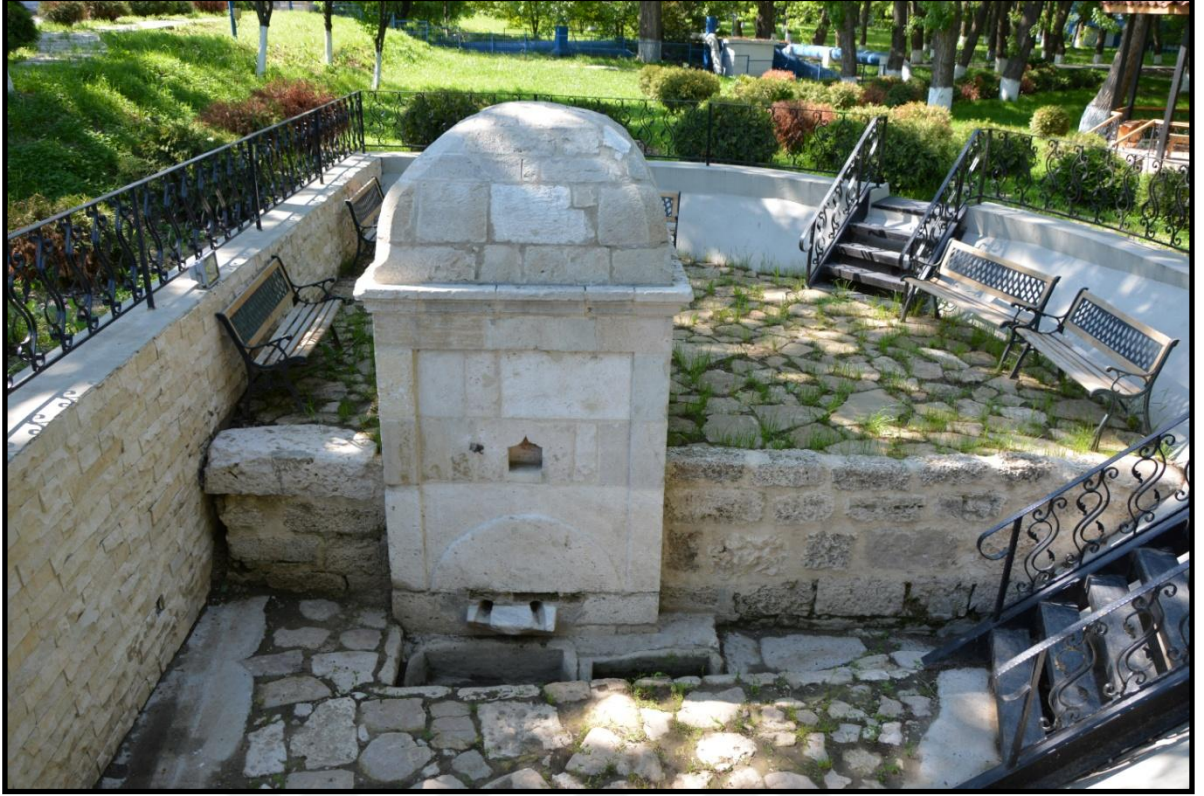
**Foto 447. Köstence Sultan Abdülaziz Çeşmesi'nin Restorasyon Sonrası Durumu**

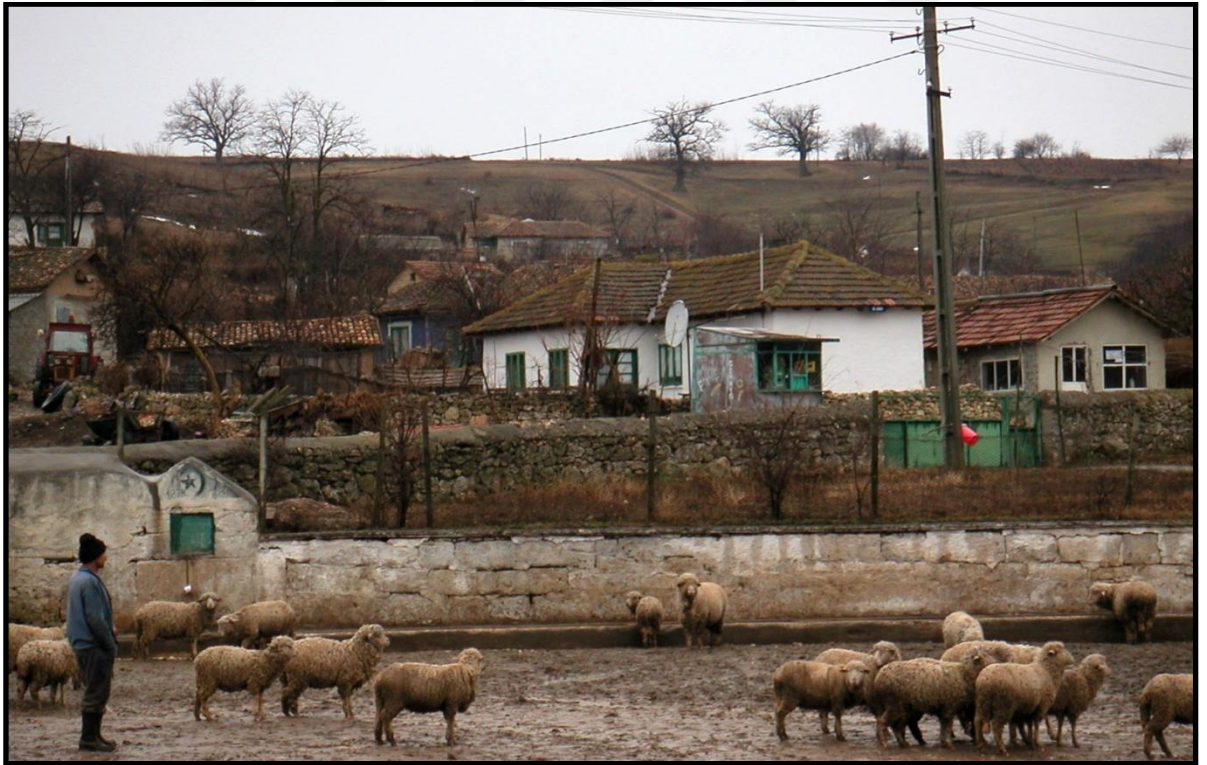
**Foto 448. Fantana Mare (Başpınar) Köyü Çeşmesi'nin Restore Edilmeden Önceki Durumu**

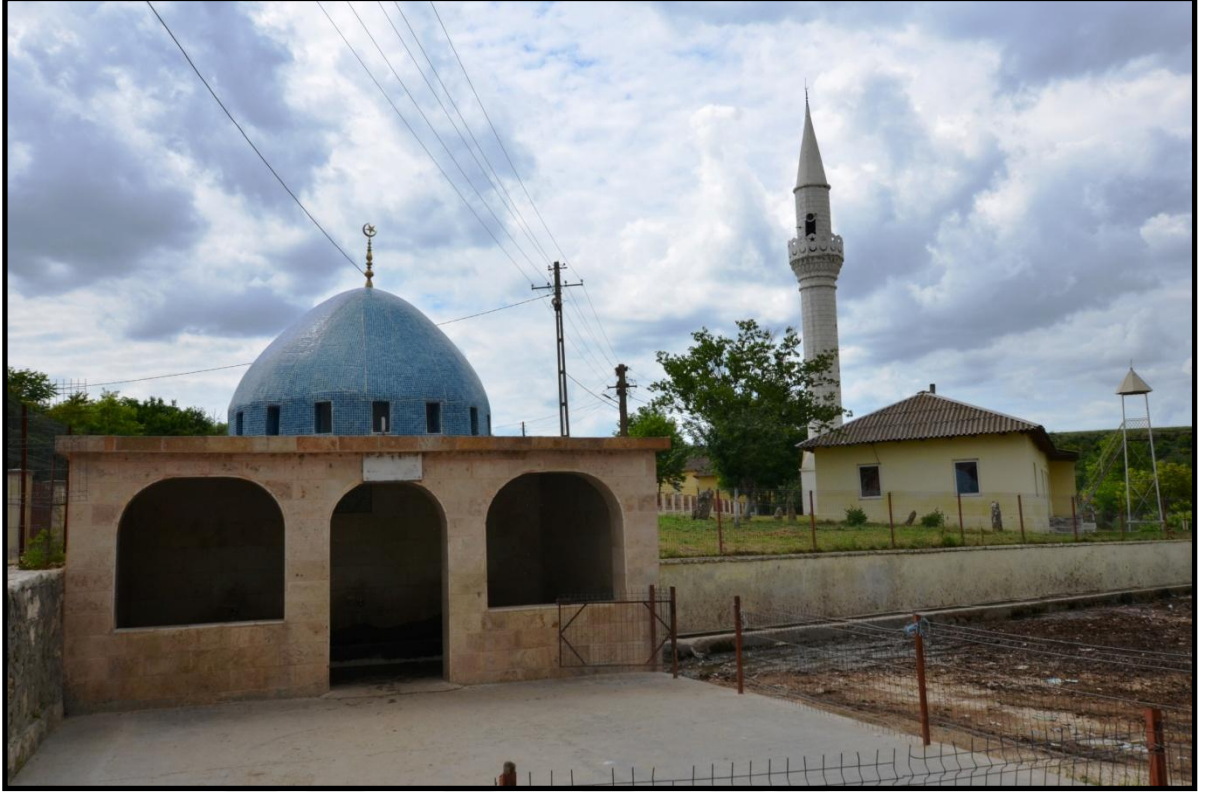
Foto 449. Fantana Mare (Başpınar) Köyü Çeşmesi'nin Restorasyon Sonrası Durumu

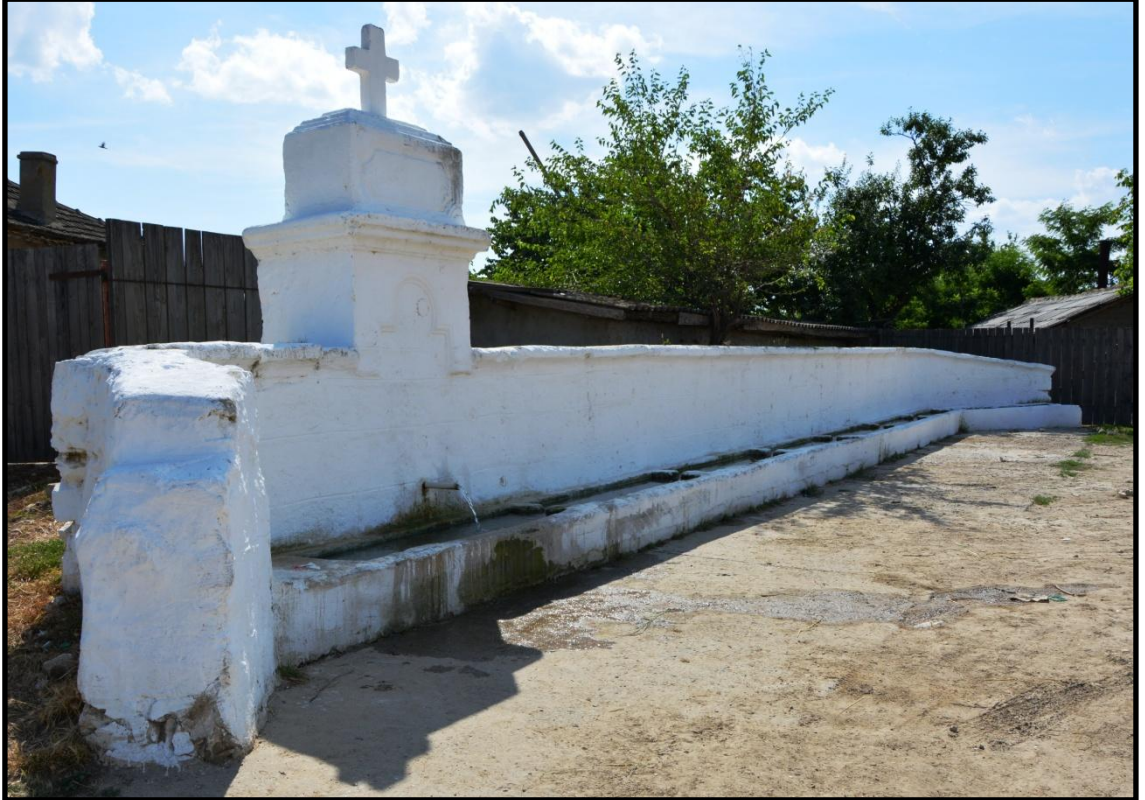
Foto 469. Oltina Köyü 1 Nolu Çeşme

Çeşmenin güney ve kuzeyinde, 1.25 m. yüksekliğinde yalak duvarı yer almaktadır. Çeşmenin üzerinde 0.78 m. yüksekliğinde harpuşa bulunmaktadır (Çizim 85). Harpuşanın hemen üzerine ise dikdörtgen bir kaideye oturan haç motifi eklenmiştir. Nişsiz ve düz cepheli olarak tasarlanan çeşme, 2.13 m. yüksekliğinde, 1.61 m. genişliktedir. Yapının saçak kısmı, üç sıra düz profilli silmeden oluşmaktadır. Çeşmenin tepe noktası, hafif dışa taşkın, tek kademeli yuvarlak bir kemer ile hareketlendirilmiştir. Ancak kemer, istinat duvarının hizasından kesintiye uğramıştır. Bu kesintinin 1996 yılında yapılan yenileme işleminde gerçekleştiği düşünülmektedir. Çeşmenin zemin seviyesinde iki adet lüle yer almaktadır. Yapının önüne yerleştirilen altı bölümlü beton yalak, kuzey yönü boyunca uzanmaktadır (Foto 469).

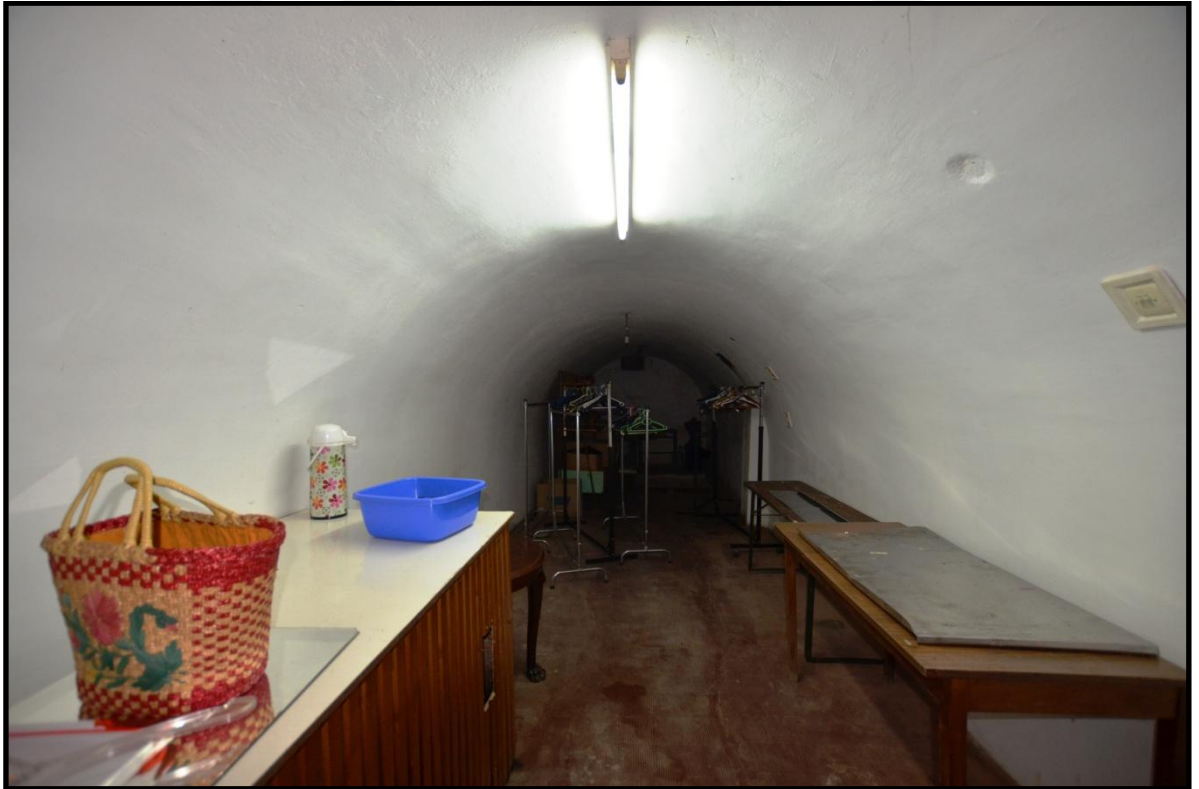
Foto 476. Lipova Türk Hanı'nın Bodrum Katı Üst Örtüsü

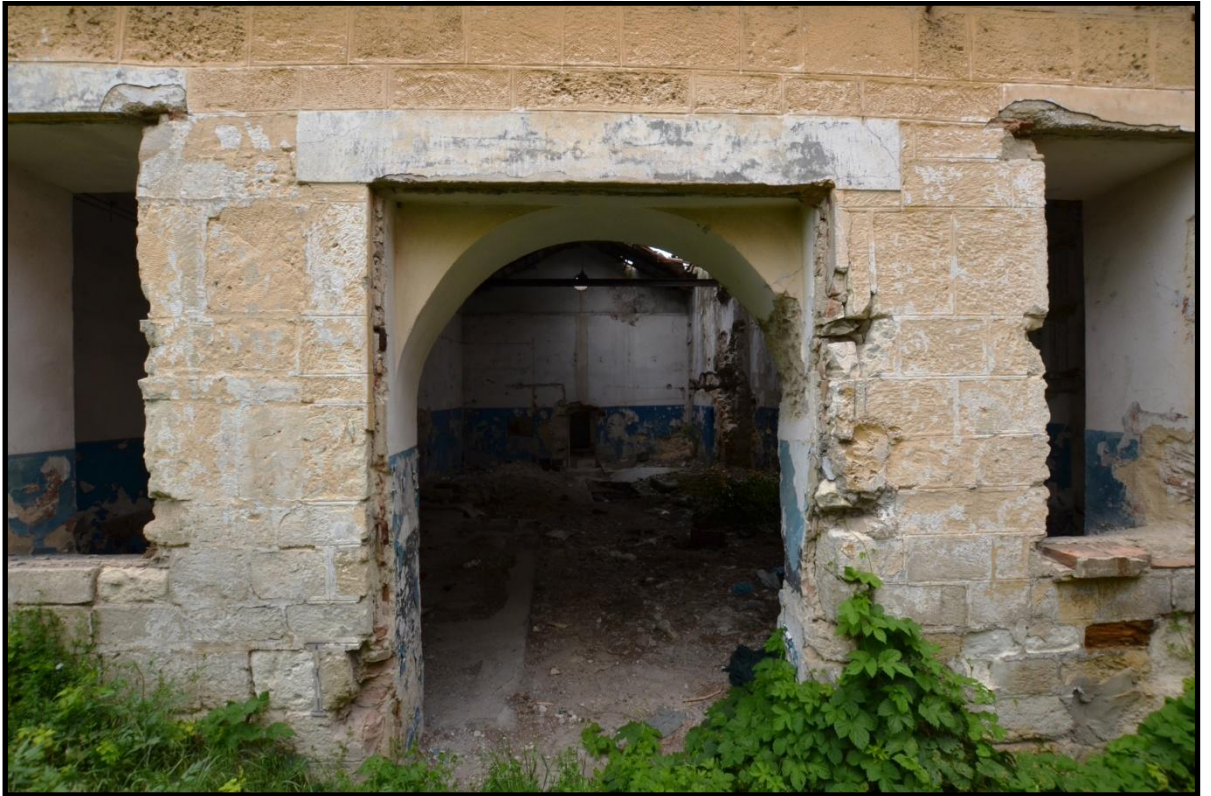
Foto 507. Mecidiye-Karasu Abdülmecid Hamamı'nın Güney Cephesindeki Soyunmalığa Giriş Kapısı

Hamamın güney cephesinin ortasında yer alan yuvarlak kemerli kapıdan soğukluđa geçilmektedir. İki kademeli olarak tasarlanan bu kapının ilk bölümü lentolu, ikinci bölümü ise yuvarlak kemerli olarak yapılmıştır. Kapının her iki yanına, simetrik olarak birer adet dikdörtgen pencere yerleştirilmiştir (Foto 507).

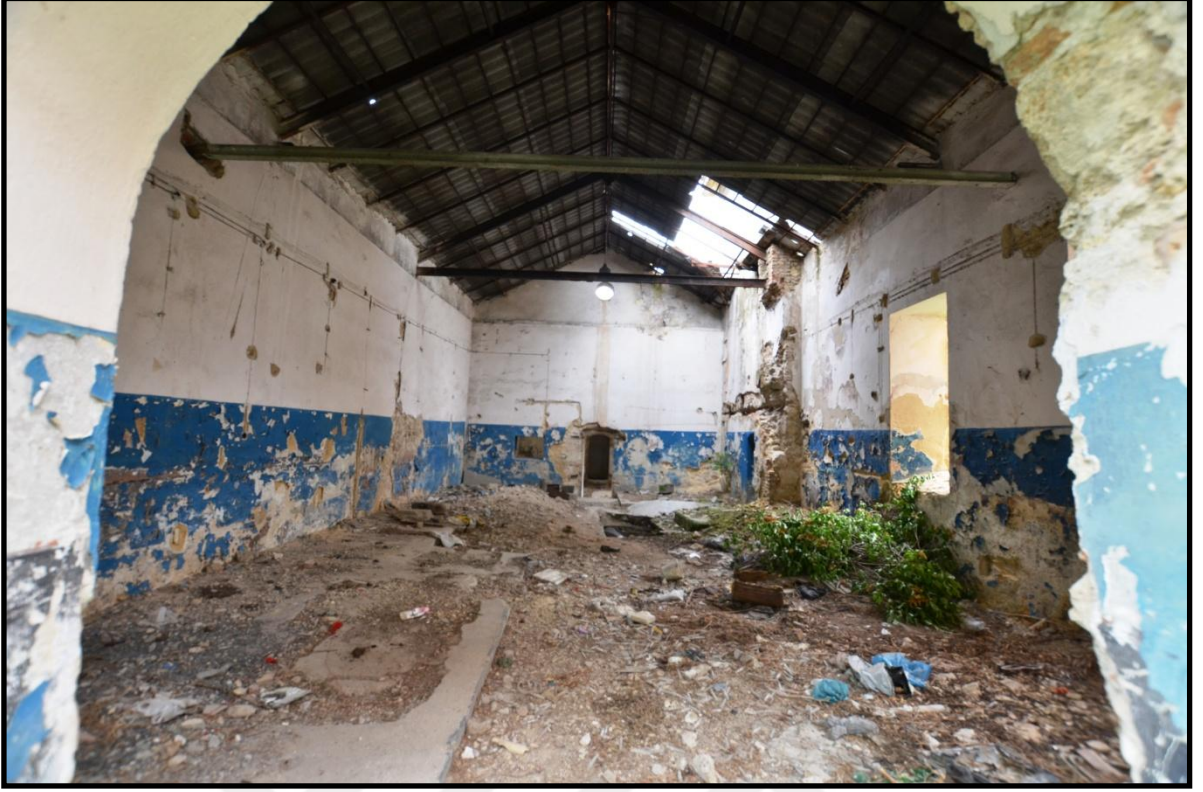
Foto 508. Mecidiye-Karasu Abdülmecid Hamamı'nın Soyunmalık Bölümü

Soyunmalık, 12.55x7.13 m. ölçülerinde dikdörtgen planlı olup üzeri demir profillerle oluşturulan kırma çatıyla örtülmüştür. Çatının üzeri ise atermitle kaplanmıştır. Orijinalinde soyunmalığın üzerinin ahşap kirişleme tavanla örtüldüđu düşünülmektedir (Foto 508). Soyunmalığın doğu duvarının güneyine, iki adet dikdörtgen pencere açılmıştır. Duvarın kuzey köşesinde bulunan dikdörtgen formu ve basık kemerli kapıdan ise tuvalet olarak kullanılan mekâna girilmektedir. Mekân, güney ve doğu duvarda açılan dikdörtgen formu pencereyle aydınlatılmaktadır (Foto 509,510). Soyunmalığın kuzey duvarının merkezinde soğukluđa açılan kapı, kapının batısında ise bir adet dikdörtgen pencere yer almaktadır.

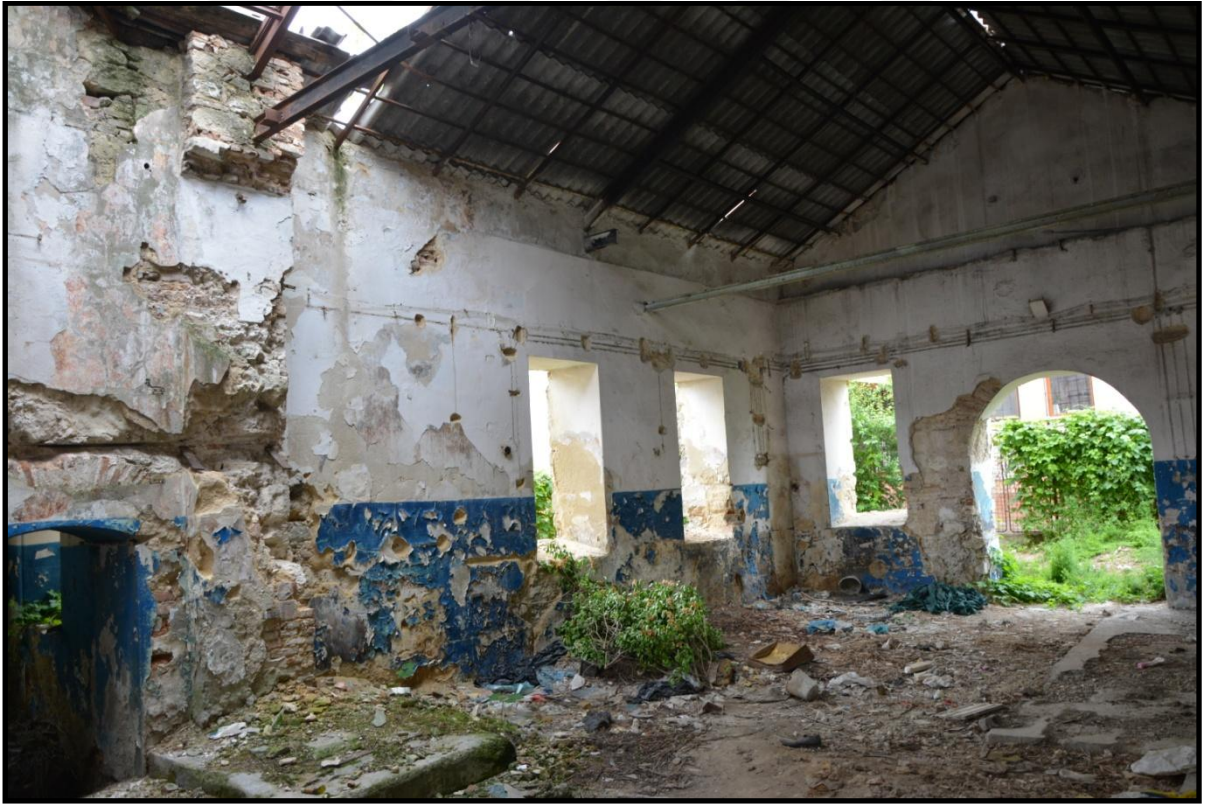
Foto 509. Mecidiye-Karasu Abdülmecid Hamamı Soyunmalık Bölümünün Güneydoğu Duvarı
