ROMANYA'DAKİ OSMANLI MİMARİ ESERLERİ VE KORUMA SORUNLARI

Sanat Tarihi Ana Bilim Dalı

Doktora Tezi

Antalya, 2019

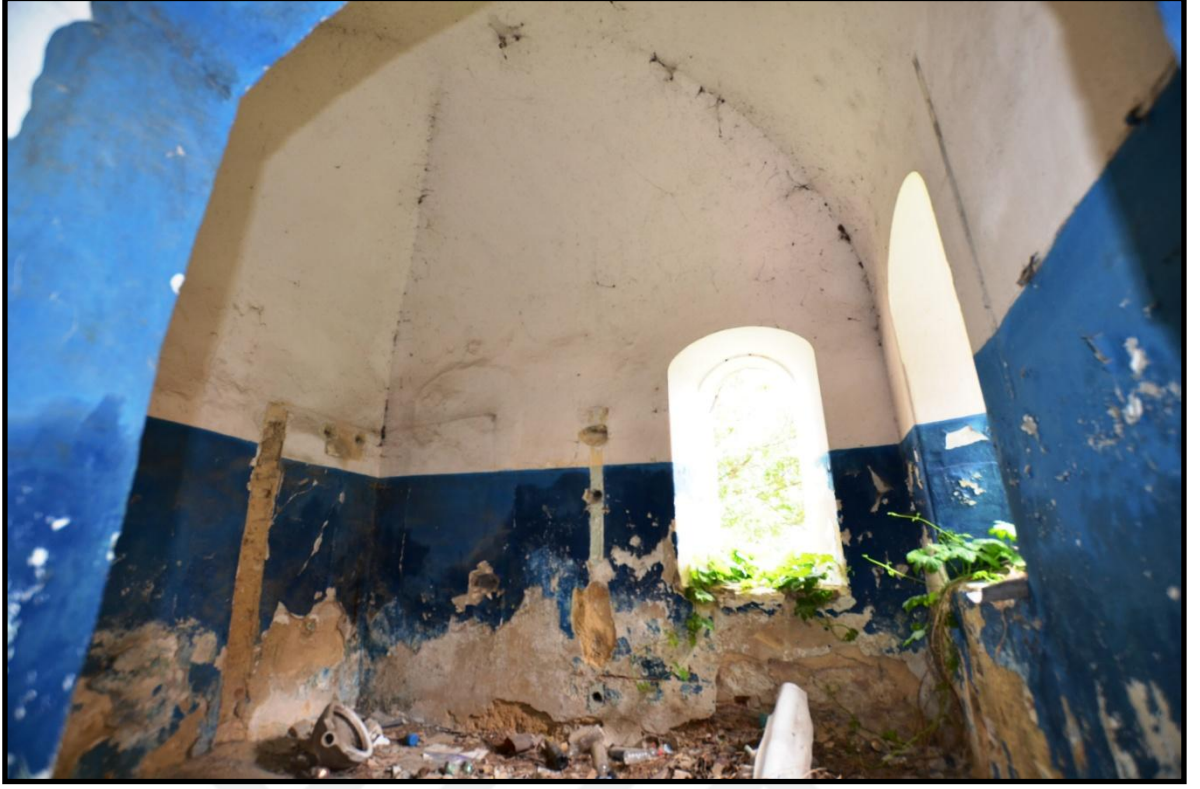
**Foto 510. Mecidiye-Karasu Abdülmecid Hamamı Soyunmalığın Kuzey Köşesinde Yer Alan Tuvalet ve Traşlık Bölümü**

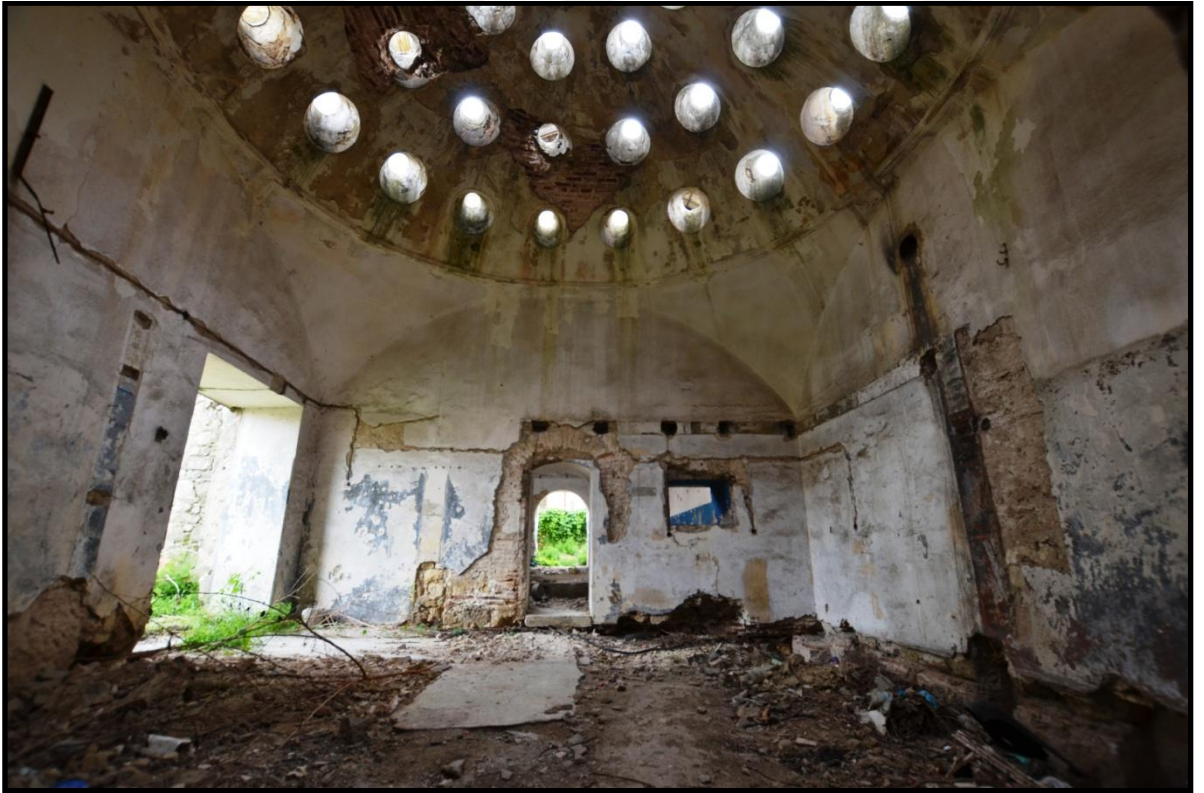
**Foto 511. Mecidiye-Karasu Abdülmecid Hamamı'nın Sıcaklık Bölümü**

Sıcaklıđa, soyunmalığın kuzey duvarın ortasına açılan basık kemerli bir kapıdan girilmektedir. Sıcaklık, 6.53x6.41 m. ölçülerinde kareye yakın dikdörtgen planlı olup üzeri kubbeyle örtülmüştür. Kubbeye pendentiflerle geçilmektedir. Sıcaklığın aydınlatılması, kubbe yüzeyine açılan toplam 37 adet yuvarlak formu ışık gözleriyle sağlanmıştır. Sıcaklığın batı duvarının güney köşesine dikdörtgen formu bir kapı açılmıştır. Bu kapının, yapının inşasından sonra yapılan onarımlar sırasında açıldıđı düşünülmektedir (Foto 511,512).

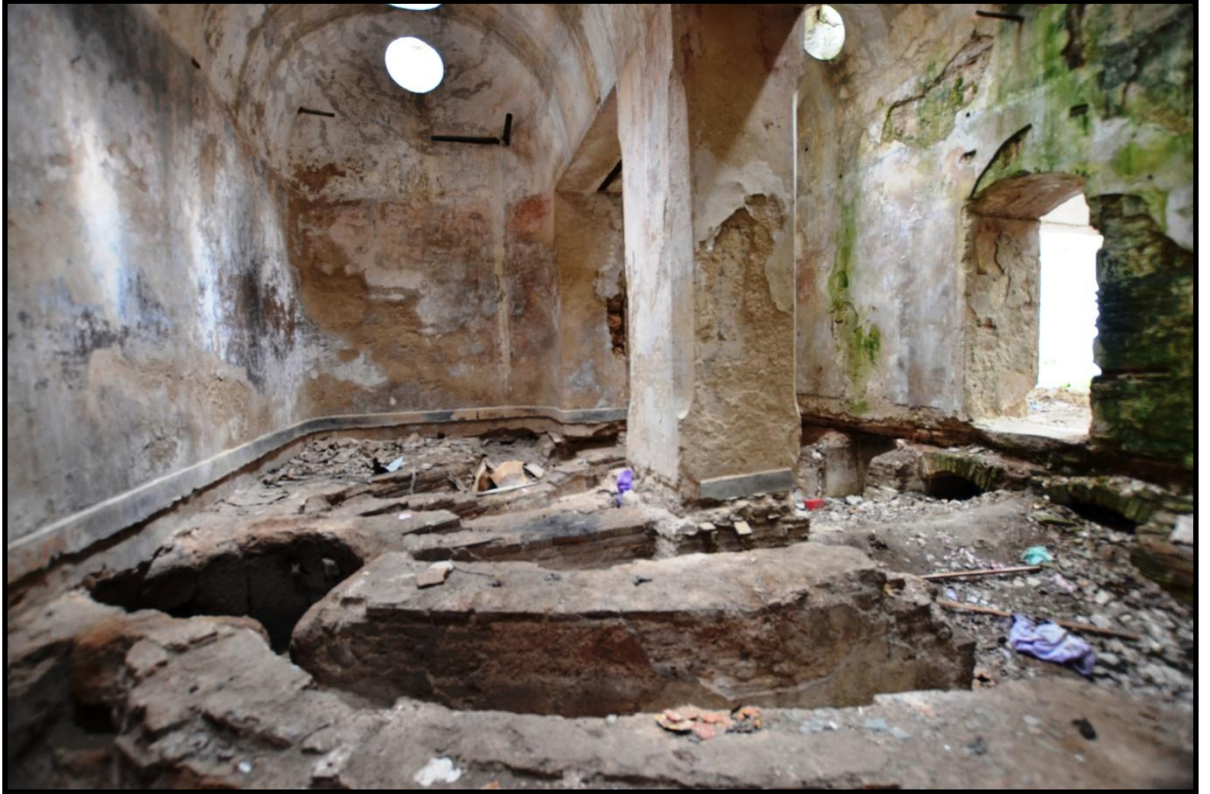
Foto 512. Mecidiye-Karasu Abdülmecid Hamamı'nın Sıcaklık Bölümünü Örtten Kubbe

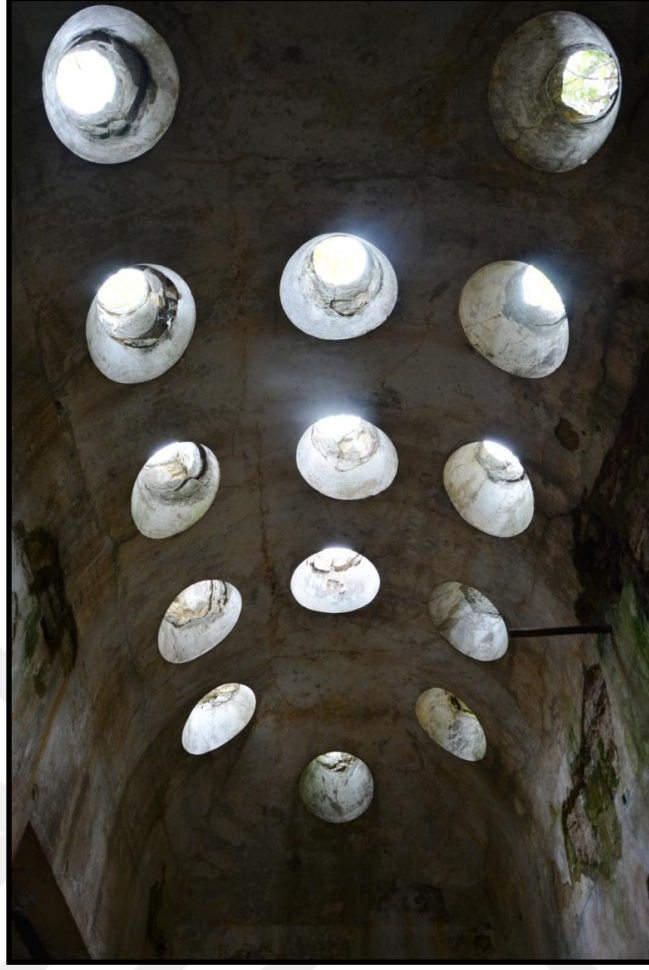
Foto 513. Mecidiye-Karasu Abdülmecid Hamamı'nın Halvet ve Su Deposu Bölümü

üst örtünün mukavemetini karşılamak amacıyla ortaya 0.75x0.90 m. ölçülerinde bir ayak eklenmiştir (Foto 513,514).
