**T.C.  
SAKARYA ÜNİVERSİTESİ  
FEN BİLİMLERİ ENSTİTÜSÜ**

**SAKARYA 2. ORGANİZE SANAYİ BÖLGESİNDEKİ K1  
ve K2 SONDAJ KUYULARININ JEOLOJİK JEOFİZİK  
VE SU KARAKTERİSTİĞİ AÇISINDAN İNCELENMESİ**

**YÜKSEK LİSANS TEZİ**

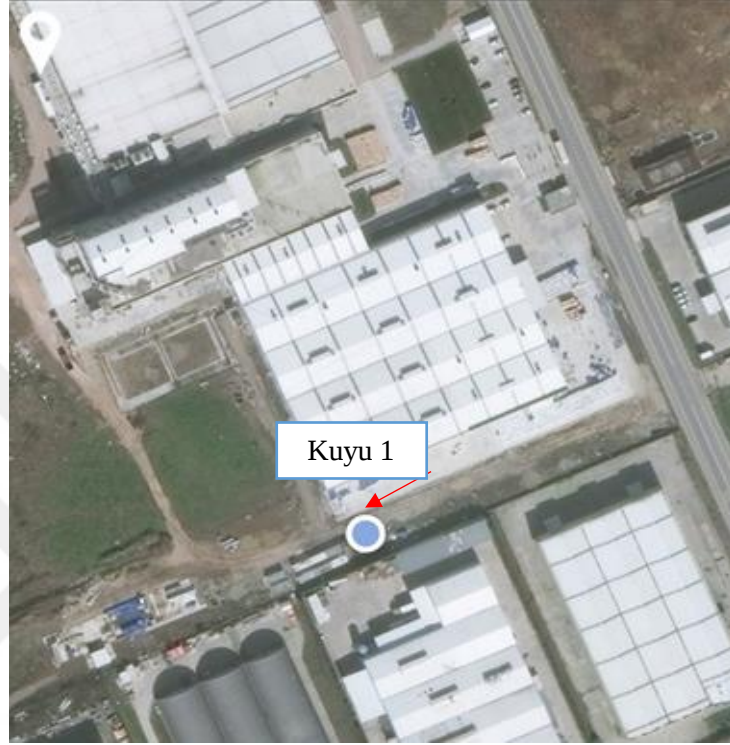
Şekil 2.2. İnceleme alanına ait uydu fotoğrafı Kuyu-1 (Google,2019) Enlem: 40°45.696' Boylam: 30° 38. 350'

Hendek ilçesinin deniz seviyesinden yüksekliđi 175 metredir. Sakarya ilinin 16 metropol ilçesinden biridir. İlçe İstanbul'a 170 km, Ankara'ya 275 km, Adapazarı'na 30 km, Düzce'ye 38 km uzaklıkta bulunmaktadır (Şekil 2.2.).

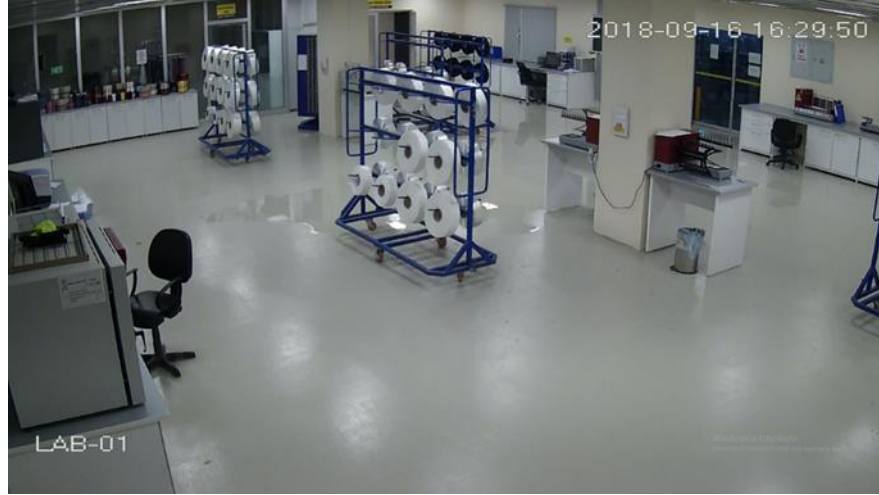
Şekil 2.6. Laboratuvar alanına su basma anı

16.09.2018 tarihinde saat 15:00-19:00 arasında kuvvetli sağanak yağış gerçekleşmiş olup, metre kareye 49,5 mm yağış düşmüştür. Fabrikanın bulunduğu bölge sebebiyle fabrikaya su basması gerçekleşmiştir. Yağış rejiminin yüksek olduğu tüm yağışlarda fabrikaya su basması gerçekleşmektedir. (Ek-1).

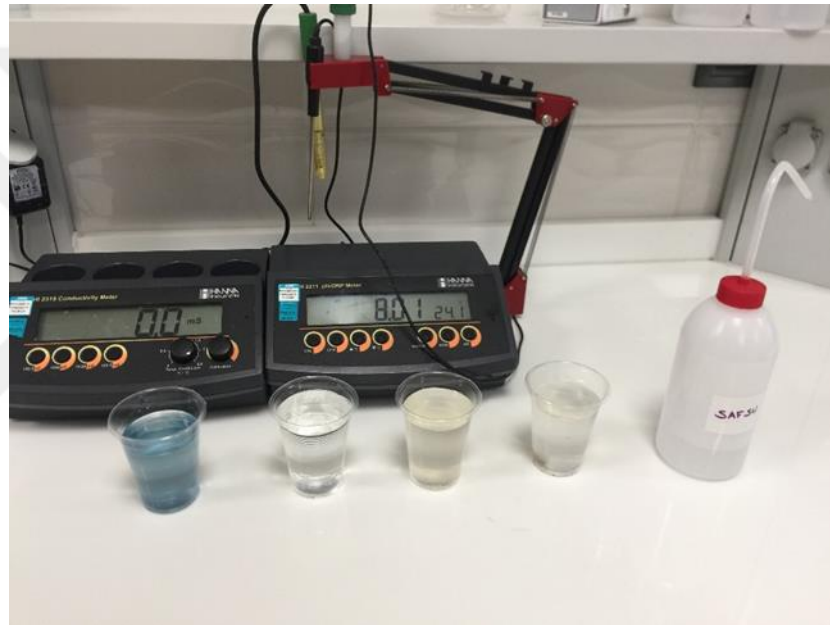
Şekil 5.2. ph metre ve iletkenlik ölçme cihazı

Fabrikada kuyu suyu (hamsu) , yumuşak su ve soğutma sularının ph ölçümleri Tabloları 5.1., 5.2. ve 5.3. detaylı olarak verilmiştir. Ph metre cihazı HANNA marka HI2211 model kalibrasyonlu cihaz ile yapılmıştır.

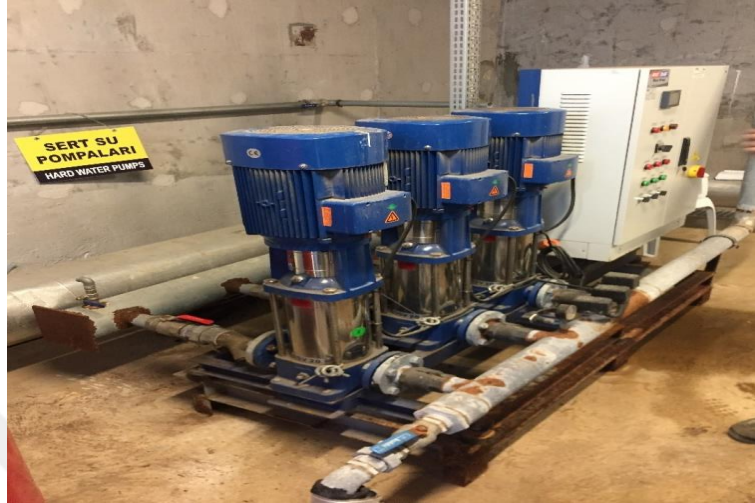
Şekil 6.3. Pompa sistemi

Çökeltme, kum, kil ve askıda katıların ayrılması için yer çekimiyle çöktürmenin kullanıldığı bir katı sıvı ayırma yöntemidir. Fabrikada kuyulardan gelen su 1000 m<sup>3</sup> hamsu deposunda beketilmektedir. Akabinde ön çökeltme tanklarında çökeltme işlemi gerçekleştirilmektedir. Ham su deposundan pompalar vasıtasıyla yumuşatma amacıyla kademeli olarak yumuşatma sistemine su akışı olmaktadır.

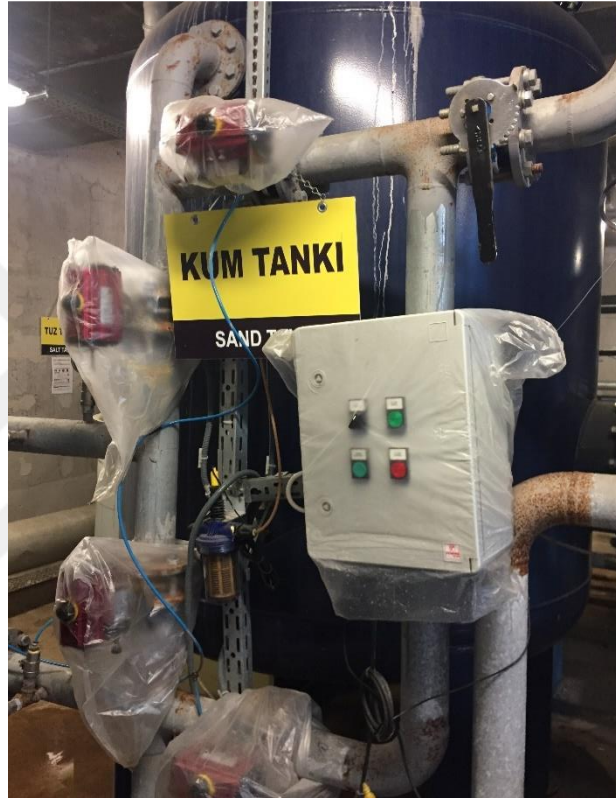
Şekil 6.4. Yumusatma tesis kum tankı ünitesi

kumların kum tutucularda % 100 giderimi sağlanmakla birlikte, bazen kum boyutu çok daha küçük olabilmekte, 0,15 mm'nin altındaki kumların kum tutucuda sadece %60 giderimi sağlanmaktadır. Hareketli mekanik ekipmanın aşınmasını önlemek, boru ve kanallarda birikintileri engellemek ve kum birikiminden dolayı çamur çürütücünün temizlenme periyodunu azaltmak için santrifüj, ısı değiştirici ve yüksek basınçlı diyafram pompalardan önce kum tutucuların (kum ayırıcı) kullanılması şarttır.

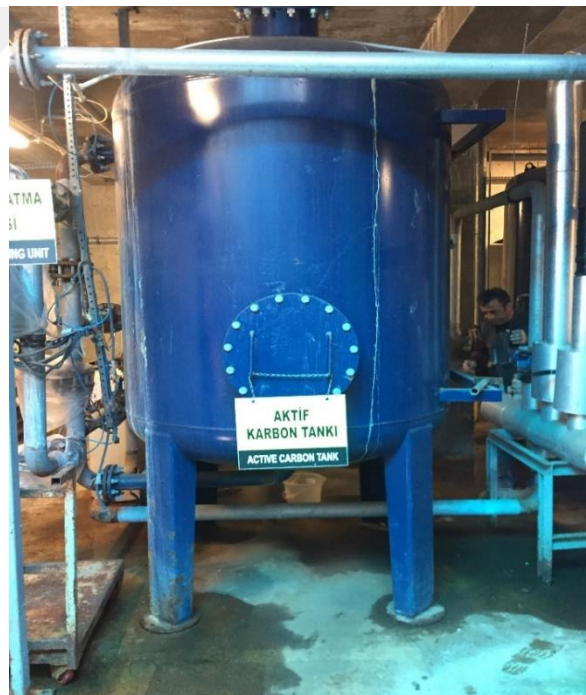
Şekil 6.5. Yumusatma tesisi aktif karbon tankı

Aktif karbon ile ilgili dikkat edilmesi gereken bir konu, bakteri üremesi için uygun ortam oluşturabilmesidir. Çünkü, aktif karbon organik maddeyi tutar ve eğer suda bakteri varsa, bakteri bu organik maddeyi besin olarak kullanarak üreyebilir. Bu gibi durumlarda bakteri kaçığı oluşumu mümkündür. Bu sebeple aktif karbonun öncesinde ve sonrasında suyun dezenfekte edilmesi önemlidir.

Aktif karbon malzemesi 1-2 senede bir değiştirilmelidir, filtreler asit ile yıkanarak da yeniden kullanılabilir, asitle yıkama yöntemi Hemodiyalizde risk oluşturabileceği için

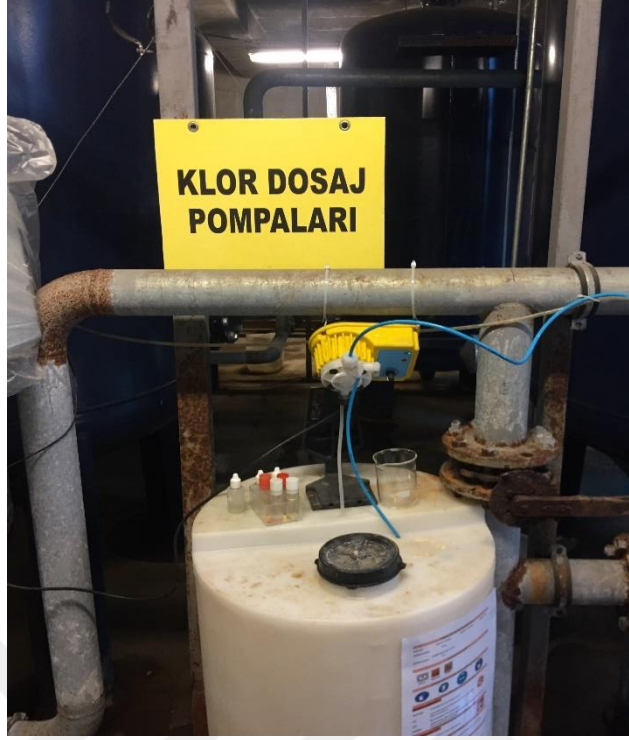
Şekil 6.6. Klorlama ünitesi (klor dozaj pompası).

Dezenfeksiyon sürecinde temas süresi çok önemlidir. Klorlamada, temas süresinin artması yalnızca daha çok microcanlının parçalanmasına değil,yeterli miktarda öncüller ve serbest klor varsa çeşitli klorlu yan ürünlerin miktarının da artmasına neden olur.

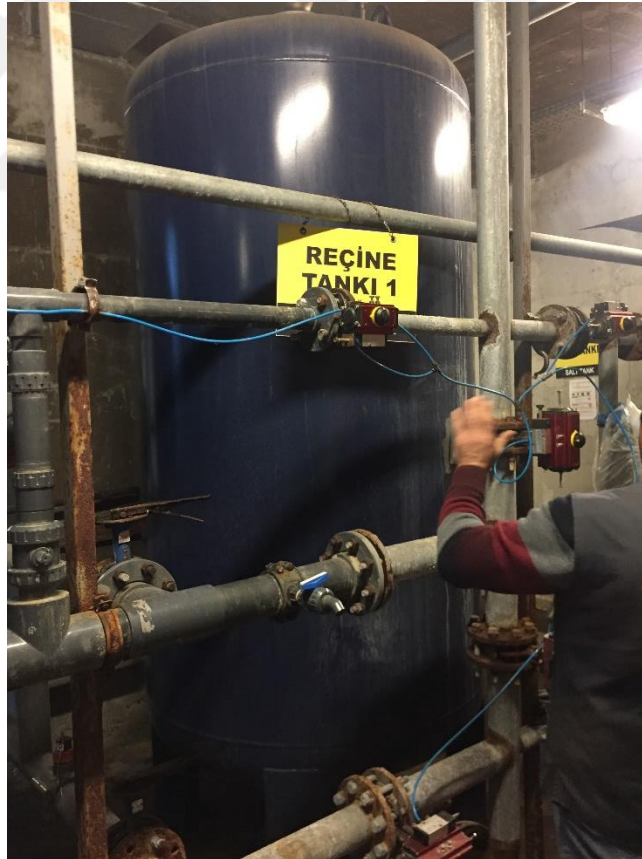
Şekil 6.8. Katyonik reçine tankları

Yenileme işleminin sonu, kalan tuzun uzaklaştırılması için yıkanır ve daha fazla suyun yumuşatılması için yeniden devreye sokulur.
