**ŞANLIURFA TARİHİ BEDESTENİNİN (KAZAZ PAZARI)  
RESTORASYON VE KORUMA ÇALIŞMASI**

DİCLE ÜNİVERSİTESİ LİSANSÜSTÜ EĞİTİM-ÖĞRETİM VE SINAV  
YÖNETMELİĞİNİN BİR PARÇASI OLARAK  
MİMARLIK ANA BİLİM DALINDA  
YÜKSEK LİSANS TEZİ  
OLARAK HAZIRLANMIŞTIR

Bu çalışmada; Şanlıurfa Bedesteni (Kazaz Pazarı), koruma ve restorasyon önerisi konu edilmektedir. Yapının mevcut durumu ölçüm ve fotoğraflamalarla belgelenmiş, rölöve çizimleri hazırlanmıştır. Yapının inşasından bu yana zaman içerisinde dış etkenler, kullanıma bağlı düzenlemeler, vb. nedenlerle meydana gelen hasar ve değişimler tespit edilerek analizleri hazırlanmıştır. Benzer yapılarla karşılaştırma çalışmaları yapılmıştır. Yapıya yönelik rölöve çizimleri ve araştırmalar sonucunda restitüsyon analizi hazırlanarak restitüsyon projesi oluşturulmuştur. Bu doğrultuda rölöve ve restitüsyon projeleri değerlendirilerek bilimsel koruma yöntemleri ile müdahale kararları geliştirilmiş ve yapının korunmasına yönelik restorasyon projesi hazırlanmıştır.

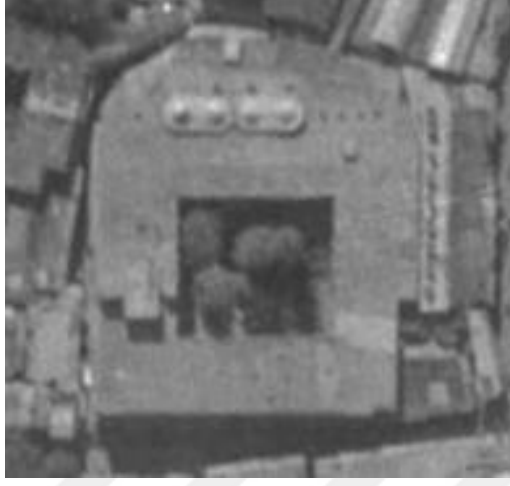
Şekil 2.8 Hava fotoğrafı 1966 yılı (HGM)

en önemli yeri almaktadır. Çeşitli dönemlerde onarım gören yapının üst kısmı toprak damken 1970 yılında yapılan onarımda kırma çatı ve bacalar eklenmiştir (Şekil 2.8, 2.9), (VGM, 1983).

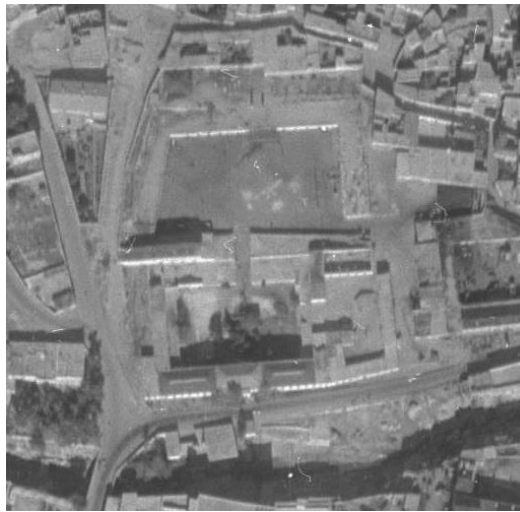
Şekil 2.18 1966 yılı hava fotoğrafı (HGM)

Millet Hanı, Karakoyun Deresinin kuzeyinde bulunan Samsat Köprüsü ile Hacı Kamil Köprüsü arasında bulunmaktadır. Türkiye'nin en büyük hanlarından olan Millet Han'ı, kuzey ve güneyde olmak üzere iki avluya sahip olup kesme taşlardan inşa edilmiştir (Şekil 2.18). Tek katlı ve kısmen revaklıdır (Şekil 2.19). Yapıya güney portalden geçiş yapılmaktadır. Avlunun güney kenarının bir kısmı yıkılmıştır.

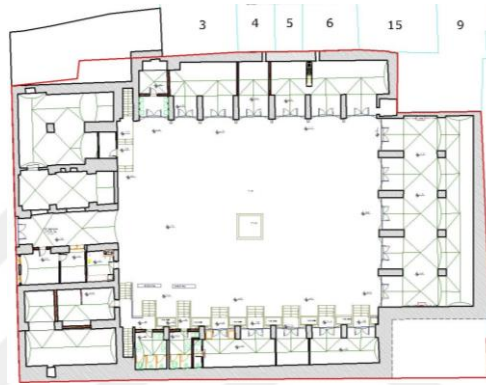
Şekil 2.28 Samsat Kapısı Hanı'na ait rölöve çizimleri (Aslan, Ş)

Dikdörtgen ve tek katlı yapının özgün üst örtüsü toprak damlıdır. Avlu, sivri kemerli revaklarla çevrelenmiştir (Şekil 2.28). Hana kuzey kısımda bulunan beşik tonozlu geçitten girilmektedir (Şekil 2.29).

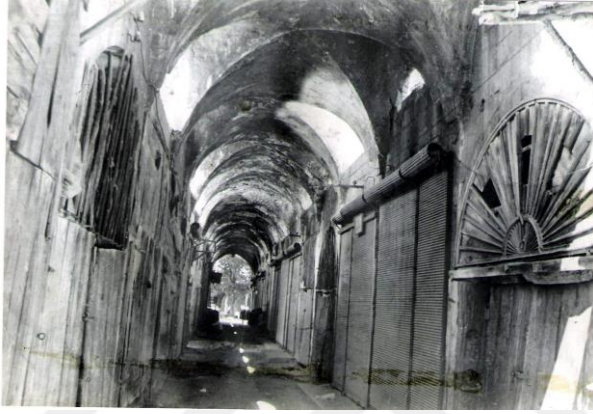
Şekil 2.34 Hüseyniye Çarşısı 1990 yılı görseli (Çuhadaroğlu, H)

Hüseyniye Çarşıları hanlar bölgesinde bulunmaktadır. Güney ve kuzey yönde birbirine paralel olarak uzanan 15'er çapraz tonozla örtülü iki kapalı çarşıdan meydana gelmektedir (Şekil 2.34). Günümüzde bir tanesi bakırcılar diğeri ise kuyumcular tarafından kullanılmaktadır (Kürkçüoğlu, 2011). Kazancı Pazarı ile Bıçakçı Pazarı arasında bulunan yapı 1887 yılında Hartavizade Hüseyin Ferideddin tarafından yapılmıştır (Karakaş, 2012).

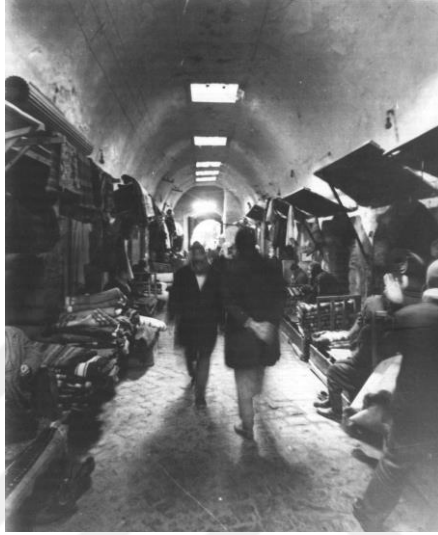
Şekil 2.36 Sipahi Pazarına ait fotoğraf (Yeşilay, Z., 1976)

Şanlıurfa ili, Eyyübiye İlçesinde, 541 ada 1 parselde bulunan kapalı bir çarşıdır. Mimari olarak düzgün kesme taşlardan yapılmış olup, güney-kuzey yönü doğrultusunda uzayan yapı Gümrük Hanının batısına bitişik olarak yapılmıştır. Aydınlatmanın tepe pencereleri ile sağlandığı yapının üstü beşik tonozla örtülü olup, dört kapısı bulunmaktadır (Şekil 2.36).

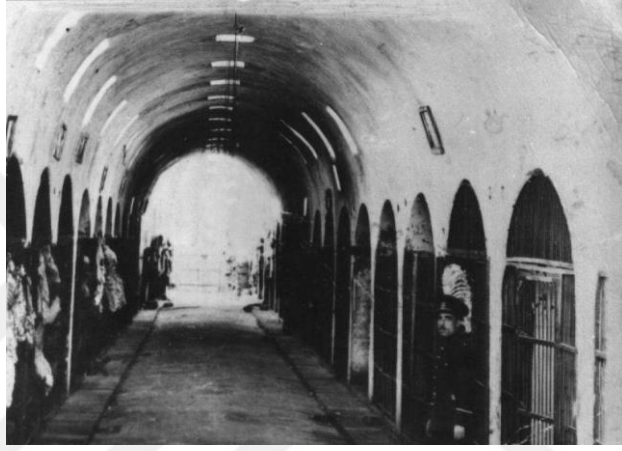
Şekil 2.38 Kasap Pazarı 1940'lı yıllara ait görsel (Kürkçüoğlu Arşiv)

T planlı, arasta özelliği gösteren düzgün kesme taşlardan yapılmış karşılıklı dükkânların oluşturduğu yapının üst kısmı beşik tonozla örtülüdür (Şekil 2.38).

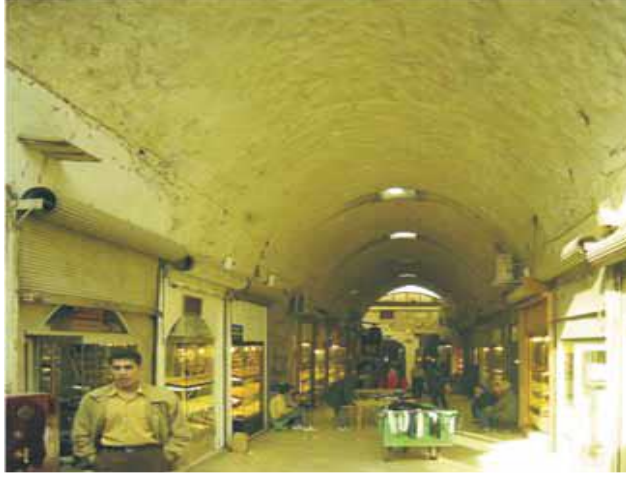
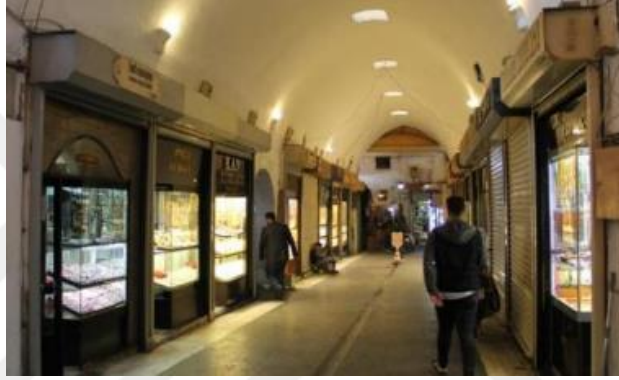
Boyahane Çarşısı ile Kınacı Pazarı arasında, bu çarşılarla aynı şekilde kuzey-güney doğrultusunda uzanan çarşının kuzeyinde Koltukçu Pazarı bulunmaktadır. Sade bir görünüme sahip olan dükkânlar düzgün kesme taştan yapılmış olup üst örtüsü tonozla geçilmiştir. Dükkânların baktığı sokak kısmı tonozla örtülü olup orta kısımlarda aydınlatma amaçlı tepe pencereleri bulunmaktadır (Şekil 2.40, 2.41).

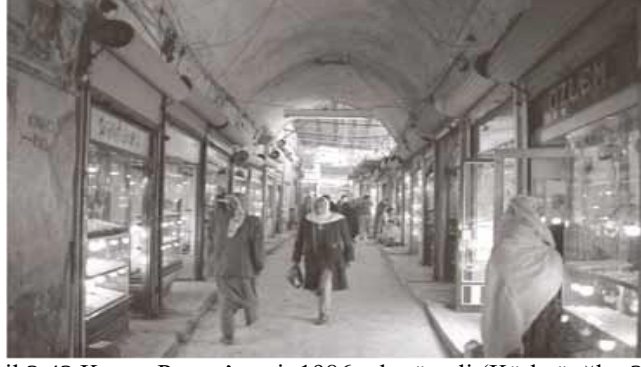
Şekil 2.42 Kınacı Pazarı'na ait 1986 yılı görseli (Kürkçüoğlu, 2011)

Dükkânlar düzgün kesme taştan yapılmış olup, üst örtüsü tonozla geçilmiştir (Şekil 2.42). Kuzey-güney doğrultusundaki dükkânların baktığı sokak kısmının üstü tonozla örtülü olup orta kısımlarda aydınlatma amaçlı tepe pencereleri bulunmaktadır. Doğu-batı kısmındaki sokak ise Şanlıurfa Belediyesince niteliksiz malzeme ile örtülmüştür (Şekil 2.43).

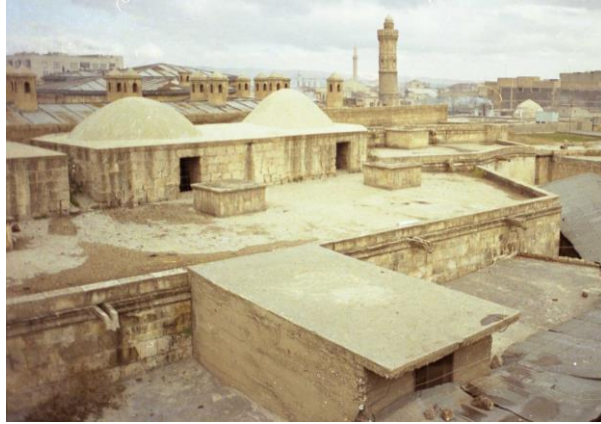
Şekil 3.6 2000’li yıllara ait olduğu tahmin edilen tarihsiz üst örtü görseli (Kürkçüoğlu Arşiv)

Kubbeler kireç taşı ile yapılmış ve ikişer gruplar halinde tek kaidede mesnetlenmiştir. Bu kaideler kubbeye beraber üst örtüsü çimento esaslı malzeme ile kaplanmıştır. Tonozları örten dam da çimento esaslı malzeme ile geçilmiştir. Ancak doğu-batı aksını oluşturan kısmın kuzey tarafında kalan ve Gümrük Hanına mahzen olan bölüm, Gümrük Hanının çatısı altında kalmaktadır (Şekil 3.5). VGM arşivlerinde yer alan bilgilere göre; toprak üst örtünün bir kısmı 1970 yılında kısmen çatı altında kalacak şekilde düzenlenmiştir. 1978 yılında ise yıkılan tonozlar onarılmış, yapının dam kısmına 0,07 m. kalınlığında demirli mozaik beton atılmıştır (VGM, 1983).

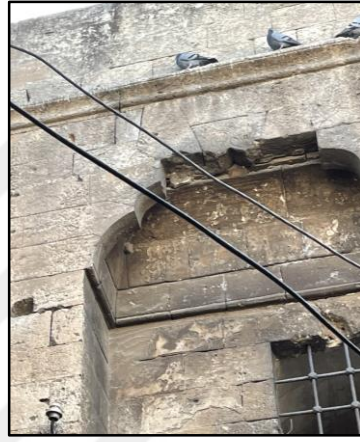
Şekil 3.8 Sarkıt süslemenin kopan bölümü

Doğu cephesinde süsleme ögesi olan sarkıtlardan biri kopmuş, saçak alt kısımlarında malzemede erime meydana gelmiştir. Saçakta çatlama, cephenin kapı kenarlarında bulunan ana duvarda yüzey kayıpları meydana gelmiştir (Şekil 3.53, 3.54).

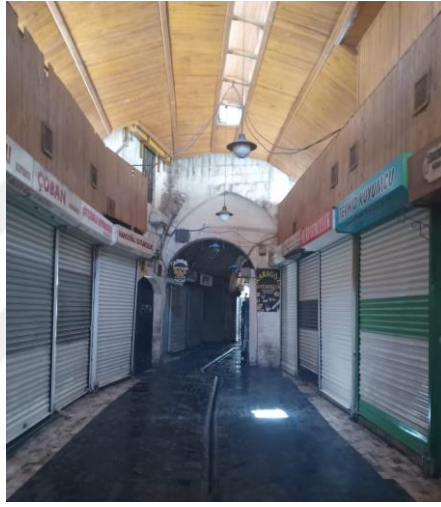
Şekil 3.10 Güney cepheyi çevreleyen dükkânlar

Yapının kısmen de olsa cephe özelliği gösteren bir diğer tarafı güney cephesidir. Bu cephenin doğu kısmını, doğu cephesinin köşesinden iki tane bedesten duvarı oyularak oluşturulmuş dükkân ile başlayarak güney cephedeki orta giriş kapısına kadar toplam 16 adet dükkân çevreler. Dükkânların üstü çimento esaslı malzeme ile kaplanmış olup, dam bedestene göre daha alt kotta (Ortalama 3,73 m kotunda) kalmaktadır (Şekil 3.10, 3.11).

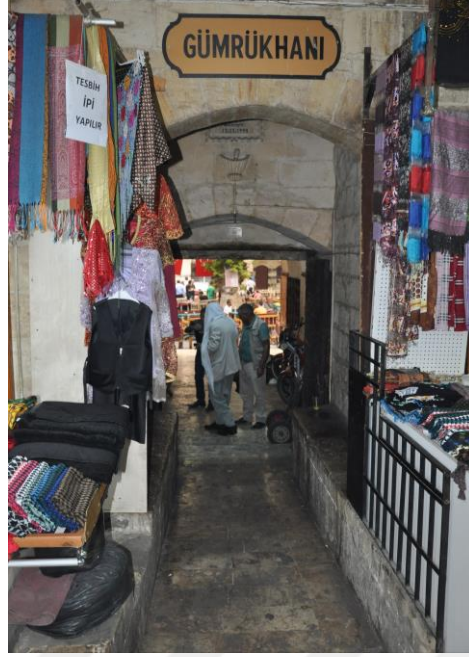
Şekil 3.13 Gümrük hanı çıkışında bulunan sekiler

Bedestenin zemini yakın dönemde traverten taşı ile kaplanmıştır. Her dükkân önünde yapının tamamını içerden çevreleyen yaklaşık 0,15 m yüksekliğinde ve eni 0,90 m ile 1,25 m arasında değişen sekiden çok kaldırıma benzeyen yükselti mevcuttur. Mevcut yapıda seki olarak tabir edilebilecek tek kısım Gümrük Hanına geçiş kısmında her iki yanda bulunan yükseltilerdir (Şekil 3.13).

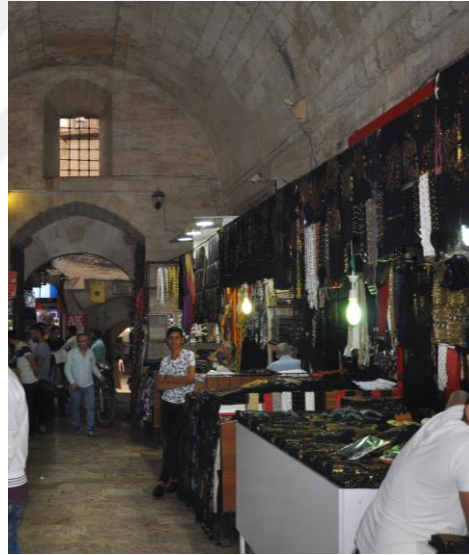
Şekil 3.14 Zemin traverten kaplama

Tescil kararı ekinde yer alan envanter fişi ve raporda görüleceği üzere Bedestenin 1998 yılındaki onarımında dükkân önünde yer alan sekilerin kaldırıldığı ve sokak dokusuna cephe veren dükkânların zemin kotunun yaklaşık bir metre indirilerek aynı seviyeye getirildiği anlaşılmaktadır. Zeminde bazalt döşemenin söküldüğü ve yerine traverten kaplama yapıldığı görülmektedir (Şekil 3.14).

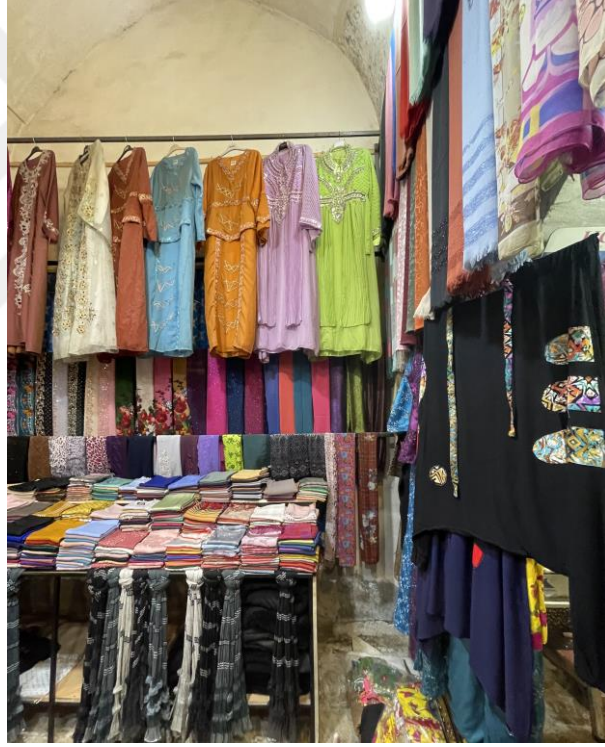
Bedestenin doğu batı aksında kubbelerin bulunduğu kemer ayaklarının olduğu kısımda bulunan üç adet eyvanın niteliksiz eklenti duvarlarla birbirinden ayrıldığı, bu eyvanlardan ilkinin alçıpan bölmeyle ikiye, sonuncusu ise alçıpan bölme ile üçe bölünerek dükkân sayısı arttırılmıştır. Aynı aksın sonunda güneye dönen kısımda ilk dükkânda da eklenti duvarla bölünme bulunmaktadır (Şekil 3.30, 3.31).

Şekil 3.30 Eyvanları ayıran niteliksiz eklenti duvar

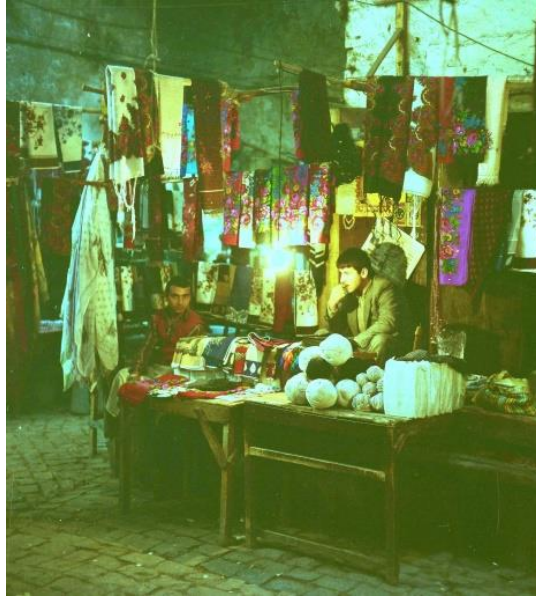
Şekil 3.32 Bazalt zemin 1983 (Kürkçüoğlu Arşiv)

Bedestenin zeminini oluşturan özgün döşeme ve sekiler daha önceki onarımlarda kaldırılarak traverten ile döşeme kaplandığı eski fotoğraf ve tescil fişlerinden anlaşılmaktadır (Şekil 3.32, 3.33).

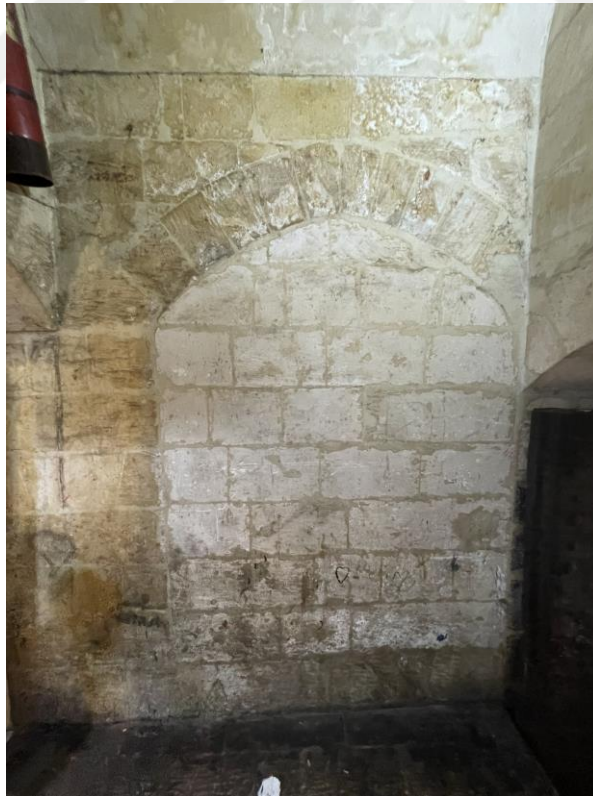
Bedestenin Gümrük hanına açılan alanında yer alan dükkânların duvarlarında karşılıklı kapatılmış kemerler bulunmaktadır. (Şekil 3.34, 3.35, 3.36)

Şekil 3.34 Kapatılmış kemer açıklığı

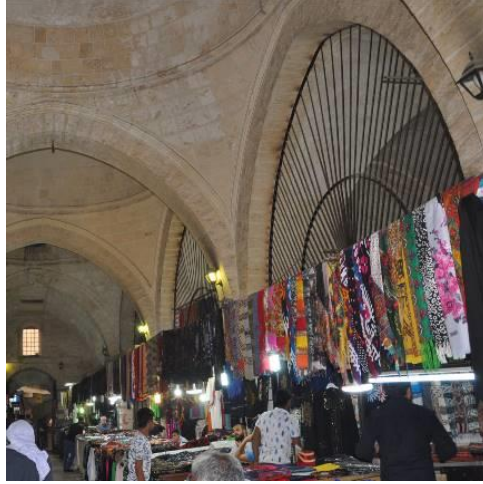
Şekil 3.37 Niteliksiz demir parmaklık

Bedestenin eyvan biçimindeki açıklıkları güvenlik nedeniyle üzengi seviyesinden kemer yüksekliğine kadar nitelsiz demir parmaklıkla kapatılmıştır (Şekil 3.37). Güney cephede bulunan batı kapısı üzerindeki pencerenin iç kısımdan sineklik ile kaplandığı görülmektedir (Şekil 3.38). Aydınlatma ve havalandırma görevi gören tepe pencerelerinin bir kısmı çimento esaslı harçla kapatılmıştır (Şekil 3.39). Eyvan açıklığında büyük dükkânlarda nitelsiz zemin ve duvar kaplamaları yapılmıştır (Şekil 3.40).

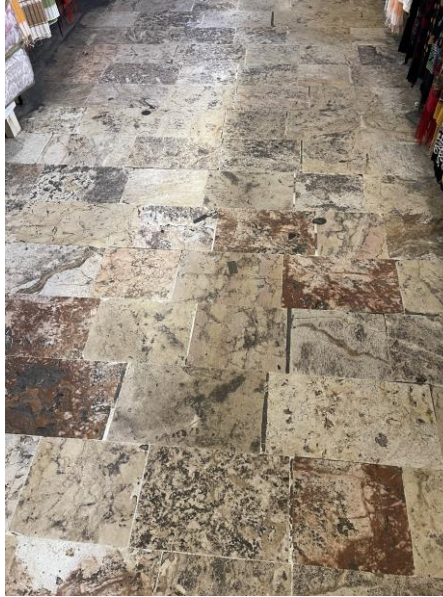
Şekil 3.41 Çimento esaslı derz

Zeminde çimento esaslı harç ile derz yapılmıştır. Üst örtüde kubbe ve teras alanları betonarme olarak kaplanmıştır. Kubbelerin ikişerli şekilde mesnetlendiği kaide yapısında zamana bağlı bozulmalar çimento esaslı harç ile tamir edilmeye çalışılmıştır (Şekil 3.41, 3.42, 3.43, 3.44).

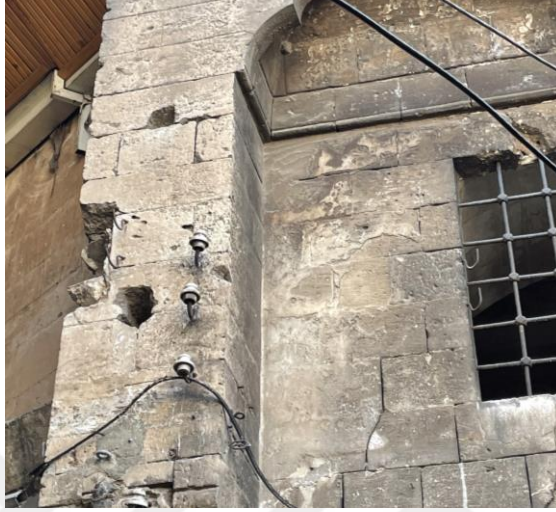
Şekil 3.45 Doğu cephesi çimento esaslı derz uygulaması

Yapının tüm cephelerinde, daha önceki onarımlarda yapıldığı düşünülen çimento esaslı harç ile derz yapılmıştır. İç yüzeylerinde tonoz, kemer, kubbe ve duvar yüzeyleri beyaz çimento katkılı harçla derz yapılmıştır (Şekil 3.45, 3.46).

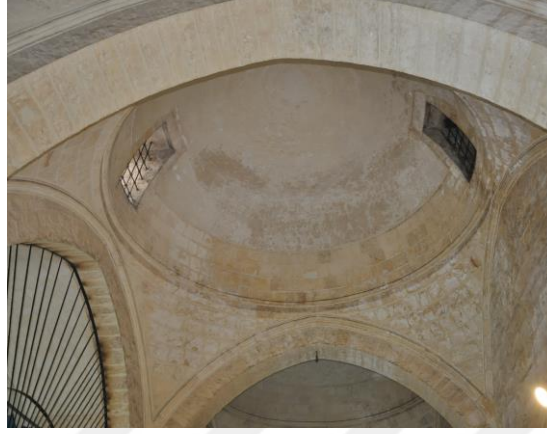
Şekil 3.47 Kubbelerde niteliksiz sıva uygulaması

Kubbeler +6,00m kotuna kadar düzgün kesme taş şeklinde devam ederken, geriye kalan yüzeyler çimento esaslı harçla sıvalıdır (Şekil 3.47). Yapının eyvan biçimindeki üç adet büyük dükkânının üstünü örten sivri tonoz ve eyvan açıklığıyla aynı genişlikte güney cepheye aks veren orta bölümün başlangıç kısmını örten tonozlar +2,90m kotundan itibaren çimento esaslı harçla sıvalıdır (Şekil 3.48).

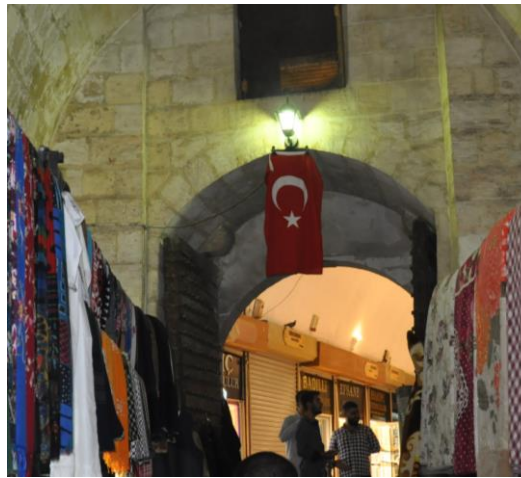
Şekil 3.49 Kapı kemer aynası niteliksiz sıva uygulaması

Sipahi Pazarına komşu güneye açılan kapının kemer aynası çimento esaslı harçla sıvanmıştır (Şekil 3.49). Yapının ara katını oluşturan ve Gümrük Hanına mahzen olarak hizmet eden oda duvar yüzeylerinin önemli bir bölümü çimento esaslı harçla sıvanmıştır (Şekil 3.50).

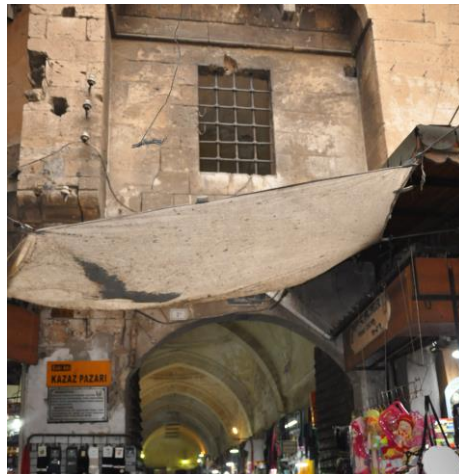
Şekil 3.51 Doğu cephesinde derz boşalmaları

Bedesten yakın zamanda niteliksiz de olsa esaslı onarım geçirmiş olduğundan iç yüzeyinde bulunan derzlerde herhangi bir boşalma oluşmamıştır. Güney cephede bulunan iki giriş kapısında da derz boşalmaları meydana gelmişse de niteliksiz onarımlarla kapatıldığından tam anlamıyla bir derz boşalmasından bahsetmek mümkün değildir. Ancak doğu cephesi güney cephesine oranla dış etkenlere daha çok maruz kaldığından derz boşalmaları göze çarpmaktadır (Şekil 3.51).

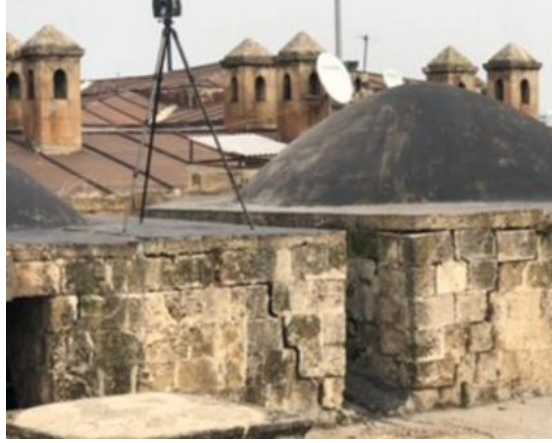
Şekil 3.52 Kubbe kaidesinde derz boşalması ve ayrılmalar

Derz boşalmalarına karşı yapılan niteliksiz müdahaleler, yapı bütünlüğünü bozduğundan yapıda farklı ayrılma ve malzeme hasarlarına neden olmuştur.

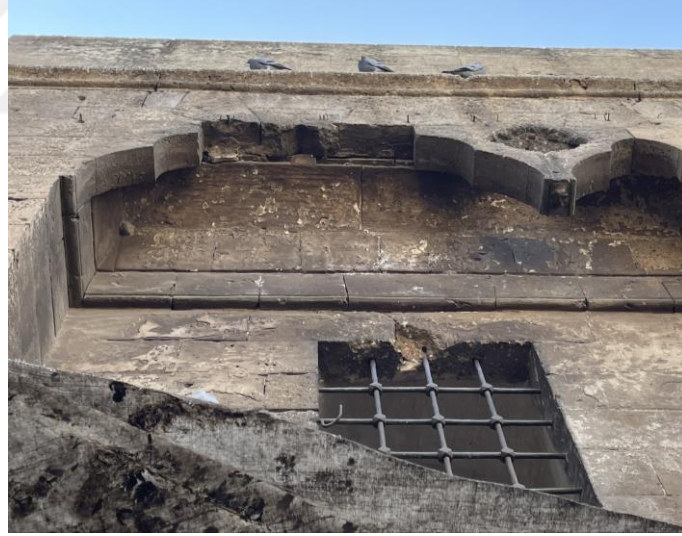
Şekil 3.53 Saçak kısmında kopan sarkıt

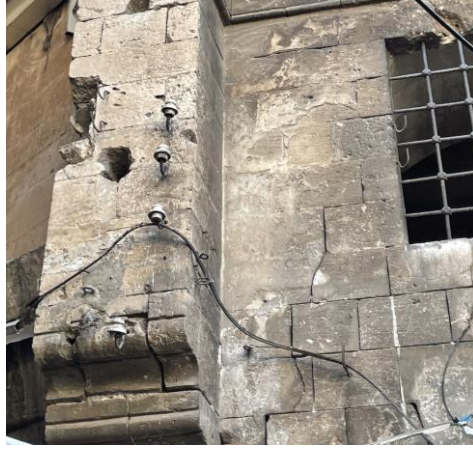
mümkün değildir. Ancak yapının doğu cephesi dış etkenlere en fazla açık olan cephe olması ve yapının ana malzemesini oluşturan kireç taşının suyu fazlasıyla emmesi nedeniyle malzeme kayıpları dikkat çekmektedir. Bu kayıplar (cephede aşınma ve ani sıcaklık değişimleri, yağmur vb. nedenlerle) taş yüzeyde kopma, çatlama, vb. olarak görülmektedir.

Şekil 3.54 Taşlarda çatlama ve yüzey kaybı

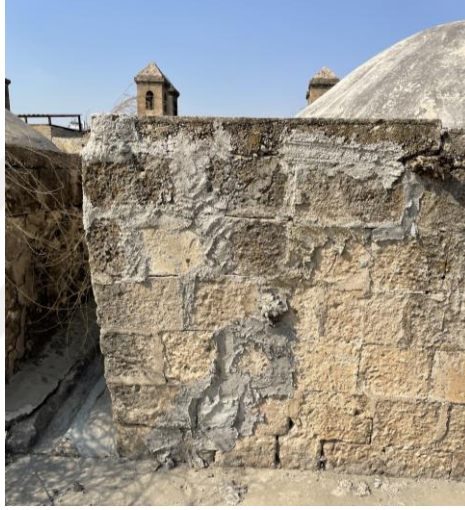
Kubbe kaidelerinde aşınma ve ayrılmalar, bazı taşlarda kopmalar meydana gelmiştir. Bu bozulmalar çevresel etmenlerin yanında niteliksiz müdahalelerden de kaynaklanmaktadır. Çimento esaslı malzeme ile yapılan müdahaleler duvarlarda farklı davranışlar sergilediğinden taş malzemede kopmalar oluşmuştur (Şekil 3.55, 3.56).

Şekil 3.55 Kubbe kaidelerinde aşınma ve ayrılmalar

\* Yapının kubbelerini taşıyan kaide kısımlarında ayrılma ve çatlaklar gözlenmektedir. Yapılan incelemede söz konusu alanda niteliksiz onarımlar yapıldığı, yapı malzemesini oluşturan taş kesitlerinin olması gerektiğinden küçük olduğu ve malzemenin yağış nedeniyle fazlasıyla dış etkenlere maruz kaldığı değerlendirilmektedir. Söz konusu alanın kubbeler muhafaza edilecek şekilde kaide kısımlarının numaralandırılarak sökülmesi, bu bölümde yer alan ve deformasyona sebep olan bitkilenmelerin temizlenmesi, tekrar oluşumunun herbisit kullanılarak engellenmesi gerekmektedir. Sökülme sonrası iyi durumda olan taşların ıslah edilerek mevcut yerinde kullanılması, kullanılamayacak olanlarınsa aynı özellik ve ebatlarda yenileriyle değiştirilerek aslına uygun şekilde tekrar örülmesi önerilmektedir. Örgü yapılırken ve sonrasında derzler için kullanılacak harç; restorasyon aşamasında alınacak örneklerde özgün harç bulunması durumunda yapılacak harç analizleri sonrası analiz sonuçlarına göre belirlenmelidir. Özgün harç bulunmaması durumunda duvar örgülerinde kullanım için tarihi dokuya uygun horasan harç kullanılması, dış etkenlere maruz kalan kısımlar olması nedeniyle derzleme yapılan bölümlerde ise hidrolik kireç katkılı horasan harcı kullanılması önerilmektedir (Şekil 3,13, 3.14, 3,15).

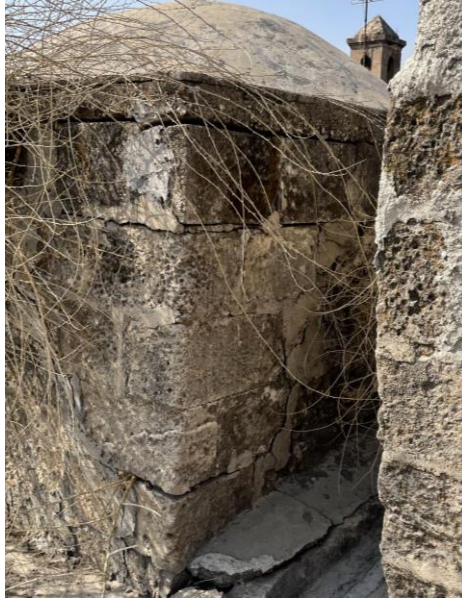
Şekil 3.56 Kubbe kaidelerinde ayrılmalar

Yapıda zemin oturmaları, deprem gibi zemin hareketleri ve ısı genleşmeleri gibi etkenler ile birlikte yapı malzemesinin çekme, basınç dayanımı aşıldığında davranışlarında değişimler olur ve yapı elemanlarında yer değiştirmeler ve baskı kaynaklı çatlaklar oluşur (Hasbay ve Hattap, 2017). Zaman içerisinde bu tür bozulmalar taşıyıcı sistemi olumsuz yönde etkileyen hasarlardır. Bu bozulma türü Bedestenin kubbe ve kubbe kaidelerinde görülmektedir.

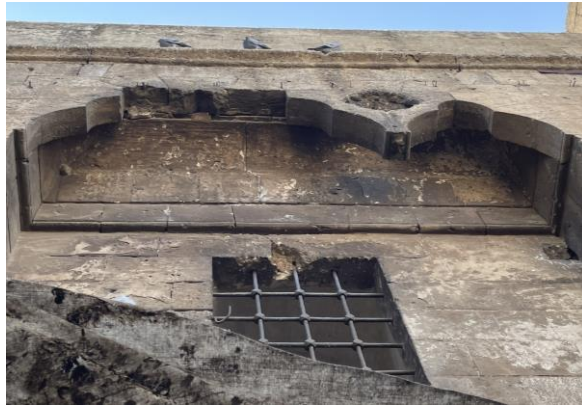
Şekil 3.57 Doğu cephesinde kirlenme ve kararmalar

Yapının güney cephesi tonoz ile kapalı olduğundan kararma ve kirlenme daha az oluşmuştur. Ancak doğuda sarkıtların arka kısmında bulunan yarım tonozda kararma mevcuttur. Bu kararmanın zamana bağlı olarak yapının üst örtüden su alması ve bu suyla beraber bazı kimyasalların (üst döşemede su izolasyonu için kullanılmış olması muhtemel zift, vb. kimyasallar) taşın bünyesine işlemesiyle oluşmuş olabileceği düşünülmektedir. Bu cephede genel anlamda kararma ve kirlenme gözlenmektedir (Şekil 3.57). Ayrıca yapının kubbe kaidelerinde zift vb. kimyasal madde izleri, kararma ve kirlenmelere rastlanmaktadır (Şekil 3.58).

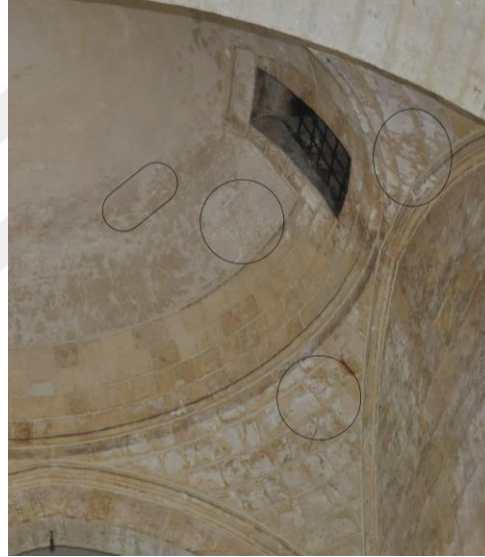
Şekil 3.61 İç yüzeyde tuzlanmalar

Günümüze ulaşmış birçok tarihi eserde olduğu gibi, geçmişte çimento esaslı harçların tarihi yapılara verdiği zararların bilinmemesi nedeniyle, Şanlıurfa Bedesteninde de çimento esaslı malzemeler yoğun bir şekilde kullanılmıştır. Bu nedenle bedestenin iç yüzeylerinde aşırı tuzlanma mevcuttur. Bu tuzlanmalar kubbe sıvaları, tonoz yüzeyleri, kemerler ve duvarlarda gözlenmektedir (Şekil 3.61). Doğu cephesinde özellikle çimento esaslı harçla sıvanmış bölümde tuzlanma mevcuttur (Şekil 3.62).

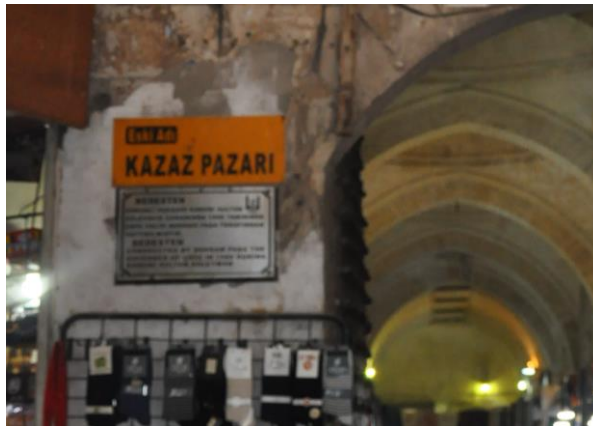
Şekil 3.62 Doğu cephesinde çimento sıvalı yüzeyde tuzlanma

Bir diğer neden ise çimento esaslı malzeme ile yapılan onarımlardır. Çimento etkileşime girdiği su ile içerisindeki tuzların ortaya çıkmasına ve tarihi yapıların bozulmasına neden olmaktadır. Çimento esaslı harcın içeriğinde alüminat ve

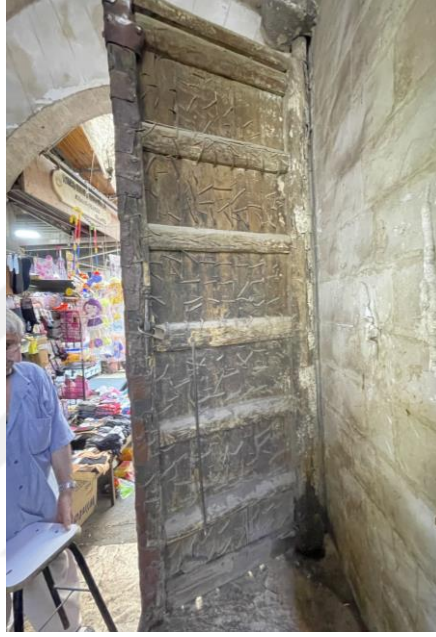
Şekil 3.63 Kapıda yıpranma

Yapının ana giriş kapıları ile Gümrük Hanına açılan kapısı dışında ahşap doğraması bulunmamaktadır. Özgün olduğu düşünülen bu kapılar kalın demir saç kaplı olmasına rağmen çok fazla korunamamış ve deformasyona uğramıştır. Özellikle kapıların alt kısımlarında çürüme ve malzeme kayıpları fazladır. Doğal malzemede yılların verdiği yorgunluk, kapının ökçelerinde meydana gelen aşınma ve eksenden kayması nedeniyle zemine sürtünme kaynaklı aşınmalar, yer yer bozulma ve çürümeler yer almaktadır (Şekil 3.63, 3.64, 3.65).

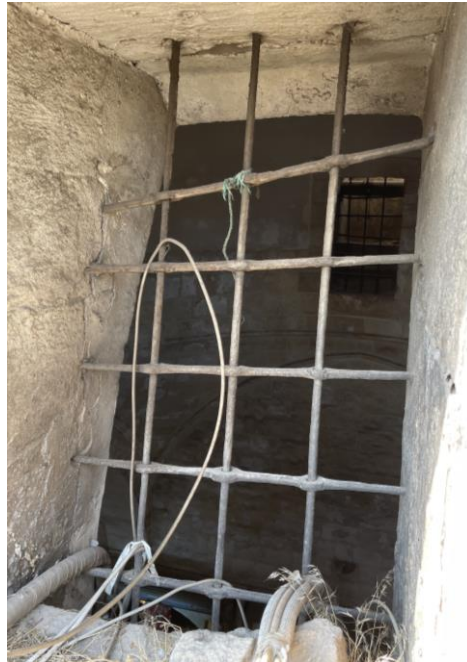
Yapının özgün metal elemanları; tepe pencereleri, kubbe pencereleri ve giriş kapıları üstündeki pencerelerin önünde bulunan lokmalı demir parmaklıklar ile ahşap kapıların üzerindeki dövme demir kaplamalardır. Lokmalı demir parmaklıklar korozyona uğramıştır (Şekil 3.66, 3.67).

Şekil 3.66 Deforme olmuş parmaklık

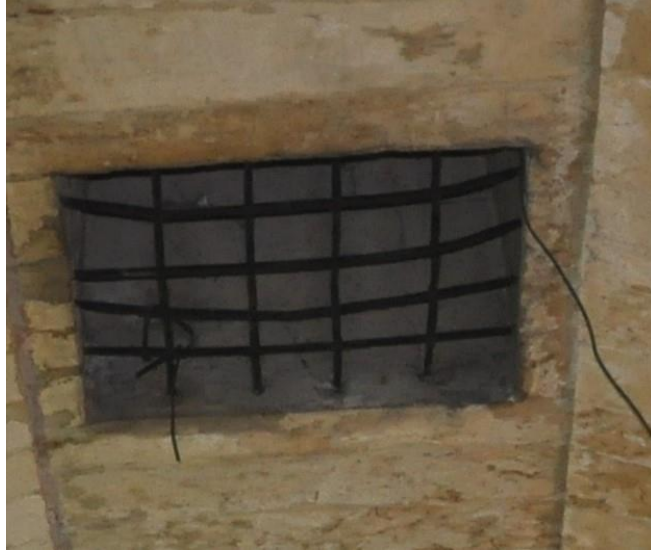
Şekil 3.67 Korozyona uğrayan parmaklık

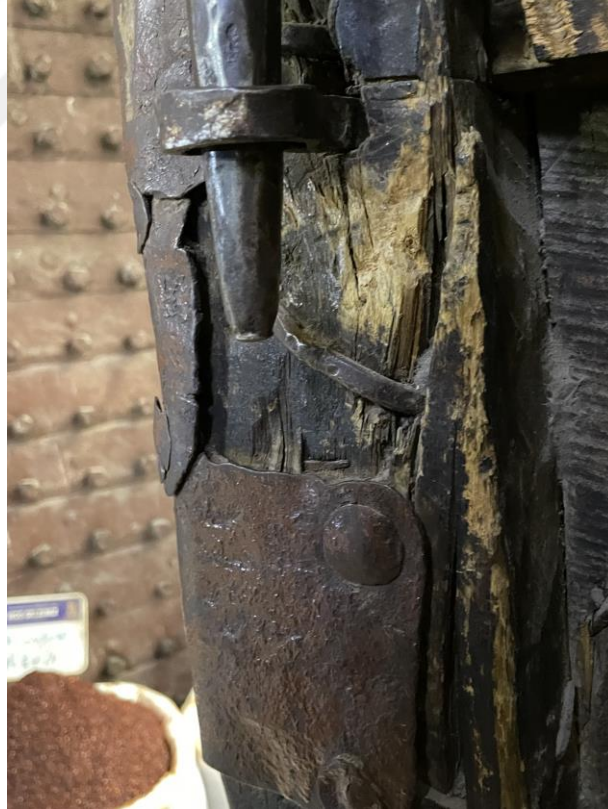
Ahşap doğramaları kaplayan demir levha kaplamada yer yer paslanma ve yüzey kayıpları mevcutken alt kısımda suyla fazla temas etmeden dolayı çürümeler bulunmaktadır (Şekil 3.68, 3.69).

Şekil 3.68 Dövme demir kaplama

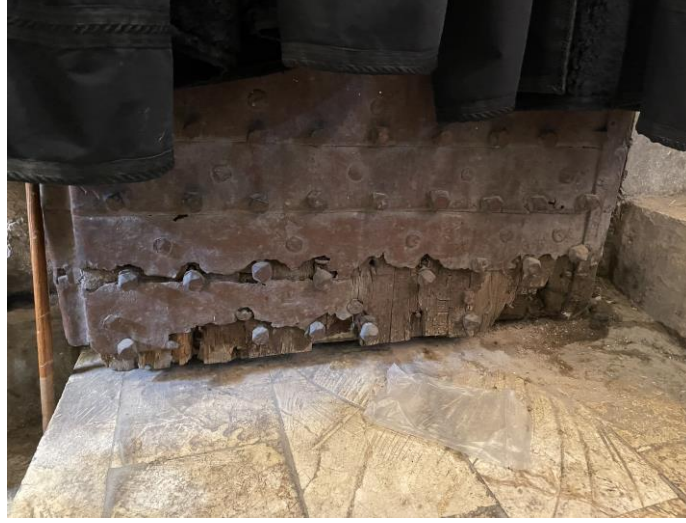
Şekil 3.69 Korozyona uğrayan demir levha

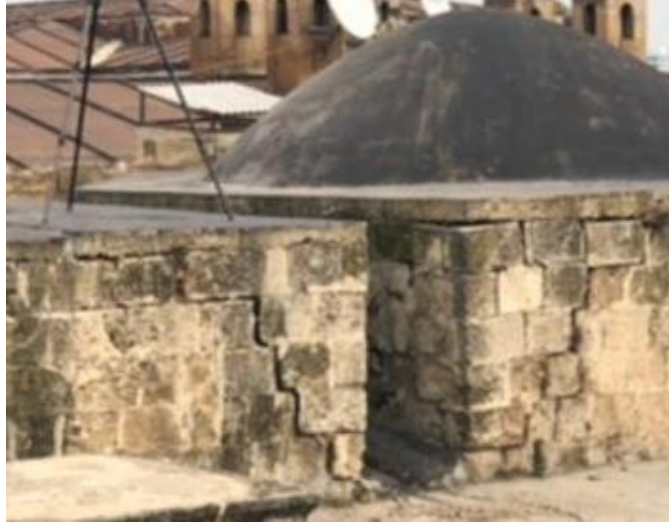
Şekil 3.70 Kubbe kaidelerinde statik açıdan ayrılma ve bozulmalar

Bedestenin zemin, duvarlar, kemer ve akslarda herhangi bir bozulma ve kayma etkisi görülmemiştir. Bunun nedeninin yapının yakın zamanlarda gördüğü onarımlar olduğu düşünülmektedir. Ayrıca yapıyı saran diğer yapılar, payanda görevi görerek strüktürel dayanımı artırmıştır. Ancak yapının üst örtüsündeki niteliksiz demirli mozaik kaplama yapıya önemli yük getirdiğinden, bedestenin doğal davranışını etkilemektedir. Kubbe ve kaide kısımlarında bulunan demirli mozaik yapının su almasını engellese de getirdiği yüklerle yapı düzeninin bozulmasına neden olmaktadır. Bu tür niteliksiz uygulamalar ve bakımsızlık dolayısıyla kubbe kaidelerinde statik açıdan ayrılma ve bozulmalar gözlenmektedir (Şekil 3.70).

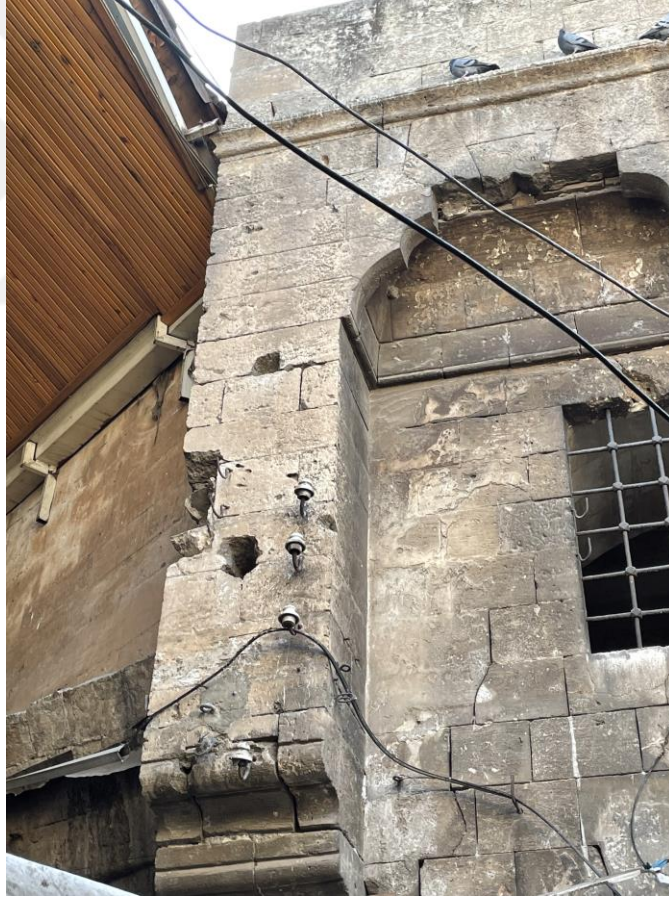
Şekil 3.71 Doğu cephede bozulmalar

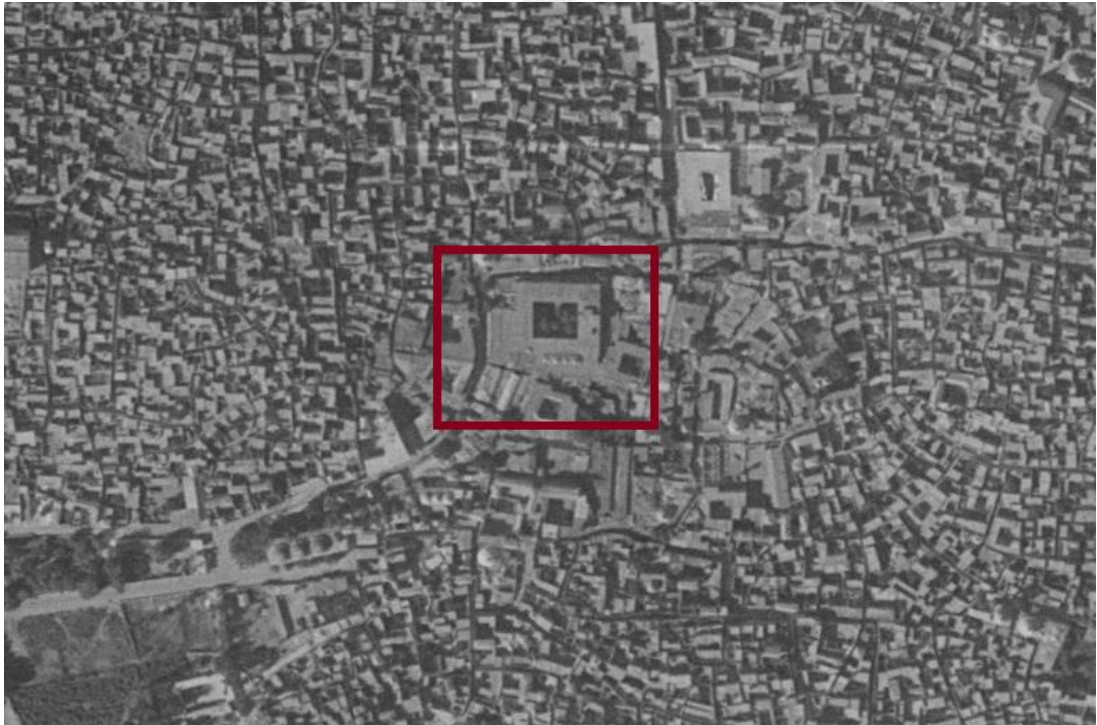
Şekil 3.84 1953 yılı hava fotoğrafı (HGM)

Şanlıurfa iline ait Harita Genel Müdürlüğü'nden elde edilen hava fotoğrafları arasında en eski görüntü 1953 yılına aittir. Bu görsel belge ile yapı sınırında değişiklik olmadığı anlaşılmaktadır (Şekil 3.84).

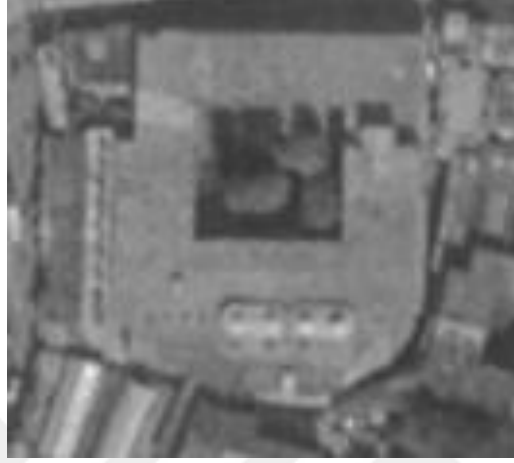
Şekil 3.85 1966 yılı hava fotoğrafı (HGM)

Yapıya ait en eski ve anlaşılır görüntü 1966 yılına aittir. Bu görüntüde yapı sınırlarının bugün ki sınırlarla aynı olduğu görülmektedir. Gümrük Hanı ve Sipahi Pazarıyla bitişik bedestende tepe penceresi ve kubbeler yer almaktadır. Hava fotoğrafında yapıları birbirinden ayıran bir sınır çizgisi görülmemektedir (Şekil 3.85).

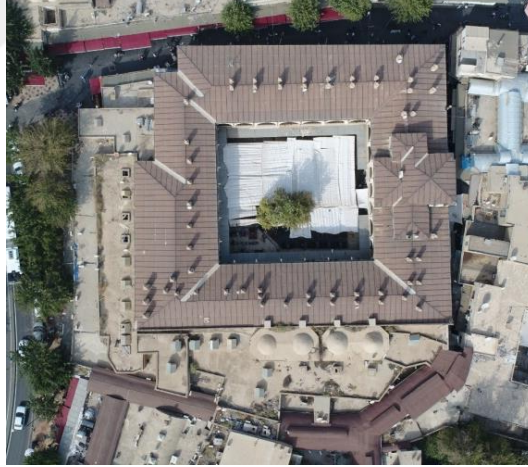
Şekil 3.86 Yakın zamanlı hava fotoğrafı (2018)

2018 yılı hava fotoğrafında bakıldığında Sipahi Pazarının kuzeyine yeni birimler eklendiği, Gümrük Han'ın üst örtüsünün ise tamamen değiştirilerek çatı ile kaplanarak bacaların eklendiği görülmektedir (Şekil 3.86). Gümrük Han'ı örten çatı kaplaması Bedesten'e ait kubbe kaidelerinin kuzey sınırına dayanmakta ve kuzey tarafta yer alan dükkânları kapsamaktadır. Ayrıca bedestenin üst örtüsü çeşitli yükseklikler teşkil edecek şekilde çimento esaslı malzeme ile kaplanmıştır. Tepe pencereleri mevcut

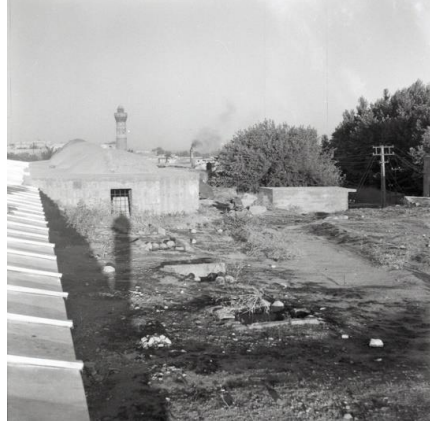
Şekil 3.90 1970 sonrası görsel (VGM Arşiv)

Gümrük Han ve Bedesten'in üst örtüsünün 1970 yılı öncesinde toprak dam olduğu ve Bedestene ait tepe pencerelerinin var olmakla beraber, bunun dam ile hemen hemen aynı kotta olduğu görülmektedir (Şekil 3,89). 1970 yılında Vakıflar Genel Müdürlüğünce Gümrük Han'ın üst örtüsü Bedestene ait kubbe kaideleri kuzey sınırına dayanacak ve kuzey tarafta yer alan dükkânları kapsayacak şekilde çatı kaplanmıştır (Şekil 3.90). VGM arşiv kayıtlarında yer alan 1983 tarihli tescil fişine göre bedesten üst örtüsü 1978 yılında demirli mozaik olarak değiştirilmiştir.

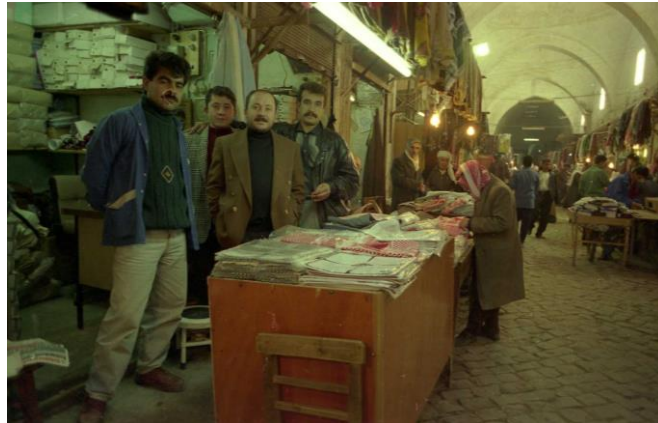
Şekil 3.91 1998 onarım öncesi görsel (Kürkçüoğlu, C)

Yapının zemin kaplaması en son 1998 yılında yenilenmiştir. Niteliksiz olduğu düşünülen arnavut kaldırım sokak dokusu kaldırılarak traverten kaplama ile değiştirilmiştir (Şekil 3,91).

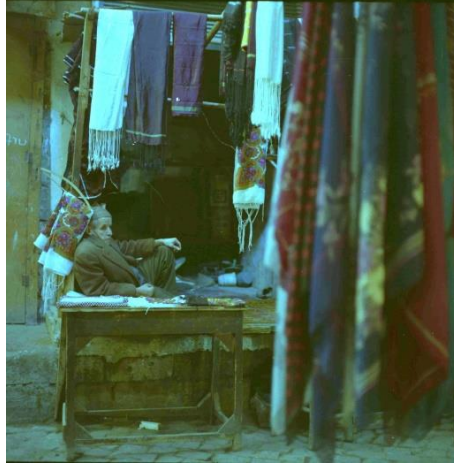
Şekil 3.92 1998 onarım öncesi görsel (Kürkçüoğlu, C)

Aynı onarımda dükkân yükseltilerinin de yaklaşık bir metre düşürülerek sokakla aynı kota getirildiği görülmektedir (Şekil 3.92). Dükkân girişlerinde yer alan ayakkabılık nişleri de bu yükseltilerle kaldırılmıştır (Yazılı, Çizili, görsel ve Sözlü Kaynaktan Gelen Bilgiler).

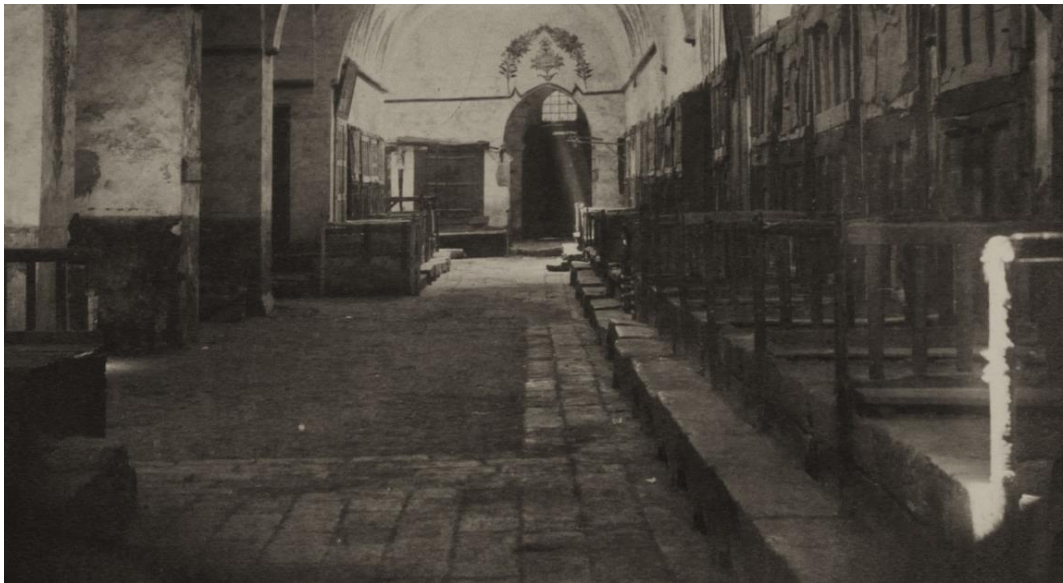
Şekil 3.93 1880-1890 yılları arası görsel (Kürkçüoğlu,2009)

Yapıya ait en eski görsel kaynak II. Abdülhamid Han'ın Yıldız Fotoğraf Koleksiyonunda yer alan ve bedestenin son dönemini yansıtan 1880-1890 yılları arasında çekildiği tahmin edilen fotoğraftır (Kürkçüoğlu, 2009). Bu kaynakta bedestenin özgün döşemesinin yapının doğal malzemesi olan kireç taşından oluştuğu, dükkân yüksekliklerinin ve sekilerin mevcut olduğu görülmektedir (Şekil 3.93).

Bu fotoğrafta göze çarpan bir diğer ayrıntı da eyvan tarzı boşlukların dükkân olarak değerlendirilmediği bedesten için geniş bir sirkülasyon alanı olarak kullanıldığıdır.

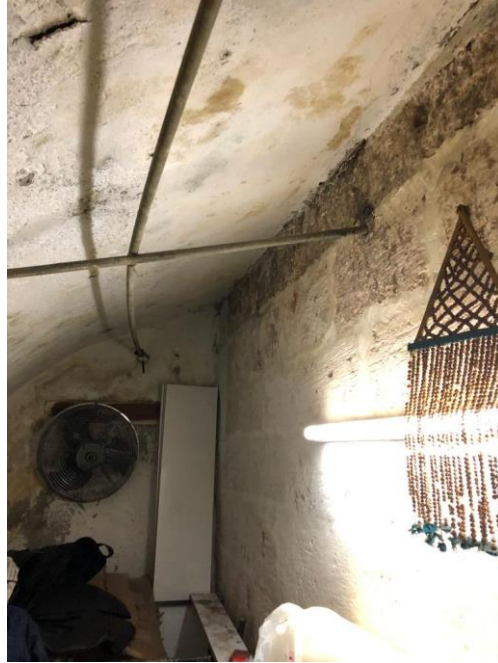
Şekil 3.97 Duvar, sıva kaplı yarım tonoz birleşimi

Gümrük Hanı ile mahzen odası arasında yaklaşık 0,70m kot farkı bulunmaktadır. Han'ın ana duvarının düzgün kesme taşla örülmüş olduğu, ek odanın ise sıva kaplı ve yarım tonoz şeklinde yapıya ekli olduğu görülmektedir (Şekil 3.96 ve 3.97). Han'a ait odadan mahzene geçiş kapısına bakıldığında açıklığın düzgün kemer veya lento ile geçilmesi beklenirken bu kısımda sadece duvar sökümü yapıldığı izlenimini uyandıran niteliksiz bir duvar kaplama geçişi bulunmaktadır (Şekil 3.98).

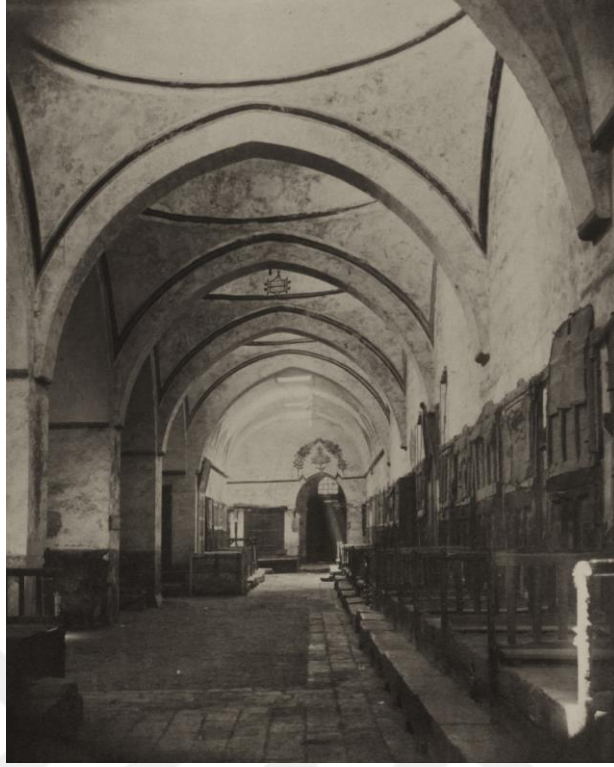
Şekil 3.104 1880-1890 yılları arası görsel (Kürkçüoğlu, 2009)

II. Abdülhamid Han'ın Yıldız Fotoğraf Koleksiyonunda yer alan 1880-90 yılları arasında çekildiği düşünülen (Kürkçüoğlu,2009) resimde açılan kapının günümüzdeki mevcut kapıdan daha büyük olduğu görülmektedir (Şekil 3.104).

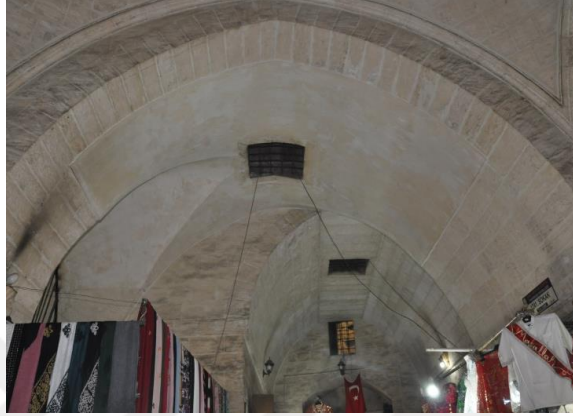
Şekil 3.105 Geçiş kısmına ait tonoz birleşim görseli

geçiş kısmı ile tonoz aksı arasında üst kot kısımlarda yükseklik farkı göze çarpmaktadır. Aynı zamanda bu iki bölüm arasında tonozların üst merkezleri de çakışmamaktadır (Şekil 3.105). Eyvan genişliğindeki açıklıkta bulunan ve kemer ayağından başlayan ilk dükkân sınırı diğer tonoz bölümünde yaklaşık 0,50m geri çekilmektedir (Şekil 3.106).
