**SARISU-KEMER (ANTALYA) ARASINDAKİ JEOLojİK YAPILARIN  
OLASI MÜHENDİSLİK PROBLEMLERİ ÜZERİNDEKİ ETKİLERİ**

**FEN BİLİMLERİ ENSTİTÜSÜ  
YÜKSEK LİSANS TEZİ  
JEOLojİ MÜHENDİSLİĞİ ANABİLİM DALI**

**TEMMUZ 2020**

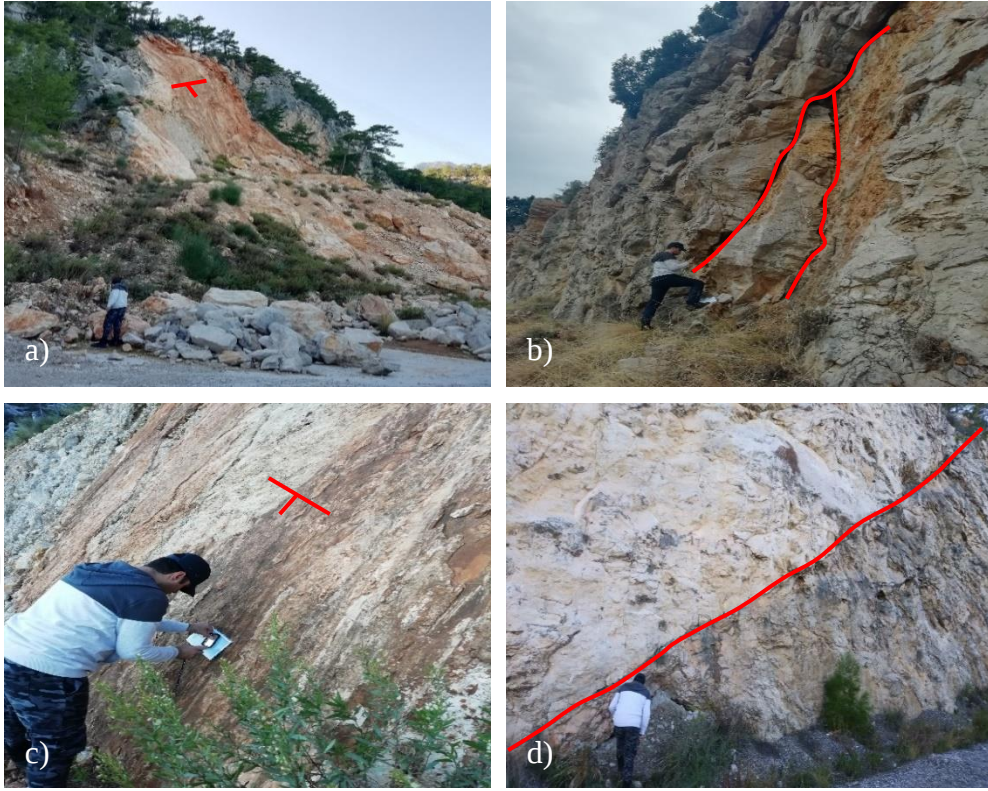
**Şekil 3.2.** Karayolları üzerindeki çeşitli süreksizliklere ait fotoğraflar. **a)** 4 nolu lokasyonda heyelana ait bir görünüm; **b)** 1 nolu lokasyonda; bir nolu şeve ait çatlak görünümleri; **c)** 4 nolu lokasyonda; fay düzlemi ölçümü; **d)** 4 nolu lokasyonda çatlak görünümü

Şekil 3.2’de görüldüğü gibi, yapılan arazi çalışmalarında ve büro çalışmalarında; çalışma alanı ve çevresinde yüksek eğimli topoğrafya ve yağışlara bağlı olarak oluşan heyelanlar gözlemlenmiş ve arazi ölçümleri ile bu yapılar değerlendirilmiştir. Heyelanlardan bazıları karayolları, tüneller gibi mühendislik yapılarına zarar vermektedir. Özellikle süreksizlik kontrollü şevlerde meydana gelen kütle hareketleri can ve mal kayıplarına sebep olacağından önem arz etmektedir.

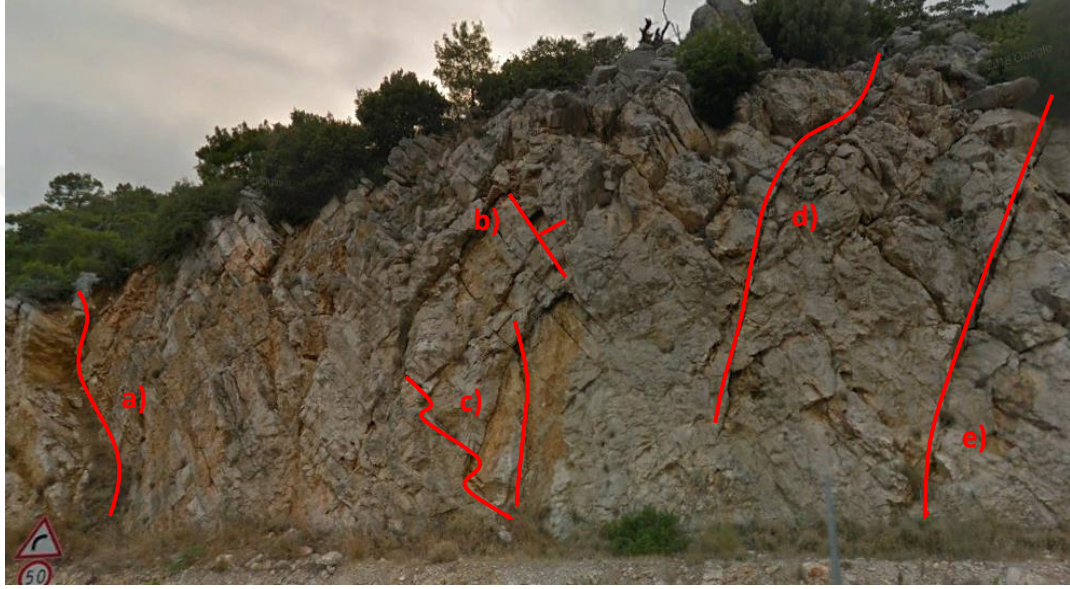
**Şekil 4. 1 nolu lokasyonda, karayolu kenarındaki 1 nolu şeve ait çatlak (a, c, d, e) ve tabaka duruşu görünümleri (b)**

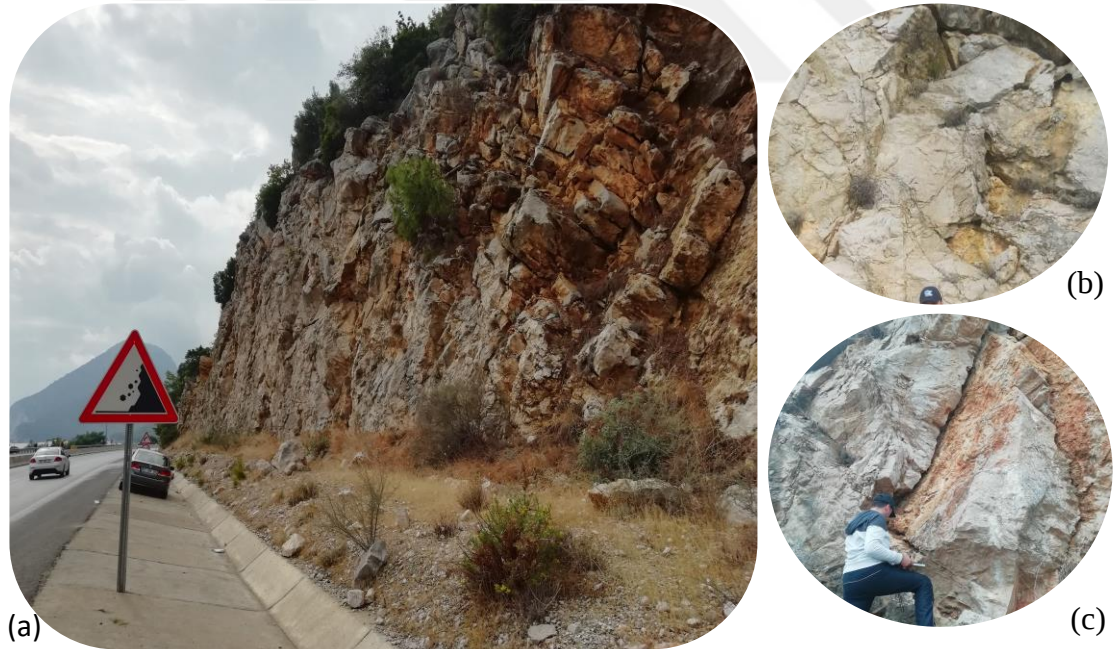
**Şekil 4.3.** a) 1 nolu lokasyonda 1 nolu şeve ait genel görünüm; b) ve c) de çatlakların detaylı görünümü

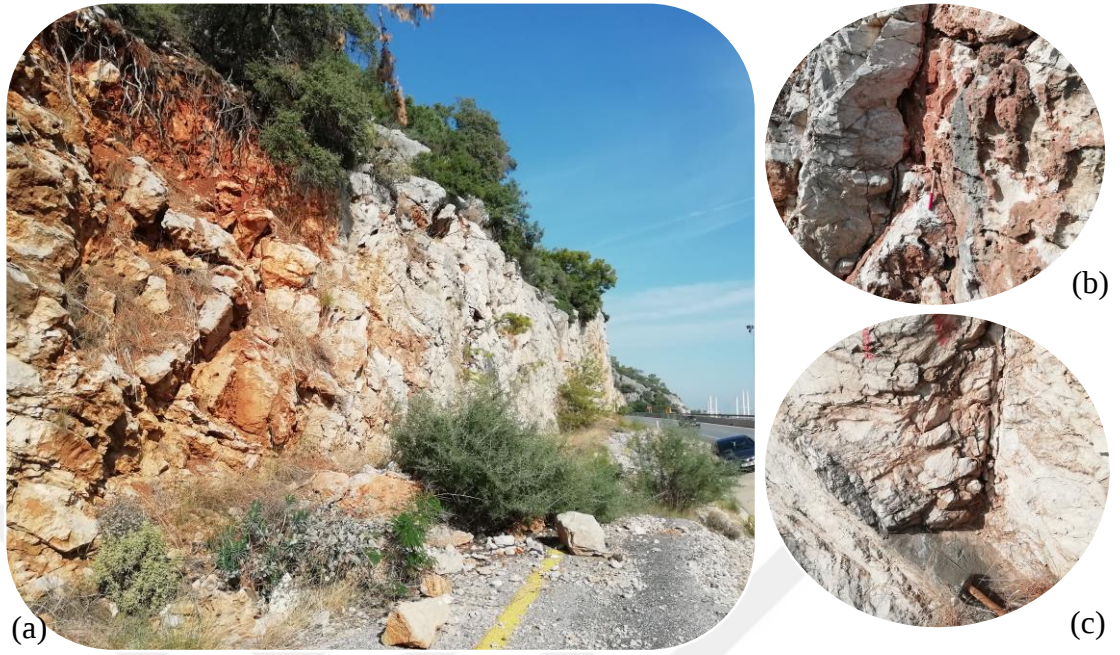
**Şekil 4.4. a)** 1 nolu lokasyonda 2 nolu şeve ait genel görünüm; **b)** ve **c)** de çatlakların detaylı görünümü

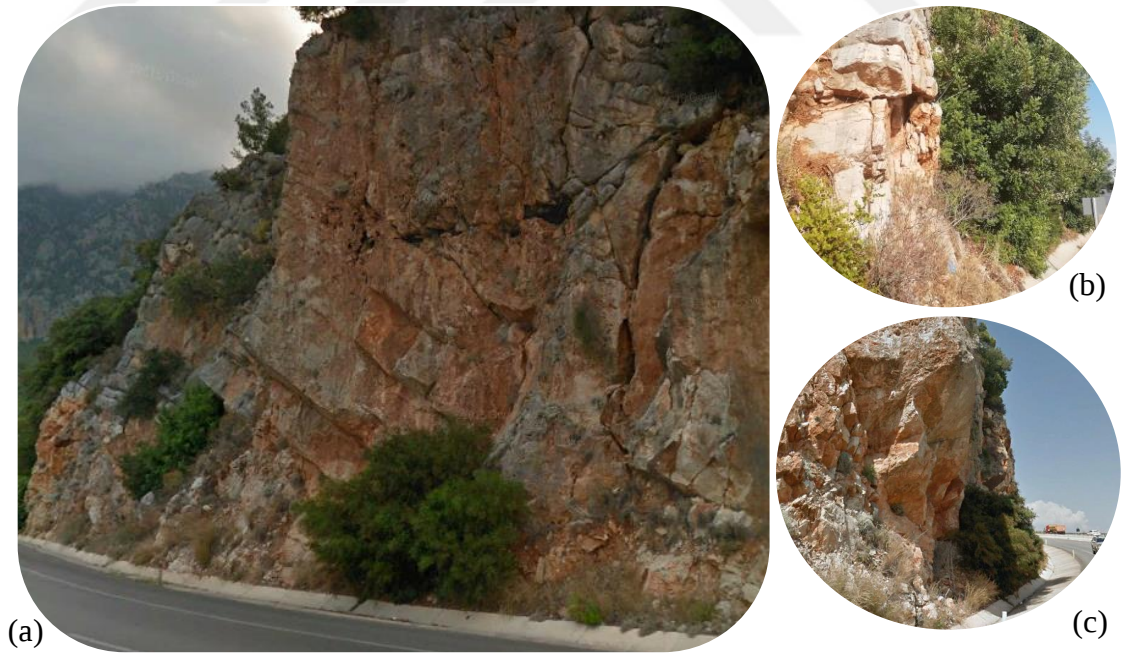
**Şekil 4.5. a)** 1 nolu lokasyonda 3 nolu şeve ait genel görünüm; **b)** ve **c)** de çatlakların detaylı görünümü

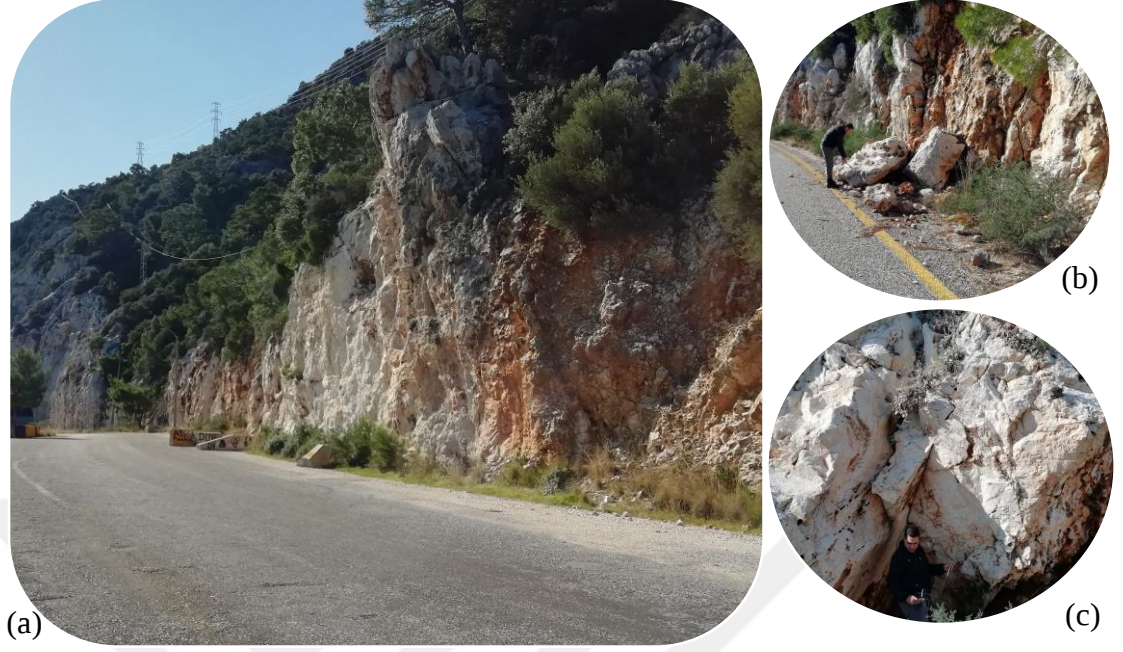
**Şekil 4.6. a)** 2 nolu lokasyonda 4 nolu şeve ait genel görünüm; **b)** Şev önünde meydana gelmiş kaya blokları; **c)** çatlakların detaylı görünümü

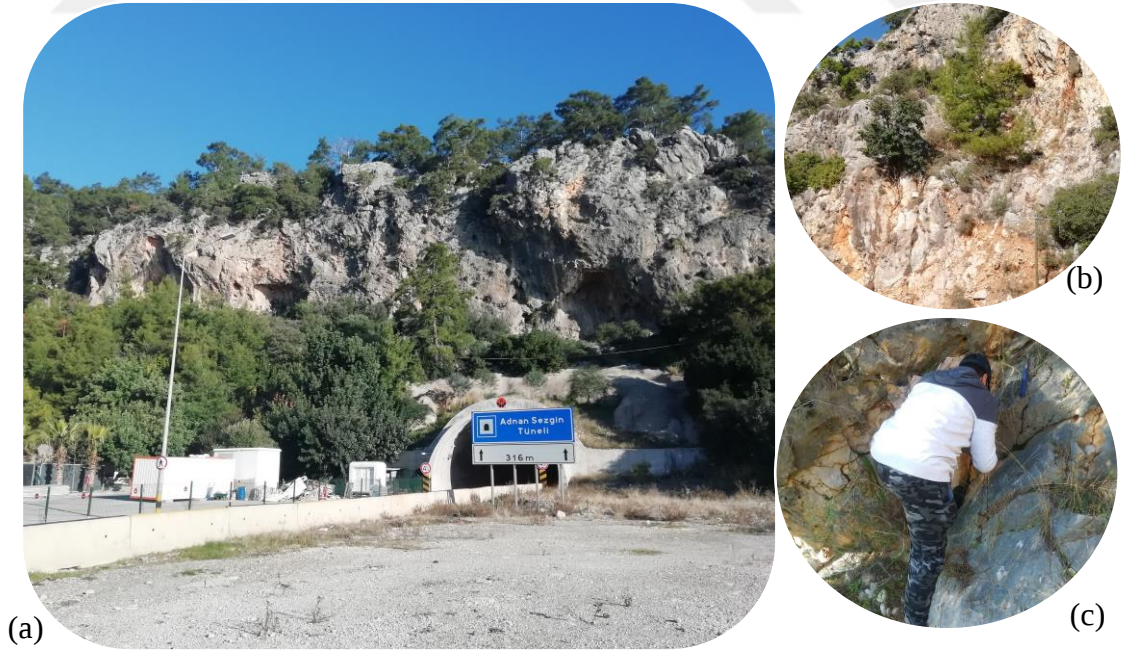
**Şekil 4.7. a) ve b)** 3 nolu lokasyonda 5 nolu şeve ait genel görünüm; **c)** çatlak yüzeyi ölçümünden bir görünüm

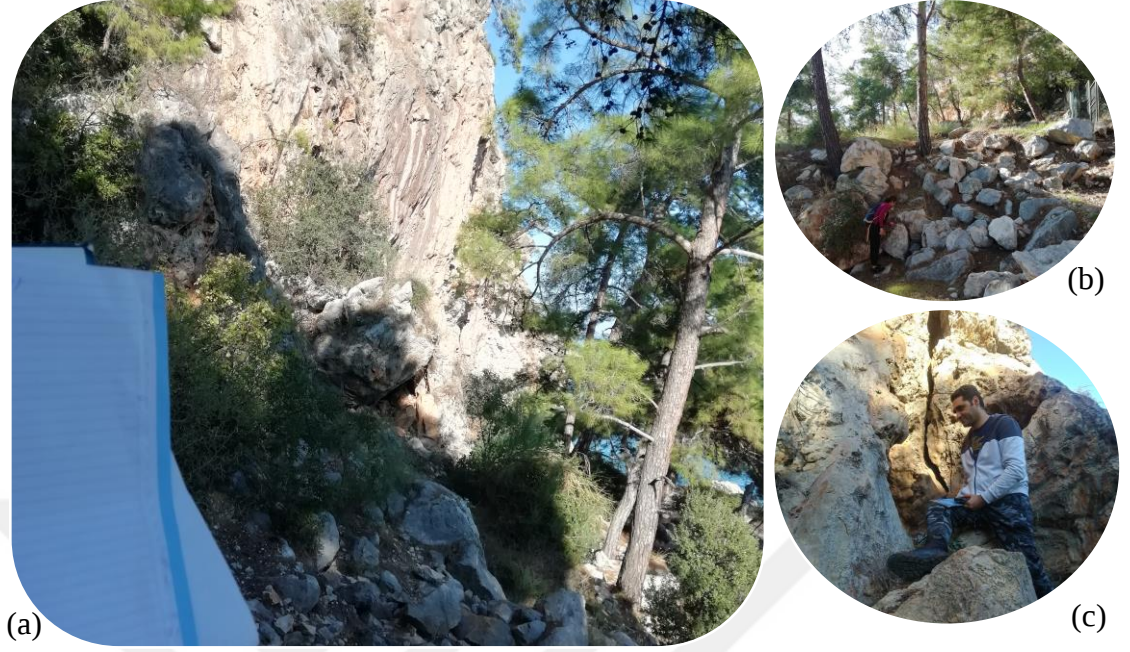
**Şekil 4.8. a)** 4 nolu lokasyonda 6 nolu şeve ait genel görünüm; **b)** Şev önünde meydana gelmiş kaya blokları; **c)** çatlakların detaylı görünümü

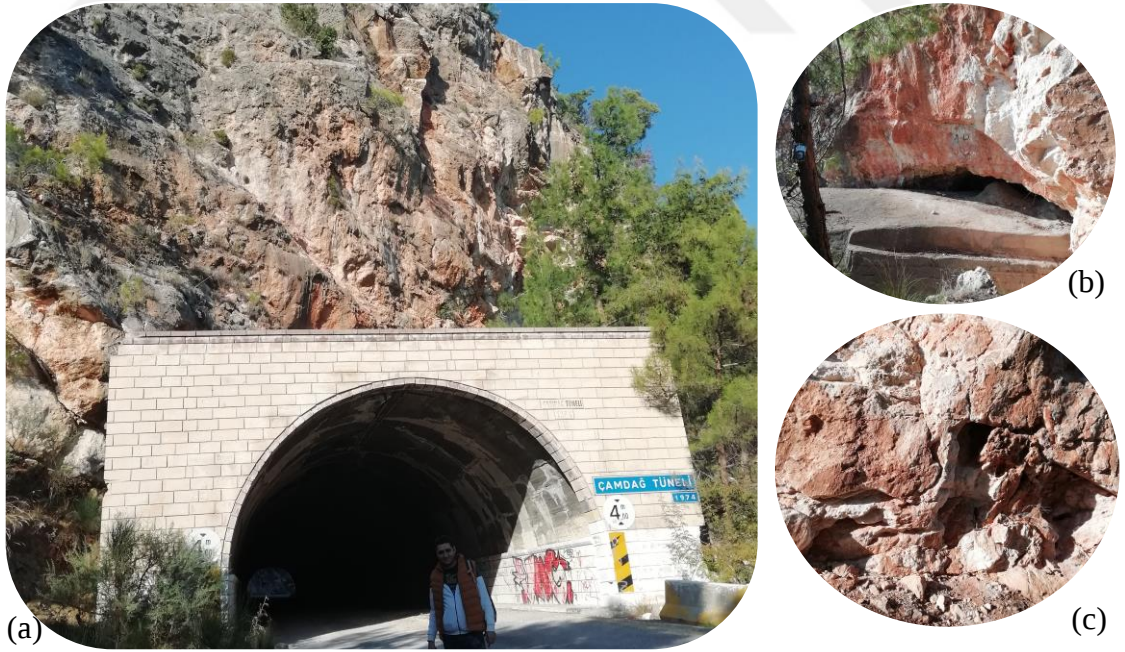
**Şekil 4.9. a)** 4 nolu lokasyonda, tünel üzerinde oluşturulan 7 nolu şeve ait genel ve; **b)** detay görünüm; **c)** de çatlak görünümü

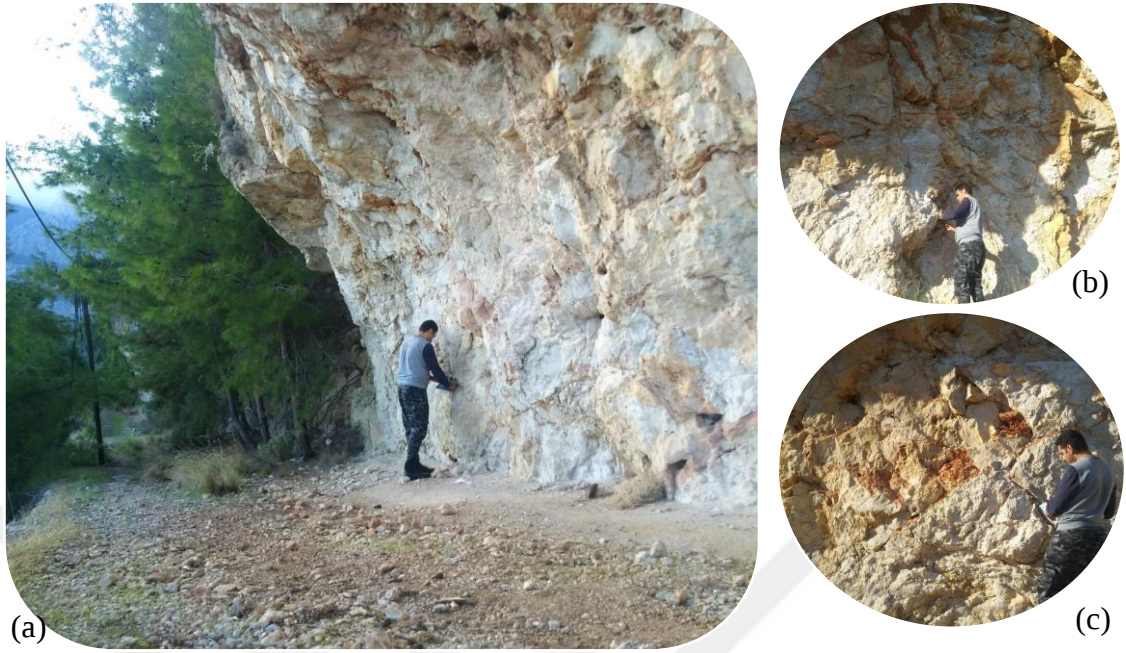
**Şekil 4.10. a)** 4 nolu lokasyonda 8 nolu şeve ait genel görünüm; **b)** ve **c)** de çatlak görünümleri

Çam Dağ Tüneli’nin batı kısmında ise eski patika yolda, sekiz ve dokuz nolu şevlerde çeşitli çatlak ölçümleri alınmıştır. Gözlemlerde Şekil 4.10 ve Şekil 4.11’de görüldüğü gibi kısım kısım kütle hareketlerinin, blok kopmaların ve kama oluşturacak türde kaymaların olduğu belirlenmiştir. Şekil 4.12’de görüldüğü gibi, Çam Dağ Tüneli’nin üst kısmı olarak gözlemlenen ve eski patika yolun devamında olan on nolu şevde tabaka kalınlıkları 1 m ile 1, 5 m arasında değişen kireç taşları 20-80/132-190 arasında yönelim göstermektedir. Çam dağ tüneli kuzey çıkışından eski heyvanlı bölgeye kadar yapılan incelemelerde; Karbonatlı kayalar içerisinde, Şekil 4.13’de görüldüğü gibi, on bir nolu şev yüzeyinde; tabakalı yapılar net olarak gözlemlenmekte ve sıkışma tektoniği sonucunda bazı kısımlarda bindirmeler ve antiklinal ve senklinal gibi

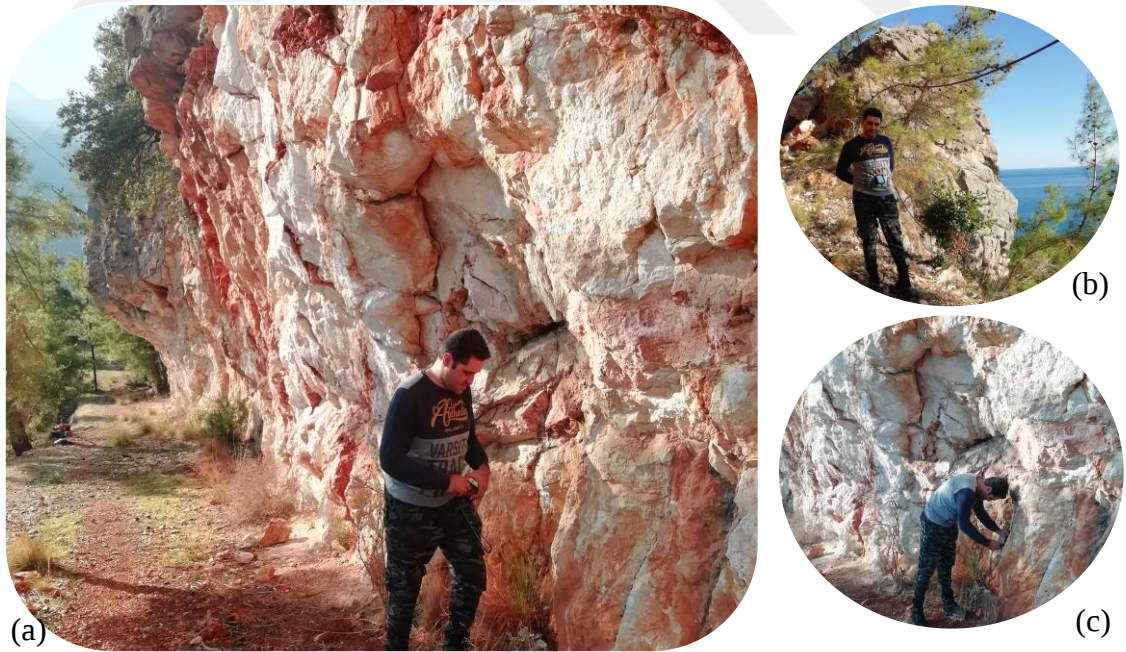
**Şekil 4.11. a)** 4 nolu lokasyonda 9 nolu şeve ait genel görünüm; **b)** kopan bloğun ve **c)** çatlak yüzeyi ölçümünün detaylı görünümü

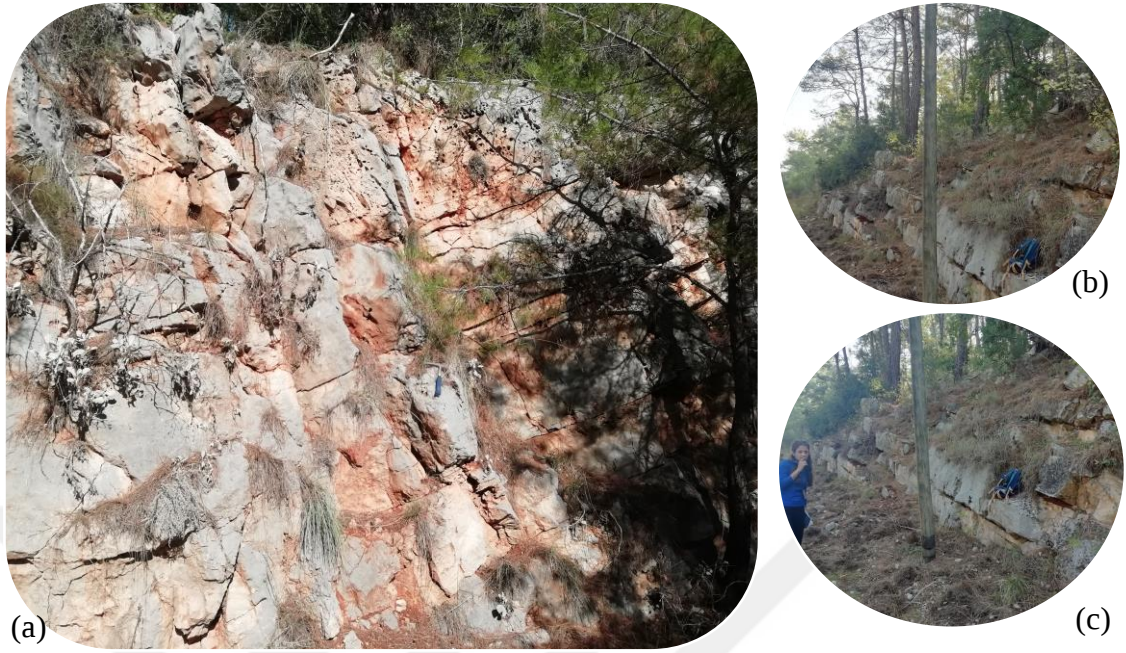
**Şekil 4.12. a)** 4 nolu lokasyonda 10 nolu şeve ait genel görünüm; **b)** ve **c)** de çatlakların detaylı görünümü

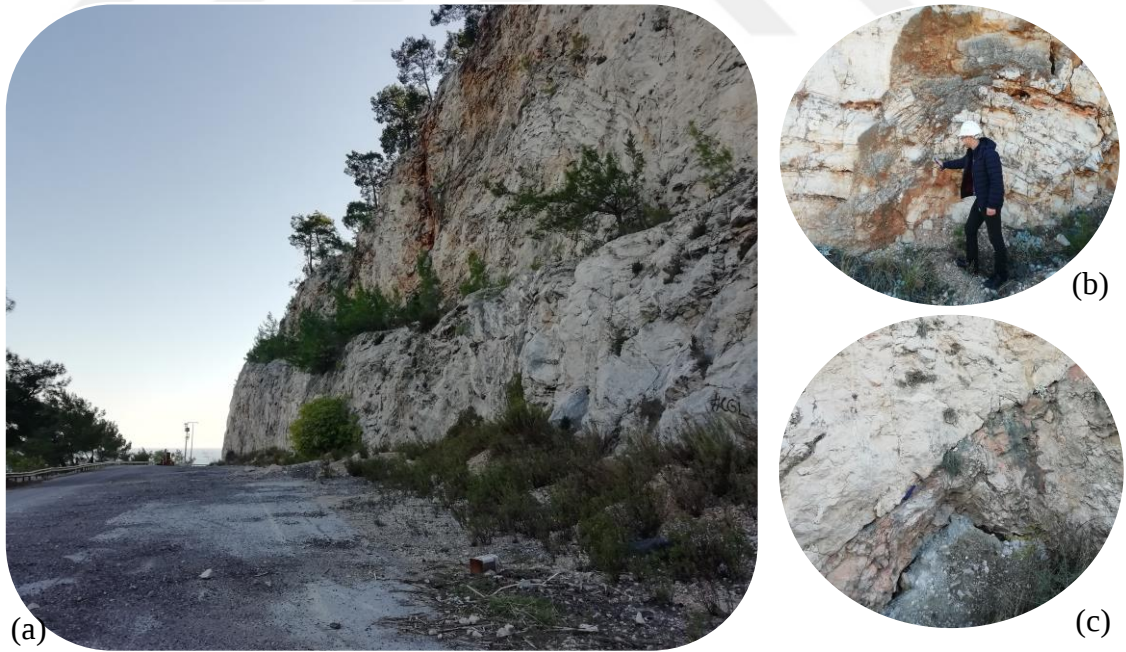
**Şekil 4.13. a)** 4 nolu lokasyonda 11 nolu şeve ait genel görünüm; **b)** ve **c)** de çatlakların detaylı görünümü

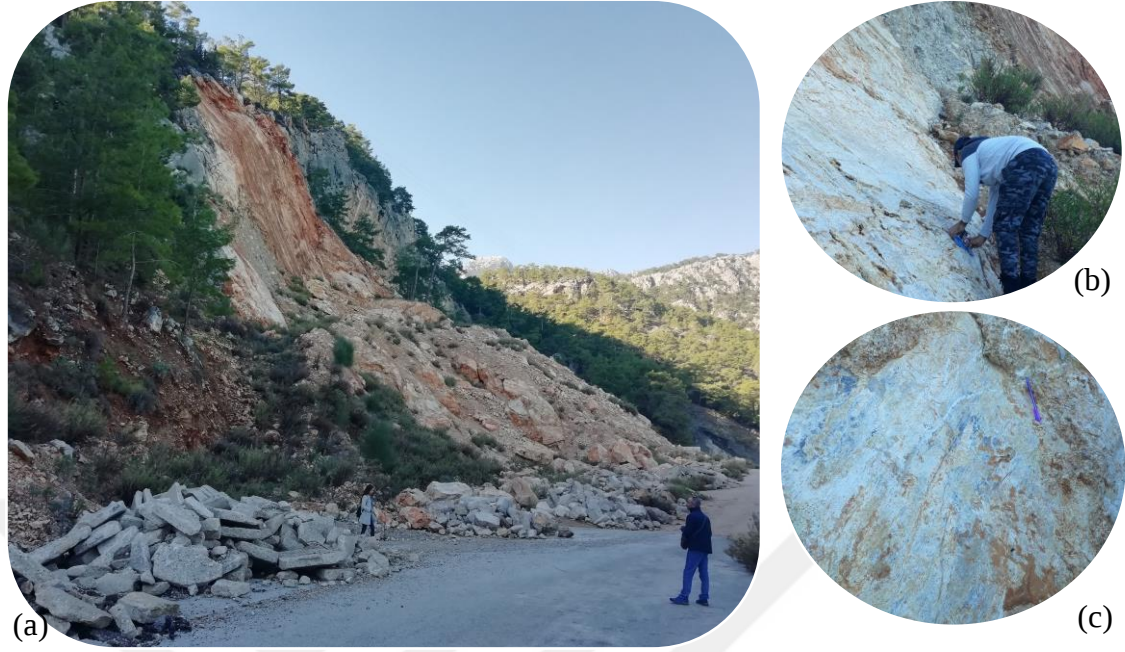
**Şekil 4.14. a)** 4 nolu lokasyonda 12 nolu şeve ait genel görünüm; **b)** ve **c)** de fay düzlemi ve ölçümünün detaylı görünümü

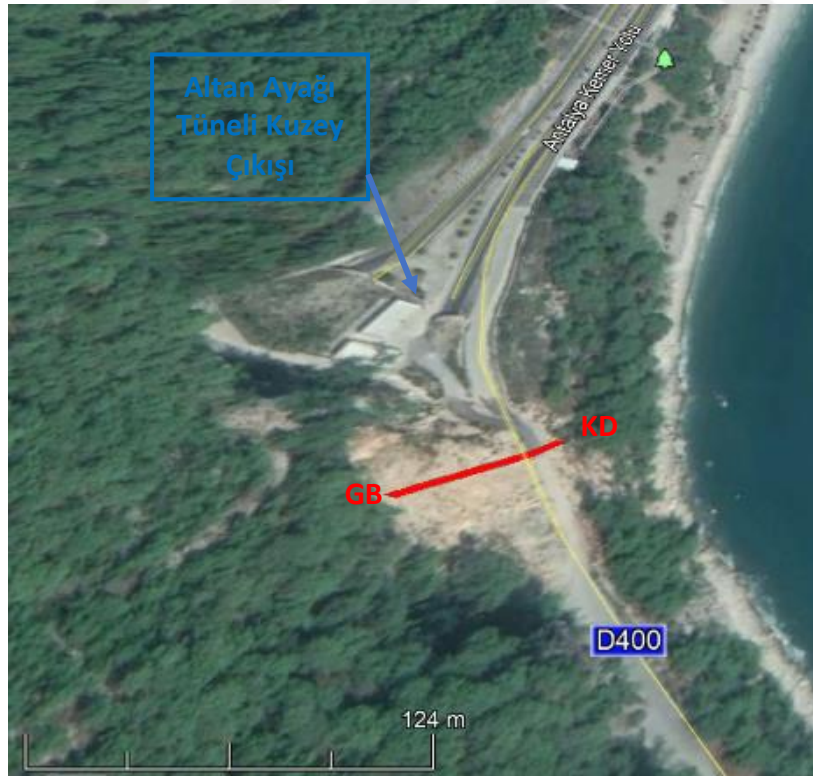
**Şekil 4.3.21.** Heyelanın geliştiği 12 nolu şev yüzeyinde (normal fay düzlemi) düzlemsel kayma şeklinde gelişen duraysızlığa ait harita görünümü ve GB-KD yönünde alınmış kesit hattı

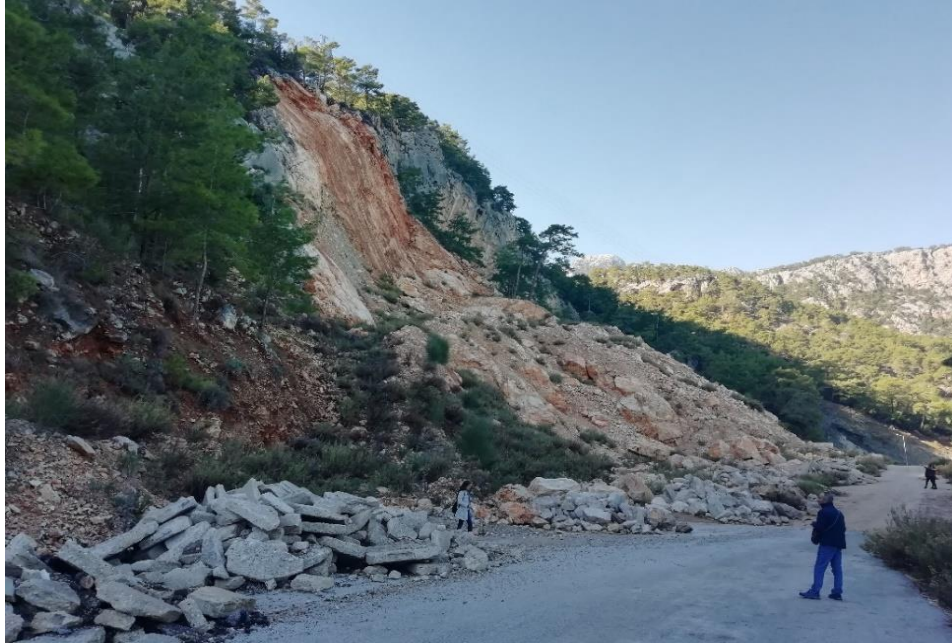
**Şekil 4.3.23.** 4 nolu lokasyonda 12 nolu şev yüzeyinde gelişmiş heyelandan bir görünüm

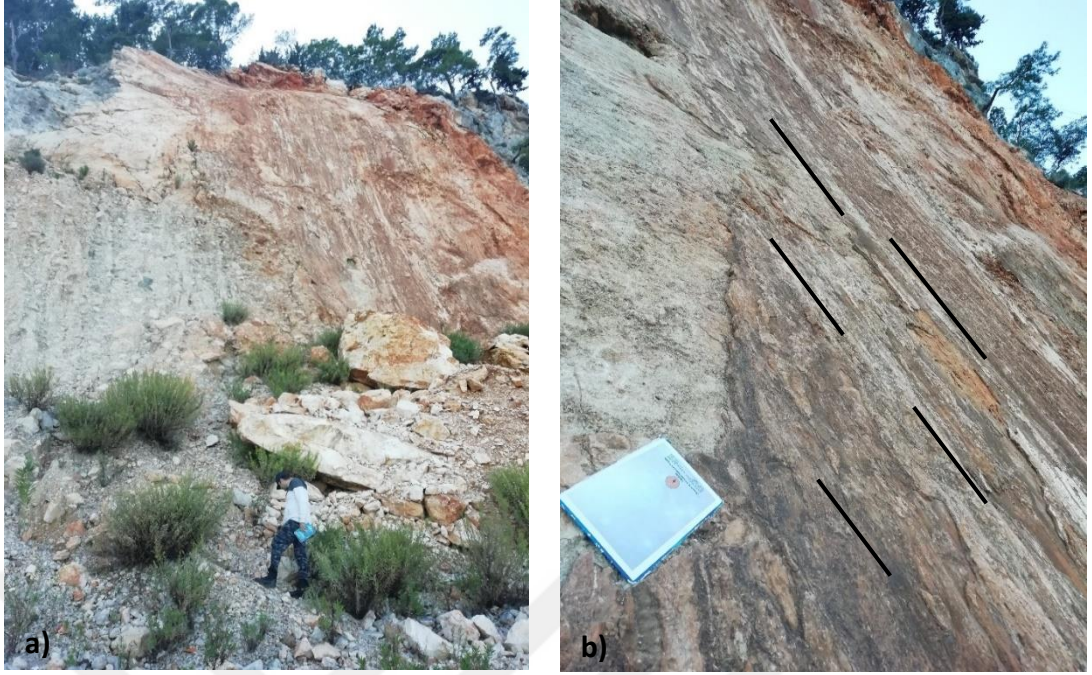
**Şekil 4.3.24.** 4 nolu lokasyonda 12 nolu şev yüzeyinde gelişmiş **a)** heyelan ve **b)** fay çiziklerinden bir görünüm
