**SİLOPİ HARBUL ASFALTİT AÇIK İŞLETME OCAĞINDA**  
**MEYDANA GELEN YANMA OLAYLARININ NEDENLERİNİN**  
**ARAŞTIRILMASI**

**YÜKSEK LİSANS TEZİ**

**MADEN MÜHENDİSLİĞİ ANABİLİM DALI**

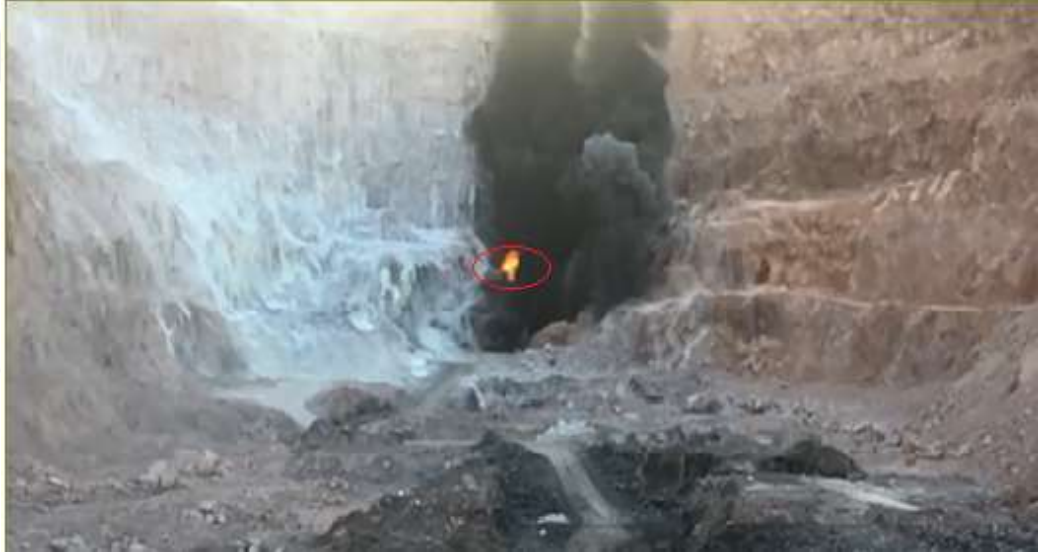
Atım görüntü olarak gecikme sırasına uygun patlamış ve tam son kapsül patladıktan sonra en önde Midyat Kireçtaşı Formasyonu tarafında bir parlama oluşmuş ve bu parlama bütün atım alanındaki toz bulutu ve gazı tutuşturmuştur. Tutuşan tozlardan ve yeni çatlayan kömürden çıkan gaz dolayı tutuşma devam etmiş ve atım alanı üst kısmını saran bir alev şeklinde devam etmiştir.

Şekil 3.15. Video kaydından çekilen fotoğrafta çıplak alevin ilk çıktığı an

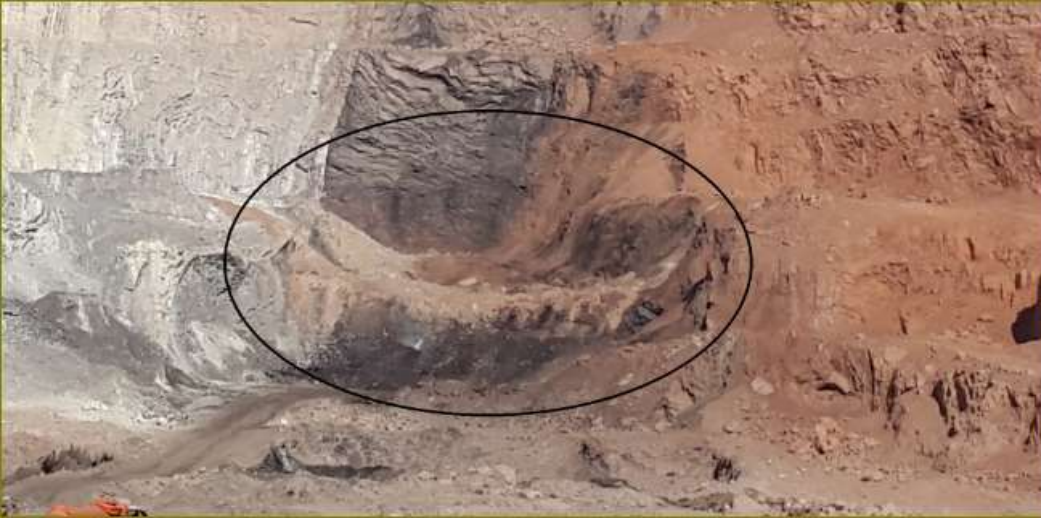
Şekil 3.18. Yangın müdahale sonrası kontrol altına alınmış saha görüntüsü

Sağ ve sol basamaklardan iş makineleri yönlendirilmiştir. 2 Adet Ekskavatör ve Tabandan Loder ile yükleme başlatılarak basamakta bulunan pasa ile alev boğdurma çalışmaları yapılmıştır. Yangın olayının gelişimini özetleyen görseller Şekil 3.13-3.18 arasında sırasıyla verilmiştir.

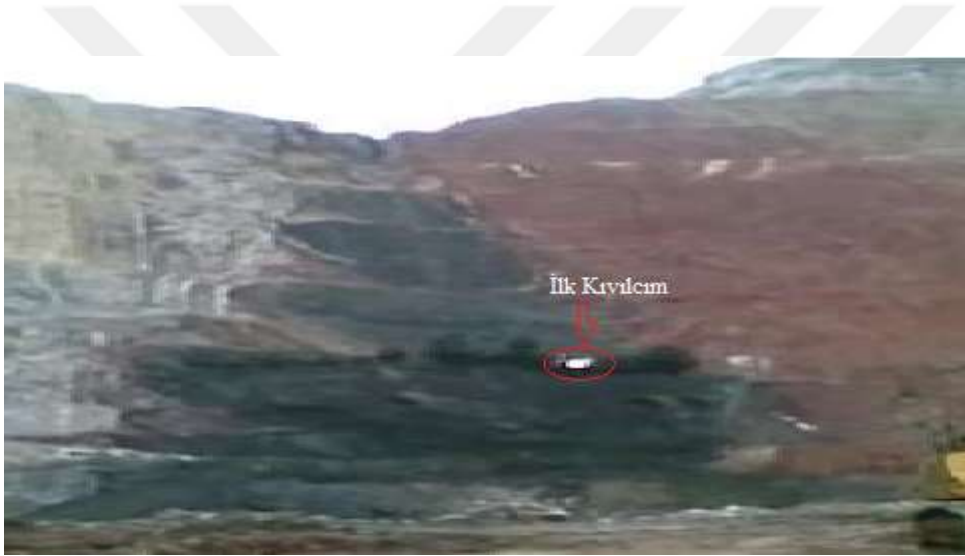
İlk kıvılcım (Şekil 3.26) yukarı kısımda ikinci kıvılcım (Şekil 3.27) ise aşağı kısımda oluşmuştur. Basamak yüzeyinde bulunan ikinci kıvılcım da basamak yüzeyinde gaz ve toz birikimi olmaması ve gazın basamak şev yüzeyinde birikmeden boşalması nedeniyle kıvılcımlanma sadece küçük alev yüzeyinde kalarak yanma olayı dönüşmemiştir. Ancak basamak gerisinde çıkan ilk kıvılcım yüzeydeki tozlar ve gazların birikimi nedeniyle kısa sürede alevlenerek yangın olayına dönüşmüştür.

Şekil 3.26. Video kaydından çekilen fotoğrafta çıplak alevin ilk çıktığı ilk kıvılcım

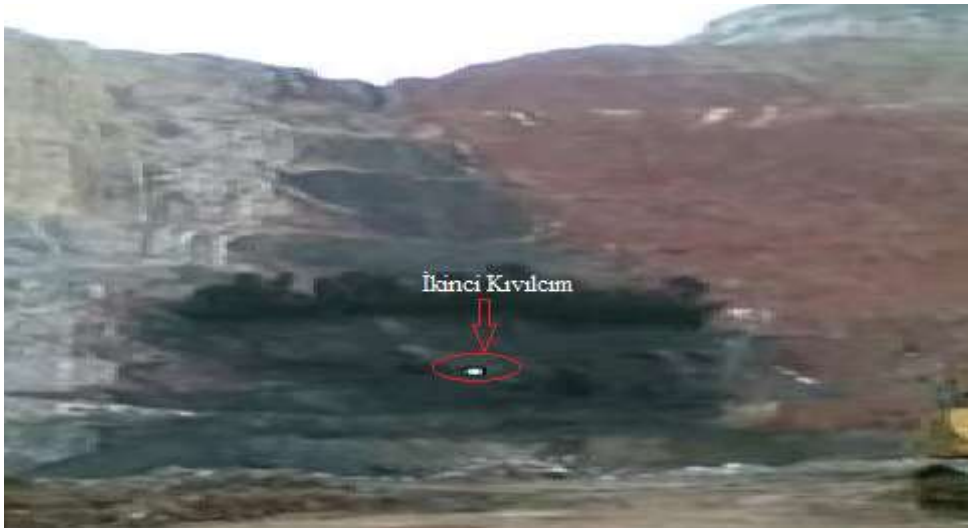
Şekil 3.27. Video kaydından çekilen fotoğrafta çıplak alevin ilk çıktığı ikinci kıvılcım

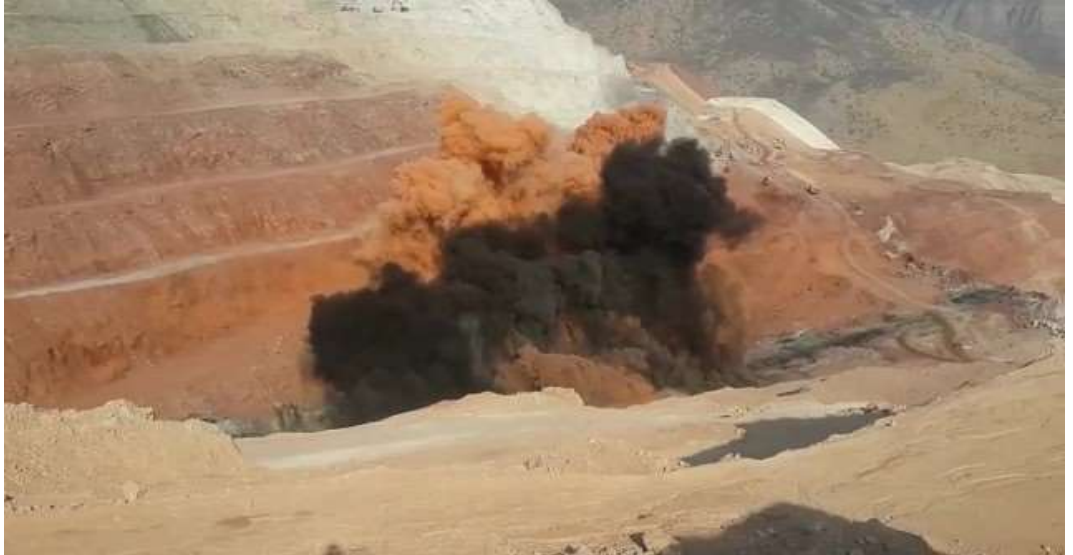
Patlatma anında küçük bir alev oluşmakta ancak patlatma bölgesinde yeteri miktarda gaz (hapsedilmiş gaz ) birikintisi olmaması nedeniyle yangın olayı büyümeden sona ermiştir. Yaşanan küçük yanma olayı Şekil 3.35'te verilmekte, Şekil 3.36'da ise yanma olayının büyümeden sona ermesi verilmektedir.

Şekil 3.36. Yangınına kısa sürede büyümeden sona ermesi

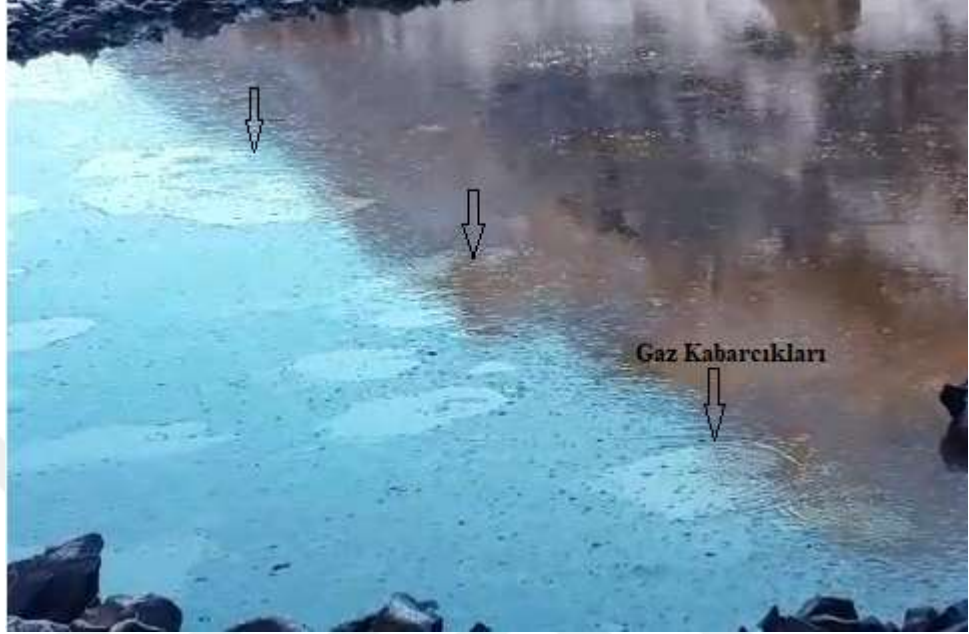
- Ocak tabanında su birikintilerinin olduğu bölgelerde asfaltit bünyesindeki gazların salınımı nedeniyle su yüzeyinde sürekli bir biçimde kabarcıkların oluştuğu gözlemlenmiştir (Şekil 4.3).

Şekil 4.3. Ocak tabanında su birikintisi üzerinde oluşan gaz kabarcıkları

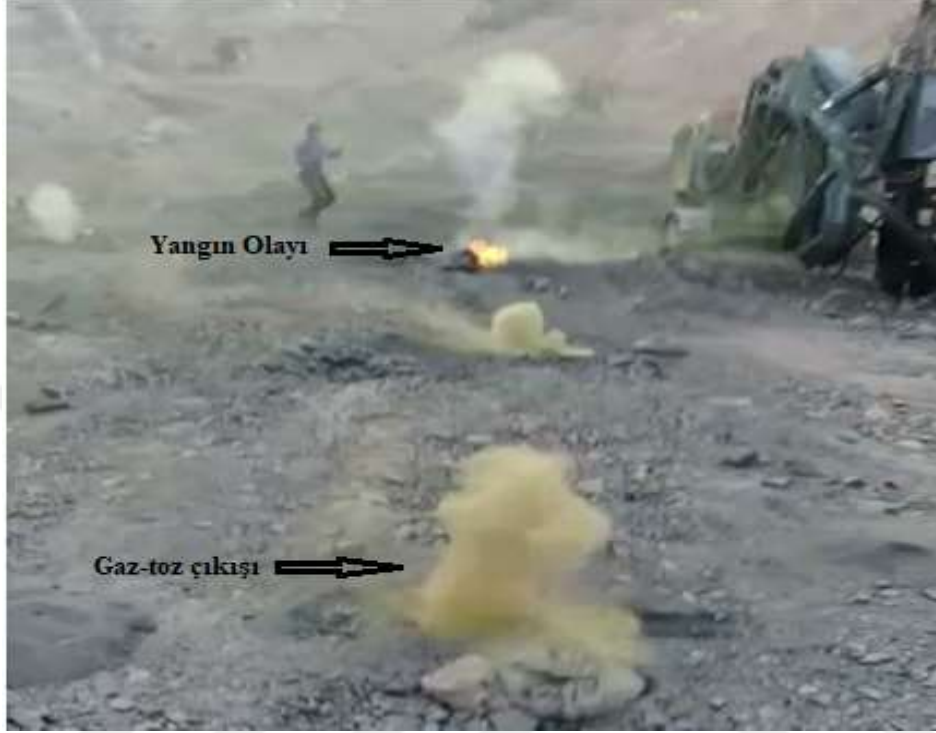
- Asfaltit üretimi için delinen deliklerde gaz çıkışları ve bazı deliklerin ağzında küçük çaplı yangın olayları yaşanmıştır (Şekil 4.5).

Şekil 4.5. Asfaltit patlatma deliklerinde medya gelen gaz çıkışı ve yangın oluşumu

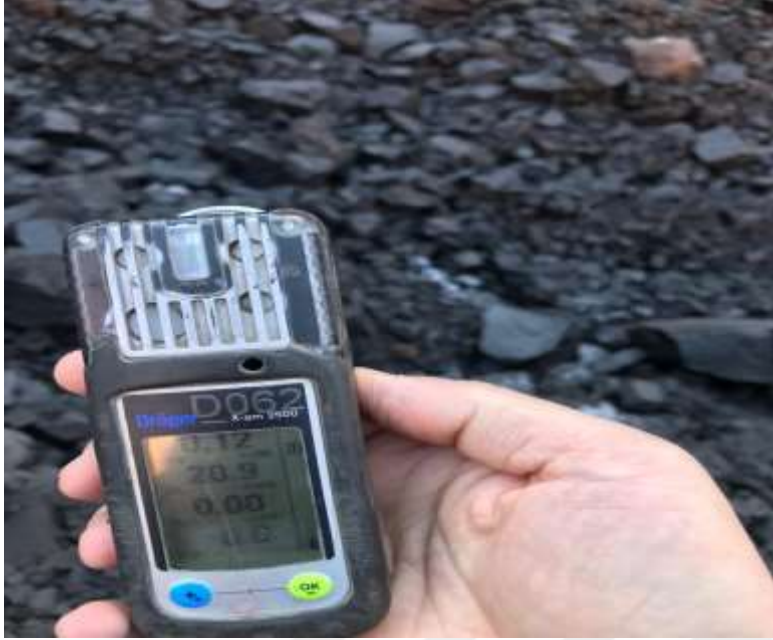
Gaz ölçümlerinde Drager X-am 2500 el tipi cihazlar kullanılmış ve CH<sub>4</sub>, CO, H<sub>2</sub>S, O gazları ölçülmüştür (Şekil 4.7).

Şekil 4.7. Drager X-am 2500 Gaz ölçüm cihazı
