SİVAS İLİ MERKEZİNDEKİ TÜRK DEVRİ HAMAMLARI

MASTER TEZİ

Hazırlayan  
Oğuz ÖNDER

Ankara – 2007

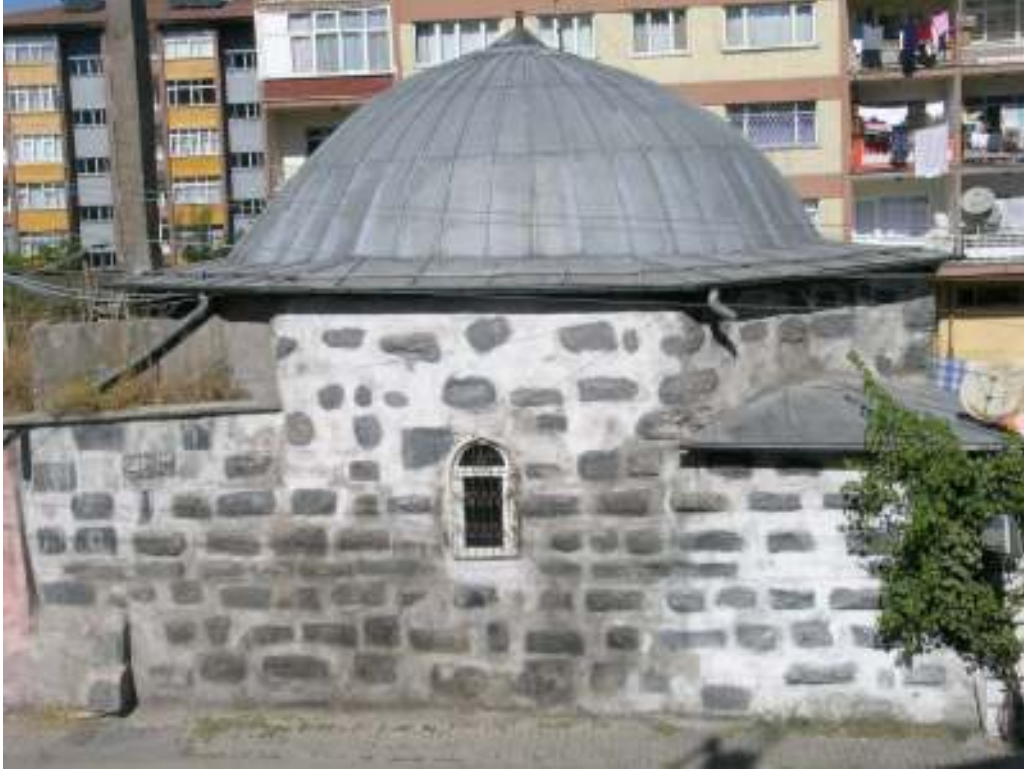
Fotoğraf: 2 Eski Paşa Hamamı, soyunmalık mekân

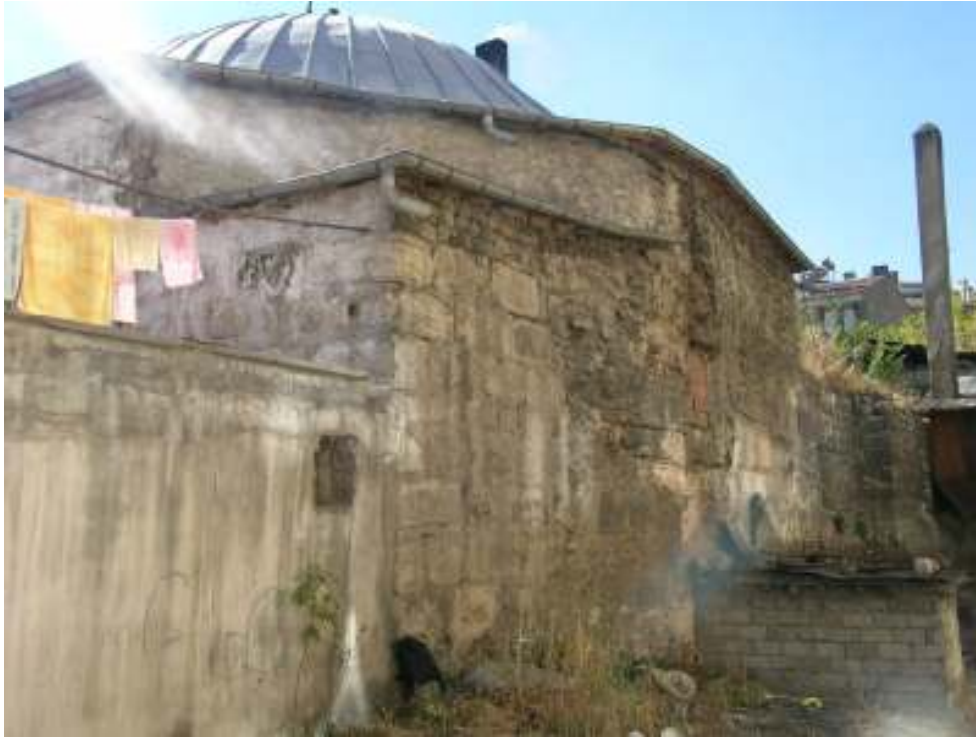
Fotoğraf: 3 Eski Paşa Hamamı, soyunmalık mekânının güneyden görünüşü

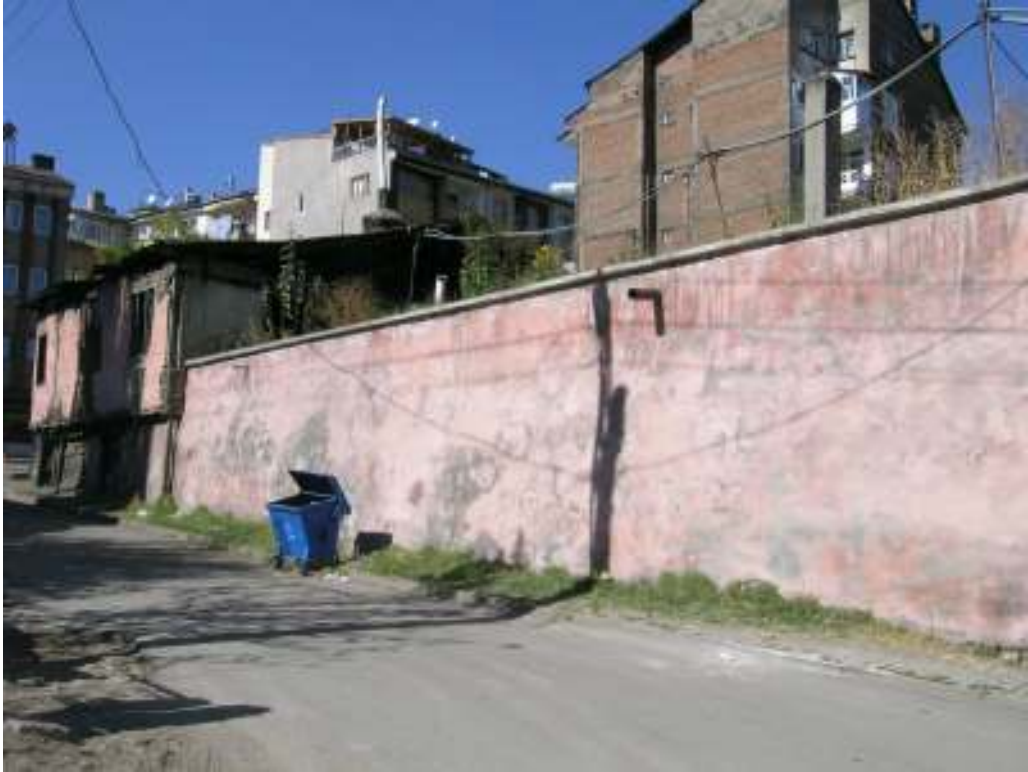
Fotoğraf:5 Eski Paşa Hamamı, güney cephe ile külhanın üstüne inşa edilmiş ev

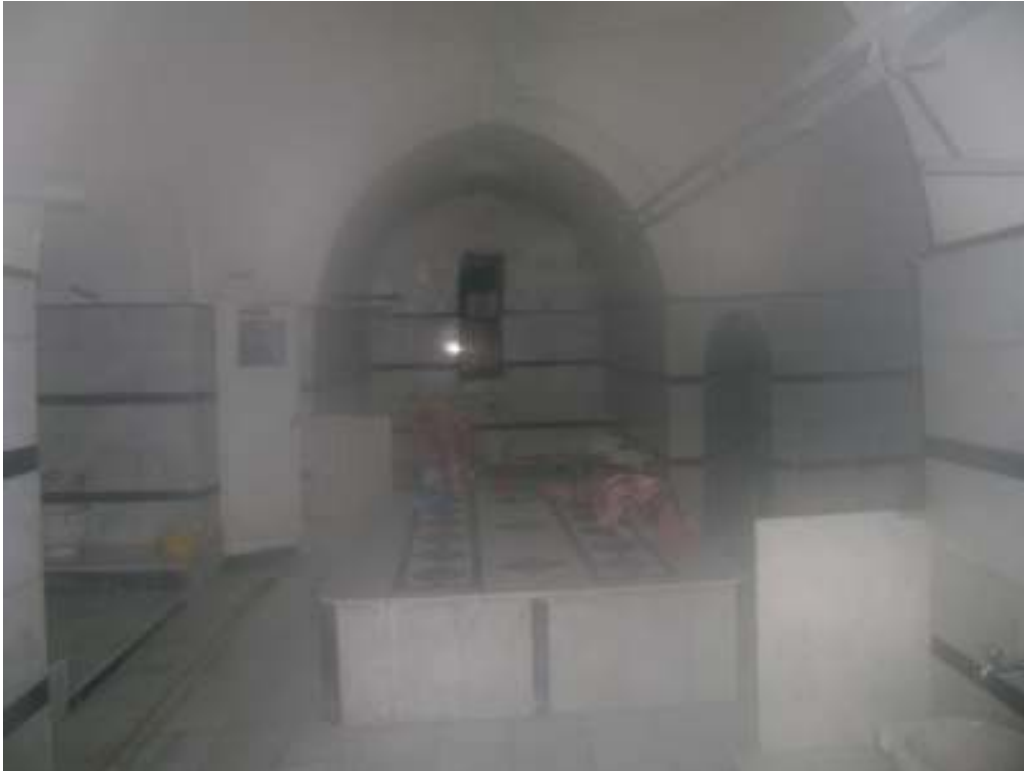
Fotoğraf:11 Eski Paşa Hamamı, hela ve tıraşlıkların üst örtüsü

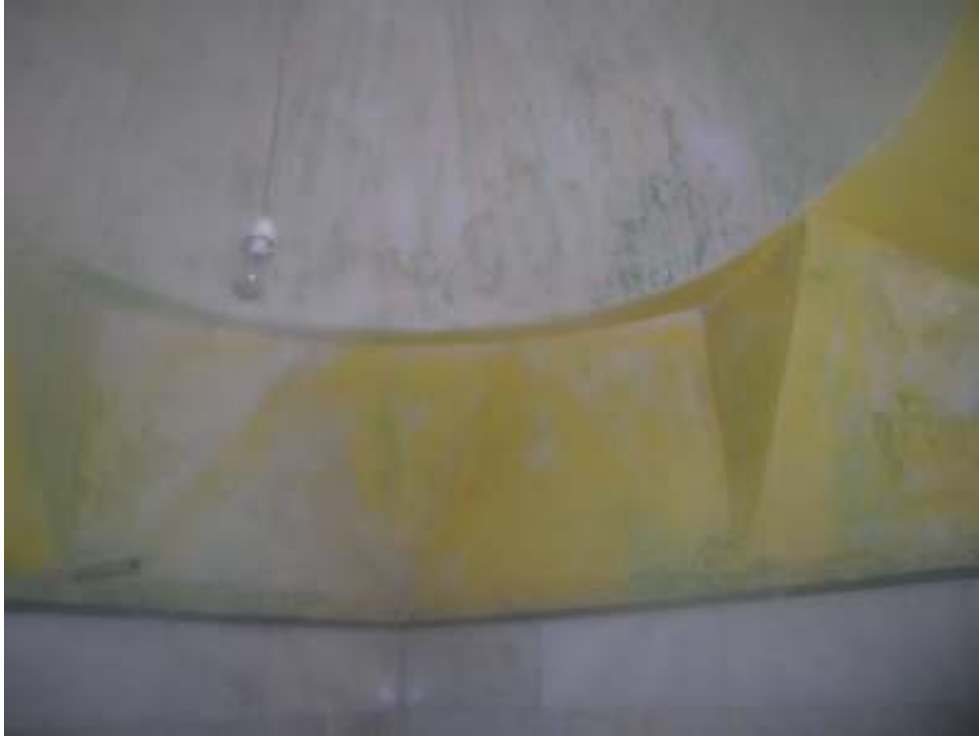
Fotoğraf: 14 Eski Paşa Hamamı, sıcaklık kubbesi

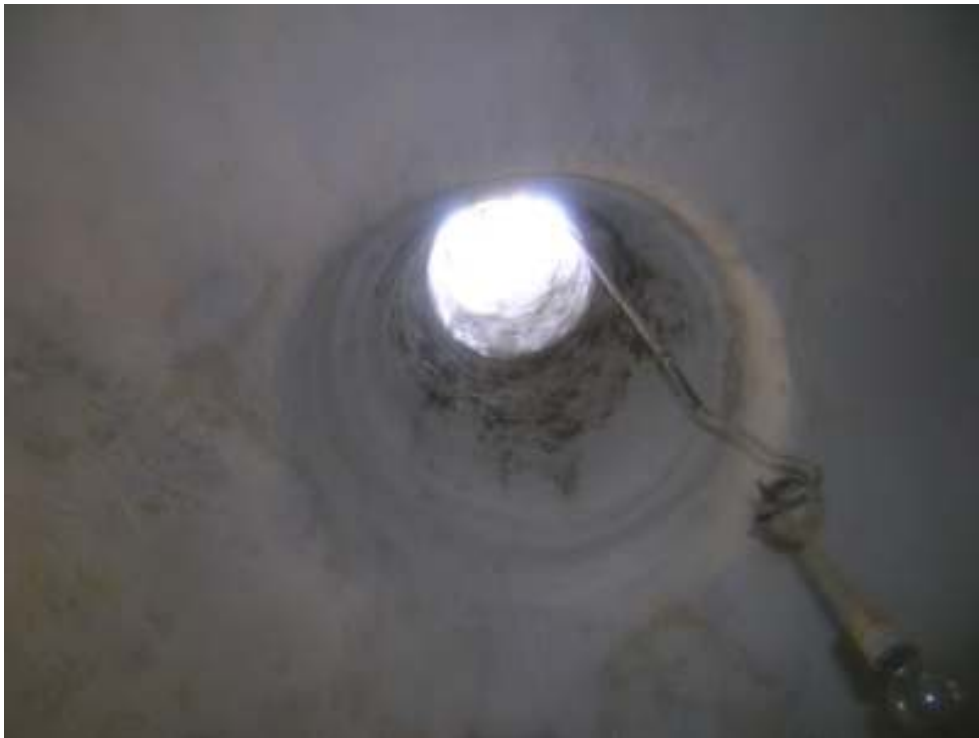
Fotoğraf: 15 Eski Paşa Hamamı, halvetlerinde kubbe geçişi; Türk üçgeni

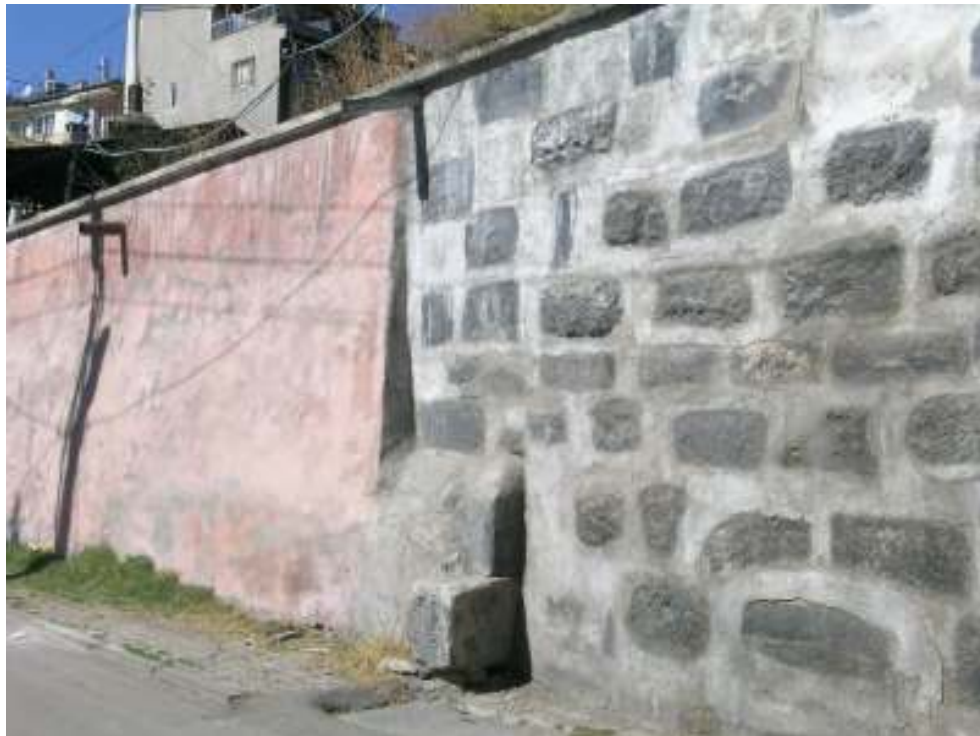
Fotoğraf: 17 Eski Paşa Hamamı, halvet kapılarının üzerindeki nişler

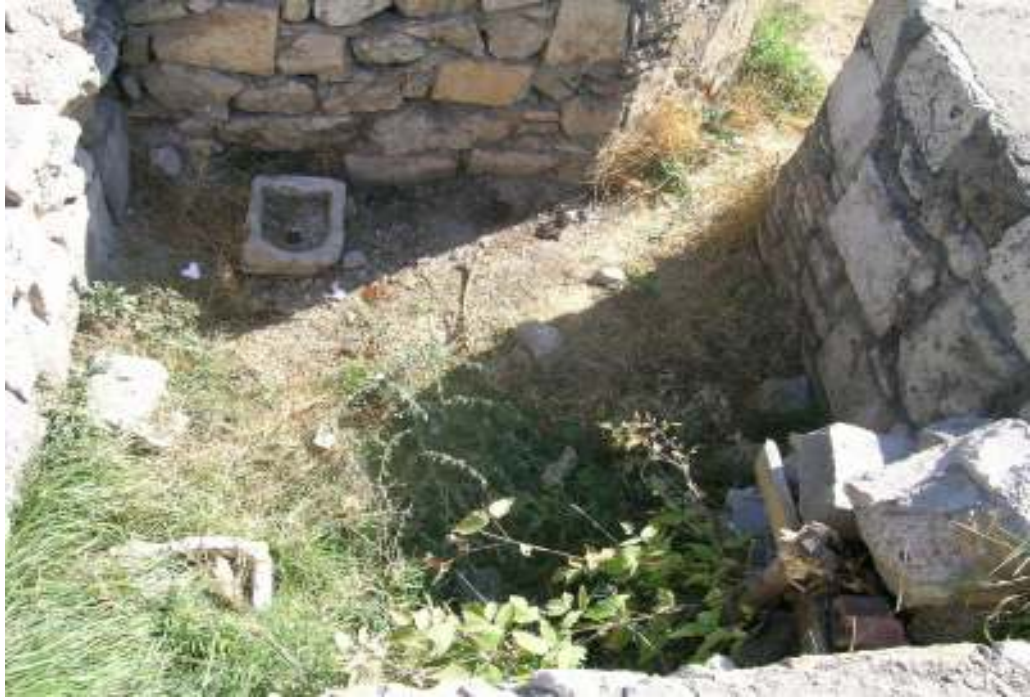
Fotoğraf: 28 Kale Hamamı, duvarların içindeki künkler

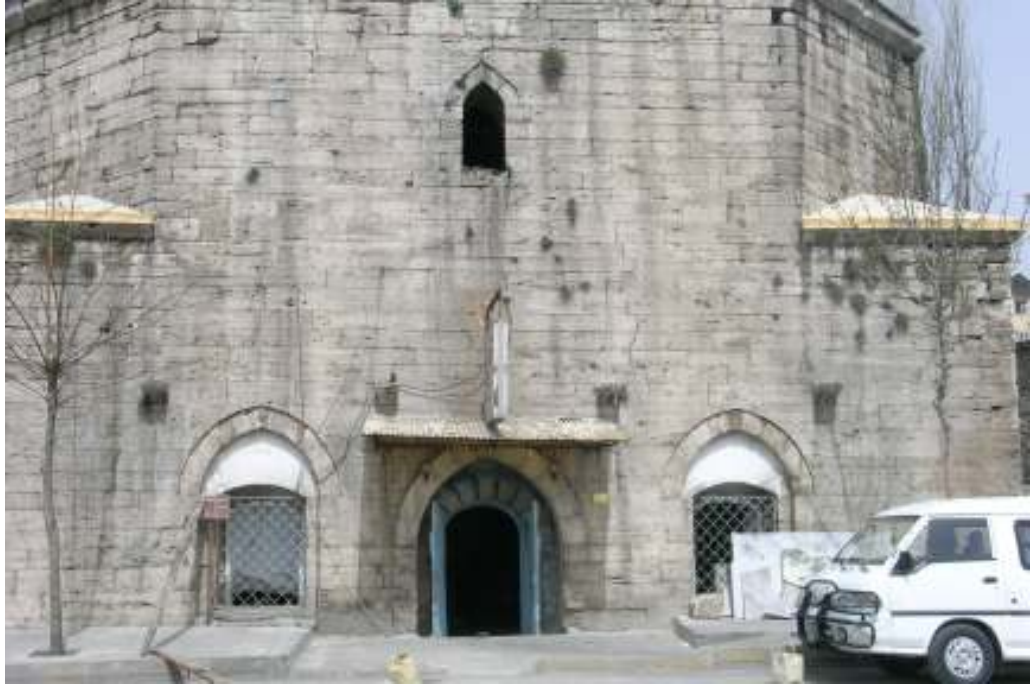
Fotoğraf: 38 Kurşunlu Hamamı, soyunmalık mekânı kubbe kasnakları

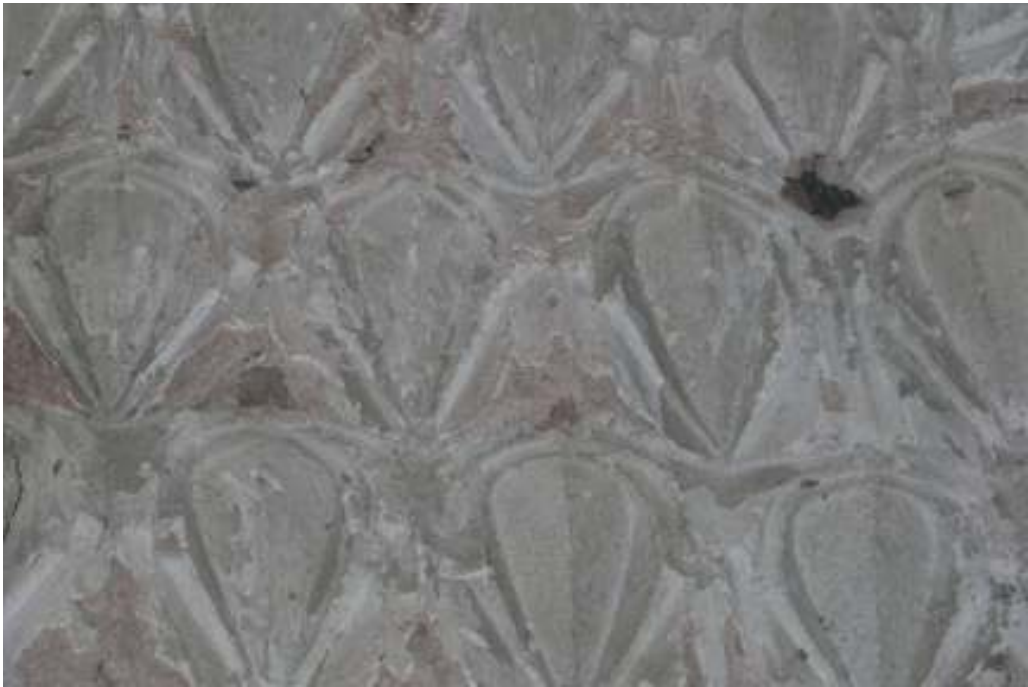
Fotoğraf: 53 Kurşunlu Hamamı, erkekler kısmı soyunmalığı, pencere üstlerindeki mukarnaslı üçgen alınlık

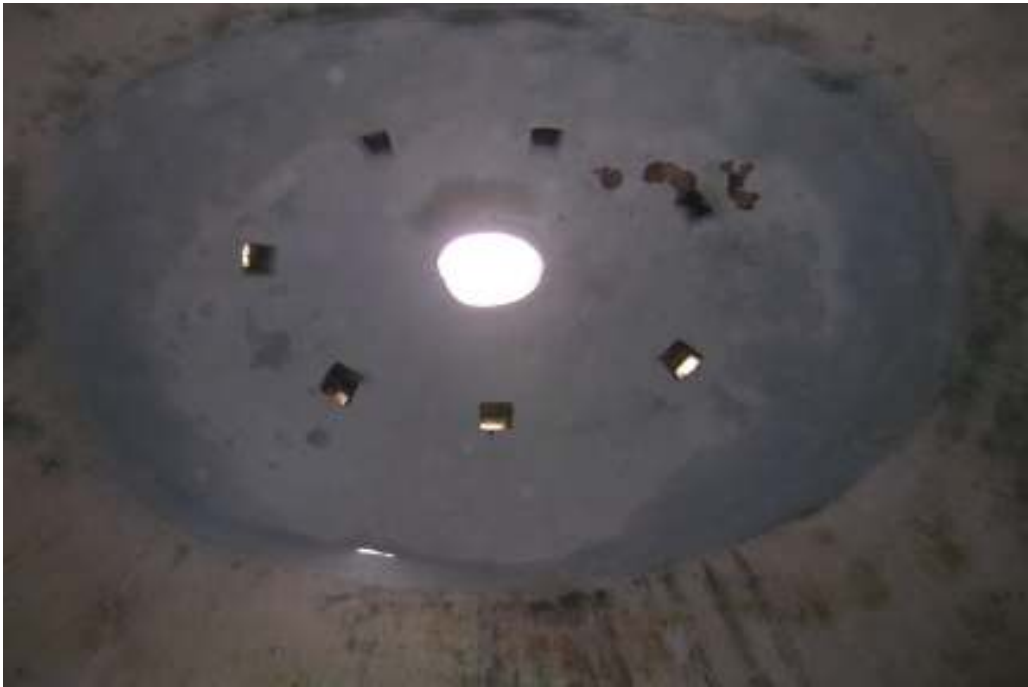
Fotoğraf: 63 Kurşunlu Hamamı, erkeler kısmı sıcaklık kubbesi

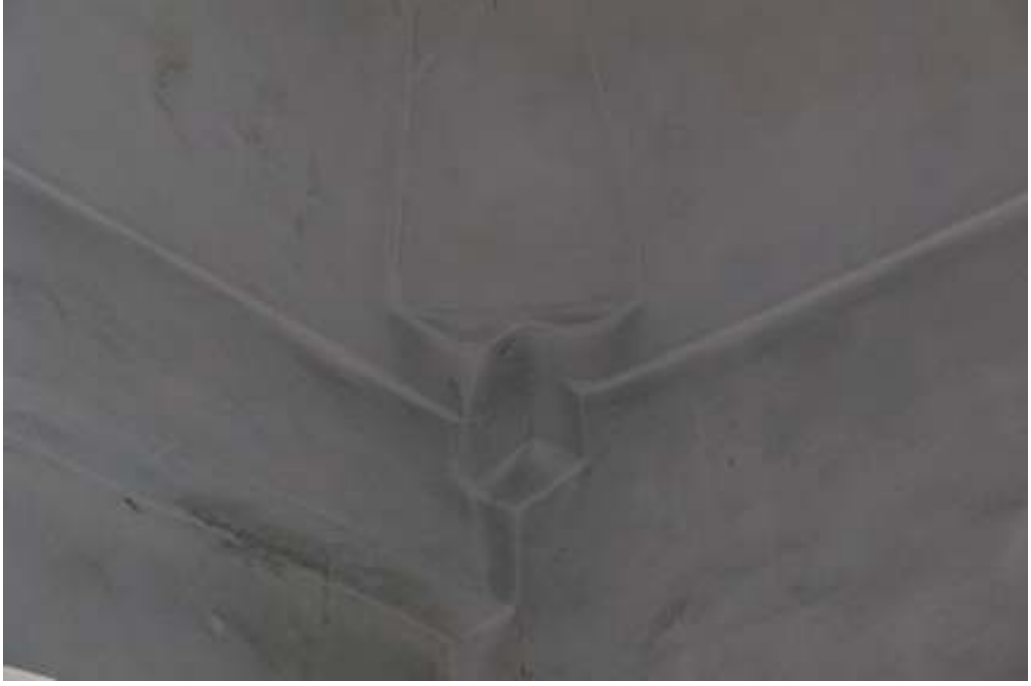
Fotoğraf: 66 Kurşunlu Hamamı, kadınlar kısmı soyunmalık mekânı kubbe geçişleri

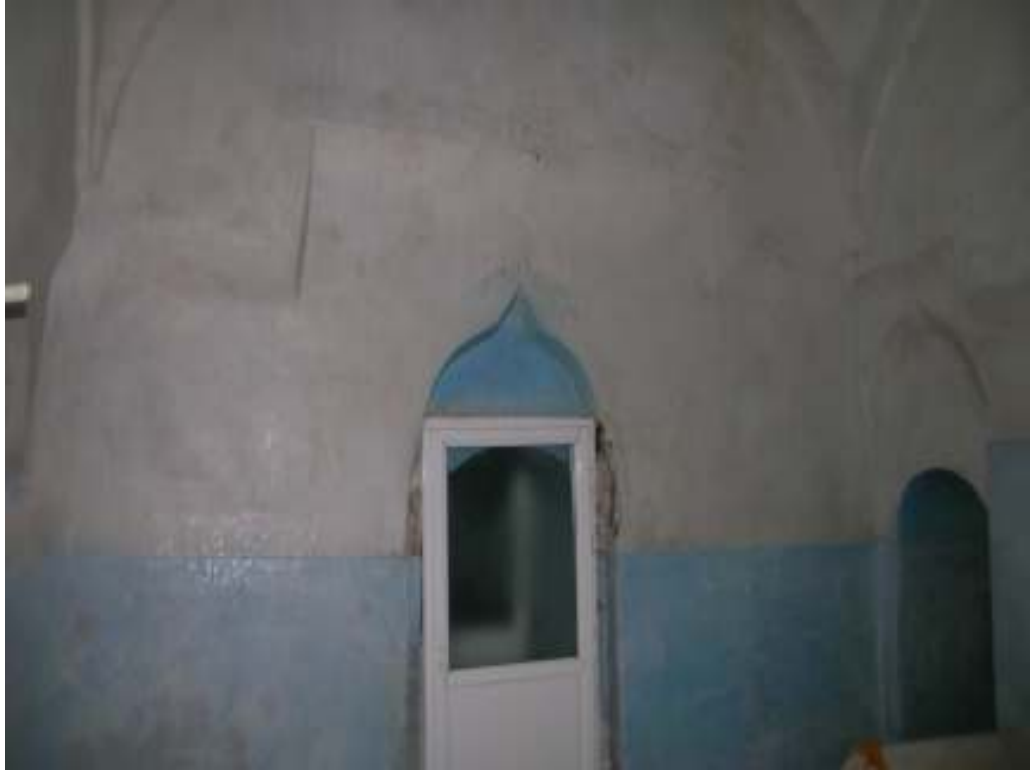
Fotoğraf: 70 Kurşunlu Hamamı, kadınlar kısmı ılıklik mekânı kubbe geişleri

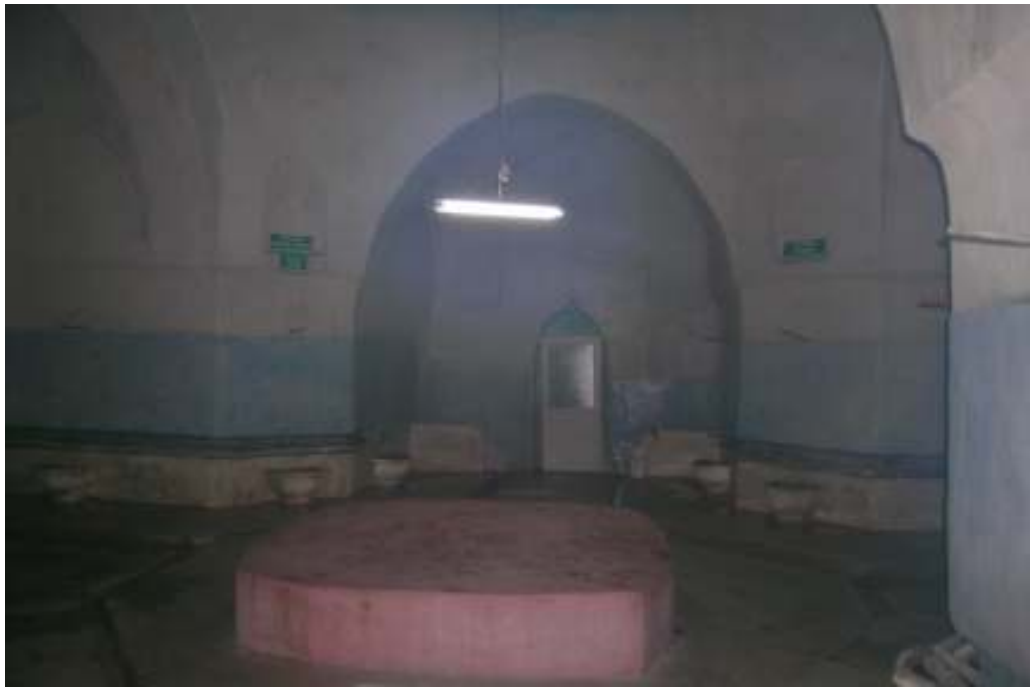
Fotoğraf: 71 Hela ve tıraşlıklara açılan yarım daire kemerli kapı (sağdaki açıklık)

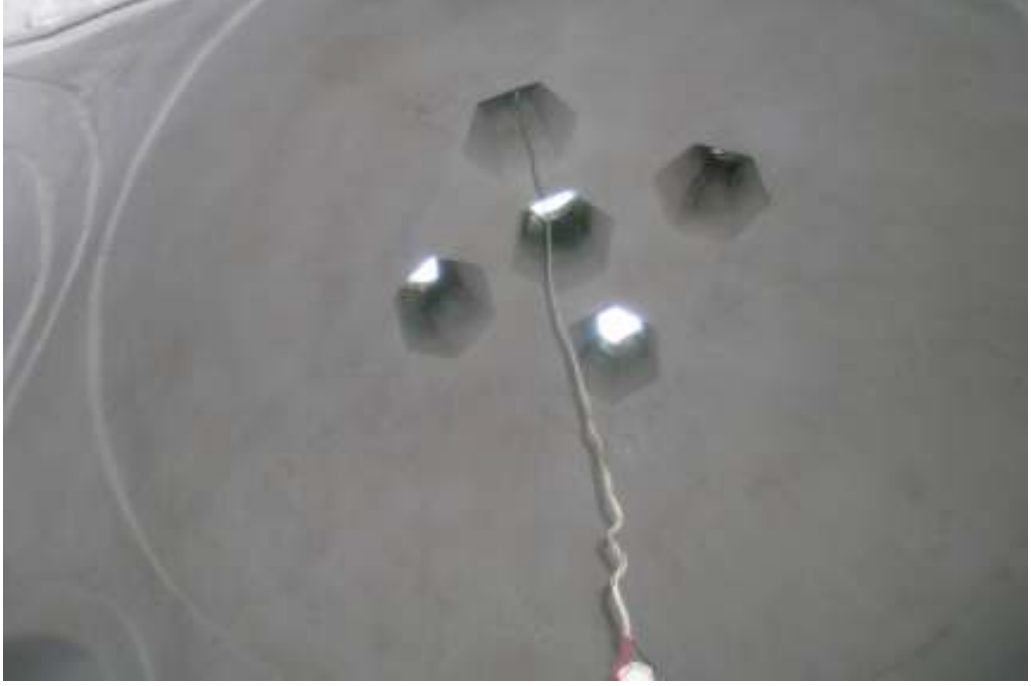
Fotoğraf:102 Mehmet Ali Bey Hamamı, halvetlerindeki kubbe geçiş elemanları

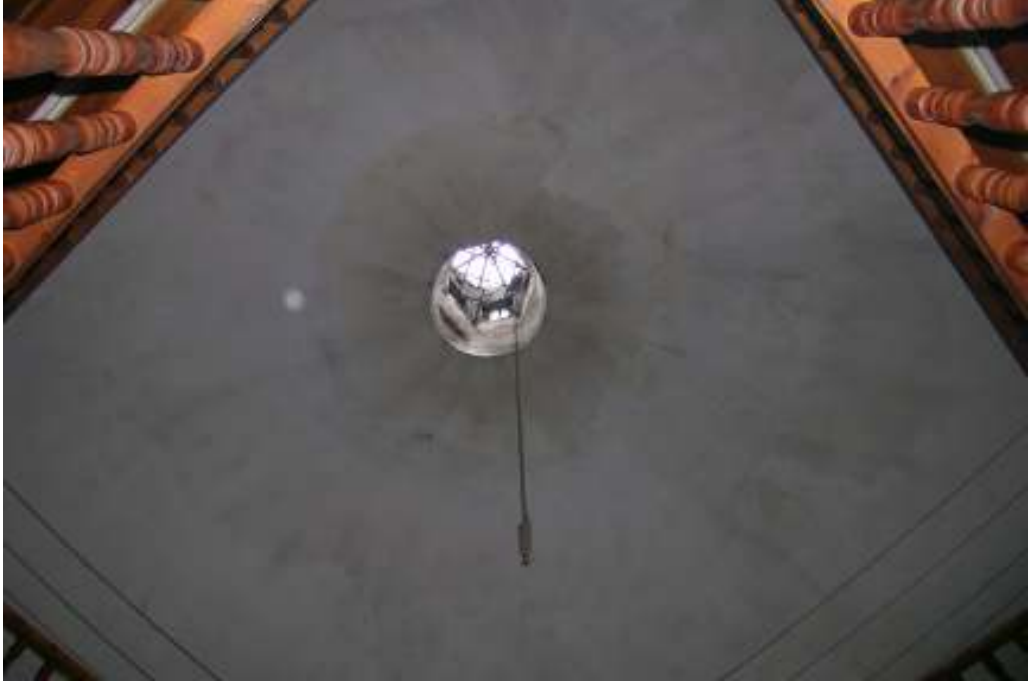
Fotoğraf:112 Meydan Hamamı, kubbe kasmağından bir detay (kuzeybatı köşe)

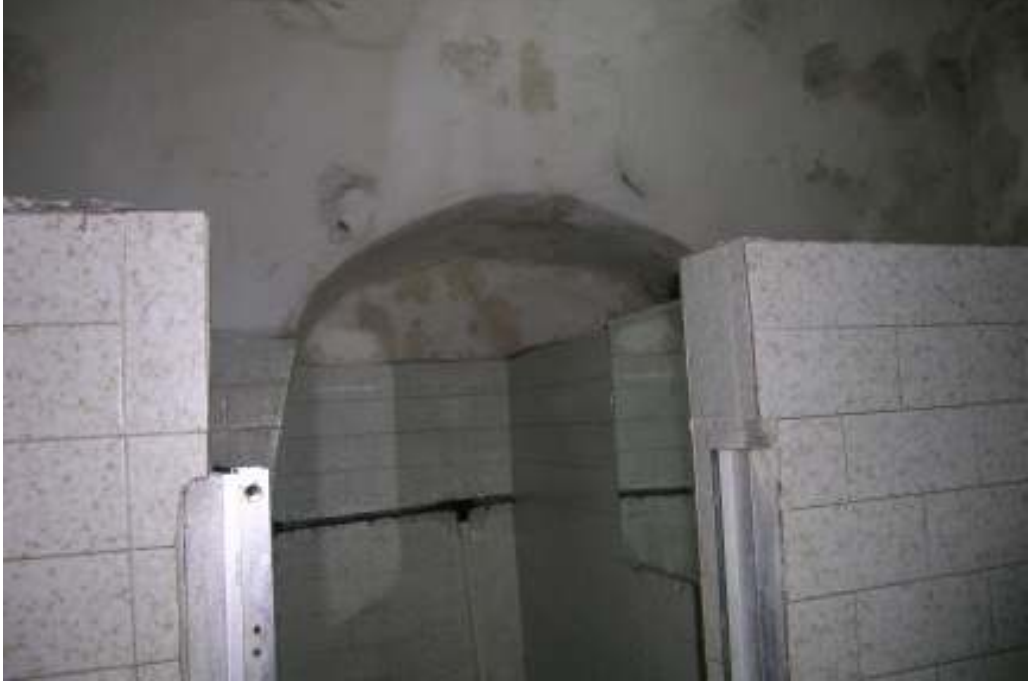
Fotoğraf:122 Meydan Hamamı, ılıkık kubbesi

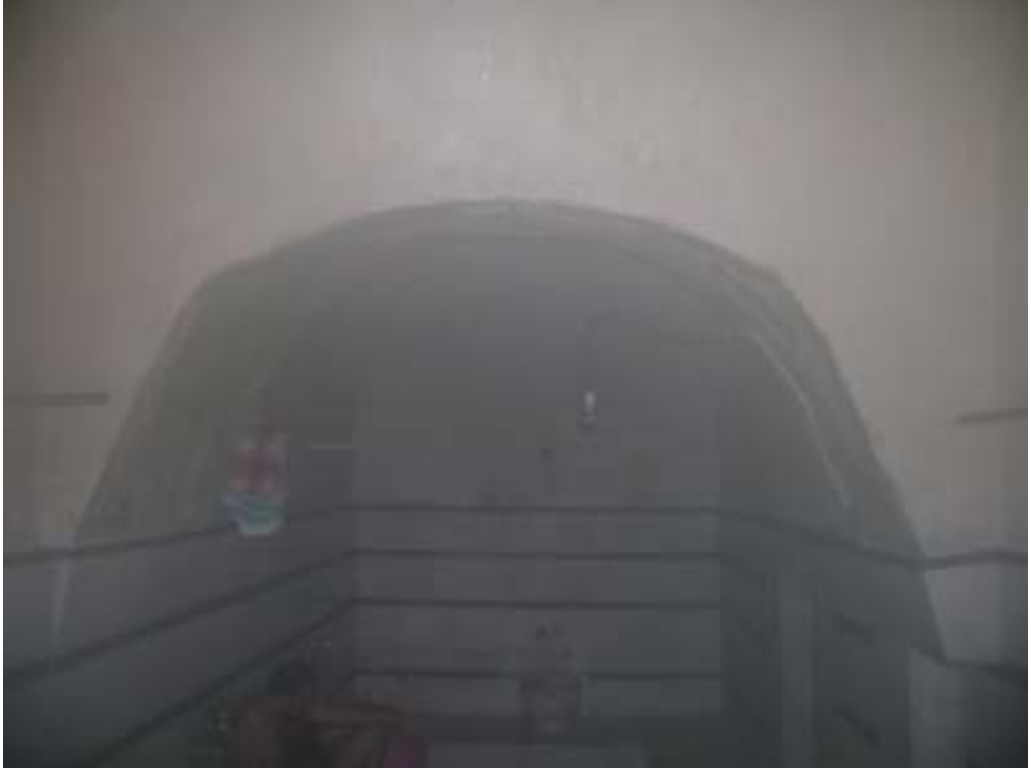
Fotoğraf: 130 Meydan Hamamı, halvet kubbelerinden bir örnek

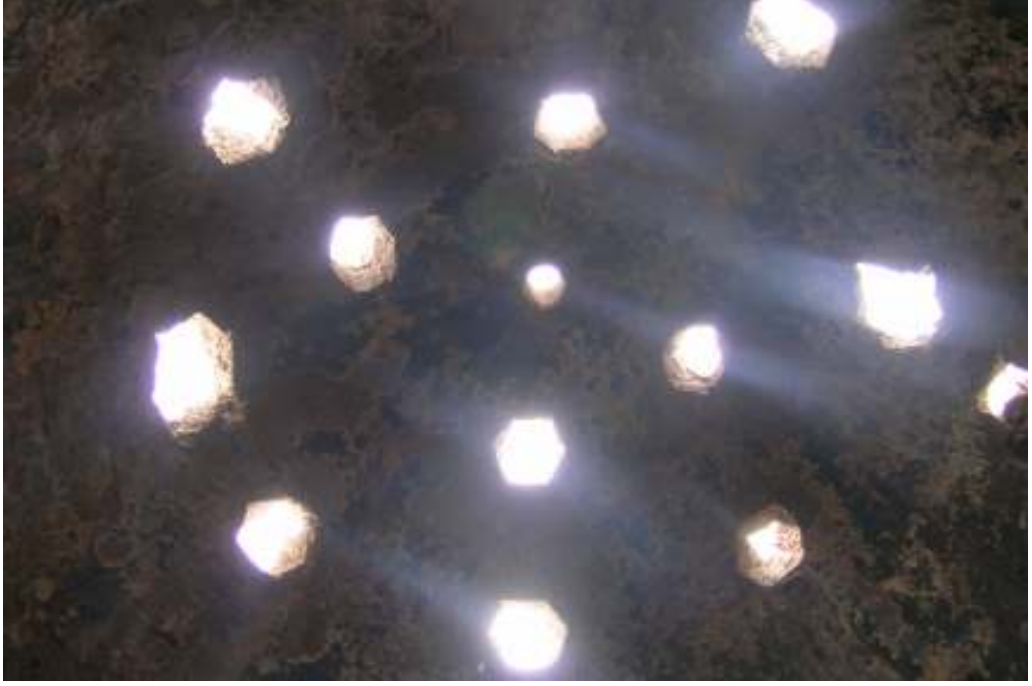
Fotoğraf: 150 Pirkinik Hamamı, sıcaklık mekânında kubbe geişleri, kurna aynaları ve su deposu ile bağlantıyı saęlayan açıklık

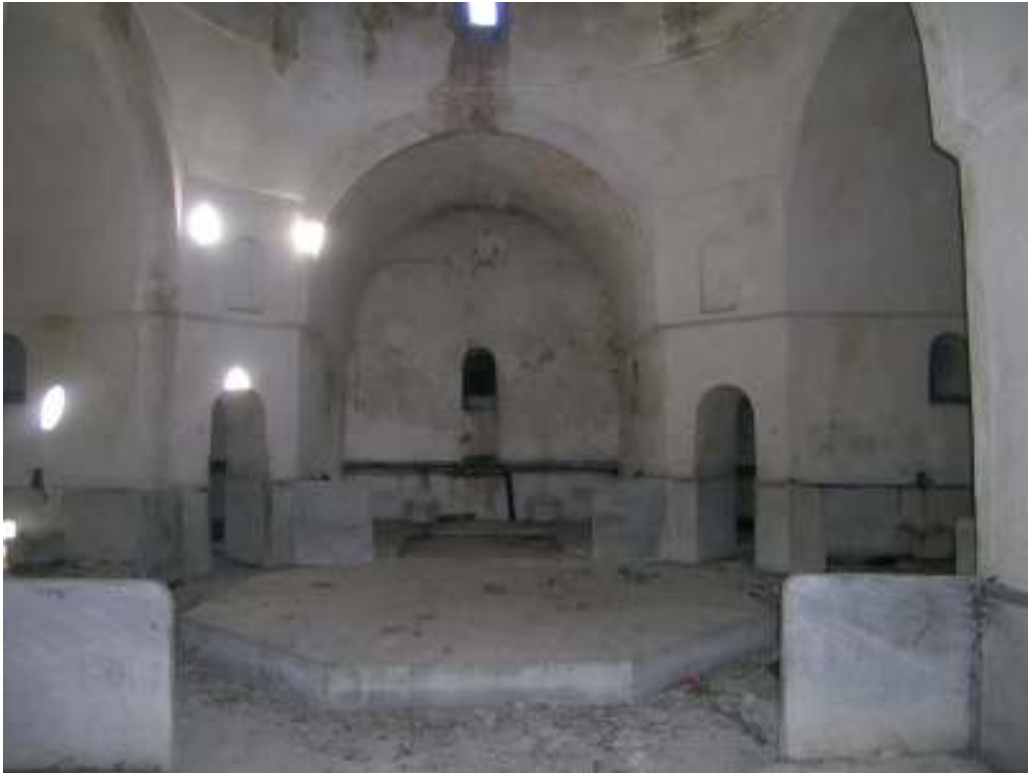
Fotoğraf: 165 Şirinoğlu Hamamı, hela ve tıraşlıklara açılan yuvarlak kemerli kapılar

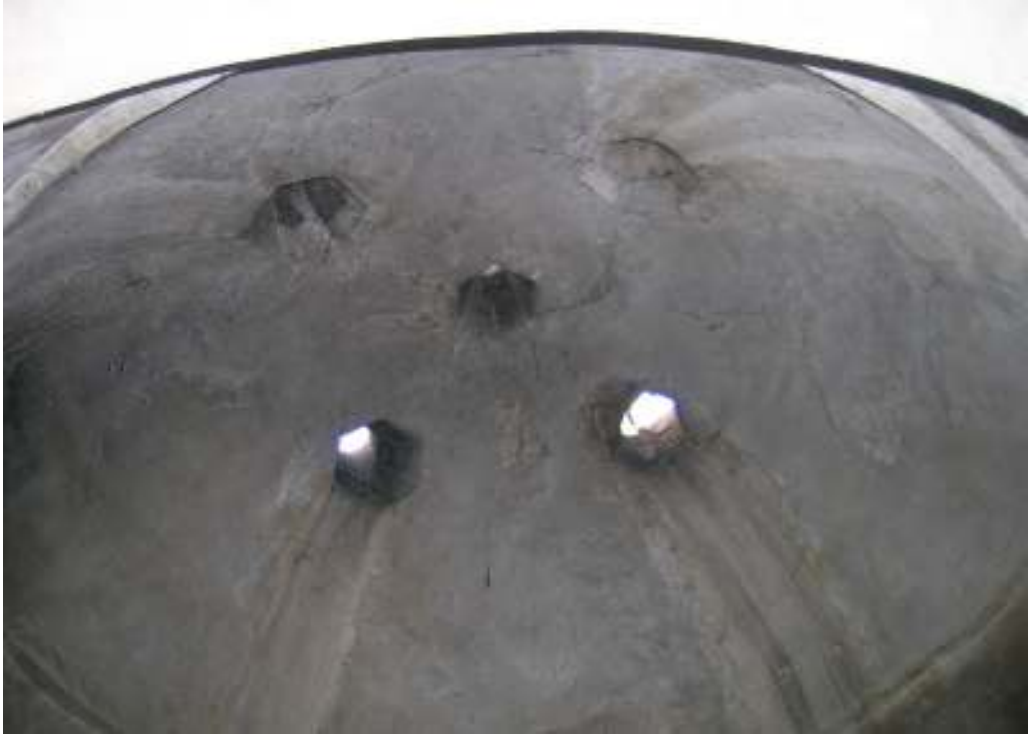
Fotoğraf:170 Şirinoğlu Hamamı, halvetlerinde kubbe geçiş öğeleri

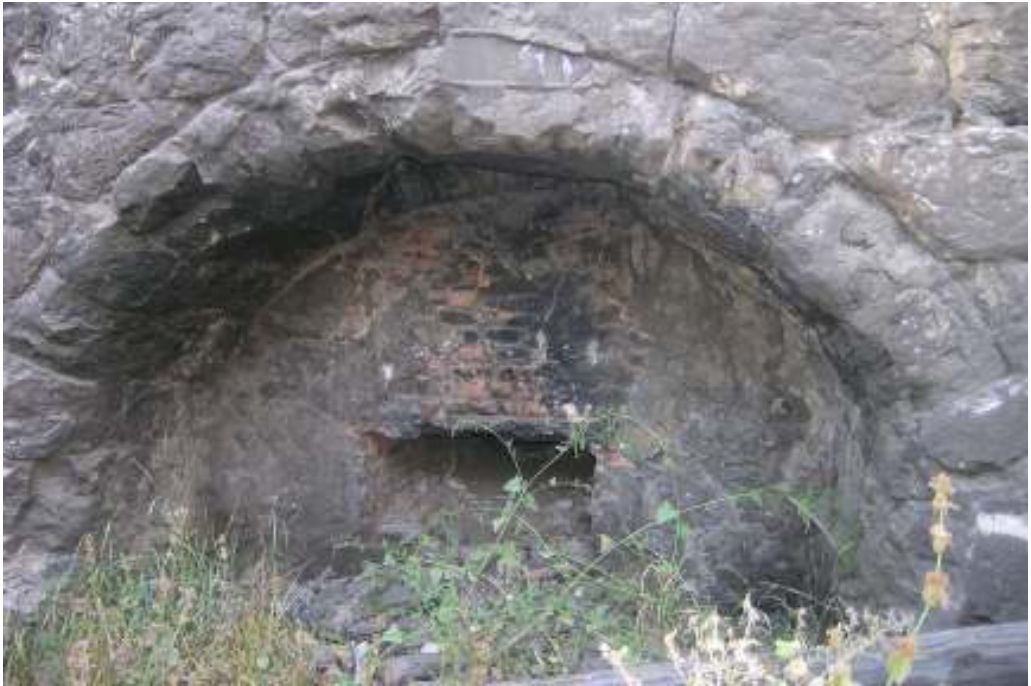
Fotoğraf: 171 Şirinoğlu Hamamı, halvet kubbelerinden bir örnek

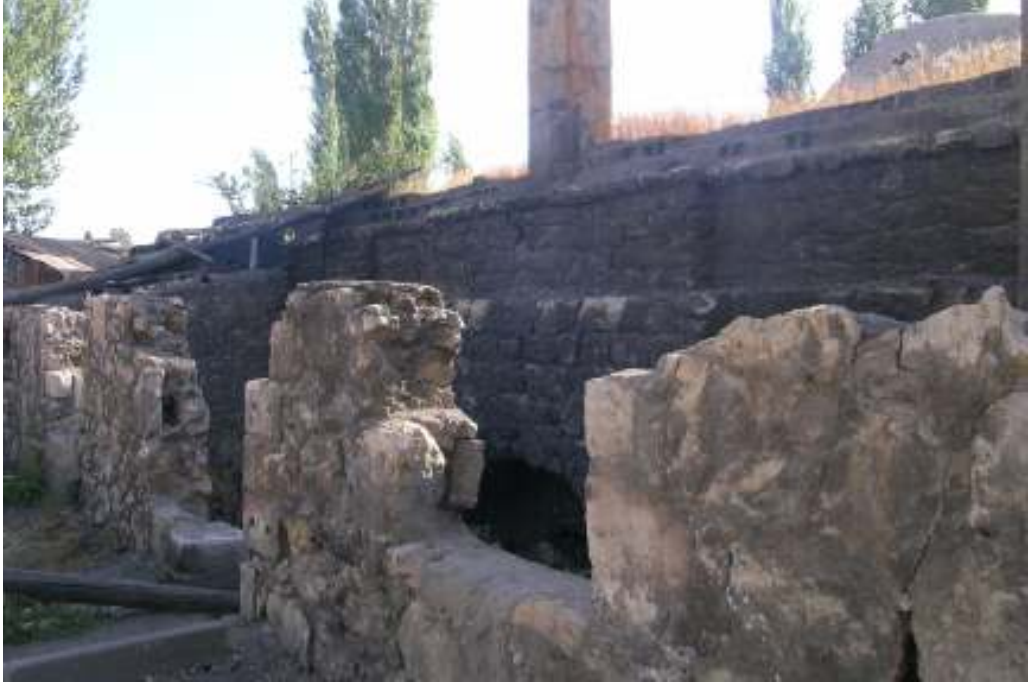
Fotoğraf:172 Şirinoğlu Hamamı, yarım daire kemerli ocak
