**SİVRİHİSAR  
İBRAHİM BULGURCU EVİ  
RESTORASYON ÖNERİSİ**

**MİMARLIK  
YÜKSEK LİSANS TEZİ**

**GAZİ ÜNİVERSİTESİ  
FEN BİLİMLERİ ENSTİTÜSÜ**

**EKİM 2012  
ANKARA**

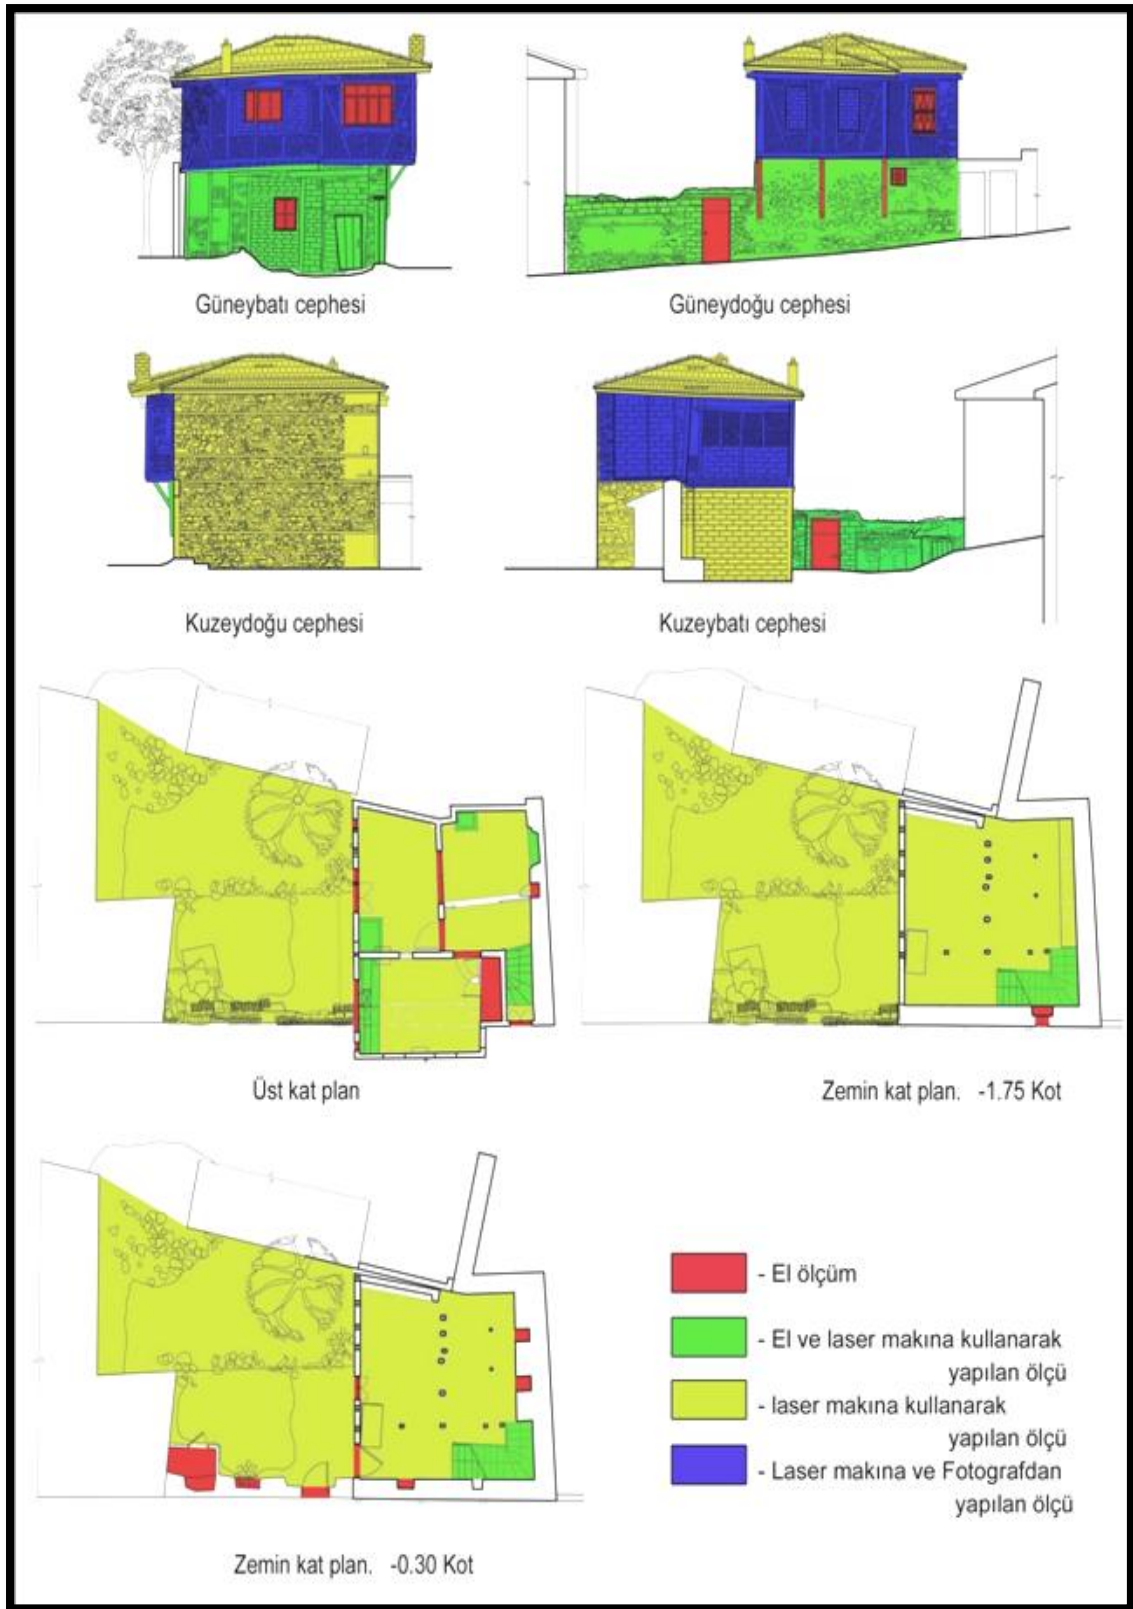
Şekil 4.1. Yapının farklı bölümlerinde kullanılan ölçüm teknikleri.

İbrahim Bulgurcu Evi’nin ölçümlerinin belgelenmesine yönelik çalışmalar üç aşamada gerçekleştirilmiştir:

1. Yapıyı tanımaya ve çözümlemeye yönelik gözlemlerin yanında, evin yapım tekniği, taşıyıcı sistemi, malzemeleri, elemanlardaki süsleme öğelerinin tespiti ve belgelenmesi yapılmıştır.
2. Yapının sorunları gözlemlenip tespit edilerek, evdeki değişim ve bozulmalar nedenleriyle birlikte araştırılıp krokiler üzerine işlenmiştir.
3. Arazi ve büro çalışmaları sonucu yapının rölöve çizimleri, değişim, bozulma ve sorunlar bağlamında değerlendirilip belgelenmiştir. Değişim, bozulma ve değerlendirilmelerden elde edilen veriler, restorasyon aşamasında önlem alma ve müdahale etme imkanı sunması açısından nedenleriyle birlikte ele alınmıştır.

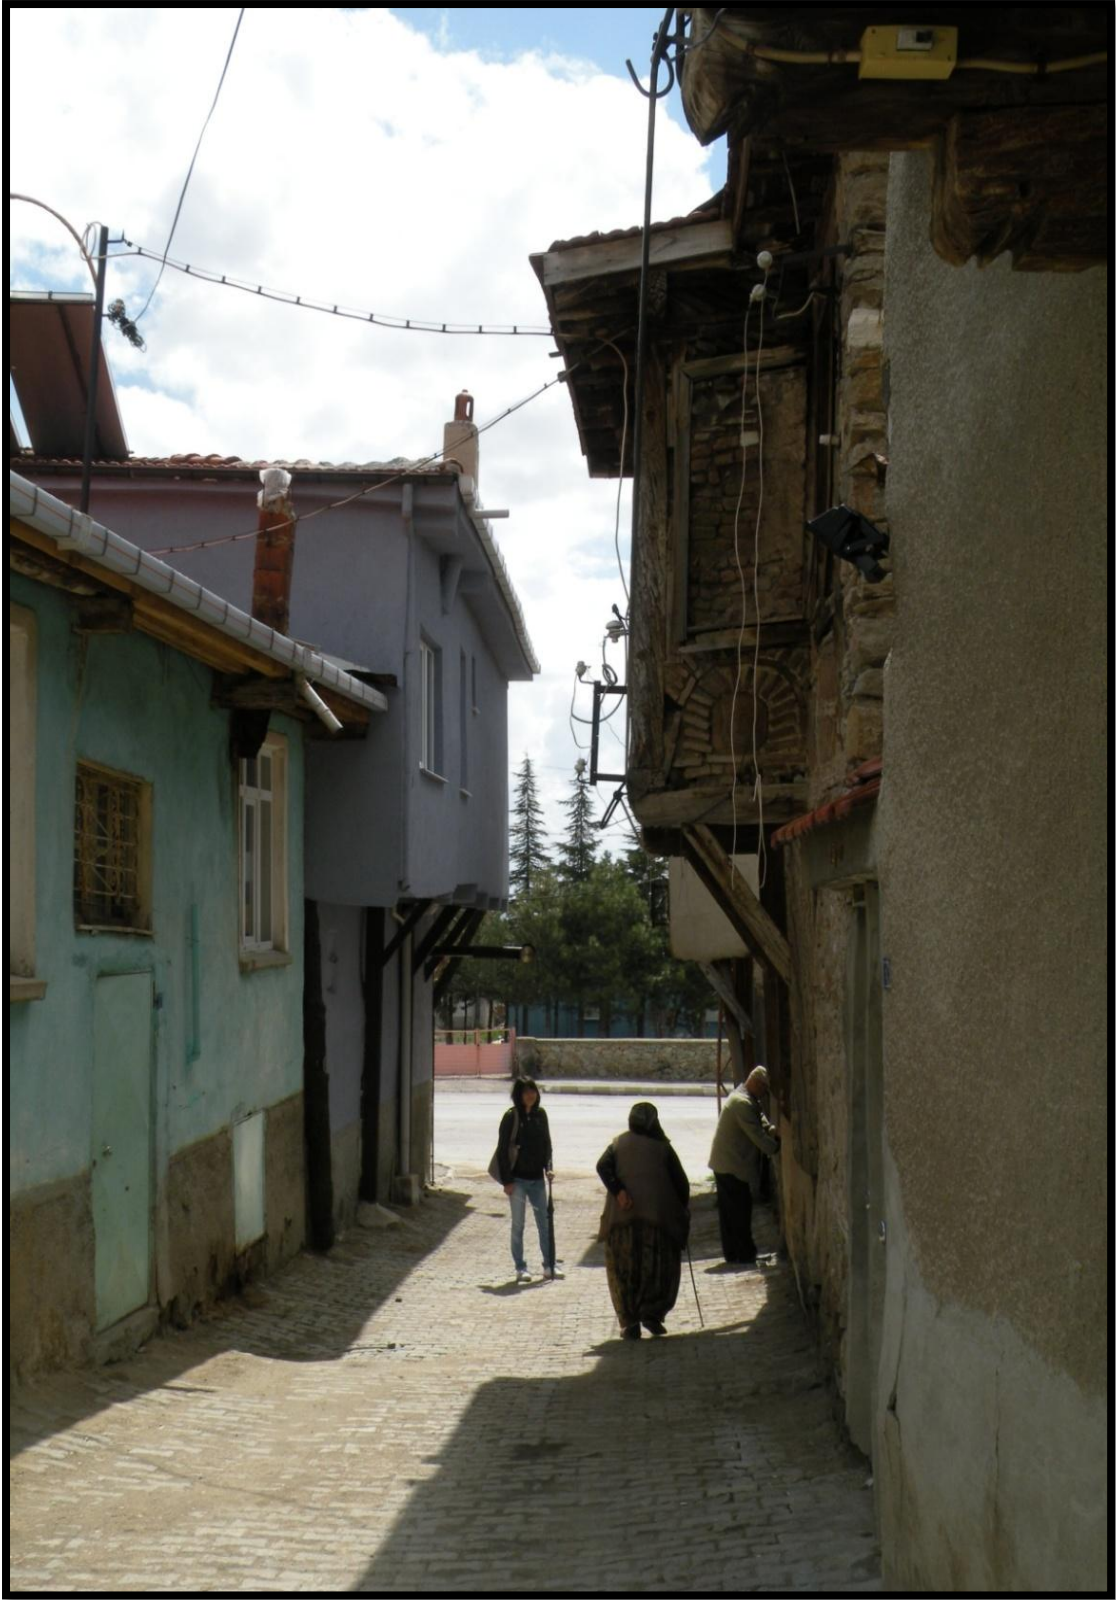
Resim 4.3. 2 nolu açıdan eve bakış (Fotoğraf: O. Demberel)

Zemin katın kuzeybatı, güneybatı cephelerde önemli ölçüde değişim söz konusudur. Üst katta sokağa bakan çıkma aşağı doğru bel vermiştir. Üst katın güneybatı cephesi 3.7 cm eğilmiştir. Cephelerde genel olarak tuğla örgü biçimi bellidir.

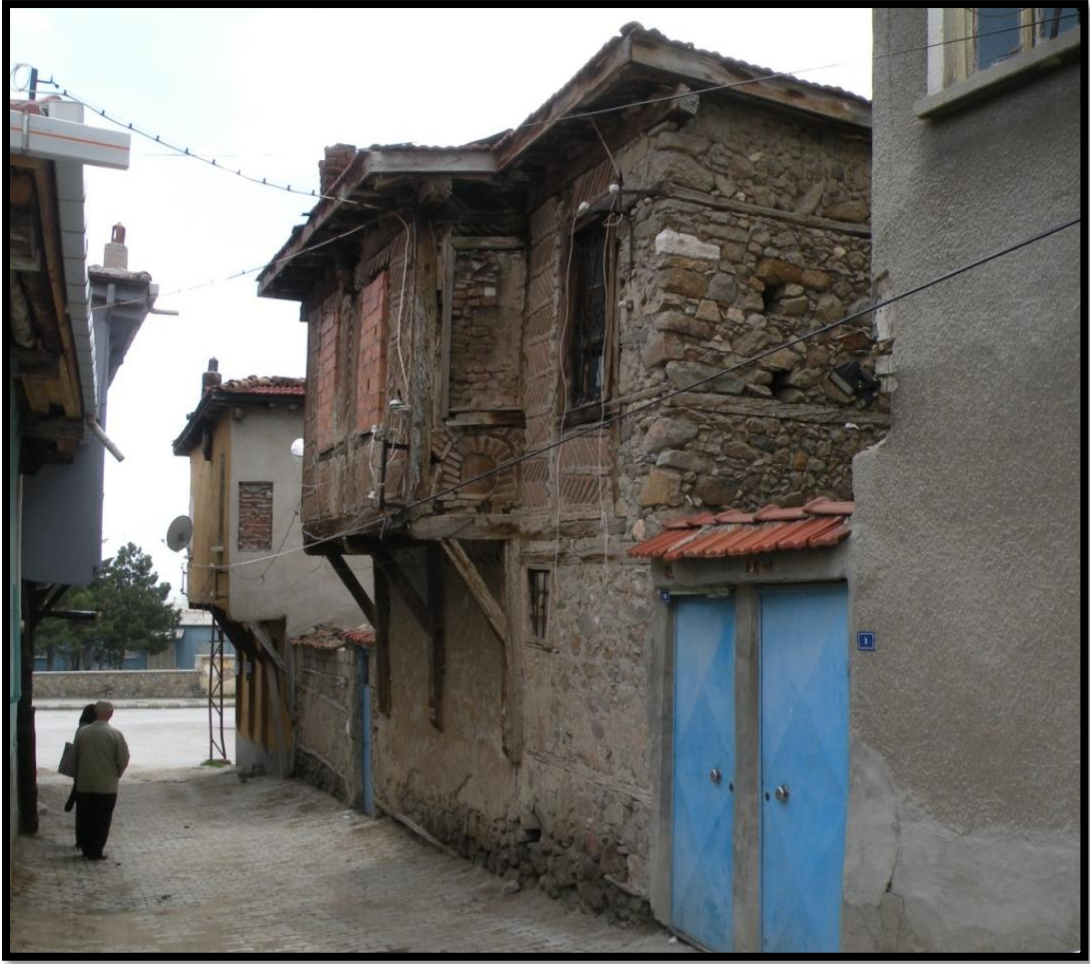
Resim 4.4. Güneydoğu cephesi (Fotoğraf: O. Demberel)

İbrahim Bulgurcu Evi'nin avlu girişinin bulunduğu ve günümüzde öncephe olarak kullanılan, evin güneybatı cephesinde bulunan avlu, 2.20 metre yüksekliğindeki taş duvar ile Altın Sokağı'ndan ayrılmaktadır. Bu avluya, Altın Sokağı'ndan açılan, tek kanatlı metal kapı ile ulaşılır. Altın sokağa bakan avlu ve evin güneydoğu cephelerinde sıvalar dökülmüştür. Zemin katın güneydoğu cephesinde küçük, dikdörtgen şekilli ahşap pencere vardır. Üst katta demir korkuluklu 1 adet ahşap pencere ve tuğla ile doldurulmuş 3 tane cumba penceresi bulunmaktadır.

Ahşap pencerelerin tamamında renk değişimi, bozulma ve malzeme kayıpları meydana gelmiştir. Bu cephenin ahşap elemanlarında da, kopma, renk değişimi, çürümeler, demir şebekelerde ise paslanmalar görülmektedir. Cephenin tamamında islenme ve çürüme mevcut olup, sıvada kısmi çatlamlar ve dökülmeler görülmektedir. Yapıya sonradan eklenen bir adet baca bulunmaktadır. Bacalar cephede kirlenme yol açmıştır.

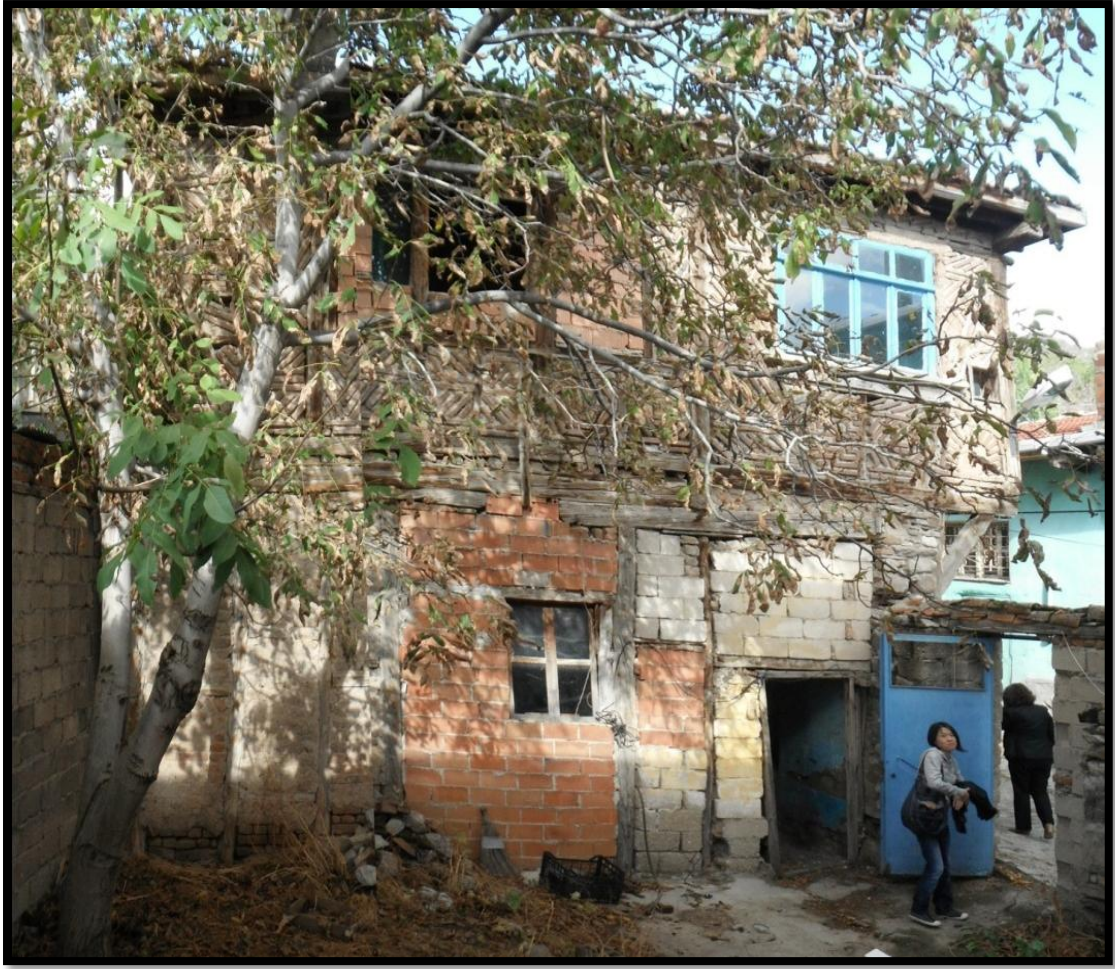
Resim 4.5. Güneybatı cephesi (Fotoğraf: O.Demberel)

İbrahim Bulgurcu Evi'nin güneybatı cephesinde, avlu ve evin giriş kapısı yer almaktadır. Bu cephede 3 adet ahşap pencere ve 1 adet tek kanatlı ahşap giriş kapısı bulunmaktadır. Ahşap pencerelerin tamamında bozulmalar, malzeme kayıpları ve çürümeler meydana gelmiştir. Yapının zemin katı cephenin tamamı ahşap karkas sisteminde yapılmış olup dolgu malzemesi olarak kerpiç ve tuğla kullanmıştır.

Dikey ahşap elemanlarda, kopma, kırılma ve renk değişimleri oluşmuştur. Cephenin tamamında islenme ve kirlenmeler mevcut olup, cephede yer yer çatlamalara ve sıvada dökülmelerine rastlanmaktadır. Yapıya sonradan eklenen bir adet baca bulunmaktadır.

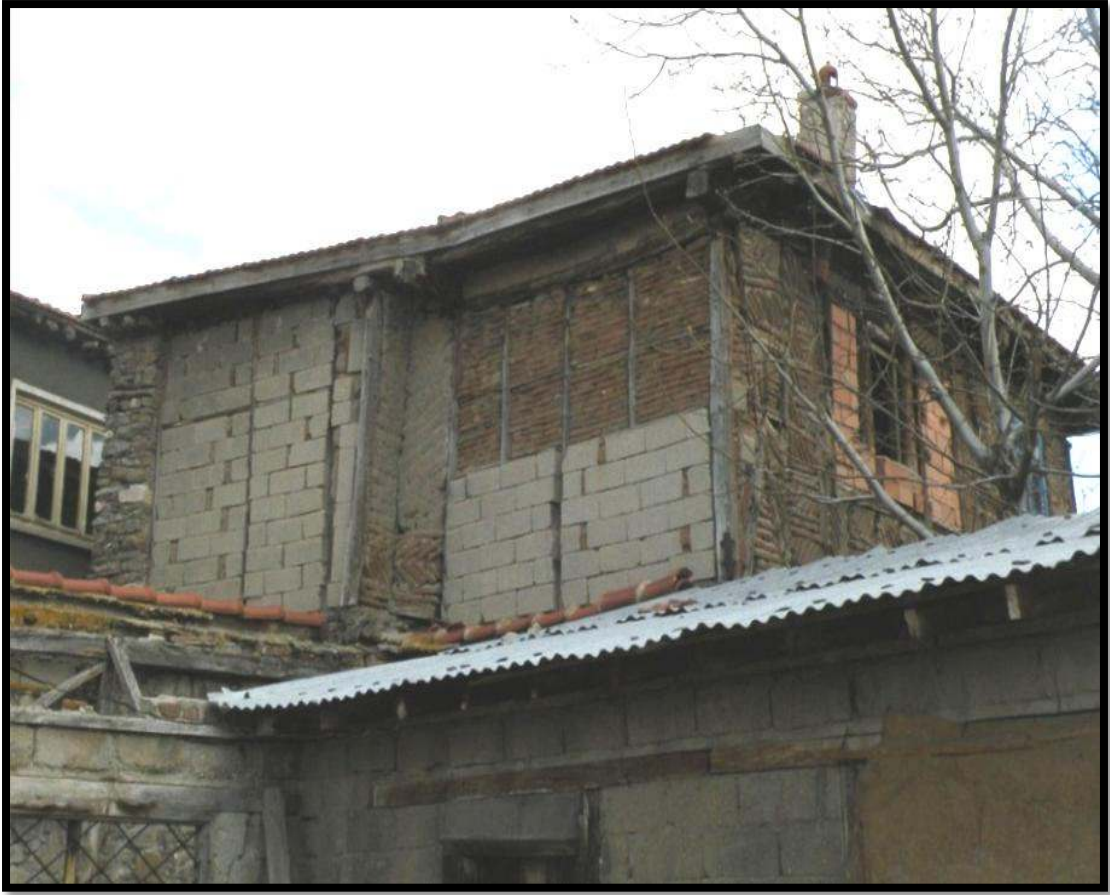
Resim 4.6. Kuzeybatı cephesi (Fotoğraf: O. Demberel)

Komşunun avlusunda bulunan bu cephenin zemin katının bir bölümü taş örgülü duvar iken diğer yarısı yeni tip delikli tuğla ile değiştirilmiştir. Üst katın cephe duvarının batı yarısının ahşap çatkı arası dolgu malzemesinin de tamamı yeni tip delikli tuğla ile değiştirilmiştir ve diğer yarısı ahşap karkas, tuğla dolgudur. Cephenin ahşap doğramalarında doğal etkenlerden dolayı bozulmalar mevcuttur.

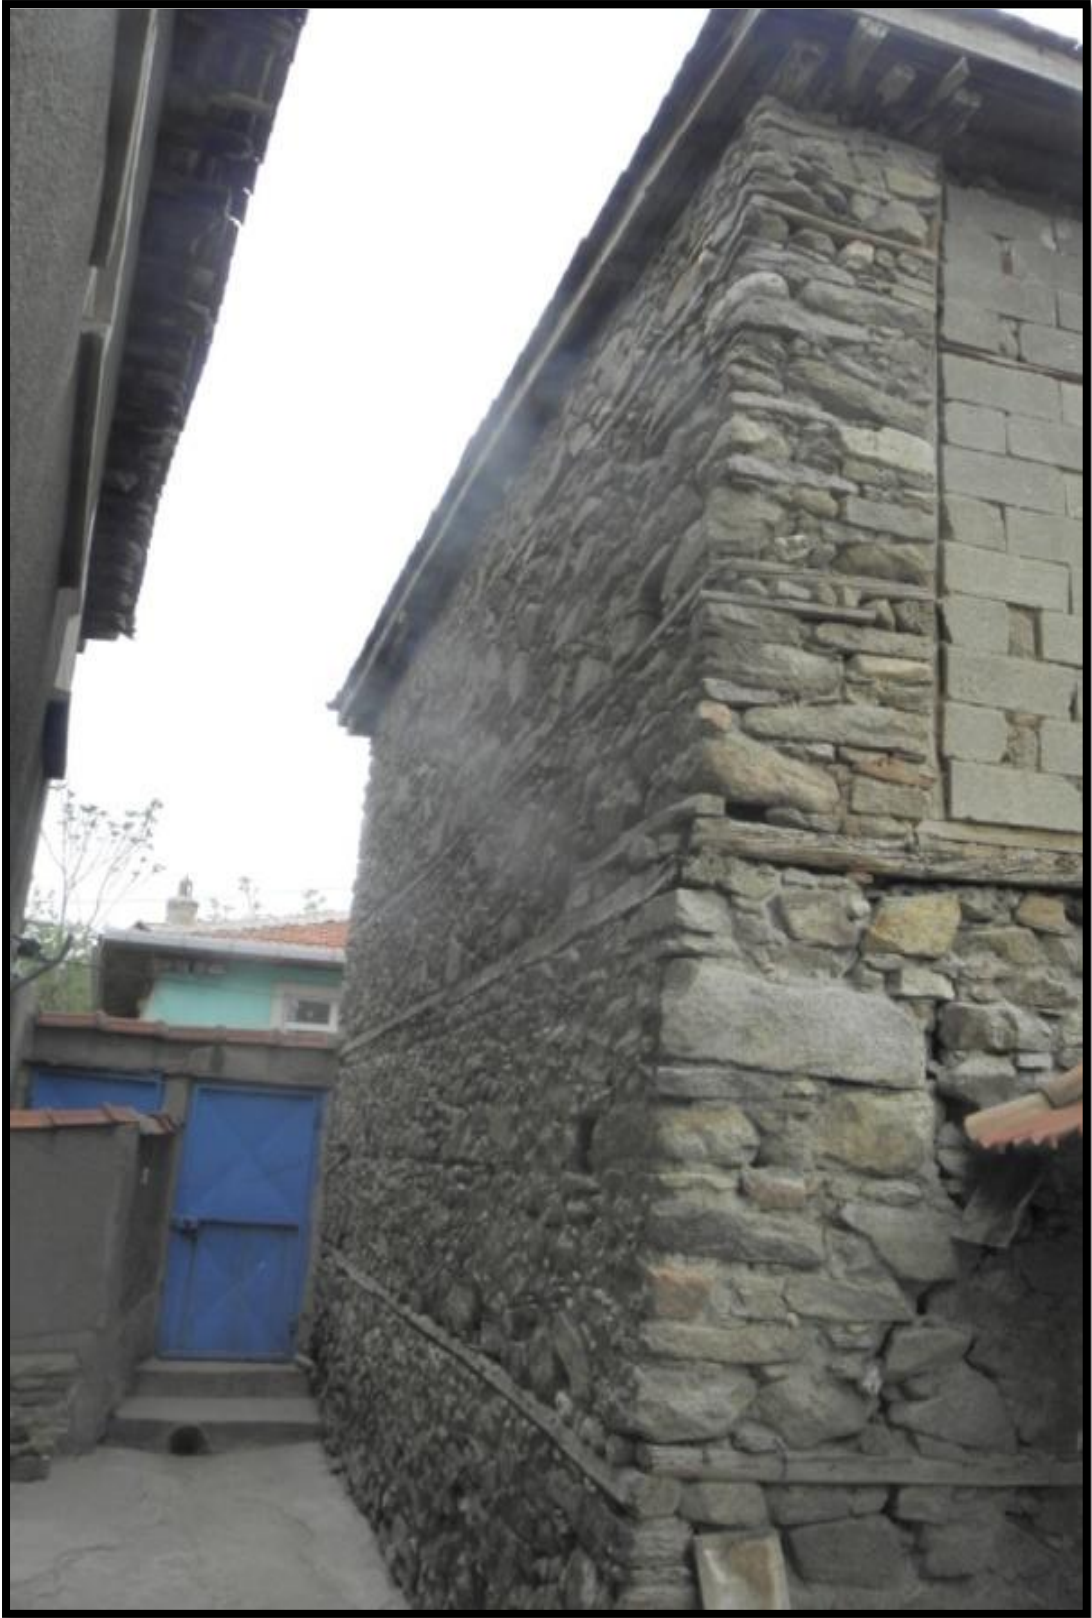
Resim 4.7. Kuzeydoğu cephesi (Fotoğrafi: O. Demberel)

Komşunun avlusuna bakan bu cephe tamamen taş örgölüdür. Bu cephede pencere yoktur. Bu cephede 4 adet hatıl yer almaktadır.

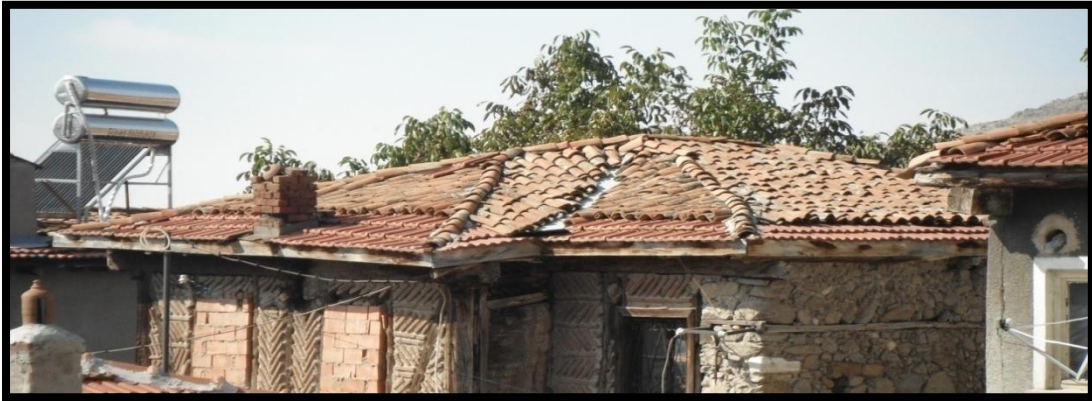
Resim 4.8. Çatı (Fotoğrafi: O. Demberel)

İbrahim Bulgurcu Evi'nin üst örtüsü kırma çatı olup, saçak kısımları marsilya kiremit geride kalan kısımları ise alaturka kiremit döşeli kırma ahşap çatı konstrüksiyona sahiptir. Çatıda üç sıra aşık, iki adet ahşap baba, kaplama tahtaları ve alaturka kiremit bulunmaktadır.

Çatının zemini sıkıştırılmış toprakla örtülüdür. Ahşap malzemedeki zamanla oluşan kayma, kırılma ve kopmalar vardır. Alaturka kiremitlerde yer yer eksilme ve kırılmalar meydana gelmiştir. Mertekler dışarıya doğru uzatılmış ve tavan kirişleride duvar yüzeyinden dışa doğru taşırılmış görünmektedir. Çatının güneybatı, güneydoğu yönlerinde saçak kısımlarda sonradan ilave edilmiş 2 adet baca mevcuttur.

*2.Aşama:* Bu aşamada çatı ele alınacak yağmur suyu kaynaklı deformasyonlara karşı yapının çatısındaki özgün Alaturka kiremitleri toplanarak, bunlardan hasarlı olanlar yeni benzerleri ile değiştirilecek; kırılmış ve bozulmuş strüktürel elemanlar kaldırılarak yenilenecek ve çatı strüktürü sağlamlaştırılacaktır. Uygun noktalardan inişleri olan yağmur olukları eklenecektir.

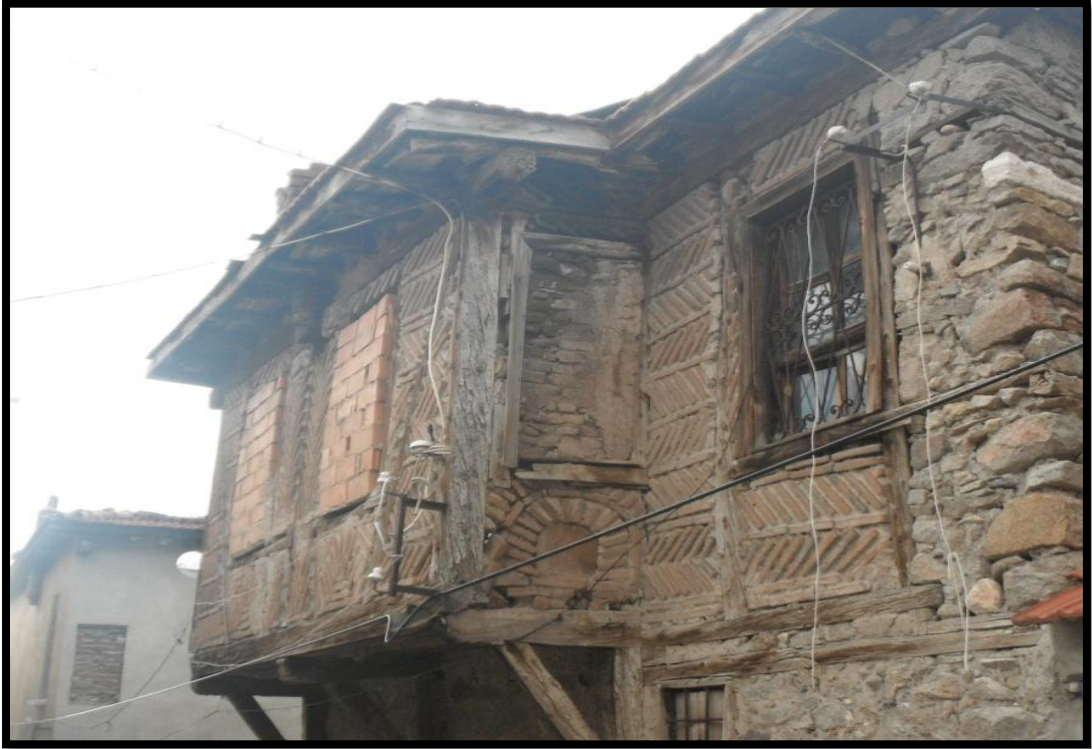
Resim 4.10. Güneydoğu cephesinde yer alan çıkma. (Fotoğraf: O. Demberel)

İbrahim Bulgurcu Evi'nin güneydoğu cephesinde ahşap çıkmaalar mevcuttur. Döşeme kirişlerinin uzatılmasıyla yapılan ahşap çıkma oda genişliğindedir. Çıkmayı her iki yandan taşıyan kirişler payandalar ile alttan desteklenmiş olup ayrıca kirişlerin uçları yan görünüşte yarım daire formundaki küçük kavislerle profillendirilerek işlenmiştir.

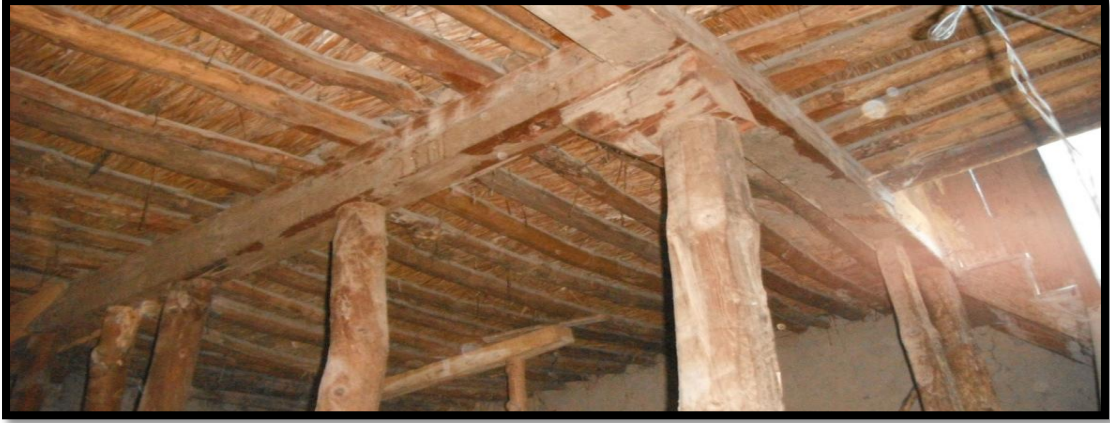
Resim 4.11. Z01 mekânının tavanı (Fotoğraf: O. Demberel)

Z01 kod numaralı TAŞLIK mekânının tavanı; 594x575 cm ebadında dikdörtgen planlı olup ahşap kirişlemeler açıkta bırakılmıştır. 4 adet ana taşıyıcı kirişler ile bu kirişlere oturan 56 adet dairesel kesitli taşıyıcı kirişten oluşmaktadır. Kuzeydoğu kısımda (10 kod numaralı 1 MUTFAK mekanı tavanı) alt kısımdaki 7 adet kiriş kırılmıştır.

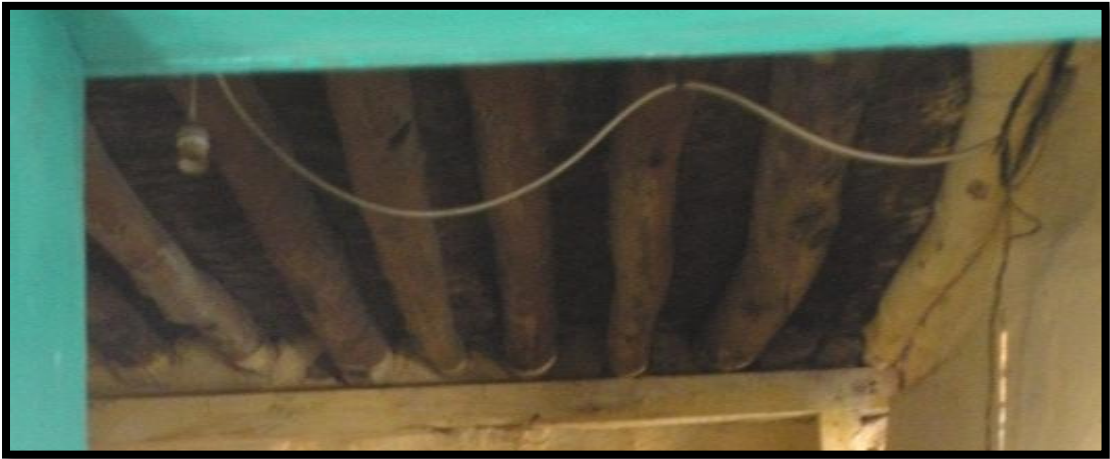
Resim 4.12. 101 kod numaralı KORİDOR mekânının tavanı (Fotoğraf: O. Demberel)

101 KORIDOR mekânının tavanı; 297x146 cm ebadında olup, dairesel kesitli ahşap kirişlemelerle oluşturulmuştur. Dış taş duvar, orta duvar arasına oturan 6 adet taşıyıcı kirişten oluşmaktadır.

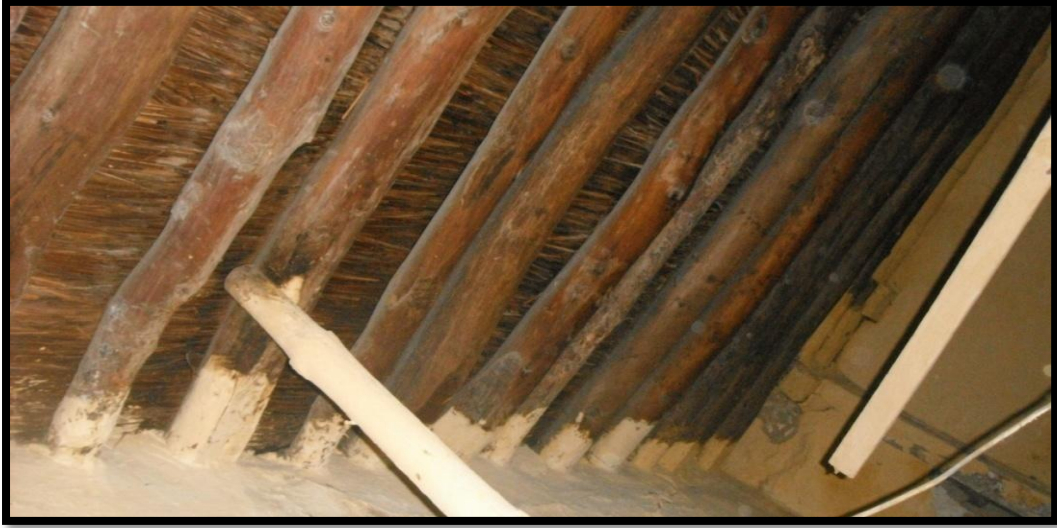
Resim 4.13. 102 kod numaralı mutfak mekânının tavanı (Fotoğraf: O. Demberel)

102 MUTFAK mekânının tavanı; 304x280 cm ebadında olup, dairesel kesitli ahşap kirişlerle oluşturulmuştur. Dış taş duvar, orta duvar arasında oturan 11 adet taşıyıcı kirişten oluşmaktadır.

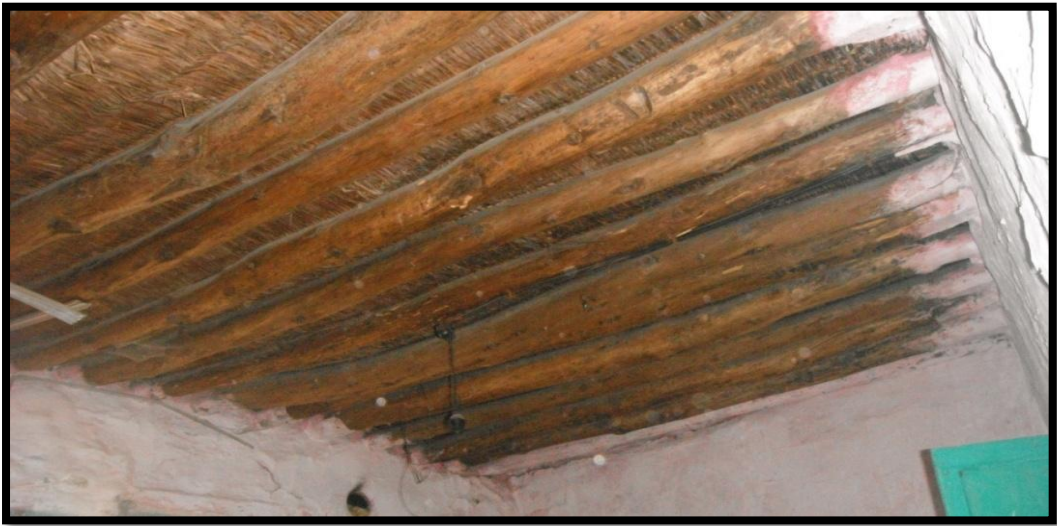
Resim 4.14. 103 oda mekânının tavanı (Fotoğraf: O. Demberel)

103ODA mekânının tavanı; 424x275 cm ebadında olup, dairesel kesitli ahşap kirişlemelerle yapılmıştır. Dış taş duvar, orta duvar arasında oturan 16 adet taşıyıcı kirişten oluşmaktadır.

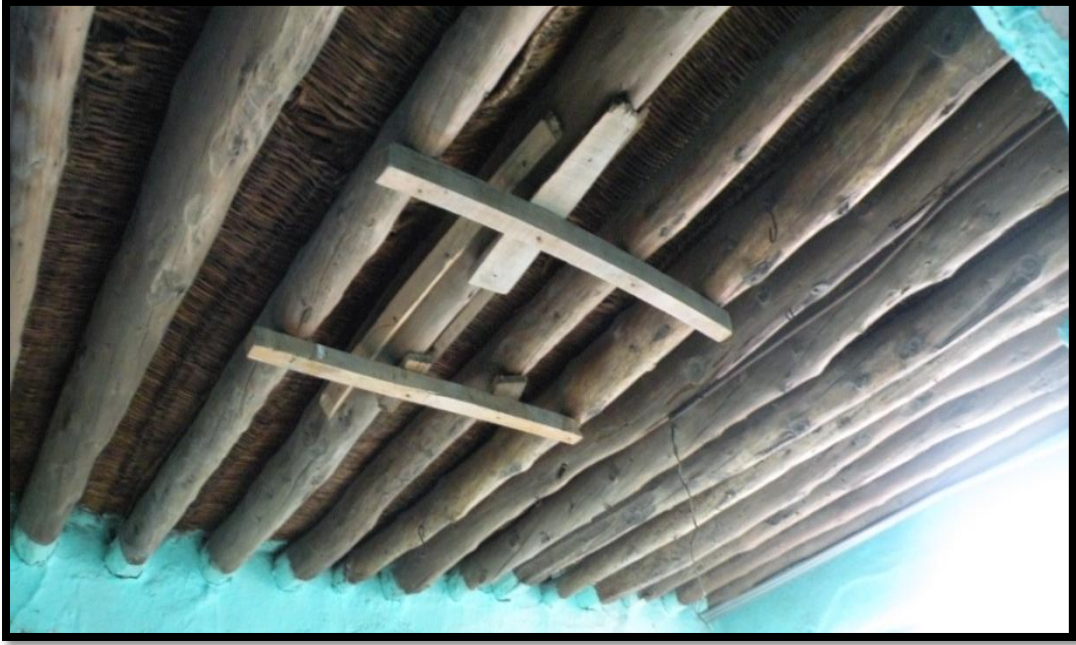
Resim 4.15. 104 oda mekânı tavanı (Fotografı: O. Demberel)

104 kod numaralı ODA mekânının tavanı; 415x295 cm ebadında olup, dairesel kesitli ahşap kirişlemelerle yapılmıştır. Dış taş duvar, orta duvar arasında oturan 18 adet taşıyıcı kirişten oluşmaktadır. Orta kısımda 1 adet kiriş kırılmıştır.

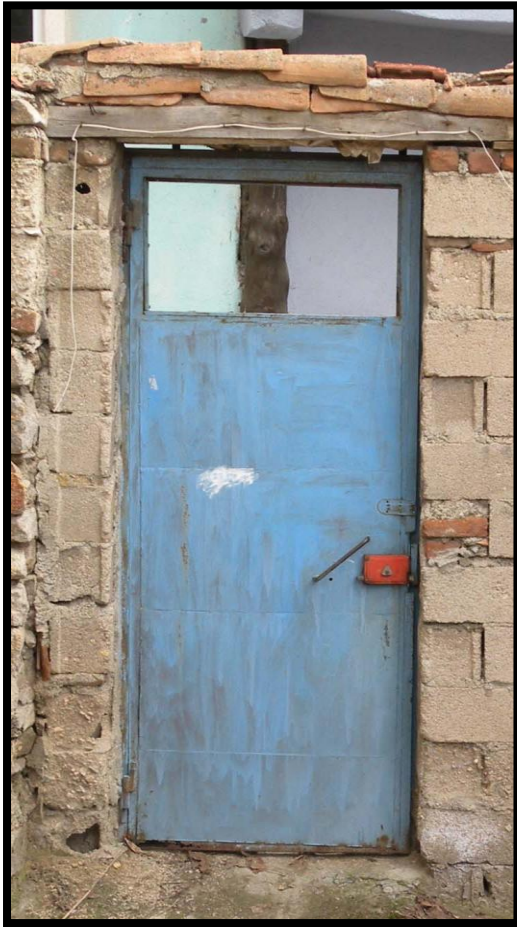
Resim 4.16. Avlu kapısı (K.1.1)

Zemin katın ana giriş kapısı özgün olmayan basit yapılmış ahşap kapıdır. Mekânın içine doğru açılmaktadır. Avlunun kapısı avlu içeriye açılan özgün olmayan metal kapıdır.

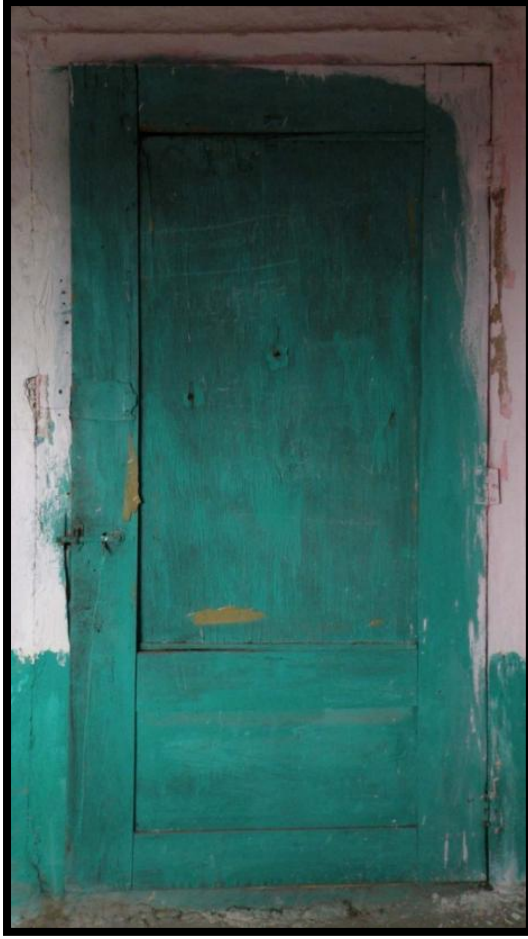
Resim 4.18. 103 oda kapısı (K.1.4)  
(Fotografi: O. Demberel)

Planda K.1.4 kod numarası ile belirtilen kapı merdiveni 101 kod numaralı odaya bağlamaktadır. Özgün değildir. K.1.5 kod numaralı kapı 101 kod numaralı koridoru 103 kod numaralı odaya bağlamaktadır.

Bu kapı özgün olup tek kanatlıdır ve kanatta tahribat ve bozulma gözlenmektedir. K.1.6 kod numaralı kapı 101 kod numaralı koridoru 104 kod numaralı odaya bağlanmaktadır. Kapı özgün ve tek kanatlı olup, kanatta önemli ölçüde bozulma mevcuttur.

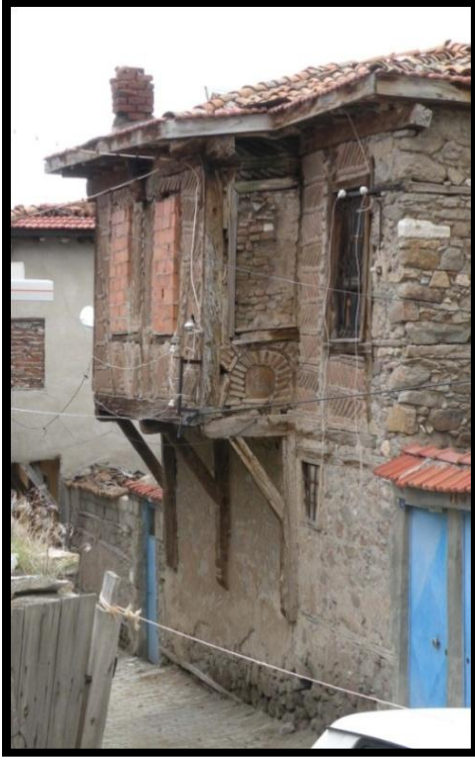
Resim 4.22. Güneydoğu cephesi

Yapının avlu girişinin bulunduğu güneydoğu cephesinin zemin katında bulunan pencere ile üst kattaki pencerelerde özgün metal parmaklıklar bulunmaktadır. Güneybatı cephesinin pencereleri özgün değildir. Ancak ahşaptan imal edilmiştir.

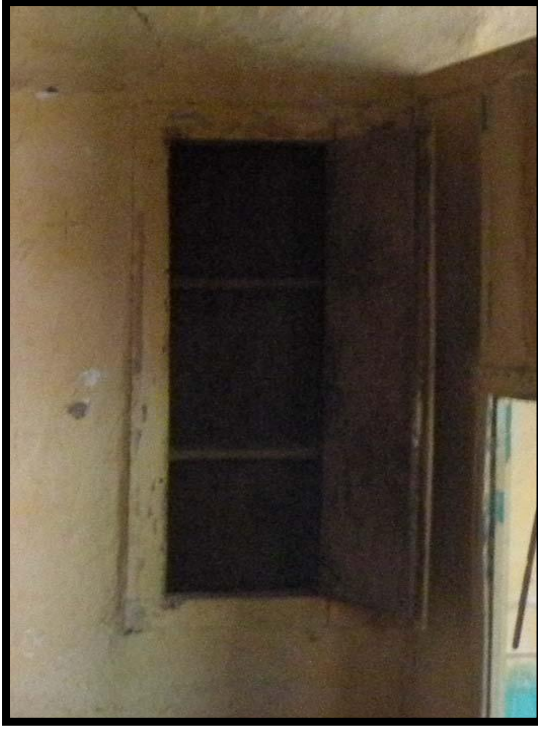
Resim 4.27. 101 mutfak mekanındaki dolabın iç görünüşü.  
(Fotoğraf: O. Demberel)

101 kod numaralı mutfakta duvar içine yerleştirilmiş bir adet ahşap dolap bulunmaktadır. Bu ahşap dolap da sarı yağlı boya ile boyanmıştır. Tek kanatlı bir kapısı vardır. Dolap içi ise 2 adet ahşap raf elemanı ile 3 parçaya bölünmüştür. Yalın ve herhangi bir özelliği olmayan bir yapıdadır.

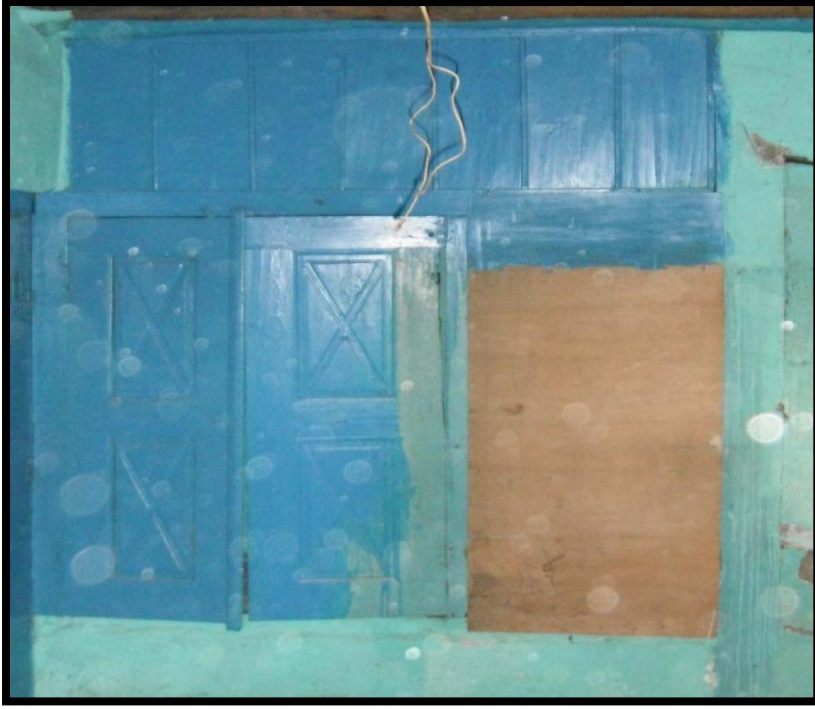
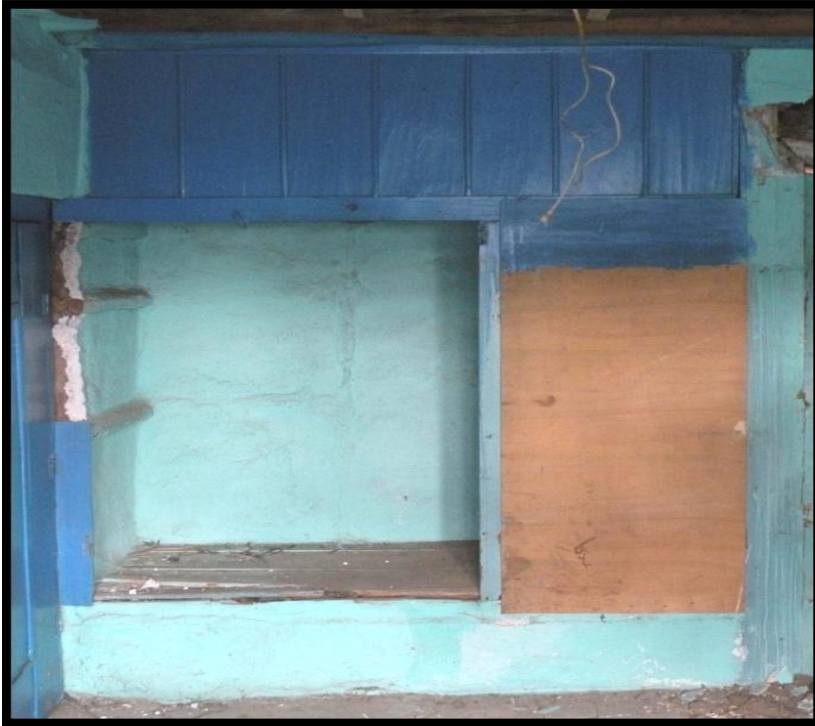
Resim. 4.28. a) 104 mekanındaki dolap b)104 mekanındaki dolabın iç görünümü.

104 odada bulunan bölmesiz olan ve yüklük olarak kullanılan dolabın kapaklarında malzeme ve eleman kayıpları mevcuttur. Bu ahşap dolap da mavi yağlı boya ile boyanmıştır. Menteşe ise Alman tipi metal menteşe ile değiştirilmiştir.

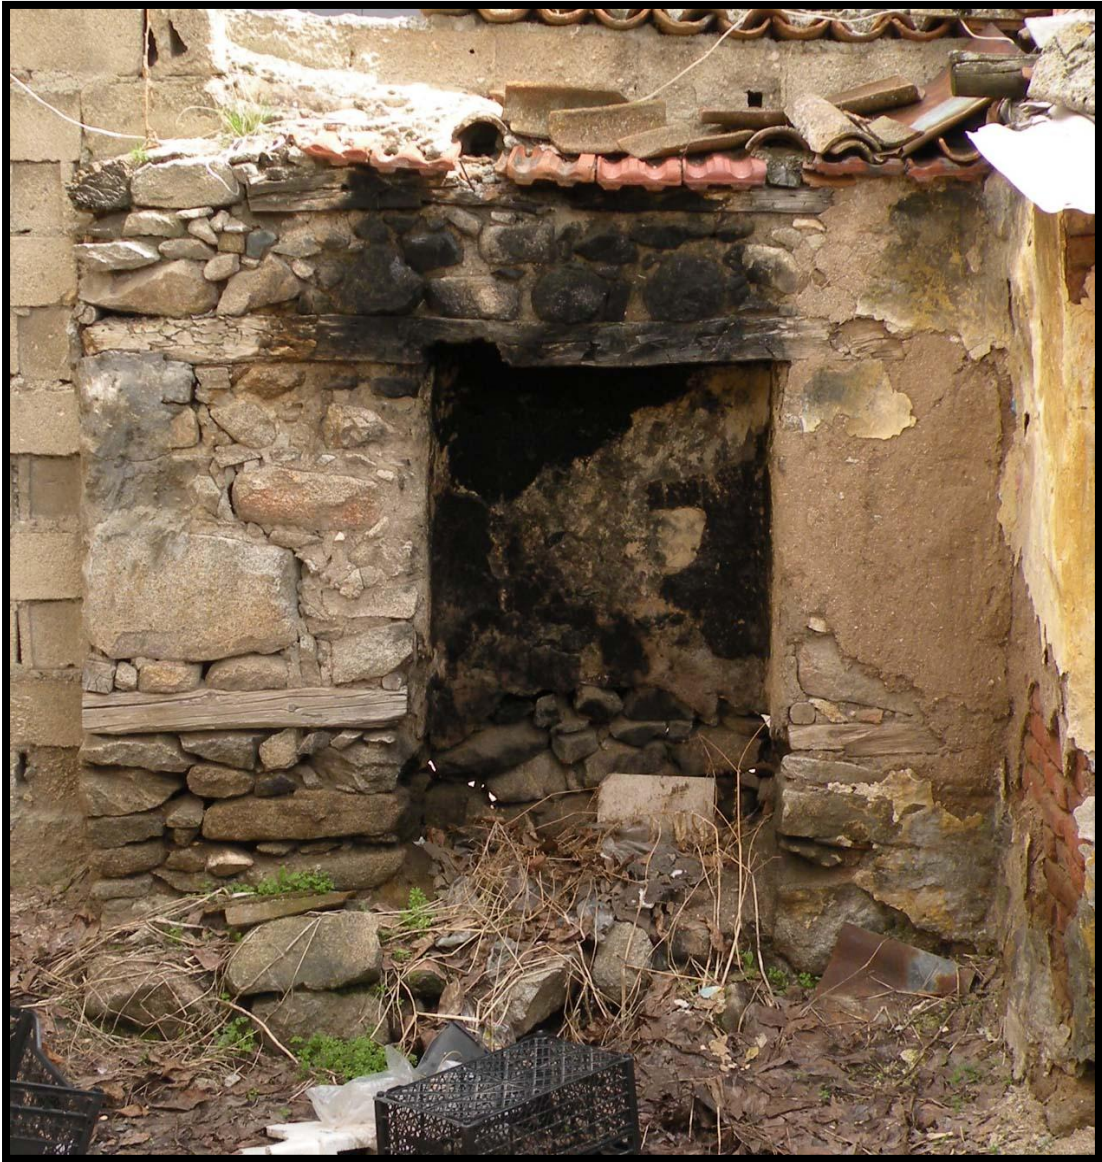
Resim 4.29. Avludaki taş ocak (Fotoğraf: O. Demberel)

Avluda bulunan taş ocak, avlunun döşeme kotundan yaklaşık 0.80 m yüksekte olup 0.85x1,25 m ölçülerindedir. Ocağın zemininde döşeme taşları yıkılmış, yan ve arka duvarları sarı plastik boya ile boyanmıştır. Ocağın baca ile bağlantısı kesilmiştir.

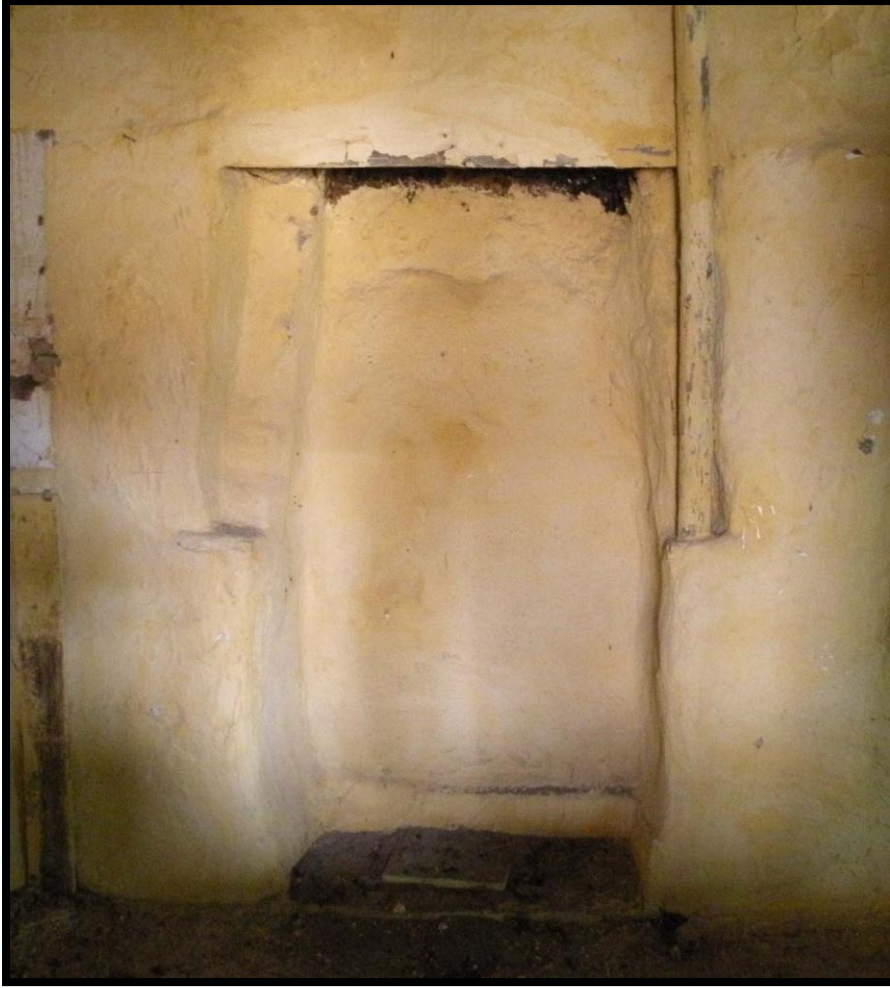
Resim 4.30. 102 mekanındaki taş ocak. (Fotoğraf: O. Demberel)

Üst katın 101 kod numaralı mekânında bulunan taş ocak, yerden 0,05 m yüksekte olup, burada 1.25x1.75 m ebatlarındadır. Ocağın zeminine, 0,05m'lik beton şap dökülmüş olup, ocağın baca ile bağlantısı kesilmiştir. Ayrıca ocağın iki yanında 2 adet niş bulunmaktadır. Ocak tamamen sarı yağlı boya ile boyanmıştır.

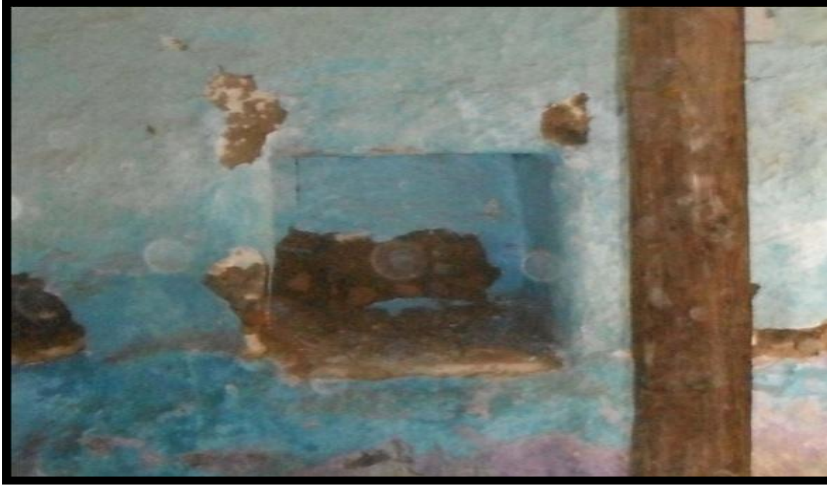
Resim 4.31. Ayakkabılık olarak kullanılan niş (Fotoğraf: O. Demberel)

İbrahim Bulgurcu Evi'nin zemin katında 4 adet niş bulunmaktadır. Evin ana girişe girince sağ duvarında zemin kotundan 0.50 yüksekte bulunan 0.60x0.60x0.30 ebadındaki niş, ayakkabılık olarak kullanılmaktadır. Taş duvar üzerindeki niş sıvanmış olup mavi boya ile boyanmıştır. Sıvası kısmen dökülmüştür.

Yapının duvarlarında çatlaklar, dökülmeler, kabarmalar bulunmakta olup sıva onarımları gerekmektedir Tamir edilerek onarımı yapılan sıvalar, özgün olandan renk tonu farkı ile ayrılacaktır.

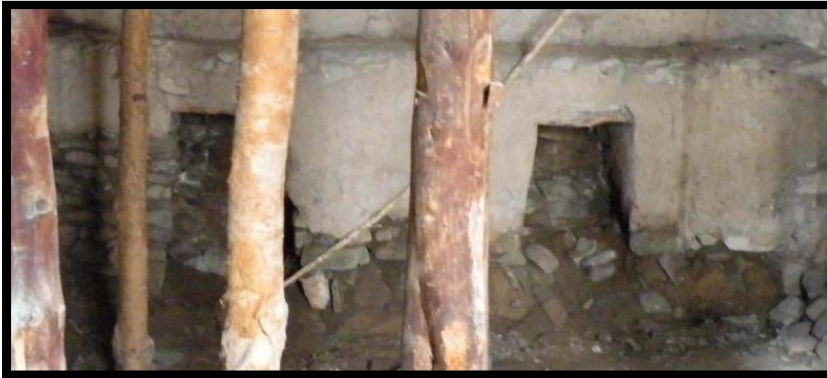
Resim 4.32. Zemin katın kuzeydoğu duvarındaki çift niş (Fotoğraf: O. Demberel)

101 mekanın kuzeydoğu cephesinde bulunan çift 0.50x0.50x0.60 ebadında olan nişler taş duvara oyulmuş ve üzerileri beyaz boya ile boyanmıştır. Nişlerin alt kısımları yıkılmıştır.

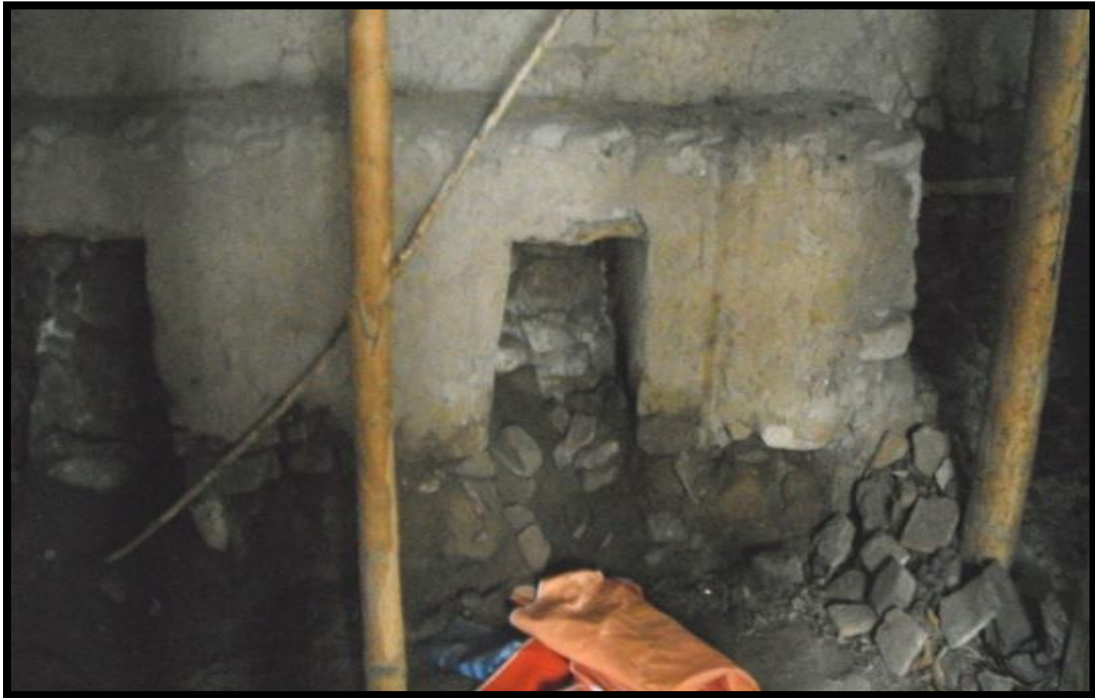
Resim 4.35. Z01 mekanında taş malzemedeki bozulmalar 1 (Fotoğraf: O. Demberel)

İbrahim Bulgurcu Evi'nin bodrum katındaki yığma duvarlarda bulunan kaba yonu taşlarda, makro-mikro çatlamlar, yüzeylerinde kabuklanma ve dökülmeler saptanmıştır. Z05 mutfak mekânındaki tesisat sorunu sonucu oluşan su sızıntısının oluşturduğu nemlenme sonucunda ise taş duvarların alt kesimindeki taşlarda yosun ve mantar (biyolojik etkenler ) oluşumları da görülmektedir.

Ayrıca yoldan geçen vasıtaların neden olduğu zemin titreşiminden kaynaklanan taş düşmesi, derz boşalması gibi malzeme kayıpları da görülmektedir.

Avlu duvarlarındaki ve zemin kat duvarlarında saptanan malzeme kayıpları aynı tür taşların kullanımı ile tamamlanacaktır. Burada özgün duvar ile yeni örülen duvar parçaları arasında çizgi halinde fuga ve derz oluşturulması yeni ve eski ayrımı için gerekli görülmüştür.

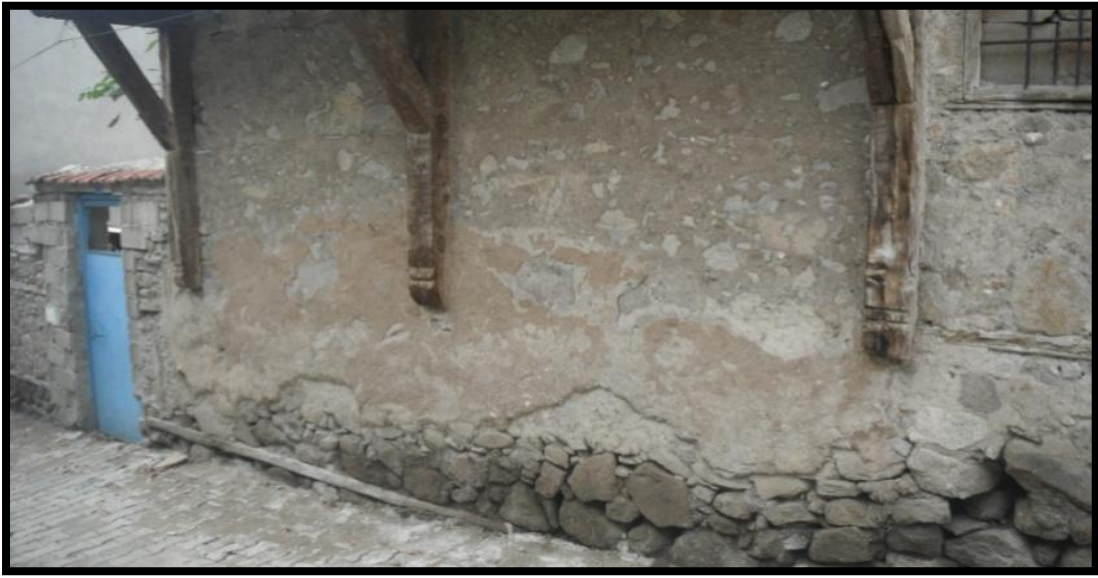
Resim 4.37. Sıva ve nemleme sorunu örnekleri (Dökülme) (Fotoğraf: O. Demberel)

İbrahim Bulgurcu Evi'nin bulunduđu Sivrihisar ilçesinde, sert bir karasal iklim görüldüđu için yapı elemanlarını etkilemektedir. Bu duruma malzeme niteliđi, uygulandıđı yüzey ve diđer dış etkenler gibi faktörler de eklenince sıvada yer yer dökülmeler, çatlamalar oluşmaktadır.
