**SİVRİHİSAR  
İBRAHİM BULGURCU EVİ  
RESTORASYON ÖNERİSİ**

**MİMARLIK  
YÜKSEK LİSANS TEZİ**

**GAZİ ÜNİVERSİTESİ  
FEN BİLİMLERİ ENSTİTÜSÜ**

**EKİM 2012  
ANKARA**

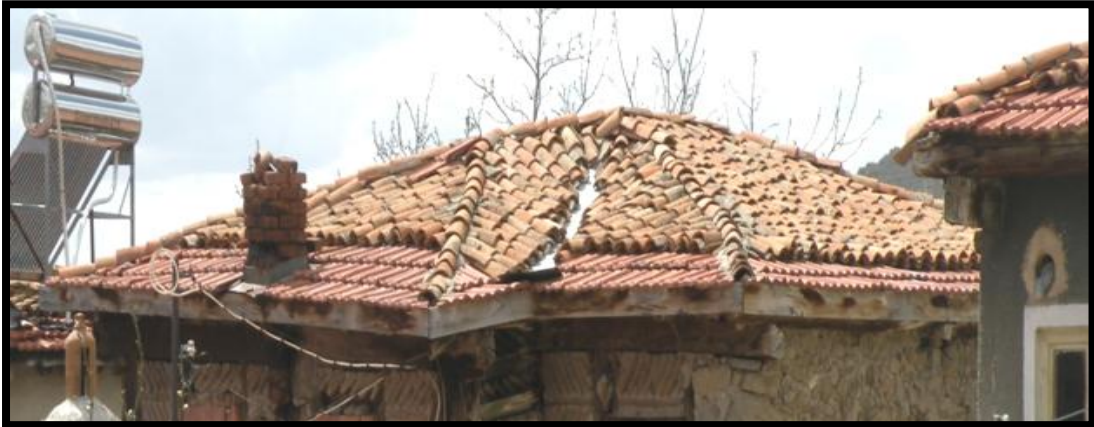
Resim 4.42. Kiremit sorunları (Fotoğraf: O. Demberel)

İbrahim Bulgurcu Evi'nin çatısı özgün durumunda alaturka kiremitli olarak yapıldığı anlaşılmaktadır. Ancak çatıdaki kiremitlerin yıpranması sonucunda zamanla müdahale edilmeye mecbur kalınmış ve bir bölümü Marsilya tipi kiremitler ile değiştirilmiştir.. Bugün de kiremitlerde yer yer kayıplar, kırılma ve çatlamlar tespit edilmiştir. ( Restorasyon müdahale paftaları RM4, RM10 ve RM13'e bakınız ).

*2.Aşama:* Bu aşamada çatı ele alınacak yağmur suyu kaynaklı deformasyonlara karşı yapının çatısındaki özgün Alaturka kiremitleri toplanarak, bunlardan hasarlı olanlar yeni benzerleri ile değiştirilecek; kırılmış ve bozulmuş strüktürel elemanlar kaldırılarak yenilenecek ve çatı strüktürü sağlamlaştırılacaktır. Uygun noktalardan inişleri olan yağmur olukları eklenecektir.

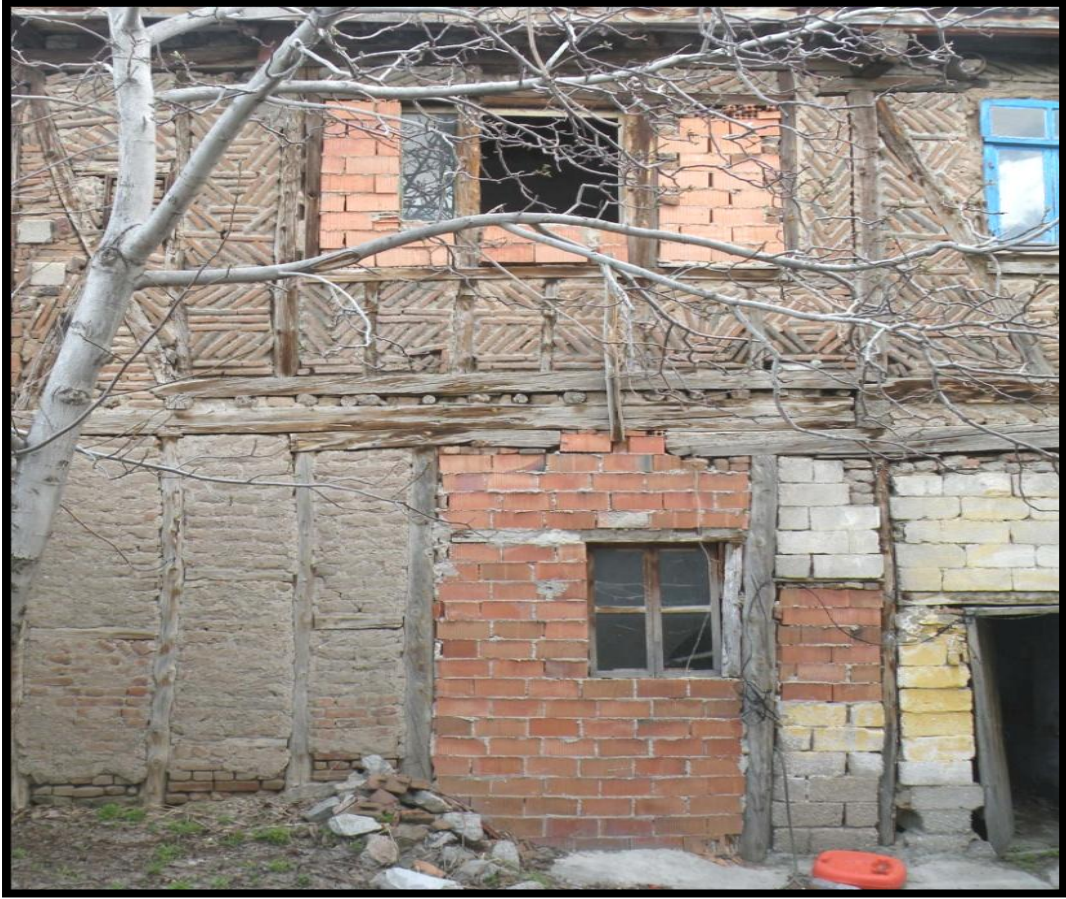
Resim 4.43. Malzeme deęiřtirme (Fotoęraf: O. Demberel)

Evde kullanıcıların sebep olduğu sorunları; bakımsızlık ve bilinçsiz yapılan mekân bölmeleri, pencere doldurmalar ve küçültmeleri olarak özetlenebilir.

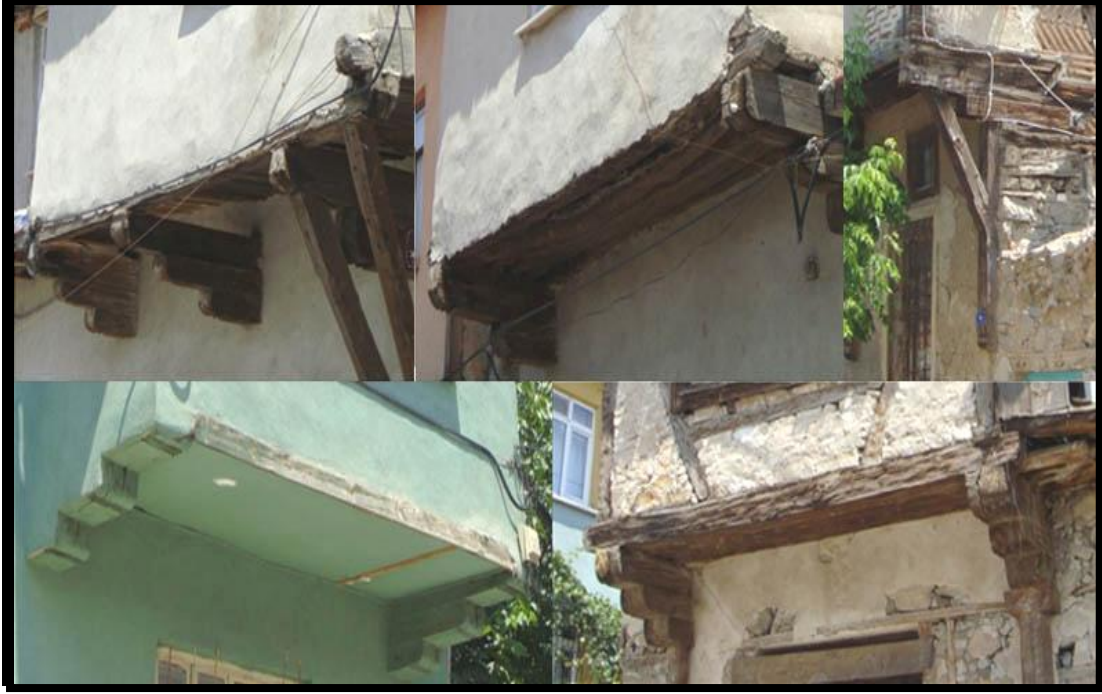
Resim 5.2. Sivrihisar Evlerinden çıkma örnekleri (Fotoğraflar: O. Demberel)

Sivrihisar'da çıkmasız geleneksel ev çok az sayıdadır. Çıkmalar normal döşemenin cepheye dik gelen duvarlardaki kirişlerin dış yüzden taşırılması ile oluşturulmuşlardır. Çıkma açıklığının fazla olduğu durumlarda çıkmaları taşıyan kirişlerin altlarında kademeli yardımcı kirişler bulunabileceği gibi, eli böğründe ve payanda elemanları da sıkça görülmektedir. Sivrihisar'da en fazla rastlanan çıkma yapım şekli kirişlerin kademeli (bindirmeli) olduğu türdür. Genellikle dışarıdan ahşap dikmelerle desteklenmektedirler. Çıkmaları oluşturan yatay kirişler bindirmeli yapım biçiminde

yükü duvar içindeki ahşap yastıklar sayesinde duvara taşıtmakta buna karşılık eli böğründe'ler ile desteklenmiş örneklerde de duvar içindeki hatıllara aktarmaktadırlar. Bazı örneklerde eli böğründeler yapı yüzüne dıştan konulmuş ahşap dikmelerin üzerinde açılan nişlere oturmaktadır.

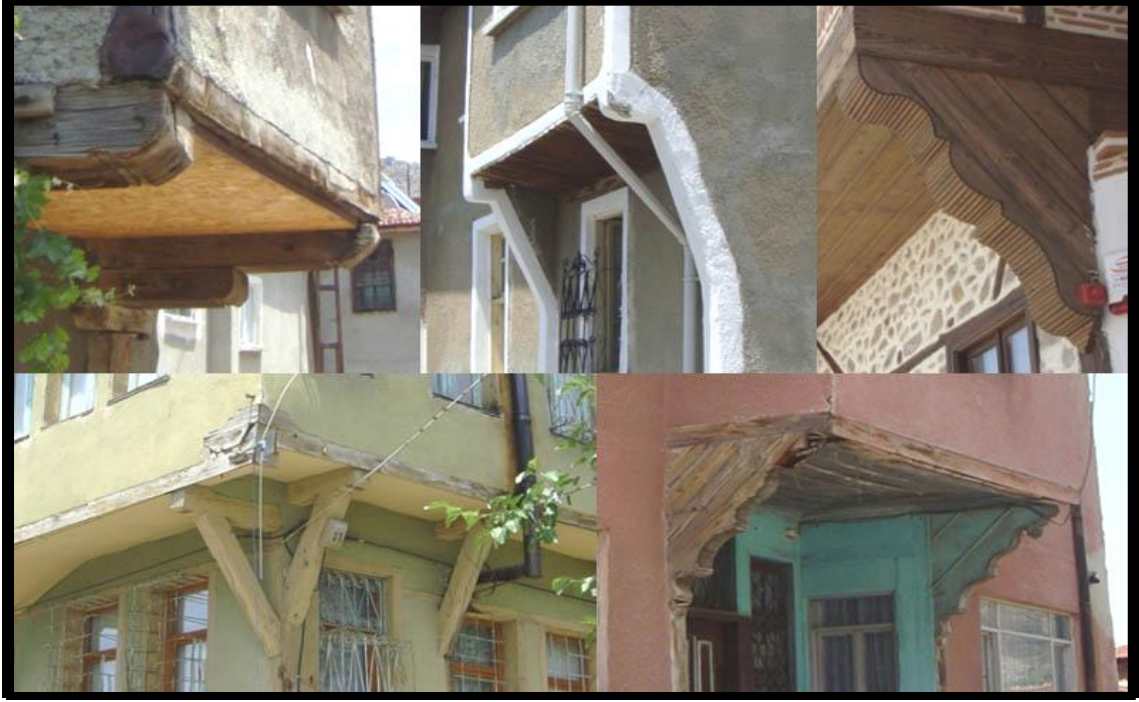
Resim 5.3. Bindirmeli ve Eli böğründe ile desteklenen çıkma örnekleri  
(Fotoğraflar: O. Demberel)

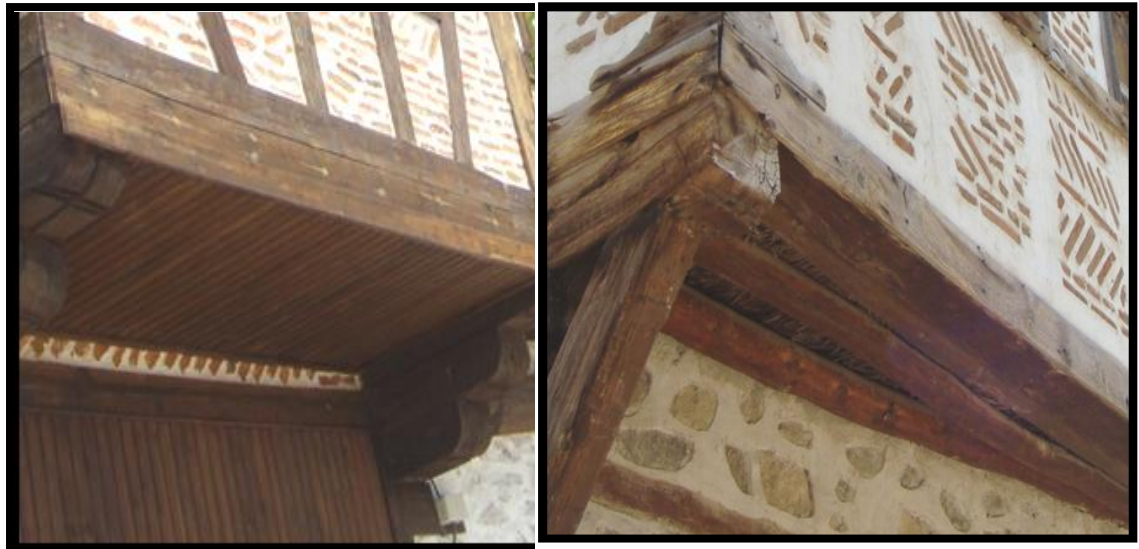
Resim 5.4. Sivrihisar evlerinde çıkma altlarının kaplamaları  
(Fotoğraflar: O. Demberel)

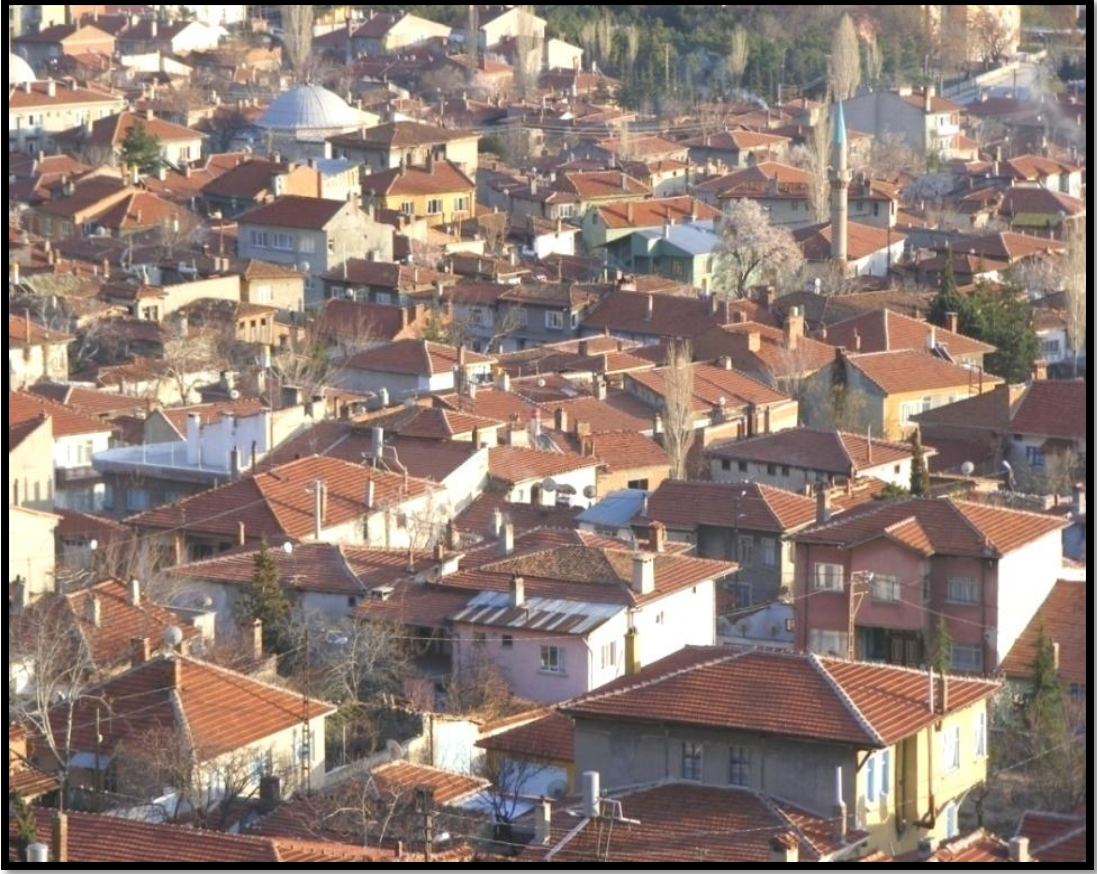
Resim 5.5. Çatıların genel görünüşü. (Fotoğraf: O. Demberel)

Sivrihisar evlerin çatıları genellikle dört yöne eğimli kırma çatılardır. Ancak bitişik düzende bulunan evlerin iki (semer-beşik çatı) veya üç yöne eğimi olan çatıları bulunmaktadır. Bazı ev örneklerinde çıkmaların veya giriş kapısını içine alan eyvanımsı girintilerin üzerlerinde üçgen alınlıklı biçimler bulunmaktadır. Ahşap çatıların strüktürü mahya aşıkları, mertekler ve tavan kirişlerine oturan dairesel maktalı dikmelerle oluşturulmuştur.

Buna karşılık bazı evlerdeki saçakların alt yüzleri çıtalı kaplama tahtalarıyla kaplanmış ve kiriş başlıkları profillendirilmiştir. Saçakların yelkovan veya şafak tabir edilen alın tahtaları oymalı biçimde süslenmiştir. Çatılar özgün durumda alaturka kiremit kaplıdır. Yine özgün durumda yağmur oluğu bulunmamaktadır. Ancak günümüzde çatılarda Marsilya kiremit kullanımına ve eklenti yağmur oluklarına rastlanılmaktadır.

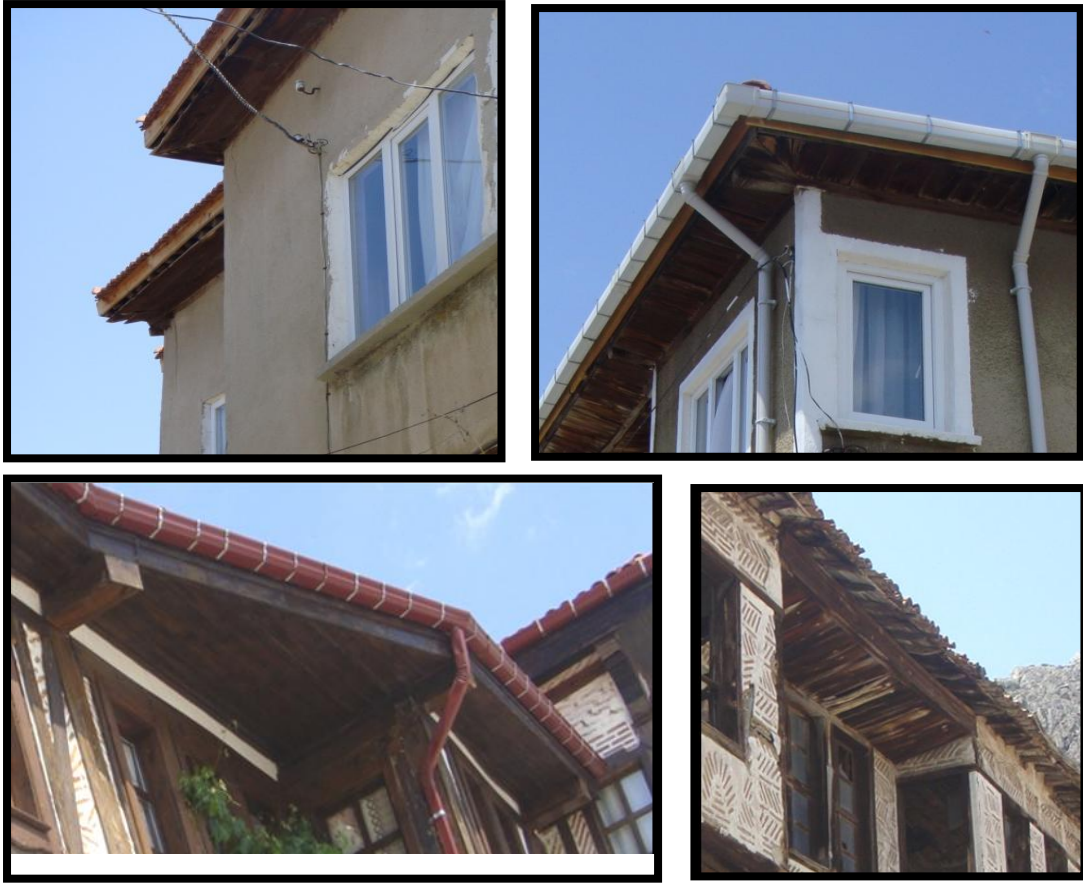
Resim 5.6. Sivrihisar evlerinden kaplamalı saçak örnekleri

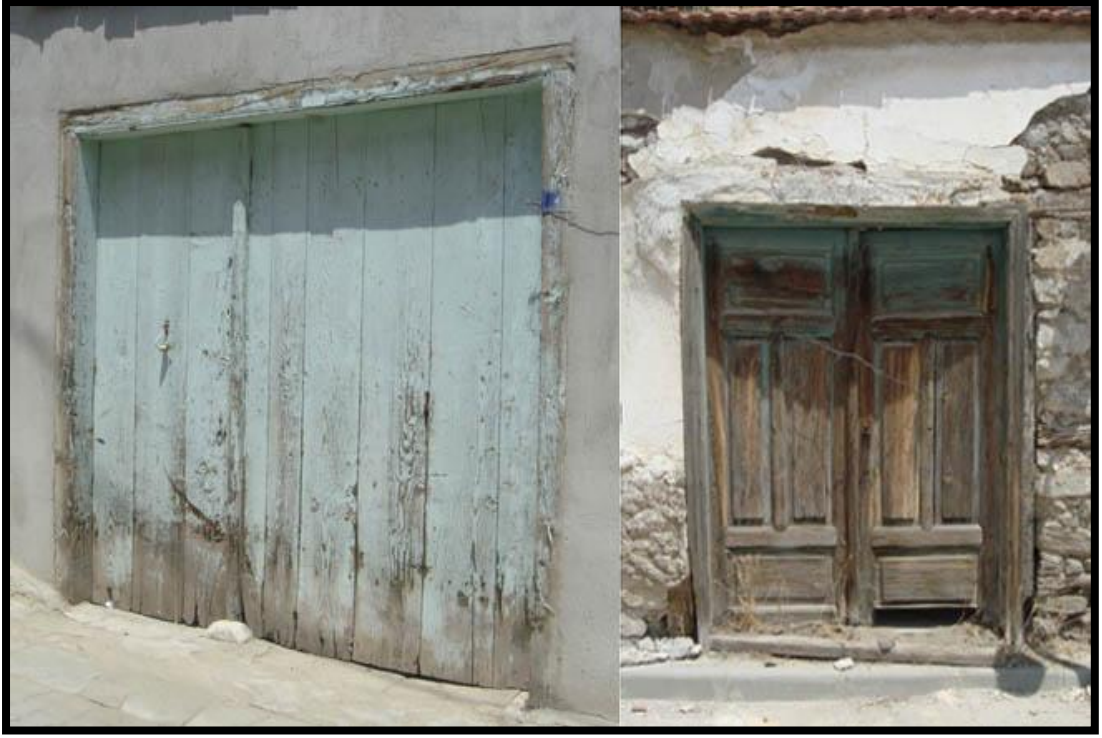
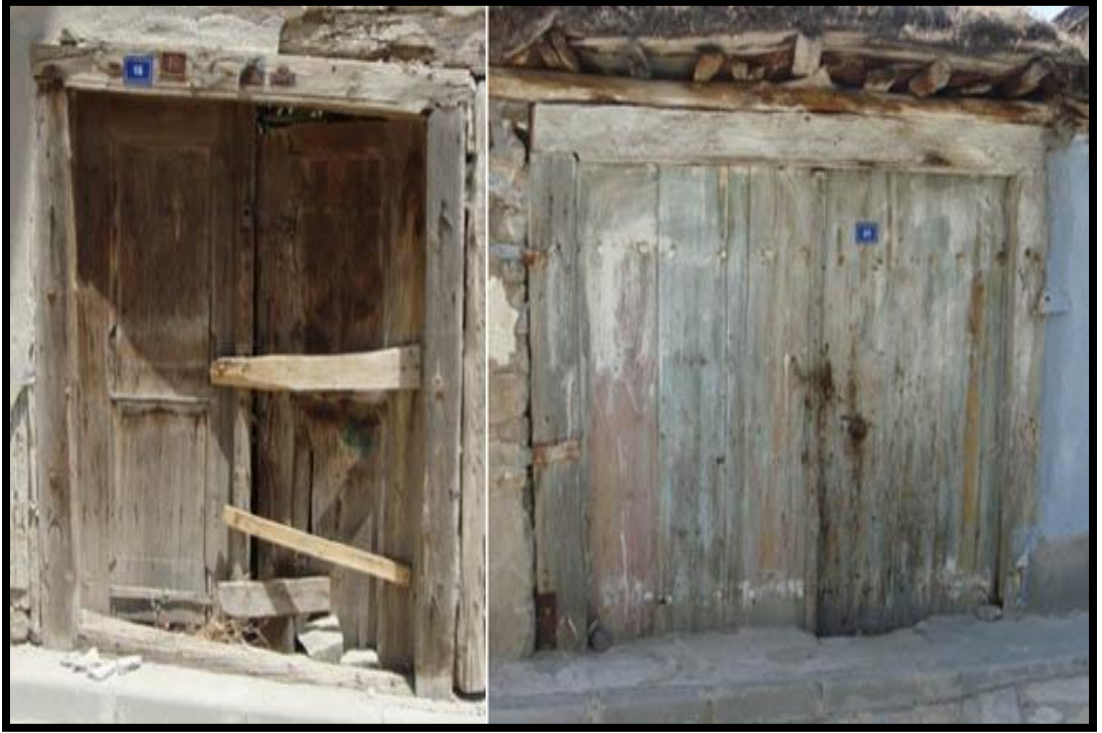
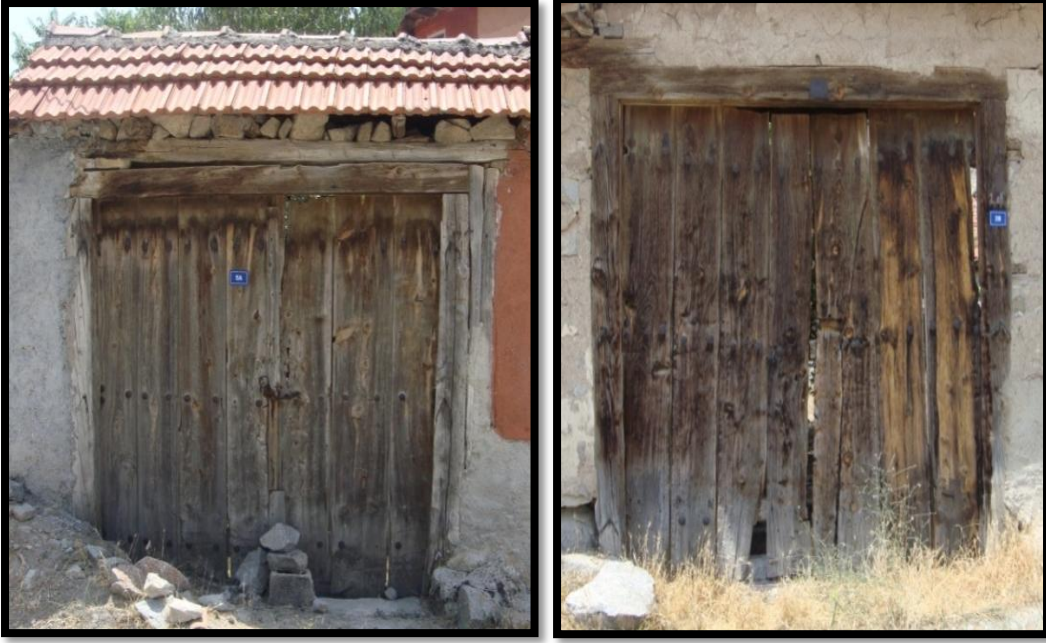
Resim 5.7. a) b) Avlu kapılarından örnekler (Fotoğraflar: O. Demberel)

Resim 5.7. devamı a) b) c) Avlu kapılarından örnekler (Fotoğraflar: O. Demberel)

Çift kanatlı kapılardan avlu kapıları ise daha basit yapıda olup genellikle ahşap tahtaların yan yana getirilmesi ve arka yüzün alt ve üst bölümlerine çakılan yatay kuşaklar ve bunları bağlayan bir çapraz kuşakla sabitlenerek oluşturulmuşlardır. Kapı açıklığı hayvanların ve at arabalarının avluya girmesi için yeterli genişliktedir. Bazı kapıların kanatlarının arkasında gerektiğinde kanadın arkasındaki halkaya takılarak kanadın açılmasını engelleyen ve bir ucları duvara sabitlenmiş olan demir çubuklar da vardır. Bu kapı kanatları üzerinde de tokmaklar ve kilit düzenekleri bulunmaktadır.

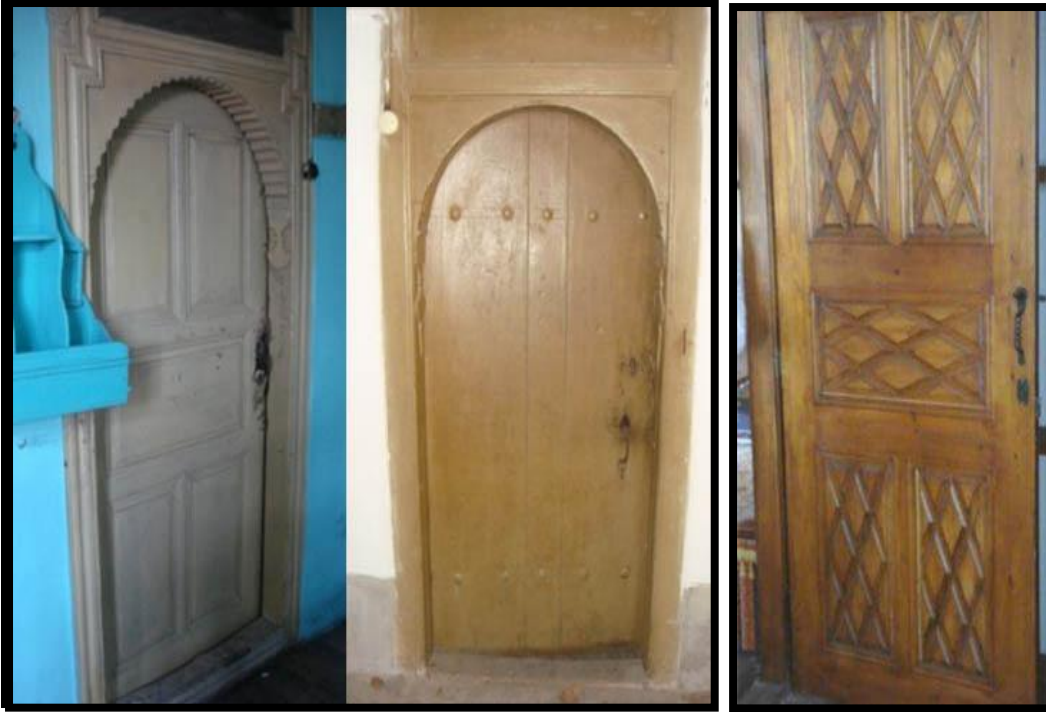
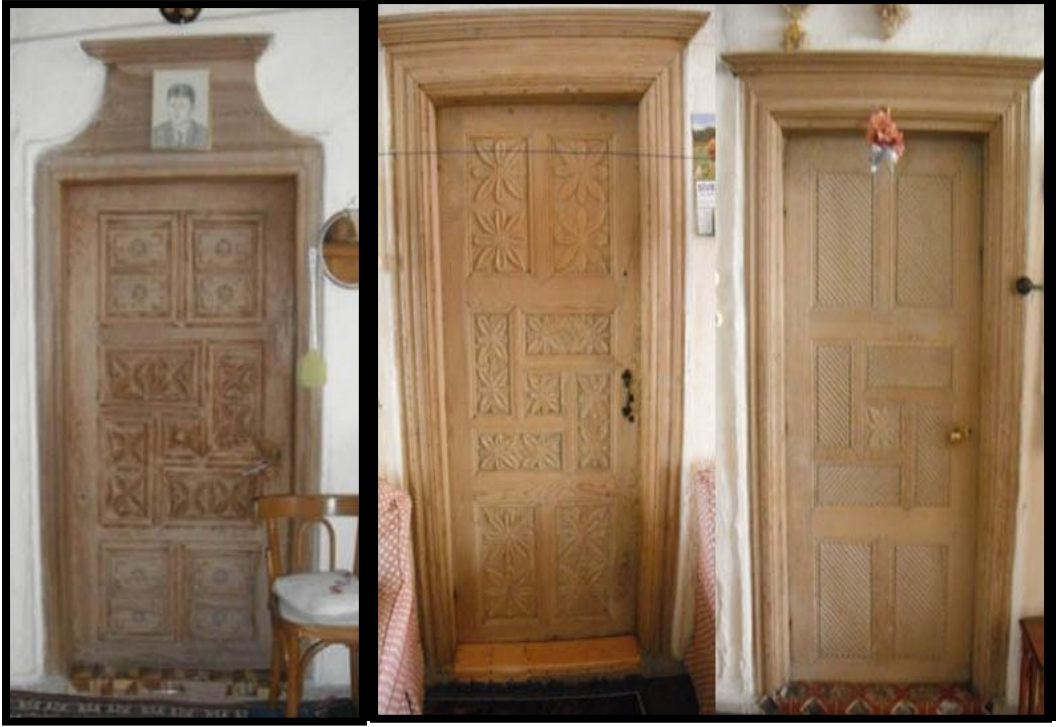
Resim 5.8. a) Oda kapılarından örnekler (Fotoğraflar: O. Demberel)

Resim 5.8. devamı a) b) Şefik Sakarya evi oda kapıları (Fotoğraflar: O. Demberel)

Yapı içinde yer alan kapılar da girişini sağladıkları odaların nitliğine göre aynalı – kuşaklı olarak ve basit ya da süslü pervazlarla oluşturulmuşlardır. Üstte kemerli pervazı olan örnekler de vardır; ancak bu örneklerde kapı kanatları düzgün dikdörtgen elemanlar halindedir. Sivrihisar'ın genelinde kapıların ortak özelliği sofalara açılmaları ve kapılar konumlanırken odanın içindekiler hemen görülmemesi için odanın köşesinde, boydan boya yüklük ve dolapların bulunduğu bir noktada yer almalarıdır. Bazı evlerde kapıdan sonra 90 derece dönülerek odanın içine girilmektedir. Büyük konakların baş odalarında kapıdan sonra odanın servis mekanı olan küçük bir servis koridoru niteliğindeki parmaklılar ile kısmen oturma bölümünden ayrılmış alana ulaşılmakta ve daha sonra odaya geçilmektedir.

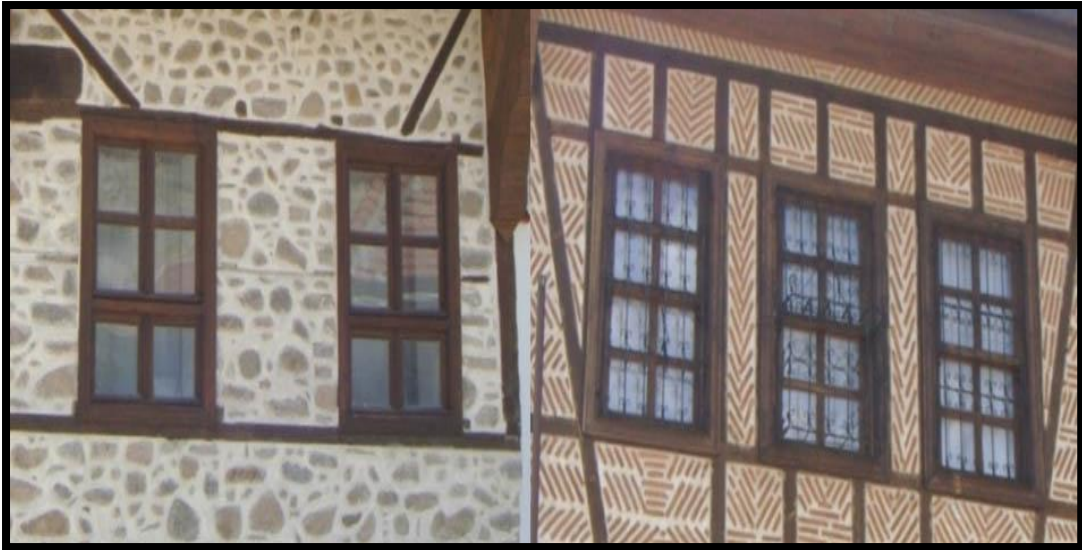
Resim 5.9. Sivrihisar evlerinden pencere örnekleri (Zaimoğlu konağı)  
(Fotorğraf: O. Demberel)

Sivrihisar evlerinde ana giriş kapılarının üstünde ahşap veya demir ızgaralı pencerelere rastlanılmaktadır. Ayrıca taşlık hacmi ile, depo ve diğer servis mekanlarının dışa açılan küçük kare pencereleri bulunmaktadır. Bu evlerde bazen servis mekanlarında ve zemin katlarda pencerelerin kasasına sabit olarak ilave edilmiş ahşap veya demirden geçme tekniğinde yapılmış parmaklıklar bulunmaktadır. Bu elemanlar nadir olarak üst katlardaki pencerelerde görülür.

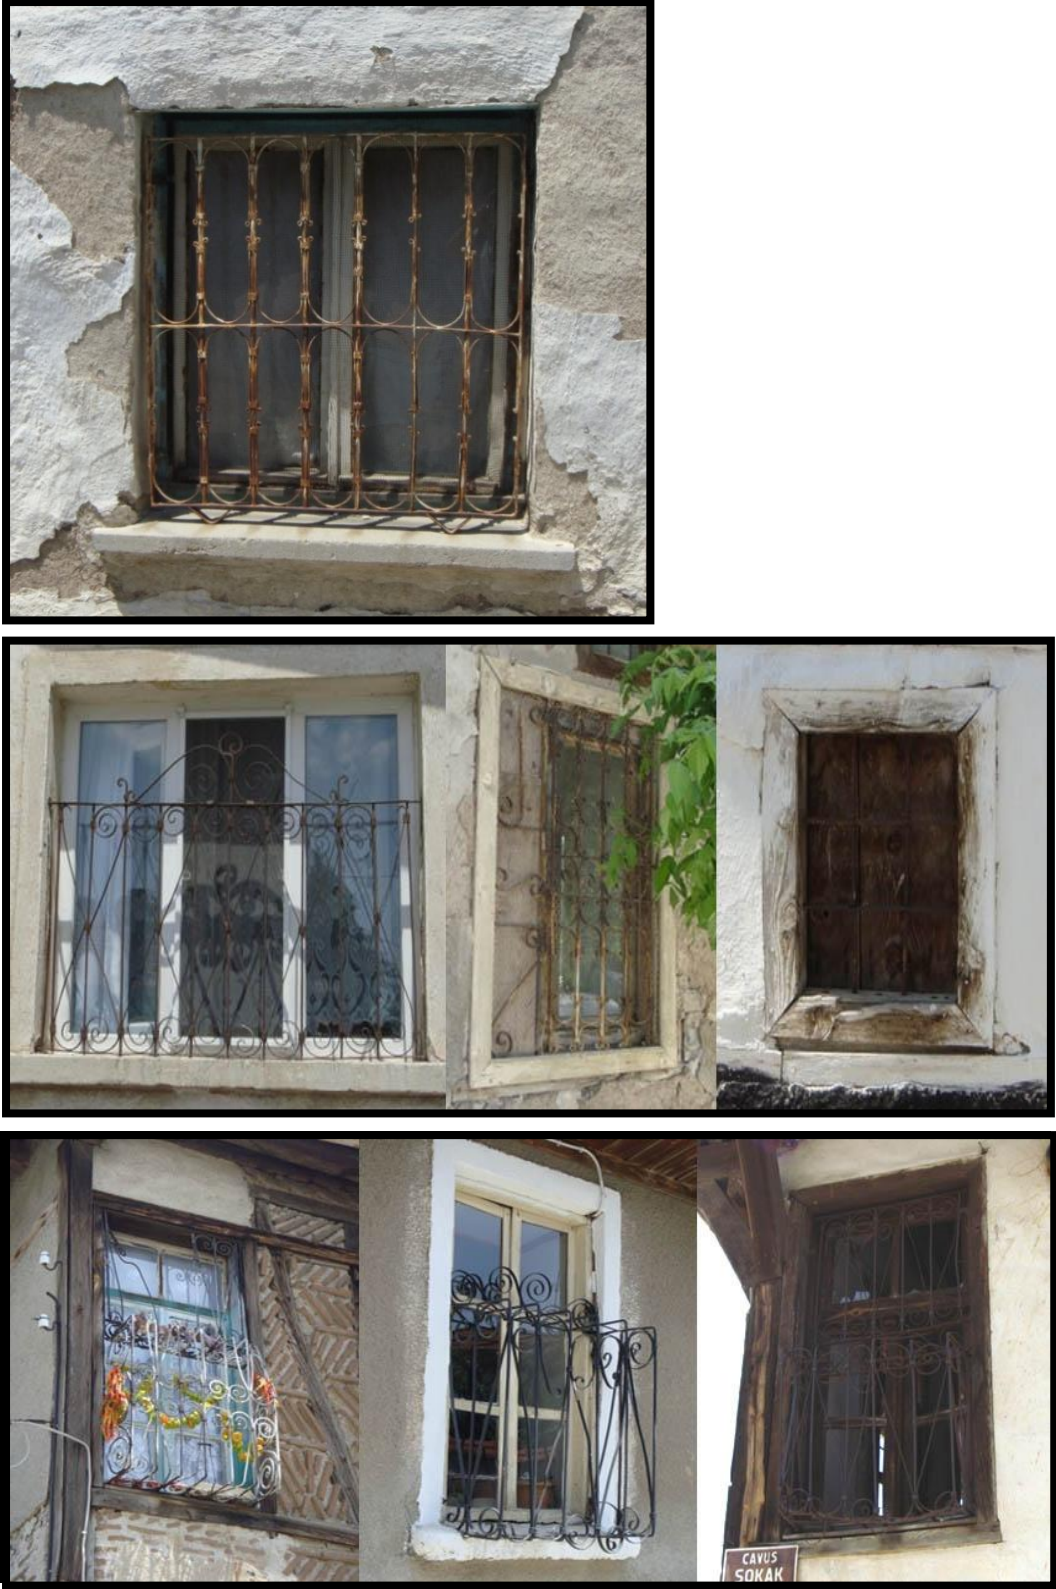
Resim 5.10. b) Sivrihisar evlerinden demir parmaklık türleri (Fotoğraf: O. Demberel)

Üst katlarda da daha çok odalardan sofalara açılan pencerelerde bu parmaklıklar bulunmaktadır. Bu parmaklıkların sebze meyve kurutmak için kullanıldığı görülmektedir. Bu parmaklıklar demir ve ahşap işçiliğinin çok özenli örnekleri olup cephe karakteristiğine katkı sağlayan unsurlardır.

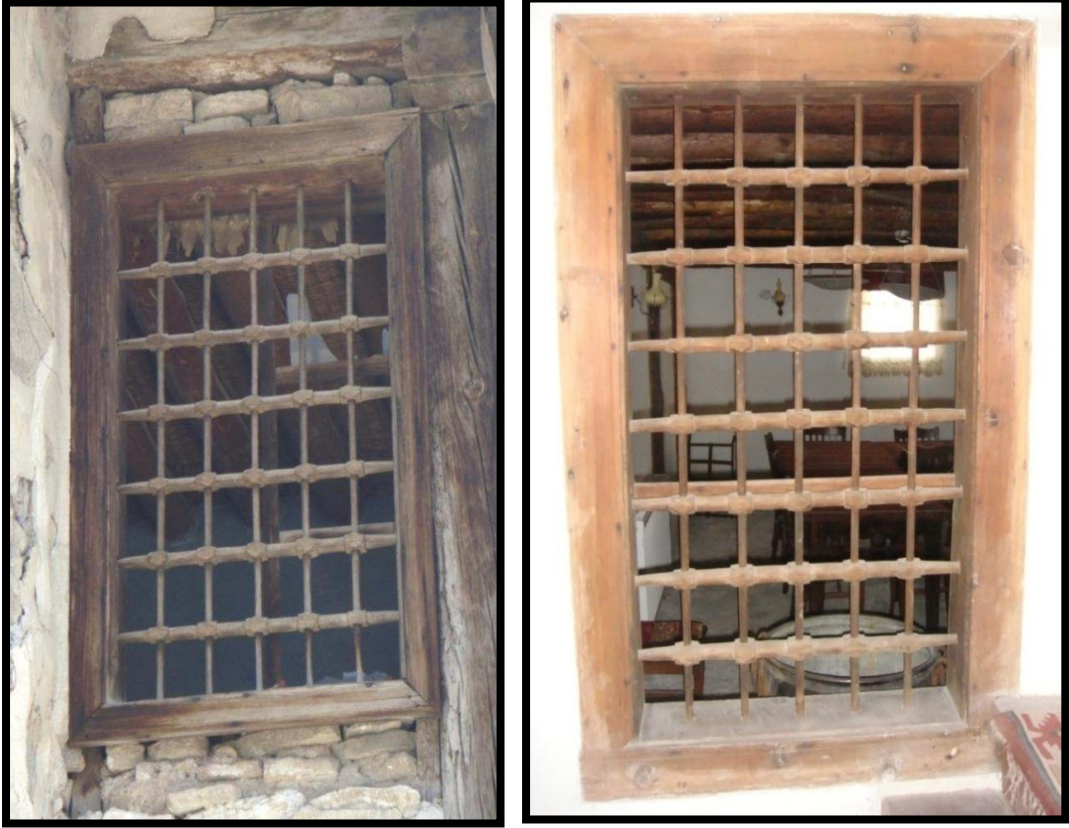
Bu ahşap parmaklıklar çok güzel ve özgün bir elemandır.

Resim 5.11. Ahşap parmaklık örnekleri (Fotoğraf: O. Demberel)

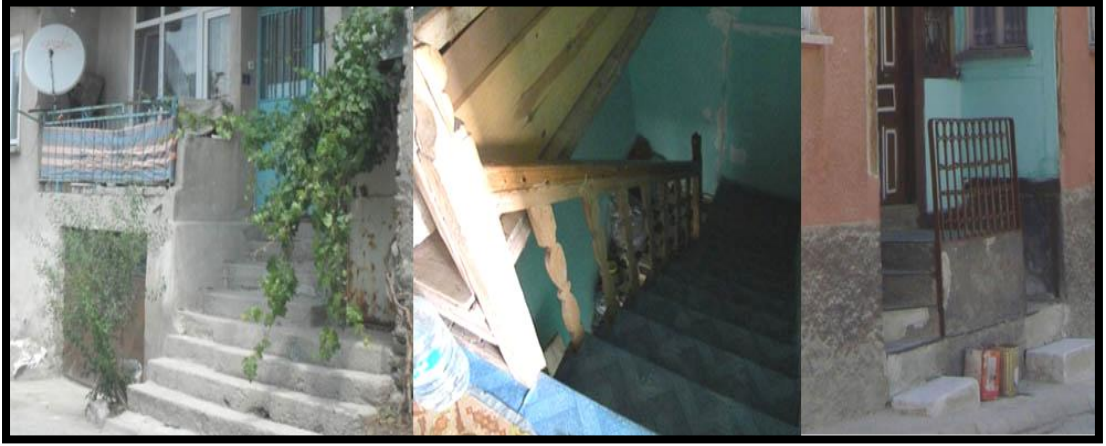
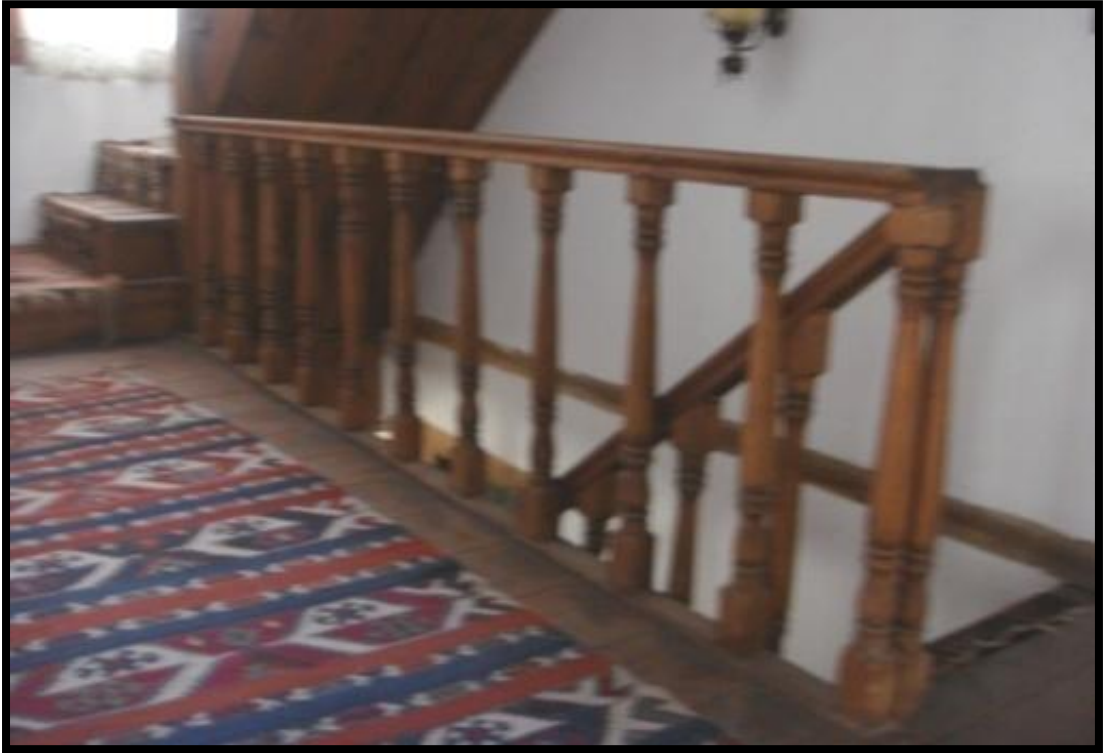
Resim 5.12. Merdiven örnekleri (Zaimoğlu konağı) (Fotoğraf: O. Demberel)

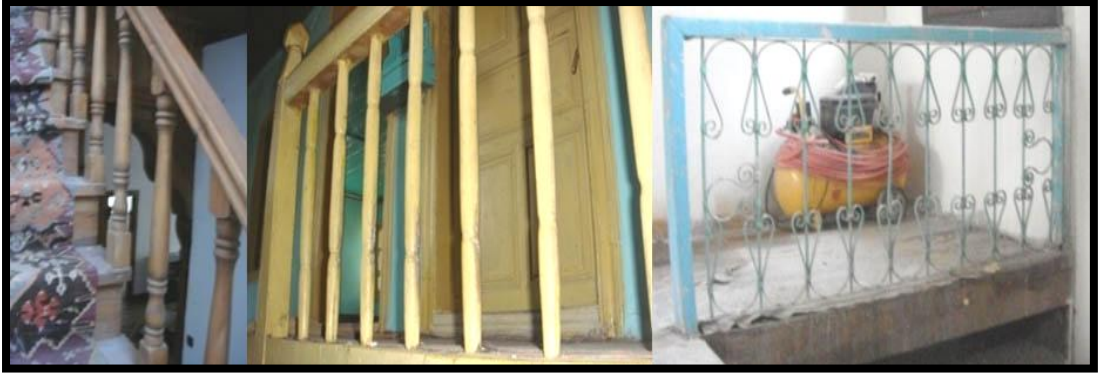
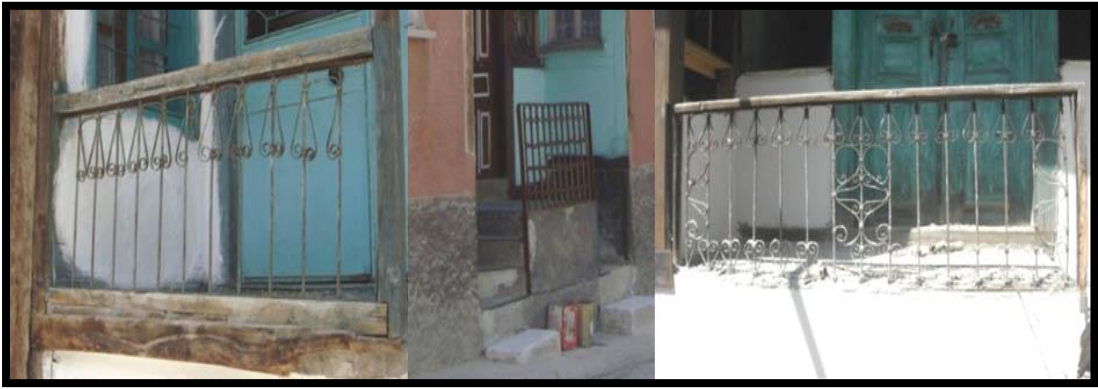
Resim 5.13. Ahşap ve metal korkuluk çeşitleri (Fotoğraf: O. Demberel)

Merdivenlerin tümünde korkuluk bulunmaktadır. Ahşap korkuluklar en üstte bir küpeşte elemanı ve bunun altında tornada çekilerek profillendirilmiş kare kesitli ahşap çubukların dikine yerleştirilmesi ile yapılmışlardır.

Taş malzeme ile yapılmış olan giriş ve avlu merdivenlerinin ise korkulukları soğuk demir işçiliği ile yapılmış ve çeşitli süslemeleri olan metal elemanlardır.

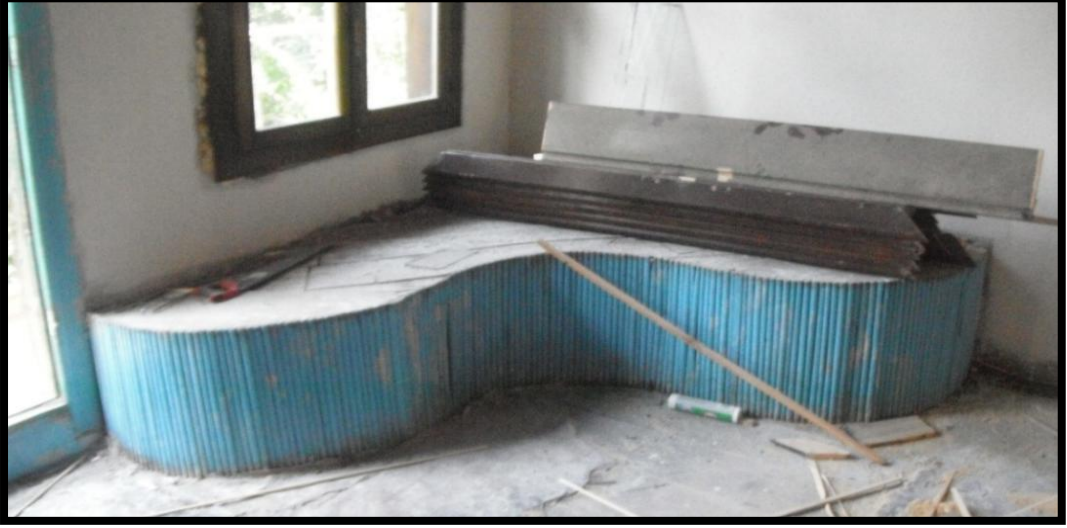
Resim 5.14. Bir köşe sediri örneği (Fotoğraf: O. Demberel)

Genellikle iç sofanın sokağa bakan yönlerinde konuma uygun kavisli köşe sedirleri görülmektedir ve bazı örneklerde ayrıca ilemeli kolçaklar bulunmaktadır. Bu ahşap elemanların üzerinde halılar, kilimler yaygı olarak serilirken içleri ot dolu sert yastıklarda arkalık olarak kullanılmaktadır. Ayrıca oyalı nakışlı örtüler ise yastıkları süslemektedir.

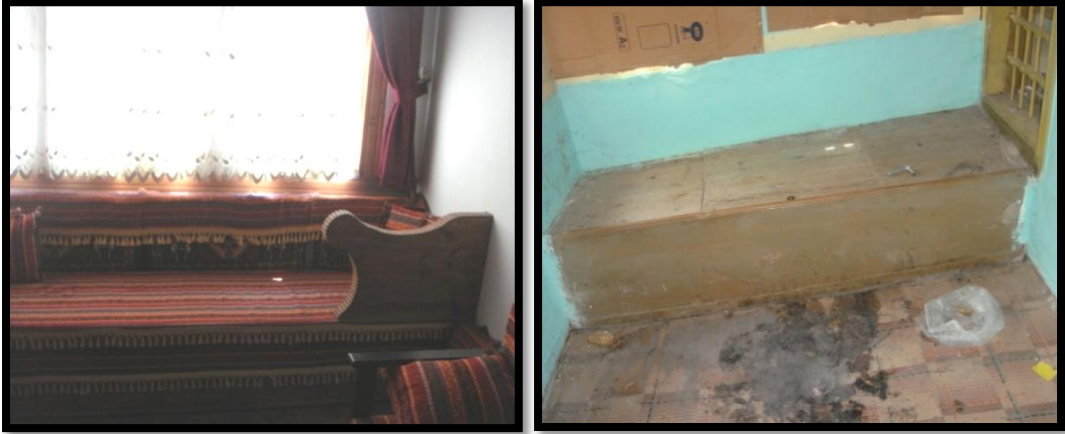
Resim 5.15. Sivrihisar'dan sedirlerin örnekler (Fotoğraf: O. Demberel)

Bu elemanlar sofa ve oda çıkmalarında veya çıkmasız odaların bir, iki veya üç tarafında, doğrusal bir dikdörtgen, “L” veya “U” planlı olarak yapılmışlardır. Genişliği yaklaşık 0.70-1.00 metrede olan sedirler sofalarda 1.5-2 m genişliğinde sekilere dönüşmektedir.

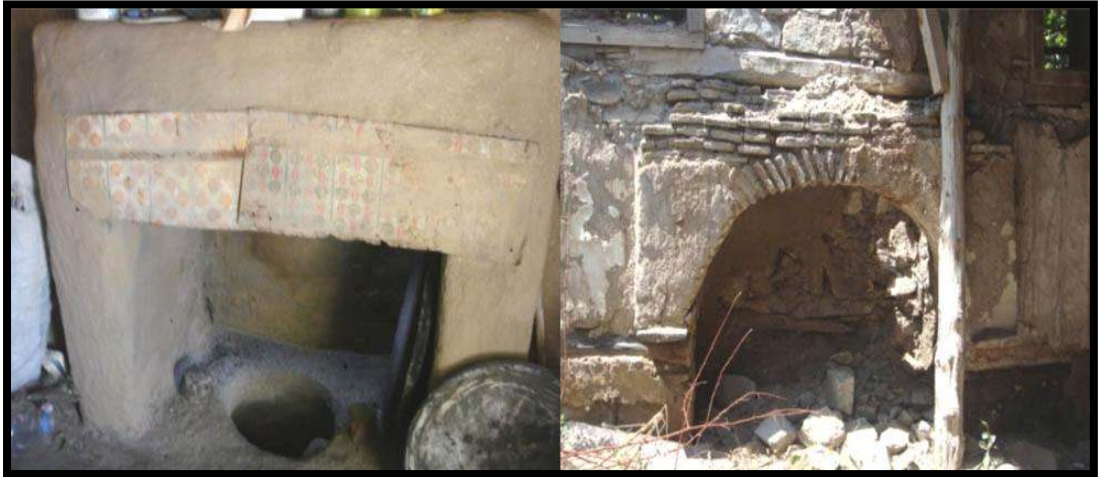
Resim 5.16. a) Tandır ocak örnek b) Avlu ocak örnek (Fotografi: O.Demberel)

İçerisinde büyük çaplı ateş yakılan veya yemek pişirme amaçlı kullanılan ocaklar zemin katlarda mutfak mekanlarında, tandır evlerinde ve avlularda bulunmaktadır. Bu büyük boyutlu ocaklar içinde pişirme eylemi söz konusu ise saç ayağı tabir edilen demir elemanların kullanılmış olduğu bilinmekle beraber ocak zemininde tandır benzeri çukurların bulunduğu örnekler de vardır ki buralarda ekmek üretilmektedir.

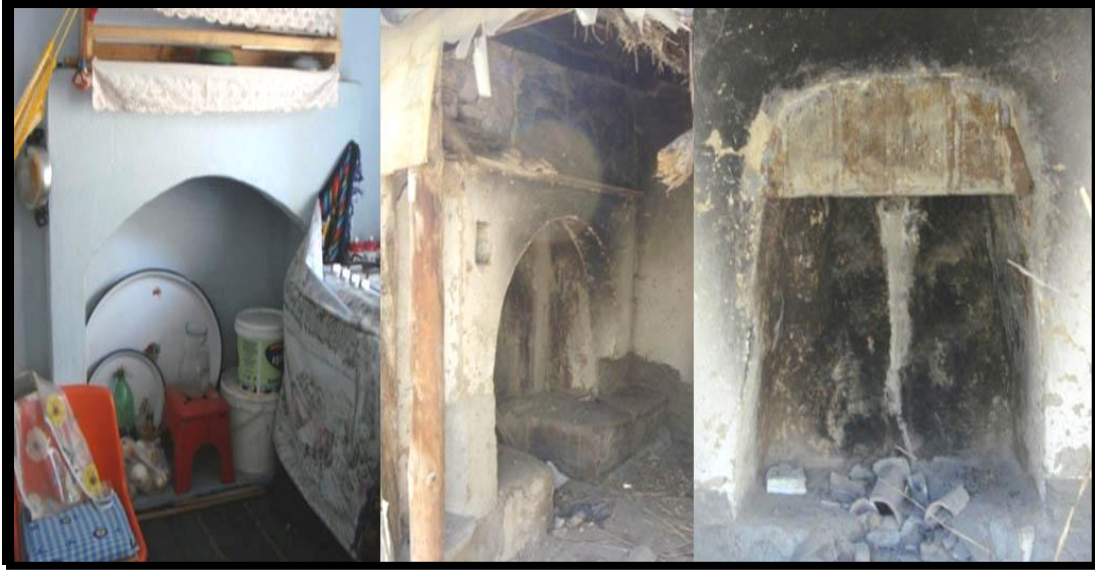
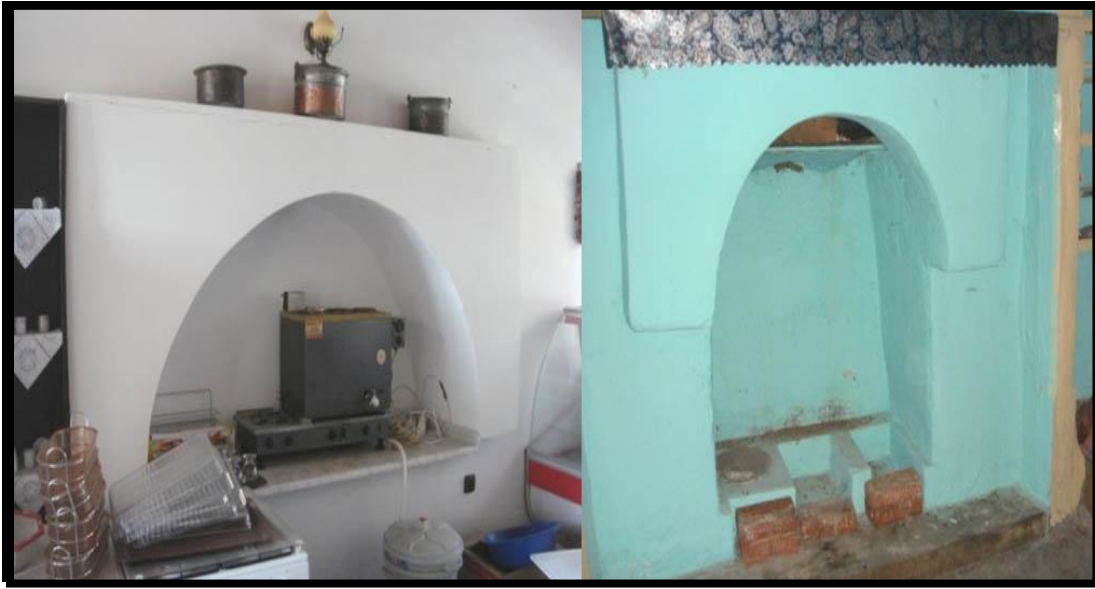
Resim 5.17. Sivrihisar evlerinden ocak örnekleri (Fotografı: O.Demberel)

Genellikle odalarda bulunan ocaklar küçük boyutludur. Ocakların büyük çoğunluğu 70-85 cm. yüksekliğe ve 60 cm. dolaylarında bir ağız genişliğine sahip olup çoğunlukla bir dairesel kemer ile sonlanmaktadır. Burada ocağı sınırlayan kemerler üzengi hizası başlangıcından itibaren 20-25 cm. yanlara doğru genişleyerek ve ocak duvarından yaklaşık 10 cm çıkıntı yaparak yükselmektedir. Bazı ocakların kemerli açıklıklarının üstünde ahşap bir raf bulunmaktadır. Ocakların iç yüzleri sıvalı olup özgün kullanımda bu elemanların sık sık beyaz kireç badana ile badanalandıkları bilinmektedir. Bazı ocakların yan kısımlarında oyma tabir edilen küçük nişler vardır.

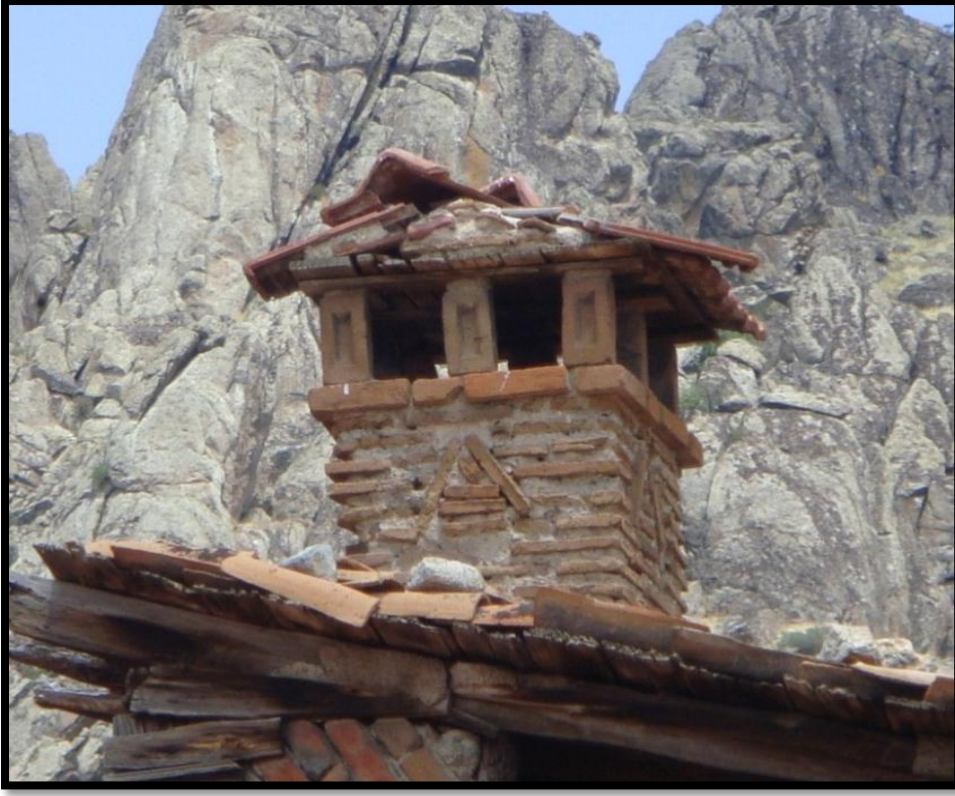
Resim 5.18. Tandır bacası. 1 (Fotoğrafi: O. Demberel)

Sivrihisar evlerindeki ocakların genellikle moloz taş veya tuğla ile örülmüş bacaları bulunmaktadır. Bacaların şapkaları genellikle alaturka kiremitlerle beşik çatı formunda oluşturulmuştur.

Bacaların üzerlerinde bitiş kısmına yakın dört yönde tuğlalarla üçgen havalandırma boşluklarının birkılmış olması bu elemanlara yöre özgü bir karakter kazandırmıştır.

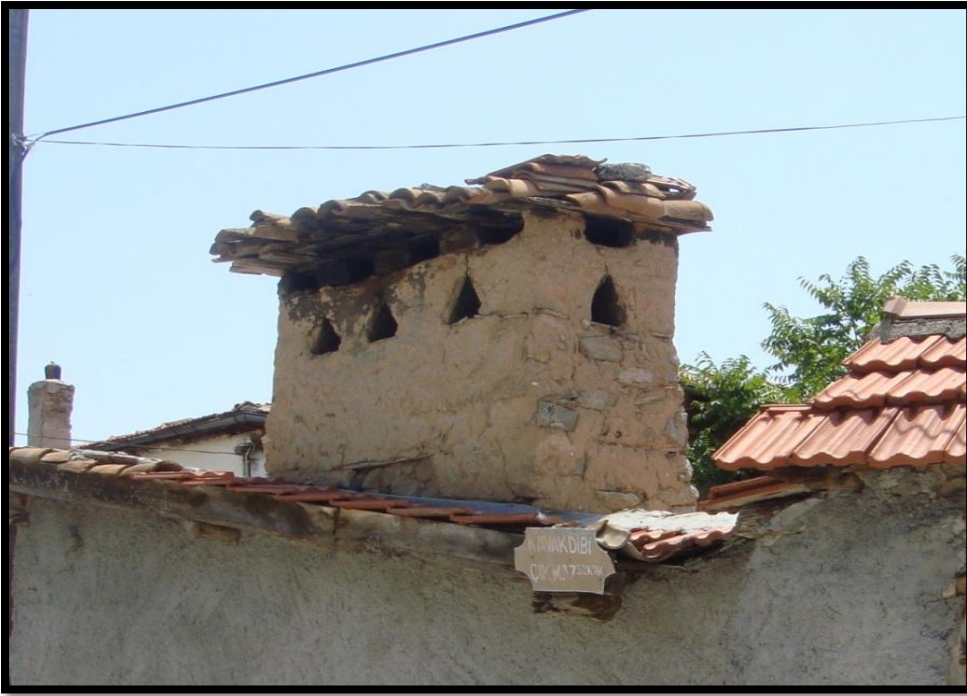
Resim 5.19. Tandır bacası. 2 (Fotoğrafi: O. Demberel)

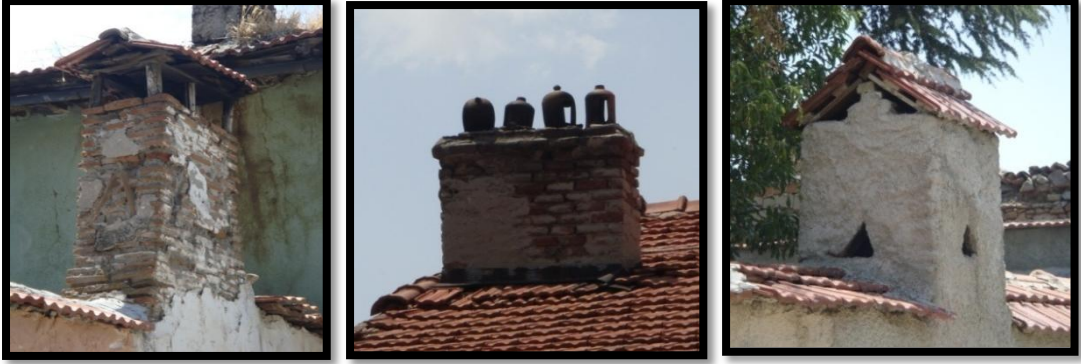
Resim 5.20. Baca örnekleri (Fotoğrafı: O. Demberel)

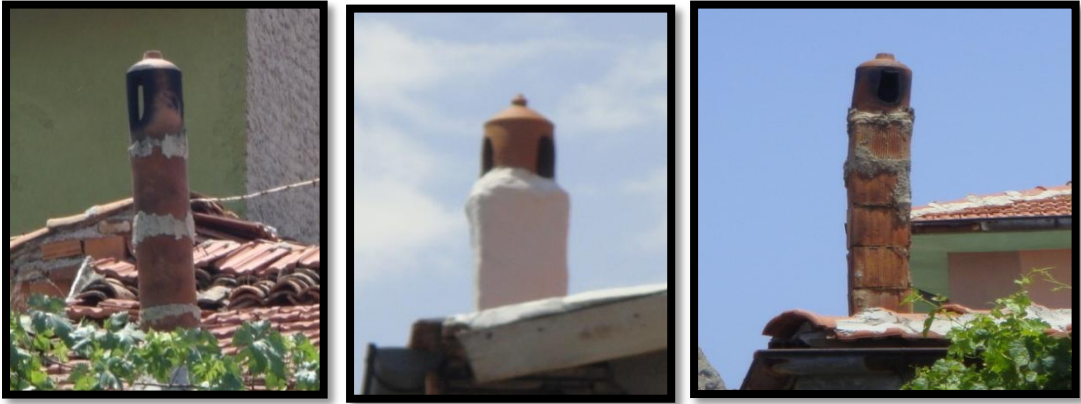
Bazı yapılarda tuğla örgülü iki veya üç tarafları açık fanus biçiminde pişmiş topraktan yapılmış kapağı olan soba bacaları görülmektedir. Bunlar özgün olmayıp eklentidir.

Resim 5.21. Soba bacaları (Fotoğrafları: O. Demberel)
