**SİVRİHİSAR  
İBRAHİM BULGURCU EVİ  
RESTORASYON ÖNERİSİ**

**MİMARLIK  
YÜKSEK LİSANS TEZİ**

**GAZİ ÜNİVERSİTESİ  
FEN BİLİMLERİ ENSTİTÜSÜ**

**EKİM 2012  
ANKARA**

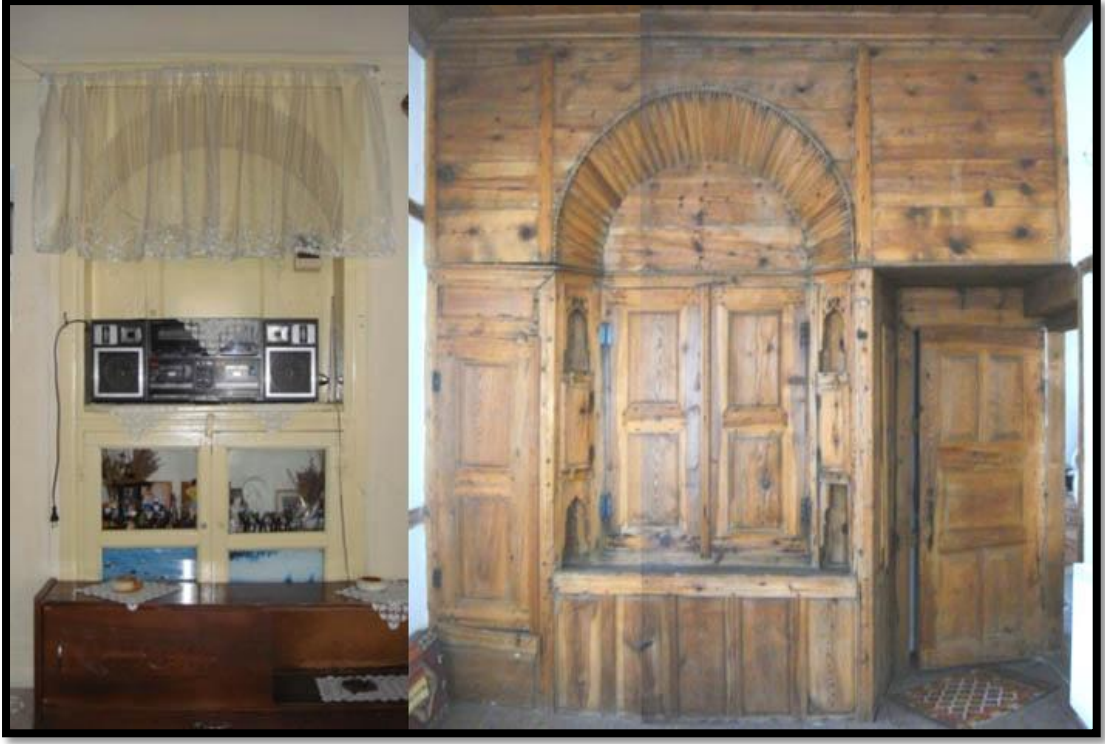
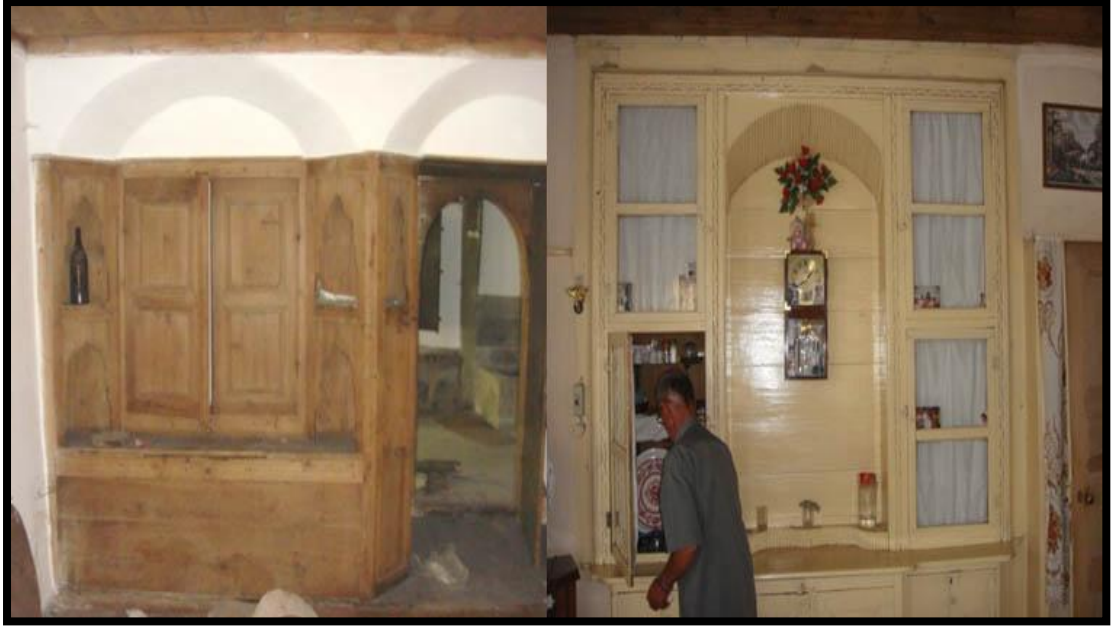
Resim 5.22. a) Yüklük dolap türler (Fotoğrafi: O. Demberel)  
b) Şefik Sakarya evi'nden yüklüklü dolap örnekleri

Dolap kapakları kapatıldığında açılmayı önlemek için üst ve alt kısımdaki çerçevelere bir aks etrafında dönen ahşap mandallara sahiptir. Kapaklar metal, ahşap ve porselen kulplara sahiptir.

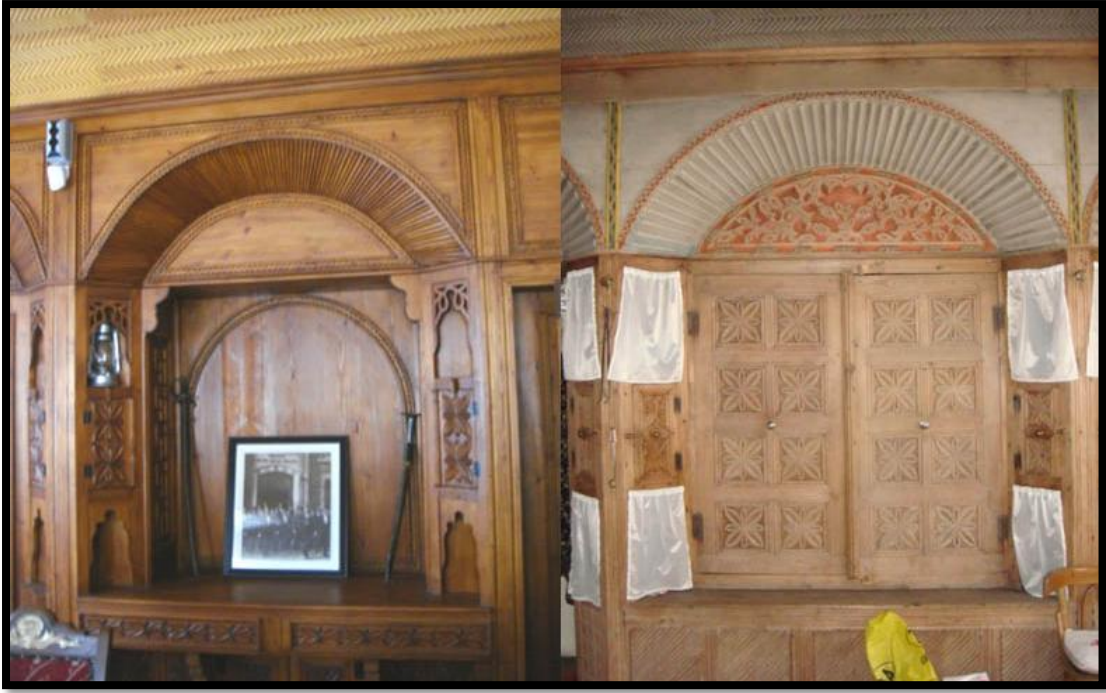
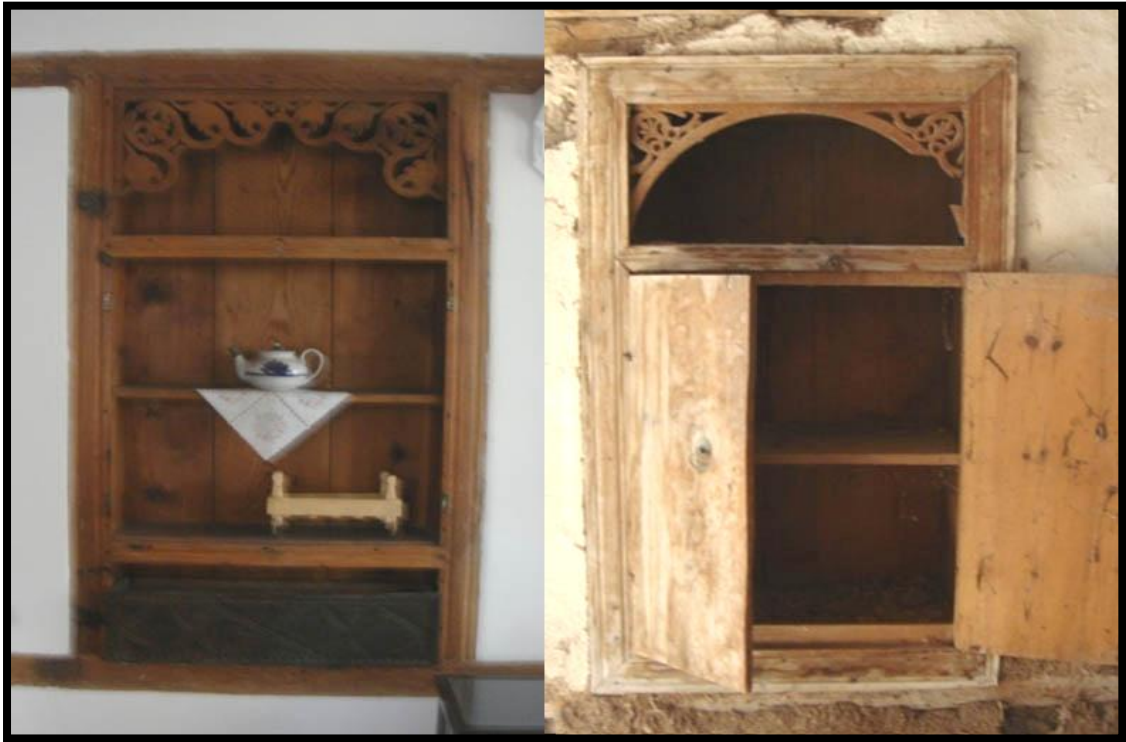
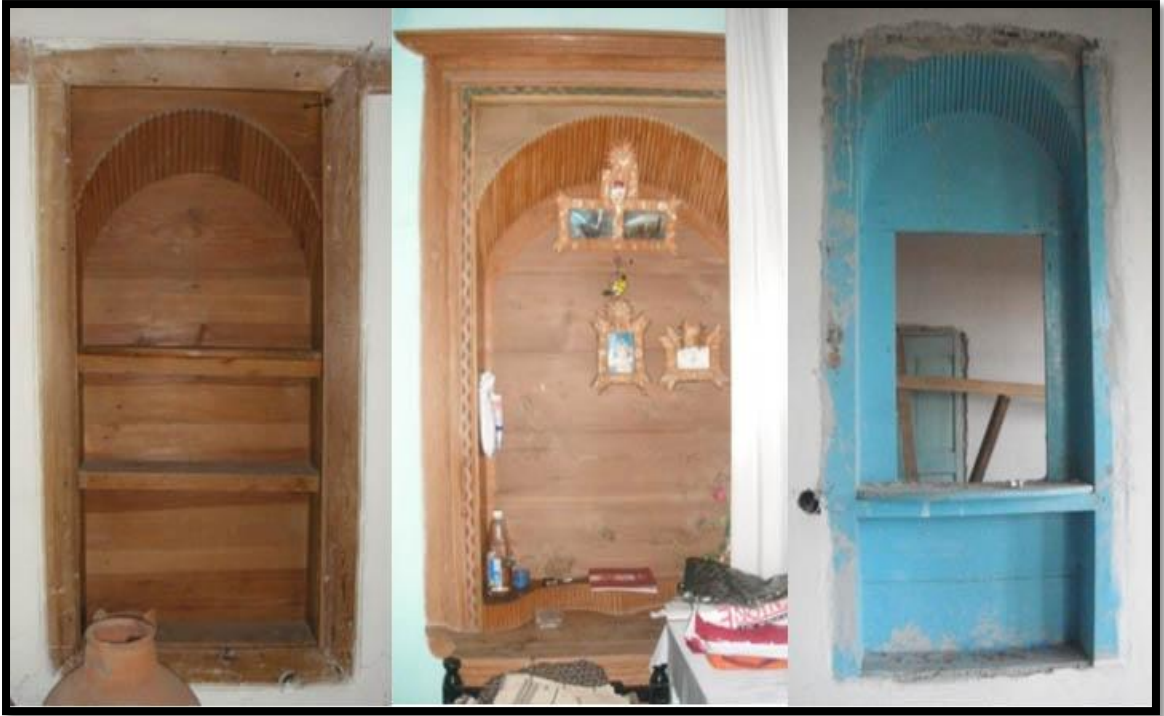
Resim 5.23. a) Şefik Sakarya evi'nden süslemeli aynalıklar  
b) Süslemeli aynalık örnekleri 1

Resim 5.23. devamı a) b) c) Süslemeli aynalık örnekleri 2  
(Fotorafları: O. Demberel)

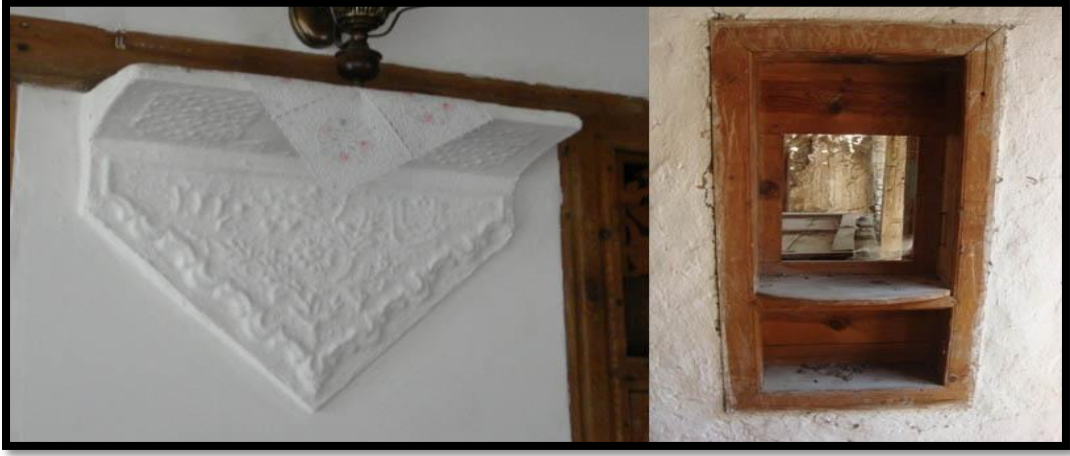
Resim 5.24. Zaimoğlu Konağı’ndan raf örnekleri (Fotoğraflar: O. Demberel)

Sivrihisar evlerinde ahşap terekler dışında alçı raflarda bulunmakta olup bunlar yaklaşık 40-50 cm boyunda 15-20 cm genişliğindedir. Bu rafların alt kısımları duvar yüzeyinden üzerinde kalıplama yöntemi ile oluşturulmuş motifli işlemleri bulunan üçgen biçimli bir bölümle başlamaktadır.

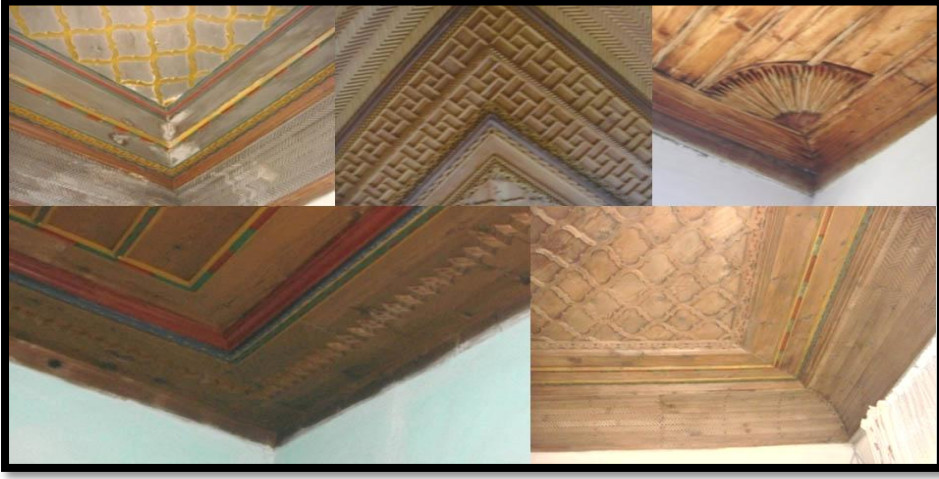
Resim 5.25. Tavanlara ait kenar bordürlerine ait örnekler (Fotoğraflar: O. Demberel)

Duvar kenarlarında ise pervazlar bulunmaktadır. Daha zengin ve özenli örneklerde pasa aralıklarında kullanılan çıtalara ek çıtalar kullanılması suretiyle farklı geometrik şekillerin oluşturulduğu da görülmektedir. Bu tür tavan kaplamalarında kademeli yükselen pervazlar ve tavanların merkezlerinde ve köşelerinde dekoratif işlemeli göbekler de söz konusu olabilmektedir. zengin tavanlar da vardır. Bu göbekler kare, çokgen ve dairesel formlarda, düz bir yüzey olarak veya kademeli yükselen biçimlerde

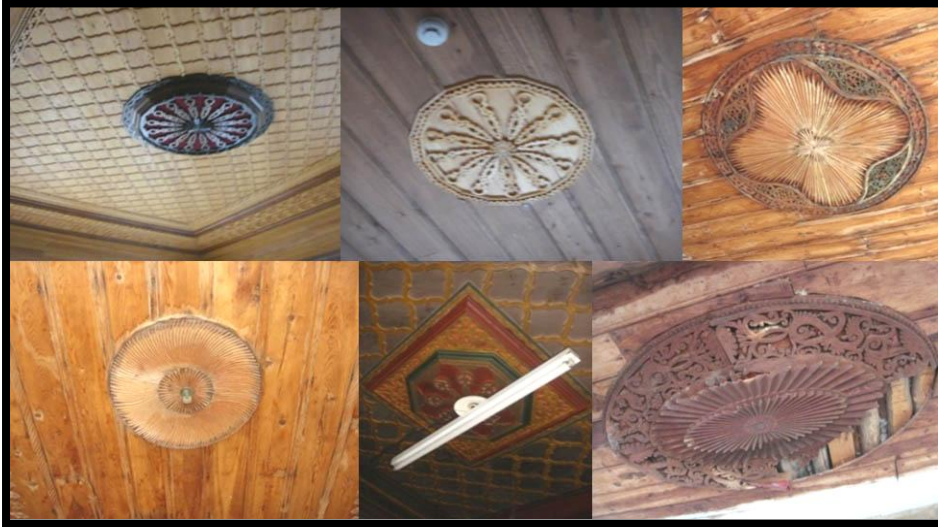
Resim. 5.26. Tavanlardaki göbek örnekleri (Fotoğraflar: O. Demberel)

(tekne tavan) olabilmektedir. Tavan göbekleri renklendirilmiş olabilecekleri gibi masif oyma ahşap elemanlardan veya çıtalarla oluşturulmuş kompozisyonlardan oluşturulmuş olabilirler. Ancak mal sahibinin ekonomik gücünün zayıf olduğu durumlarda kirişlerin oda içinde görülecek biçimde kaplamasız bırakıldığı örneklerde mevcuttur. Bu örneklerde tavan kirişleri ve üzerlerinde yer alan hasır yaygılar oda içinden izlenebilmektedir.

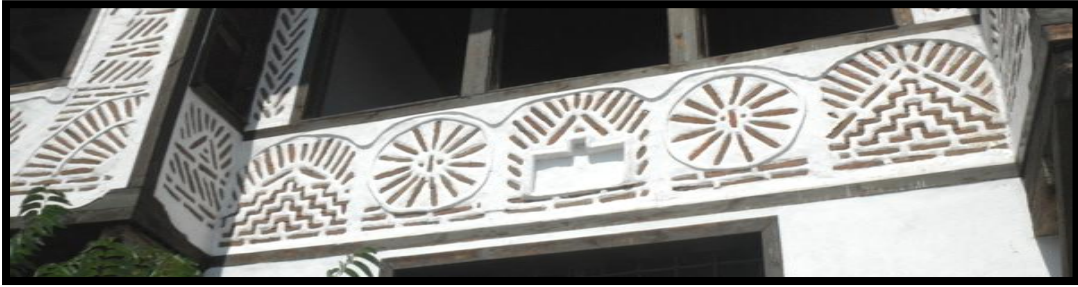
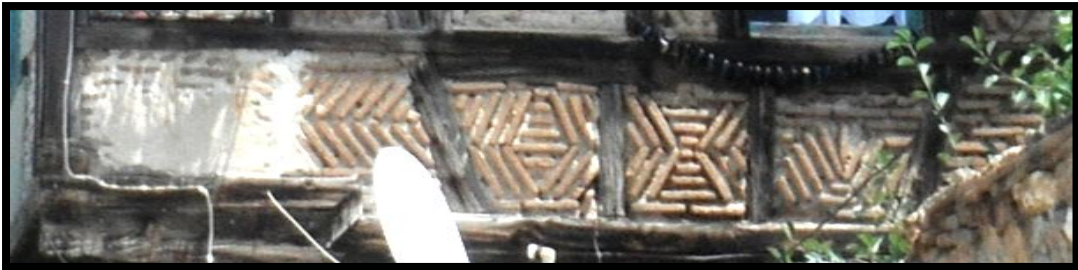
Resim. 5.27. a) Tuğla örgü örnekleri (Zeyneller evi)  
b) Tuğla örgü örnekleri (Hacımut sk No. 12)

Yapım sırasında bina cephelerinin dış yüzleri sıvanmadan bırakılmış ve ahşap dikmelerin arasında geometrik biçimler oluşturulacak biçimde tuğla örgüleri taşkın bırakılarak (derin derzli) gerçekleştirilmiştir. Böylece evlerin cephelerine güneş, hayat ağacı gibi motifler gibi nazarlıklar ve kitabeler işlenmiştir.

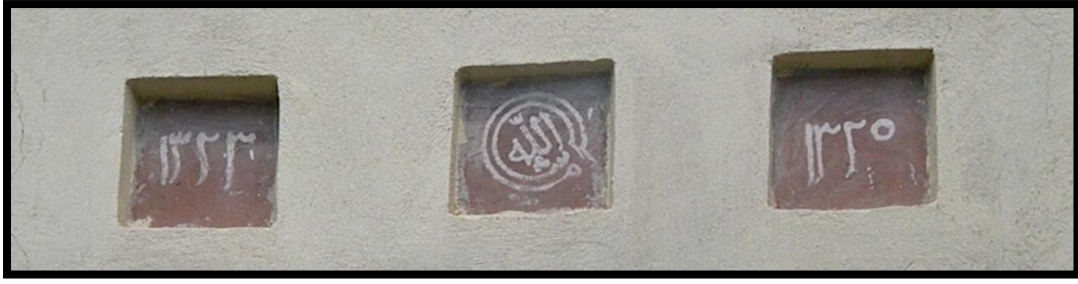
Resim. 5.28. Tarih belirten kitabelerden örnekler (Fotoğraf: O. Demberel)

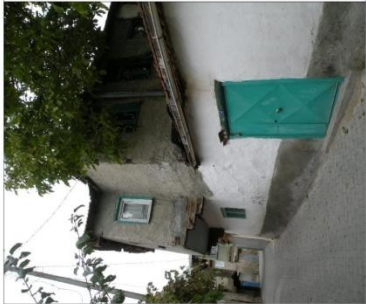
| FOTOĞRAF | PLAN | PLAN ELEMANLARI | İÇ MEKAN ELEMANLAR | CEPHE ELEMANLARI |
|---|---|---|---|---|
| NOTLAR : Giriş katları çamur harçlı taş duvar. Üst katlar ahşap çerçeve arası kerpiç dolgu olarak inşa edilmiştir. İkinci katta cumba mevcuttur. Bütün pencereler ve döngren şekildedir. Çatısı oluklu kiremit örtülmüştür. | | | | |

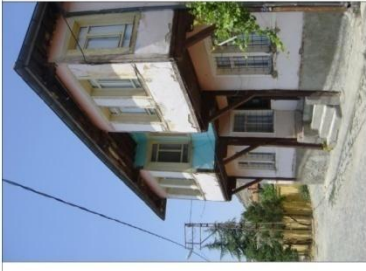
| FOTOĞRAF | PLAN | PLAN ELEMANLARI | İÇ MEKAN ELEMANLAR | CEPHE ELEMANLARI |
|---|---|---|---|---|
| <b>NOTLAR :</b> Ahşap çerçeve arası kerpiç dolgu olarak iki kat halinde inşa edilmiştir. İkinci kat birinci kat üzerine üç cephede dışarı taşınarak inşa edilmiştir. Bütün pencereler ve döngün şeklindedir. Çatısı oluklu kiremit örtülmüştür. | | | | |

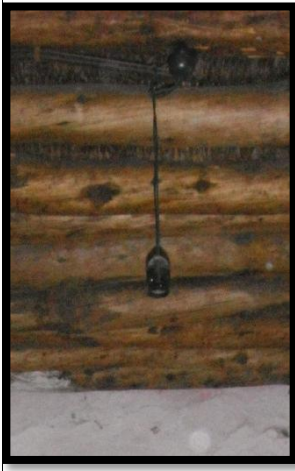
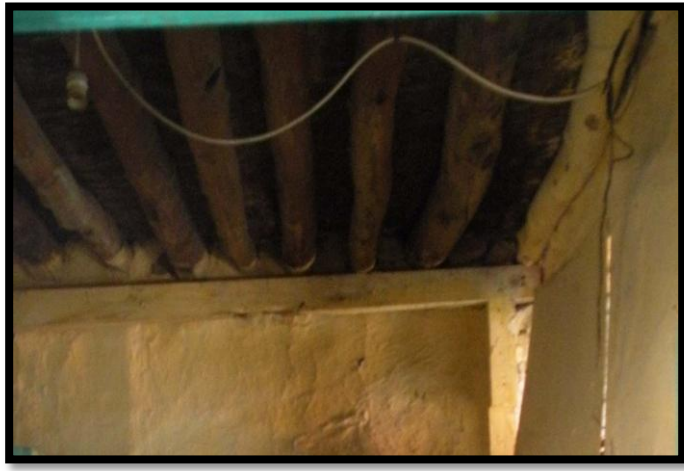
Resim 7.1. Yapıda halen mevcut olan fakat standartlara göre uygun olmayan elektrik tesisatı örnekleri (Fotoğraflar: O. Demberel)

(a) 103 mekânına ait elektrik kabloları

(b) 101 mekânına ait elektrik kabloları

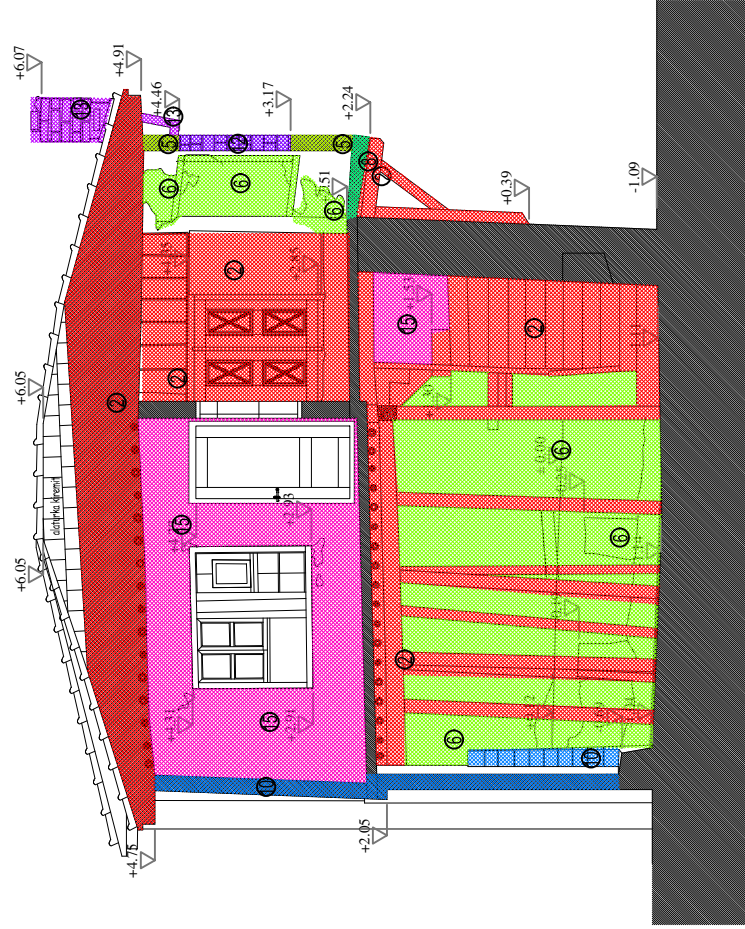
PAFTA ADI: Kesit C-C  
PAFTA NO: DB8

EK-25 Değişim ve Bozulmalar Kesit C-C

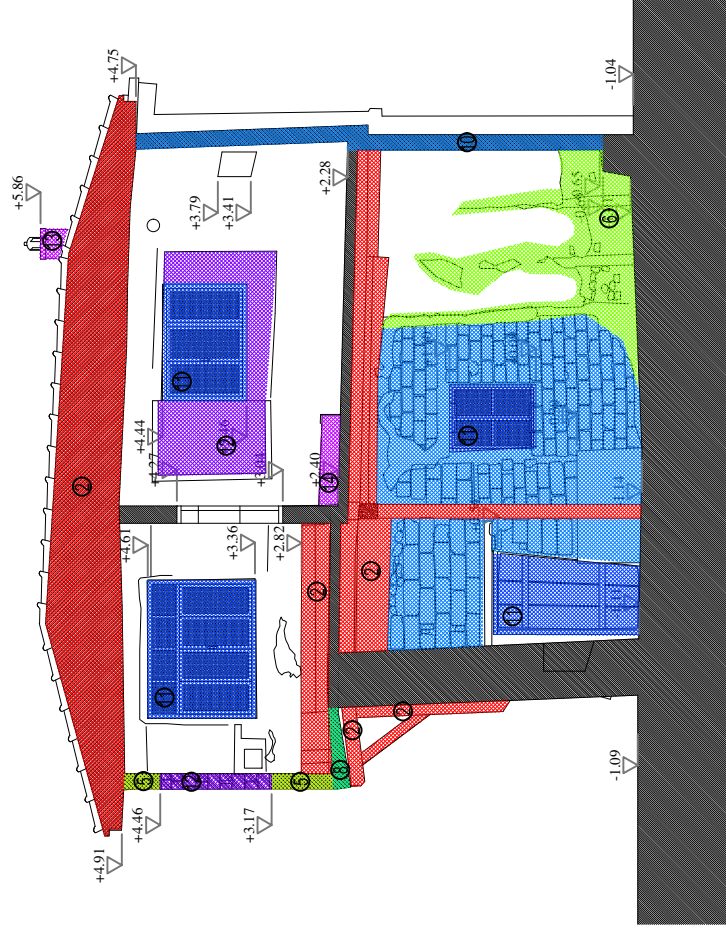
PAFTA ADI: Kesit D-D  
PAFTA NO: DB9

# EK-26 Değişim ve Bozulmalar Kesit D-D

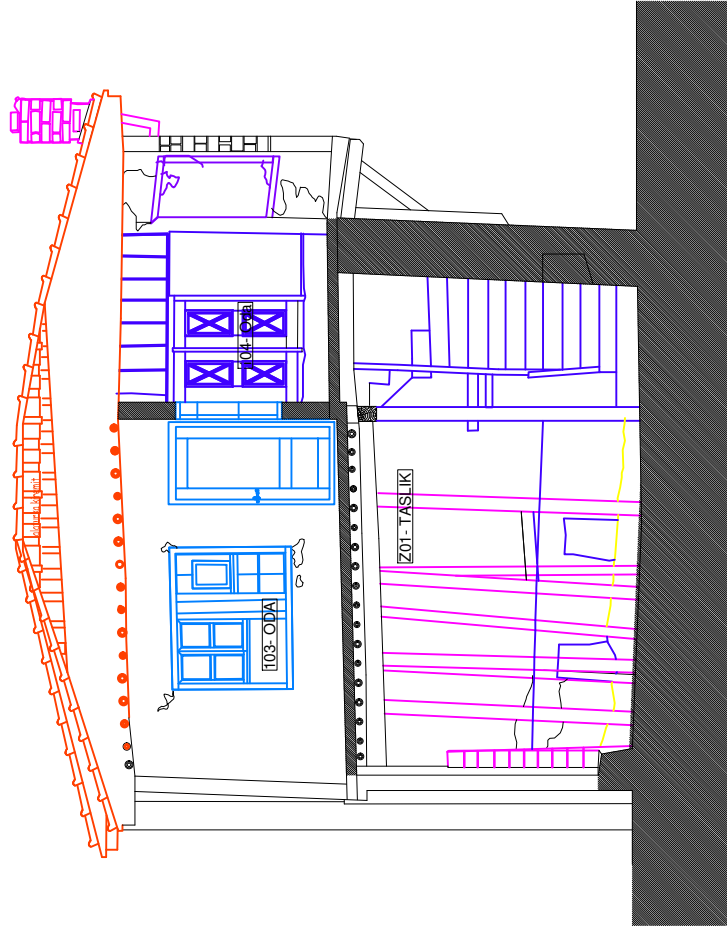
PAFTA ADI: Kesit C-C  
PAFTA NO: R/08

# EK-64 Restorasyon müdahale Kesit C-C
