T.C  
DOKUZ EYLÜL ÜNİVERSİTESİ  
GÜZEL SANATLAR ENSTİTÜSÜ  
GELENEKSEL TÜRK SANATLARI ANASANAT DALI  
Yüksek Lisans Tezi

**SÖĞÜT'TE RESMİ YAPILARDA ÇİNİ KULLANIMI**

İzmir/2021

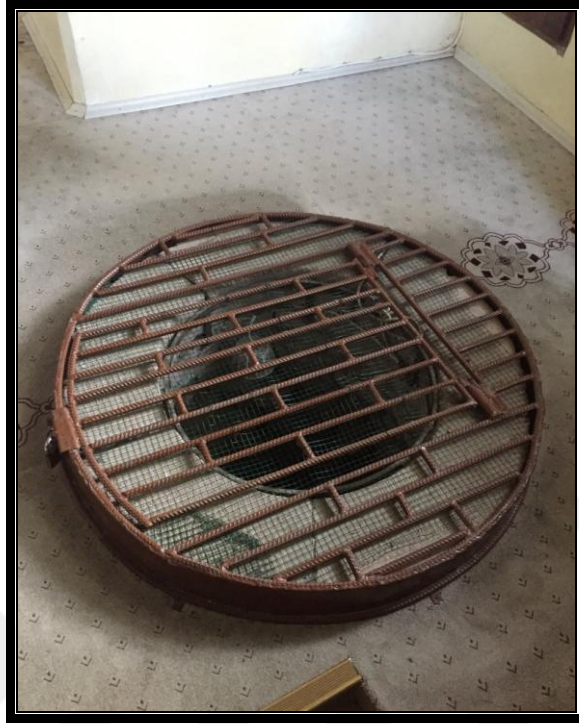
**Resim 7** Ertuğrul Gazi Mescidinde Bulunan Su Kuyusu(Burak ÜNER-Arşiv- 22.02.2019-Söğüt-Bilecik-TÜRKİYE)

Ertuğrul Gazi mescidinin cemaat yerinin zemin kısmında su kuyusu görülmektedir (Resim 7). Tarihi bilgilere Bilecik il yıllığından da ulaşılmış ve şunlar bulunmuştur; ‘İçerisinde su kuyusu bulundurması bakımından ‘‘Kuyulu Mescit’’ olarak adlandırılan yapı,‘‘1276 tarihinden önce Ertuğrul Gazi tarafından yapılmış, Abdülhamit Han zamanında 1902 yılında aynı temeller üzerine inşa edilmiş ve daha sonraları onarım görmüştür.’’ (Bilecik il yıllığı, 2017, s. 97).

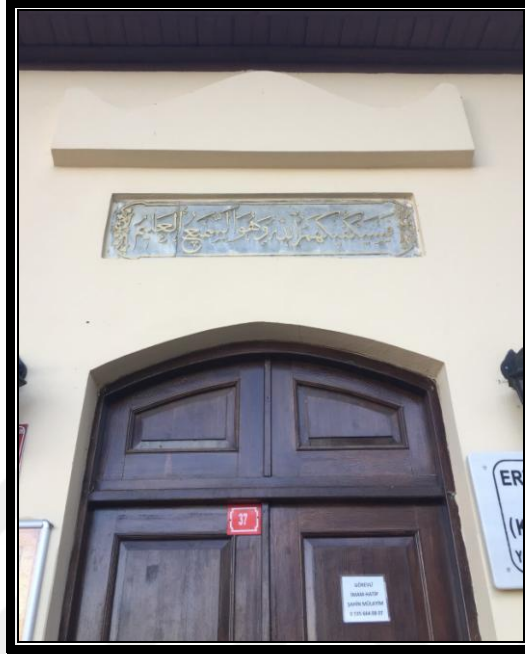
**Resim 8** Ertuğrul Gazi Mescidi Giriş Kapısı Üzerindeki Kitabe(Burak ÜNER-Arşiv-22.02.2019-Söğüt-Bilecik-TÜRKİYE)

Ertuğrul Gazi Mescidi, günümüze özgün biçimi ile ulaşmamıştır. Restorasyon bilgisi ile yapılan araştırma sonucu da internet sayfasından; "19.yüzyılın sonlarında Hacı Hüseyin adında bir hayırsever tarafından ilk halinden farklı bir biçimde yeni baştan inşa ettirilmiştir bilgisine ulaşılmıştır. Bu araştırma sırasında Camii'nin ölçüleri ile ilgili şu bilgiye ulaşılmıştır; "Camii 6.10 m. X6.10 m. Ebadında bina olup, kare planlı bir harim ile eni dikdörtgen planlı ve kapalı bir son cemaat yerinden meydana gelmektedir." (Türkiye Diyanet Vakfı İslam Ansiklopedisi Ertuğrul Gazi, s. 80). Kurşun kaplı bir ahşap çatının örttüğü son cemaat yerinin kuzey duvarında giriş kapısı ve kapının üzerinde ince uzun kitabesi bulunmaktadır(Resim 8) kapının iki tarafında pencere görülmektedir. Mescidin minaresi yapının güney cephesinde yer almaktadır. Altı kaval silmelerle dolgularmış olan şerefe demir parmaklıklarla çevrilmiş, petek kısmının üzerinde barok karakterli, dilimli iki kademeli külah vardır. Âlemi tunçtandır Yapının giriş kapısı üzerinde dikdörtgen kitabe haricinde içerisinde ya da herhangi bir

yüzeyinde çini bezeme ya da kalem işi süsleme gibi unsurları bulunmamaktadır. Mescit küçük bir bahçe içerisinde yer almaktadır.

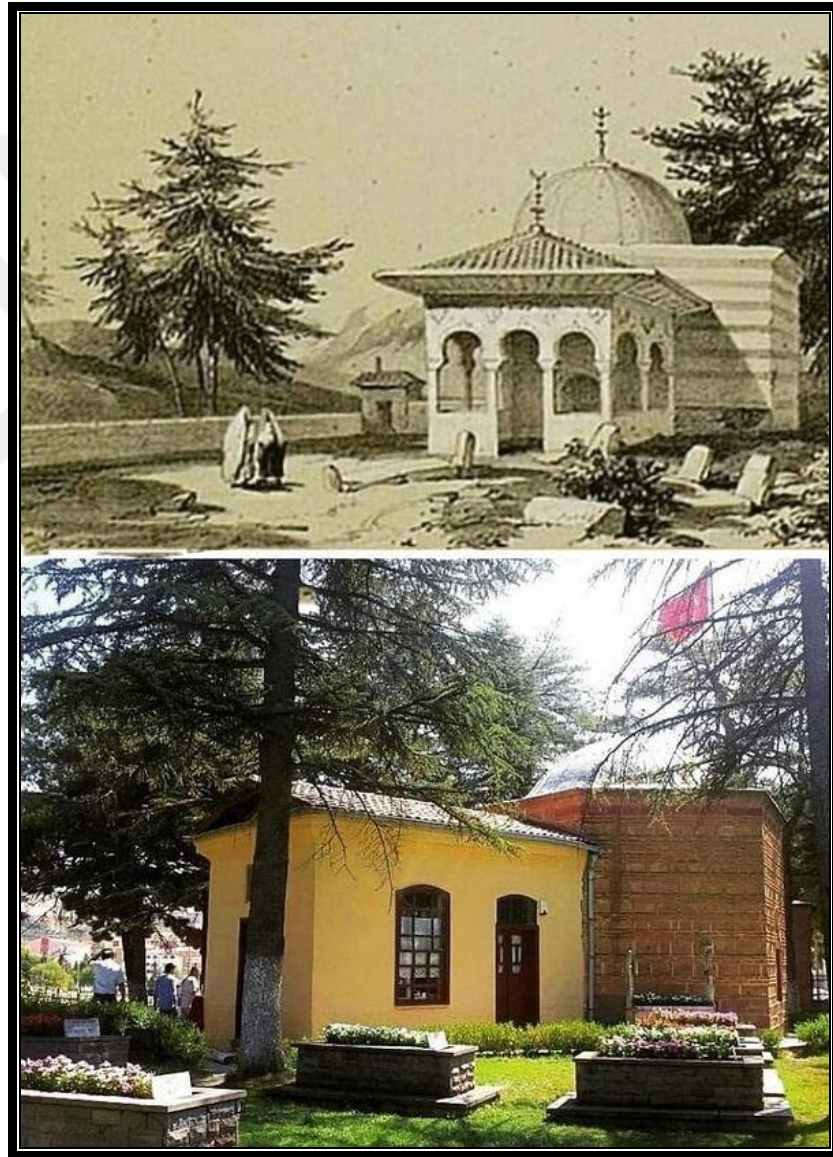
**Resim 9** Ertuğrul Gazi Türbesi Eski ve Günümüz Görünümü (Gül peri ATACA-Arşiv-06-02-2021-Bursa-TÜRKİYE)

Kuruluşun Beşiği Ertuğrul Gazi ocağı Söğüt, 2011, s. 16) ‘‘Ertuğrul Gazi Türbesi ve civarındaki Bazı Kitabelerin okunuşuna dair yazı yazan Yrd. Doç. Dr. Ersin Teres Söğüt ilçesinde bulunan Ertuğrul Gazi Türbesi, Günümüzde Söğüt ilçesinde olan Osmanlı Devleti’nin kuruluş döneminin sembol yapılarından biridir. Ertuğrul Gazi Türbesi, Söğüt’ün 1 km kuzeybatısında, Bilecik yolu üzerinde çevreye hâkim bir tepede yer almaktadır’’ (Teres, 2011, s. 77).(Resim 9).

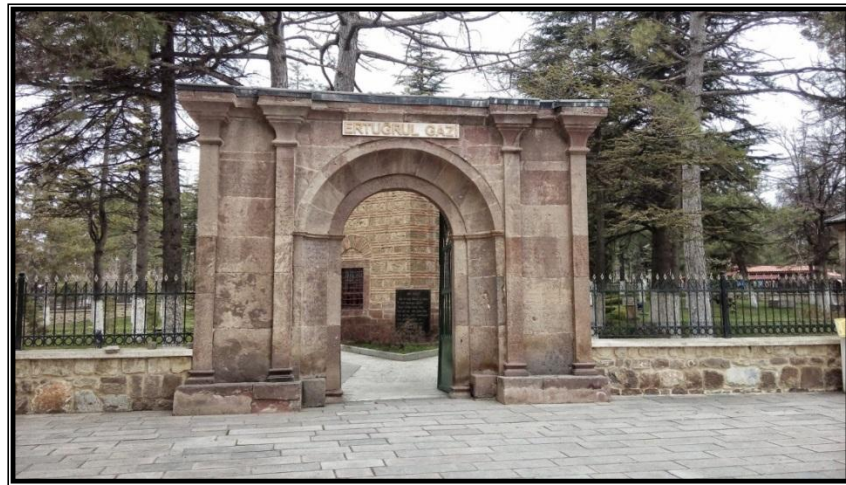
**Resim 10** Ertuğrul Gazi Türbesi Bahçe Giriş Kapısı (Burak ÜNER-22.02.2019-Söğüt-Bilecik-TÜRKİYE)

Padişah, Ertuğrul Gazi’nin sandukasını da baştan mermerden yaptırmıştır. Sultan Abdülhamit “türbenin yakınındaki şehitlerin kabirlerine de birer mermer sanduka yaptırmıştır. Yerinde ziyaret edilen Türbe; çeşitli ağaçların bulunduğu geniş bir bahçe içinde yer almaktadır. Bahçenin giriş kapısı ampir üslûbunun özelliklerini yansıtmaktadır. Kesme küfeki taşı ile inşa edilmiş olan kapı içbükey profilli yuvarlak bir kemerle taçlandırılmıştır (Resim 10).

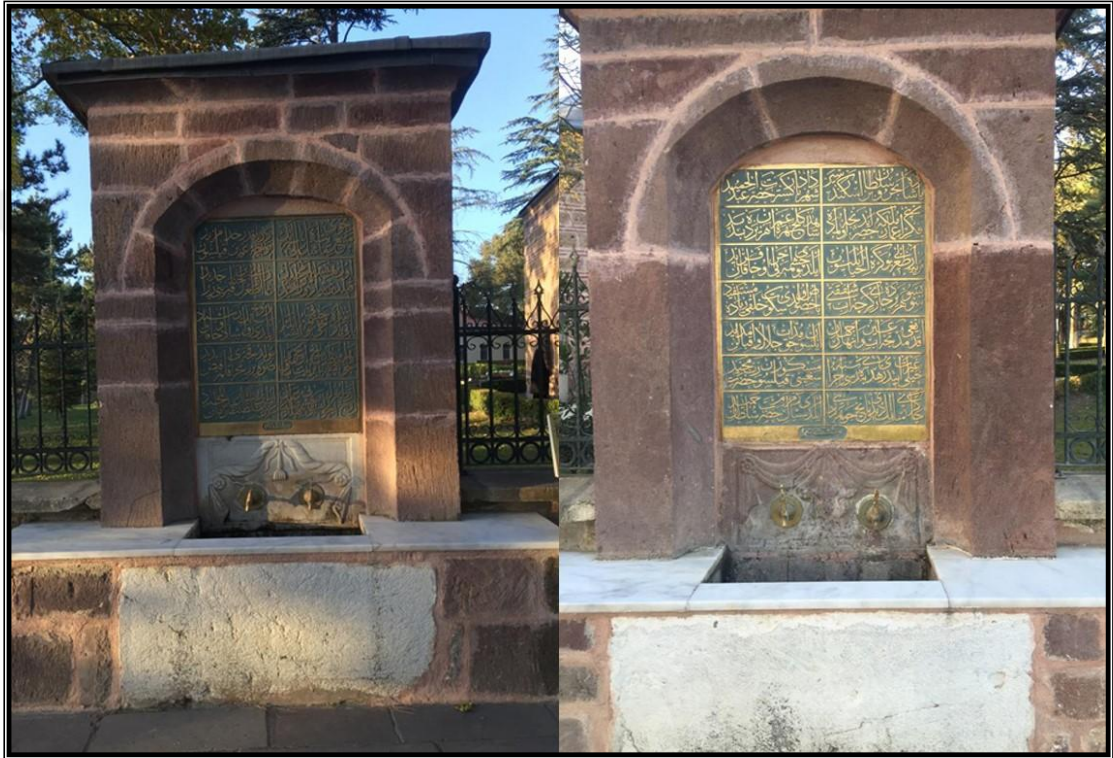
**Resim 11** Ertuğrul Gazi Türbesi Bahçe Giriş Kapısı Sağ ve Solundaki Çeşme Kitabeleri(Burak ÜNER-22.02.2019-Söğüt-Bilecik-TÜRKİYE)

Dış bölüme bakıldığında Türbe, klâsik eserlerde ve Arşiv vesikalarında ‘‘Muhavvıta’’ denilen bir avlu duvarı ile çevrilmiştir. Avlu duvarının kapısı Söğüt’e doğru açılmaktadır. Kapının sağında ve solunda mermer kitabeli dikdörtgen planlı ve kırmızı kesme taştan yapılmış olduğu görülen gösterişli iki çeşme bulunmaktadır (Resim 11).

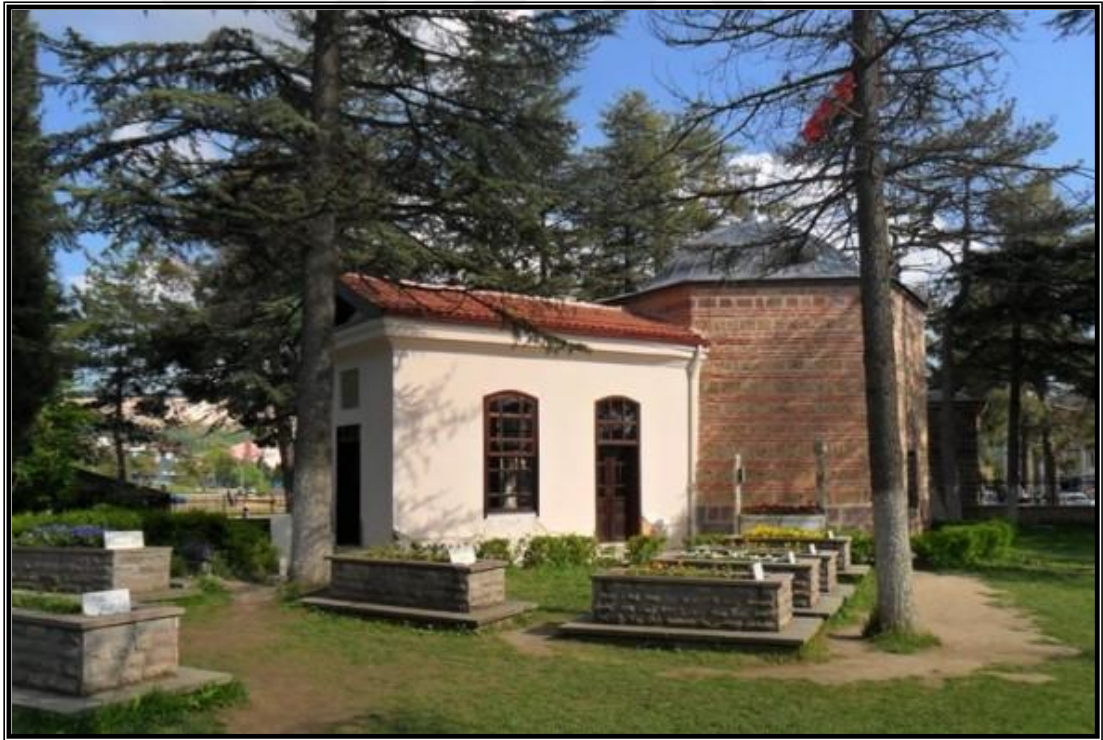
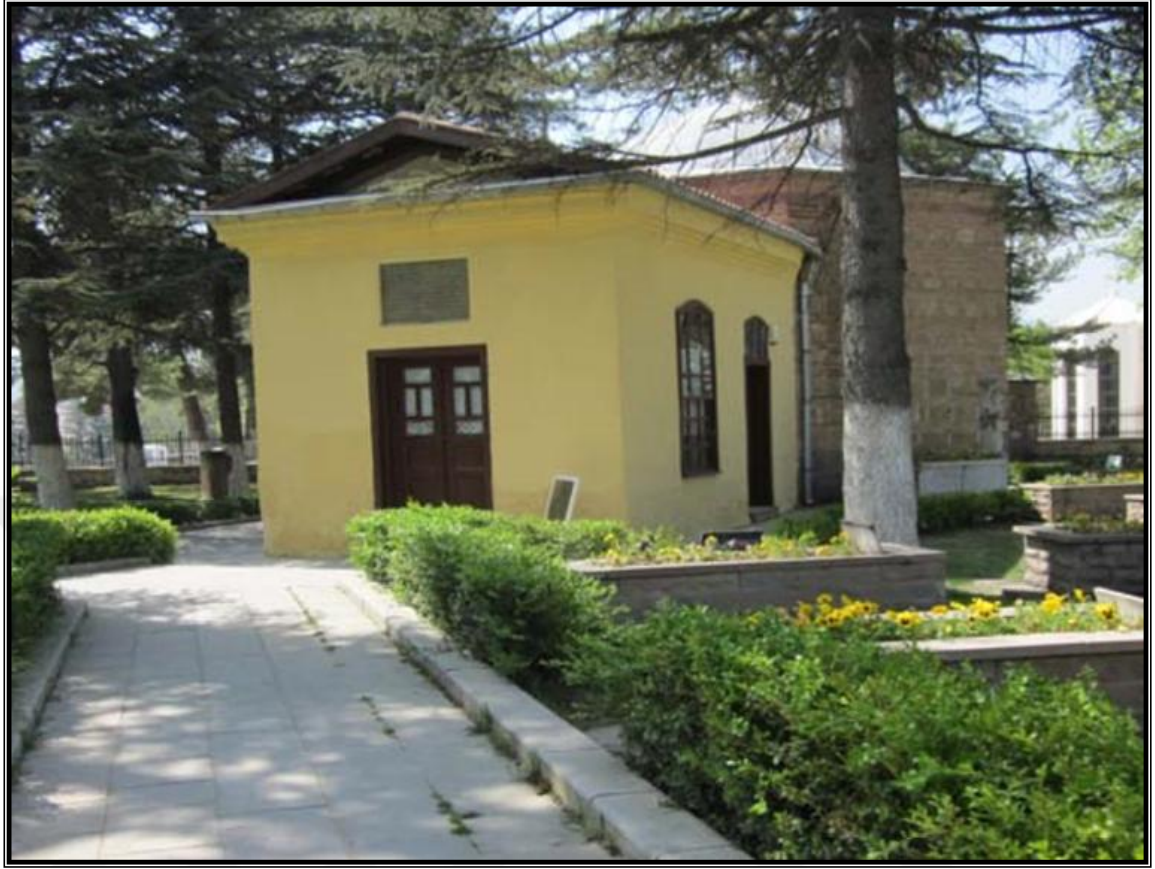
**Resim 13** Ertuğrul Gazi Türbesi(Burak ÜNER-Arşiv-22.02.2019-Söğüt-Bilecik-TÜRKİYE)

Ertuğrul Gazi Türbesi, 8.70 m. Çapında altıgen bir binadır. Bu binanın duvar kalınlığı 80 cm olup üç pencere ve bir kapısı vardır. Türbe binası, altıgen planlı ve kubbeli bir gövde ile dikdörtgen planlı beşik tonozlu bir giriş bölümünden oluşmaktadır. Doğu yönündeki giriş kapısı önünde dikdörtgen planlı olan giriş kısmına yanlardan ikişer pencere açılmıştır (Resim 13,14).

Erken devir Osmanlı mimarisinin özelliklerini gösteren duvarlar, bir sıra kesme küfeki taşı ve iki sıra tuğla ile almalı yüzeylerden kibleye yönelik olana küçük bir mihrap yerleştirilmiş diğerlerinden dördüne kapı ile üç pencere açılmış, bir cephe sağır bırakılmıştır. Türbe alt sıradaki üç pencereden ışık almaktadır. Dikdörtgen pencere açıklıkları Topuzlu demir parmaklıklarla ve demir kepenklerle donatılıp almalı örgülü sivri hafifletme kemerleriyle taçlandırılmıştır. Kurşun kaplı, basık kubbe, arada kasnak olmaksızın doğrudan gövdeye oturmaktadır. Türbede tek başına yer alan Ertuğrul Gazi'nin sandukası harçla sıvanmış, başucuna alçıdan yapılma bir Türkmen sarığı koyulmuştur (Resim 15).

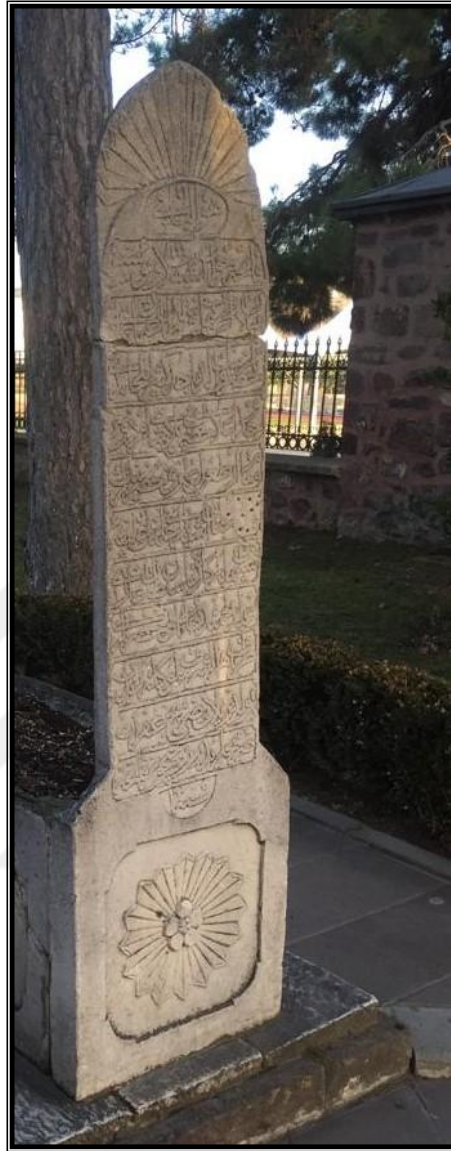
**Resim 16** Ertuğrul Gazi'nin Hanımı Halime Hatun'un Mezar Taşı Kitabesi (Burak ÜNER-Arşiv-22.02.2019-Söğüt-Bilecik-TÜRKİYE)

M. Baha Tanman yapı ile şu bilgileri vermiştir.” Mihrabı, devrin orijinal çinileriyle kaplı iken Söğüt’ün 1921-1922 yıllarında Yunanlılar tarafından işgali sırasında, sanduka ile birlikte tahrip edilmiştir. Tahrip edilen çiniler, alçı ile doldurulup çini şeklinde boyanmıştır” (Tanman, 2016-2020, s. 79). Ertuğrul Gazi’nin hanımı Halime Hatun’un mezar taşının üstünde yaklaşık 1 cm kalınlığında altından yapılmış “Halime” yazısı da Yunanlılar tarafından alınmış, mezar taşı parçaları bir araya getirilerek başına tekrar dikilmiştir(Resim 16).

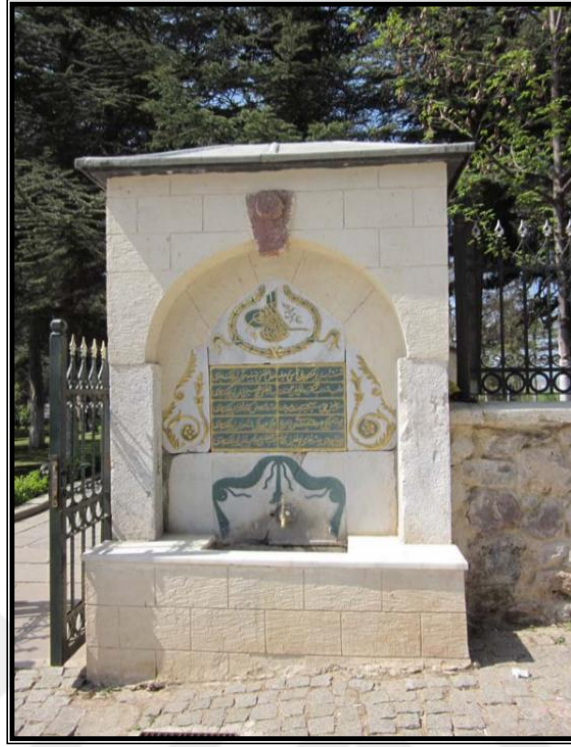
**Resim 17** Ertuğrul Gazi Bahçe Duvarına Bitişik Çeşme(Söğüt'teki Osmanlı Eserlerinin Bezeme Unsurları-seher Parlar sayfa 31)

Sultan II. Abdülhamit Han tarafından yaptırılan bu tamiratta etrafına misafirhane, yemekhane ve mutfak ilave edilmiştir. Ayrıca türbe bahçesinin arka tarafında bahçe duvarına bitişik bir çeşme de mevcuttur. Çeşme üzerinde tuğra ile birlikte bezemesi ve kitabesi bulunmaktadır (Resim 17-18). Bunlardan başka 1970'li yıllarda türbenin önünde bulunan alana tarihteki Türk devletlerinin kurucularına ait büstler yerleştirilmiştir.

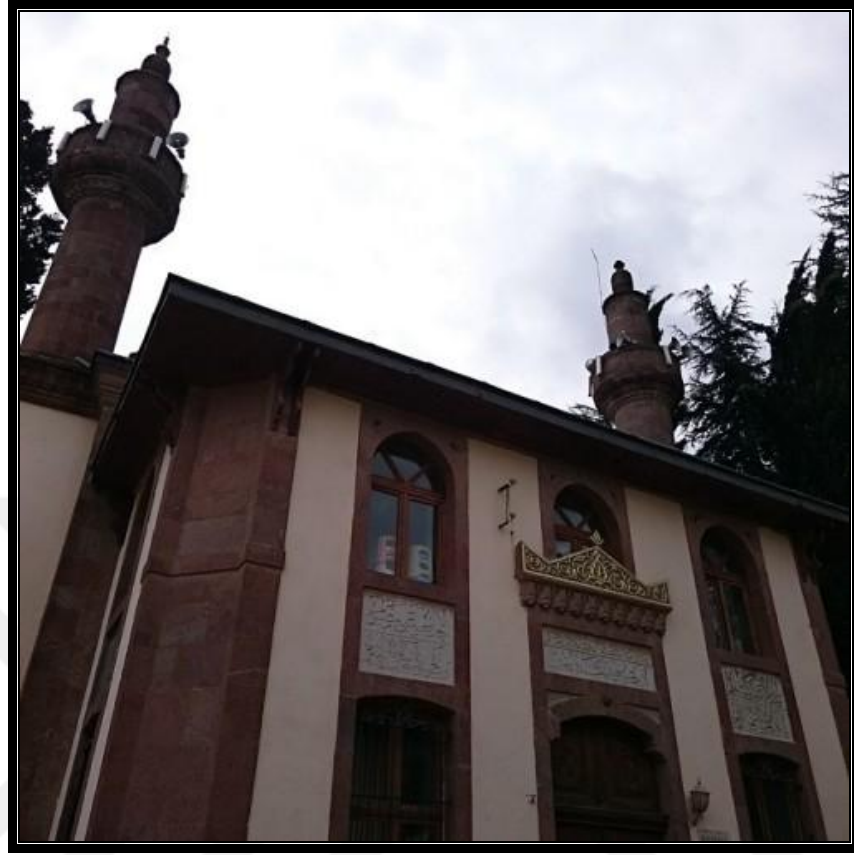
**Resim 27** Hamidiye camii Kuzey Giriş Kapısı Mermer Ayet Tabakaları([https://66.media.tumblr.com/1a1ee7d8e0fb78305d29b3cb3b61fe1c/tumblr\\_nnrnyy7DBc1s7web1o1\\_500.jpg](https://66.media.tumblr.com/1a1ee7d8e0fb78305d29b3cb3b61fe1c/tumblr_nnrnyy7DBc1s7web1o1_500.jpg)-19.02.2019)

Enine dikdörtgen planlı bir son cemaat yeri, alışılmışın dışında revak sistemiyle değil, pencereli kapalı bir hacim olarak inşa edilmiştir. Yapıya kuzey yönünden bakıldığında; giriş kapısının üstünde dikdörtgen olmak üzere sağ ve sol pencere üstlerinde kare yapılı olmak üzere mermer ayet yazılı tabakalar görülmektedir (Resim 27).

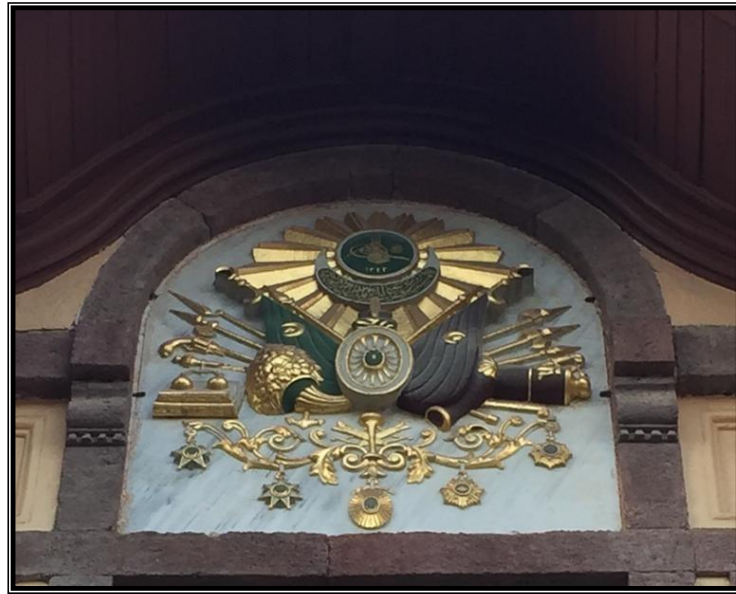
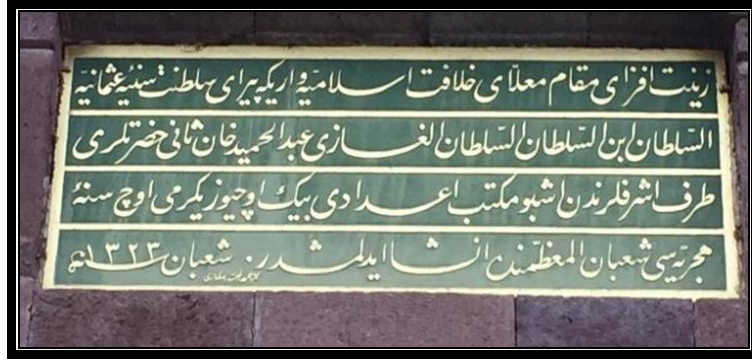
**Resim 34** Hamidiye İdadisinde ‘ki Osmanlı Arması (Burak ÜNER-Arşiv-22.02.2019-Söğüt-Bilecik-TÜRKİYE)

**Resim 35** Hamidiye İdadisinde ‘ki Yazı Kitabesi (Burak ÜNER-Arşiv-22.02.2019-Söğüt-Bilecik-TÜRKİYE)

kapısı üzerinde İstanbul’da yapılmış olan ve rivayete göre dokuz manda ile getirilen Osmanlı arması yer almaktadır. Armanın hemen altında ise yeşil zemin üstüne yazılmış olan yazı kitabesi yer almaktadır (Resim 34-35).

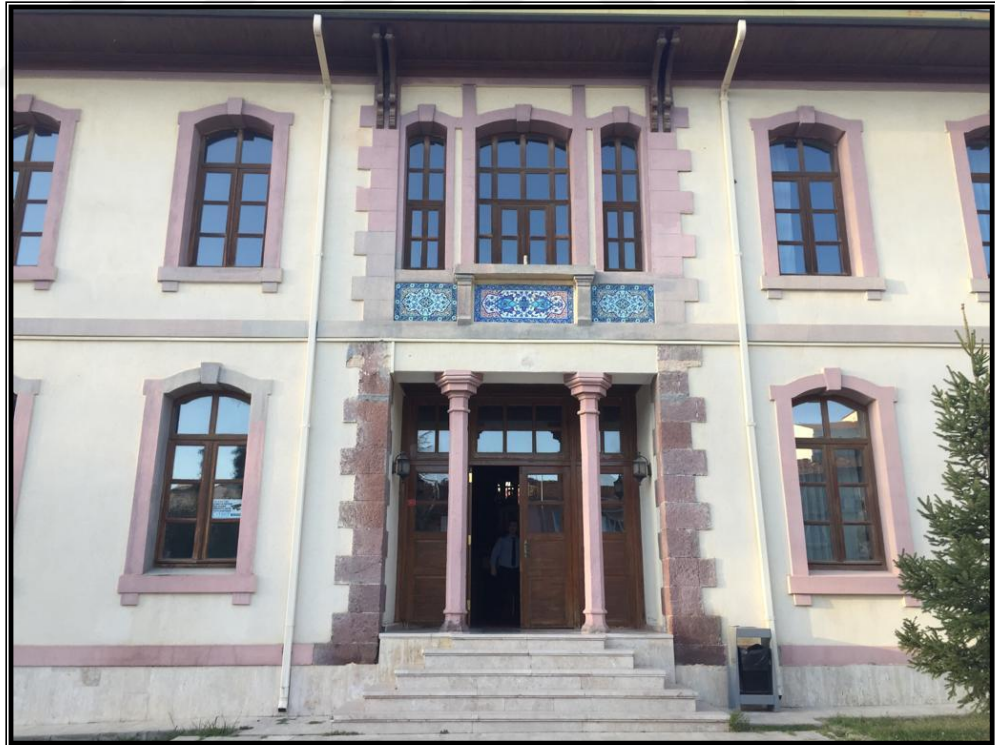
**Resim 37** Dar'ul Eytam Giriş Kapısı Üzerindeki Çini Bezeme((Burak ÜNER-Arşiv-22.02.2019-Söğüt-Bilecik-TÜRKİYE)

Yerinde incelenmiş olan yapı ile ilgili temel bilgiler araştırılmış ve yapılış sistemi ile ilgili Söğüt ilçesinden tedarik edilen broşürde bu bilgi dikkat çekmektedir. “Sultan Reşat zamanında, devrin Kaymakam Sait Bey tarafından Hamidiye İdadisine ek olarak yaptırılmış” (Kuruluş ve Kuruluşun Beşiği Ertuğrul Gazi ocağı Söğüt, 2011, s. 29) duvarları taştan iki katlı binadır. Giriş kapısının üzerinde çini bezeme bulunmaktadır. “Bu çini bezeme yirmi iki parçadan oluşmaktadır” (Kuruluş ve Kuruluşun Beşiği Ertuğrul Gazi ocağı Söğüt, 2011, s. 29). “Parçaların on bir tanesi düşmüş, kalan on bir tanesi ise Söğüt Etnografya Müzesi’nde koruma altına alınmıştır” (Kuruluş ve Kuruluşun Beşiği Ertuğrul Gazi ocağı Söğüt, 2011, s. 30),(Resim 37). İki kattan oluşmaktadır. Pencere kenarları kırmızı kesme taştan dekoratif bir görünüm kazandırılmıştır. Giriş kapısının üzerindeki çiniler tezin üçüncü bölümünde detaylı olarak incelenmiştir. Çini bezeme dışında kalem işi bezeme bulunmamaktadır.

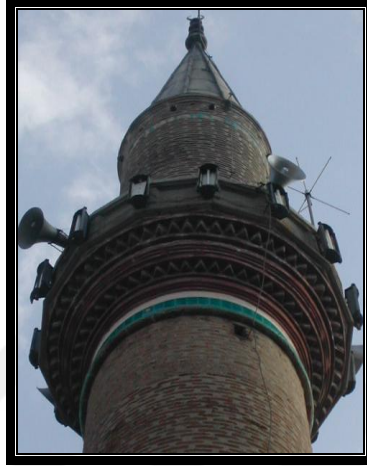
**Resim 39** Çelebi Sultan Mehmet Camii Minarede Kullanılan Çini Bordür (Dr.Öğr. Üyesi ÇETİN Arşiv -22.02.2019-Söğüt-Bilecik-TÜRKİYE)

“ Dikdörtgen planlı, bir ana kubbe ve on bir küçük kubbeden oluşmaktadır. Minarelerinin biri kuzeyde, diğeri doğu ve batı taraflarında üç giriş kapısı olan bir camiidir” (Kuruluş ve Kuruluşun Beşiği Ertuğrul Gazi ocağı Söğüt, 2011, s. 28). Minarelerinde Çini Karo kullanılmıştır (Resim 39). Söğütte yapılan araştırmada; camiinin çarşıda bulunması nedeniyle “çarşı camii” olarak da isimlendirildiği öğrenilmiştir. Sultan I. Mehmet Çelebi’nin yaptırdığı Çelebi Mehmet Camii 15. Yüzyılın ilk çeyreğinde onarımlardan geçerek bu günkü halini almıştır. Camii kubbeleri kaplama kurşundan yapılmıştır. Camiinin köşeleri, pencere kenarları, kapı

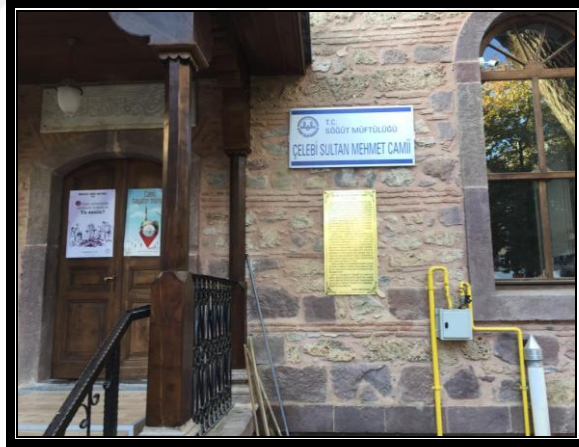
**Resim 40** Çelebi Sultan Mehmet Camii Pencere ve Kapı kenarlıkları (Burak ÜNER-Arşiv-22.02.2019-Söğüt-Bilecik-TÜRKİYE)

kenarları kesme taş ile ön plana çıkartılmıştır. Pencere ve kapının genel şekline sadık kalınarak taban kısımları sivri kenarlı yukarı çıkıldıkça ovalleşme görülmektedir (Resim 40).

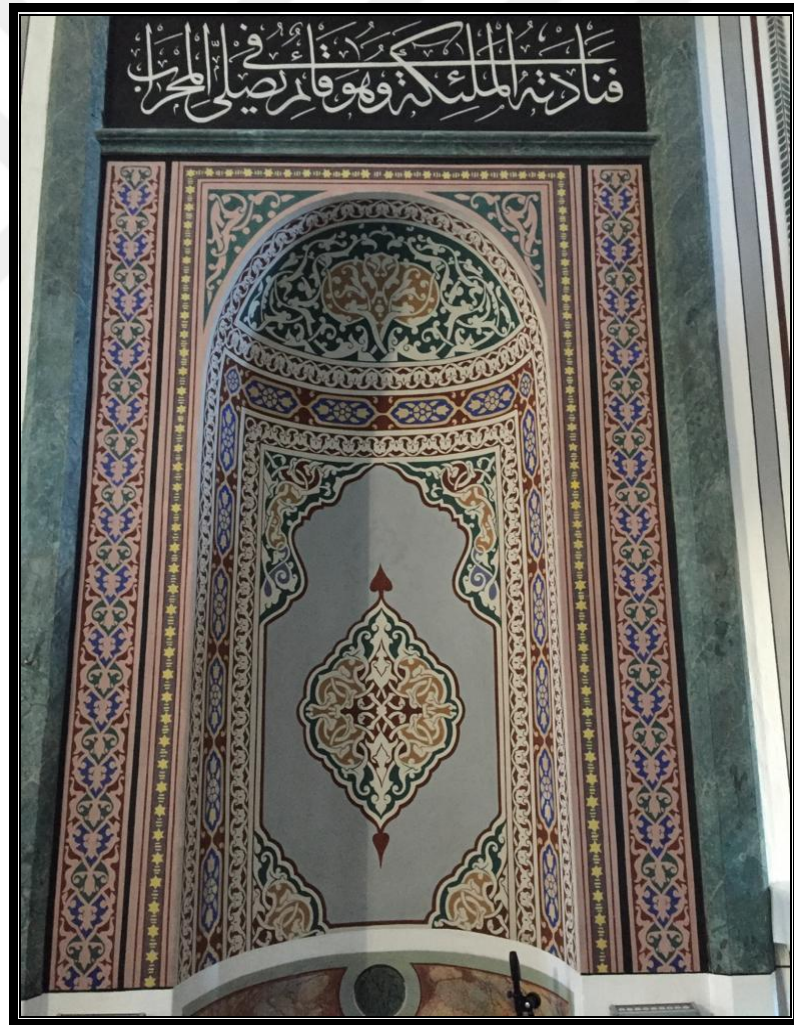
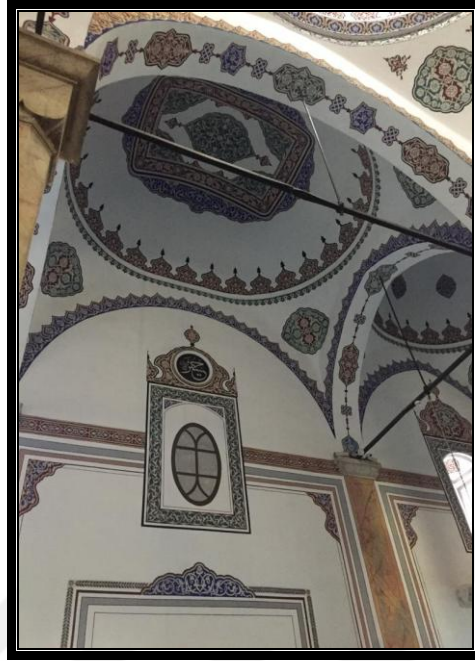
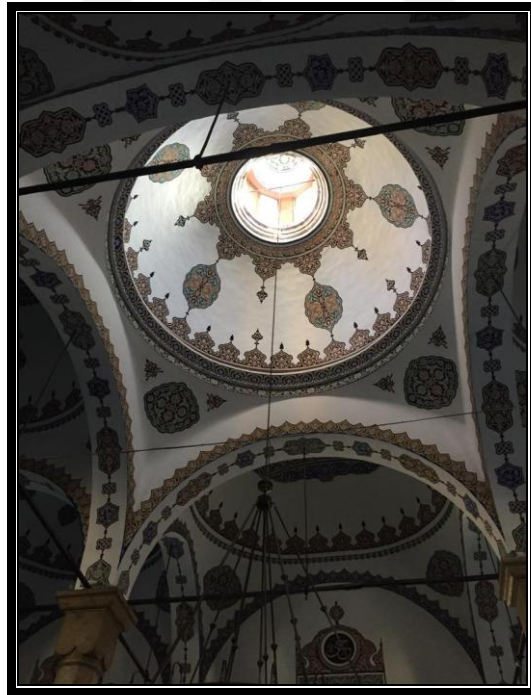
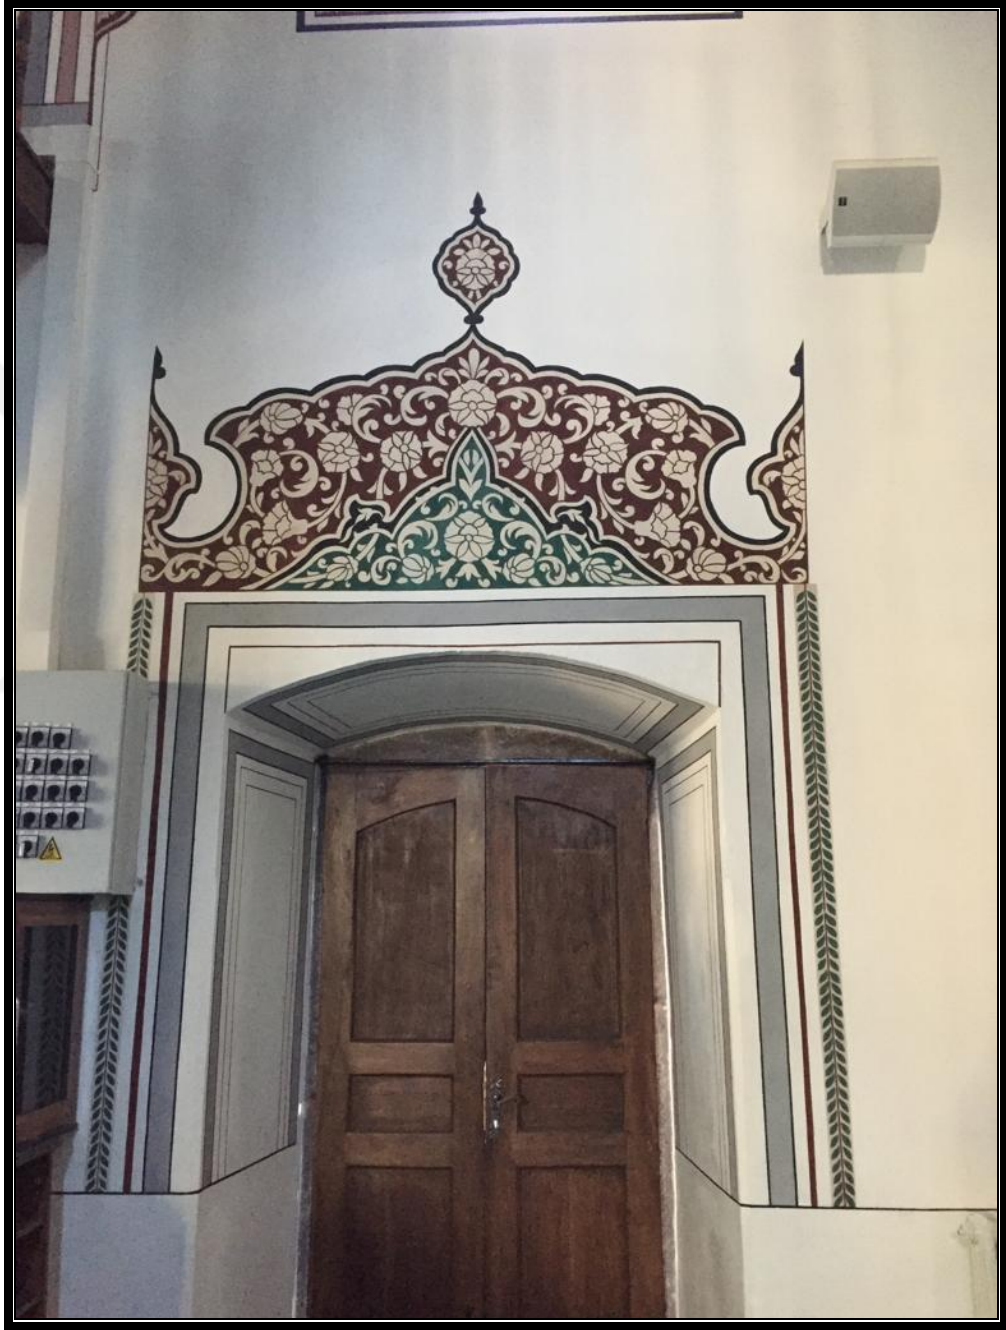
**Resim 41** Çelebi Sultan Mehmet Camii Mihrabı Kalem İş Bezemesi Fotoğraf (Burak ÜNER-Arşiv-22.02.2019-Söğüt-Bilecik-TÜRKİYE)

**Resim 42** Çelebi Sultan Mehmet Camii Pandantifleri Kalem İşi Bezemesi Fotoğraf  
(Burak ÜNER-Arşiv-22.02.2019-Söğüt-Bilecik-TÜRKİYE)

**Resim 43** Çelebi Sultan Mehmet Camii Kubbesi Kalem İşi Bezemeleri Fotoğraf (Burak ÜNER-Arşiv-22.02.2019-Söğüt-Bilecik-TÜRKİYE)

**Resim 44** Çelebi Sultan Mehmet Camii Giriş Kapısı Üzerinde Kalem İşİ Süslemesi  
Fotoğraf (Burak ÜNER-Arşiv-22.02.2019-Söğüt-Bilecik-TÜRKİYE)

aydınlık feneri bulunmaktadır.” (Vatan, 2017, s. 190). Pencere üstlerinde, kapı üstlerinde, cami duvarlarında ve kubbede kalem işi kullanıldığı görülmektedir (Resim 41-42-43-44). Desenler genellikle simetrik kullanılmış ve dendanlarla sınırlandırılmıştır. “Kubbeler ve iç mekân son devir nakışları ile bezenmiştir. Söğüt’ten edinilen başka broşürde ise şöyle geçmektedir; 1886-1887 yıllarında II. Abdülhamit tarafından onarılmış ve büyütülmüştür (Bilecik il yıllığı, 2017, s. 137). Günümüzde bahçesinde yerel halk tarafından yapılan işletmeler insanları ağırlamaktadır. İşletme haricinde görselliği ile göz kamaştırıcı ve Söğüt ilçesi için adeta kimlik niteliği taşıyan Kaymakam Sait Bey çeşmesi bulunmaktadır.

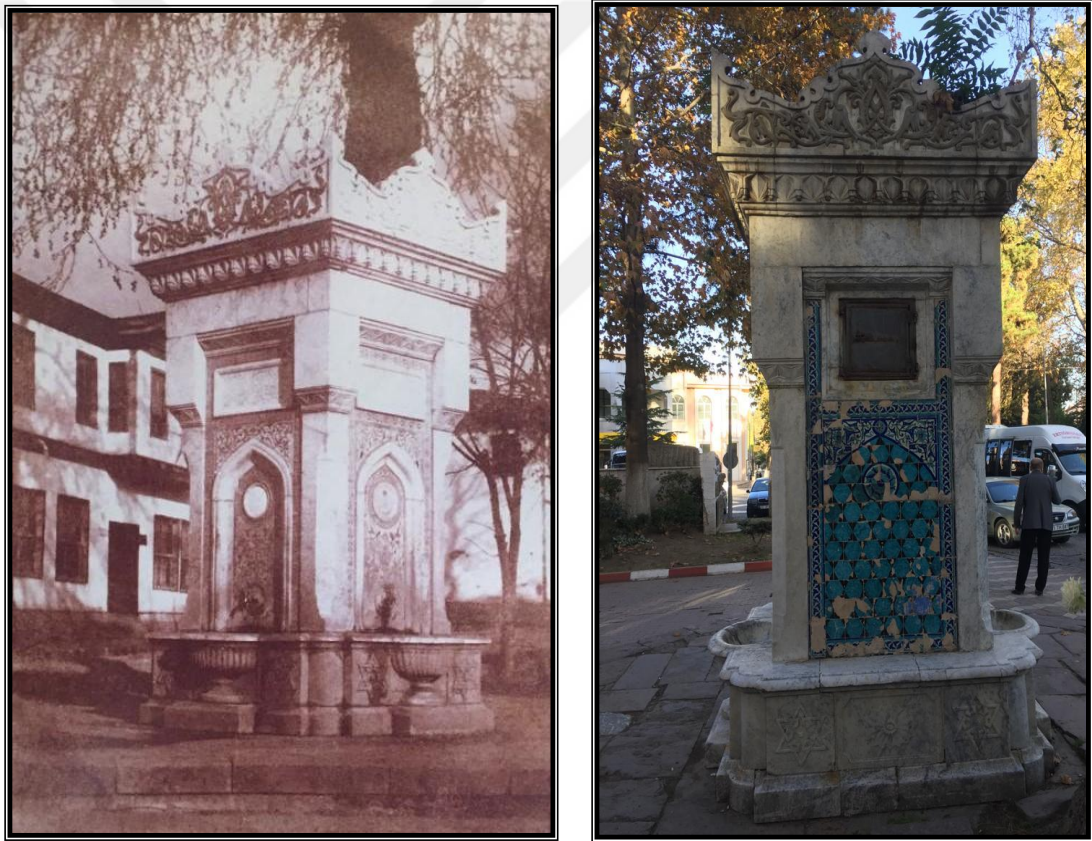
**Resim 45** Soldaki Kaymakam Sait Bey Çeşmesi İlk Yapıldığı Zaman Görünümü Sağdaki Günümüz Görünümü (Söğüt Etnografya Müzesi Arşiv-Burak ÜNER-02-02-2020 Bilecik-Söğüt-TÜRKİYE)

Çelebi Sultan Mehmet camiinin bahçesine bakıldığında ihtişamı ile göze çarpan bu yapı için Söğüt belediyesinin yapmış olduğu kitapçıkta çeşmenin tarihi ile şunlar yer almaktadır. "1917 tarihinde Sultan Reşat Döneminde Kaymakam Sait Bey tarafından yaptırılmıştır" (Kuruluş ve Kuruluşun Beşiği Ertuğrul Gazi ocağı Söğüt, 2011, s. 33). Neo klasik ölçülerde (Kuruluş ve Kuruluşun Beşiği Ertuğrul Gazi ocağı Söğüt, 2011, s. 34) yapılmış eserdir (Resim 45).

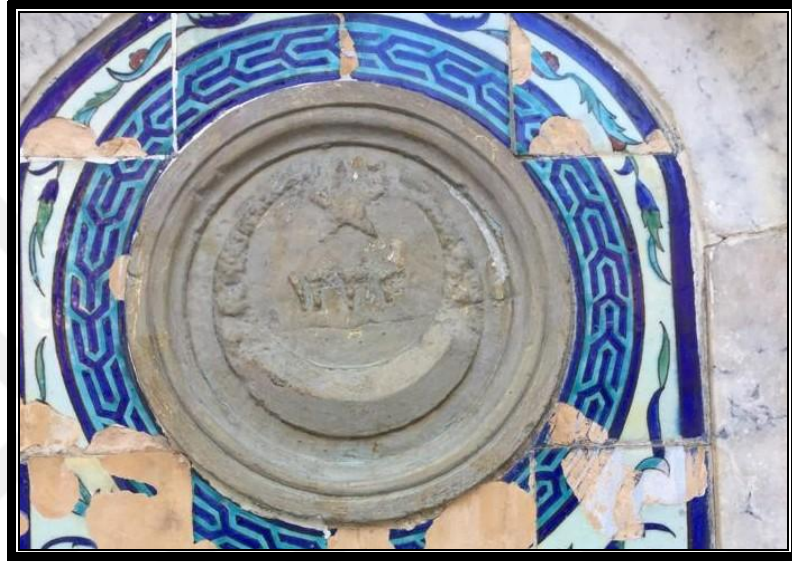
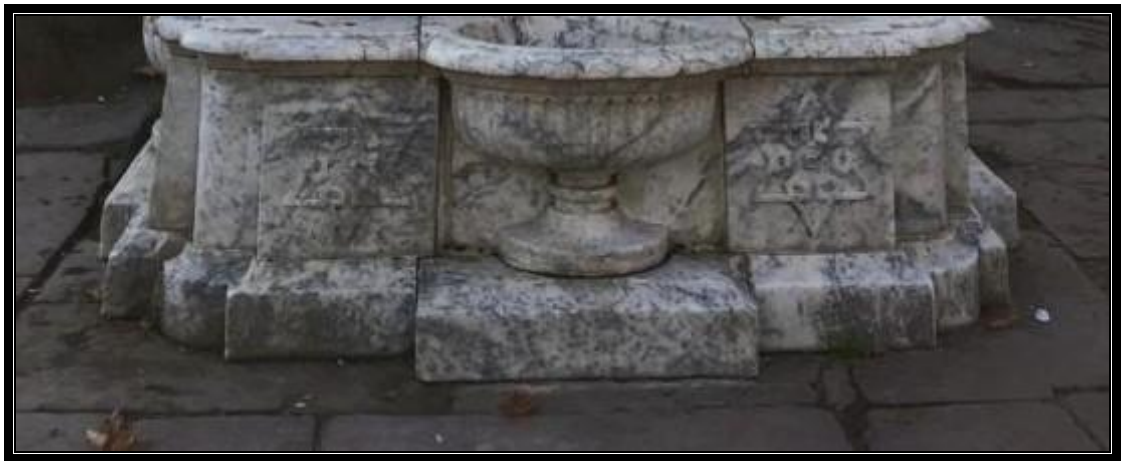
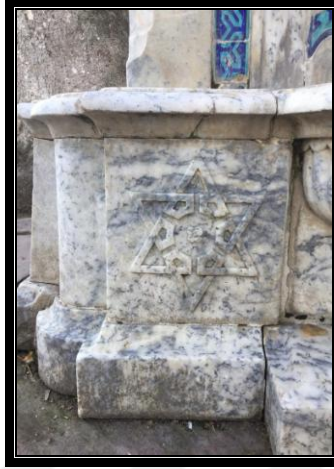
**Resim 46** Çeşme Muslukları Üstündeki Kabartmalardan Detay (Burak ÜNER-Arşiv-22.02.2019-Söğüt-Bilecik-TÜRKİYE)

**Resim 47** Kaymakam Sait Bey Çeşmesi Mermer Kaide üstündeki yıldız desenleri (Burak ÜNER-Arşiv-22.02.2019-Söğüt-Bilecik-TÜRKİYE)

**Resim 48** Kaymakam Sait Bey Çeşmesi Mermer Kaide Üstündeki Yıldız Detay (Burak ÜNER-Arşiv-22.02.2019-Söğüt-Bilecik-TÜRKİYE)

Eser tamamen mermerden yapılmıştır. Genel hatlarına bakıldığında çeşmenin prizmal bir yapıya hâkim olduğu görülmektedir. Çeşmenin üç yüzünde muslukların üstünde kabartma motifler görülmektedir. Eser, zeminden yükseltilmiş mermer kaide üzerinde durmaktadır. Kaidenin dört cephesinde mermer kabartma yıldız süslemeleri bulunmaktadır (Resim 46-47-48).

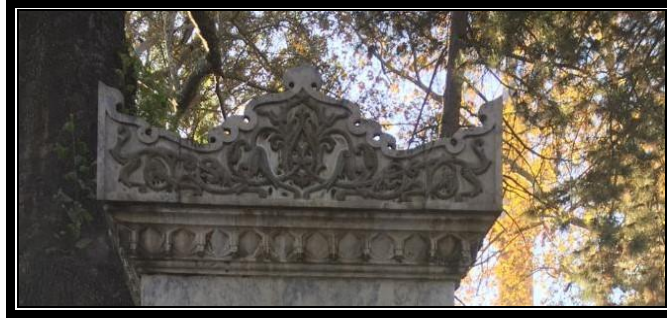
**Resim 49** Kaymakam Sait Bey Çeşmesi Rumi Motifli Mermer Alınlıklar (Burak ÜNER-Arşiv-22.02.2019-Söğüt-Bilecik-TÜRKİYE)

Eser'e bakıldığında yukarıya doğru çıkıldıkça, çeşmenin dört yanında çini bordürler ve en üst kısmında ise “Rumi motifler (Gülem, 2002, s. 9)” den oluşan mermer alınlıklar görülmektedir (Resim 49). Çeşmenin dört yüzeyindeki çiniler Kütahyalı Hafız Mehmet Emin Usta tarafından yapılmıştır.

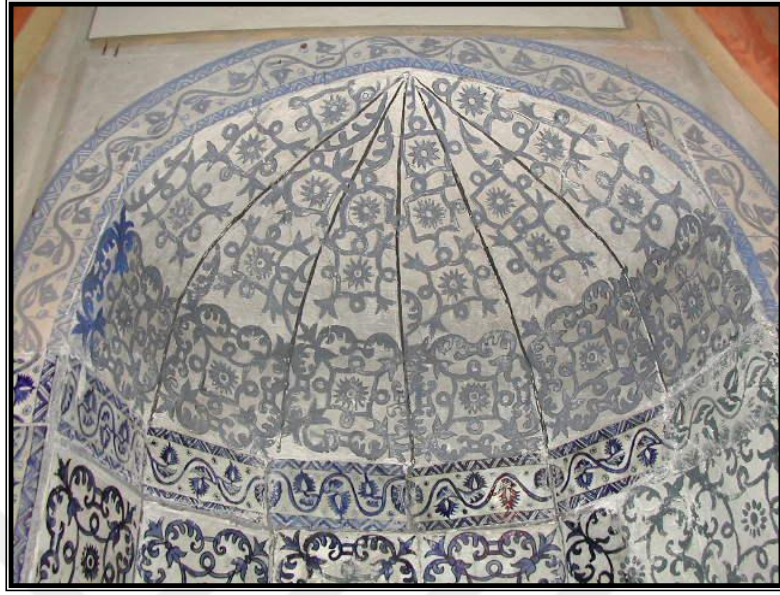
**Resim 54** Ertuğrul Gazi Türbesi Mihrabın Üst Bölümünde Tahrip Olan Çiniler Eski Fotoğraf(Dr.Öğr. Üyesi Çetin Arşivinden 25.05.2020. Bursa TÜRKİYE. 23.38)

Ertuğrul Gazi Türbesinde çini bezemeler sadece mihrapta yer almaktadır. Mihrabı çevreleyen ve yatay yönde de yer alan bordür çinileri ile mihrabın içinde yer alan çiniler günümüze dek eksilerek ulaşmış, tamamlama ve konsolidasyon çalışmaları ise, alçı üzerine aynı desenlerin kalem işi olarak tamamlanması şeklinde çalışılmıştır.

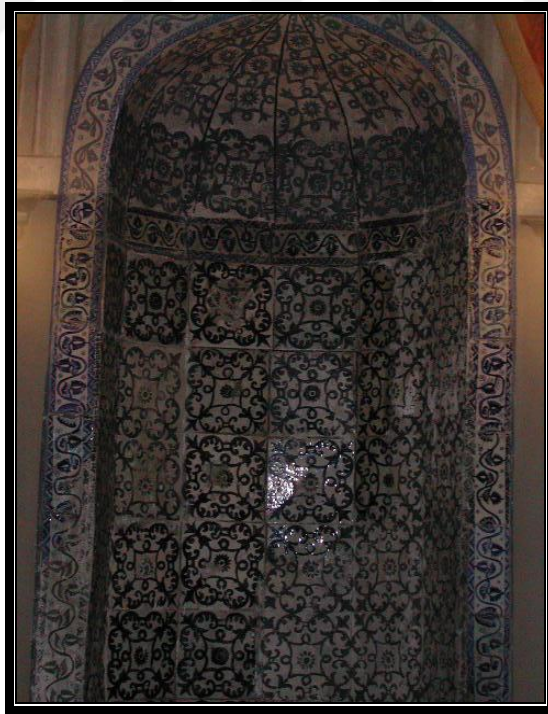
**Resim 55** Ertuğrul Gazi Türbesi Mihrap Genel Görünüşü( Dr. Öğr. Üyesi Ayşe ÇETİN Arşivinden 25.05.2020 Bursa. TÜRKİYE.23:38)

Mihrabın orta kısmına bakıldığında üst yarım daire alanda olduğu gibi stilize bitki motiflerinin kullanıldığı görülmektedir. Beyaz karo üzerine stilize edilmiş yaprak, çiçek ve kıvrımlı çiçek sapsarı kullanılarak stilize bitki motifleri ile kompozisyon yapılmıştır. Beyaz zemin üzerine stilize ve kıvrımlı yaprakların kare planın her köşesine gelecek biçimde yerleştirilmesi ve birbiriyle bağlanması kompozisyon içinde bütünlük

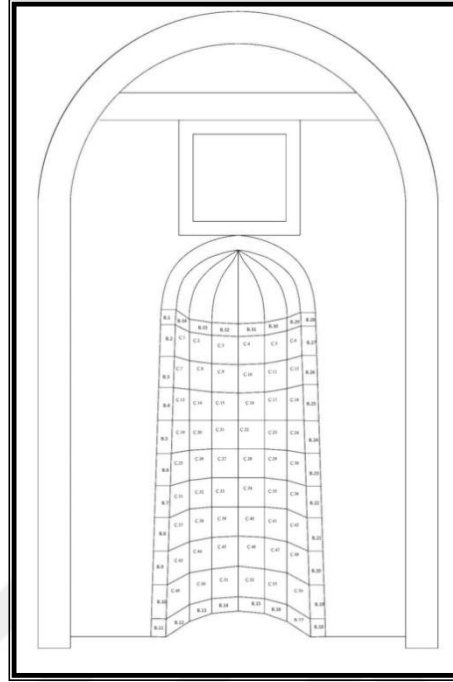
**Şekil 1** Ertuğrul Gazi Türbesi Mihrap Çini Sıralama çalışması (Burak ÜNER-22.05.2020 Bursa-TÜRKİYE)

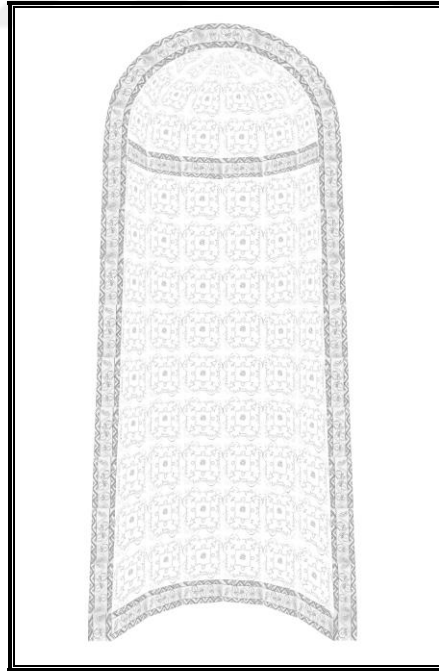
**Şekil 2** Ertuğrul Gazi Türbesi Mihrap Röleve Çizimi (Burak ÜNER-22.05.2020 Bursa-TÜRKİYE)

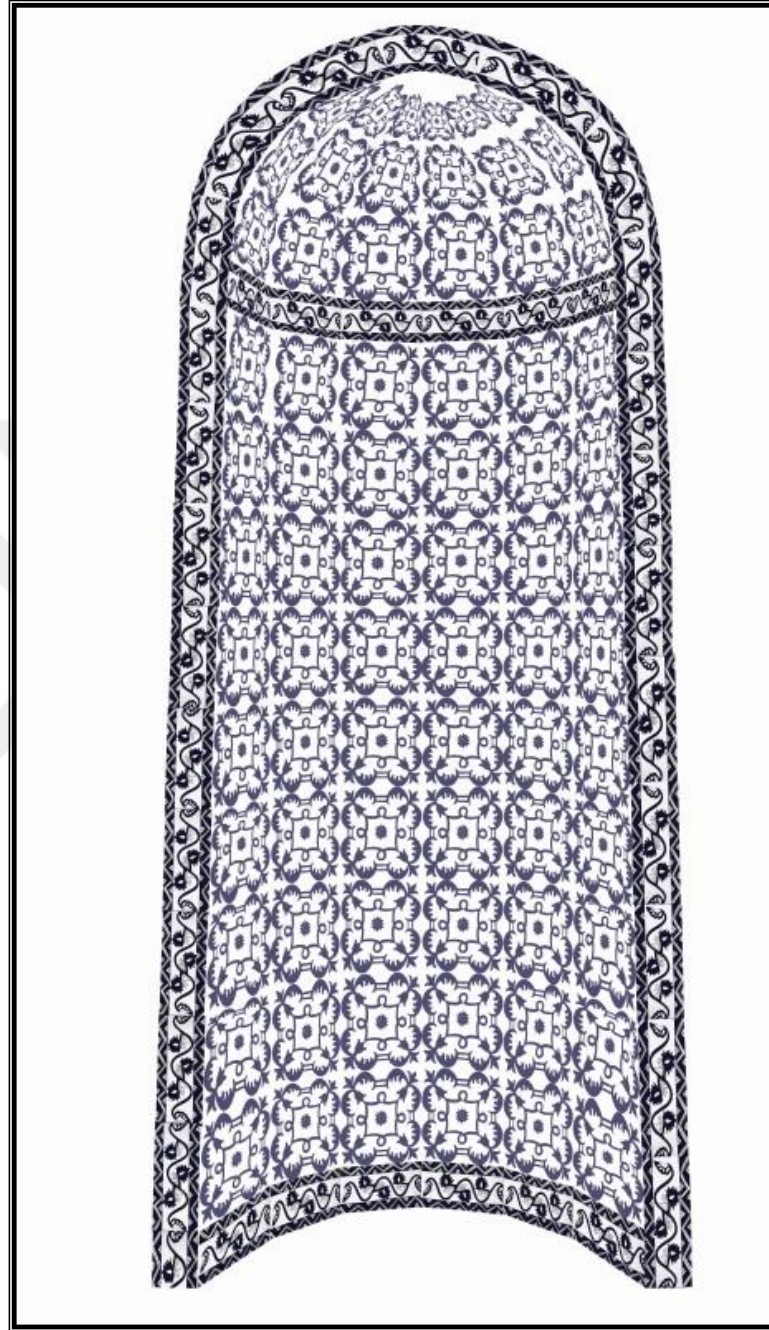
**Şekil 3** Ertuğrul Gazi Türbesi Mihrap Renkli Dijital Belgeleme (Burak ÜNER-22.05.2020 Bursa-TÜRKİYE)

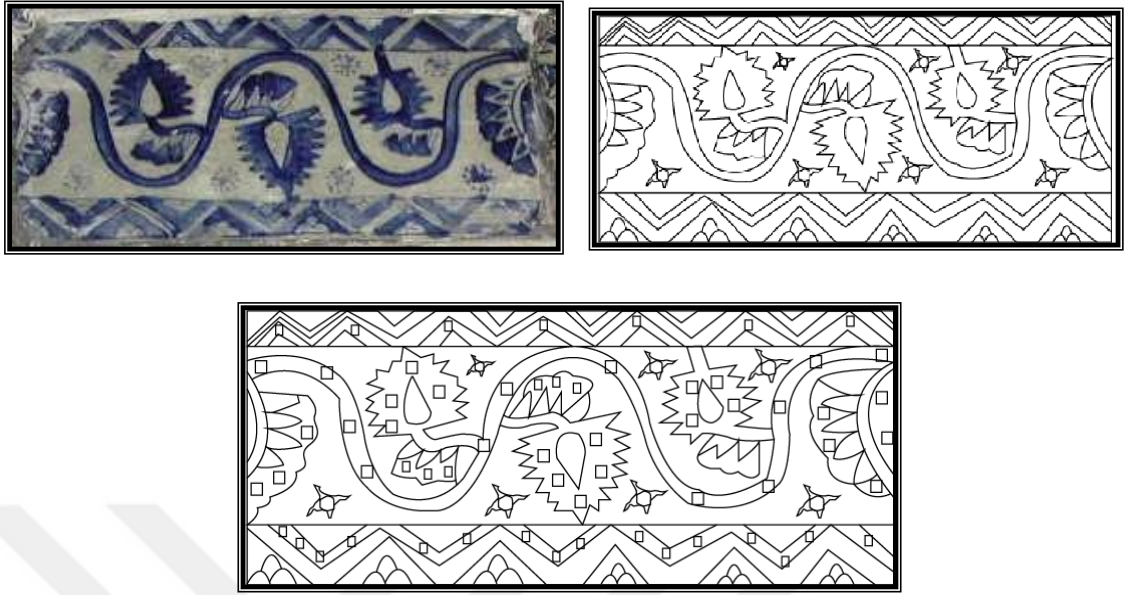
**Resim 56, Şekil 4** Ertuğrul Gazi Türbesi Mihraptaki Bordür Fotoğraf, Rölevesi ve Restitüsyonu (Fotoğraf: Dr.Öğr. Ayşe Çetin Arşivinden 25.05.2020. Bursa TÜRKİYE. 23.38), (Çizim: Burak ÜNER)

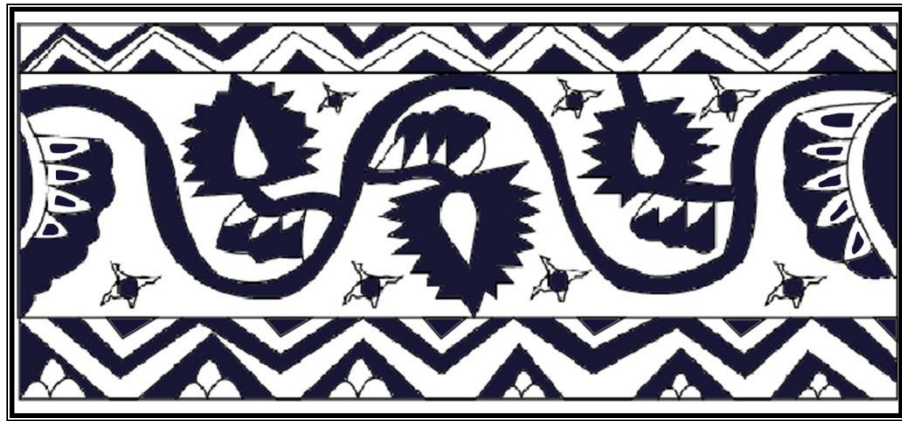
**Şekil 5** Ertuğrul Gazi Türbesi Mihrapta Bulunan Bordür Renkli Dijital Belgeleme Proje ve Skala Çalışması (Burak ÜNER-Bursa-TÜRKİYE.23.05.2020-15.03)

Bordür çinileri, beyaz zemin üzerinde, S kıvrımlı dal ve üzerinde eşit aralıklarla, bir ters, bir düz düzende yer alan stilize çiçekler ve yapraklar şeklinde mavi renkli olarak çalışılmıştır. Desene asimetric bir özellik katan bu desen tasarımında çiçekler; ortaları beyaz bırakılarak kobalt mavi renkte ve koyu mavi renk tahrir ile konturlanmış, saplarının sağ taraflarının içleri beyaz, dışları kobalt mavi ile desenlenmiş yapraklar ile birlikte koyu mavi dal üzerinde yer almıştır. Bordür çinilerinin dış sınırları, küçük ters üçgenlerden oluşan bordür deseni ile sonlanmaktadır. Bordür deseni, iç kısımları beyaz küçük alanlar olarak bırakılarak kobalt renkli olarak tamamlanmıştır.

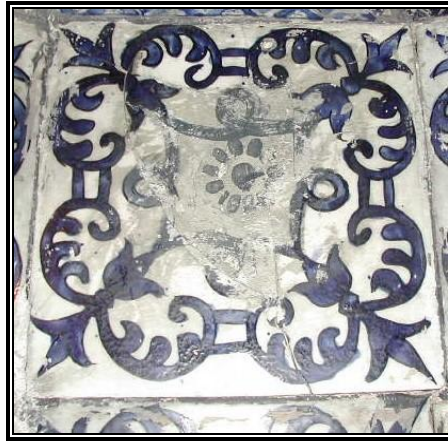
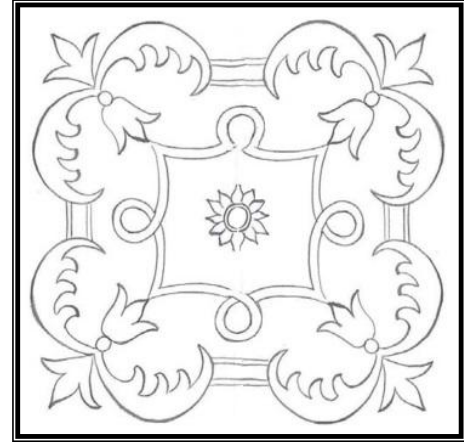
**Resim 57, Şekil 6** Ertuğrul Gazi Türbesi Mihrabı Çini Detay Fotoğraf ve Restitüsyonu  
( Fotoğraf: Dr.Öğr. Ayşe Çetin Arşivinden 25.05.2020. Bursa TÜRKİYE. 23.38,(Çizim:  
Burak ÜNER)

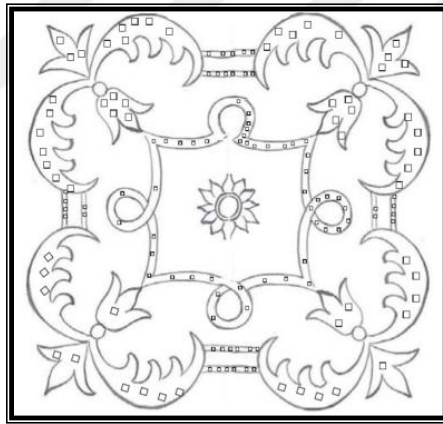
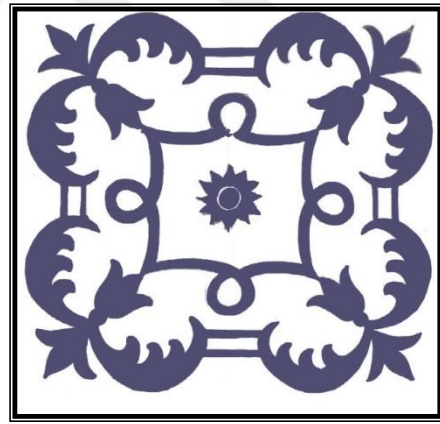
**Şekil 7** Ertuğrul Gazi Türbesi Mihrapta Bulunan Bordür Renkli Dijital Belgeleme Proje  
ve skala Çalışması (Burak ÜNER 23/05/2020-Bursa TÜRKİYE.14.08)

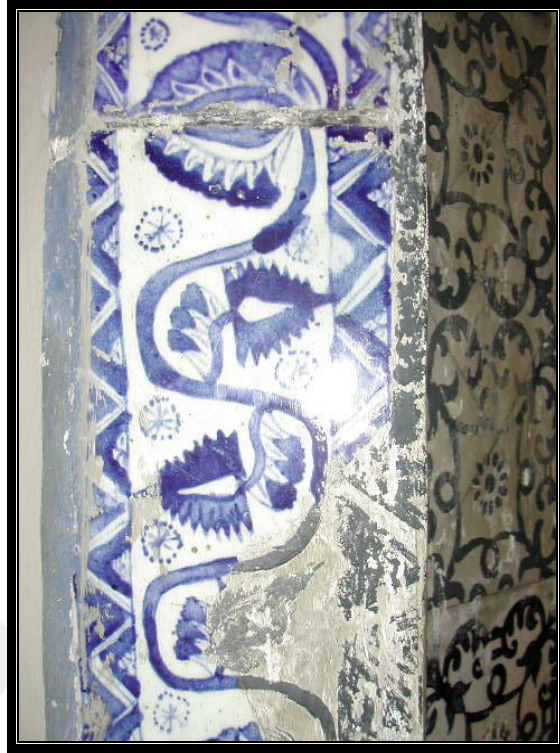
**Resim 58** Ertuğrul Gazi Türbesi Mihrabı Bezemeleri Çevreleyen Dikey Yönde Bordür Detay(Dr.Öğr. Ayşe Çetin Arşivinden25,05,2020. Bursa TÜRKİYE. 23.38)
