T.C  
DOKUZ EYLÜL ÜNİVERSİTESİ  
GÜZEL SANATLAR ENSTİTÜSÜ  
GELENEKSEL TÜRK SANATLARI ANASANAT DALI  
Yüksek Lisans Tezi

**SÖĞÜT'TE RESMİ YAPILARDA ÇİNİ KULLANIMI**

İzmir/2021

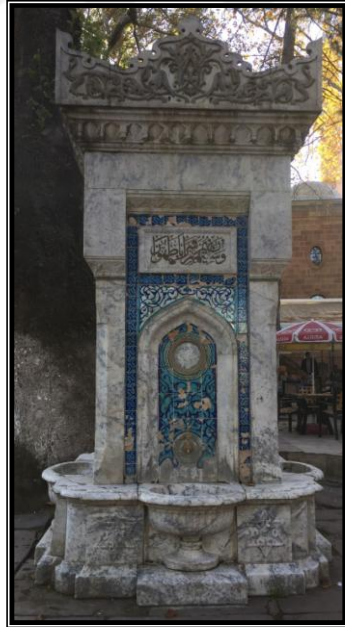
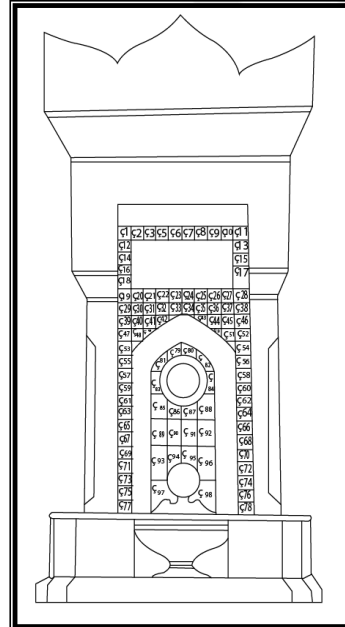
**Resim 59 Şekil 8**Kaymakam Sait Bey Çeşmesi Kuzey Yönü Görünümü ve Karo Planı Çalışması (Burak ÜNER-22.05.2020-Bursa-TÜRKİYE)

Çeşmenin Kuzey cephesinde, mermer niş üzerinde bulunan panonun bordürü, kobalt zemin üzerine turkuaz geometrik şekillerin kendi içlerinde art arda devam etmesi ile oluştuğu görülmektedir(Resim 58). Panonun desen hâkimiyeti Rumilerden oluşmuştur. Üst kısmında beyaz zemin üzerine kobalt, turkuaz ve yeşil renkler kullanılarak Rumi desenler dairesel şekillerle yerleştirilmiştir. Desende kıvrık yapraklar ve kırmızı noktalar kullanılarak hareketlendirilmiştir. Rumiler kendi aralarında belli bir düzene hâkimdir.

Orta kısımdaki desende ise Turkuaz zemin üzerine kobalt Rumiler, yeşil yapraklar ve kırmızı noktalar kullanılarak düzen içinde kompozisyon kurulmuştur. Panoyu dikine kestiğimizde diğer taraf ile simetri olduğunu görülmektedir. Desenler stilize motiflerden oluşmaktadır. Üst kısımdaki yıldızlı boyalı daire kısmının çevresinde yeşil renkte çatal görünümünde bordür kullanıldığı görülmektedir.

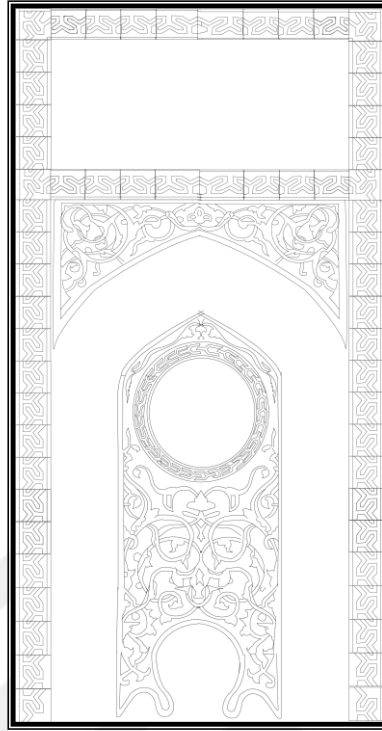
**Şekil 9** Kaymakam Sait Bey Çeşmesi Kuzey Yönü Karo Planı Restitüsyon Çizim Çalışması (Burak ÜNER-22.05.2020-Bursa-TÜRKİYE)

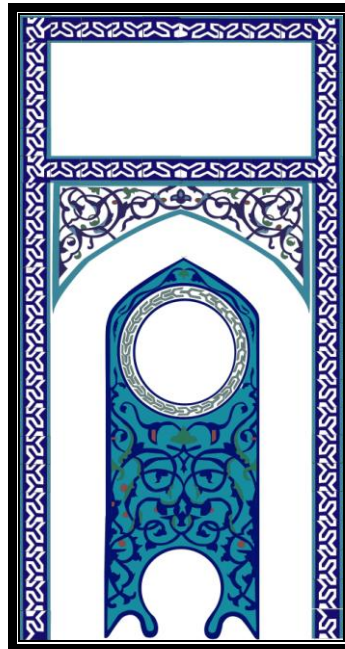
**Şekil 10** Kaymakam Sait Bey Çeşmesi Kuzey Yönü Karo Planı Renkli Dijital Belgeleme Çalışması (Burak ÜNER-22.05.2020-Bursa-TÜRKİYE)

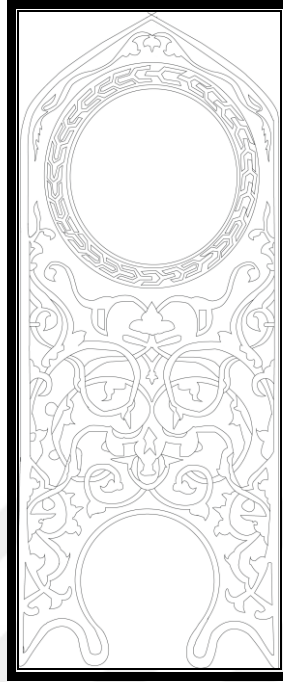
**Şekil 11** Kaymakam Sait Bey Çeşmesi Kuzey Yönü Karo Planı Orta Karo Restitüsyon Çizim Çalışması (Burak ÜNER-22.05.2020-Bursa-TÜRKİYE)

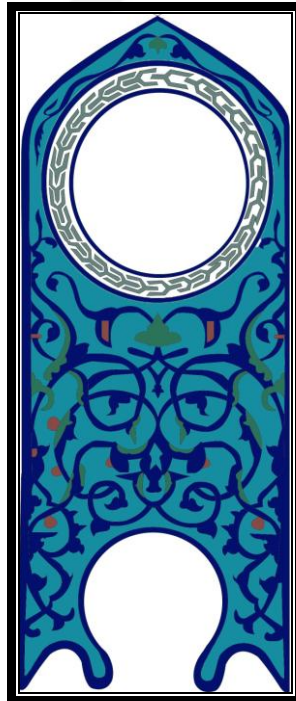
**Şekil 12** Kaymakam Sait Bey Çeşmesi Kuzey Yönü Karo Planı Orta Karo Renkli Dijital Belgeleme Çalışması (Burak ÜNER-22.05.2020-Bursa-TÜRKİYE)

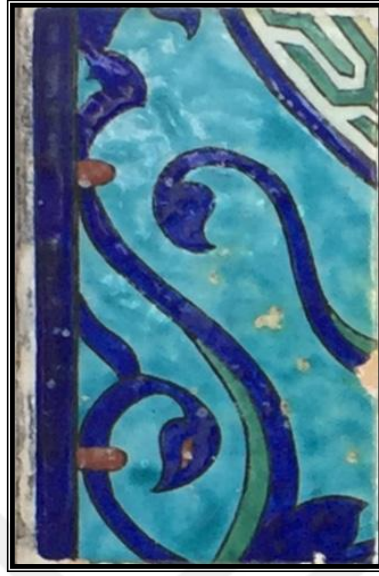
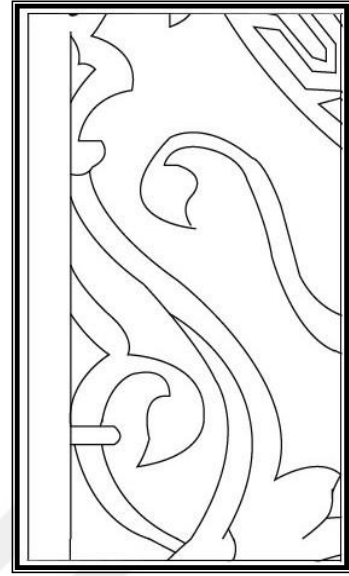
**Resim 60, Şekil 13** Kaymakam Sait Bey Çeşmesi Kuzey Yönü 85.Karo Detay Fotoğrafı ve Restitüsyon Çizim Çalışması (Burak ÜNER-22.05.2020-Bursa-TÜRKİYE)

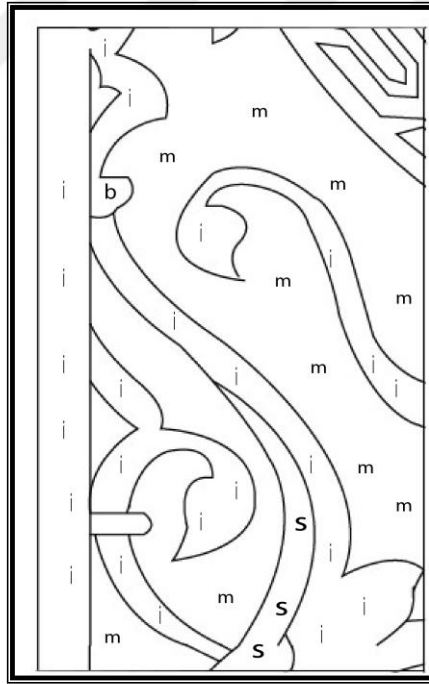
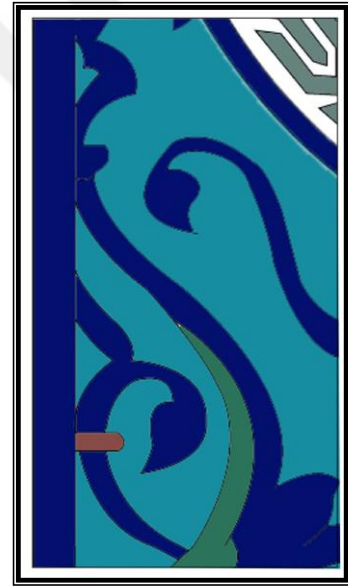
**Şekil 14** Kaymakam Sait Bey Çeşmesi Kuzey Yönü 85.Karo Dijital ve Renkli Dijital Belgeleme Projelendirme Çalışması (Burak ÜNER-22.05.2020-Bursa-TÜRKİYE)

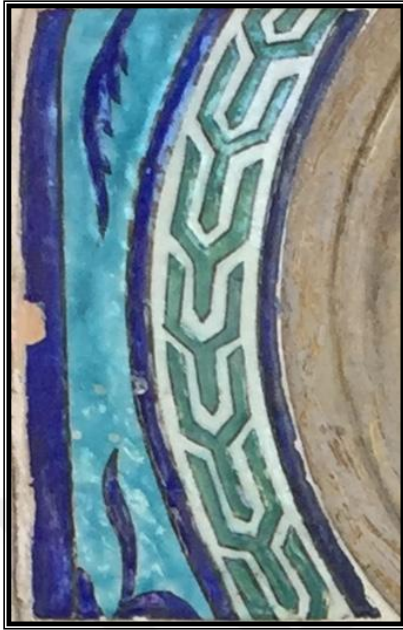
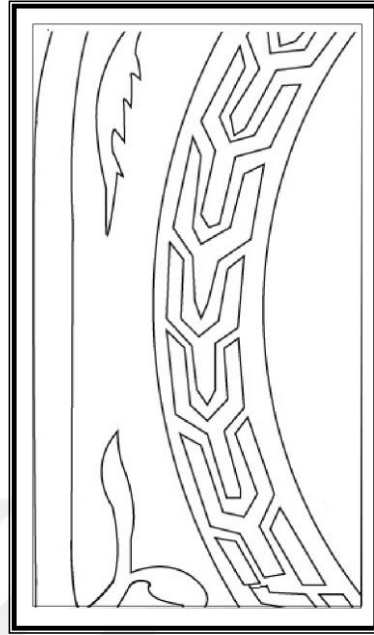
**Resim 61, Şekil 15** Kaymakam Sait Bey Çeşmesi Kuzey Yönü 87.Karo Detay Fotoğrafi ve Restitüsyon Çizim Çalışması (Burak ÜNER-22.05.2020-Bursa-TÜRKİYE)

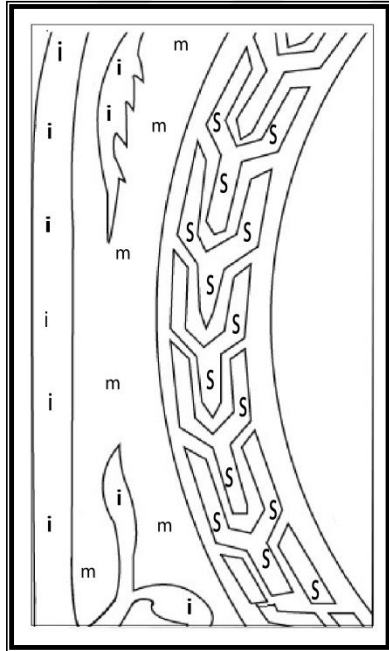
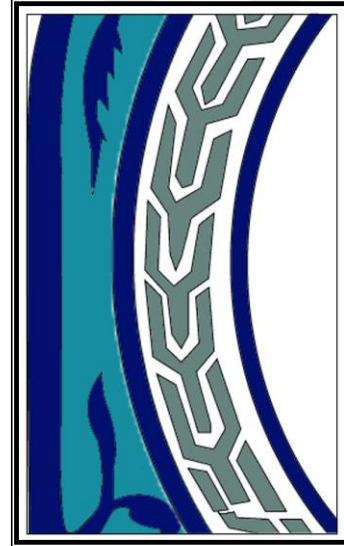
**Şekil 16** Kaymakam Sait Bey Çeşmesi Kuzey Yönü 87.Karo Dijital ve Renkli Dijital Belgeleme Projelendirme ve Skala Çalışması (Burak ÜNER-22.05.2020-Bursa-TÜRKİYE)

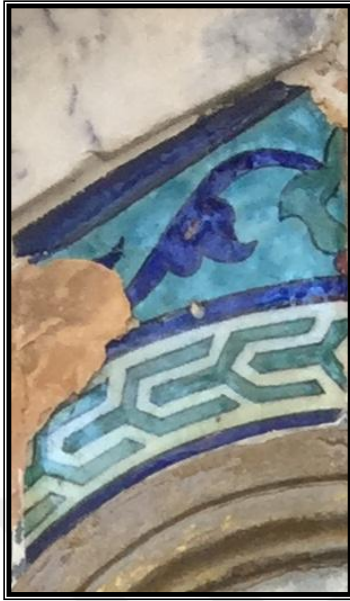
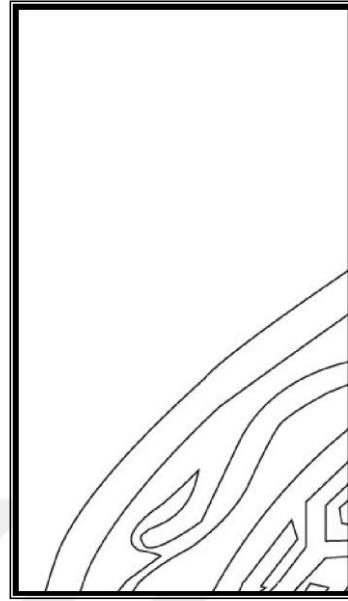
**Resim 62, Şekil 17** Kaymakam Sait Bey Çeşmesi Kuzey Yönü 80.Karo Detay Fotoğrafı ve Restitüsyon Çizim (Burak ÜNER-22.05.2020-Bursa-TÜRKİYE)

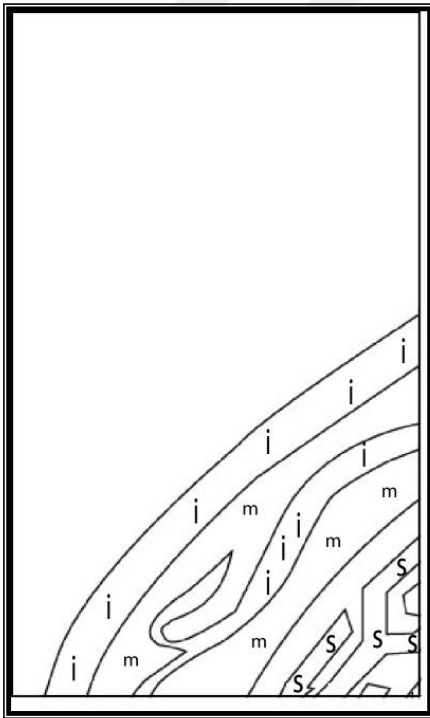
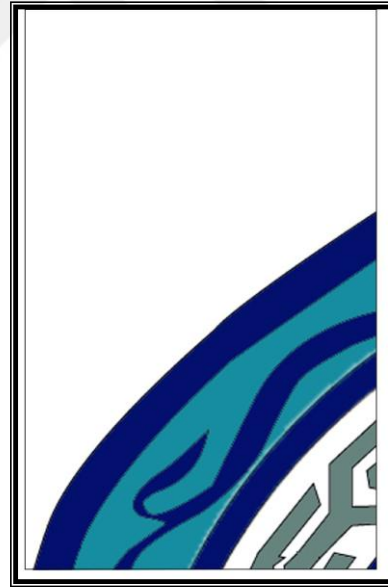
**Şekil 18** Kaymakam Sait Bey Çeşmesi Kuzey Yönü 80.Karo Dijital ve Renkli Dijital Belgeleme Proje ve Skala Çalışması (Burak ÜNER-22.05.2020-Bursa-TÜRKİYE)

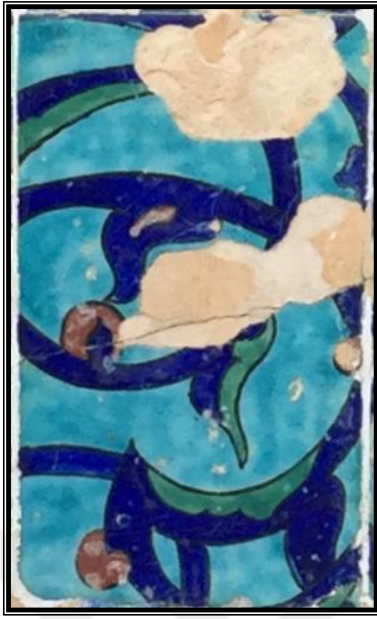
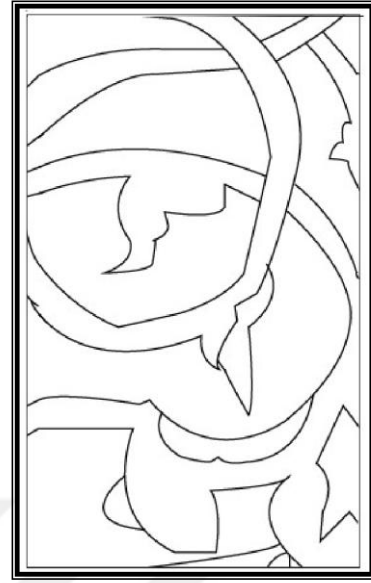
**Resim 63, Şekil 19** Kaymakam Sait Bey Çeşmesi Kuzey Yönü 94.Karo Detay Fotoğrafı ve Restitüsyon Çizim Çalışması (Burak ÜNER-22.05.2020-Bursa-TÜRKİYE)

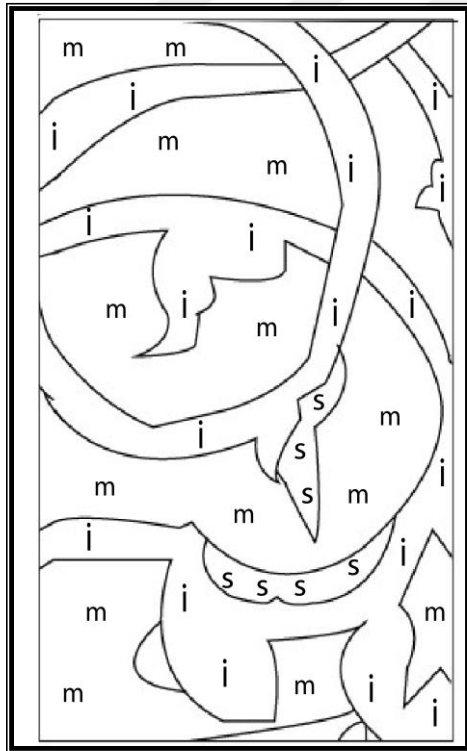
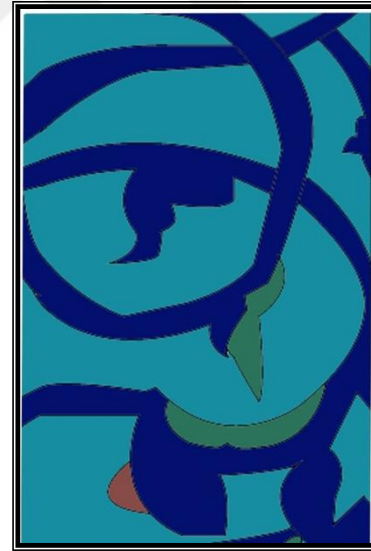
**Şekil 20** Kaymakam Sait Bey Çeşmesi Kuzey Yönü 94.Karo Renkli Dijital Belgeleme Proje ve Skala Çalışması (Burak ÜNER-22.05.2020-Bursa-TÜRKİYE)

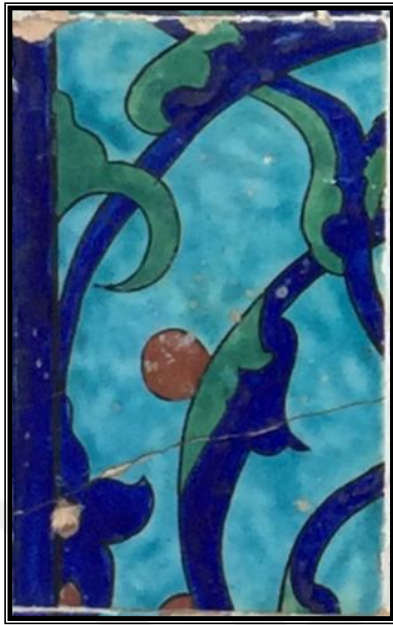
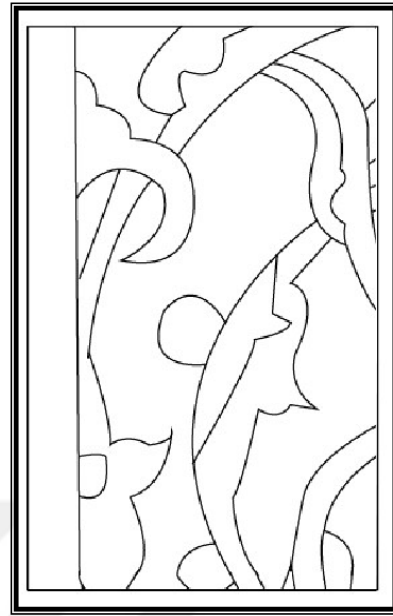
**Resim 64 Şekil 21** Kaymakam Sait Bey Çeşmesi Kuzey Yönü 89.Karo Detay Fotoğrafı ve Restitüsyon Çizim Çalışması (Burak ÜNER-22.05.2020-Bursa-TÜRKİYE)

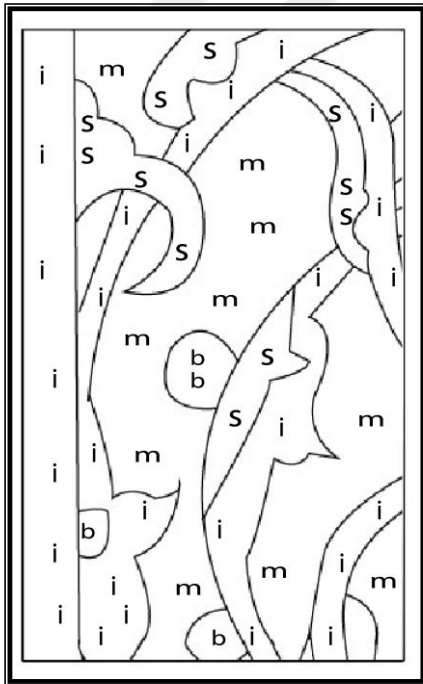
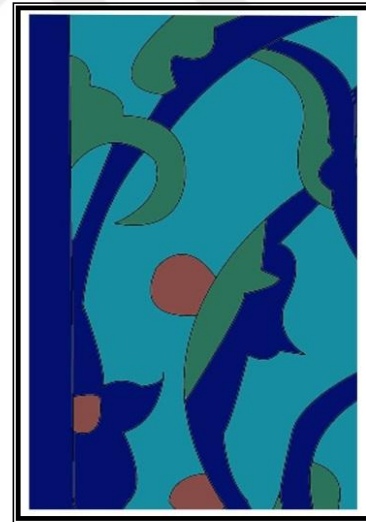
**Şekil 22** Kaymakam Sait Bey Çeşmesi Kuzey Yönü 89.KaroDijital ve Renkli Dijital Belgeleme Projesi ve Skala Çalışması (Burak ÜNER-22.05.2020-Bursa-TÜRKİYE)

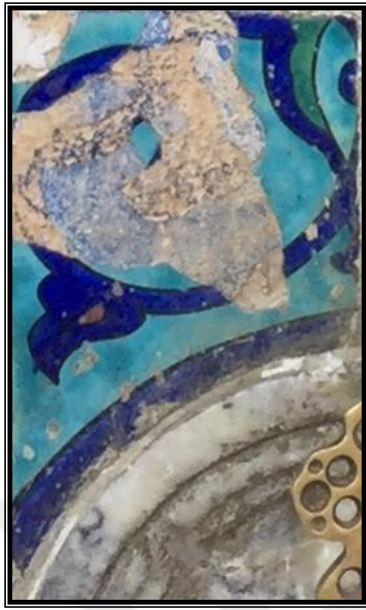
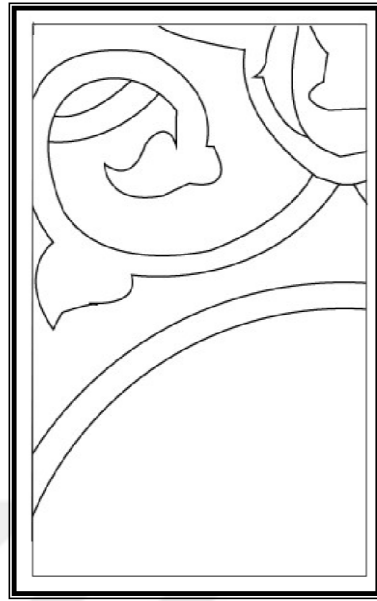
**Resim 65 Şekil 23** Kaymakam Sait Bey Çeşmesi Kuzey Yönü 95.Karo Detay Fotoğrafi ve Restitüsyon Çizim Çalışması (Burak ÜNER-22.05.2020-Bursa-TÜRKİYE)

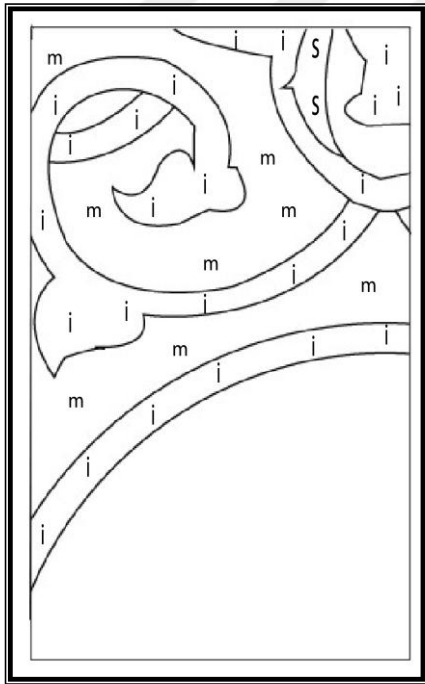
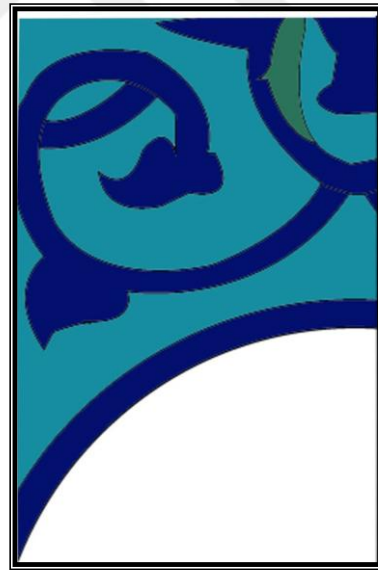
**Şekil 24** Kaymakam Sait Bey Çeşmesi Kuzey Yönü 95.Karo Dijital ve Renkli Dijital Belgeleme Projesi ve Skala Çalışması (Burak ÜNER-22.05.2020-Bursa-TÜRKİYE)

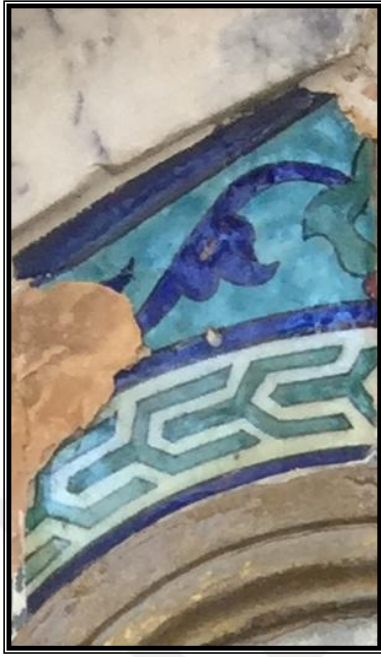
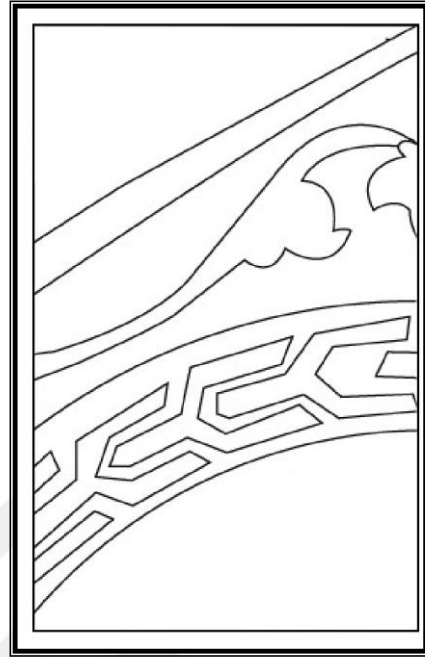
**Resim 66, Şekil 25** Kaymakam Sait Bey Çeşmesi Kuzey Yönü 81.Karo Detay Fotoğrafı ve Restitüsyon Çizim Çalışması (Burak ÜNER-22.05.2020-Bursa-TÜRKİYE)

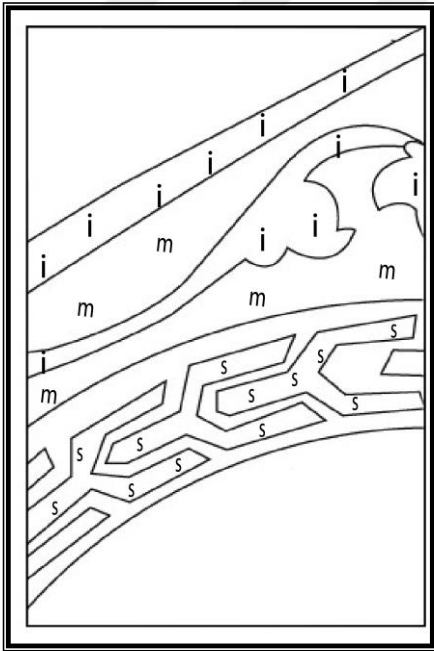
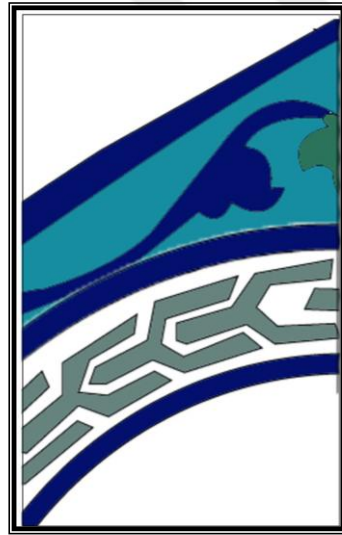
**Şekil 26** Kaymakam Sait Bey Çeşmesi Kuzey Yönü 81.Karo Dijital ve Renkli Dijital Belgeleme Projesi ve Skala Çalışması (Burak ÜNER-22.05.2020-Bursa-TÜRKİYE)

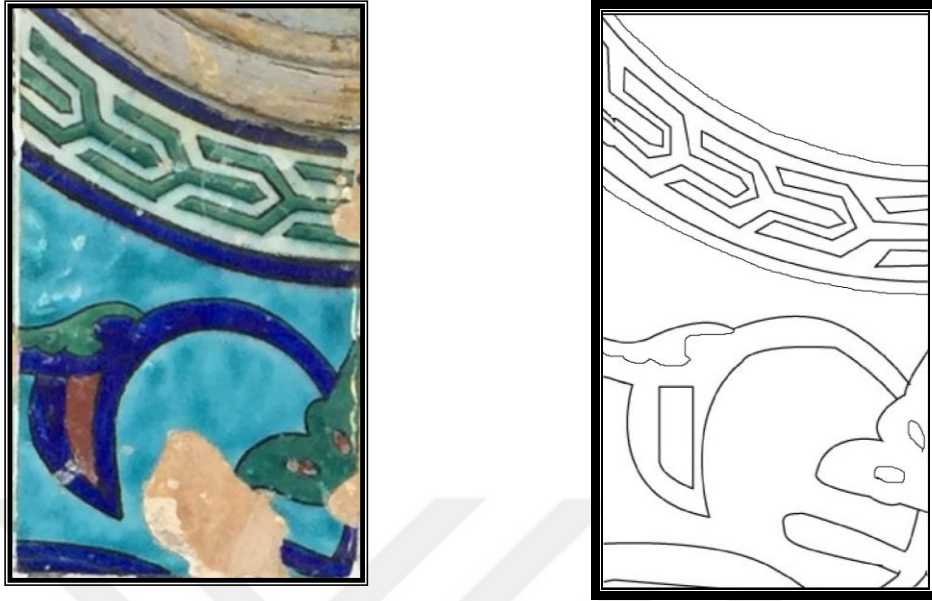
**Resim 67, Şekil 27** Kaymakam Sait Bey Çeşmesi Kuzey Yönü 86.Karo Detay Fotoğrafi ve Restitüsyon Çizim Çalışması (Burak ÜNER-22.05.2020-Bursa-TÜRKİYE)

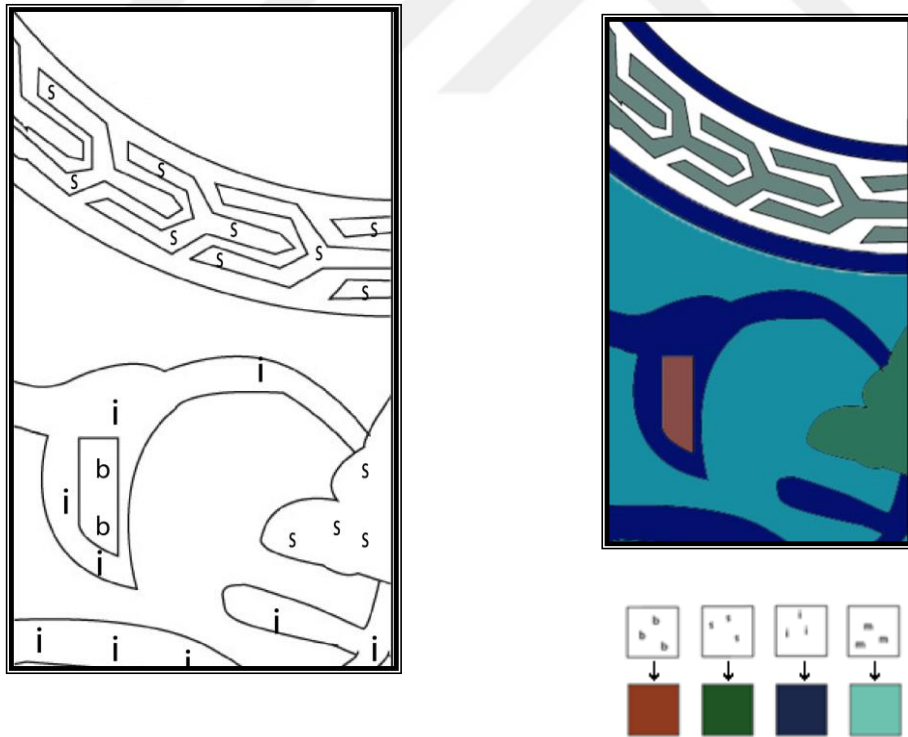
**Şekil 28** Kaymakam Sait Bey Çeşmesi Kuzey Yönü 86.Karo Dijital ve Renkli Dijital Belgeleme Projesi ve Skala Çalışması (Burak ÜNER-22.05.2020-Bursa-TÜRKİYE)

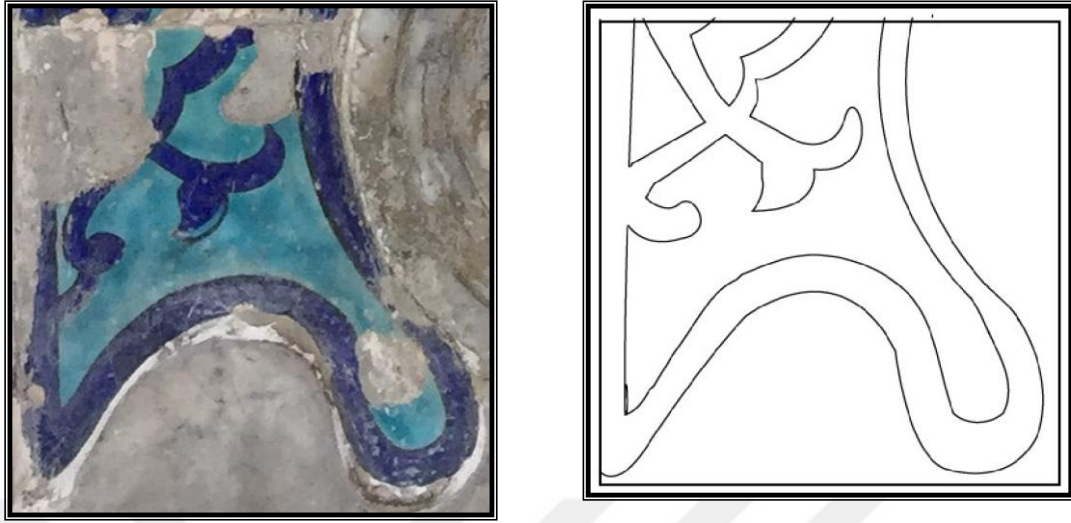
**Resim 68 ,Şekil 29** Kaymakam Sait Bey Çeşmesi Kuzey Yönü 97.Karo Detay Fotoğrafi ve Restitüsyon Çizim Çalışması (Burak ÜNER-22.05.2020-Bursa-TÜRKİYE)

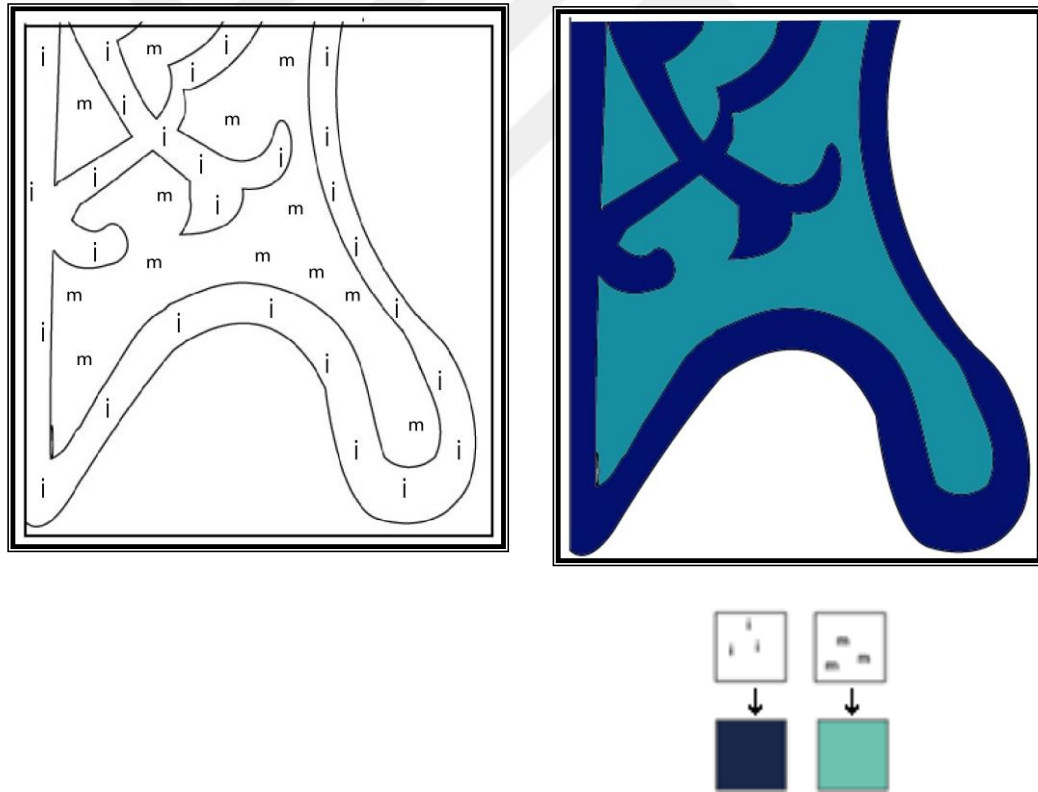
**Şekil 30** Kaymakam Sait Bey Çeşmesi Kuzey Yönü 97.Karo Dijital ve Renkli Dijital Belgeleme Projesi ve Skala Çalışması (Burak ÜNER-22.05.2020-Bursa-TÜRKİYE)

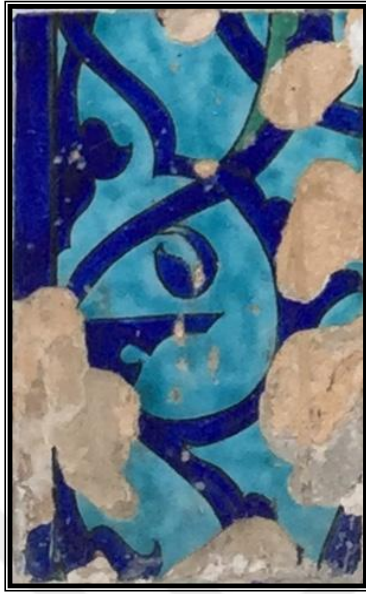
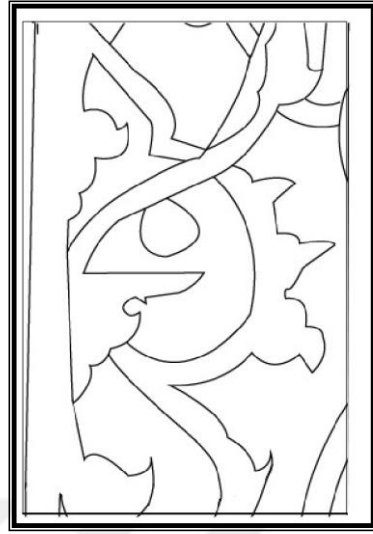
**Resim 69, Şekil 31** Kaymakam Sait Bey Çeşmesi Kuzey Yönü 93.Karo Detay Fotoğrafı ve Restitüsyon Çizim Çalışması (Burak ÜNER-22.05.2020-Bursa-TÜRKİYE)

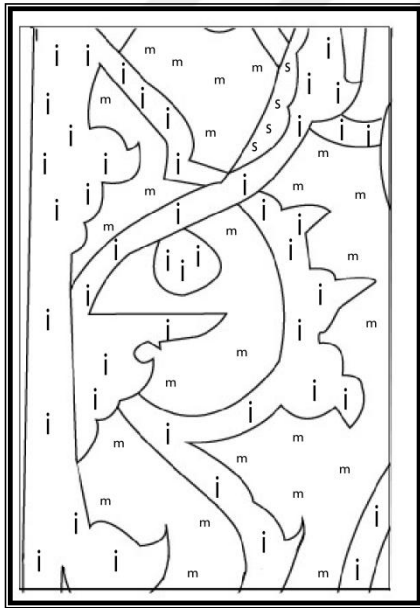
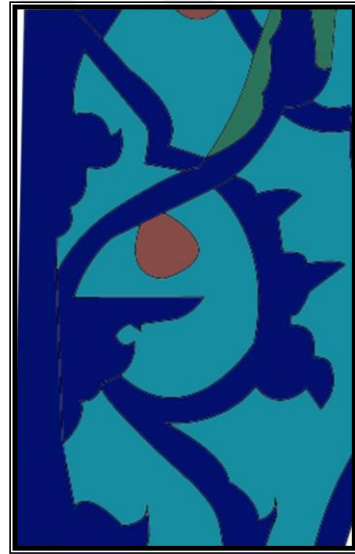
**Şekil 32** Kaymakam Sait Bey Çeşmesi Kuzey Yönü 93.Karo Dijital ve Renkli Dijital Belgeleme Projesi ve Skala Çalışması (Burak ÜNER-22.05.2020-Bursa-TÜRKİYE)

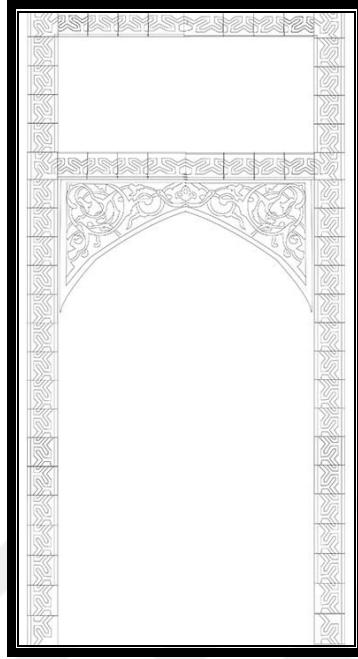
**Şekil 33** Kaymakam Sait Bey Çeşmesi Kuzey Yönü Karo Planı Kenar Karo Restitüsyon Çizim Çalışması (Burak ÜNER-22.05.2020-Bursa-TÜRKİYE)

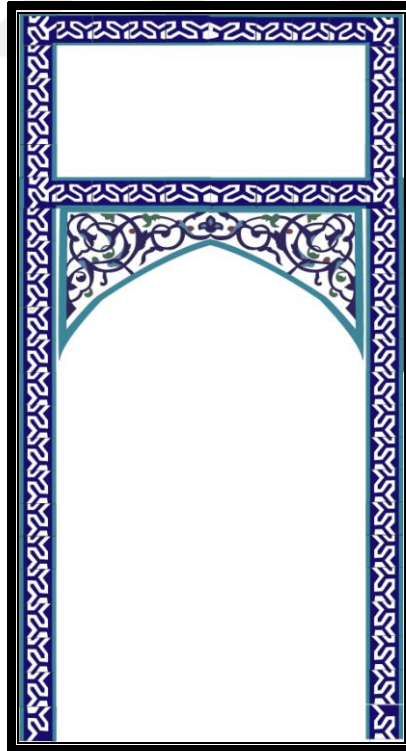
**Şekil 34** Kaymakam Sait Bey Çeşmesi Kuzey Yönü Kenar Karo Renkli Dijital Belgeleme Projesi Çizim Çalışması (Burak ÜNER-22.05.2020-Bursa-TÜRKİYE)

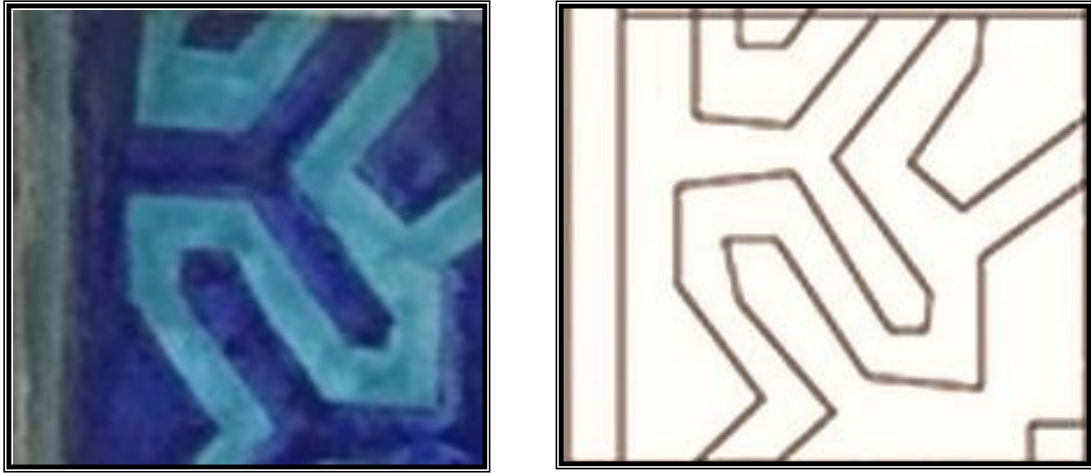
**Resim 70, Şekil 35** Kaymakam Sait Bey Çeşmesi Kuzey Yönü 81.Kenar Karo Detay Fotoğrafi Restitüsyon Çizim Çalışması (Burak ÜNER-22.05.2020-Bursa-TÜRKİYE)

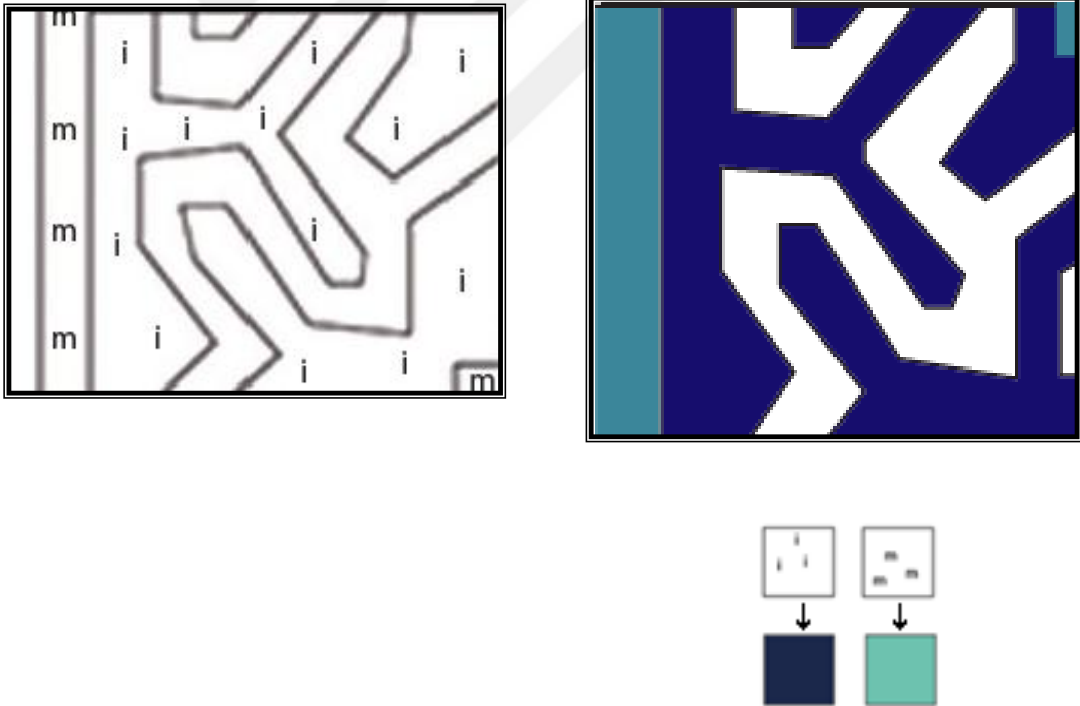
**Şekil 36** Kaymakam Sait Bey Çeşmesi Kuzey Yönü Kenar Karo Dijital Renkli Dijital Belgeleme Projesi ve Skala Çalışması (Burak ÜNER-22.05.2020-Bursa-TÜRKİYE)

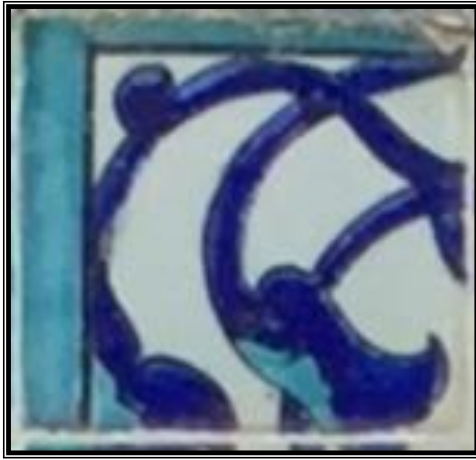
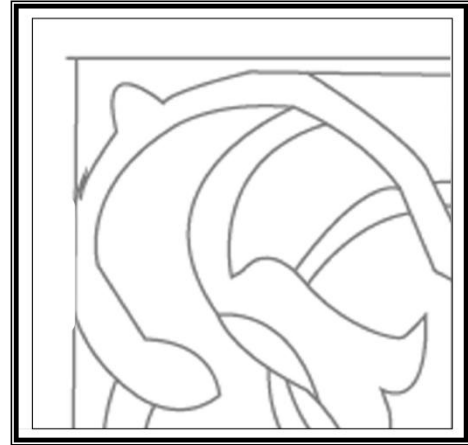
**Resim 71, Şekil 37** Kaymakam Sait Bey Çeşmesi Kuzey Yönü 30. Karo Detay Fotoğrafi Restitüsyon Çizim Çalışması (Burak ÜNER-22.05.2020-Bursa-TÜRKİYE)

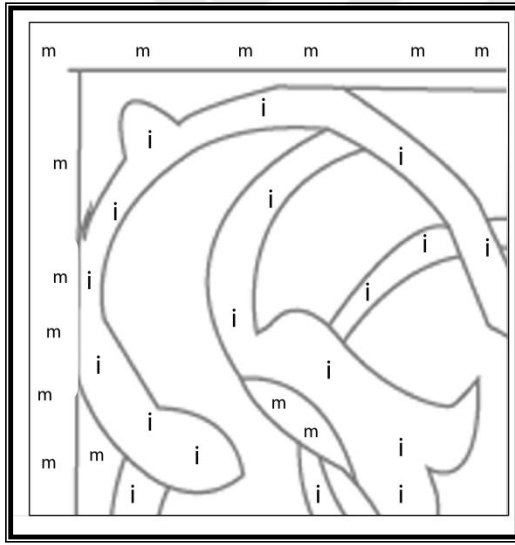
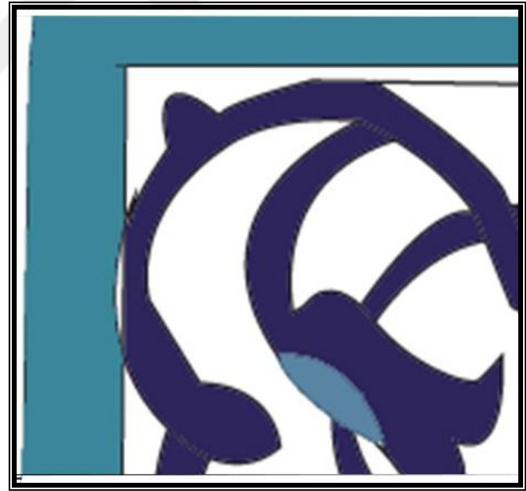
**Şekil 38** Kaymakam Sait Bey Çeşmesi Kuzey Yönü 30. Karo Dijital ve Renkli Dijital Belgeleme Projesi ve Skala Çalışması (Burak ÜNER-22.05.2020-Bursa-TÜRKİYE)

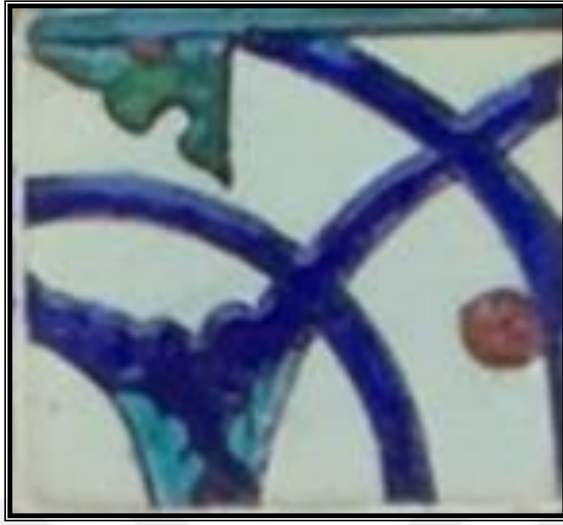
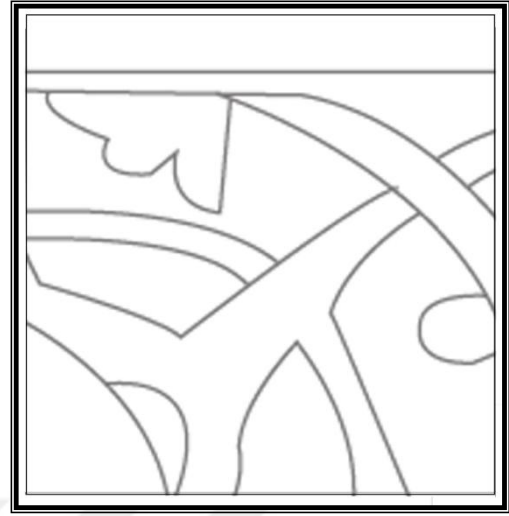
**Resim 72** Kaymakam Sait Bey Çeşmesi Kuzey Yönü 31. Karo Detay Fotoğrafı Röleve Çizim Çalışması (Burak ÜNER-22.05.2020-Bursa-TÜRKİYE)

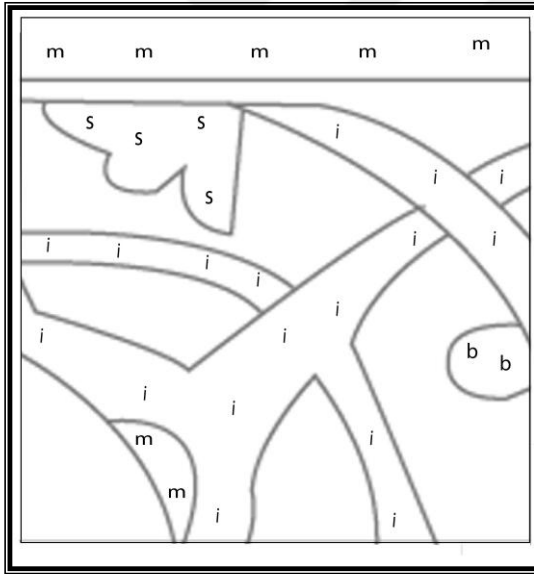
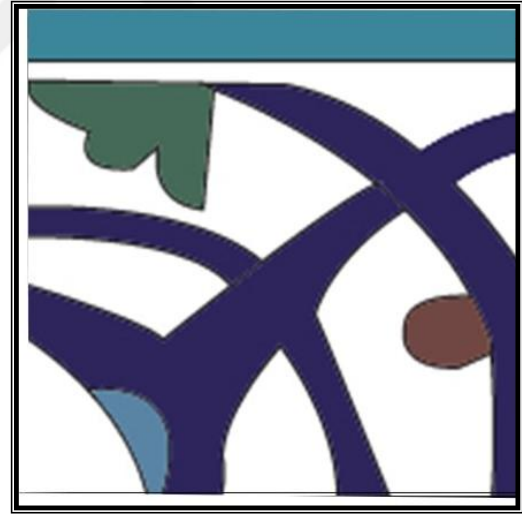
**Şekil 39** Kaymakam Sait Bey Çeşmesi Kuzey Yönü 31. Karo Dijital ve Renkli Dijital Belgeleme Projesi ve Skala Çalışması (Burak ÜNER-22.05.2020-Bursa-TÜRKİYE)

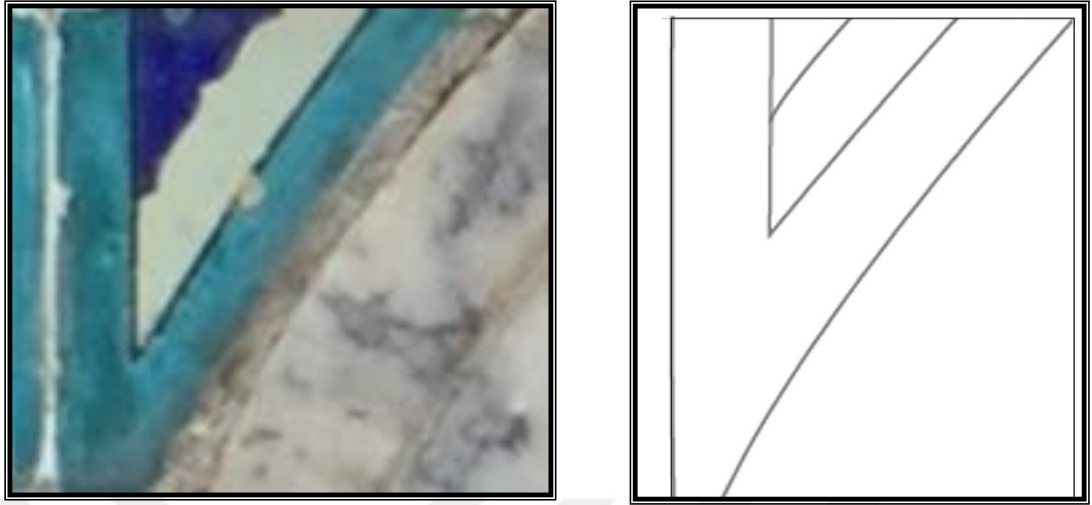
**Resim 73 ,Şekil 40** Kaymakam Sait Bey Çeşmesi Kuzey Yönü 48. Karo Detay Fotoğrafı ve Restitüsyon Çizim Çalışması (Burak ÜNER-22.05.2020-Bursa-TÜRKİYE)

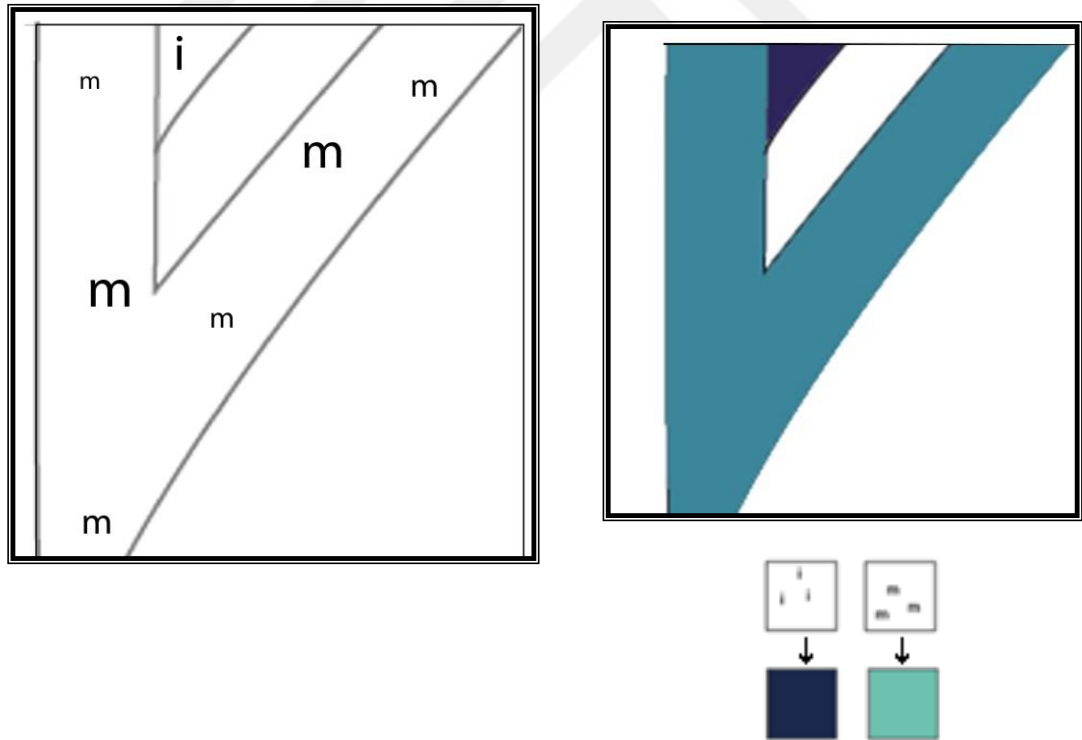
**Şekil 41** Kaymakam Sait Bey Çeşmesi Kuzey Yönü 48. Karo Dijital ve Renkli Dijital Belgeleme Projesi ve Skala Çalışması (Burak ÜNER-22.05.2020-Bursa-TÜRKİYE)

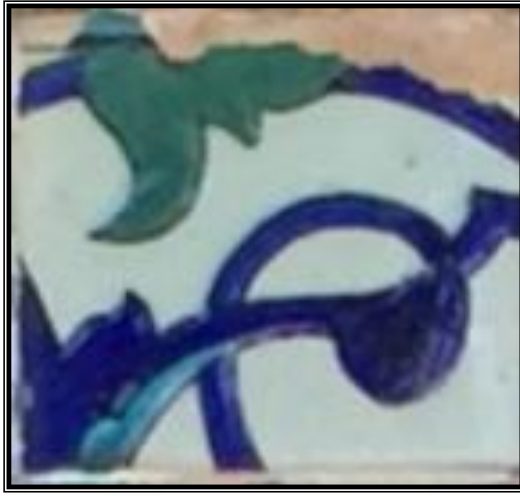
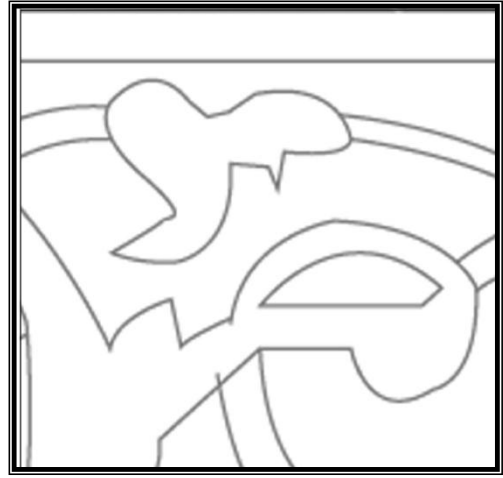
**Resim 74 , Şekil 42** Kaymakam Sait Bey Çeşmesi Kuzey Yönü 32. Karo Detay Fotoğrafı ve Restitüsyon Çizim Çalışması (Burak ÜNER-22.05.2020-Bursa-TÜRKİYE)

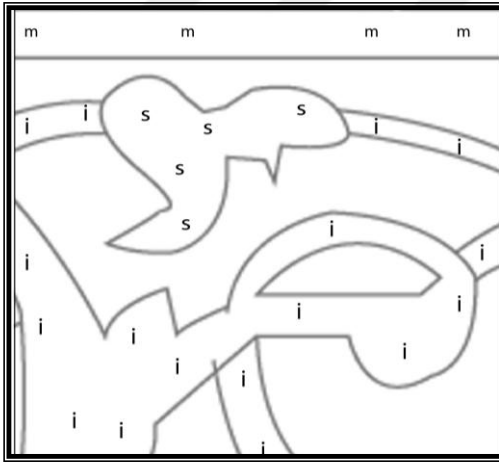
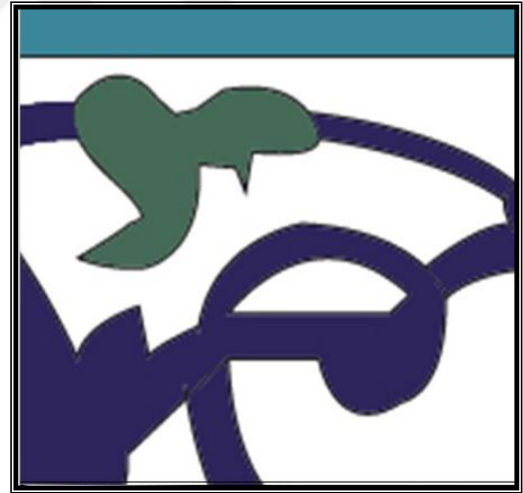
**Şekil 43** Kaymakam Sait Bey Çeşmesi Kuzey Yönü 32. Karo Dijital ve Renkli Dijital Belgeleme Projesi ve Skala Çalışması (Burak ÜNER-22.05.2020-Bursa-TÜRKİYE)

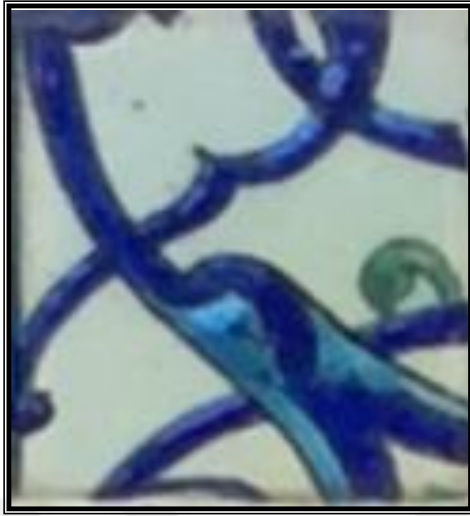
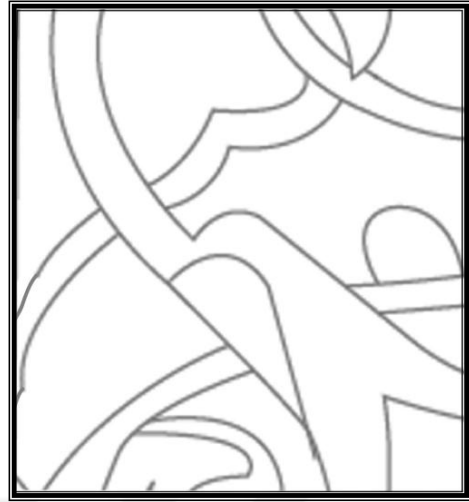
**Resim 75 ,Şekil 44** Kaymakam Sait Bey Çeşmesi Kuzey Yönü 40. Karo Detay Fotoğrafı ve Restitüsyon Çizim (Burak ÜNER-22.05.2020-Bursa-TÜRKİYE)

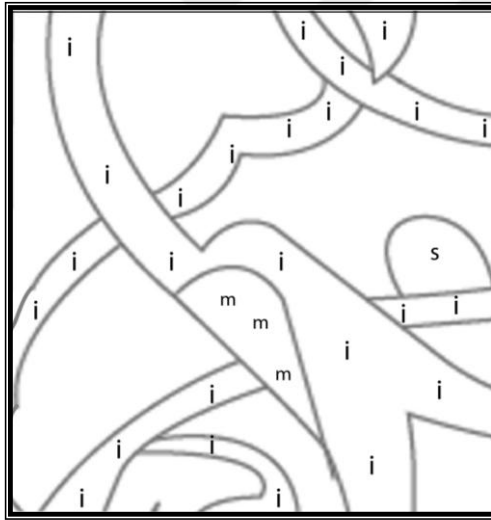
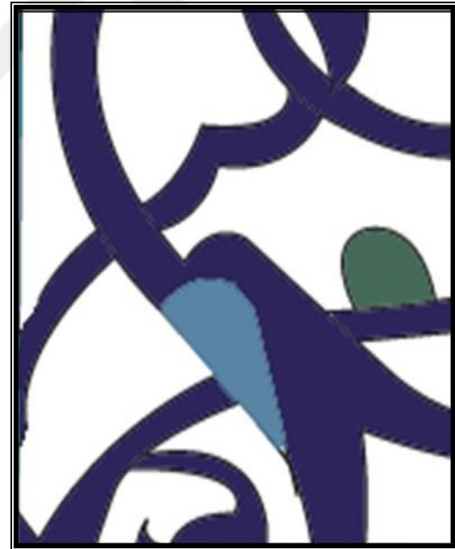
**Şekil 45** Kaymakam Sait Bey Çeşmesi Kuzey Yönü 40. Karo Dijital ve Renkli Dijital Belgeleme Projesi ve Skala Çalışması (Burak ÜNER-22.05.2020-Bursa-TÜRKİYE)

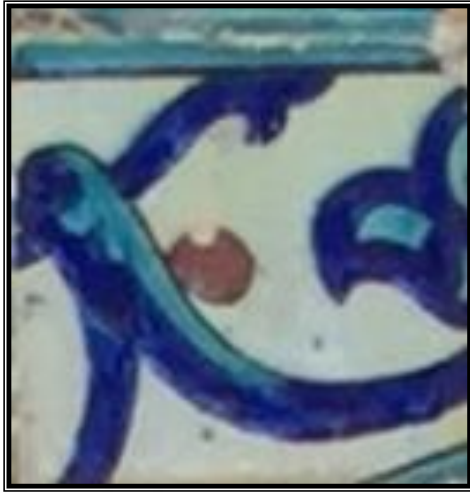
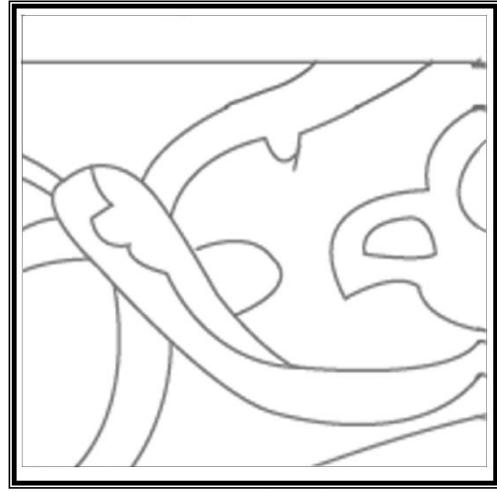
**Resim 76 ,Şekil 46** Kaymakam Sait Bey Çeşmesi Kuzey Yönü 33. Karo Detay Fotoğrafı ve Restitüsyon Çizim Çalışması (Burak ÜNER-22.05.2020-Bursa-TÜRKİYE)

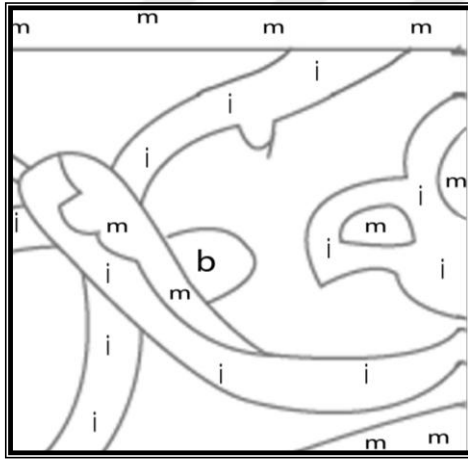
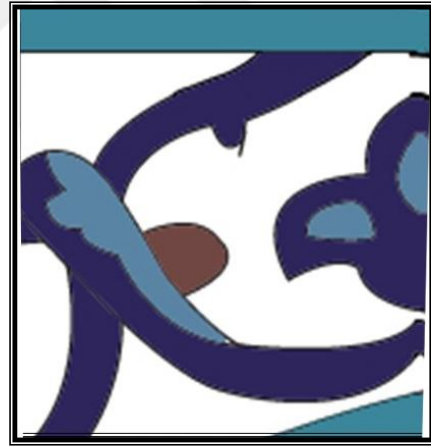
**Şekil 47** Kaymakam Sait Bey Çeşmesi Kuzey Yönü 33. Karo Dijital ve Renkli Dijital Belgeleme Projesi ve Skala Çalışması (Burak ÜNER-22.05.2020-Bursa-TÜRKİYE)

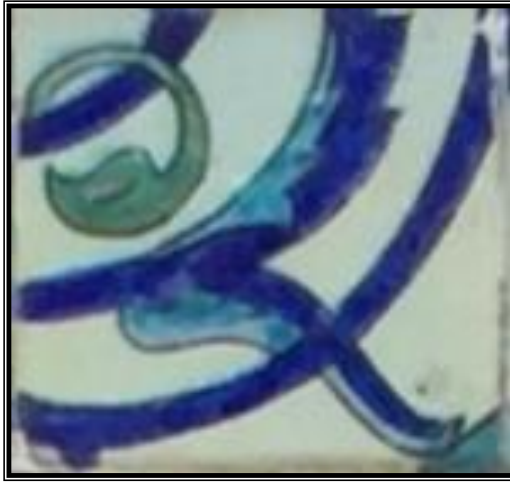
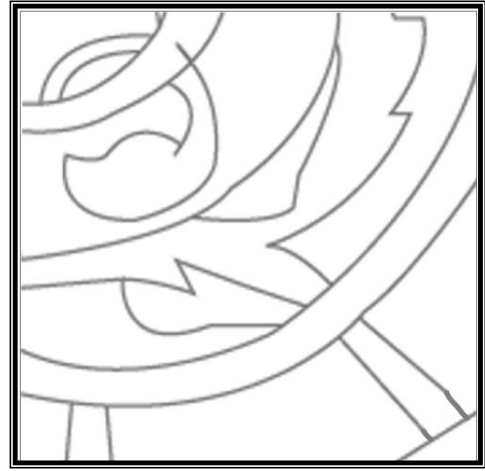
**Resim 77, Şekil 48** Kaymakam Sait Bey Çeşmesi Kuzey Yönü 41. Karo Detay ve Restitüsyon Çizim Çalışması (Burak ÜNER-22.05.2020-Bursa-TÜRKİYE)

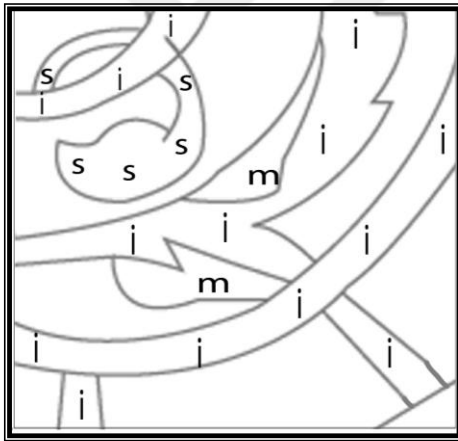
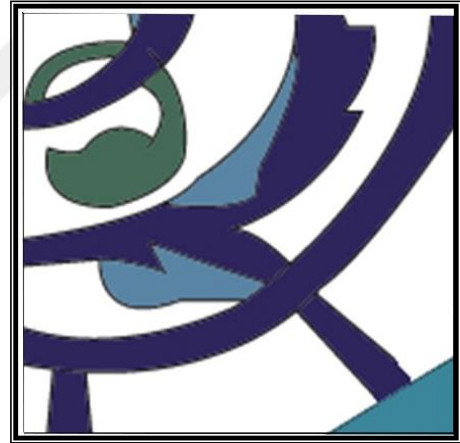
**Şekil 49** Kaymakam Sait Bey Çeşmesi Kuzey Yönü 41. Karo Dijital ve Renkli Dijital Belgeleme Projesi ve Skala Çalışması (Burak ÜNER-22.05.2020-Bursa-TÜRKİYE)

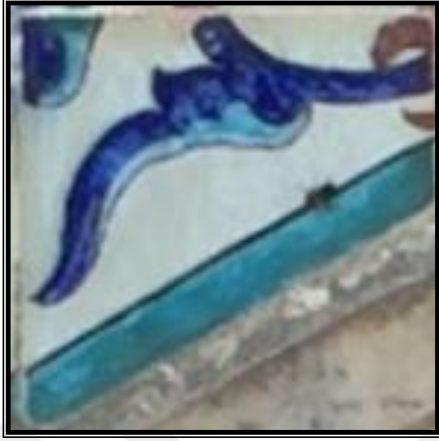
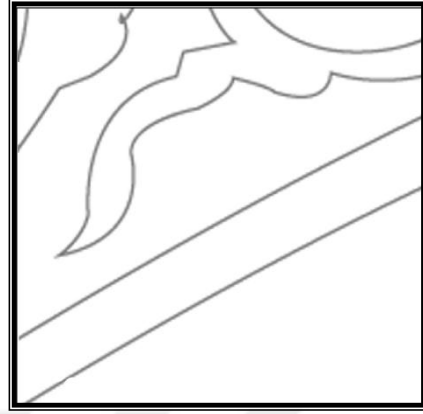
**Resim 78, Şekil 50** Kaymakam Sait Bey Çeşmesi Kuzey Yönü 42. Karo Detay Fotoğrafı ve Restitüsyon Çizim Çalışması (Burak ÜNER-22.05.2020-Bursa-TÜRKİYE)
