T.C  
DOKUZ EYLÜL ÜNİVERSİTESİ  
GÜZEL SANATLAR ENSTİTÜSÜ  
GELENEKSEL TÜRK SANATLARI ANASANAT DALI  
Yüksek Lisans Tezi

**SÖĞÜT'TE RESMİ YAPILARDA ÇİNİ KULLANIMI**

İzmir/2021

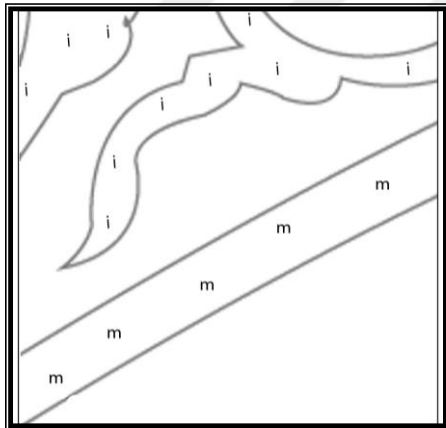
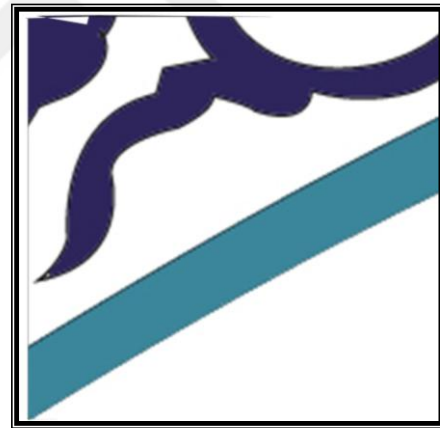
**Şekil 51** Kaymakam Sait Bey Çeşmesi Kuzey Yönü 42. Karo Dijital ve Renkli Dijital Belgeleme Projesi ve Skala Çalışması (Burak ÜNER-22.05.2020-Bursa-TÜRKİYE)

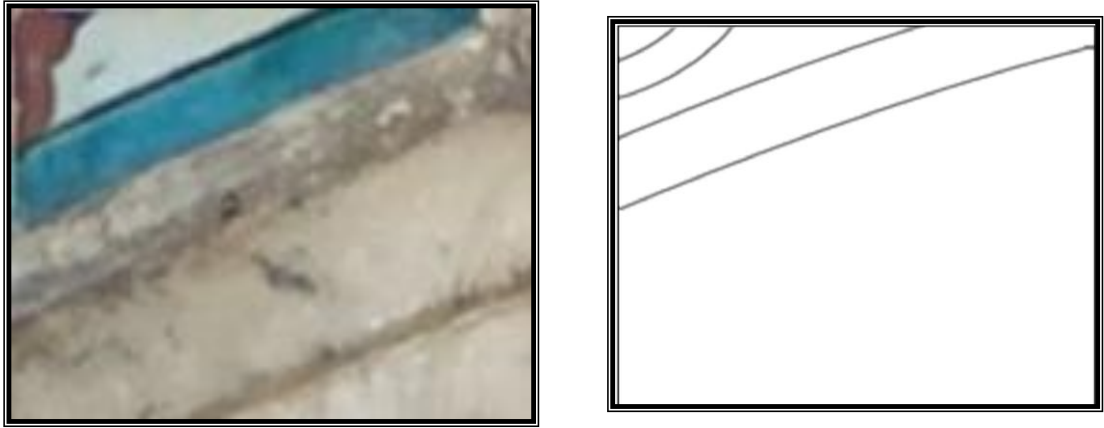
**Resim 79 Şekil 52** Kaymakam Sait Bey Çeşmesi Kuzey Yönü 43. Karo Detay Fotoğrafı ve Restitüsyon Çizim Çalışması (Burak ÜNER-22.05.2020-Bursa-TÜRKİYE)

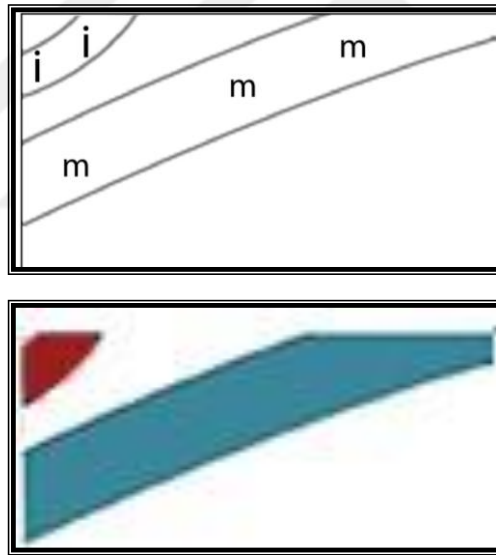
**Şekil 53** Kaymakam Sait Bey Çeşmesi Kuzey Yönü 43. Karo Dijital ve Renkli Dijital Belgeleme Projesi ve Skala Çalışması (Burak ÜNER-22.05.2020-Bursa-TÜRKİYE)

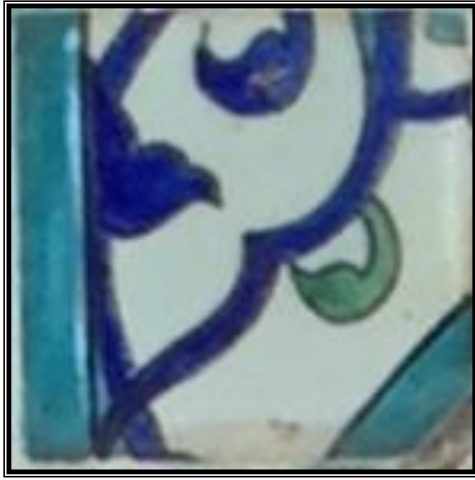
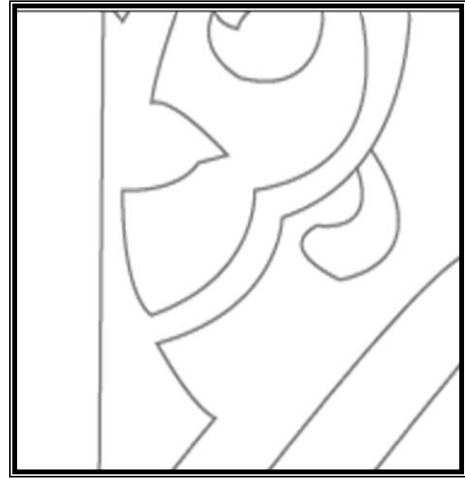
**Resim 80, Şekil 54** Kaymakam Sait Bey Çeşmesi Kuzey Yönü 49. Karo Detay Fotoğrafı ve Restitüsyon (Burak ÜNER-22.05.2020-Bursa-TÜRKİYE)

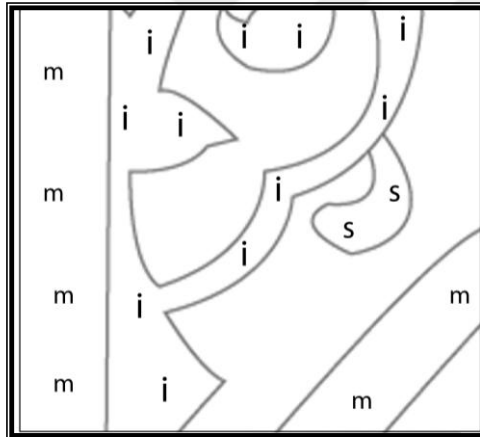
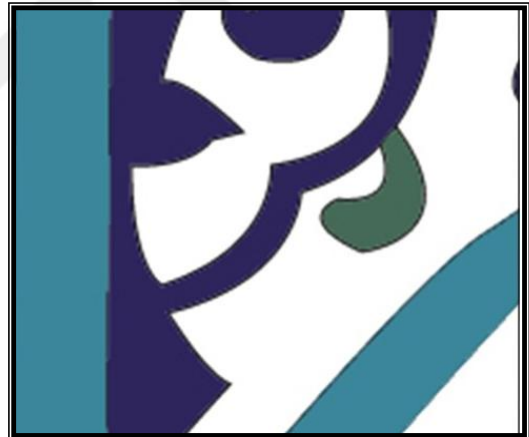
**Şekil 55** Kaymakam Sait Bey Çeşmesi Kuzey Yönü 49. Karo Dijital ve Renkli Dijital Belgeleme Projesi ve Skala Çalışması (Burak ÜNER-22.05.2020-Bursa-TÜRKİYE)

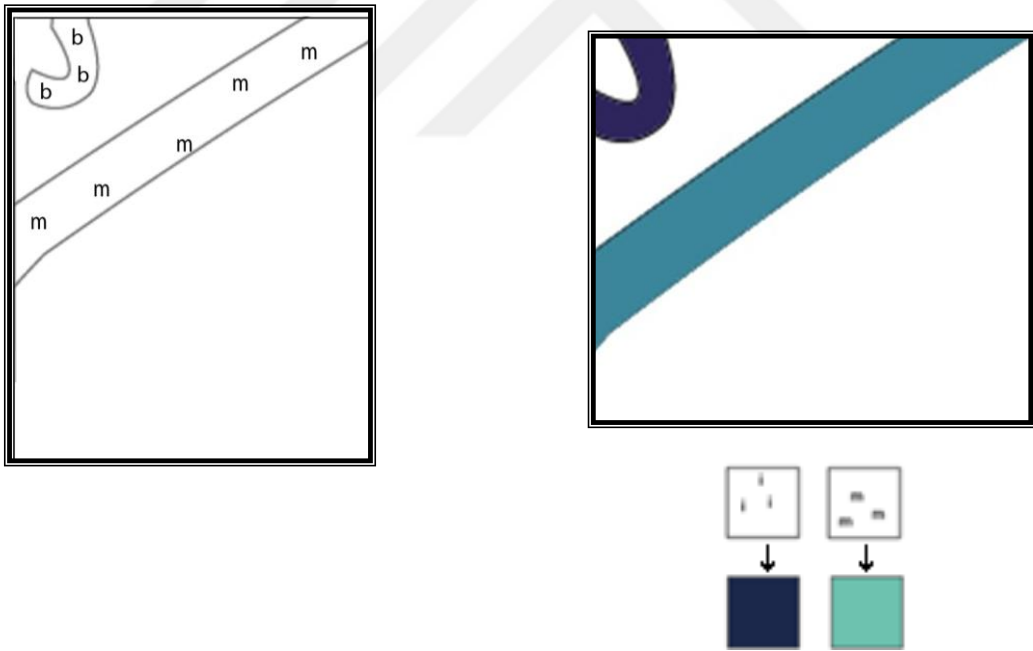
**Şekil 57** Kaymakam Sait Bey Çeşmesi Kuzey Yönü 50. Karo Dijital ve Renkli Dijital Belgeleme Projesi ve Skala Çalışması (Burak ÜNER-22.05.2020-Bursa-TÜRKİYE)

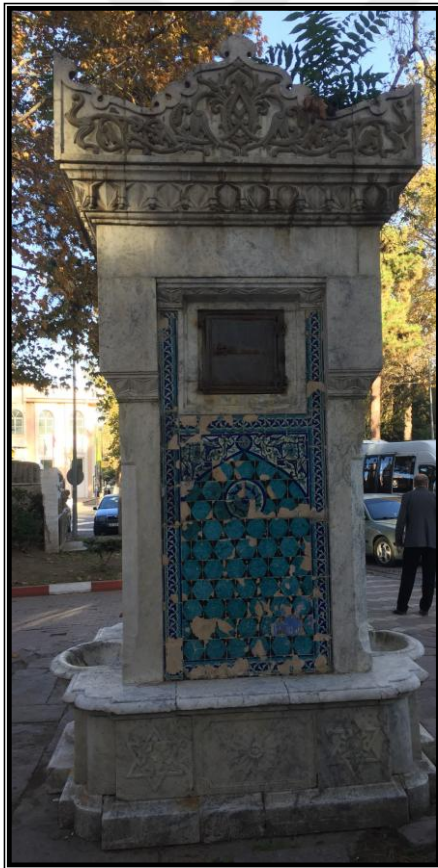
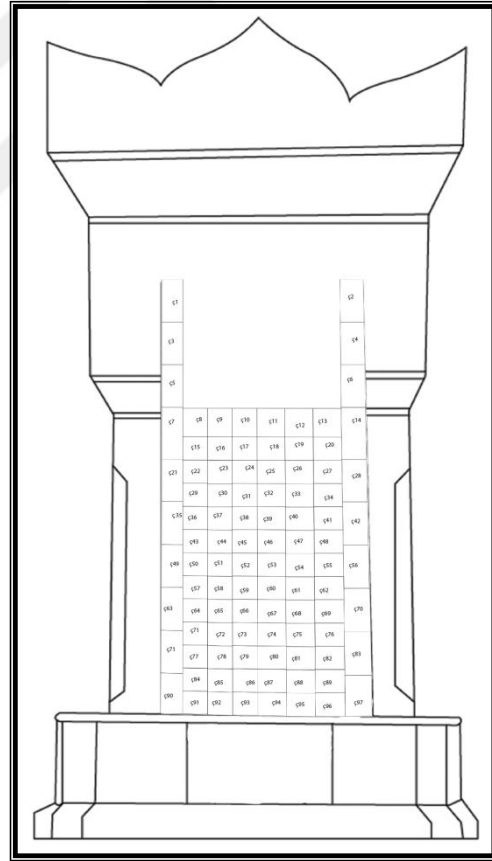
**Resim 82 Şekil 58** Kaymakam Sait Bey Çeşmesi Güney Yönü Görünüm ve Karo Planı Çalışması (Burak ÜNER-22.02.2020-Bilecik-Söğüt-TÜRKİYE)

Çeşmenin güney cephesindeki dikdörtgen niş kısmı tamamıyla çini kaplıdır. Firuze zemin üzerine beyaz ile yapılmış rumilerin oluşturduğu bordürün iç kısmı lacivettir. Bu bordür ile çevrelenen dikdörtgen bölüm ise firuze altıgen ve lacivert üçgenlerin birleşmesi ile oluşan sivri kenarlı bir niş şeklindedir. Köşe dolguları ise rumi, palmet, hatai ve kıvrık dallarla oluşturulmuş motiflerle bezenmiştir.

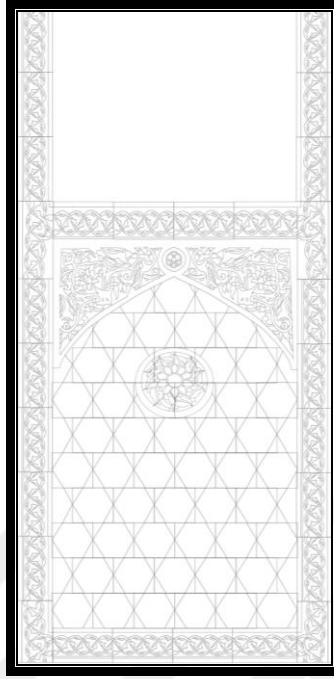
**Şekil 59** Kaymakam Sait Bey Çeşmesi Güney Yönü Karo Planı Kenar Karo Restitüsyon Çizim Çalışması (Burak ÜNER-22.05.2020-Bursa-TÜRKİYE)

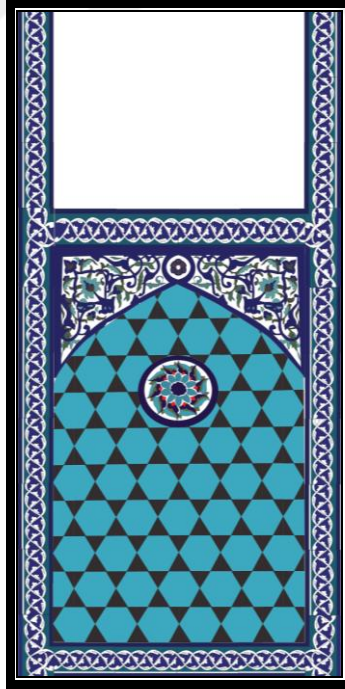
**Şekil 60** Kaymakam Sait Bey Çeşmesi Güney Yönü Karo Planı Renkli Dijital Belgeleme Projesi Çalışması (Burak ÜNER-22.05.2020-Bursa-TÜRKİYE)

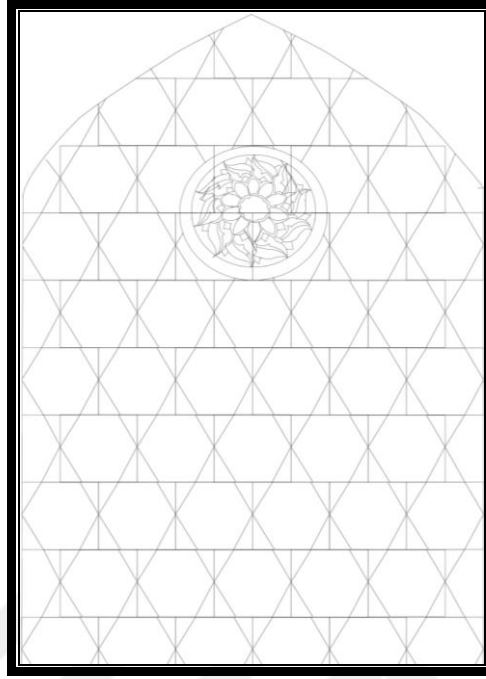
**Şekil 61** Kaymakam Sait Bey Çeşmesi Güney Yönü Karo Planı Orta Karo Restitüsyon Çizim Çalışması (Burak ÜNER-22.05.2020-Bursa-TÜRKİYE)

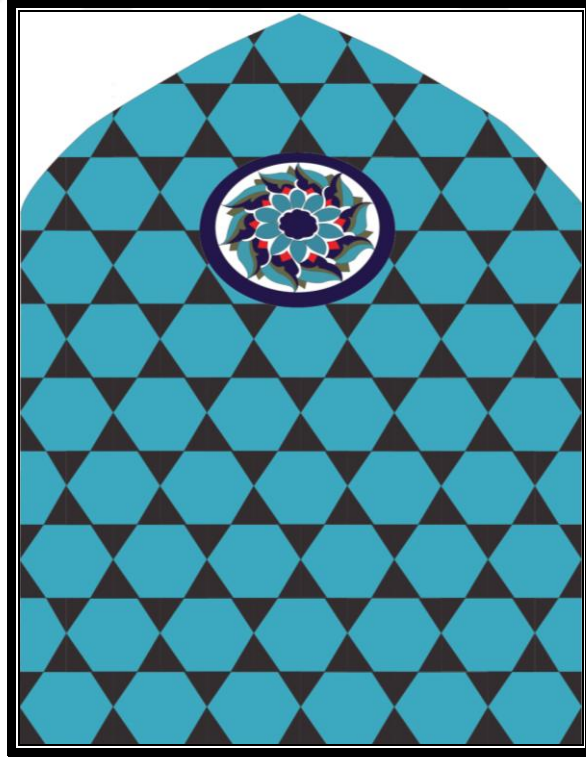
**Şekil 62** Kaymakam Sait Bey Çeşmesi Güney Yönü Karo Planı Orta Karo Renkli Dijital Belgeleme Projesi Çalışması (Burak ÜNER-22.05.2020-Bursa-TÜRKİYE)

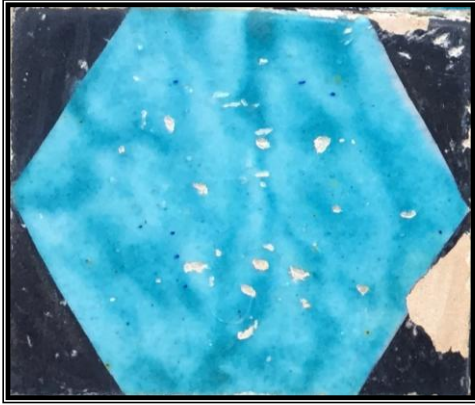
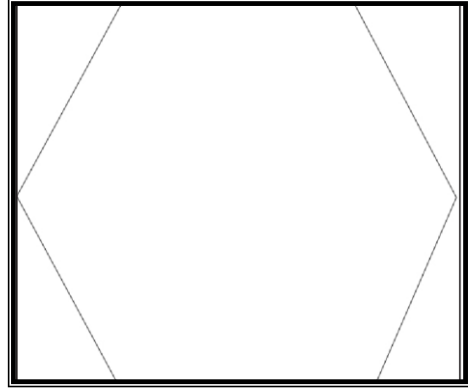
**Resim 83 Şekil 63** Kaymakam Sait Bey Çeşmesi Güney Yönü Orta Karo Detay Fotoğrafı ve Restitüsyon Çizim Çalışması (Burak ÜNER-22.05.2020-Bursa-TÜRKİYE)

Geometrik formların kullanılmış olduğu orta bölümde; merkezde penç motifi görülmektedir. Çiçeğin ortasında lacivert kenar yaprakları turkuaz dışa doğru yaprakların ortalarında kırmızı nokta vardır. Bunları çevreleyen petrol yeşili yapraklar görülmektedir (Resim 81)

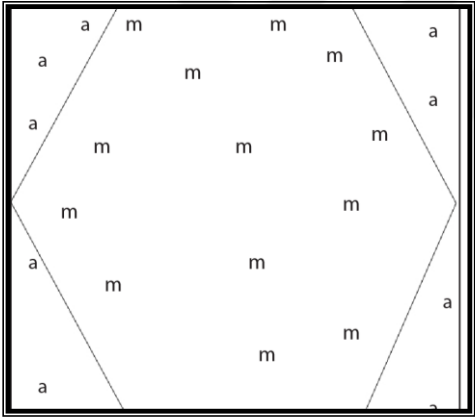
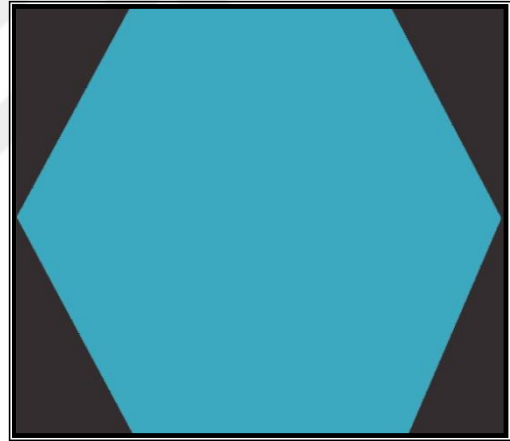
**Şekil 64** Kaymakam Sait Bey Çeşmesi Güney Yönü Orta Karo Renkli Dijital Belgeleme Projesi ve Skala Çalışması (Burak ÜNER-22.05.2020-Bursa-TÜRKİYE)

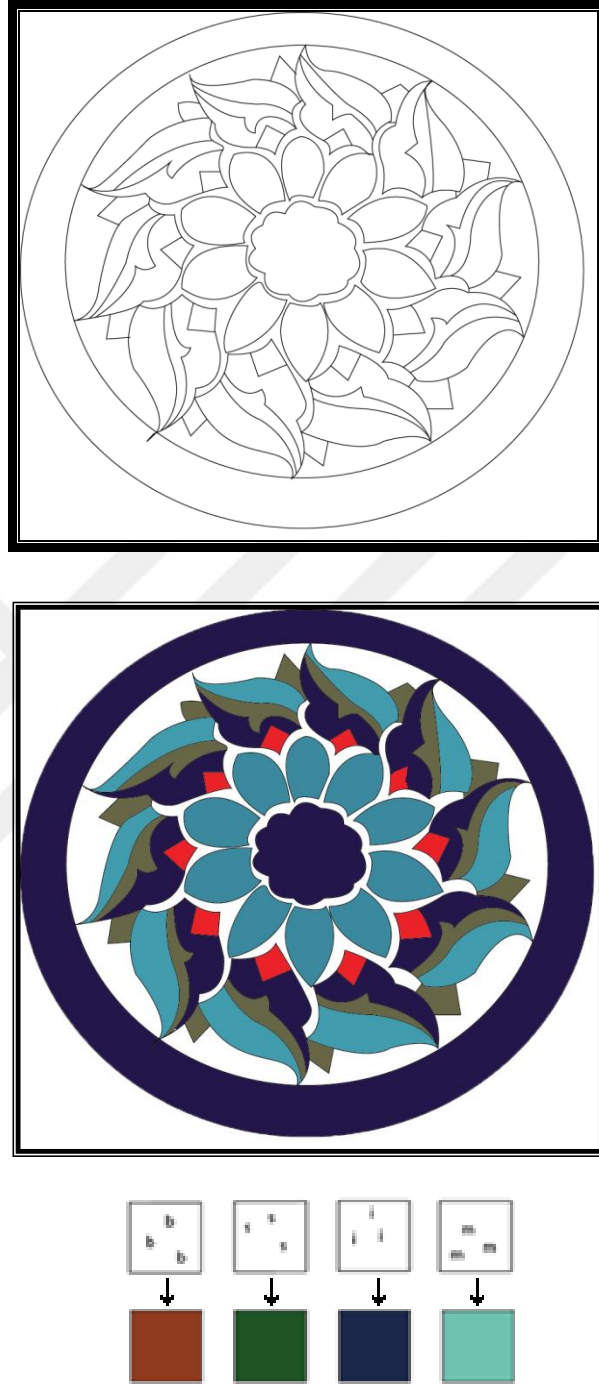
**Şekil 65** Kaymakam Sait Bey Çeşmesi Güney Yönü Penç Motifi Renkli Dijital Belgeleme Projesi ve Skala Çalışması (Burak ÜNER-22.05.2020-Bursa-TÜRKİYE)

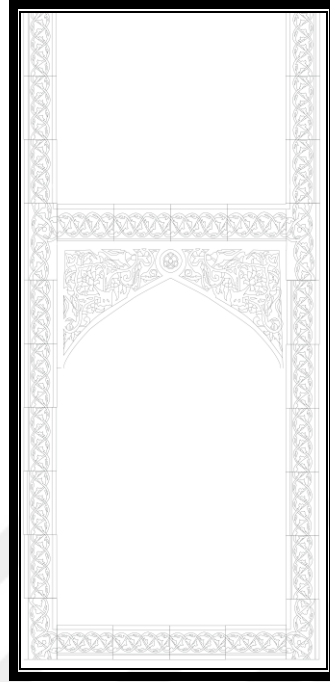
**Şekil 66** Kaymakam Sait Bey Çeşmesi Güney Yönü Karo Planı Kenar Karo Restitüsyon Çizim Çalışması (Burak ÜNER-22.05.2020-Bursa-TÜRKİYE)

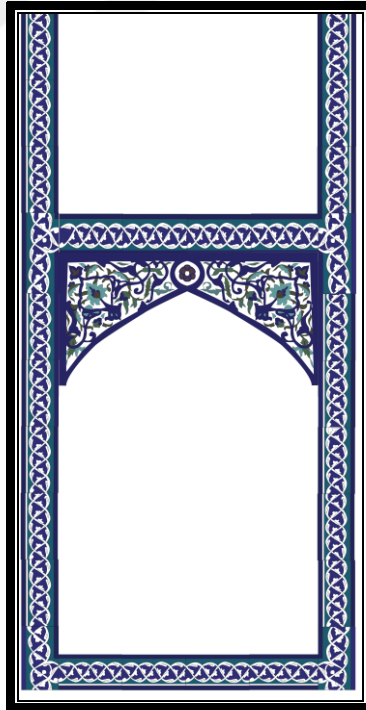
**Şekil 67** Kaymakam Sait Bey Çeşmesi Güney Yönü Kenar Karo Renkli Dijital Belgeleme Projesi Çalışması (Burak ÜNER-22.05.2020-Bursa-TÜRKİYE)

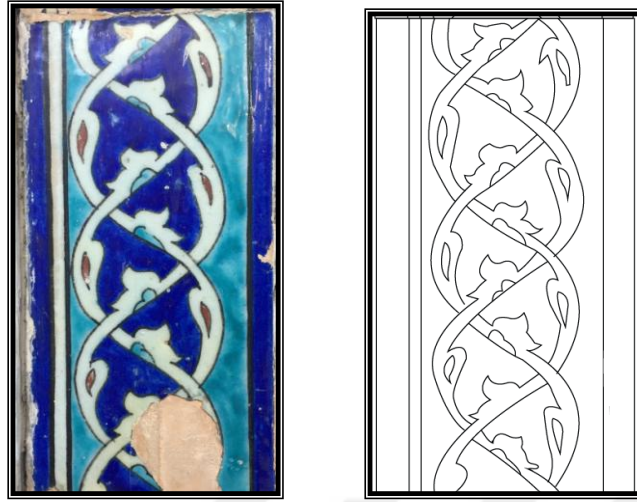
**Resim 84, Şekil 68**Kaymakam Sait Bey Çeşmesi Güney Yönü Kenar Karo Detay Fotoğrafı ve Restitüsyon Çizim Çalışması (Burak ÜNER-22.05.2020-Bursa-TÜRKİYE)

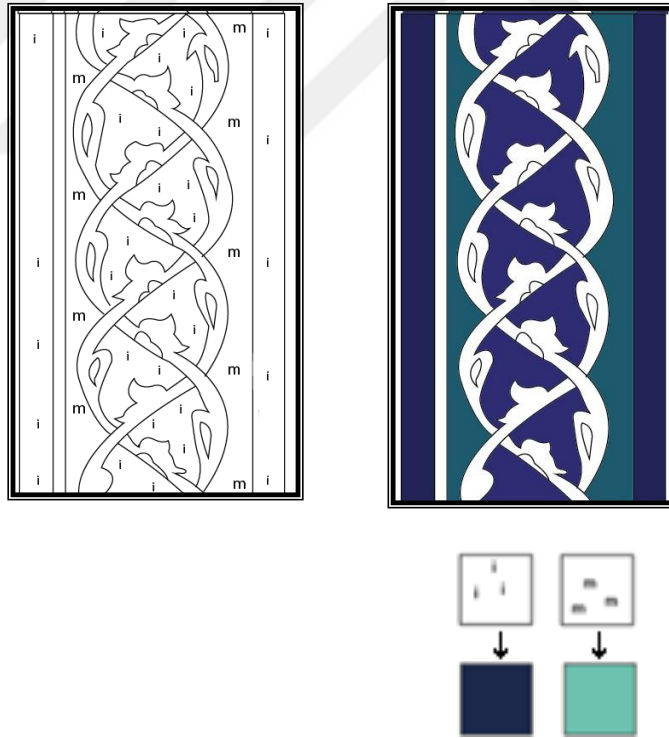
**Şekil 69** Kaymakam Sait Bey Çeşmesi Güney Yönü Kenar Karo Dijital Belgeleme Projesi ve Skala Çalışması (Burak ÜNER-22.05.2020-Bursa-TÜRKİYE)

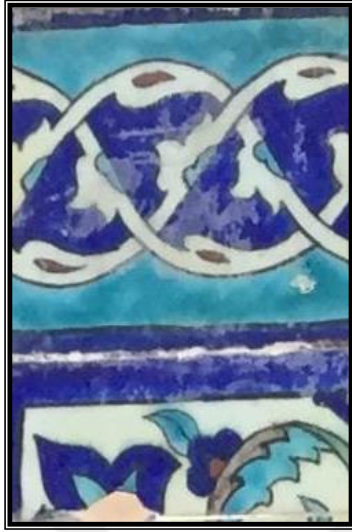
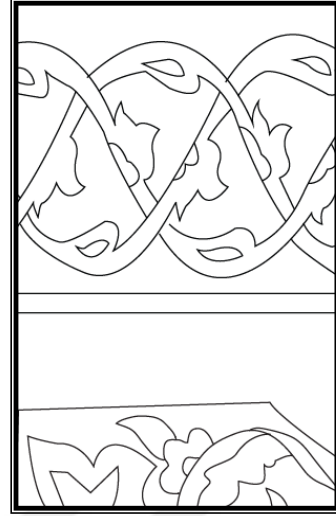
**Resim 85 Şekil 70** Kaymakam Sait Bey Çeşmesi Güney Yönü 13.Karo Detay Fotoğraflı Restitüsyon Çizim Çalışması (Burak ÜNER-22.05.2020-Bursa-TÜRKİYE)

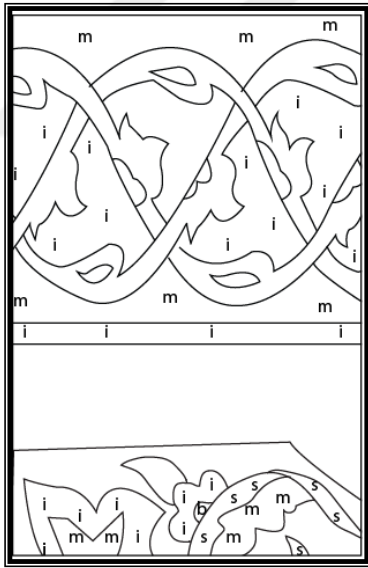
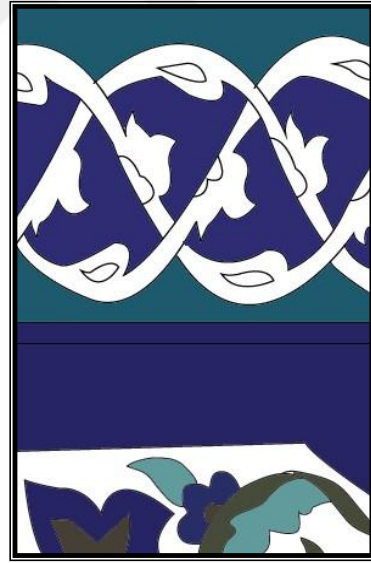
**Şekil 71** Kaymakam Sait Bey Çeşmesi Güney Yönü 13. Karo Renkli Dijital Belgeleme Projesi ve Skala Çalışması (Burak ÜNER-22.05.2020-Bursa-TÜRKİYE)

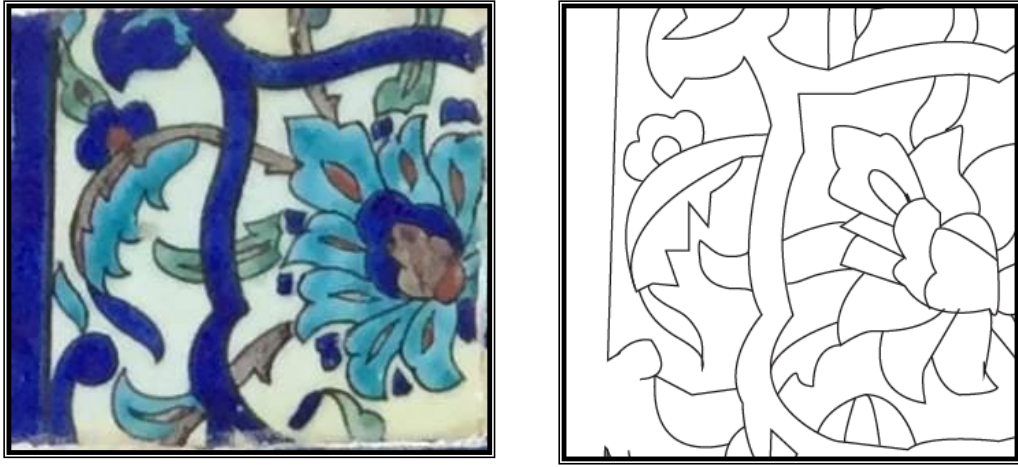
**Resim 86, Şekil 72** Kaymakam Sait Bey Çeşmesi Güney Yönü 20.Karo Detay Fotoğrafı ve Restitüsyon Çizim Çalışması (Burak ÜNER-22.05.2020-Bursa-TÜRKİYE)

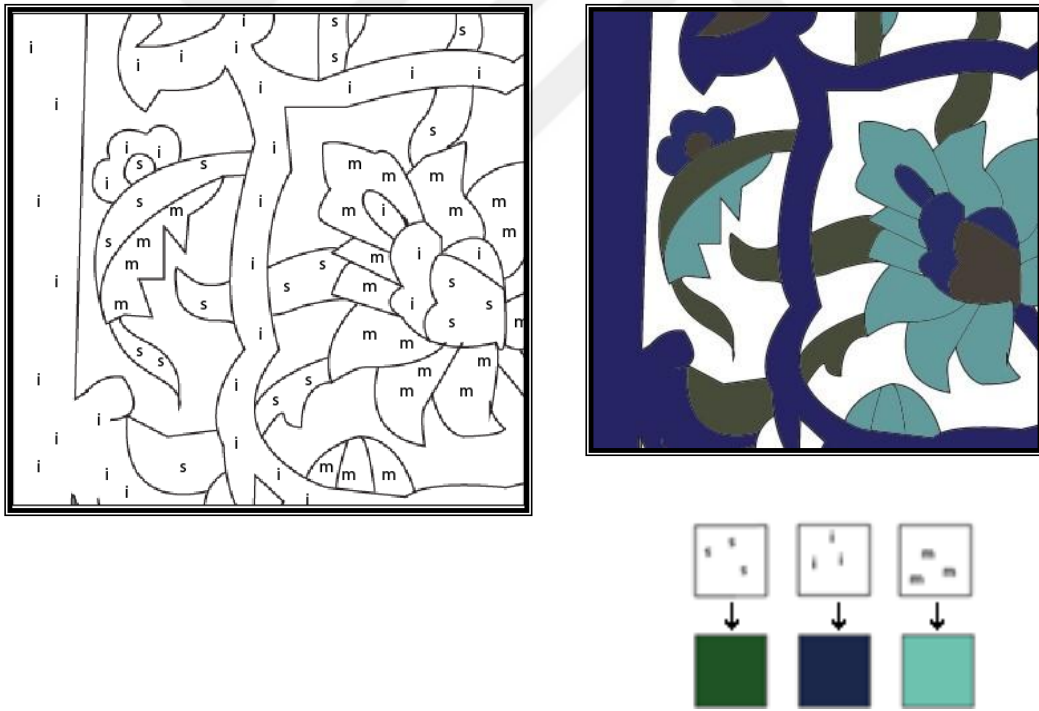
**Şekil 73** Kaymakam Sait Bey Çeşmesi Güney Yönü 20. Karo Dijital Belgeleme Projesi Çalışması (Burak ÜNER-22.05.2020-Bursa-TÜRKİYE)

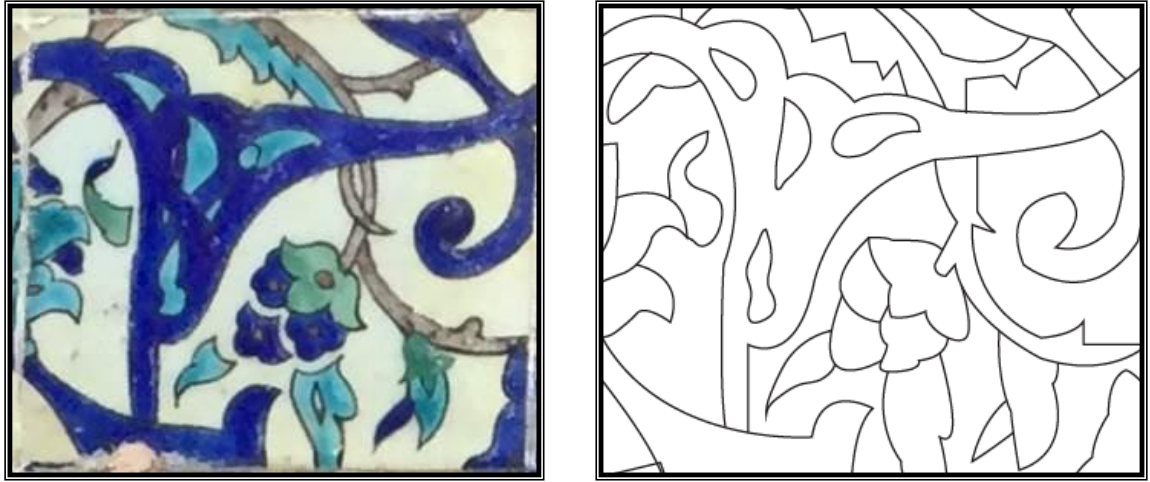
**Resim 87 Şekil 74** Kaymakam Sait Bey Çeşmesi Güney Yönü 12. Karo Detay Fotoğrafi ve Restitüsyon Çizim Çalışması (Burak ÜNER-22.05.2020-Bursa-TÜRKİYE)

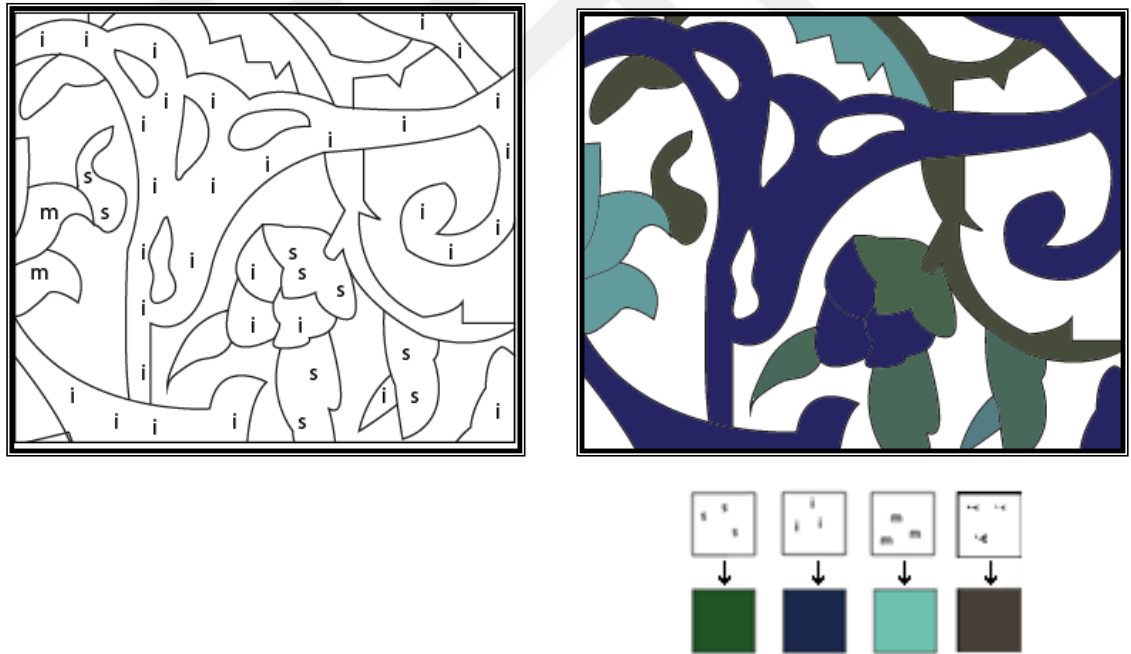
**Şekil 75** Kaymakam Sait Bey Çeşmesi Güney Yönü 12. Karo Renkli Dijital Belgeleme Projesi ve Skala Çalışması (Burak ÜNER-22.05.2020-Bursa-TÜRKİYE)

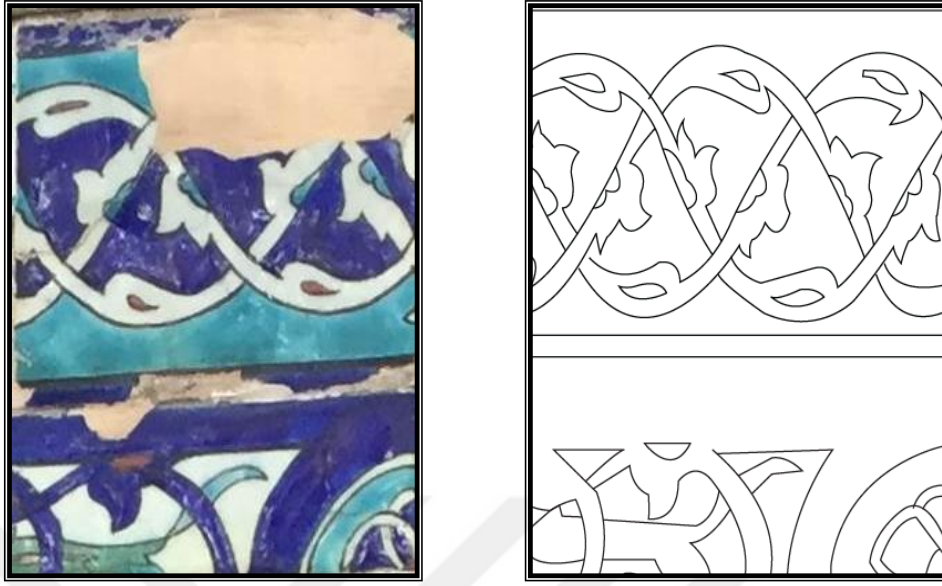
**Resim 88 Şekil 76** Kaymakam Sait Bey Çeşmesi Güney Yönü 11. Karo Detay Fotoğrafı ve Restitüsyon Çizim Çalışması (Burak ÜNER-22.05.2020-Bursa-TÜRKİYE)

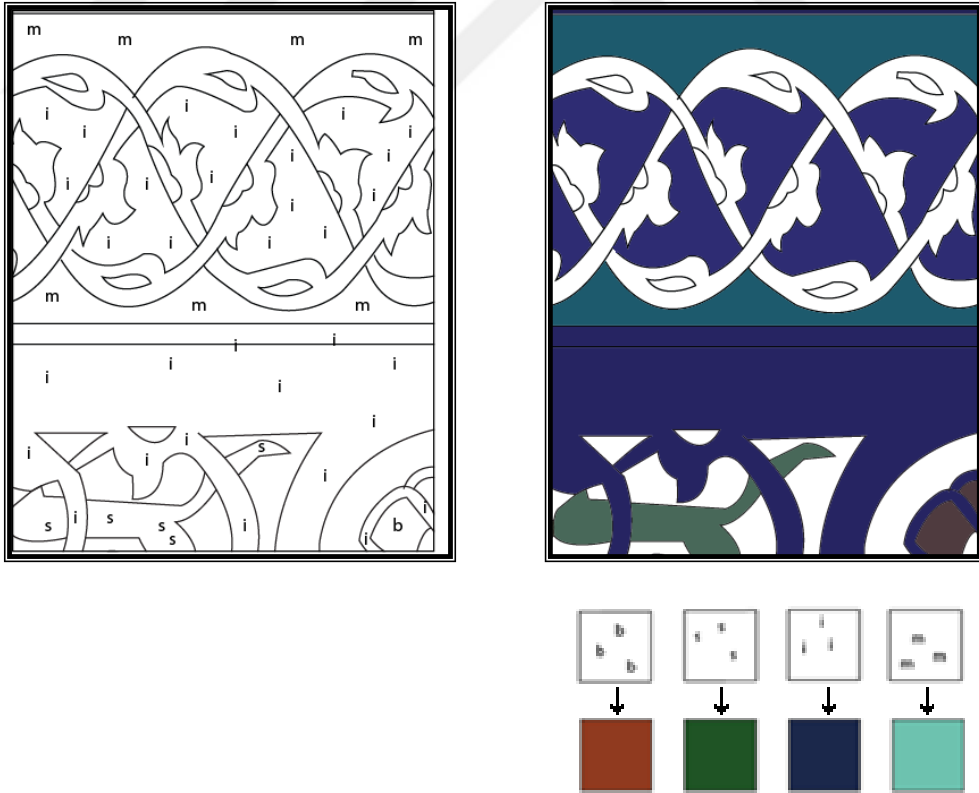
**Şekil 77** Kaymakam Sait Bey Çeşmesi Güney Yönü 11. Karo Renkli Dijital Belgeleme Projesi ve Skala Çalışması (Burak ÜNER-22.05.2020-Bursa-TÜRKİYE)

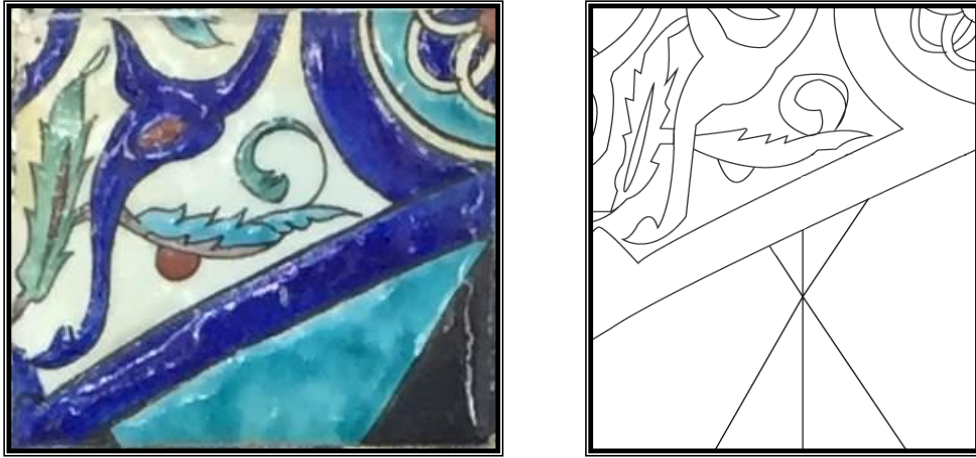
**Resim 89 Şekil 78** Kaymakam Sait Bey Çeşmesi Güney Yönü 18.Karo Detay Fotoğrafi ve Restitüsyon Çizim Çalışması (Burak ÜNER-22.05.2020-Bursa-TÜRKİYE)

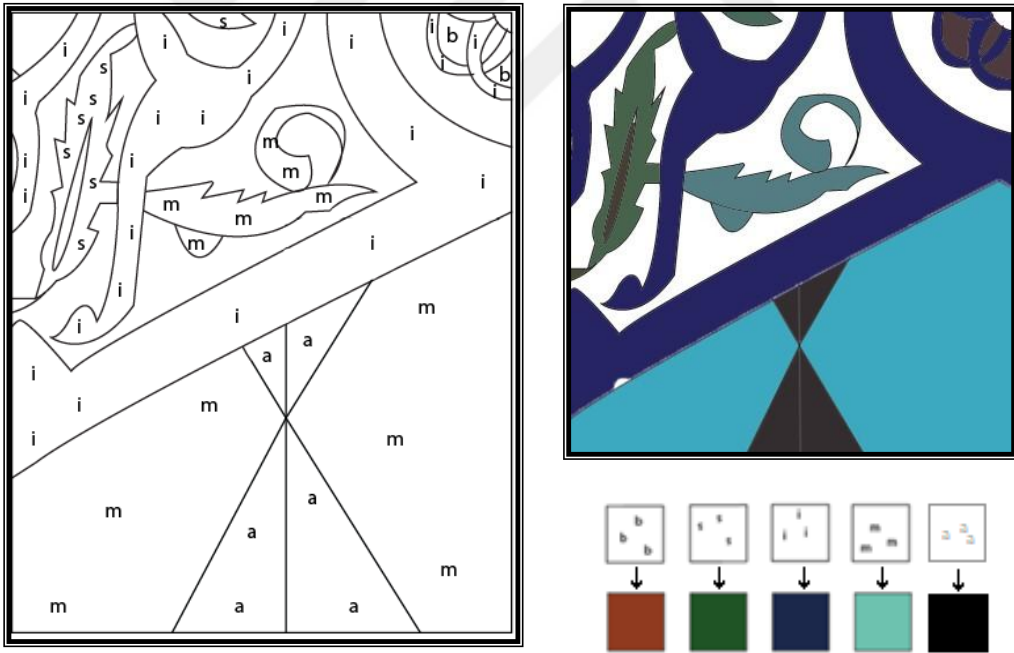
**Şekil 79** Kaymakam Sait Bey Çeşmesi Güney Yönü 18. Karo Renkli Dijital Belgeleme Projesi ve Skala Çalışması (Burak ÜNER-22.05.2020-Bursa-TÜRKİYE)

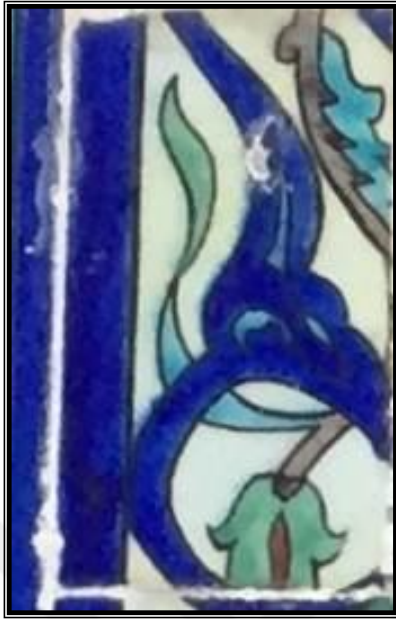
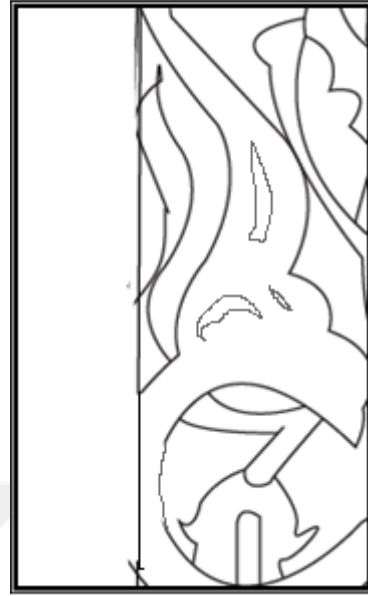
**Resim 90, Şekil 80** Kaymakam Sait Bey Çeşmesi Güney Yönü 27.Karo Detay Fotoğraflı Restitüsyon Çizim Çalışması (Burak ÜNER-22.05.2020-Bursa-TÜRKİYE)

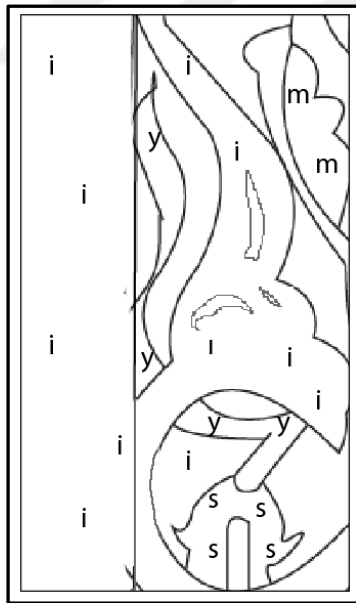
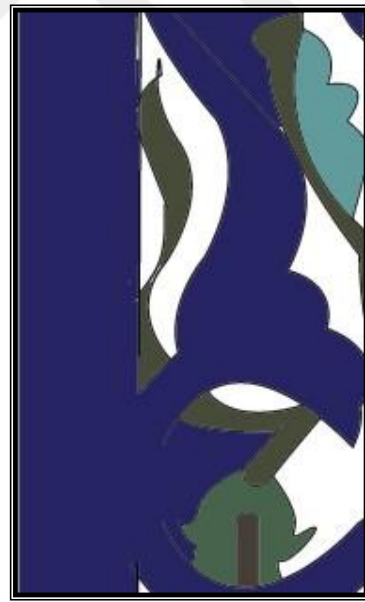
**Şekil 81** Kaymakam Sait Bey Çeşmesi Güney Yönü 27. Karo Renkli Dijital Belgeleme Projesi ve Skala Çalışması (Burak ÜNER-22.05.2020-Bursa-TÜRKİYE)

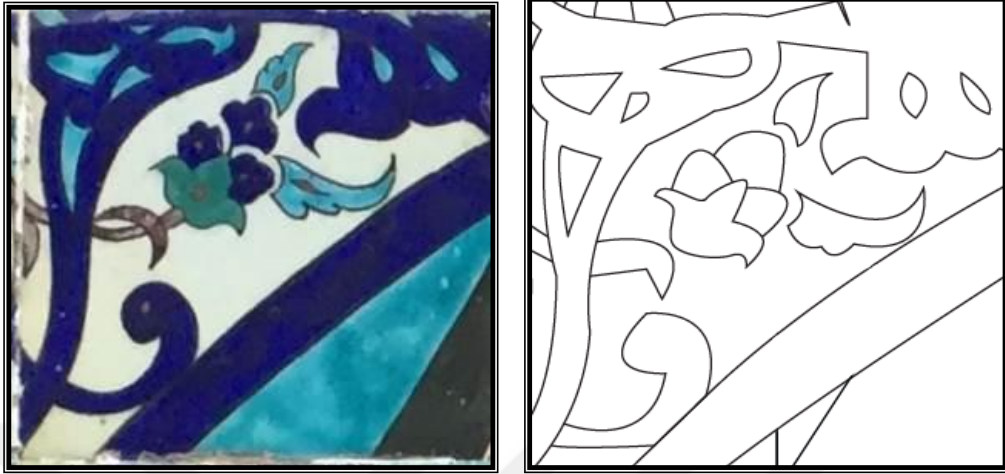
**Resim 91 Şekil 82** Kaymakam Sait Bey Çeşmesi Güney Yönü 26.Karo Detay Fotoğrafi Restitüsyon Çizim Çalışması (Burak ÜNER-22.05.2020-Bursa-TÜRKİYE)

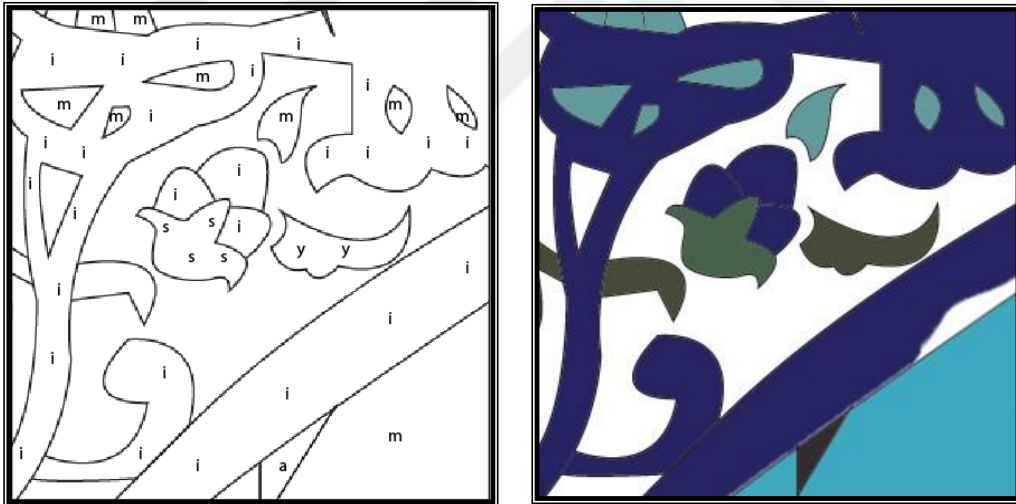
**Şekil 83** Kaymakam Sait Bey Çeşmesi Güney Yönü 26. Karo Renkli Dijital Belgeleme Projesi ve Skala Çalışması (Burak ÜNER-22.05.2020-Bursa-TÜRKİYE)

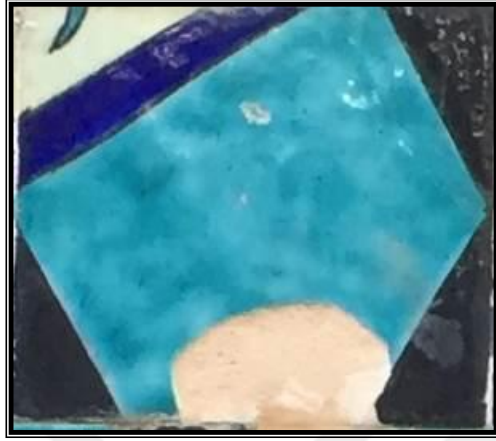
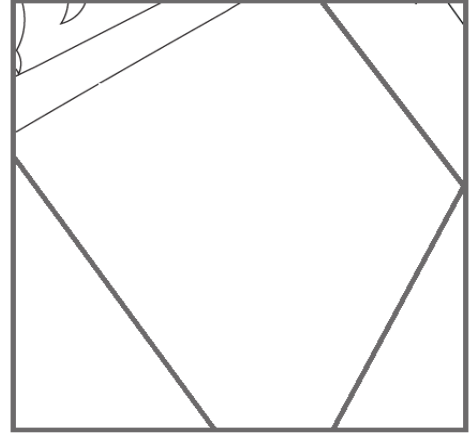
**Resim 92 Şekil 84** Kaymakam Sait Bey Çeşmesi Güney Yönü 25.Karo Detay Fotoğrafı ve Restitüsyon Çizim Çalışması (Burak ÜNER-22.05.2020-Bursa-TÜRKİYE)

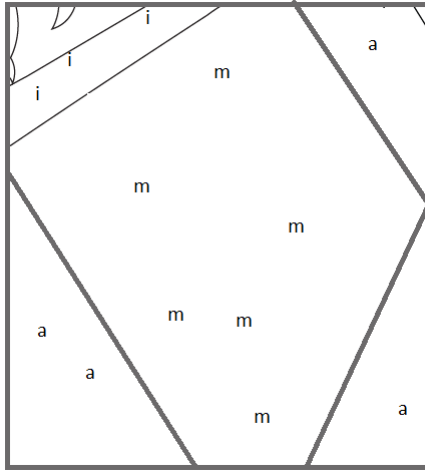
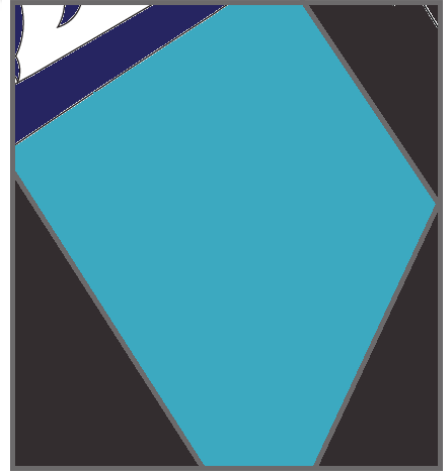
**Şekil 85** Kaymakam Sait Bey Çeşmesi Güney Yönü 25. Karo Renkli Dijital Belgeleme Projesi ve Skala Çalışması (Burak ÜNER-22.05.2020-Bursa-TÜRKİYE)

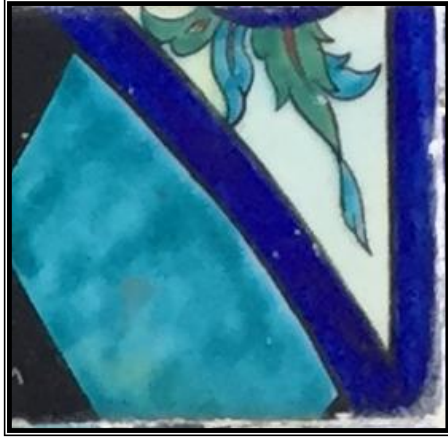
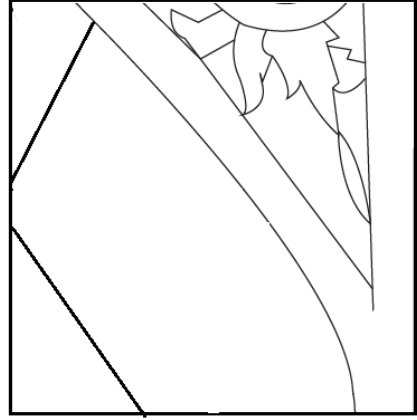
**Resim 93 Şekil 86** Kaymakam Sait Bey Çeşmesi Güney Yönü 34.Karo Detay Fotoğrafı ve Restitüsyon Çizim Çalışması (Burak ÜNER-22.05.2020-Bursa-TÜRKİYE)

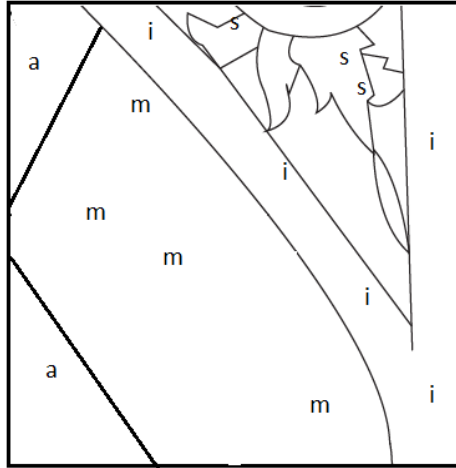
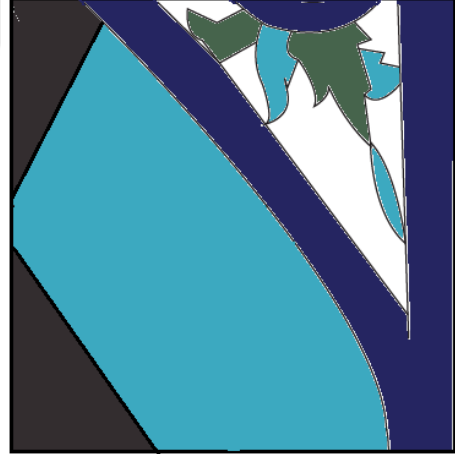
**Şekil 87** Kaymakam Sait Bey Çeşmesi Güney Yönü 34.Karo Detay Renkli Dijital Belgeleme projesi ve Skala Çalışması (Burak ÜNER-22.05.2020-Bursa-TÜRKİYE)

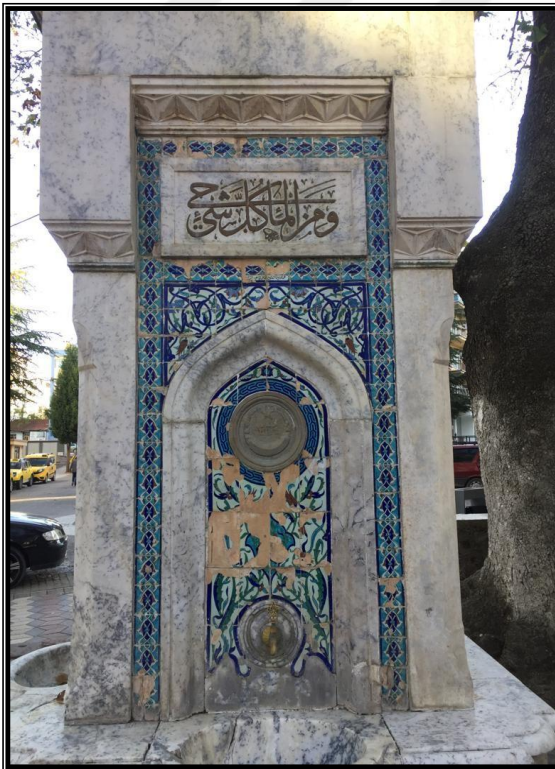
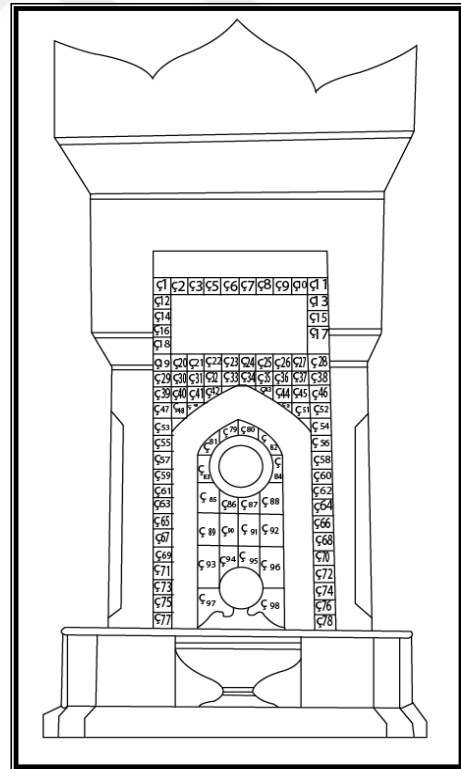
**Resim 94, Şekil 88** Kaymakam Sait Bey Çeşmesi Batı Yönünden Görünümü ve Karo Planı Çalışması (Burak ÜNER-02.02.2020-Bilecik-Söğüt-TÜRKİYE)

“Çeşmenin bu yüzeyi diğer cephelere göre daha fazla tahribata uğramıştır. Bu cephede sır kopmaları nedeni ile çini deseni bir bütün olarak algılanamamaktadır. Burada çeşme alınlığı beyaz zemin üzerine laleler, kıvrık dallar ve hançer yapraklar yeşil, kırmızı, lacivertle yapılarak dolgunlaşmıştır. Bu bitkisel bezemeyi firuze zeminli dilimli bir palmet kesmektedir” (ÇETİN D. A., 2002). Kemer köşe dolgularında kıvrımlı rumilerin aralarına hatai, rozet ve laleler beyaz zemin üzerine yerleştirilmiştir. Bu cephenin bordürü firuze zemin üzerine beyazla yapılmış birbiri içinden geçerek palmet meydana getiren Rumilerle oluşturulmuştur (Resim 93). Kemer köşe dolgularında kıvrımlı rumilerin aralarına hatai, rozet ve laleler beyaz zemin üzerine yerleştirilmiştir. Bu cephenin bordürü firuze zemin üzerine beyazla yapılmış birbiri içinden geçerek palmet meydana getiren Rumiler oluşturulmuştur.

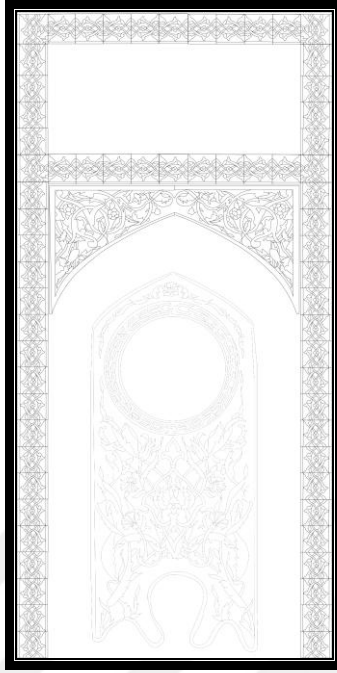
**Şekil 89** Kaymakam Sait Bey Çeşmesi Batı Yönü Karo Planı Restitüsyon Çizim Çalışması (Burak ÜNER-22.05.2020-Bursa-TÜRKİYE)

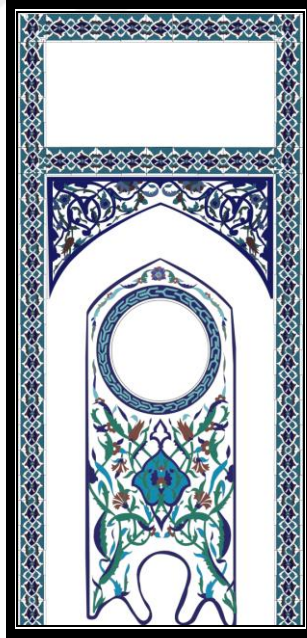
**Şekil 90** Kaymakam Sait Bey Çeşmesi Batı Yönü Karo Planı Renkli Dijital Belgeleme Proje Çalışması (Burak ÜNER-22.05.2020-Bursa-TÜRKİYE)

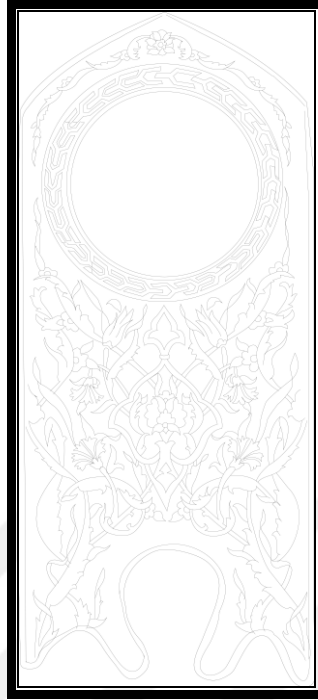
**Şekil 91** Kaymakam Sait Bey Çeşmesi Batı Yönü Karo Planı Orta Karo Restitüsyon Çizim Çalışması (Burak ÜNER-22.05.2020-Bursa-TÜRKİYE)

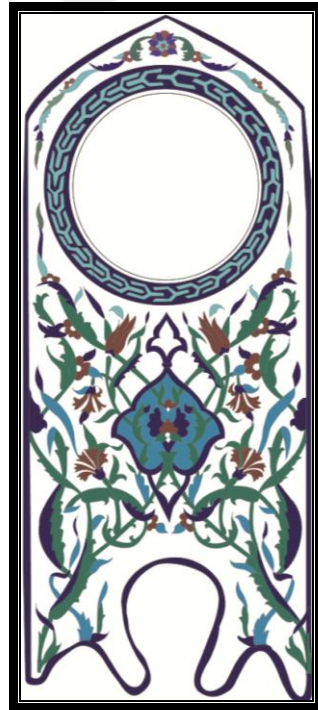
**Şekil 92** Kaymakam Sait Bey Çeşmesi Batı Yönü Karo Planı Orta Karo Dijital Belgeleme Projesi Çalışması (Burak ÜNER-22.05.2020-Bursa-TÜRKİYE)

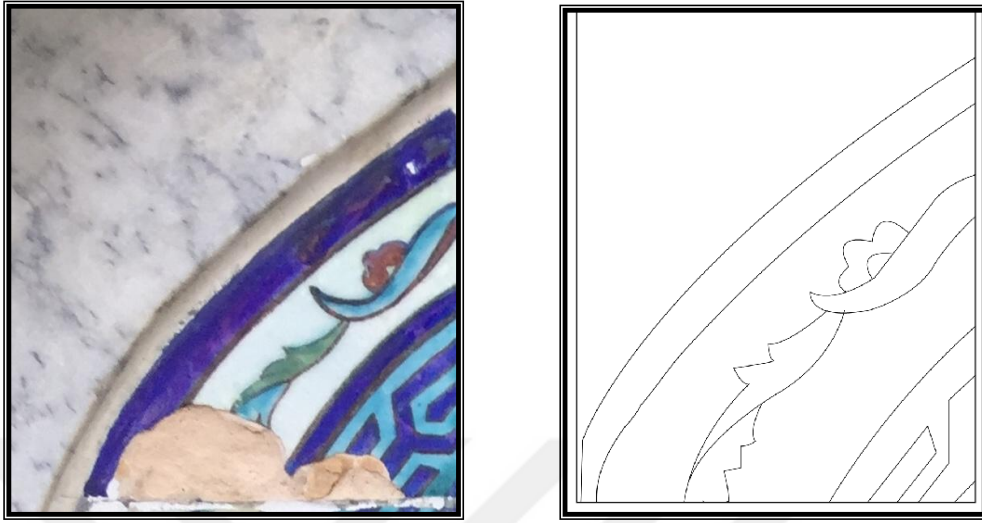
**Resim 95 Şekil 93** Kaymakam Sait Bey Çeşmesi Batı Yönü 81. Karo Detay Fotoğrafı ve Restitüsyon Çizim (Burak ÜNER-22.05.2020-Bursa-TÜRKİYE)

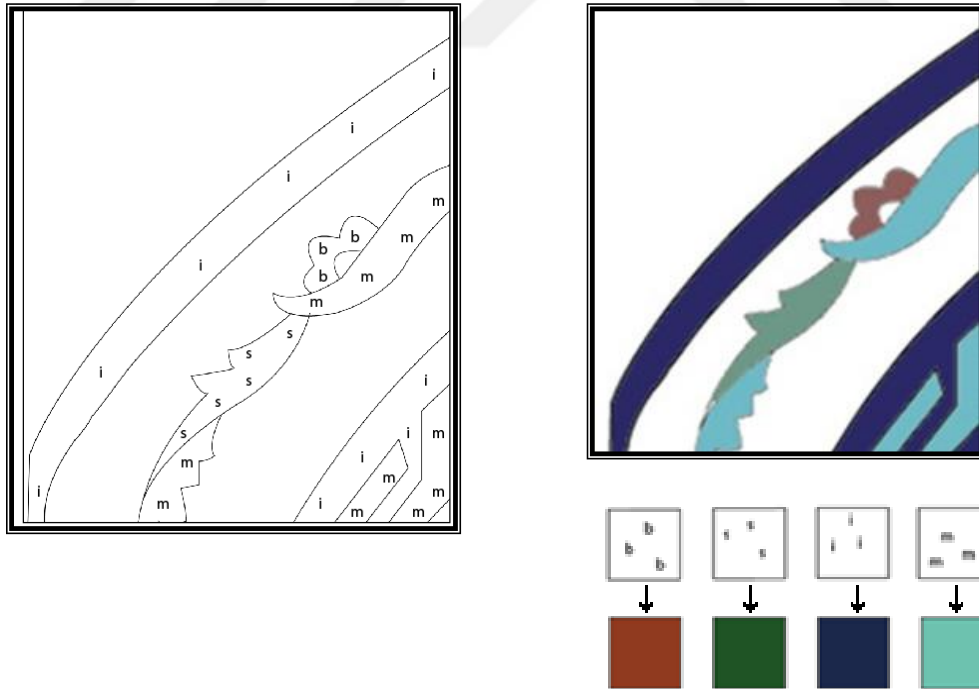
**Şekil 94** Kaymakam Sait Bey Çeşmesi Batı Yönü 81. Karo Renkli Dijital Belgeleme Projesi ve Skala Çalışması (Burak ÜNER-22.05.2020-Bursa-TÜRKİYE)

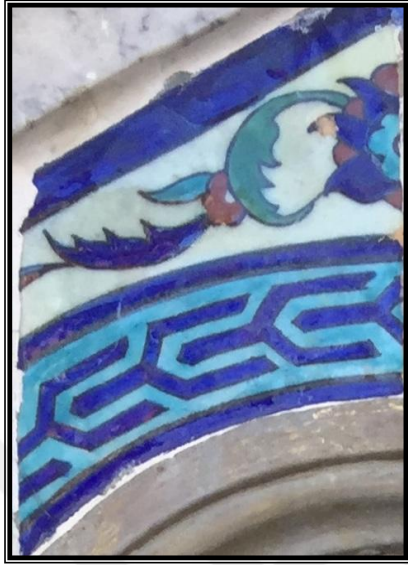
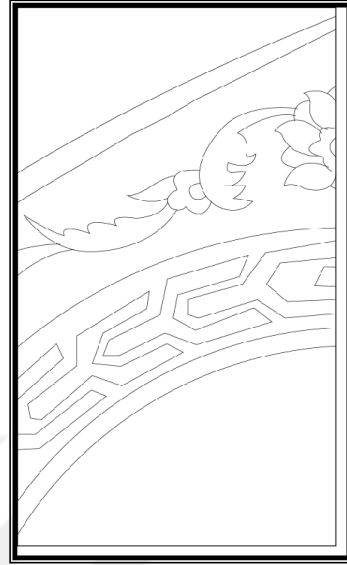
**Resim 96, Şekil 95** Kaymakam Sait Bey Çeşmesi Batı Yönü 79.Karo Detay Fotoğrafı ve Restitüsyon Çizim (Burak ÜNER-22.05.2020-Bursa-TÜRKİYE)

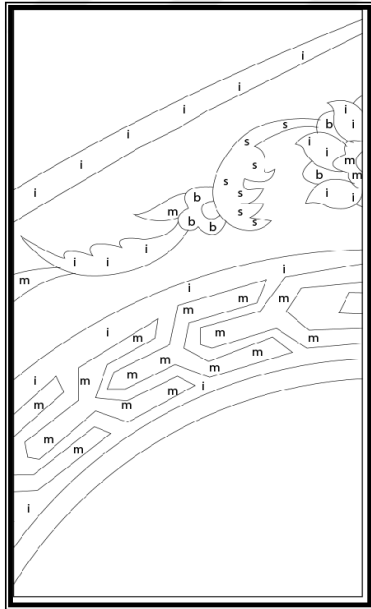
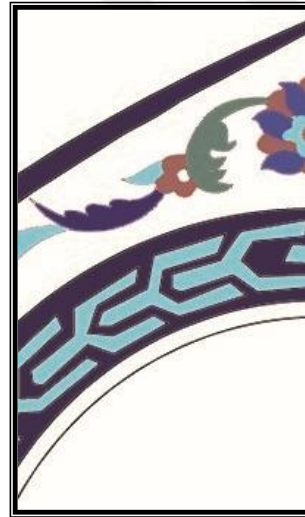
**Şekil 96** Kaymakam Sait Bey Çeşmesi Batı Yönü 79. Karo Renkli Dijital Belgeleme Projesi ve Skala Çalışması (Burak ÜNER-22.05.2020-Bursa-TÜRKİYE)
